ST-MAURICE

Cour St-Joseph (SMJ16)

Intervention d'urgence (novembre 2016)

Relevé d'une tranchée de canalisations

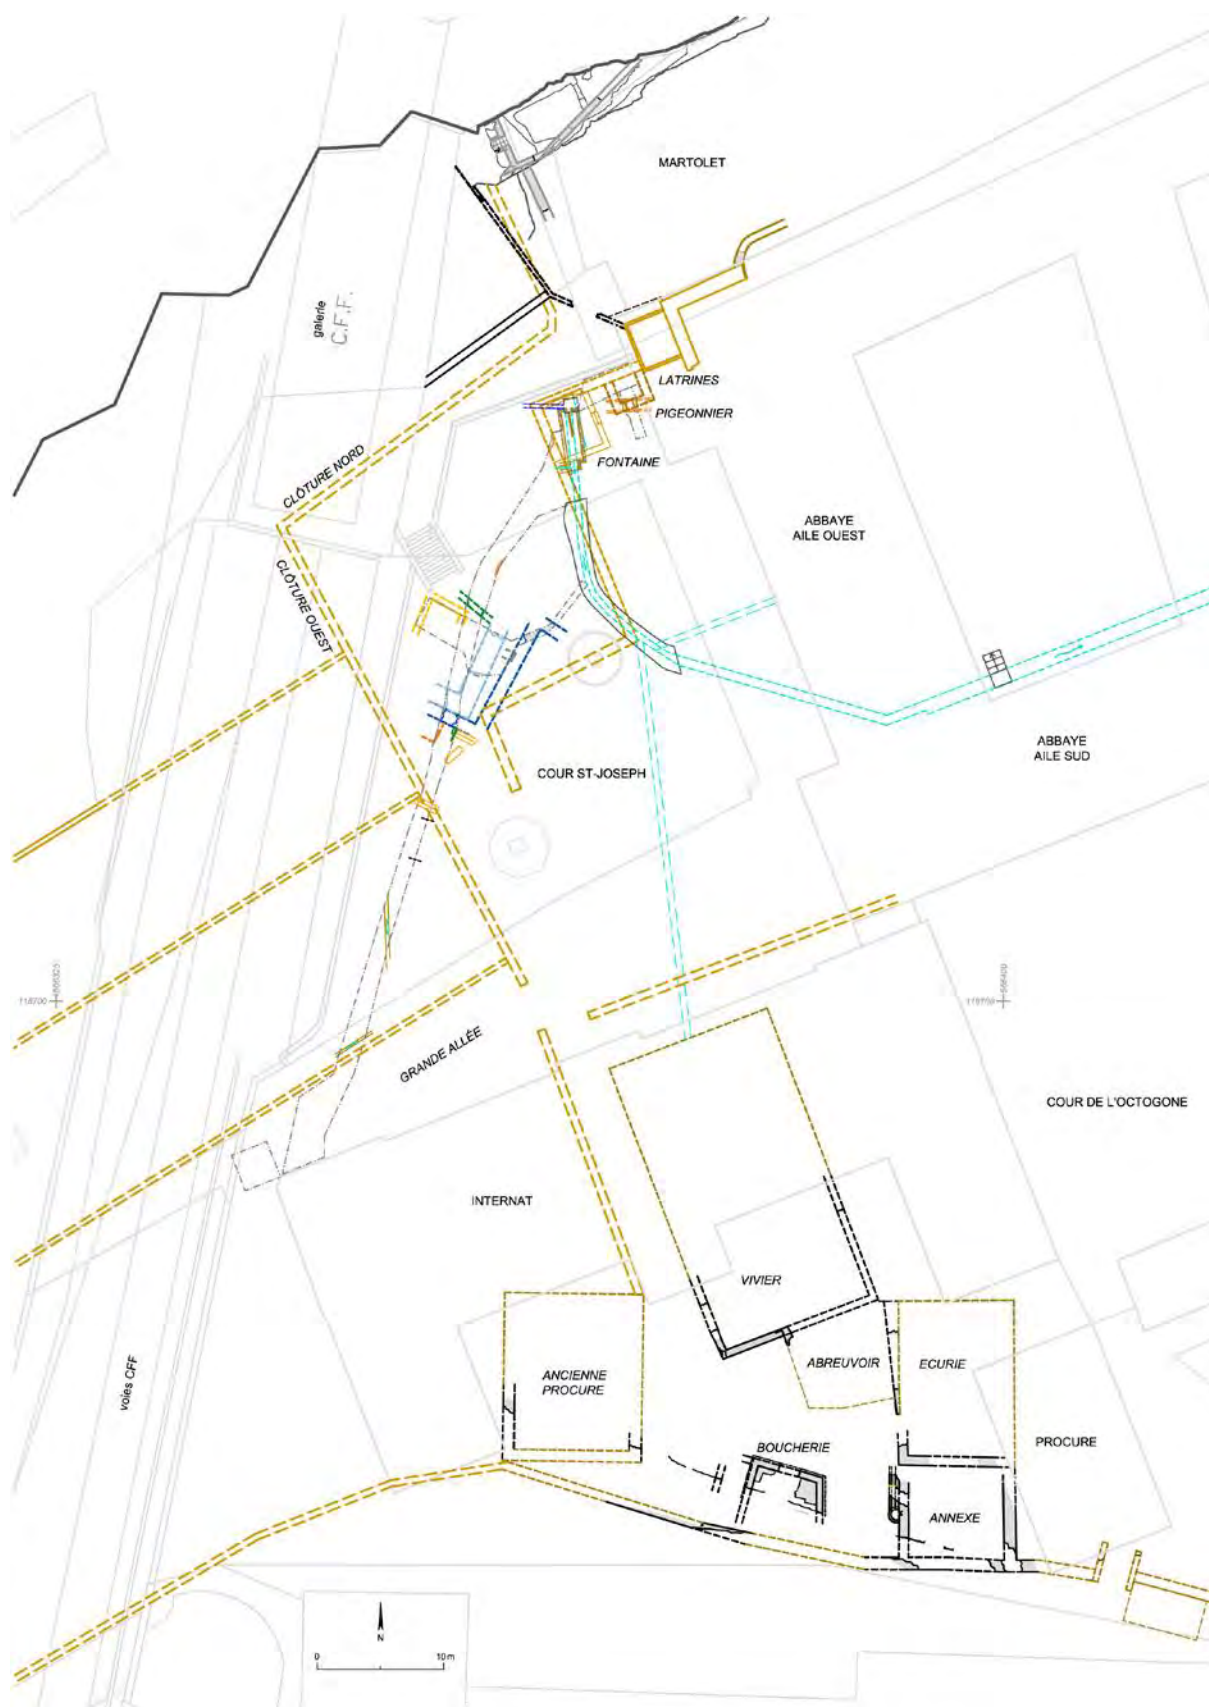
Plan d'ensemble des vestiges retrouvés en 2003, 2009 et 2016 dans la cour St-Joseph, superposé aux structures visibles sur les illustrations des 18^e et 19^e siècles (en brun). Ces dernières sont positionnées grâce aux vestiges retrouvés en 2011 et 2012 dans la cour entre la Procure et l'internat. (Voir plan des vestiges à l'échelle en page 37).

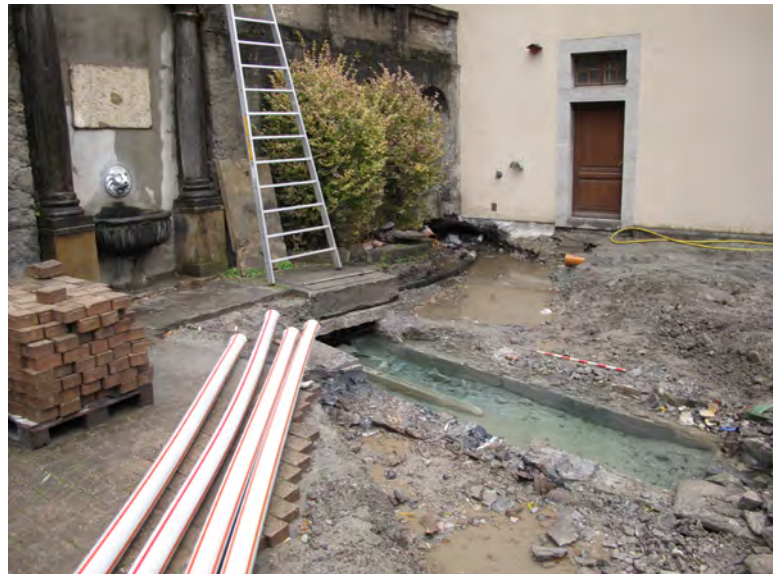
Fig. 2. St-Maurice. Cour St-Joseph. Nettoyage des profils de la tranchée, dans des conditions difficiles: le sommet de la nappe phréatique est plus haut que le fond de la tranchée. Vue du sud-ouest.

L'intervention s'est déroulée du 2 au 10 novembre 2016². Elle a été quelque peu entravée par une météo peu clémente (pluie, neige, froid) et par l'eau de la nappe phréatique, affleurant 0,20 m au-dessus du fond de la tranchée et s'écoulant vers le sud (**fig. 2**). Le fond de la tranchée était difficilement praticable, tandis que les profils risquaient de s'effondrer sous l'effet de sape de leur base par le flux de la nappe : les travaux ont été rapidement exécutés³.

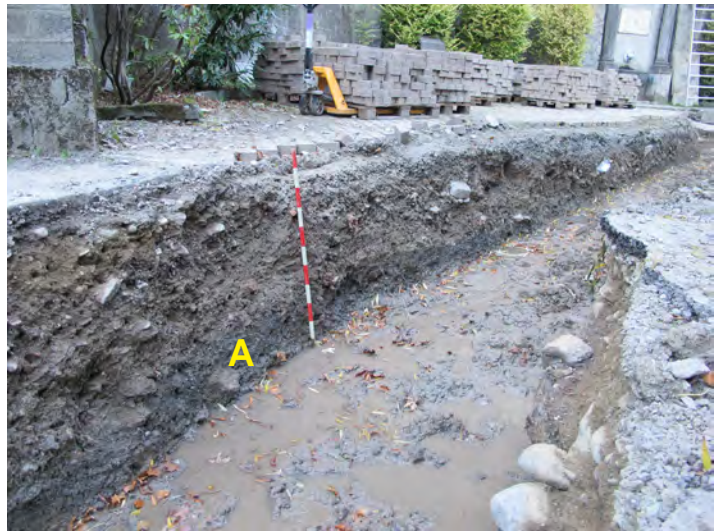
Fig. 10. St-Maurice, cour St-Joseph.

A: excavation sud, profil nord: terrain naturel à base d'argiles au bas du profil (C506).
Vue du sud.

Au sud, des couches d'argile brune, grise ou verte se sont accumulées sur une épaisseur d'au moins 0,70 m (Sc1299 à 1301, Sc1305 et 1306) et couvrent les gélifractions. Elles ont peu d'épaisseur du côté nord (située 12 mètres au nord de la façade de l'internat) et atteignent 0,30 – 0,40 m dans la fosse au sud. Elles se sont déposées dans une cavité naturelle formée dans la surface du dépôt de sédiment à gélifractions. L'extension de ces couches d'argile n'est pas connue (**fig. 10**).

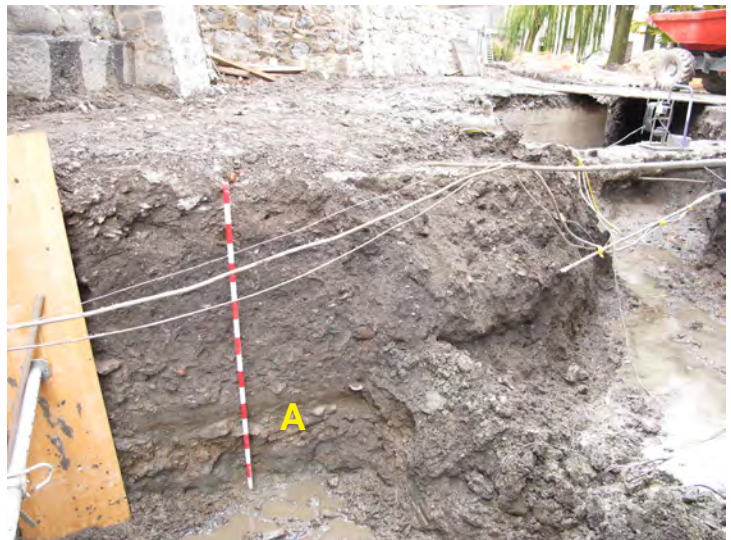
Fig. 11. St-Maurice, cour St-Joseph.

Tranchée, moitié nord, vue du nord. Le mur M672 est visible dans les deux profils.
Sc310: remblai de sable récent comme soubassement du bitume.

Un seul élément a été attribué à cette phase : le mur M672 (**fig. 11**). Implanté dans le terrain naturel, il a été observé en coupe sur une hauteur de 0,30 m au bas des deux profils. Aucun niveau de marche n'a été repéré qui pourrait lui être associé. Son épaisseur (0,45 m) et son orientation le rendent incompatible avec les murs rattachés aux périodes suivantes (M564, M565 et M521). Sa profondeur d'implantation indique qu'il leur est difficilement postérieur. Il appartient donc à une époque plus ancienne. Sa fonction est indéterminée : il appartient à un bâtiment ou à une clôture.

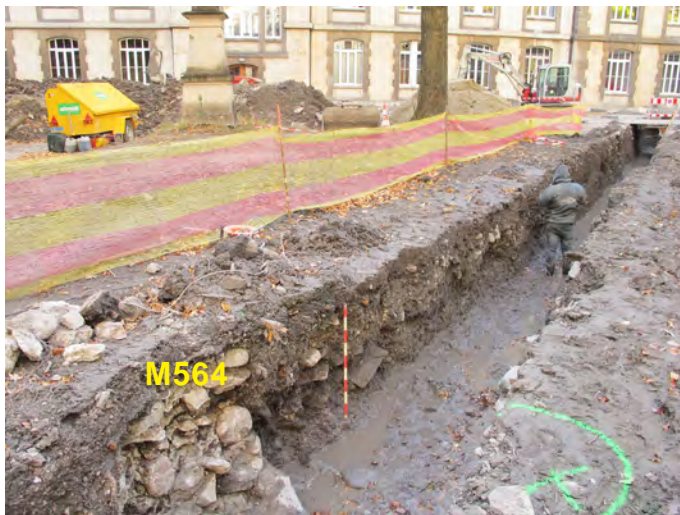
Fig. 12a. St-Maurice, cour St-Joseph. Tranchée, vue du nord-ouest. Le mur M564 marque la limite nord-est d'un secteur non construit.

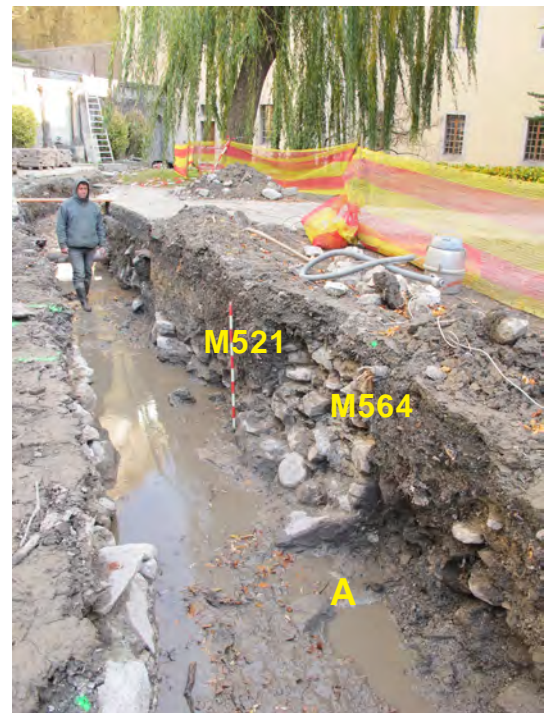
Fig. 12b. St-Maurice, cour St-Joseph. Tranchée, vue du sud-ouest. Le mur M564 marque la limite entre une zone construite au nord-est et un secteur dépourvu de bâtiments au sud-ouest-
A: sommet arasé de la maçonnerie M567 recouvert d'eau boueuse.

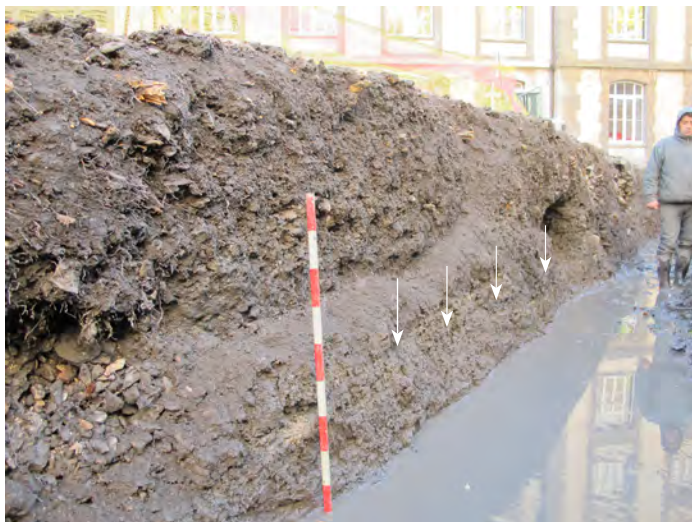
Fig. 13. St-Maurice, cour St-Joseph. Tranchée, profil est, vu depuis le nord. Les flèches désignent le niveau d'utilisation charbonneuse Sc1274.

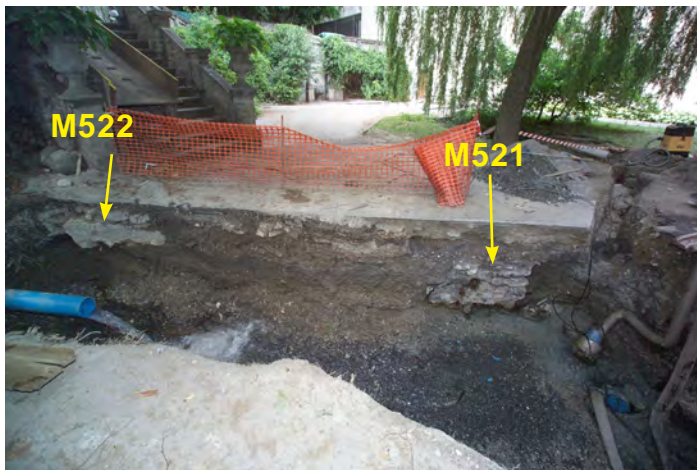
Fig. 15. St-Maurice, cour St-Joseph. Excavation 2003, profil nord, vu du sud-ouest. M521: ce mur avait déjà été repéré en 2003.

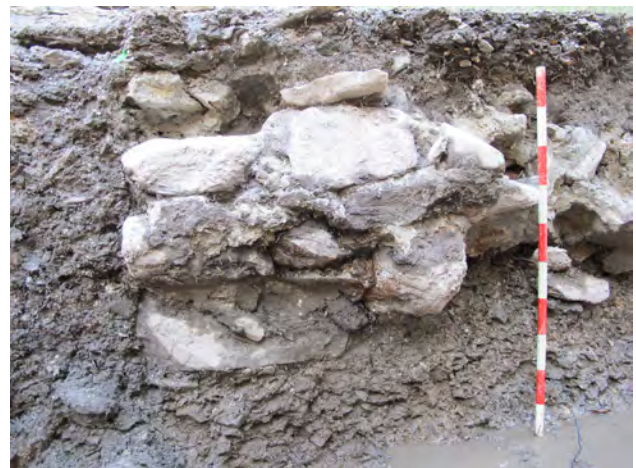
Fig. 18. St-Maurice, cour St-Joseph. Tranchée, profil sud-est, vu du nord-ouest. La maçonnerie St1280 ne présente aucun parement dans ce profil.

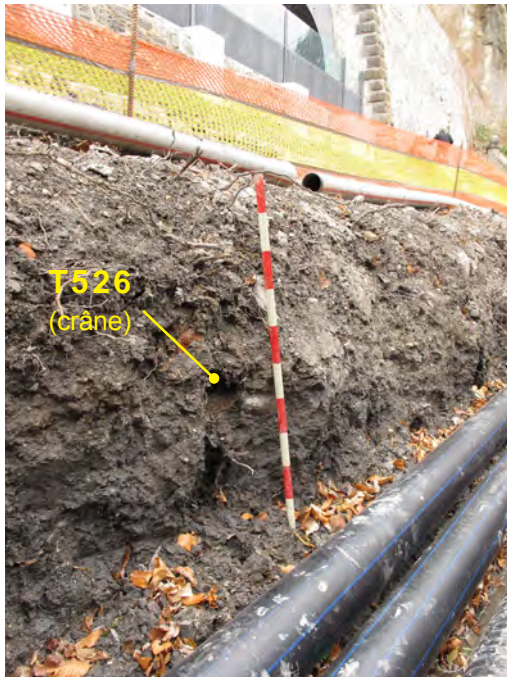
Fig. 20. St-Maurice, cour St-Joseph. Tranchée, profil ouest, vu du sud. La fosse de la tombe T526, n'est pas visible. La tombe a été repérée grâce à la présence du crâne dans le profil.

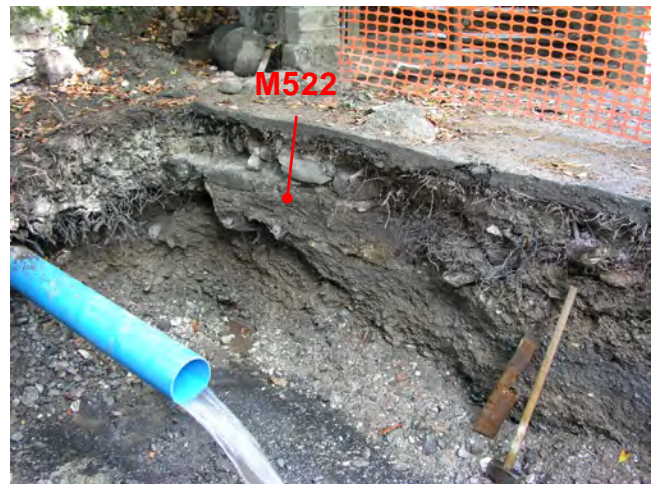
Fig. 21. St-Maurice, cour St-Joseph. Excavation 2003, profil nord-est, vu du sud. Le parement sud du mur M522 avait été observé en 2003. Son orientation n'avait pas pu être exactement déterminée.

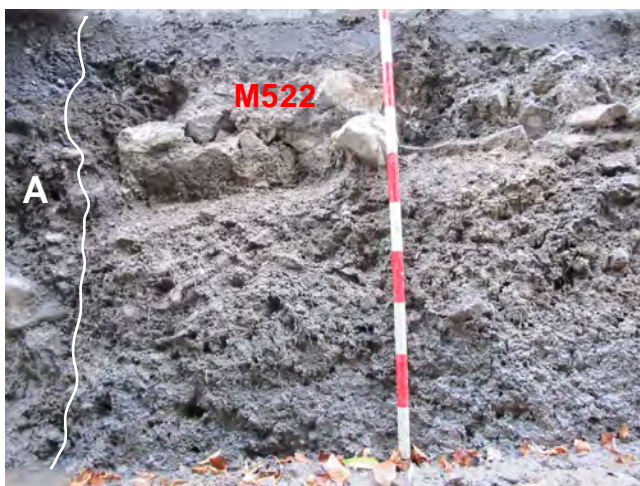
Fig. 22. St-Maurice, cour St-Joseph. Tranchée 2016, profil nord-ouest, vu du sud-est. L'extrémité sud-est du mur M522 observé en 2016 a permis de déterminer son orientation. A: l'excavation de 2003.

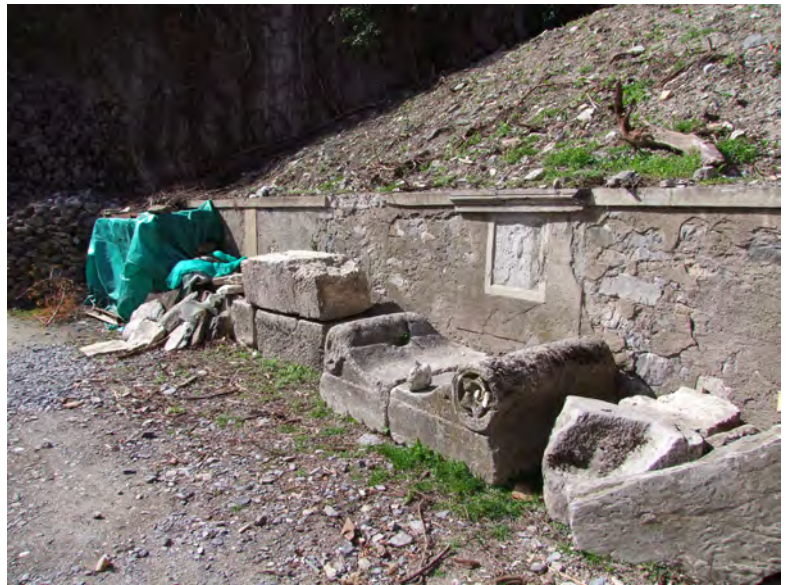
Fig. 24. St-Maurice, cour St-Joseph. Mur de la terrasse d'accès au Martolet, vu du sud. Ecusson sculpté d'un aigle couronné aux ailes déployées, avec deux blasons des dizains du Valais dans les angles inférieurs.

(**fig. 23**). Le mur comprend une pierre sculptée qui ne fournit malheureusement aucun indice sur la date de construction de cette maçonnerie. Le motif montre un aigle couronné, bicéphale, aux ailes déployées (le Saint-Empire Germanique), accompagné de deux blasons aux sept étoiles (les dizains valaisans de la République du Valais) (**fig. 24**). Une date accompagne le tout, 1697, qui est contemporaine du symbolisme du motif. Ce type d'écusson aurait plutôt sa place sur la façade principale d'un édifice civil. Sa position dans un mur de soutènement peu visible au fond d'une cour secondaire de l'abbaye n'est pas originale. Comme le mur n'a pas été piqué ni analysé, il n'est pas possible de dire si la pierre a été insérée après-coup dans un mur plus ancien, ou placée ainsi lors de la construction du mur, après avoir été récupérée ailleurs. Le seul indice qui serait en faveur d'une datation plutôt ancienne réside dans le liant du mur, constitué de mortier à la chaux ; si le mur avait été construit à la fin du 19^e siècle, les maçons auraient plutôt utilisé un mortier au ciment. Mais ce critère n'est pas complètement fiable, puisque l'usage du ciment n'est pas systématique à cette époque.

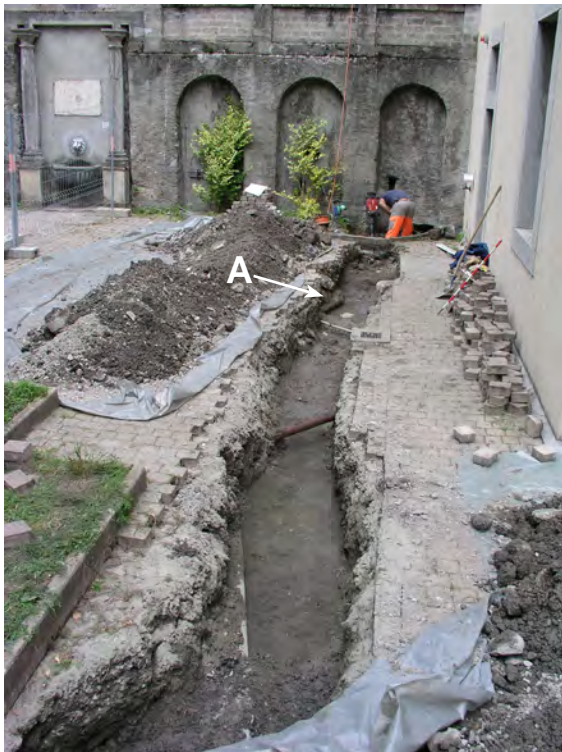
Fig. 26. St-Maurice, cour St-Joseph. Travaux de 2009: tranchée pour les eaux pluviales, vue du sud.
A: emplacement des vestiges repérés en 2009.

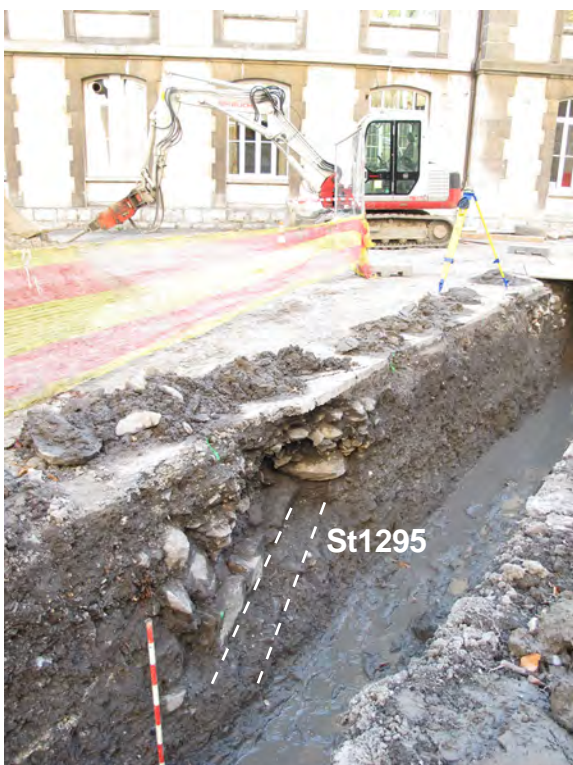
Fig. 28. St-Maurice, cour St-Joseph. Tranchée 2016, profil est, vu du nord.
St1295: drain.

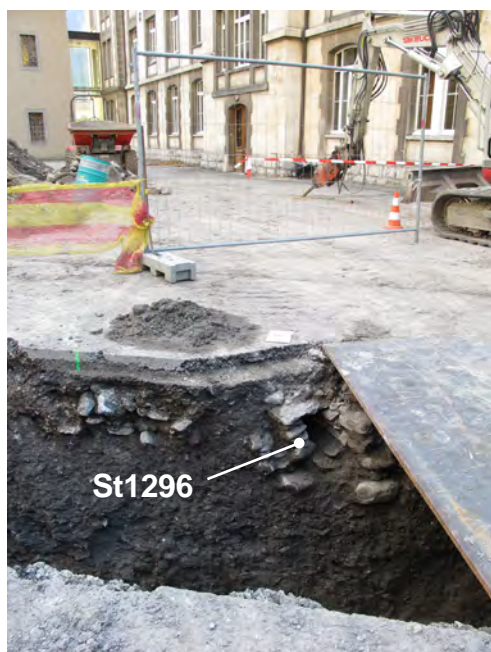
Fig. 29. St-Maurice, cour St-Joseph. Tranchée, profil est, vu de l'ouest.
St1296: conduite d'irrigation amenant l'eau de la source vers la Grande Allée.

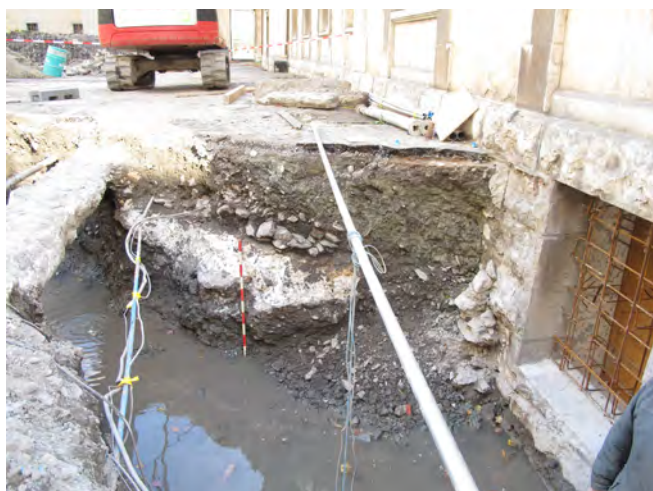
Fig. 31. St-Maurice, cour St-Joseph. Tranchée, profil est, vu de l'ouest.
Sc1297: chaux restée en place dans sa fosse d'extinction.

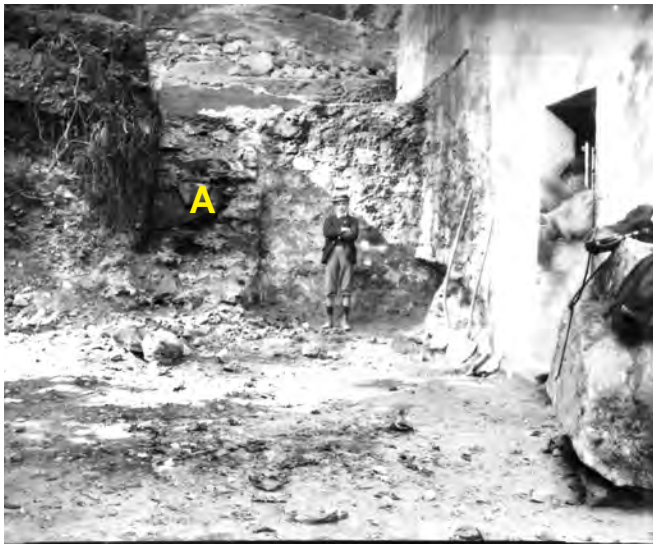
Fig. 33. St-Maurice, cour St-Joseph. Travaux de 1906, vus du sud. L'édicule des latrines, attenant à l'aile ouest du couvent, a été démolí. Le mur arraché (A), d'une épaisseur importante, pourrait être un contrefort du chevet de l'église carolingienne du Martolet. Le mur derrière le personnage serait alors la façade sud du chevet.

En 1906, le côté nord de la cour a acquis sa forme actuelle (**fig. 8**). L'édicule attenant à l'angle nord-ouest des bâtiments conventuels et abritant des latrines selon le cadastre de 1840, a été démoli et remplacé par une haute tour. L'arrachement de la base de l'édicule, visible sur photo prise en 1906 lors des travaux, montre que la paroi avait une grande épaisseur qui paraît supérieure à 1 mètre (**fig. 33**). La position de ces murs est si proche du chevet carolingien qu'ils en constituent peut-être une partie.

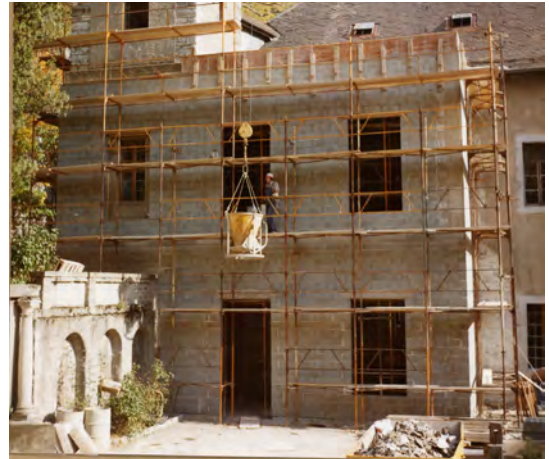
Fig. 34. St-Maurice, cour St-Joseph. Travaux de 1982, vus de l'ouest. Construction du local à vélo. La base de la tour du «château d'eau» subsiste et accueille le local technique. A l'étage sont installés des sanitaires.

La tour du château d'eau a été abaissée et agrandie dans les années 1980 (**fig. 34**). La base de la tour a été transformée en local technique, tandis que l'agrandissement accueille actuellement le hall et local à vélos de l'abbaye ; à l'étage se trouvent des sanitaires qui occupent toute la surface de la tour et de la nouvelle construction. Lors des travaux de 1906, la fontaine a été supprimée (**fig. 35 et 36**). Le remblai soutenant l'accès aux chars a été évacué¹³ et l'escalier actuel construit.

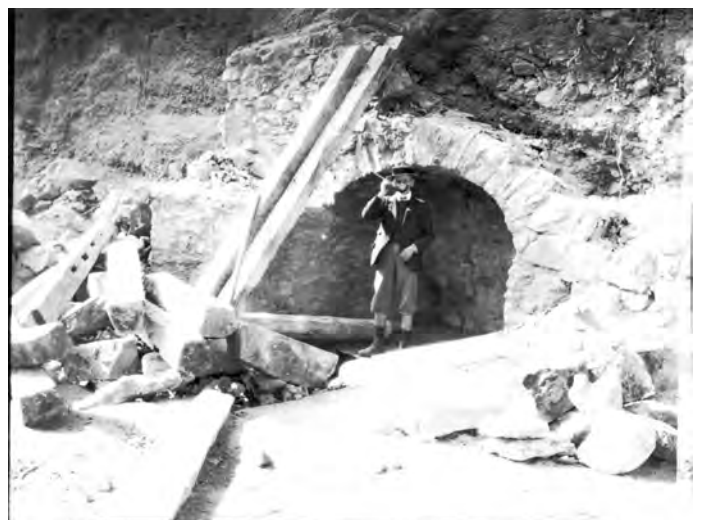
Fig. 36. St-Maurice, cour St-Joseph. Travaux de 1906, vus du sud-est. Restes de la fontaine en cours de transformation. Une voûte couvrait l'extrémité nord du bassin. Ce dernier n'est pas visible sur l'image, mais se trouve vraisemblablement aux pieds du personnage.

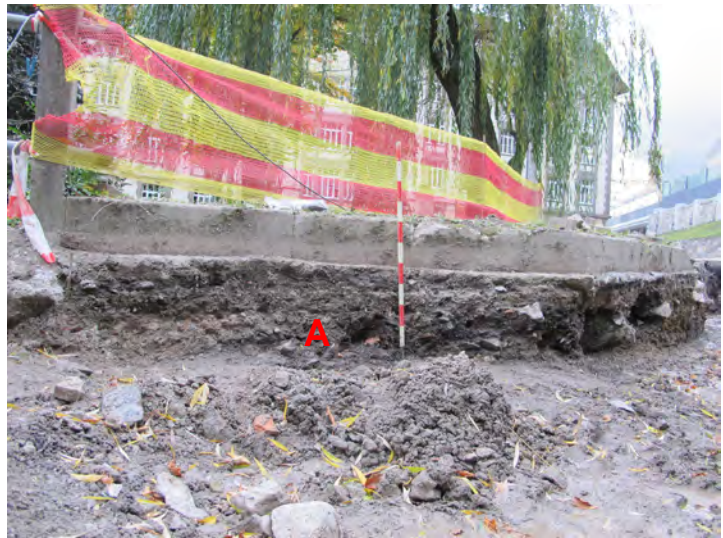
Fig. 38. St-Maurice, cour St-Joseph. Tranchée, profil est, vu de l'ouest. La fosse St1291 est probablement moderne et comblée de petites pierres et d'os issus de déchets culinaires.

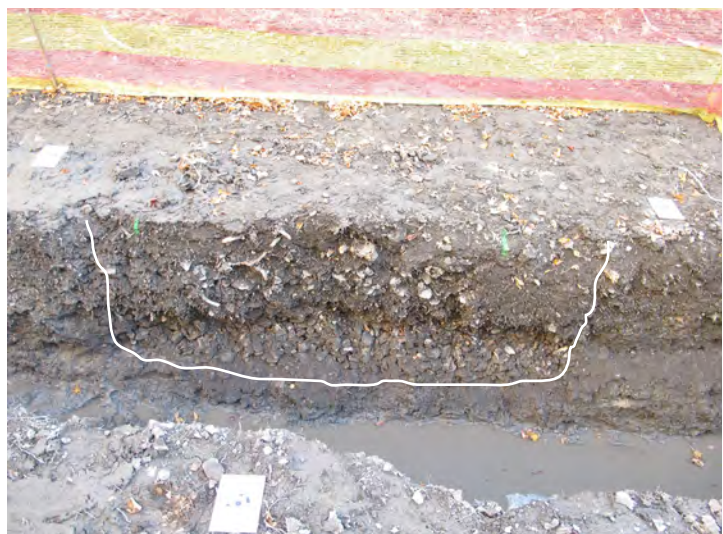
Fig. 39. St-Maurice, cour St-Joseph. Le bassin de la source, vu du nord, depuis la terrasse du Martolet.
A: dalles de couverture en ciment et en pierre (ici en grande partie ôtées)
B: la chambre de distribution du captage.

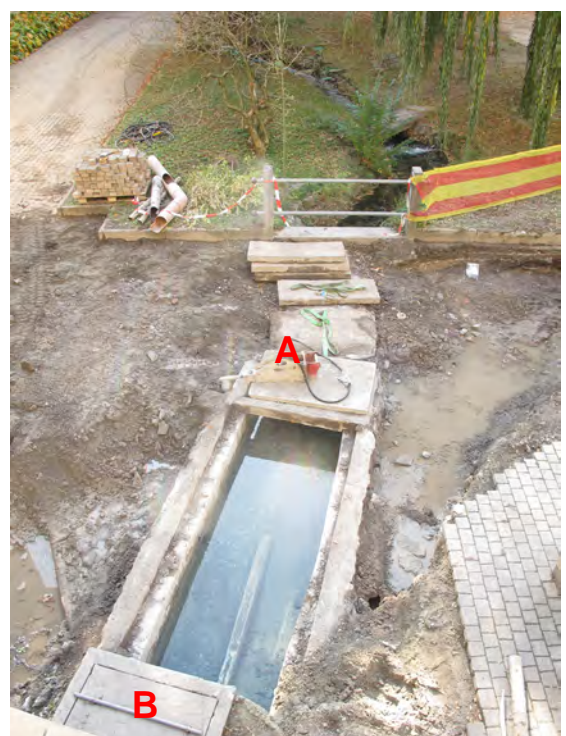
Fig. 40. St-Maurice, cour St-Joseph. Bassin de la fontaine, vu du nord-est. A son extrémité sud, les parois comprennent un exutoire vers le ruisseau (A) et une dérivation ouest autrefois gérée par un panneau coulissant vers une conduite disparue (B).

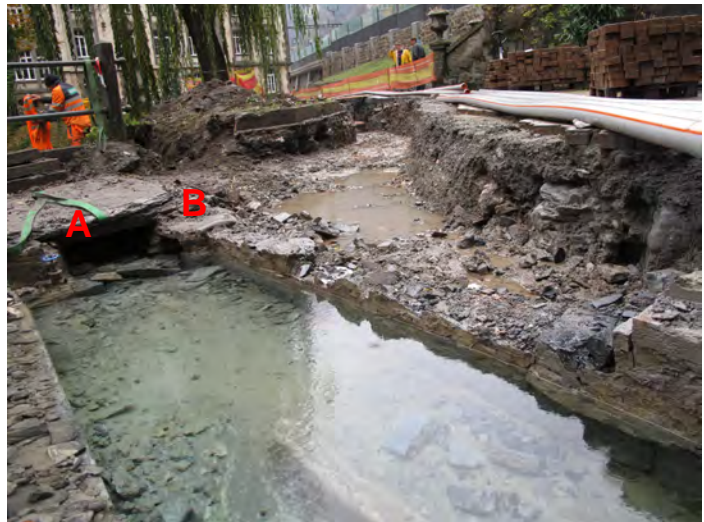
Fig. 41. St-Maurice, cour St-Joseph. Tranchée pour la conduite d'eaux pluviales, vue du nord, depuis la terrasse du Martolet. Les restes de couverture en dalles d'un canal ont été mis au jour. Ce canal a une orientation perpendiculaire au bassin de la fontaine, et semble provenir en droite ligne de la chambre de distribution.

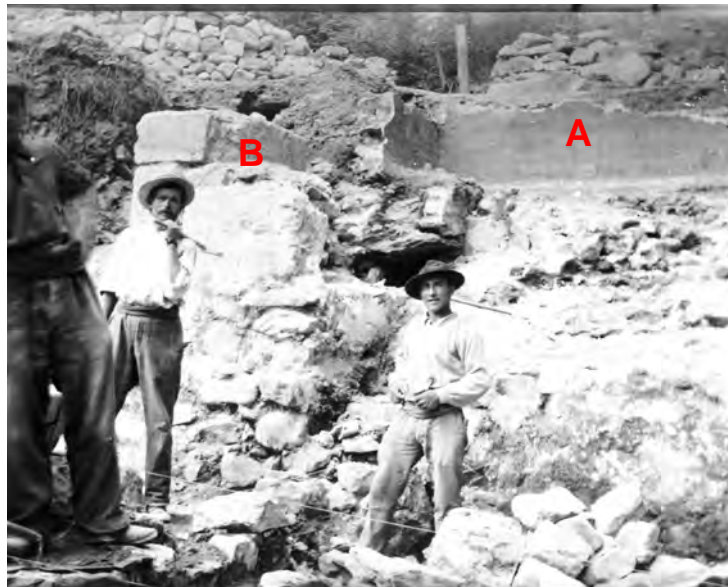
Fig. 43. St-Maurice, cour St-Joseph. Travaux de 1906, vus du sud. Au-dessus du personnage central se distingue la vasque en maçonnerie et crépi (A), avec quarts-de-ronds au bas des parois. Derrière le personnage de gauche: la maçonnerie de gros blocs taillés qui pourrait appartenir à un grand mur de terrasse (B).
