St-Maurice Défilé

Murs apparus lors des travaux
d'assainissement de la falaise

(14 avril 2003)

SAINT-MAURICE, distr. de Saint-Maurice
Défilé, travaux d'assainissement de la falaise

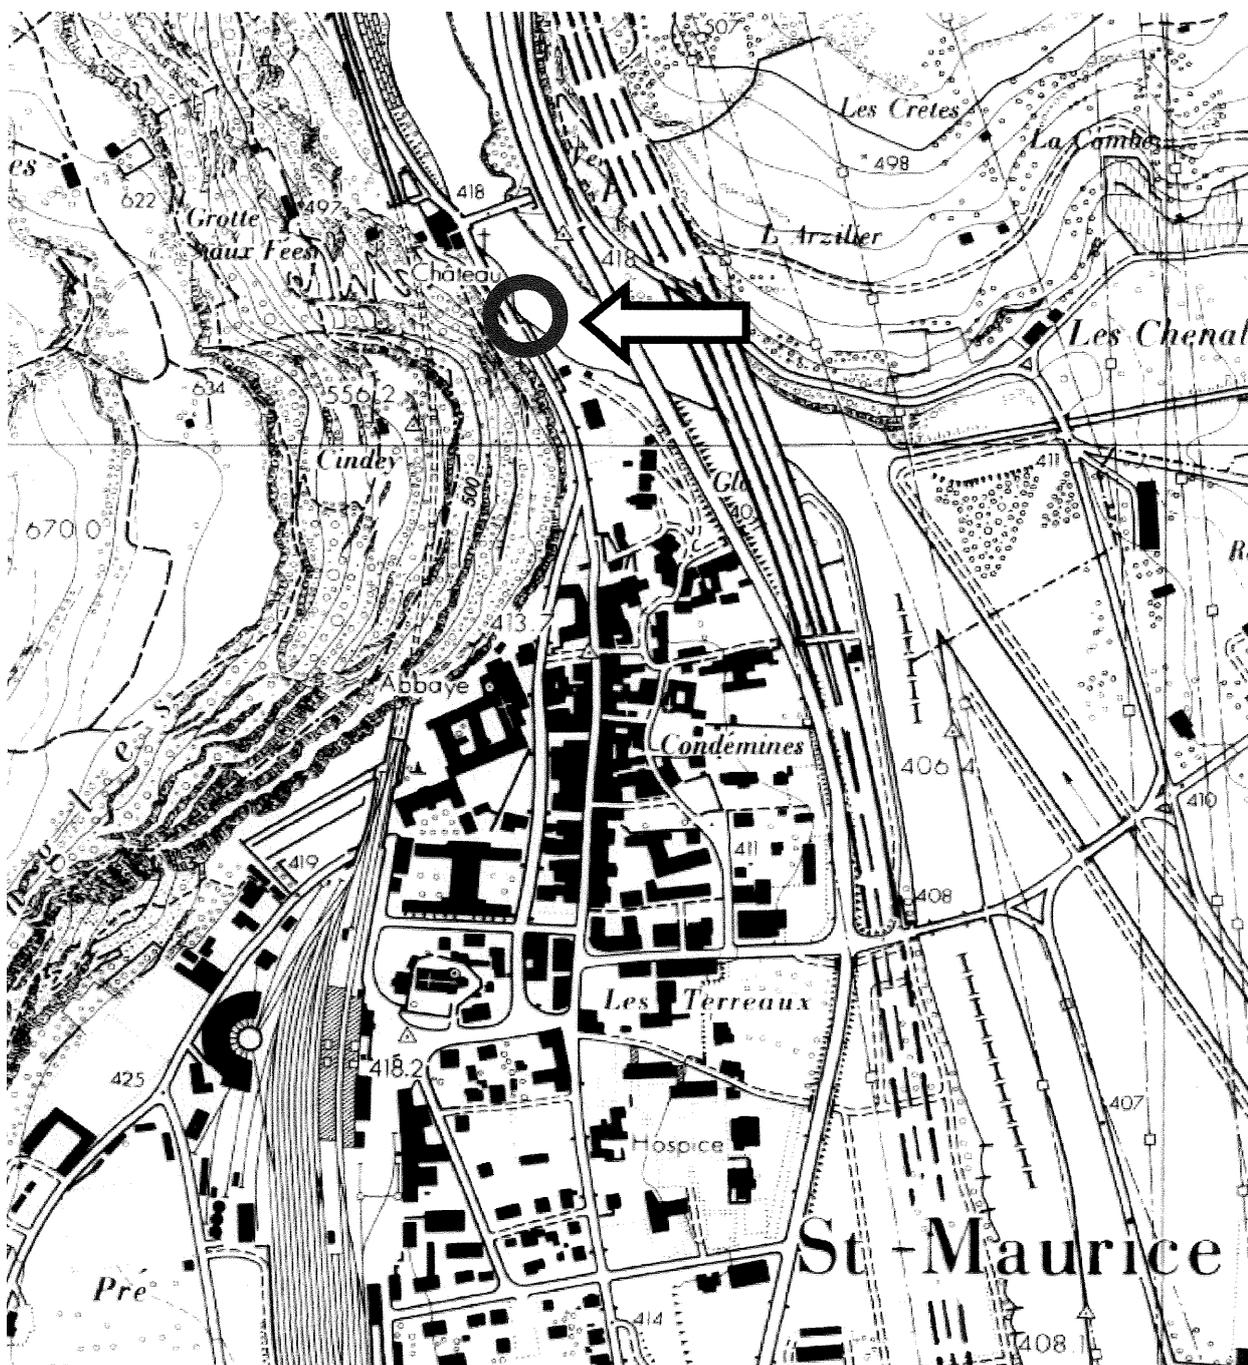
Tronçons de murs apparus au niveau du défilé à l'occasion des travaux d'assainissement de la falaise

Il s'agit de 2 tronçons de murs construits en gros appareils grossiers et liés au mortier de chaux. Ces murs sont implantés directement à l'aplomb de la falaise dominant la route, au débouché d'un petit couloir qui aboutit à cet endroit. Ces 2 tronçons, en partie ruinés, devaient participer d'un même mur à l'origine (la partie centrale a disparue). Les contrôles effectués in situ ont permis de constater qu'il ne s'agit pas d'éléments de fortifications mais de simples murs de soutènement destinés à bloquer le terrain et à prévenir d'éventuels glissements des matériaux suspendus au-dessus de la route.

Le mur situé au sud présente une élévation d'environ 6 m de hauteur et comporte plusieurs traces de réfection (appareillages différents). Il présente un arc de décharge à mi-hauteur, qui surmonte un trou rectangulaire destiné à permettre l'écoulement des eaux d'infiltration. Un second trou rectangulaire, de plus petite dimension, est également visible dans la partie supérieure de la maçonnerie.

L'intérêt de ces murs est faible, dans la mesure où ils sont bien connus et cartographiés de longue date. Le responsable des travaux de purge du rocher nous a assuré qu'il était prévu de les conserver en place, moyennant quelques travaux de consolidation.

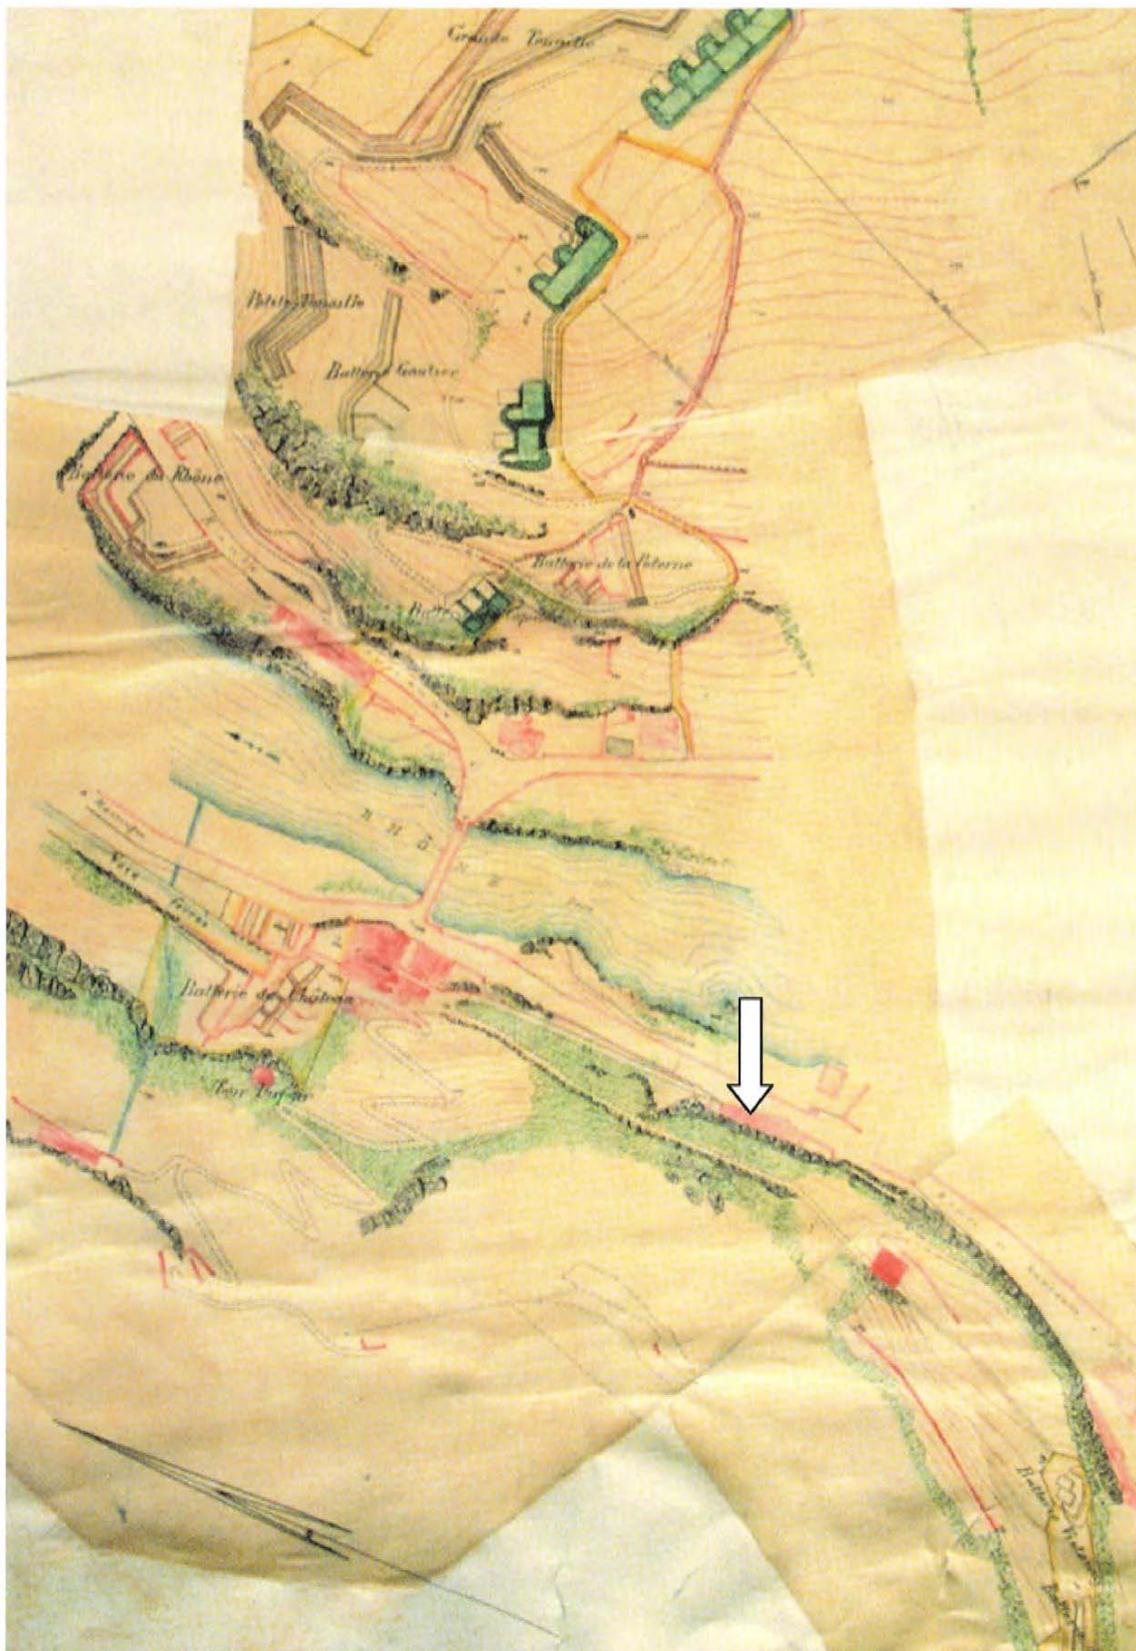
Plan des fortifications Dufour, sans date, probablement relevé en 1892 (tiré de Forts et Fortifications en Suisse, Payot, Lausanne, 1992, p. 118). Les tronçons de murs repérés en avril 2003 correspondent aux vestiges des maçonneries indiquées par la flèche blanche.

Ces murs figurent sur un plan des fortifications Dufour non daté, mais relevé probablement en 1892¹. Ils participent des travaux de consolidation et d'aménagement effectués au XIXe siècle pour sécuriser la route cantonale dans le cadre des réaménagements motivés par la fortification du défilé.

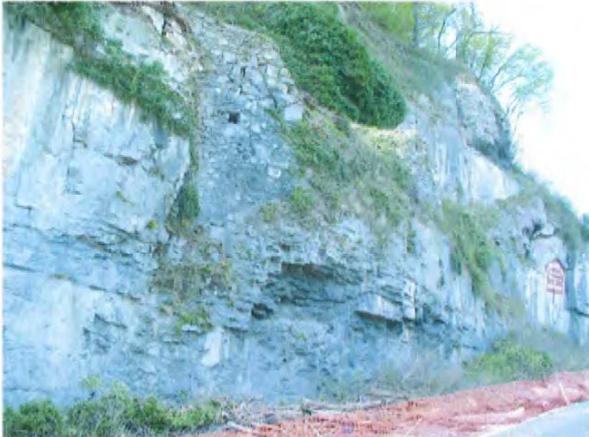
Détail du tronçon de mur sud avec l'arc de décharge et les trous ménagés pour permettre le drainage du terrain

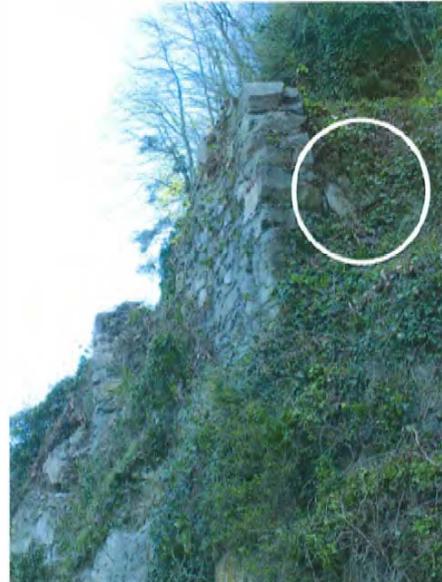
Détail du tronçon de mur nord avec le départ de l'arc de décharge situé à l'arrière

Le mur nord, partiellement ruiné, présente une élévation maximale d'environ 2,5 m. Il ne comporte aucune ouverture ni aucun aménagement sur sa face. L'amorce d'un arc de décharge orienté perpendiculairement à la face du mur est visible latéralement du côté nord, à moitié enfoui sous les sédiments. Cet arc est situé derrière le mur contre lequel il prend appui. Il a visiblement servi à asseoir une petite terrasse horizontale dans la pente, peut-être en relation avec les fortifications Dufour (terre-plein ou banquette de tir dominant la route ?).

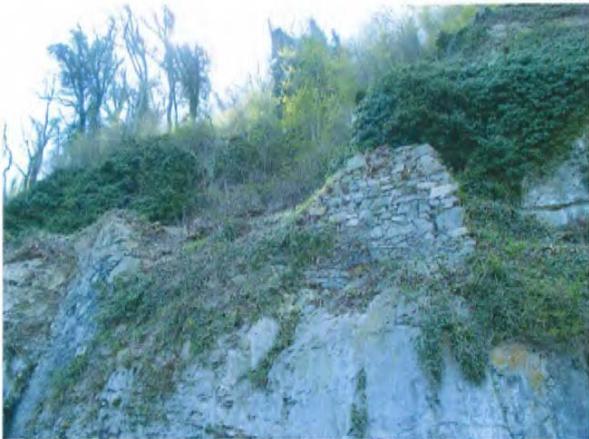
Vue en contre-plongée. Le mur sud est à gauche. Noter le couloir débouchant de la pente

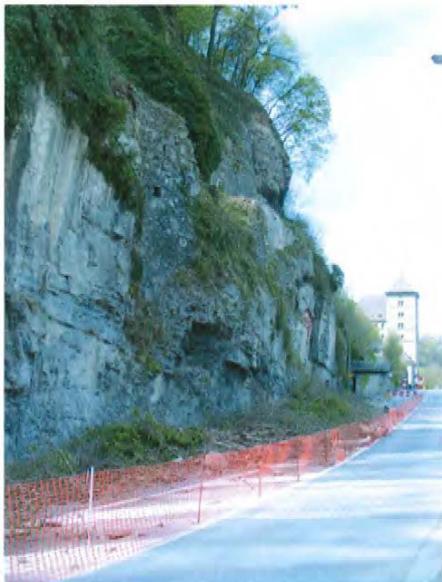
Situation générale des deux tronçons de murs
(14.04.2003)

Les deux tronçons de mur signalés par les forestiers chargés de la purge de la paroi de rocher sont situés au-dessus de la route cantonale, au niveau du défilé de St-Maurice, entre le débouché nord de la ville et le parking de la Grotte aux Fées. Ils étaient encore clairement visibles avant les travaux de déboisement, particulièrement le tronçon sud qui fait face à la ville de St-Maurice.

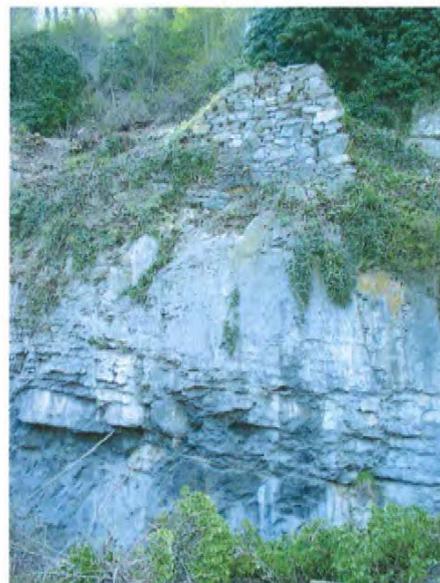
Détail du tronçon de mur nord
