ST-MAURICE

Cours du Martolet et de Saint-Joseph

Campagne de fouille 2009

Rapport d'activité mars 2010

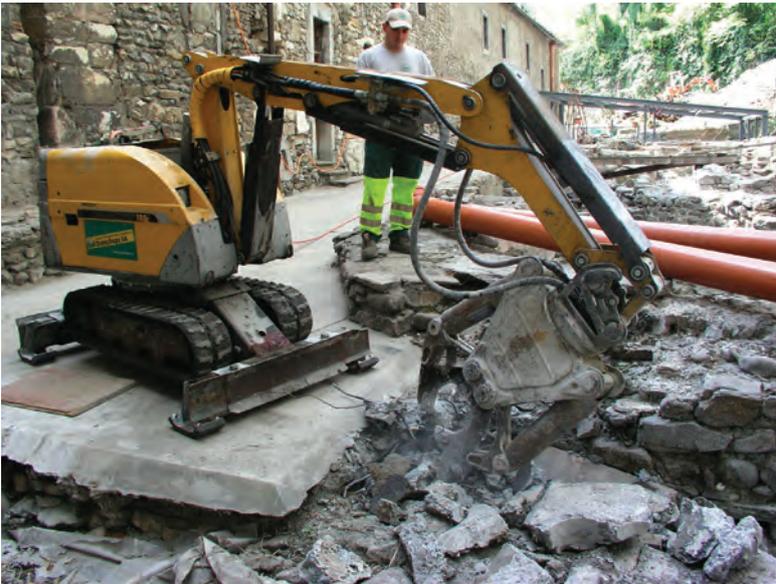
Fig. 1 Martolet, démontage de la dalle couvrant la rampe. La machine, une puissante pince hydraulique, a été choisie pour son faible impact en vibrations. Un plancher provisoire doublé d'une protection en géotextile a été construit 50 cm sous la dalle, afin de retenir les fragments de béton et la poussière et ne pas abîmer les crépis et les sols antiques.

Dans la cour du Martolet, les collaborateurs du bureau TERA sàrl.¹ sont intervenus dès le démontage du plafond de la rampe et de l'abri protégeant la crypte occidentale (fig. 1 et 2). Ils avaient pour premier objectif de veiller à ce que les vestiges ne subissent pas de dégâts durant le démontage. Afin de protéger le fragile sol en mortier de la rampe et les nombreux crépis, un platelage en bois a été préalablement mis en place sous la dalle, et l'atelier de restauration St-Dismas a été mandaté pour une campagne de consolidations d'urgence. Le choix du procédé pour le démontage de la dalle en béton s'est avéré judicieux : aucune fissuration n'est à relever. Après le démantèlement de ces protections modernes, nous avons pu compléter la documentation des vestiges au pied de la façade sud du Martolet.

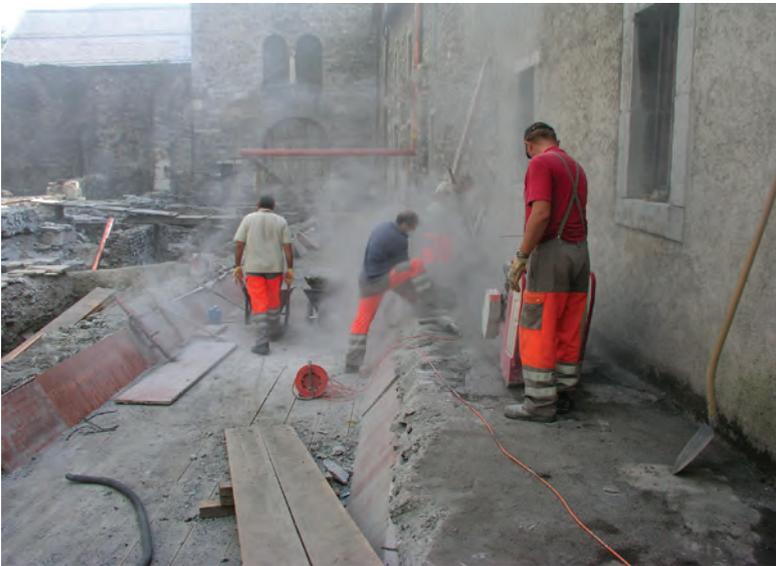
Fig. 2 Martolet, démontage de la dalle. Au-dessus des maçonneries, la pince hydraulique n'a pas pu être utilisée et le béton a été scié à ras de la façade.

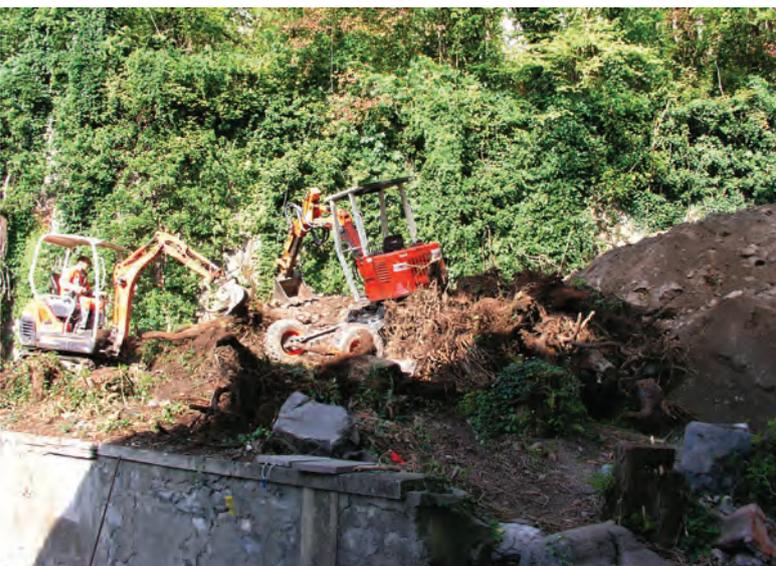
Fig. 3 Martolet, talus à l'ouest de la crypte. Un nettoyage important a été nécessaire pour évacuer les éboulis de falaise, les racines et les nombreuses souches d'arbres.

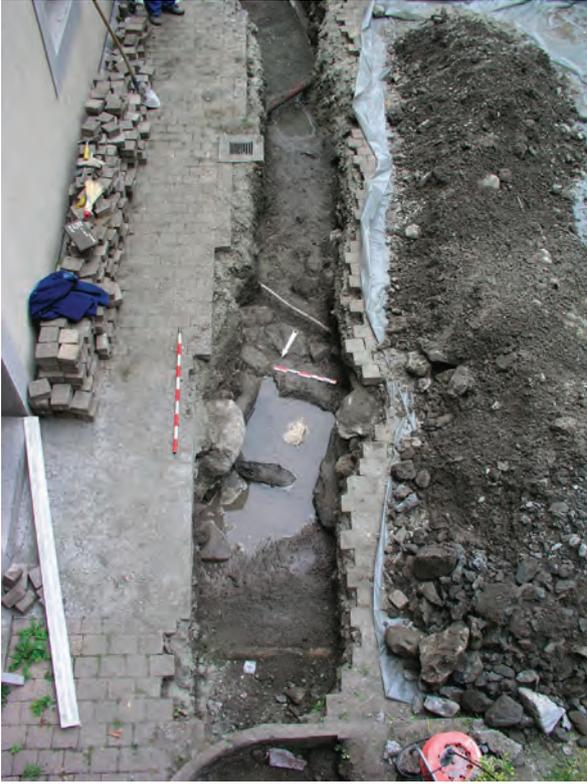
Fig. 4 Cour St-Joseph, tranchée vue depuis la terrasse du Martolet. A droite du jalon, engloutis par l'eau de la nappe phréatique, les vestiges d'un ancien canal.

Dans la cour Saint-Joseph, une tranchée a été ouverte pour la pose de la conduite d'évacuation de l'eau de pluie reliant la nouvelle toiture du Martolet au canal de la source (fig. 4).

Dans l'angle nord de la cour, une tranchée a été ouverte pour relier la descente d'eau de la toiture du Martolet au canal de la source¹² (fig. 4). Cette tranchée traversait une zone excavée déjà au cours du XX^e s. Seule la partie amont (nord) s'est avérée intéressante : une canalisation désaffectée est apparue 0.50 m sous les pavés de la cour, ainsi qu'un mur et plusieurs niveaux archéologiques. Au fond de la tranchée, la nappe phréatique sourdait à la même altitude que le couvercle du canal.

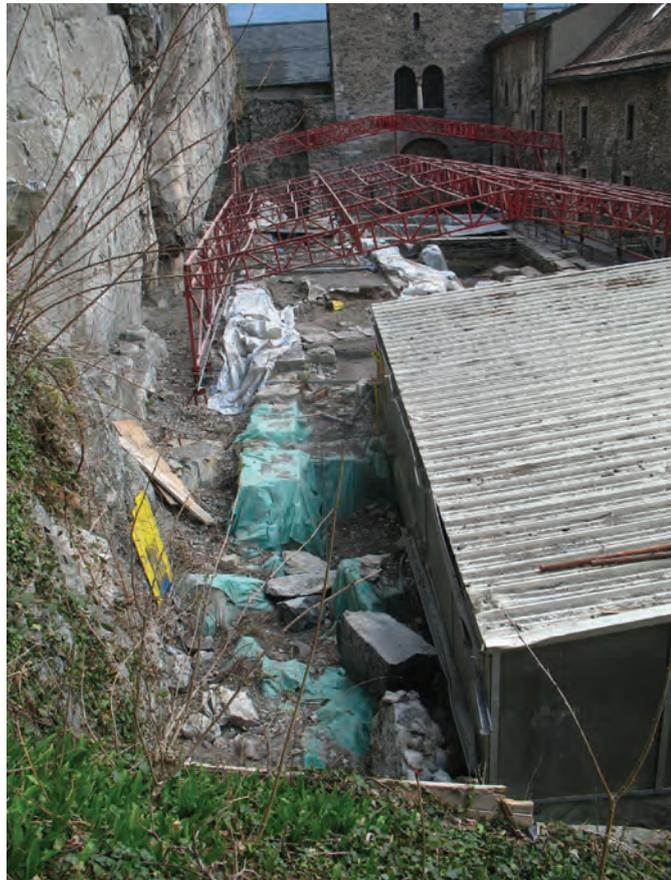
Fig. 5 Martolet, état après la construction de la nouvelle toiture. Le site est encore partiellement couvert par les protections provisoires ; des débris de rochers et de végétaux se sont accumulés sur les vestiges durant les travaux.

Parallèlement aux travaux archéologiques, l'équipe du bureau TERA a procédé au nettoyage des vestiges du Martolet. Depuis l'interruption des fouilles en 2005, une couche de déchets végétaux, ainsi que de débris provenant de la construction de la nouvelle toiture et d'anciennes protections s'était accumulée (fig. 5). Les planchers de protection ont été démontés et plusieurs sondages remblayés avec les déblais des fouilles de cette année. Dans le cadre de ce nettoyage, les sondages effectués en 2005 dans les caves attenantes au couloir des catacombes ont également été bouchés. Le solde de terre sera évacué lors des travaux d'assainissement des catacombes.

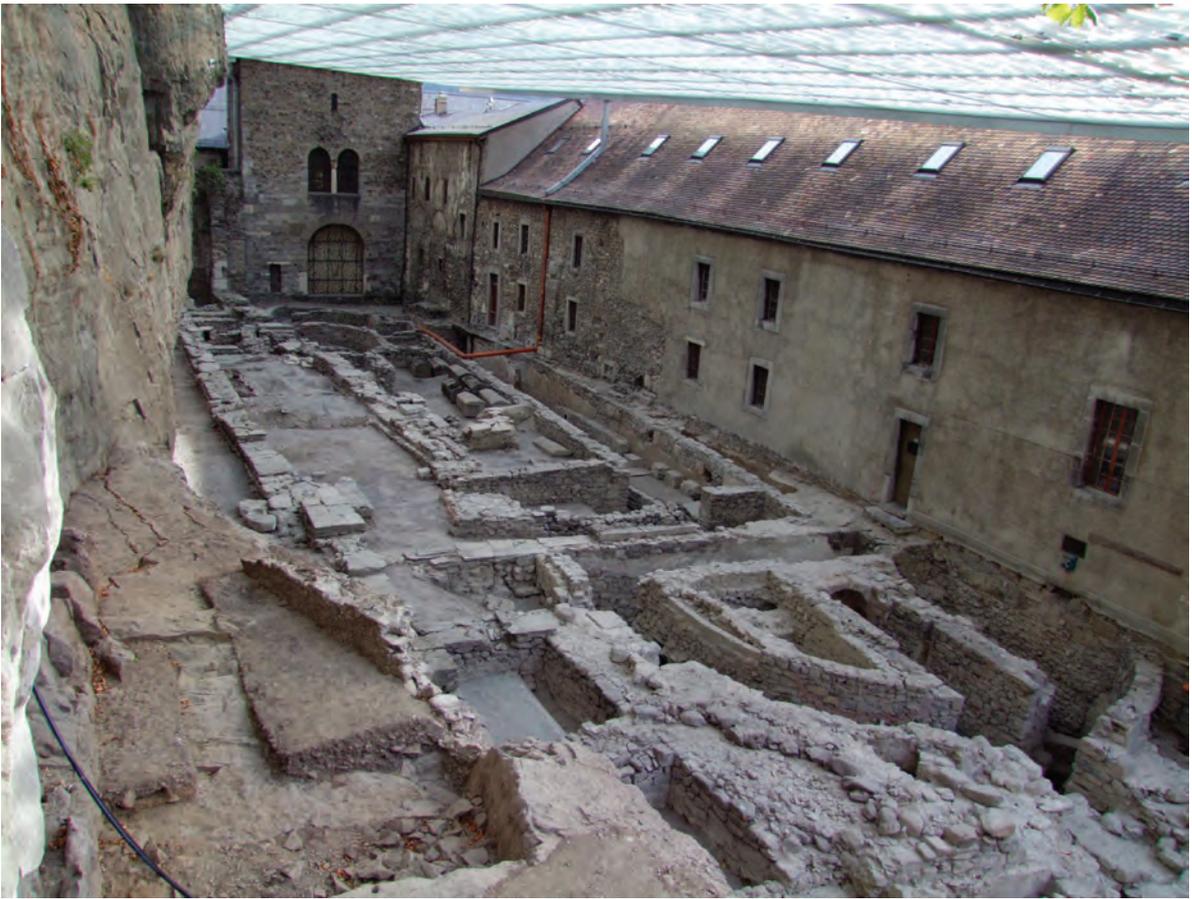
Fig. 6 Martolet, vue générale du site après nettoyage depuis la galerie CFF. En bas à gauche, la terrasse rocheuse, sur laquelle sera aménagé le point de vue surélevé.

Après ce nettoyage général, des photos du site ont été réalisées. Il s'agit des premières photos générales prises avec la nouvelle toiture et après le démontage des abris de protection provisoire. Sur ces vues, le site est ouvert à l'ouest jusqu'à la galerie CFF, un regard qui ne sera plus possible après la construction de la clôture occidentale (fig. 6 à 8).

Le replat de la falaise est caractérisé par trois vires naturelles dont la surface est légèrement inclinée vers l'ouest (point maximal de la vire inférieure 423.53, de la vire médiane 424.35 et de la vire supérieure 425.30). Ces vires correspondent à la surface des strates de la falaise dont le front s'est délité sous l'effet de l'érosion (fig. 6 et 9).

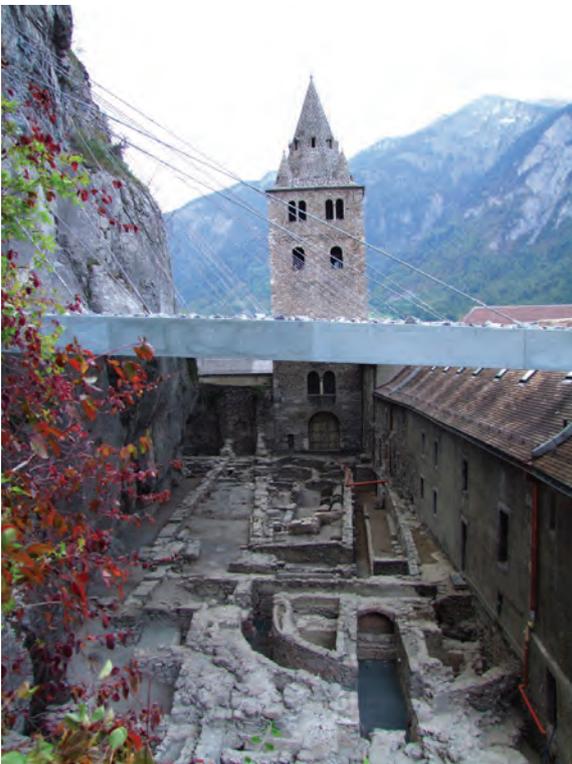
Fig. 7 Martolet, vue générale après nettoyage. Vue vers l'est, à hauteur de la nouvelle toiture.

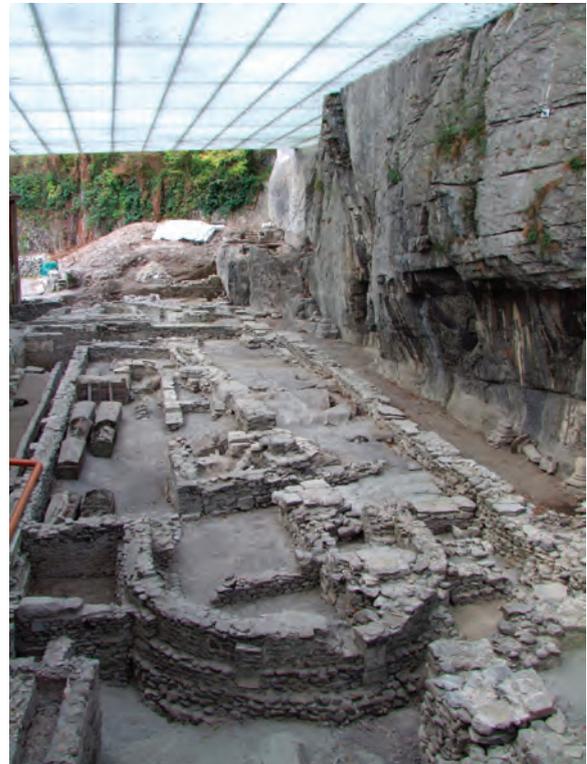
Fig. 8 Martolet, vue générale vers l'ouest, depuis le premier étage du clocher.

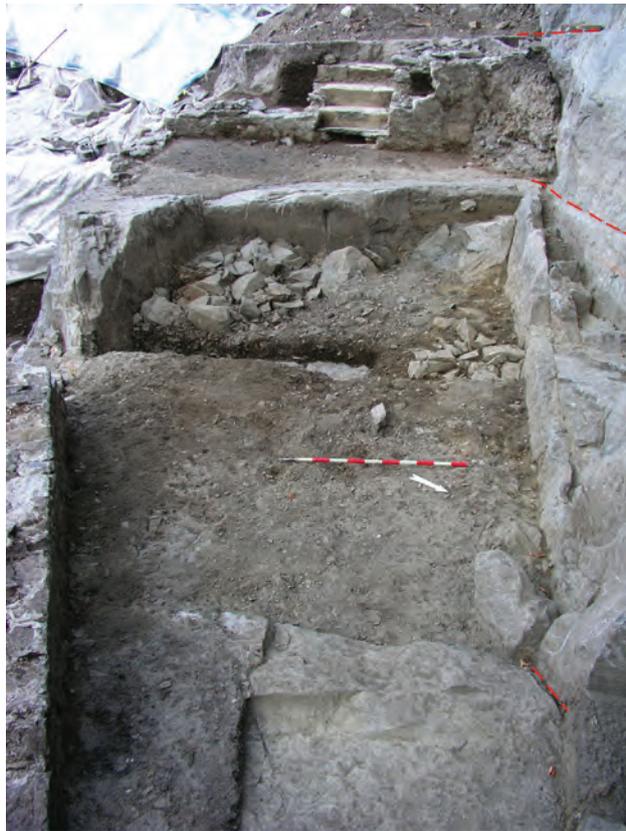
Fig. 9 Martolet, la terrasse rocheuse aménagée au nord du chevet occidental, vue vers l'ouest. A gauche, le mur (M743) suivant le bord de la terrasse. Sous le jalon, le niveau de marche (Sc1027) du local. A l'arrière-plan, l'escalier (M745) qui monte sur un replat plus haut du rocher. Inclinaison et hauteur des différentes vives correspondent aux strates de la falaise.

Environ quatre mètres au-dessus des vestiges de la crypte occidentale, une terrasse de surface triangulaire occupe un palier naturel de la falaise (fig. 9, en annexe plan et coupe). Ce replat a été aménagé : un mur (M743) protège son bord sud, un deuxième (M744), parementé sur une seule face, le délimite du côté ouest. Ce dernier inclut un escalier qui permettait d'atteindre le replat depuis une vire située cinq marches plus haut (fig. 10).

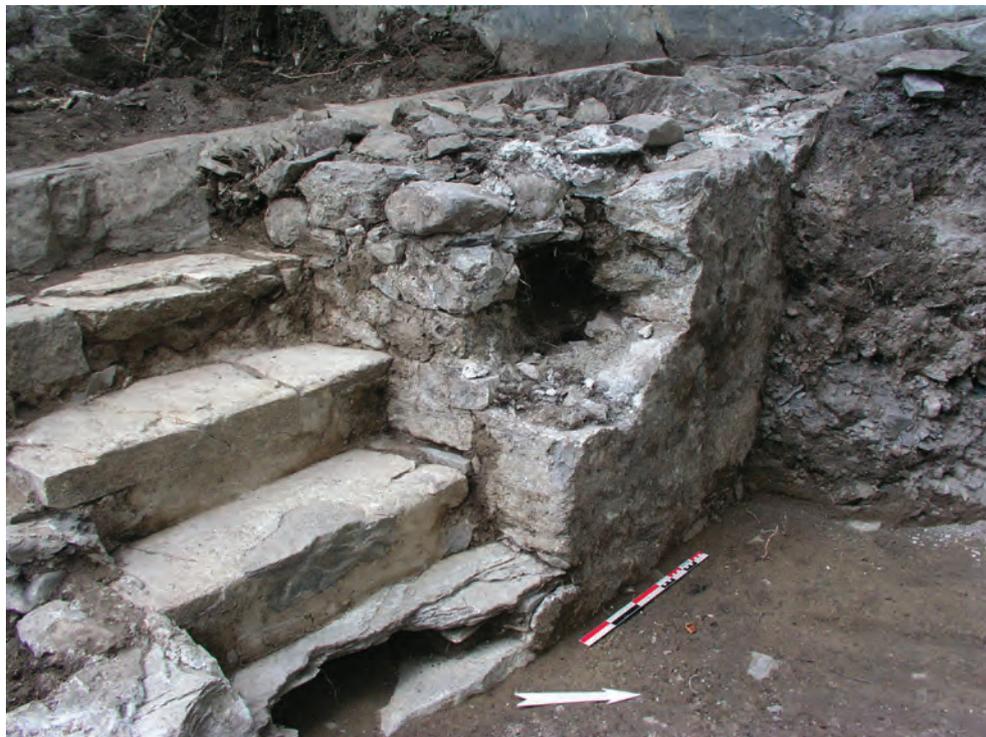
Fig. 10 Martolet, escalier de la terrasse rocheuse, vue vers le nord-ouest. La marche supérieure correspond à la surface de la vire supérieure. Les maçonneries sont crêpiées.

Les deux murs perpendiculaires (M743, M744) ainsi que les limons de l'escalier (M745) sont chaînés (fig. 10). Le mur qui suit le bord sud de la terrasse s'étendait jusqu'à la pointe du triangle de la terrasse. Vers cette extrémité orientale ne subsistent cependant que des traces de mortier collé sur le rocher et vers le milieu, il a été arraché par un bloc tombé lors de l'assainissement de la falaise en 2008-2009.

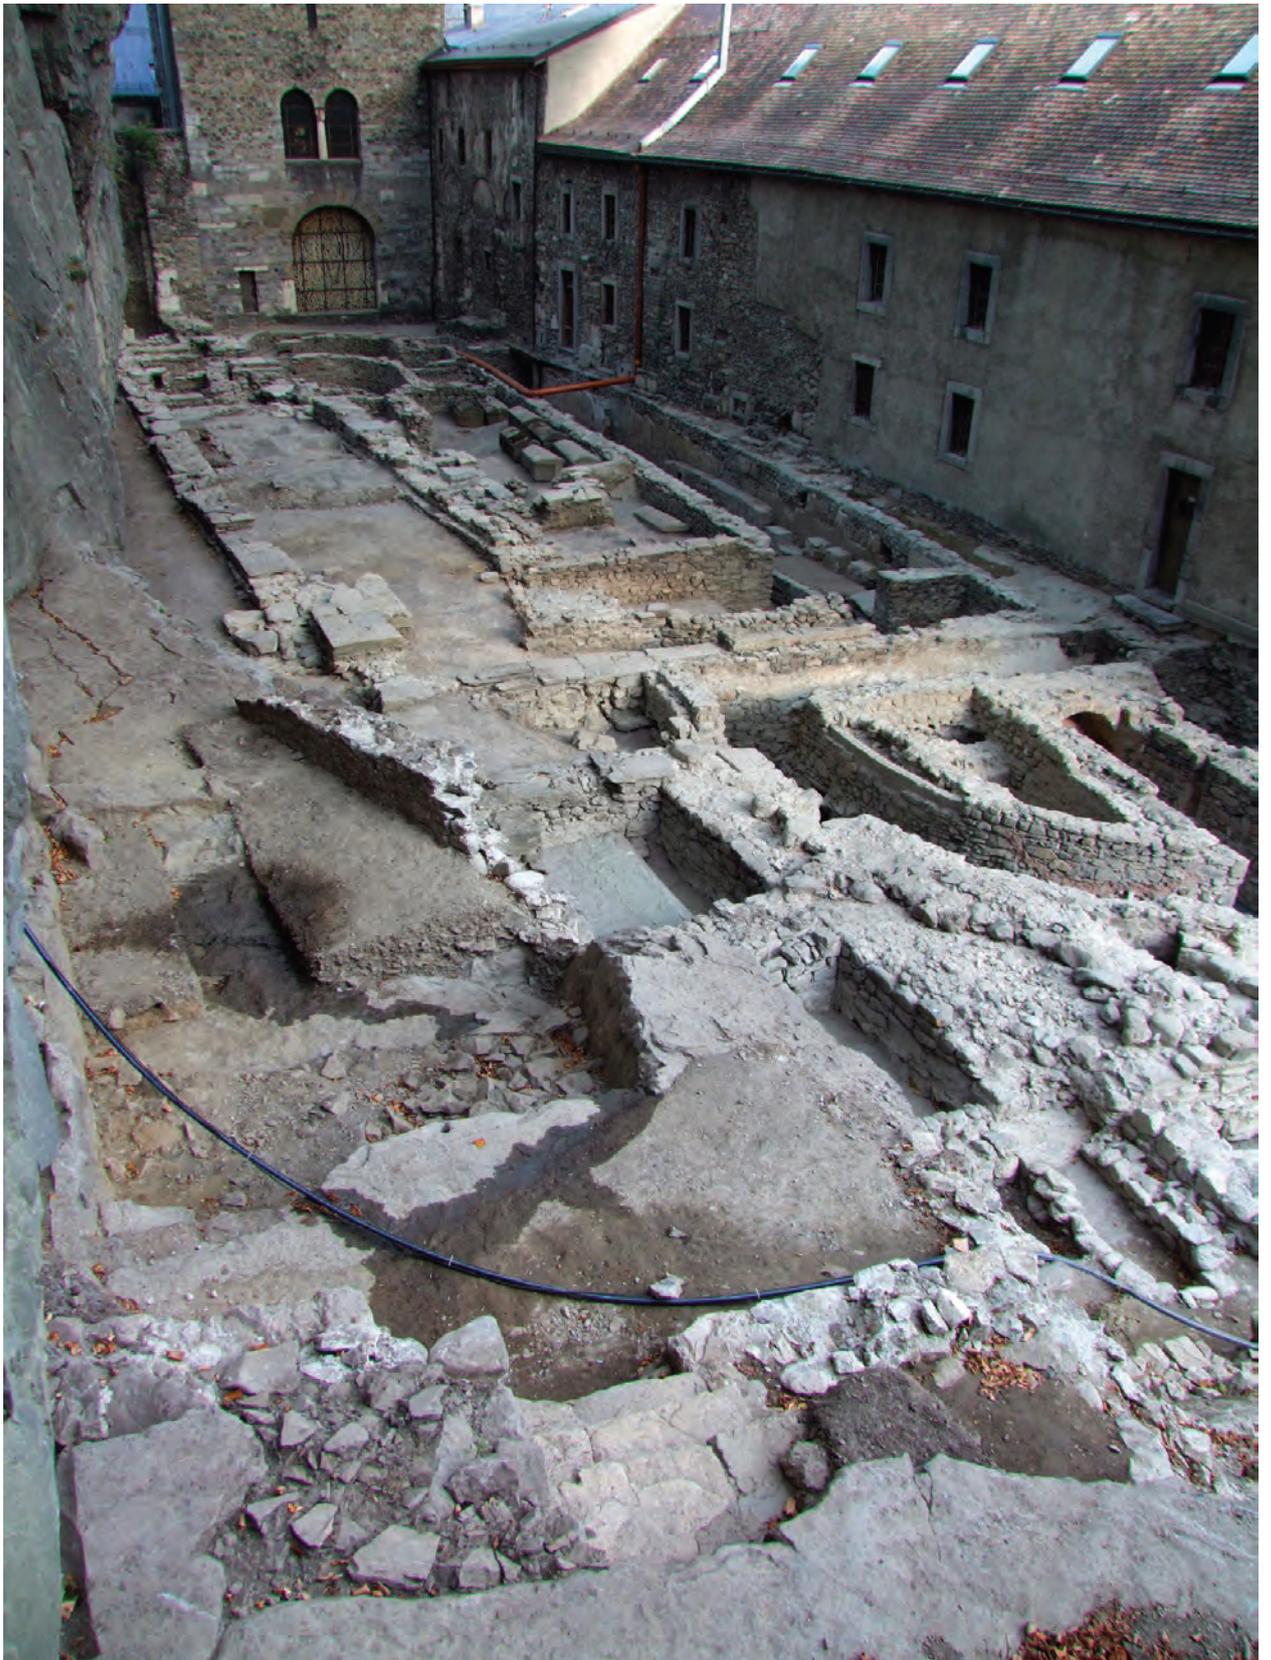
Fig. 11 Martolet, terrasse rocheuse, vue vers l'est. Le niveau de marche est caractérisé par des lentilles de différents sédiments (sous le jalon). Au premier plan, l'une des vires de la terrasse, avec un trou vertical (minage ? points de fixation des sangles ?) percé dans sa bordure.

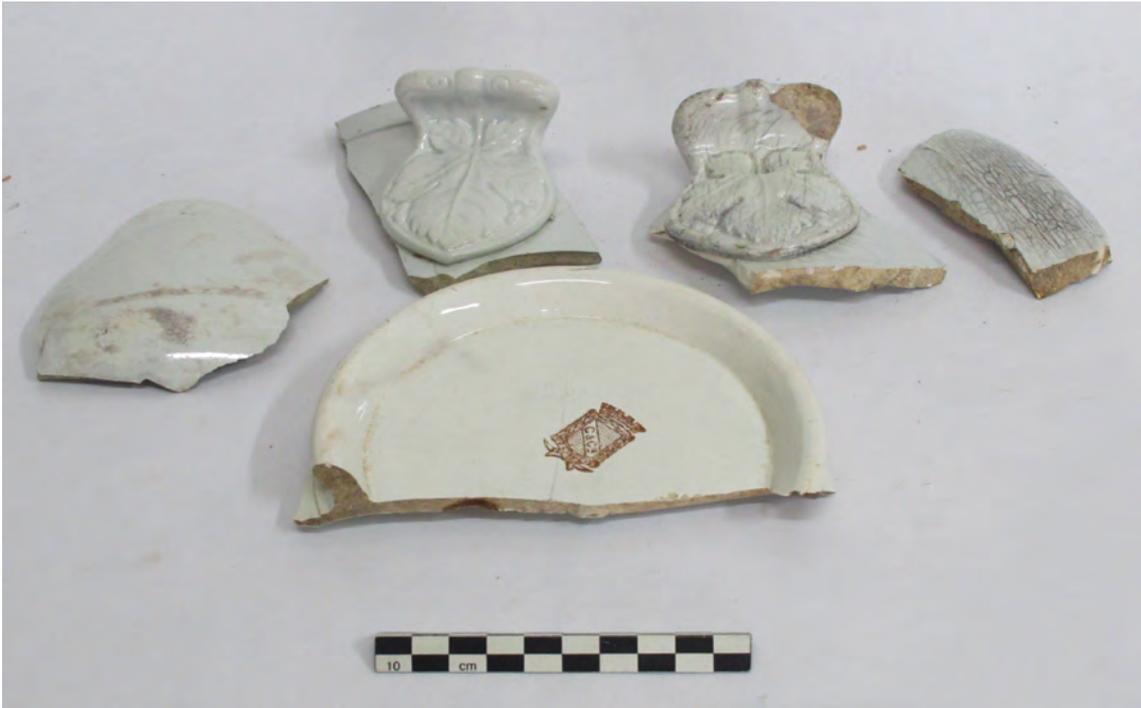
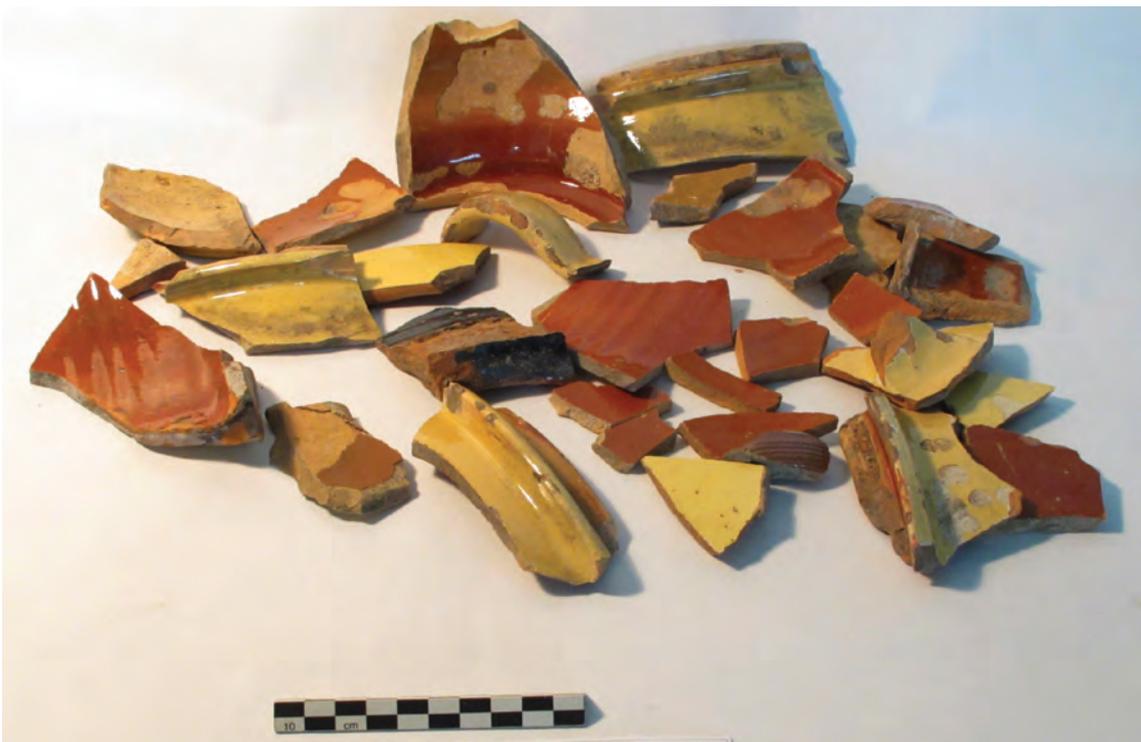
Fig. 12 et 13 Martolet, échantillons des fragments de vaisselle récoltés dans les remblais couvrant la terrasse rocheuse. Porcelaine blanche et céramique vernissée brune, jaune et noir (inventaire no K859-1 et K859-2).

Après son abandon, le local a été comblé jusqu'au niveau de son arasement. Dans ces remblais ont été récoltés de nombreux fragments de vaisselle en porcelaine et terre cuite vernie (fig. 12 et 13) et des déchets témoignant des travaux de construction du tunnel (1859), ou de la galerie protectrice du chemin de fer (1897). Beaucoup d'objets datent du XX^e siècle (fragments de toile bitumée, boîtes de conserves et divers fragments de fer blanc, restes d'emballages plastiques et aluminium, morceaux de bouteilles de bière, ...).

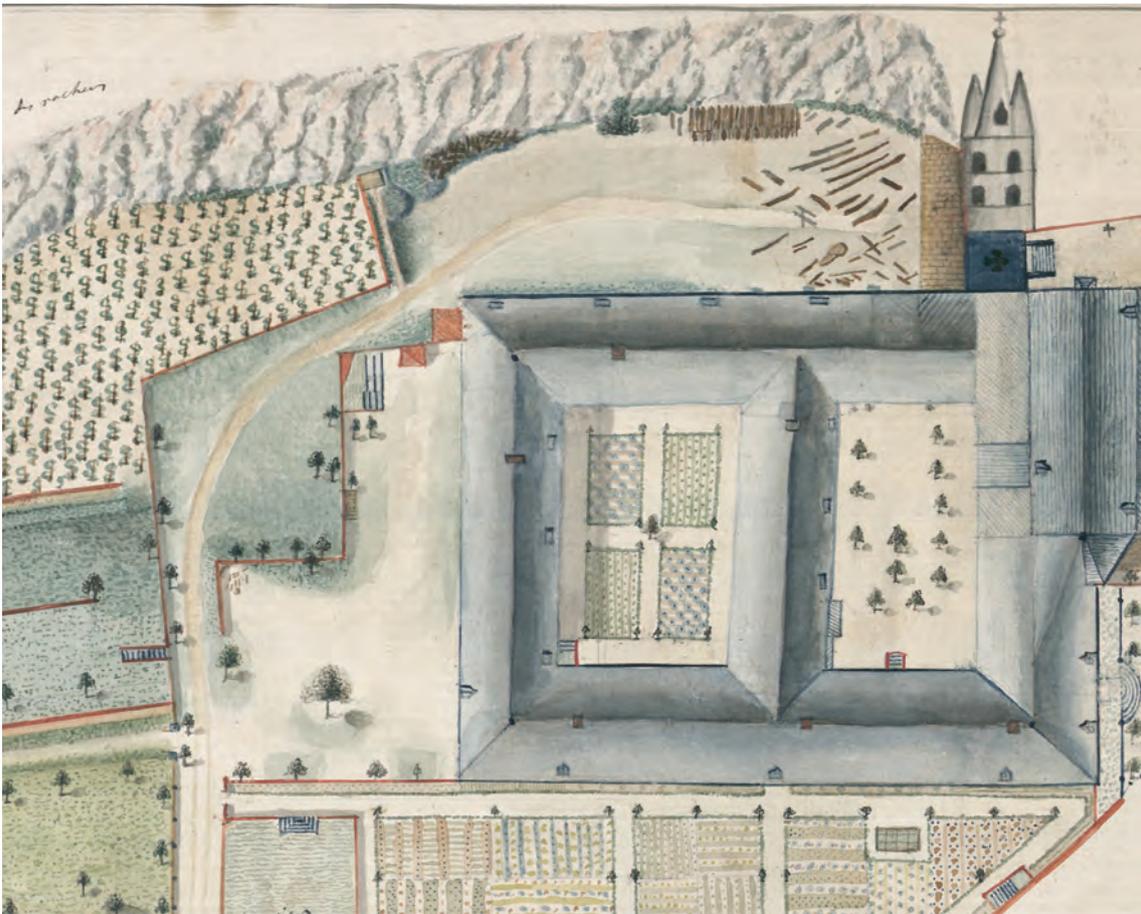
Fig. 14 L'abbaye de Saint-Maurice vers 1830. Dessin à la plume colorié, signé en bas à gauche «Reverendissimus Abbas à Rivas incoepit (anno 1830)», archives de l'Abbaye, extrait. Le figuré brun utilisé dans la cour du Martolet au pied de la falaise, sous le surplomb à droite et sur la terrasse triangulaire à gauche, indiquent des troncs empilés. Près du clocher, de nombreux troncs sont éparpillés indiquant une zone de travail.

Au début du XIX^e siècle, la terrasse triangulaire semble déjà avoir été un espace ouvert, sur laquelle on stockait du bois (fig. 14). Situé sous un surplomb naturel de la falaise, le replat était à l'abri des intempéries et ne nécessitait pas obligatoirement d'être couvert d'une toiture pour rester sec. Sur les relevés des fouilles de P. Bourban, les maçonneries de la terrasse sont représentées dès 1896-1899 (relevé Inventaire n° P8) et sont alors encore entières (fig. 15).

D'après l'emplacement et l'orientation, ce mur de terrasse pourrait correspondre au bord oriental du vignoble représenté sur le plan de 1830 (fig. 14). Une limite de parcelle est déjà représentée à cet endroit sur le plan de la ville dressé vers 1778/1780 (Inventaire n° P 47). L'aménagement de cette terrasse de vignoble semble faire partie des travaux liés aux nouveaux bâtiments conventuels reconstruits entre 1693 et 1710. Sur l'écusson pris dans le mur sud de la terrasse, on lit en effet la date « 1697 » au-dessus d'un aigle (fig. 27). Cet écusson a probablement été repris dans le mur actuel.

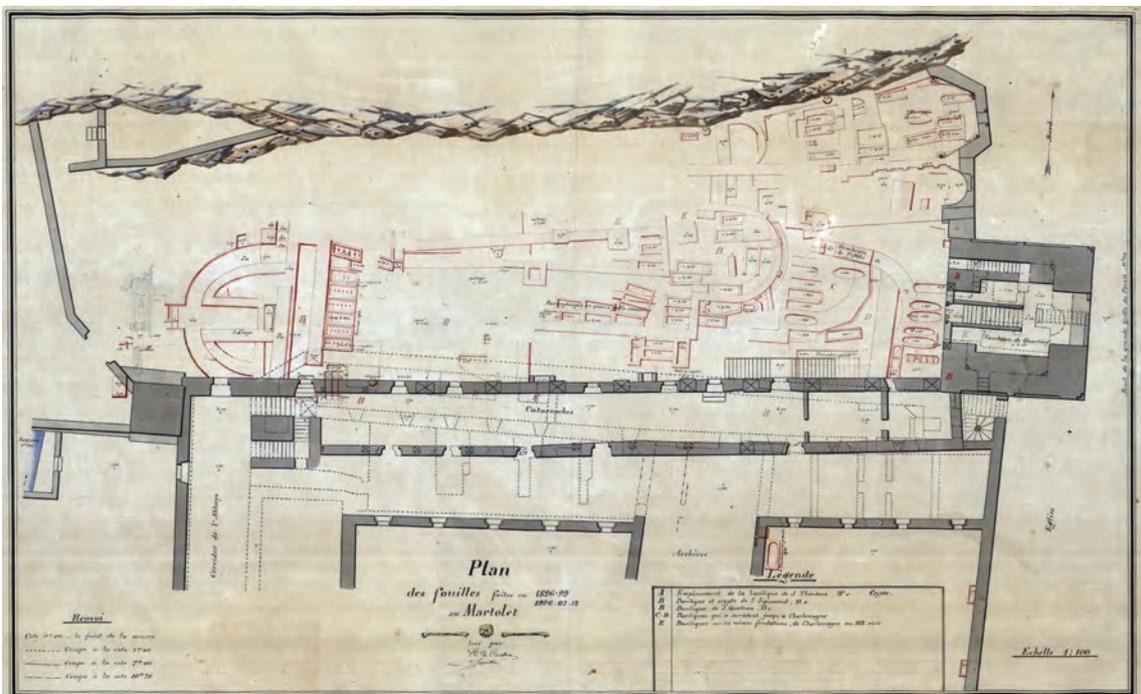
Fig. 15 Plan des fouilles du Martolet (1896 – 1899) dressé par le chanoine Pierre Bourban (inventaire no P17). Les maçonneries de la terrasse rocheuse située au nord du chevet occidental sont intactes et de tout évidence encore visibles.

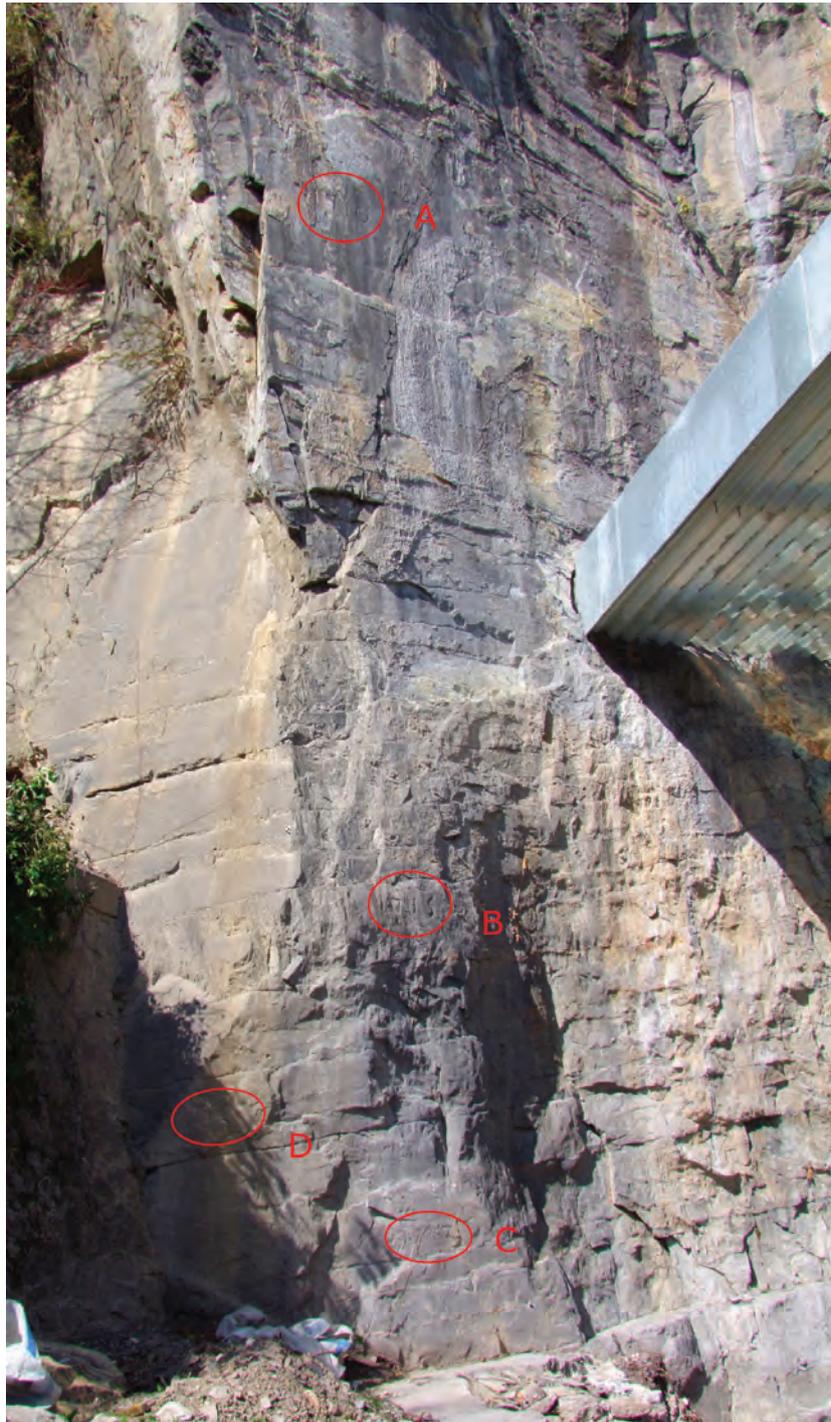
Fig. 16 Martolet, pan de rocher situé à l'ouest du chœur occidental, dans lequel sont inscrites les dates du XVIIIe siècle. A: 1710, B: 1715 (la date 1716 est incisée avec une écriture semblable à la même hauteur, au-dessus de l'extrémité orientale de la terrasse), C: 1747, D: 1783.

Les dates les plus anciennes remontent au XVIII^e s. et marquent un pan de rocher à l'ouest du chœur de l'ancienne église (fig. 16) : tout en haut figure l'année la plus ancienne « 1710 » (fig. 17), puis de

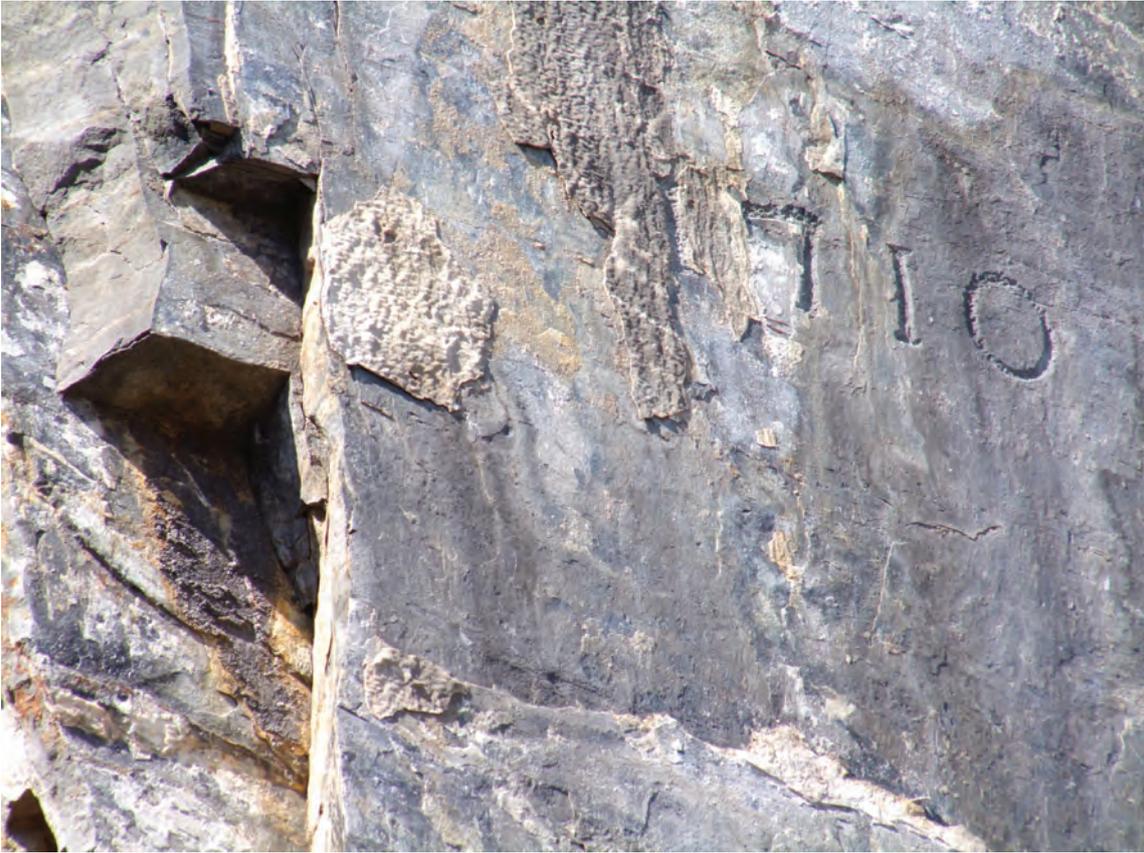
Fig. 17 Martolet, détail de la date « 1710 », la plus haute observée dans la falaise.

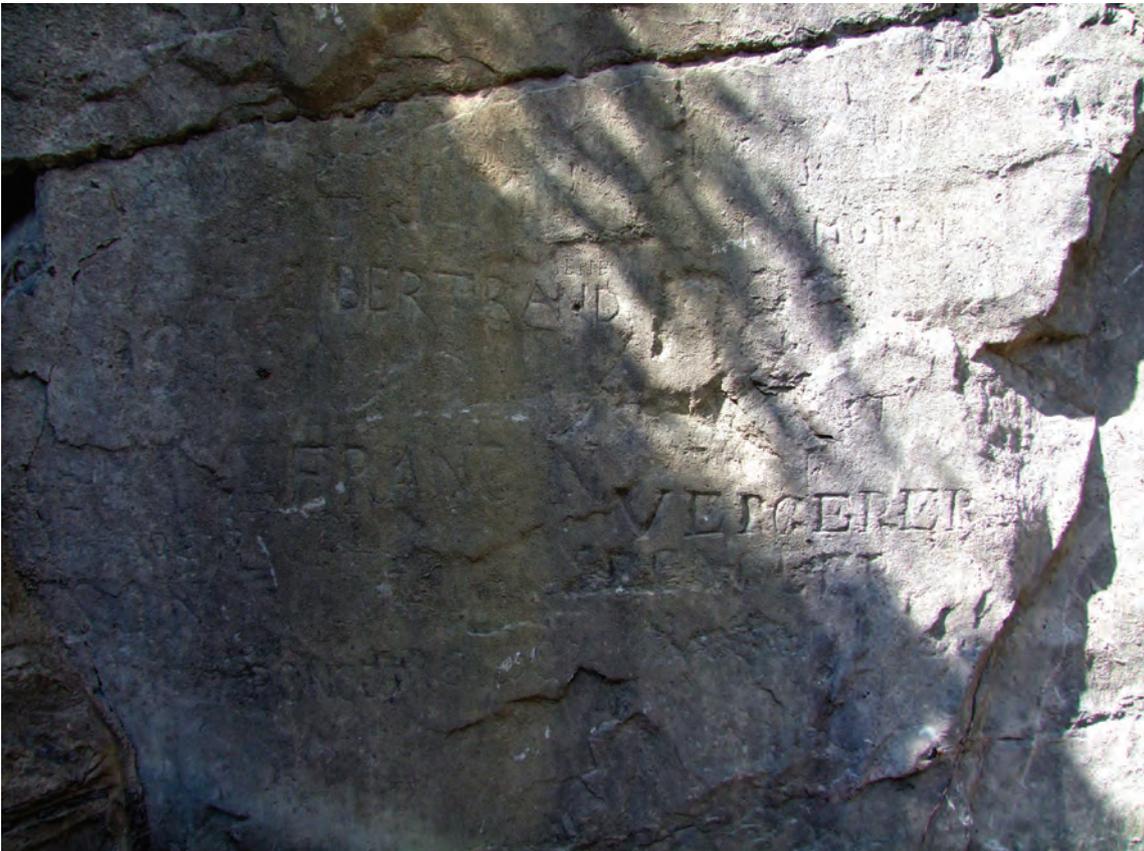
Fig. 18 Martolet, détail des noms visibles près de la galerie du tunnel CFF et partiellement cachées par celle-ci. On lit notamment le nom « E. BERTRAND » et « VERGERER ».

Les autres inscriptions, gravées à hauteur d'homme par rapport au niveau actuel du site et mentionnant des noms de famille, se réfèrent sans doute aux ouvriers du chemin de fer (notamment celle qui jouxte la galerie du tunnel CFF, fig. 18) ou aux élèves du collège (fig. 19). Aucune gravure de ce type n'a été repérée dans la partie orientale de la falaise. Cela pourrait s'expliquer par l'absence de surface parfaitement lisse à cet endroit.

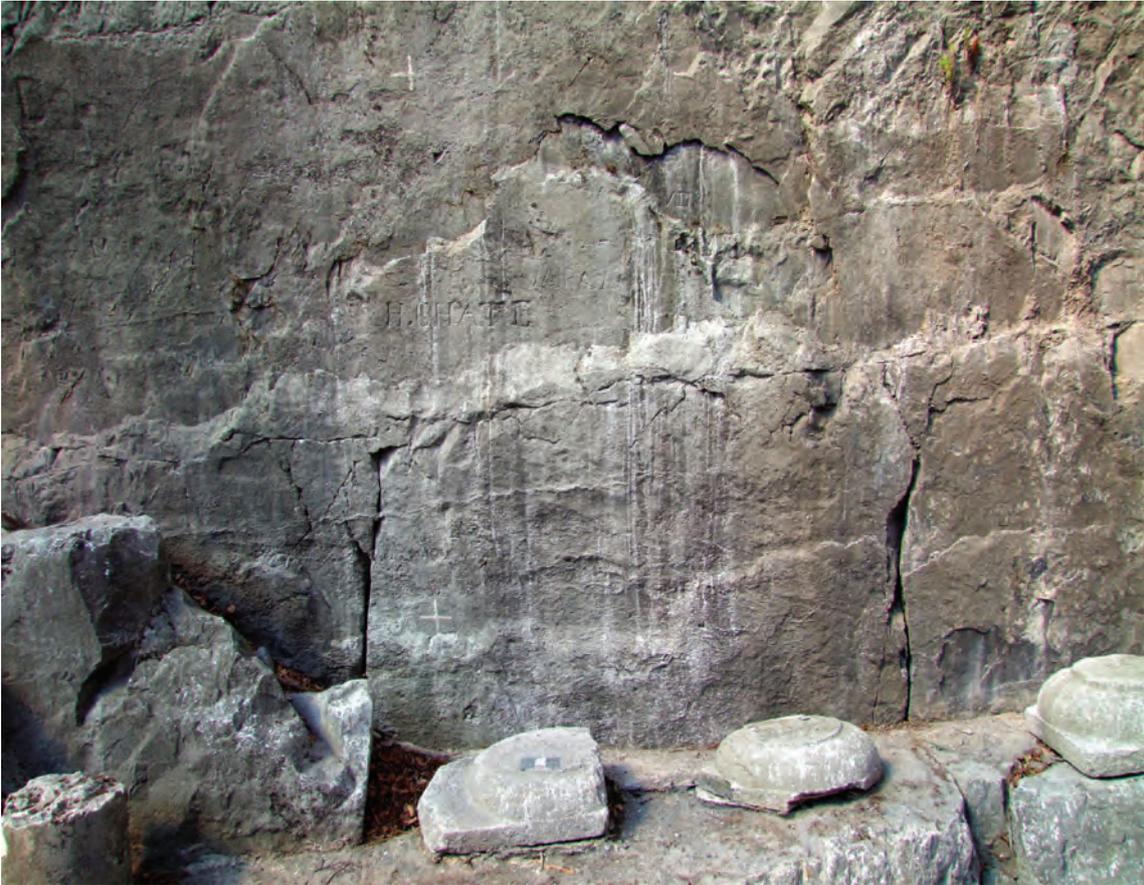
Fig. 19 Martolet, gravure soignée « H. CHATE... » [E : sans barre du milieu, nom incomplet ?] entourée d'autres inscriptions moins bien lisibles.

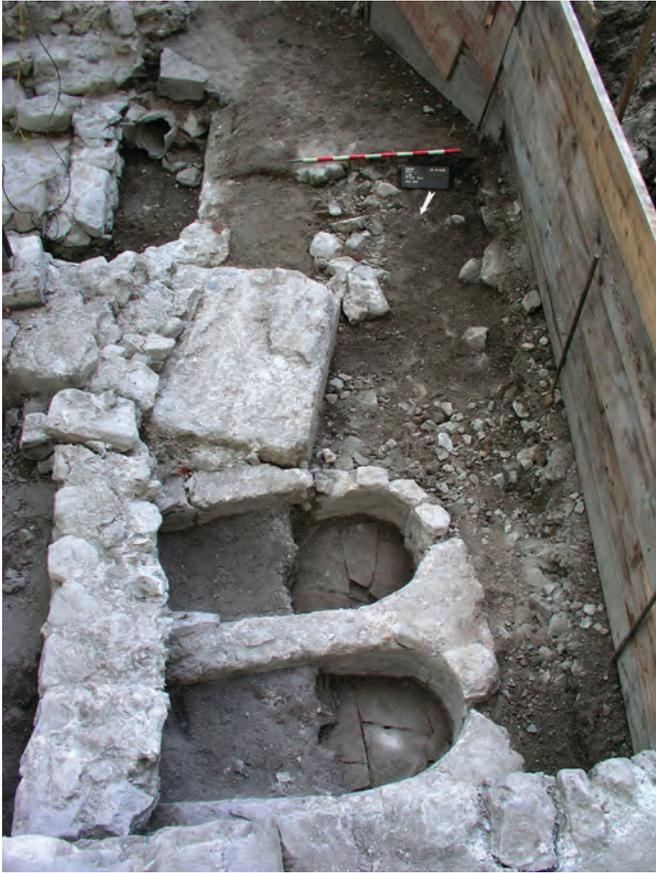
Fig. 20 Martolet, fouille à l'ouest du chevet occidental, vue vers le sud. Au premier plan, la tombe géminée T142/T143. Au centre, le contrefort nord-ouest du chevet carolingien.

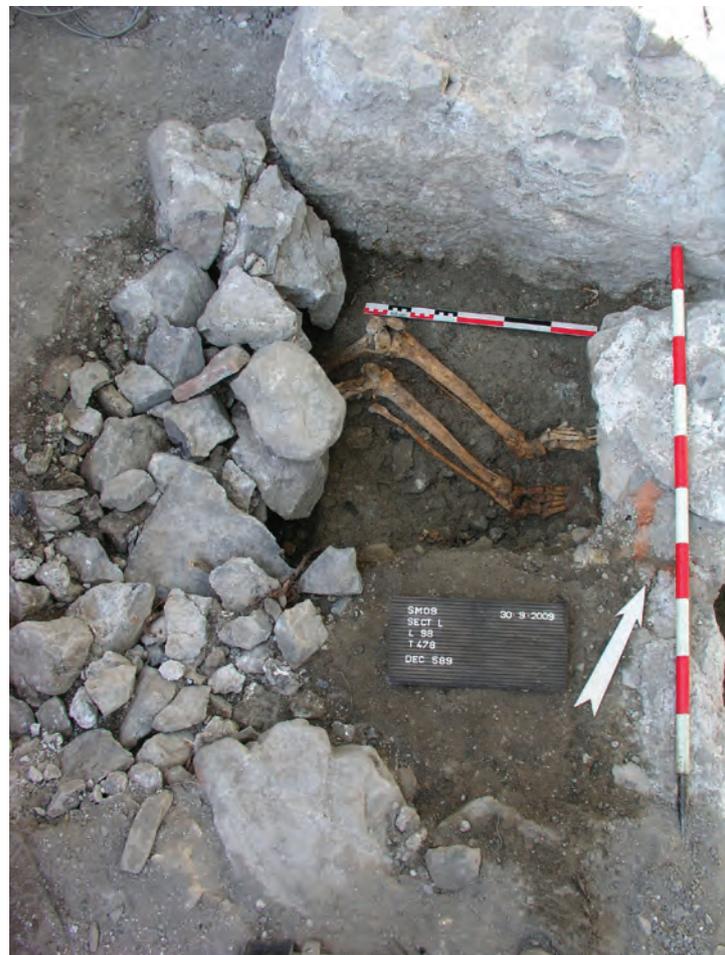
Fig. 21 Martolet, la tombe T478 repérée entre les deux contreforts occidentaux du chevet carolingien, vue vers le nord. La sépulture est délimitée par le contrefort nord du chevet (en haut) et par le muret de la tombe T137 (à droite) ; au-dessus des genoux, elle est coupée par une tranchée moderne (à gauche).

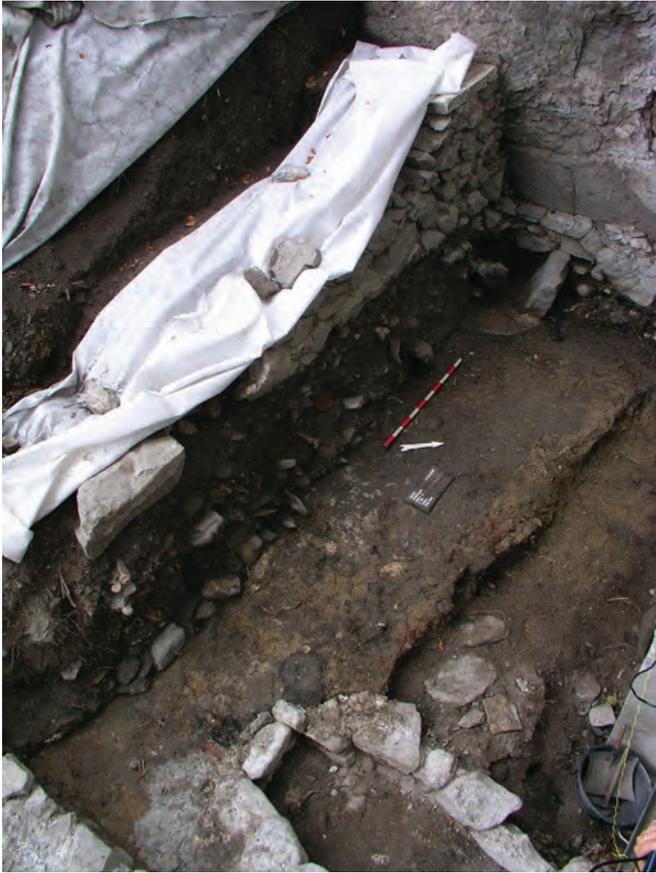
Fig. 22 Martolet, restes du premier sol en mortier de l'annexe nord du chevet occidental. La chape de mortier recouvre un remblai de couleur jaune-vert à base de terrain naturel. Les taches noires sont formées par une concentration de charbon de bois. La surface en mortier en bas à gauche correspond probablement au niveau de travail en relation avec la construction du mur sud de l'annexe (M311).

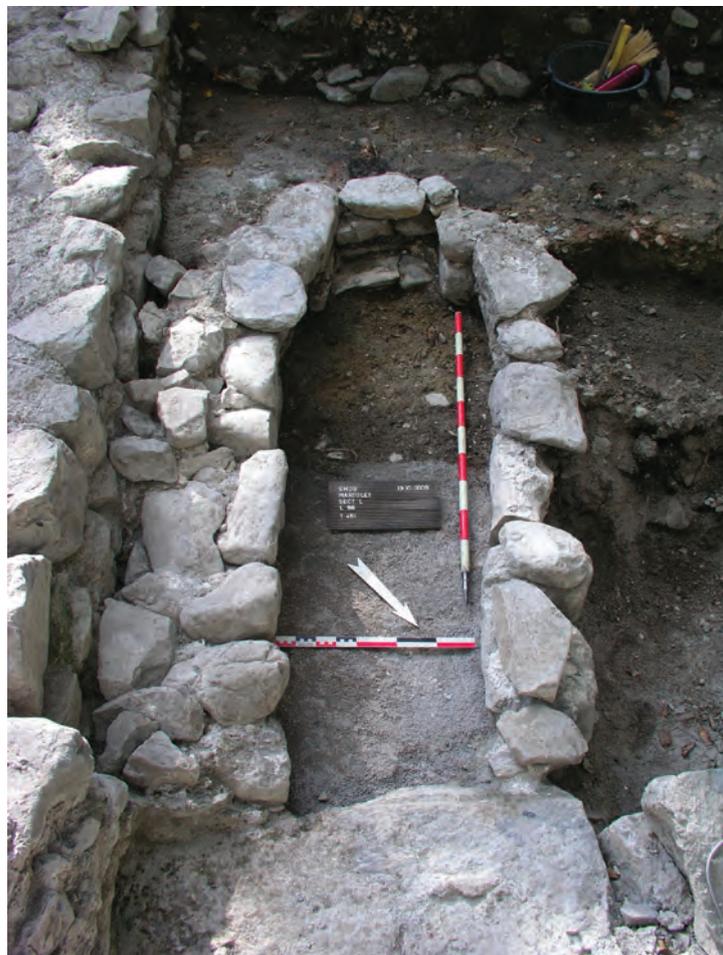
Fig. 23 Martolet, la tombe maçonnée T451 aménagée à l'ouest du chevet occidental, contre la paroi sud de l'annexe. Cette sépulture, dotée d'une niche céphalique, témoigne d'une fonction funéraire du local.

L'altitude de ces différents lambeaux de niveau de marche correspond à celle du couvercle de la tombe T451 (à niche céphalique) aménagée contre le mur sud de l'annexe (fig. 23). Le local pourrait avoir eu dès le début une fonction funéraire pour des sépultures privilégiées enterrées près du chevet.

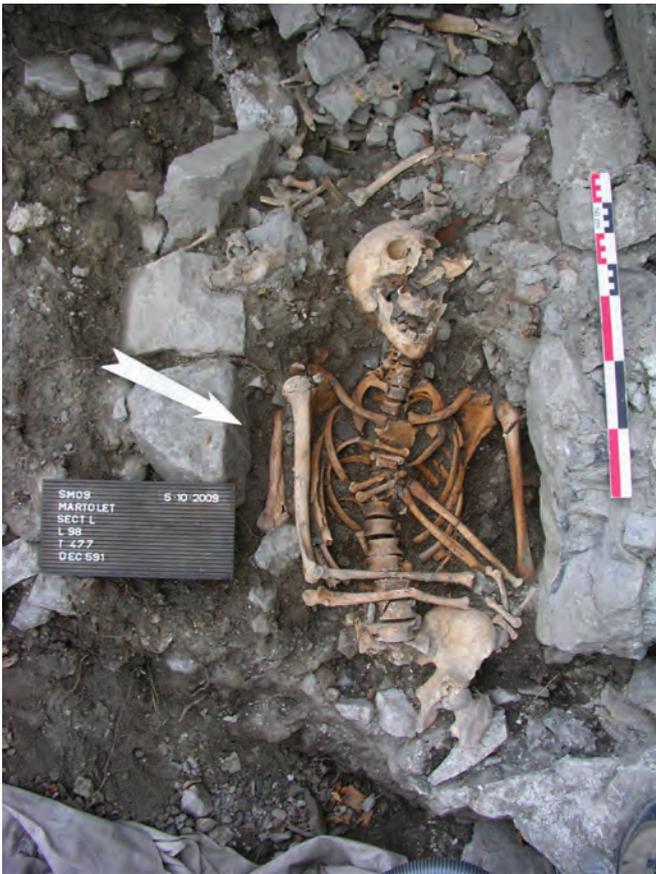
Fig. 24 Martolet, la tombe T477 réutilisant l'ancienne tombemaçonnée T488. Adroite (sous le jalou), le muret maçonné de la tombe T488. A gauche (sous la flèche), le muret posé à sec de la nouvelle tombe T477. En haut, les ossements réinhumés de la tombe primitive (T475). La tranchée visible au bord inférieur de l'image correspond à l'ancienne limite occidentale des fouilles du Martolet.

⁵ La tombe T488 est délimitée par le muret M750 (Sc1067 = tranchée de fondation). La tombe T477 réutilise partiellement la tombe T488 tout en reconstruisant le muret sud (M753). Les ossements (Sc1068) correspondent à la réduction de la tombe T488.

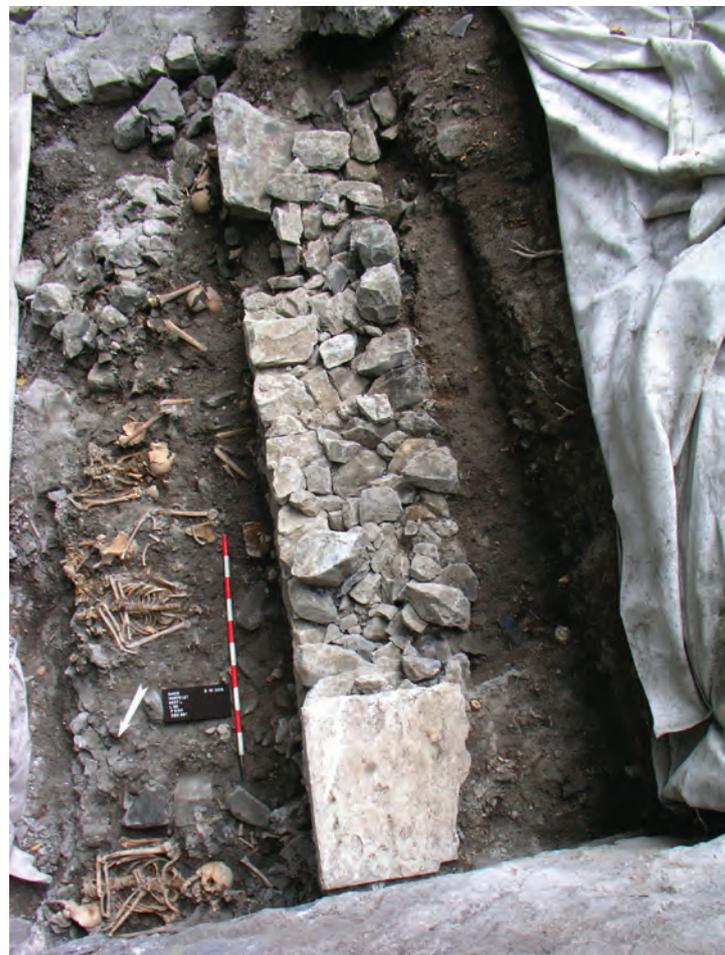
Fig. 25 Martolet, zone de cimetière à l'ouest du chevet occidental, vue vers le sud. Les tombes en pleine terre appartiennent à la deuxième phase du cimetière (XIe-XVIe s.). Celui-ci se prolonge au-delà de la limite des fouilles, vers l'ouest. Le mur de terrasse (M746), dont la semelle est posée sur les squelettes, est plus tardif et atteste d'un abaissement du niveau de circulation dans la cour du Martolet.

Après l'abandon du cimetière et la démolition de l'église, un mur orienté nord-sud (M746) est construit. Il s'agit d'un mur de terrasse, parementé uniquement sur sa face orientale, qui retenait le terre-plein s'étirant vers l'ouest. L'extrémité nord du muret bute contre le rocher, tandis qu'au sud, le mur est arraché⁸ ; son couronnement était soigneusement recouvert de dalles taillées en marbre dont une seule subsiste près de la falaise (fig. 25 et 26).
