ST-MAURICE

Cours du Martolet et de Saint-Joseph

Campagne de fouille 2009

Rapport d'activité mars 2010

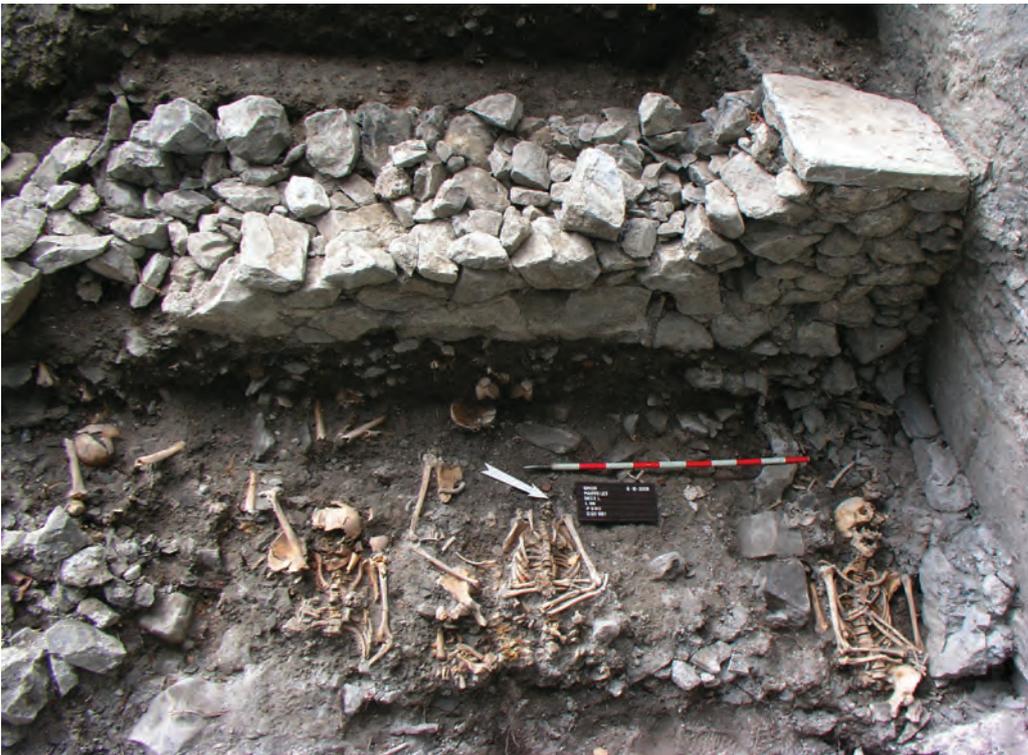
Fig. 26 Martolet, zone de cimetière à l'ouest du chevet occidental, vue vers l'ouest. Le mur de terrasse (M746) construit après la désaffectation du cimetière avait une hauteur d'environ 1.00 m et était recouvert de grandes dalles de marbre.

Après l'abandon du cimetière et la démolition de l'église, un mur orienté nord-sud (M746) est construit. Il s'agit d'un mur de terrasse, parementé uniquement sur sa face orientale, qui retenait le terre-plein s'étirant vers l'ouest. L'extrémité nord du muret bute contre le rocher, tandis qu'au sud, le mur est arraché⁸ ; son couronnement était soigneusement recouvert de dalles taillées en marbre dont une seule subsiste près de la falaise (fig. 25 et 26).

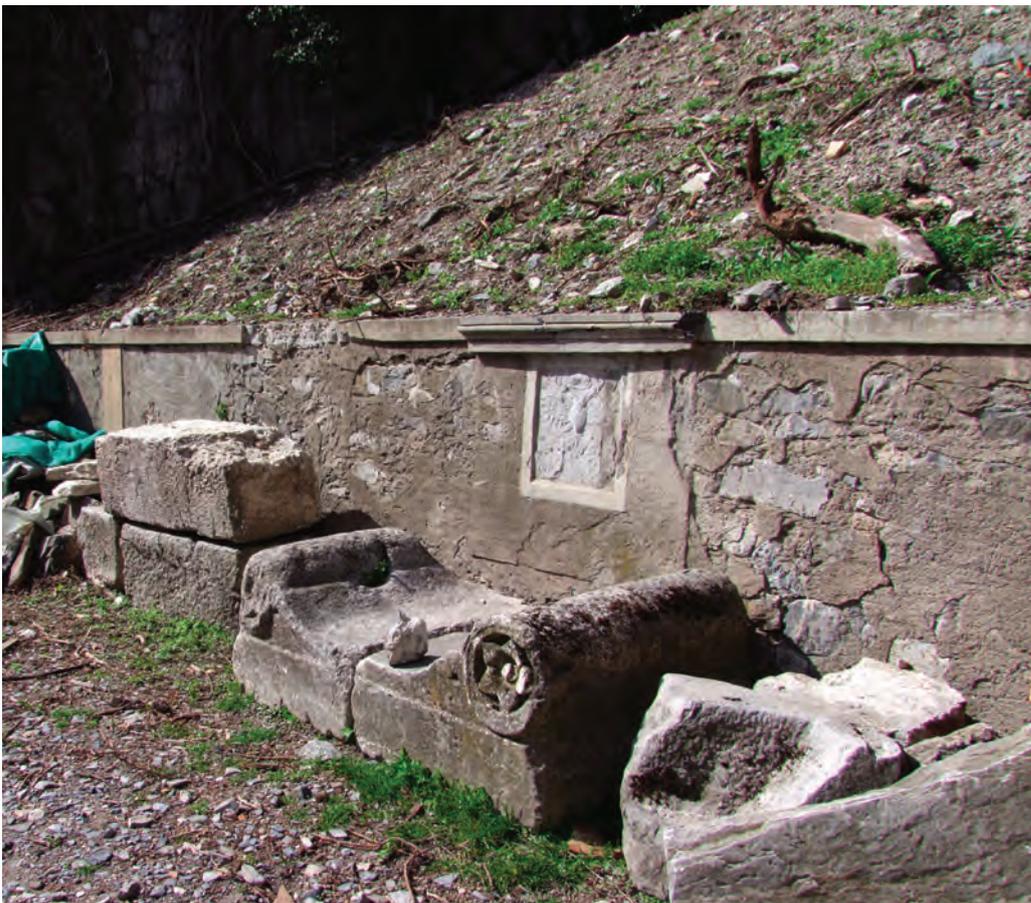
Fig. 27 Martolet, zone d'accès occidentale, vue vers l'ouest. Le mur au nord du passage, dans lequel est inséré un écusson daté de 1697 (élément récupéré du mur de l'ancien vignoble ?).

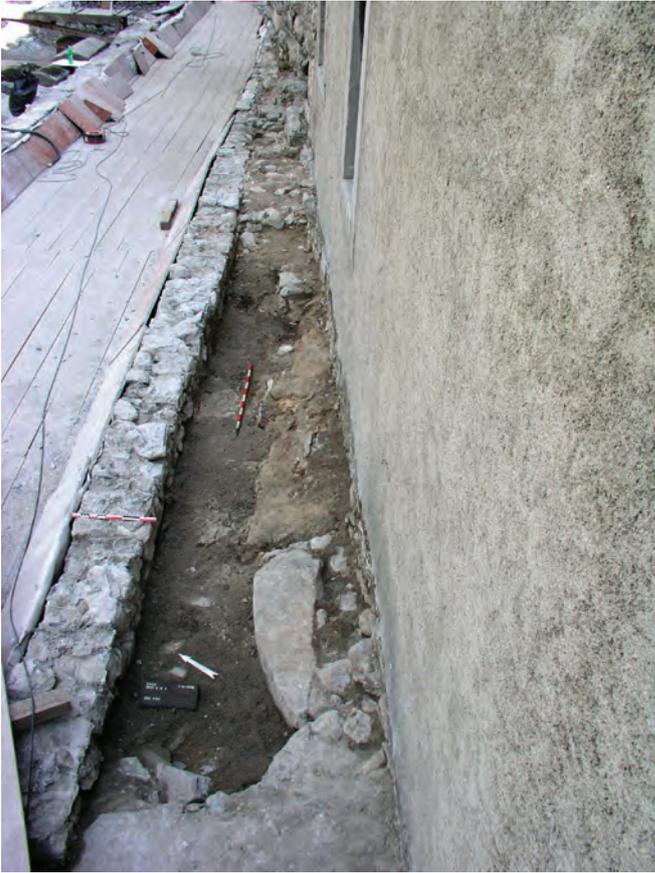
Fig. 28 Martolet, pied de la façade sud après le démontage de la dalle en béton, vue vers l'est. A droite de la flèche, la fondation du 1er pilier occidental (M386) de la nef carolingienne (arcade sud). A droite du grand jalon, l'extrados de la voûte des catacombes (couloir d'accès de l'église du VIIe s.). A gauche sous le petit jalon, le mur extérieur de la rampe d'accès précédente (Ve-VIe s.).

Après le démontage du plafond de la rampe et l'enlèvement des gravats (Sc1058) mis en remblais sous cette dalle en béton, l'extrados de la voûte des catacombes et le sommet du mur sud de la rampe sont apparus au pied de la façade actuelle (fig. 28).

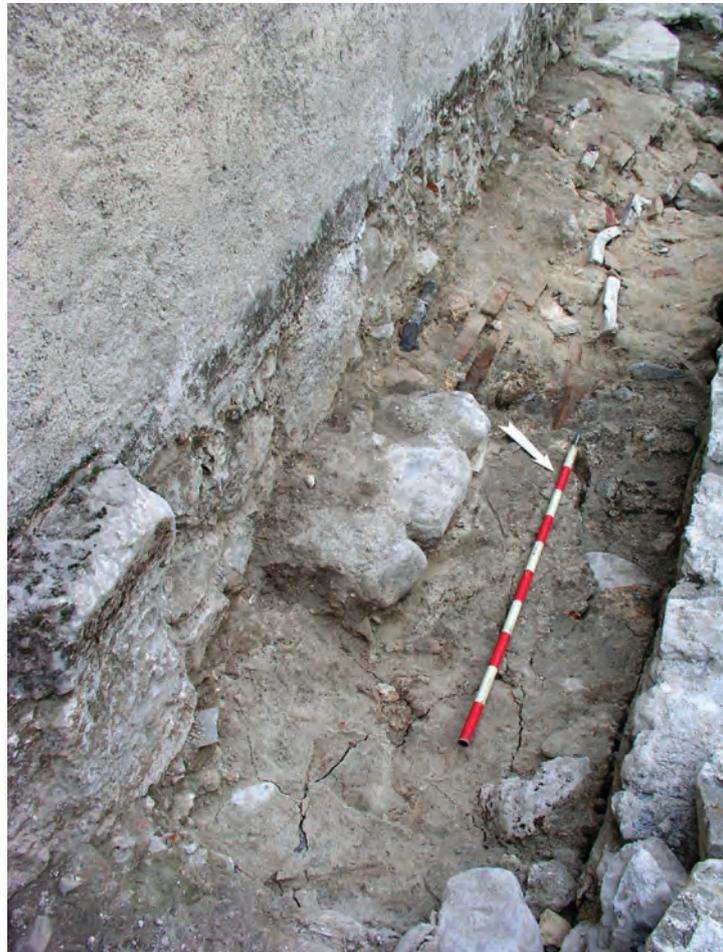
Fig. 29 Martolet, détail de la voûte des catacombes (extrados). La maçonnerie contient dans ce secteur (extrémité ouest) beaucoup de dalles en terre cuite pour la plupart tordues à la suite d'une cuisson ratée. A gauche du jalon, la maçonnerie de la fondation du pilier carolingien M387.

La voûte est constituée de dalles en terre cuite posées de chant. Une grande partie de ces dalles montre des signes de cuisson ratée (fig. 29). Là où l'extrados de la voûte est bien conservé, sa surface est lissée au mortier. Aucune réparation de la voûte n'a pu être mise en évidence malgré les différences de facture observées du côté de l'intrados.

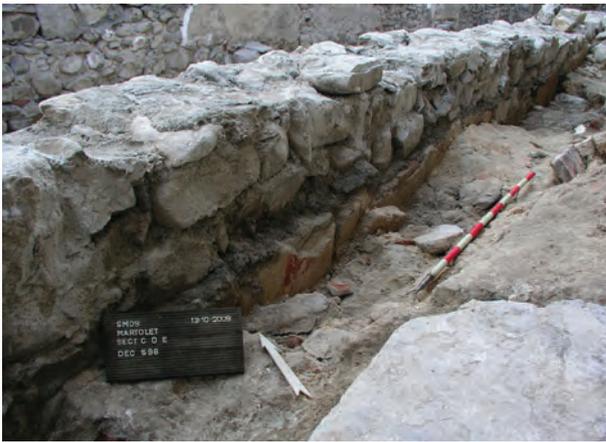
Fig. 30 Martolet, face extérieure des montants de la rampe ajourée (transformation de l'église rouge, Ve-VIes.). La partie inférieure des piédroits est cachée par le remblai qui comble les écoinçons de la voûte des catacombes. A droite de la flèche, les restes d'une bande verticale de couleur rouge.

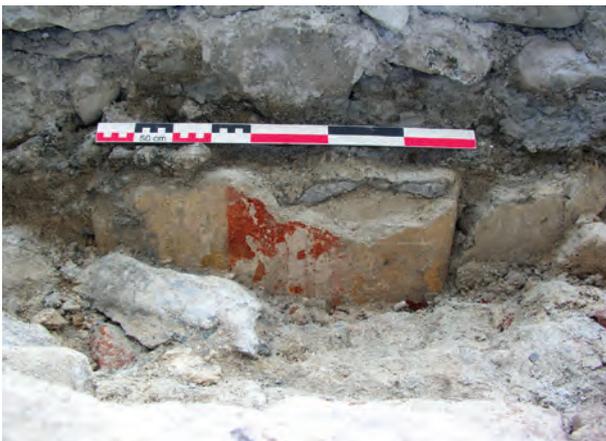
Fig. 31 Martolet, détail de l'un des montants de la rampe ajourée (2^e montant depuis l'ouest). La bande verticale rouge (largeur 16,5 cm) était bordée de part et d'autre par une ligne jaune. Ce décor a été recouvert par un badigeon blanc, une rénovation attestée aussi du côté intérieur de la rampe.

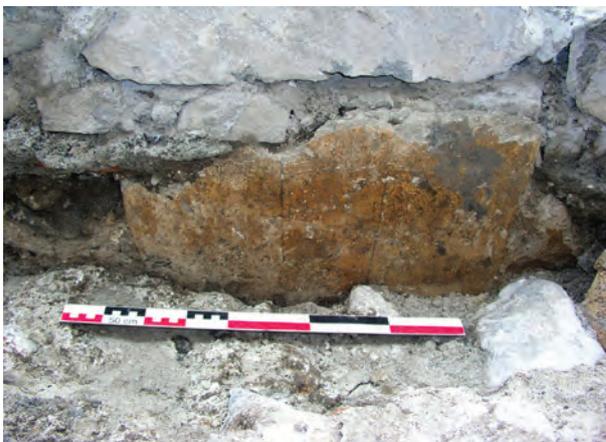
Fig. 32 Martolet, détail de l'un des montants de la rampe ajourée (4^e montant depuis l'ouest). La couleur rouge a disparu, mais les bords de la bande verticale sont incisés dans le mortier encore frais. Le décor était prévu dès l'application du crépi (M224).

La voûte est ancrée dans le parement de la façade du couloir qui longe l'église précédente (phase rouge - vert). Ce mur est conservé au-dessus de la voûte sur une hauteur d'environ 0.20 m (fig. 30). Les piliers du couloir ajouré sont recouverts d'un épais crépi (M224) et décorés par une bande verticale de couleur rouge (largeur entre 12 et 17 cm) bordée de part et d'autre d'une ligne jaune (fig. 31). Ce décor architectural marque le centre de chaque pilier. Le crépi même (M224) appartient à une phase de rénovation de la rampe, mais le décor était prévu dès le départ : les bords de la bande ont en effet été incisés dans le mortier encore frais (fig. 32).

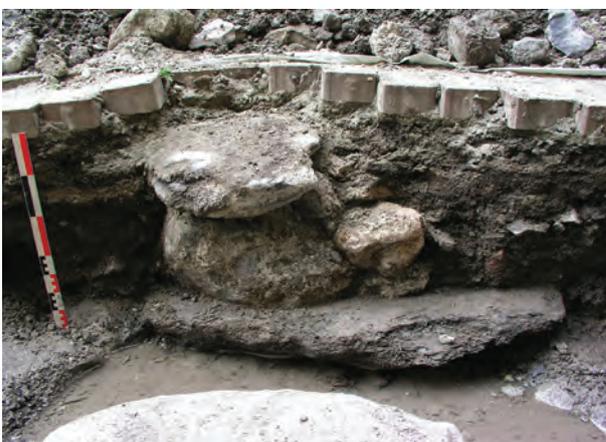
Fig. 33 Cour St-Joseph, profil ouest de la tranchée. La grande dalle horizontale émergeant de l'eau correspond au couvercle d'une ancienne canalisation (M748). Elle est recouverte d'une maçonnerie plus récente (M749), de fonction indéterminée.

La canalisation (M748) était constituée de deux murets latéraux et d'épaisses dalles de couverture (largeur du canal 0.75 m). Elle était recouverte par un remblai (Sc1076) soutenant un niveau de terre battue (Sc1075, repéré 20 cm au-dessus des dalles) qui pourrait correspondre au niveau de marche contemporain. La canalisation est orientée est – ouest. Il s'agit sans doute du tronçon qui, depuis la citerne à l'ouest, menait au canal qui longe la façade occidentale du couvent.

Le mur (M749) passe par-dessus du canal et affleure sous les pavés de la cour. Il peut être mis en relation avec le sol de terre battue (Sc1073) qui recouvre le niveau de construction (Sc1074) du mur (fig. 33). L'orientation sud-ouest – nord-est de cette maçonnerie, légèrement divergente par rapport au canal, est parallèle au mur de terrasse actuel au nord de la cour. Sa fonction n'est pas connue, mais sa date de construction semble être récente.
