# Saint-Maurice Cour du Martolet

## Rapport d'activité préliminaire Campagne de fouille 2001

A. Antonini, J.-C. Moret, D. Oberli

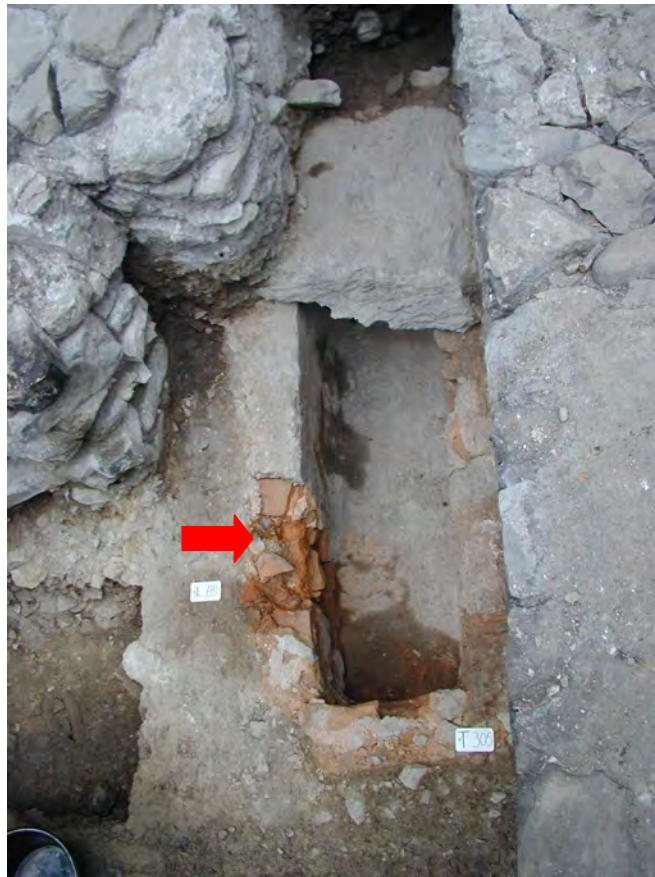
**Fig.2.** Dégradation du bord de la tombe T305 provoquée par une gouttière dans l'abri de protection.

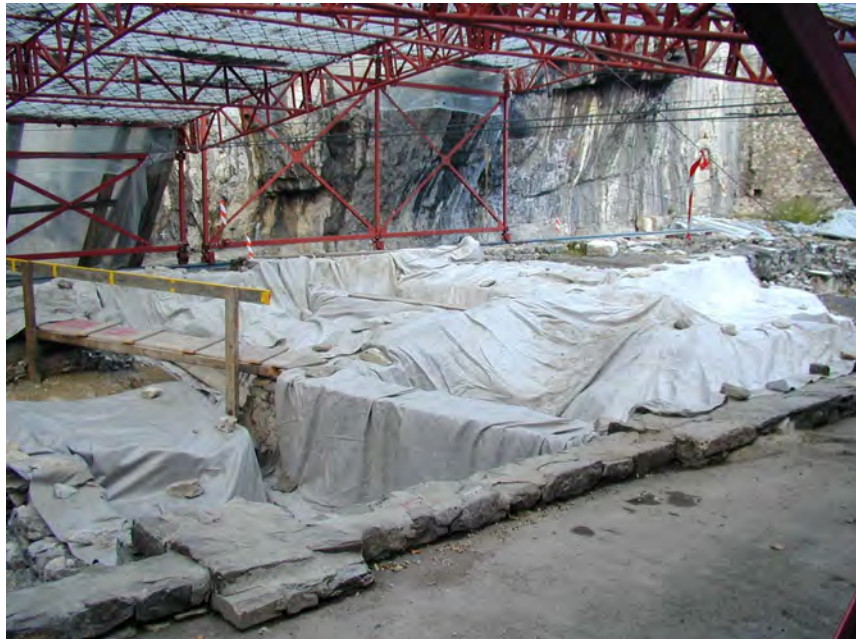
**Fig.3.** La zone fouillée en 2001 a été couverte et protégée pour assurer l'intégrité des vestiges.

- maintien, durant l'hiver, des couvertures en plastique armé installées au début de la campagne sur les abris de protection.
- couverture de l'ensemble de la surface concernée par du «bidim» isolant, doublé de plastique pour les zones susceptibles d'être les plus exposées à l'humidité.

- construction d'un avant-toit d'environ 1 m de largeur à la jonction de l'abri fixe de la crypte et de l'abri mobile adossé, dans le but de protéger cette zone « tampon » contre les intempéries (notamment le mur est du «grand escalier» dont la face intérieure était jusqu'ici très exposée à l'humidité).

- construction d'un toit au-dessus du local doté du sol en mortier rouge; couverture de ce dernier par du «bidim» et du plastique surmonté d'une couche de sable isolante (env. 15 cm d'épaisseur).

Suite à un entretien téléphonique avec monsieur Glauser (ingénieur-conseil pour le site) au sujet des abris contre les chutes de pierre, il apparaît qu'un renforcement de la structure de protection au moyen de perches n'est pas nécessaire, malgré le maintien des couvertures en plastique sur les abris ; les plus fortes contraintes que générerait de la neige s'accumulant sur le toit sont en effet compensées par les câbles de contreventement ajoutés à cet effet.

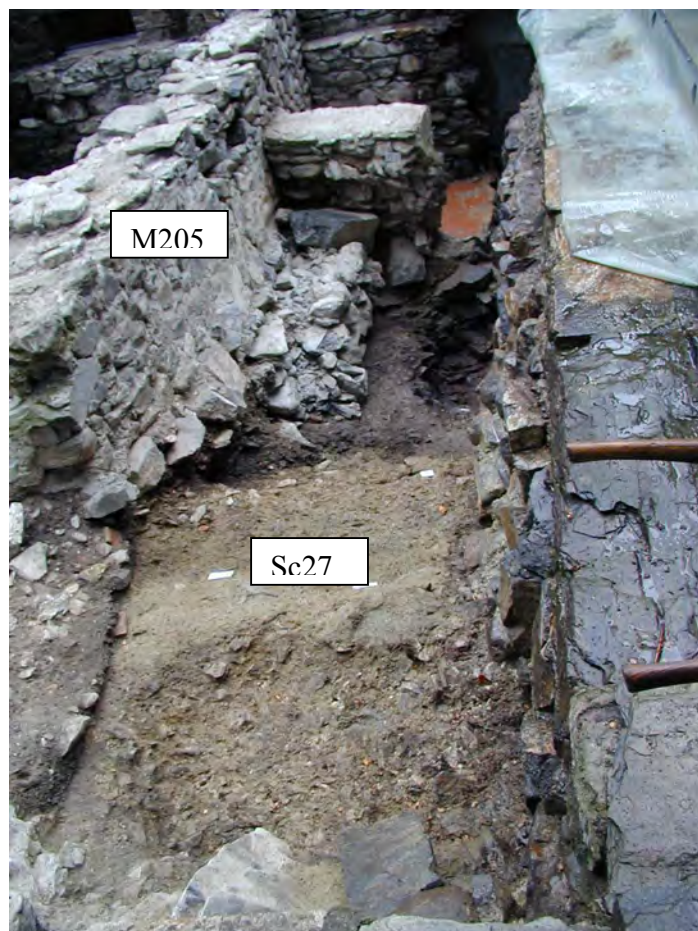
**Fig. 5.** La fondation du mur ouest de la rampe (M205) est adossée contre la pente naturelle (Sc27).

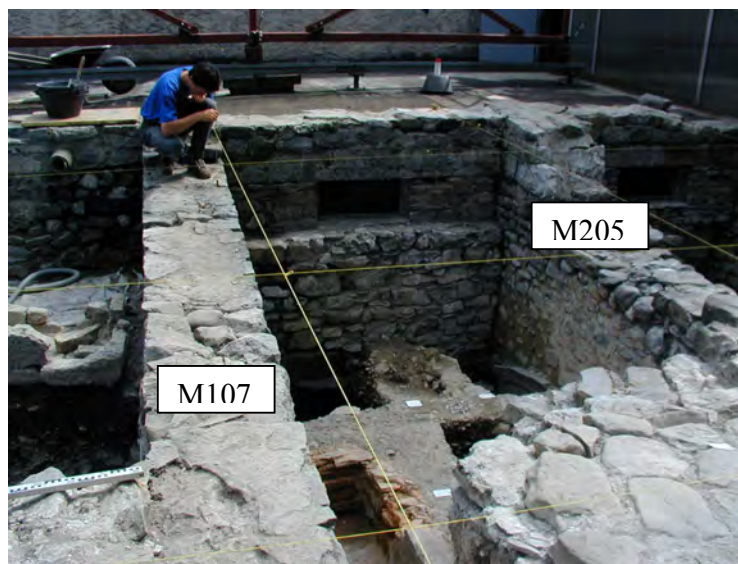
**Fig.7.** Le débouché de la rampe, délimitée par le mur occidental de l'église «*St-Sigismond*» (**M 107**) et par le mur **M 205**.

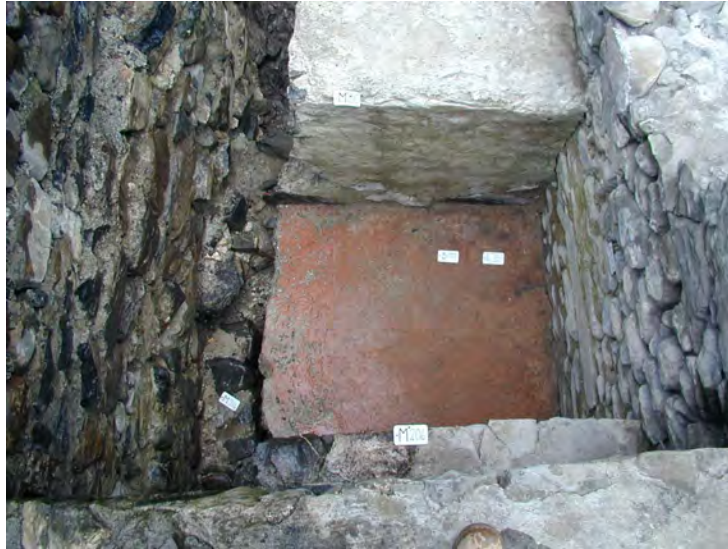
**Fig.8.** Local avec sol en mortier rouge, recoupé (à gauche) par le mur est du grand escalier (**M 115 / M 914**).

- Une troisième phase enfin, est matérialisée par l'aménagement d'un local contre la façade occidentale de la rampe (\* Fig.8 ). Cette pièce est dotée d'un sol en mortier teinté en surface par une couche au tuileau rouge (**Ss 111**). Son extension vers le sud est inconnue car oblitérée par des constructions postérieures, notamment par le mur (**M 208**) qui délimite le couloir des catacombes et dont le niveau d'utilisation, côté sud, se situe environ 125 cm plus bas (\* coupe transversale A, Annexe 6). La situation de ce local (centré par rapport à la future crypte carolingienne et dans le prolongement de la rampe qui longe le côté sud de l'église «*St-Sigismond*»), associée à la qualité de sa réalisation et à ses dimensions (4,70 m au moins d'est en ouest, 4,90 m au moins dans le sens nord-sud) permet d'envisager une fonction particulière pour cette pièce dont l'importance pour la compréhension du site a peut-être été sous-estimée jusqu'ici.

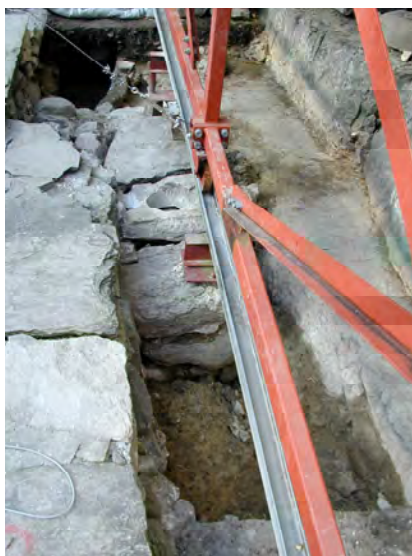
**Fig. 9.** Maçonneries et banquettes à l'angle N-O de l'église « St-Sigismond ».

Cette zone, située au point de jonction de nombreuses structures (**M 107, 109, 118, 120, 303 ; St 123**) n'a été explorée qu'en toute fin de campagne et son analyse n'est encore que partielle (elle sera poursuivie en 2002). Néanmoins, il est possible d'expliquer la forme de cette «imbrication» de maçonneries par la succession d'au moins quatre phases de construction. La plus ancienne comporte une maçonnerie extrêmement imposante (**M 120**), dont la fonction reste à préciser (pilier ? parvis ?). La complexité des différentes phases de construction identifiées dans cette zone ne pourra être comprise qu'en dégagant la surface des murs (enlèvement des dalles de couverture posées à l'époque par *L. Blondel*) et en élargissant le champ d'étude à la surface située à l'ouest de ce « nœud » (entre le rocher et la façade nord de la crypte).

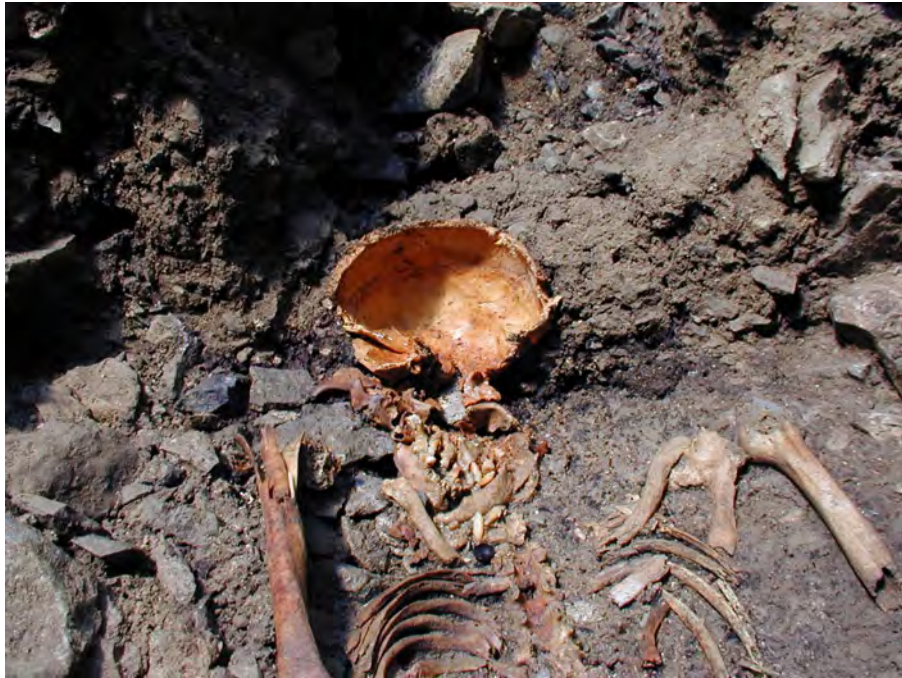
**Fig.10.** Sépulture T309, située dans la rampe. Le sédiment foncé visible à la base du crâne et sous les ossements correspond au négatif d'un cercueil de bois.

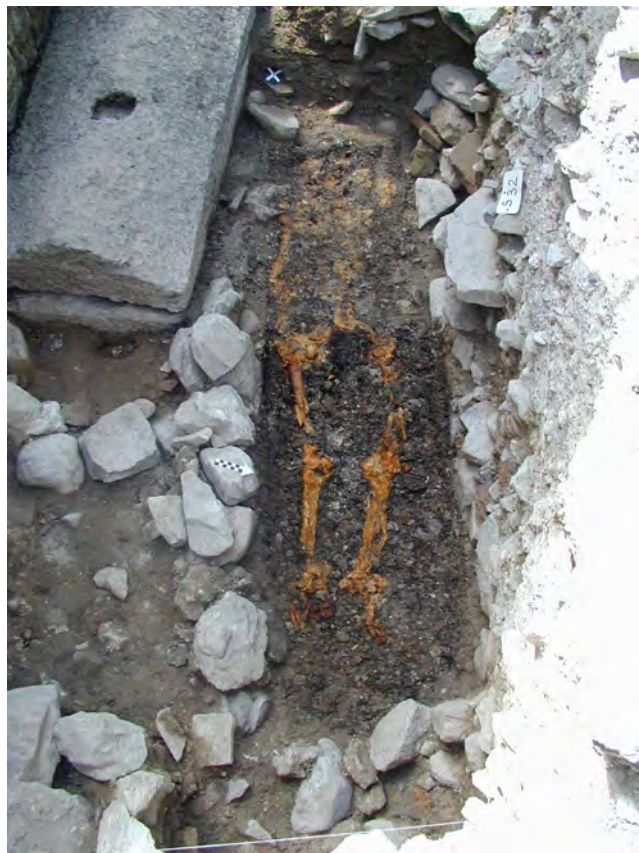
**Fig.11.** Tombe T410 : négatif du cercueil de bois observé au niveau d'apparition des os du squelette.

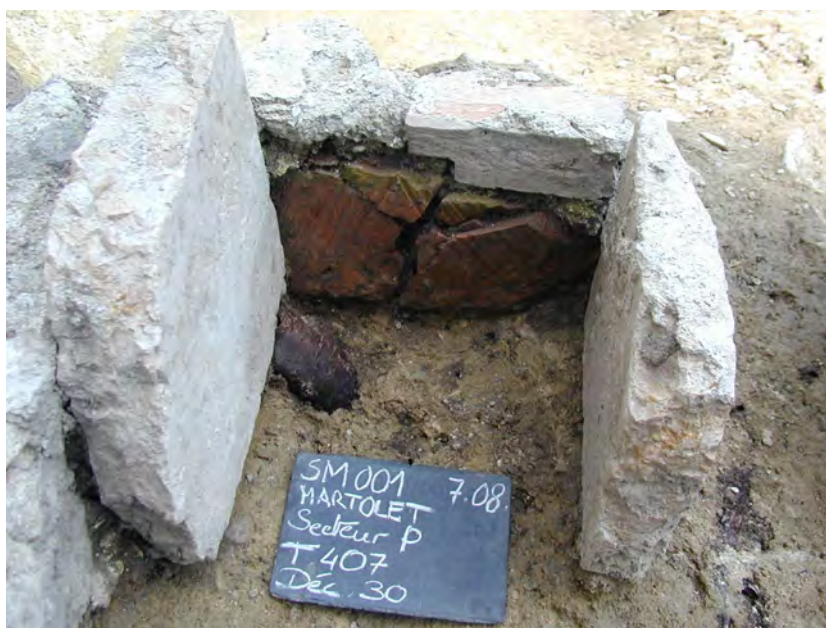
Fig. 13. Caisson de réduction ou reste d'une tombe d'enfant, constitué d'éléments de récupération (fragments de tuiles et dalles en marbre rosé).

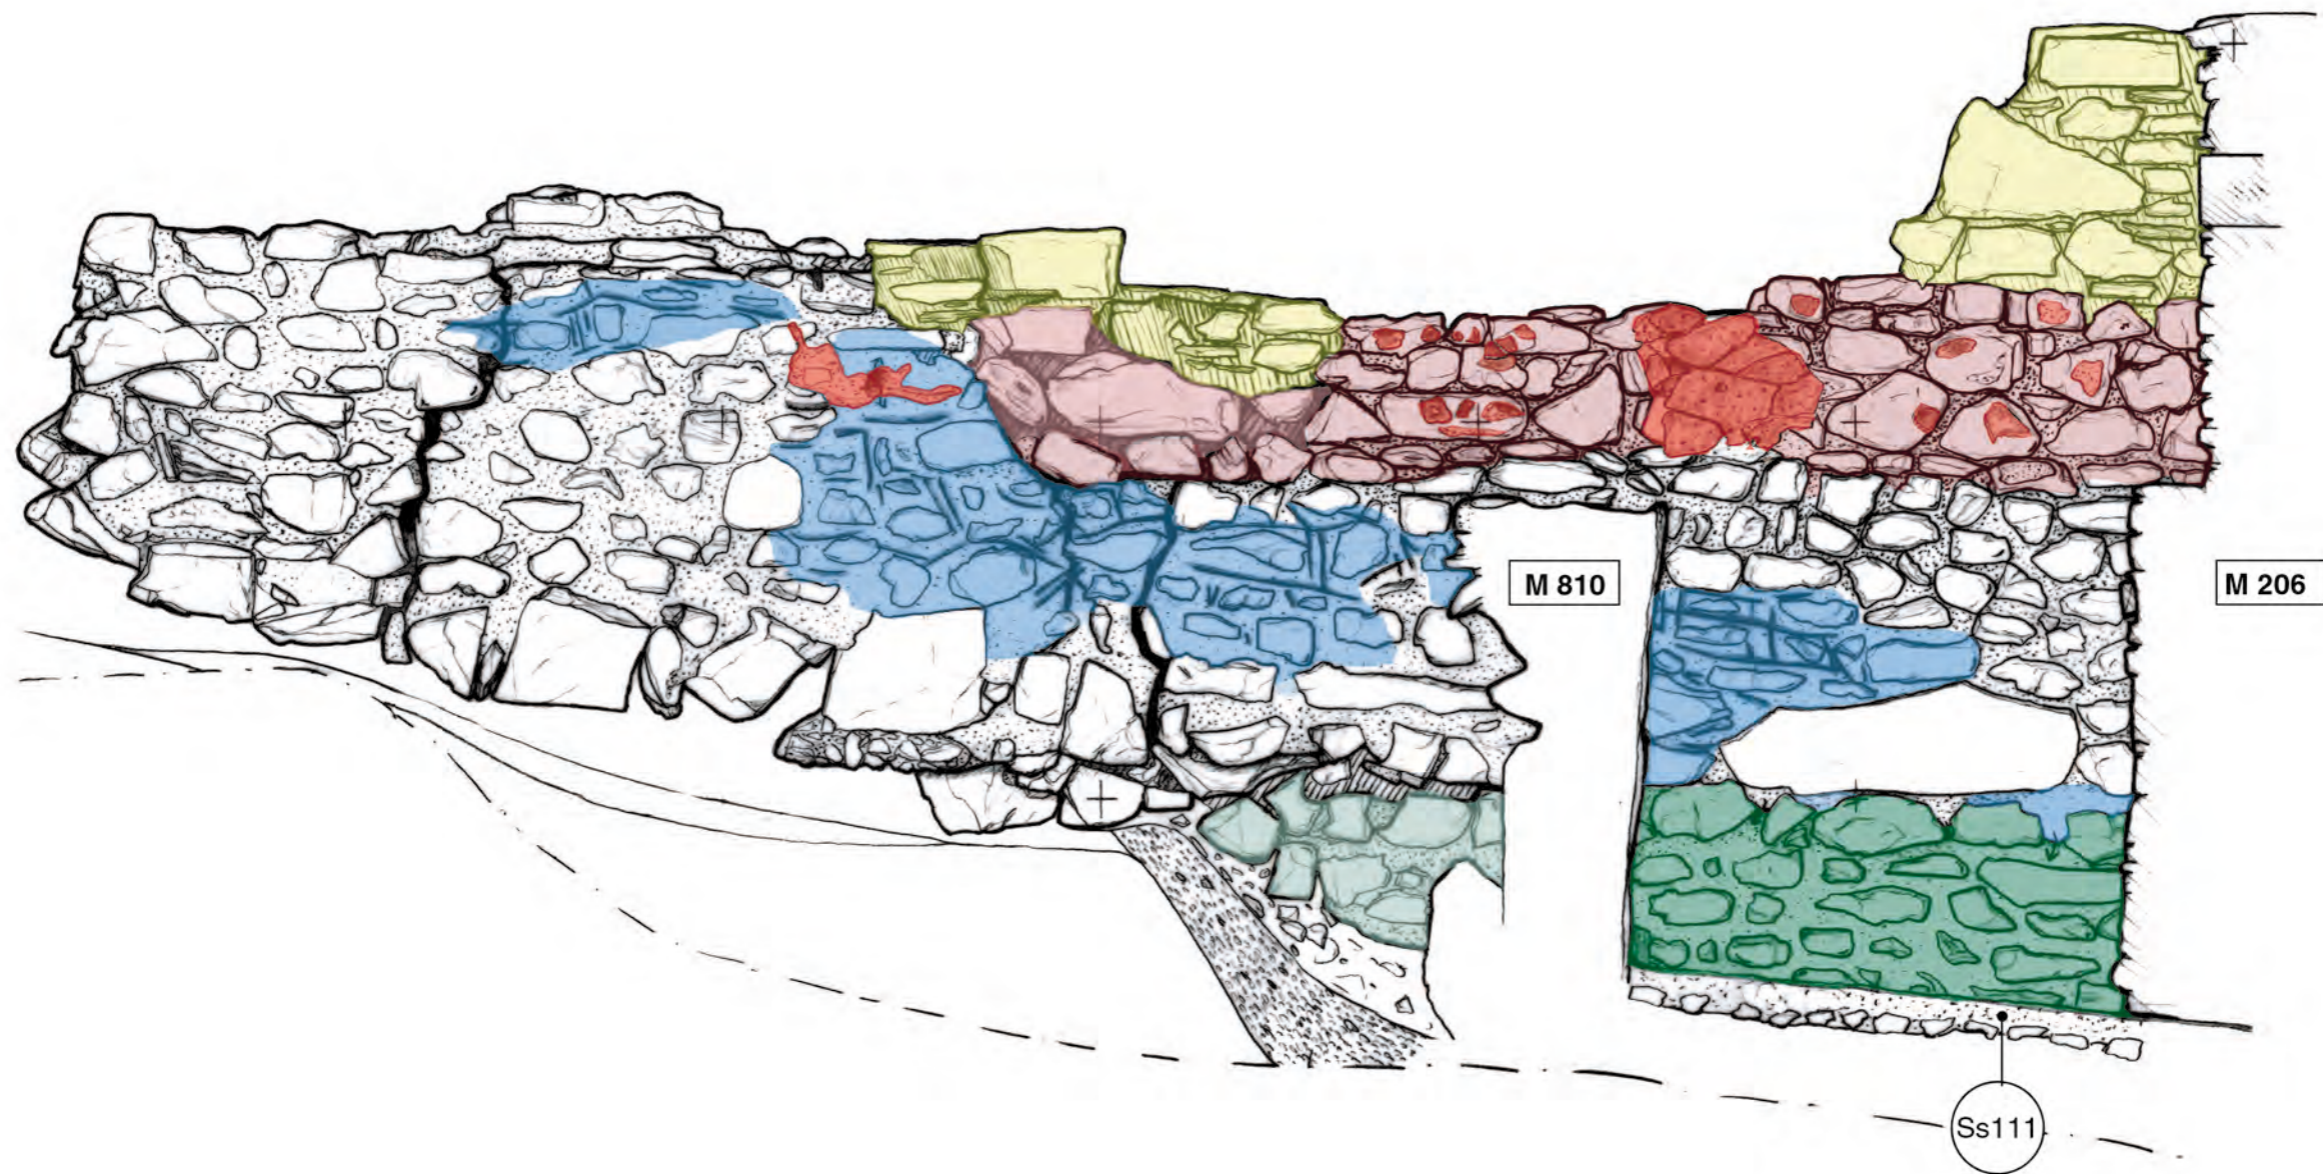
Mur **M211**: finition "rasa pietra"

Mur M205: finition "rasa pietra" avec joints au fer

Maçonnerie fortement dégradée

Mur **M211**: fondation

Dans cette zone, le principal élément nouveau vient de la découverte, à l'aplomb du mur occidental de la rampe (**M 205**) d'un mur plus ancien qui présente la même orientation (**M 211**). Cette maçonnerie a été ensuite réutilisée pour asseoir le mur occidental de la rampe (\* Annexes 2 et 3). Cette découverte renouvelle la problématique de cette dernière et permet dorénavant de distinguer, du point de vue de la chronologie relative, trois phases de construction successives :
