# St-Maurice

## Cour du Martolet

Rapport d'activités préliminaire

*Campagne de fouilles 2003*

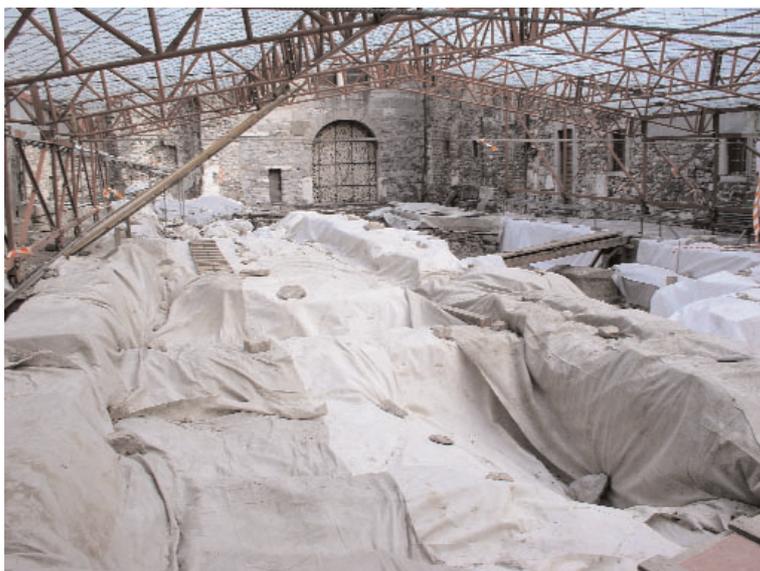
Fig. 1 La cour du Martolet avec les protections pour l'hiver (vue vers l'est).

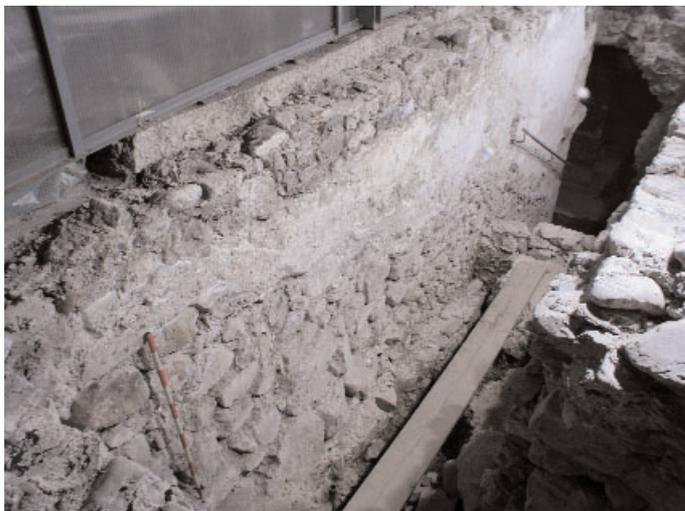
Fig. 2 Limon oriental du « grand escalier » avec les restes d'un crépi couvrant. Vers le jalon, le bas du crépi correspond au négatif des marches de l'escalier (vue plongeante vers le sud-est).

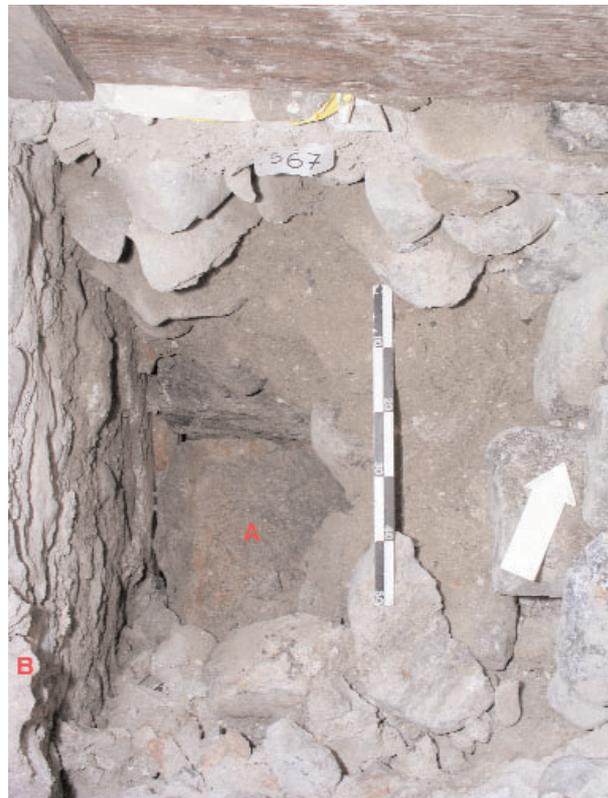
Fig. 3 Petit sondage contre le limon occidental du « grand escalier ». A: dalle de couverture du tombeau T443 au fond du sondage. B: Bourrelets de mortier indiquant l'emplacement des marches d'escalier.

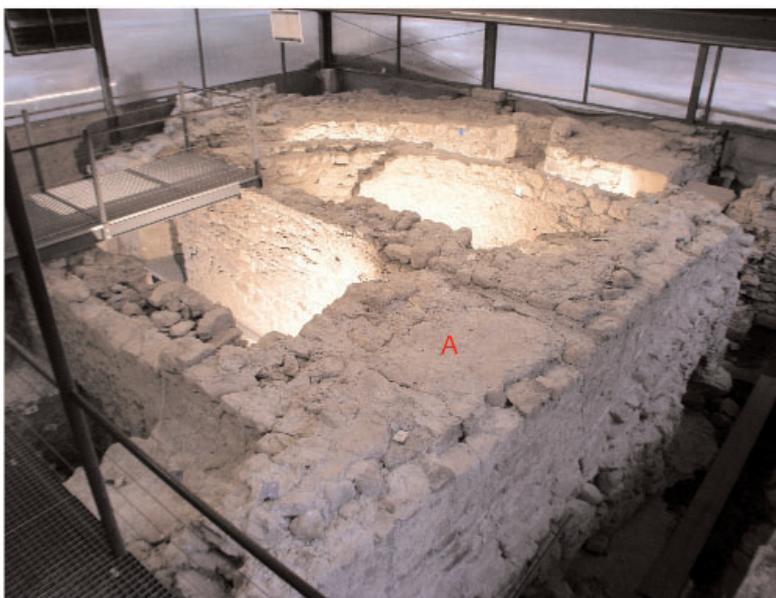
Fig. 4 Le massif interne de la crypte (vue du sud-est). A: négatif d'une grande dalle indiquant l'emplacement de la fenestella.

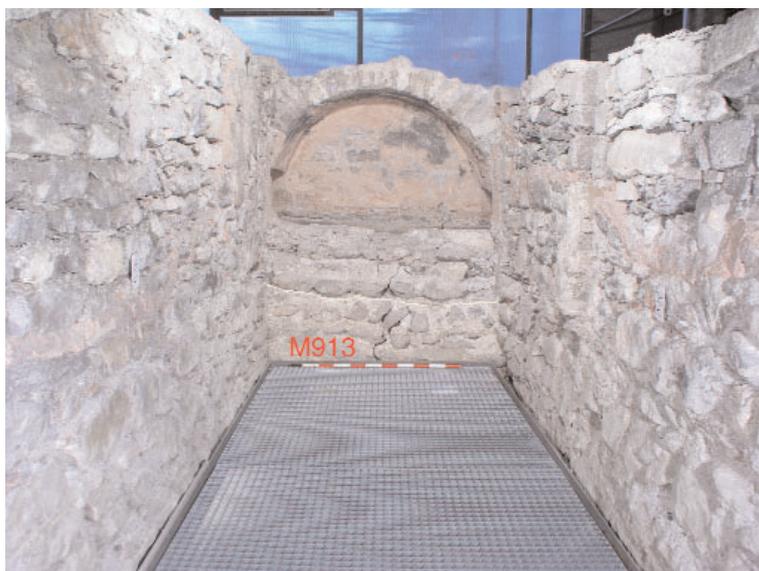
Fig. 5 Le sarcophage-reliquaire dans la crypte occidentale, surmonté d'un arcossolium (vue vers l'est).

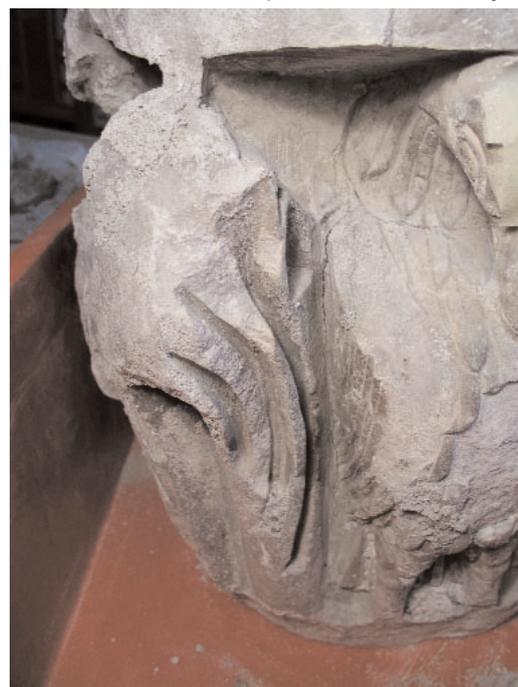
*Fig. 6 Le chapiteau figuré d'époque romane (?) trouvé dans la façade nord du couvent. Il a été réutilisé pour le bouchon d'une des arcades visibles dans la façade de l'aile nord des bâtiments conventuels. À droite l'aigle, à gauche les fortes nervures d'une volute d'angle.*

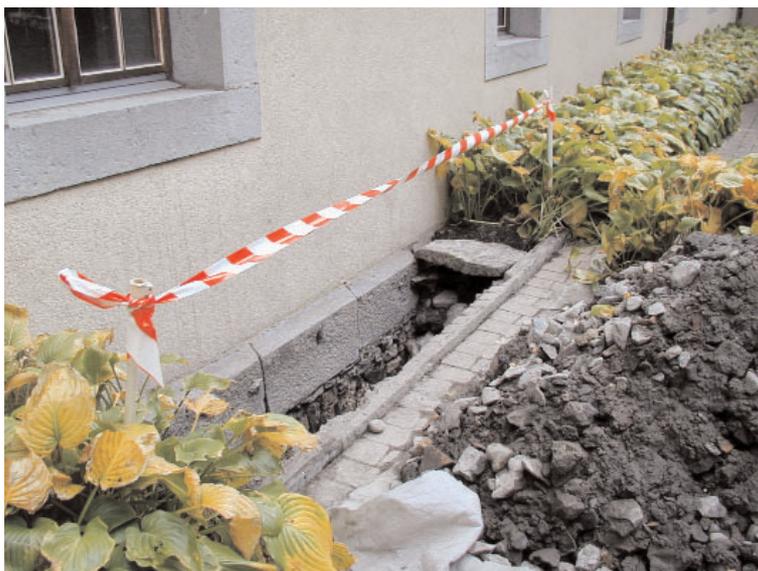
Fig. 7 Sondage pratiqué dans la cour St-Joseph, le long de la façade de l'Abbaye.

L'étude de la vidéo réalisée en mai 1995 dans le canal qui permet d'évacuer l'eau à travers l'Abbaye depuis la citerne (voir travaux de M. Lehner en collaboration avec le centre de spéléologie, Chamoson), nous a fait « redécouvrir », sous l'aile occidentale du couvent, **une branche du canal contenant de l'eau stagnante**. Un sondage ciblé effectué dans la cour St-Joseph a permis de repérer l'emplacement exact où ce canal sort du bâtiment (Annexe 3). La voûte du canal semble avoir été aménagée lors de la construction de l'aile ouest de l'Abbaye (**fig. 7 et 8**).

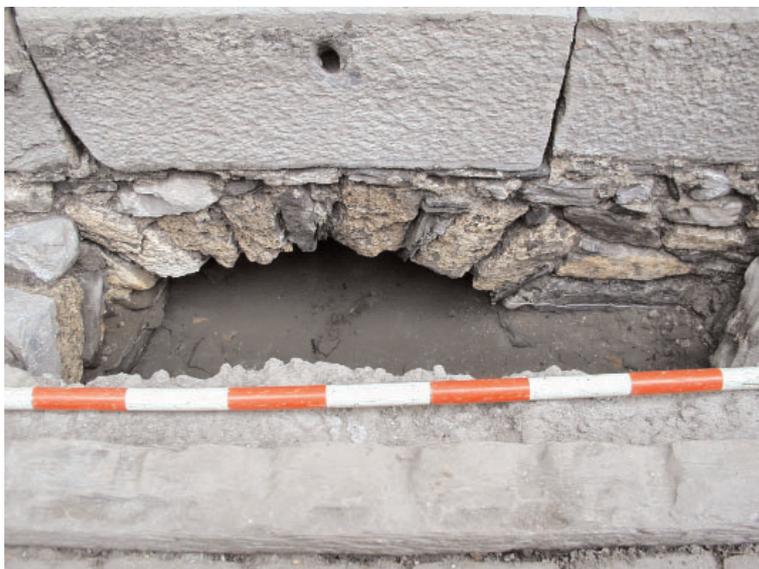
Fig. 8 Détail de la voûte de l'ancien canal passant sous l'aile occidentale de l'Abbaye.

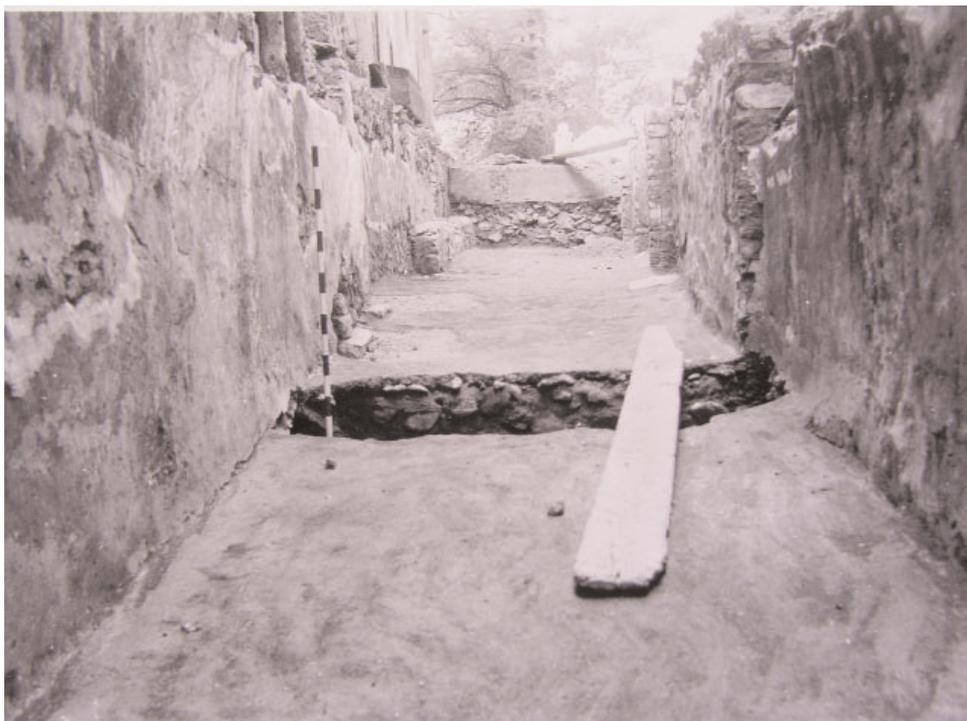
*Fig. 9 Le couloir de la rampe lors du dégagement par Blondel en 1945 (vue vers l'ouest). Au fond, le couloir est encore obstrué par les loculi construits sur les remblais. Au sommet des parois, on distingue au premier plan l'amorce de la voûte de la Rampe VI; dans la paroi sud, les baies bouchées et les banquettes maçonnées; contre la paroi nord (à droite), les lésènes qui rythment la façade de l'église rouge. La chape du sol est encore intacte, exception faite du sondage ouvert devant le seuil de la première entrée du couloir (Rampe I et II) et trois petits percements repérables par leur remblai plus clair.*

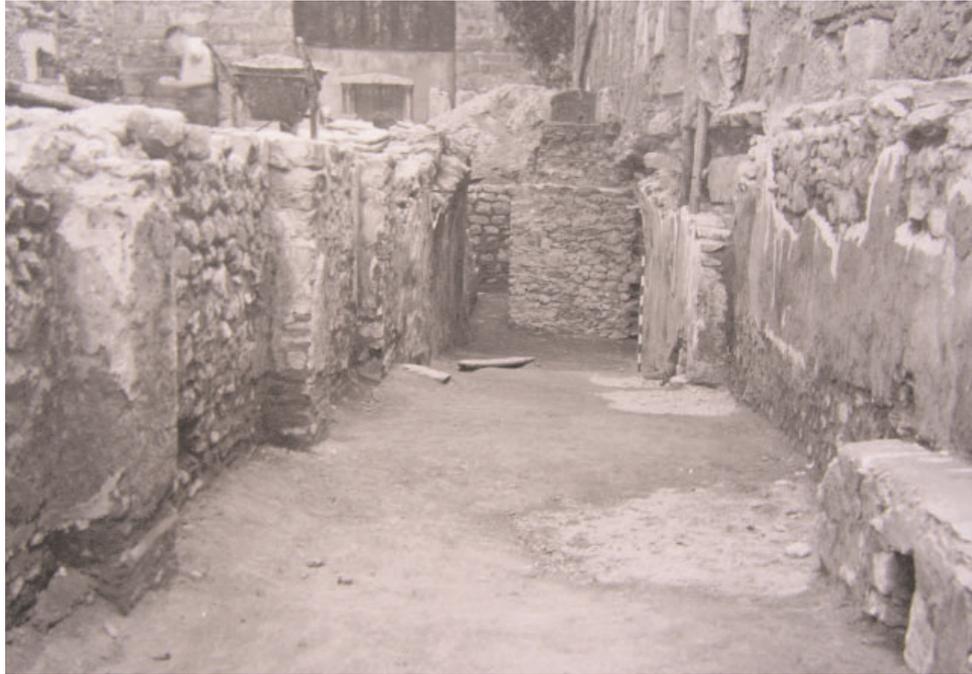
Fig. 10 Le couloir de la rampe lors du dégagement en 1945 (vue vers l'est): à gauche, les lésènes structurant la façade de l'église rouge (elles étaient crépies lors de leur découverte!); à droite, les banquettes maçonnées et les baies bouchées; à l'arrière-plan, les amorces de la voûte M220 (Rampe VI). Au fond, le couloir est obstrué par l'épaule de l'église bleu foncé (phase I) et, en arrière de l'épaule, la fondation d'un mur transversal d'époque romane ou gothique.

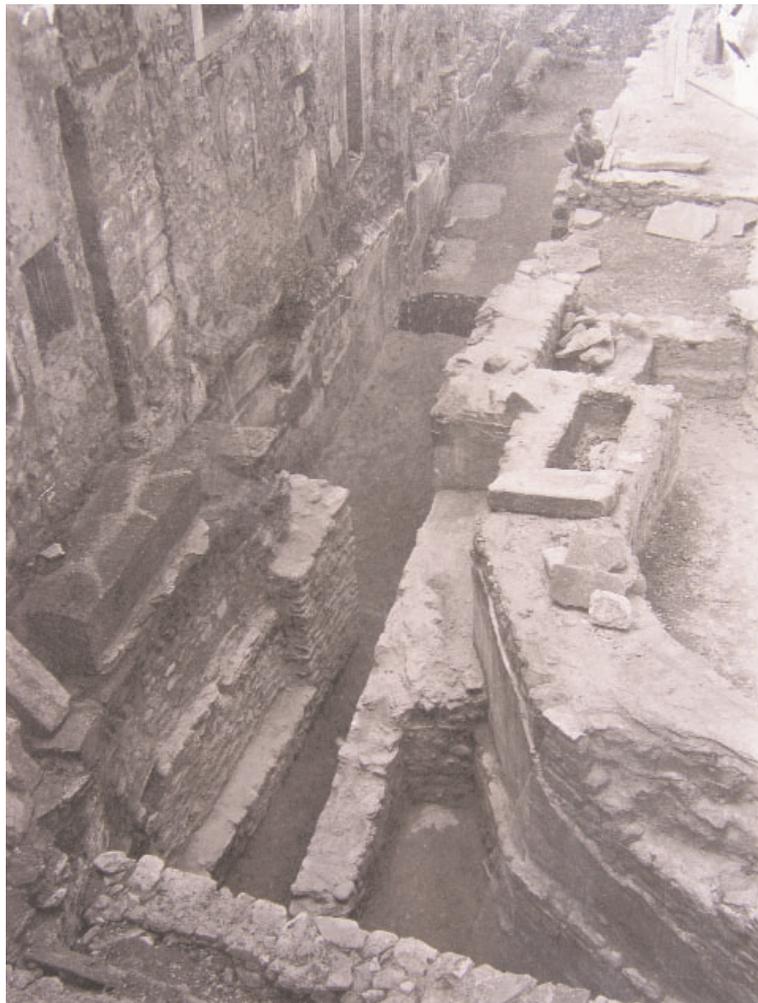
Fig. 11 Partie orientale de la rampe lors du dégagement en 1945 (vue depuis le clocher): à droite, l'abside polygonale verte avec son crépi et son socle saillant. On distingue clairement le mur rectiligne qui l'a doublé lors du dernier rallongement du couloir (Rampe VI). À gauche, l'épaule de l'abside bleue (phase I) et, au premier plan, le mur transversal romano-gothique dont les fondations condamnent définitivement l'utilisation du couloir.

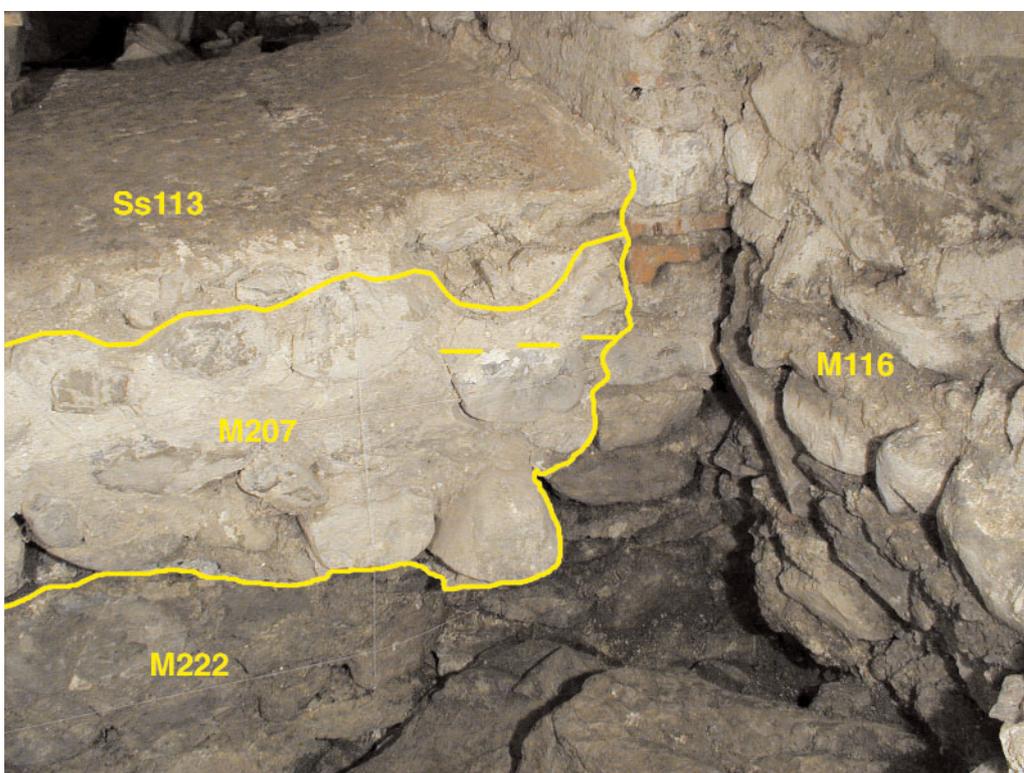
*Fig. 12* Détail du mur qui sert de fondation au seuil des deux premiers états du couloir d'accès de l'église rouge (face est). La lésène d'angle de la nef est liée avec la fondation M222 (Rampe I). Le premier seuil (hauteur restituée en trait-tiré) a été remplacé par la fondation M207 qui devait soutenir le second seuil (Rampe II). L'abaissement du niveau, d'abord lors de la pose du sol Ss115 (Rampe IVA), puis du sol actuellement visible Ss113 (Rampe VI) a fait disparaître ce seuil. À droite, le mur sud de la sacristie (M116).

A l'entrée du couloir, l'ancien seuil présumé est remplacé par une fondation qui devait probablement soutenir le nouveau seuil (**fig. 12**). Au sud, cette entrée est délimitée par un piédroit qui répond à la lésène d'angle de la nef<sup>8</sup>. Aucun indice ne permet de déterminer si le couloir était fermé sur ses côtés sud et ouest lors de cette deuxième phase. Si toiture il y avait, celle-ci pouvait fort bien être construite à l'image de celle de la phase I de la rampe (cf. supra).

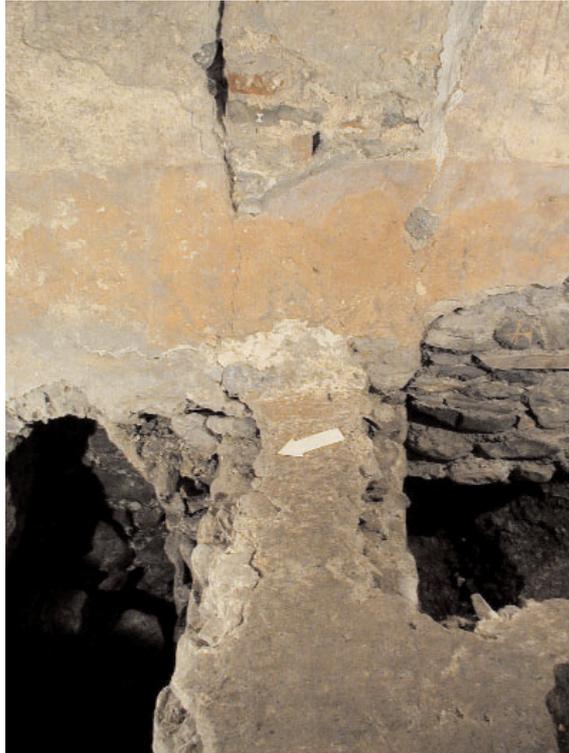
Fig. 13 Entrée du couloir d'accès qui mène à l'église rouge (Rampe I à III): détail du piédroit sud et du mur de fondation pour le seuil. Un crépi blanc au socle rouge couvre le piédroit et les maçonneries contiguës qui doublent des murs plus anciens (Rampe IVB). À la base, ce crépi a été complété lors de l'abaissement du niveau de marche et de la pose du sol Ss113 (sous la flèche). À gauche, le voûtain sur lequel est fondé le doublage oriental.

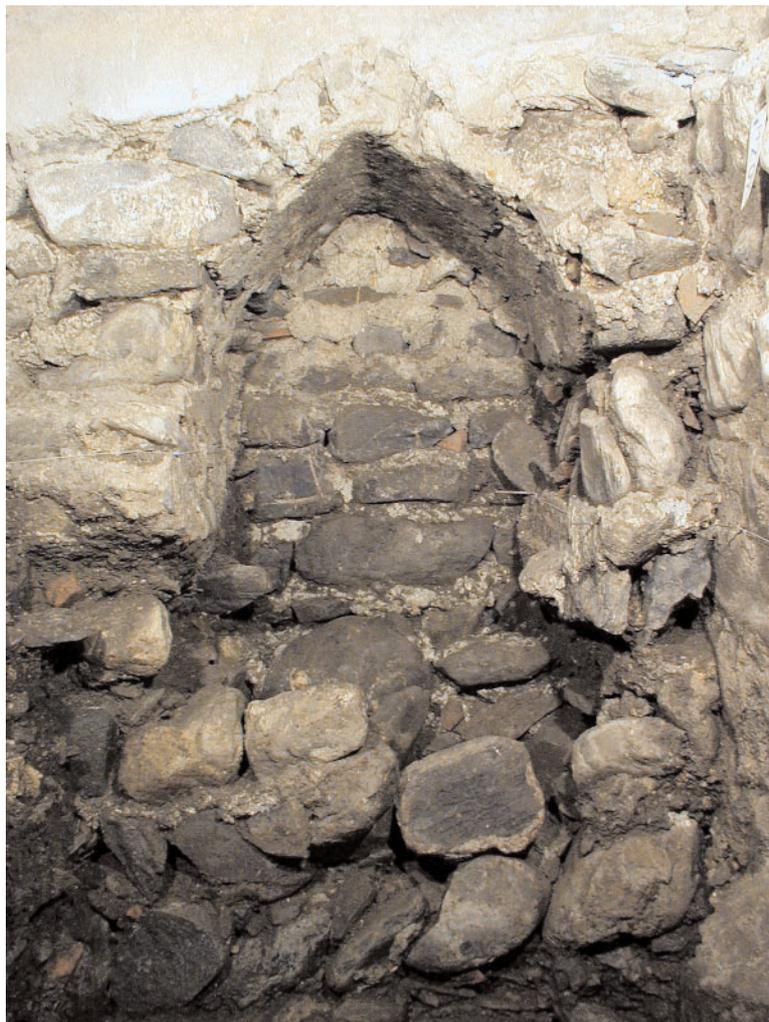
Fig. 14 Détail de la fondation du mur qui double la paroi sud du couloir (partie orientale, Rampe IVB). Le voûtain coffré (M223) s'appuie sur une fondation continue (M221). Au fond du voûtain, la maçonnerie plus ancienne (M225) constituant un premier rallongement du couloir (Rampe IVA).

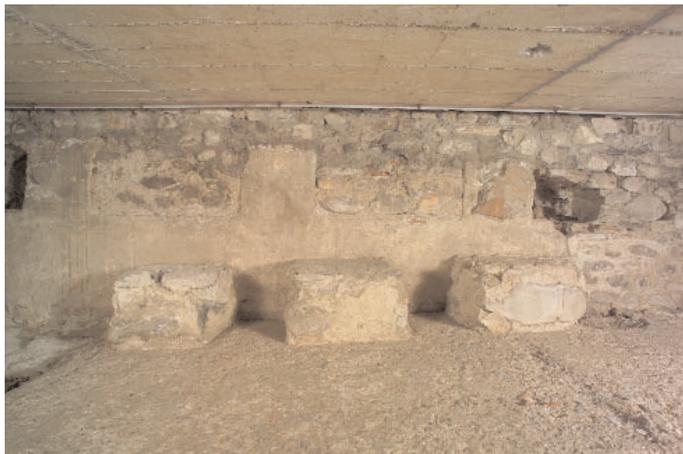
*Fig. 15 Baies et mur-bahut (Rampe III) avec les bouchons d'obturation installés ultérieurement. Sur le sol en mortier dont la surface porte une finition au tuileau (Rampe IVA), des banquettes maçonnées qui servaient de siège pour les pèlerins (Rampe IVA).*

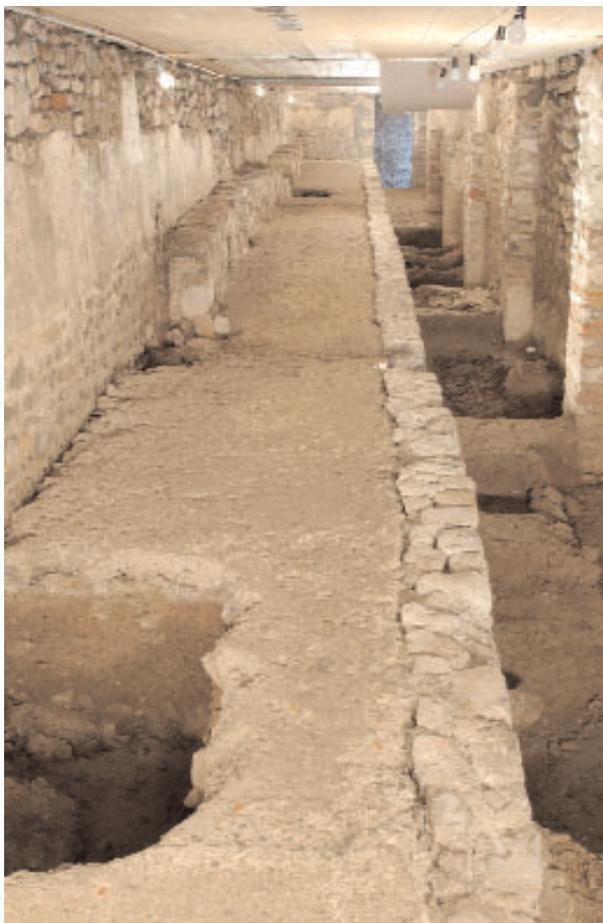
*Fig.16 Vue générale du couloir de la rampe, vers l'est. Pour permettre la création d'un parcours de visites (Touristenweg), Blondel fait percer en 1945 le sol en mortier le long de la façade sud de l'église rouge et crée l'ouverture visible à l'arrière plan dans le coude du couloir.*

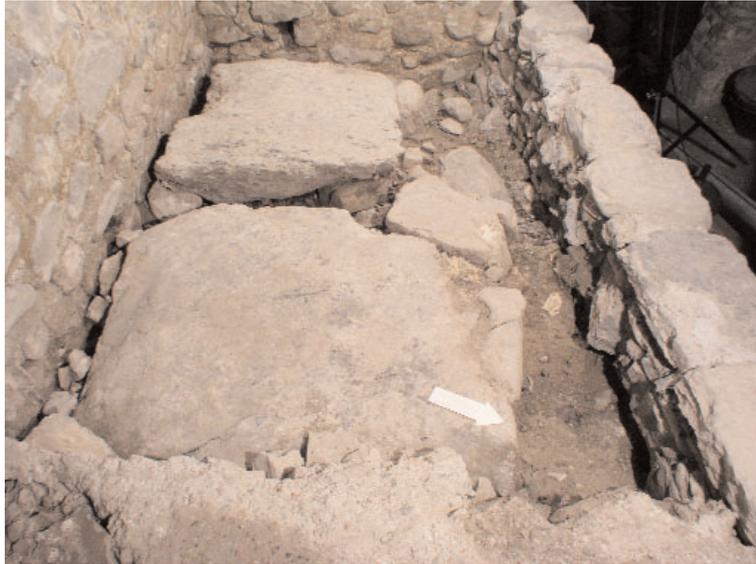
*Fig. 17 Les deux dalles installées au-dessus des tombes remblayées, au niveau du coude du couloir de la rampe. Elles faisaient peut-être partie d'un ancien dallage (Rampe II) qui aurait précédé la pose du sol en mortier Ss115 (vue vers l'ouest). A droite, le muret mis en place pour retenir le terrain lors de la création du parcours de visites.*

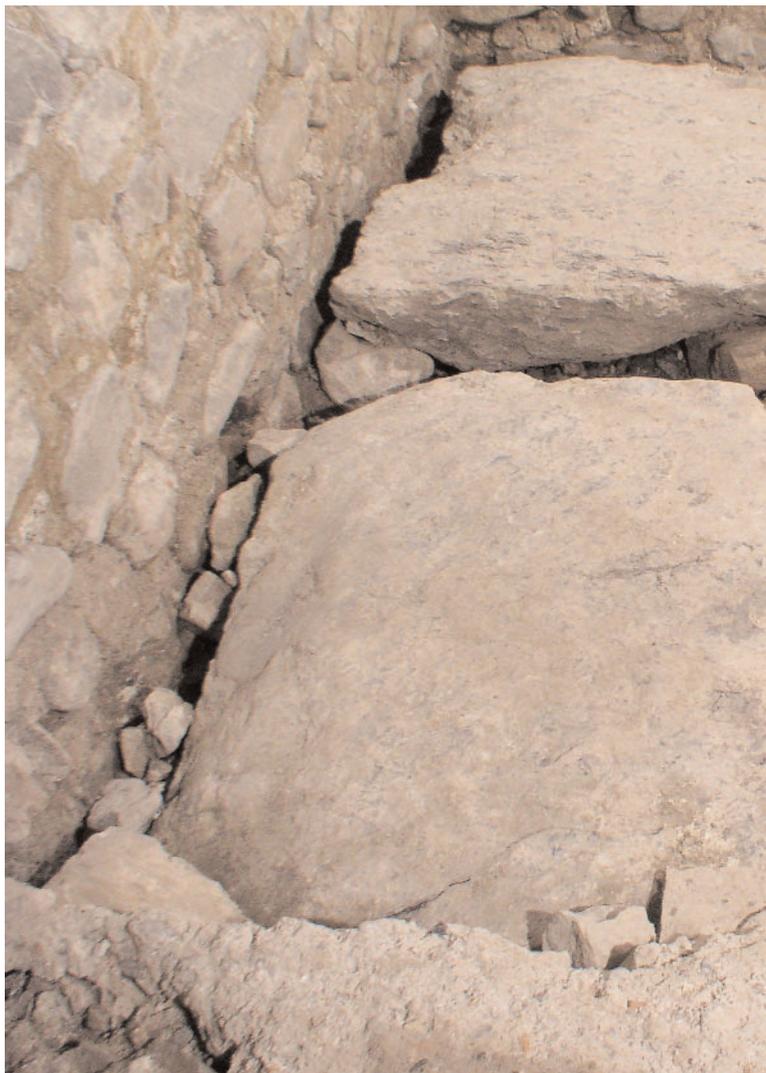
*Fig. 18 Extrémité orientale de la rampe (vue générale vers l'est). Au premier plan, la jonction entre le sol en mortier Ss115 (Rampe IVA) et sa réfection Ss113 (Rampe VI). On distingue l'amarce de voûte M220 (Rampe VI) et, au fond, l'épaule sud de l'église bleu foncé qui barre le couloir.*

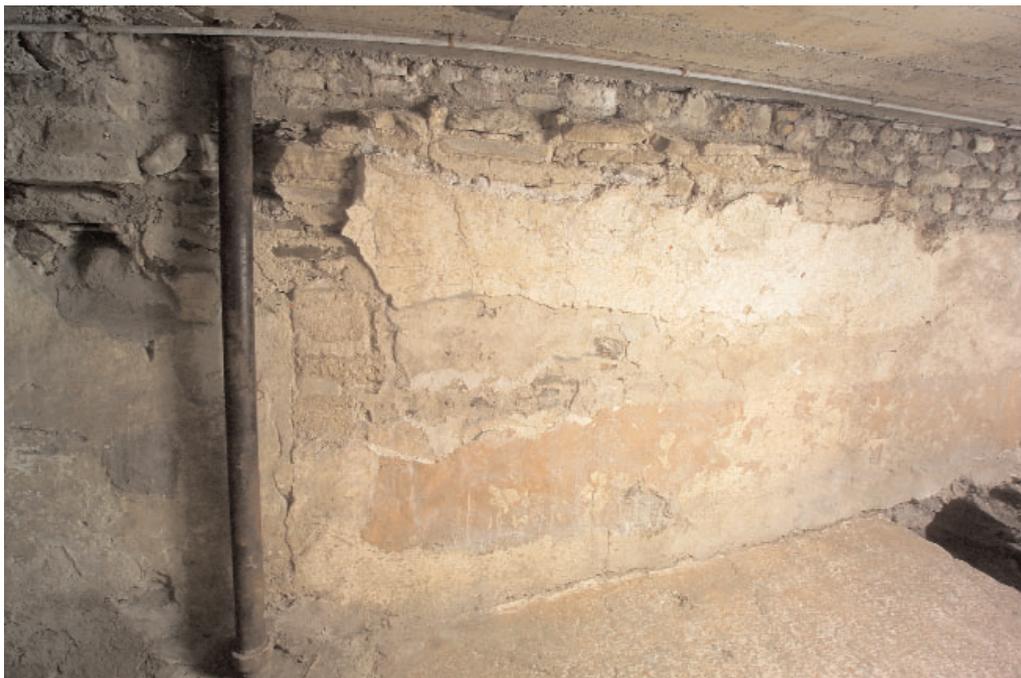
Fig. 19 Extrémité orientale de la paroi sud du couloir. À droite du chéneau, le chaînage en tuf qui constitue la tête du mur de doublage (M218, Rampe IVB). Ce mur est recouvert d'un crépi reconnaissable au socle rouge (Rampe IVB). À gauche du chéneau, le mur qui prolonge le couloir lors de la création du chœur vert (Rampe V). À la base des deux maçonneries, une reprise en crépi clair a été nécessaire après abaissement du sol. La voûte dont est conservée l'amorce est vraisemblablement contemporaine de cette transformation (Rampe VI).

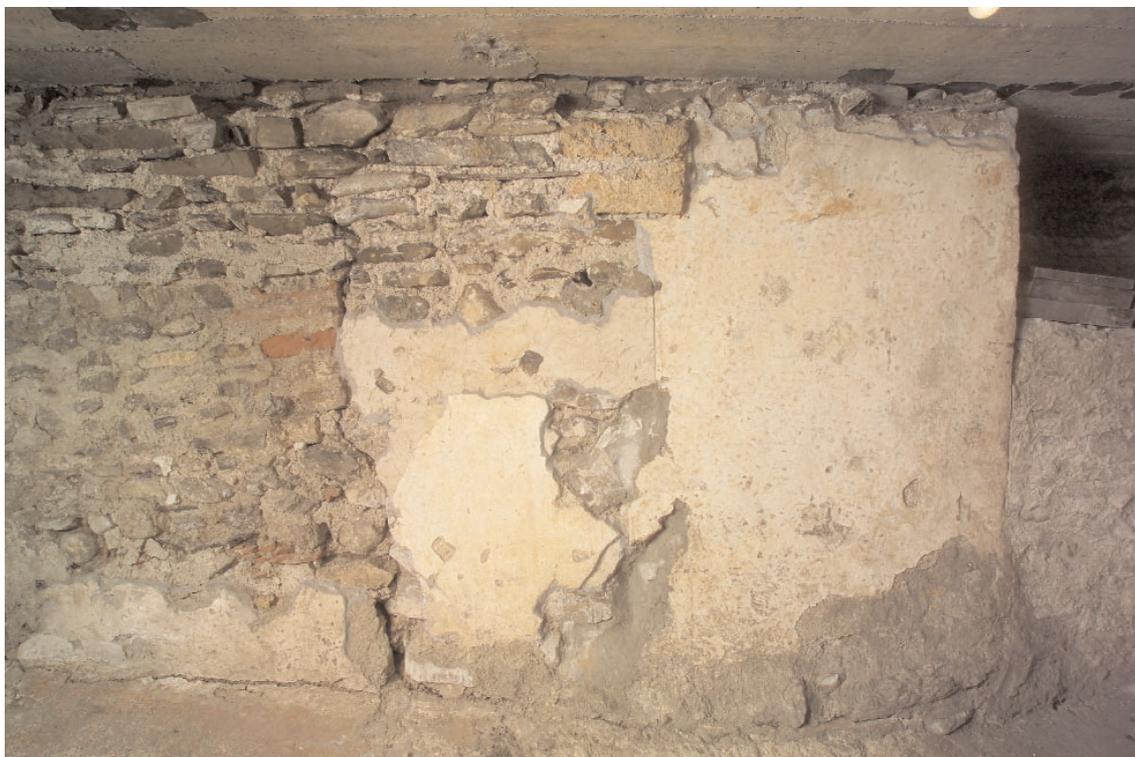
Fig. 20 Extrémité orientale de la paroi nord du couloir. La paroi crépie en blanc correspond au tronçon du couloir construit lors de la création du chœur vert (Rampe V). À gauche, marqué par une tuile, la chaîne d'angle de la sacristie (Rampe IVA). La voûte dont l'extrémité orientale est reconnaissable aux blocs de tuf en saillie perce les deux maçonneries (Rampe VI). Le sol en mortier est vraisemblablement contemporain de la dernière prolongation du couloir, dont on aperçoit la maçonnerie tout à droite (Rampe VI).

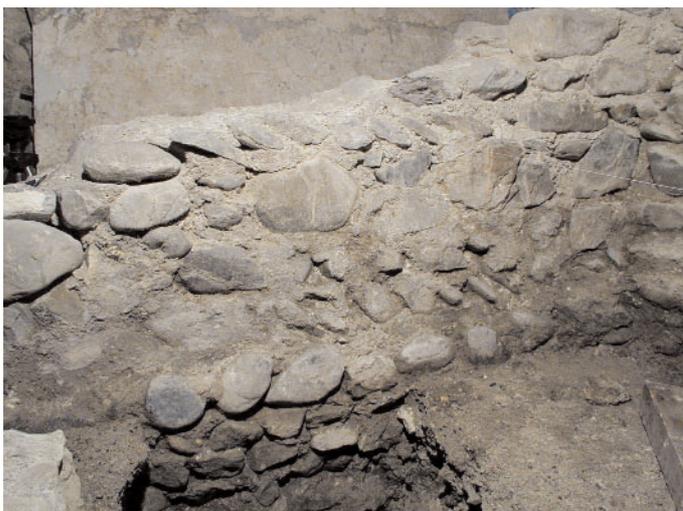
Fig. 21 Mur du couloir à l'est de l'abside verte, parement nord (Rampe VI). Le ressaut de fondation indique le niveau de marche préexistant (vue sud).

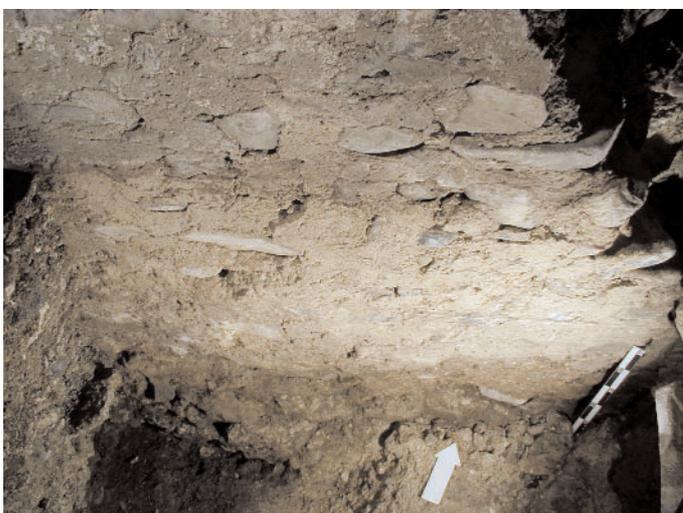
Fig. 22 Mur du couloir à l'est de l'abside verte, parement sud (Rampe VI). Le ressaut de fondation se situe plus bas qu'au nord et plonge vers la droite. Sous la flèche, les premiers niveaux de construction de l'abside bleu foncé (vue plongeante).

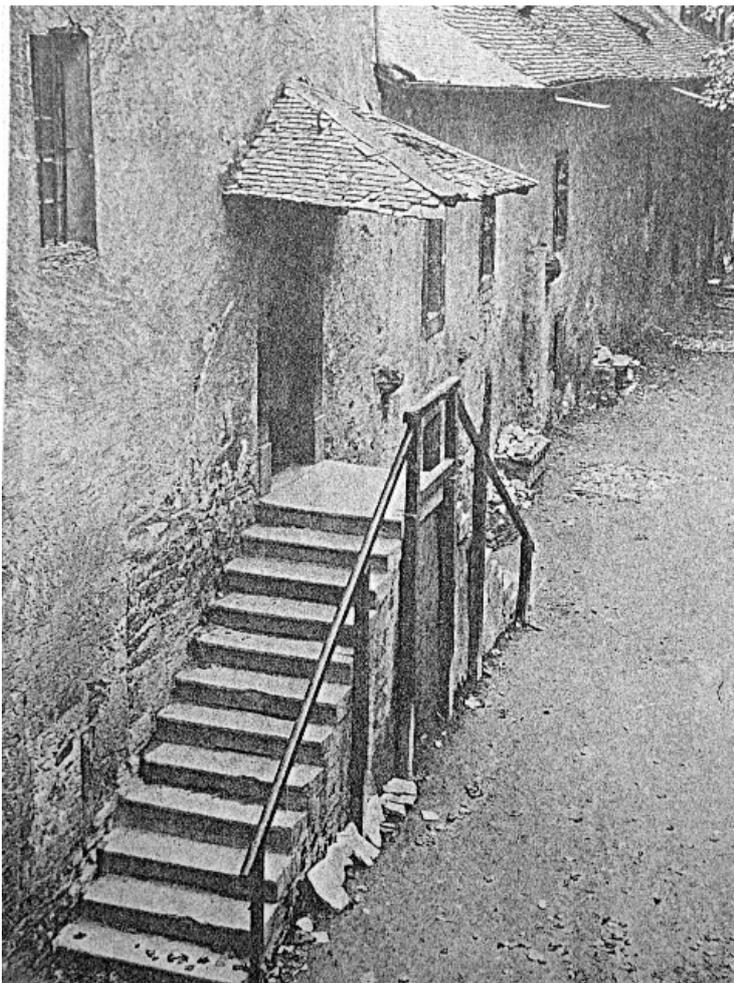
*Fig. 23 Cour du Martolet: façade nord du couvent en juin 1897 (vue vers l'ouest). L'escalier donnait accès au dortoir de l'internat; le niveau de la cour n'a pas encore été abaissé.*

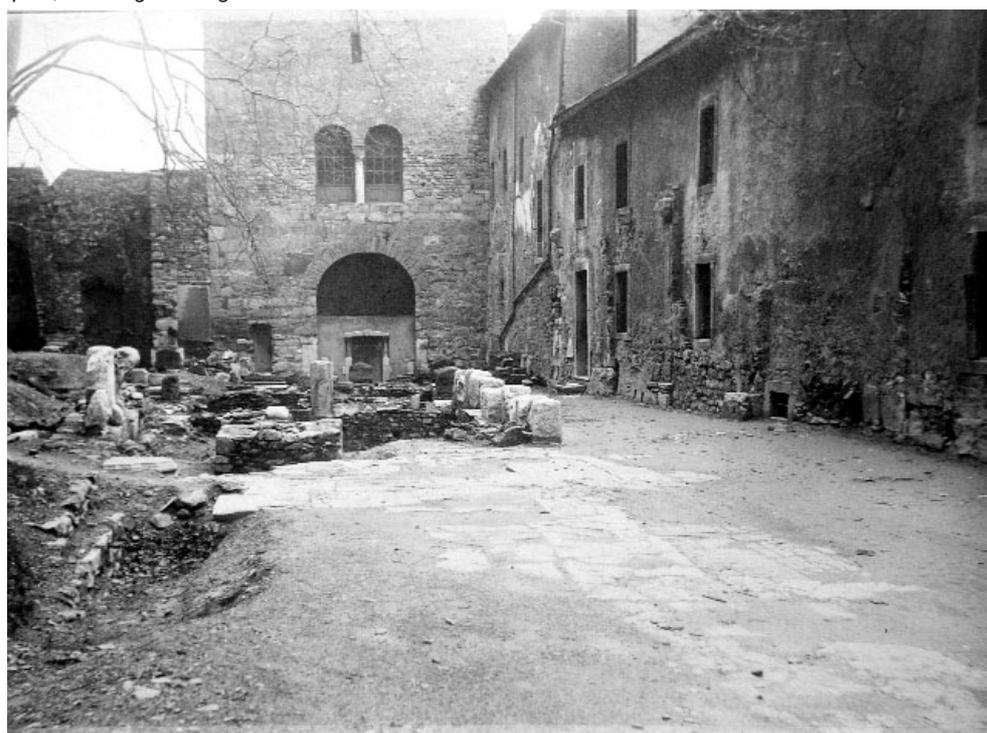
*Fig. 25 Cour du Martolet: L'extrémité orientale de la façade vers 1900. Le chanoine Bourban a mis en évidence l'arcade entre la nef centrale et le bas-côté sud de l'église romane.*

Parmi les ouvertures les plus anciennes figurent les deux portes étroites (M865) qui devaient traverser toute l'épaisseur du double bouchon des deux premières arcades (H. 220, L. 75-90 cm)<sup>23</sup>. Leur linteau cintré, incliné vers l'intérieur du bâtiment conventuel, indique qu'il fallait descendre quelques marches pour rejoindre le niveau de circulation situé au sud. L'existence de deux portes aussi rapprochées laisse supposer qu'elles desservaient deux locaux contigus séparés par une cloison. Leur seuil est situé 2 m plus haut que le sol de l'ancienne nef centrale, ce qui démontre qu'elles n'étaient guère utilisables du temps de l'église et qu'elles font donc déjà partie des aménagements du bâtiment conventuel. Les deux portes ont été ensuite remplacées par deux petites fenêtres identiques à large embrasure intérieure (M866, H. 100, L. 50 cm). La fenêtre de la première arcade a été aménagée à la suite de l'abandon de la porte, tandis que la porte de la deuxième arcade était déjà bouchée lorsque la fenêtre a été insérée. Une photo prise en 1897 montre que cette dernière était bouchée à cette époque (**fig.25**). Elle a été rouverte depuis lors.

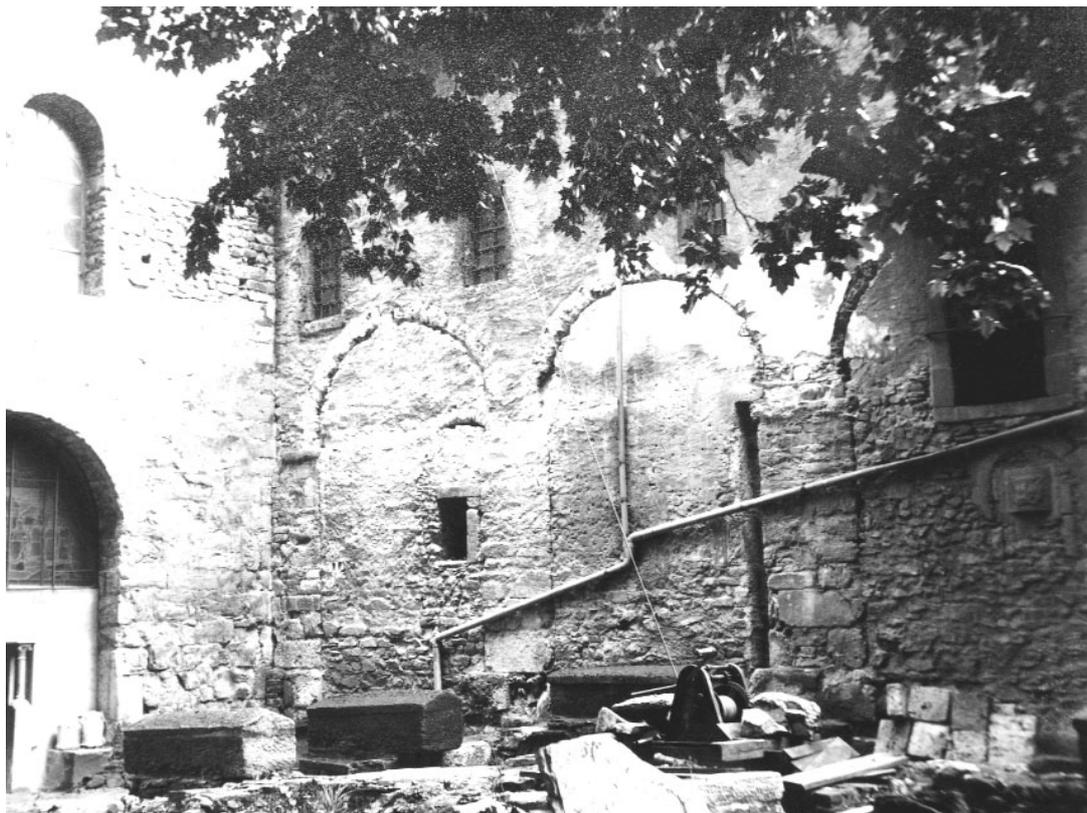
*Fig. 26 Cour du Martolet: L'escalier de la crypte occidentale mis au jour par le chanoine Bourban vers 1900. À gauche, l'épaule de l'abside bleu foncé; à droite, le muret latéral du couloir.*

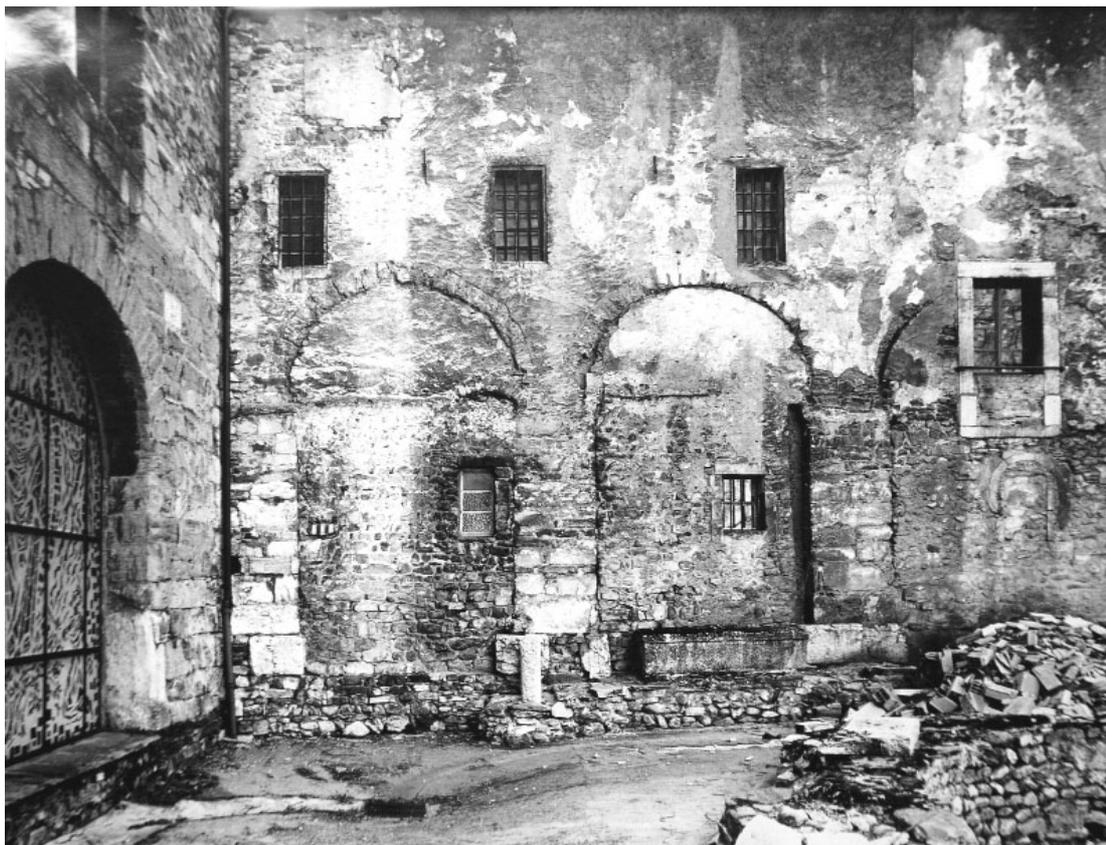
Fig. 27 Cour du Martolet: partie orientale de la façade en 1978, avant le piquage des crépis modernes qui a permis une première analyse archéologique de la façade par le bureau W. Stöckli.

Lors de cette phase de construction, l'abside orientale et son épaule sud sont démolis jusqu'au niveau du sol. L'arc qui était ancré dans ces maçonneries et la maçonnerie de la claire-voie sont soigneusement démontés à l'aplomb du piedroit occidental de l'ancienne fenêtre haute (M860). Ensuite l'arcature est prolongée par deux piliers (M839, M840) et un pilastre (M838) dont le noyau et le parement sud sont liés avec ceux du clocher (**fig : 25 et 27**).

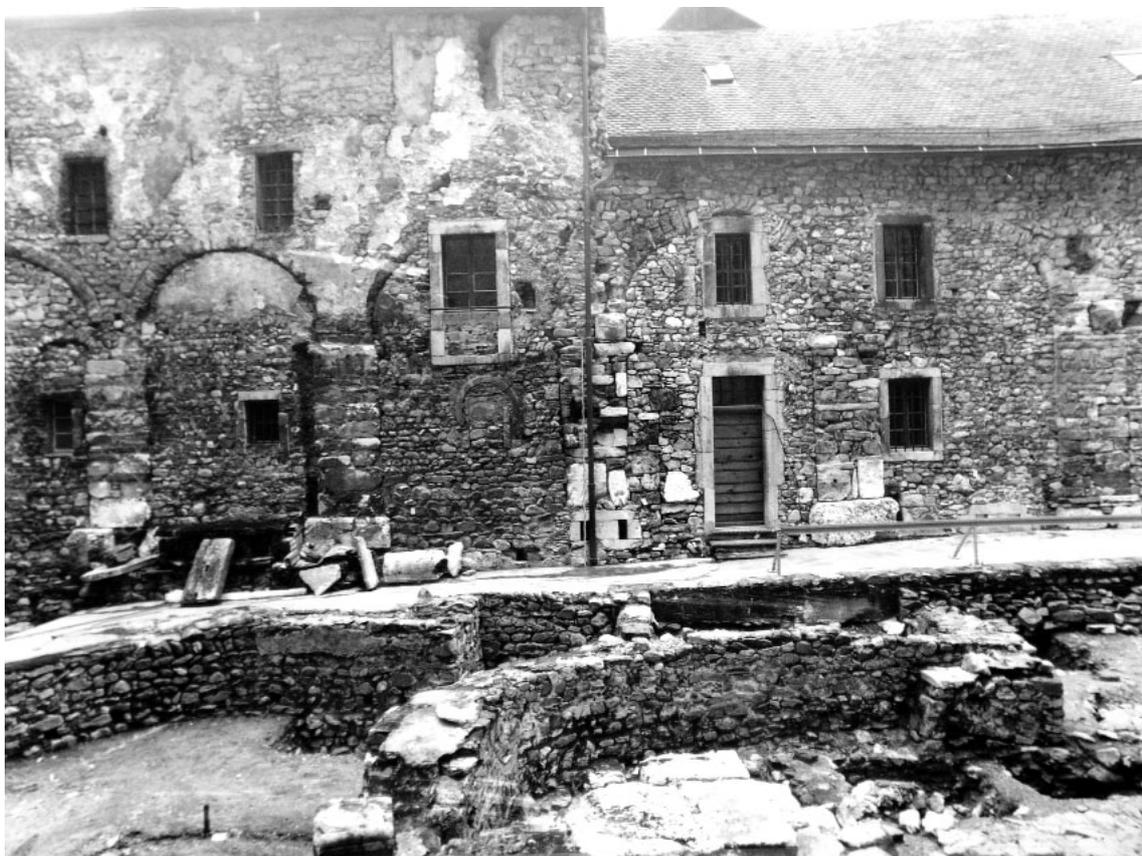
Fig.28 Cour du Martolet: partie médiane de la façade en juillet 1995.

Cette phase de construction est représentée par les piliers 4 à 8 (M841 à M845, **fig : 28**). L'axe de ces cinq piliers diverge par rapport à l'alignement des maçonneries plus anciennes et sous-jacentes, rendant nécessaire la construction de fondations massives dans le couloir des catacombes. L'orientation de cette arcature correspond à la largeur de l'abside occidentale si l'on restitue son épaulement sud de manière symétrique : les deux éléments font sans doute partie d'un même complexe architectural (Annexe 4, G). La dernière arcade à l'est, devait être ancrée dans l'épaulement de l'abside bleu construite lors de la phase précédente.

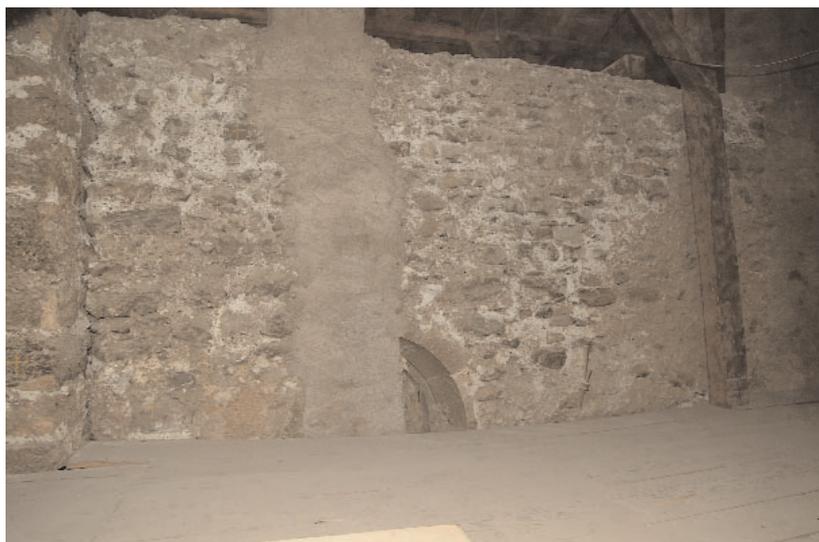
Fig.29 Façade sud de la chapelle Felix V: fenêtre occidentale partiellement dégagée ; à gauche, la petite épaule de la partie en saillie.

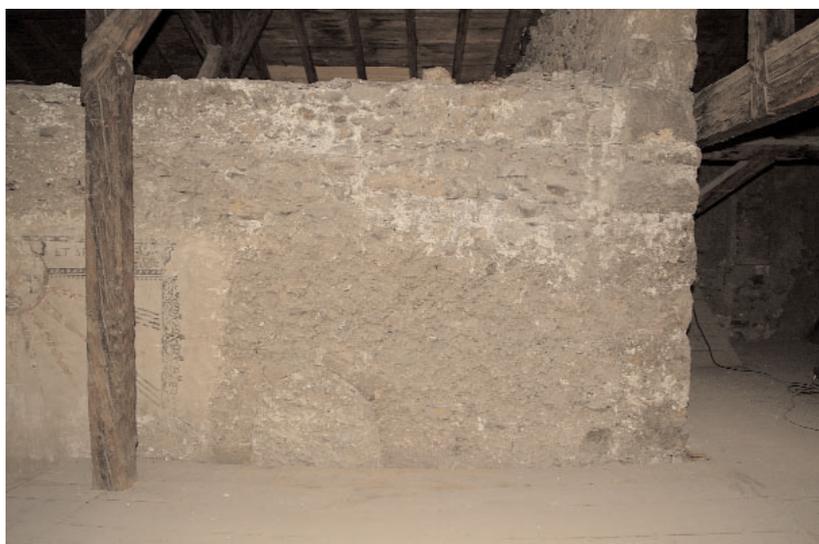
Fig.30 Façade sud de la chapelle Felix V: fenêtre orientale ; à gauche, le cadran solaire.

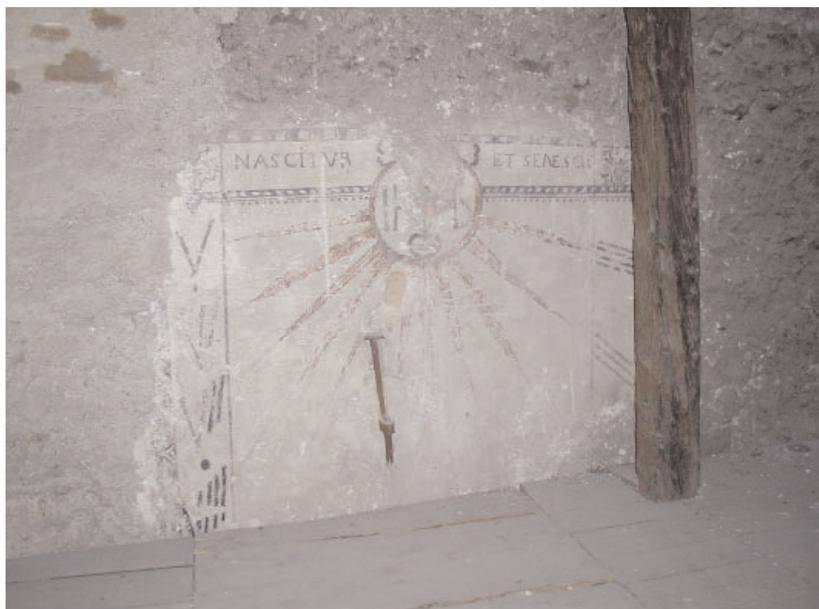
Fig.31 Façade sud de la chapelle Felix V: détail du cadran solaire.

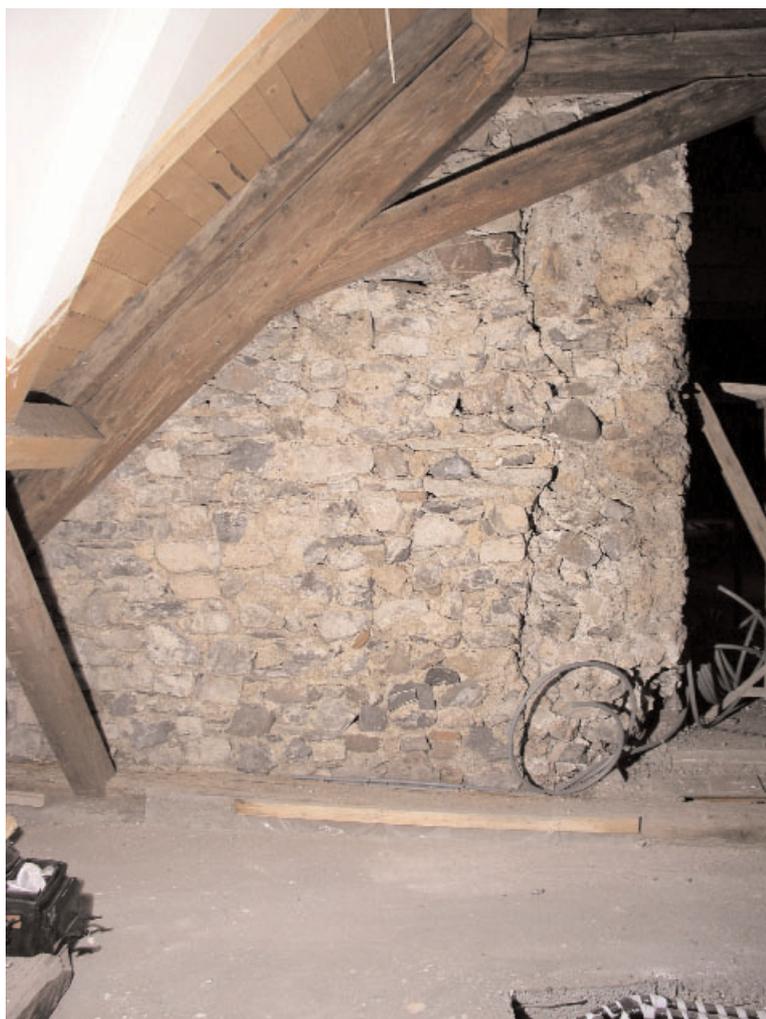
Fig.32 Paroi occidentale de la chapelle Felix V (parement ouest). A droite, les deux maçonneries plus anciennes arrachées près du chaînage d'angle.

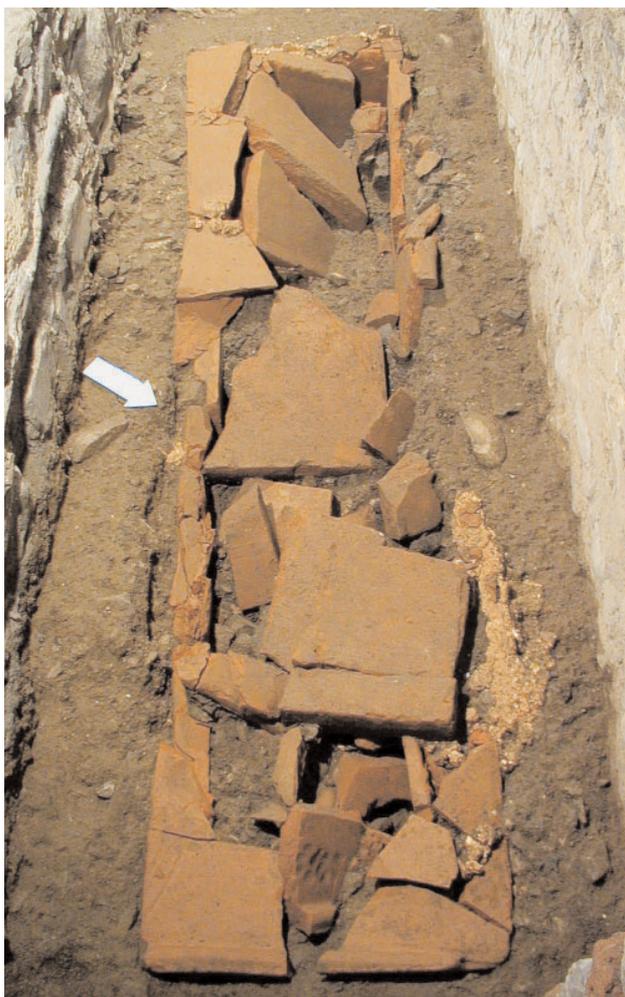
Fig.33 Tombe T436, dans le couloir de la rampe; Couvercle composé de dalles de *suspensura* et de *tegulae* dont les joints et les bords extérieurs sont partiellement scellés par des boudins de mortier au tuileau. Fouille 2003.

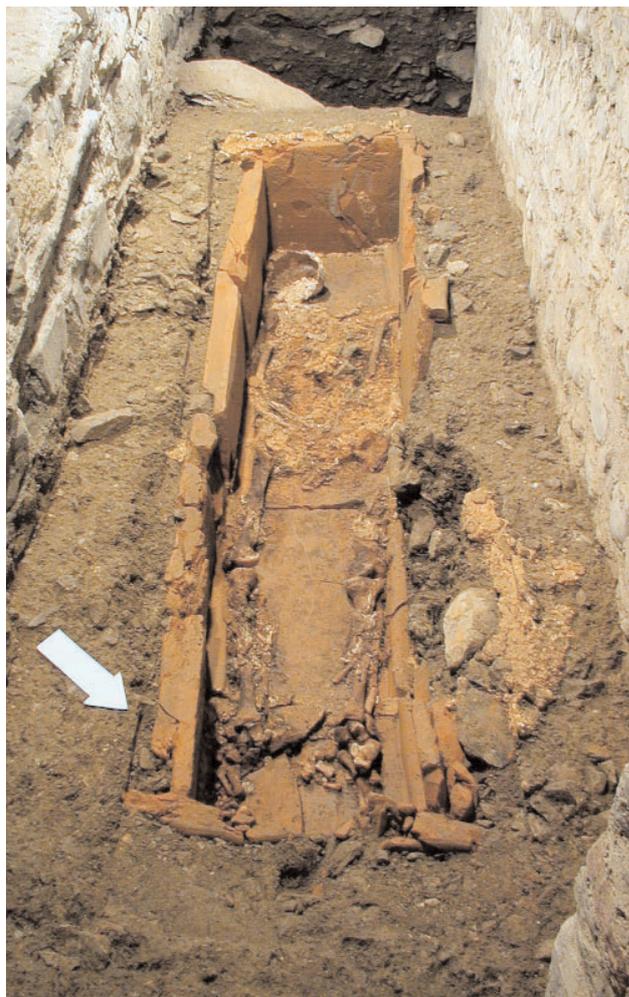
Fig.34 Tombe T436, dans le couloir de la rampe; le coffre rectangulaire ouvert, entièrement construit avec des *tegulae*. Le squelette est en très mauvais état et en grande partie émietté (brûlé à la chaux ?). Fouille 2003.
