# St-Maurice

## Cour du Martolet

Rapport d'activités préliminaire

*Campagne de fouilles 2003*

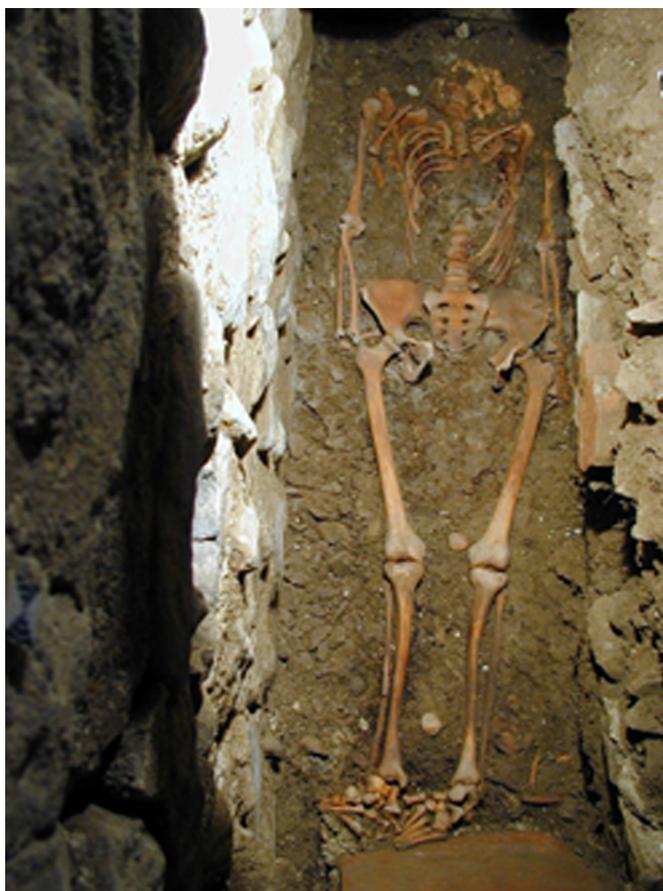
*Fig.35 Tombe T437 installée contre l'angle extérieur du coude du couloir (orientation nord-sud, tête au nord). Il s'agit d'une tombe à entourage mixte (muret et tegula posée de chant sur les petits côtés ; planches en bois(?) sur les longs côtés). Le couvercle reposait originellement sur une bordure de pierres liées au mortier, visible en bas de la photo. Fouille 2003.*

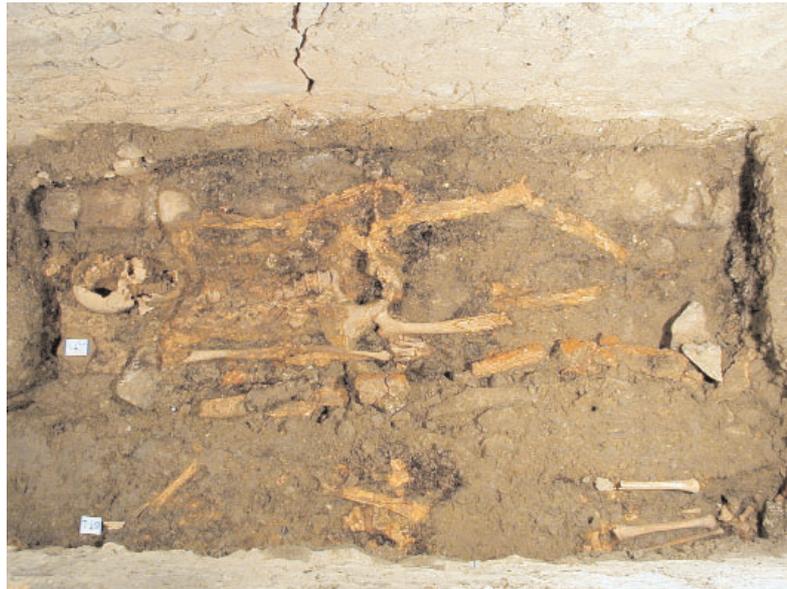
Fig.36 Tombes T431 (contre la façade de l'église rouge) et T432, dans le couloir de la rampe. Les traces brun foncé correspondent aux négatifs des planches d'un cercueil; entre les deux squelettes les restes fragmentés de la bordure en mortier qui scellait la partie supérieure du cercueil T432 et servait d'appui au couvercle. Fouille 2003.

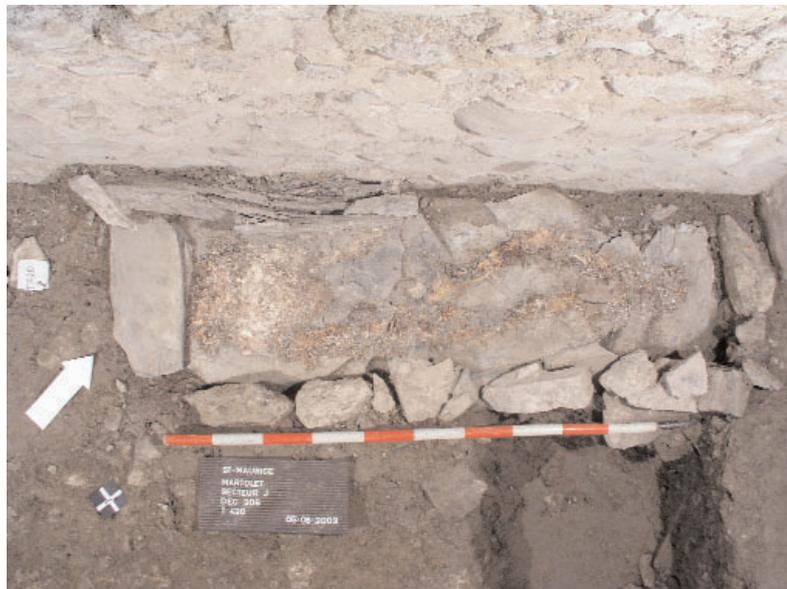
Fig.37 Tombe T420, dans le couloir de la rampe. Le fond est composé de dalles fines tandis que le bord est construit à l'aide de dalles et d'une rangée de pierres. Le squelette totalement émiété n'a laissé que son empreinte en négatif (brûlé par la chaux?). Fouille 2003.

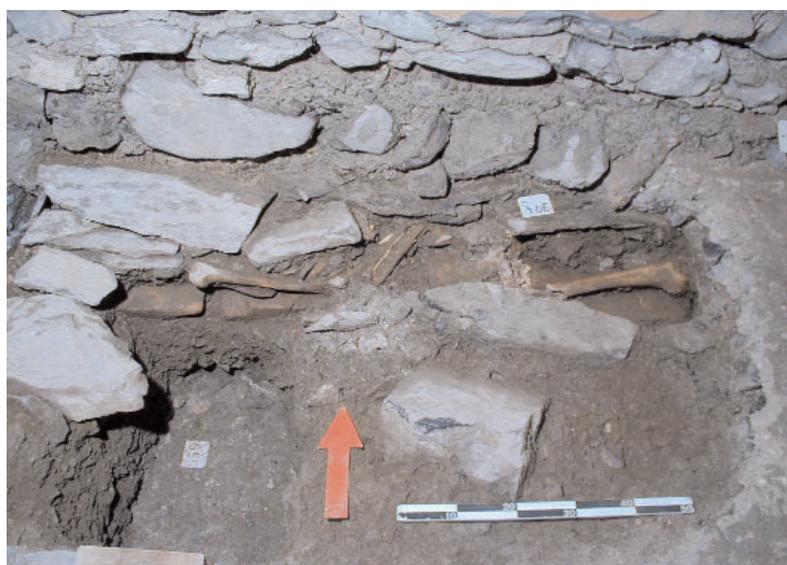
Fig.38 La tombe T426 prise sous le sol en mortier Ss115 et le doublage construit contre le mur de la sacristie (Rampe IVA). La tombe a été arasée au moment de ces travaux et les os protégés par un jeu de dalles installé directement au-dessus. Le squelette repose sur un fond constitué de tegulae;. Datation des ossements par C14 : entre 220 et 420 apr. J.-C. (fourchette large maximale). Fouilles 1995 et 2003.

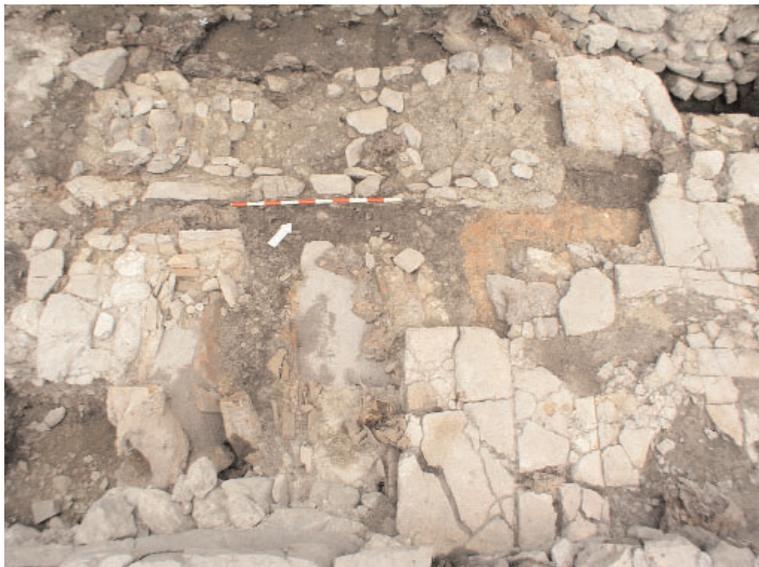
Fig.39 Tombe T423 : marquage au sol maçonnerie affleurant au même niveau que les restes de dallages (vue générale vers le nord).

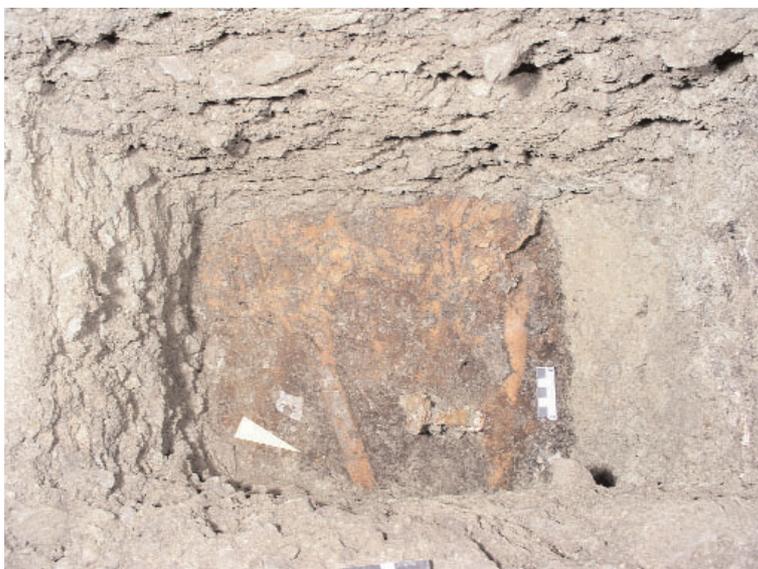
Fig.40 Tombe T423 : détail du squelette dégagé au niveau du bassin. Les traces brun foncé indiquent clairement la largeur du cercueil qui était assemblé à l'aide de gros clous. Les os sont encore partiellement couverts par les restes de la planche effondrée du couvercle.

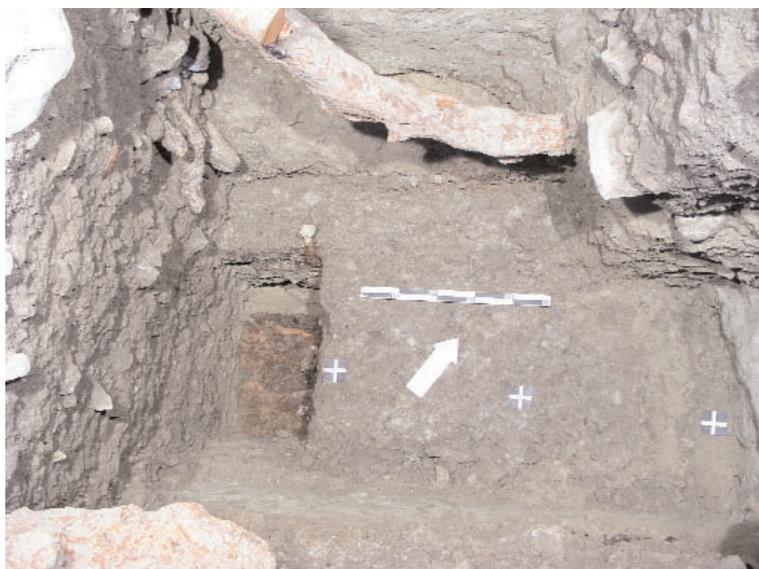
Fig.41 Tombe T423 : fouille de la moitié orientale : Un petit sondage au pied du profil a permis de repérer le corps, au niveau du bassin et de l'extrémité supérieure des fémurs. Le squelette repose dans un cercueil de bois (écrasé), avec une planche de couverture qui s'est affaissée sur les ossements (vue vers le nord).

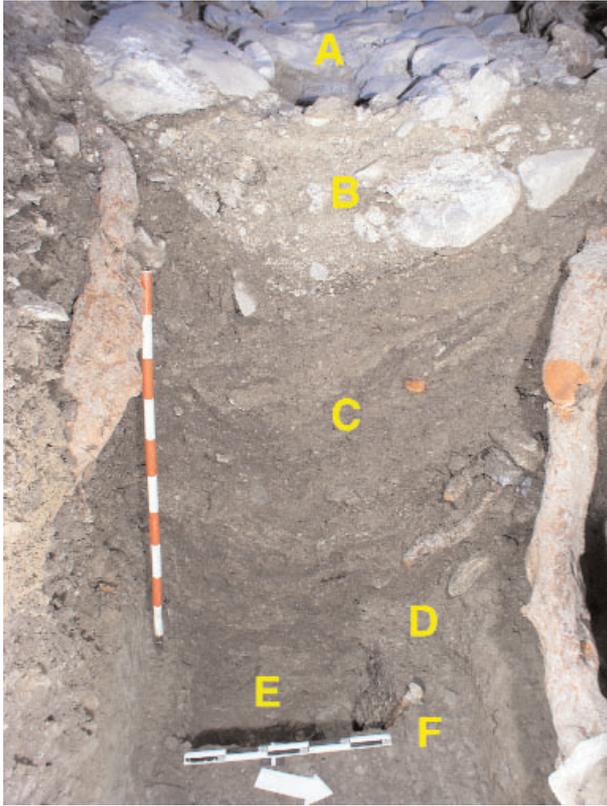
Fig.42 Tombe T423 : détail du profil ouest. (A) restes du marquage au sol maçonné; (B) remblais d'une fosse qui a percé la surface du marquage; (C) comblement de la partie haute de la fosse de la tombe (partie large) : les passées sombres correspondent à des négatifs de racines ou à des galeries de fousseurs; (D) banquette latérale marquant le rétrécissement du fond de la fosse; (E) fond de la fosse correspondant au volume originellement occupé par le cercueil ; (F) clou demeuré en place sur le côté droit de la tombe, au niveau de l'épaulement.

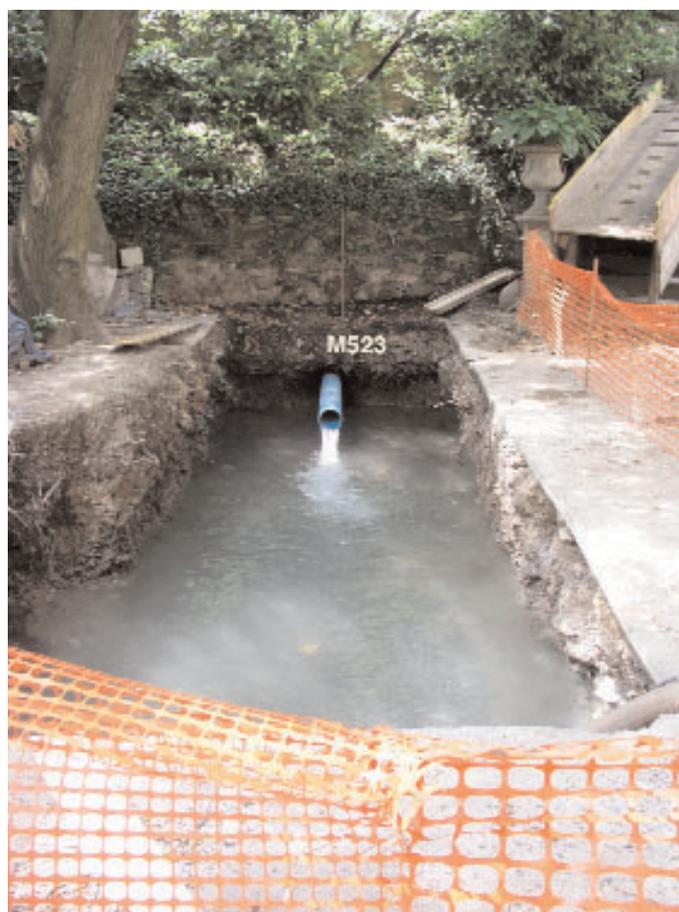
Fig. 43 Cour St-Joseph, grande fosse, vue vers l'ouest.

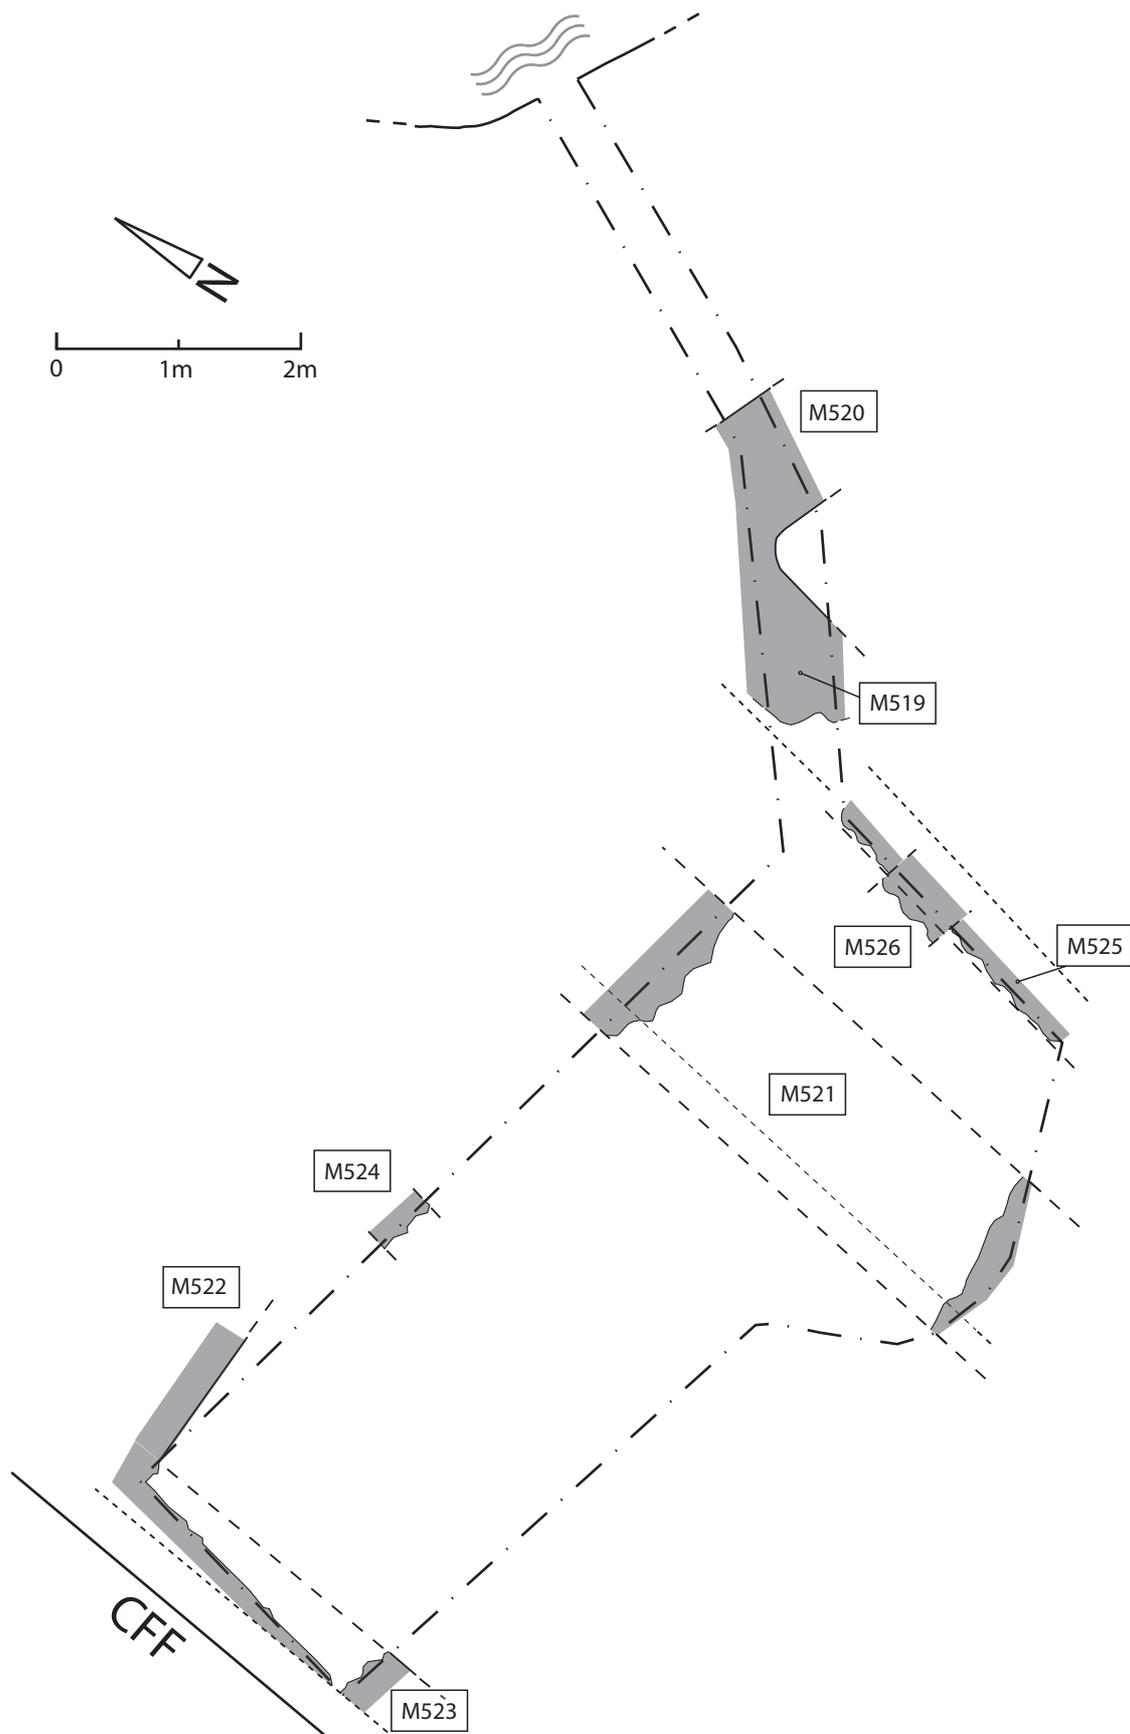
Fig. 44 Cour St-Joseph, plan schématique des vestiges de la grande fosse et de la petite tranchée.

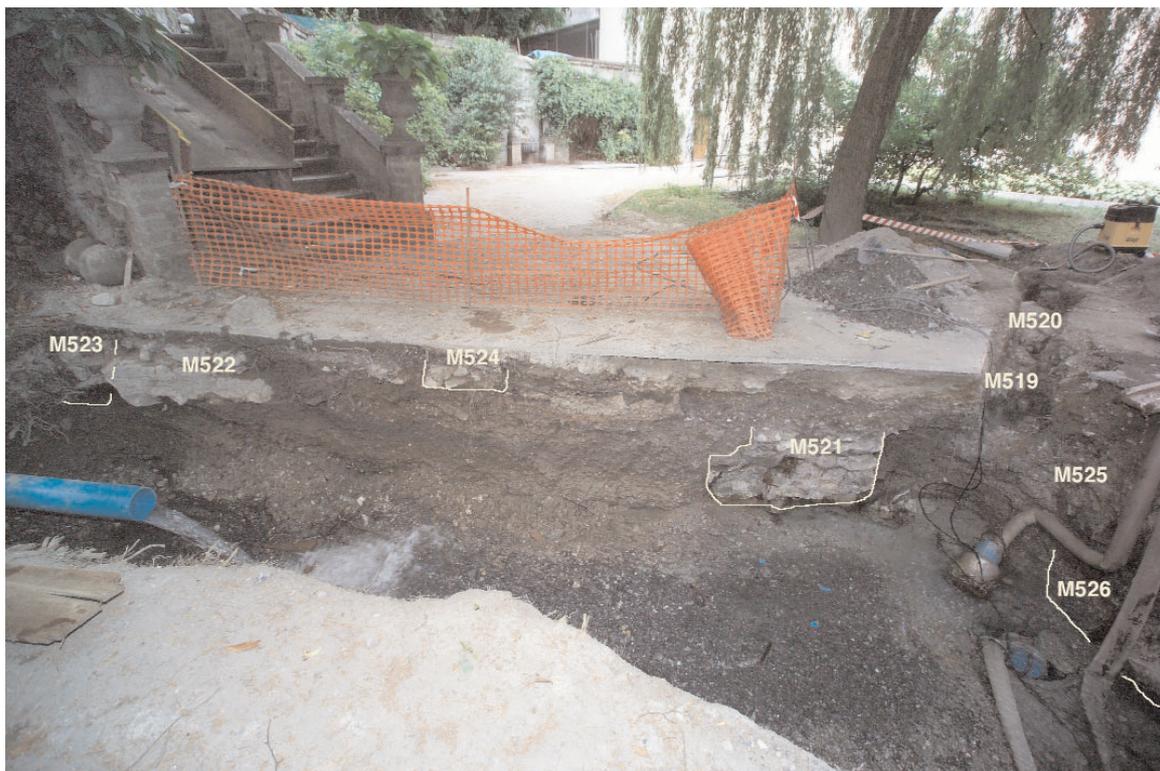
Fig. 45 Cour St-Joseph, grande fosse, profil nord.

A l'ouest du mur M519, un niveau très compact de démolition (Sc307) a été identifié au fond de la tranchée. Il pourrait s'agir de débris du mur M519. Au-dessus de cette couche, deux niveaux de sédiments noirs et argileux comprenant quelques nodules et fragments de mortier (Sc308) témoignent d'une période d'immersion de la zone avec pourrissement d'éléments organiques. Un creusement (Sc311) a perturbé leur partie supérieure. Cette perturbation est comblée par un sédiment argileux très tassé issu probablement d'une période de stagnation d'eau, comprenant en outre des débris de construction. Enfin, des remblais modernes (Sc309) recouvrent l'ensemble.

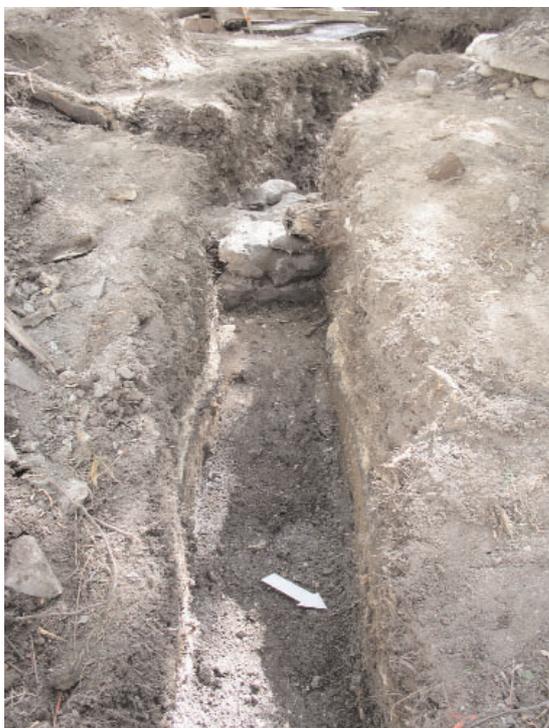
Fig. 46 Cour St-Joseph, petite tranchée reliant la grande fosse au canal de la source. Au centre, le parement de la maçonnerie M520 (vue vers sud-ouest).

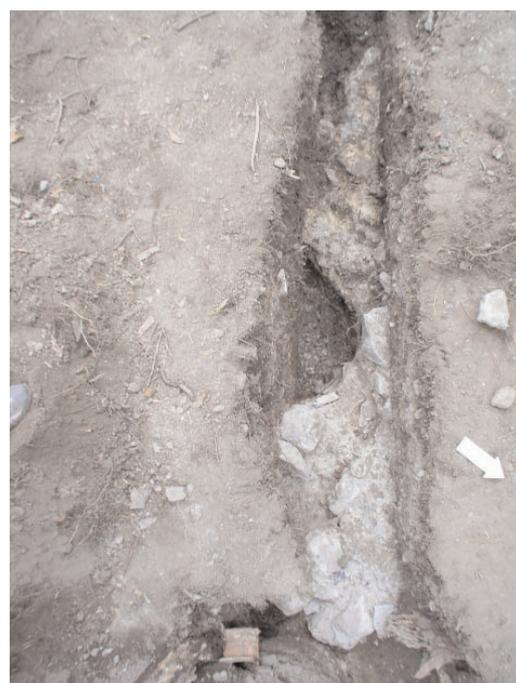
Fig. 47 Cour St-Joseph, petite tranchée : détail de l'angle formé par les murs M519 et M520.

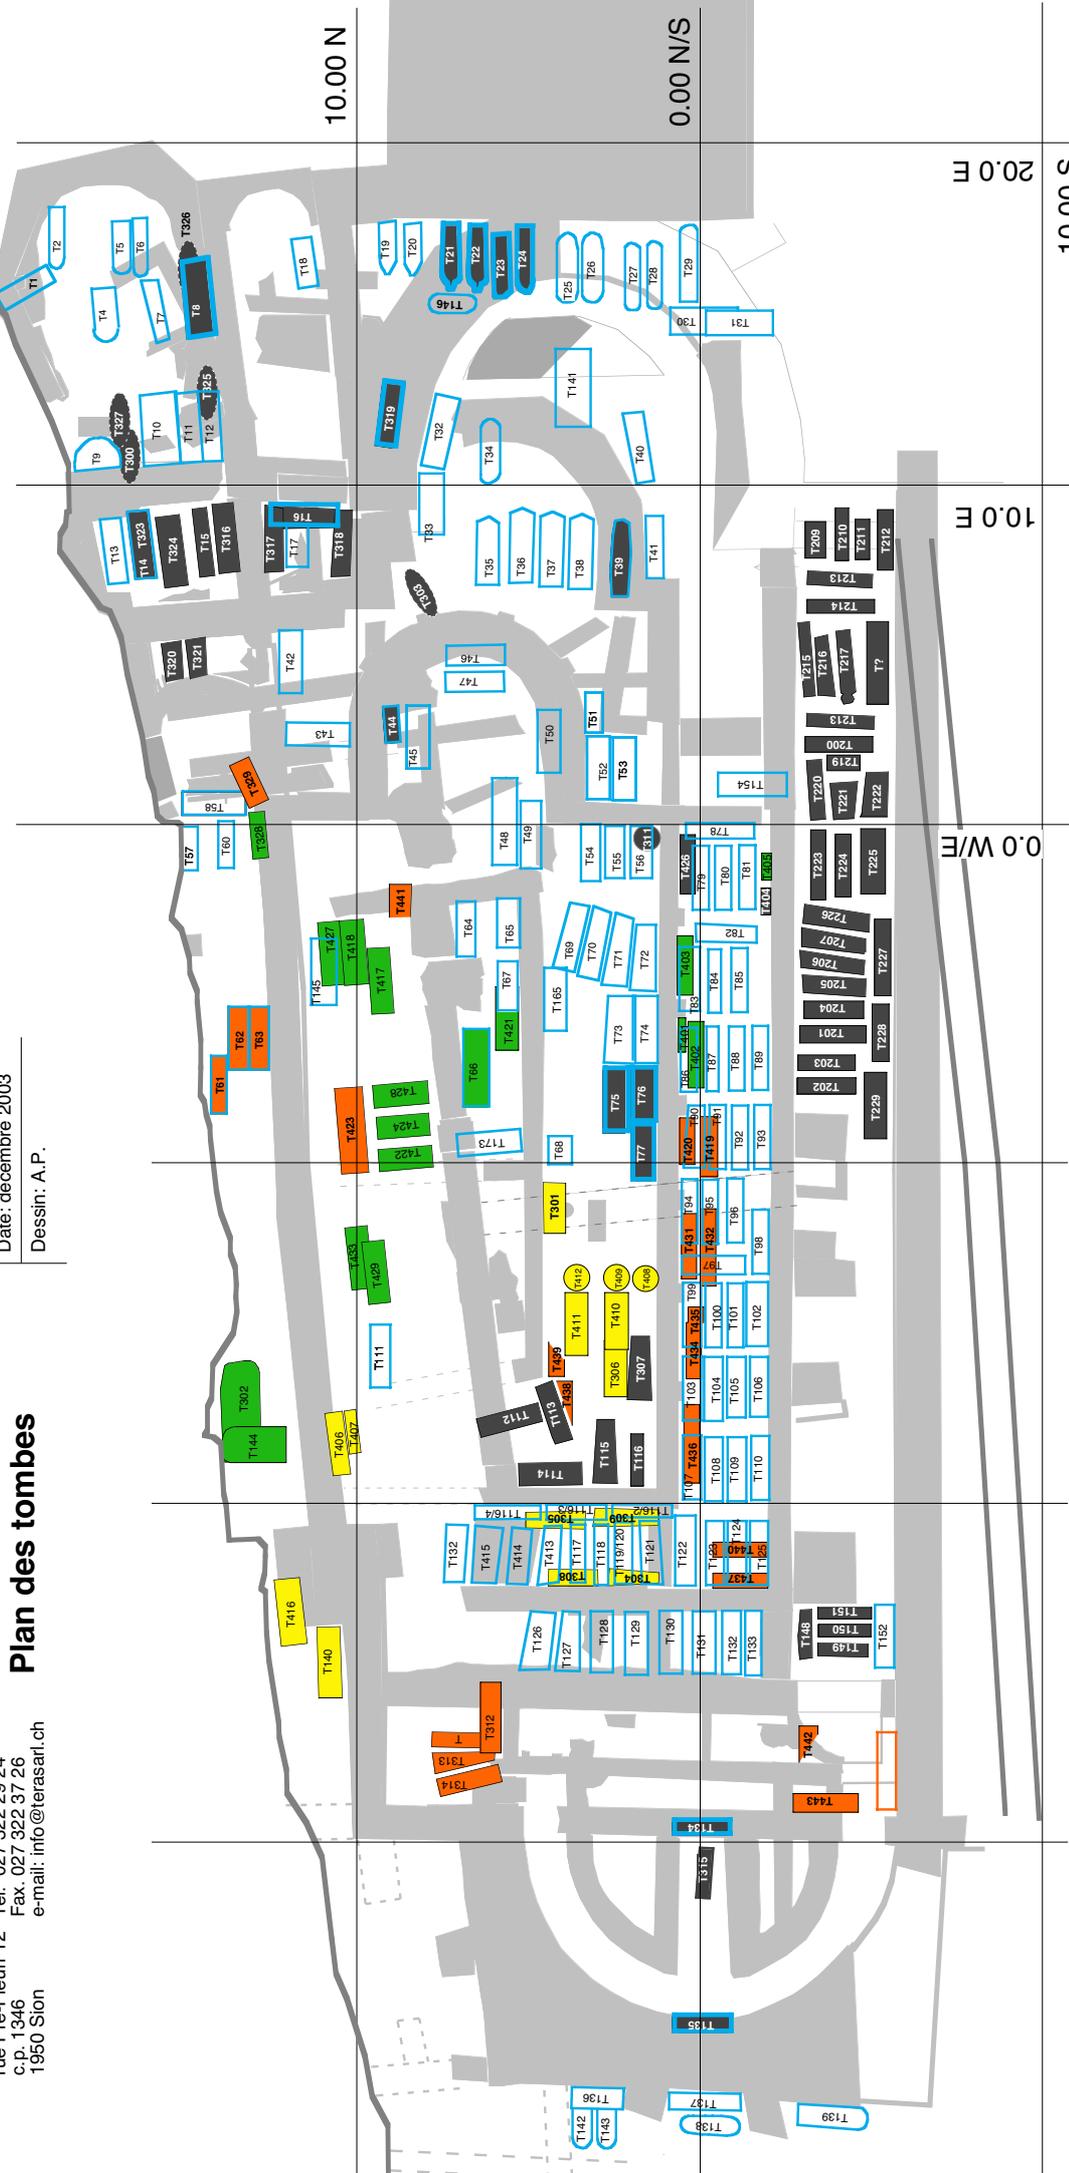
- Tombes repérées lors des anciennes fouilles; position d'après Blondel 1966
- Tombes documentées par le bureau Lehner
- Tombes documentées lors de la campagne 2001
- Tombes documentées lors de la campagne 2002
- Tombes documentées lors de la campagne 2003
