ST-MAURICE

Cour du Martolet, couloir des catacombes
et cour Ste-Catherine

Campagnes 2010 à 2014

Rapport d'activités de mars 2015

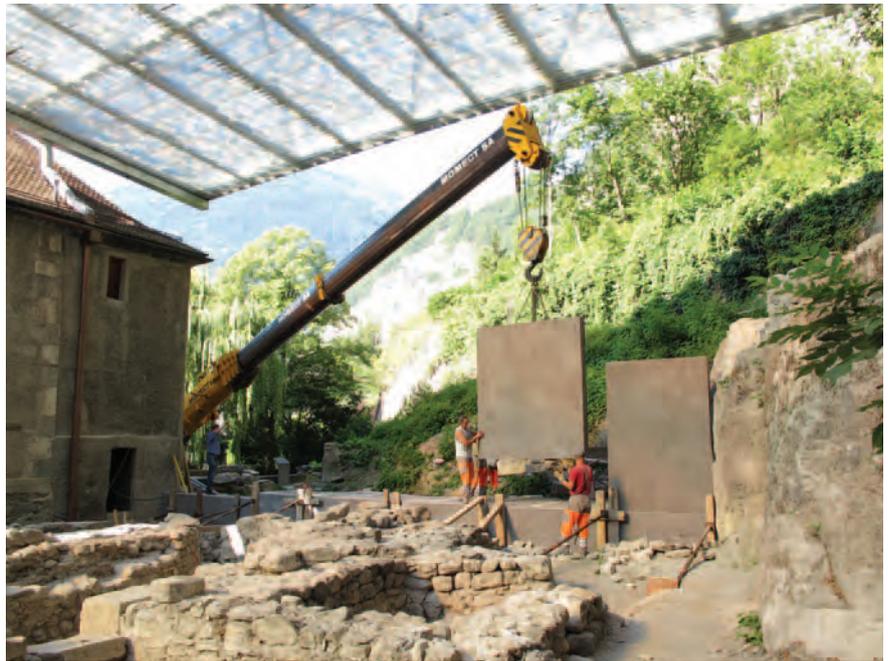
Fig. 1. Martolet.
Mise en place de la fermeture
occidentale du site.

Le mur occidental en béton préfabriqué a été mis en place (**Fig. 1**). Puis, l'ancien mur de terrasse qui longe l'accès occidental au Martolet a été complété jusqu'au mur en béton (**Fig. 2**). Le terrain à l'ouest du mur en béton a été nivelé sous surveillance archéologique⁴.

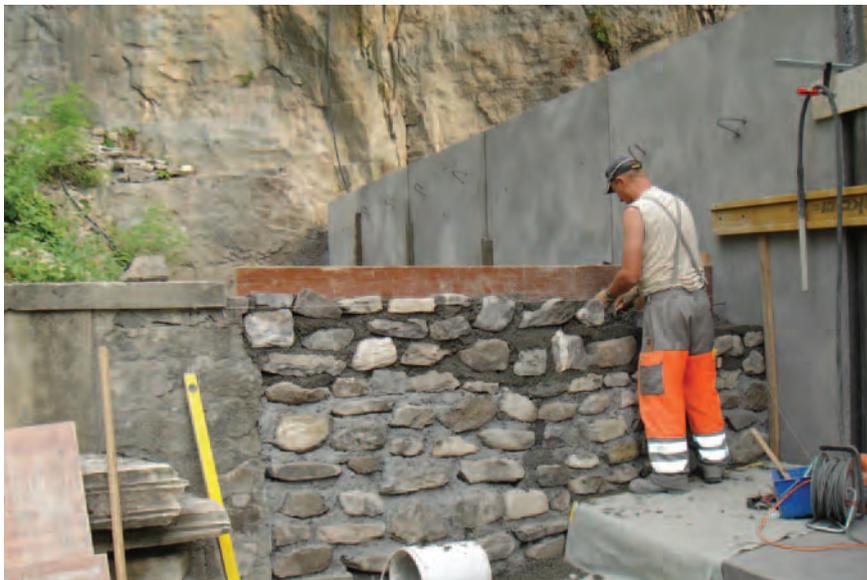
Fig. 2. Martolet.
Construction du mur qui prolonge le soutènement du talus jusqu'à la fermeture occidentale du site. Au travail, le maçon Marek Wlazly de l'entreprise Multone.

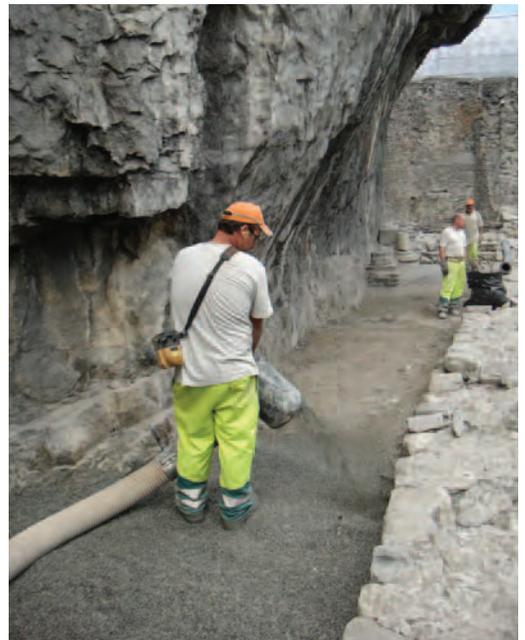
Fig. 3. Martolet.
Ensablement du site, à l'aide d'un camion « super-aspirateur » qui souffle le sable depuis la cour St-Joseph. Au travail, un employé de l'entreprise Hubert-Etter, Fribourg.

En 2010, le site a été partiellement remblayé de sorte à établir des niveaux cohérents favorisant la conservation des vestiges et leur lecture. Du gravier lavé (4/8) a été réparti sur le site à l'aide d'un « super-aspirateur » (Fig. 3)⁶.

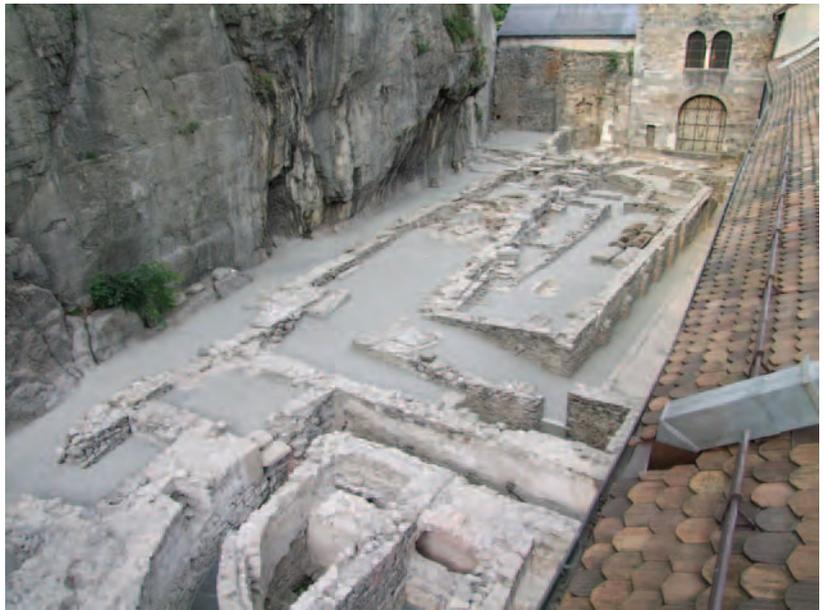
Fig. 4. Martolet.
Etat du site, après le nivellement du terrain.

Après le nivellement du terrain, un nettoyage général des vestiges a été entrepris avant la réalisation d'un relevé en trois dimensions par le bureau Archeotech SA. L'exutoire de chéneau provisoire en PVC a été retiré afin de ne pas gêner la vision. Une couverture photographique a en outre été réalisée par le bureau TERA (Fig. 4 et 5).

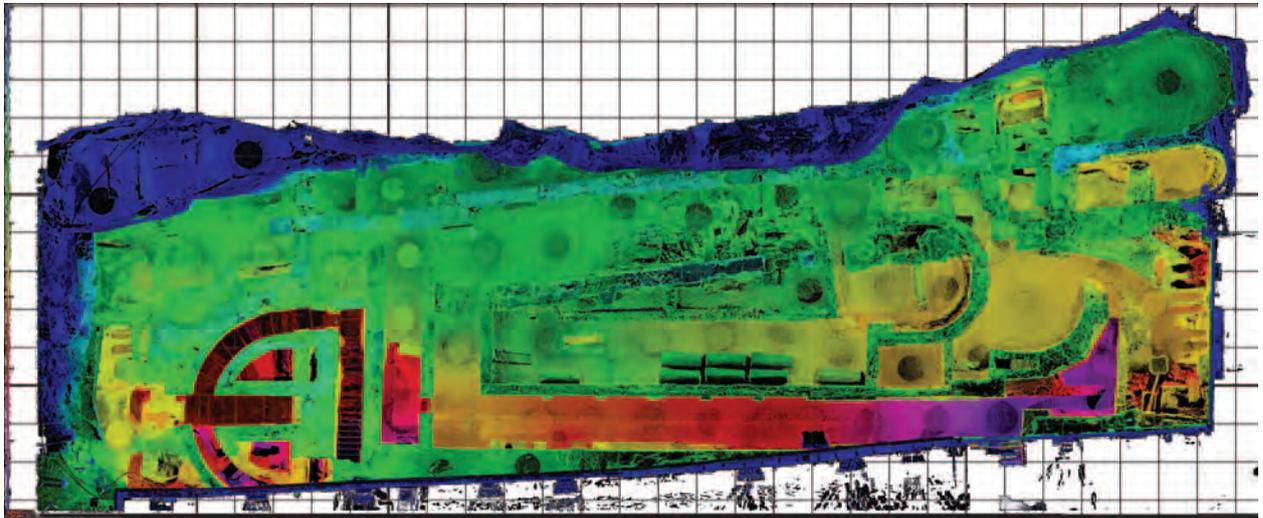
Fig. 5. Martolet.
Relevé du site par laserométrie (scanner), Archéotch SA. Les couleurs correspondent aux différents niveaux.

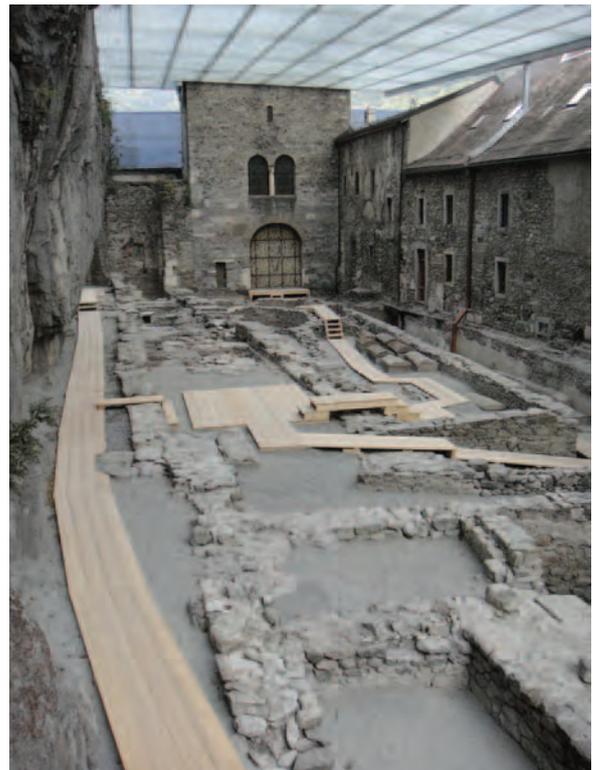
Fig. 6. Martolet.
Etat du site, après la pose du cheminement provisoire en bois, vue vers l'est.

Sur ces remblais, un cheminement provisoire en bois a été installé en 2010 rendant accessible tout le site par une allée centrale (Fig. 6). Ce travail a nécessité la fouille des vestiges situés sur le tracé du cheminement⁹.

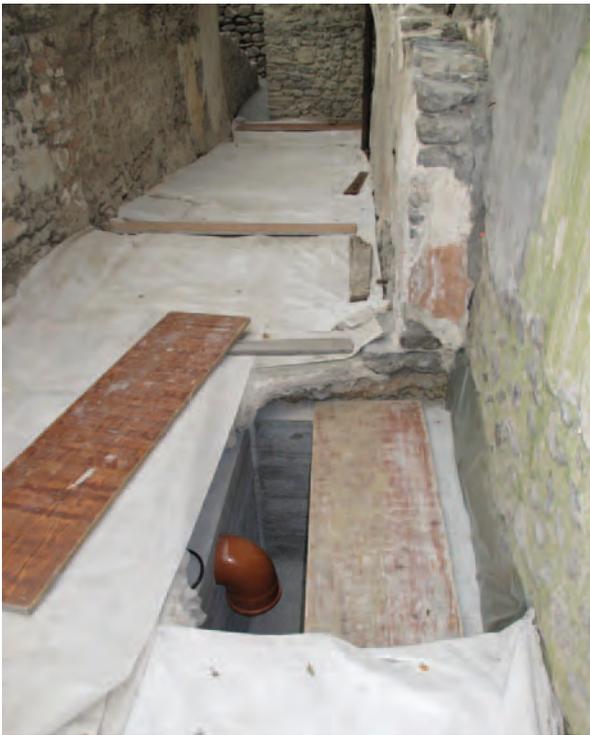
Fig. 7A. Martolet.
Chambre-dépotoire munie d'un tuyau de trop-plein, aménagée dans la rampe, à la place d'un ancien sondage.

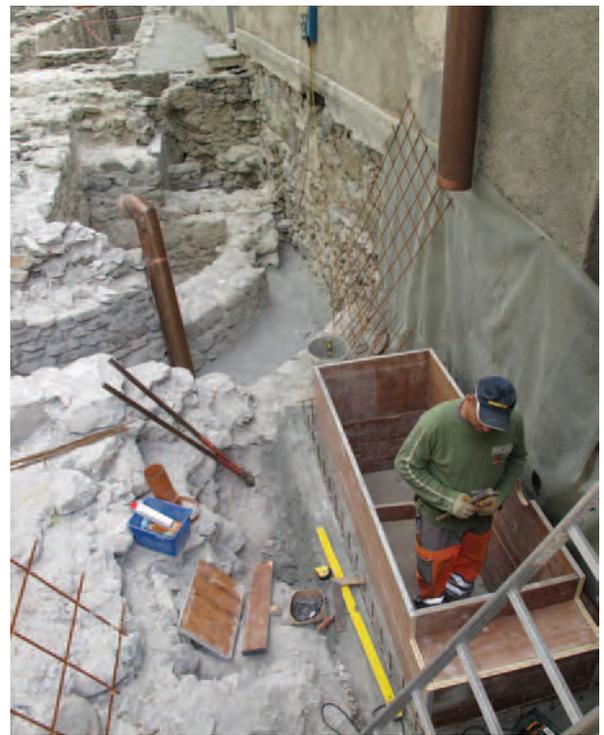
Fig. 7B. Martolet.
Chambre-dépotoire aménagée dans le mur du chevet occidental.

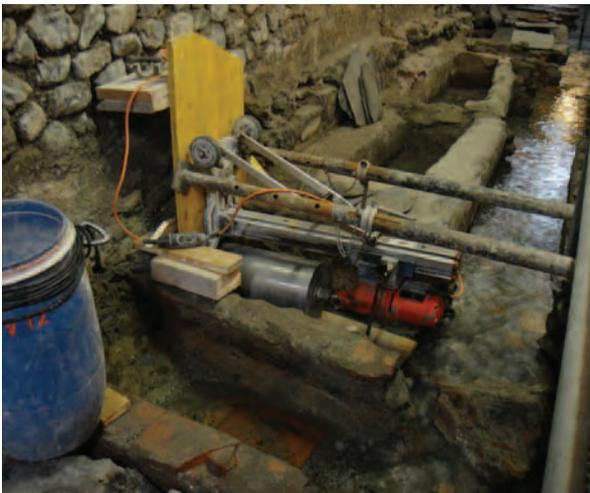
Fig. 9. Couloir des Catacombes.
Pose du drain. La profondeur de cet aménagement a nécessité le démontage du fond des tombes disposées sur le tracé du tuyau.

D'importants travaux d'ingénierie ont été entrepris dans le couloir des catacombes pour assurer en amont le drainage de la nouvelle Salle du trésor. Pour le passage de la canalisation et le forage des murs, une fouille archéologique du secteur de part et d'autre des maçonneries romanes à l'extrémité orientale du couloir a été nécessaire¹⁰ (Fig. 8). Sur toute la longueur des catacombes, la tranchée du drain préexistant a été surcreusée d'une trentaine de centimètres pour la pose du nouveau drain (Fig. 9).

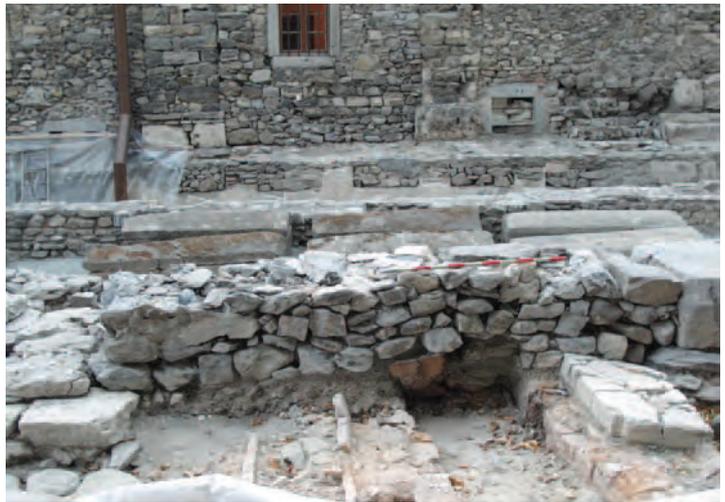
Fig. 11. Martolet.
Vue générale du secteur du mausolée.

Conformément aux décisions prises lors de la séance avec les experts fédéraux, le muret gothique bouchant les arcades du bas-côté (M825) a été démonté (le 12 janvier)¹⁷. Puis, la documentation du secteur mausolée a été complétée entre autres avec la prise de photos générales (**Fig. 11**).

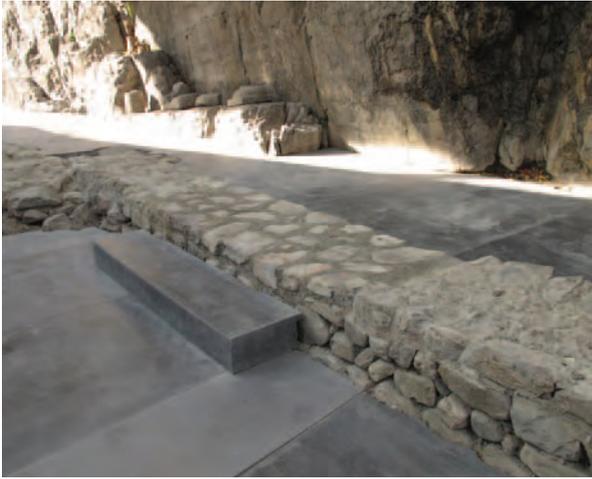
Fig. 14. Martolet.
Détail du cheminement définitif en béton et des vestiges renforcés où il faut franchir un mur.

Le circuit définitif et son revêtement sont décidés par la commission scientifique : les dalles de béton ciré sont installées le long du rocher, dans la rampe, et au pied du clocher²⁰ (**Fig. 13 et 14**). Un petit escalier permet d'accéder au pied du clocher depuis l'extrémité orientale de la rampe.

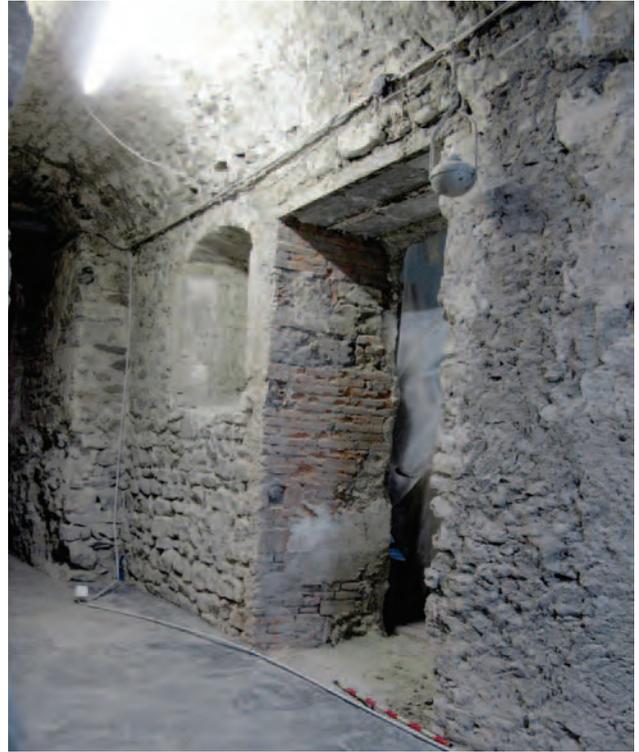
Fig. 15. Couloir des Catacombes.
Secteur du couloir d'époque romane (paroi sud), avec la fenêtre primitive flanquée d'une porte.

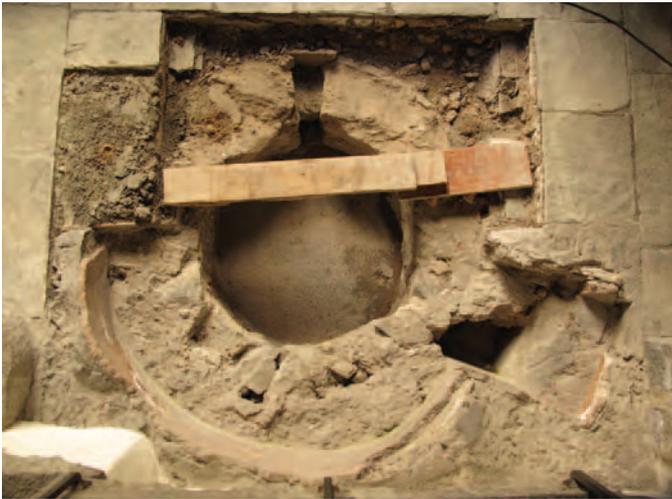
Fig. 16. Cloître Ste-Catherine.
La cuve baptismale, après le démontage de la dalle protection, vue vers l'ouest.

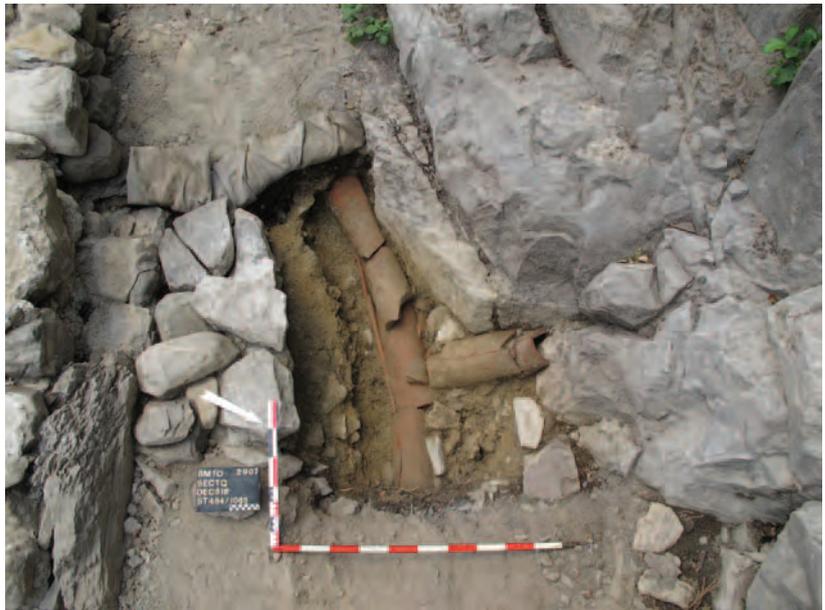
Fig. 19. Martolet.
Abside de la chapelle adossée au rocher, après démontage de la consolidation intérieure en pierres sèches.
A gauche (A), l'embouchure maçonnée du canal St76, en saillie sur le parement ancien de l'abside.

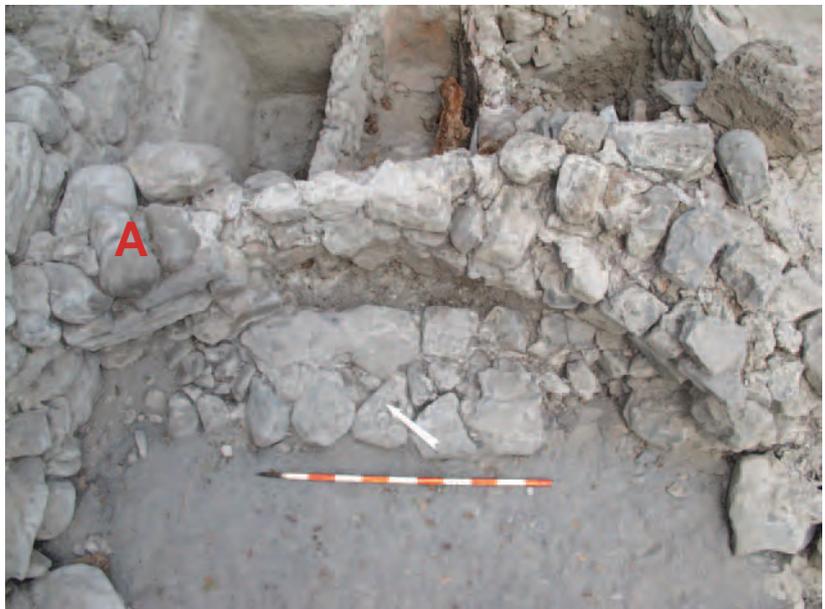
Fig. 20. Martolet.
Le canal (St76) traversant le mur de l'abside adossée au rocher, après démontage de la dalle de couverture. Sa forme est évasée et son muret prolongé au-delà du parement intérieur de l'abside.

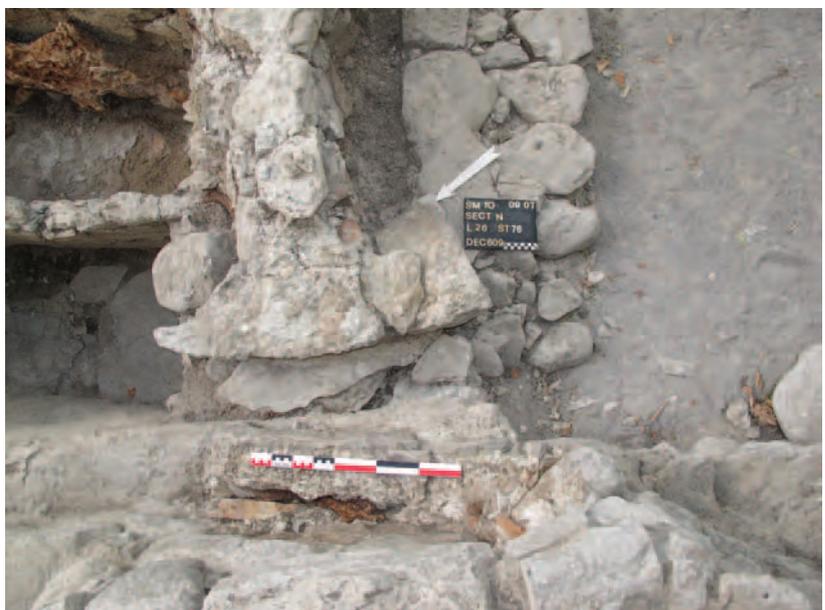
Fig. 21. Martolet, réduction T408.
Le coffret est constitué de blocs et de dallettes ; les ossements paraissent triés par formes.

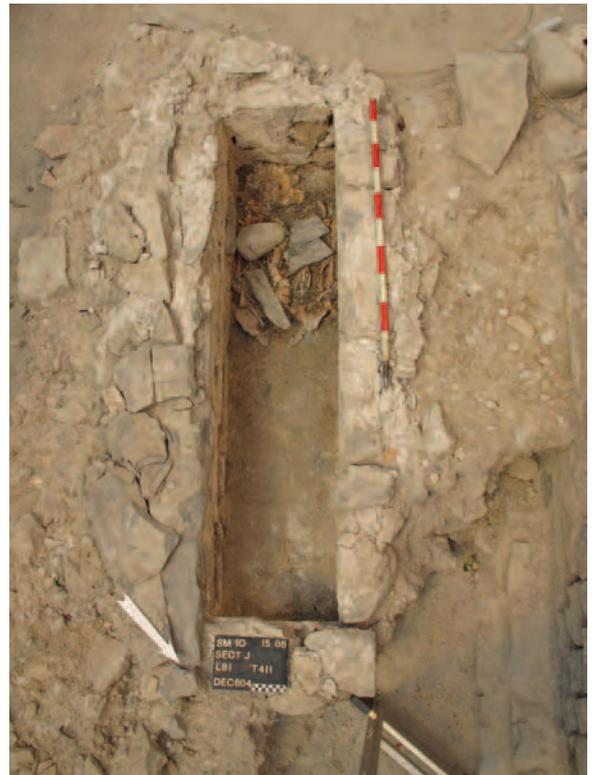
Fig. 22. Martolet, tombe T411.
Les ossements sont couverts par les fragments d'ardoise du couvercle.

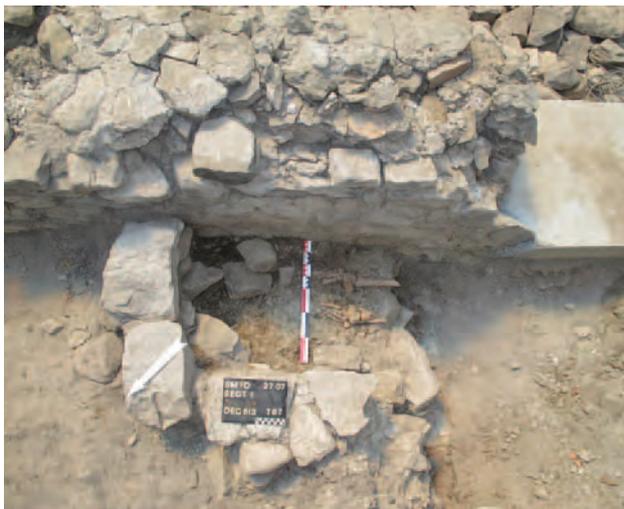
Fig. 23. Martolet, tombe T67 (extrémité est).
Le cadre maçonné pourrait constituer le soubassement d'un marquage du squelette (T67) déposé en pleine terre, ou alors le coffre d'une tombe plus récente dont le corps n'a pas été observé.

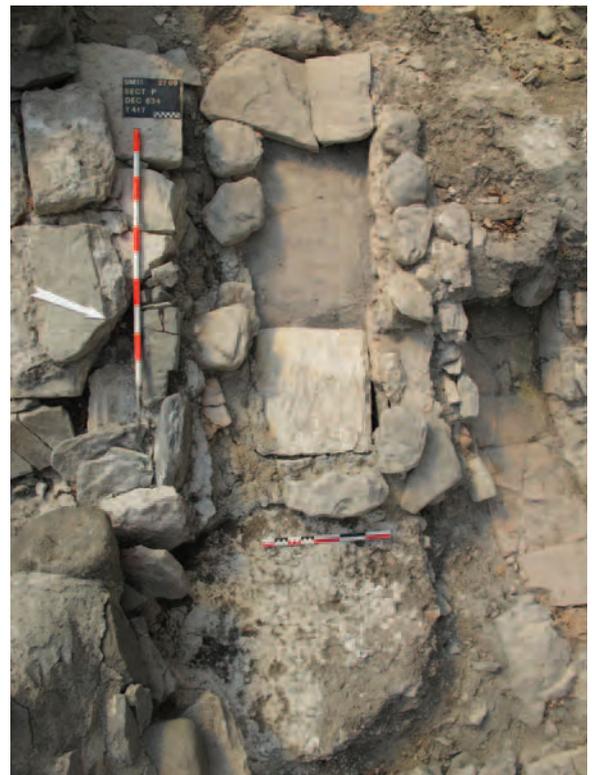
Fig. 24. Martolet, espace entre la tombe T417 et le mur est du mausolée.
La surface chaulée correspond au niveau de construction du mausolée ; elle est percée par le coffre de la tombe.

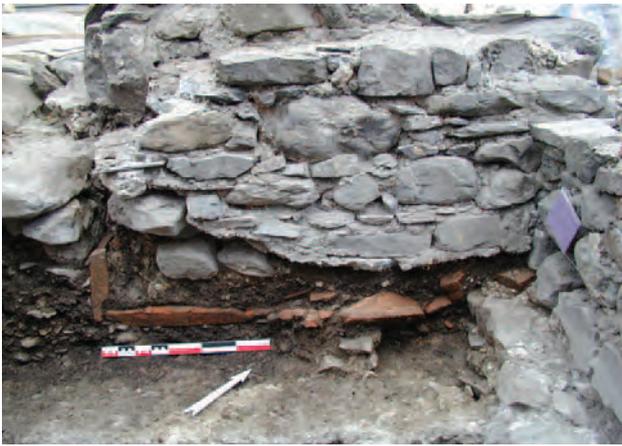
Fig. 25. Martolet, tombe T452 (état 2005).
La tombe est cachée sous une maçonnerie qui bouchait une des arcades du bas-côté nord. Ce bouchon (M711) est fortement consolidé au niveau des deux assises supérieures (anciennes) et repris en sous-œuvre à une époque récente.

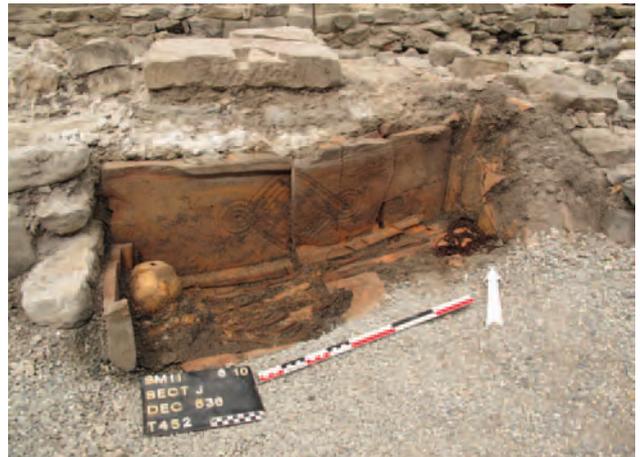
Fig. 27. Martolet, limite du Martolet au XIXe siècle, vue vers le nord-ouest.
Le mur (M760) est bâti contre terre du côté ouest et aboutit contre le palier rocheux ; aucune trace n'a été repérée au pied du mur de la galerie CFF (au fond).
Sous le jalon, le terrain brun-jaune naturel constituant la surface des gélifractions de la falaise.

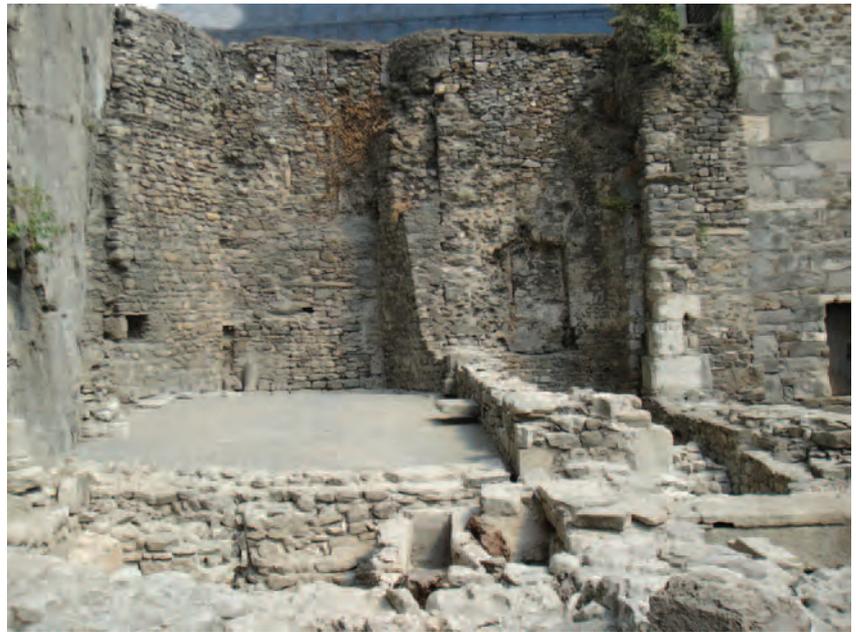
Fig. 29. Martolet, mur oriental de la cour, face ouest (en 2013, avant restauration).
Paroi orientale du chœur des deux chapelles adossées au clocher.

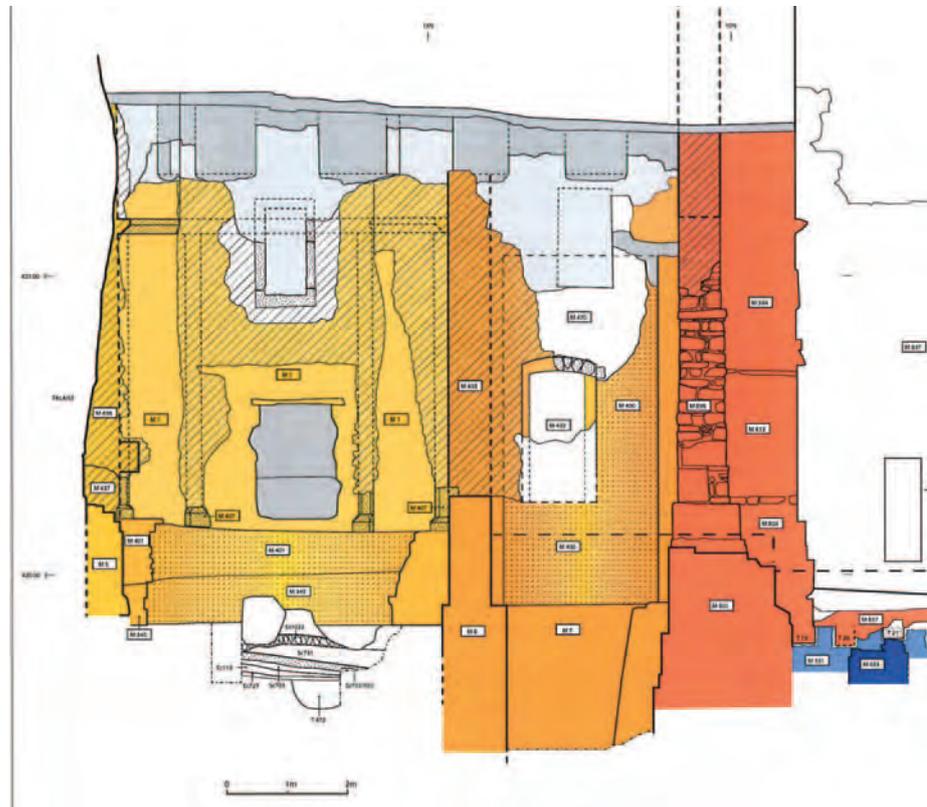
Fig. 30. Martolet, mur oriental de la cour, face ouest.
Paroi orientale des deux chapelles adossées au clocher, analyse archéologique.

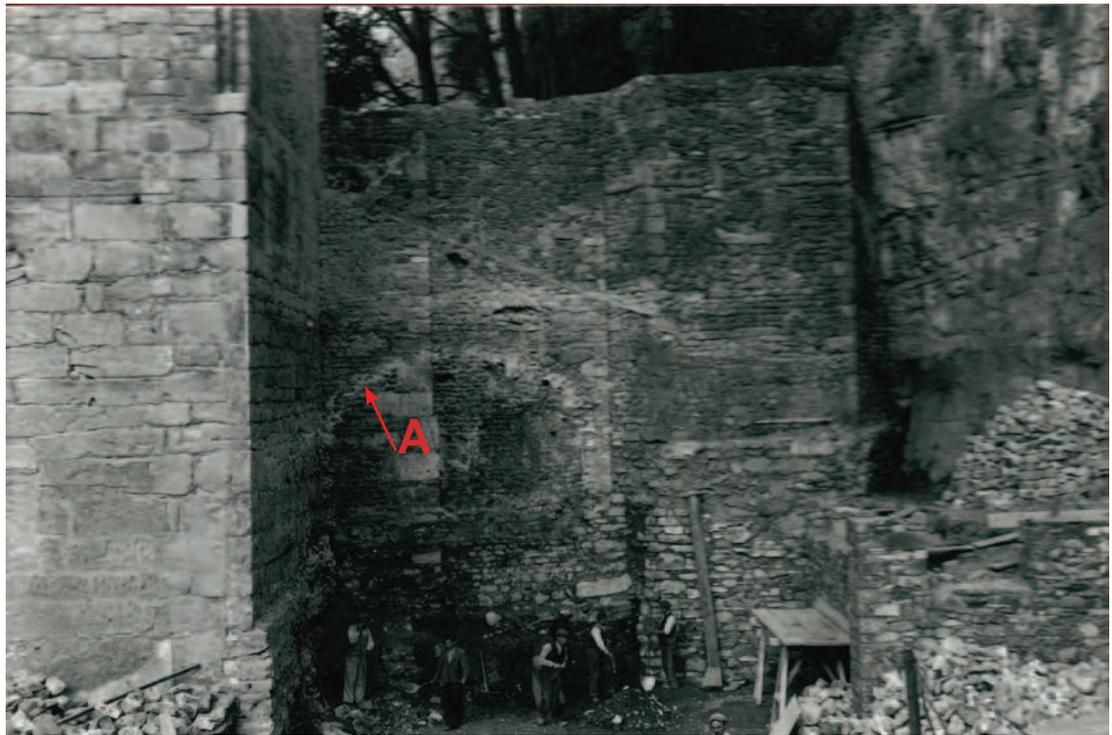
Fig. 32. Martolet, mur oriental de la cour, face est (en 1947, lors de l'agrandissement de l'église).
Façade du chœur des deux chapelles adossées au clocher.
A : trace d'une ancienne cave voûtée adossée au clocher.

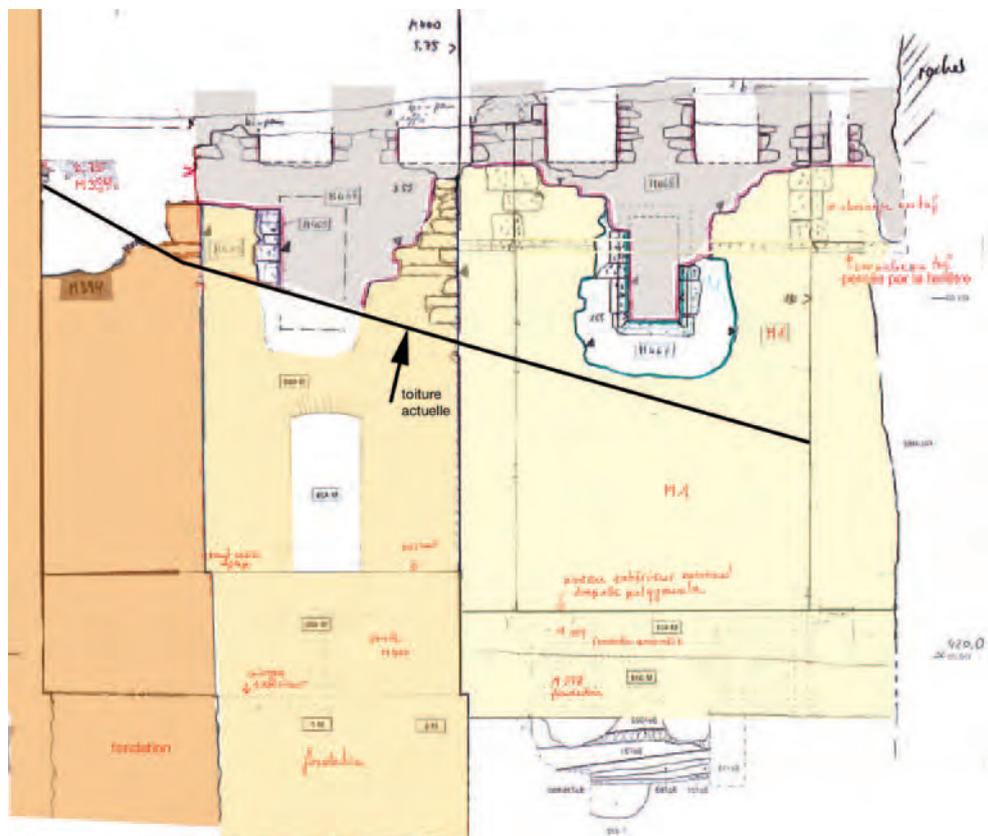
Fig. 33. Martolet, mur oriental de la cour, face est.
Façade orientale des deux chapelles adossées au clocher, analyse archéologique.

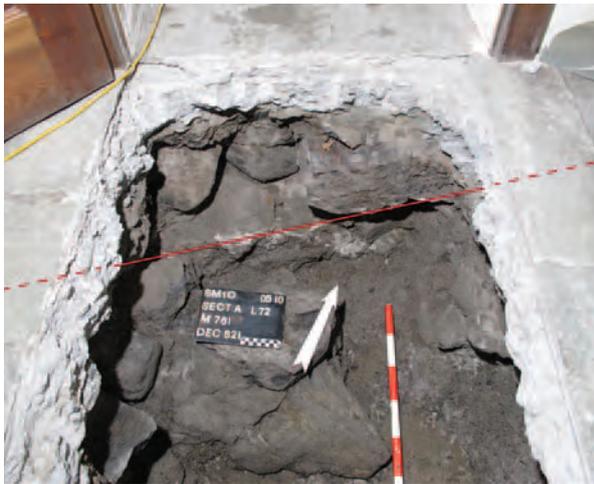
Fig. 34. Eglise actuelle, mur M761, sous le seuil de la porte d'accès aux catacombes, vue vers le nord. La cloison actuelle est posée sur une maçonnerie plus ancienne (orientation SW – NE).

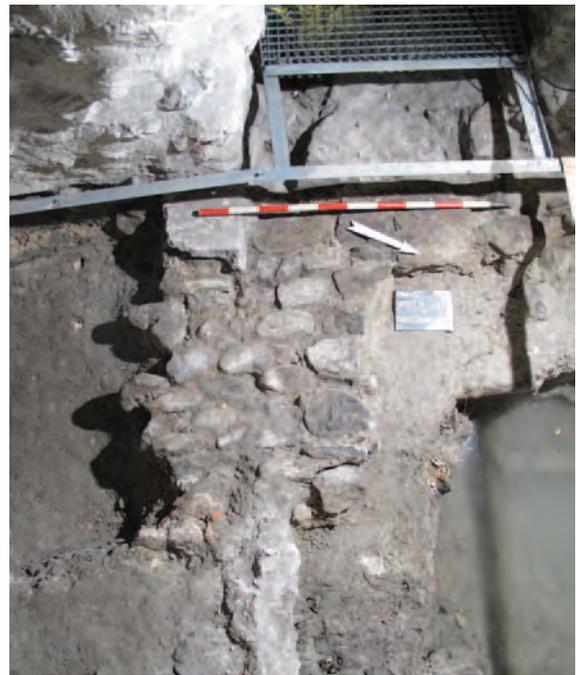
Fig. 35. Vestibule à l'est du couloir des Catacombes. Sol empierré d'époque carolingienne; clairement antérieur au clocher et au bas-côté sud de l'église romane.

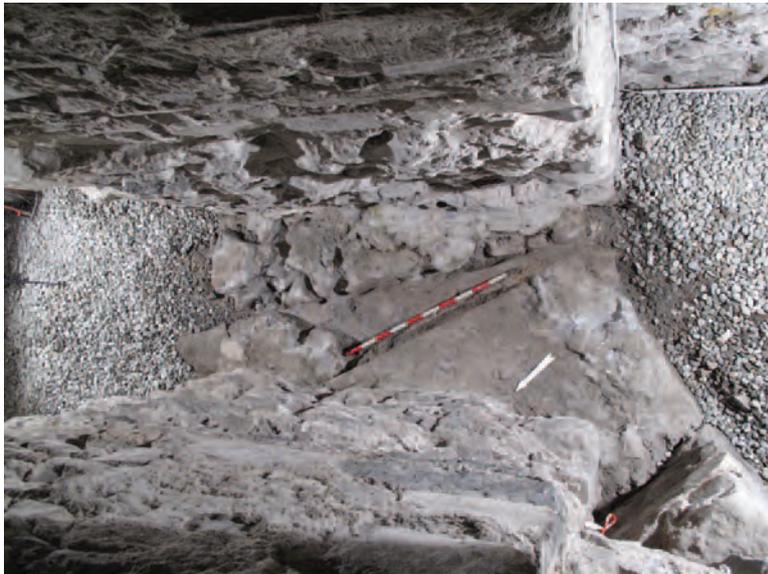
Fig. 36. Couloir des Catacombes. L'élévation de la maçonnerie M434, formée par une dalle taillée (parallèle au jalon), diverge par rapport à l'alignement du ressaut de fondation. Cette maçonnerie fait partie des renforcements extérieurs du dernier chœur oriental (phase bleu clair I).

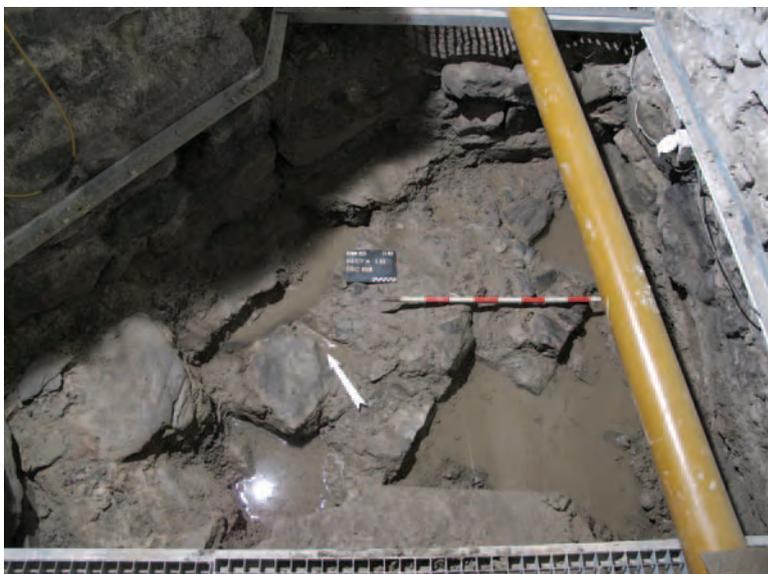
Fig. 37. Couloir des Catacombes. A l'extrémité est du couloir, un mur (M250) avec un piédroit en saillie est apparu. Il délimite l'annexe nord du baptistère (Ve-VIe siècle). La résurgence de l'eau et l'exiguïté de l'endroit n'a pas permis de sonder en profondeur et de rechercher le niveau de circulation contemporain.

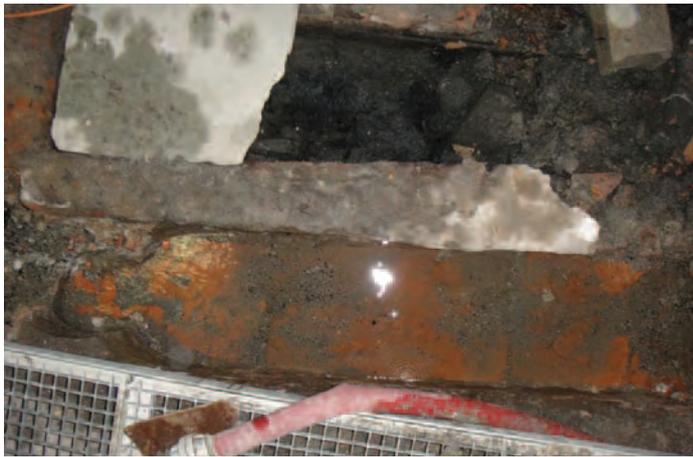
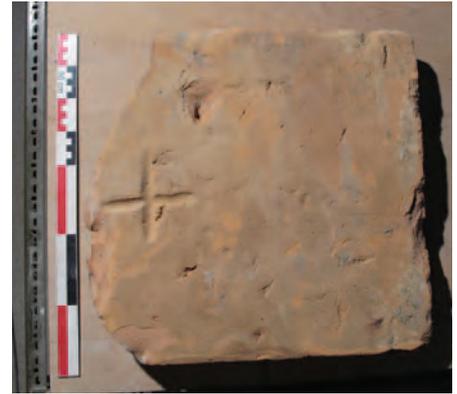
Fig. 38A et B. Couloir des Catacombes, tombe T217, vue vers e nord-ouest.
Le fond est constitué de trois dalles en terre cuite : le module de la dalle centrale (80 par 43 cm), est insolite sur le site du Martolet. Elle comporte une croix tracée à la main avant cuisson sur sa face inférieure (la dalle est cassée).

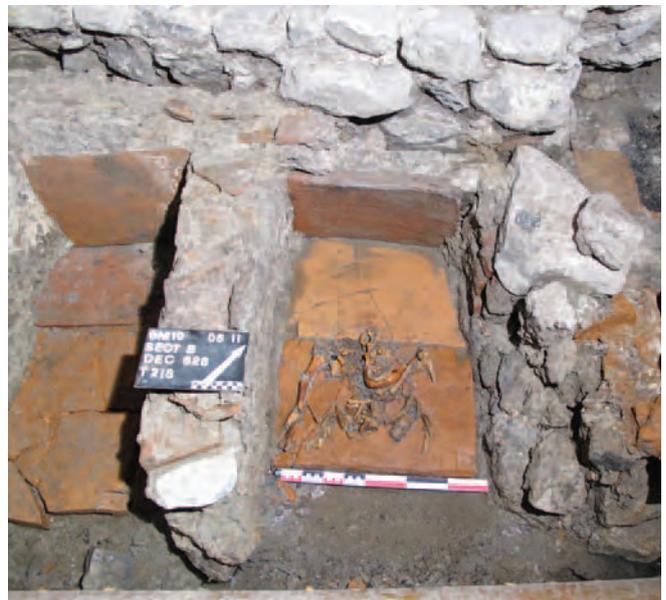
Fig. 39. Couloir des Catacombes, tombes T200 et T218.
Le petit côté du coffre T200 (à gauche) comporte encore les restes d'une inscription peinte en rouge sur fond blanc.

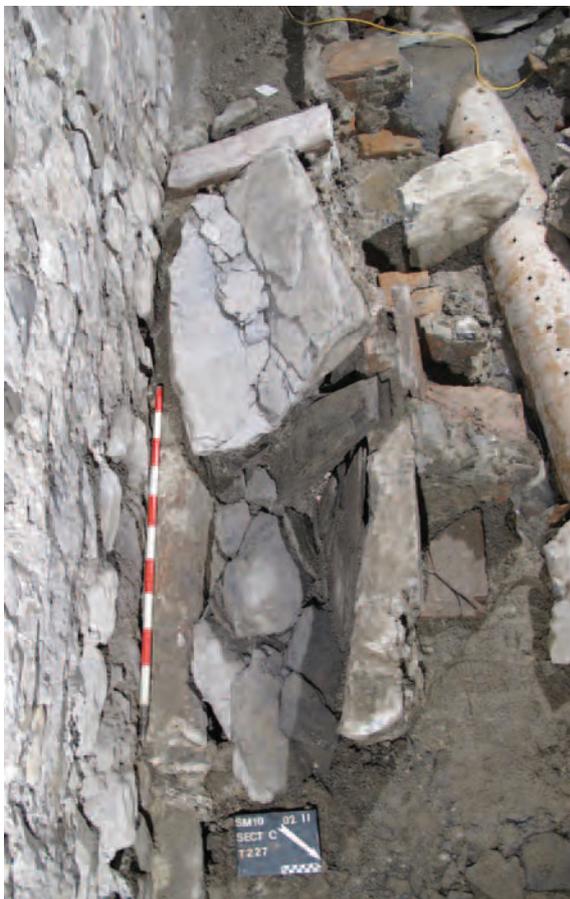
Fig. 40. Couloir des Catacombes, tombe T227.
Le couvercle était effondré et friable.

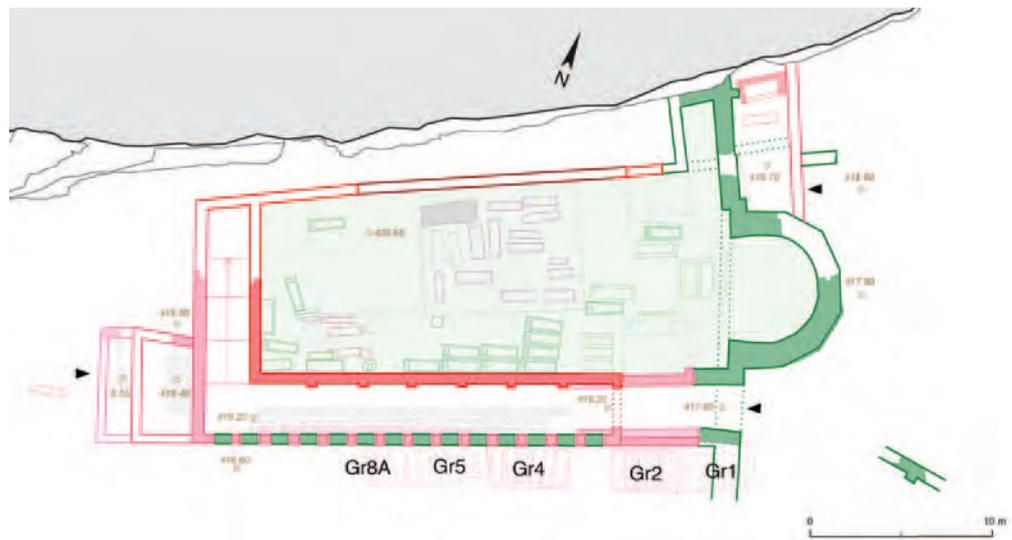
Fig. 41. Couloir des Catacombes.
Les groupes de tombes antérieures à la fin du VIII^e siècle (phases rouge et vert).

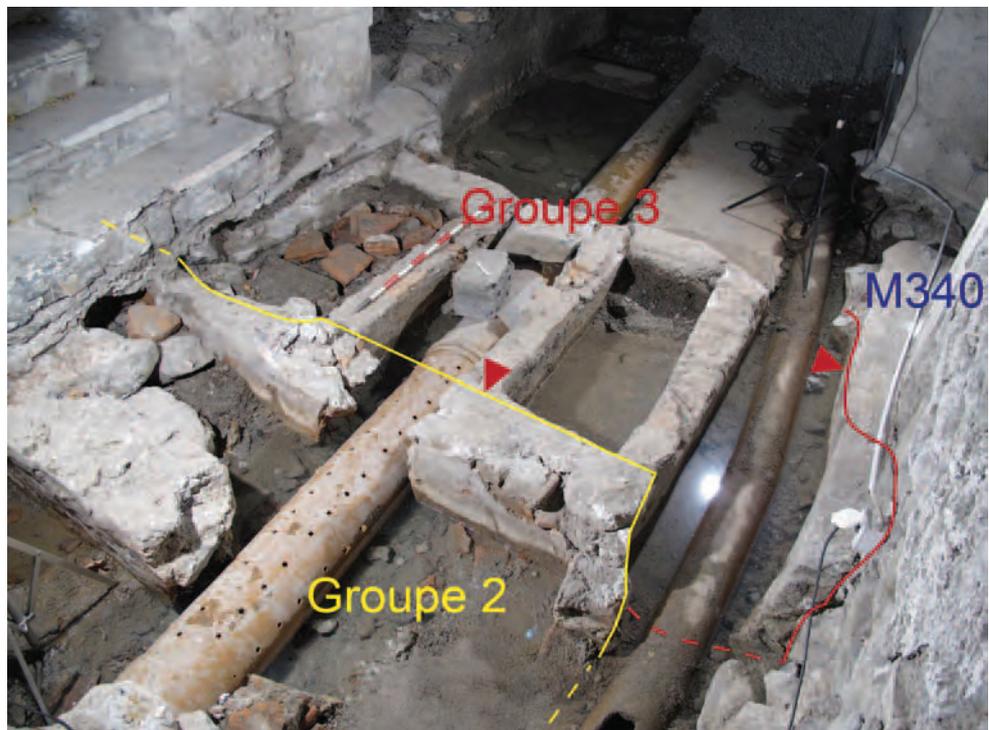
Fig. 43. Couloir des Catacombes.
Tombes du groupe 3 (à la hauteur du jalon) perturbées par la pose des drains (ancien en béton, et moderne en PVC). Elles sont adossées aux fondations de l'arc romain (M340) en remploi formant l'entrée du couloir des catacombes.

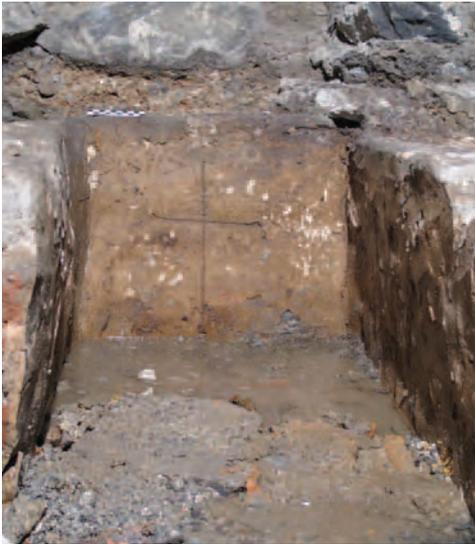
Fig. 44. Couloir des Catacombes, tombe T214.
Face nord du coffre : la croix a été incisée à frais dans le crépi au tuileau.

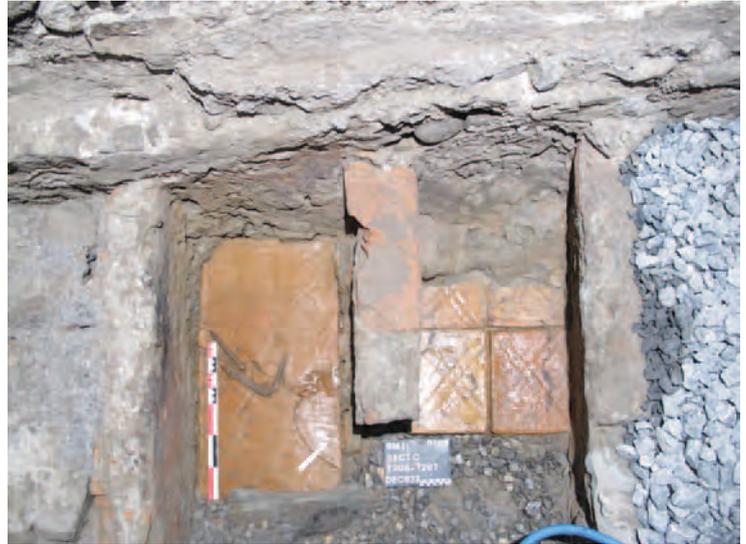
Fig. 45. Couloir des Catacombes, tombe T206 (à gauche).
Le fond du coffre est en partie constitué d'une dalle rectangulaire (format 25 par 33 cm)

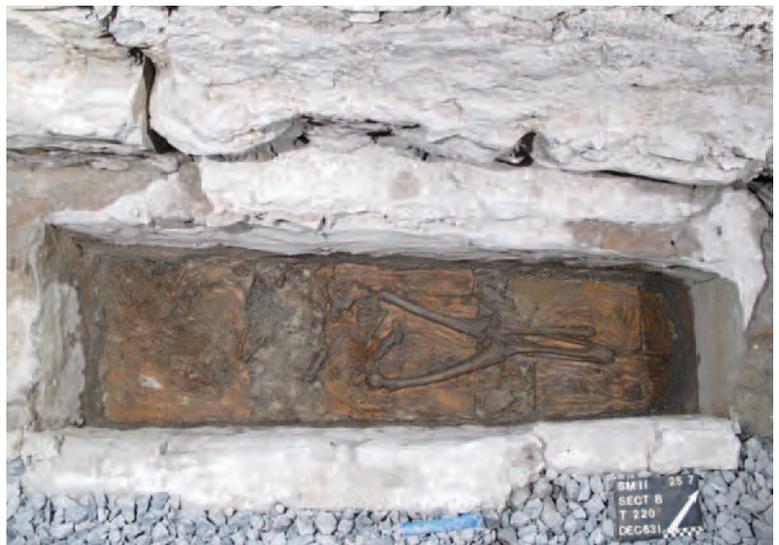
Fig. 46. Couloir des Catacombes, tombe T220.
Le fond du coffre correspond à celui de trois tombes arasées, d'orientation nord-sud.

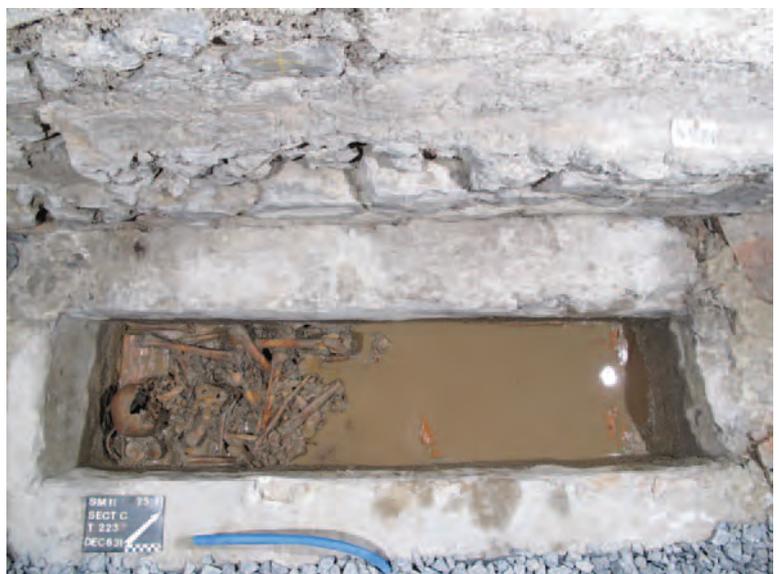
Fig. 47. Couloir des Catacombes, tombe T223.
Le squelette en connexion est recouvert par des ossements épars.

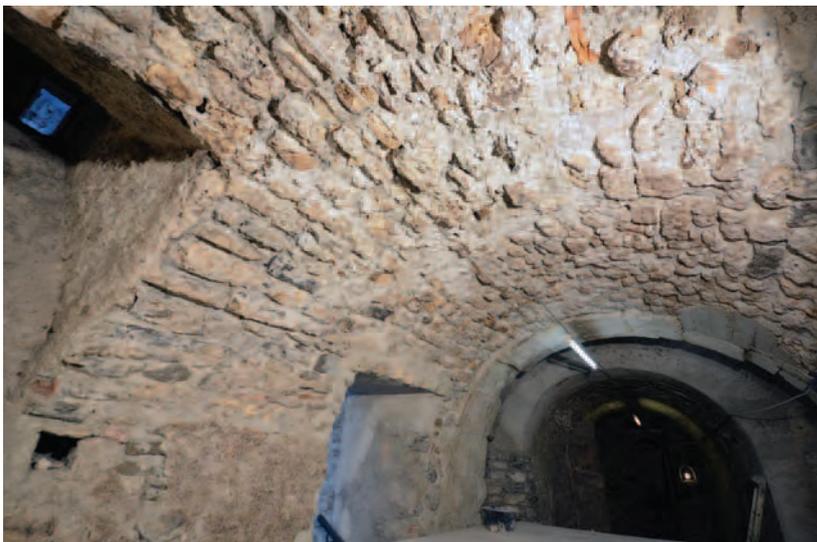
Fig. 49. Couloir des Catacombes ; tronçon central de la voûte, vue vers l'est. Du tuf taillé et des tuiles noircies (ratés de cuisson) sont utilisés pour la construction de la voûte.

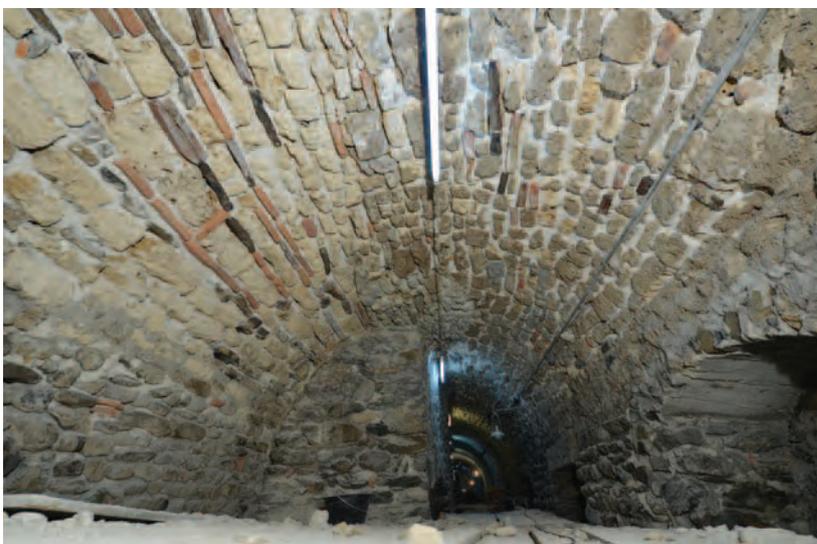
Fig. 50. Couloir des Catacombes ; étape de chantier visible au niveau de la voûte, vue vers le sud. Joint observé à 1.70 m du portail oriental (au bout de la flèche). La maçonnerie de gauche se termine par un arrêt de chantier parementé contre lequel le tronçon suivant de la voûte est adossé.

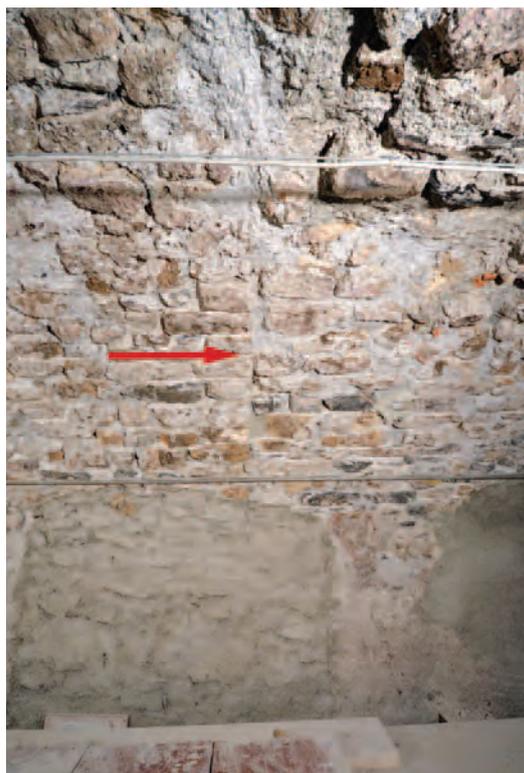
Fig. 51. Couloir des Catacombes.

Saint - Maurice, Martolet
coupe schématique E-W, paroi sud des catacombes
axe: 4.3

Porte ouverte à l'extrémité est du couloir, dans la partie du couloir ajoutée à l'époque romane.

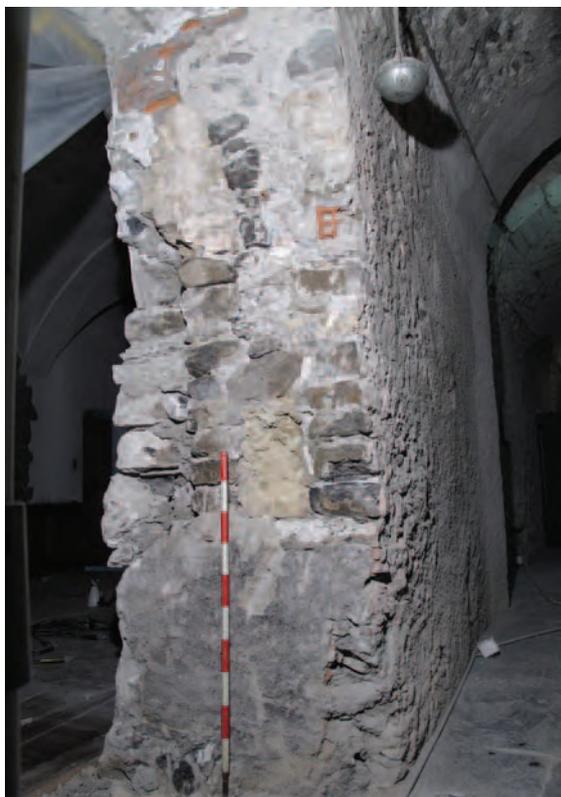
Fig. 52A et B. Porte ouverte à l'extrémité est du couloir, piédroit ouest.

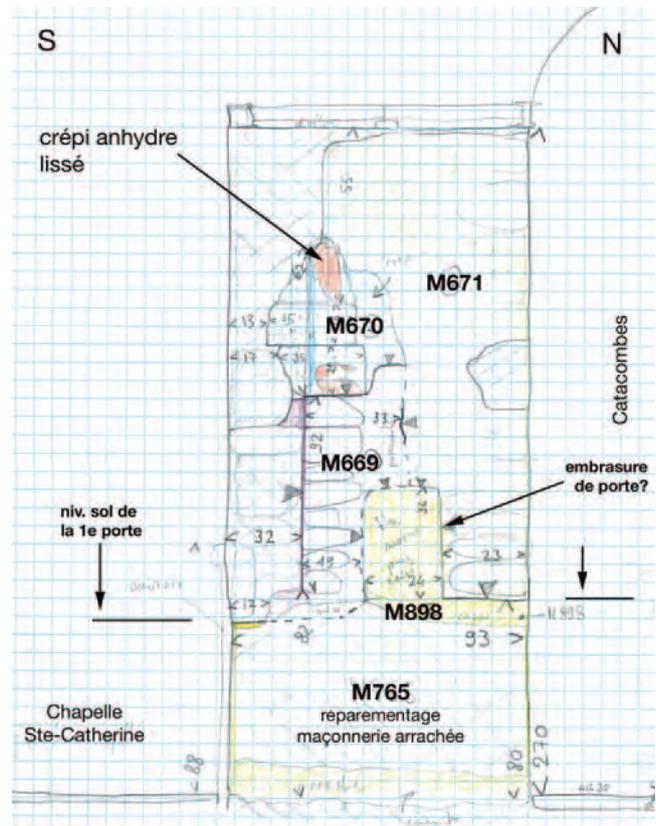
Fig. 52B. Relevé avec analyse archéologique.

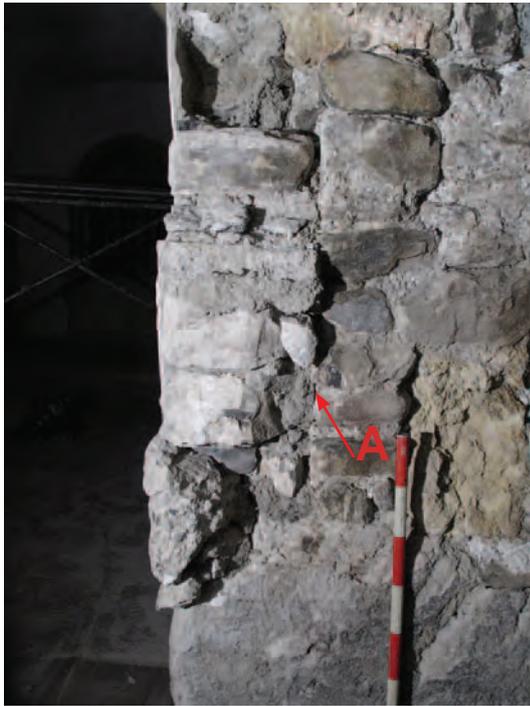
Fig. 53. Couloir des Catacombes.
Porte rouverte à l'extrémité est du couloir.
A : piédroit réparé.
