ST-MAURICE

Cour du Martolet, couloir des catacombes
et cour Ste-Catherine

Campagnes 2010 à 2014

Rapport d'activités de mars 2015

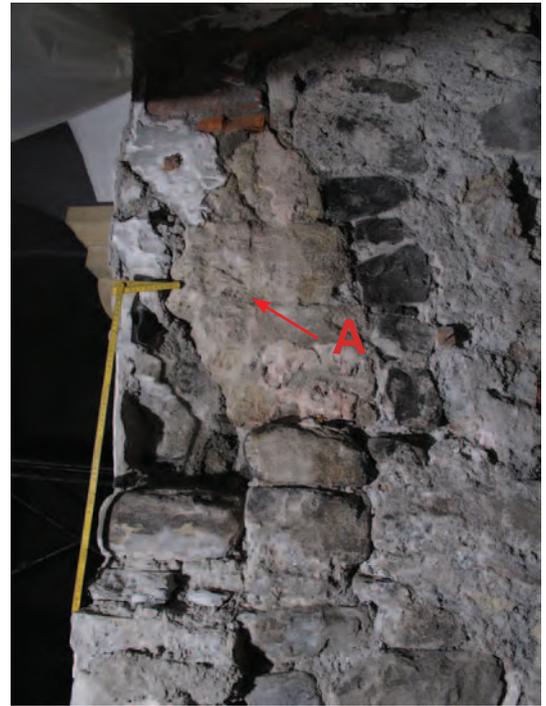
Fig. 54. Couloir des Catacombes.
Porte rouverte à l'extrémité est du couloir.
A : piédroit enduit au crépi anhydre de la fenêtre (ou niche) qui remplace la porte.

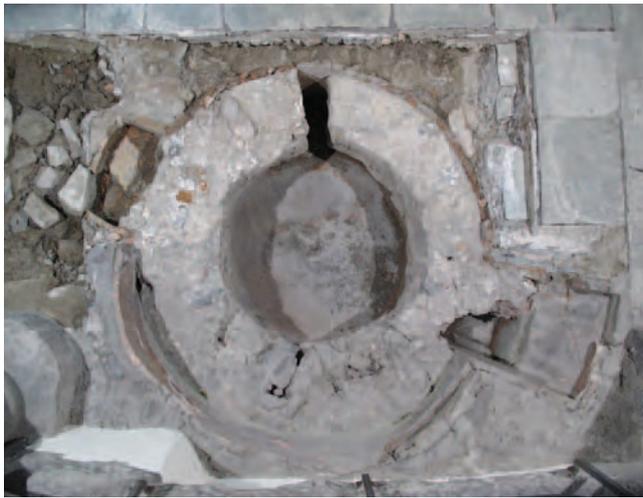
Fig. 57. Cloître Ste Catherine, cuve baptismale en 2014. Vue générale (vers l'ouest), après le démontage de la dalle de protection.

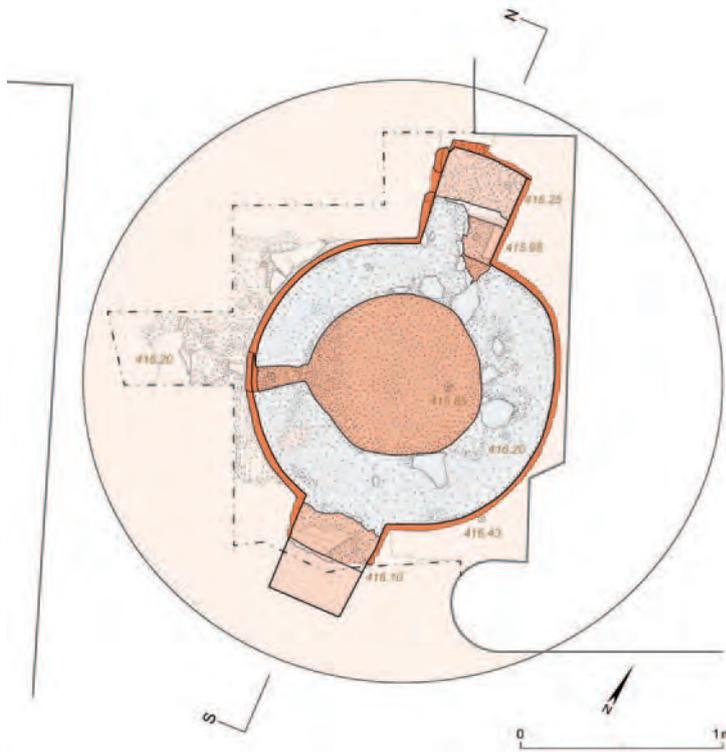
Fig. 59. Cloître Ste Catherine, cuve baptismale. Relevé de 2014 : plan.

l'étanchéité de la marche inférieure des escaliers. Le fond de la cuve présente une très légère pente vers l'ouest, vers le trou de vidange : au bas de la paroi, le crépi est arraché sur 8 cm de hauteur et le trou rempli en profondeur avec de la terre. A moins que l'eau ne s'infiltrait ici simplement dans la terre, s'il y avait un conduit (métallique ou en terre cuite), son extrémité a pu être arrachée (**Fig. 59 et 60**). Le dispositif permettant de boucher l'exutoire n'est pas conservé.

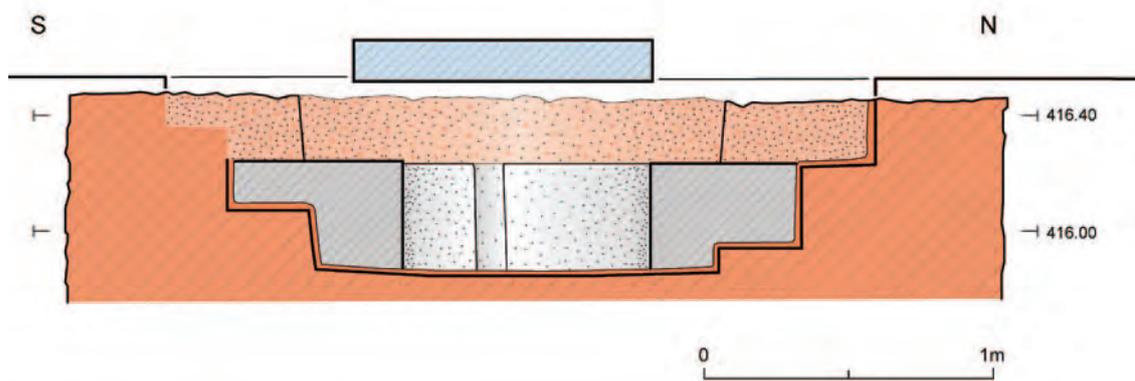
Fig. 60. Cloître Ste Catherine, cuve baptismale. Relevé de 2014 : coupe.

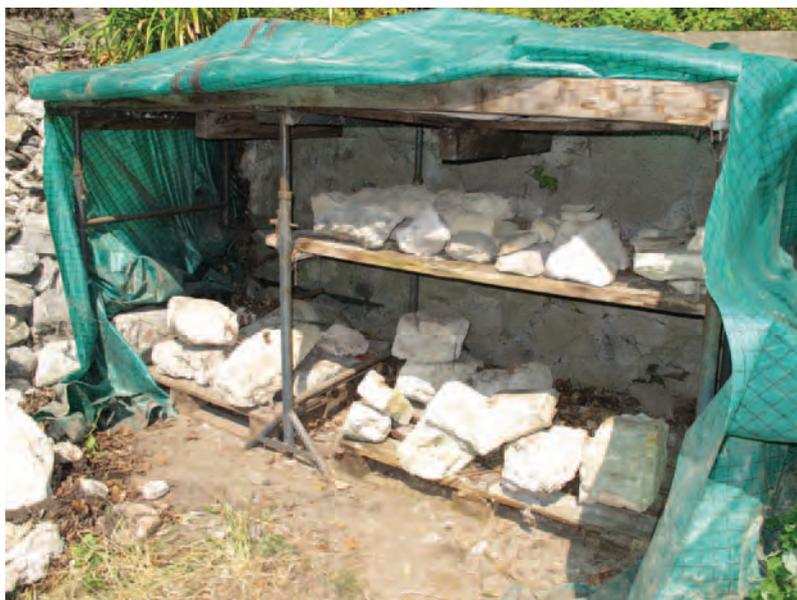
Fig. 62A. Clocher, dépôt au 3e étage. Après tri, ce matériel a été évacué. Il s'agit principalement de fragments de terre cuite sans décors, ni contexte archéologique.

Le travail d'inventaire a compris d'une part, l'élimination des objets hors contexte et sans valeur intrinsèque : des fragments de tuiles sans décor, des pierres non taillées (**Fig. 62A**) et des ossements humains (ces derniers ont été enterrés dans une fosse commune, dans la cour Ste Catherine). D'autre part, les objets conservés ont été saisis dans la base informatique des fouilles du Martolet, photographiés et conditionnés dans un nouveau contenant (**Fig. 62B**)¹⁵.

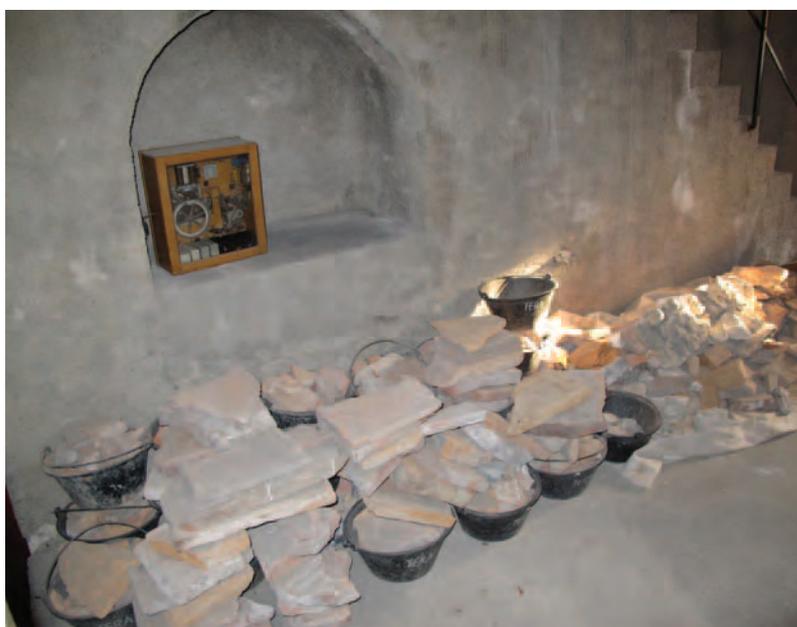
Fig. 62B. Clocher, dépôt au 3e étage. Avant notre intervention, le mobilier était stocké dans toutes sortes de contenants.

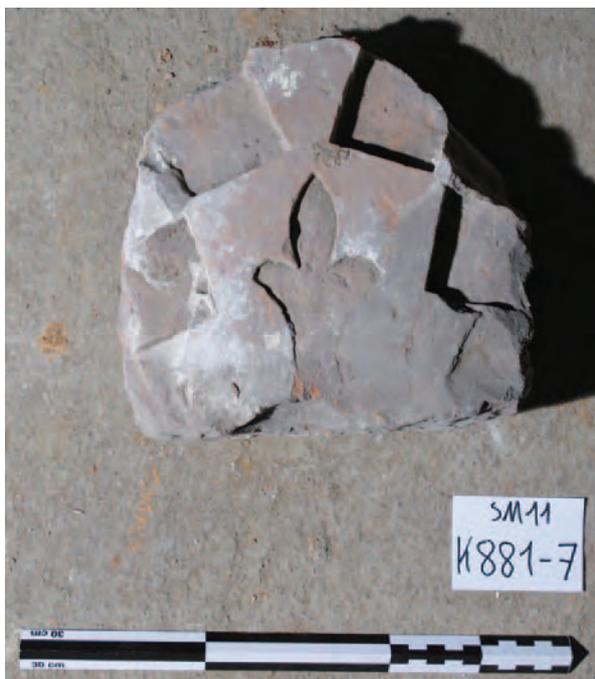
Fig. 63. Clocher, dépôt au 3e étage. Applique (?) en terre cuite (fouilles de la maison Panisset). Les surfaces creuses devaient contenir des incrustations (en verre, pierre, stuc ou métal ?).

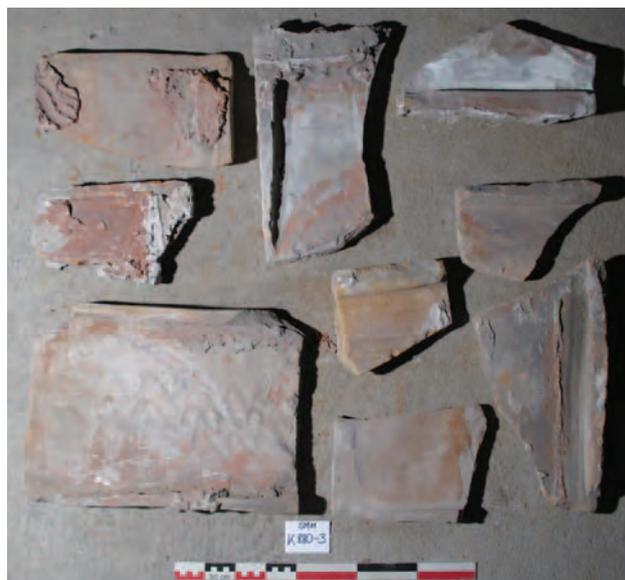
Fig. 64. Clocher, dépôt au 3e étage. Exemples de tegulae (provenance inconnue). Les restes de peinture rouge et de mortier attestent qu'elles faisaient partie de coffres de tombes. Ce type est encore conservé dans le couloir des catacombes.

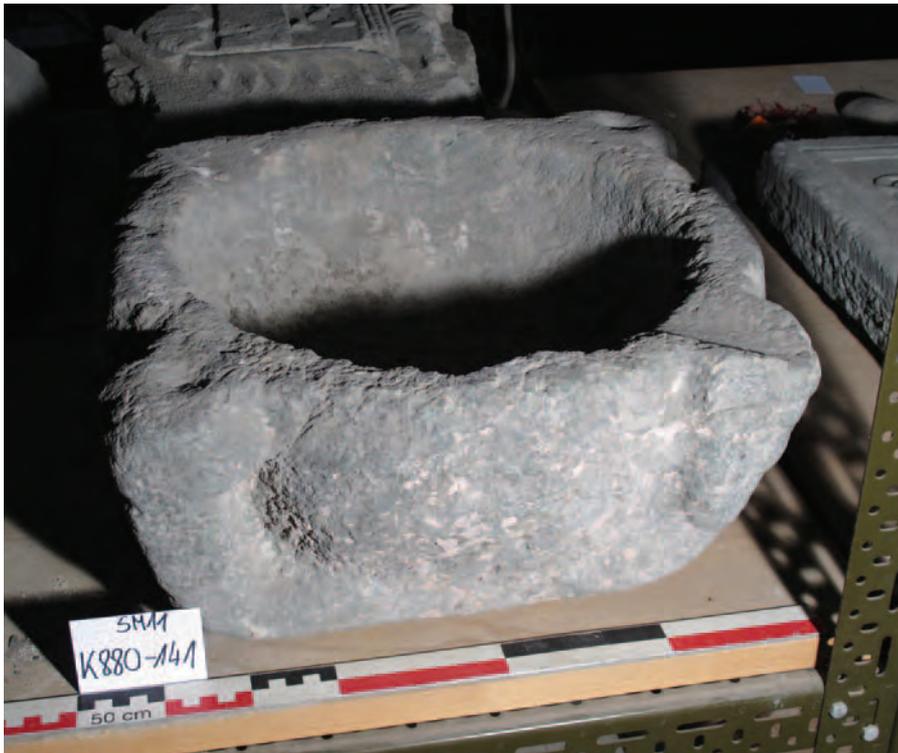
Fig. 74. Clocher, dépôt au 3e étage. Bénitier en pierre ollaire (provenance inconnue). Ce bénitier est le plus gros de ceux qui sont conservés dans le clocher.

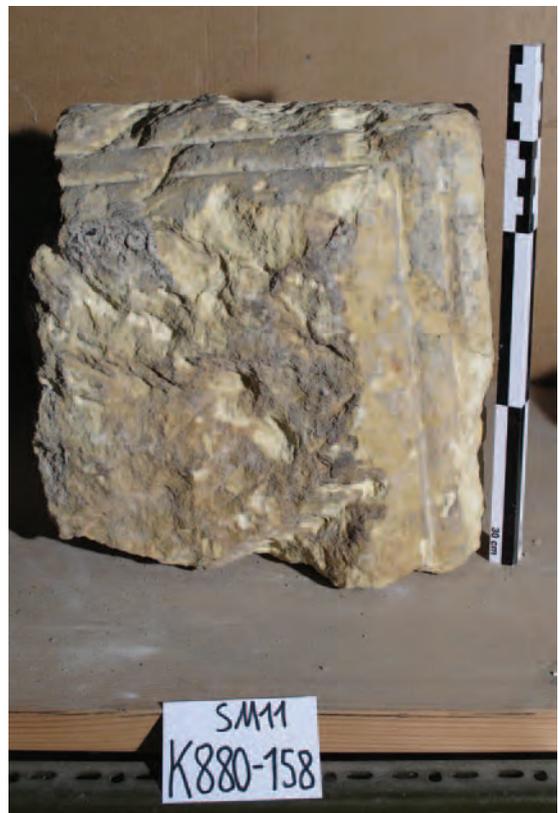
Fig. 75 et 76. Clocher, dépôt au 3e étage. Ecusson en pierre sculptée (provenance inconnue). L'écusson ont été taillé dans une dalle récupérée, puisqu'une moulure est observable au dos du bloc sur deux de ses côtés.

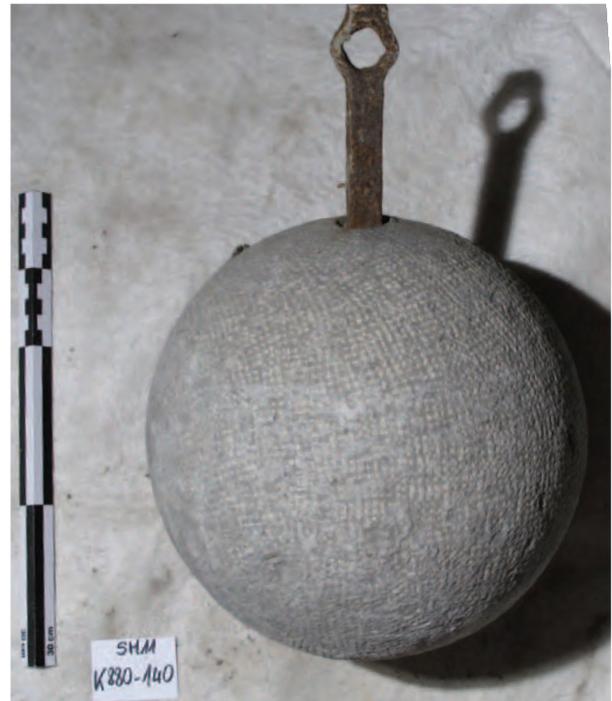
Fig. 78. Clocher, dépôt au 3e étage.
Sphère taillée dans du calcaire noir (provenance
inconnue).
La surface est parfaitement régulière et porte des marques
de boucharde. Une fiche dotée d'un anneau est solidement
encastree et permettait de suspendre la pierre. Il s'agit
vraisemblablement du poids d'une horloge.

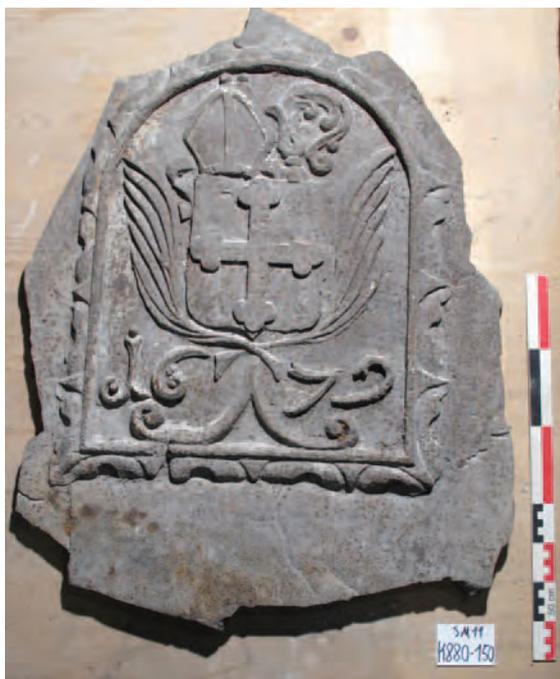
Fig. 81. Clocher, dépôt au 3e étage. Plaque en fonte décorée d'un écusson. Protection de la paroi d'un âtre. La mitre et la croix tréflée indiquent son appartenance à l'Abbaye de St-Maurice. La date « 1679 » correspond à l'abbatiate de Joseph Tobie FRANC (1669-1686).

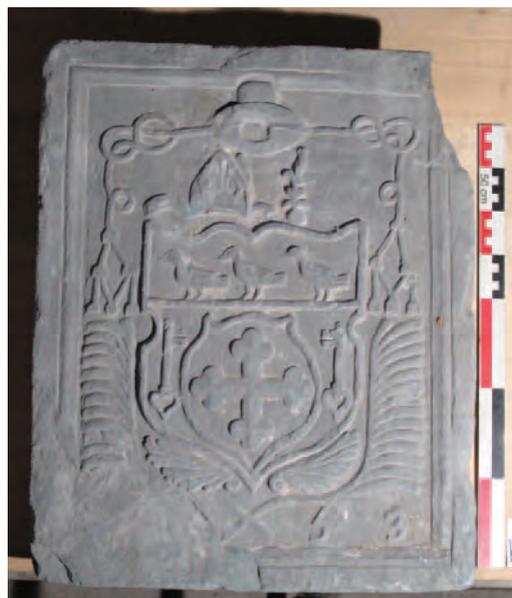
Fig. 82 et 83. Clocher, dépôt au 3e étage. Eléments décorés de deux poêles en pierre ollaire (provenance inconnue).

Fig. 82 : écusson couronné, daté de 1709, un dragon montant à l'assaut d'une tour, flanqué d'un motif à quatre pointes. Il fait référence à la famille de Quartéry (selon l'Armorial Valaisan).

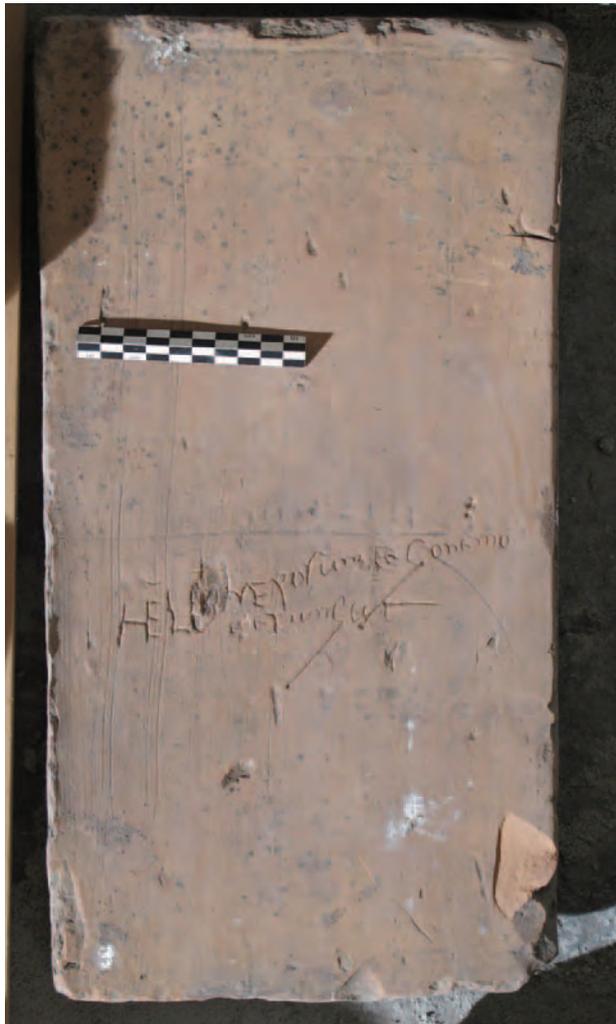
Fig. 87

Fig. 86 à 88. Clocher, dépôt au 3e étage.
Trois exemples d'inscription sur pierre et dalles de terre cuite.

- 24 **inscriptions** sur divers supports (mortier, terre cuite, pierre) issues de différents contextes. Certaines ont été inventoriées par Léo Müller⁴⁰, avec celles qui exposés dans le vestibule de l'abbaye (**Fig. 86, 87, 88**).

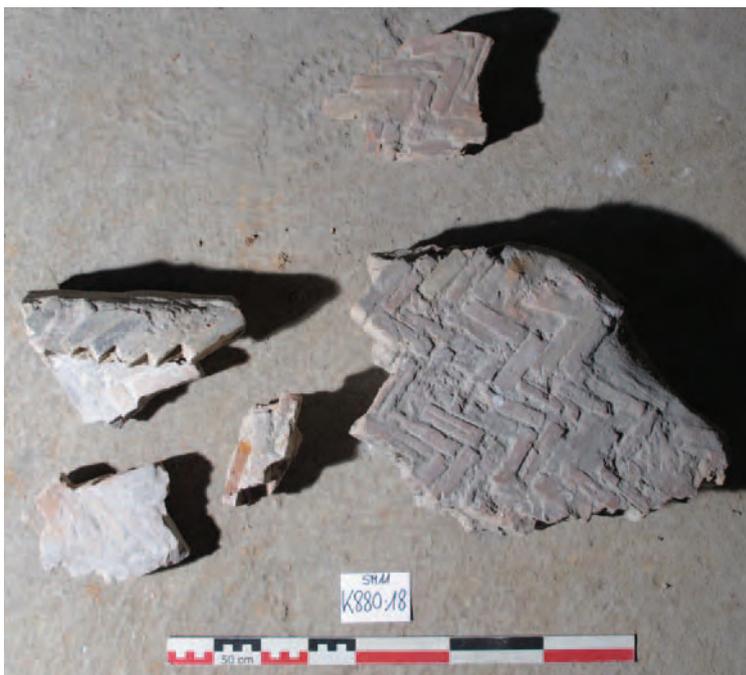
Fig. 89. Clocher, dépôt au 3e étage.

Deux fragments d'ambon.

Ils sont accompagnés d'une note du chne G. Stucky, daté de 2001. Le contexte dans lequel ces fragments ont été prélevés n'est pas précisé.

- un ensemble de **vases en pierre ollaire** mis au jour dans la carrière de Massongex.
- deux fragments de **rosace d'un ambon** (?) prélevés « dans la basilique » selon le bon de sortie signé par le ch^{ne} Gabriel Stucky qui les dépose dans le clocher en 2001 (**Fig. 89**).
- les **fragments de sol en opus spicatum** provenant des fouilles des égouts (en 1911) en ville de St-Maurice (**Fig. 90**).
- un **couvercle de marmite en pierre ollaire** apparu dans le jardin de l'abbaye, lors de la pose de l'égoût du collège (l'actuel internat) en 1913.
- des **fragments de mortier** récoltés lors de travaux conduits à la chapelle de Vérolliez et au pont de St-Maurice. Ils témoignent de l'existence de vestiges dans les environs.
