SAVIESE - CHÂTEAU DE LA SOIE

Evaluation préliminaire du site

Rapport d'avril 2014
Alessandra Antonini

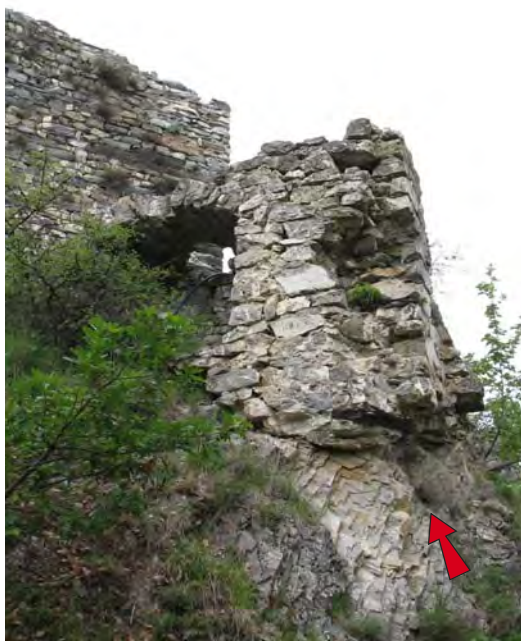
Fig. 05. Bourg, porte avancée est (No 1).
Les fondations du piédroit nord sont déchaussées en sape. La maçonnerie menace de s'effondrer.

- N° 1 **porte avancée** : reprise en sous-œuvre des fondations déchaussées (**fig. 6 à 8**).
- N° 2 **mur bouclier avec porte orientale du bourg** : consolidation de maçonnerie (**fig. 9**).

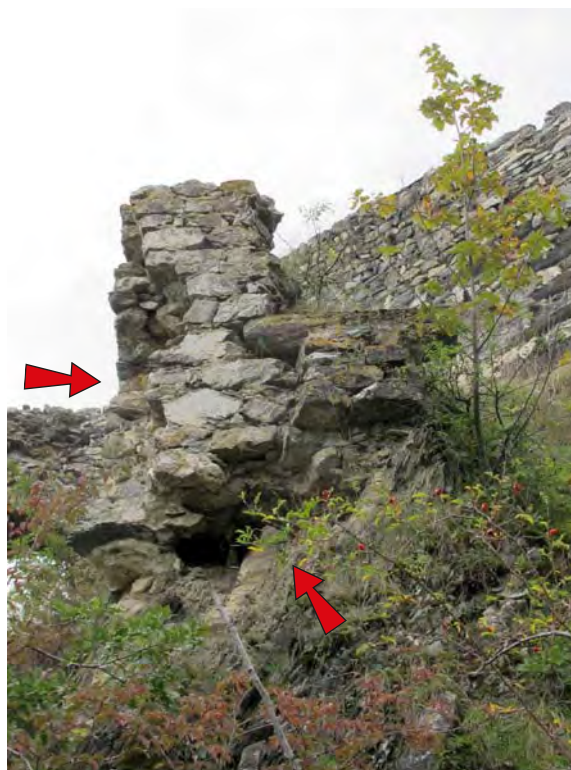
Fig. 06. Bourg, porte avancée est (No 1).
Fondation dénudée du piédroit nord.

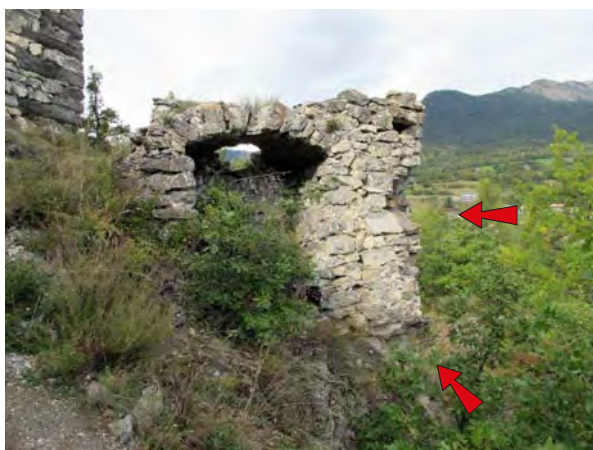
Fig. 07. Bourg, porte avancée est (No 1).
Vue en direction du nord-ouest.

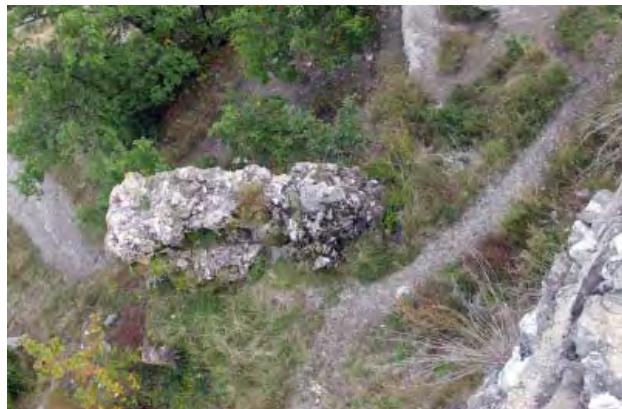
Fig. 08. Bourg, porte avancée est (No 1).
Vue plongeante depuis le mur-bouclier.

- **La consolidation de l'avant-porte du bourg (N° 1)** liée à une fouille du petit replat devant le mur-bouclier (**fig. 8**) permettra de réfléchir sur la réalisation d'un nouvel accès au bourg (escalier moderne ou passerelle sur le fossé ?) empruntant un tracé à redéfinir (**fig. 9**).

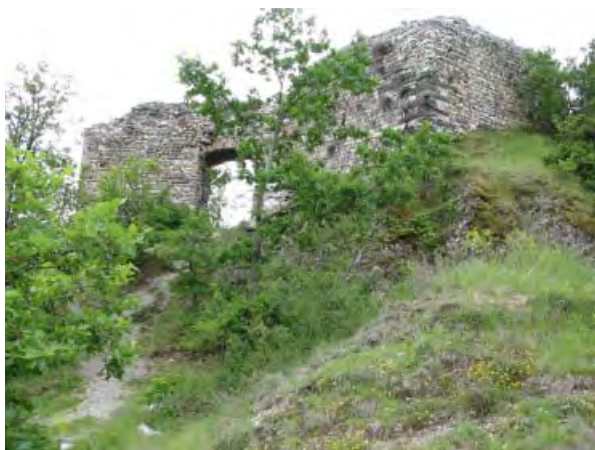
Fig. 09. Bourg, mur-bouclier avec porte orientale (No 2). La végétation masque le massif de la porte avancée.

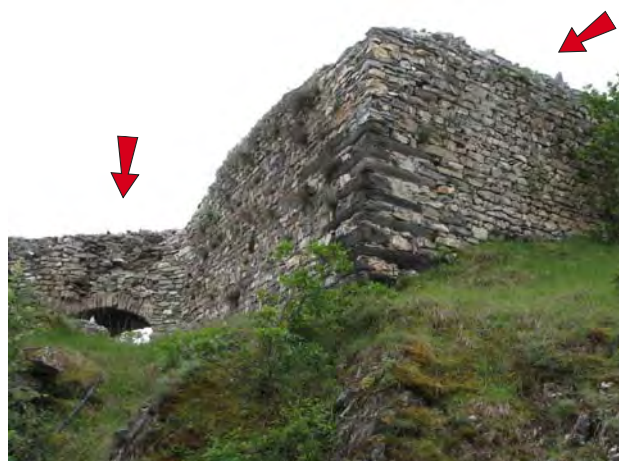
Fig. 10. Bourg, mur-bouclier avec porte (No 2). Au-dessus de la porte, les pierres du parement sont dé-garnies et risquent de tomber. Au niveau de l'arasement du mur, le scellement au mortier est à compléter.

- Face est : reprise des joints. Certaines pierres sont dégarnies et risquent de tomber (notamment au-dessus de la porte, **fig. 11**), assainissement de l'arasement (végétation, **fig. 10 et 12**).

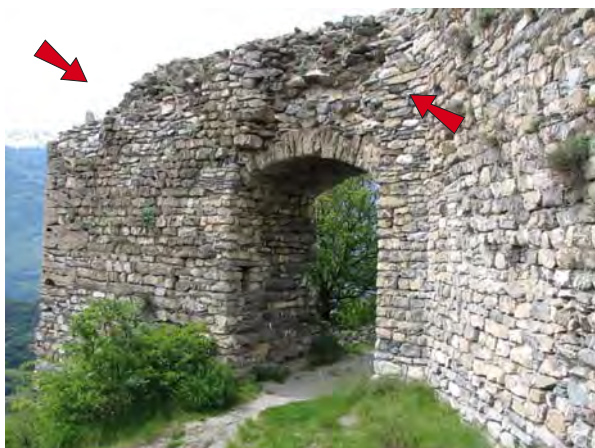
Fig. 11. Bourg, mur-bouclier avec porte (No 2). Les pierres du parement menacent de tomber sur les personnes accédant au site.

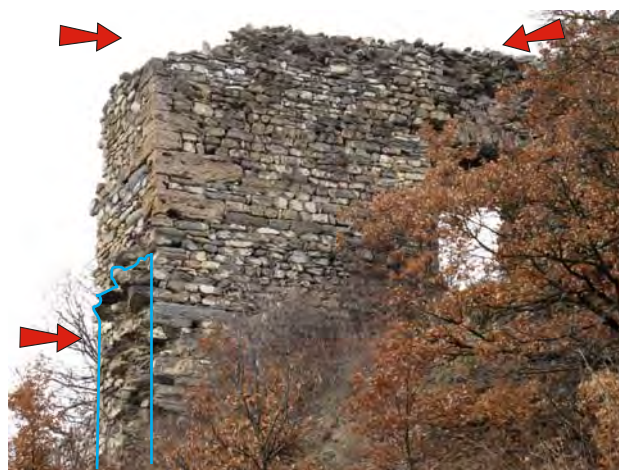
Fig. 12. Bourg, extrémité sud du mur-bouclier (No 2). L'arase du mur bouclier ainsi que le jonction avec la courtine sud (en bleu) doivent être consolidées.

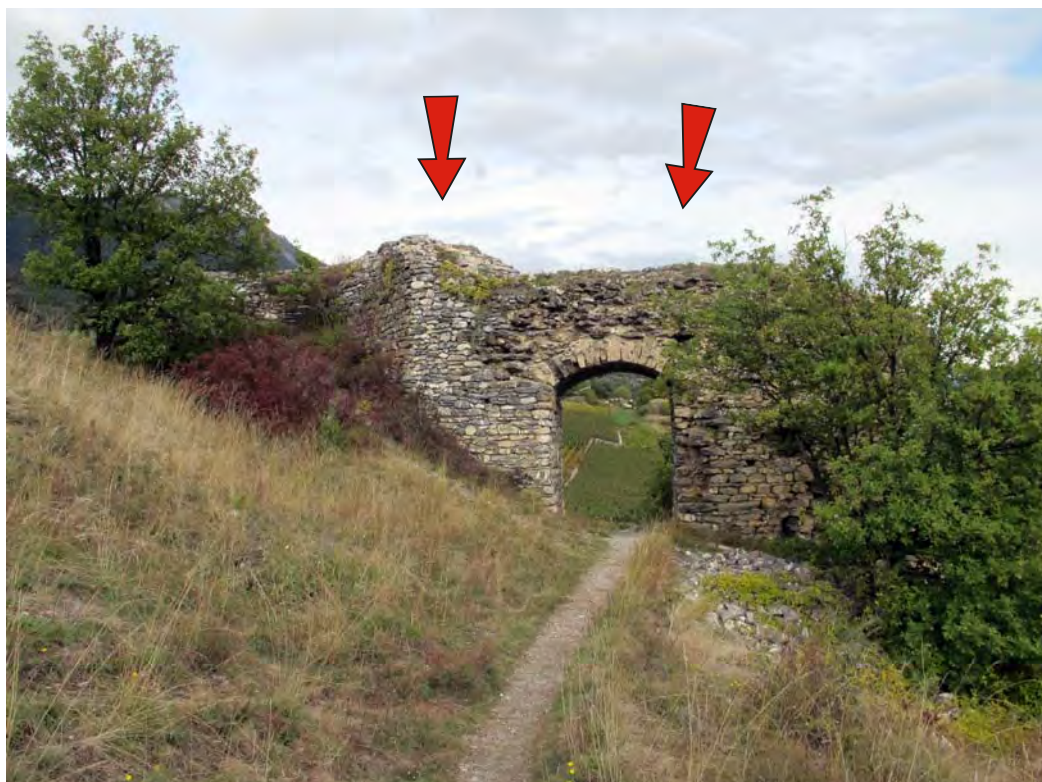
Fig. 13. Bourg, mur-bouclier avec porte (No 2).
Vue de la face intérieure. Sur l'arasement défectueux la végétation se développe.

- Face ouest : reprise du parement (**fig. 13 et 14**).Au sud de la porte, l'état caverneux du mur avec l'angle de la courtine doit être consolidé (risque d'effondrement). Un remontage de l'angle sud permettrait d'augmenter la sécurité (**fig. 14 et 15**).
Au nord de la porte, le parement arrondi actuel correspond à un tracé refait. L'abaissement de la butte permettrait de mettre au jour le tracé primitif du mur, de corriger éventuellement l'aspect actuel de la paroi et d'éviter que les personnes grimpent sur cet ouvrage.

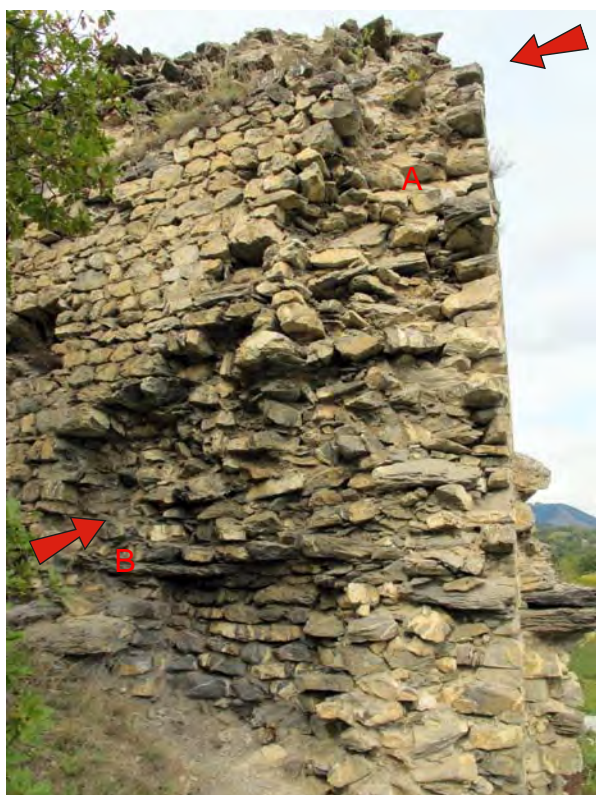
Fig. 14. Bourg, angle sud du mur-bouclier (No 2).
Vue vers l'est.
A: Zone d'arrachement de la courtine sud.
B: La lacune du parement doit être consolidée (risque d'effondrement du parement supérieur).

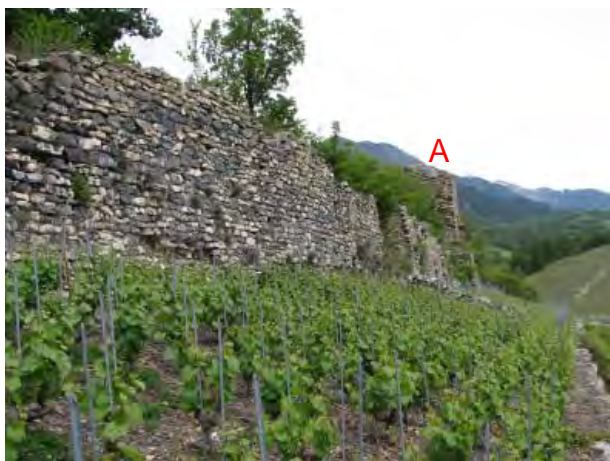
Fig. 16. Bourg, courtine sud (No 3).
Vue en direction du nord est. A l'arrière-plan, le mur-boulcier (A).

- N° 3 **courtine sud du bourg** : consolidation de mur sur toute la longueur de la vigne située en contrebas (**fig. 16 à 18**). Ce mur est construit à cheval sur l'escarpe rocheux et comprend au niveau de son arasement plusieurs meurtrières disposées à différentes altitudes, sans doute en fonction du niveau primitif à l'intérieur du bourg (**fig. 19 à 22**).

- Face sud : re-garnissement des joints, reprise en sous-œuvre là où le parement doublant le rocher a disparu (risque d'effondrement), restitution du mur dans les brèches (les effondrements coïncident avec les points d'arrosage de la vigne !, **fig. 19**).
- Arasement du mur : consolidation et éventuellement surélévation en fonction du niveau des remblais en amont (hauteur à discuter).
- Face nord : assainissement du parement en fonction du niveau de circulation choisi à l'intérieur. Débroussaillage pour éviter que les racines ne démontent la maçonnerie. Le niveau actuel du terrain est trop haut par rapport aux meurtrières ; un abaissement permettrait d'alléger la poussée et de sécuriser le passage le long du mur. Si le niveau du terrain reste à la hauteur actuelle, un drainage du mur et une barrière pourraient s'avérer indispensables (à discuter avec l'architecte / ingénieur).

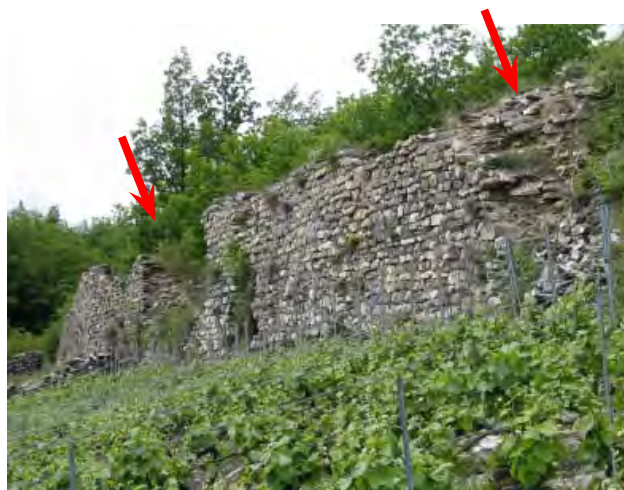
Fig. 17. Bourg, courtine sud (No 3).
Des pans de murs entiers menacent de s'effondrer.

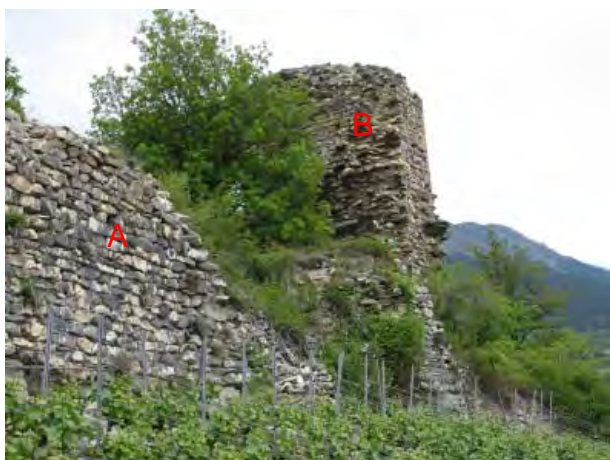
Fig. 18. Bourg, courtine sud (No 3).
Effondrement des maçonneries à la jonction de la courtine sud (A) et du mur-bouclier (B).

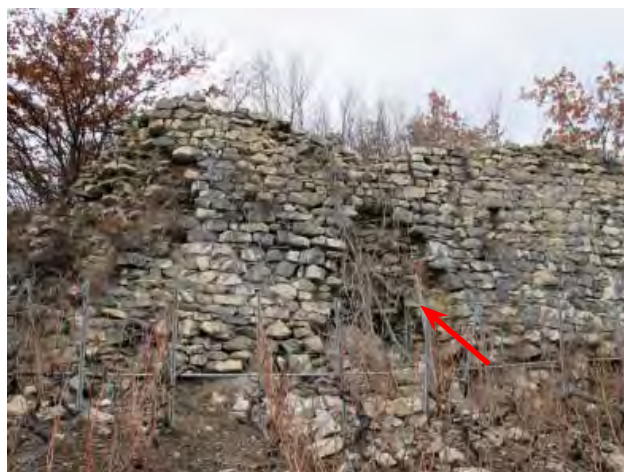
Fig. 19. Bourg, courtine sud (No 3).
Détail d'une partie de maçonnerie particulièrement instable.

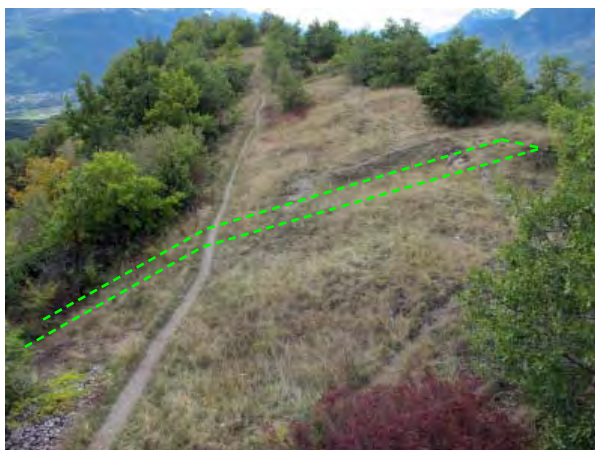
Fig. 23. Surface du Bourg (No 5). Vue vers l'ouest. Les dépressions visibles dans le terrain pourraient correspondre à des vestiges d'habitations. Une tranchée d'axe nord sud (en vert) permettrait de vérifier cette hypothèse et de mieux connaître la topographie du sous-sol rocheux.

Il en est de même de **la tranchée exploratoire (N°5)**. Cette tranchée traversant le Bourg apportera des informations sur les niveaux de circulation et la disposition des voiries (**fig. 23**). La connaissance du sous-sol obtenue par les sondages N° 2 et 5 permettra de formuler un projet pour l'aménagement/entretien de la surface du Bourg.

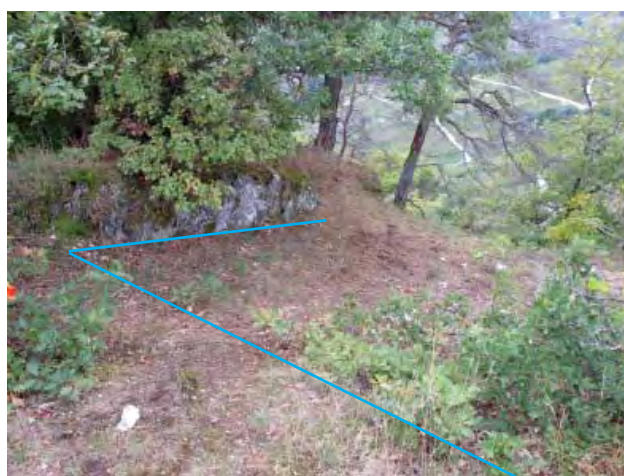
Fig. 24. Surface intérieure du Bourg, près de la corniche nord (No 5). Vue en direction du nord-ouest. Une dépression dans le terrain et le front taillé du rocher semblent signaler l'emplacement d'une habitation.

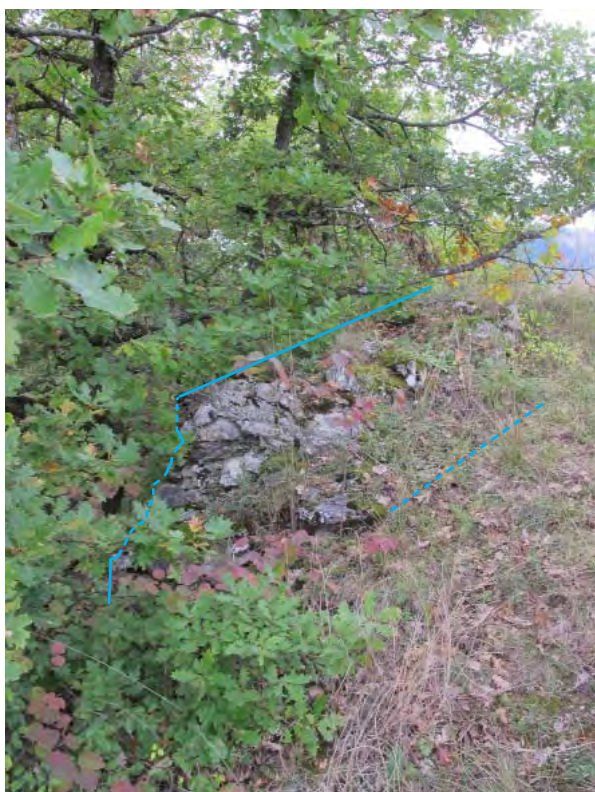
Fig. 25. Bourg, tronçon de la courtine ouest (No 6). Vue en direction du nord-ouest. La maçonnerie (détournée en bleu) disparaît sous la végétation.

Les courtines ouest et nord du bourg (N° 4 et 6) sont visibles sur de courts tronçons (**fig. 25**). Si les dangers de perte de substance sont ici de seconde priorité, leur exploration est à lier de préférence avec les travaux sur le flanc sud du bourg ou sur le fossé qui sépare le bourg et le château afin de profiter de la même installation de chantier.

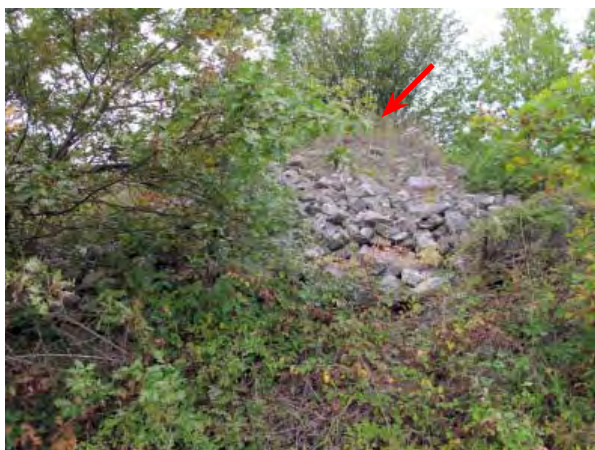
Fig. 26. Secteur du château (No 7). Vue vers le nord. La flèche indique l'emplacement approximatif du donjon. L'empierrement en contrebas pourrait correspondre à une maçonnerie effondrée ou aux déblais d'anciens sondages.

Le **donjon (N° 7)** mériterait d'être signalé au sol. Aujourd'hui, plus rien est visible (**fig. 26**). Il a été partiellement dégagé en 1943 par Louis Blondel, puis recouvert. Selon les esquisses de Blondel, trois faces ont été observées à l'époque dans d'étroites tranchées (épaisseur des maçonneries 2,20 m). La réouverture des sondages et leur extension vers le sud et vers l'est permettraient de situer précisément l'emprise de la tour dans le terrain et de contrôler l'état de conservation des vestiges pour une éventuelle mise au jour ou un marquage de surface.

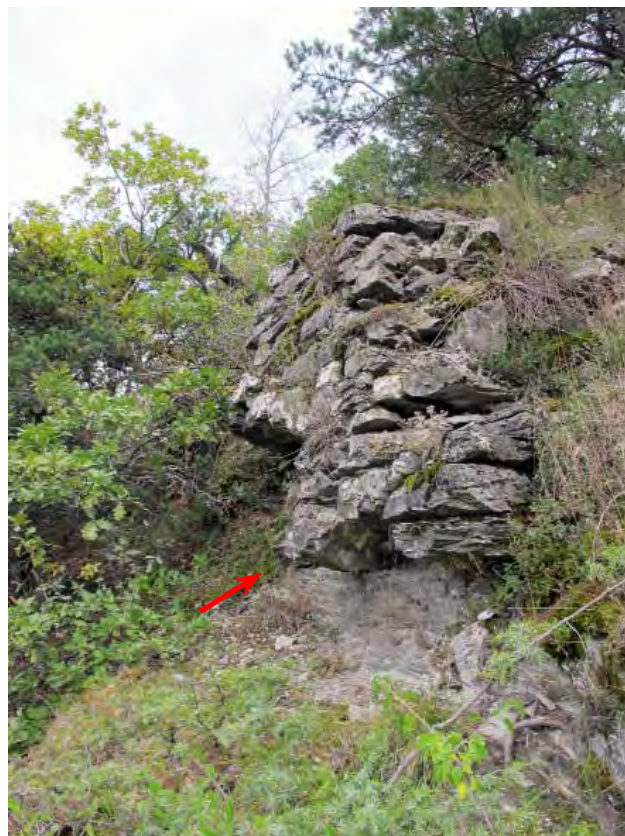
Fig. 27. Château, courtine nord (No 8). Quelques tronçons discontinus de la mureille sont encore visibles. Ils risquent de s'effondrer si leur base n'est pas consolidée.

La **courtine nord (N° 8)** est aujourd'hui visible sur quelques rares tronçons discontinus (**fig. 27**). Son potentiel de mise en valeur est difficile à déterminer. Une intervention ponctuelle de débroussaillage et un sondage de contrôle sont indispensables pour proposer une éventuelle intervention.

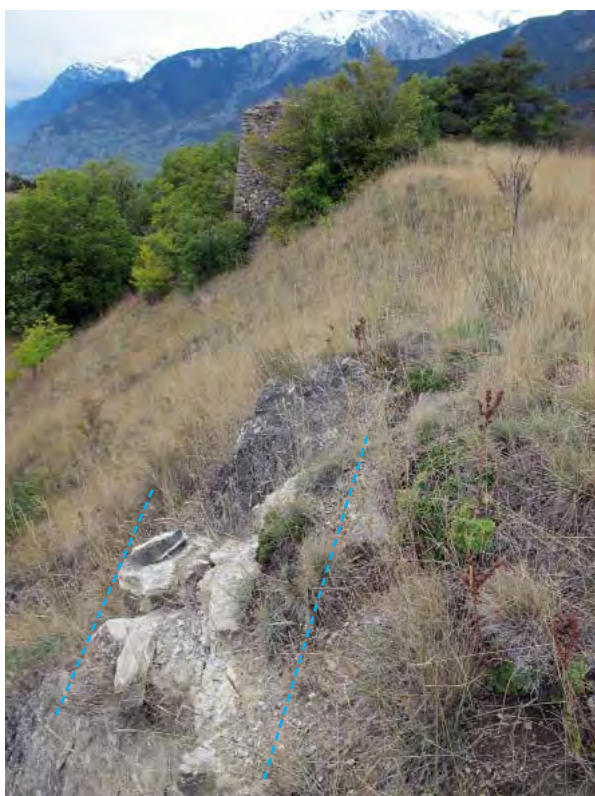
Fig. 28. Château, courtine sud (No 9). Vue en direction de l'ouest. Les maçonneries sont très arasées et en grande partie recouvertes de végétation. Les tronçons visibles doivent être consolidés (risque d'effondrement sur le chemin en contrebas).

Consolidation des deux tronçons de maçonnerie longeant le bord du replat (conservés sur une faible hauteur, **fig. 28 à 30**) et de la tour d'angle sud-ouest (contrôle des joints, consolidation des fondations dénudées sur le côté sud, **fig. 34 et 35**).

La consolidation de la **courtine sud avec la tour d'angle (N° 9 et 11)** fait partie des travaux indispensables (**fig. 28 à 30 et 35**). Avec le repérage de la **courtine ouest** (présence d'une poterne ?) et le renforcement visuel du fossé en contrebas, la limite inférieure du château gagnerait considérablement en visible.

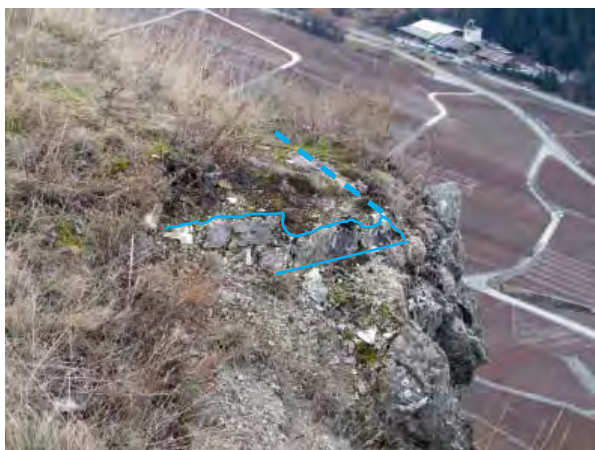
Fig. 29. Château, courtine sud (No 9). Vue en direction du sud-est.
Le parement de la muraille est visible à cet emplacement sur une hauteur de deux lits de pierres (détouré en bleu). A gauche, il disparaît sous la végétation.

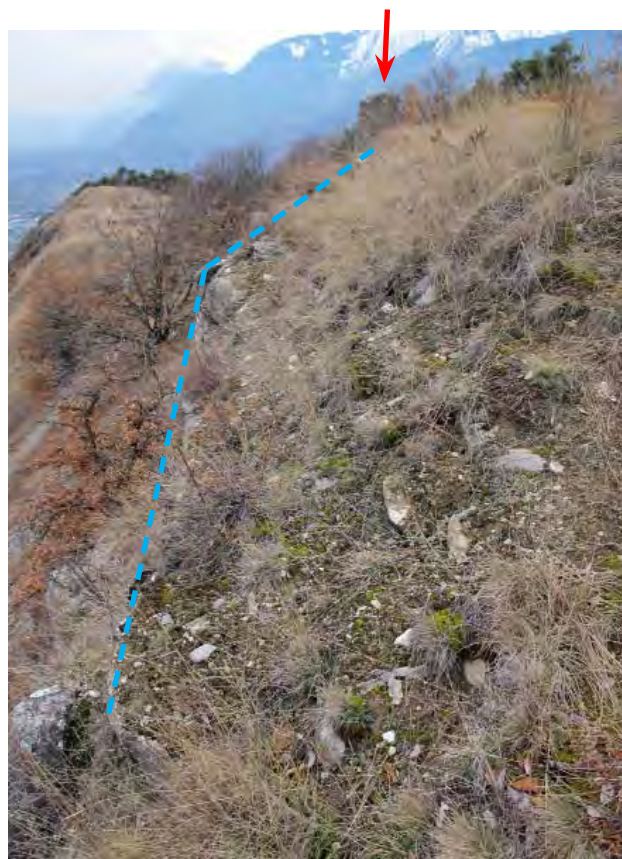
Fig. 30. Château, tracé de la courtine sud dissimulé sous la végétation (No 9). Vue en direction de l'ouest.
La tourelle (flèche) marque l'angle sud-ouest de l'enceinte du château.

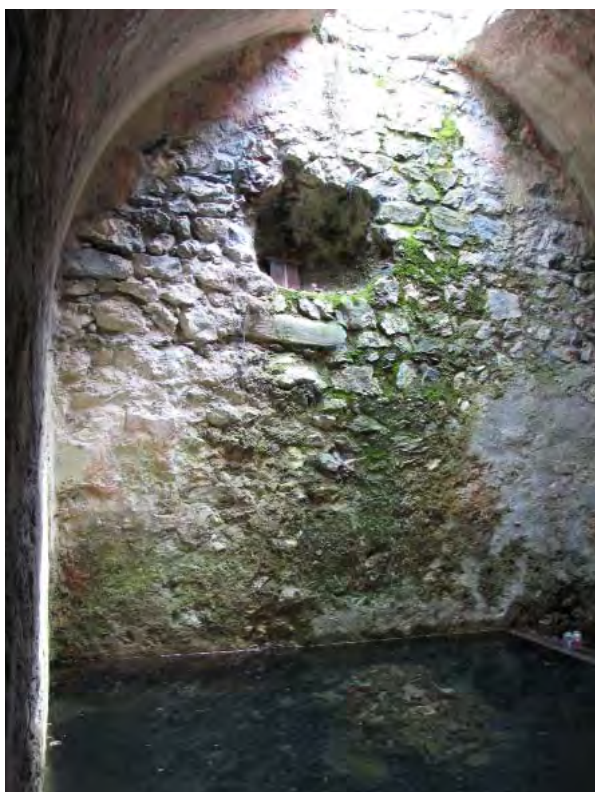
Fig. 31. Château, intérieur de la citerne (No 10).
La voûte est encore intacte; le fond et les parois sont étanches. L'intérieur est recouvert de mortier contenant de la poudre de tuiles qui confère au crépi sa couleur rosâtre.

Pour la mise en valeur de la **citerne**, la connaissance du contexte bâti dans lequel elle est insérée nous semble indispensable (**fig. 31**). Il pourrait s'agir d'un élément indépendant (comme à Valère) ou alors d'un élément occupant une partie du sous-sol du palais (comme à Montorge).

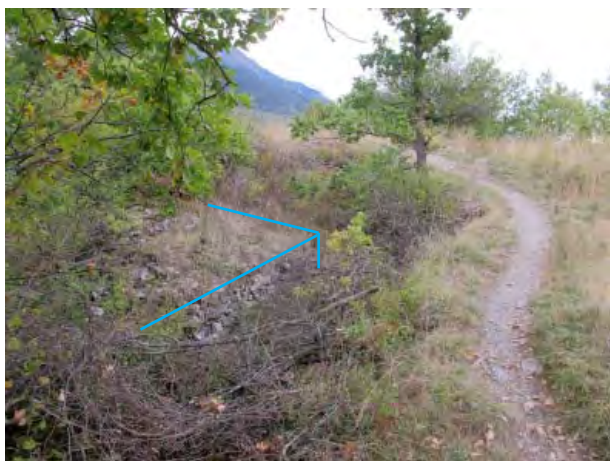
Fig. 32. Château, palais (No 10). Vue en direction de l'est. Des maçonneries en élévation sont encore conservées.

En deuxième priorité, les murs apparents du palais devraient être consolidés (ou re-enterrés après documentation) afin de pouvoir entretenir cette surface (**fig. 32 et 33**).

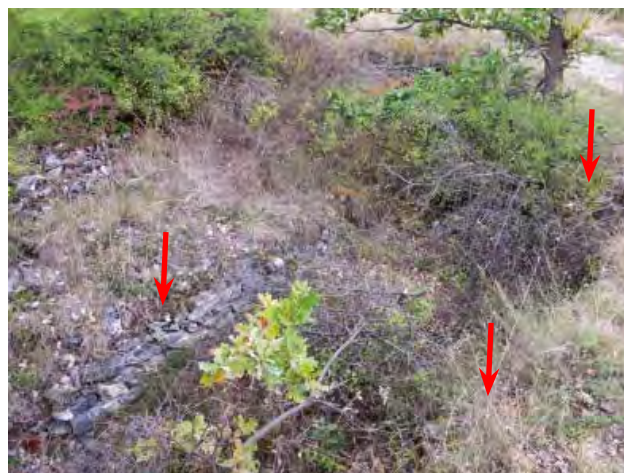
Fig. 33. Château, palais (No 10). Les flèches indiquent des maçonneries recouvertes de végétation.

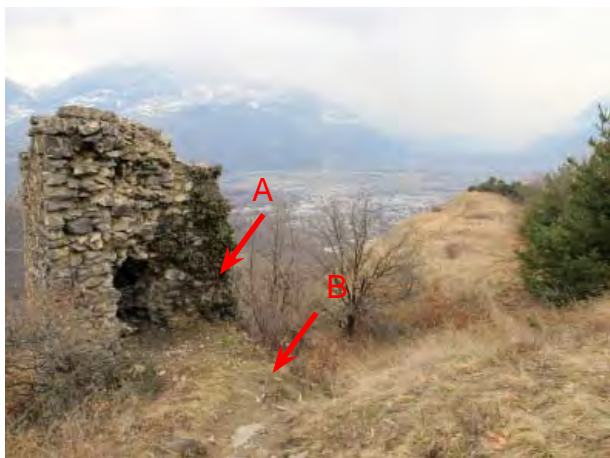
Fig. 34. Château, la tour d'angle (No 11) à la jonction des courtines sud et ouest. Vue en direction du sud-ouest.
A: Le parement manque; la maçonnerie arrachée doit être consolidée. Le lierre ronge le mortier.
B: Des vestiges de la courtine ouest et d'une éventuelle poterne (petite porte secondaire) pourraient être conservés sous la végétation.

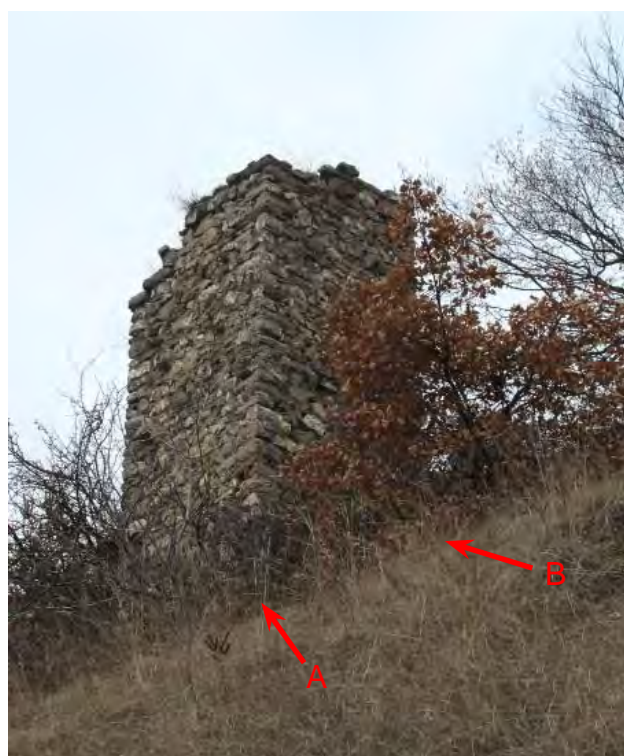
Fig. 35. Château, tour marquant l'angle sud-ouest de la courtine (No 11). Vue en direction du nord-ouest.
A: Fondation dénudée.
B: Vestiges de la courtine sud?

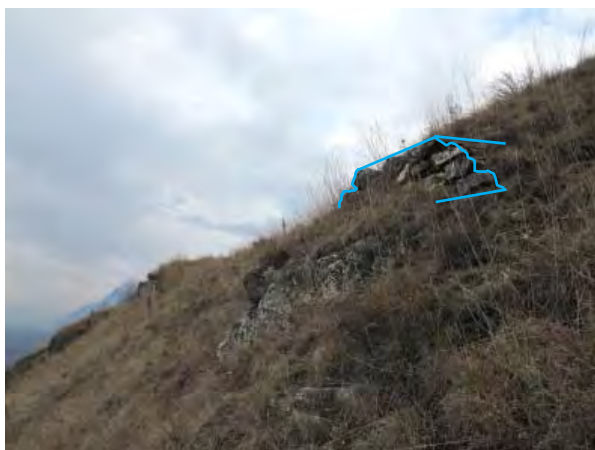
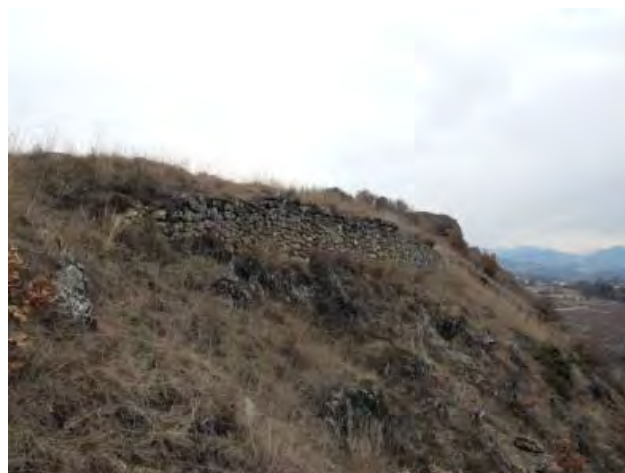
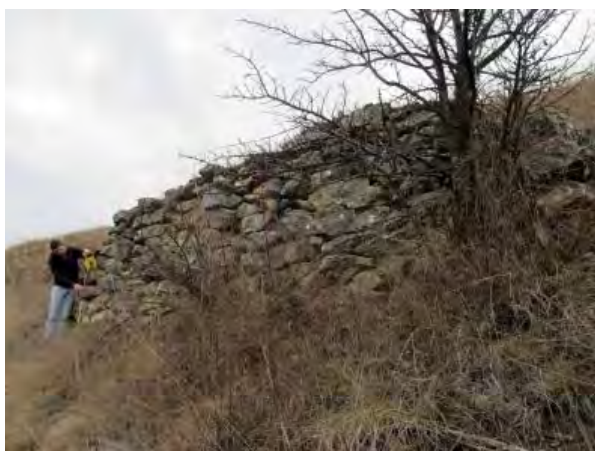
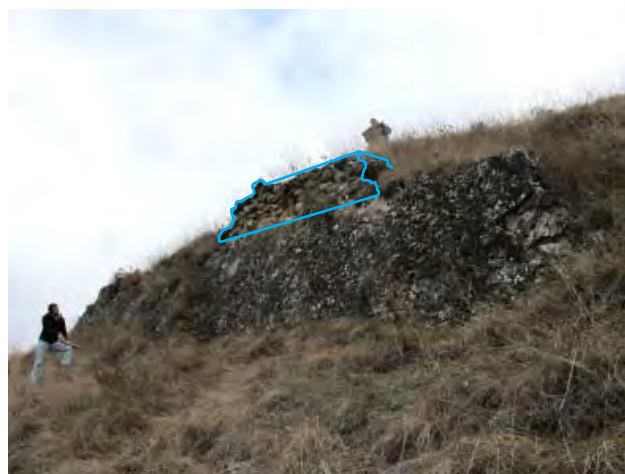
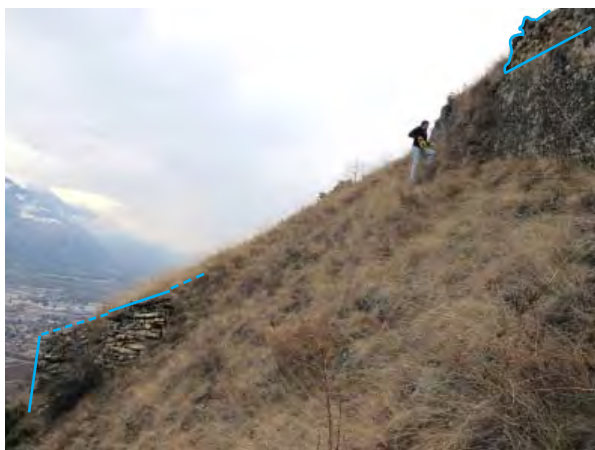
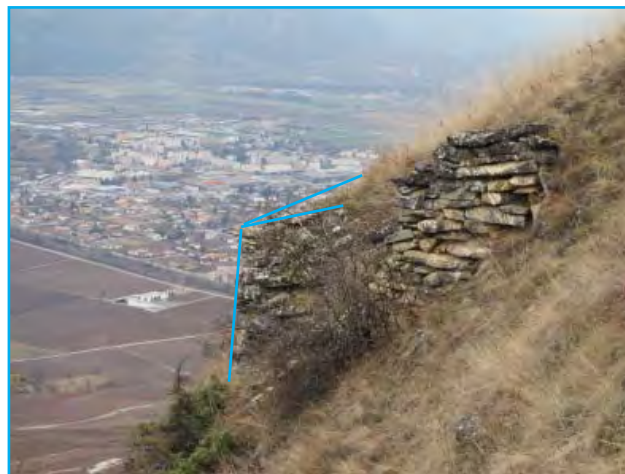
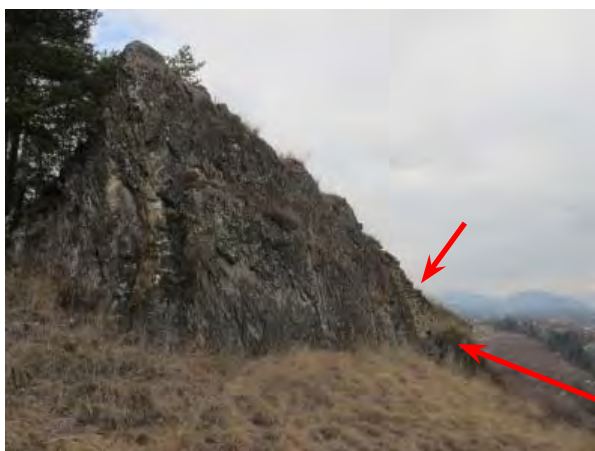
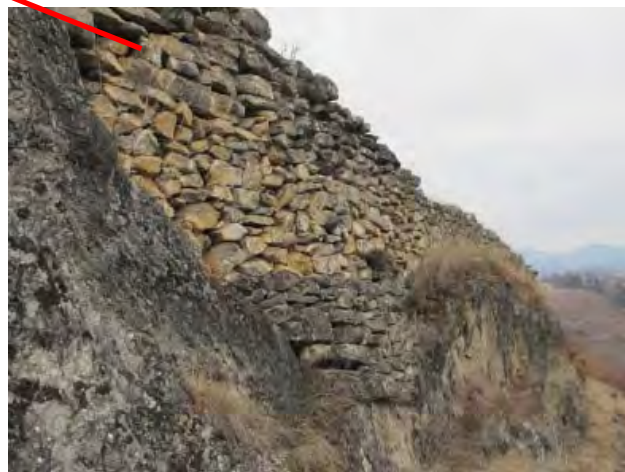
Fig. 36. Jardins, vestiges discontinus d'un mur de terrasse construit à sec (No 12). Vue en direction de l'ouest.

Fig. 37. Jardins, tronçon particulièrement bien conservé du mur de terrasse (No 12). Vue en direction du nord-est.

Fig. 38. Jardins, mur de terrasse (No 13). Vue en direction du nord-ouest.
Maçonnerie en pierres sèches.

Fig. 39. Jardins, mur de terrasse construit à sec sur l'escarpe rocheuse (No 14). Vue en direction du nord-ouest.

Fig. 40. Jardins, deuxième terrasse (No 15) située en contrebas de la première. Vue en direction de l'ouest.

Fig. 41. Jardins, mur de terrasse en pierres sèches (No 15). Angle de la terrasse inférieure. Vue en direction du sud-ouest.

Fig. 42. Jardins, mur de terrasse (No 15). Vue vers l'est. Eperon rocheux marquant la fin du replat dévolu aux jardins. Le mur de terrasse suit le bord du rocher et remplit une faille profonde (flèche).

Fig. 43. Jardins, mur de terrasse (No 15). Détail de la maçonnerie remplissant la faille.

- N° 12, 13 et 15 Entretien des différents tronçons du mur de terrasse formant la limite sud du secteur Jardins (**fig. 36 à 43**).
Maçonneries construites à sec encore partiellement recouvertes par de grosses dalles. Il ne s'agit pas d'une courtine arasée, mais de murs soutenant des terrasses agricoles dans un contexte non-fortifié.
Une intervention sur le tronçon sud-est (N° 12) serait intéressante si l'ensemble de la terrasse devait être restauré.

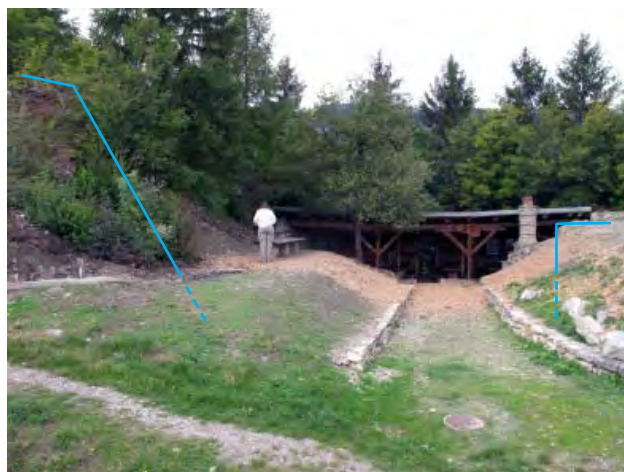
Fig. 45. Bourg, premier fossé oriental (No 17). Vue vers le nord. Le fossé est partiellement caché par les remblais qui bordent le passage. A droite, le fossé est taillé dans le rocher.

Dans le 1^{er} fossé oriental (N° 17, **fig. 45**), le bord du rocher pourrait être mis au jour au sud de l'abri (aménager éventuellement une passerelle au-dessus de la partie nord ?). Dans le 2^e fossé (N° 18, **fig. 46**), les débris accumulés sont à évacuer (aménagement d'une passerelle ?).

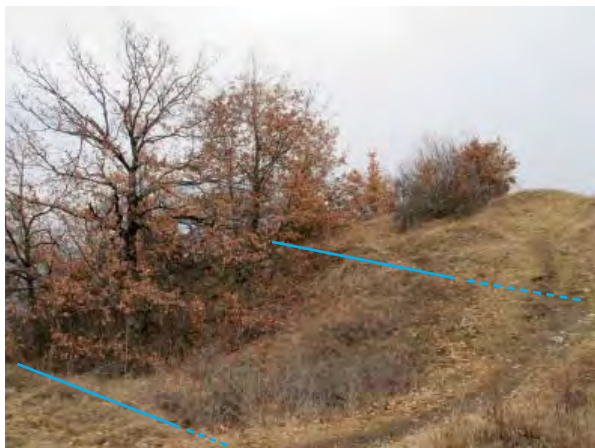
Fig. 47. Fossé séparant le bourg du château (No 19). Vue vers le sud-ouest. Le fossé est partiellement comblé et recouvert de végétation.

Dans les 3^e et 4^e fossés (N° 19 et 20), la végétation masque la dépression dans le terrain (**fig. 47 et 48**). Ici, les travaux d'excavation et d'évacuation des déblais nécessiteraient une intervention plus lourde (chemin d'accès) dont l'enjeu et la faisabilité est à discuter avec les responsables de la nature.

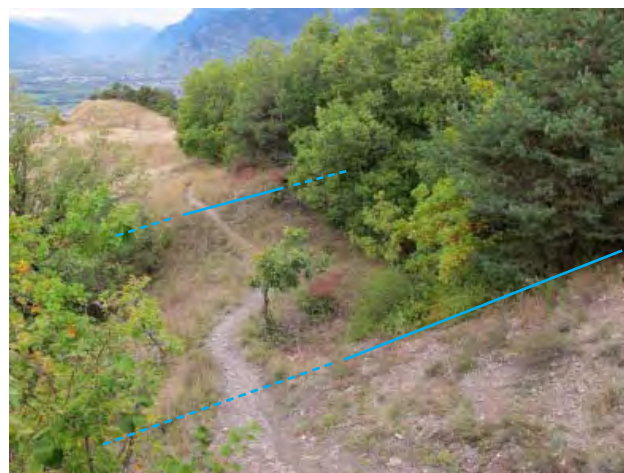
Fig. 48. Château, fossé occidental (No 20). Vue vers l'ouest. Le fossé se situe en contrebas de la tourelle d'angle. Il est partiellement comblé et recouvert de végétation mais encore parfaitement visible.
