SIERRE, Château des vidomnes

Assainissement de l'enveloppe extérieure
2014-2015

Octobre 2015

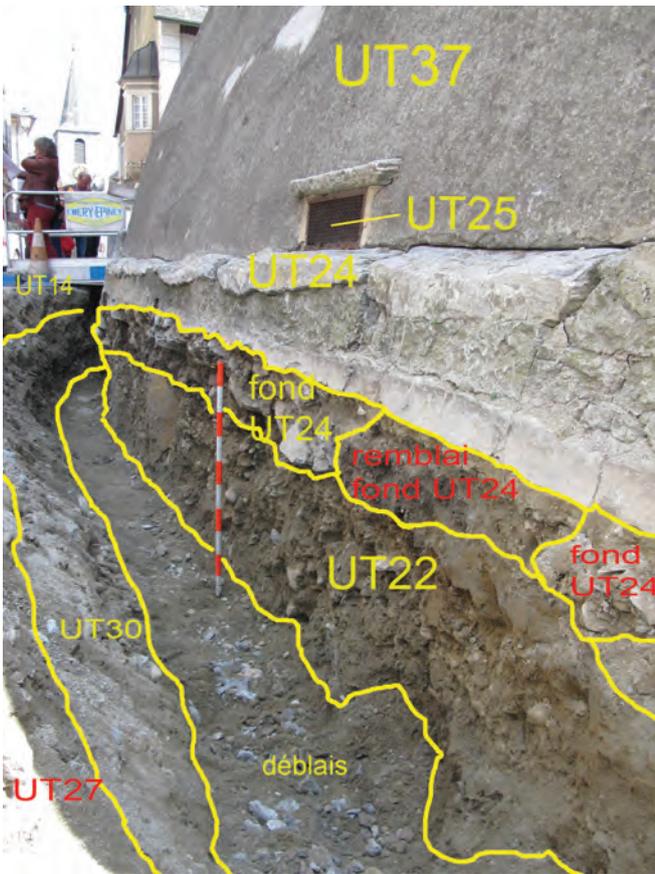
Fig. 1 Sierre, Château des vidomnes. Tranchée de drainage au pied de la façade nord.
Le glacis (UT37) et son socle (UT24) sont fondés dans le terrain naturel (UT22) affleurant à 30cm sous la rue actuelle.

- Au nord de la tour, la surface du sol devait correspondre au niveau actuel de la rue ; le terrain naturel affleure ici très haut (**Fig. 1**).

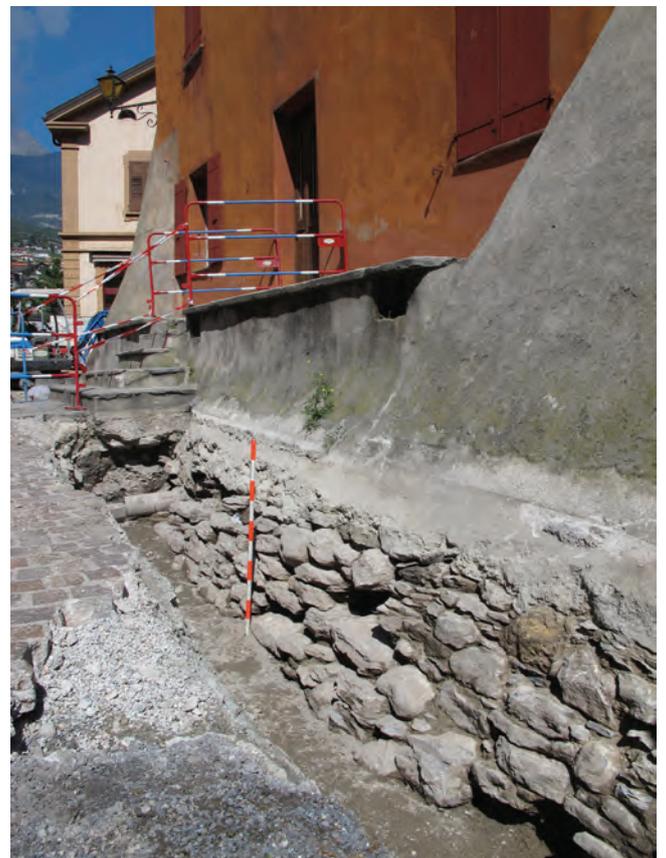
Fig. 2 Sierre, Château des vidomnes. Tranchée de drainage ouest.
La fondation du glacis n'a pas été atteinte dans la tranchée.

- A l'ouest de la tour, la tranchée de drainage traverse des remblais modernes mis en place pour l'aménagement de la place actuelle (**Fig. 2 et 3**). La limite inférieure du glacis, repérée uniquement près de son angle nord, reflète la configuration primitive du terrain qui, à l'origine, était incliné vers le sud. Sous l'angle nord du glacis, un mur arasé d'orientation est-ouest (UT12) a été observé au fond de la tranchée de drainage (**Fig. 4**). Cette maçonnerie (épaisseur 0,8 m) est plus ancienne que le glacis et alignée sur la façade nord de la tour. Construite contre terre sur sa face amont (nord) et probablement à vue sur sa face sud, cette maçonnerie arasée pourrait être le vestige d'un mur bordant la voie historique longeant le côté nord de la tour.

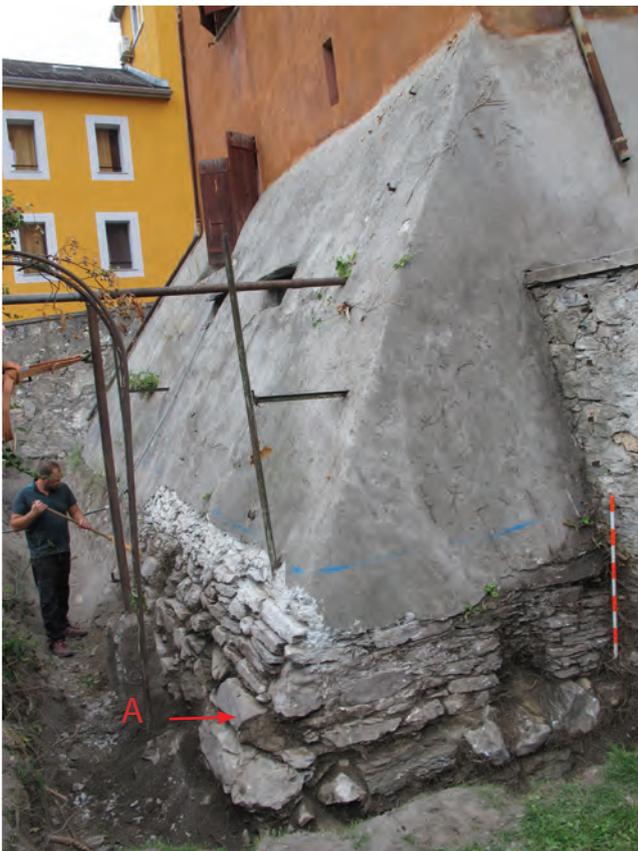
Fig. 6 Sierre, Château des vidomnes.
Glacis de la façade sud (angle sud-est).
Le ressaut de fondation (A) indique le niveau de construction et d'utilisation de l'espace au sud du glacis.
Pour le jardin actuel, le niveau a été surélevé de 60 cm environ.

- Au sud de la tour, la surface actuelle du jardin a été obtenue par une surélévation du terrain primitif (**Fig. 6**). Le sondage effectué à env. 4 m de la tour, avant le creusement du puits perdu, n'a révélé aucun vestige archéologique. Sous l'humus, un remblai de pierres contenant des matériaux de démolition (un niveau de marche ancien ?) et des graviers naturels sont apparus (**Fig. 7, 8**).

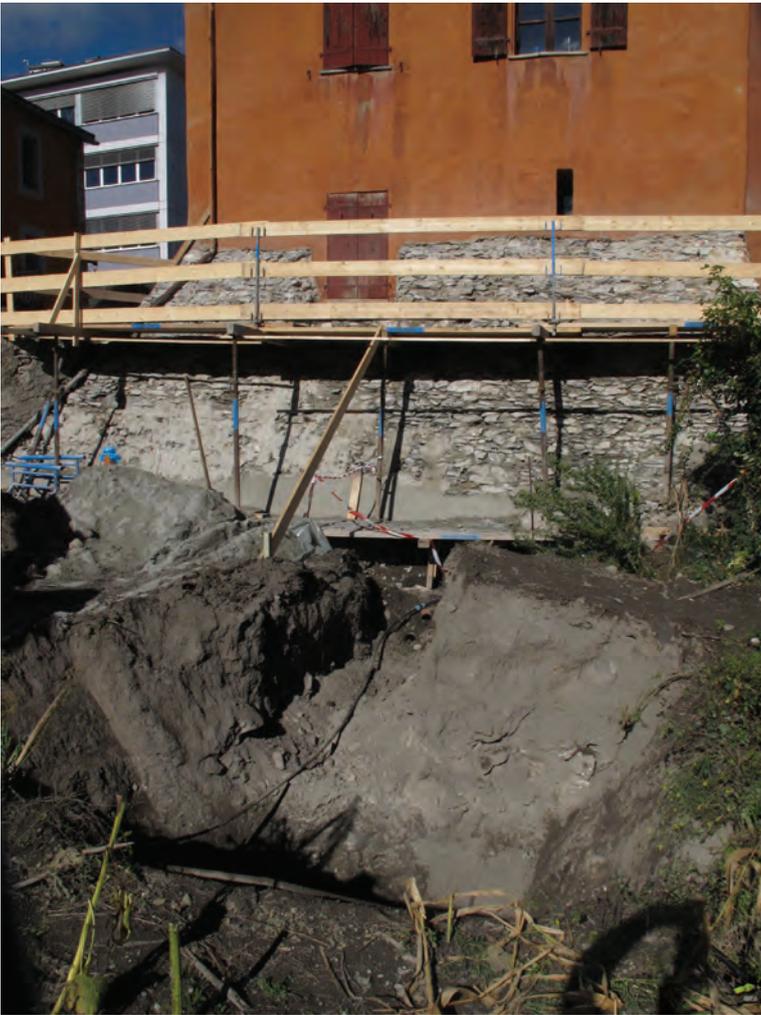
Fig. 7 Sierre, Château des vidomnes.
Jardin sud, tranchée pour le puits perdu, vu vers le nord.
Le profil de terrain dans la tranchée (au premier plan) comprend à son sommet un épaisse couche de terre fine et humique ; un remblai rapporté pour surélever le jardin.

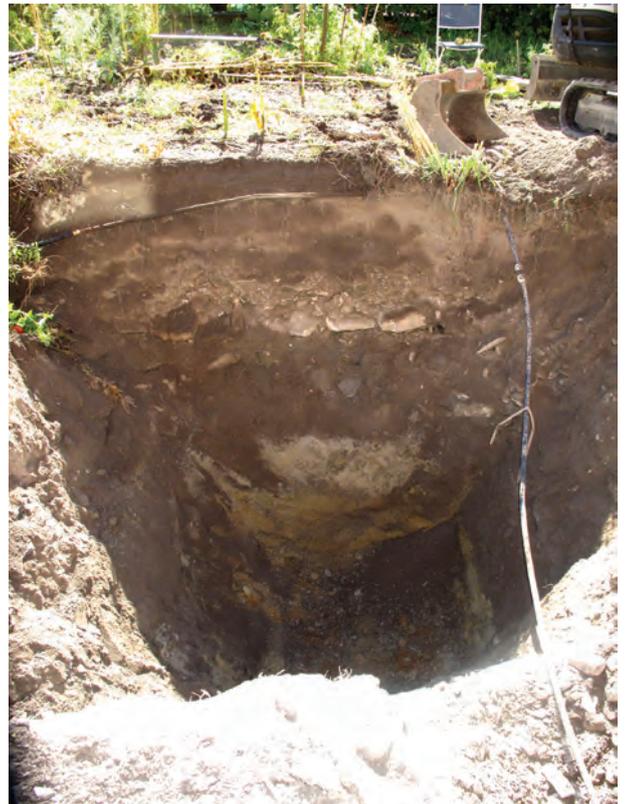
Fig. 8 Sierre, Château des vidomnes.
Jardin sud, excavation pour l'aménagement d'un puits perdu, face sud.

Couches observées (de bas en haut) :
des dépôts lacustres fins (verts à beige),
des dépôts fluviaux (gris, à tendance argileuse, et quasi invisibles sur l'image),
un remblai de pierres contenant des ossements (faune) et quelques fragments de terre cuite architecturale (un niveau de marche ancien ?)
et, en dernier, un dépôt de limons très fins (silts) humiques.

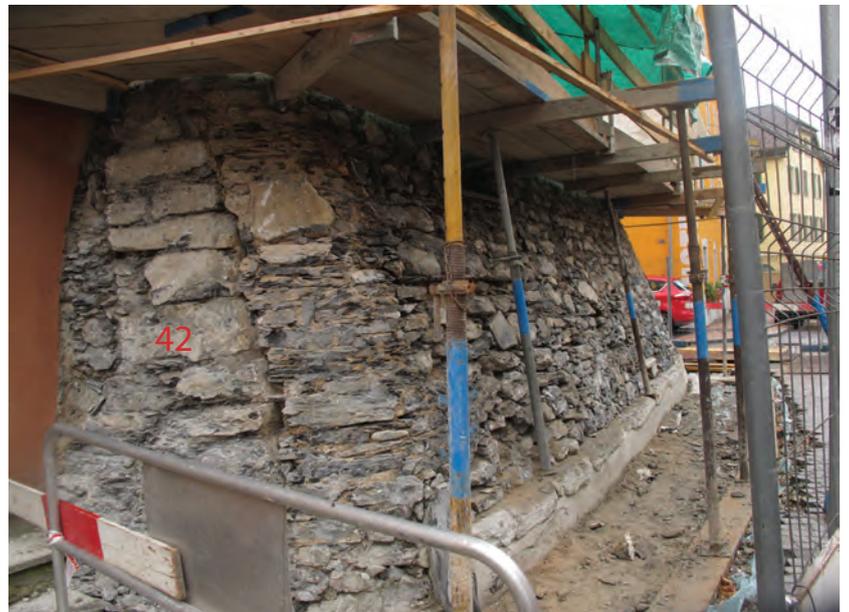
Fig. 10 Sierre, Château des vidomnes.
Glacis de la façade nord, vue vers l'ouest.
Le parement du glacis actuel double un contrefort plus ancien (1^{er} glacis) dont le chaînage d'angle est constitué de grandes pierres parfaitement appareillées (UT42).

- En façade nord, seul l'angle nord-est du glacis était visible (UT42). Son parement nord est incliné et se distingue par les grandes pierres de la chaîne d'angle (**Fig. 10, Re06**). Son parement est, démonté lors de la construction de l'annexe, a été mis au jour sous la porte de cette dernière.

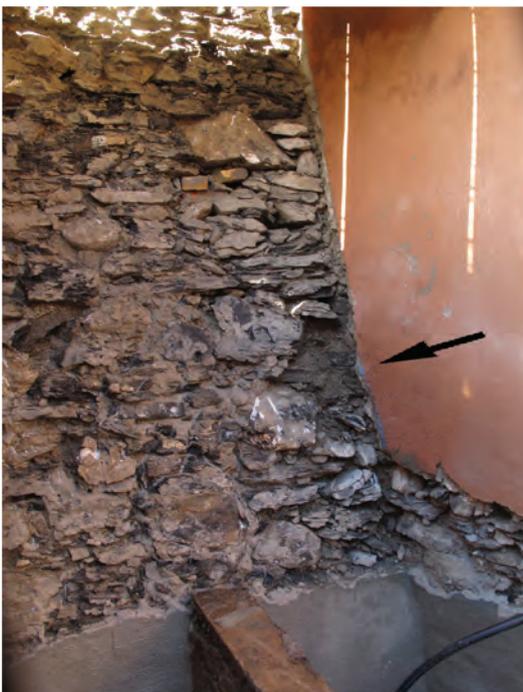
Fig. 11 Sierre, Château des vidomnes.
Jonction entre le glacis de la façade orientale (UT40) et la tourelle des latrines (UT7).
La maçonnerie de la tourelle (designé par la flèche) semble s'appuyer contre le parement du glacis. En fondation, le caractère des deux maçonneries était similaire; toutes deux pourraient avoir été construites en même temps.
Le décrépiage trop partiel de la façade n'a pas permis de clarifier la chronologie entre les deux éléments.

Le décrépiage de la façade a permis d'observer les maçonneries des glacis ouest et sud (UT38 et UT40). Peu sollicitées par les intempéries, elles n'ont pas nécessité de réparations en profondeur. En revanche, en façade nord, le glacis primitif n'a été vu que dans l'angle nord-est (UT42) ; le reste est caché par une maçonnerie plus récente (2^e glacis) qui le double sur toute sa hauteur. En façade est, le glacis est interrompu par les différentes annexes : à l'extrémité nord, le glacis primitif (UT42) et son doublage (UT32/37) sont remplacés par l'annexe nord-est ; à l'extrémité sud, le glacis s'arrête sur l'alignement de la tourelle arrondie des latrines (UT7). La chronologie entre les deux éléments n'a pas pu être déterminée (décrépiage insuffisant) (**Fig. 11**).

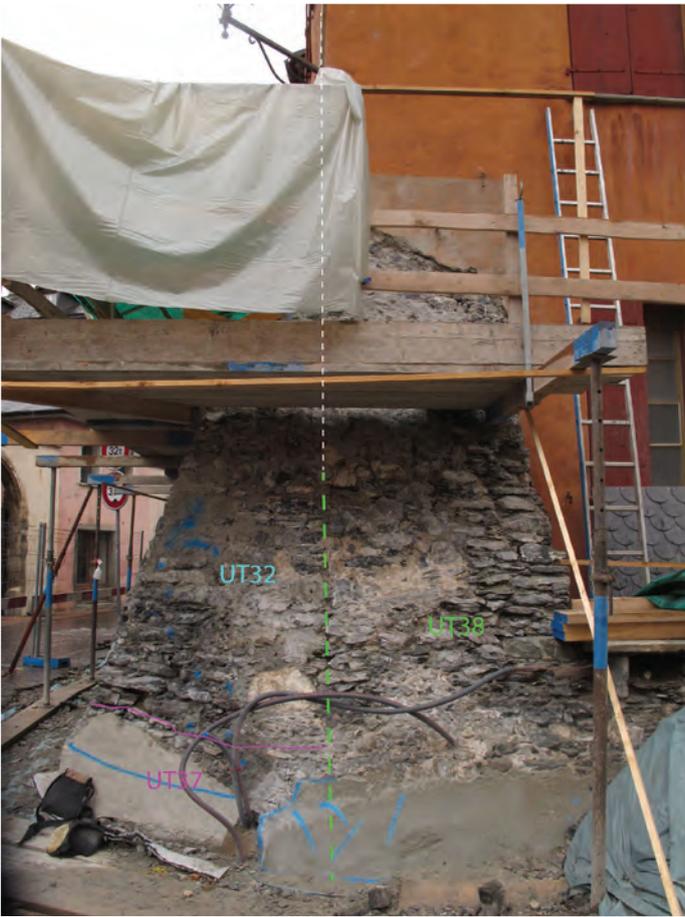
Fig. 12 Sierre, Château des vidomnes.
Façade ouest (angle nord).

Le trait-tiré montre le joint vertical entre le glacis primitif (UT38) et son doublage (UT37 et UT32) sur la façade nord.

Le joint vertical est aligné sur la façade nord de la tour et correspond probablement à une limite d'arrachement.

La maçonnerie qui détermine l'aspect actuel du glacis nord est composée d'une maçonnerie au parement oblique (UT32/37) posée sur un socle en saillie recouvert de grandes dalles horizontales (UT24) formant un ressaut à 40 cm au-dessus du niveau de la rue actuelle (**Re03**). A son extrémité orientale, la nouvelle maçonnerie double le parement de l'ancien contrefort (UT42) sur 60 cm d'épaisseur à sa base. A son extrémité ouest, la nouvelle maçonnerie s'affine (l'axe du parement dévie) pour rejoindre la limite nord verticale de l'ancien glacis occidental (**Fig. 12 et 14, Re02**)⁵.

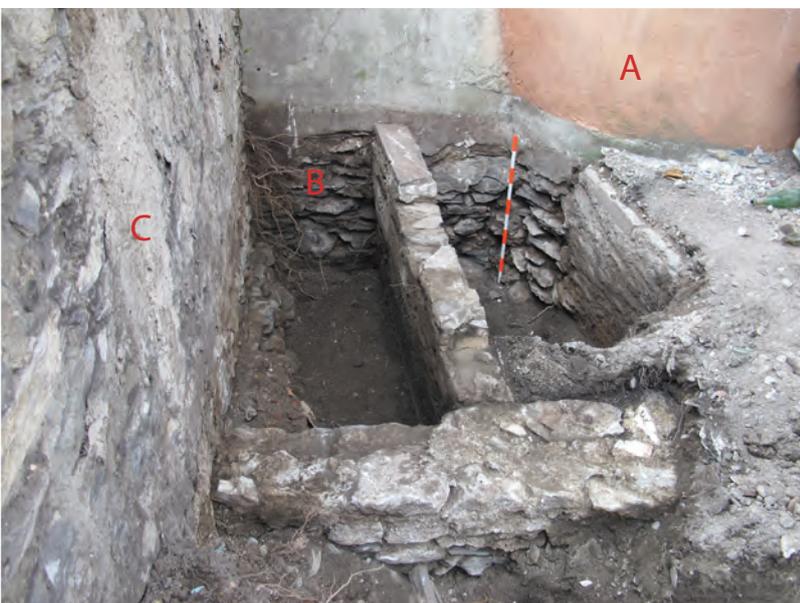
Fig. 17 Sierre, Château des vidomnes.
Cour est, fosses dépotoires (UT3-5), vues vers l'ouest.

A : tourelle de latrines (UT7),
B : base du glacis (UT40),
C : mur séparant la cour du jardin au sud (UT2).

Au sud de la tourelle des latrines, adossé au glacis de la tour et au mur sud de la cour (UT2), une fosse maçonnée, subdivisée par un muret en deux parties de taille similaire (UT3, UT4, UT5), est aménagée (**Re01, Re06**). Les deux compartiments sont de forme rectangulaire (dimensions 2.00 x 0.75 m), et ont une profondeur d'au moins 1 m (le fond n'a pas été atteint) (**Fig. 17**). L'assise supérieure des murets, revêtue d'une finition horizontale (dalles ou lissage de ciment), indique que cette construction ne montait pas plus haut que le niveau du terrain actuel, et que les fosses étaient vraisemblablement couvertes (par un appentis ?). Il s'agit probablement de fosses de compostage ou d'ordures. Leur remplissage était constitué de terre et de déchets modernes.

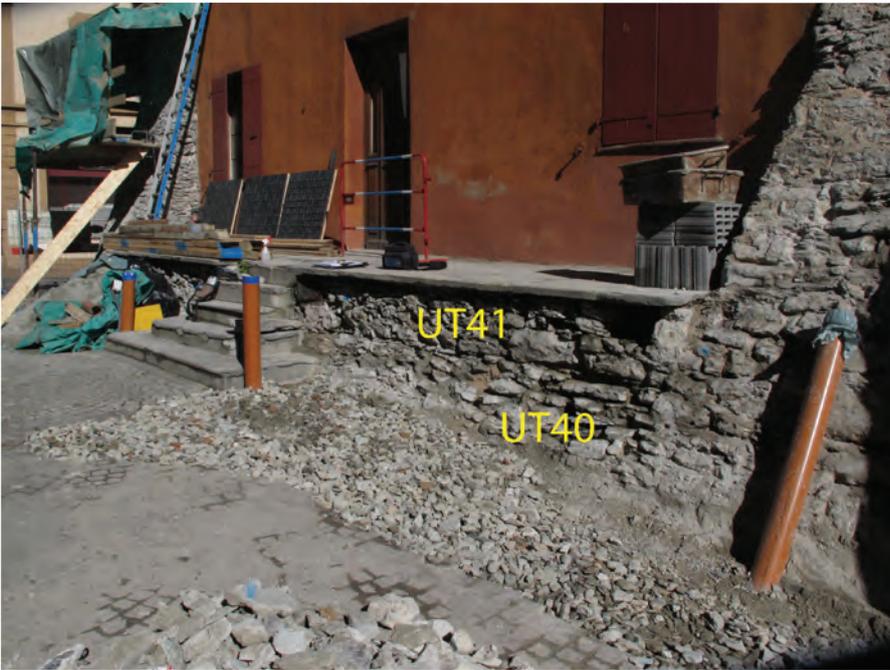
Fig. 18 Sierre, Château des vidomnes. Façade ouest, estrade. Le glacis a été démonté dans la partie centrale pour permettre l'ouverture de trois anciennes fenêtres mises au jour sous le crépi.

L'estrade est plus tardive. La limite horizontale visible sous les dalles sépare la maçonnerie arrachée du glacis (UT40) de la maçonnerie moderne (UT41) qui soutient les dalles de l'estrade.

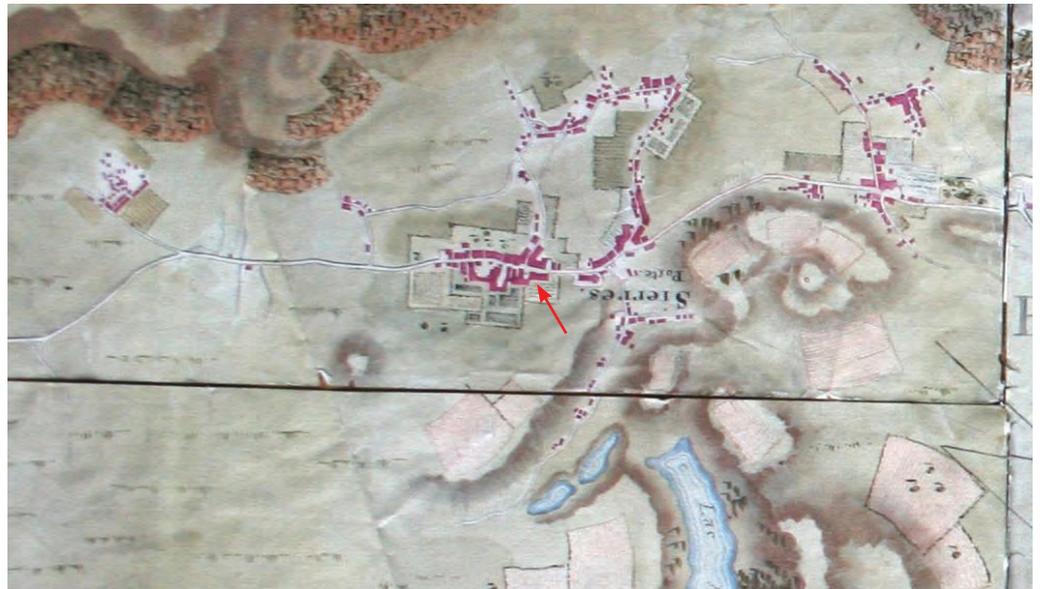
Fig. 19 Nicolas Céard (dir.), Plan de la route Thonon-les-bains / Brig. Datée de 1802, orientée vers le sud, échelle 1/5'000. Archives nationales françaises, Paris (anf), f/14/10192. Extrait de carte pivotée de 180° (avec le nord en haut).

- A l'est de la tour, la surface actuelle de la cour se situe en contrebas de la voie historique (**Re06**, façade est). Le mur qui borde la rue est posé à cheval sur les deux niveaux et est postérieur à l'annexe nord-est de la tour (**Fig. 5**). Il délimite une cour qui remplace peut-être un ancien corps de bâtiment, puisque le plan Céard (début du XIX^e siècle) indique ici une parcelle construite (**Fig. 19**).

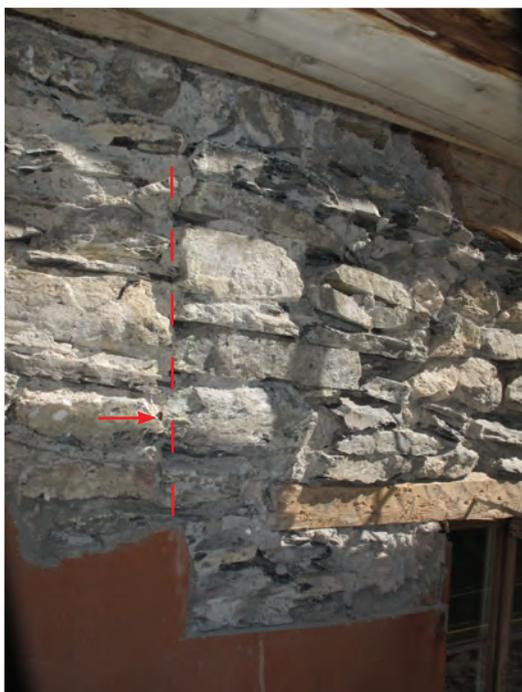
Fig. 21 Sierre, Château des vidomnes.
Façade sud, 1ère phase du bâtiment.
Piédroit du deuxième redent du pignon sud (côté ouest).

La forme des pignons est définie par les deux piédroits symétriques (UT53) observés du côté sud, à 152 cm, respectivement 158 cm des angles de la façade. Conservés sur une hauteur maximale de 100 cm, ils correspondent aux montants des deux redents médians (**Fig. 21 et 22**).

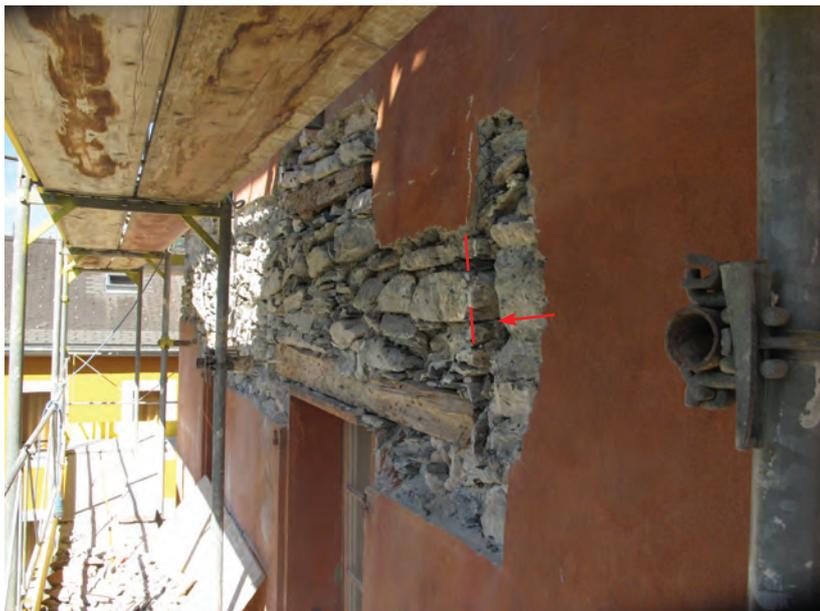
Fig. 22 Sierre, Château des vidomnes.
Façade sud, 1ère phase du bâtiment.
Piédroit du deuxième redent du pignon sud (côté est).

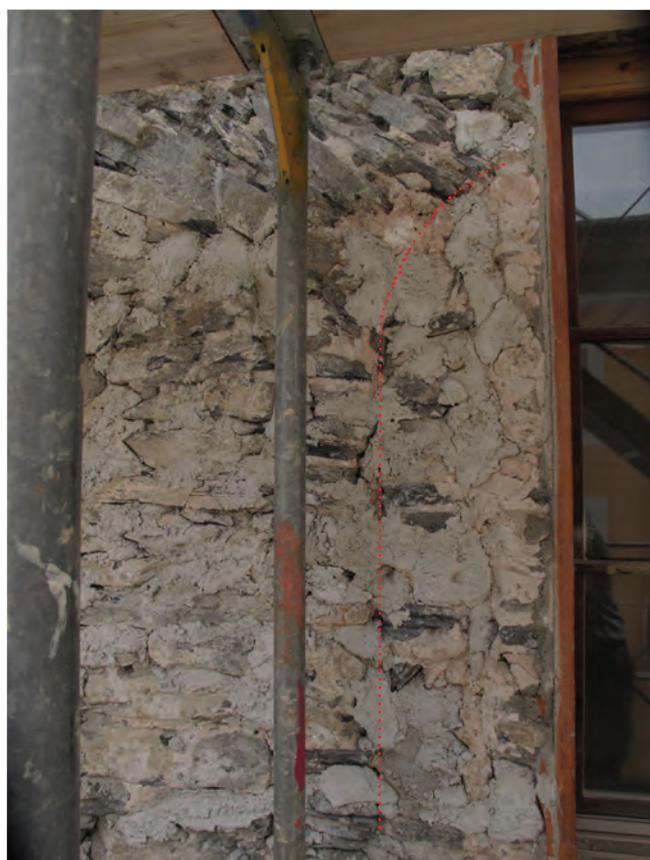
Fig. 23 Sierre, Château des vidomnes.
Façade ouest, 1ère phase du bâtiment.
Moitié nord d'une fenêtre du 1er étage (UT63), d'origine dans le mur.

- Au 1^{er} étage : deux fenêtres de taille inégale sont attestées. De la fenêtre (UT63), située près de l'angle nord, sont conservés un piédroit (hauteur 125 cm) et l'amorce du linteau légèrement arqué et constitué de grandes dalles disposées de biais (**Fig. 23**).

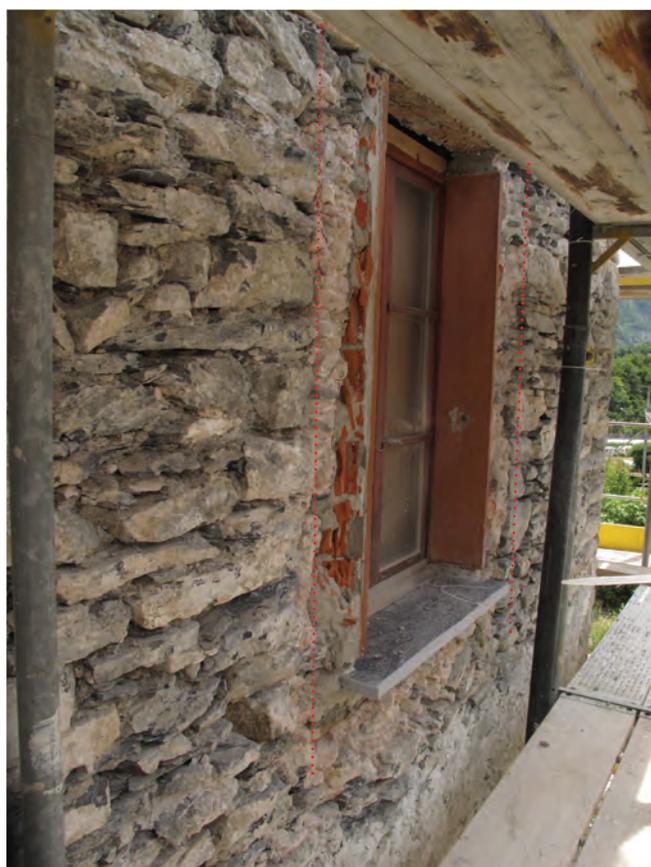
Fig. 24 Sierre, Château des vidomnes.
Façade ouest, 1ère phase du bâtiment.
Fenêtre à meneau central ou porte du 1er étage (UT64), d'origine dans le mur. La fenêtre actuelle s'insère entre les deux anciens montants.

La seconde ouverture (UT64), située près de l'angle sud, est plus haute et plus large que la précédente (**Fig. 24**). Les deux montants conservés de part et d'autre de la fenêtre actuelle et l'amorce du linteau composé de pierres disposées de biais permettent de restituer une ouverture de 155 cm de largeur par environ 200 cm de hauteur. Le linteau de cette ouverture de grande taille devait sans doute être soutenu par un meneau central⁴.

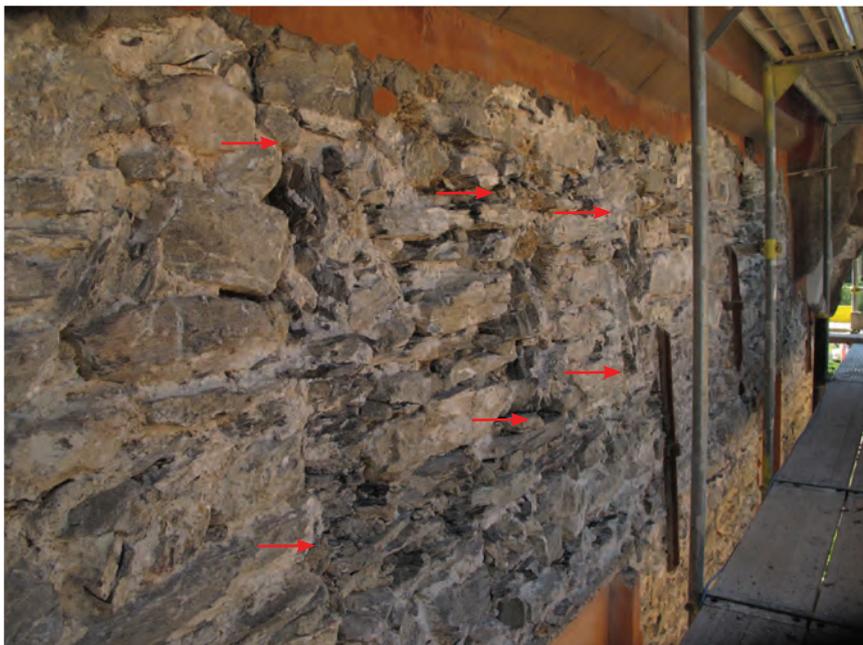
Fig. 25 Sierre, Château des vidomnes. Façade ouest, 2e phase du bâtiment. Les trois corbeaux arrachés caractérisant la base d'une bretèche au milieu de la façade. Les flèches indiquent les deux extrémités des corbeaux.

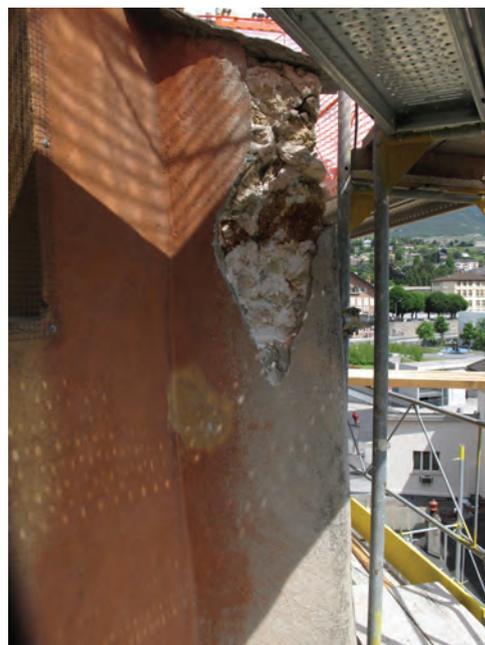
Fig. 26 Sierre, Château des vidomnes. Façade est, 2e phase du bâtiment. Face sud de la bretèche accrochée à la face orientale de la tourelle polygonale de l'escalier.

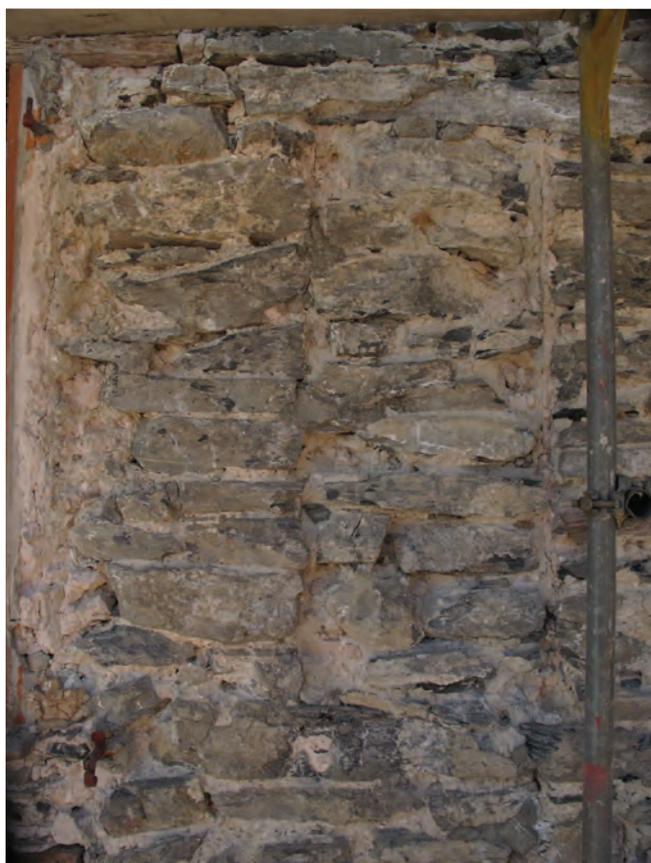
Fig. 27 Sierre, Château des vidomnes. Façade ouest, 2e phase du bâtiment. Fenêtres d'origine du 3e étage: fenêtre nord entièrement conservée.

- Au 3^e étage, deux petites fenêtres rectangulaires (UT60) sont disposées avec un écartement de 4,50 m. L'une d'elle est entièrement conservée (**Fig. 27**) : ses montants sont en maçonnerie, sa tablette et son linteau formés d'une dalle de pierre (largeur 50 cm, hauteur 120 cm), l'embrasure crépie d'un enduit au mortier anhydre. La deuxième fenêtre, perturbée par une fenêtre actuelle, est identique (**Fig. 28**).

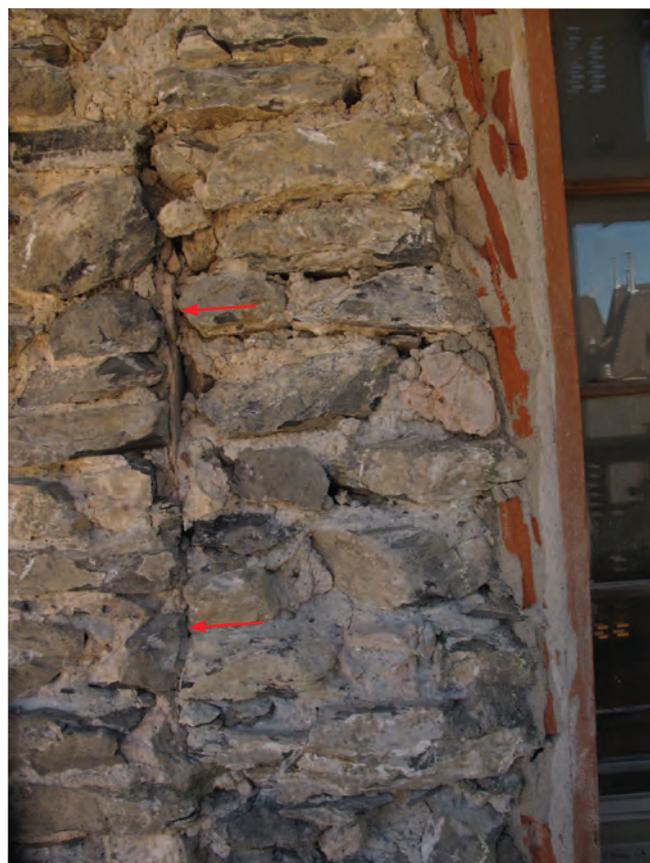
Fig. 28 Sierre, Château des vidomnes. Façade ouest, 2e phase du bâtiment. Fenêtres d'origine du 3e étage: ouverture sud perturbée par la fenêtre actuelle.

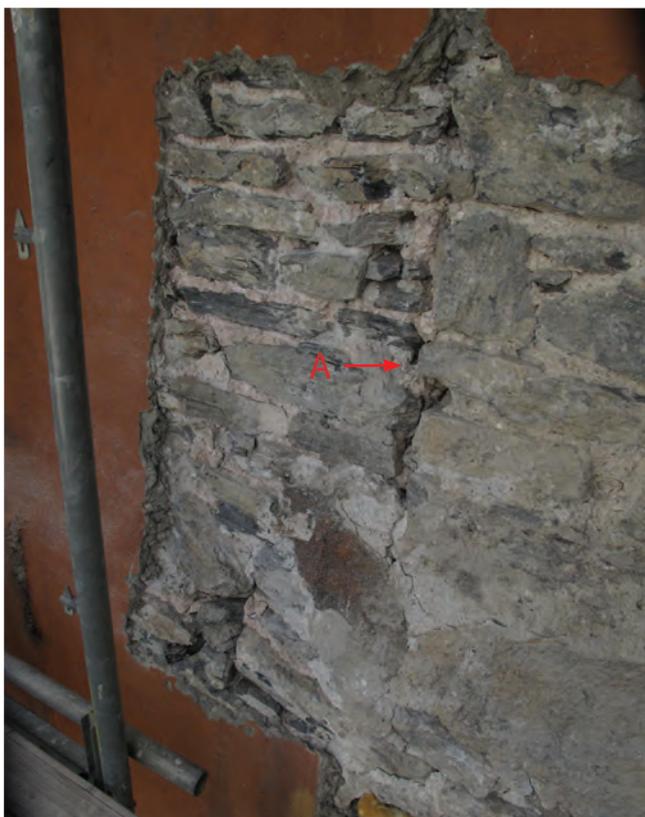
Fig. 29 Sierre, Château des vidomnes. Façade est, 2e phase du bâtiment.
A: Piédroit d'une porte (de latrines?) aménagée dès l'origine au niveau du 3e étage.

En façade est, le piédroit d'une ouverture (UT69) a été repéré au niveau du 3^e étage, à 165 cm de l'angle sud (**Fig. 29, Re06**). Ce piédroit (hauteur 110 cm), contemporain de la maçonnerie qui exhausse la tour, correspond au montant d'une porte ; son seuil se situant environ 60 cm plus bas que la tablette des deux petites fenêtres repérées au même étage, en façade ouest. Cette porte donnait sans doute accès à des latrines dont le canal (en bois ?) a été remplacé par l'actuelle tourelle maçonnée sur plan arrondi.

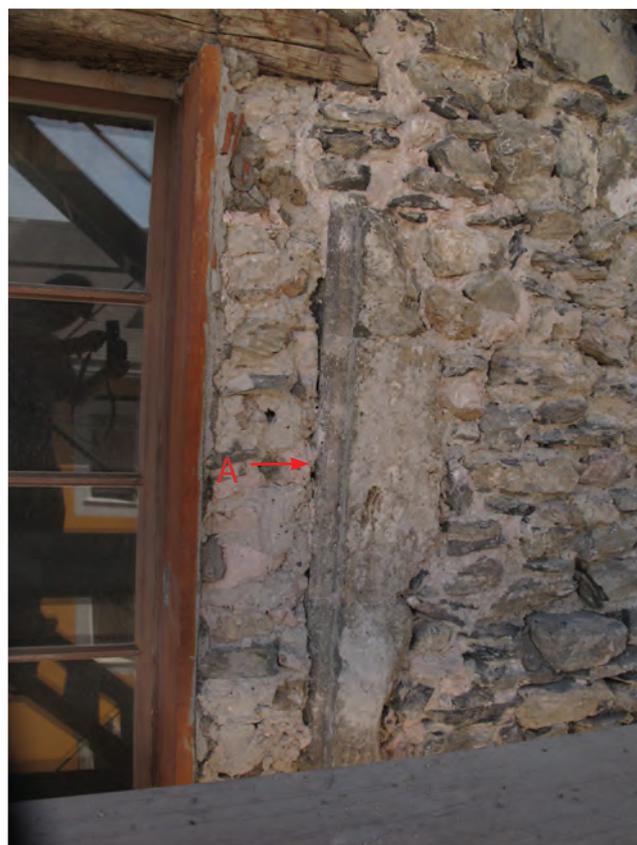
Fig. 32 Sierre, Château des vidomnes. Façade ouest, 3e phase.
Fenêtre du 2e étage percée dans le mur.
A: Montant constitué d'une pierre de tuf chanfreinée.

Lors de cette même phase de construction, la fenêtre avec encadrement en tuf (UT61) repérée au 2^e étage de la façade ouest a sans doute été ajoutée (**Fig. 32, Re04**). Seul son montant sud composé de blocs moulurés (hauteur 137 cm) est conservé.
