RUE DE FAUPORTE

Suivi des travaux de terrassement pour la reconstruction du mur de soutènement de la rue.

(Intervention de mars 2021)

Projet : Réparation du mur de soutènement écroulé de la rue Fauporte.

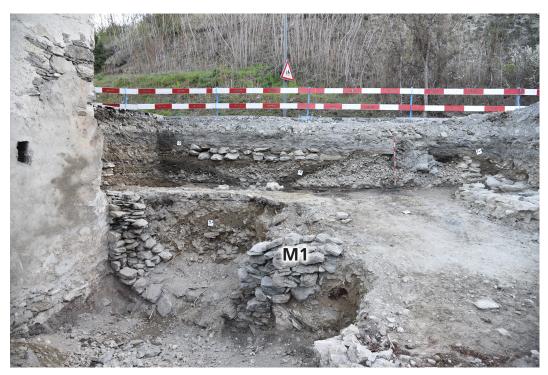
Fig.1b – Granges, Fauporte. Vue générale de la fouille. Au premier plan, le mur de soutènement de la rue, effondré (M1). Vue du sud.

Des travaux urgents ont dû être menés à la rue de Fauporte à Granges en raison de l'effondrement du mur de soutènement de la chaussée, au sud-est de la grange qui marque aujourd'hui la limite sud-est de l'agglomération (**Fig.1a**, **Fig.1b**).

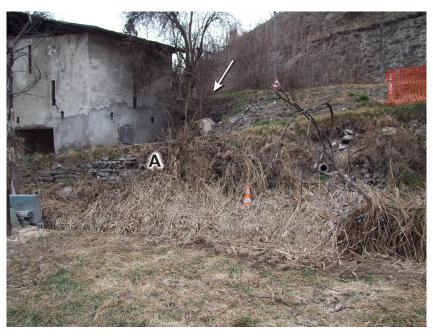
Fig.2 – Granges, Fauporte. Le secteur (flèche) concerné par les travaux, photographié en 2013. Le creux du terrain consiste en la dépression fossile de la fosse à purin aménagée à la fin du 19^e siècle. Au premier plan (A), le parement du mur d'enceinte apparaît derrière la végétation. Vue du sud. ©TERA Sàrl, 2013.

la longueur du côté sud-est du bâtiment. Pour ce faire, il a dû creuser dans le terrain entre les deux rues (Fig. 2). Il a dû rhabiller d'un crépi²¹ la paroi de la grange construite à l'origine contre terre (**Fig. 1a**). Sous la rue de Fauporte, il a construit un mur en pierres sèches (M1) dont la fonction était de soutenir la rue et former la paroi nord-est de la fosse. A l'est et au sud, il a aménagé deux murs (M2) en pierres sèches de 0,40 m d'épaisseur contre les parois de la fosse (Fig. 21). Le fond de la fosse était situé 1,30 m sous la rue des Remparts. La hauteur d'origine des murs M2 n'est pas connue, mais le contenu de la fosse ne pouvait pas surmonter le bas de la fenêtre de l'étable. La hauteur d'origine du mur de soutènement (M1) est restée inchangée jusqu'à son ré-

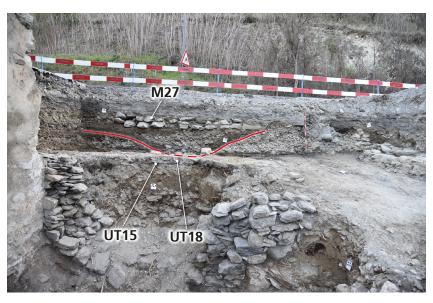
Fig. 10 – Granges, Fauporte. Dans le profil au premier plan, la première phase de l'état 1 (UT15) est rechargée par un remblai (UT18). Dans le profil à l'arrière-plan, la dépression fossile (UT32) de l'ancienne fosse de l'état 2 est visible. Au-dessus, le terrain a été nivelé quelques temps plus tard et un nouveau bâtiment a été construit (M27).

l'ensellement, cette couche atteint 0,15 m (Fig. 10).

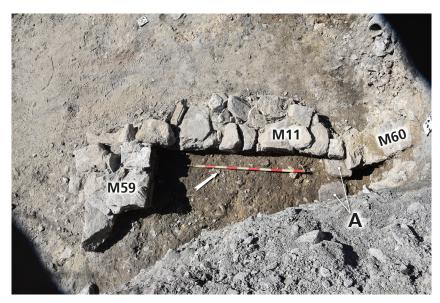
Fig. 13 – Granges, Fauporte. Le mur M11 a été arraché à ses deux extrémités. Au nord-est, un mur M60 d'orientation différente remplace la partie disparue. Au sud, l'arrachement est dû à un arasement ou une excavation anciens. Le mur M59 dont l'extrémité s'appuie contre le parement reflète une transformation du bâtiment, logiquement antérieure à l'arrachement. Entre les murs M11, M60 et M59, le sol (en terre? en dalles récupérées ?) se situait vraisemblablement à la surface aplanie du terrain naturel. A : reste d'une structure antérieure (?) que l'exiguïté de la fouille ne permet pas d'interpréter. Vue du sud-est.

Le mur M11 a été construit au début de cette période (**Relevé 1**). Sa fonction n'est pas connue. Ses extrémités nordest et sud-ouest ont été arrachées, la première pour être reprise par un mur M60 d'orientation différente, et l'autre à la suite d'une excavation du secteur sud-ouest (Fig. 13). Parementé à vue sur ses deux faces¹² et d'une épaisseur de 0,65 - 0,70 m, ce mur M11 était une façade, une paroi de refend ou un mur de clôture. Les niveaux de circulation qui lui étaient associés ont disparu, mais devaient se situer au même niveau que les sols de l'état 1. Compte tenu du fait que le secteur semble avoir été surélevé lors d'une phase intermédiaire, il est possible que le terrain ait été excavé consécutivement pour la construction de ce nouveau bâtiment.

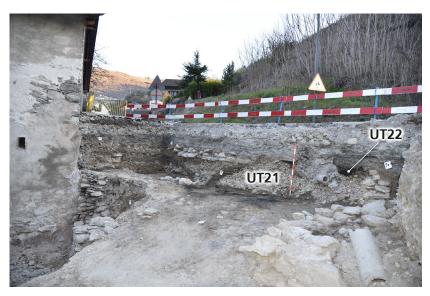
Fig. 16 – Granges, Fauporte. Profil nord-est de la fouille. L'amas de graviers (UT21) est présent surtout à l'extrémité sud-est, mais il occupait une place plus importante avant d'être excavé par une nouvelle fosse (UT74). A sa surface, se trouve un remblai de charbon de bois (UT22) contenant de petites fragments de fer : un défournement de forge. Il est perturbé ici par une conduite moderne. Vue du sud.

pour retenir le bord de l'amas de graviers (UT21) (**Fig. 16**). Il témoigne de l'utilisation de la surface à l'est des graviers.

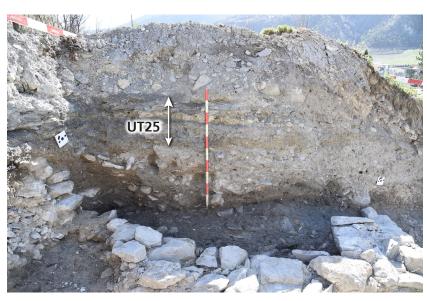
Fig. 19 – Granges, Fauporte. Les différents niveaux lités gris et beiges (UT25) consistent en de la terre piétinée de la chaussée de la rue de Fauporte primitive et des recharges de graviers beiges. Vue du nord-ouest.

A la suite de cette transformation, un remblai (UT55, 49, 50) exhausse le terrain au nord de la rue afin de rattraper le niveau consécutif à l'arasement. Au-dessus, une série de litages de silts gris entrecoupés de chaille beige (UT25) se développe sur une épaisseur de 0,40 m (**Fig. 19**).

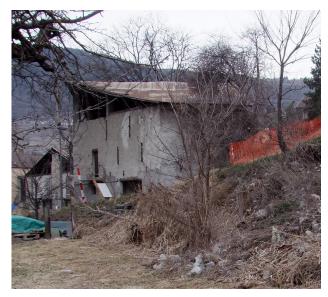
Fig. 20 – Granges, Fauporte. La grange de deux étages construite entre les rues de Fauporte et des Remparts. Vue du sud. ©TERA Sàrl, 2013.

A la suite de l'aménagement de la nouvelle rue, la grange actuelle est construite (UT48). Constituée de deux niveaux, une étable surmontée d'un grenier, elle possède une entrée sur la rue des Remparts pour l'étable et une entrée²⁰ sur la rue de Fauporte pour le grenier (**Fig. 20**). Elle atteste l'existence des deux rues situées à des altitudes différentes. Dans le profil nord-ouest, la tranchée de fondation de la grange est nette ; son niveau supérieur coïncide avec le plus haut des niveaux de marche en terre de la rue de Fauporte.

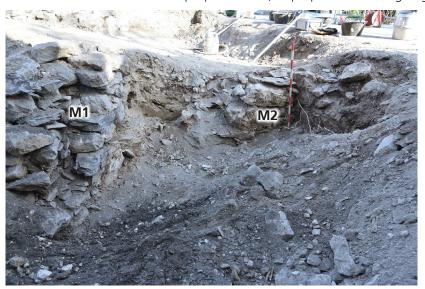
Fig. 21 – Granges, Fauporte. L'angle sud de la fosse à purin (M2) est marqué par le jalon vertical. A gauche, l'extrémité de la paroi nord-est (M1). Vue du nord.
