VEYRAS

UN BÂTIMENT CIVIL OU UN TEMPLE GALLO-ROMAIN ?

Fouilles d'urgence
(8 au 30 mars 2021)

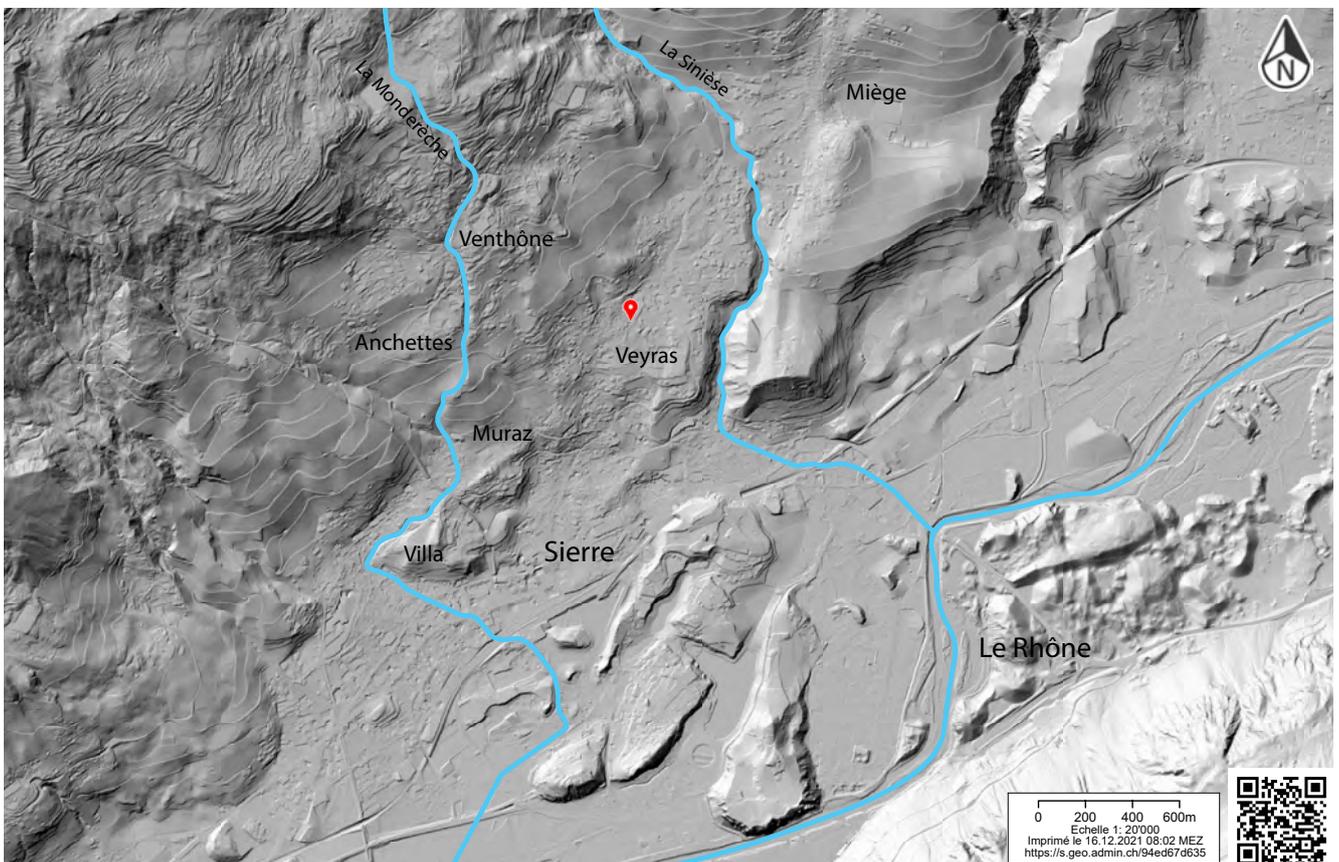
Fig.1 – Relief du plateau de Veyras et région

Le plateau veyrassois est compris entre deux rivières, la Sinièse et la Monderèche. Il est probable qu'avant l'époque moderne, la Monderèche débordait parfois et son cours devait divaguer à certaines époques sur le plateau. En effet, plusieurs dépôts torrentiels ont été observés dans l'emprise de la fouille. (**Fig.1**)

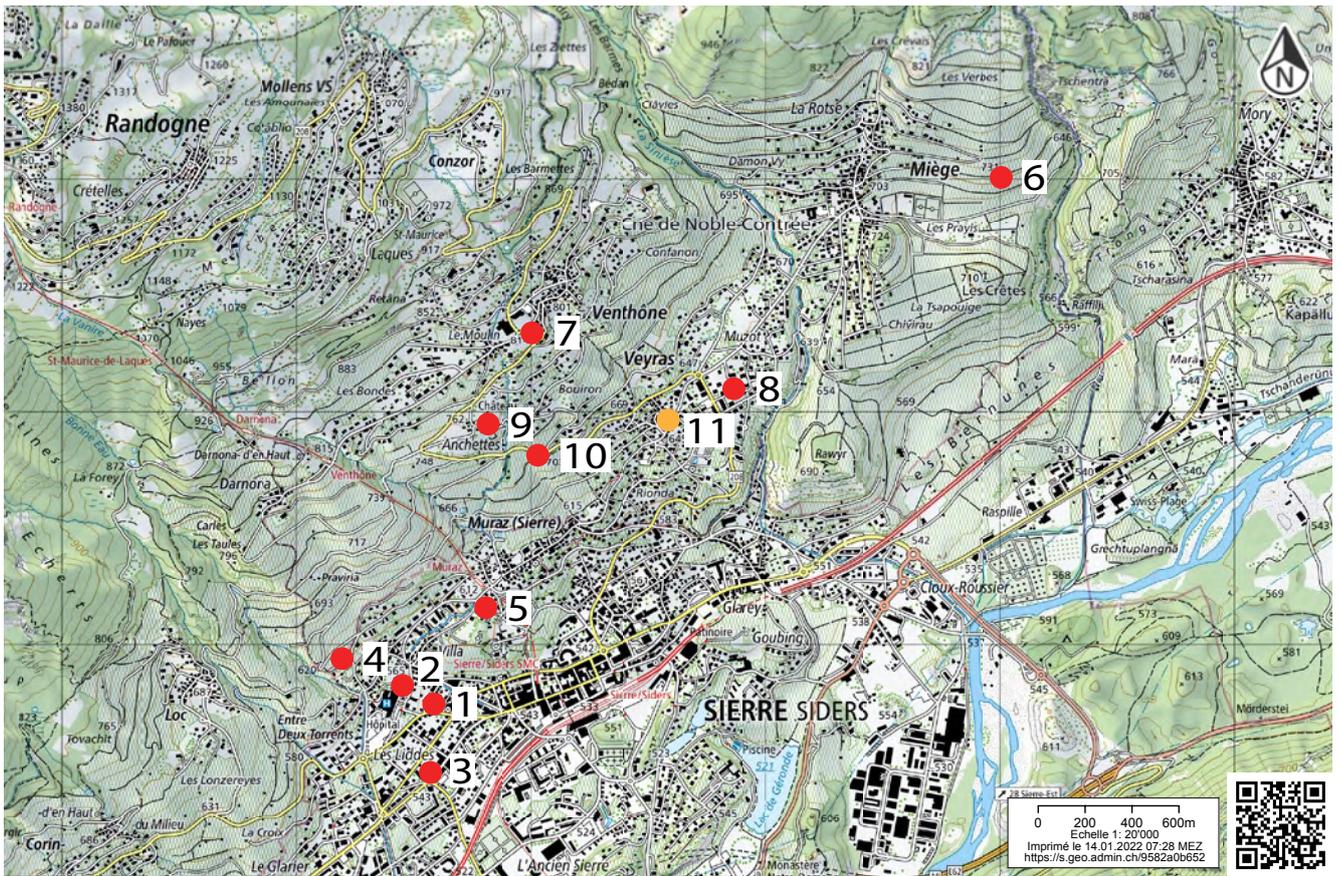
La troisième zone correspond au secteur du château d'Anchettes où plusieurs maçonneries ont été découvertes. Il s'agit d'un angle de bâtiment et d'un puits, faisant sans doute partie d'un domaine rural⁸. A peine 130 m en contrebas, plusieurs statuettes et appliques en bronze en lien avec une porte, éventuellement d'un temple⁹, ont été mises au jour. Il est envisageable que ces découvertes soient liées au même ensemble architectural ou du moins qu'ils faisaient partie du même domaine d'Anchettes. (Fig.2)

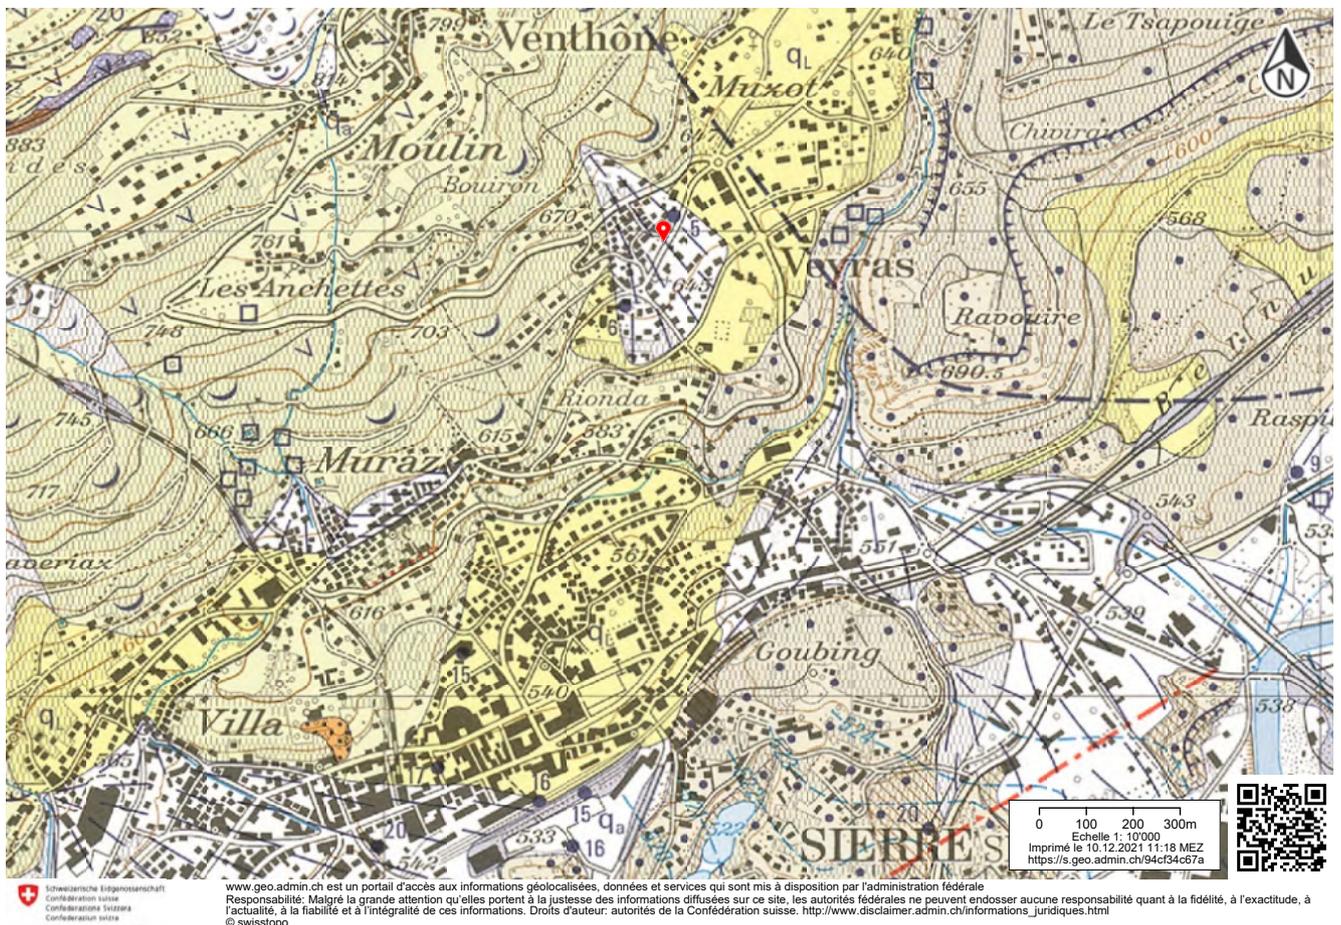
Fig.3 – Atlas géologique : cône de déjection de Veyras avec la situation du site.

Comme mentionné plus haut, le site de Veyras est implanté sur un cône de déjection qui a recouvert la moraine. C'est dans ces sédiments que le bâtiment gallo-romain a été implanté (dépôts naturels I). (Fig.3)

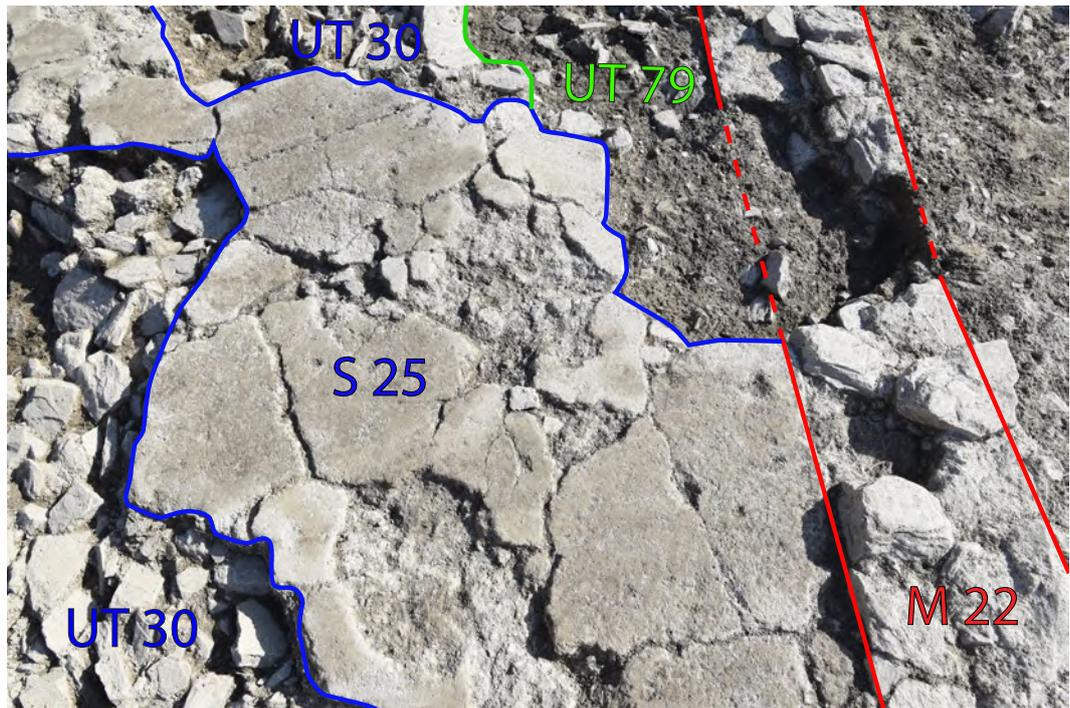
Fig.4 – L'état du sol en mortier vers le mur sud-ouest

de construction¹⁵. Elles perturbent le centre du bâtiment, mais il est impossible de dire s'il s'agit de fosses de pilleurs ou non intentionnelles. Ainsi, toute la zone centrale a disparu, de sorte que seuls le radier ou parfois le remblai sont encore visibles.

A cause de ces perturbations, peu d'aménagements ont pu être observés dans le sol de l'édifice. Il est possible qu'à l'instar des traces d'un podium ou socle au nord-ouest (UT85) (voir *infra*), d'autres aménagements aient pu exister sur le sol qui a été détruit. (**Fig.4**)

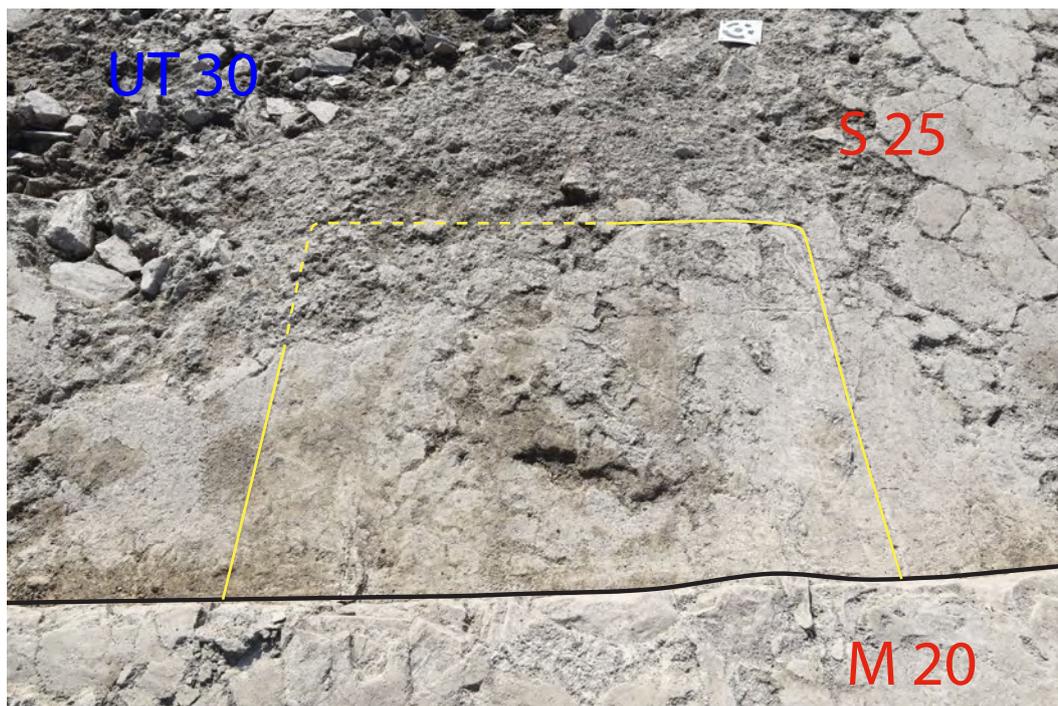
Fig.5 – Négatif du socle rectangulaire (en jaune)

Dans les zones les mieux conservées du *terrazzo*, en particulier dans les angles nord et ouest, ainsi que le long du mur nord-ouest (M20), quelques traces liées aux aménagements internes ont pu être relevées. Ainsi des négatifs d'arrachement rectilignes d'une base rectangulaire (UT85) ont été observés. Cette dernière, parfaitement centrée¹⁶, devait être accolée au mur M20. Elle mesure 1,60 m de longueur sur 1,10 m de large. Les deux angles donnant sur l'intérieur de l'espace sont arrondis. Il s'agit possiblement d'un socle en maçonnerie supportant des éléments de culte¹⁷. Ce type d'aménagement est rarement retrouvé en place et les parallèles sont donc rares¹⁸. (**Fig.5**)

Le socle en maçonnerie, les trous de poteau et la niche supposée ont certainement fonctionné ensemble en tant qu'espace dédié aux offrandes et autres objets de culte. Ils sont tous disposés contre le mur nord-ouest en position centrale, face à l'entrée supposée.

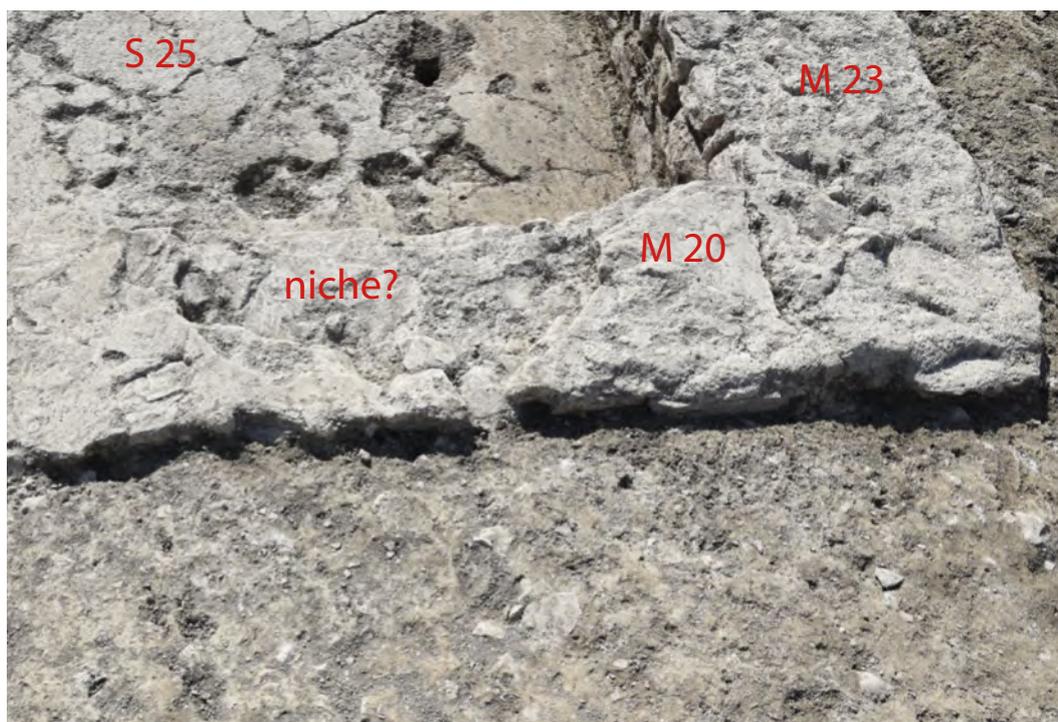
Fig.6 – Niche du mur nord-ouest M20

De part et d'autre de cette base, deux trous de poteau (UTs 77 et 78) semblent en lien avec cet aménagement (supports d'étagères ou éléments de suspension en lien avec le culte). Un arrachement étrange dans le mur M20 est peut-être également liée à cet ensemble. En effet, du côté sud-ouest de la maçonnerie, un lit de pierre manque sur une surface en forme d'arc de cercle irrégulier de 0,74 m de large et 0,34 m de profond au maximum (UT86). Ces traces pourraient correspondre à l'arrachement d'un élément maçonné aménagé directement dans le mur (niche détruite ou pillée ?). Cette absence de pierres ne peut correspondre à une

récupération de matière première car le reste du mur est bien conservé¹⁹. Il est probable que cela soit lié à un arrachement d'un aménagement. (Fig.6)

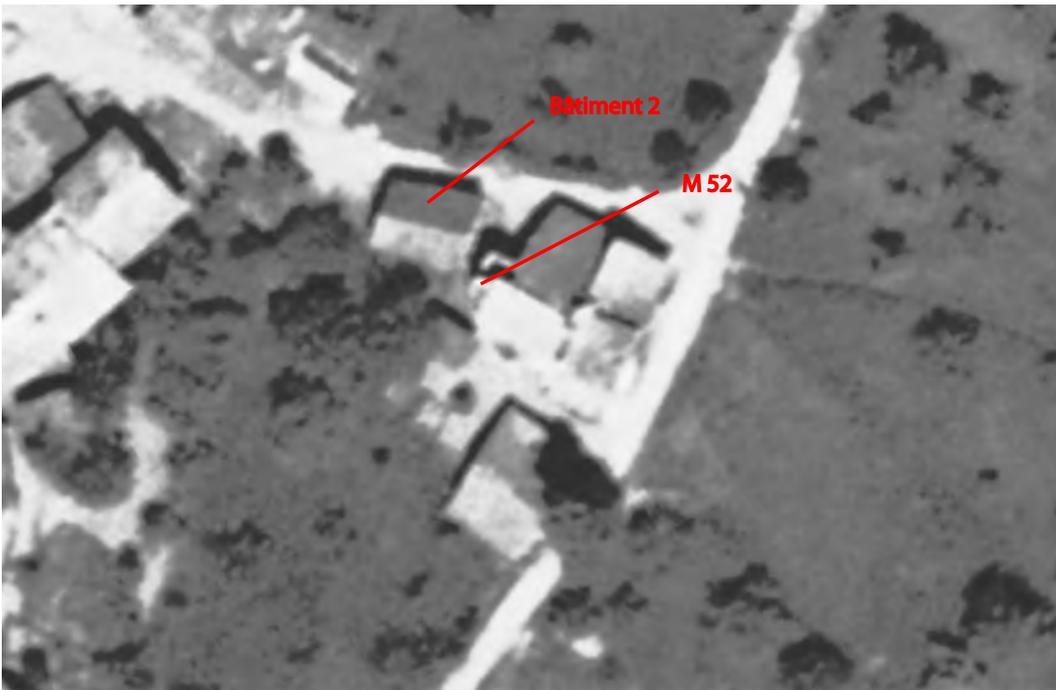
Fig.7 – Bâtiment 2 et M52 sur la photo aérienne de 1935.

Ces deux murs ne sont associés avec aucun niveau de circulation ou sol. Ils ont cependant été construits au même moment que le bâtiment 2 et devaient fonctionner ensemble. Ces maçonneries correspondent probablement aux constructions visibles sur les photos aériennes des années 1935 et 1959. (**Fig.7**)
