OBERSTALDEN (VT07)

Maison Furrer (parcelle 949)

Fouilles archéologiques (juillet-septembre 2007)

Décembre 2010

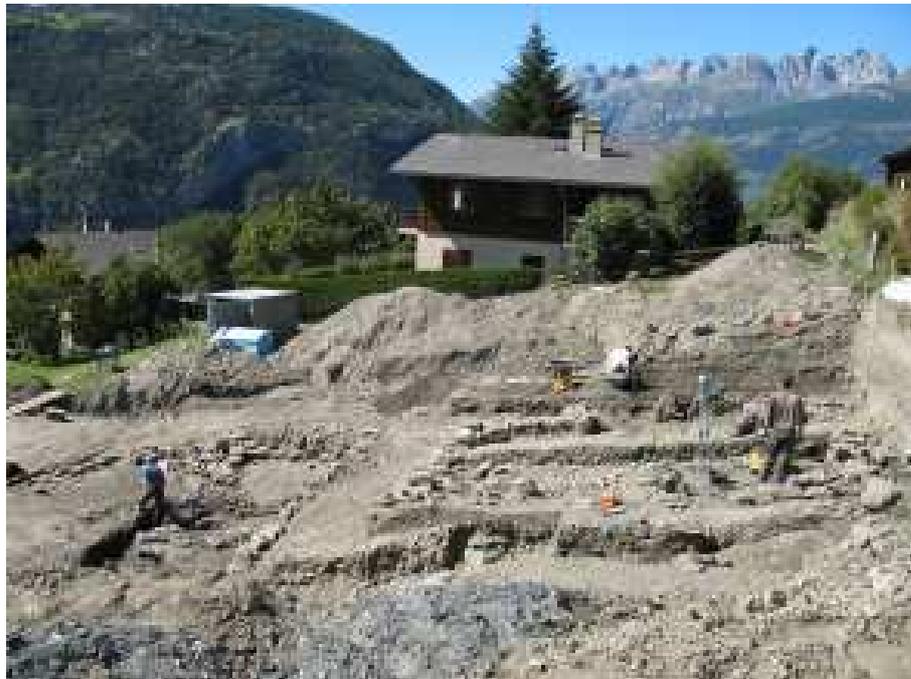
Fig. 2. Oberstalden, maison Furrer. Vue générale du chantier en cours de fouilles, avec la terrasse romaine (à droite) et le bâtiment du Haut Moyen Age en contrebas (à gauche). Vue en direction de la vallée du Rhône.

En 2007, un nouveau projet de construction pour une villa familiale (maison Furrer) et un garage a fait l'objet d'un suivi archéologique (**Fig. 1 et 2**). Cette parcelle est en effet comprise entre la maison *Urs Zimmermann* et la maison *Stoffel*, qui ont toutes deux livré des terrasses et divers aménagements d'époque romaine et du Haut Moyen Age.

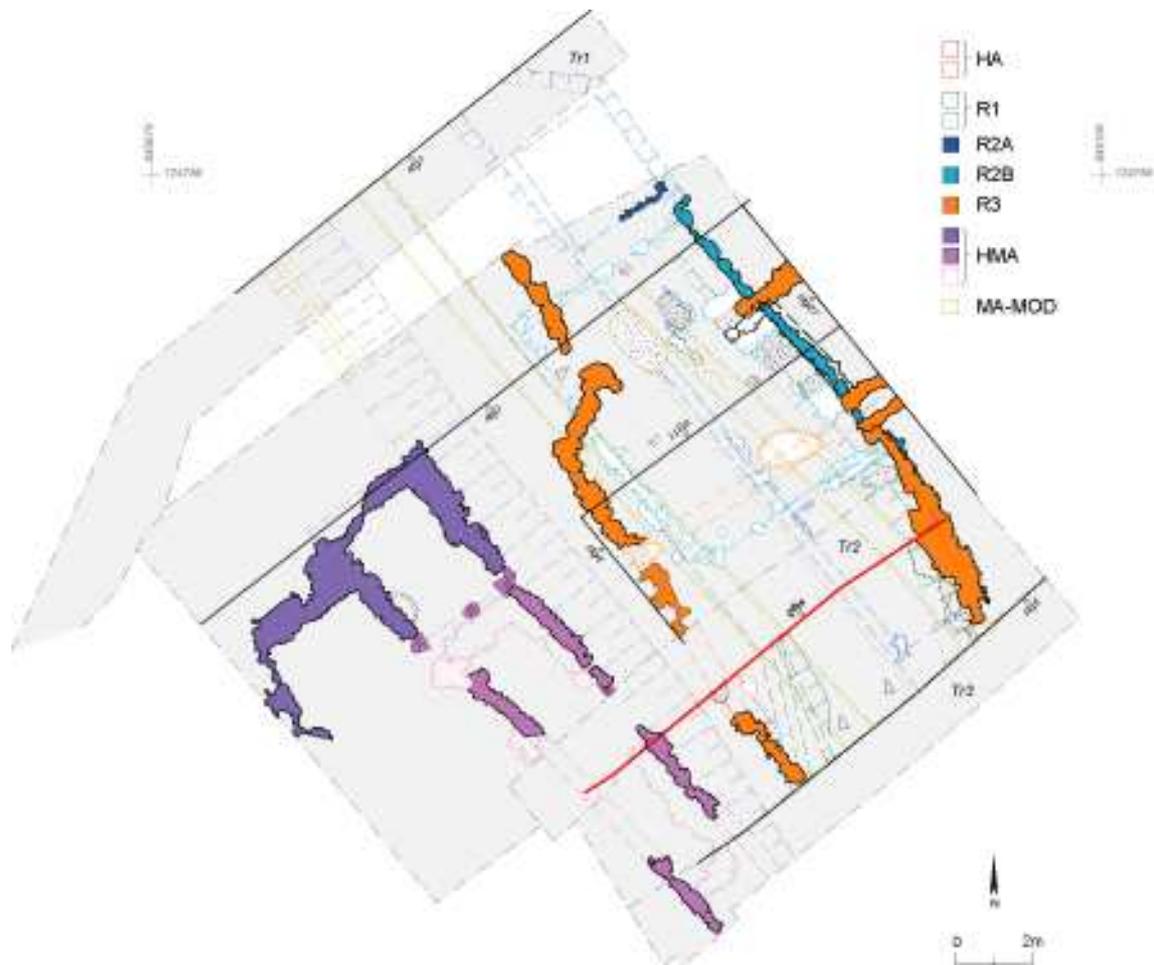
Fig. 3. Oberstalden, maison Furrer. Plan compilé des vestiges archéologiques, avec les limites de fouille. Chaque couleur correspond à une phase différente.

L'archéologie cantonale a confié les travaux au bureau d'archéologie TERA sàrl (Sion). L'intervention, d'une durée totale de 9 semaines, a révélé l'existence d'au moins huit occupations successives, plus ou moins bien conservées, échelonnées entre le Premier âge du Fer et la fin du I^{er} millénaire après J.-C. (**Fig. 3 et 4**).

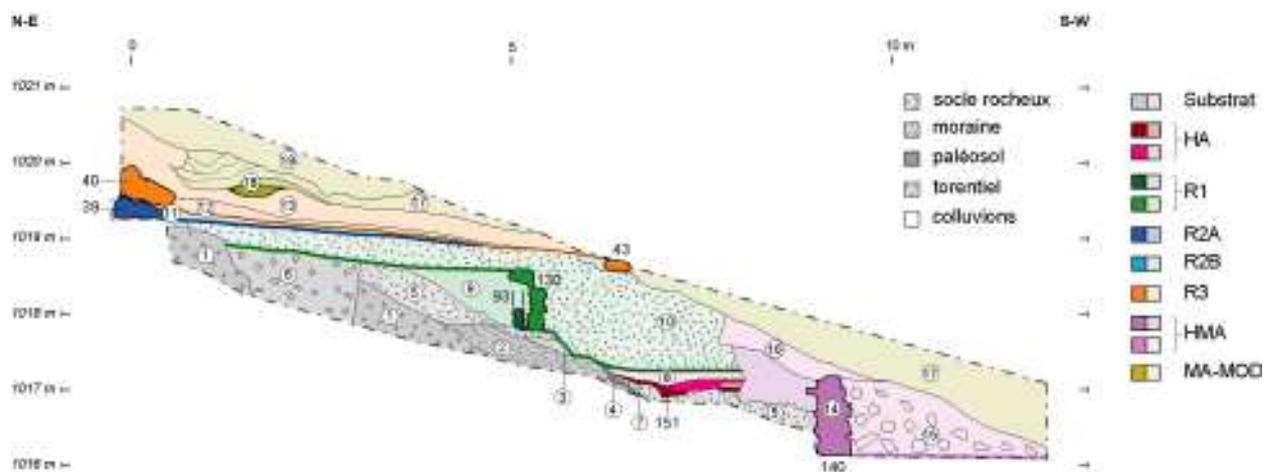
Fig. 4. Oberstalden, maison Furrer. Séquence stratigraphique de référence (stg2, profil sud-est de la tranchée 2). Les numéros renvoient aux descriptions du chapitre 4.

Les principales unités sédimentaires constituant la séquence stratigraphique sont décrites ci-dessous de bas en haut, dans l'ordre chronologique de leur dépôt. Les numéros indiqués entre parenthèses renvoient à la coupe de référence de la tranchée 2 (**Fig. 4**).

La base de la séquence correspond au socle rocheux en place, constitué de schistes ardoisés gris-noirâtres à l'aspect métallescent (**Fig. 4**, n°1). En coupe, ce socle rocheux présente une topographie irrégulière et très accidentée, caractérisée par une alternance de

Quelques placages morainiques (**Fig. 4**, n°2), formés de sédiments sablo-gravillonneux beige verdâtre, apparaissent de place en place, au contact direct de la roche. Ils sont peu épais (0,30 à 0,40 m) et datent de la fin de la dernière période glaciaire, lorsque la confluence des glaciers du Saastal et du Mattertal recouvrait encore le plateau d'Oberstalden.

Au-dessus des dépôts tardiglaciaires, des restes de dépôts éoliens et d'un premier paléosol sont encore visibles en tranchée 2. Les loess (**Fig. 4**, n°3), dont l'épaisseur conservée ne dépasse pas 0,10 m, présentent une coloration caractéristique brun rougeâtre. Le paléosol (**Fig. 4**, n°4) est matérialisé par une fine couche humifère brun noirâtre (0,05 m), délavée, épousant la topographie accidentée de la moraine. Ce niveau organique témoigne du développement d'une première végétation pionnière sur le versant, après le retrait glaciaire.

L'aménagement des terrasses de l'époque romaine a profondément recoupé la séquence de l'âge du Fer, réduite à quelques lambeaux de couche d'extension très limitée, en bordure sud de la Tr.2 (**Fig. 4**, n°7). Cette séquence peu dilatée (0,10 m d'épaisseur) est scellée par des colluvions grossières gris-brun, visibles dans la tranchée 2 (**Fig. 4**, n°8).

En coupe, la terrasse romaine attribuée à la phase R1 (**Fig. 4**, n°9) est scellée par une épaisse séquence torrentielle correspondant à une ou plusieurs laves générées par des chenaux érosifs. Il s'agit de sédiments graveleux et caillouteux, mal classés, d'aspect

grossier (**Fig. 4**, n°10). L'accumulation de ces dépôts, notamment sur les replats qui les ont piégés, a profondément modifié la topographie du versant. Leur épaisseur atteint 0,80 m en tranchée Tr3 et 1,20 m en tranchée Tr2. Les aménagements de la terrasse de la phase R2 recoupent directement ces dépôts grossiers.

Une fois la terrasse romaine abandonnée dans le courant du IV^e ou du V^e siècle, la zone ne paraît plus avoir été occupée jusqu'à la construction d'un bâtiment en aval, dans le dernier quart du I^{er} millénaire après J.-C. Ce bâtiment, qui recoupe le versant contre lequel il est adossé, correspond à une construction semi-enterrée orientée perpendiculairement à la pente (**Fig. 15**). Son dégagement a montré qu'il possède au moins trois états de construction successifs (**Fig. 4**, n°14), correspondant à des agrandissements ou à des ajouts de corps de bâtiment. Sa cuvette est comblée par la démolition et par des colluvions grossières (**Fig. 4**, n°15 et 16).

La partie sommitale de la séquence correspond à des sédiments plus ou moins fins (silts beige brun) correspondant à des débordements de bisses (**Fig. 4**, n°17). Ces débordements (**Fig.16**) ont été générés par au moins deux bisses successifs (**Fig. 4**, n°18) dont le tracé s'est décalé dans la pente et dont les lits ont été curés à de nombreuses reprises, témoignant ainsi d'une longue pratique de l'arrosage par gravité. Les apports naturels du versant sont faibles et limités à quelques colluvionnements intercalés entre certains débordements. Ils témoignent d'une période de stabilité qui a favorisé le développement de prairies d'arrosage dont l'exploitation s'est poursuivie jusqu'au XX^e siècle. Le sommet de la séquence correspond aux débordements du bisse moderne (**Fig. 4**, n°19), situé juste en amont de l'excavation de la maison Furrer.

L'occupation la plus ancienne attestée sous la maison Furrer correspond à un replat (**Fig. 4**, n°8) dont la partie aval a été recoupée par le talus du bâtiment médiéval situé en contrebas. Cette séquence du Premier âge du Fer (**Fig. 5**) n'est plus conservée que sur 1,20 m de longueur, dans le profil sud de la tranchée 2. En plan, elle ne couvrait que quelques mètres carrés, au sud de ce sondage. Il est d'autant plus difficile de préciser sa nature (habitat ? zone ouverte ?) que la partie conservée n'a livré qu'une fosse-cendrier associée à des niveaux rubéfiés.

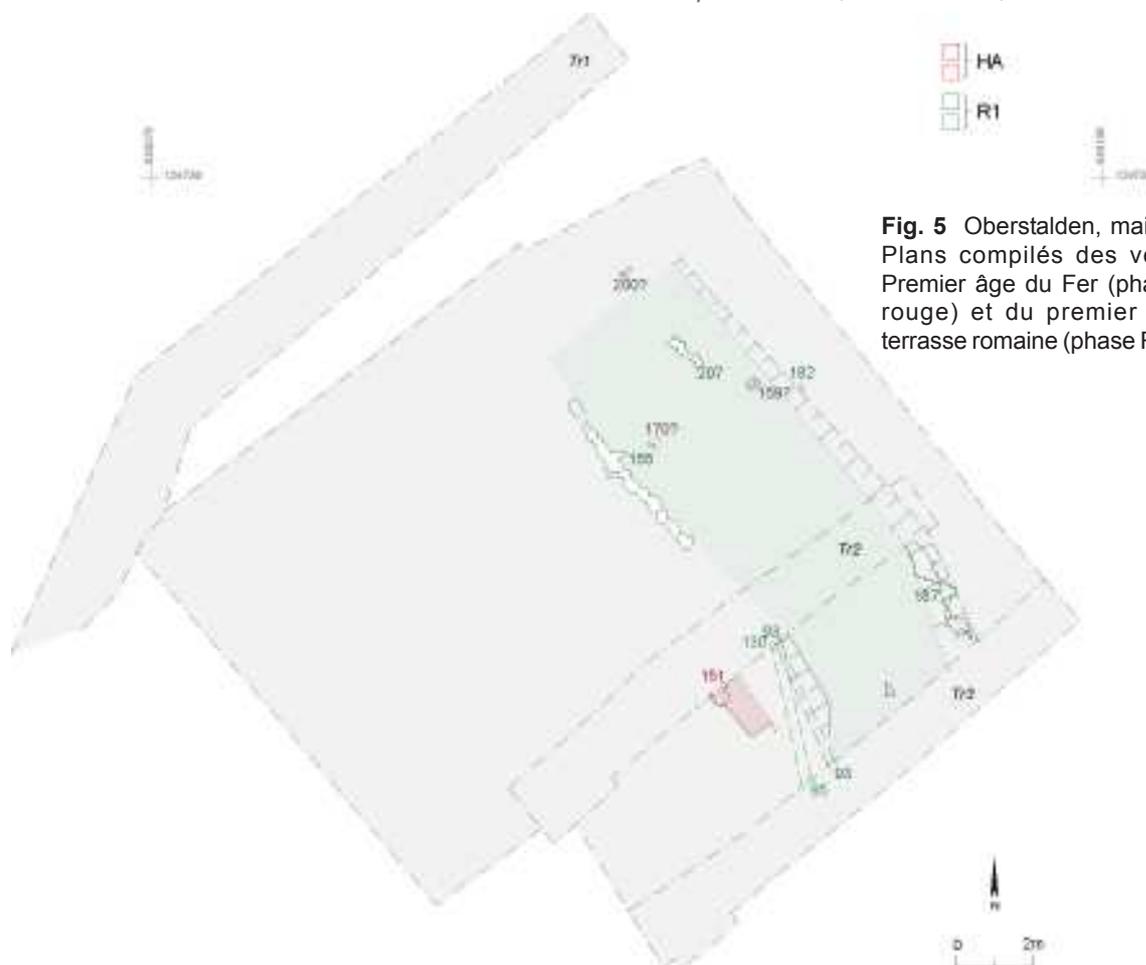
Fig. 5 Oberstalden, maison Furrer. Plans compilés des vestiges du Premier âge du Fer (phase HA, en rouge) et du premier état de la terrasse romaine (phase R1, en vert).

Les restes enfouis d'une terrasse antérieure à celle de la phase R2, ont pu être mis en évidence. Ce replat, qui a subi une forte érosion, est mal conservé. Seule la combinaison des observations faites en coupe et en plan permet de le restituer (**Fig. 5**).

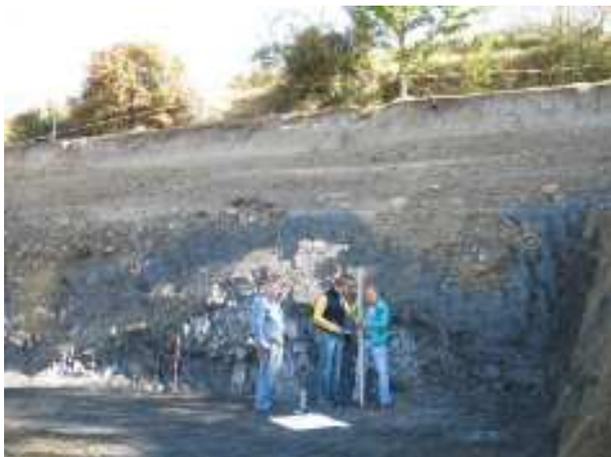
Fig. 11. Oberstalden, maison Furrer. Profil amont de l'excavation. Le socle rocheux, très irrégulier, est effrité en surface sur une épaisseur d'environ 1 mètre. Vue vers le nord-est.

crête et de petits vallonnements qui ont piégé des sédiments plus clairs dans les creux (**Fig. 11**). La surface du roc a été altérée sur plusieurs mètres d'épaisseur et présente un aspect délité et faillé. Elle a visiblement subi une forte abrasion glaciaire qui a émoussé les arêtes vives. La désagrégation complète de sa partie sommitale résultant d'une érosion prolongée, a généré une couche de débris gris ardoisé (0,10 à 0,30 m), surmontée elle-même par des colluvions de délavage gris-bleutés qui atteignent par endroit un mètre d'épaisseur.

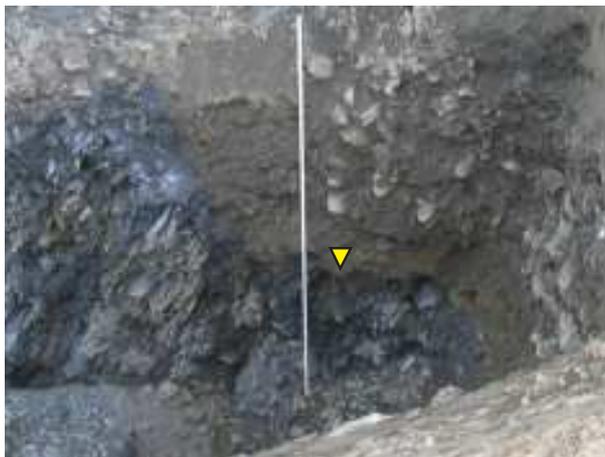
Fig. 12. Oberstalden, maison Furrer. Profil nord-ouest de la tranchée 1 (stg1). Détail de la faille naturelle coupant le socle rocheux en limite amont de la fouille. Vue vers le nord-ouest.

Plusieurs failles béantes (**Fig. 4**, n°6), perpendiculaires à la pente, ont été observées dans les trois coupes de références, à peu près au même niveau (**Fig. 12**). Elles se développent grossièrement sur une ligne située entre 2 et 4 m en contrebas de la limite amont du chantier. Ces failles de grande dimension témoignent d'un tassement du plateau, postérieurement aux dépôts morainiques et à l'épisode torrentiel susmentionné. Elles résultent peut-être d'une décompression des versants après le retrait glaciaire, phénomène bien documenté en Valais. Les failles présentent un écartement de 1,60 à 4 m à l'ouverture. Il est possible qu'elles se prolongent plus bas dans le socle rocheux, sous forme d'une fissure. Elles sont comblées et scellées par des colluvions grossières gris-brun qui forment la base de la séquence archéologique et qui sont eux-mêmes excavés par les premières traces d'occupation anthropiques, datées du Premier âge du Fer.

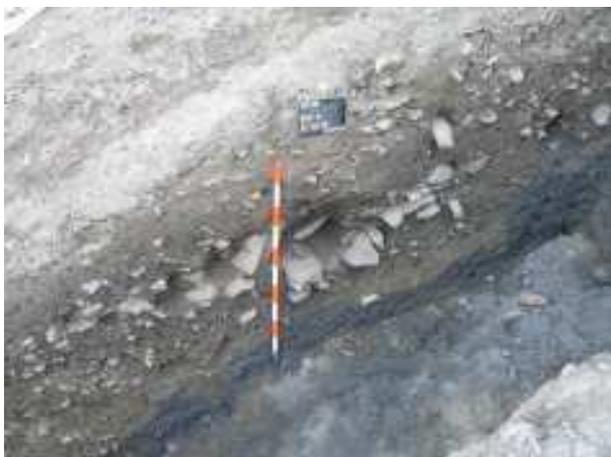
Fig. 13. Oberstalden, maison Furrer. Profil nord-ouest de la tranchée 3 (stg5). La terrasse romaine vue en coupe (phases R2A-R2B).

L'occupation de la terrasse de la phase R2 (**Fig. 13**) est matérialisée par une superposition de deux couches anthropiques de faible ampleur (UT3 et UT4) correspondant à l'utilisation et à l'abandon de ce replat. La première est associée à l'état R2A (**Fig. 4**, n°11) et la seconde à l'état R2B (**Fig. 4**, n°12). Il s'agit de couches d'occupation plus ou moins contaminées et rubéfiées, résultant directement de l'activité pratiquée sur la terrasse. En coupe, elles correspondent au 1^{er} état du mur de terrasse amont (UT39) et leur épaisseur cumulée atteint à peine 0,10 à 0,15 m. En plan, elles sont souvent confondues.

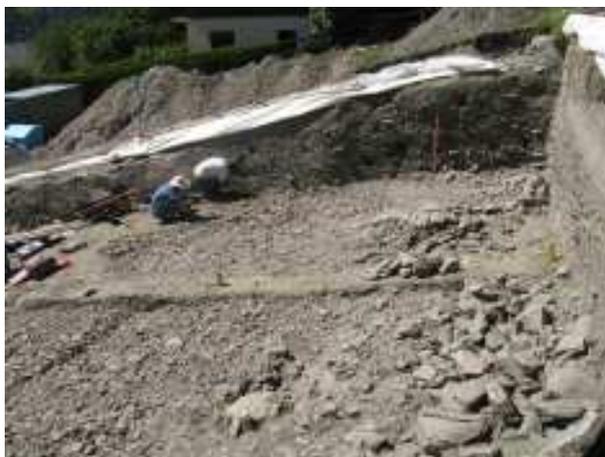
Fig. 14. Oberstalden, maison Furrer. Détail de la recharge de cailloutis sur le replat de la terrasse romaine tardive (phase R3). Vue vers le nord-ouest.

Le remodelage de l'ancienne terrasse R2 à la fin de l'époque romaine (phase R3) est matérialisé en coupe par la réfection du mur amont qui est exhaussé (UT40) et par l'installation d'un nouveau mur de terrasse du côté aval (UT43), pour élargir le replat. En plan, ces transformations correspondent à l'installation d'un cailloutis très compact (**Fig. 14**, recharge UT2). L'abandon de cette phase correspond à des colluvions de pente (**Fig. 4**, n°13).

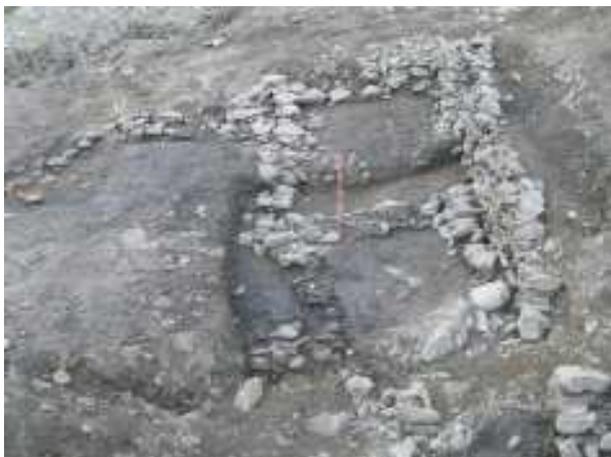
Fig. 15. Oberstalden, maison Furrer. Le bâtiment du VIIIe-Xe siècle (phase HMA) présente trois états de construction indiquant qu'il a perduré durant un certain temps. Vue vers le nord-ouest.

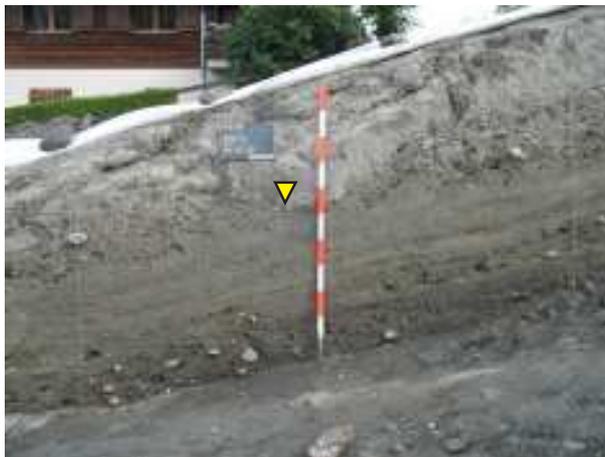
Fig. 16. Oberstalden, maison Furrer. Profil amont-aval (stg3), vue vers le nord-ouest. Détail de la séquence MA-MOD, constituée majoritairement de débordements de bisses. Le lit du bisse le plus récent est visible derrière la partie supérieure du jalon (flèche jaune).

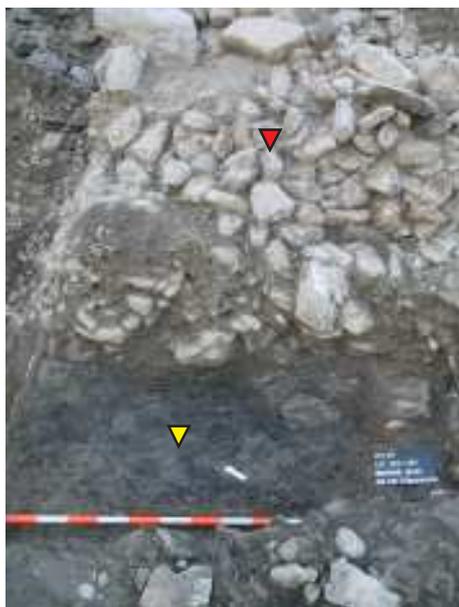
Fig. 17. Oberstalden, maison Furrer. En jaune, la fosse-cendrier du Premier âge du Fer. En rouge, le talus aval de la terrasse romaine R1. Vue vers l'amont

Le niveau inférieur, matérialisé par une couche de limon rubéfié de 0,05 m d'épaisseur (UT146) fonctionne avec une fosse charbonneuse (UT151) qui a été datée entre 766 et 539 avant J.-C. par carbone C14². Il s'agit probablement d'une fosse de rejet ou d'un cendrier creusé à même le sol car ses parois n'étaient pas rubéfiées (**Fig. 17**).

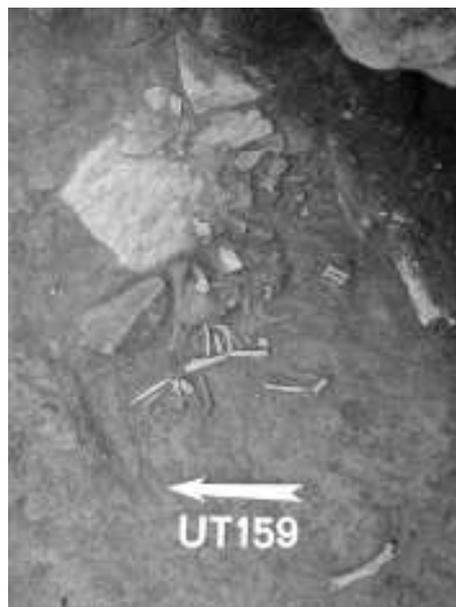
Fig. 18. Oberstalden, maison Furrer. Sépulture de bébé inhumé en pleine terre (T159). Phase romaine R1 ou R2A. Vue vers l'amont.

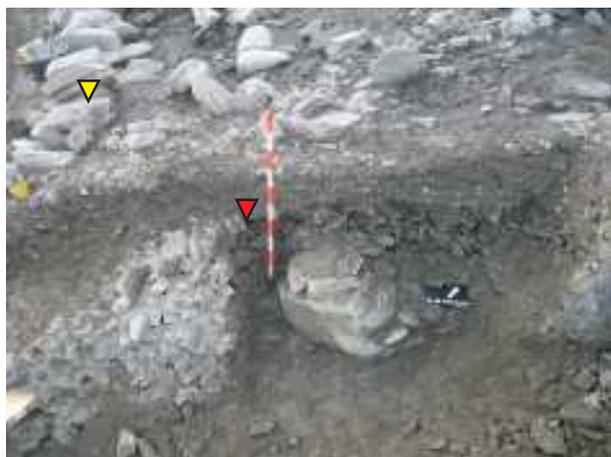
Fig. 19. Oberstalden, maison Furrer. Profil nord-ouest de la tranchée 2. Coupe à travers le remblai de caillasses de la terrasse romaine R1 (rouge). Le muret indiqué en jaune est celui de la terrasse R2A-R2B du IIIe-IVe siècle.

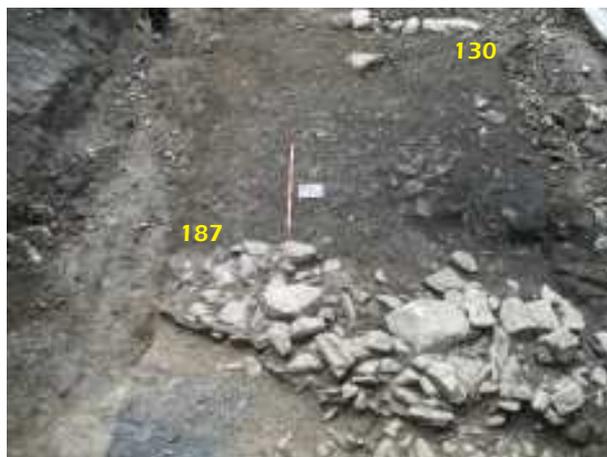
Fig. 20. Oberstalden, maison Furrer. L'extrémité sud de la terrasse romaine R1, délimitée par deux empièremments. Vue plongeante vers l'aval.

La limite amont de la terrasse R1 est matérialisée au-sud-est par les restes d'un empierrement (UT187) dont la plus grande partie a été détruite par les aménagements de la phase R2 mais dont il subsiste un négatif du côté nord, sous forme d'un simple talutage (UT182). On accédait à la terrasse depuis le sud où le replat, délimité par deux murs, s'incurve légèrement pour rejoindre la pente (**Fig. 20**).

L'accès à cette terrasse continue à se faire depuis l'est, par une sorte de montée peu inclinée et légèrement incurvée. Cette incurvation de l'extrémité sud de la terrasse, déjà perceptible sur la terrasse R1 (**Fig.20**), perdurera également jusqu'à la phase R3.

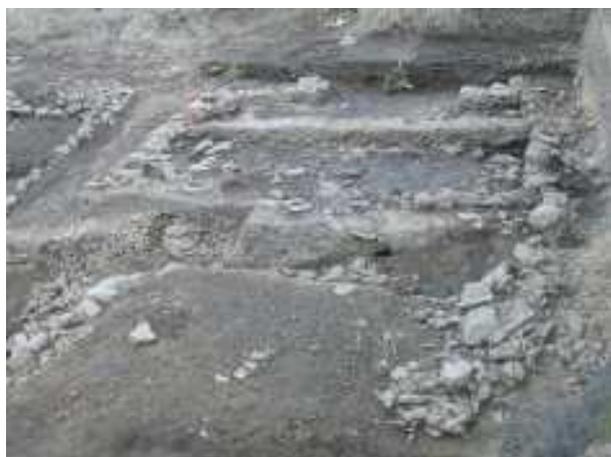
Fig. 21. Oberstalden, maison Furrer. Niveau de la terrasse romaine R2A-R2B. Vue générale du replat et des aménagements en cours de dégagement. Vue vers le nord-ouest.

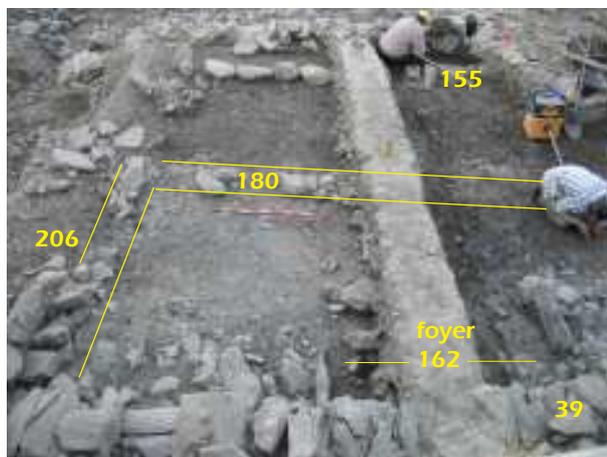
Fig. 22. Oberstalden, maison Furrer. Terrasse romaine R2A-R2B. Partie sud de l'atelier métallurgique en cours de dégagement. Restitution de l'angle sud-ouest du bâtiment à la phase R2A. Vue vers l'aval depuis le muret amont.

L'espace séparant ces bâtiments du bord aval de la terrasse forme une bande régulière d'environ 2,20 m de largeur (**Fig. 22**). Elle servait sans doute de cheminement le long des constructions car elle n'a livré aucun aménagement. Du côté amont, ce chemin est souligné par un léger talutage à peine perceptible (repéré en coupe et en plan) formant un léger ressaut dans le niveau de la terrasse. Il sera nivelé à la phase suivante (R2B) par la mise en place d'un sol en cailloutis rehaussant cette partie du replat au même niveau que le reste de la terrasse.

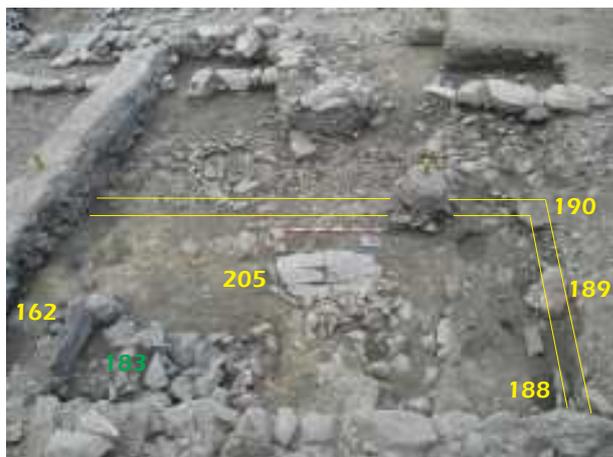
Fig. 23. Oberstalden, maison Furrer. Terrasse romaine R2A-R2B. Restitution de l'angle nord-ouest de l'atelier métallurgique à la phase R2A, avec ses deux foyers dallés (UT162, 205). La banquette UT183 (vert) a été ajoutée à la phase R2B. Vue vers l'aval depuis le muret amont.

Les aménagements intérieurs, très sommaires, se résument à deux grands foyers artisanaux plus ou moins bien conservés (**Fig. 23**). Le premier, de forme ovale (UT205, 1 m x 0,60 m) est installé à même le sol en terre battue, dans la partie nord-ouest de la pièce. Il comprend une sole en dalles de schiste délimitée par une petite bordure de pierres. Le second (UT162), légèrement décalé par rapport à l'axe de symétrie du bâtiment, est appuyé contre le mur amont. La face du mur a fortement souffert de l'action du feu à cet endroit. La cuvette du foyer est légèrement creusée dans le sol, de sorte que le fond de la structure est déprimé d'environ 0,10 m par rapport au niveau de circulation du bâtiment. Deux dalles verticales profondément fichées en terre délimitent le foyer latéralement ; un élément similaire, arraché à l'époque romaine tardive, devait initialement fermer le côté aval. Le remplissage charbonneux de ces deux structures de combustion a livré 23,4 kilogrammes de scories de fer mêlées à des restes cendreux et à des battitures. Des scories similaires ont été découvertes dans les niveaux d'utilisation du bâtiment (UT166 et 167). L'aspect cendreux et charbonneux de ces couches semblent moins résulter d'un hypothétique incendie du bâtiment (absence de négatifs ou de restes de bois carbonisé) que d'une longue utilisation des foyers dont les défournements répétitifs ont progressivement sali le sol et entraîné la formation d'un dépôt par accréation des matières cendreuses. Il ne fait aucun doute que ce bâtiment était un petit atelier métallurgique artisanal, en relation avec le travail du fer.

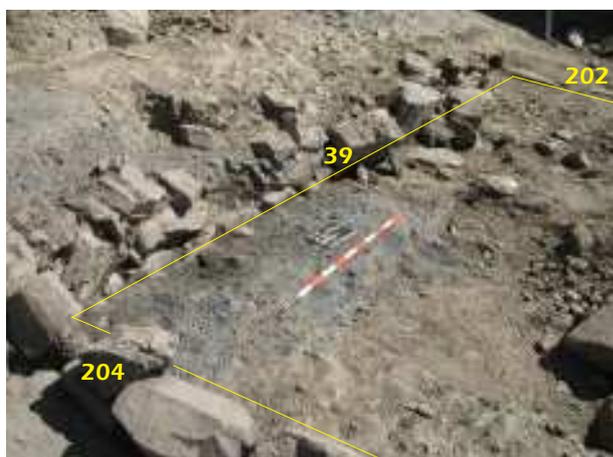
Fig. 25. Oberstalden, maison Furrer. Détail de l'annexe sud de la phase R2A. Elle sera abandonnée dès la phase R2B pour laisser place à un foyer extérieur. Vue vers l'est.

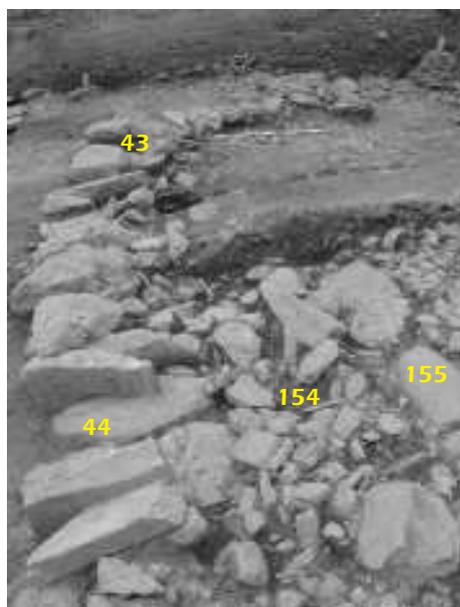
Fig. 27. Oberstalden, maison Furrer. Détail du mur aval en chicane de la terrasse R3 (43) avec l'encoche (44) aménagée pour permettre le passage du canal de l'installation hydraulique. A droite, l'ancien mur de terrasse R2B (155) affleure à peine de la recharge du cailloutis (154). Vue vers le nord-ouest.

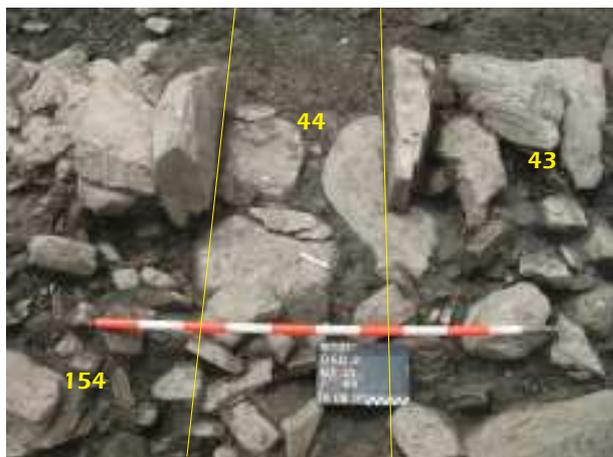
Fig. 28. Oberstalden, maison Furrer. Phase R3. Détail de l'encastrement rectangulaire (44) permettant le passage du canal de l'installation hydraulique au niveau du mur aval de la terrasse. Vue vers le nord-ouest, en direction de l'aval.

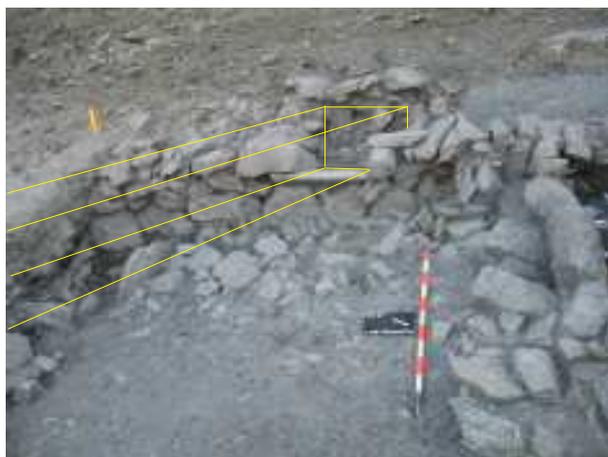
Fig. 29. Oberstalden, maison Furrer. Profil amont, à l'aplomb des vestiges du bâtiment central de la phase R2B (au premier plan). Restitution du canal de l'installation hydraulique R3. Ce canal en bois prenait appui sur une dalle et était calé latéralement par un jeu de pierres enveloppant la structure au niveau du talus amont. Vue vers le nord-est.

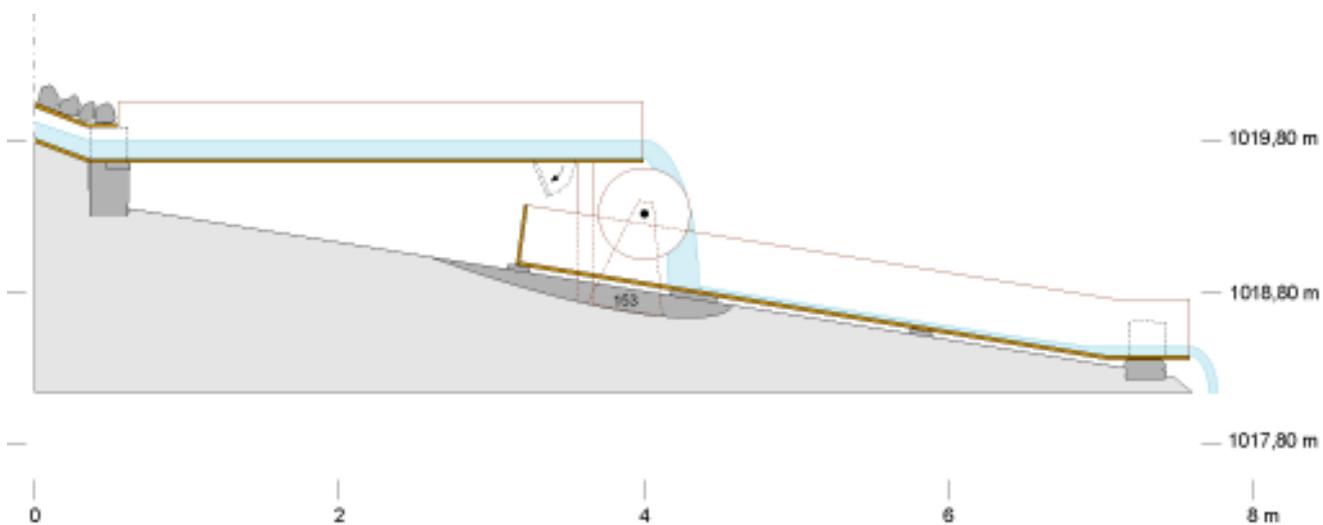
Fig. 30. Oberstalden, maison Furrer. Phase R3. Profil en long du canal en bois et proposition de restitution de l'installation hydraulique sur le replat. Ech. 1:50.

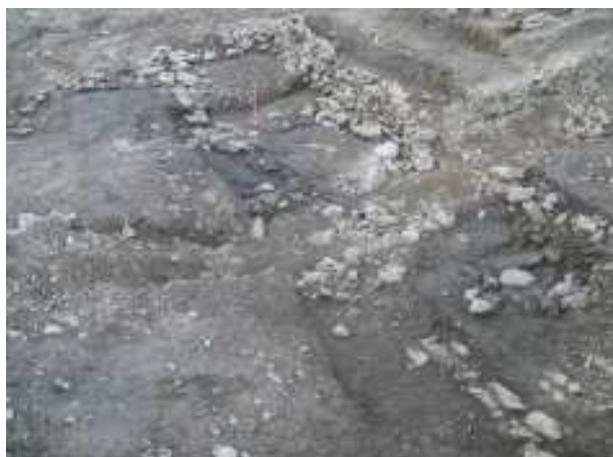
Fig. 31. Oberstalden, maison Furrer. Phase HMA. Vue générale du bâtiment du IXe – Xe siècle installé en contrebas de la terrasse romaine. Vue vers le nord.

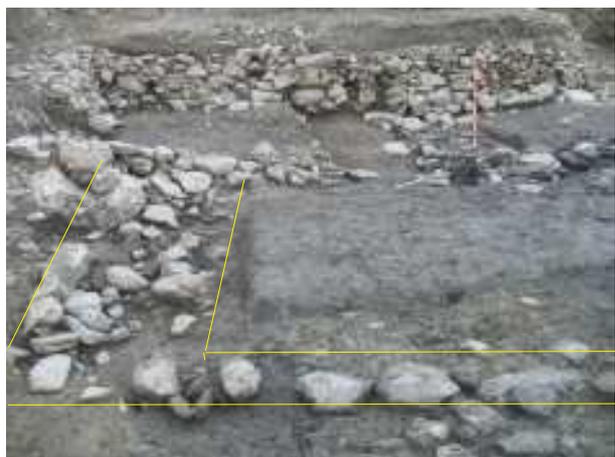
Fig. 33. Oberstalden, maison Furrer. Bâtiment semi-enterré de la phase HMA. Le corps de bâtiment primitif (état 1) est situé à gauche du jalon. Au premier plan, l'annexe du 1^{er} état. A droite du jalon, la partie plus récente de la construction (2^e – 3^e état). Vue vers le nord-est.

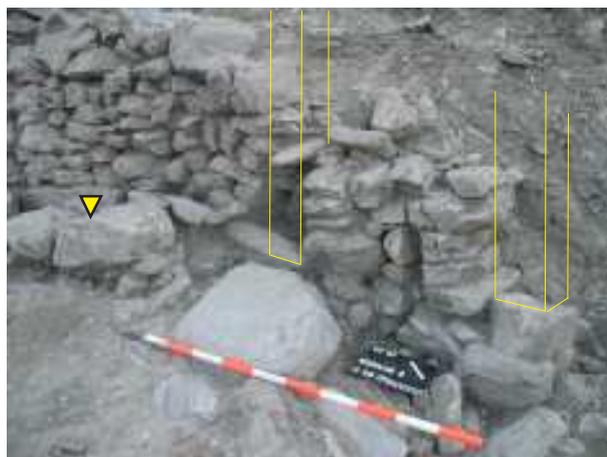
Fig. 34. Oberstalden, maison Furrer. 2^e état du bâtiment semi-enterré de la phase HMA. Détail des encastrement rectangulaires qui devaient accueillir des montants en bois englobés dans la maçonnerie en pierres sèches de la paroi amont. Vue vers le nord.

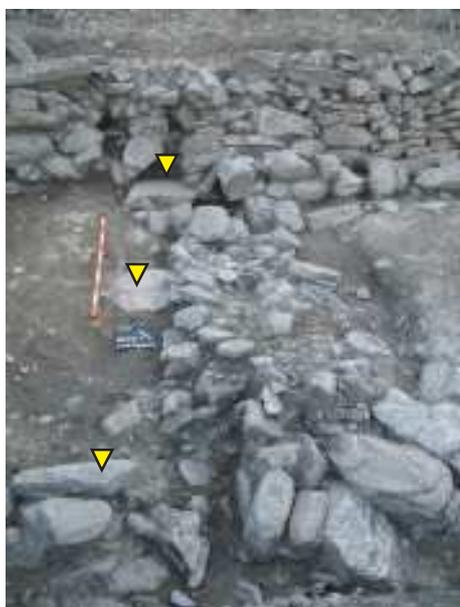
Fig. 35. Oberstalden, maison Furrer. 2^e et 3^e état du bâtiment semi-enterré de la phase HMA. Les dalles visibles au sol à droite du jalon correspondent à une paroi du 2^e état. Celle-ci a été doublée au 3^e état.

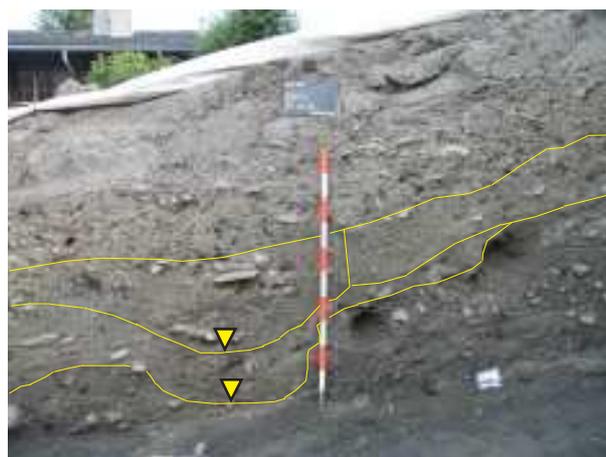
Fig. 36. Oberstalden, maison Furrer. Détail du profil stg3. A gauche du jalon, on remarque clairement les lits successifs du bisse le plus ancien de la phase MA-MOD. Vue vers le nord-ouest.

Le bisse le plus ancien (UT31) date vraisemblablement au Moyen Age vu sa profondeur d'enfouissement. C'est probablement son creusement qui a détruit une partie de la bordure aval de la terrasse romaine car son lit suit à peu près le même tracé. Il présente un profil arrondi en U, avec des parois inclinées (**Fig 36**).

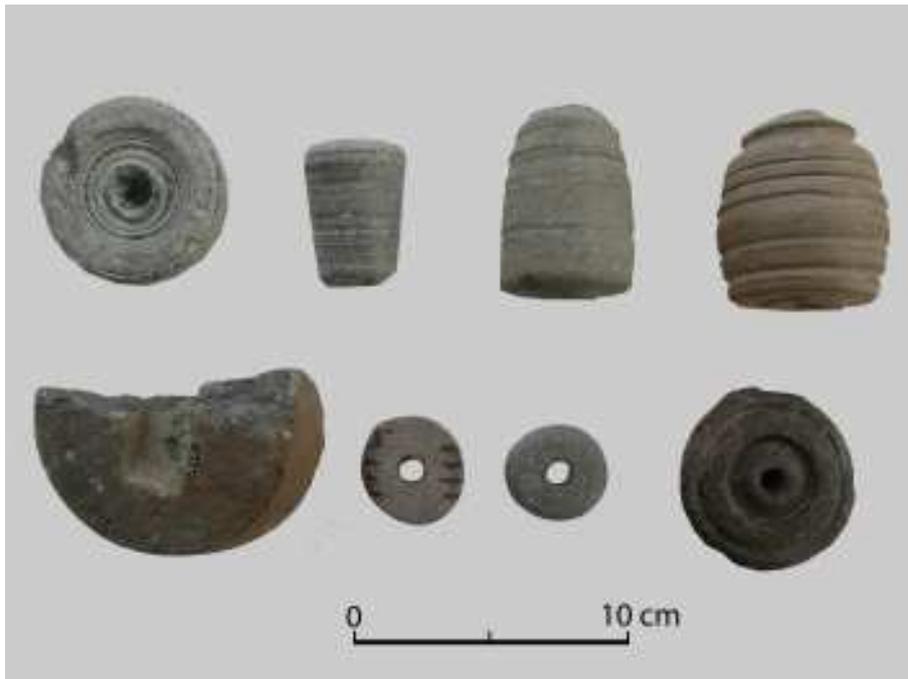
Fig. 38. Oberstalden, maison Furrer. Quelques exemplaires du mobilier en pierre ollaire récolté en couches sous la maison Furrer.

La plupart des fragments en pierres ollaire (54 occurrences) correspondent à des récipients tournés ou taillés, portant ou non des décors (cannelures, stries...), et parmi lesquels figurent plusieurs fragments de marmites avec ou sans oreilles de préhension. On note également la présence de plusieurs noyaux ou ébauches de tournage (**Fig.38**), réutilisés dans le sol empierré de la phase R3 (UT2). Une fusaïole comportant des stries (VT07-208) a également été trouvée dans la démolition du dernier état du bâtiment du Haut Moyen Age (UT150, **Fig.38**).

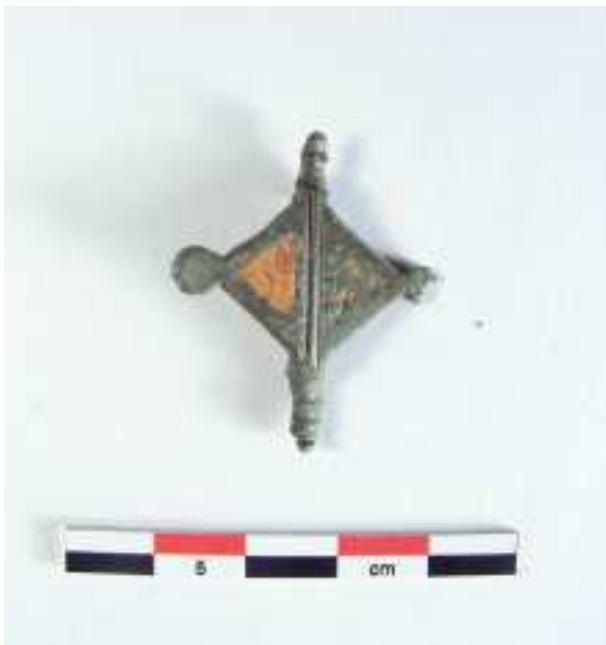
Fig. 39. Oberstalden, maison Furrer. Fibule émaillée récoltée sur le niveau de circulation de la terrasse romaine R2B. Datation: IIe - IIIe siècles après J.-C.

Les éléments les plus intéressants sont une fibule émaillée en forme de losange (type Ettlinger 44, VT07-205, **Fig.39**), une seconde fibule du même type dont l'arc n'est pas émaillé (VT07-338) et une boucle de ceinture en forme de D majuscule portant un décor en pointillé (VT07-061). On compte également deux fragments d'ardillons de fibule (VT07-276, -278), un crochet serpentiforme (VT07-137, agrafe ?) et un rivet à tête plate (VT07-003). Neuf monnaies, décrites plus bas dans les éléments de datation, proviennent également des niveaux de la terrasse romaine.

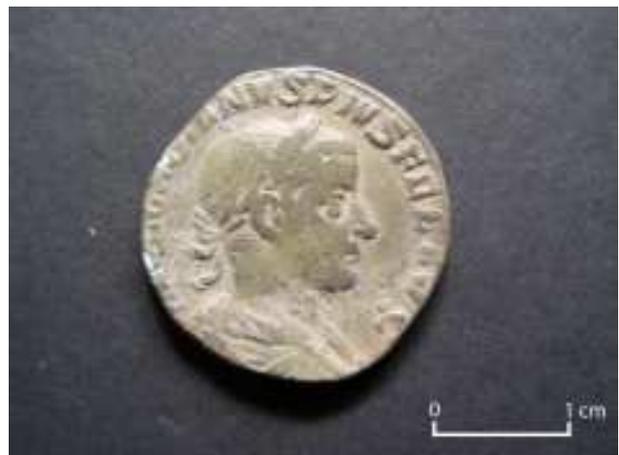
Fig. 40. Oberstalden, maison Furrer. Sesterce de Domitien (81-96 apr. J.-C.) récolté dans le niveau d'occupation de la terrasse romaine R2A.

tardive (phase R3). Le niveau d'occupation de la terrasse R2A a livré 3 monnaies : un sesterce de Domitien frappé entre 81 et 96 après J.-C. (VT07-333, **Fig. 40**), un Dupondius du II^e siècle (VT07-275) et un sesterce antoninien très usé de Gordien III (VT07-190), frappé entre 240 et 244 après J.-C. Quatre monnaies ont été retrouvées dans les niveaux de la terrasse R2B : un antoninien frappé entre 260 et 275 après J.-C. (VT07-136), une imitation d'antoninien de Claude II (268-270 après J.-C. = VT07-047), un follis de Constantin I^{er} (307-317 après J.-C. = VT07-077) et une monnaie illisible pouvant dater du III^e siècle (VT07-74). Une seconde imitation d'un antoninien de Claude II (VT07-026) provient des remblais de la terrasse R3.
