VOLLÈGES, ÉGLISE SAINT-MARTIN

Les recherches archéologiques effectuées lors
de la rénovation de l'église en hiver 2005-2006

A. Antonini

Avril 2008

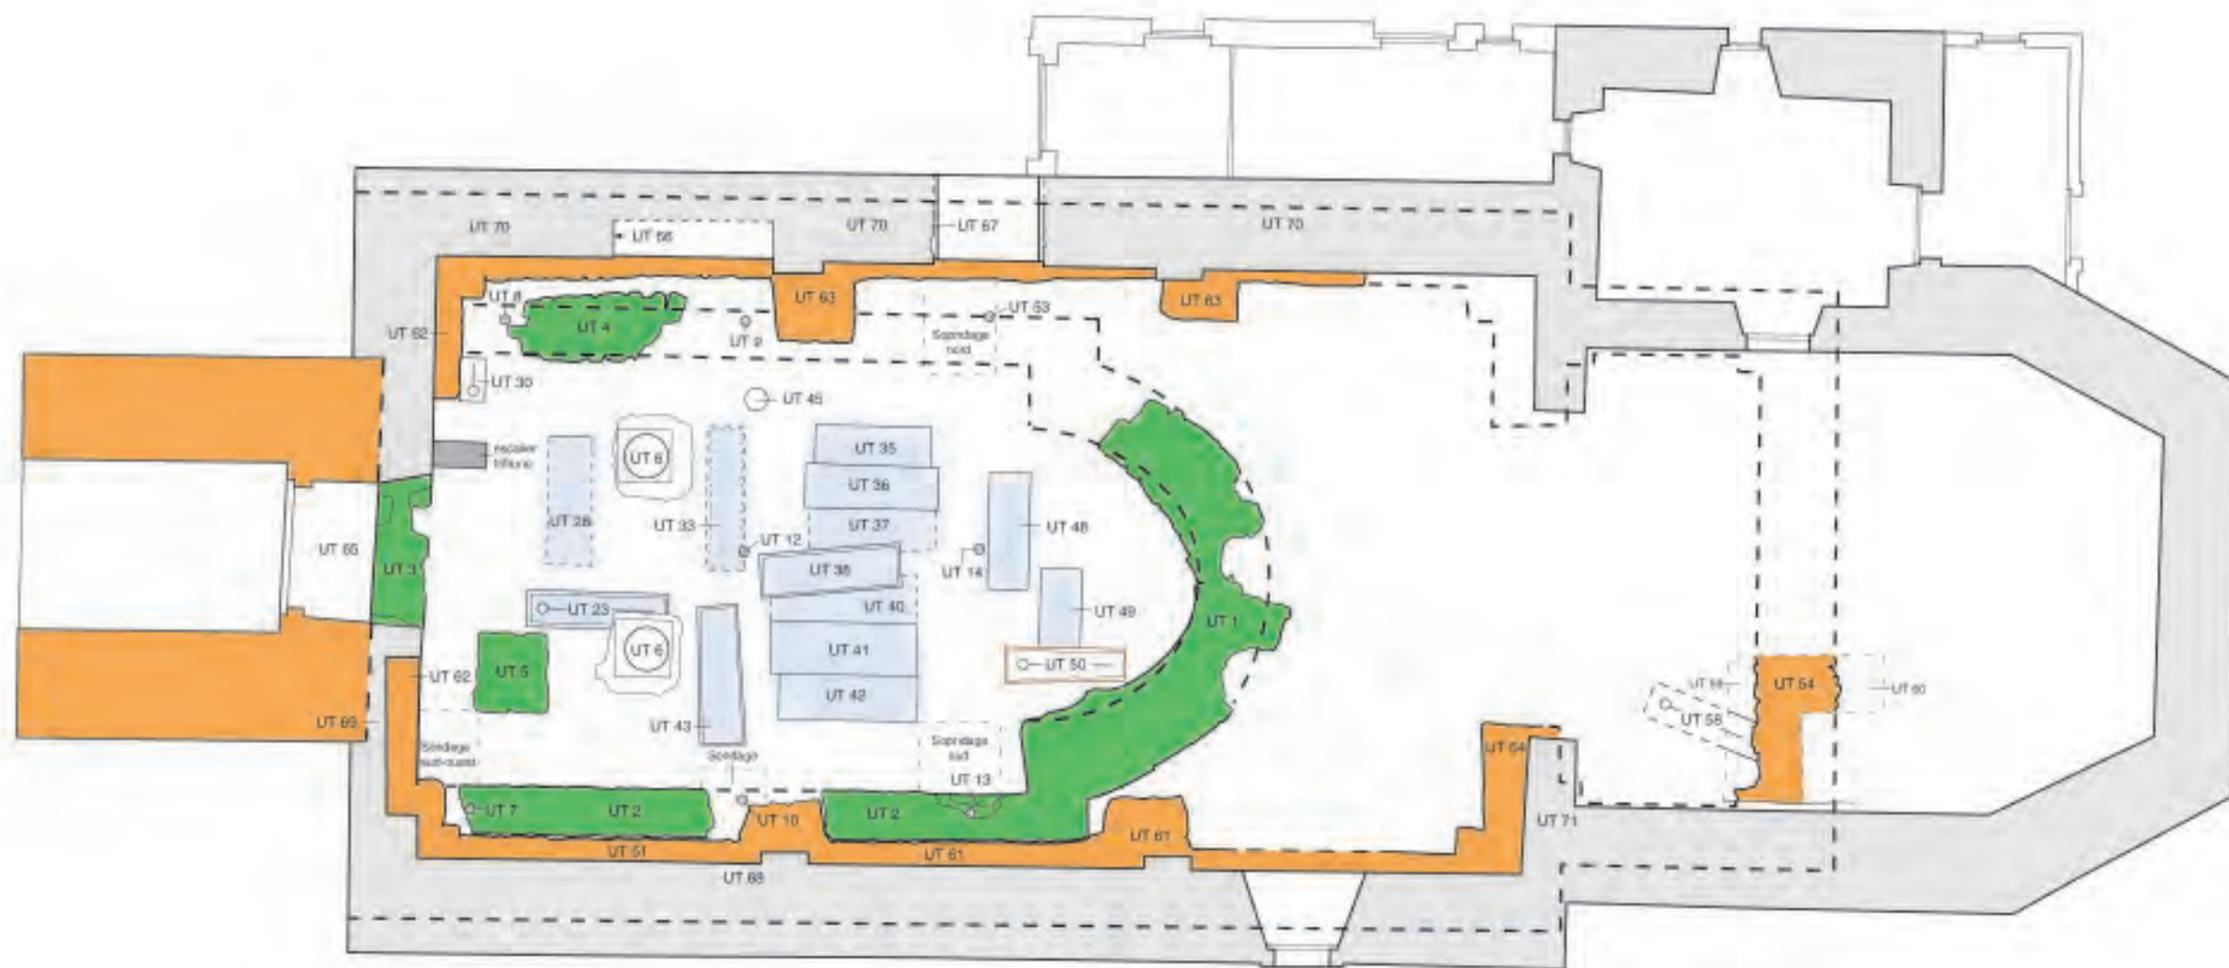
- église baroque XVII^e siècle
- église gothique XV^e siècle
- église romane XI-XII^e siècle
- tombes les plus anciennes

Fig. 1 Vollèges, église Saint-Martin, relevé schématique des vestiges. Dessin TERA sàrl sur plan de base de l'Atelier J. Chabbey & M. Voillat.

Le dégagement superficiel du sous-sol de l'église a permis la découverte des vestiges de deux églises qui ont précédé l'actuelle (**Fig. 1**, plan général). Le premier sanctuaire possède une petite nef rectangulaire avec une abside semi-circulaire orientée vers l'est, un plan fréquent à l'époque romane. Le deuxième, plus grand que le précédent, est doté d'un chœur rectangulaire très court et légèrement plus étroit que la nef, ainsi que d'un clocher-porche surmontant l'entrée occidentale. Cet édifice remonte à l'époque gothique ; le clocher a été intégré dans l'église actuelle à l'époque baroque. Le décapage sur l'emprise de la première église a permis de repérer une quinzaine de tombes. Sur la base des directives de l'Archéologie cantonale, ces sépultures ont été conservées intactes sous le nouveau sol et n'ont pas fait l'objet de fouilles.

Le dégagement de surface a permis de repérer dix-sept sépultures (**Fig. 1, 9 à 11**). Certaines d'entre elles sont délimitées par des dalles ou des cercueils encore matérialisés par les fibres de bois. Seize tombes se situent à l'intérieur du périmètre de la première église, sans pour autant être nécessairement contemporaines de celle-ci ; elles sont orientées soit longitudinalement, soit perpendiculairement à l'axe de la nef. La seule tombe repérée à l'extérieur est orientée en éventail par rapport à l'abside et percée par le chevet de la deuxième église.

A première vue, tout le sous-sol de l'église semble avoir été utilisé pour l'aménagement de tombes ; y compris l'abside qui normalement est réservée à l'autel (**Fig. 1**). Une analyse de la répartition spatiale des sépultures permet cependant de

La paroi occidentale comporte, au sud de l'entrée, une niche rectangulaire aménagée dès l'origine (largeur 2,25 m, profondeur 0,45 m) pour accueillir le confessionnal (**Fig. 1**, UT69 et **Fig. 19**). Dans la paroi nord, un aménagement de taille semblable (**Fig. 20**, UT66) est prévu également dès l'origine, à l'ouest de la lésène occidentale. Il s'agit vraisemblablement de la niche pour un deuxième confessionnal, aujourd'hui bouchée par un doublage en briques. Les embrasures perpendiculaires au mur et leur écartement excluent en effet l'hypothèse d'une porte.

Le décapage du sol a permis de repérer huit trous de poteau circulaires remblayés : trois le long des parois nord et sud et deux sur l'axe médian de la nef (**Fig. 1**, UT7-10, 12-14 et 53, **Fig. 5**, UT8). Ces éléments correspondent à l'échafaudage pour des travaux de construction. L'extrémité de ces poteaux en bois était encore conservée et en si bon état qu'on peut se demander s'ils appartiennent au chantier de l'église baroque ou à un chantier de rénovation (peut-être à celui de la restauration de 1946 ?).

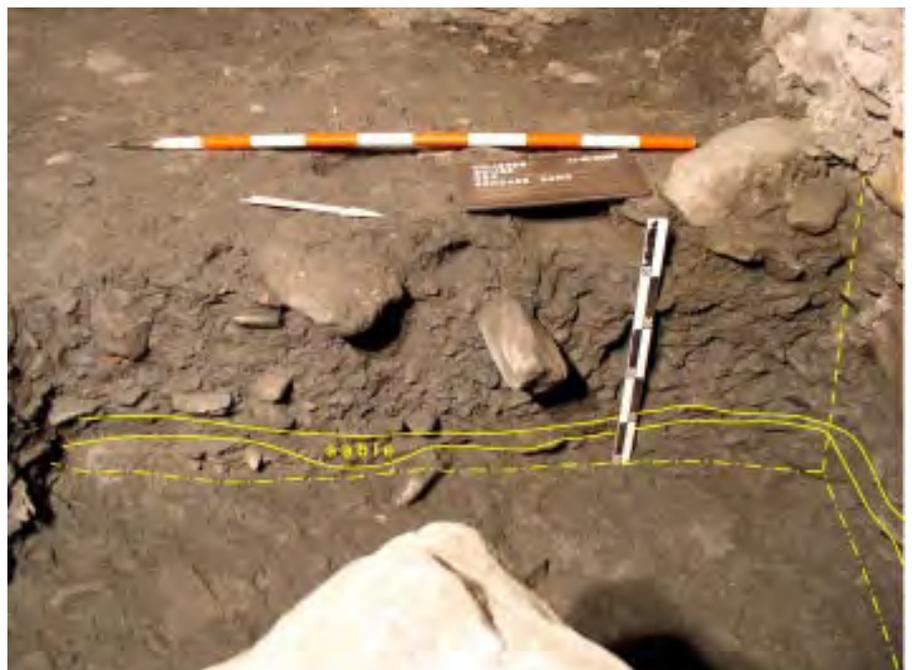
Fig. 3 Sondage dans le terrain naturel au pied de la paroi nord, face ouest. A la base du sondage, on distingue le petit niveau de sable séparant deux coulées de laves torrentielles.

Dans les sondages effectués à l'intérieur de l'église (profondeur 0,50 m), est apparu le substrat géologique : deux dépôts de laves torrentielles grossiers séparés par une couche de sable fin de couleur gris foncé (épaisseur 5 cm) (**Fig. 3**). Ces dépôts s'expliquent par l'emplacement du village de Vollèges sur le cône de déjection formé par les débordements du Merdenson, le torrent s'écoulant à l'est du village (**Fig. 2**). Le nom de cette rivière est d'ailleurs éloquent, ce toponyme indiquant un torrent qui charrie des eaux troubles ou des terrains boueux et ravinés². L'épaisseur des deux couches de laves repérées sous l'église est inconnue : le dépôt inférieur n'a pas été traversé et la surface du dépôt supérieur a été terrassée par la construction des différents édifices. L'absence de résidus anthropiques dans ces dépôts (fragments de briques, céramique, métal, ou ossements) semble indiquer que l'église romane est le premier bâtiment construit à cet endroit. On ne peut cependant pas exclure un édifice antérieur, entièrement démonté par la première église, ou une occupation beaucoup plus ancienne qui se situerait sous le dépôt torrentiel inférieur.

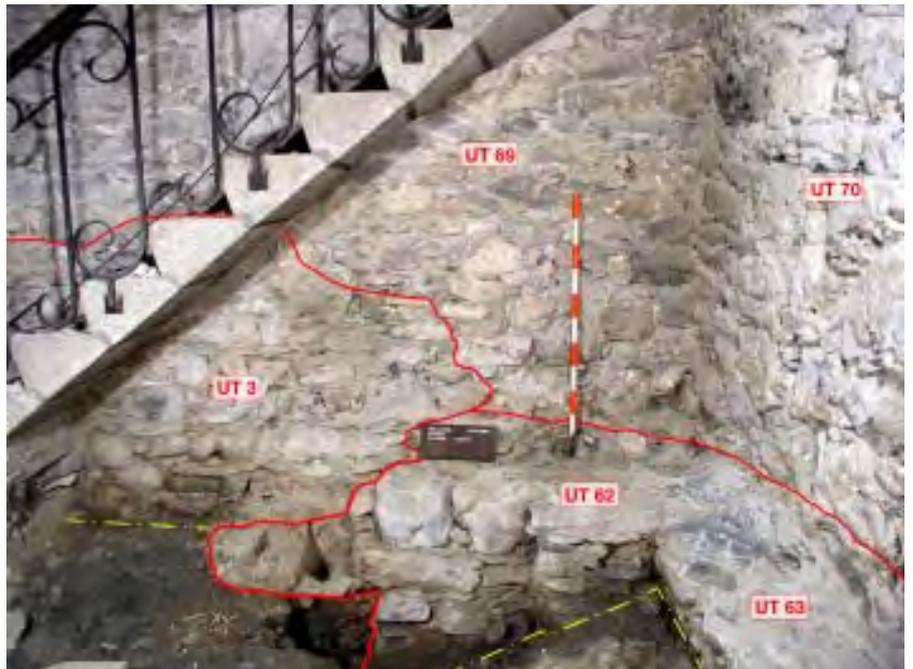
Fig. 4 Angle nord-ouest de l'église actuelle. Les maçonneries du XVIIe siècle (UT69 et 70) sont posées sur des restes de maçonnerie romane conservée en élévation (UT3) et doublée par les fondations de l'église gothique (UT62). Vue vers l'ouest.

A l'exception d'un petit pan du mur occidental conservé dans la paroi actuelle, toutes les maçonneries sont arasées au niveau des fondations (**Fig. 4**, UT3). En élévation, la forme de l'abside était sans doute plus régulière que son tracé repéré en fouille (**Fig. 5**). Si l'on tient compte des ressauts de fondation habituels, le plan devait se rapprocher d'un arc de cercle. L'épaisseur plus importante des fondations du chevet par rapport à celle de la nef permet en outre de restituer une calotte voûtée au-dessus de l'abside, tandis que la salle rectangulaire était probablement couverte par une charpente ouverte ou cachée par un plafond en bois.

Le clocher-porche (UT65) a été adossé contre la façade de l'église romane (UT3). Lors de la reconstruction de la nef, le pan de mur servant d'appui au clocher a été englobé dans les nouvelles maçonneries. La partie de la paroi occidentale située derrière l'escalier qui monte à la tribune de l'église actuelle est ainsi encore aujourd'hui formée par une maçonnerie d'époque romane (**Fig. 4**).

La nouvelle nef entoure entièrement l'ancienne église. Au sud, les fondations des murs latéraux longent les anciennes en les utilisant comme coffrage (**Fig. 7**, UT61) ; au nord elles en sont séparées d'environ 20 cm (**Fig. 6**, UT63). A l'ouest, les nouveaux chaînages d'angle s'appuient contre le clocher (UT65) récemment construit : l'angle sud (UT62) est posé sur les fondations romanes (**Fig. 13**, UT3), l'angle nord double la base d'un pan de mur roman conservé en élévation (**Fig. 4**).

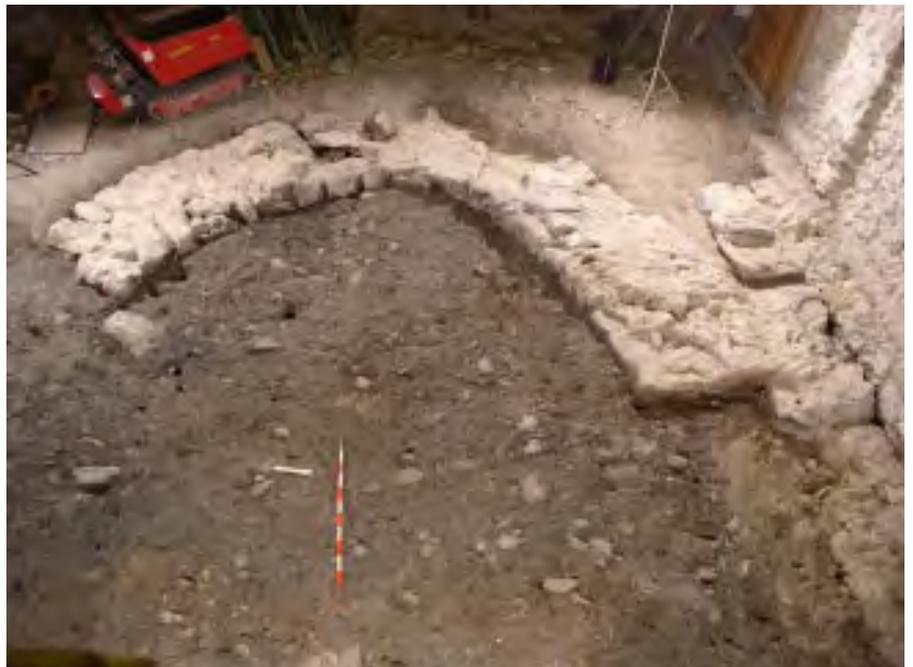
Fig. 5 Abside avec épaulement sud de l'église romane. Vue vers l'est.

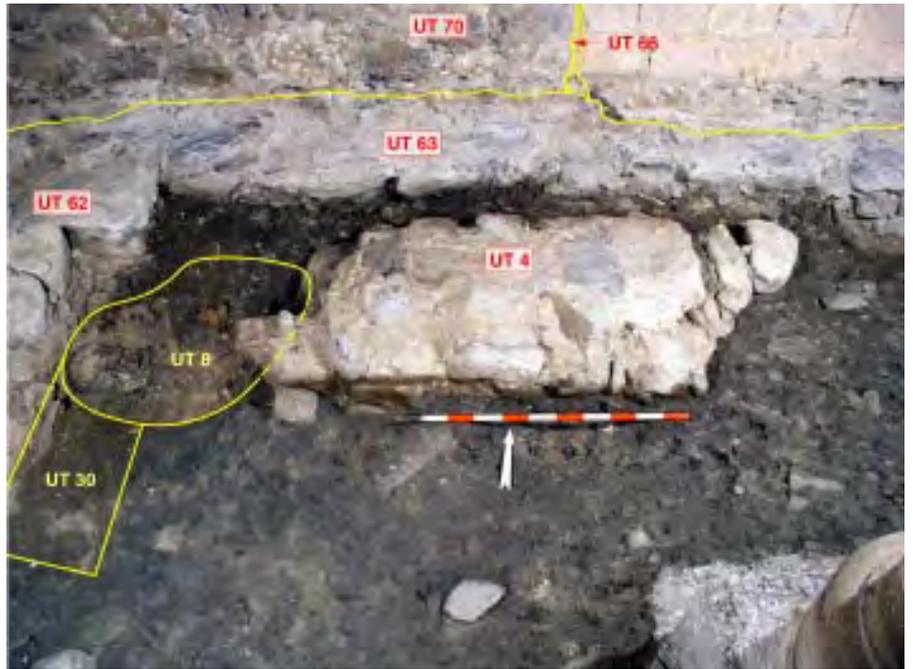
Fig. 6 Lambeau du mur nord de l'église romane arraché à gauche par la maçonnerie gothique (UT62) et par une tombe (UT30), puis par l'implantation d'un poteau d'échafaudage (UT8). A l'arrière-plan, le mur gothique arasé (UT63) et l'élévation actuelle (UT70) avec le piédroit de la niche (UT66). Vue vers le nord.

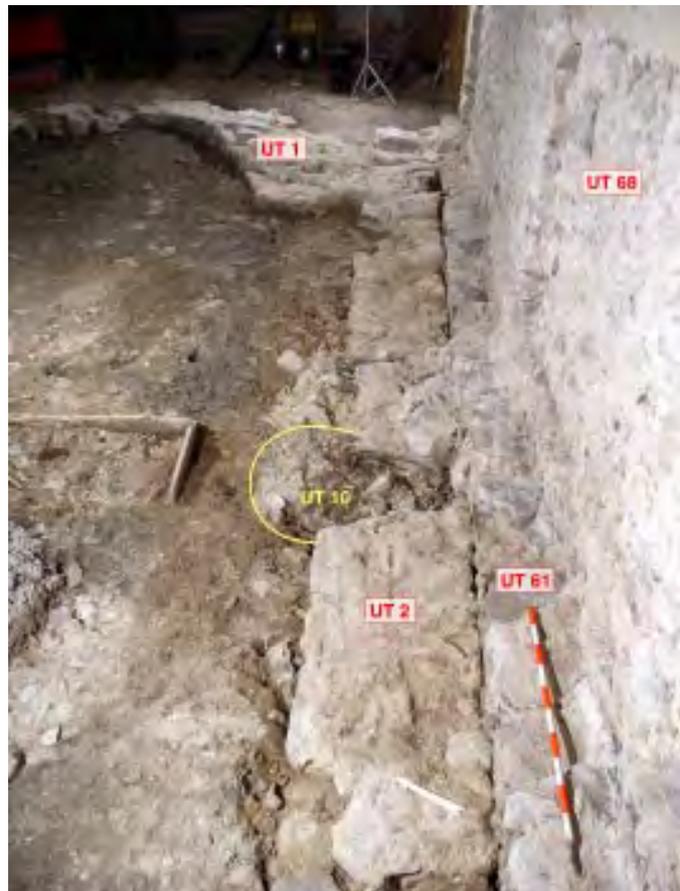
Fig. 7 Mur sud de l'église romane (UT2) doublé à droite par la fondation de l'église gothique (UT61). Au milieu, la maçonnerie romane perturbée par un pilastre gothique et par l'implantation d'un poteau d'échafaudage (UT10). Vue vers l'est.

La conservation inégale des maçonneries est due à la configuration originelle du terrain, en pente vers le sud et vers l'ouest. Du mur nord, il ne subsiste ainsi qu'un tronçon de la première assise (**Fig. 6**), tandis que, du côté opposé, le mur sud est fondé entre 0,60 m (à l'est) et 1,00 m (à l'ouest) plus profondément (**Fig. 7 et 8**). Les

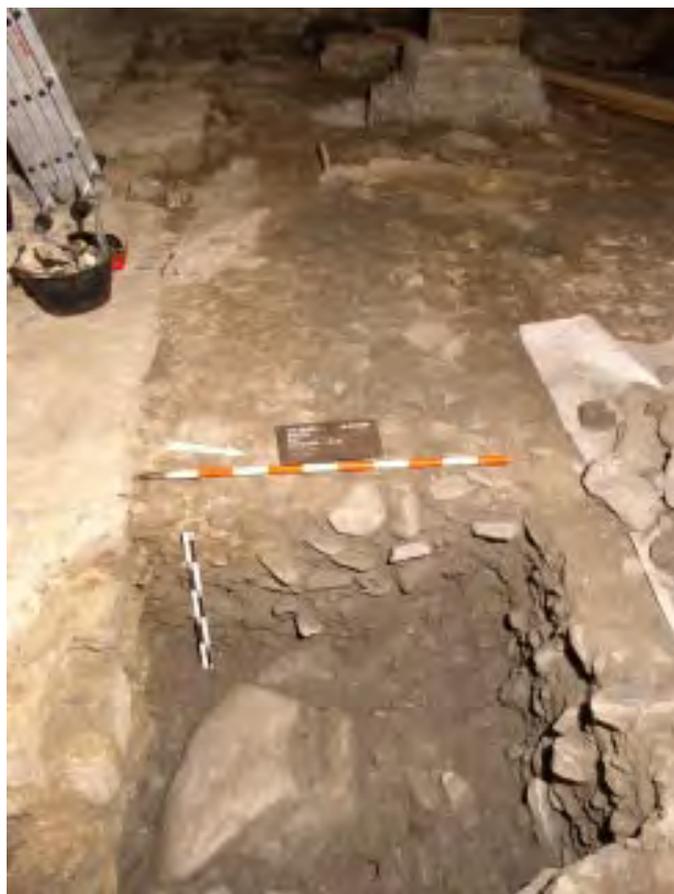
Fig. 9 Partie occidentale de l'église, vue vers le sud. Au premier plan, la situation des tombes UT28 et UT23 ; derrière, la maçonnerie carrée des fonts baptismaux (UT5).

Près de l'angle sud-ouest de la nef, une petite fondation carrée a été mise au jour (**Fig. 9**, UT5). Cette maçonnerie devait probablement porter des fonts baptismaux (dimensions du socle 1,00 m sur 1,10 m, profondeur inconnue). La comparaison des mortiers permet de rattacher cet aménagement au premier bâtiment. La présence de fonts baptismaux indique que cet édifice avait le statut d'église.

La porte ouverte dans la façade nord donnant sur le cimetière a vraisemblablement été condamnée en même temps que la niche contiguë lors des travaux de 1946 ; les bouchons en briques sont similaires (**Fig. 20**). Les soubassements des piliers de la tribune, entièrement en béton, peuvent également être attribués à cette transformation récente. Ils remplacent probablement des substructions plus anciennes (**Fig. 9**).

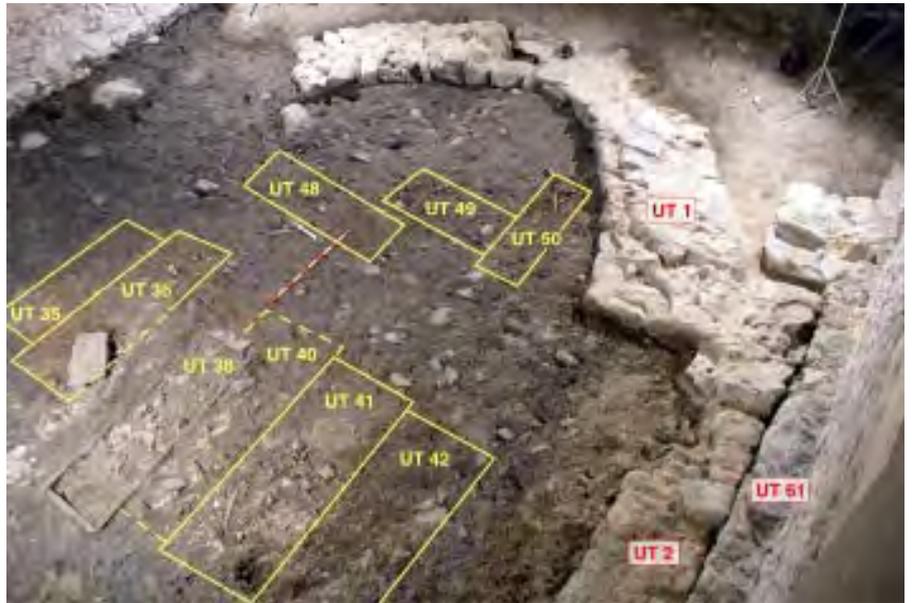
Fig. 10 Partie orientale de l'église romane avec la localisation des tombes (vue vers le nord-est). On distingue la bande de terrain sans sépultures qui sépare les tombes orientées est-ouest des deux orientées nord-sud.

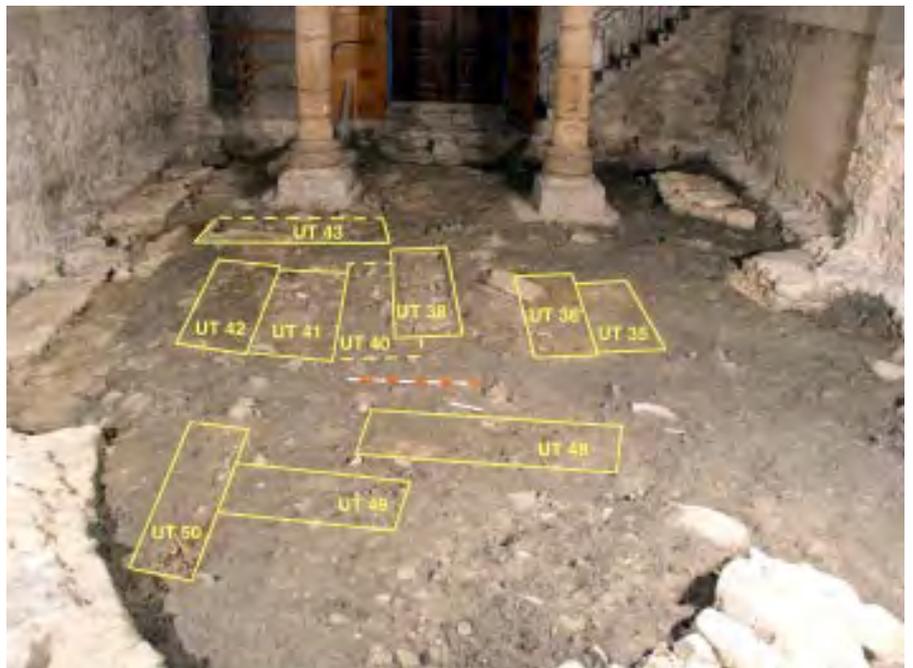
Fig. 11 Vue d'ensemble de l'église romane avec localisation des tombes (vue vers l'ouest).

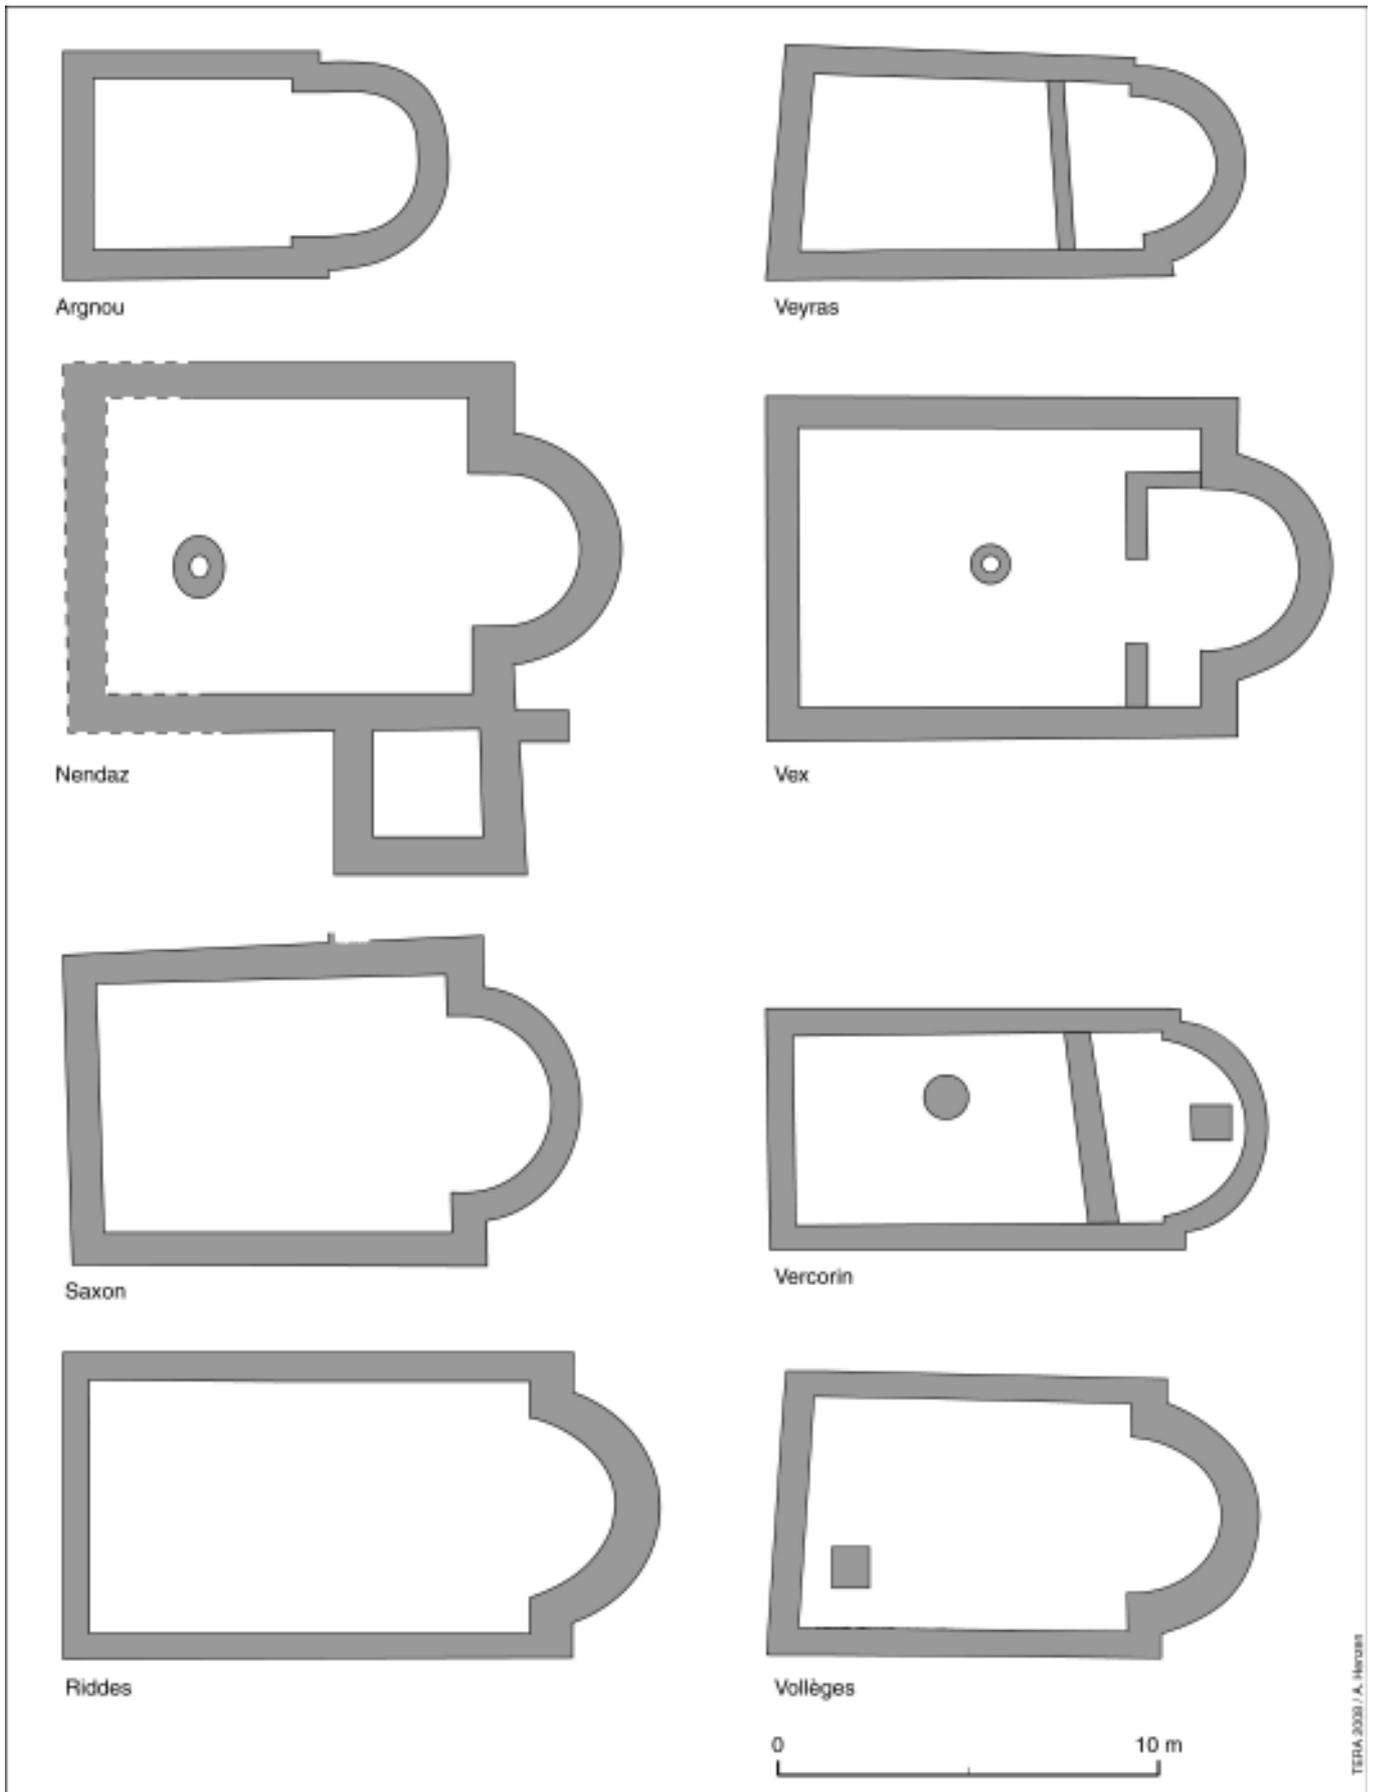
Fig. 12 Exemples de sanctuaires à nef unique avec abside, fouillés en Valais et datés des XIe - XIIe siècles. Argnou (Ayent), chapelle Sainte-Marie-Madeleine, (Dubuis-Lugon 1985). Muzot (Veyras), église Sainte-Agnès, XIe - XIIe siècle (Antonini 2008). Nendaz, église Saint-Léger, chevet du IXe - Xe siècle, rallonge de la nef et fonts baptismaux du XIIe siècle (Dubuis 1984). Vex, église Saint-Sylve, XIe - XIIe siècle (Antonini 1989). Saxon, église Saint-Maurice, XIe siècle (Elsig 1992). Vercorin, église Saint-Boniface, XIe - début XIIe siècle (Antonini 2002). Riddes, église Saint-Laurent, XIe - XIIe siècle (Antonini 2005) et Vollèges, église Saint-Martin.

Sur la planche comparative, on remarquera également la forme et l'emplacement des fonts baptismaux (**Fig. 12**). Le soubassement arrondi repéré à Nendaz, Vex et Vercorin au centre de la nef correspond au dispositif ancien, tandis que la forme carrée et sa localisation dans l'angle sud-ouest attesté dans l'église de Vollèges indiquent déjà une évolution plus récente. Cet emplacement a-t-il été imposé par la présence des tombes ou remplace-t-il un aménagement plus ancien ?

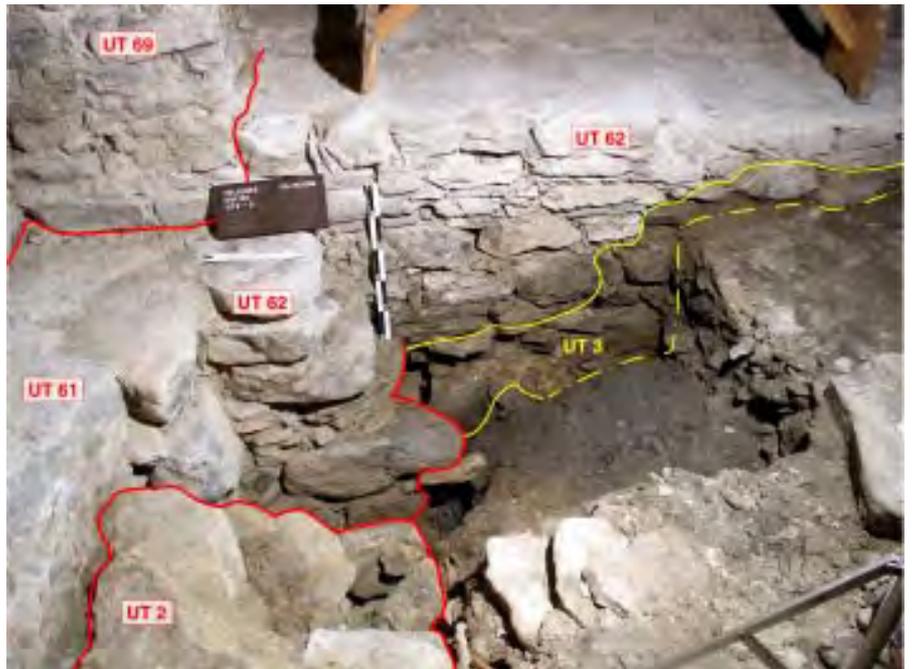
Fig. 13 Angle sud-ouest de l'église actuelle, vue vers l'ouest. Au premier plan, le mur sud de l'église romane (UT2) perturbé par le chaînage d'angle de l'église gothique (UT61-62). Le retour occidental est posé sur la fondation romane (UT3).

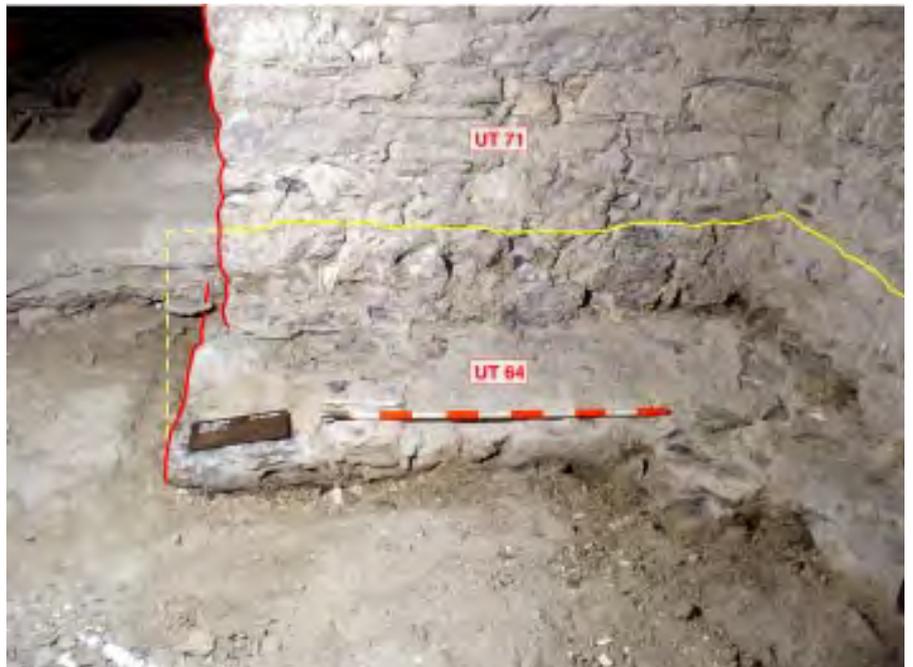
Fig. 14 Epaule sud des églises gothique (UT64) et baroque (UT71), vue vers l'est. La maçonnerie gothique, conservée plus haut dans un premier temps (jusqu'à la limite jaune), a été arrachée lors d'un abaissement du niveau du sol. Sous le parement du mur UT71, on distingue les négatifs des pierres arrachées.

Le piédroit sud de l'arc triomphal, observé uniquement sur sa face occidentale, a été restitué avec une épaisseur de 1,10 m, en prenant comme référence la largeur des socles séparant les travées de la nef (**Fig. 14**, UT64).

Plusieurs indices montrent que le sol de l'église a été abaissé lors d'une transformation de l'édifice, en particulier le ravalement du ressaut des maçonneries aux pieds des parois (**Fig. 14**).

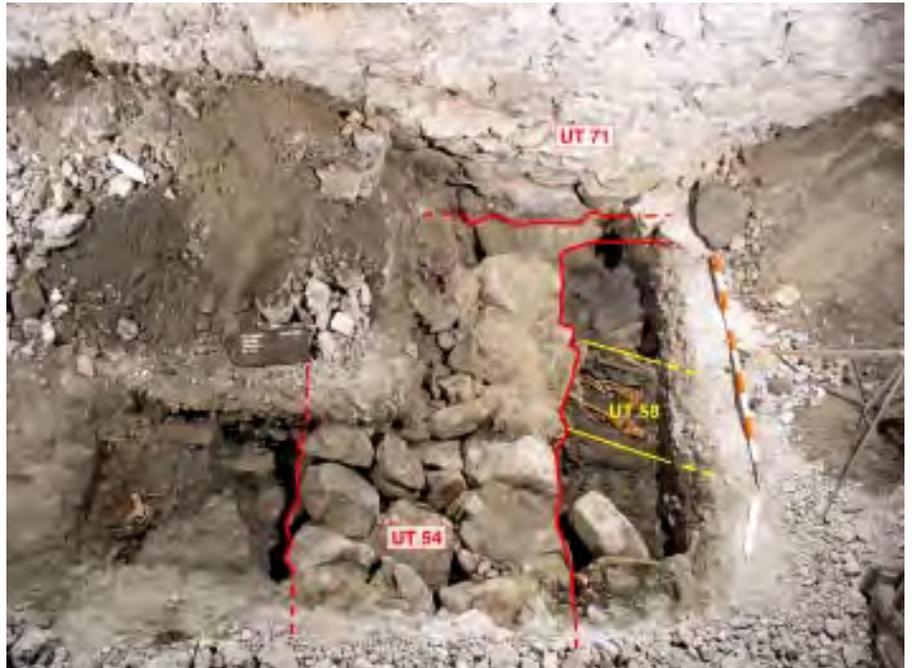
Fig. 15 Sondage dans le chœur actuel de l'église, vue vers le sud. Au centre du sondage, la fondation délimitant probablement le chevet gothique (UT54) ; à droite, les restes d'une tombe (UT58) perturbée par cette maçonnerie.

Le sondage effectué dans le chœur actuel de l'église visait à repérer le mur oriental du chevet. Plusieurs habitants de Vollèges nous avaient en effet relaté l'existence d'un mur rond qu'ils auraient vu sous le chœur actuel lors des travaux de restauration de 1946. Les vestiges dégagés une dizaine de centimètres sous le niveau de marche du chantier se sont cependant révélés différents de leurs souvenirs d'enfance ; le « mur rond » étant sans doute l'abside de l'église romane qui a été dégagée dans la nef. Dans le chœur, la fondation d'un mur rectiligne d'orientation nord-sud (UT54) est apparue qui, près de la paroi sud actuelle, amorce un retour vers l'ouest (**Fig. 15 et 21**). Bien que la fondation n'ait été dégagée qu'au niveau de son arase, ce retour permet de consolider l'hypothèse qu'il s'agit du mur oriental du chevet de l'église gothique et pas d'un aménagement du chœur gothique ou baroque (par exemple la fondation d'un emmarchement)¹².

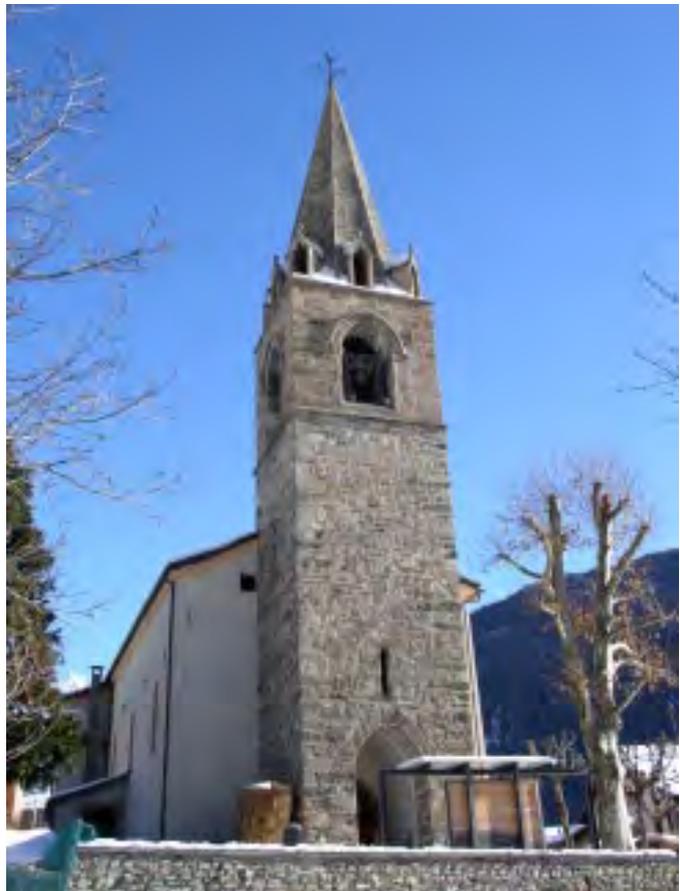
Fig. 16 Le clocher, vue vers le sud-est.

Le clocher est construit vers la fin du XVe siècle, dans un style gothique particulier propre à la région du Vieux-Chablais située entre le Haut-Léman et la cluse de Saint-Maurice¹³. Le clocher, dont la construction précède au moins dans sa partie inférieure celle de la nef, est daté entre 1456 et environ 1509 : en 1456, l'évêque accorde une indulgence pour la construction de cette tour et en 1507, l'abbé Jean d'Allinges doit encore donner de l'argent pour réparer et terminer cet ouvrage dans les deux ans¹⁴. Le professeur Grandjean a pu attribuer le clocher de Vollèges à Jean Valet-Dunoyer, alias De Nuce, architecte de la région qui excelle notamment dans la construction des clochers reconnaissables par leur style architectural : un beffroi délimité par deux bandeaux continus, des baies de beffroi sans remplage protégées par une archivolte-larmier et une flèche en pierre de plan octogonal avec huit lucarnes à gâble¹⁵ (**Fig. 16**).

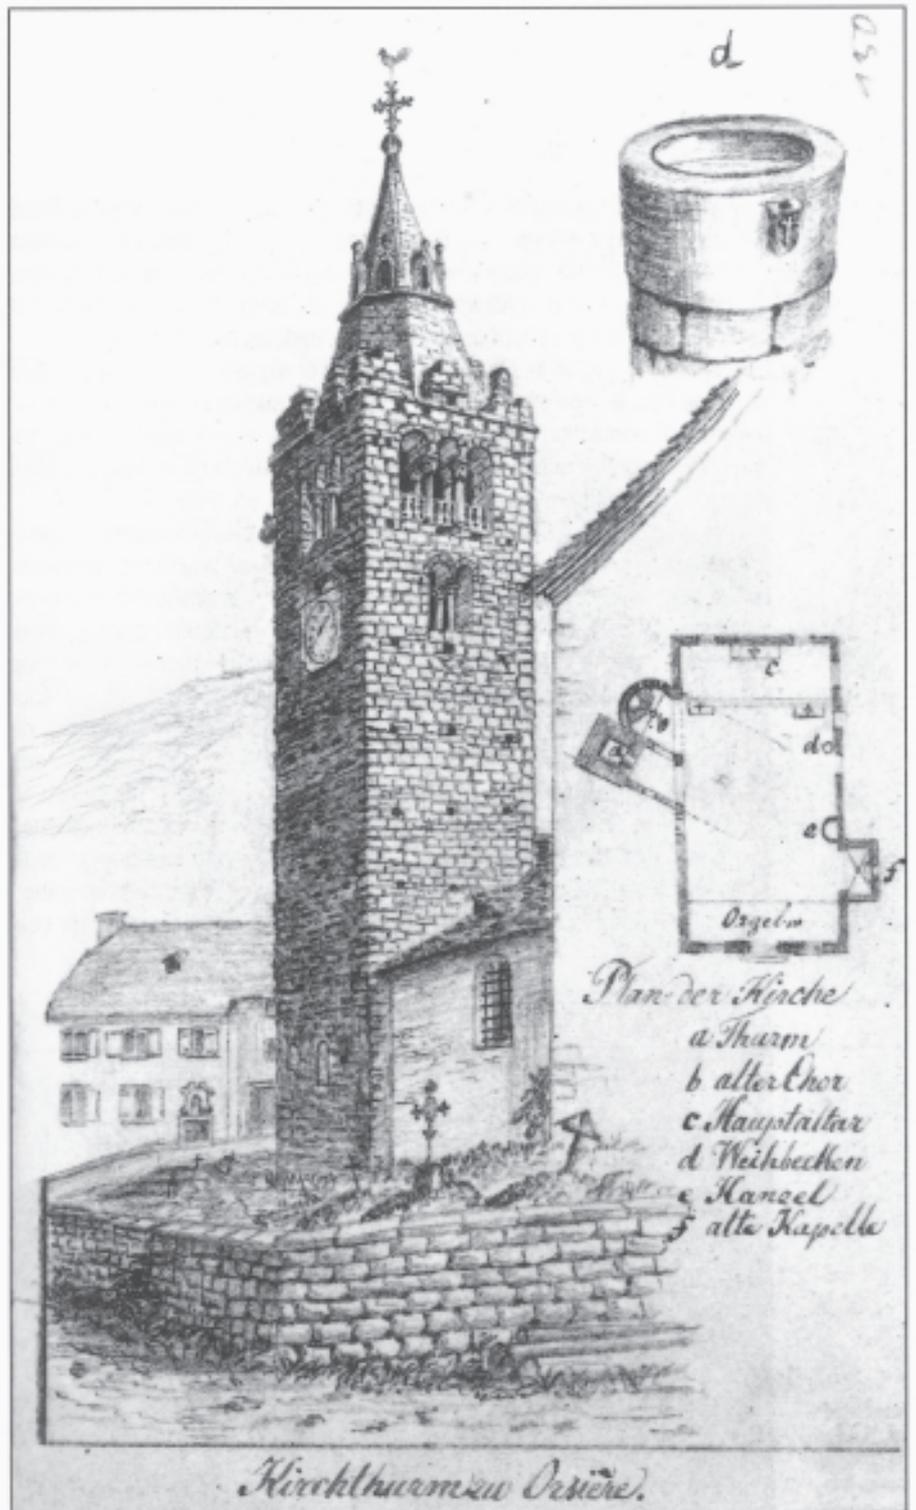
Fig. 17 Orsières, clocher roman et plan de l'église du XVe siècle dessinés par Emil Wick entre 1863 et 1867. Illustration publiée par Raemy-Berthod 1996, p. 19.

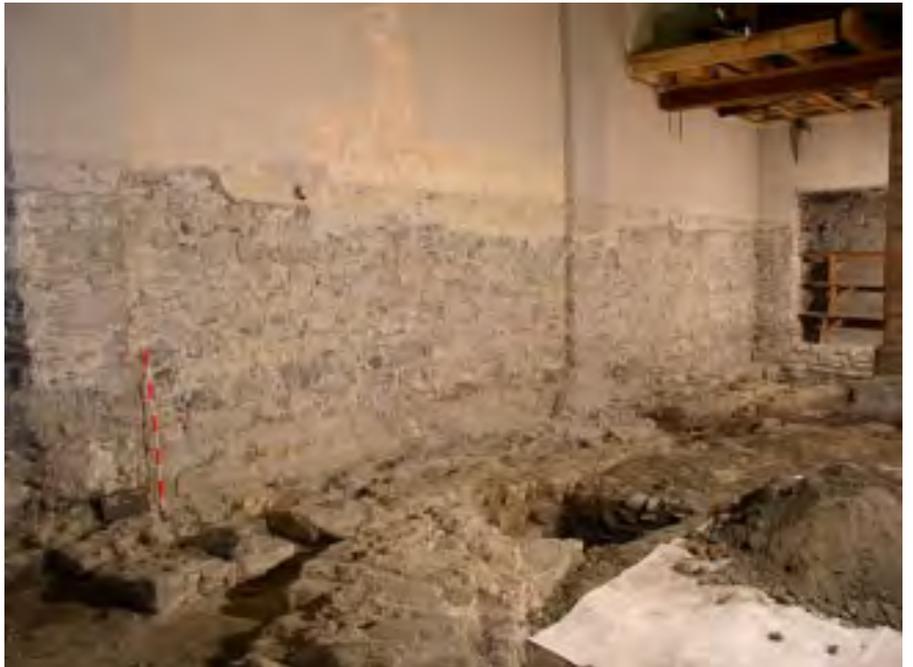
Fig. 19 Eglise de Vollèges, paroi sud de la nef partiellement décrépie. Tout à droite, la niche pour le confessionnal.

Le décrépiage partiel des parois de l'église ne permet pas d'observer d'éventuelles reconstructions de la partie haute de l'église (**Fig. 19-21**). Dans les combles de la nef, nous avons cependant noté une différence d'appareil entre la paroi nord et la paroi sud, sans pour autant pouvoir faire une analyse plus fine des maçonneries. Il serait donc possible que le couronnement des murs ait été réparé lors d'une transformation de la toiture.

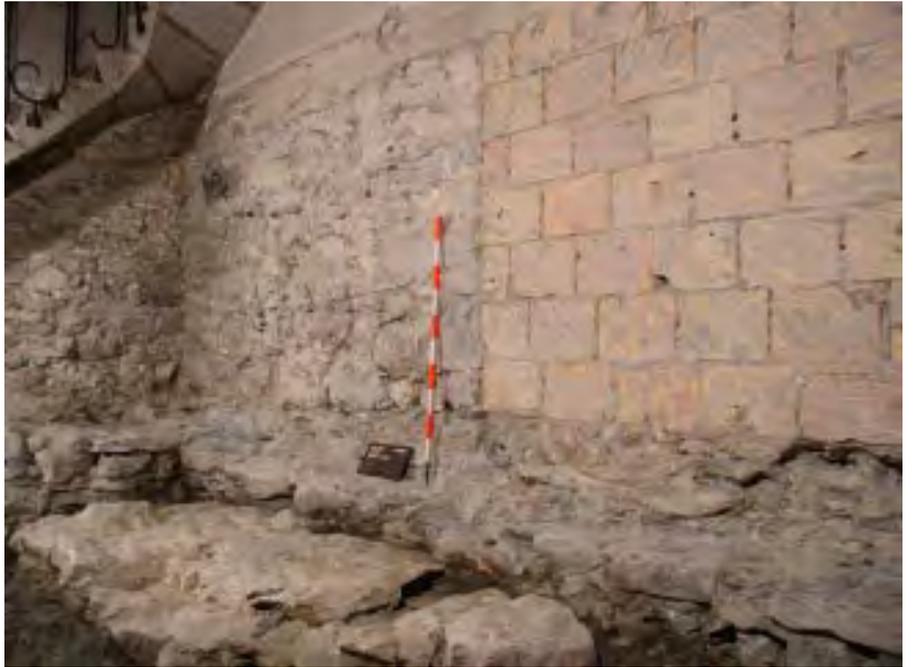
Fig. 20 Eglise de Vollèges, paroi nord de la nef partiellement décrépie. A droite, la niche condamnée (UT66).

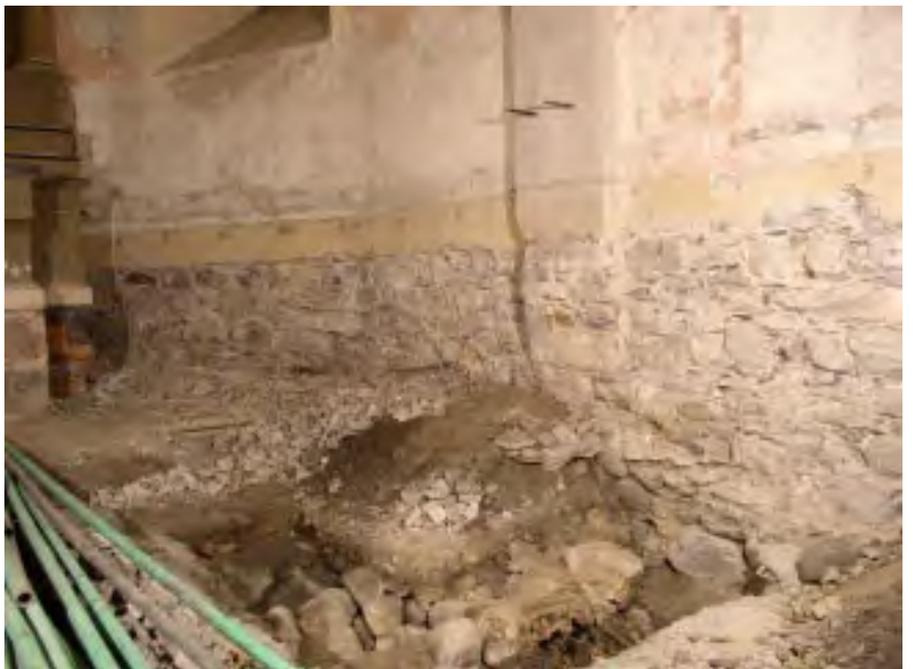
Fig. 21 Eglise de Vollèges, paroi sud du choeur partiellement décrépie. Aux pieds de la lésène, les fondations du chevet gothique.
