# SION

## Avenue Ritz (SR15)

Suivi archéologique des travaux de voirie  
Intervention de mars à mai 2015

Rapport de janvier 2016

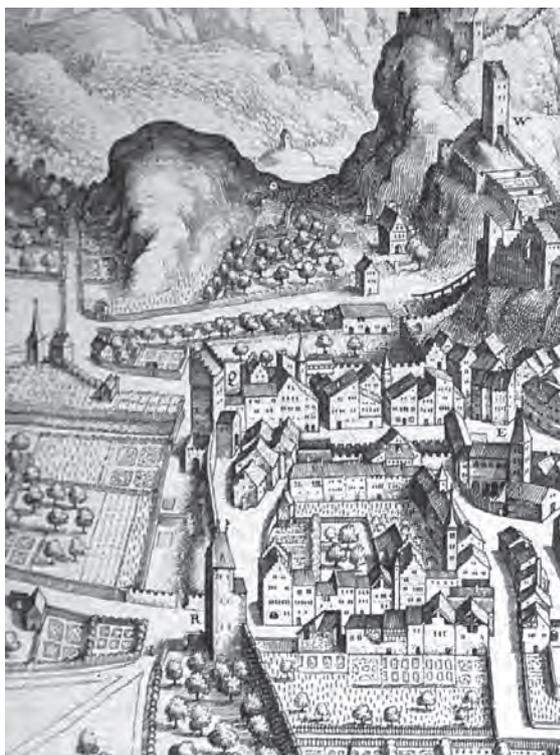
**Fig. 1.** Sion, Av. Ritz. Le quartier nord de la ville et le rempart en 1642 (nord à gauche).  
Extrait de Hans Ludolff, gravure publiée par Mattheus Merian dans *Topographia Helvetiae, Rhaetiae et Valesiae*, Frankfurt am Mayn.

Le côté sud de l'avenue Ritz est délimité par un ancien mur de parcelle, d'une hauteur d'au moins 2 m par rapport au niveau de circulation actuel (**fig. 5**). Ce mur au tracé courbe, conservé sur une trentaine de mètres à l'est du « Teatro Comico » (av. Ritz n°18), est interrompu par la construction récente qui jouxte la poste (av. Ritz n°22), mais reprend en contrebas et constitue le flanc sud de la rue Ambuel. Son tracé continu est représenté sur le plan de 1859 (**fig. 3**) et de 1813 (**fig. 2**) ainsi que, de manière moins précise, déjà sur la gravure de Ludolff publiée par Mérian en 1642 (**fig. 1**).

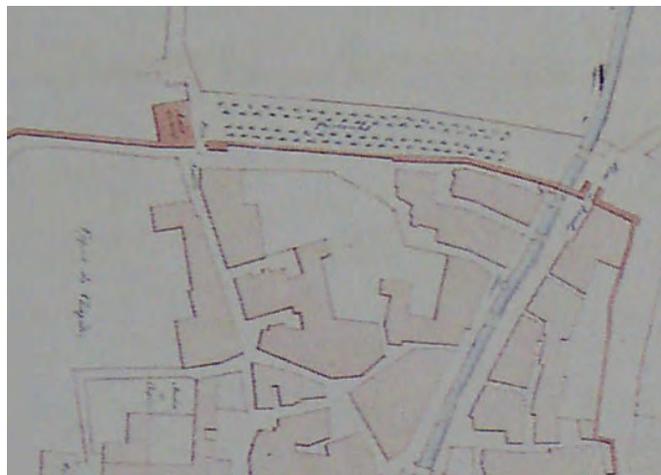
**Fig. 2.** Sion, Av. Ritz. Plan du quartier nord de la ville en 1813.  
Extrait de Michaud : « Direction de Grenoble Plan de Sion et de ses vieux châteaux 1813 », lavis sur papier fort. Daté et signé en bas à gauche : « Fait à Sion en août 1813 le Capitne au Corps impal du Génie en Chef et Mbre de la légion d'honneur Michaud ». AV, 70 Sion/114. LA PART DU FEU, p. 117, cat. 69.

plan français de 1813 (**fig. 2**). Sur ce plan, on constate également une surépaisseur du mur de part et d'autre de la Porte de Loèche, sans doute une mesure pour défendre la ville des crues de la Sionne. Selon le plan de 1859, le bâtiment de l'Helvetia était anciennement appuyé contre le rempart qui subsiste à cette époque, alors que la Porte de Loèche n'existe plus puisqu'elle a été démolie en 1830 (**fig. 3**)<sup>9</sup>. Bien que modifiée depuis, la façade nord de l'Helvetia constitue sans doute encore le négatif de l'ancien mur d'enceinte qui faisait partie du domaine public.

Le fossé disparaît au début du XIX<sup>e</sup> siècle. En 1806, une promenade bordée de tilleuls et de marronniers a été aménagée sur le grand terrain vague entre les Portes de Loèche et de Savièse<sup>11</sup>. Cette allée arborisée est représentée sur le plan de 1813 (**fig. 2**).

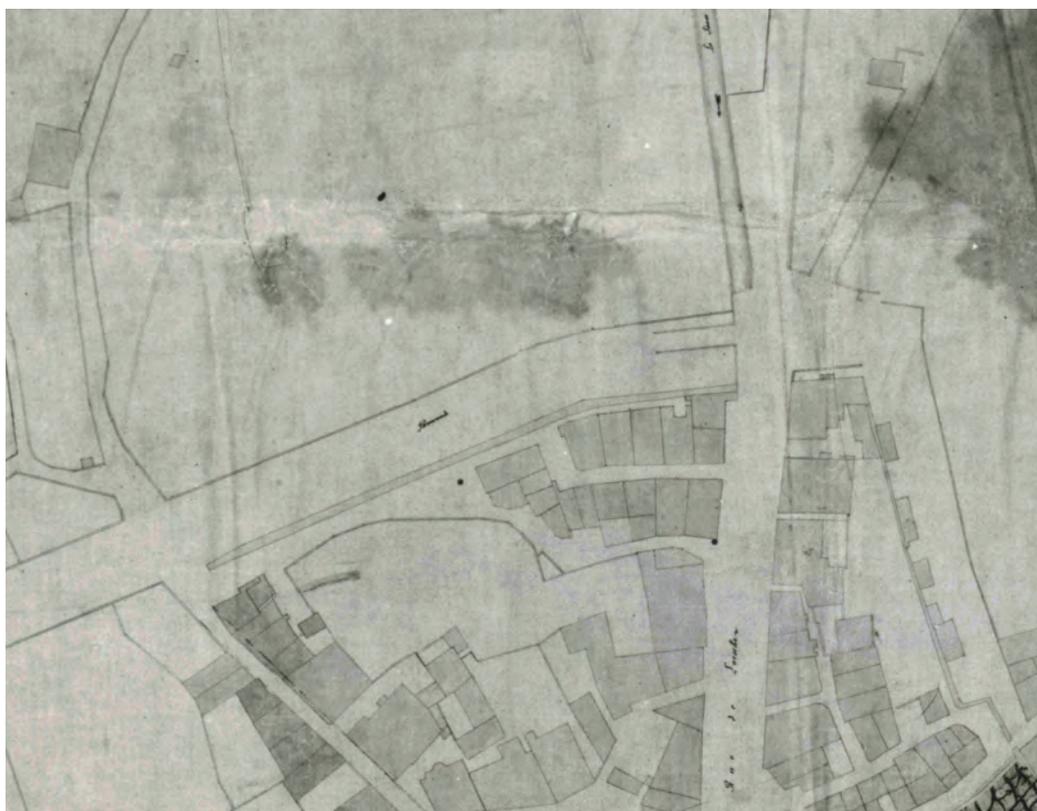
**Fig. 3.** Sion, Av. Ritz. Plan du quartier nord de la ville en 1874.  
Extrait d'un plan de la ville conservé aux Archives des Monuments Historiques.

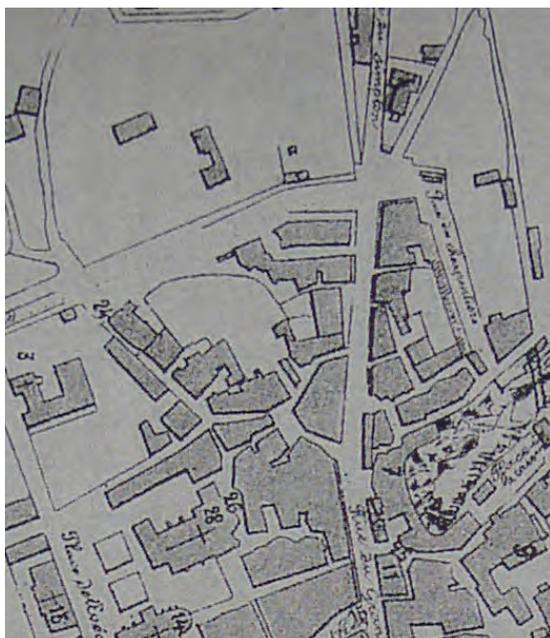
**Fig. 4.** Sion, Av. Ritz. Plan du quartier nord de la ville en 1889. Extrait du plan à l'usage touristique désignant les monuments du passé et les bâtiments récents. INSA 9, 2003, fig. 30.

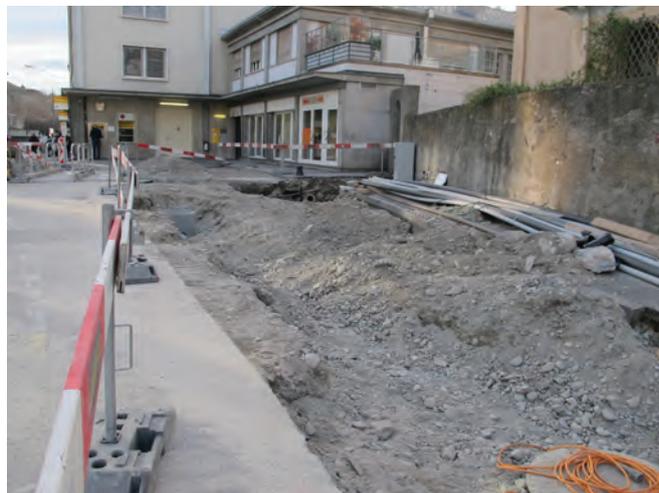
**Fig. 5.** Sion, Av. Ritz. Vue du chantier, vers l'est. A droite, le mur de clôture ancien. A son extrémité apparaît le vieux portail du n° 20, puis, au fond, le bâtiment moderne abritant la laverie, et celui de la poste.

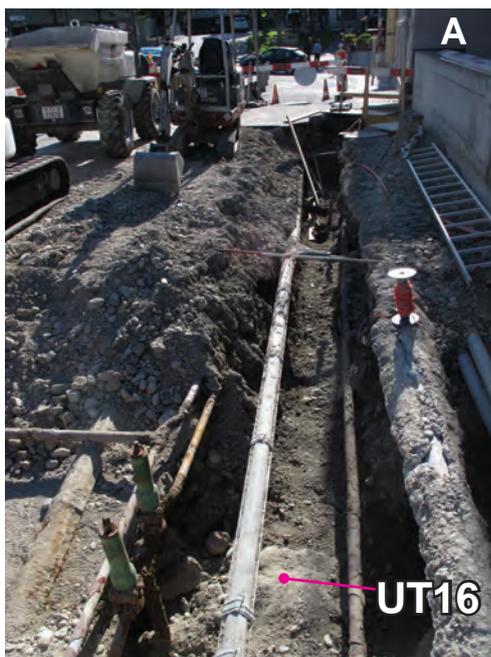
**Fig. 6A.** Sion, Av. Ritz. La tranchée dans laquelle a été mise au jour une maçonnerie (UT16) qui pourrait être une partie du rempart, vue vers l'est. A : le bâtiment de « l'Helvetia » dont la façade nord était contre le mur d'enceinte selon les anciens plans.

Du côté est, le prolongement de cet axe positionne l'enceinte au pied de la façade nord de la poste, avec un léger écartement qui s'accroît de plus en plus. Le dernier tronçon du rempart, près du Grand-Pont, est à localiser sous le trottoir, au pied de la façade du « café Helvetia ». Un vestige de maçonnerie (UT16), repéré à une profondeur de 1,80 m sous la chaussée actuelle et arraché sur tous ses côtés (**fig. 6**), est sans doute à corréler avec une maçonnerie observée en 2003-2004 lors de la démolition de l'ancienne maison « ruelles des Pompes n°6 /av. Ritz n°32 » (**fig. 6B**)<sup>8</sup>. L'espace d'environ 4,50 m entre ce mur et les façades des maisons av. Ritz n°s28-32, actuellement un terre-plein surélevé par rapport à la chaussée, constitue ainsi le dernier vestige de la ruelle qui longeait l'ancien mur d'enceinte.

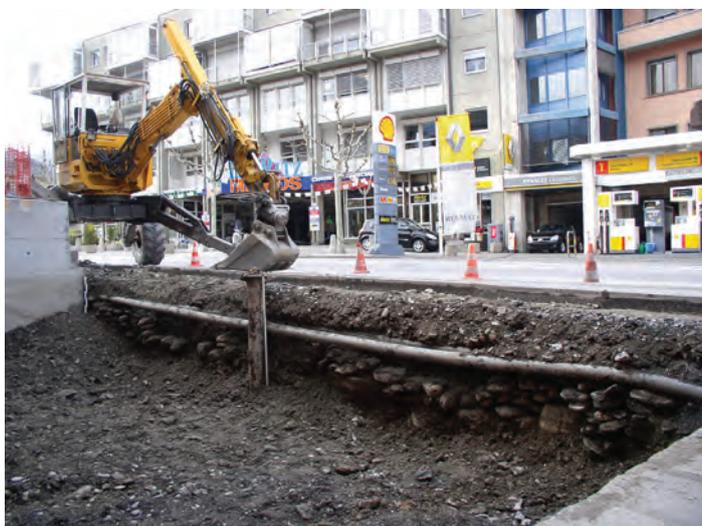
**Fig. 6B.** Sion, Av. Ritz. Travaux de 2003-2004, à la hauteur du n° 32, vus vers le nord-ouest. Sous la canalisation en béton, une maçonnerie arrachée parallèle à l'avenue Ritz: le mur d'enceinte?

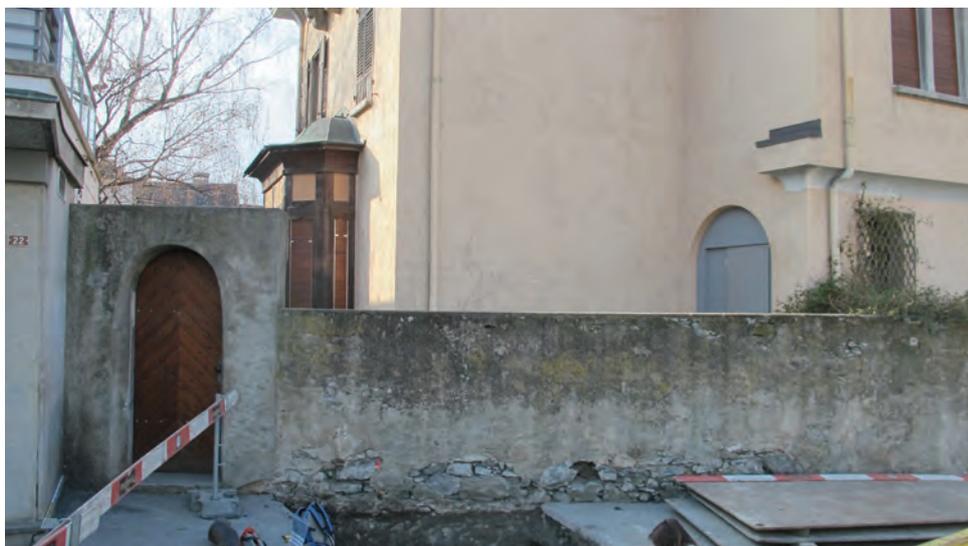
**Fig. 7.** Av. Ritz n°20. Portail vu vers le sud.

Le portail oriental de la propriété « av. Ritz n°20 » correspond au niveau de marche actuel (**fig. 7**). Il figure déjà sur une photo de 1902, avant la construction de la maison Duval en 1904 (**fig. 8**). Les travaux de 2015 n'ont pas permis de vérifier si ce portail remplace un passage plus ancien avec un seuil situé plus bas.

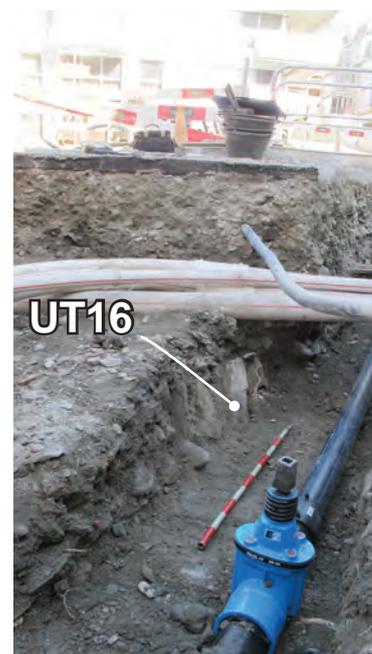
**Fig. 10.** Sion, Av. Ritz.  
Extrémité sud de la tranchée, vue vers le nord-ouest.  
UT8 : pierres du revêtement pavé de la rue parallèle à l'intérieur de l'enceinte.

Dans le secteur sud de cette même tranchée, un ancien niveau de rue a été observé *intra muros*, environ 0,8 à 1 m sous le niveau de circulation actuel, dans les deux profils de la tranchée (**fig. 10**). Il s'agit des vestiges d'une ancienne rue pavée (UT8) qui coexistait avec le mur d'enceinte (cf. coupe **fig. 14**). Le pavement est constitué de grandes pierres, d'une trentaine de centimètres de longueur, posées de biais ou de chant sur leur petit côté dans une couche de sable recouvrant une maçonnerie de soubassement fruste (UT3). Ce niveau de pavés a été aperçu à plusieurs reprises au cours des travaux, entre le portail oriental de la propriété n° 20 et la poste.

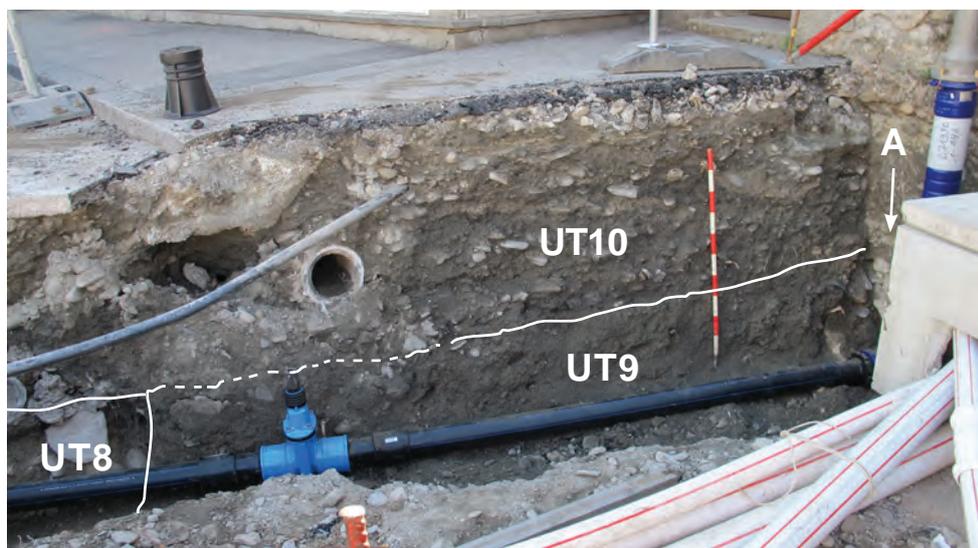
**Fig.11.** Sion, Av. Ritz.  
Extrémité sud de la tranchée, vue vers l'est.  
A: niveau inférieur du crépi ancien du mur de clôture UT11.  
UT8: pavement de l'ancienne rue.  
UT9: plate-bande au pied du mur de clôture.  
UT10: remblai de terrassement du niveau de circulation moderne.

La limite sud du pavement de la ruelle est constituée par un bord net excavé dans une plate-bande de terre (UT9, largeur 3,50 m) qui jouxte l'enclos des jardins (mur UT11) (**fig. 11**). La surface de la plate-bande, à la même altitude que le pavement, monte en pente douce vers le mur de clôture dont il rejoint le bas du premier crépi (cf. coupe **fig. 14**). Le mur de clôture était, à cet endroit, séparé de la rue par un espace non carrossable, incliné pour drainer les eaux de pluie.

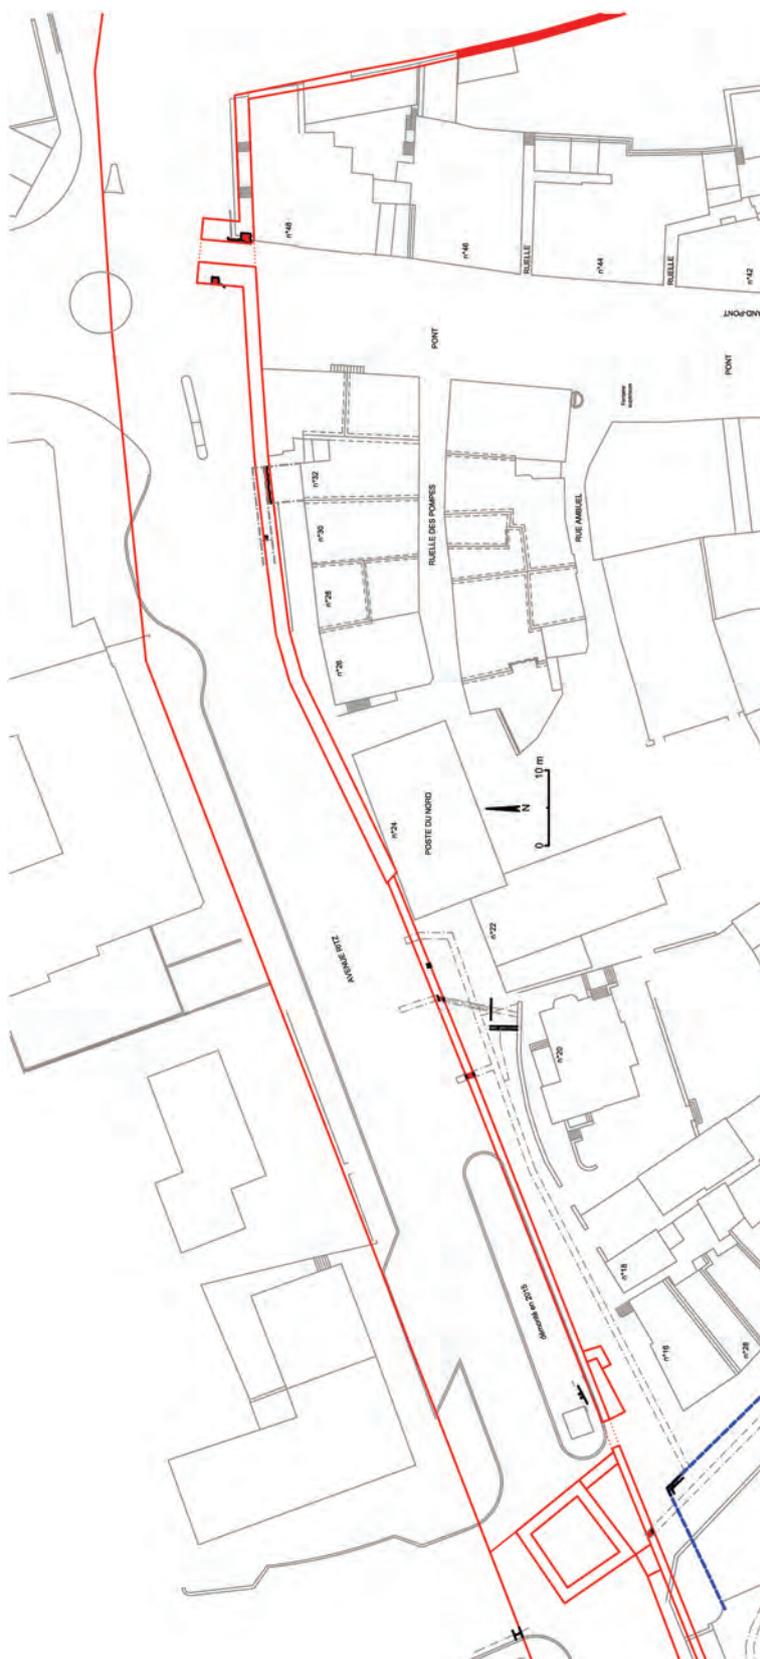
**Fig. 15.** Sion, Av. Ritz. Plan des vestiges mis au jour en 2015 et nouveau tracé de l'enceinte entre la rue de Savièse et le Grand-Pont. Extrait du plan des vestiges médiévaux et modernes de la ville de Sion. Détails des vestiges de l'ancienne rue: voir page suivante.

En raison de l'urgence dans laquelle se sont déroulées les interventions archéologiques sur cet axe routier à grande fréquentation, la documentation des vestiges a dû se limiter à des croquis métrés (des coupes et des plans), localisés au mètre ruban sur un plan de cadastre. Ces croquis ont servi de base pour la mise à jour du plan général des vestiges de la ville (**fig. 15**) et la restitution d'une coupe schématique (**fig. 14**).

Le mur d'enceinte de la ville a été repéré à deux reprises en 2015, en face de la laverie (av. Ritz n°22). L'arrachement de son parement nord par des conduites modernes n'a pas permis d'observer son épaisseur. En revanche, le parement sud des deux tronçons forme un alignement parfait avec le parement sud du tronçon de rempart mis au jour en 2011, au nord de la maison Duval (av. Ritz n°20) (**fig. 15**).
