# SION

Rue de Savièse no 26

Analyse partielle du rez-de-chaussée / caves

Rapport de décembre 2014

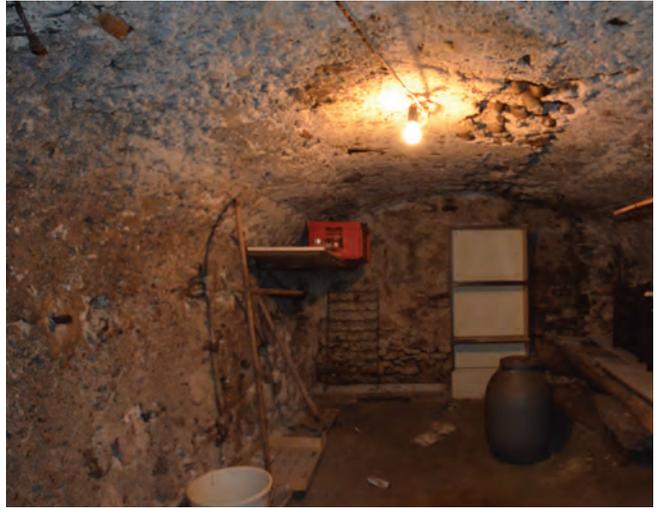
**Fig. 1A.** Sion, rue de Savièse 26, cave, vue est avant les travaux.

- Beaucoup de salpêtre : observation rendue difficile (**fig. 1**).
- Maçonnerie unique sur toute la longueur visible de la paroi.
- Extrémité nord, présence d'un portillon de vidange de latrines : ouverture avec cadre en pierre taillée (quartzite de Valère) doté d'une feuillure. Dimensions de l'ouverture : 52x60cm.  
Tablette : 80cm au-dessus du niveau de marche de la cave jusqu'en 2014, mais 30cm env. au-dessous du niveau de la rue de Savièse. Impossible de déterminer si l'ouverture est comprise d'origine dans le mur ou percée. Ce portillon se trouve en face ouest de la tour de latrine qui pourrait être adossée à la façade ouest d'une maison située au nord, ou au sud, ou à l'est dans l'actuelle cour intérieure.

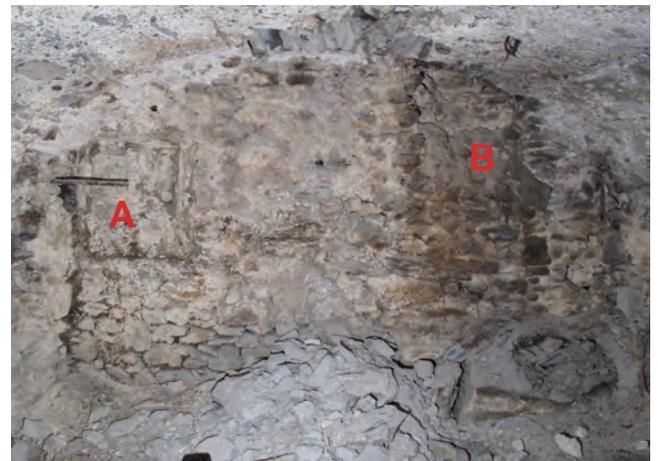
La maçonnerie la plus ancienne du bâtiment semble être son mur oriental visible au niveau de la cave (partie nord de la maison) (**Relevé 1 à 3**). Celle-ci comprend une ouverture permettant à l'origine sans doute la vidange des latrines dont la tourelle est adossée sur l'arrière de ce mur (**fig. 1 et 2**).

- Extrémité sud, soupirail contemporain de la voûte : le parement du mur semble arraché sur 20cm d'épaisseur et sur une largeur de 50cm, à l'aplomb de la porte qui donne sur la cour intérieure. L'extrémité de la voûte semble comprendre une petite trémie autour du percement du parement, et le piédroit de la voûte paraît parementé à la hauteur du montant sud de l'ouverture.

**Fig. 1B.** Sion, rue de Savièse 26, cave, paroi est. A gauche, le cadre du portillon de vidange de la tourelle de latrines (A). A droite le soupirail (B). La voûte est postérieure aux parois.

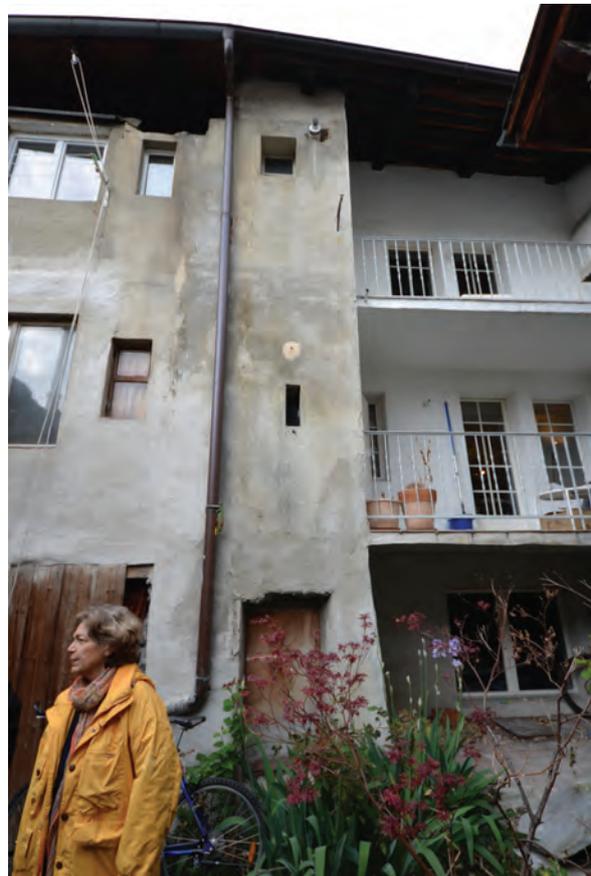
**Fig. 2.** Sion, rue de Savièse 26, façade orientale depuis la cour. La tourelle de latrines comporte un portillon de vidange qui remplace celui qui est visible dans la cave.

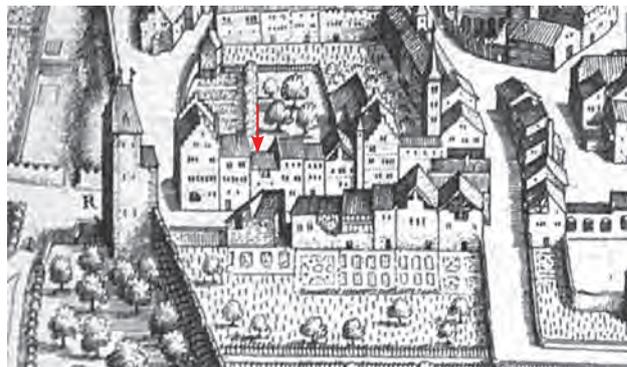
Dans son rapport, Burllet insiste sur le fait que cette maison n'est pas mentionnée dans les *visitationes* des XVII<sup>e</sup> et XVIII<sup>e</sup> siècles<sup>5</sup>. Selon lui, cette absence pourrait être due au fait qu'aucune maison n'était à visiter à cet endroit. Au sud de la maison n° 28 – elle était plus large au début du XVII<sup>e</sup> siècle et comprenait également la partie nord du n° 26 – il est d'ailleurs question d'une grange. Corroborant l'hypothèse fournie par les textes, l'illustration de Merian montre en 1642, à l'emplacement de la maison n° 26, un édifice plus bas que les autres maisons de la rue, et quasiment dépourvu de fenêtres, excepté la grande baie du galetas (**fig. 3**).

**Fig. 3A.** Sion, rue de Savièse. La maison no 26 (troisième maison, depuis le nord) est plus basse que les autres. A part la baie sous la toiture, la façade est sans fenêtres ; il pourrait s'agir d'une grange. Extrait de la gravure de Hans Ludolff publiée par Mattheus Merian dans *Topographia Helvetiae, Rhaetiae et Valesiae*, Frankfurt am Mayn. 1642.

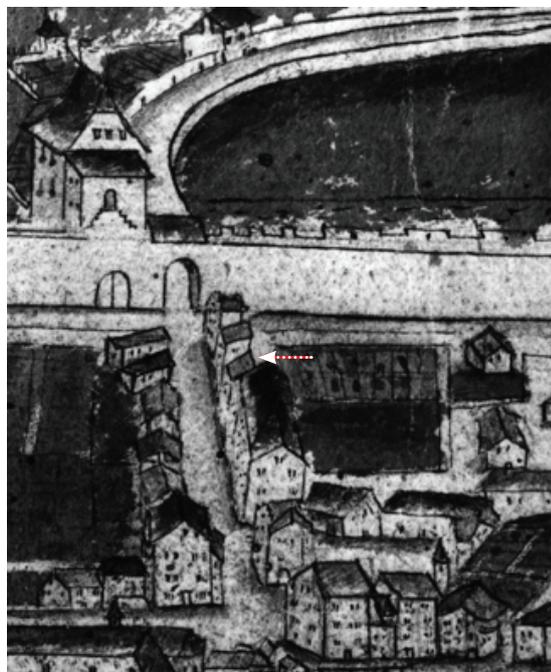
**Fig. 3B.** Sion, rue de Savièse, vue vers le nord. La maison n° 26 est plus basse que les autres, et plus étroite avec un toit à un seul pan. Extrait de Jean-Adrien de Torrenté, perspective de la ville de Sion vue depuis le sud. Vers 1760, dessin à la plume rehaussé de lavis. DE WOLF 1969, pl. II.

**Fig. 3C.** Sion, rue de Savièse. La maison n° 26 comporte des fenêtres similaires à celles des autres maisons : elle abrite des logements aux étages. Extrait de Antoine-Gabriel de Torrenté, dessin à la plume rehaussé de lavis (*Bourgeoisie de Sion*). Vers 1781-85, publié dans DE WOLF 1969, p.140-141, pl. XIII.

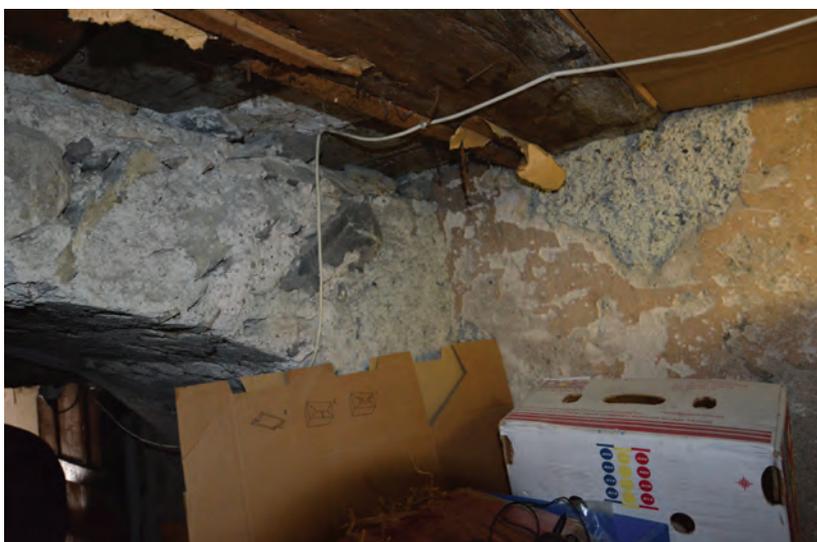
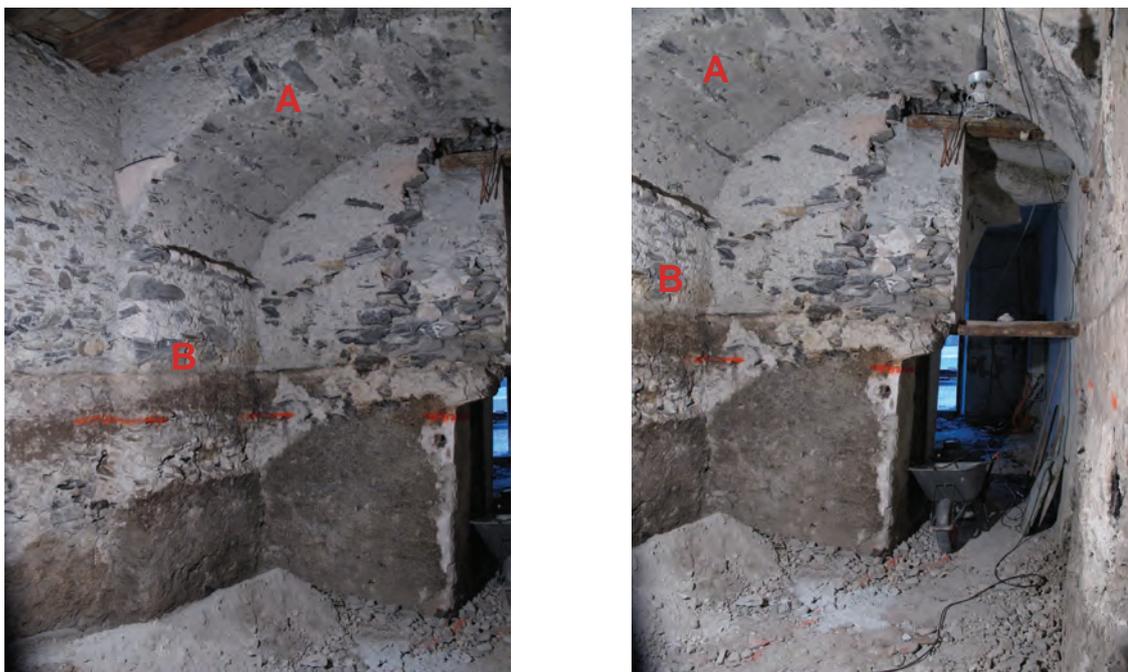
L'arc orienté est-ouest observé au milieu de la maison est ancré du côté nord dans la paroi de la cave et posé du côté sud sur un pilier rectangulaire (actuellement englobé dans la paroi sud, formant une saillie de 23 cm) (**fig. 5**). Un deuxième arc devait de la même manière relier le pilier à la paroi sud de la maison no 26 (**Relevé 2**).

- Maçonnerie qui semble unitaire (fig. 5). Arc cintré segmentaire. Coffrage de planches. Epaisseur : 1.30m env. Largeur : 2.65m. Hauteur : 3.70m min., dessous de fondation du piédroit sud non atteint. Piédroit sud saillant de 23cm sur le parement de la paroi sud. Pas de piédroit dans la paroi nord, où l'arc est simplement ancré et appuyé contre la paroi.

- -Construite contre la face ouest de l'arc et un peu contre l'intrados de l'arc (fig. 5).

**Fig. 5A et B.** Sion, rue de Savièse 26, cave après démontage de la voûte, vue vers l'est.  
L'arc (A) est soutenu à gauche par un pilier (B) et ancré à droite (nord) dans la paroi.  
Le mur fermant le passage est clairement postérieur à l'arc, et les deux portes superposées sont percées dans ce mur.

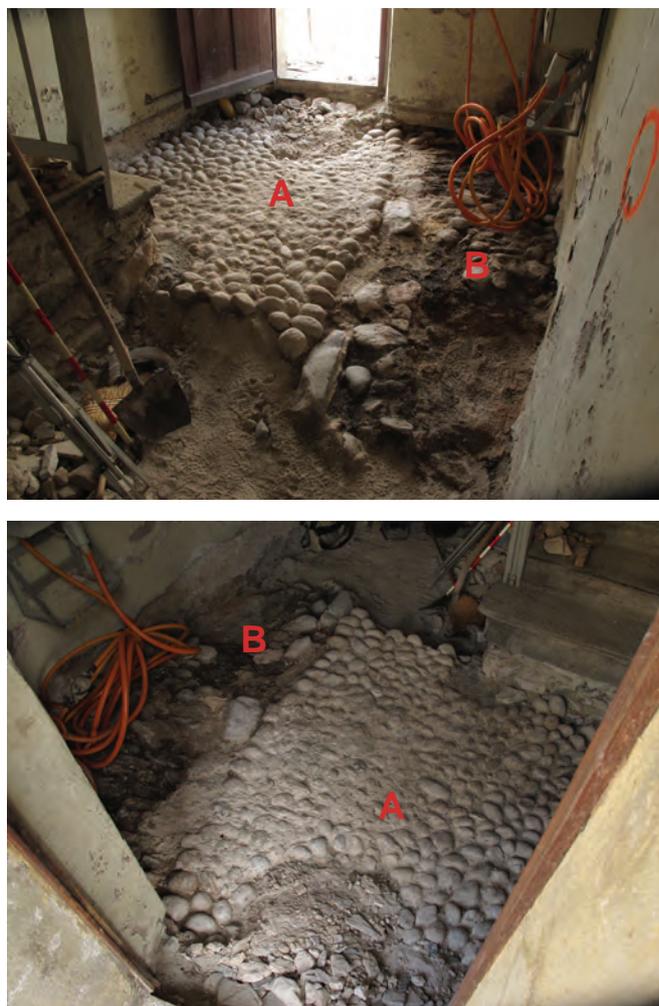
Le pavement de petits boulets arrondis, axé sur la porte d'entrée actuelle, est délimité du côté nord par une rangée de pierres plus grandes et un pavage plus aléatoire formé surtout de pierres allongées posées sur la tranche et de quelques boulets. Cette surface longeant la paroi nord était probablement occupée par un escalier dont la charpente était posée sur le solin de grandes pierres.

- Deux pavements de pierres de type différent, qui ont coexisté, mais on ne sait pas si l'un précède l'autre dans le temps (**fig. 6**). Recouvrent ensemble toute la largeur du hall, sur une longueur de 2m env. Leur surface se situe 40cm sous la marche inférieure de l'escalier. Contre la paroi ouest, leur contact coïncide avec le piédroit nord de l'embrasement de la porte.  
Tous deux sont postérieurs aux parois nord, ouest et sud du hall. Aucune relation chronologique entre ces pavements et la paroi est (sous l'arc). L'un est antérieur à l'escalier actuel.
- Limite orientale de ces deux pavements non définie. Témoignage par ouvrier : des pierres ont été observées jusqu'à 2.70m de la paroi ouest, où ils étaient délimités par au moins

**Fig. 6A et B.** Sion, rue de Savièse 26, hall, vue vers le sud-ouest et vers le nord-est.  
Le pavement (A) était clairement délimité du côté nord par un empiècement de facture moins soignée (B), peut-être le soubassement d'un escalier en bois.  
L'escalier actuel perce le pavement constitué de boulets de rivière.

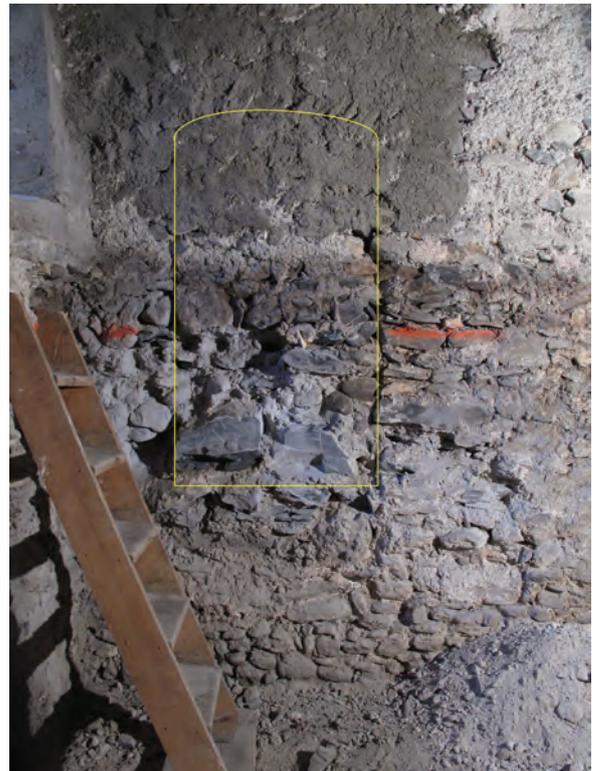
**Fig. 7.** Sion, rue de Savièse 26, cave après le démontage de la voûte, paroi sud.

- o observé à la hauteur de la voûte, en partie masquée par les couches de crépi, avec des pierres de toutes sortes, ébréchées et émoussées.
- Extrémité est : porte, 80 x 155cm (fig. 07). Linteau de petites pierres en voussoir. Piédroits : en petites pierres plates. Seuil : une pierre assez épaisse subsiste. Niveau du seuil : le même que celui de la rue de Savièse, peut-être le même que celui du local voisin au sud. Impossible de déterminer si la porte a été percée dans le mur. Barrée par la voûte de la cave.

Une petite porte (bouchée) reliait ce local à l'espace sis au sud. Le seuil matérialise le niveau de marche du local avant l'excavation pour la cave voûtée.

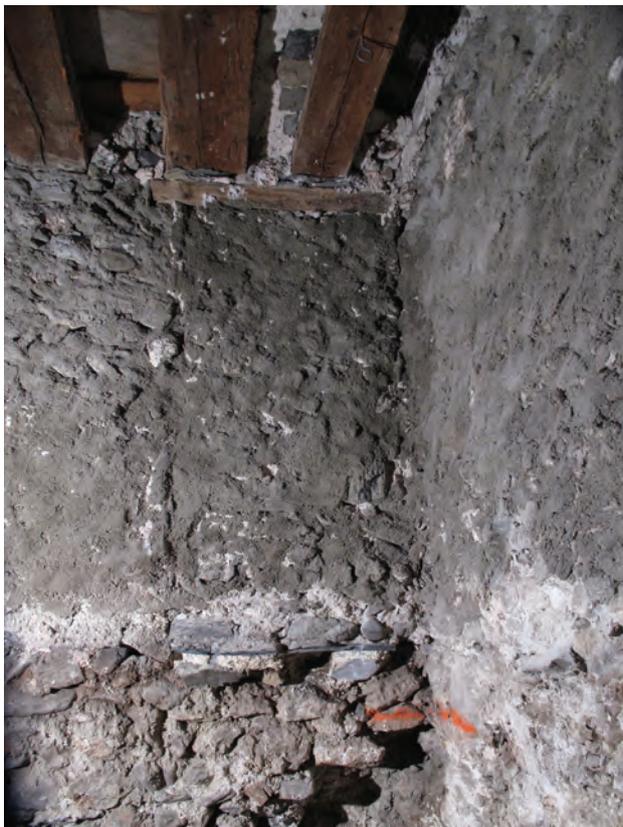
**Fig. 8.** Sion, rue de Savièse 26, cave après démontage de la voûte, paroi nord.

- Extrémité est : présence d'une ouverture (porte ou niche), dont le seuil correspond au niveau du sol aménagé au-dessus de la voûte (**fig. 8**). Dimensions : 85 x 165cm.  
Linteau : bois. Montants : habillés de stuc rose. Seuil : dalle de grès très fine ; rehaussé d'une maçonnerie de pierres et mortier de 15cm d'épaisseur.  
Ouverture probablement percée dans la paroi.

Porte ou niche (bouchée) percée à l'extrémité est de la paroi.
