# SION

Enceinte de la ville et quartier médiéval

Suivi archéologique des travaux de voirie

Rapport d'intervention

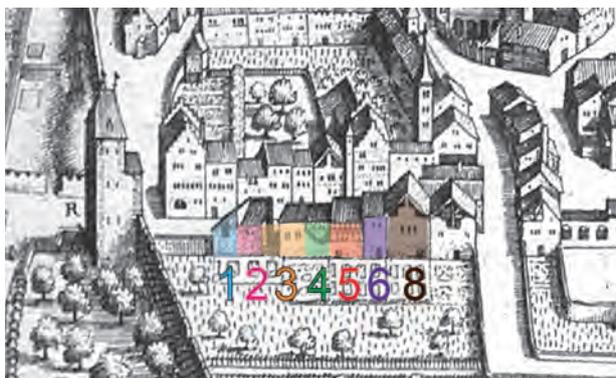
**Fig. 4.** Sion, rue de Savièse, en 1642.  
Extrait de la représentation de Hans Ludolff, gravure publiée par Mattheus Merian dans *Topographia Helvetiae, Rhaetiae et Valesiae*, Frankfurt am Mayn.  
Les bâtiments découverts lors des fouilles de la rue de Savièse son numérotés de 1 à 8.

Un revêtement de cour (UT113) observé au nord de cet édifice, clairement percé par les fondations du Bâtiment 6 contigu, indique que ce dernier est plus récent que le Bâtiment 8 (**Fig. 13**). Les deux ont cependant coexisté et sont repérables sur la gravure de Mérian (**Fig. 4**).

La gravure de 1642 montre deux grands édifices à l'extrémité sud de la rue de Savièse. Il s'agit de bâtiments en pierres avec des combles au pignon ouvert (**Fig. 4**). La « maison neuve » de Barthélemy Preux mentionnée en 1643 n'apparaît pas encore.

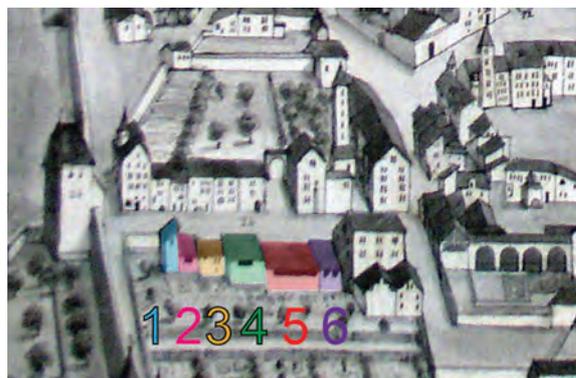
**Fig. 5.** Sion, rue de Savièse, en 1781.  
Extrait d'un dessin anonyme à la plume rehaussée de lavis.  
Les bâtiments découverts lors des fouilles de la rue de Savièse son numérotés de 1 à 8.

Sur le dessin anonyme de 1781 (**Fig. 5**), les deux maisons apparaissent surélevées d'un étage et réunies sous un même toit. Le parcellement observé au sous-sol du Bâtiment 8 pourrait être lié à l'augmentation des logements dans ces bâtiments. A l'ouest de ce bâtiment, deux nouveaux édifices sont dessinés.

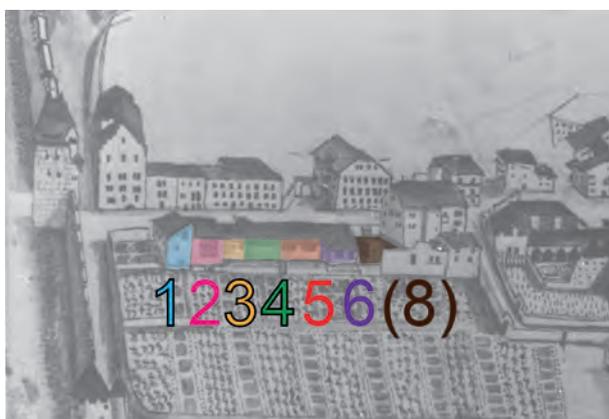
**Fig. 6.** Sion, rue de Savièse, en 1825.  
Extrait d'un dessin de Antoine-Louis de Torrenté. Plume et lavis sur papier non daté (entre 1825 et 1830).  
Recueil de dix-huit dessin par Antoine-Louis de Torrenté, Publié dans DE WOLF 1969, p. 141-144. LA PART DU FEU, cat. 73, p. 118.  
Les bâtiments découverts lors des fouilles de la rue de Savièse son numérotés de 1 à 8.

Lors de la construction de la maison rue de Savièse n°13, la partie nord du Bâtiment 8 est démolie et remplacée par une cour. Sur un dessin de la ville daté de 1825, cette cour est parfaitement visible : elle est délimitée par un mur du côté de la rue et par les restes de l'ancien bâtiment (façade occidentale) du côté du jardin (**Fig. 6**). Le mur qui longeait la rue est encore visible sur une photo prise vers 1930 (**Fig. 7**).

La maison rue de Savièse n°13 construite après l'incendie de la ville en 1788 et la cour contiguë sont représentés sur le lavis de 1825 (**Fig. 6**). L'un des deux édifices qui se situent à l'ouest est en ruine.

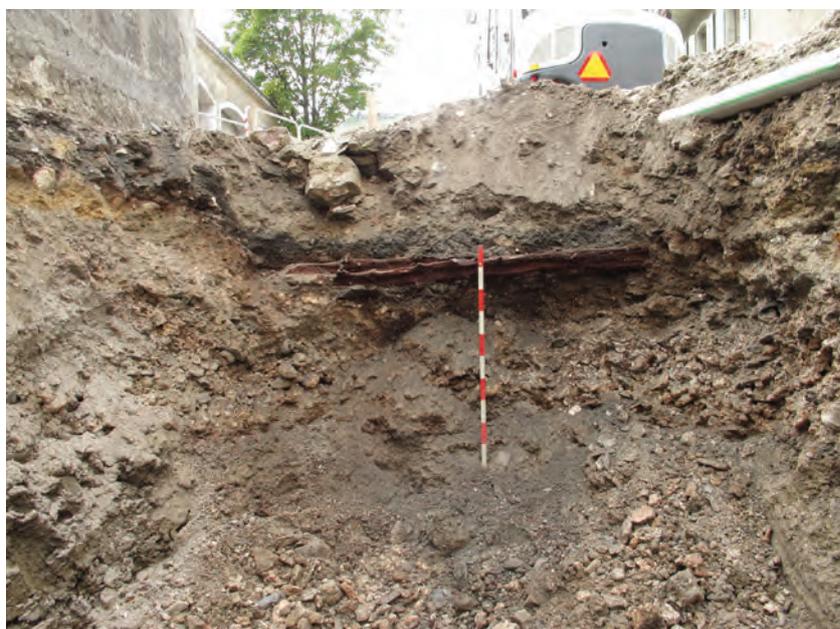
**Fig. 10.** Sion, rue de Savièse.  
Bâtiment 6 (vue vers l'ouest).  
Le sol pavé UT87.

Après le remblaiement de la canalisation (UT96), de nouveaux sols sont mis en place. Deux sols pavés successifs (UT87 et UT86), séparés par un remblai d'égalisation (UT94), ont été observés (**Fig. 9, 10, 11**).

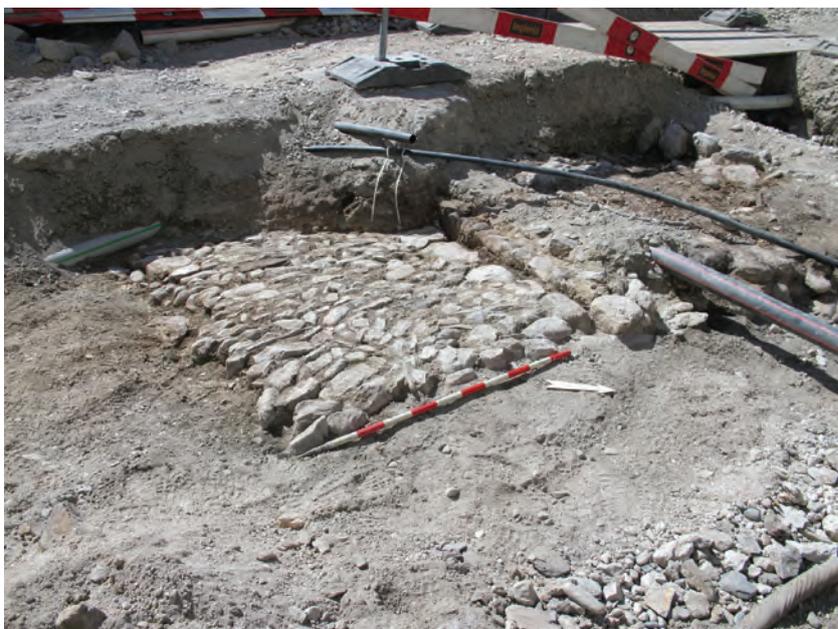
**Fig. 11.** Sion, rue de Savièse.  
Bâtiment 6 (vue vers le sud-ouest).  
Le sol pavé supérieur UT86.

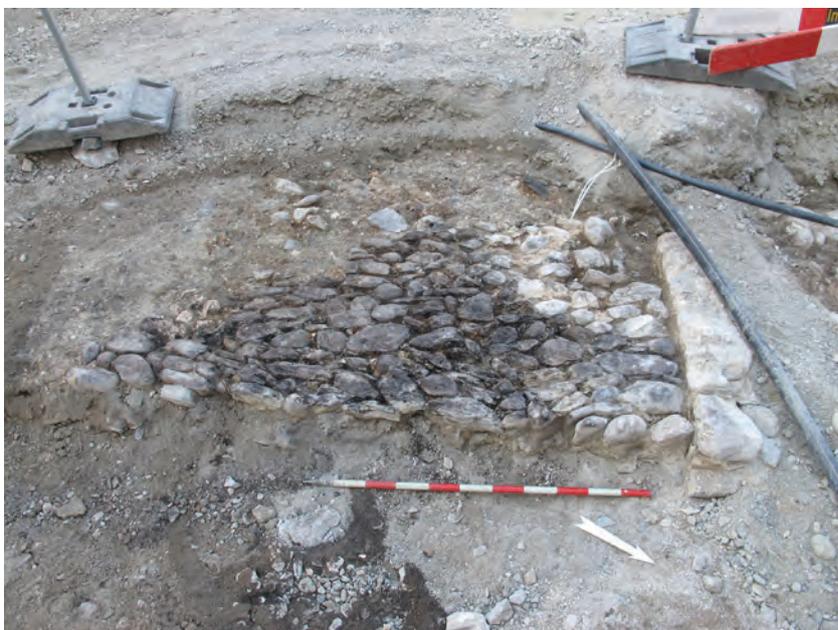
**Fig. 12.** Sion, rue de Savièse.  
Bâtiment 6 (vue vers le nord-ouest).  
Murs de refend tardifs (dernière  
transformation du Bâtiment 6).

L'intérieur du bâtiment est divisé en au moins trois espaces par deux cloisons orientées nord-sud (M107 et M109). Ces deux cloisons parallèles délimitent un corridor (largeur environ 1,40 m) qui devait desservir les deux locaux situés de part et d'autre (**Fig. 12**). La maçonnerie qui délimite le couloir du côté nord (M108), légèrement décalée par rapport à l'ancienne façade (M85) et d'une facture très grossière, pourrait correspondre au soubassement du seuil d'une nouvelle porte d'entrée.

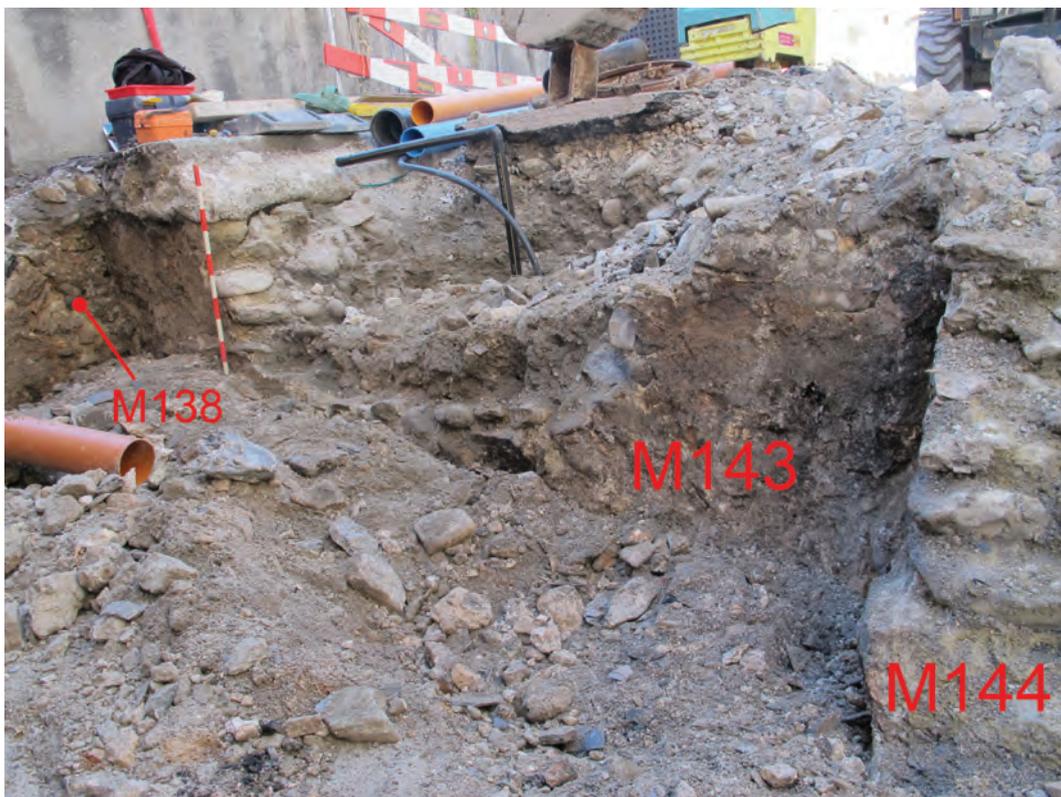
**Fig. 16.** Sion, rue de Savièse.  
Bâtiment 8, cave 2. Paroi nord (M143).

Une cave séparée a ensuite été créée dans la partie sud-est de la cave initiale (**Fig. 16**). La maçonnerie qui délimite la cave 2 du côté nord (UT143) est chaînée avec le mur oriental, qui remplace sans doute la façade primitive (M144). La paroi sud de la cave correspond probablement à celle de la cave 1. La paroi ouest, décalée vers l'est d'env. 1 m par rapport à celle de la cave 1, est constituée de plusieurs maçonneries : le mur initial (M139) a été surélevé (M140), puis reparablement sur sa face est

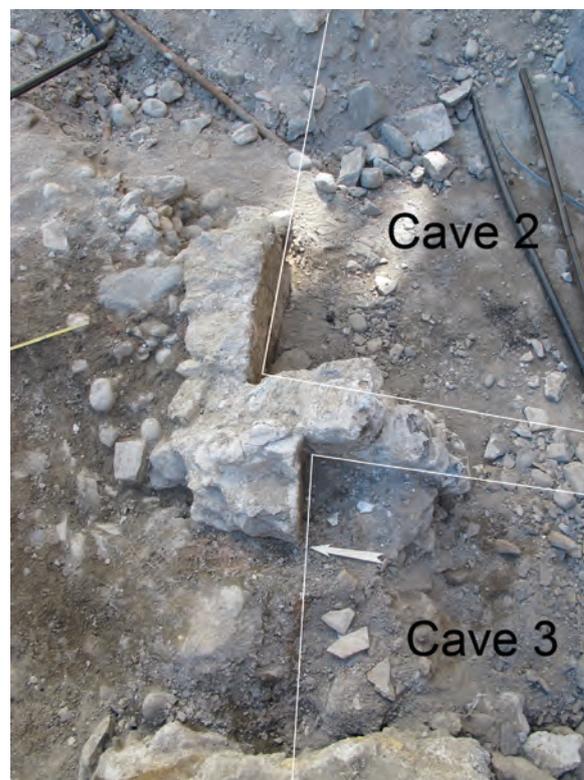
**Fig. 18.** Sion, rue de Savièse.  
Bâtiment 8, Caves 2 et 3, vue vers l'est.  
Vestige de l'angle nord-est de la cave 3.

La nouvelle cave (cave 3) est délimitée du côté nord par une épaisse maçonnerie (M141) et du côté est par une cloison (M138) de faible épaisseur (env. 35 cm) posé sur le mur arasé de la cave 2 (**Fig. 17 et 18**).

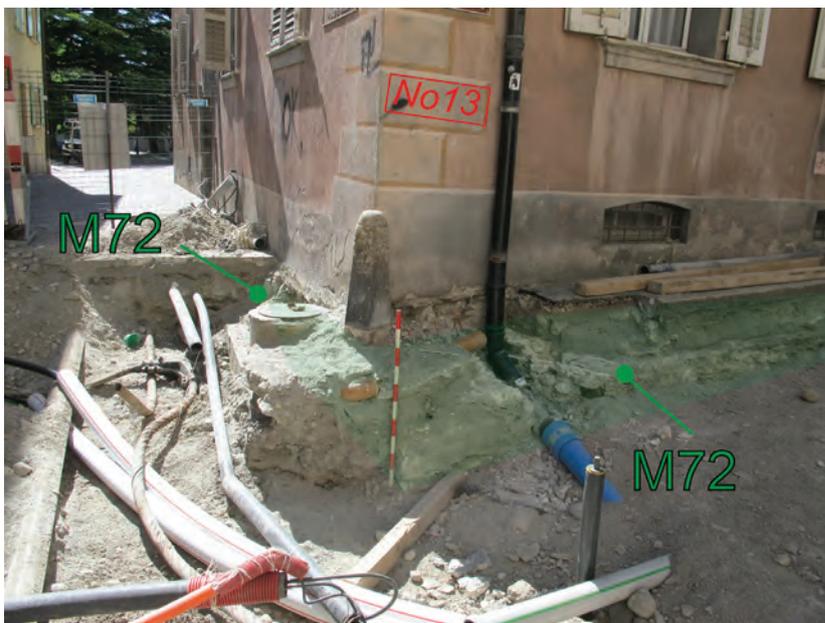
**Fig. 22.** Sion, rue de Savièse.  
Bâtiment antérieur à la maison n°16, vue vers l'est.

M153: paroi ou façade d'une construction arasée, empiétant sur la rue.  
M156: reste de maçonnerie plaquée contre une dalle oblique; le vestige d'une canalisation enfoncée longeant le mur M153?

Une maçonnerie à l'orientation indéterminée (M153) a été repérée devant l'angle nord-ouest de la maison n°16, une maison reconstruite après l'incendie de 1788<sup>19</sup>. Bien qu'aucun lien structurel n'ait été observé, cette maçonnerie paraît antérieure à la maison actuelle (**Re3, Fig. 22**). La gravure du milieu du XVII<sup>e</sup> siècle indique en effet à cet emplacement un bâtiment avec pignon à redents doté d'une tourelle d'angle dont le volume empiète sur la rue (**Fig. 4**). La tourelle n'apparaît plus sur l'image de 1781 (**Fig. 5**) : elle a dû être démolie pour faciliter le passage conduisant aux jardins situés à l'arrière de la rangée d'édifices<sup>20</sup>.

Contre le côté nord de la maçonnerie (M153), un drainage constitué de grandes dalles entourées de maçonnerie (UT156) a en outre été observé. Cette structure orientée est-ouest pourrait être contemporaine du mur contre lequel elle est adossée ou alors être postérieure à son arasement et respecter la ruelle latérale conduisant aux jardins dont elle longe le bord sud.

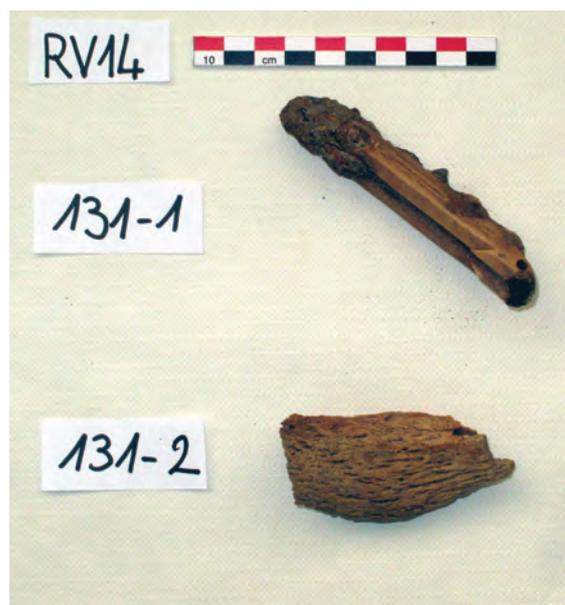
**Fig. 26.** Sion, rue de Savièse.  
Bâtiment 8.  
Mobilier archéologique recueilli dans le niveau de  
préparation UT131 du sol dallé (UT134) de la cave.

Il faut en outre signaler la découverte d'un manche de couteau en os (UT131-1) et un ossement de faune (UT131-2) retrouvé dans le Bâtiment 8 (cave 1), dans le niveau de préparation (UT131) du sol dallé (**Fig. 26**). Un ossement de faune (UT158-1) a été prélevé dans les caves contiguës (cave 2 et 3), dans le mur de séparation (interface du mur M140 et son doublage M146).

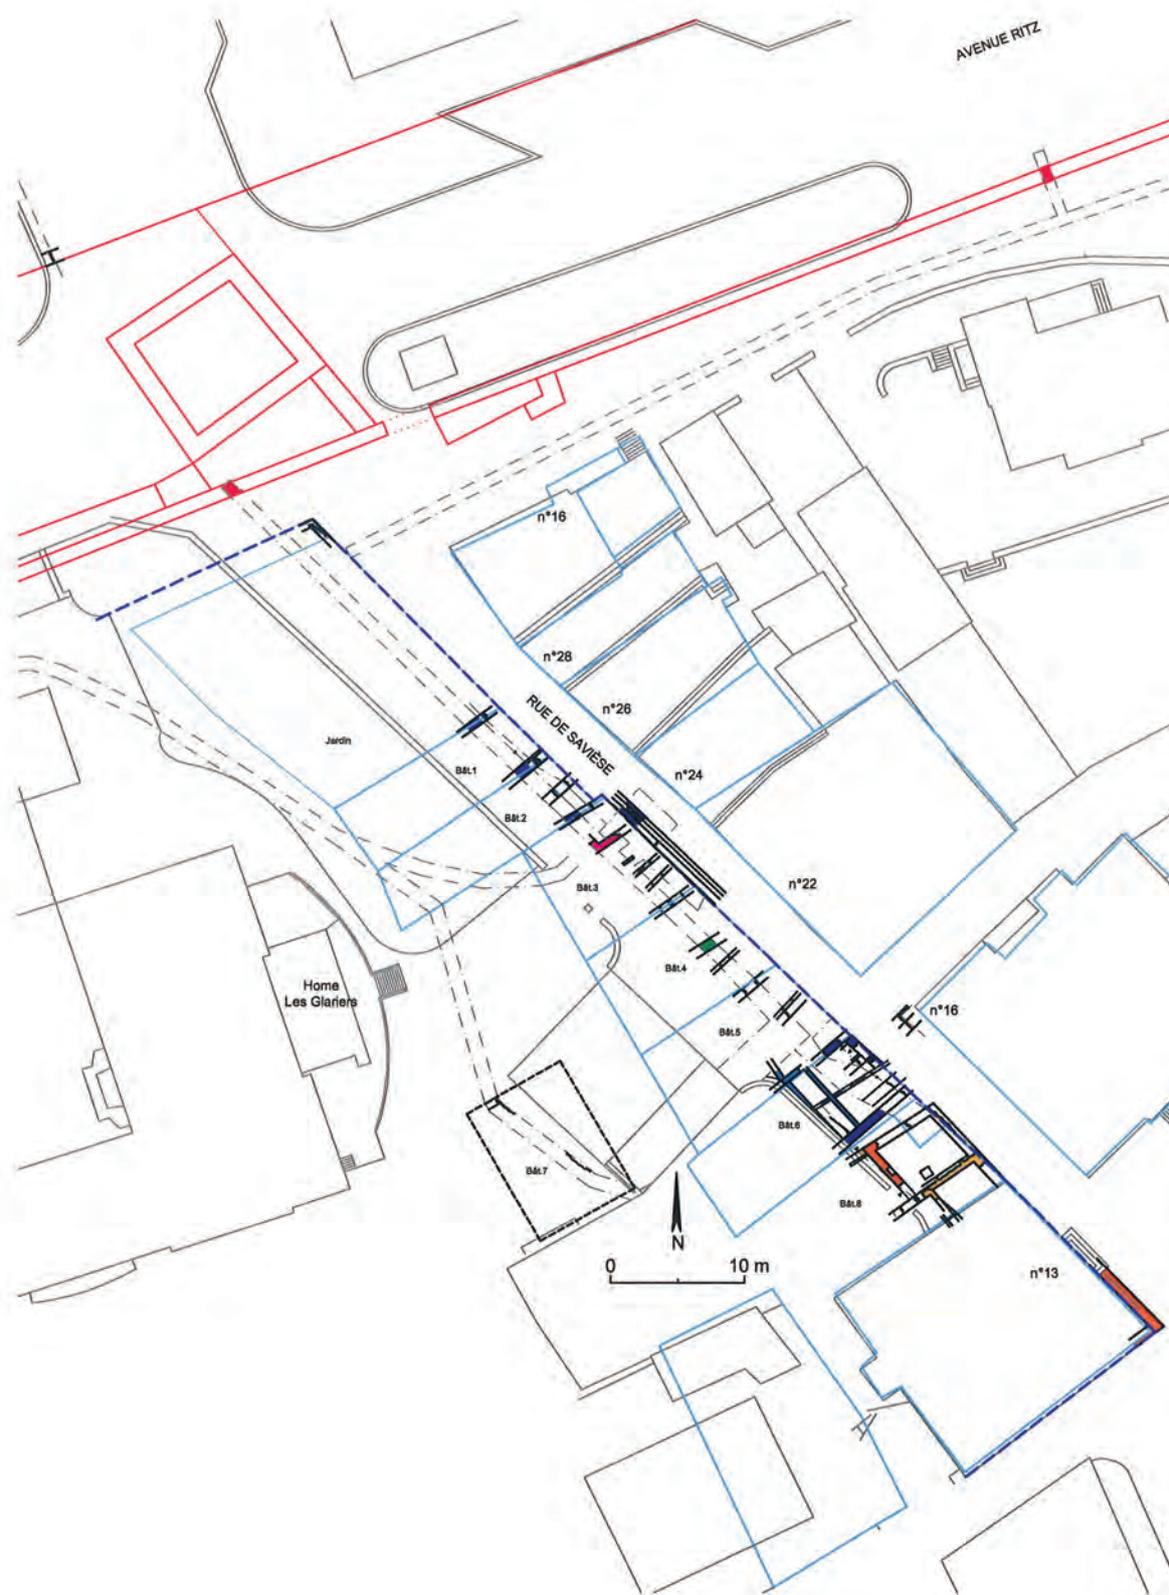
**Re1.** Sion, rue de Savièse.  
Plan général des vestiges.

En bleu clair: parcellaire de 1840.  
En rouge: plan archéologique du rempart

Une tranchée ouverte au nord de l'avenue Ritz a permis de mettre au jour, au départ de la rue de Gravelone, les vestiges d'un mur (M71) d'orientation est-ouest (**Re1, Fig. 1**). Montée contre terre du côté nord et à vue du côté sud, cette maçonnerie d'un peu moins de 1 m d'épaisseur se situe à l'emplacement présumé du mur de contrescarpe longeant le bord nord du fossé qui entourait jadis le mur d'enceinte médiéval.
