## BRAMOIS, maison d'habitation

rue du Vieux Village 36

Documentation et analyse succinctes du bâtiment

*Rapport du 15. 12. 2010*

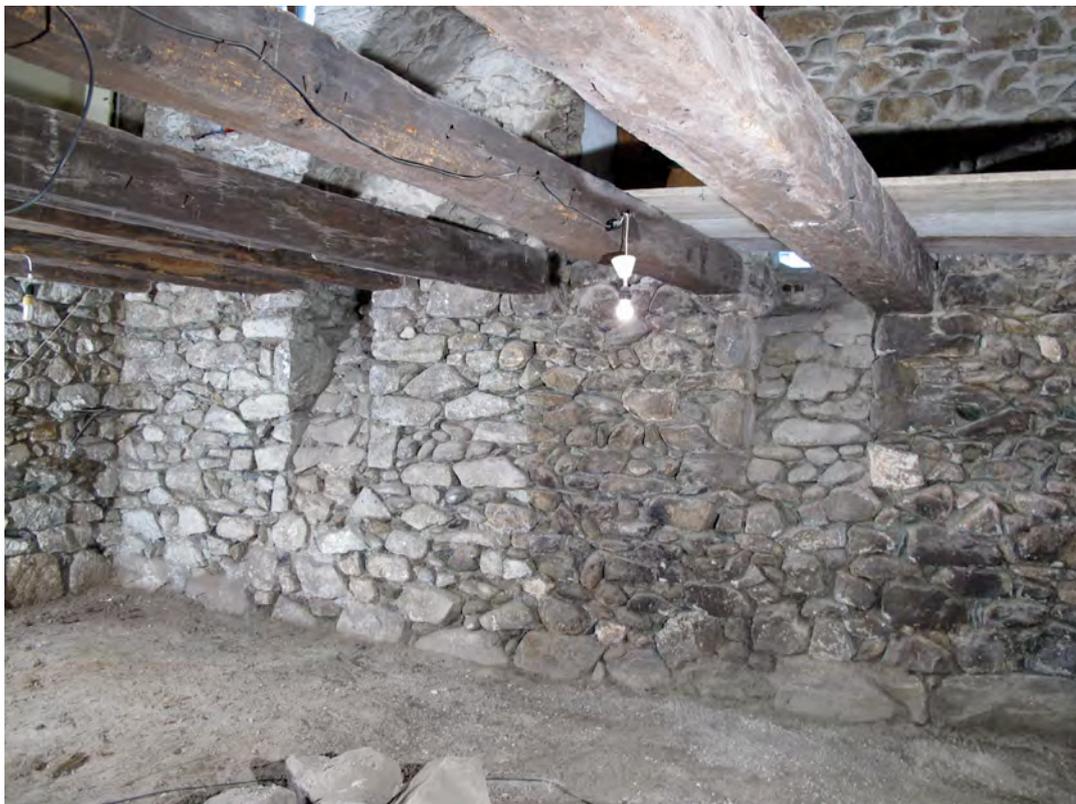
Fig\_01.JPG

- paroi nord : deux ouvertures d'origine de type « saut-de-loup ». (**fig. 1**)
- paroi sud : deux portes et deux niches d'origine. La pièce était subdivisée en 2 locaux. La solive centrale du plafond est rainurée et devait recevoir la paroi intermédiaire en bois (**Re14 A et B**). La porte ouest a été transformée par l'ajout d'un arc et d'un piédroit du côté ouest (**Re 14 B**). Cette transformation pourrait être contemporaine de l'ajout de la cage d'escalier à vis. La porte est également été modifiée par l'ajout des montants actuels de bois (**Re 14 C**).

Cave, paroi nord. 2 ouvertures d'origine de type "saut-de-loup".

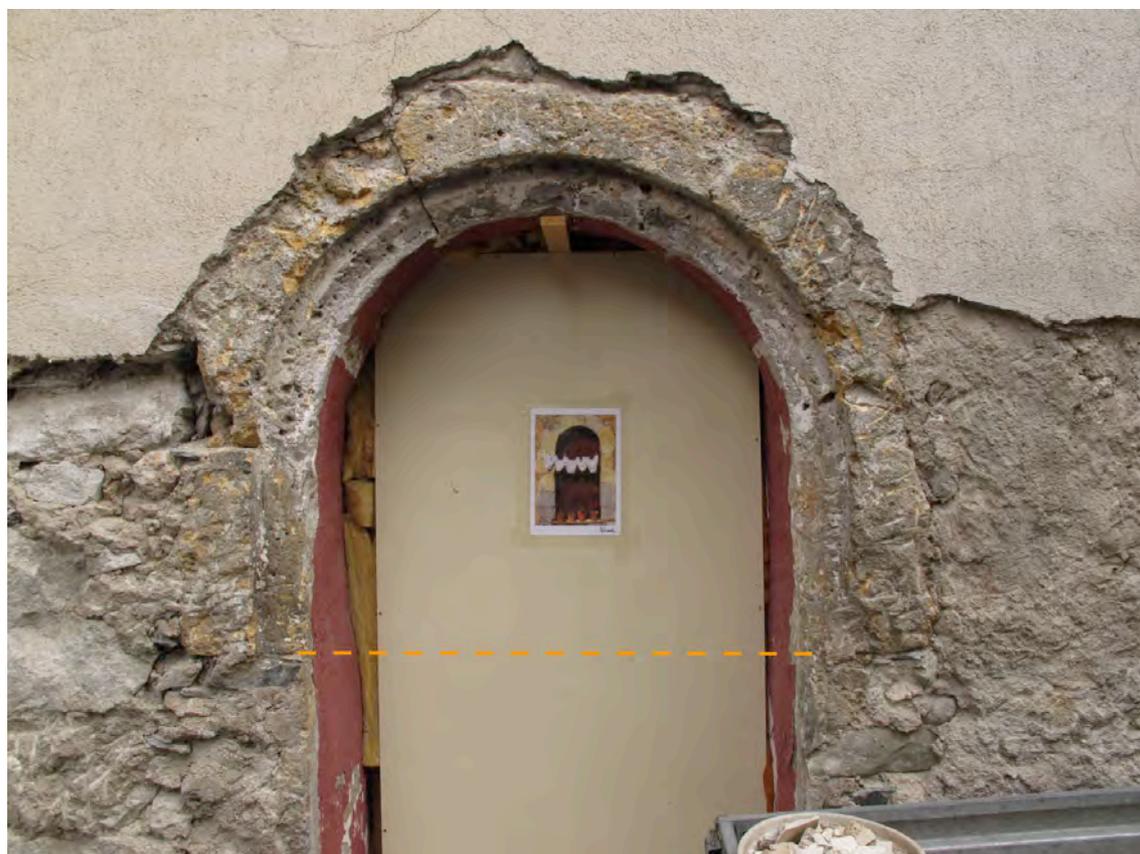
Fig\_02.jpg

- parois nord, ouest et sud: toutes les ouvertures actuelles sont percées; la porte ouest reprend une fenêtre arquée d'origine dotée d'un cadre en tuf mouluré (double cavet) (**fig. 2**). La solive médiane rainurée du plafond indique l'emplacement de la paroi intermédiaire (**Re14A**).

Façade ouest, rez-de-chaussée: la porte actuelle reprend une fenêtre arquée d'origine dotée d'une cadre en tuf mouluré en double cavet.

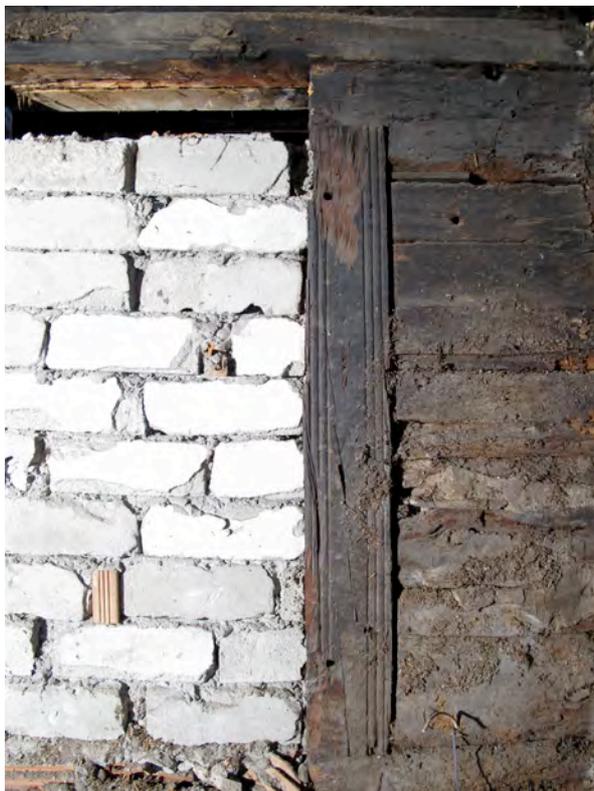
Fig\_03.JPG

Porte d'accès d'origine donnant sur la cage d'escalier : seul le montant ouest est d'origine ; sur les trois autres côtés, la porte a été agrandie, puis bouchée et remplacée par la porte actuelle. Montant d'origine : poteau vertical avec moulure simple du côté intérieur (**fig. 3**).

2e étage, salle de séjour, paroi sud. Porte d'origine (murée) dont il ne subsiste que le montant ouest, orné d'une moulure simple.

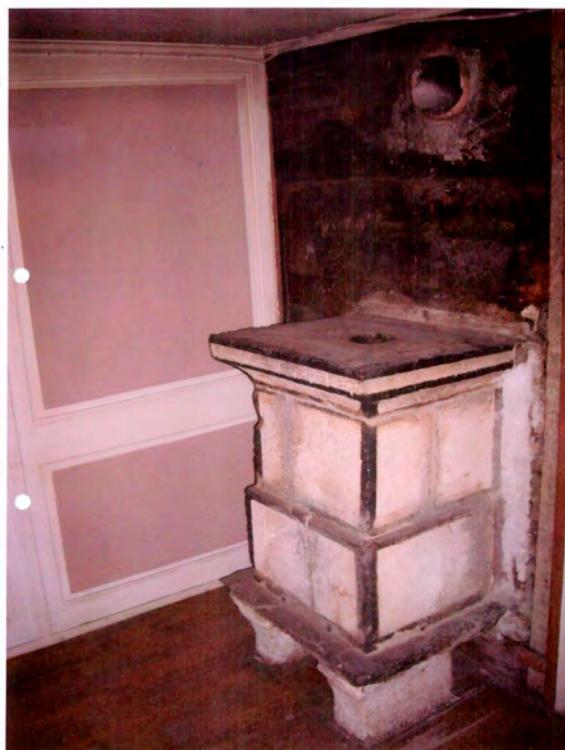
Fig\_04.jpg

La niche de chargement du poêle est aménagée d'origine dans la paroi. Le fourneau était chargé depuis la cuisine ; sur la face de la pierre inférieure se lit la date « 1541 » (**fig. 4**). Le montant ouest de l'ouverture a été repris lors du percement de la porte actuelle.

2e étage, salle de séjour (avant démontage). Le fourneau en pierre ollaire était chargé depuis la cuisine. Une date figure sur la face de la pierre inférieure: 1541.

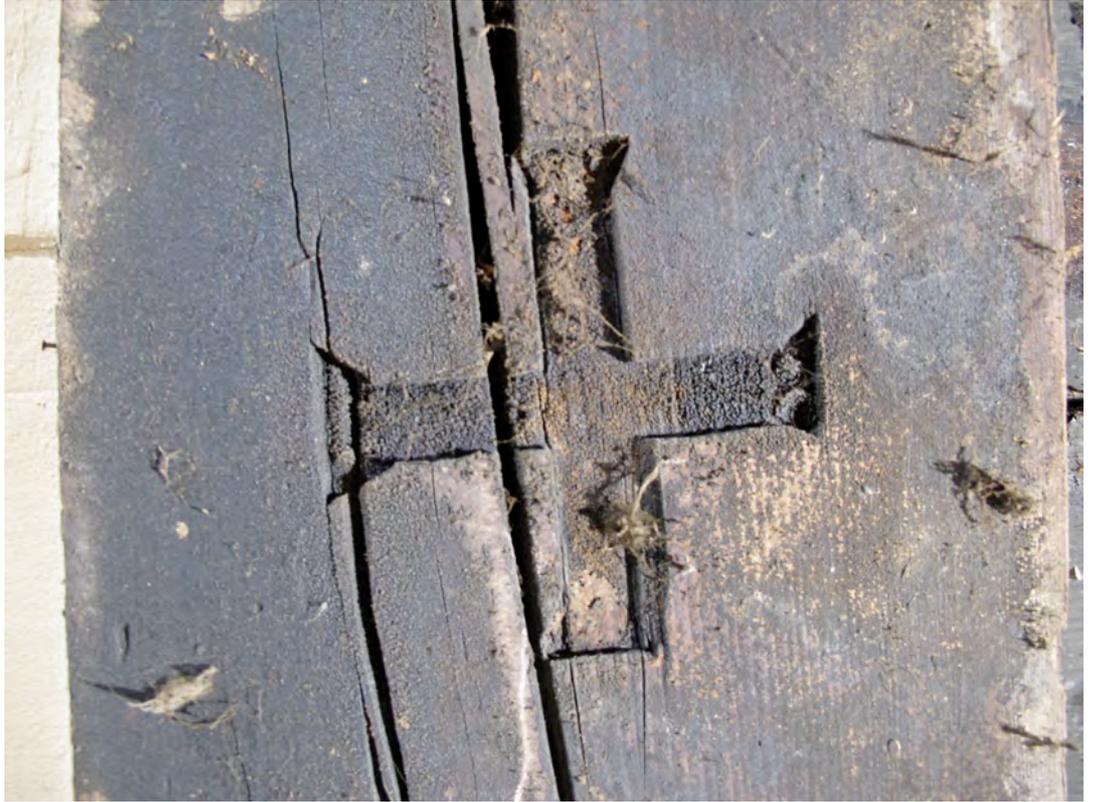
Fig\_05.JPG

Croix gravée sur la face inférieure de la poutre médiane (**fig. 5**).

2e étage, plafond de la salle de séjour. Croix gravée sur la face inférieure de la poutre médiane.

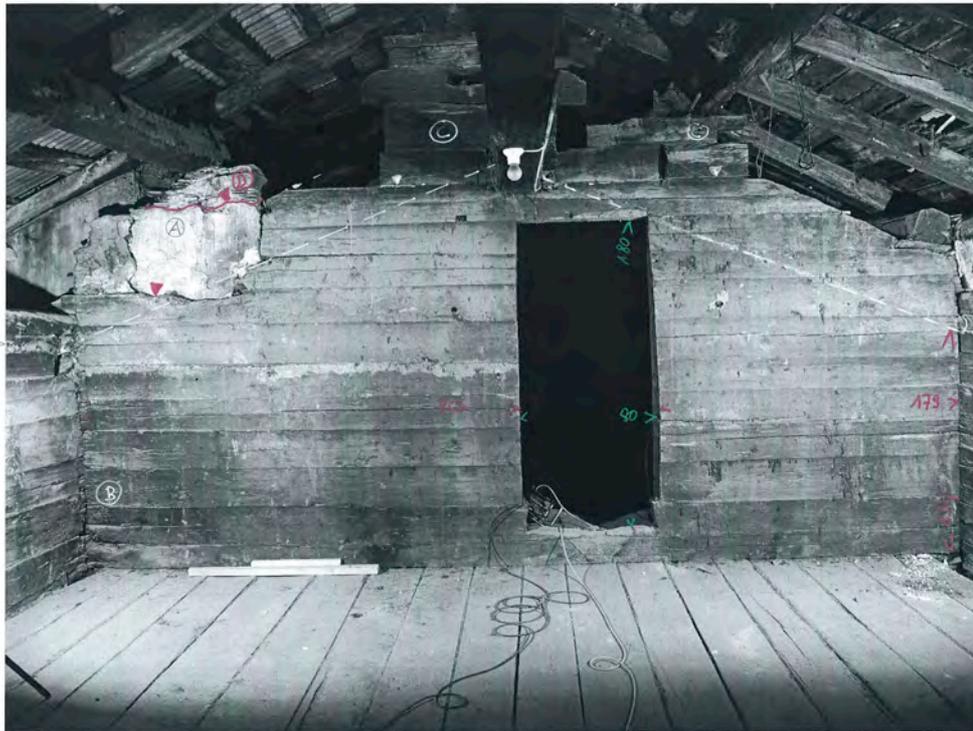
Re01.jpg

- cheminée : la hotte maçonnée du fourneau du 2<sup>e</sup> étage moule et remplace des tronçons de madrier de la chambre voisine (**Re 1**).

- paroi sud : porte percée sur ses 4 côtés (**Re 1**). Ouverture aménagée avec la construction de la cage d'escalier au plus tard. La porte orientale (depuis la galerie) pourrait dans un premier temps avoir constitué le seul accès de cet étage.

Dans l'angle sud-est de la salle, la surface calcinée du bois dans cette zone semble indiquer la présence d'un ancien fourneau (ou d'un accident lié au fourneau de l'étage inférieur ?).

- plafond : à l'origine composé de deux pans obliques. Il subsiste la rainure dans les parois ouest et est, et le négatif dans les parois nord et sud (**Re 1, 2, 3 et 4**). La solive médiane nord-sud ne comporte pas de rainure ; elle appartient vraisemblablement à un renouvellement de la charpente.

Elle remplace la charpente d'origine indiquée par le biais que forme l'extrémité des poutres des parois nord et sud (**Re 1 et 4**).

Bramois 2010, rue du Vieux Village 36  
3e étage, salle, vue sud

- A = das condent chenné
- B = bois colone + emplacement chauffage
- C = éléments de bois épais pr soutenir charpente
- D = bridage pr charpente

← Rainure soutien des planches (5cm largeur, 5cm prof)

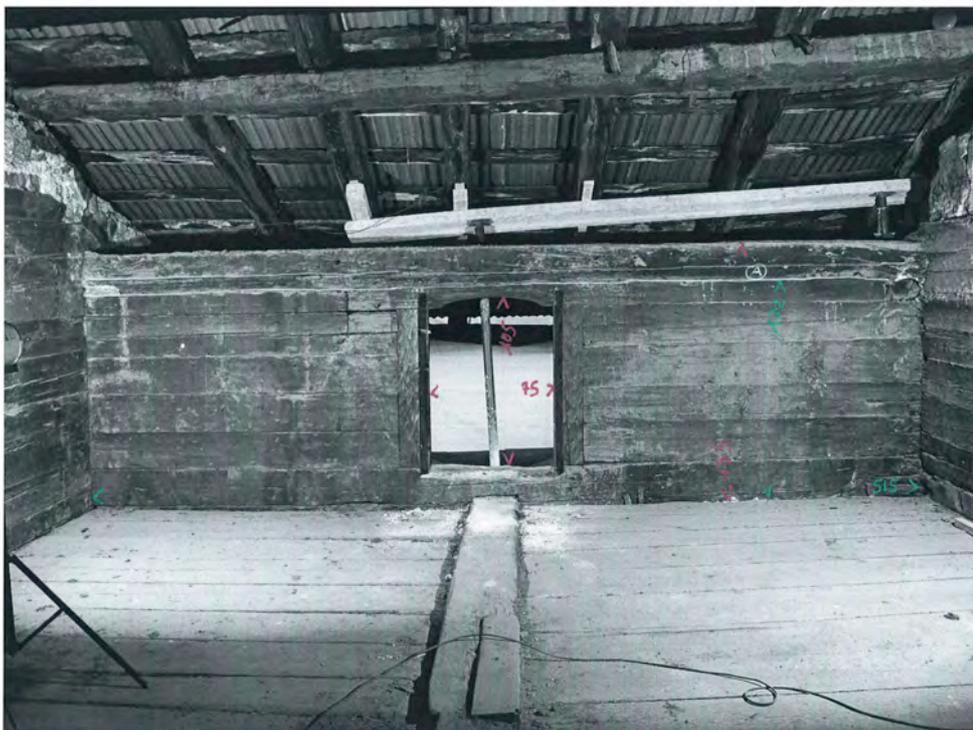
Re02.jpg

- paroi est : porte entièrement d'origine dotée d'un linteau légèrement arqué (hauteur 105 cm, largeur 75 cm). Elle constitue l'accès à la chambre latérale (ancienne galerie) et s'ouvre du côté intérieur (**Re 2**).

Bramois 2010, rue du Vieux Village 36  
3e étage, salle, vue est

- A rainure soutien planches planifond

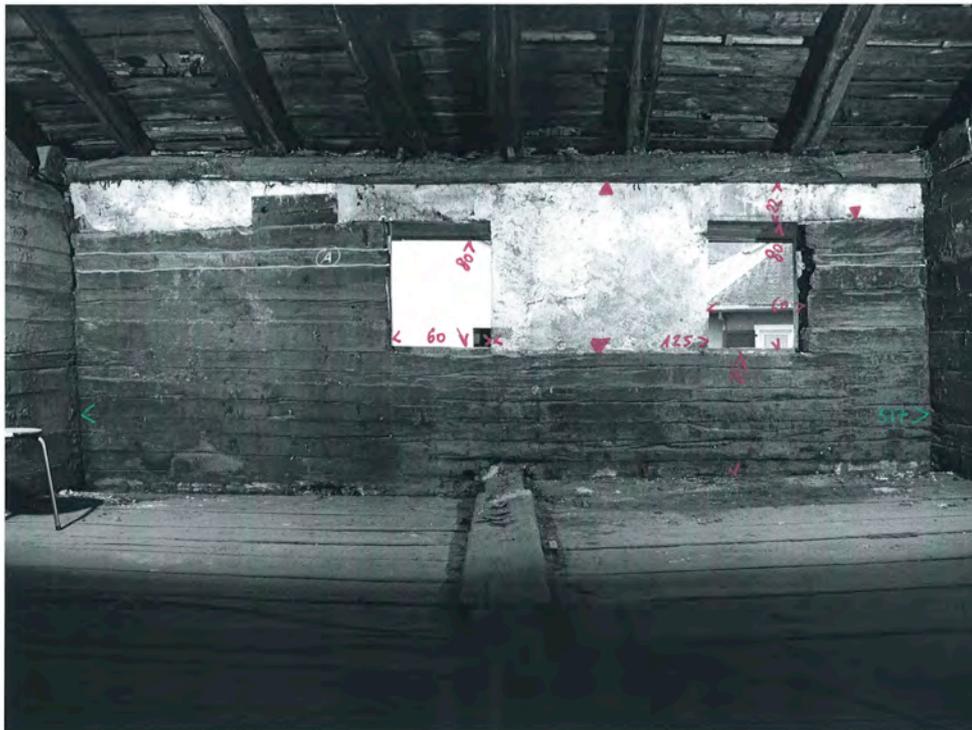
Re03.jpg

- paroi ouest : les fenêtres actuelles sont percées dans le madrier, mais sont contemporaines du doublage en maçonnerie de la façade (**Re 3**). Le madrier a été découpé sur une largeur beaucoup plus large que les fenêtres actuelles. Cette découpe pourrait s'expliquer si les ouvertures actuelles remplacent une série d'ouvertures contiguës plus petites séparées par des poteaux verticaux (comme les deux fenêtres jumelées en paroi nord, cf. Re 4).

Le plafond d'origine est trop bas pour avoir pu exister avec ces fenêtres.

Bramois 2010, rue du Vieux Village 36  
3e étage, salle, vue ouest

A : poutre plafond  
intérieure aux fenêtres

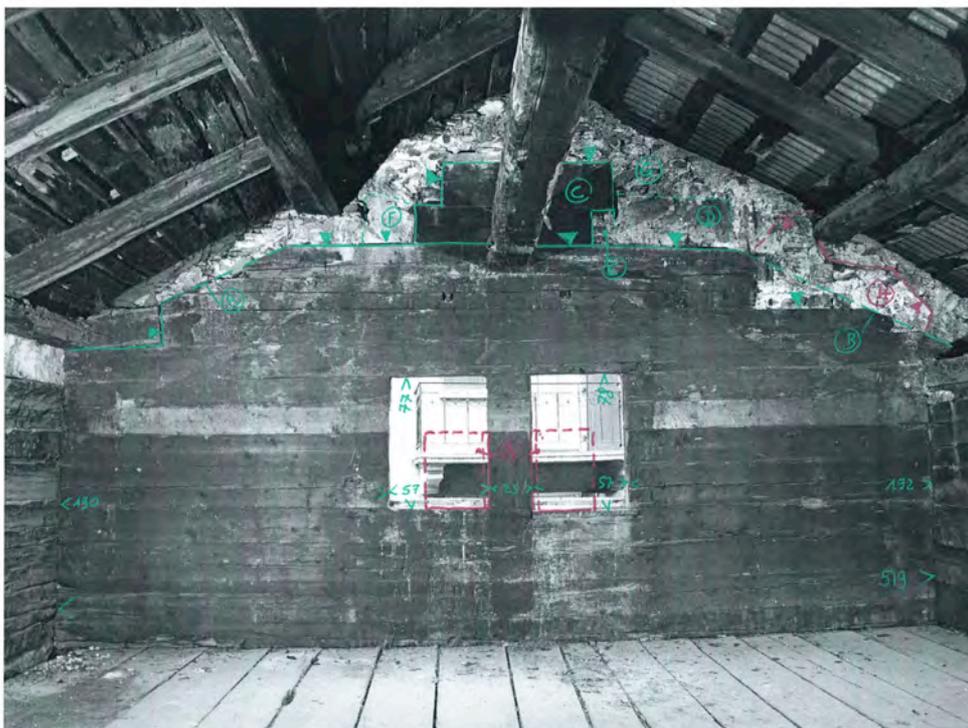
Re04.jpg

- paroi nord : les deux fenêtres actuelles remplacent deux fenêtres d'origine plus petites (hauteur 45 cm, largeur 30 cm) ; le bas du montant central actuel fait partie des ouvertures d'origine (**Re 4**).

Bramois 2010, rue du Vieux Village 36  
3e étage, salle, vue nord

- (A) 2 poutres primitives:  
30X45 cm
- (B) bois ancienne toiture
- (C) bois ajouté par charpente  
postérieure à la primitive
- (D) empreinte de mortier de bois  
contemp. à (C)
- (E) pas d'empreinte bois, mais trace = ?  
en retraitement de colle ou transversali
- (F) empreinte de bois, d'un poutre  
dat l'abolition = coupée de bois
- (G) maçonnerie peut être contemp.  
de (C), d'après actuelle ?
- (H) mais réflexion, entre les  
de (D)

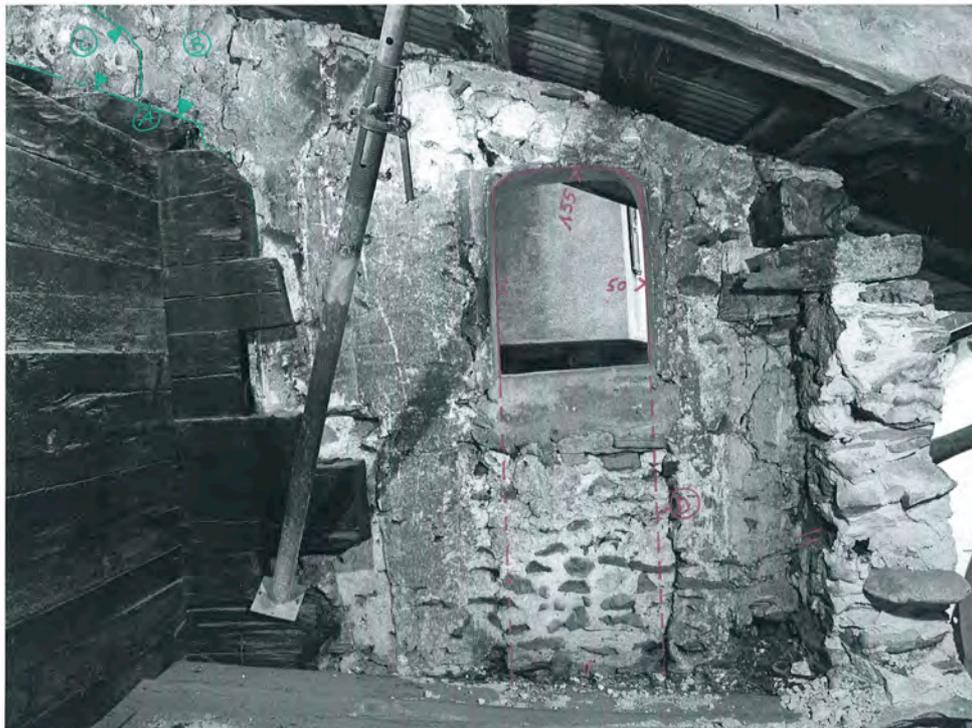
Re05.jpg

-paroi nord : la fenêtre actuelle correspond à la partie supérieure d'une porte contemporaine de la boiserie de son doublage en maçonnerie (un petit balcon ? **Re5**).

Bramois 2010, rue du Vieux Village 36  
3e étage, chambre, vue nord

- A ancienne boiserie
- B doublage façade en maçonnerie (répétit de gâche de plot, une planche du pignon?) réutilisé de bois de la sablière réutilisé = C, D, G, re4
- C maçonnerie alle chambre = H, re4
- D porte, d'origine de la doublage de la cheminée, remplacé par une fenêtre

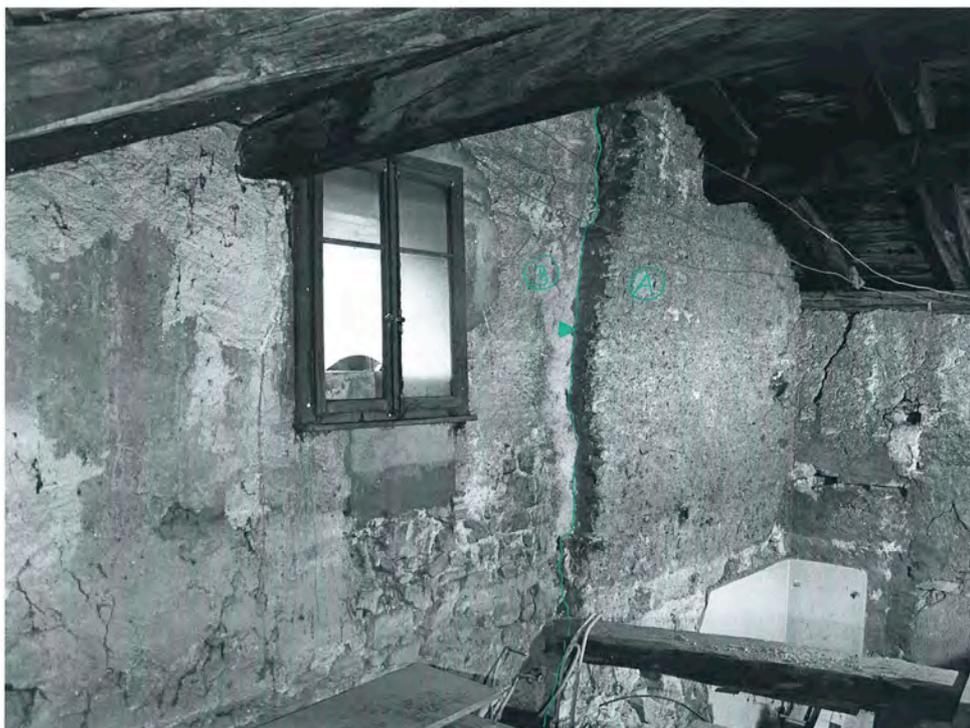
Re06.jpg

- paroi sud : une limite verticale irrégulière de la maçonnerie indique que la partie sud-est de ce local a été reconstruite avec la mise en place de la chambrette latérale boisée et son doublage de maçonnerie (**Re 6**).

Bramois 2010, rue du Vieux Village 36  
3e étage, cuisine, vue sud-ouest

- A maçonnerie d'origine
- B maçonnerie = doublage moellier, chambrille, remplacé mas d'origine arrière

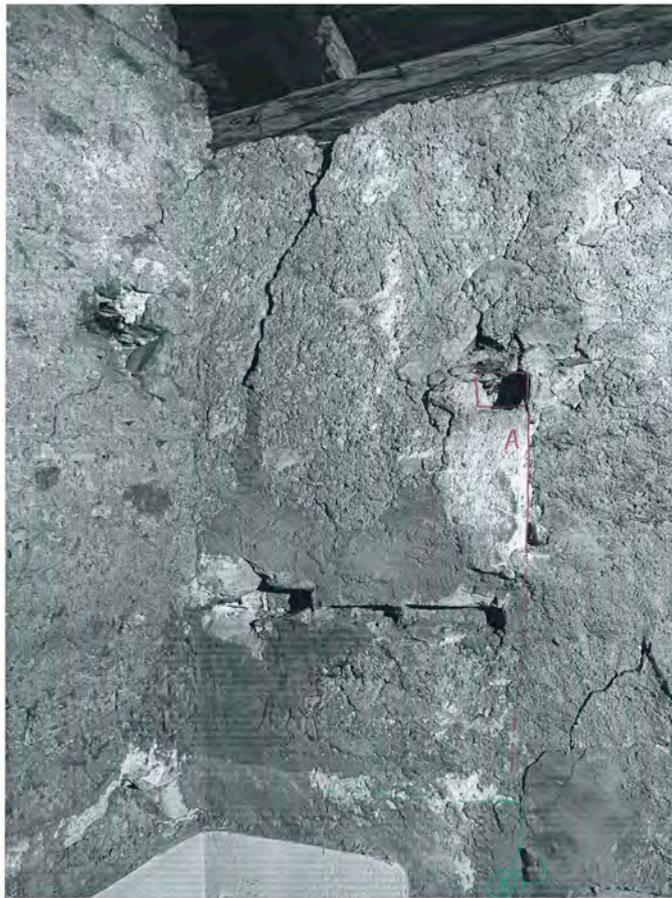
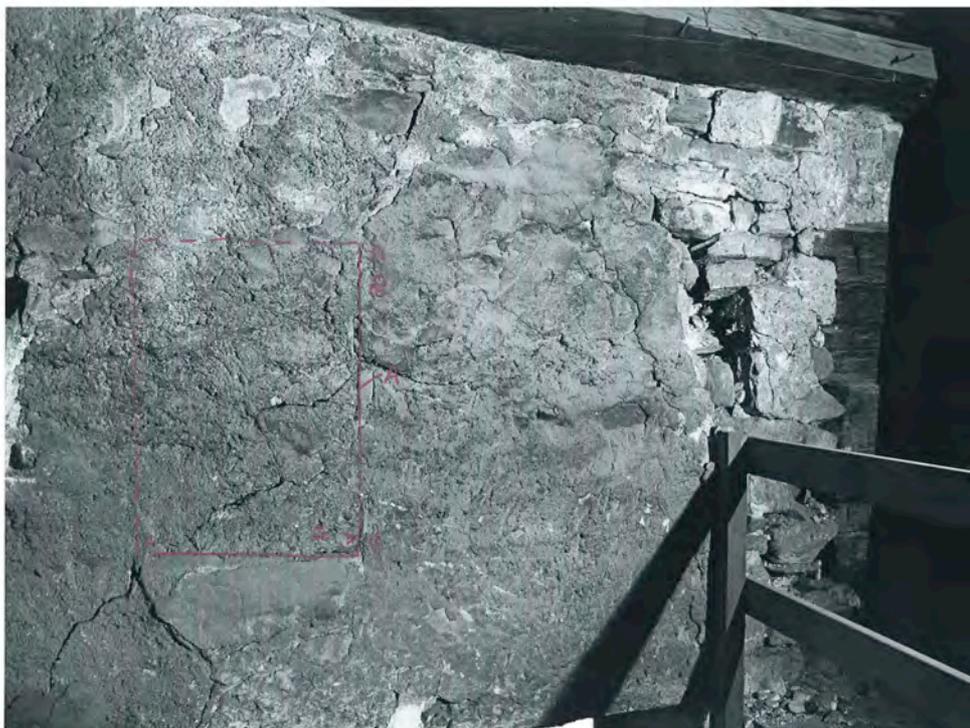
Re07A.jpg

La fenêtre actuelle remplace une ancienne ouverture (primitive ?) bouchée au niveau du 3<sup>e</sup> étage et recouverte par le crépi de l'escalier à vis. Ceci confirme que la cage d'escalier actuelle ne fait pas partie du dispositif primitif de liaison entre les étages (**Re 7**).

Bramois 2010, rue du Vieux Village 36  
3e étage, cuisine, vue ouest

A = pointant W de joint (d'origine ?) départ  
de l'angle SW de la fenêtre  
avec trou d'arrêtement du linteau

B = joint sup joint d'origine vers le S  
mais joint en F ≠ allège

A = fenêtre d'origine linteau,  
remplacée par poste B

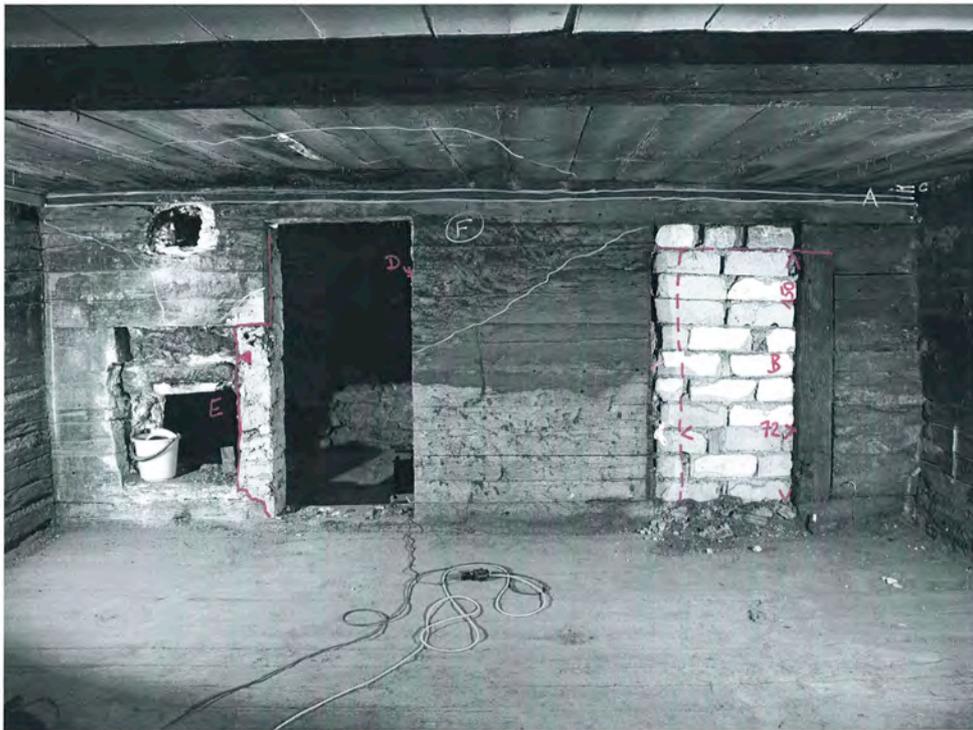
Re08.jpg

- paroi sud : comporte la porte d'accès primitive et la niche de chargement du poêle (**Re 8**).

- plafond : à l'origine encastré dans une rainure indépendante de celle du plancher de l'étage supérieur. La rainure dans les solives latérales se situe légèrement plus bas que la rainure tracée sur les faces latérales de la solive médiane (**Re 8 et Re 11 : A**).

Bramois 2010, rue du Vieux Village 36  
2e étage, salle, vue sud

- A rampe du plafond manquant sous la poutre, 4 cm prof
- B porte d'origine (agrandie, voir boudoir)
- C = reprise planches 3<sup>e</sup>
- D = porte percée avec caissons (vidence, l'abat E = un petit boquer)
- E = foyer poêle
- F = caléme, feu éteinte

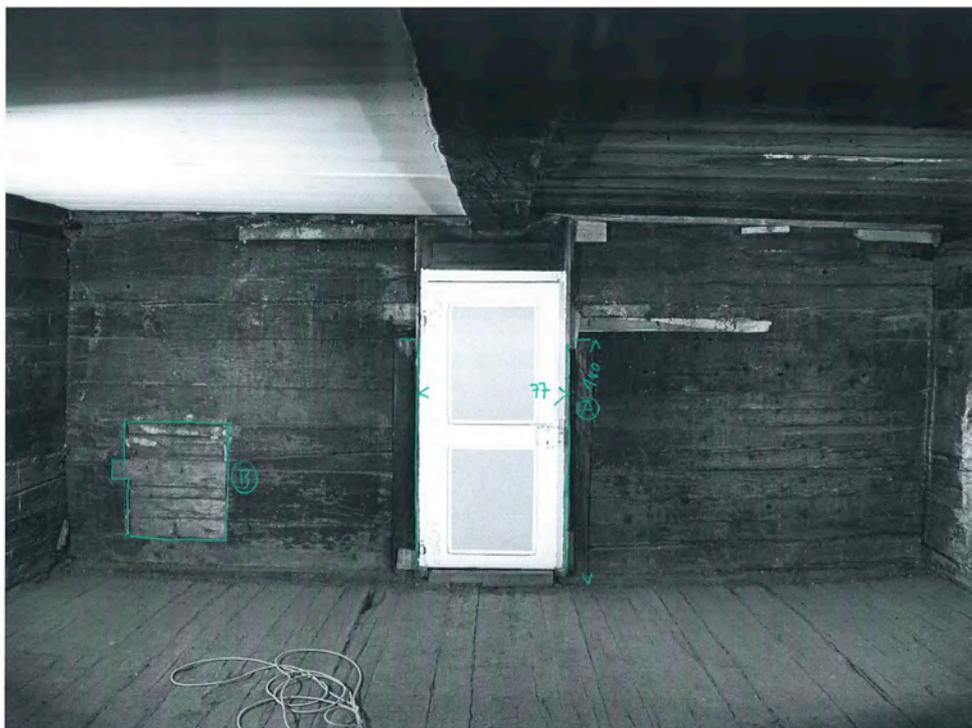
Re09.jpg

- paroi est : comporte la porte latérale primitive et un percement récent (**Re 9**).

Porte d'origine (hauteur 1.40 m) permettant l'accès à la chambre latérale. Les montants latéraux sont d'origine (non moulurés, mais avec une frise dentelée au bord supérieur de la face est). Le linteau a été rehaussé postérieurement.

La niche traversante dans la partie nord de la paroi entre la salle et la chambre a été percée.

Bramois 2010, rue du Vieux Village 36  
2e étage, salle, vue est

- A porte d'origine
- B niche haussmannienne percée

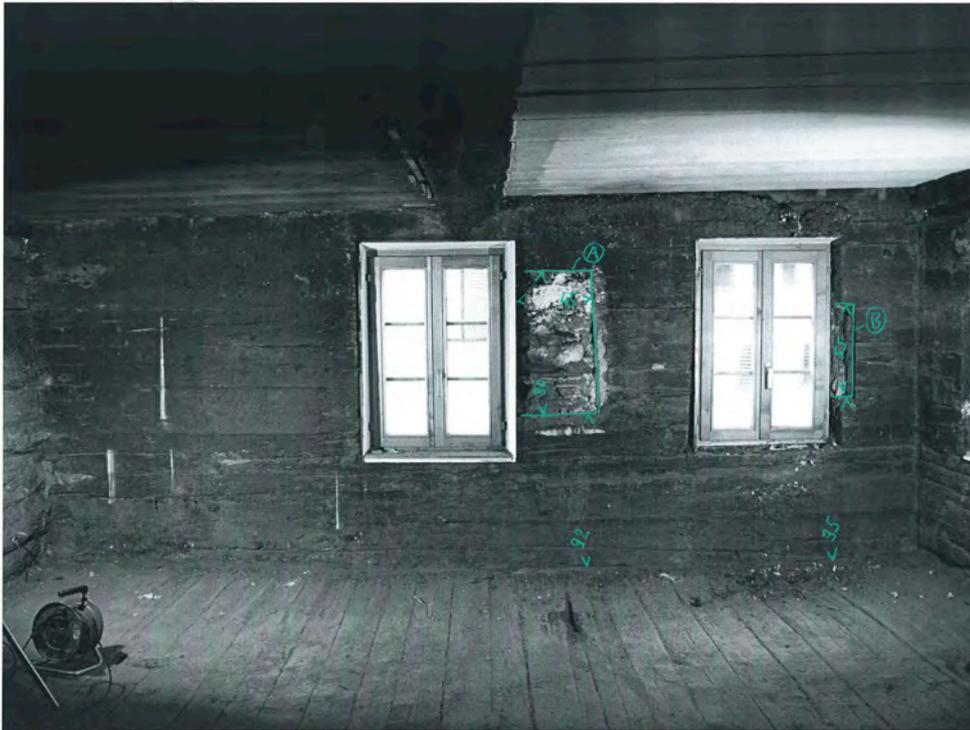
Re10.jpg

- paroi ouest : toutes les fenêtres percent le madrier primitif (**Re 10**). La fenêtre nord remplace une fenêtre d'origine plus petite (hauteur 55 cm) dont il subsiste la rainure du montant nord. La fenêtre sud remplace une fenêtre percée elle aussi (hauteur 80 cm), bouchée par de la maçonnerie.

Bramois 2010, rue du Vieux Village 36  
2e étage, salle, vue ouest

A = fuite paroi  
B = fuite d'origine

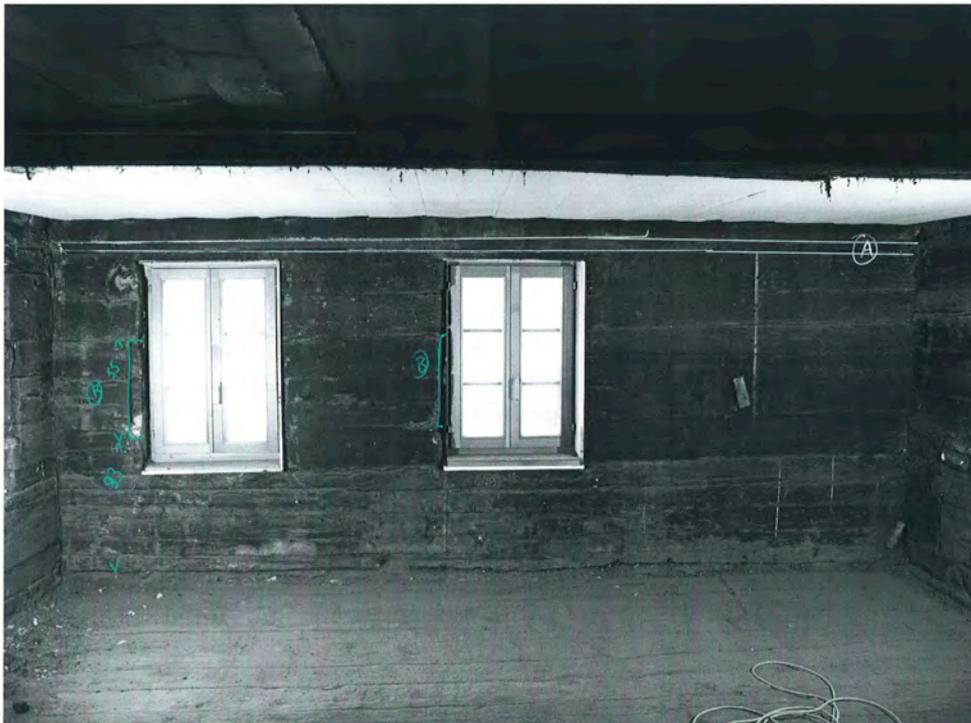
Re11.jpg

- paroi nord : les deux fenêtres actuelles remplacent chacune une fenêtre primitive de petite taille (hauteur 55 cm) dont il subsiste les montants ouest (**Re 11**).

Bramois 2010, rue du Vieux Village 36  
2e étage, salle, vue nord

A = rainure plafond  
B = 2 fissures d'origine

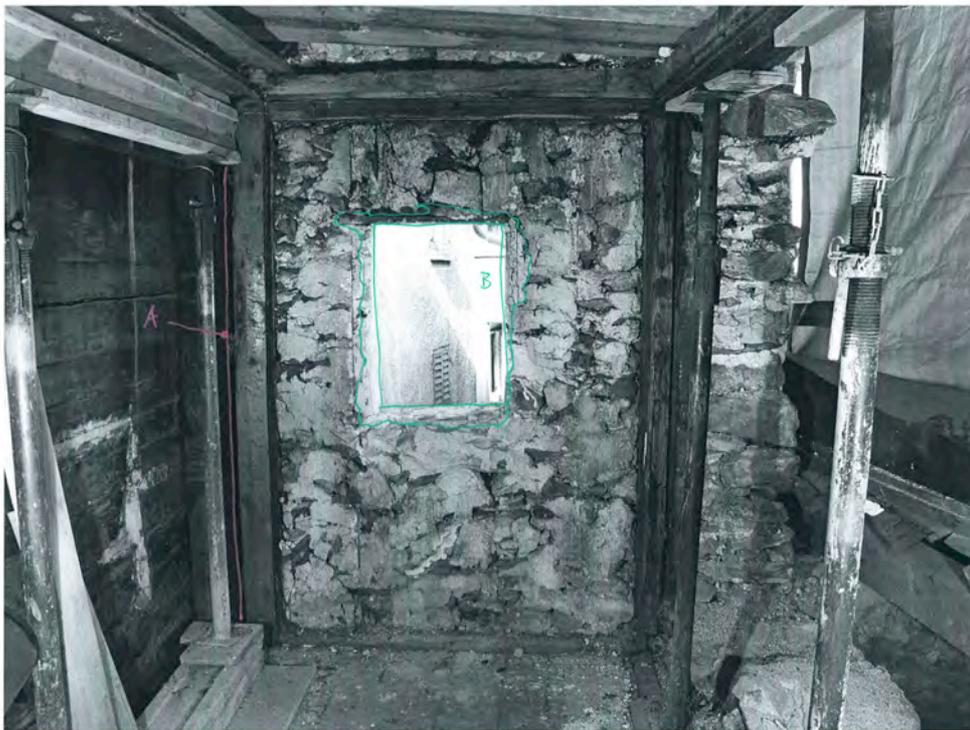
Re12.jpg

- les parois nord, est et sud étaient constitués d'une boiserie formée de planches verticales insérées dans les rainures d'un cadre de poteaux moulurés et de sablières (**Re 12**). Cette boiserie a été dès le début doublée de maçonnerie (aucune usure sur la face extérieure du bois).

Le changement de système constructif indique que cette chambre est un ajout contre la chambre en madrier. L'avancée du madrier croisé a d'ailleurs été sciée pour la mise en place du poteau de la boiserie. L'extension des caves sous-jacentes et l'aspect non use de la face extérieure orientale du madrier de la chambre de séjour indiquent cependant que cette chambrette remplace un espace couvert préexistant, probablement une galerie couverte.

- fenêtre de la paroi nord : percée dans la maçonnerie qui double les lames de la boiserie. Elle remplace peut-être une ouverture plus petite (**Re12**).

Bramois 2010, rue du Vieux Village 36  
2e étage, chambre, cue nord

A = front vertical de la façade N  
l'ubois : également ajouté  
B = fenêtre percée - Rivoltée de pierres

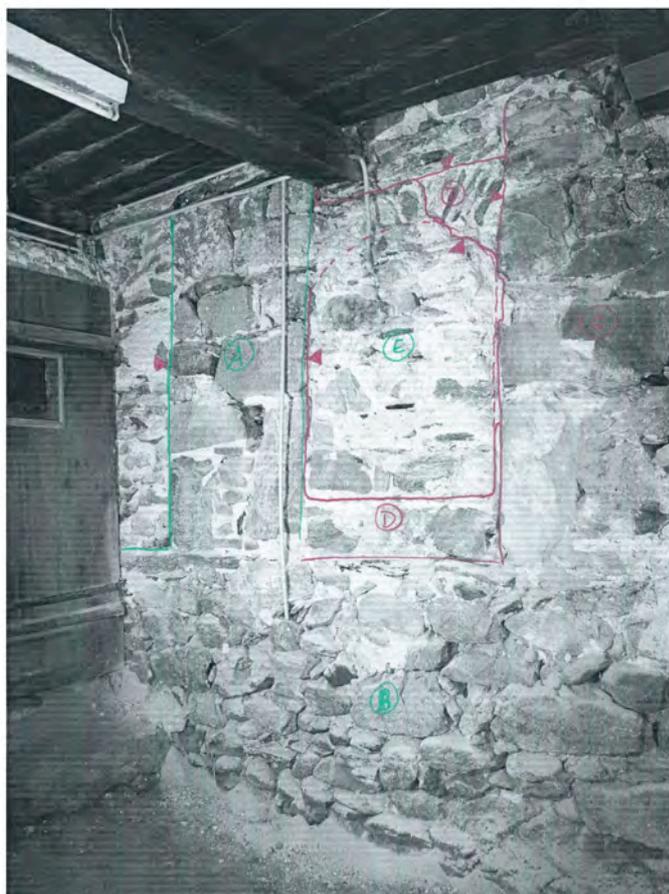
Re13.jpg

- paroi nord : présence de deux portes contiguës séparées par un large pilier en maçonnerie (**Re 13**). Le seuil des deux portes se situe à la même hauteur que celui de l'entrée actuelle de la maison (côté impasse). Ces 2 portes reflètent une subdivision du grand local côté rue en deux pièces comme la cave au-dessous.

Bramois 2010, rue du Vieux Village 36  
Cave intermédiaire, vue nord

A = piliers en sautoir / bas (vent ?)  
≡ entité maitre  
B = gale (lié avec A ?)  
C = front mur, lié avec B ou A ?  
(avec C et A supportent... ?)  
D = bandon (entre A et C) premier front / suite  
sous arc  
E = bandon de D

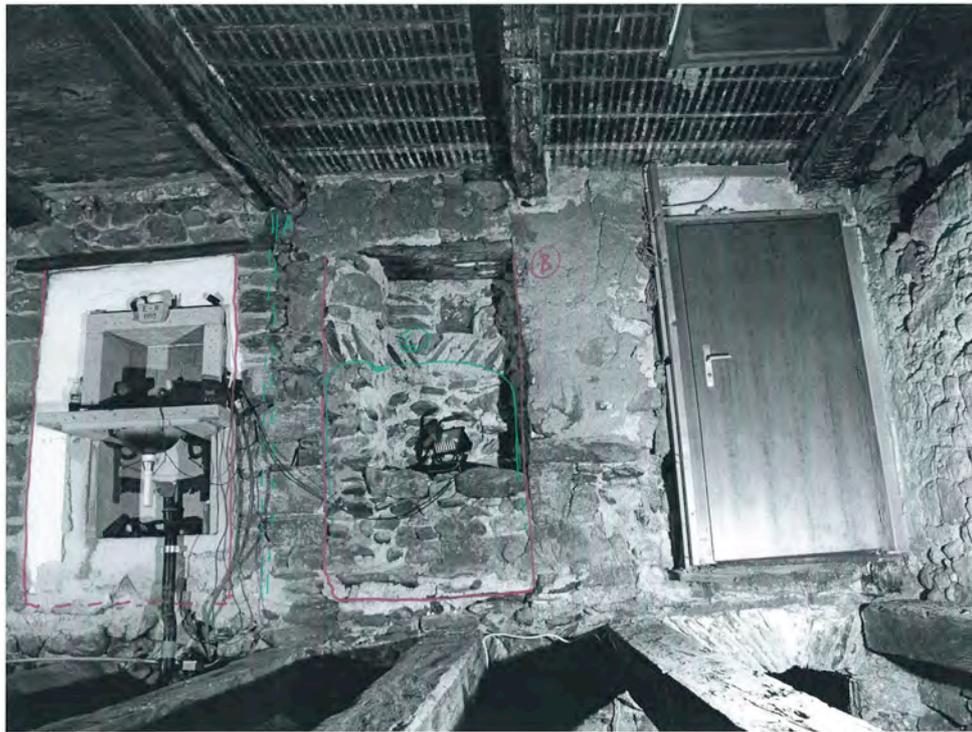
Re14A.jpg

A paroi apertoirée  
B 2 portes d'acier, un  
pilier qui fait sautoir  
C fenêtre sous arc, habillée  
de stuc

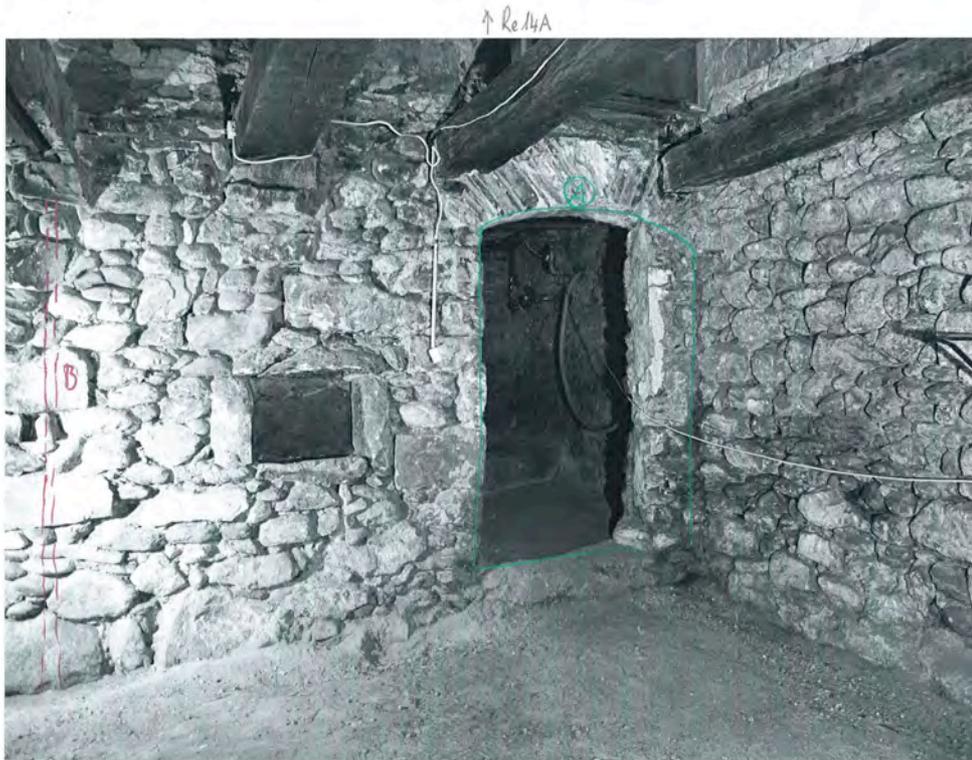
Re14B.jpg

A porte de cave, d'acier.  
Revisée au coup pas  
ajout de stuc  
B paroi.

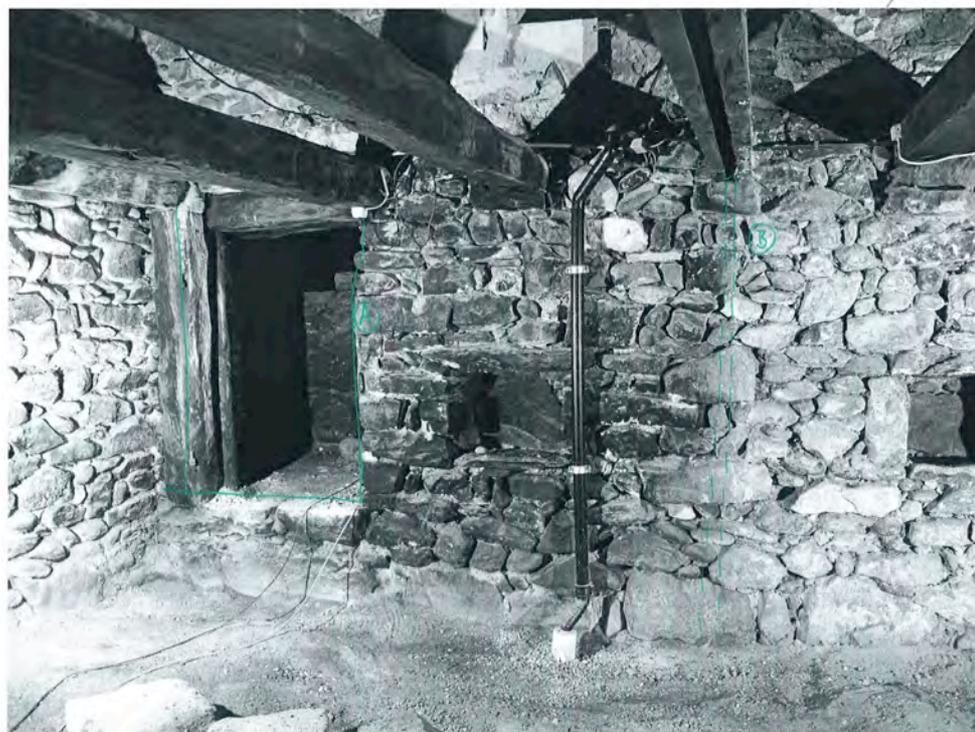
Re14C.jpg

Bramois 2010, rue du Vieux Village 36  
Cave inférieure, vue sud

- Re14A
- A partie de cave d'origine  
restant de bois ou joint
  - B séparé en bois de  
2 caves
