SION - ville

Bibliothèque

Surveillance archéologique des tranchées
situées au nord-ouest du corps principal,
octobre 2002

le 12 décembre 2002

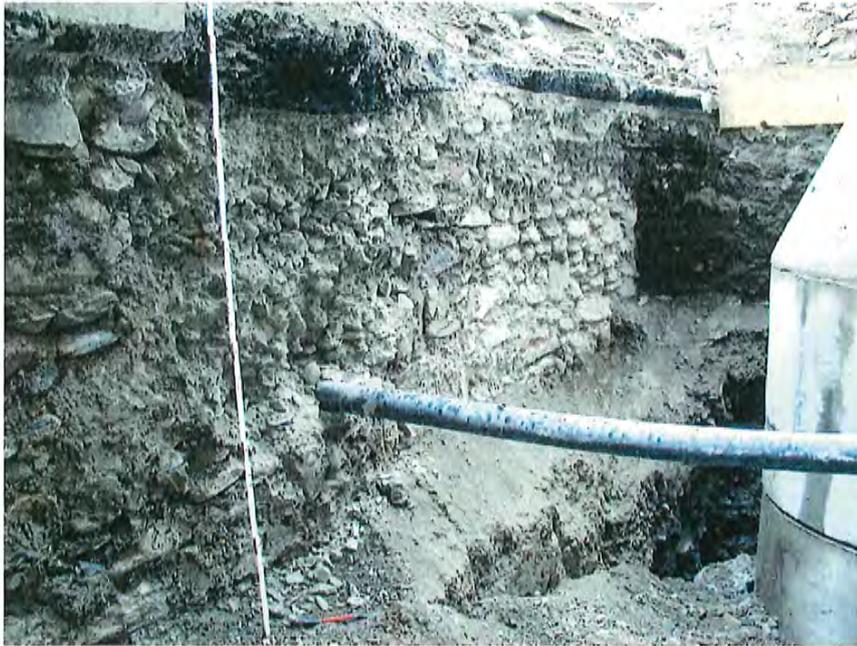
L'élévation du mur est composée de petits et moyens galets (7-25cm) ; dans la partie basse apparaissent également quelques pierres de plus grande taille (25-30cm). Les assises sont assez irrégulières, les pierres posées à plat, le mortier de construction grossièrement raclé en surface (fig. 2-5). Deux assises de fondation composées de grosses pierres (25-30cm) sont clairement visibles au sud, avec un petit ressaut d'environ 5cm par rapport au parement de l'élévation.

Fig. 2 vue générale de la face est du mur

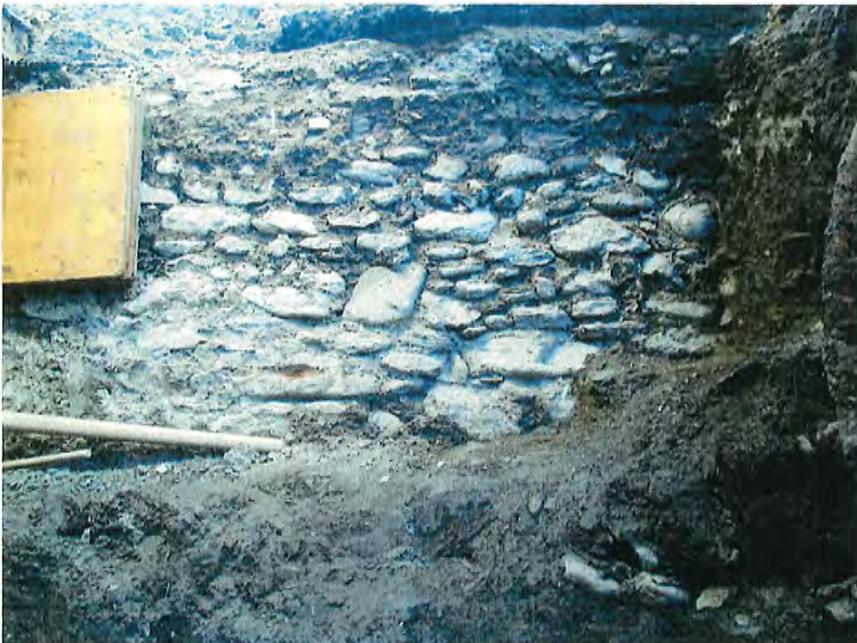
Fig. 3 détail de la maçonnerie à l'extrémité nord de la tranchée

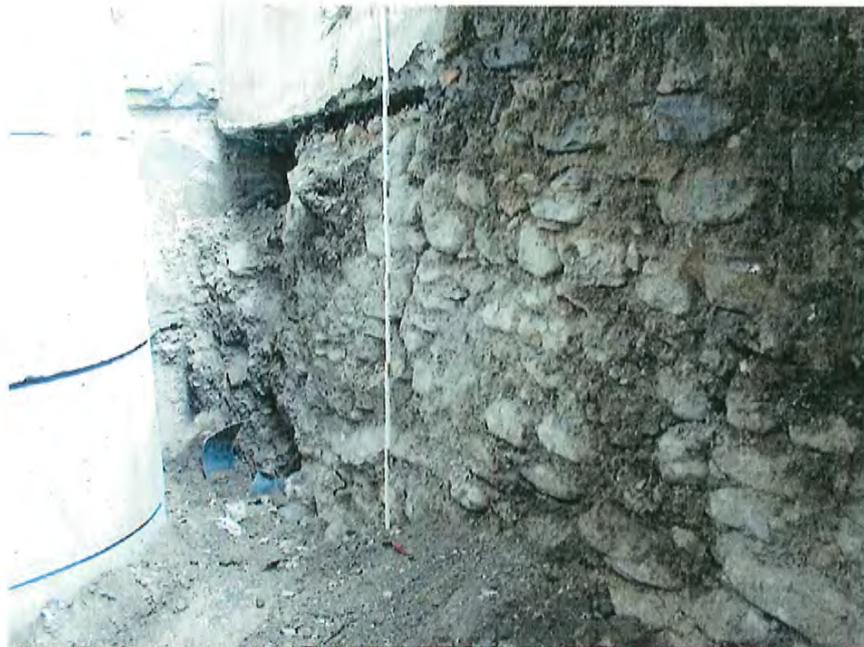
Fig. 4 détail à l'extrémité sud du mur

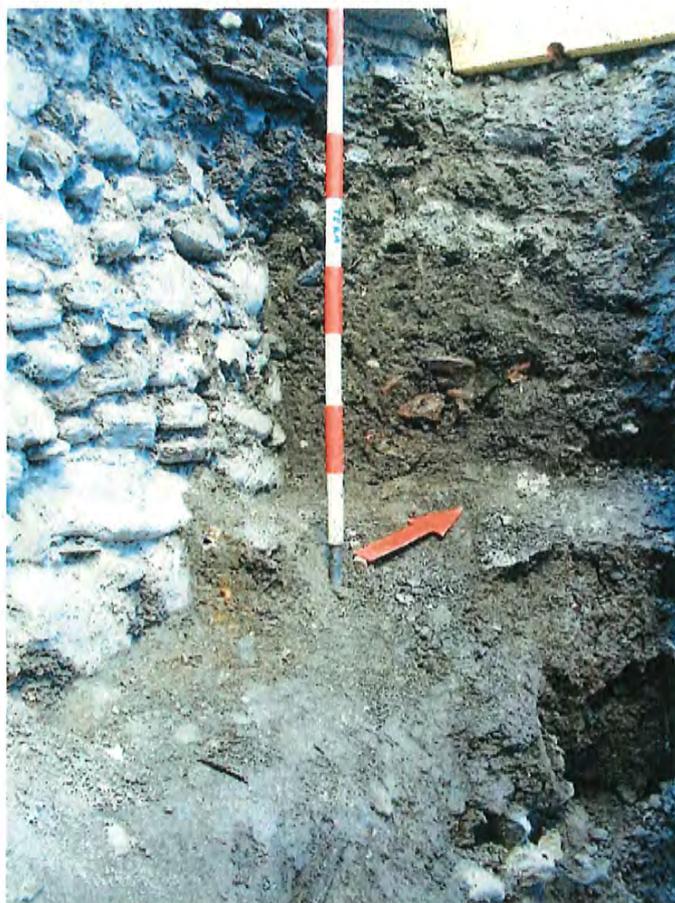
Fig. 5 niveau d'utilisation du mur (sous la flèche) et remblai plus récent

Par sa facture et son implantation (fondations peu profondes, petit diamètre des pierres), le mur repéré dans la tranchée pourrait être interprété comme mur de limite entre deux parcelles. Son niveau d'utilisation se situe environ 1m plus bas que celui de la Bibliothèque ; le mur est donc clairement plus ancien que cette dernière.
