# SION

## RUE DE LA LOMBARDIE (SLO 17)

Suivi des tranchées pour remplacement de l'égout et implantation de l'eau claire

Intervention d'urgence (1er juin - 6 juillet 2017)

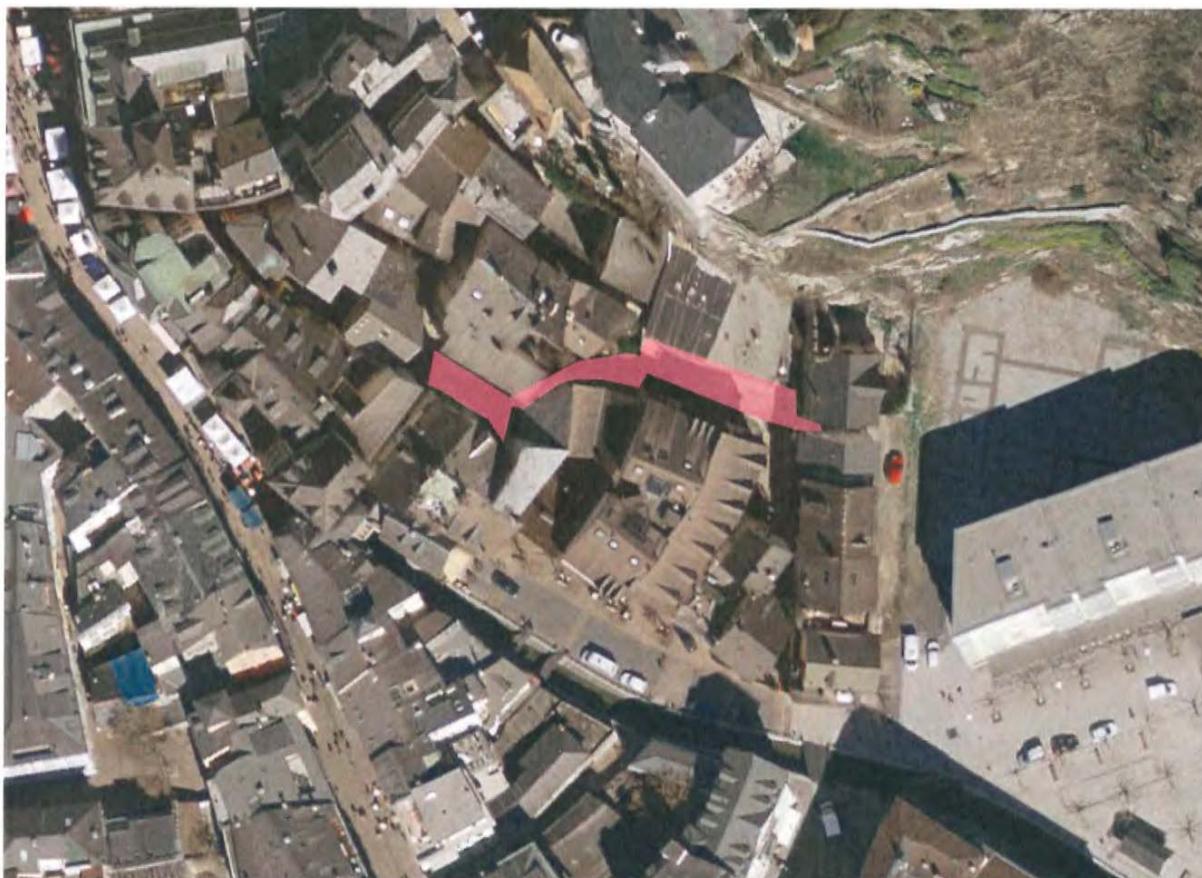
Fig. 1. Sion. Rue de la Lombardie. Vue générale du quartier. En rose, le secteur concerné par les tranchées. Image Swisstopo©

Des travaux d'édilité ont été entrepris par la Commune de Sion aux mois de juin et juillet, dans le secteur aval de la rue de la Lombardie, entre la maison n° 18 et le mur d'enceinte sud (fig. 1). Il s'agissait d'ouvrir une tranchée parallèle au sud du vieil égout en ciment, afin de le remplacer par un tube en pvc et implanter une conduite d'eau claire au-dessus. Les raccords aux maisons voisines ont été eux aussi remplacés et de nouvelles chambres ont été créées. Enfin, toute la surface de la rue a été décaissée sur une profondeur de 0,60 m de sorte à pouvoir poser un nouveau revêtement de pavés.

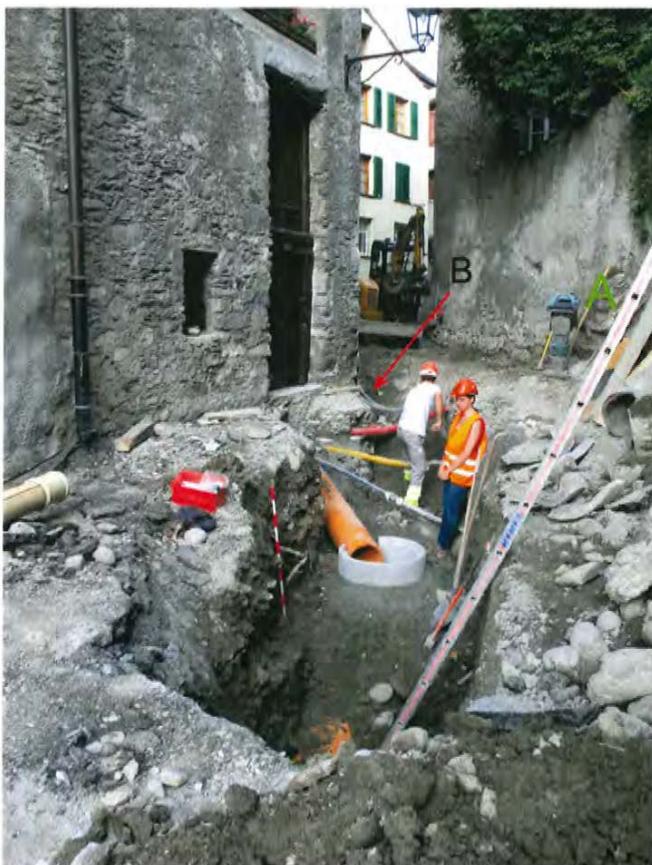
**Fig. 9. Sion. Rue de la Lombardie.** Profil sud de la tranchée, étape 3. Vue du nord-ouest.

Ces colluvions sont constituées de couches de graviers et galets, de couches de silts purs, et de couches de graviers (UT15 à 23) (**fig. 9**). La surface de chaque couche peut avoir été érodée avant le dépôt de la suivante. Du mobilier a été recueilli dans les trois couches inférieures : des fragments d'un objet en fer (SLO17/15-1), des tessons de vases protohistorique (SLO17/15-2) et romains (SLO17/15-3, SLO17/16-1), quelques ossements de faune (SLO17/16-2), quelques fragments de terre cuite architecturale (SLO17/15-4, SLO17/17-2), qui attestent que ces colluvions résultent du ravinement de niveaux protohistoriques et romains situés sur le rocher de Valère au-dessus du quartier de la Lombardie.

A: colluvions de pente (UT15 à 23).  
B: alluvions grossières, reflétant une grosse crue de la rivière (UT24).

Une épaisse séquence d'alluvions grossières (UT24) est observable contre le bord sud-ouest érodé des colluvions de la période 1 (fig. 9, 10). Elle présente un granoclassement des éléments : les galets émoussés, les graviers, sables et limons se sont déposés en couches successives, légèrement inclinées vers le sud-ouest, au cours d'un épisode rapide caractérisé par de nombreux changements de régime. Il pourrait s'agir d'une grande crue de la Sionne dont le matériel s'est amassé en quantité à cet endroit, freiné par l'affleurement rocheux et le cône de colluvions qui le couvraient.

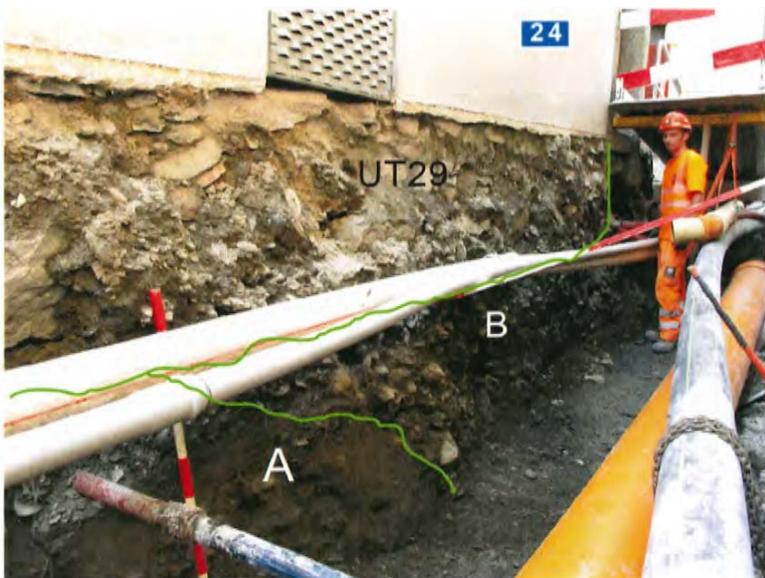
**Fig. 11 Sion. Rue de la Lombardie.** Profil sud-ouest de la tranchée, étape 8. Vue du nord.

A: alluvions fines à moyennes.  
B: tranchée de fondation du muret actuel et de la conduite en pvc.

Dans tout le reste de la tranchée, les alluvions se présentent sous la forme de couches régulières, d'épaisseur et de granulométrie diverses, et de pendage est / sud-est conforme à l'inclinaison générale de la rue. Ils ne présentent pas de granoclassement ; leurs éléments constitutifs se distribuent de façon homogène dans l'épaisseur de la couche. Ils sont typiques de dépôts fluviatiles réguliers dans le lit majeur d'une rivière dont le cours divague au rythme des saisons (**fig. 11**).

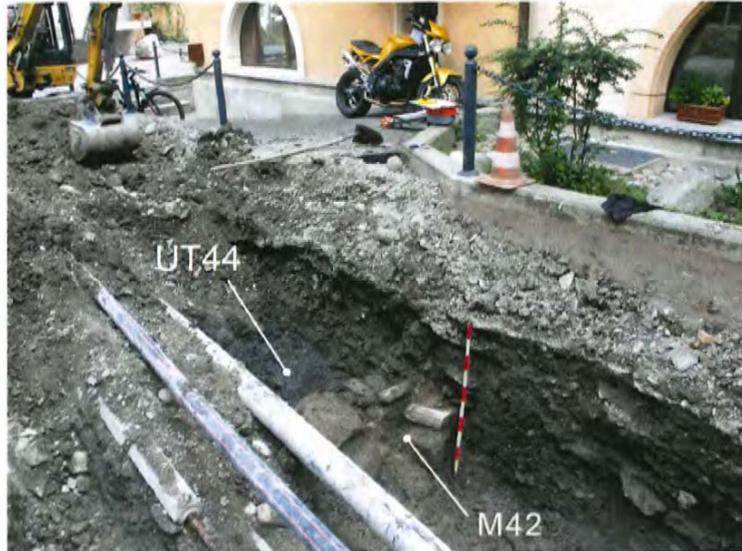
**Fig. 13.** Sion. Rue de la Lombardie. Profil sud-ouest de la tranchée, étape 5. Vue du nord.

A: remblai à base de démolition

B: reste de chaussée ancienne en pierres roulées (UT9).

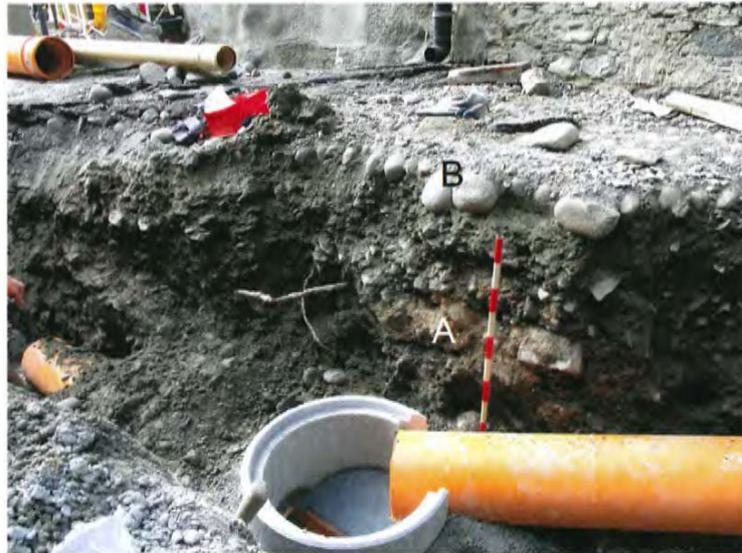
**Fig. 14.** Sion. Rue de la Lombardie. Profil nord de la tranchée, étape 12. Vue du sud.

M70: mur d'enceinte, vu au niveau de ses fondations (a), et constituant la façade ouest de la maison n° 33 (b).

L'enceinte a été observée dans les deux profils de la tranchée. Elle a une épaisseur de 2,40 m et ne possède pas de ressaut de fondation. La base de la maçonnerie est située plus bas que le fond de la tranchée. Ses parements observés dans la tranchée sont parfaitement alignés sur ceux qui sont visibles dans la façade sud de la maison n° 33 (**fig. 14**). Mais il n'a pas été possible de vérifier si la maçonnerie était la même dans la tranchée et dans la façade ouest du bâtiment (présence de crépi). L'observation faite par F.-O. Dubuis et A. Lugon à propos de la reconstruction de l'enceinte aux 15<sup>e</sup> – 16<sup>e</sup> siècles n'a pas pu être corroborée<sup>13</sup>.

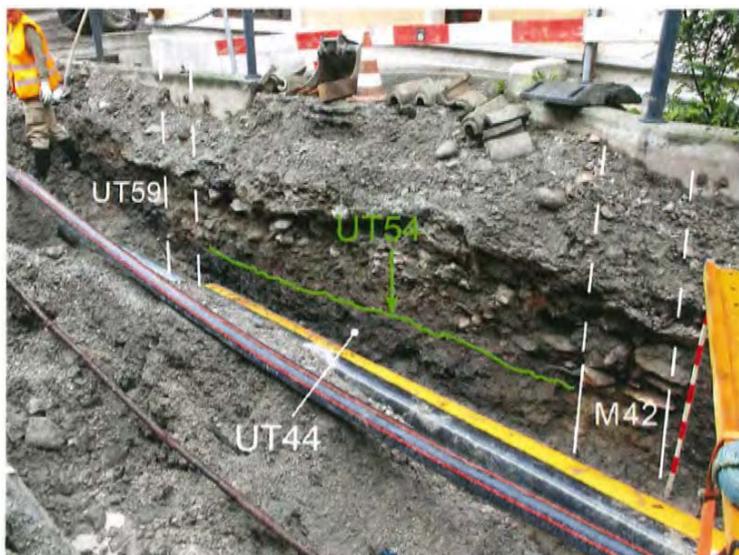
**Fig. 16.** Sion. Rue de la Lombardie. Profil sud-ouest de la tranchée, étape 9. Vue du nord-est.

**UT59:** perturbation dans le dépôt UT44: négatif d'arrachement d'une paroi?  
**UT57, 58, 60:** cavité comblée de matériaux de construction: démolition de la paroi sud-est de l'édifice semi-enterré?

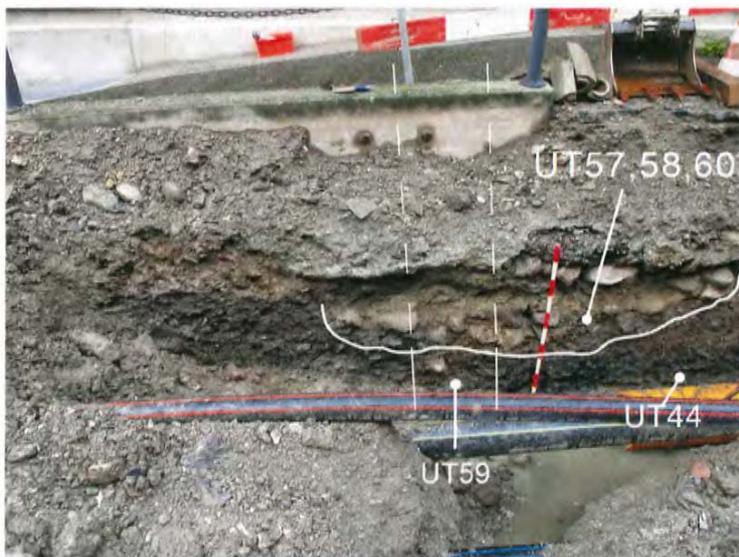
**Fig. 17.** Sion. Rue de la Lombardie. A l'angle que forment la rue de la Lombardie et la ruelle du Guêt, des ruraux ont été construits à une époque indéterminée. Ils ont été démolis en 1994 et remplacés par l'immeuble «Villa Nova». Tiré de C.-A. Meyer, Tanneries - Lombardie, 30 ans d'incertitude. Sedunum Nostrum 67, 1999, p. 18 - 19. Vue du nord-est.

La datation de cet édifice reste indéterminée. Il est clairement postérieur aux alluvions, puisqu'il est excavé dans leur sommet. Sa position fournit un indice car il est situé au milieu de la largeur actuelle de la rue, outrepassant de plus de 3 mètres la ligne des façades sud du n°26 et des ruraux démolis en 1994 (**fig. 17**). Il est peut-être antérieur à ces édifices, quoique leur date de construction soit inconnue : ils ne sont pas mentionnés au 17<sup>e</sup> siècle car ils ne sont pas des habitations<sup>15</sup>, mais figurent peut-être sur les illustrations de 1642 (**fig. 18**) et 1785 (**fig. 19**). Par ailleurs, il est possible que ces ruraux n'aient pas été bâtis à l'origine le long d'une ligne commune prédéfinie. Dès lors, l'édicule retrouvé dans la tranchée pourrait appartenir à l'un d'eux et empiéter sur un espace considéré comme une cour et non pas comme un lieu de passage. Au début du 20<sup>e</sup> siècle, la rue de la Lombardie, qui n'était pas passante, aboutissait au pied de l'enceinte sur des espaces accueillant des activités domestiques, rurales ou industrielles (**fig. 20**). Cette organisation est certainement ancienne. Les édifices faisant face à la « Villa Nova », semblent eux aussi avoir été bâtis en tant que communs et confortent cette interprétation (**fig. 21**). Ils sont absents sur les illustrations de 1642 (**fig. 18**), de 1785 (**fig. 19**), mais figurent sur le plan de 1813 (**fig. 22**). Ils ont donc probablement été construits dans l'intervalle. Leur réhabilitation en habitations date du 20<sup>e</sup> siècle.

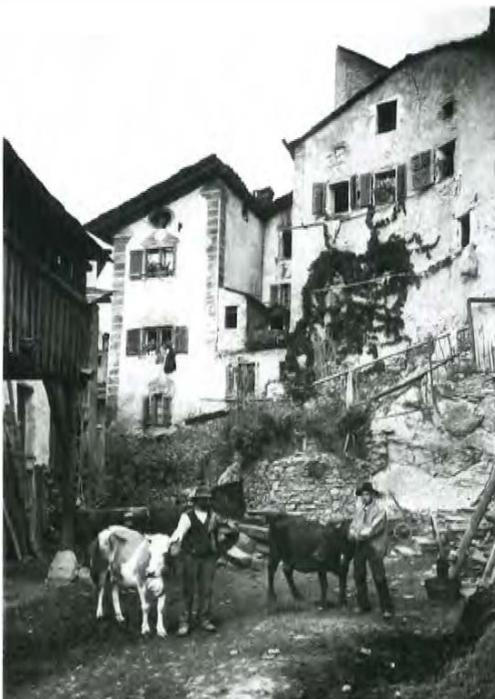
**Fig. 20. Sion. Rue de la Lombardie. Extrémité est de la rue en 1910 - 15, vue de l'est.** Le secteur a l'aspect d'une cour de ferme, et non pas d'une rue passante.  
Tiré de P. Tschopp, *La vie quotidienne à Sion au milieu du XIX<sup>e</sup> siècle*, p. 57.

niveau de marche similaire à l'actuel. Elle a été abandonnée avant la première décennie du 20<sup>e</sup> siècle puisqu'elle n'existe plus sur le cliché de 1910 – 15<sup>16</sup> (**fig. 20**).

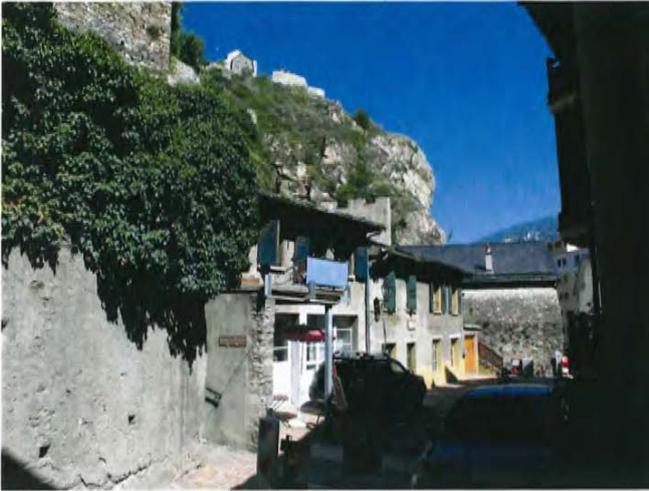
Fig. 21. Sion. Rue de la Lombardie. Les maisons n° 29 et 31 de la rue, vues de l'ouest (après les travaux). Leur aspect trahit leur fonction d'origine (rurale, artisanale ou industrielle).

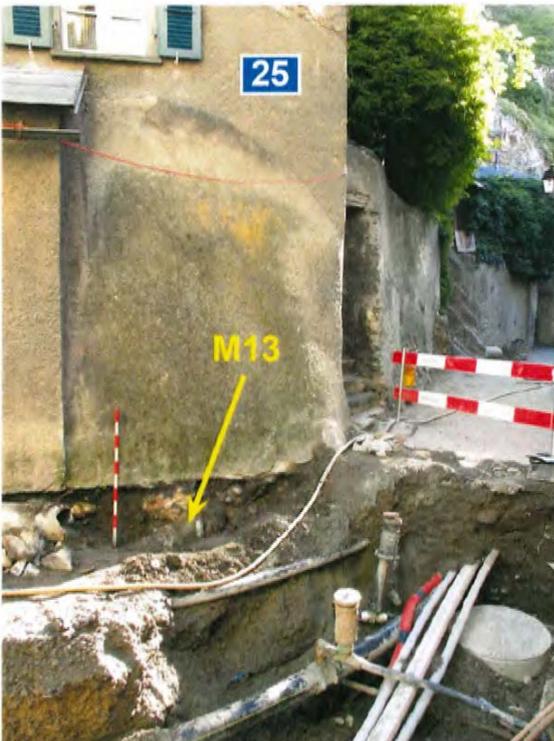
Fig. 24. Sion. Rue de la Lombardie. Le mur M13, vu de l'ouest.

Sous le mur sud de l'annexe récente construite contre la façade sud de la maison n° 25, un muret (M13) d'orientation est-ouest a été mis au jour (**fig. 23, 24**). Il est conservé sur une longueur de 1,40 m, et son épaisseur est de 0,40 m. Il a été observé sur une hauteur de 0,40 m et sa face nord paraît montée contre terre. Le mortier dont il est lié est différent de celui du mur de l'annexe (M14), du mur de clôture (M26) actuel et de l'escalier (M25) d'accès au jardin délimité par la clôture M26. En le prolongeant vers l'est, il rejoindrait l'angle sud-est de la maison. Le muret n'est peut-être pas contemporain de la maison, mais a peut-être coexisté en tant que clôture d'un espace aménagé devant la maison. Il n'apparaît sur aucun des anciens plans (le plus ancien étant de 1813), tandis que la maison n°25 existe déjà sur l'illustration de 1642 (**fig. 18, 25**). Etant donné son absence sur les représentations modernes, il pourrait être antérieur au 17<sup>e</sup> siècle.

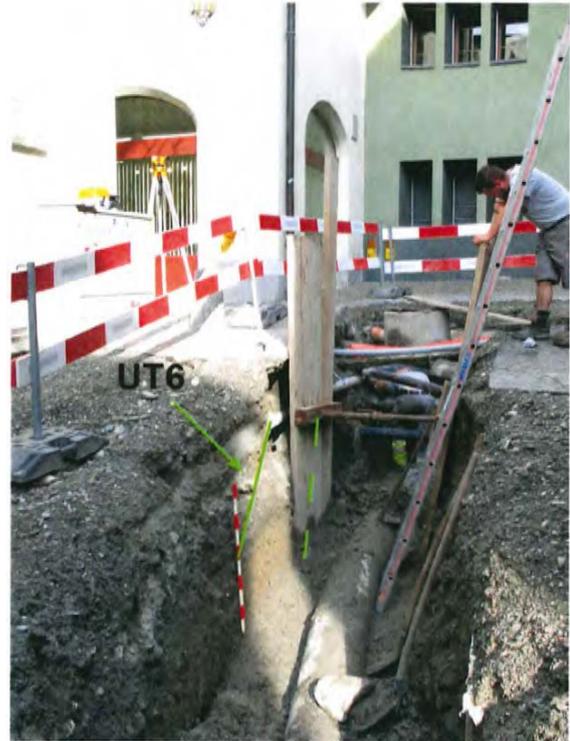
**Fig. 26. Sion, Rue de la Lombardie.**  
UT6: vestige de la paroi sud d'une canalisation maçonnerie d'orientation ouest - est, entre les maisons n° 18 et 25. Vue de l'est.

Entre les maisons n° 18 et 25, les restes de la paroi intérieure sud du canal (UT6) d'orientation est-ouest ont été observés dans le profil sud de la tranchée. Cette maçonnerie est conservée sur une longueur de 0,60 m, une hauteur de 0,12 m. Son fond, conservé sur quelques centimètres seulement, se situe à une profondeur de 0,80 m sous la chaussée actuelle et correspond au sommet des alluvions. Le canal est maçonné au mortier de chaux et sa face intérieure est habillée d'un crépi au ciment (**fig. 26**). Etant donné son orientation, elle devait capter les eaux de la Sionne au bas du Grand-Pont actuel. Le canal devait suivre les façades orientales des bâtiments sis aux n° 3, 5, 7, 9 de la rue du Rhône, dans une ruelle qui était autrefois reliée au tronçon sud-est de la rue de la Lombardie.

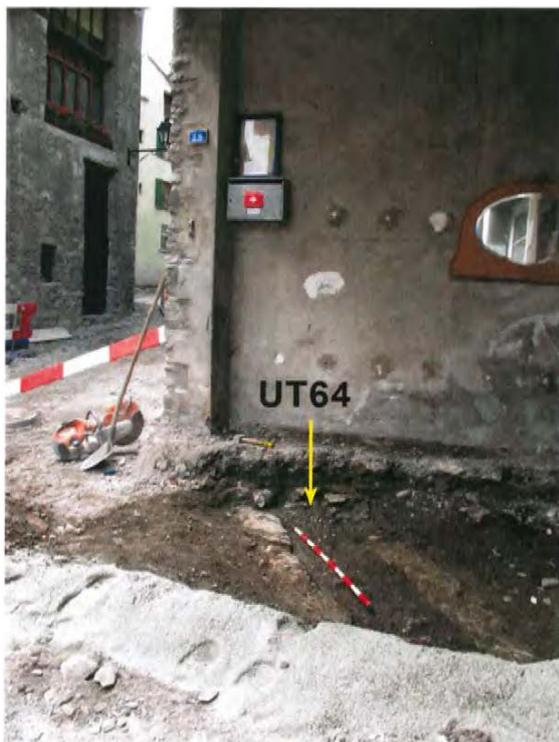
**Fig. 27. Sion, Rue de la Lombardie.**  
UT64: canal maçonnerie retrouvé à la hauteur de la maison n° 29. Vue du nord-est.

Un autre tronçon de canal (UT64) a été mis au jour sous le petit couvert moderne aménagé contre la maison n° 29 (**fig. 27**). Seule sa surface a été dégagée sur une longueur de 2,10 m. Ses murets ont une épaisseur de 0,20 m et la conduite qu'ils délimitent a une largeur de 0,40 m. Sa profondeur n'est pas connue, car son fond n'a pas été recherché. Le canal apparaît à une profondeur de 0,35 m sous la chaussée actuelle. S'il existait une couverture de dalles, celle-ci a disparu. Le canal est comblé par des silts gris foncé homogènes (UT65), soit un dépôt qui se forme lentement par infiltration dans un milieu protégé des inclusions extérieures : il était donc peut-être couvert par des dalles qui ont disparu. Son orientation sud-ouest / nord-est est parallèle à celle de la rue entre les maisons n° 24 et 25. Venant du sud-ouest, il pouvait être le prolongement du tronçon de canal (UT6) observé en amont. Son extrémité orientale se poursuit sous la paroi moderne de la maison n° 29, mais sa relation chronologique avec cette dernière est inconnue. En le prolongeant en droite ligne vers l'est, il aboutit à la jonction de la Tour de Guet et du rocher.

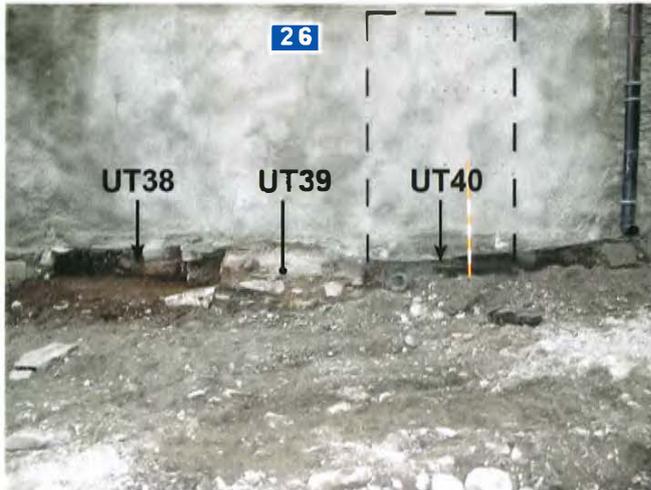
**Fig. 29. Sion, Rue de la Lombardie.**  
 Bas de la façade de la maison n° 26, vu du nord.  
 UT38: hypothétique bassin au pied de la maison et empiétant sur la rue.  
 UT39: contrefort.  
 UT40: seuil de porte en quartzite noir taillé.

Trois structures sont apparues à la base de la façade nord de la maison, juste sous le niveau de marche actuel. Deux d'entre elles appartiennent à la façade de la maison et ont été recouvertes par le crépi actuel constitué de ciment giclé. La troisième semble être un équipement extérieur du bâtiment, dont l'extrémité nord débordait autrefois sur la rue, et a dû être démolie anciennement car son sommet est arraché à la base du crépi (**fig. 29**).

La structure la plus occidentale est une porte bouchée dont le seuil (UT40) est conservé dans la base de la façade. Son chambranle est visible en relief sous le crépi. Elle témoigne de la séparation ancienne du rural n° 26 en deux unités. La réunion des deux remonte probablement à la transformation de l'édifice en habitation au cours du 20<sup>e</sup> siècle.

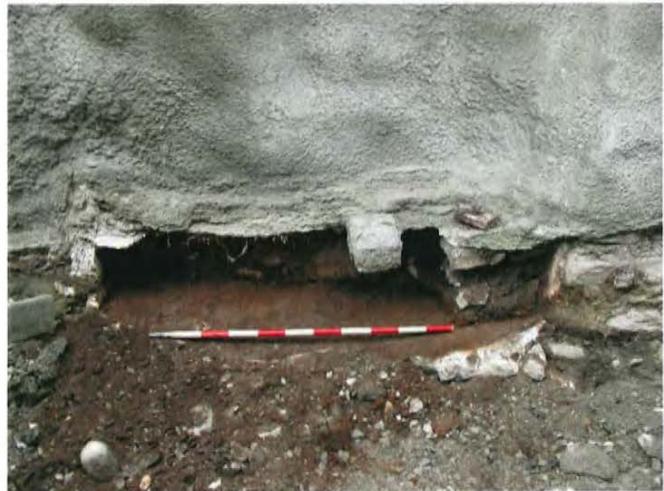
**Fig. 30. Sion, Rue de la Lombardie.**  
 Détail du bassin UT38. Vue du nord. →

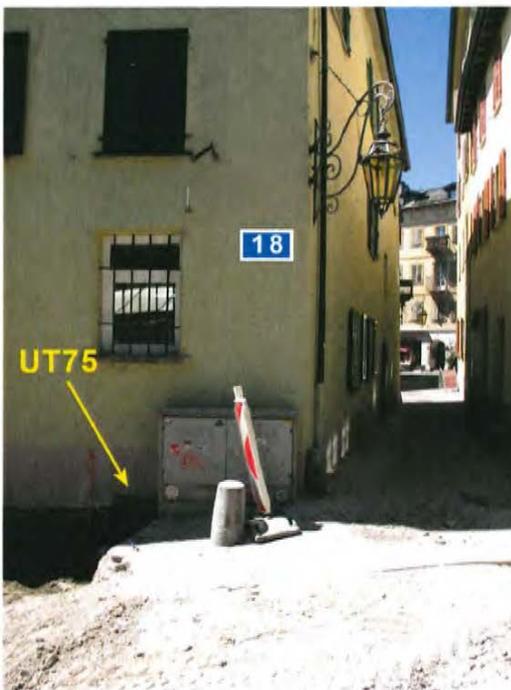
**Fig. 31. Sion, Rue de la Lombardie.**  
 Situation de la fenêtre de cave UT75 du bâtiment n° 18. Vue du nord. ←

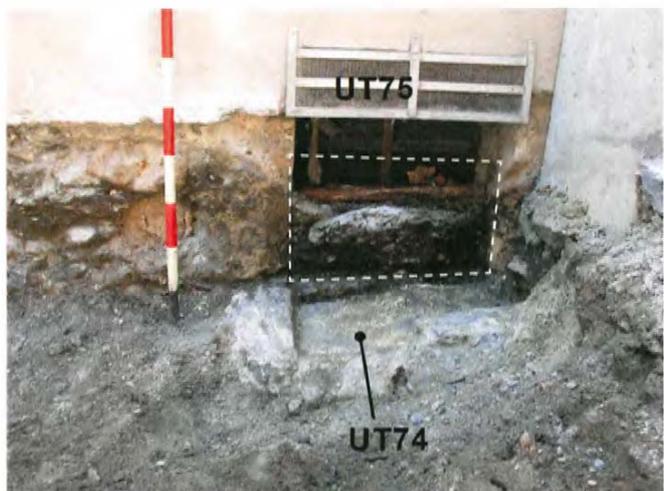
**Fig. 32. Sion, Rue de la Lombardie.**  
 Détail de la fenêtre de cave UT75 et de son saut-de-loup UT74. Vue du nord-est.  
 En traits-tirés: ouverture d'origine avant son agrandissement vers le haut. →

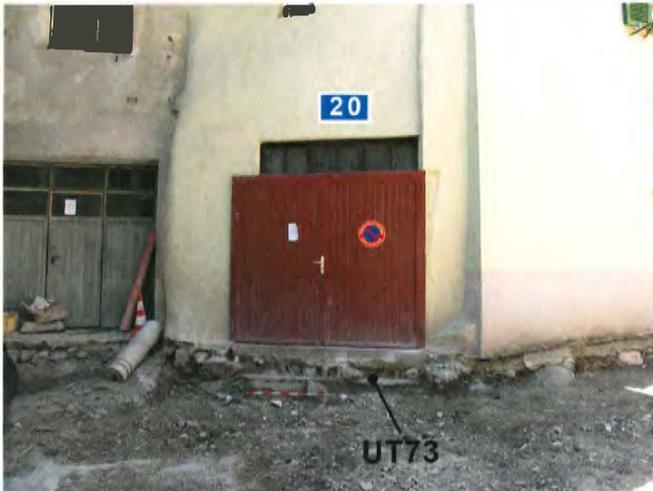
**Fig. 33. Sion, Rue de la Lombardie.**  
UT73: seuil antérieur à l'actuel, composé d'une chape en ciment.  
Vue du nord-est.

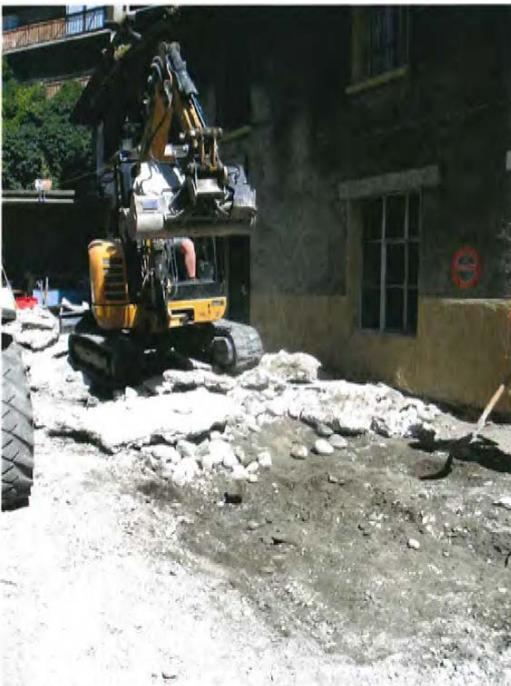
**Fig. 35. Sion, Rue de la Lombardie.**  
La machine est en train d'évacuer les restes d'un sol moderne en ciment qui avait été coulé directement sur les pavés roulés de l'ancienne chaussée (UT9). Vue du sud-est.

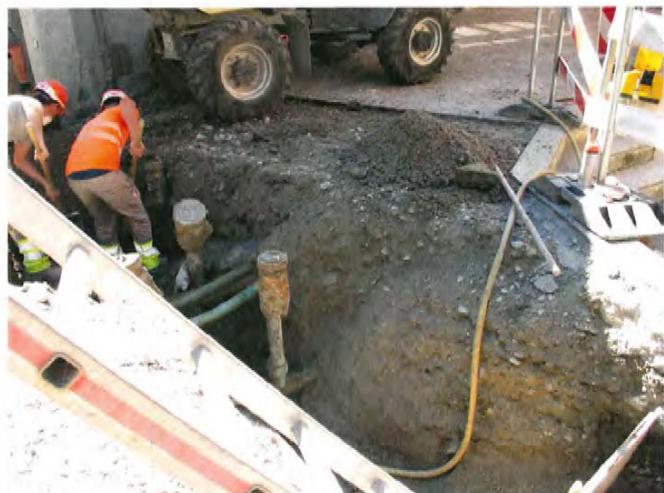
**Fig. 36. Sion, Rue de la Lombardie.**  
Débouché de la ruelle du Guët, juste devant l'enceinte. Vue du nord. Le sous-sol est traversé de part en part par les conduites modernes. Aucun vestige archéologique n'y est conservé sur une épaisseur de 1,50 m.

Le secteur est passablement perturbé par les conduites modernes. Ainsi, le profil nord de la tranchée est entièrement constitué des remblais modernes couvrant l'égout en ciment et la conduite de gaz qui le surmonte. Aucun vestige archéologique n'y est préservé.
