# SION - Palais du Gouvernement

## Surveillance du chantier dans les caves du bâtiment

Compléments d'analyse du 20 décembre 1999 et du 10 au 14 avril 2000  
dans les caves sud et médiane du bâtiment

Alessandra Antonini et Olivier Paccolat, le 29 août 2000

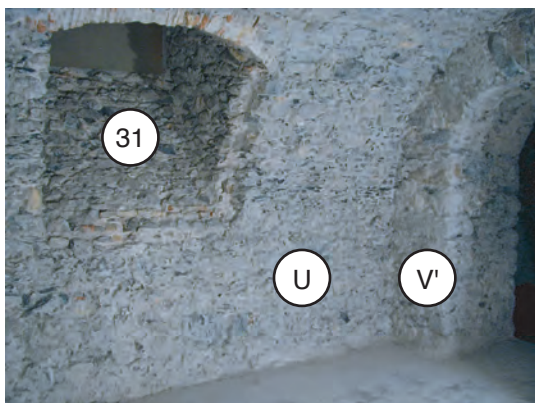
cave Z, paroi ouest avec percement de la fenêtre (31)

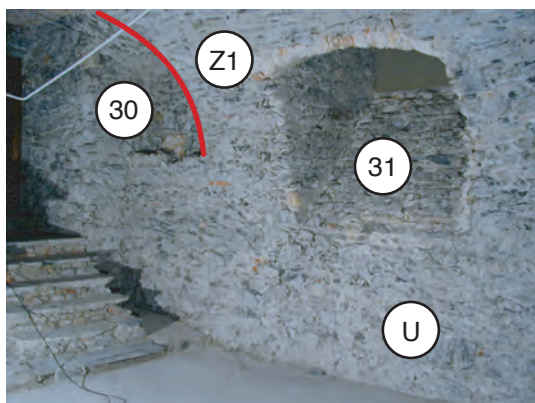
cave Z, paroi ouest extrémité sud avec limite de la voûte Z1

**Voûte Z1 :** La cave est surmontée par une voûte en berceau longitudinale qui se termine au sud, à 1.20 m du mur de façade avec un parement propre. Au nord, elle bute contre le mur de séparation V'.

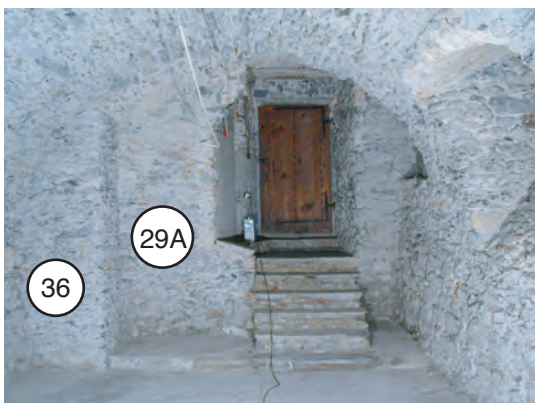
cave Z, paroi sud avec pilier 36 et maçonnerie 29A (escaliers en colimaçon)

Dans un troisième état, l'escalier est déplacé dans l'épaisseur du mur de façade. On construit une cage d'escalier maçonnée (murets **29A** et **B**), le voûtain en brique et modifie l'embrasure de la porte (**29C**).

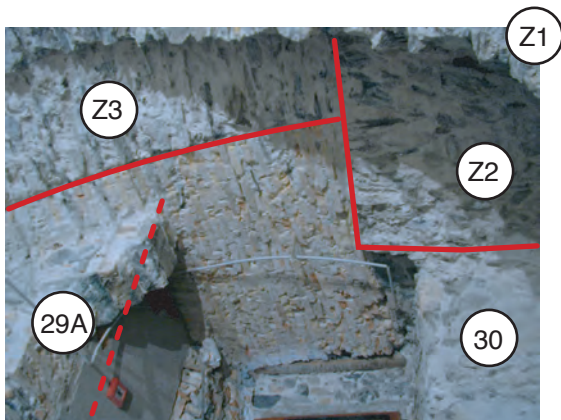
cave Z, système de voûte au-dessus de l'entrée

**Voûte Z4** : La porte d'entrée **29** est surmontée par un quatrième voûtain, fait en briques de couleur jaune. Ce voûtain bute contre les voûtain **Z2** et **Z3**. Il est contemporain de la maçonnerie **29C**.

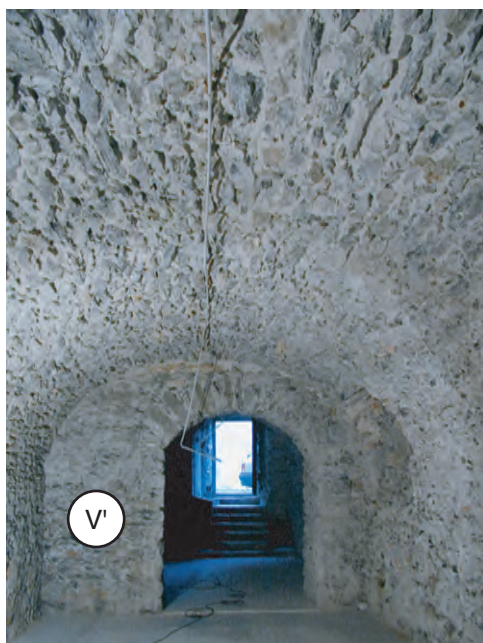
cave Y, vue vers le sud

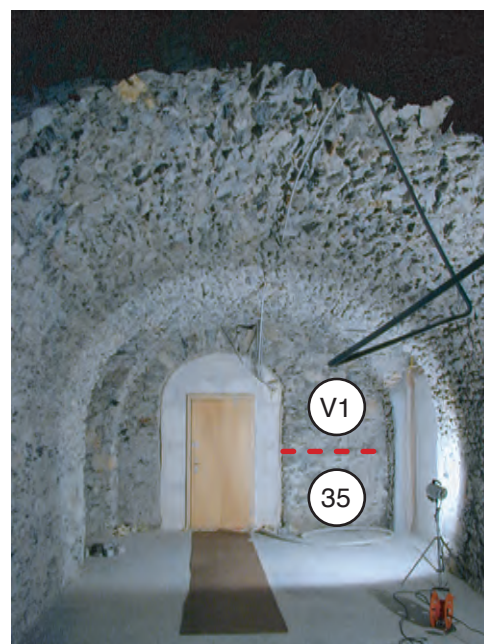
cave Y, vue vers le nord

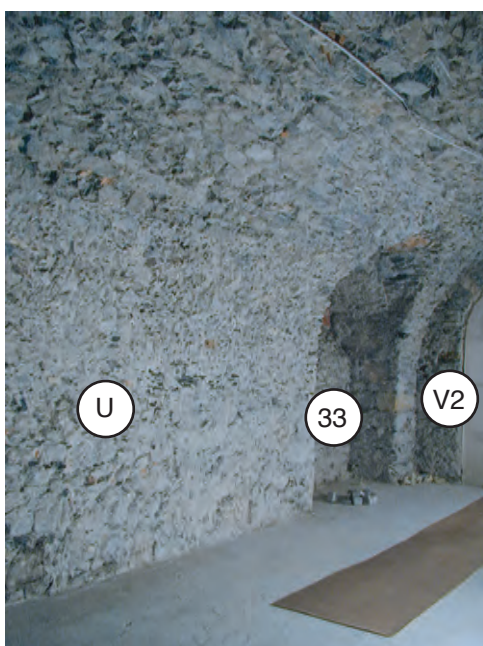
cave Y, paroi ouest avec emplacement de l'entrée originale

À l'extrémité nord, deux voûtains perpendiculaires en "quart de lunette" pénètrent la voûte longitudinale. Du côté ouest, le voûtain surmonte la porte d'entrée qui permettait à l'origine d'accéder à la cave (ouverture aujourd'hui transformée en niche (33)). Du côté est, le voûtain n'est pas lié à une ouverture. Lors du percement du mur O (épaisseur du mur 1.20 m) pour la création d'une nouvelle porte (avec les mêmes dimensions du voûtain), on a pu vérifier que le mur O ne possédait pas d'ouverture à cet endroit. Le voûtain "aveugle" pourrait indiquer qu'un passage était prévu dans le mur O ?

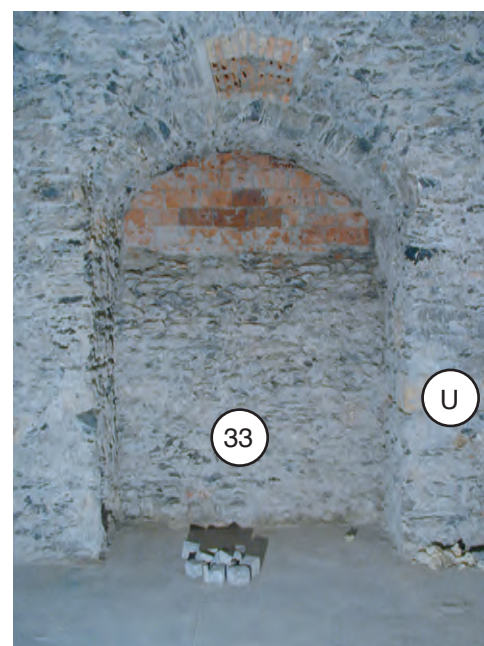
cave Y, paroi ouest, détail de l'ancienne porte d'entrée transformée en fenêtre, puis bouchée complètement
