SION, PLACE ET RUE DES REMPARTS

Les vestiges médiévaux et romains

Fouilles effectuées lors de la construction du parking souterrain et de la réfection de la rue
Sondages d'octobre et novembre 2005 - Fouilles de février à octobre 2006

Alessandra Antonini et Marie-Paule Guex
Rapport de juin 2009

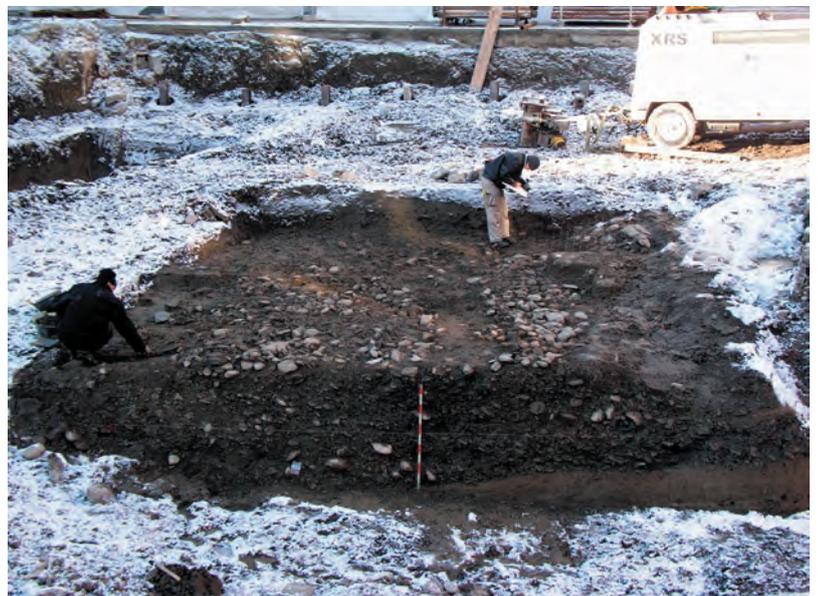
Fig. 4 Relevé de la route romaine dans des conditions hivernales.

Les travaux archéologiques ont commencé à l'emplacement du futur parking le 6 février 2006. La météo hivernale, pluvieuse ou neigeuse, et la nature argileuse du terrain ont rendu les conditions de travail particulièrement difficiles (fig. 3 et 4). Les décapages archéologiques sous des abris d'appoint, n'ont pas toujours pu être effectués avec le soin souhaitable. Les travaux confiés au bureau TERA, en particulier l'étude stratigraphique du site, ainsi que la fouille du fossé médiéval, d'un tronçon de route

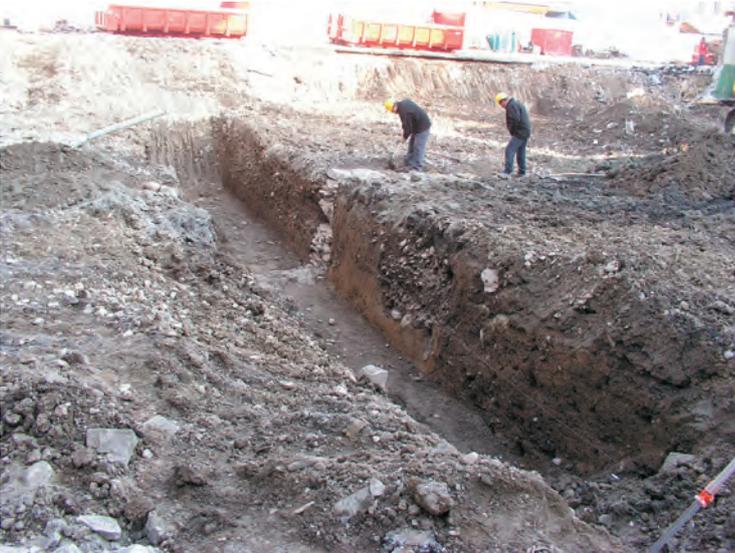
Fig. 5 Tranchée 1, première étape, vue du nord-ouest. La maçonnerie visible en coupe correspond au bord extérieur du fossé médiéval (mur de contrescarpe).

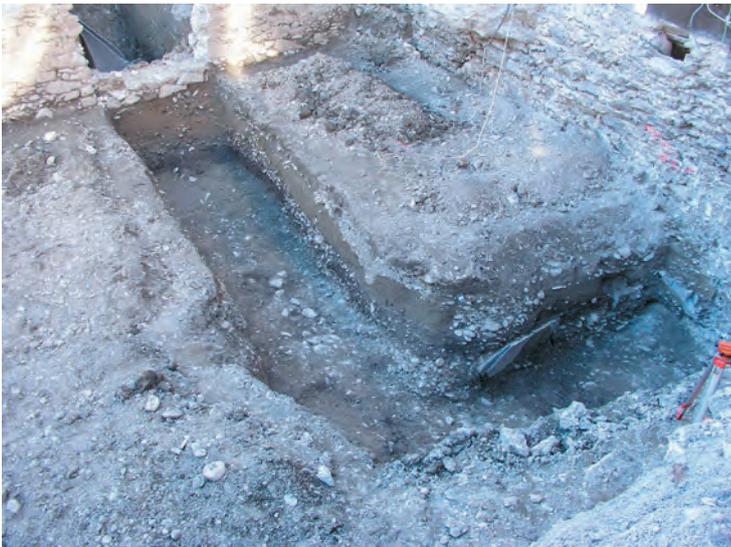
Fig. 7 Tranchée 1, deuxième étape, et Tranchée 3 (à droite) ouverte contre les fondations du bâtiment de l'édilité. Dans cette dernière apparaissent les dalles de chant des sépultures néolithiques. Vue de l'est.

Le terrassement pour le parking a été effectué en deux étapes, compte tenu de la profondeur de l'excavation. Dans un premier temps, deux tranchées orientées est-ouest ont été pratiquées pour sonder le sous-sol jusqu'à 2 m de profondeur (fig. 5 et 6). La tranchée 3 au pied du bâtiment de l'édilité (fig. 7) et la tranchée 4, près de la rue de la Dent Blanche (fig. 8), ont été ouvertes à la demande du maître de l'ouvrage, pour vérifier les fondations des bâtiments : la tranchée 3 a révélé la nécropole néolithique, tandis que la tranchée 4 a rapidement été analysée et remblayée compte tenu des risques d'écroulement. La tranchée 5, le long du bord occidental du chantier, a été effectuée afin de relier les niveaux repérés dans les tranchées 2 et 4 (pour l'emplacement des tranchées cf. Annexe 6.1).

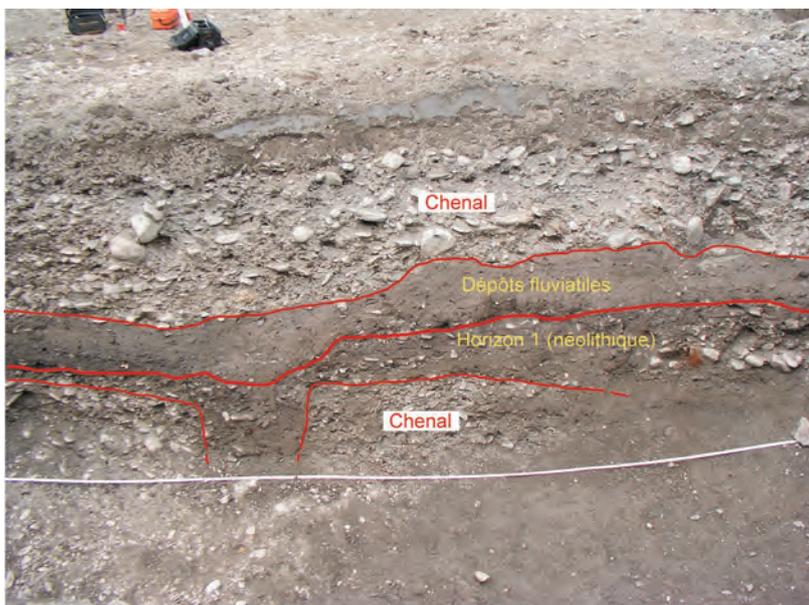
Fig. 10 Tranchée 2, profil nord, partie inférieure. Trou de poteau (UT80) et plusieurs niveaux néolithiques (UT81 à 86) installés sur des graviers d'un chenal (UT60). Le tout est recouvert de dépôts fluviatiles (UT40) et des graviers d'un chenal.

A la base de la colonne stratigraphique, est apparue une épaisse couche de graviers stériles (UT60, fig. 10) attestée sur une grande partie du site, sauf dans la moitié occidentale du chantier (tranchées 4 et 5), où elle est remplacée par des sédiments très argileux. Ces dépôts sont caractéristiques d'un bras de rivière. A leur surface est installé l'horizon archéologique daté du Néolithique (horizon 1). D'une épaisseur de plus de 0.50 m, celui-ci regroupe plusieurs phases d'occupation ainsi qu'une zone funéraire⁵.

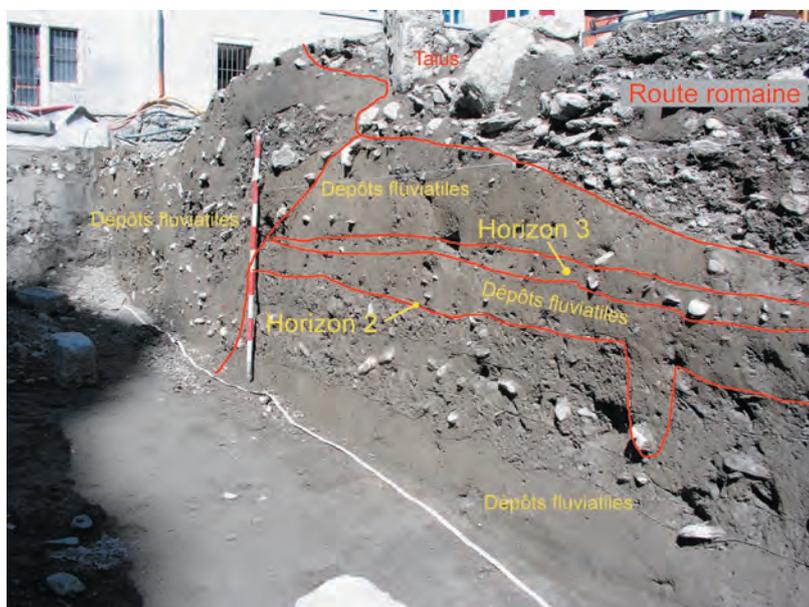
Fig. 11 Tranchée 5, profil est. Horizon 2: interface horizontale, avec des trous (de piquets ?). Horizon 3 : bande horizontale, marquée par une concentration de galets. Ces niveaux sont coupés d'abord par un chenal, ensuite par la chaussée de la route romaine.

L'horizon 2, situé environ 1.00 m au-dessus du gisement néolithique, a été repéré dans le quart sud-ouest du chantier (tranchée 5, fig. 11, UT304) et présente des anomalies en creux (profondeur 20 cm). L'horizon 3 se distingue par un alignement horizontal de galets (tranchée 4, UT302) et la présence d'une petite fosse (tranchée 4, fig. 12, UT121). L'horizon 4, un niveau riche en charbon de bois (fig. 13, UT141), correspond vraisemblablement au niveau d'insertion d'une fosse profonde (un silo ?) remplie de pierres (fig. 14, UT166 à 168). A cet horizon semble également appartenir un niveau charbonneux (UT126) repéré dans la tranchée 4.

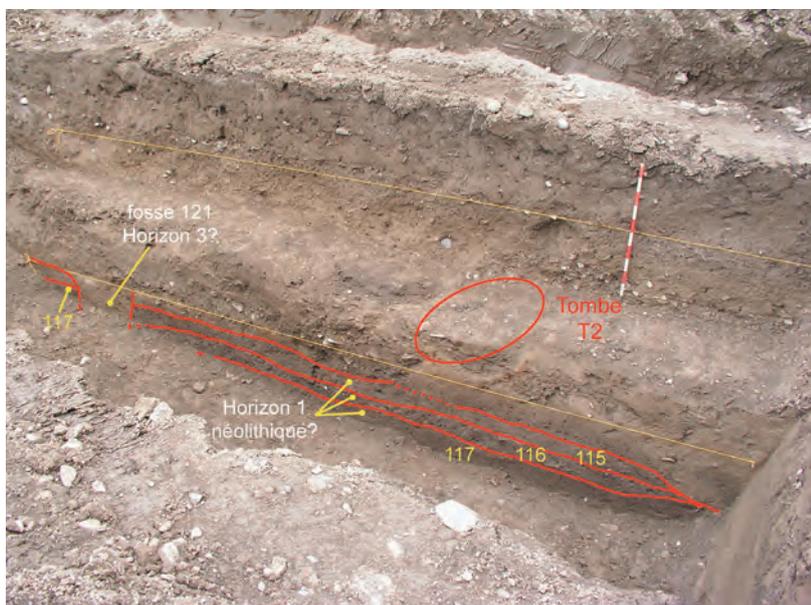
Fig. 12 Tranchée 4, profil sud. Les niveaux UT115 à 117 sont attribués à l'époque néolithique. La fosse UT121 perce ces niveaux et pourrait être associée à l'Horizon 3. La tombe T2 fait partie du cimetière d'époque La Tène.

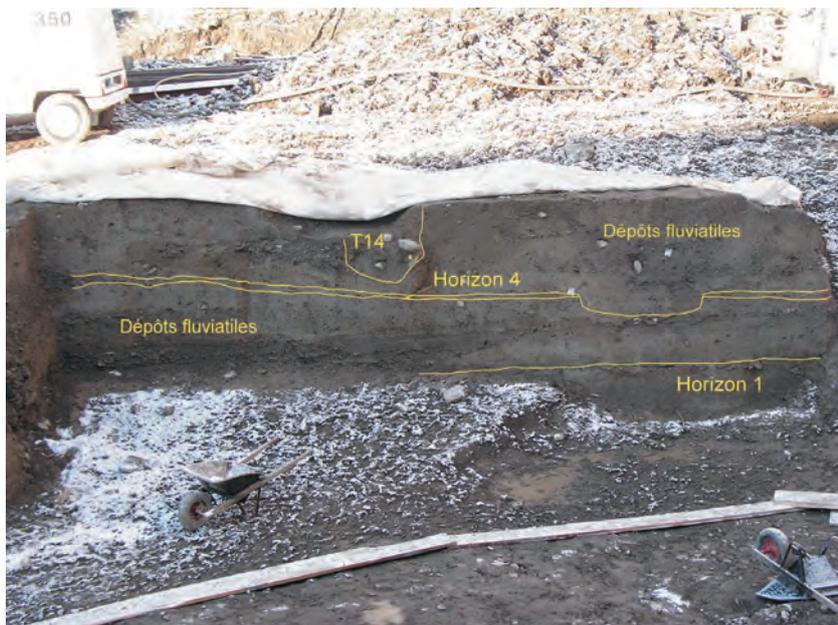
Fig. 13 Profil nord-sud, vue ouest. Les 2 m inférieurs de la séquence stratigraphique, sous les tombes de la nécropole La Tène (T14). Dépôts fluviatiles limoneux et graveleux, entrecoupés de niveaux non naturels. Horizon 4 : caractérisé par quelques galets et une concentration de charbon de bois.

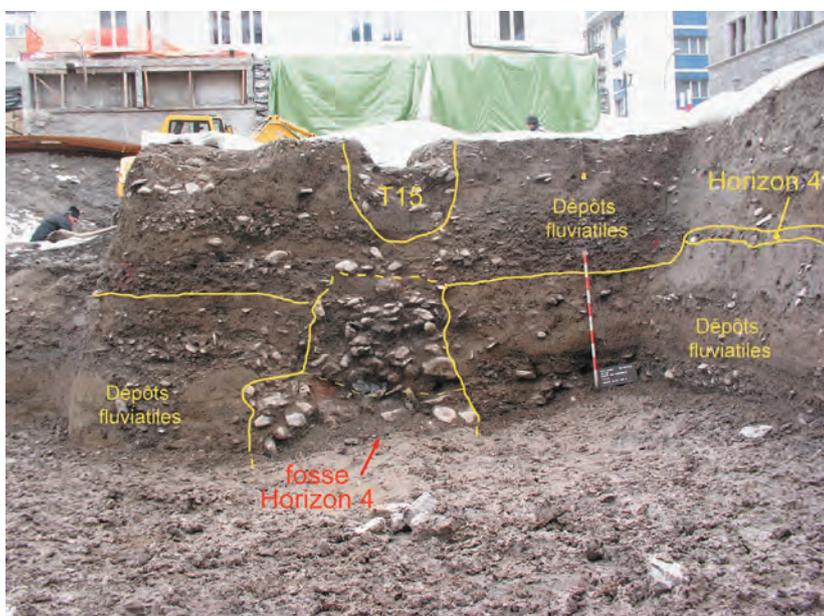
Fig. 14 Profil est-ouest, vue sud. Horizon 4 : percé par une fosse (profondeur plus de 1.20 m) remplie de pierres.

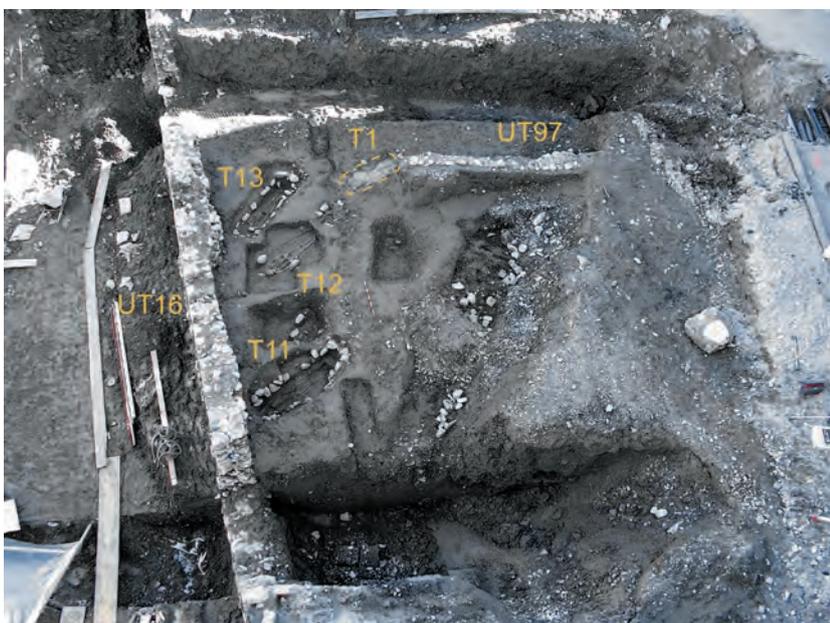
Fig. 15 Vue générale du chantier depuis le dernier étage du bâtiment de l'édilité. Partie orientale de la nécropole La Tène (Horizon 6) avec les tombes T1 (déjà fouillée), T11, 12 et 13. A gauche, le bord maçonné du fossé médiéval (UT16) et à droite, le mur (UT97) qui devait faire partie de l'enclos d'un jardin aménagé extra-muros.

L'horizon 5, une couche de dépôts fins, fluviatiles ou de ruissellements (UT30), contient du mobilier roulé de l'époque La Tène. La surface de cette couche n'est pas conservée. Elle doit correspondre au niveau d'insertion des douze sépultures, ayant toutes livré des offrandes funéraires à l'exception d'une seule, qui constituent le cimetière d'époque celtique (horizon 6, La Tène moyenne et finale, fig. 15)⁶.

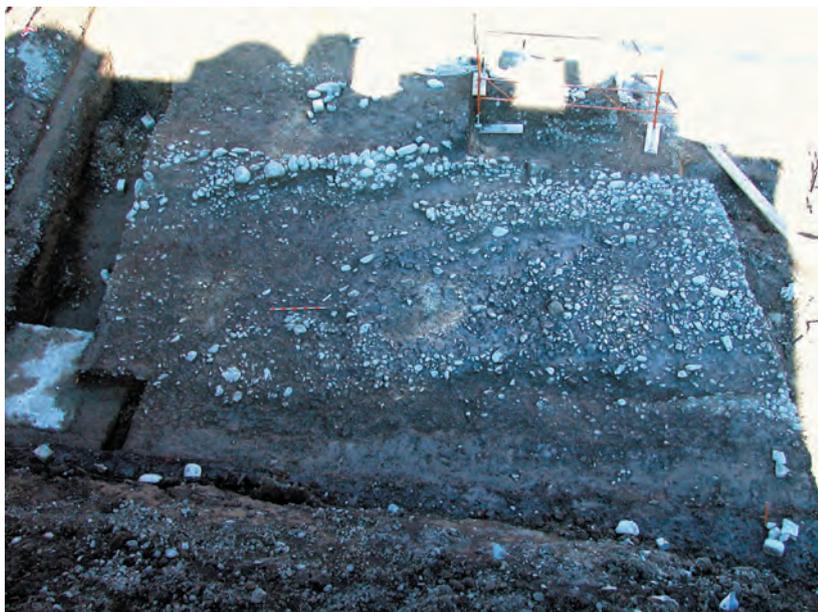
Fig. 16 Tronçon de voie romaine, recoupé à droit par le fossé médiéval et à gauche par la tranchée 5. Vue du sud.

Dans le quart sud-ouest du chantier, un empièchement est apparu à une profondeur d'un mètre sous le niveau de circulation actuel. Le nettoyage de sa surface et des coupes à travers la structure a permis de constater qu'il s'agissait du coffre d'une voie (fig. 16 et 17). Le tronçon, attesté sur une longueur de 11 m, montait légèrement du sud-ouest au nord-est, en direction de la ville. Il était revêtu d'un agencement dense de pierres de taille moyenne et marqué par des ornières.

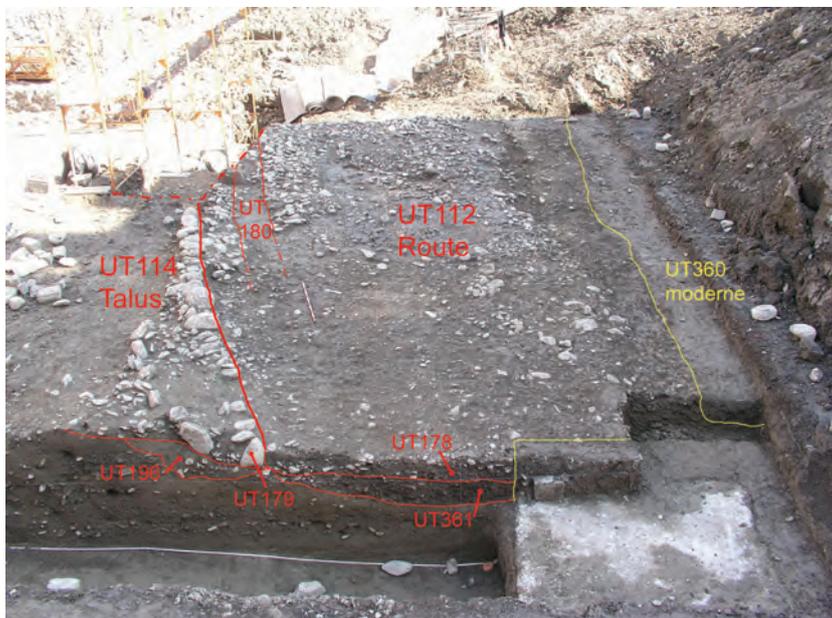
Fig. 17 Voie romaine UT112, vue de l'ouest. Dans la coupe, on distingue le coffre de la chaussée (épaisseur totale 0.70 m), avec la 1^e recharge d'une épaisseur de 0.40 m (UT361) et la 2^e recharge de 0.20 m (UT178). Le bord amont de la voie est délimité par un fossé (UT180) et un muret posé à sec (UT114) sur un radier (UT179). Le remblai (UT196) indique sans doute l'aménagement latéral d'un 1^{er} état de la voie.

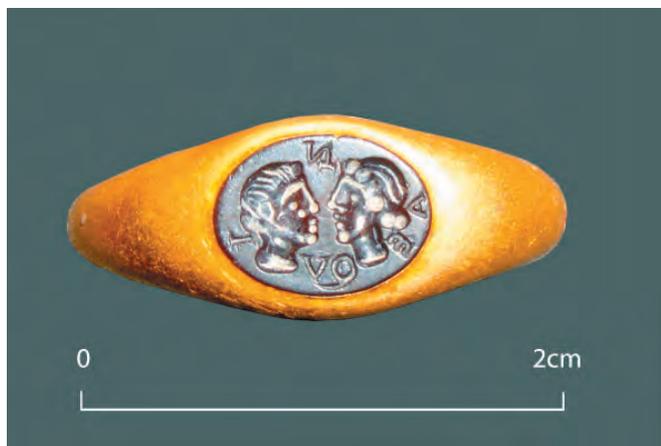
Fig. 18 Bague en or découverte sur la voie romaine. Le chaton en pâte de verre bleue présente les visages de profil d'un homme et d'une femme entourés du nom « QUINTAE » (transcription de François Wiblé).

Les objets les plus remarquables trouvés en rapport avec la voie romaine sont deux bagues, l'une en or, l'autre en bronze (zingué ?). La bague en or, en parfait état de conservation, a été trouvée sur la chaussée (fig. 18). Sur le chaton en pâte de verre de couleur bleu foncé, sont incisés les visages de profil d'un homme et d'une femme se faisant face ainsi que le nom « QUINTAE » (transcription de François Wiblé). La bague en bronze (zingué ?), en moins bon état de conservation, est apparue à l'amont de la route. Le chaton en pâte de verre de couleur bleu foncé est décoré d'une figure féminine (fig. 19). Ces deux bijoux précieux permettent de dater la voie et ses transformations entre le I^{er} et le III^e siècle après J.-C.

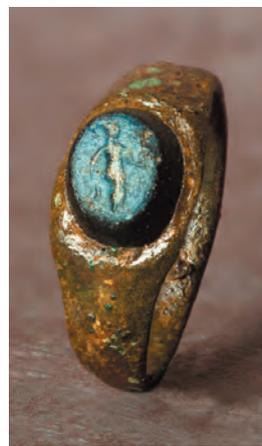
Fig. 19 Bague en bronze (zingué?) mise au jour au nord de la voie (partie inférieure du niveau romain UT26). Le chaton en pâte de verre de couleur bleue est décoré d'une figure féminine. TERA Sàrl (Julien Dresselaers)

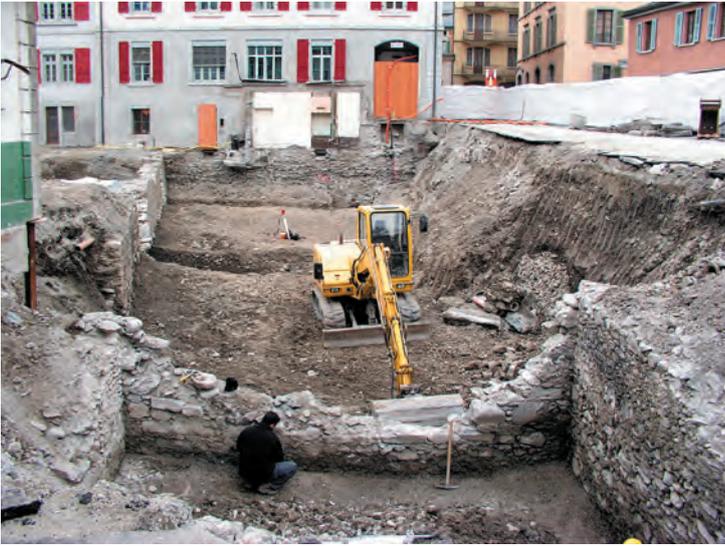
Fig. 20 Le fossé de la ville médiévale, vue du sud. Au premier plan, les vestiges du petit bâtiment construit à travers du fossé. En arrière plan, le bâtiment de l'édilité (ancien Hôtel de Torrenté).

Selon les observations effectuées sur le chantier de la place des Remparts, le fossé qui entourait la ville médiévale se présente, au sud de l'ancienne porte de Conthey, comme une excavation d'une profondeur de 2.0 à 3.50 m et d'une largeur d'environ 13 m (fig. 20, Annexe 6.4). Le bord extérieur du fossé était renforcé par une maçonnerie solide, le mur de contrescarpe. Le fond du fossé était en terre et légèrement incliné vers l'intérieur (1 m plus bas près du mur d'enceinte qu'au pied du mur de contrescarpe). Le bord intérieur du fossé, situé en dehors de l'emprise du parking, n'a pas pu être étudié. L'inclinaison des couches de remblais observées en bordure du chantier montre cependant que le terrain remontait à cet endroit abruptement : le niveau d'implantation du mur longeant le bord intérieur fossé se situant 3.50 m plus haut que le fond du fossé.

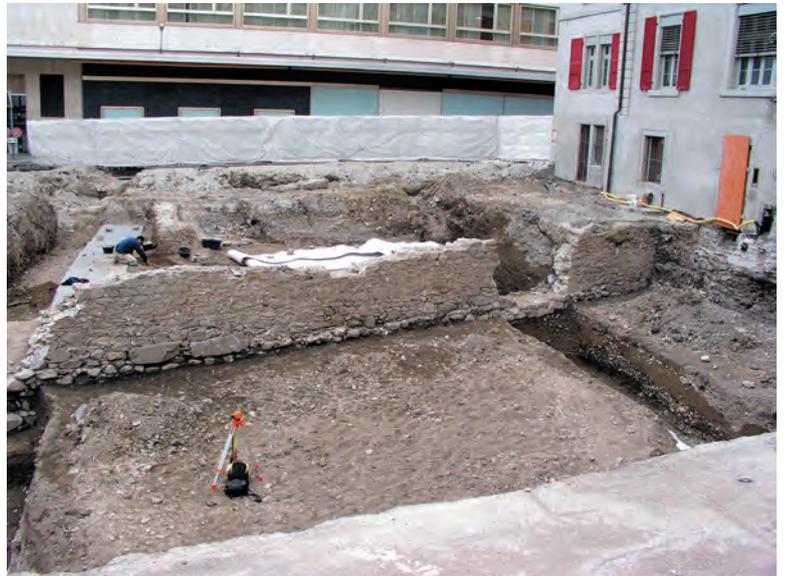
Fig. 21 Le fossé de la ville médiévale, vue du sud-est. La maçonnerie qui délimite le bord extérieur du fossé, le mur de contrescarpe, a plusieurs fois été réparée : ici le tronçon le plus récent.

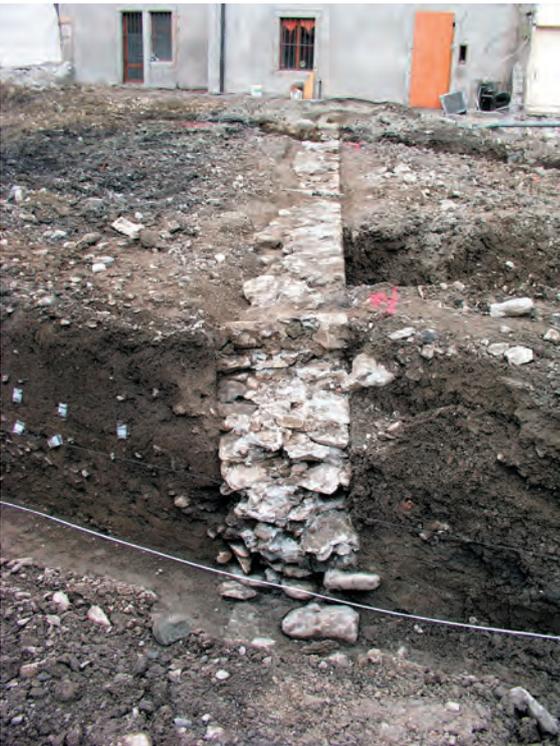
Fig. 22 Section du mur de contrescarpe, vue vers le nord. A gauche, le terrain contre lequel la maçonnerie est appuyée. A droite, les remblais du fossé.

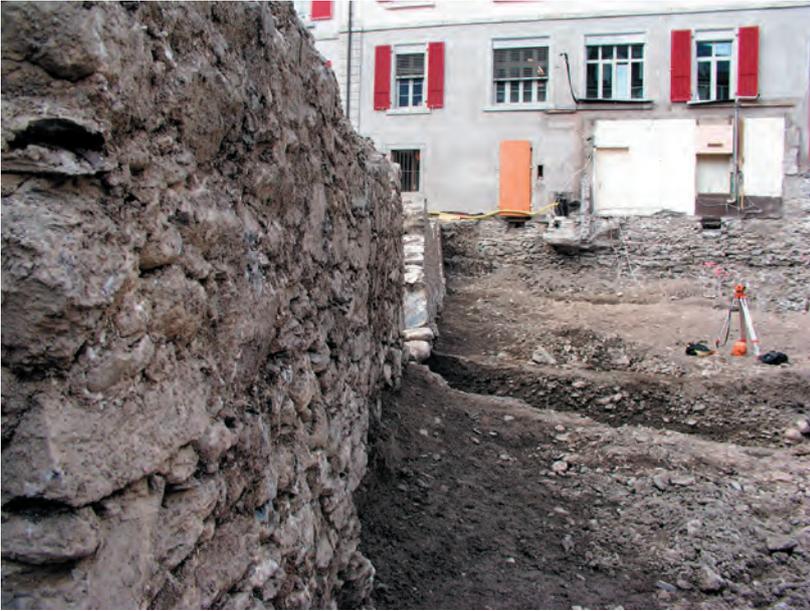
Fig. 23 Le parement du mur de contrescarpe, vu vers le nord. Au premier plan, il apparaît vertical, plus au nord, incliné.

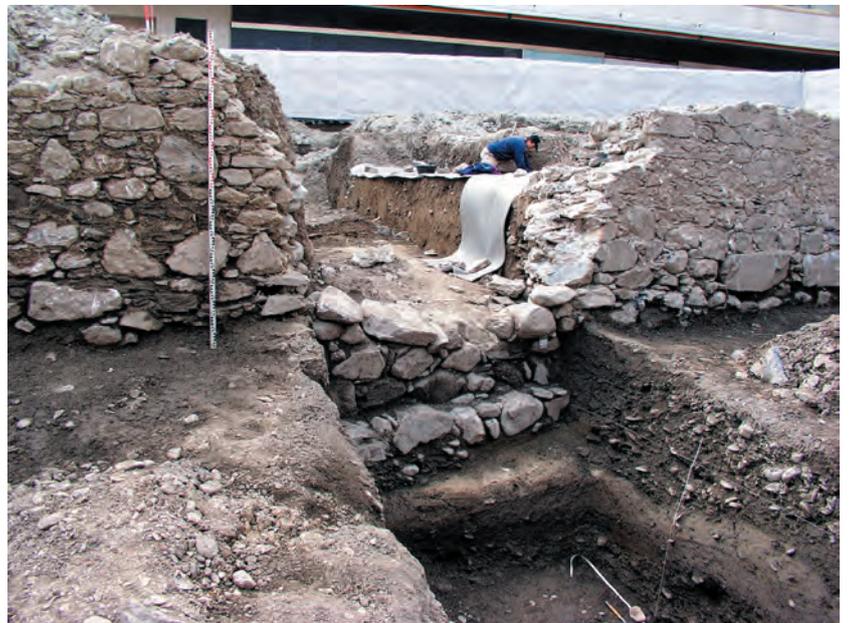
Fig. 24 Le mur de contrescarpe de part et d'autre de la tranchée 2. A gauche et sous la tranchée, la maçonnerie primitive (UT17) avec sa fondation (UT96). A droite de la tranchée, la maçonnerie plus récente (UT16).

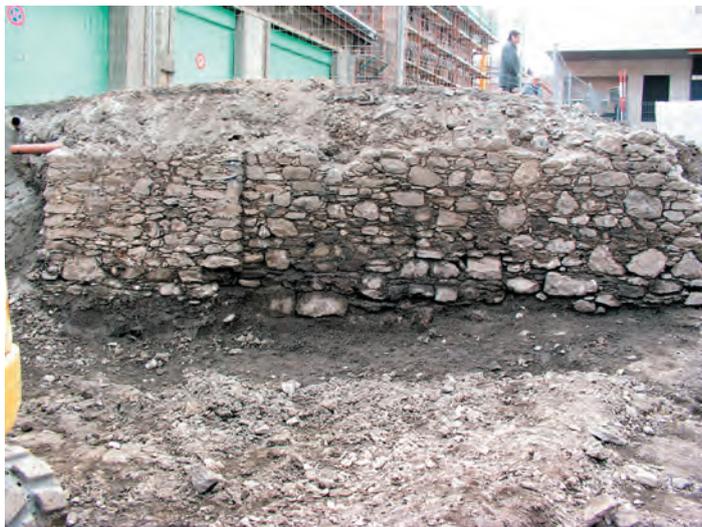
Fig. 26 Le mur de contrescarpe, détail du tronçon sud (UT42) avec la bande verticale en saillie.

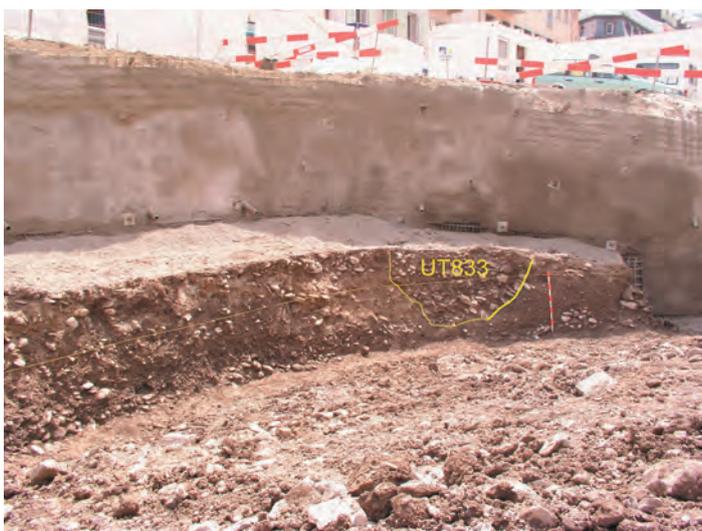
Fig. 28 Coupe observée lors de la troisième étape du terrassement pour la rampe semi-circulaire du parking, vue du nord-ouest. La fosse remplie d'un amas de pierres correspond au muret en pierres sèche (UT833) qui délimitait un remblai unilatéral du fossé. Au nord du demi-cercle, cet amas de pierres se poursuivait le long du talus du chantier.

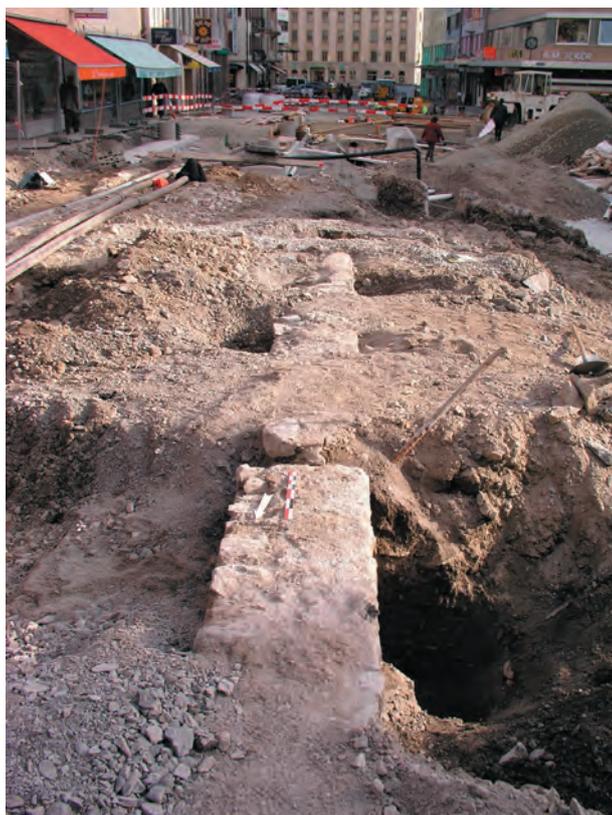
Fig. 29 Tronçon nord (UT880) du mur longeant le fossé, vu du nord. Maçonnerie de 0.60 m d'épaisseur doté d'une face occidentale parementée (à droite) et d'une face montée contre terre.

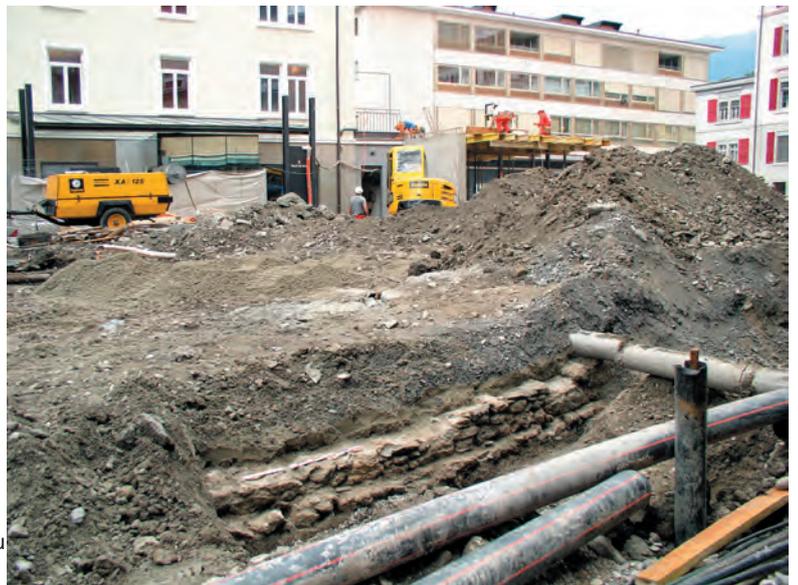
Fig. 31 Tronçon sud (UT876) du mur longeant le fossé, vu du sud-est.

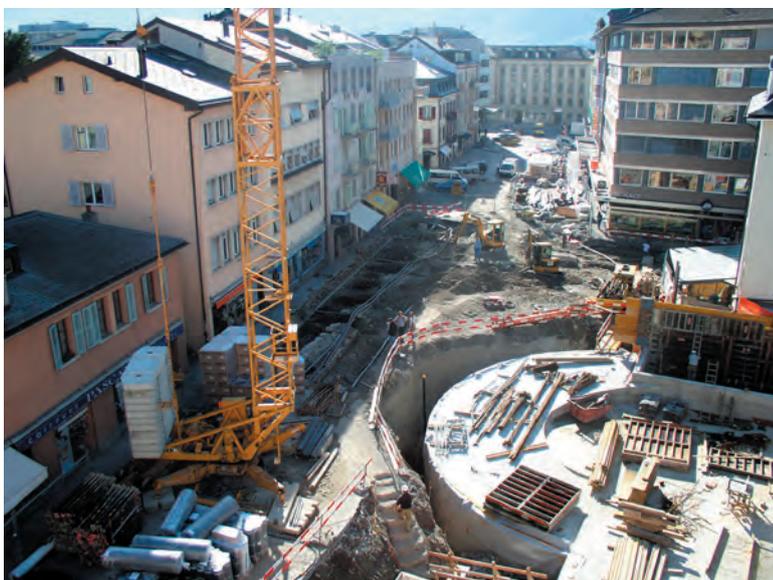
Fig. 32 Le chantier de la rue des Remparts vu depuis le bâtiment de l'édilité. Le mur épais (UT871), sans doute le mur d'enceinte, apparaît dans l'ombre derrière la grue.

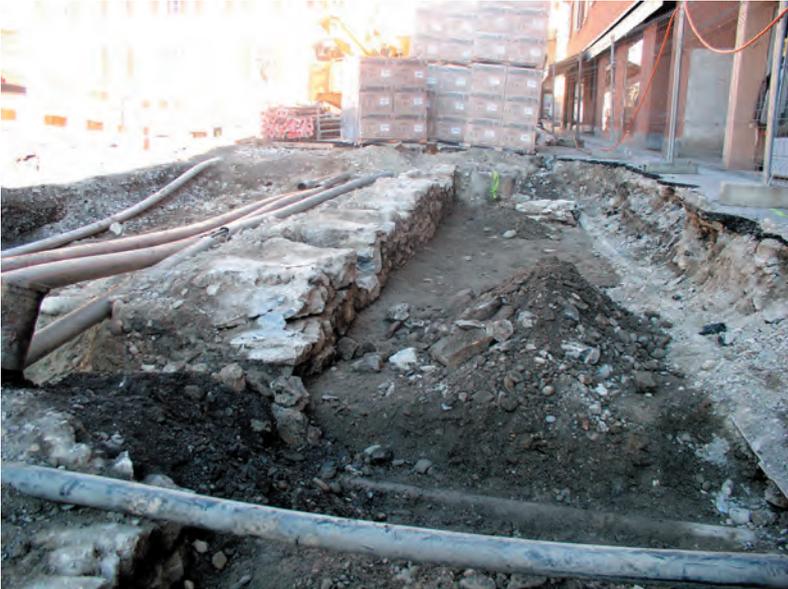
Fig. 33 Parement oriental du mur épais (UT871), vue du sud-est.

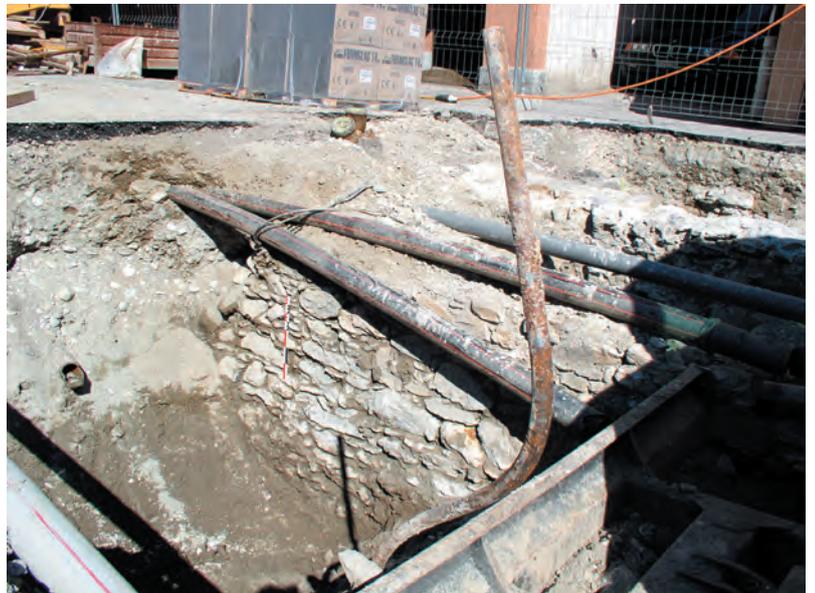
Fig. 34 Parement occidental du mur épais (UT871) dégagé dans un sondage, vue du sud-ouest. L'arase du mur avait été entaillé pour la pose d'anciennes canalisations ; pour les exigences du chantier en cours, elle a dû être abaissée davantage.

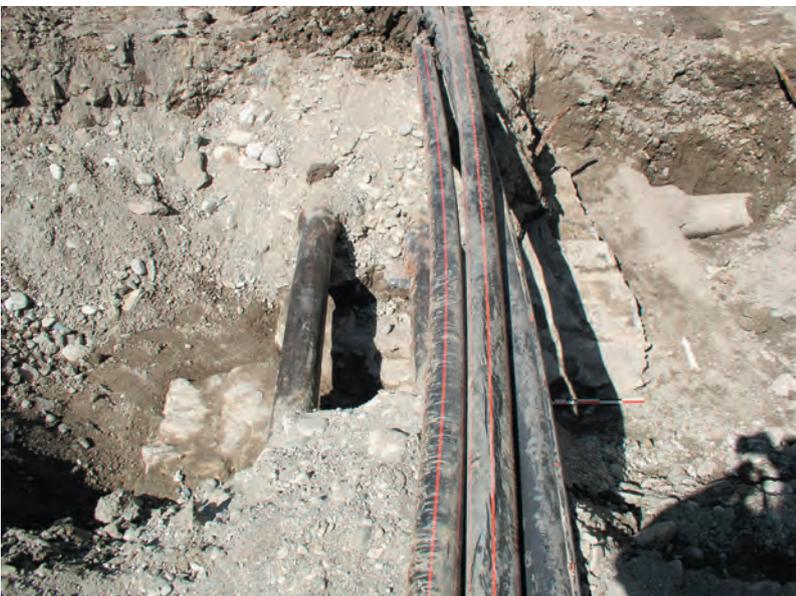
Fig. 35 L'extrémité sud du mur épais (UT871) avec la chicane en saillie sur le parement extérieur, vu du sud.

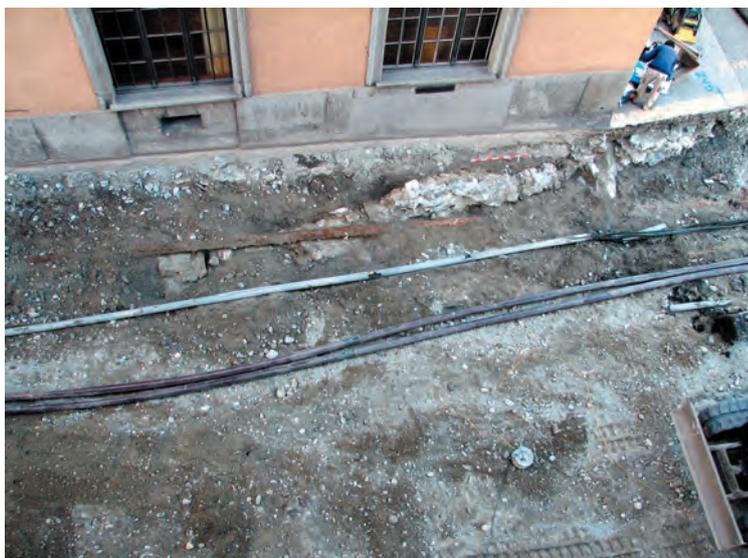
Fig. 36 Maçonneries UT881 et UT882 repérées à l'amont de la rue des Remparts, au pied de la maison Solioz.

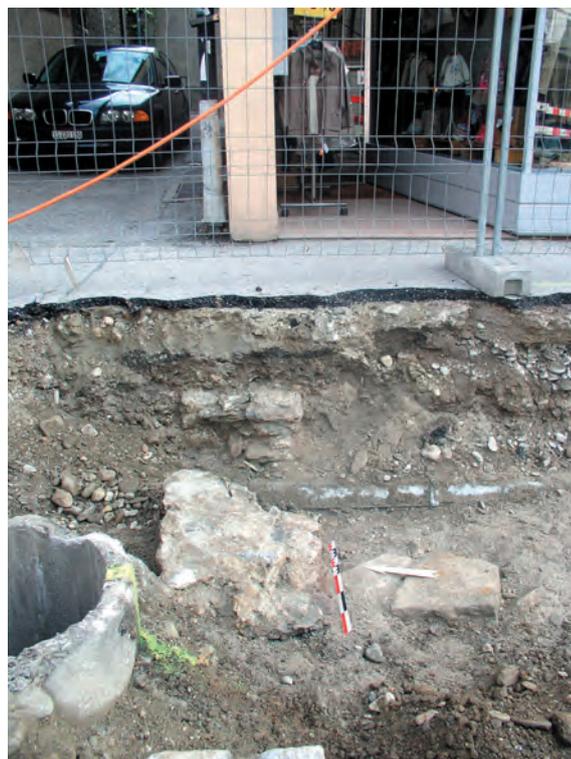
Fig. 37 Ancien mur de parcelle UT870 prolongeant le bord méridional de la ruelle actuelle, vu de l'ouest. Son arrachement occidental a été repéré à une distance de 0.60 m du mur épais correspondant sans doute au mur d'enceinte.

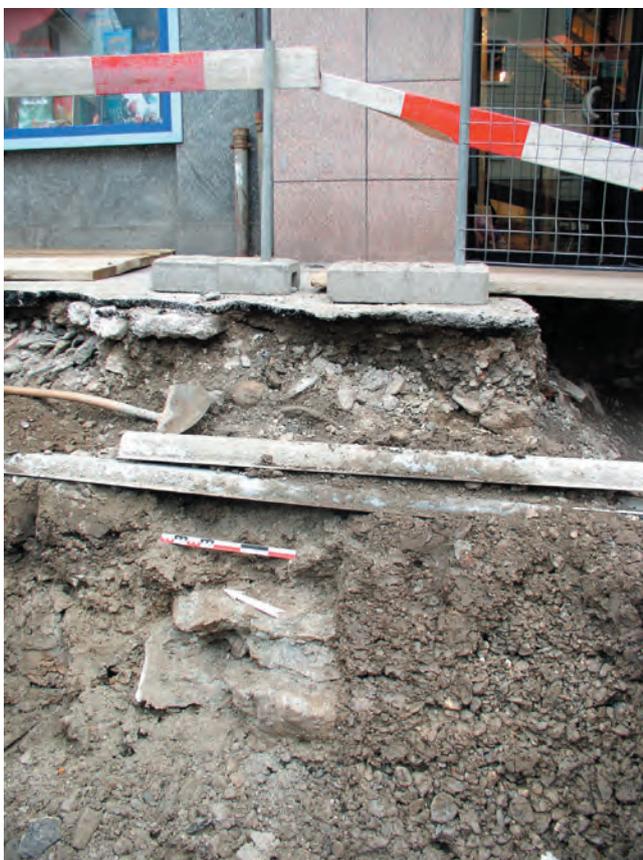
Fig. 38 Mur de parcelle UT875 prolongeant la limite septentrionale de l'ancien Hôtel du Soleil construit en 1917. Vu de l'ouest.

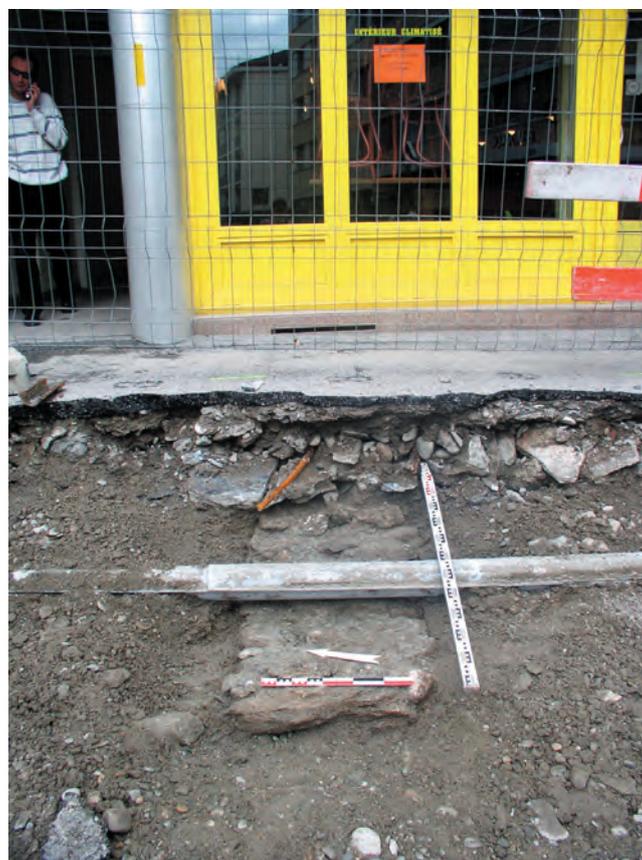
Fig. 39 Mur de parcelle UT866 ne correspondant pas à une limite actuelle. Vu de l'ouest.

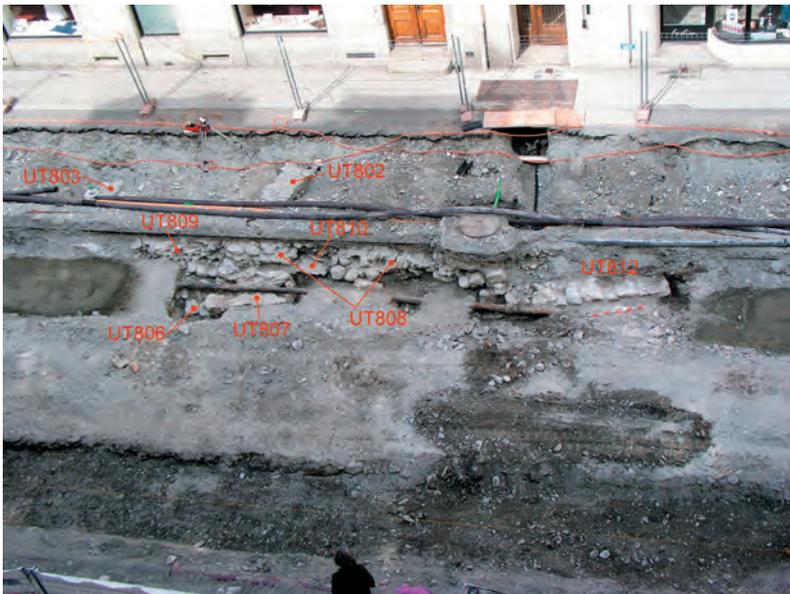
Fig. 40 Enchevêtrement de murs arasés au sud de la ruelle du Midi (vue depuis l'ouest). Les murs UT802, 803 et 809 paraissent délimiter la partie occidentale d'un bâtiment appuyé contre des maçonneries de faible épaisseur (UT806 à 810 et 812).

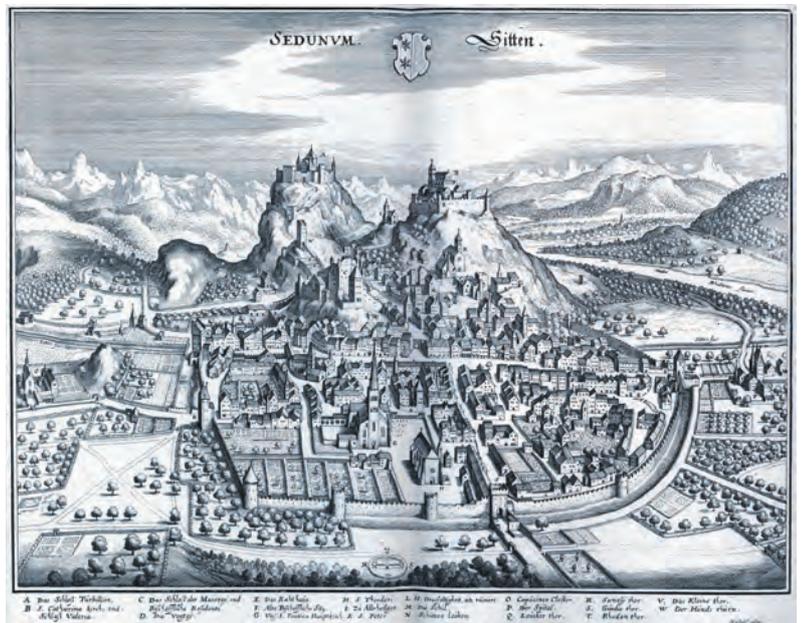
Fig. 41 Sion vers 1642 ; gravure de Hans Ludloff, publiée par Mattheus Merian dans sa Topographia Helvetiae, Rhaetiae et Valesiae.

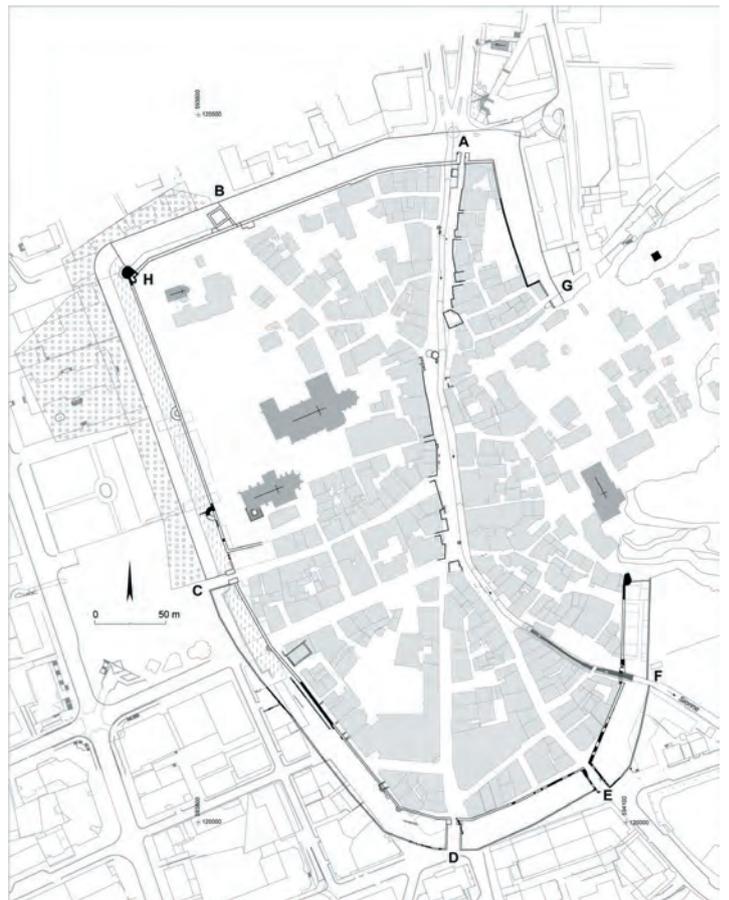
Fig. 46 Plan actuel de Sion avec le tracé du mur d'enceinte médiéval situé sur la base des plans anciens et des vestiges apparus en fouille ou conservés en élévation.

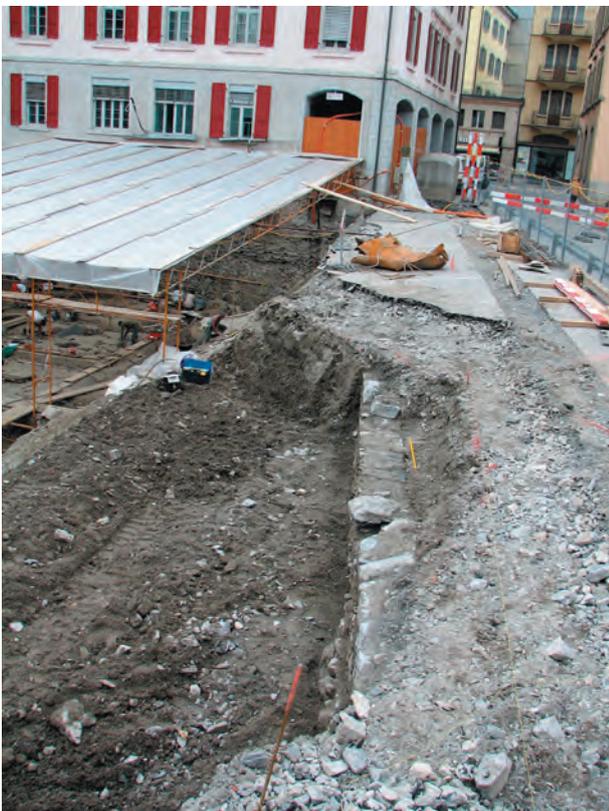
Fig. 49 Mur longeant le bord de l'excavation pour le parking, vue du sud. Maçonnerie liée au ciment (UT805) axé sur l'angle sud-est du bâtiment de l'édilité.

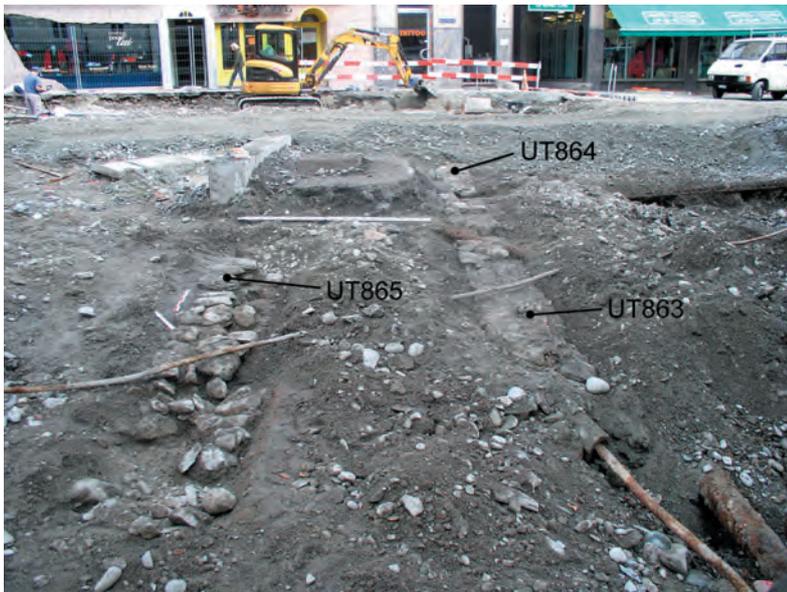
Fig. 51 Maçonneries modernes affleurant au croisement des rues des Vergers et des Remparts, vue de l'ouest. On distingue la légère inflexion d'axe qui sépare les deux tronçons de maçonnerie UT863 et UT864.

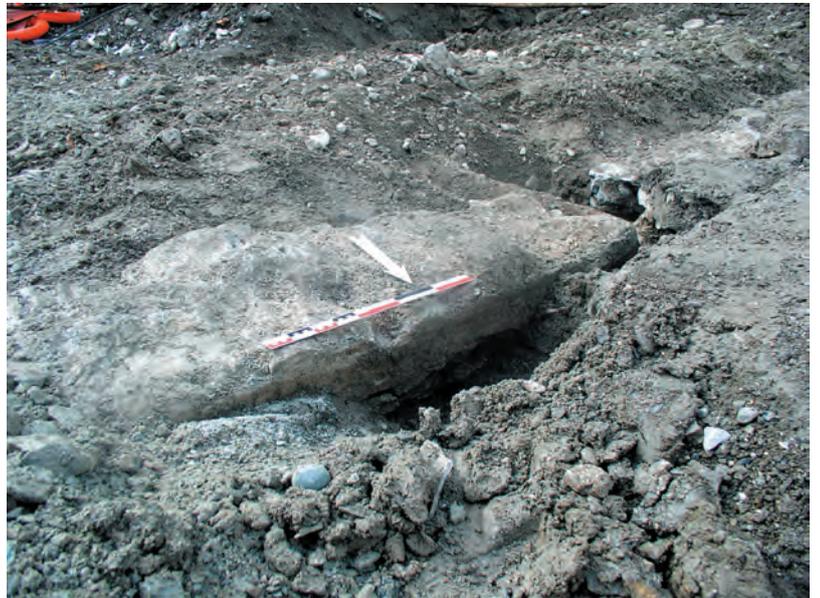
Fig. 52 Parement nord du mur UT863, habillé de crépi, vue du nord-est.

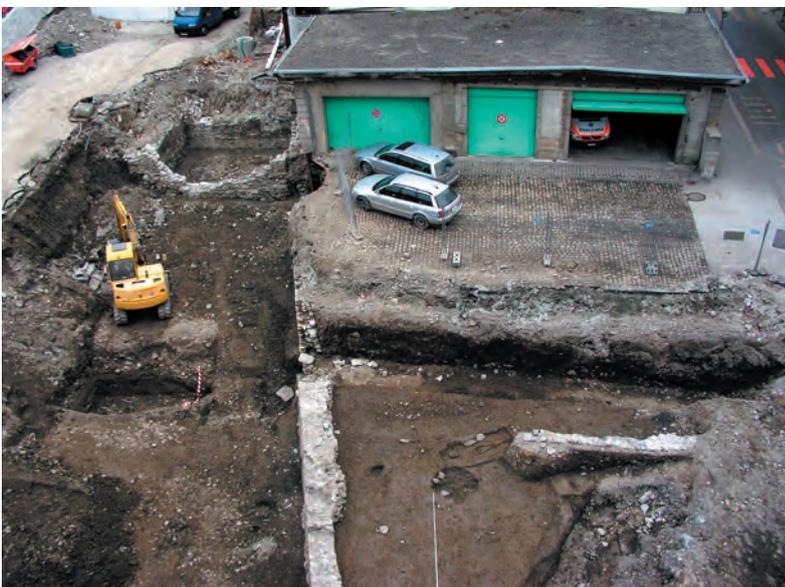
Fig. 53 Le chantier vu depuis le dernier étage du bâtiment de l'édilité. A gauche, le fossé obstrué par les vestiges d'un édifice. A droite, devant la place de parc, les restes d'une clôture maçonnée entourant jadis sans doute un jardin.

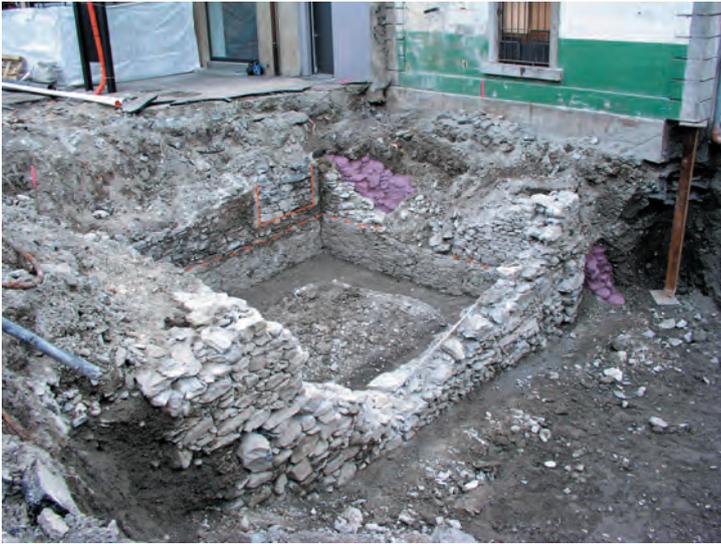
Fig. 54 Bâtiment construit à travers l'ancien fossé (en mauve le mur de contrescarpe), vue du nord-est. Près de l'angle, la porte avec son cadre en pierre de taille, bouchée par une maçonnerie soignée. La ligne horizontale indique la hauteur du sol.

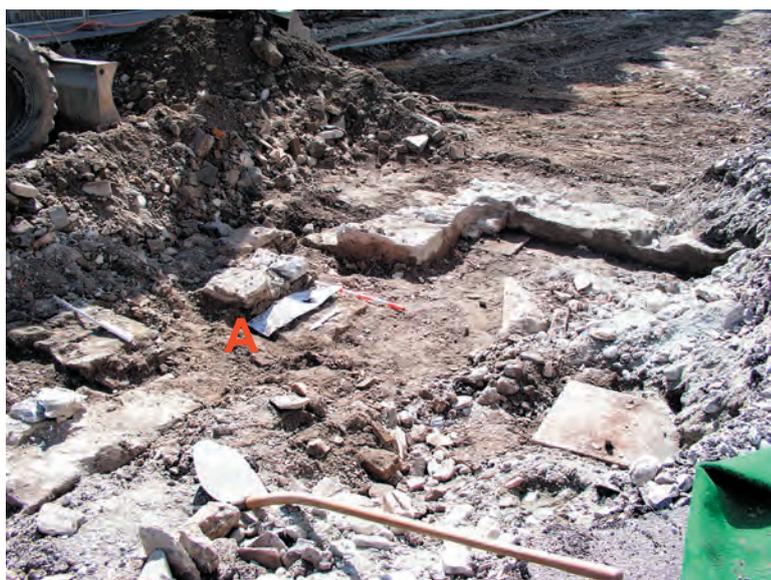
Fig. 62 Poids public lors de sa découverte, vu du nord-ouest. Dans l'angle inférieur droite, la surface du socle latéral avec ses rivets en fer qui fait face aux deux niches. **A** plaque en fer blanc avec l'inscription: «le pesage des camions automobiles est interdit».

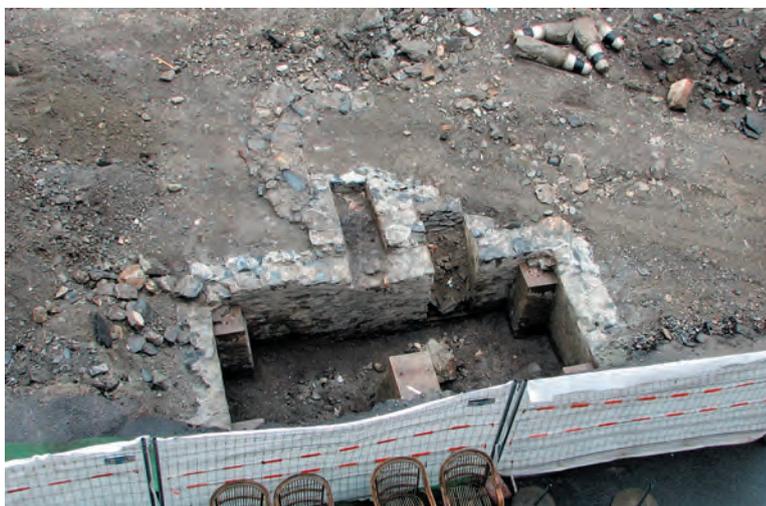
Fig. 63 Poids public après son dégagement, vu de l'ouest. On distingue les socles aménagés dans les angles et contre l'une des parois de la fosse. Derrière les deux niches saillantes apparaissent les fondations liées au ciment d'un soubassement circulaire plus récent.

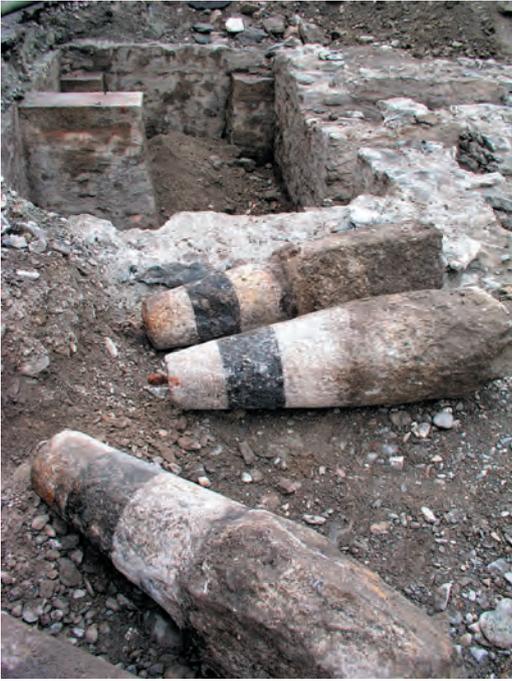
Fig. 64 La fosse du poids public vue du sud.

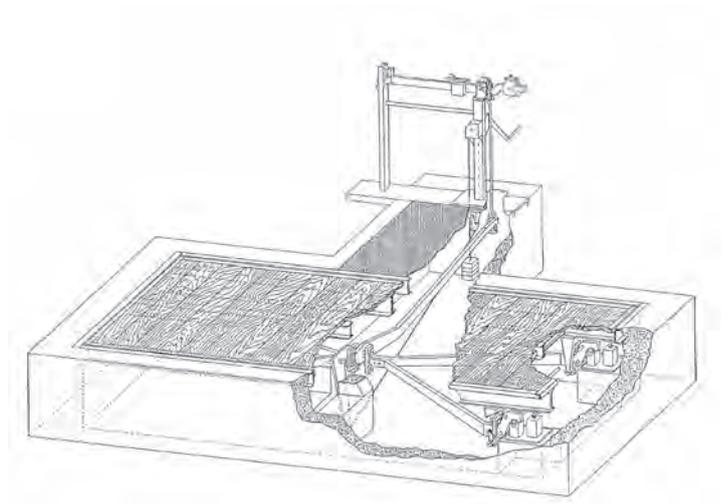
Fig. 65 Balance à char, selon Raudnitz 1932, fig. 325.
