SION, PLACE ET RUE DES REMPARTS

Les vestiges médiévaux et romains

Fouilles effectuées lors de la construction du parking souterrain et de la réfection de la rue
Sondages d'octobre et novembre 2005 - Fouilles de février à octobre 2006

Alessandra Antonini et Marie-Paule Guex
Rapport de juin 2009

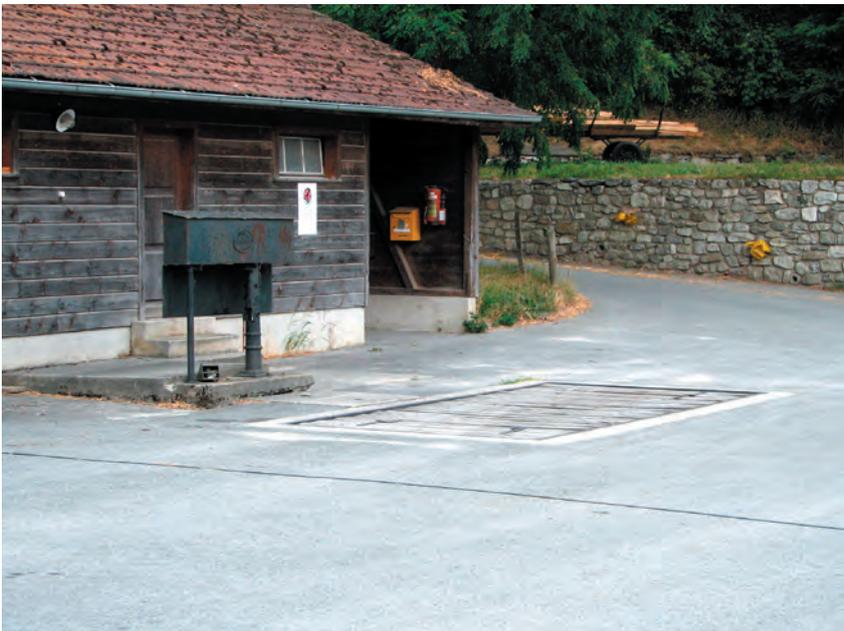
Fig. 66 Ferme de Finges. Balance utilisée pour le pesage des récoltes ; le mécanisme est logé dans une caisse métallique solide. Le poids public de la rue des Remparts devait avoir une allure similaire.

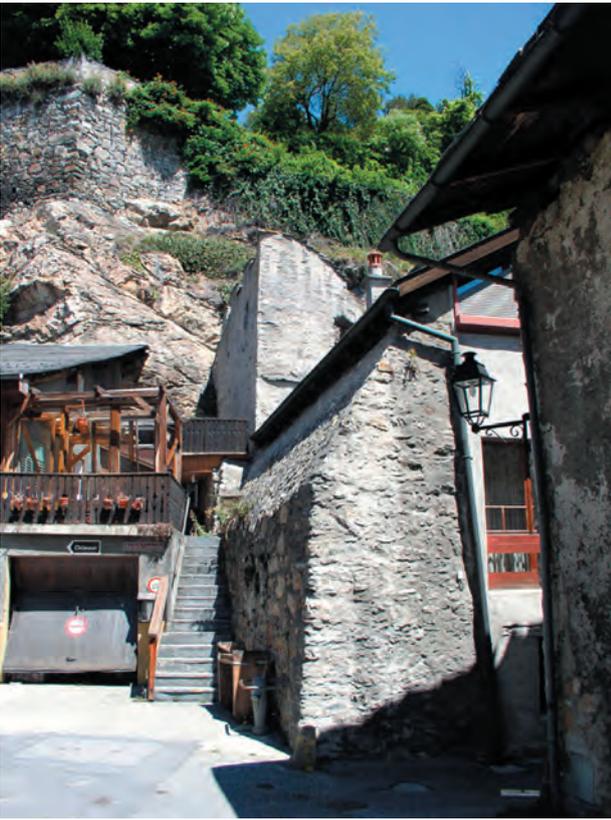
Fig. 67 L'enceinte sud-est de la ville avec la tour de guet près du rocher de Valère.

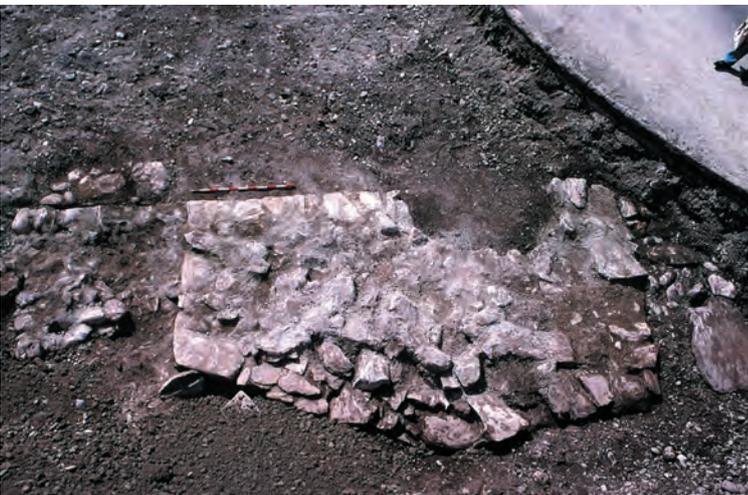
Fig. 69 Vestiges du piédroit occidental de la porte du Rhône.

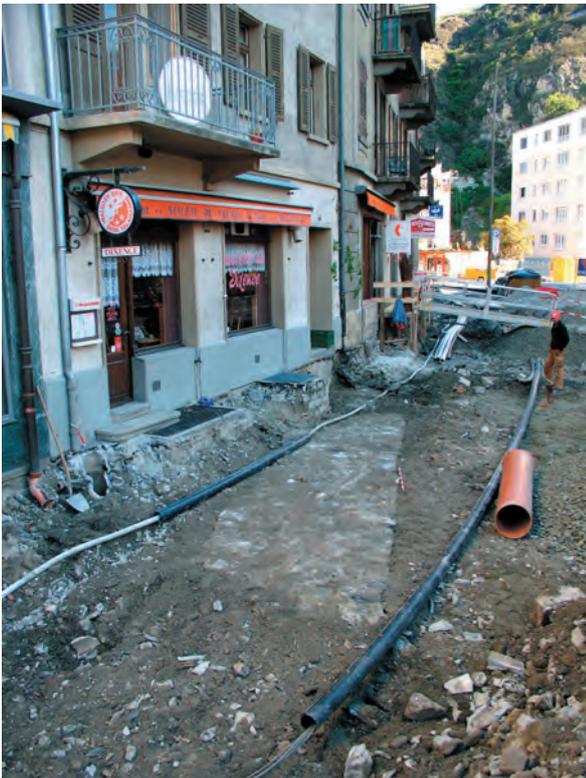
Fig. 70 Vestiges du mur d'enceinte remontant en direction de la Sionne.
