## Place du Midi - Place des Tanneries

Surveillance archéologique.

Février à novembre 2003, mars-avril 2004

Décembre 2004

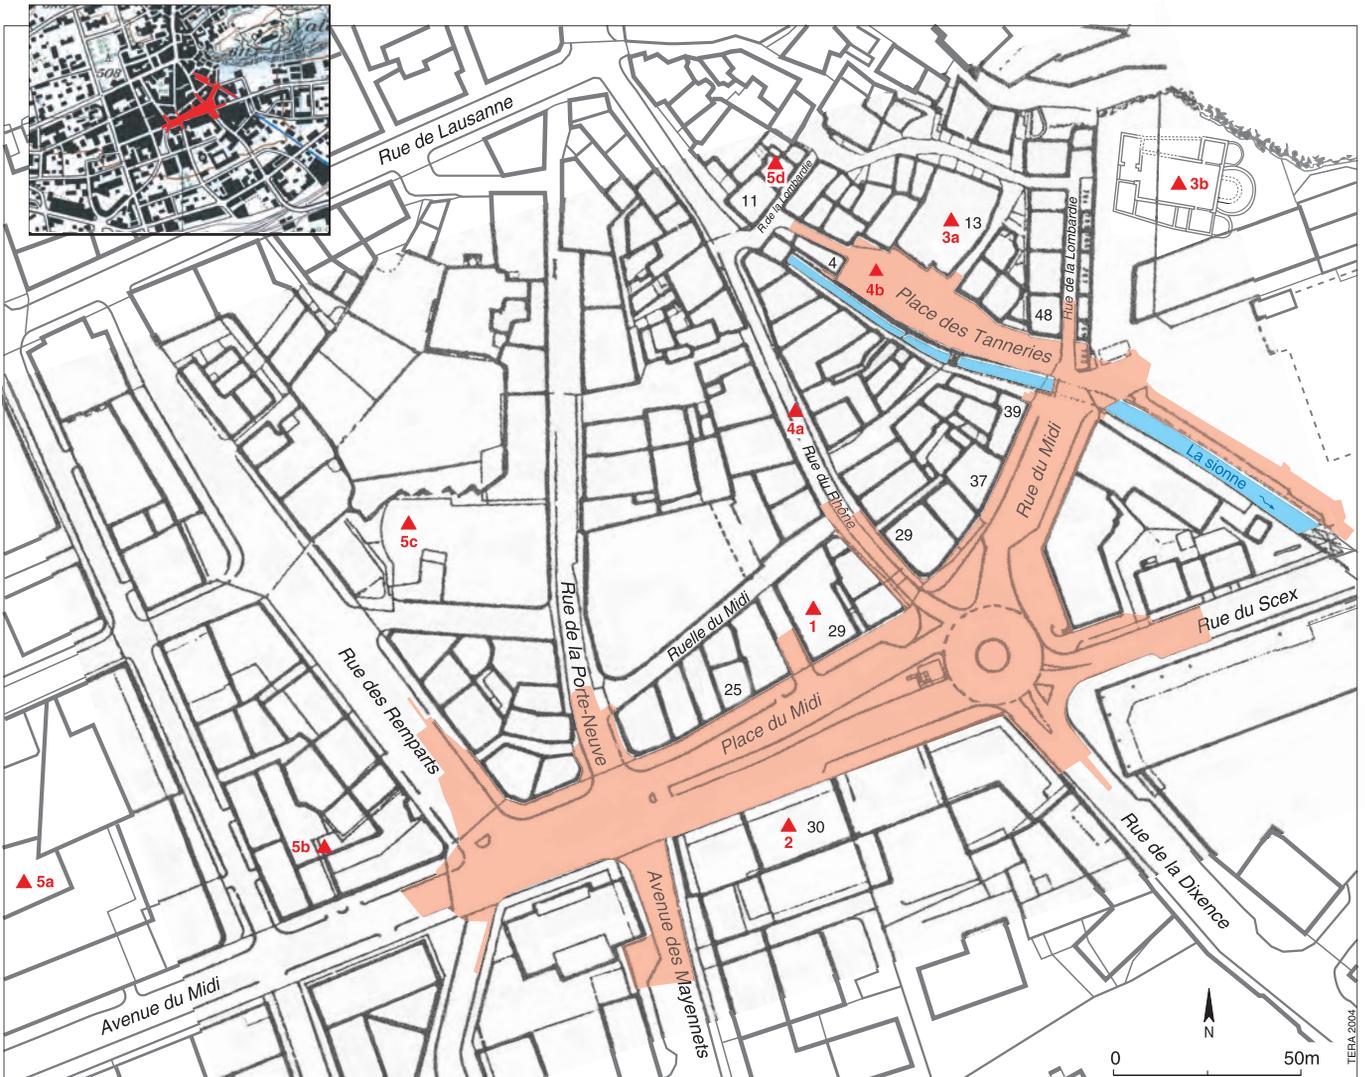
Fig. 2

Sion, Midi et Tanneries. Emprise des deux chantiers et découvertes archéologiques attestées aux alentours (triangles).

### 2.1 Découvertes archéologiques anciennes (Fig. 2)

Les principales découvertes qui ont été effectuées concernent pour l'essentiel le rempart médiéval repéré sur une longueur conséquente, toute une série de canalisations et d'aménagements postérieurs à la destruction de l'ouvrage médiéval et enfin, dans le quartier des Tanneries, les vestiges de maisons rasées dans les années 1960. Pour des raisons pratiques, les chantiers du Midi et des Tanneries sont présentés séparément, la limite se situant directement à l'ouest de la Sionne (**Fig. 2**).

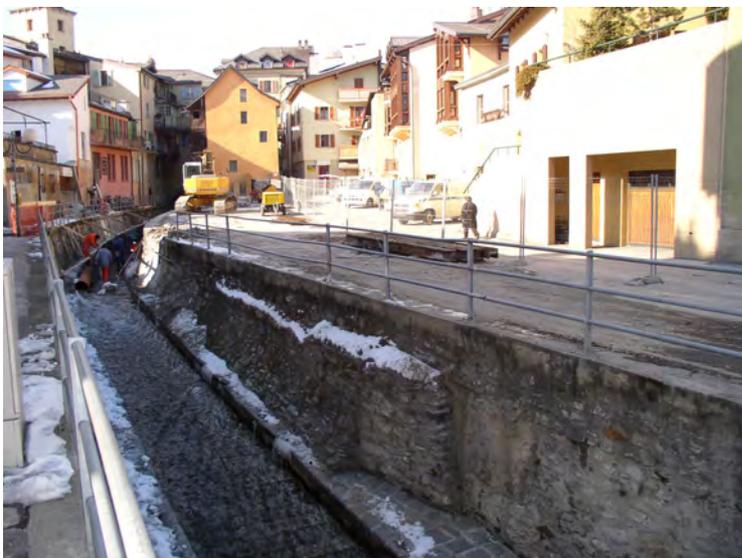
**Fig. 5**  
*Sion, Tanneries. Place avant le début des travaux. On distingue au premier plan un renflement dans le mur de digue de la Sionne qui indique les restes du rempart et le départ de l'arc sur le passage de la rivière. Vue depuis le sud-est.*

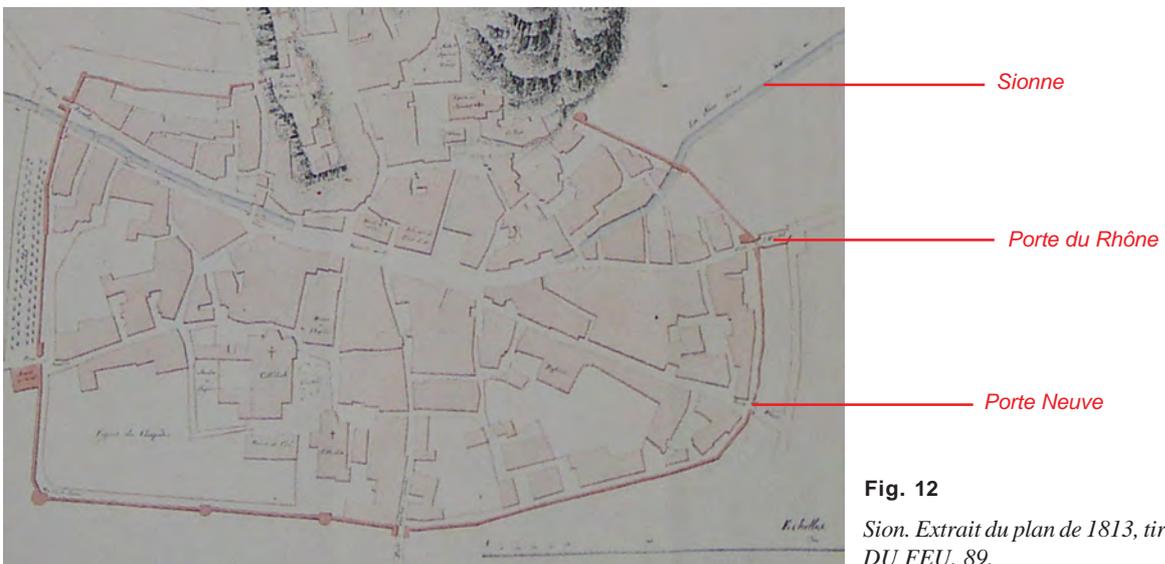
**Fig. 12**

Sion. Extrait du plan de 1813, tiré de LA PART DU FEU, 89.

- Le plan daté d'août 1813 (**Fig. 12**) est l'œuvre d'un Français, le capitaine Michaux, et constitue le premier relevé géométrique à l'échelle (1 :1000) effectué en ville de Sion. La précision des mesures, tributaire des moyens télémétriques de l'époque, demeure relative. Ce plan à usage militaire (levé par le Corps Impérial du Génie) s'intéresse surtout aux éléments défensifs et topographiques de la cité. Ainsi le rempart y est bien représenté avec ses tours, ses fossés et ses éléments d'ouverture. De même, la Sionne et les collines qui la surplombent à l'est sont indiquées. En revanche, les maisons ne sont pas dessinées individuellement mais incluses dans des quartiers délimités par les voies de circulation.

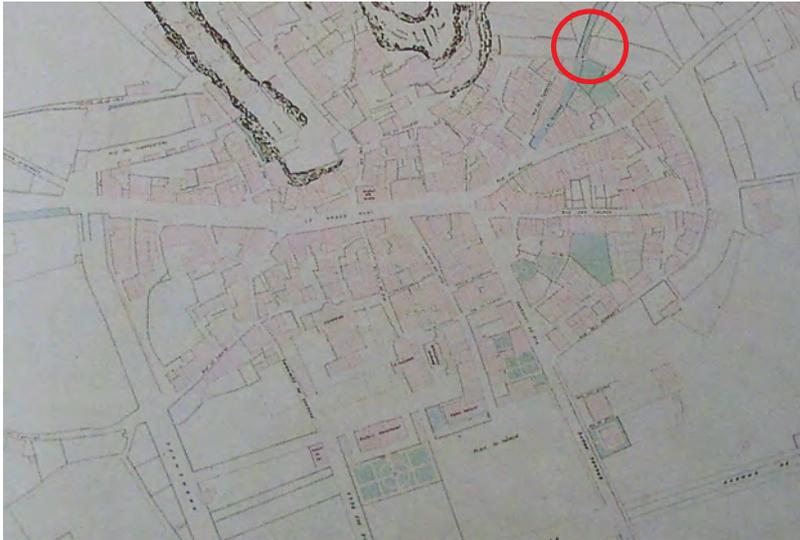
**Fig. 13**

*Sion. Extrait du plan de 1859, tiré de LA PART DU FEU, 179. A noter la parcelle de couleur rose extra-muros (cercle), sur la rive droite de la Sionne, accolée au rempart.*

- Le plan de 1859 (**Fig. 13**) est un dessin à l'aquarelle réalisé par Philippe de Torrenté qui représente la ville de Sion et son parcellaire peu de temps après la démolition des remparts de la ville.

<sup>7</sup> Comparer les plans de 1859 et 1918 supra **Fig. 13 et 14**.

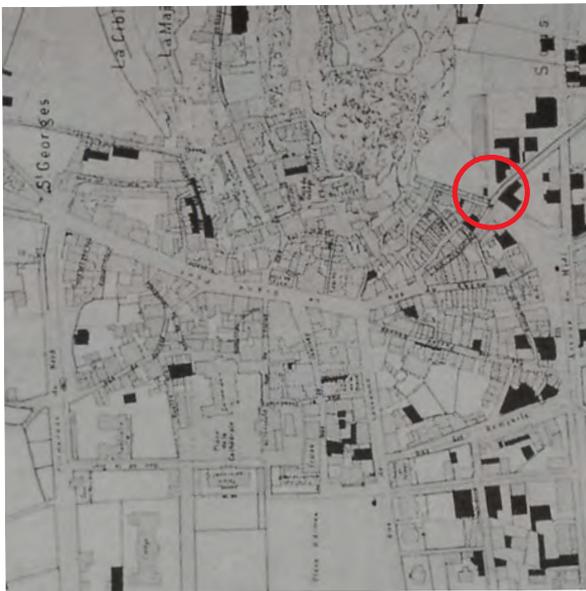
**Fig. 14**

*Sion. Extrait du plan de 1918, tiré de RAEMY-BERTHOD 2003, 54. A noter la disparition de la parcelle citée en Fig. 13 au profit d'un pont (passage) sur la Sionne. La grande fontaine couverte, maintenant déplacée et reconstruite (!), apparaît également.*

- Le plan de 1918 (**Fig. 14**), élaboré sous la direction du géomètre Eugène Aymon, a l'avantage de montrer l'évolution du bâti depuis 1900 (représenté en noir sur le plan).

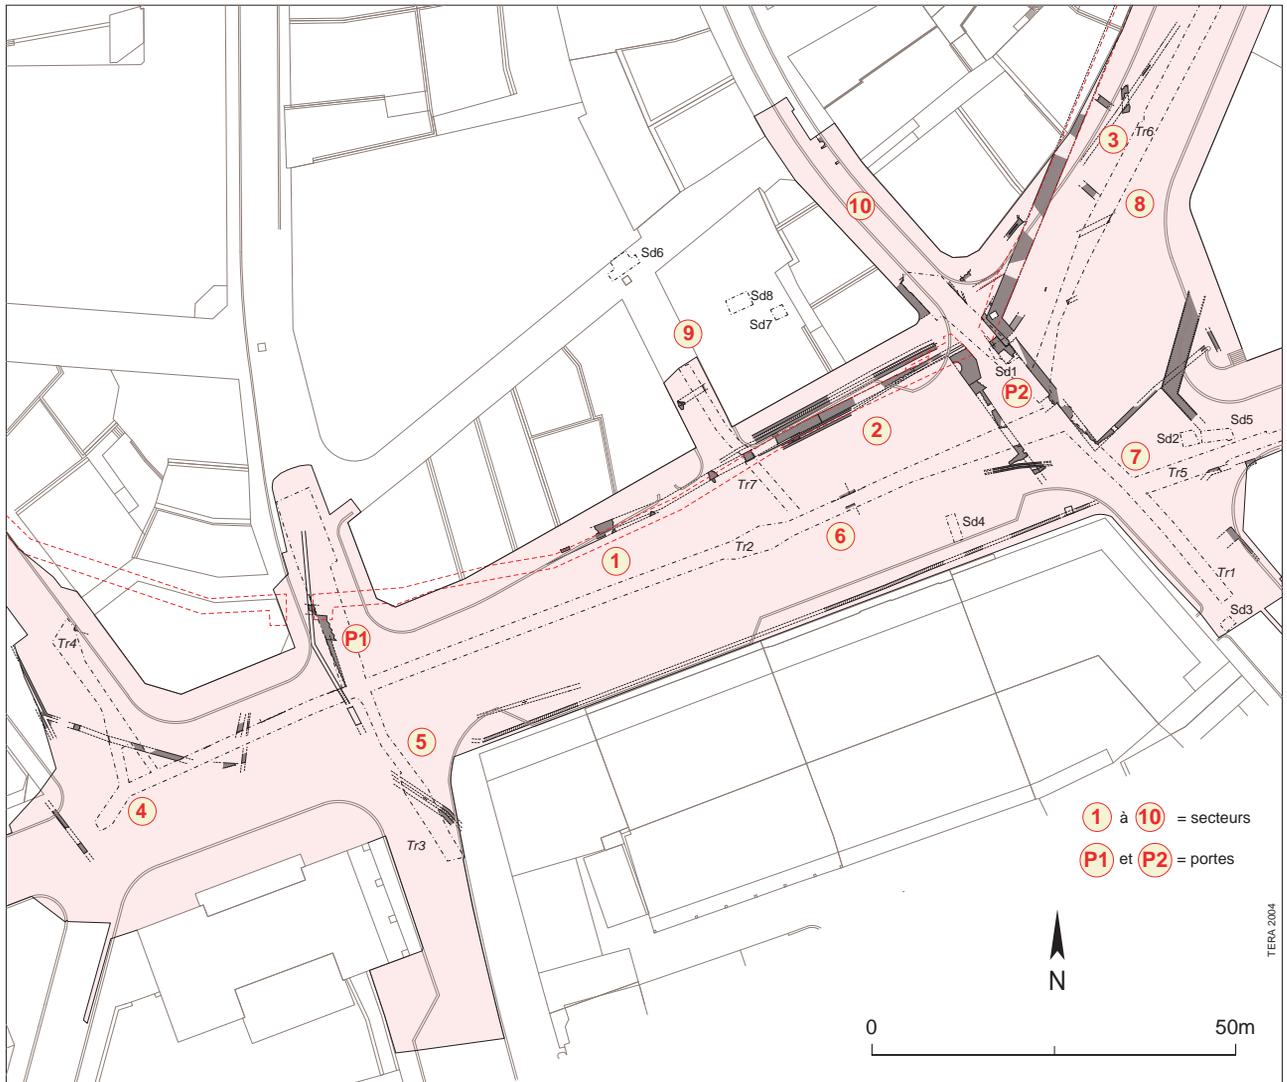
**Fig. 17**  
Sion, Midi. Plan schématique de l'ensemble des vestiges mis au jour avec l'implantation des tranchées et la localisation des secteurs. En traits tirés rouge, tracé du rempart restitué sur la base du plan de 1813 (Fig. 12).

**Remarque :** Pour faciliter la localisation des vestiges décrits ci-après, la surface fouillée sur la Place du Midi a été découpée en 10 secteurs (**Fig. 17**).

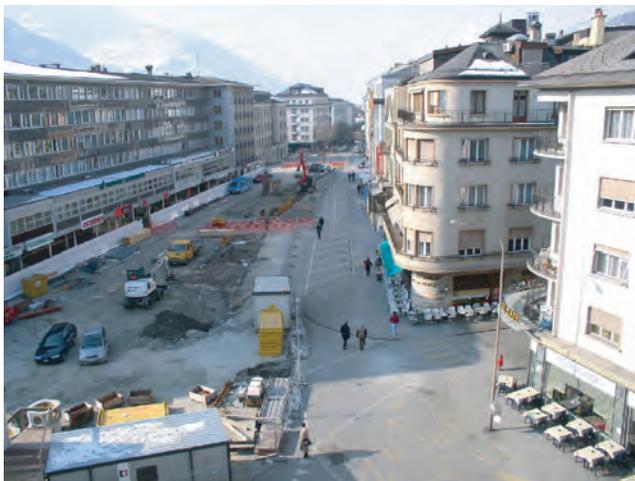
**Fig. 18**  
Sion, Midi. Première phase des travaux affectant la partie sud de la place. Au centre, tranchée 2 en cours de creusement. Vue depuis l'est.

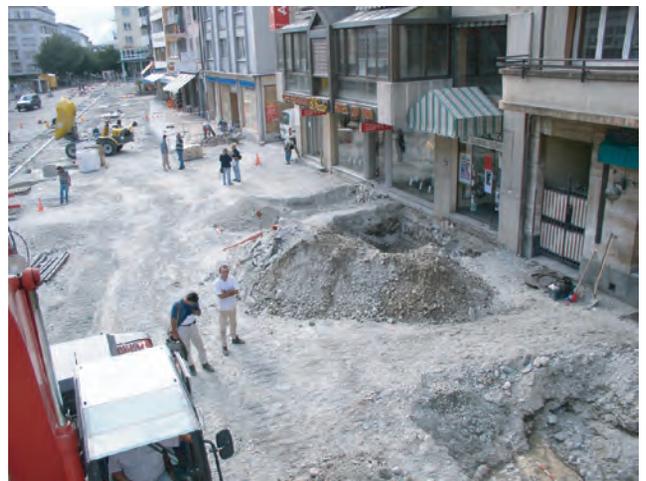
**Fig. 19**  
Sion, Midi. Deuxième phase des travaux affectant la partie nord de la place. Au premier plan, le rempart en cours de dégagement; en arrière-plan, le rempart en cours de marquage au sol. Vue depuis l'est.

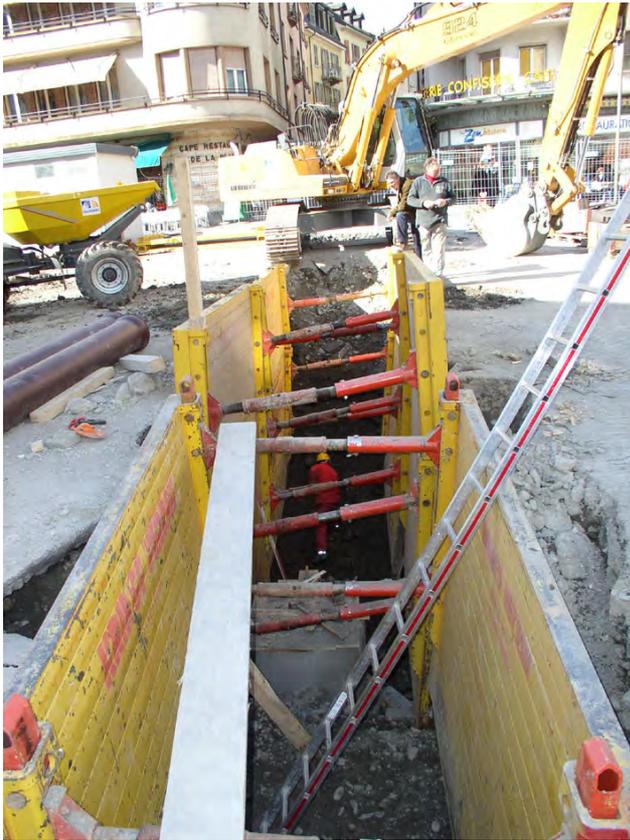
Fig. 20

Sion, Midi. Tranchée profonde nord-sud (Tr1) en cours de creusement. La pose de clins de protection au fur et à mesure de l'excavation des tranchées profondes a constitué une contrainte importante dans l'intervention archéologique. Seul le dernier mètre du sommet de la stratigraphie, plus facilement et plus longtemps accessible, a pu être systématiquement observé après l'enlèvement des clins et le comblement partiel des tranchées. Vue depuis le sud.

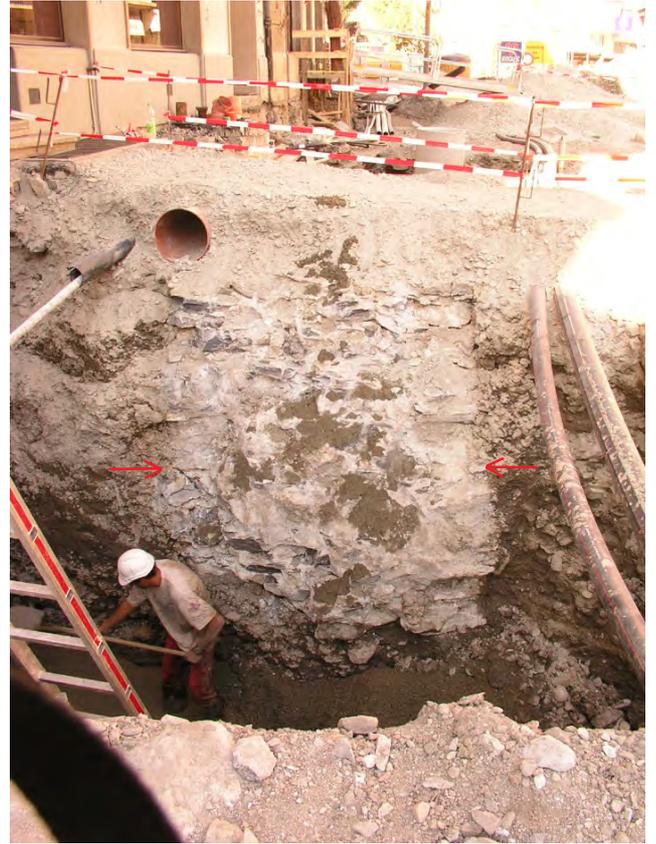
Fig. 22

Sion, Midi. Rempart médiéval recoupé par une tranchée complémentaire au niveau de la boulangerie « Zenhäusern » (n°29 de la rue du Rhône). Vue depuis l'ouest.

- Les observations dans les tranchées profondes se sont limitées à des relevés rapides et à la localisation des principales maçonneries repérées. En effet, la menace de l'écroulement des bords des tranchées a contraint le maître d'ouvrage à la pose de clins au fur et à mesure du creusement (**Fig. 20**). Seul le dernier mètre du sommet de la séquence, plus facilement et plus longtemps accessible, a pu être observé systématiquement.
- Lors du décapage de surface de la Place, les vestiges observés dans les tranchées ont été dégagés en plan au maximum des possibilités offertes par l'extension du chantier. Dans la partie nord de la Place, les vestiges du rempart ont fait l'objet d'une attention particulière pour en connaître précisément le tracé (**Fig. 21**).
- Enfin, le creusement des dernières tranchées a permis d'effectuer des observations complémentaires ponctuelles (**Fig. 22**).

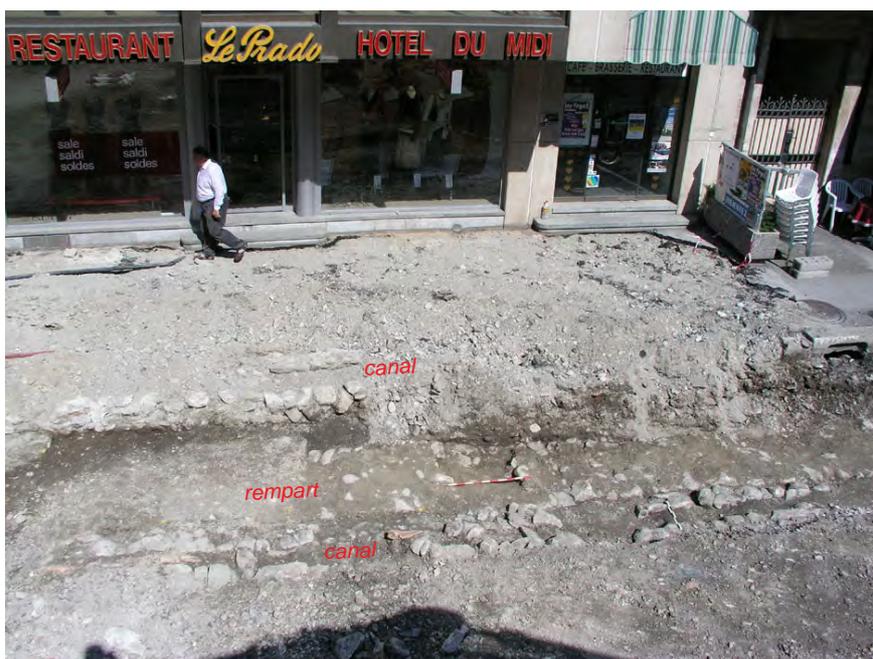
Fig. 21

Sion, Midi. Vue générale du rempart en secteur 2, dégagé sur une longueur de 12m en continu (tronçon 5). Du côté intérieur, accolé à ce dernier, on distingue le tracé du canal (str35) chargé de drainer les eaux de la ruelle longeant la ceinture intra-muros. Du côté extérieur, un autre canal (str62) a été aménagé plus tardivement une fois le rempart détruit, en partie contre l'ouvrage défensif arasé et en partie à cheval sur ce dernier. Vue depuis le sud.

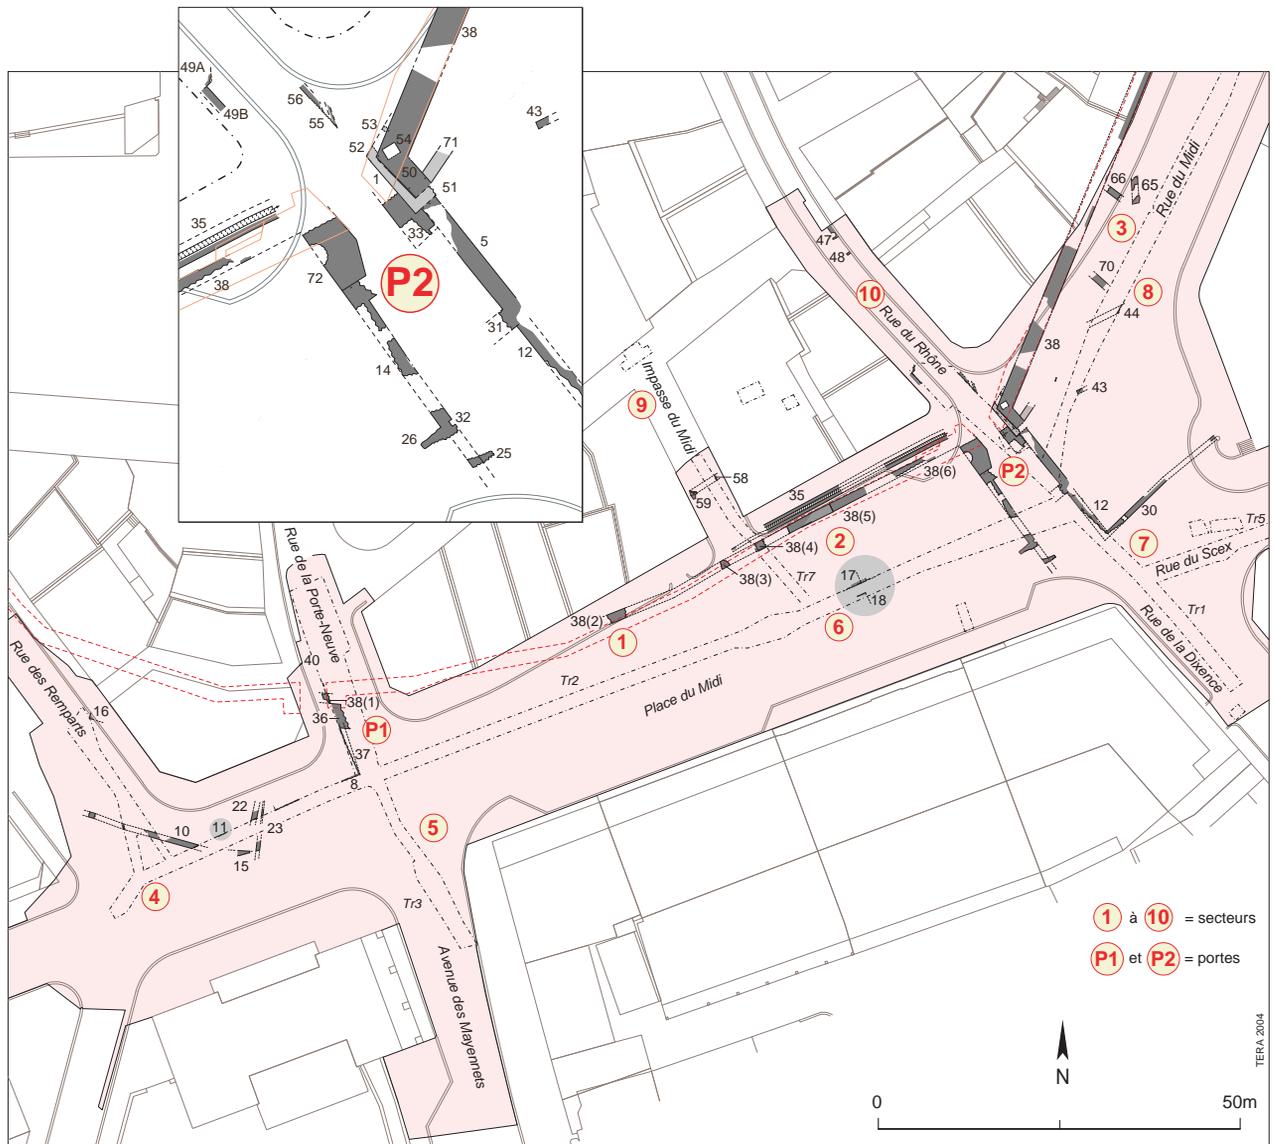
Fig. 23

Sion, Midi. Plan schématique du rempart médiéval et des vestiges contemporains à ce dernier. En encart, détail au niveau de la "Porte du Rhône" (P2). En trame foncée, vestiges éventuellement antérieurs à l'ouvrage médiéval. En traits tirés rouge, tracé du rempart restitué sur la base du plan de 1813 (Fig. 12).

##### 3.2.1 Le rempart (str38, **Fig. 23**, secteurs 1 à 4)

### 3.2.2 Les Portes (**Fig. 23**, secteurs P1 et P2)

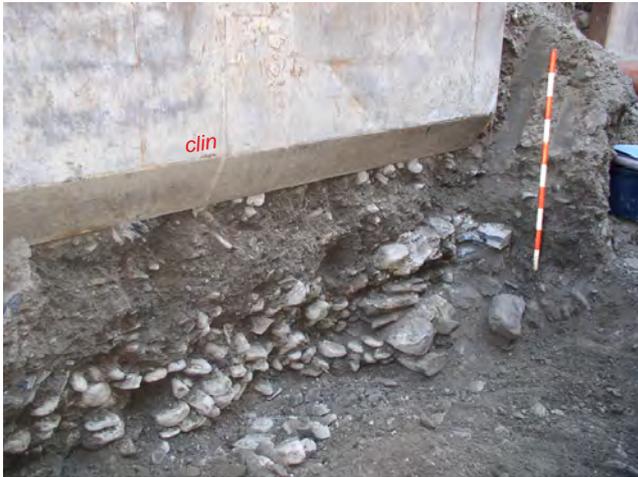
Fig. 24

Sion, Midi. Maçonnerie (str17) et lit de galets. Cette structure difficile à interpréter, a été découverte à près de 3m de profondeur. On distingue sur le cliché le clin étayant la partie supérieure de la coupe. Vue depuis le sud.

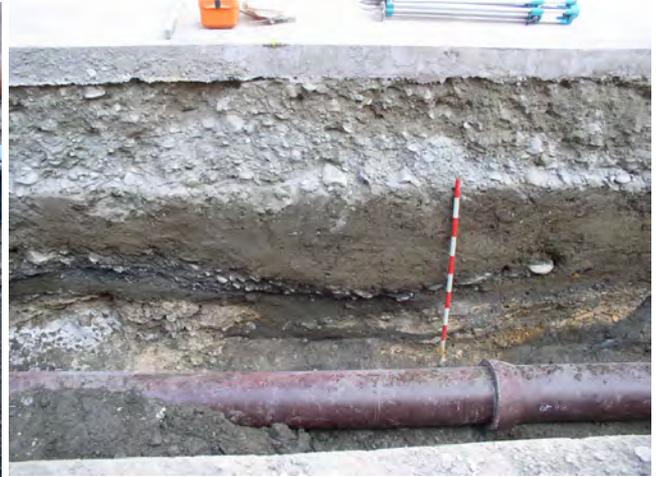
Fig. 25

Sion, Midi. Maçonnerie (str11 à gauche) et chape de mortier (à droite), vraisemblablement antérieures au rempart, partiellement recoupées par la tranchée 2 (secteur 4). Au-dessus, sommet des remblais du fossé médiéval (?). Vue depuis le sud.

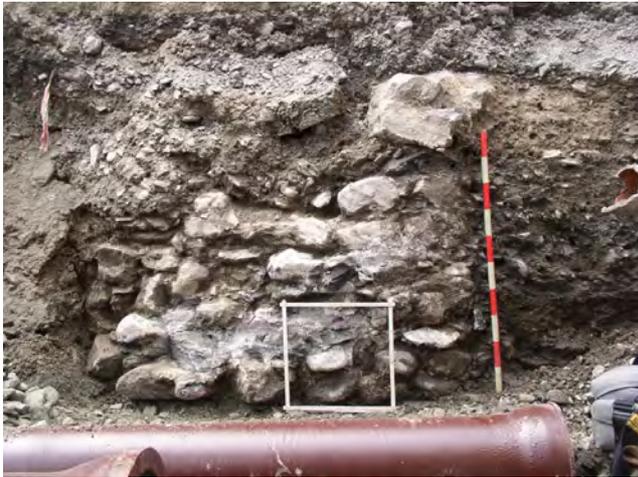
Fig. 26

Sion, Midi. Tronçon de rempart (tronçon 1) recoupé par la tranchée 3 au niveau de la « Porte Neuve » (secteur P1). A cet endroit, le rempart forme une maçonnerie large de 1,40m, conservée sur 1,30m de hauteur. Vue depuis l'est.

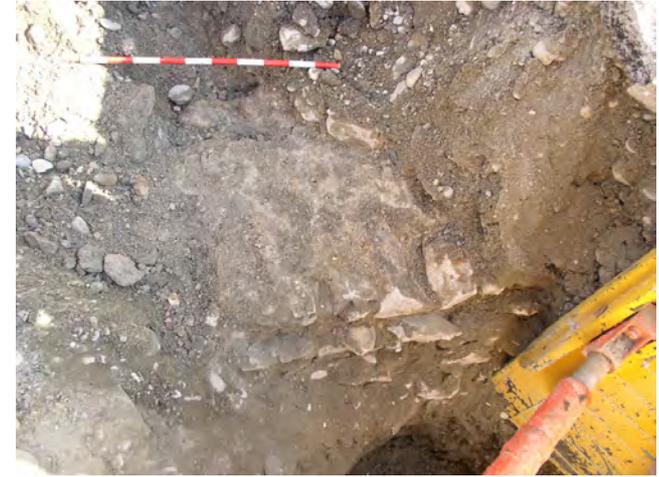
Fig. 27

Sion, Midi. Tronçon de rempart (tronçon 4), dégagé dans la tranchée 7 au niveau de « l'impasse du Midi » (secteur 2). A cet endroit, le rempart a été observé sur une hauteur totale de 1,80m. Un double ressaut marque le passage entre la fondation (larg. 1,50m, haut. 1m) et l'élévation (larg. 1,10m, haut. cons. 0,80m). Vue verticale (le nord en haut à droite).

- Le troisième tronçon, dégagé 15m plus à l'est, n'a été vu que sur une longueur de 1m. Sa largeur est identique au tronçon précédent.
- Le quatrième tronçon a été repéré au niveau de la tranchée profonde Tr7 (**Fig. 27**) et recoupé ensuite par cette dernière. Le rempart a pu être observé à cet endroit sur toute sa hauteur (1,80m). Un double ressaut, large de 0,20m puis de 0,10m, se marque du côté extérieur du mur (face sud), indiquant la limite entre la fondation et l'élévation. Cette dernière serait encore conservée à cet endroit sur une hauteur de 0,85m (largeur au niveau de l'arasement 1,10m). Les fondations présentent un important fruit, si bien que la base du mur dépasse les 1,50m de largeur.

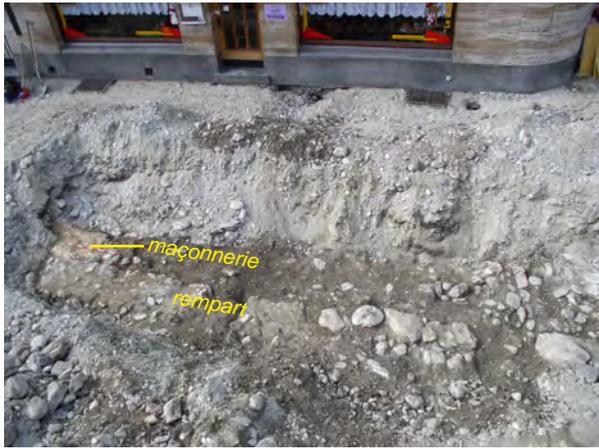
Fig. 28

Sion, Midi. Tronçon de rempart (tronçon 6) dégagé en plan au niveau du « café de la Place » (secteur 2). Repéré sur une longueur de 5m, il a été fortement perturbé sur 3 côtés. Sa largeur est estimée à 2m. La maçonnerie disposée contre le rempart pourrait correspondre au décrochement visible sur le plan de 1813 (Fig. 12), et être interprétée comme un aménagement en relation avec la « Porte du Rhône (escalier donnant accès au chemin de ronde ?). Vue verticale (le nord en haut).

- Le sixième tronçon, situé à environ 4m de la jonction avec la « Porte du Rhône », a été repéré sur une longueur de 5m. Il a été fortement perturbé sur trois de ses côtés. Sa largeur, estimée entre 1,80m et 2m, est relativement importante par rapport aux autres tronçons du rempart. On constate par ailleurs une maçonnerie doublant le côté intérieur (**Fig. 28**). Ces deux particularités qui se retrouvent également sur le plan de 1813 (épaississement du mur et décrochement), matérialisent sans doute l'existence d'un aménagement spécifique en relation avec la Porte (escalier donnant accès à un chemin de ronde ?).

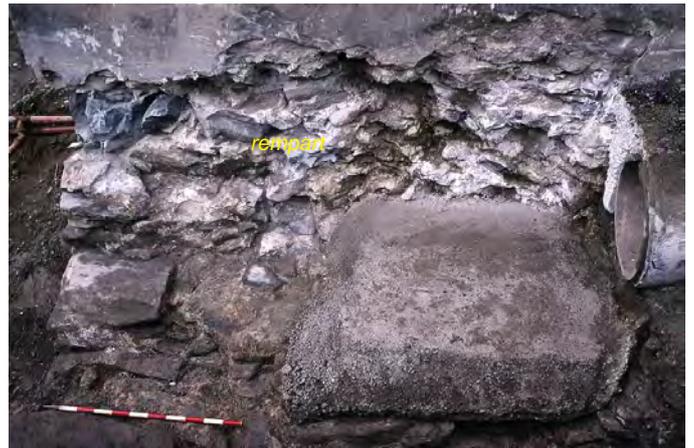
Fig. 30

Sion, Midi. Maçonnerie intégrée à la base de la façade nord-est de l'immeuble au n°39 de la rue du Midi, à 2m au sud de la Sionne. Vue depuis le nord-est.

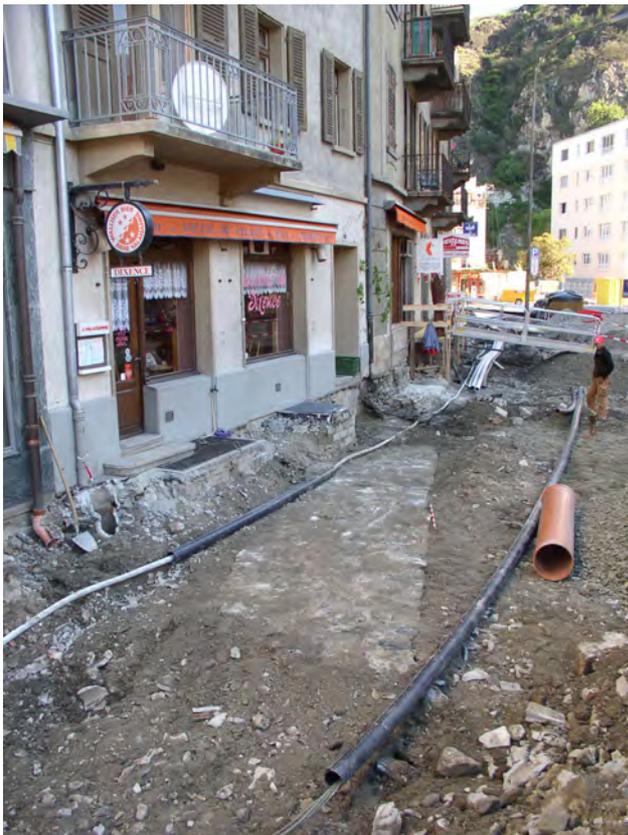
Fig. 29

Sion, Midi. Tronçon de rempart dégagé en plan dans le secteur 3, au niveau du « café de la Dixence ». La suite du tracé a encore été repérée plus à l'est dans les caves des maisons bordant la rue du Midi. Vue depuis le sud-ouest.

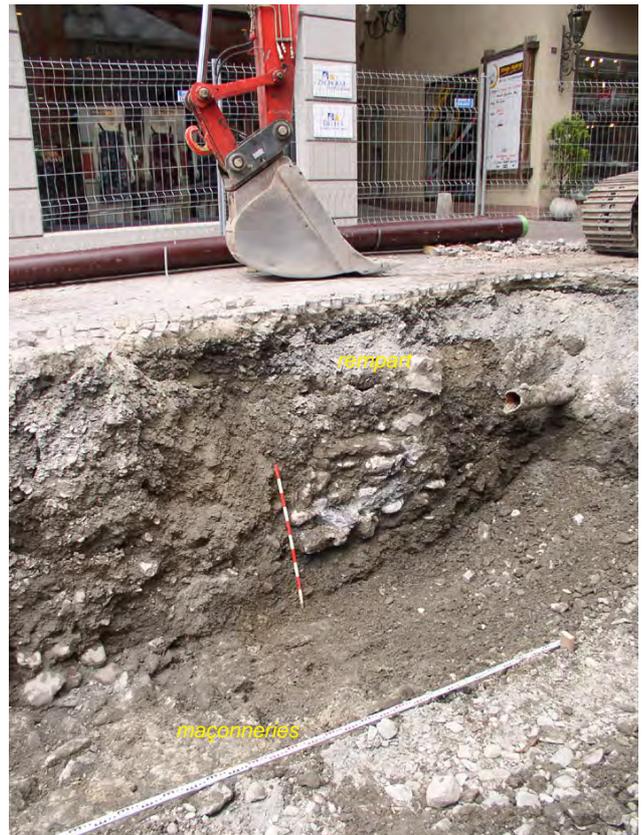
Fig. 31

Sion, Midi. Dans le fond de l'excavation, maçonneries (str36 et 37) matérialisant peut-être les fondations arasées de la « Porte Neuve » (P1). En coupe, rempart (str38) recoupé par la tranchée 3. Vue du sud-est.

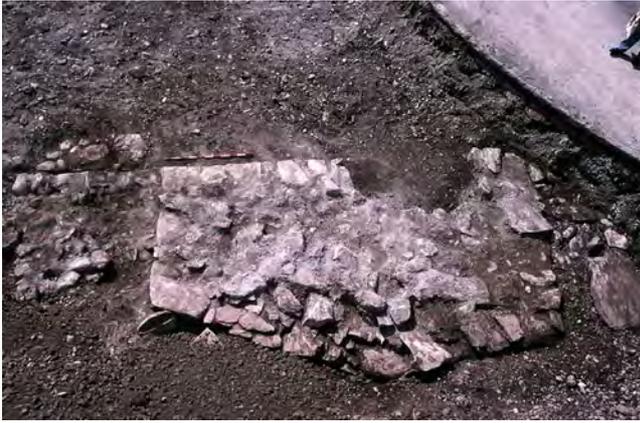
**Fig. 32**

*Sion, Midi. Piédroit ouest (str72) de la « Porte du Rhône » (P2). Il s'agit d'un imposant massif en maçonnerie de forme quadrangulaire (6m x 3m) avec un angle saillant du côté intérieur. Sa relation avec le rempart n'a pas été physiquement établie. A gauche, mur (str14) bordant l'accès à la porte. A droite, dalles de couverture du canal (str62) postérieur à l'arasement des maçonneries médiévales. Vue de l'est.*

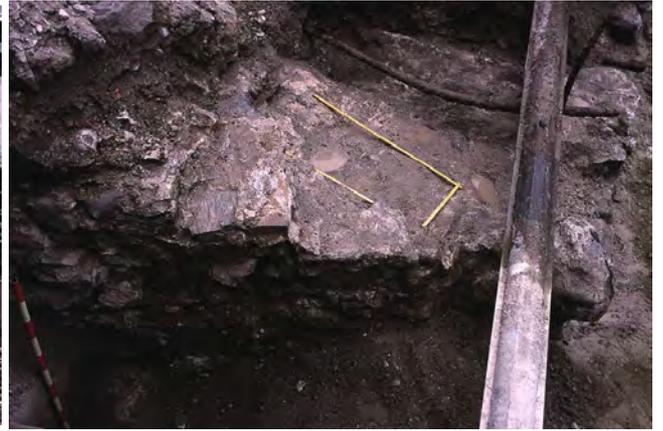
**Fig. 33**

*Sion, Midi. Piédroit est (str50) de la « Porte du Rhône » (P2). Un négatif carré (str54) a été observé au centre de la structure, au niveau du double mètre. Vue depuis le nord.*

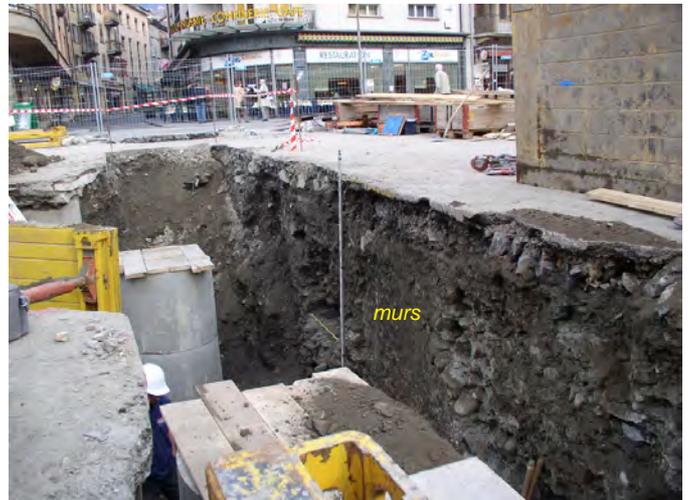
**Fig. 35**

*Sion, Midi. Murs (str5 et str12) affleurant sous le macadam, repérés sur une longueur de 20m environ, bordant du côté est le passage en direction de la « Porte du Rhône » (P2). Sa largeur est de 1m et sa hauteur conservée est supérieure à 2m, puisqu'il est censé traverser le fossé à cet endroit. On distingue dans le parement les traces d'arrachement d'un retour (str31). Vue depuis le sud-ouest.*

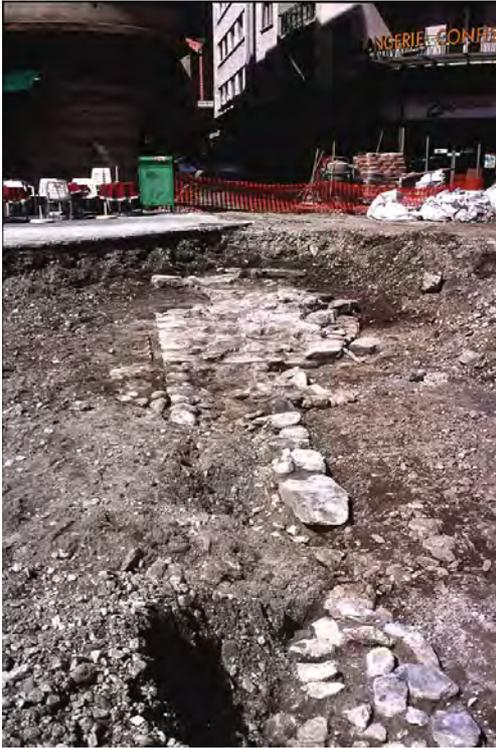
**Fig. 36**

*Sion, Midi. Mur (str14) repéré sur une longueur de 15m environ bordant du côté ouest le passage en direction de la « Porte du Rhône » (P2). Ce mur, large de 1m, vient buter contre le piédroit de la porte (str72). Vue depuis le sud.*

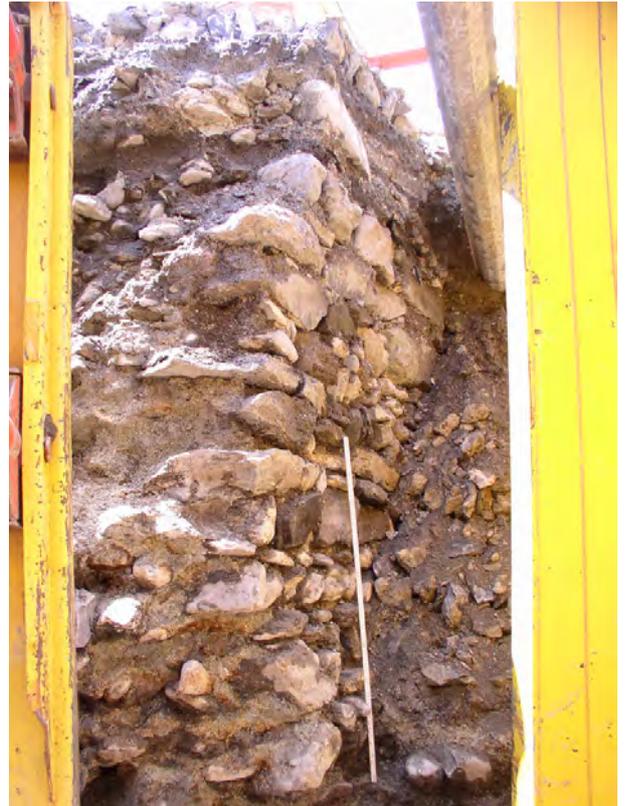
**Fig. 37**

*Sion, Midi. Détail de l'élévation du mur(str5) bordant du côté est le passage devant la "Porte du Rhône". Vue depuis le sud-est.*

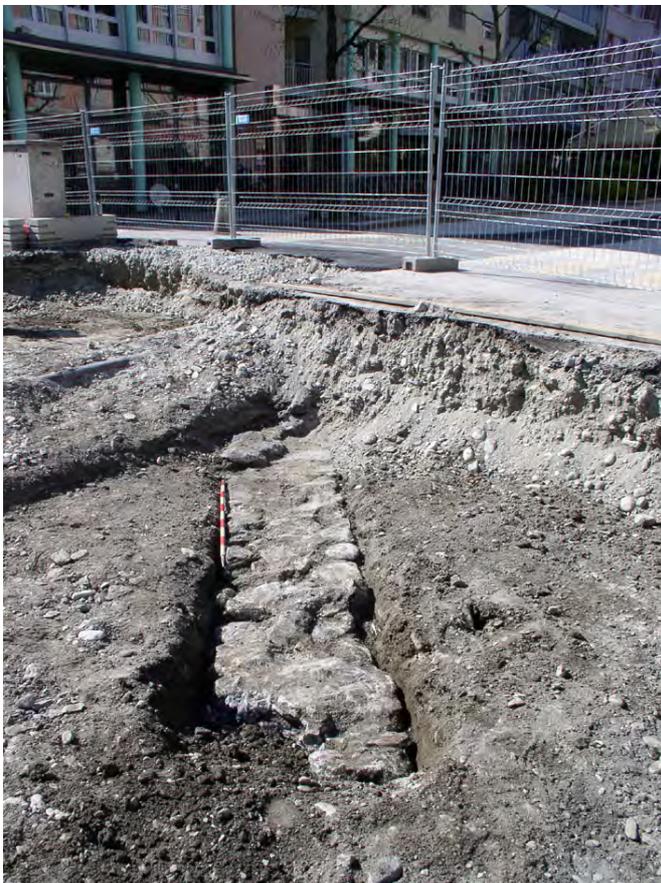
**Fig. 38**

*Sion, Midi. Tronçon de mur (str10) dégagé en secteur 4. Cet aménagement en bordure du fossé et parallèle au rempart, constitue sans doute une limite de voirie, une terrasse ou une parcelle. Vue depuis le sud-est.*

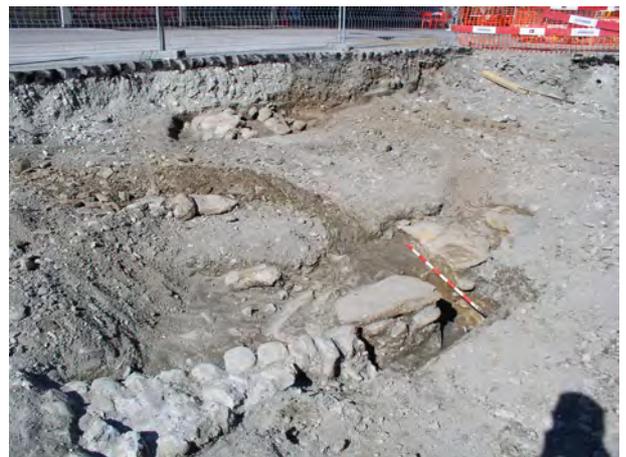
**Fig. 39**

*Sion, Midi. Tronçon de mur (str15) constituant sans doute la suite du mur illustré en Fig. 38 (secteur 4). On peut remarquer, à droite sur le cliché, sa relation avec un mur d'axe nord-sud (str23), constituant sans doute la bordure ouest ( ?) du passage devant la « Porte Neuve ». Vue depuis le sud-ouest.*

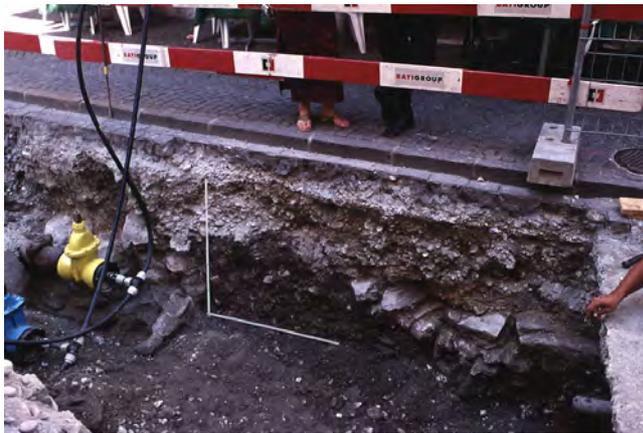
**Fig. 41**

*Sion, Midi. Maçonneries arasées et remblayées (str47 et str48) découvertes dans la rue du Rhône (en face de la « Taverne sédunoise », no27, secteur 10, Tr1), témoignant du bâti intramuros. Vue depuis l'ouest.*

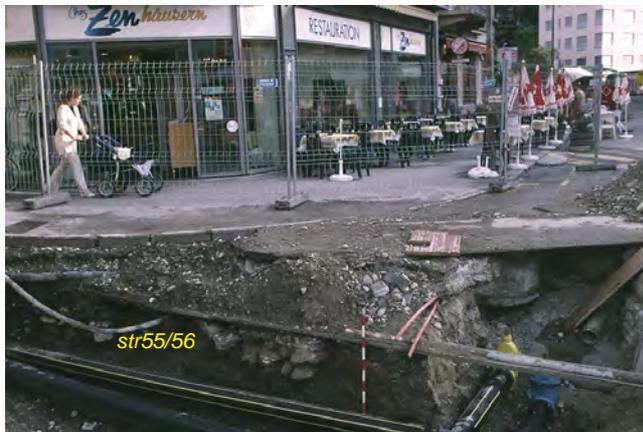
**Fig. 42**

*Sion, Midi. Murs (str55 et str56) repérés en face de la boulangerie « Zenhäusern (secteur 10, Tr1), formant la limite ouest d'un bâtiment accolé au rempart comme le montre le plan de 1813 (Fig. 12). Vue depuis le sud.*

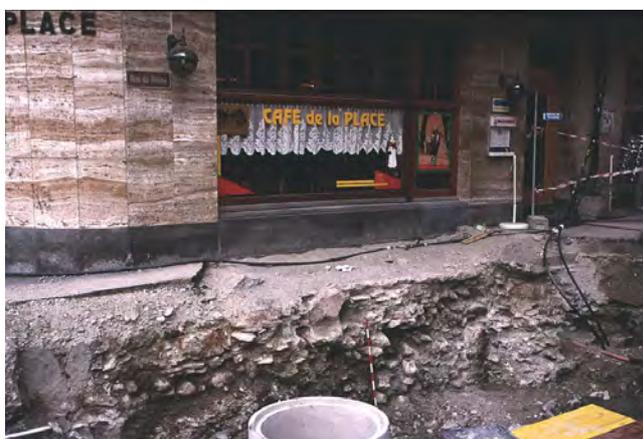
**Fig. 43**

*Sion, Midi. Maçonneries (str49A et 49B) repérés en face du « Café de la Place » (secteur 10, Tr1), matérialisant les fondations d'un ancien bâtiment, qui était, selon une photographie du début du XXe siècle, flanqué d'une tourelle (voir fig.44). Vue depuis l'est.*

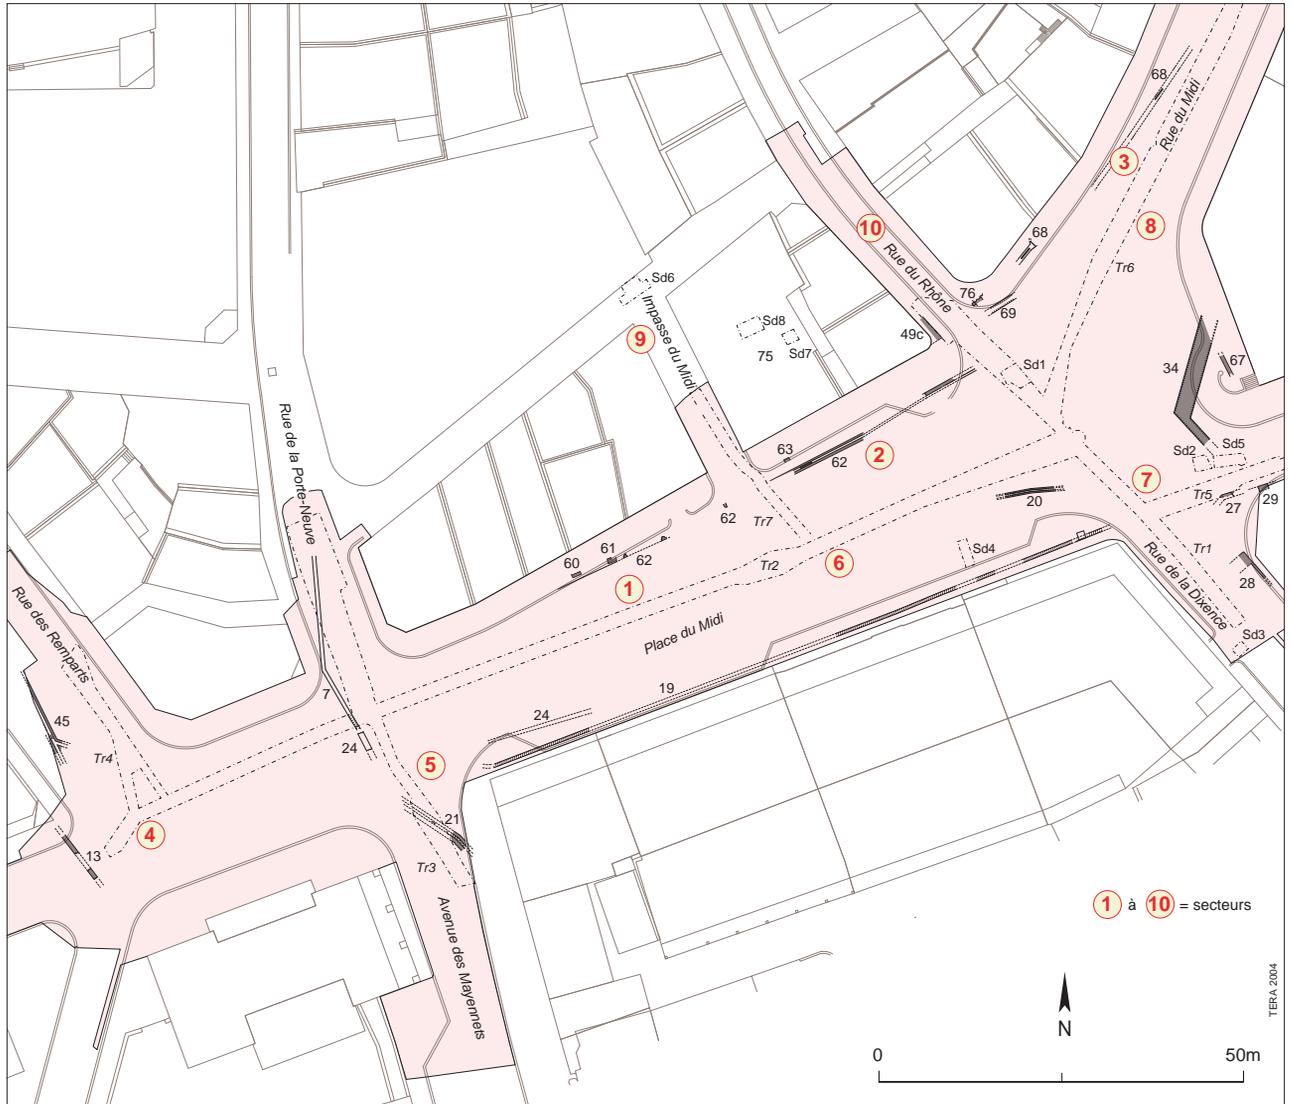
**Fig. 45**  
Sion, Midi. Plan schématique des vestiges postérieurs à la destruction des remparts.

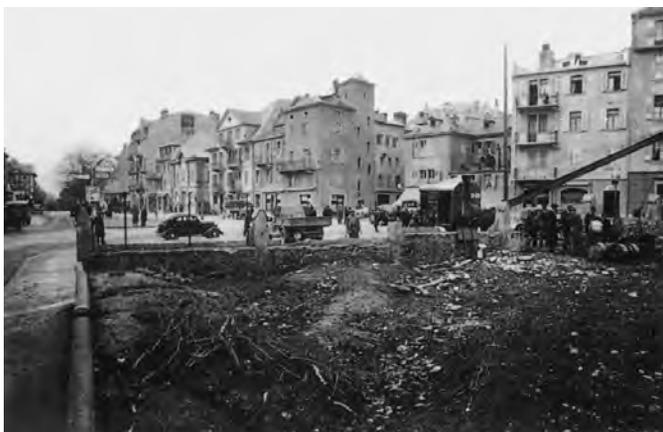
**Fig. 44**  
Sion, Midi. La Place dans les années 1935-36. Au centre du cliché, bâtiment avec tourelle, arasé par le bâtiment actuel abritant le "Café de la Place", tiré de LA PART DU FEU 265. Vue du sud-est.

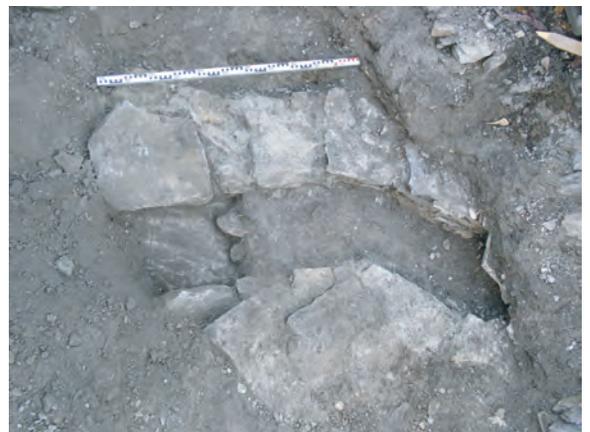
**Fig. 46**  
Sion, Midi. Tronçon de canal (str21) repéré sous l'avenue des Mayennets (secteur 5). La canalisation marque un coude à cet endroit. Vue du sud-est.

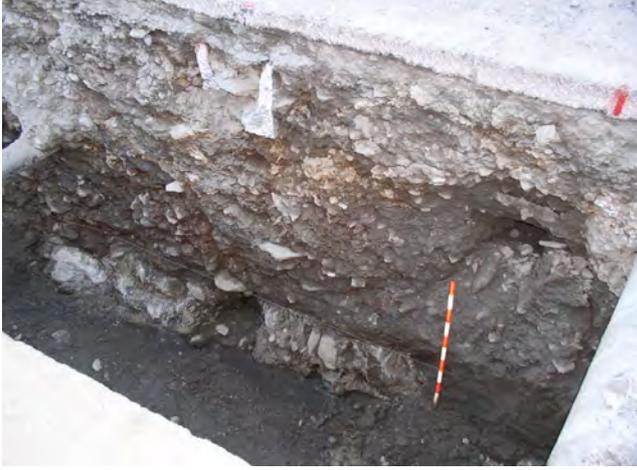
Fig. 47

Sion, Midi. Canal en ciment au sommet de la coupe (str7) dans la tranchée 2 (secteur 5), issu de la rue de la « Porte Neuve ». En fond de coupe, la maçonnerie, recoupée par la tranchée (str8), est liée à l'aménagement de sortie de la ville (« Porte Neuve »). Vue depuis le sud.

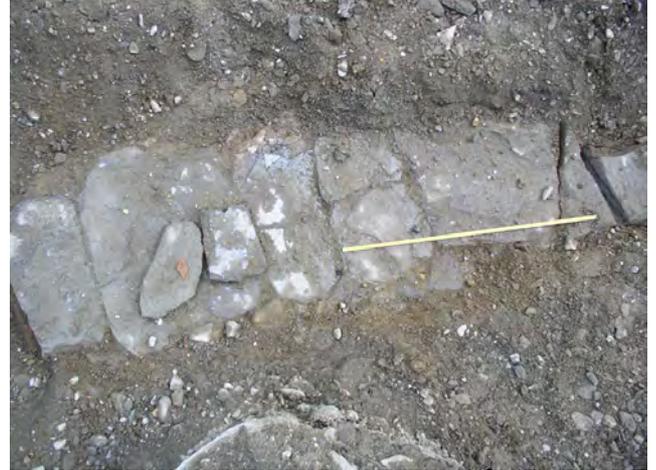
Fig. 49

Sion, Midi. Tronçon de canalisation (str24) dégagée sur la Place du Midi (secteur 5). On distingue ici les dalles de couverture. Vue verticale (le nord à gauche).

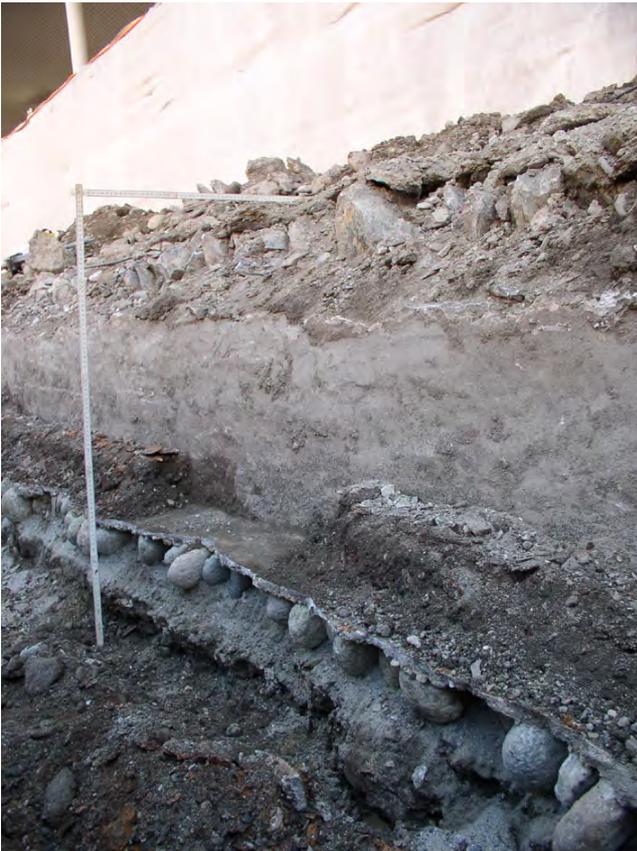
Fig. 48

Sion, Midi. Tronçon de canal (str19) bordant le trottoir sud de la Place (secteur 5). On distingue ici le bord sud et le fond du canal disposé sur un radier de boulets, le bord nord ayant été arraché lors du décapage de la Place. Vue depuis l'ouest.

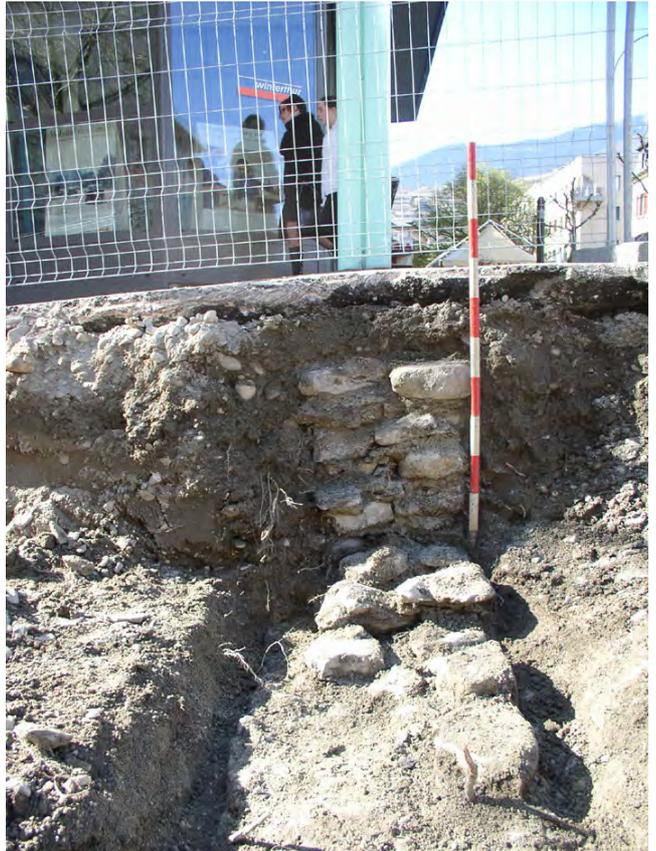
Fig. 50

Sion, Midi. Mur (str13) repéré à l'angle de la rue du Midi et de la rue des Remparts, directement sous la chaussée (secteur 4). Ce mur (ancienne limite de propriété ?) se situe dans l'alignement de la façade des bâtiments de la rue des Remparts. Vue depuis le sud.

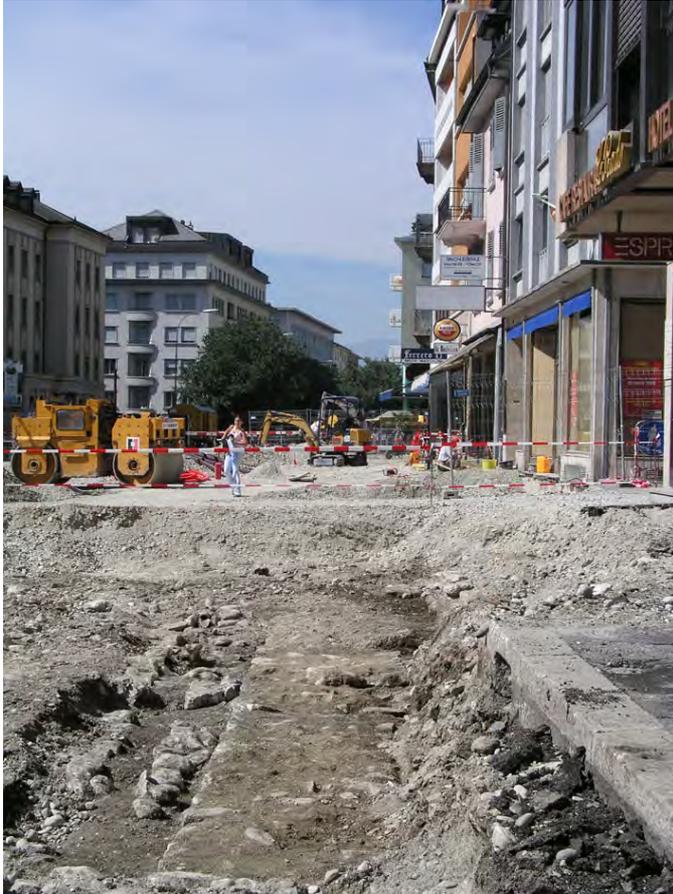
**Fig. 51**

*Sion, Midi. Tronçon du rempart (tronçon 5) en secteur 2 contre lequel (à gauche) a été disposé un canal protégeant une conduite de terre cuite (str62). Vue depuis l'est.*
