## Place du Midi - Place des Tanneries

Surveillance archéologique.

Février à novembre 2003, mars-avril 2004

Décembre 2004

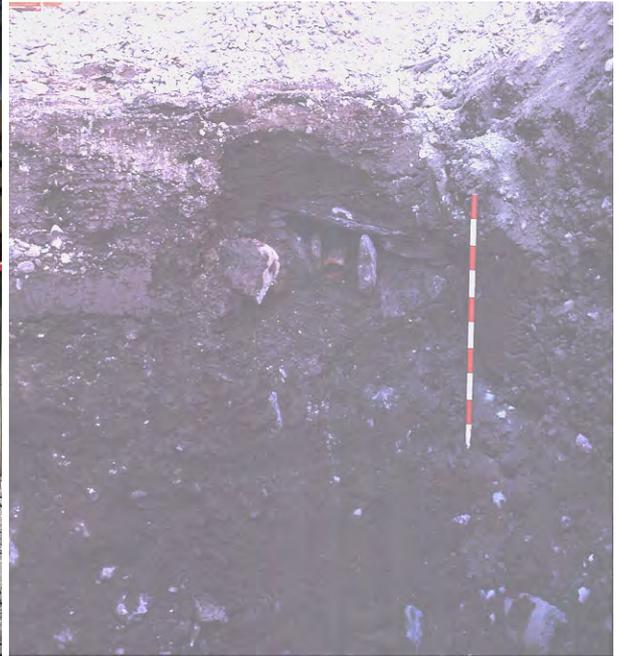
**Fig. 52**

*Sion, Midi. Conduite (str68) vue en coupe dans la tranchée 6 (secteur 8). Cette canalisation a été observée par tronçons depuis la boulangerie « Zenhäusern » jusqu'au bout de la rue du Midi qu'elle traverse légèrement en biais. Vue de l'est.*

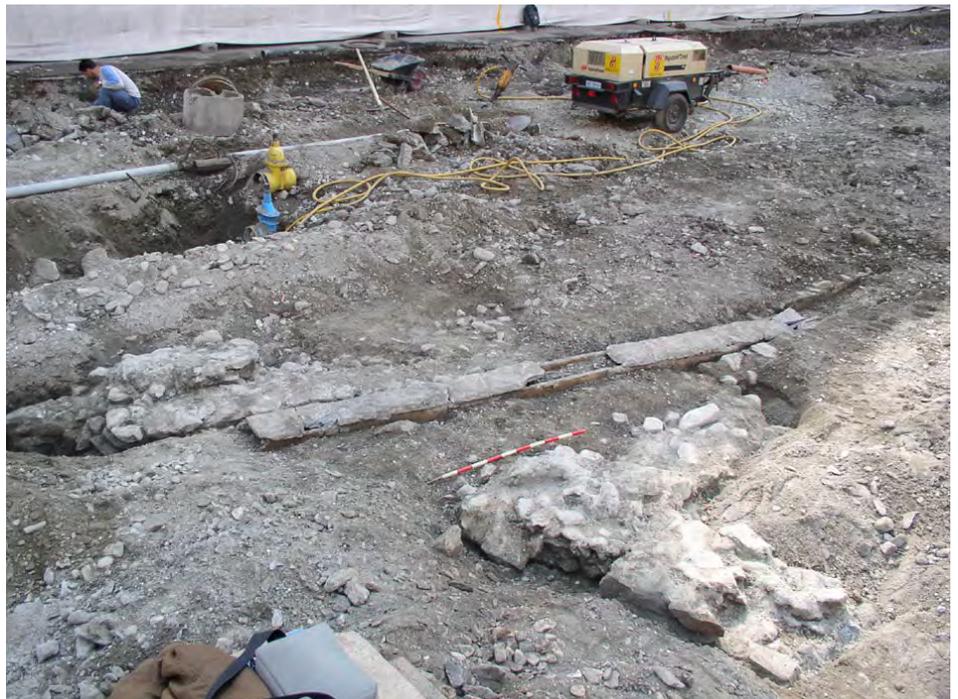
**Fig. 53**

*Sion ; Midi. Tronçon du canal maçonné (str20) dégagé en secteur 7. Au premier plan, angle de murs plus anciens (str26/str14) en relation avec la « Porte du Rhône ». Vue depuis le nord.*

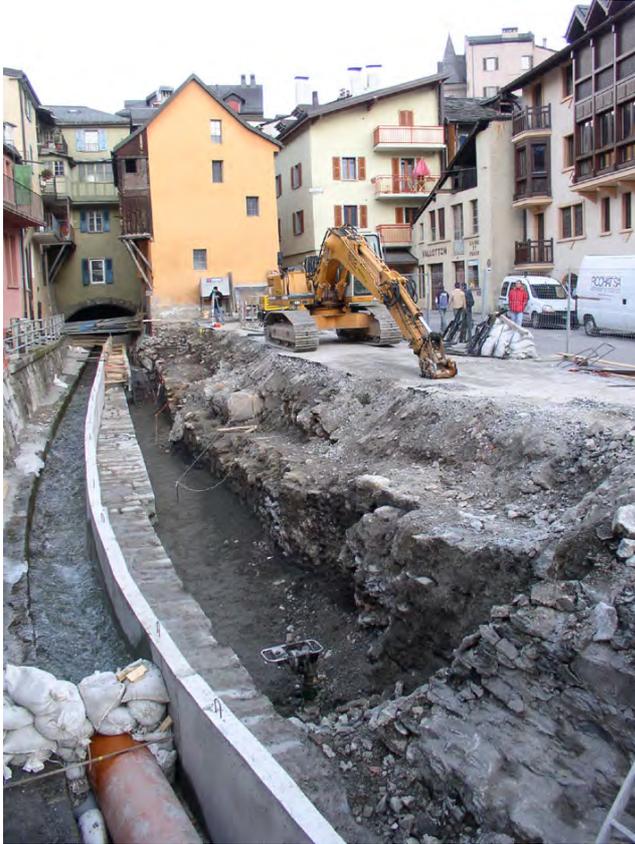
**Fig. 55**  
*Sion, Tanneries. Première tranche des travaux consistant à remplacer le mur de digue de la Sionne. Vue depuis le sud-est.*

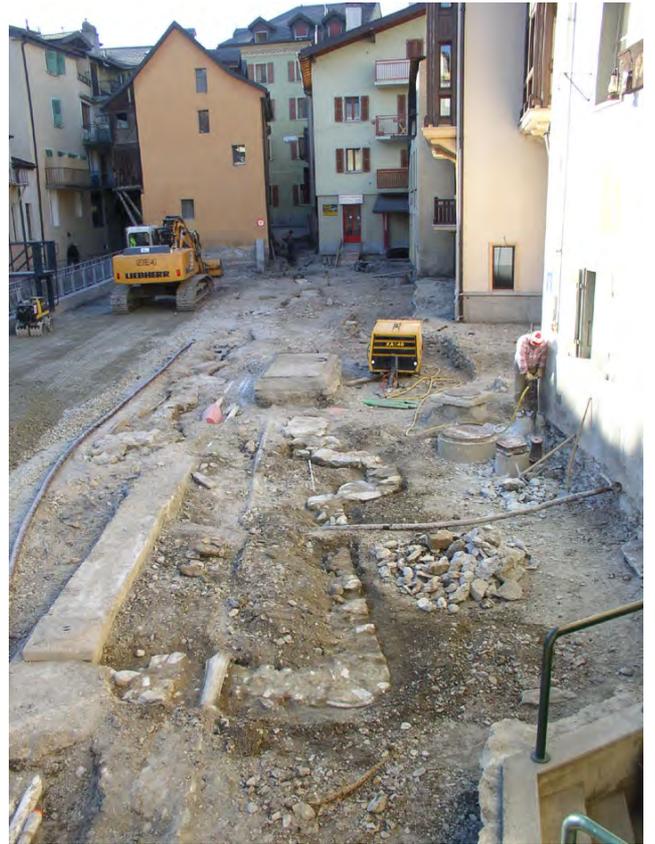
**Fig. 56**  
*Sion, Tanneries. Deuxième tranche des travaux, consistant à abaisser le niveau de la Place de 0,50m environ. A cette occasion, les caves voûtées encore en place ont été détruites et remblayées. On voit ici les murs arasés des façades des bâtiments sis au nord-est des parcelles II-61 et II-60 de 1840 (secteur 11). Vue depuis le sud-est.*

- Dans un deuxième temps, dans le courant du mois de mars 2004, la Place et les rues adjacentes ont été abaissées de 0,50m environ<sup>6</sup> (**Fig. 56**). Ensuite, une grande tranchée technique (Tr9) d'axe est-ouest de part et d'autre de la Place ainsi que plusieurs excavations ponctuelles (pose de moloks, d'une fontaine et installation de bacs pour des arbres) ont été pratiquées.

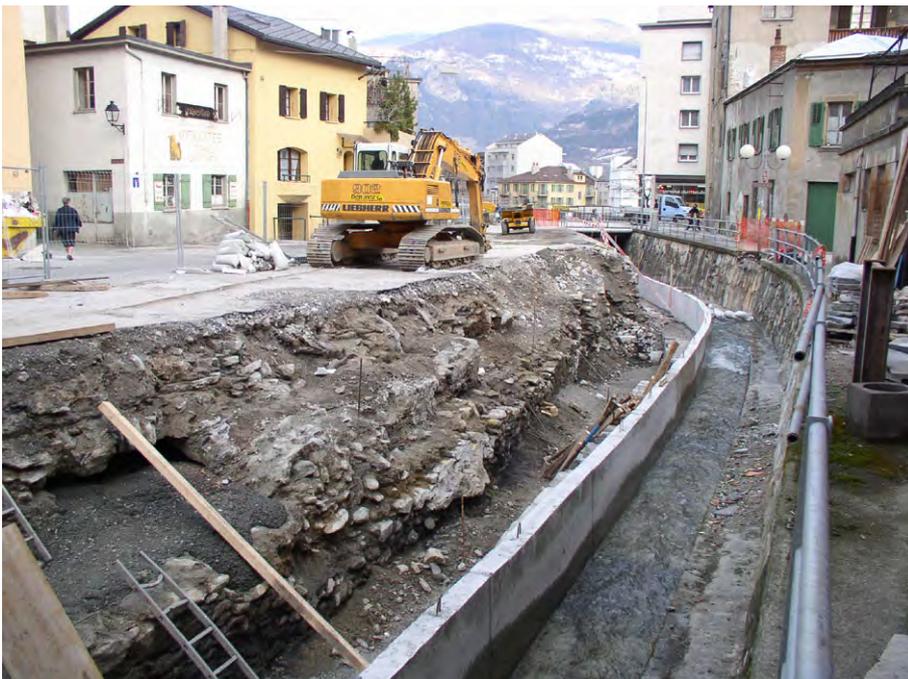
**Fig. 57**  
*Sion, Tanneries. Travaux en cours le long de la berge gauche de la Sionne. Le mur de digue (str25) a fait l'objet d'un démontage complet sur près de 70m de longueur sur la Place des Tanneries, et partiel à partir du rempart jusqu'à la rue du Scex. Vue depuis le nord-ouest.*

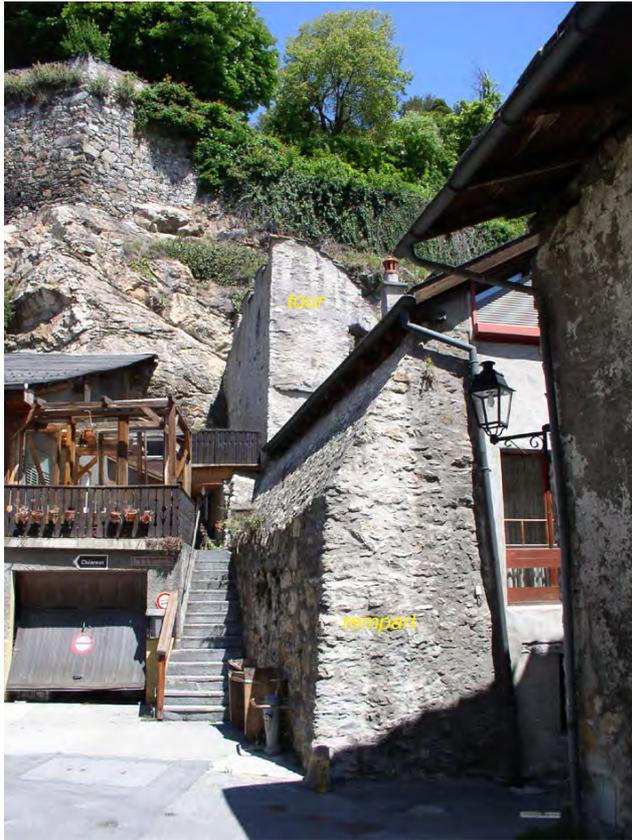
**Fig. 58**

*Sion, Tanneries. Tour de guet à l'extrémité nord du rempart au pied du rocher de Valère. Vue depuis le sud.*

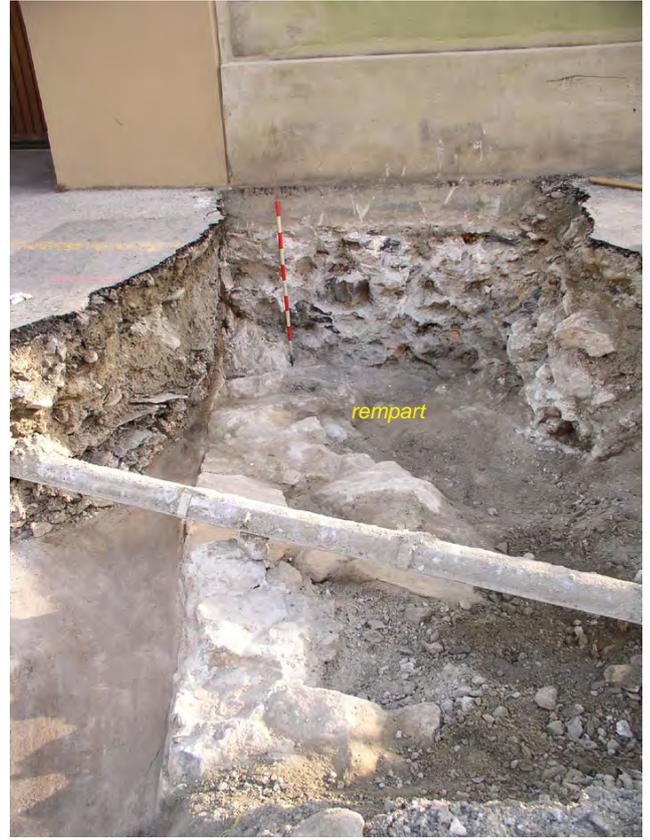
**Fig. 59**

*Sion, Tanneries. Rempart « s'enfilant » sous le n°48 de la rue de la Lombardie. A gauche, le sol (str54) d'un bâtiment venu s'accrocher intra-muros au rempart. (Fig. 68). Vue depuis le sud.*

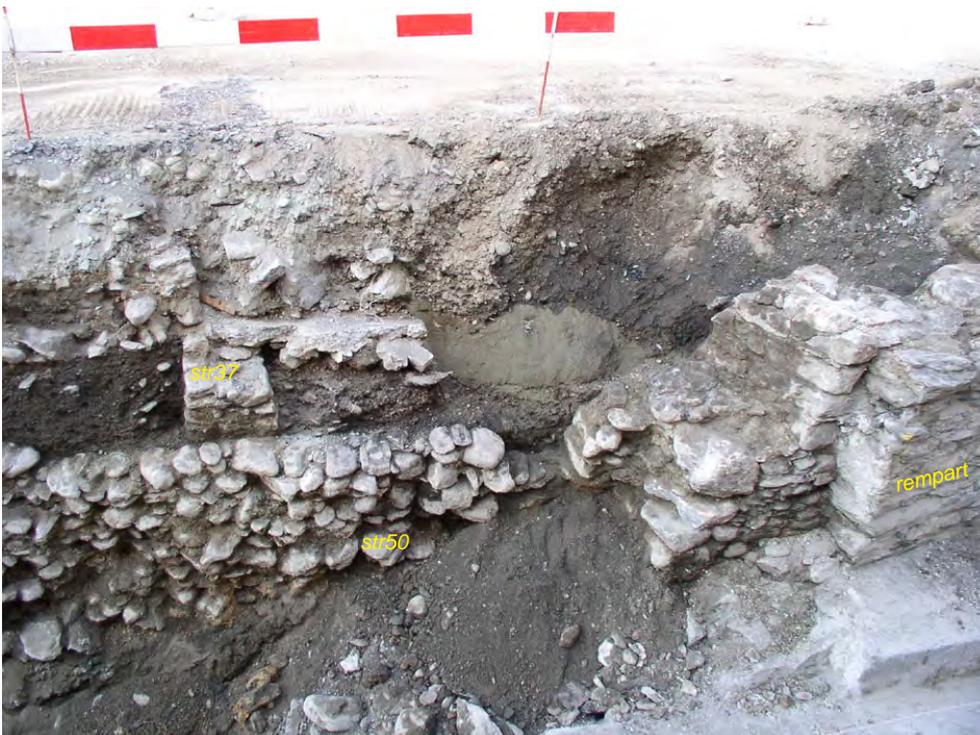
**Fig. 60**

*Sion, Tanneries. Rempart vu en coupe sur la berge gauche de la Sionne, une fois retiré le mur de digue moderne (str25). A gauche, les aménagements (str37) du bâtiment du secteur 7 venant s'appuyer sur le mur de berge (str50). Vue depuis le sud-ouest.*

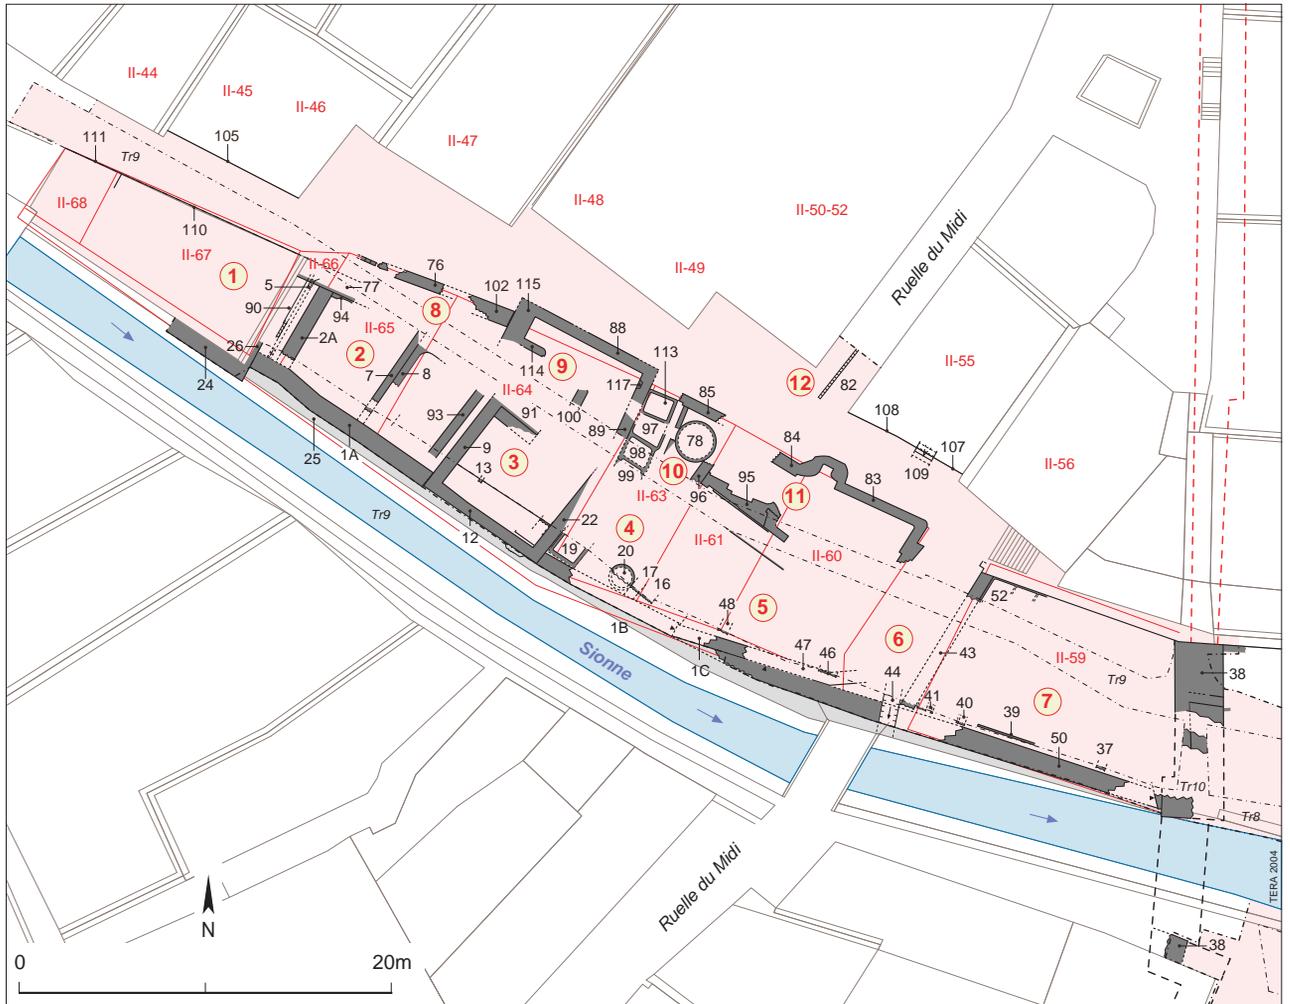
**Fig. 61**  
Sion, Tanneries. Plan schématique des vestiges intra-muros. En traits tirés rouge, tracé du rempart restitué sur la base du plan de 1813 (Fig. 12). En traits tirés noir, proposition de restitution du tracé à l'emplacement de la Sionne.

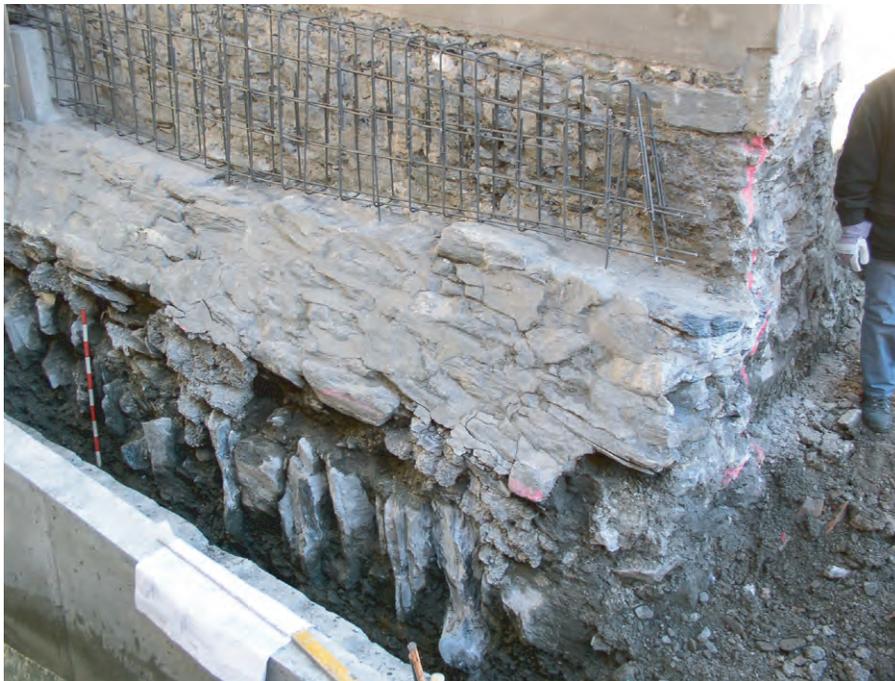
**Fig. 62**

Sion, Tanneries. Angle sud-est du bâtiment sis au no 4 de la rue des Tanneries. Un soubassement maçonné, constitué de longs schistes posés de chant (str24), a été dégagé au niveau des fondations. Vue depuis le sud.

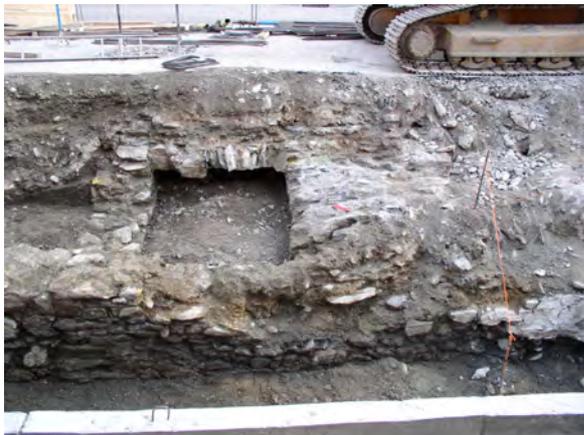
Fig. 64

Sion, Tanneries. Cave voûtée, en partie détruite lors des travaux, qui comportait deux ouvertures sur la Sionne. Vue depuis le sud-ouest.

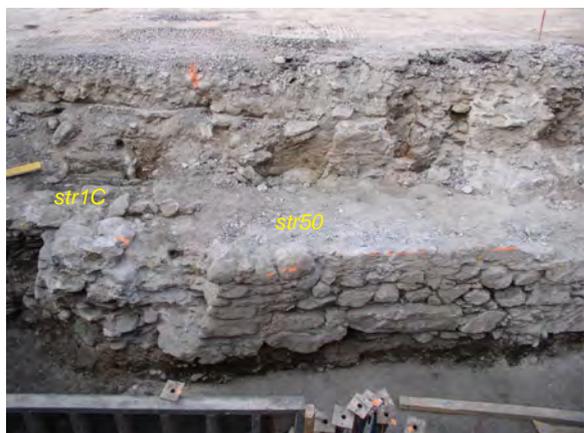
Fig. 66

Sion, Tanneries. Vue en coupe, côté Sionne, des aménagements sis sur la parcelle II-60 du plan de 1840. Au premier, mur de berge (str50) venant doubler l'ancienne digue (str1C). Vue depuis le sud-ouest.

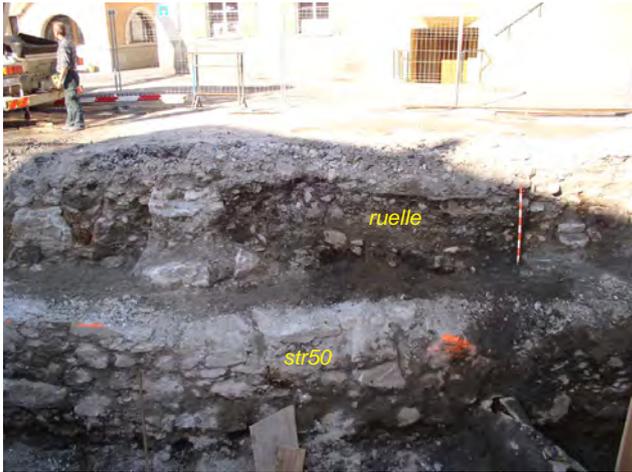
**Fig. 67**  
 Sion, Tanneries. Réaménagements successifs de la ruelle du Midi (secteur 6). Au premier plan, ancien mur de digue (str50). Vue depuis le sud-ouest.

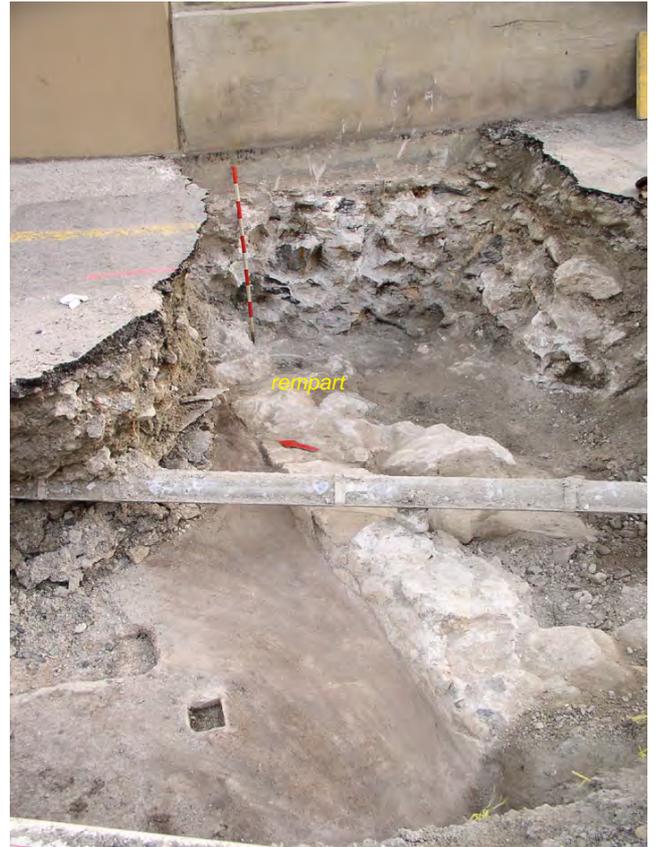
**Fig. 68**  
 Sion, Tanneries. Le bâtiment sis sur la parcelle II-59 du plan de 1840 (secteur 7), est agrandi jusque contre le rempart. On voit sur le cliché que le sol en béton (str54) s'appuie contre le mur d'enceinte. Vue depuis le sud-ouest.

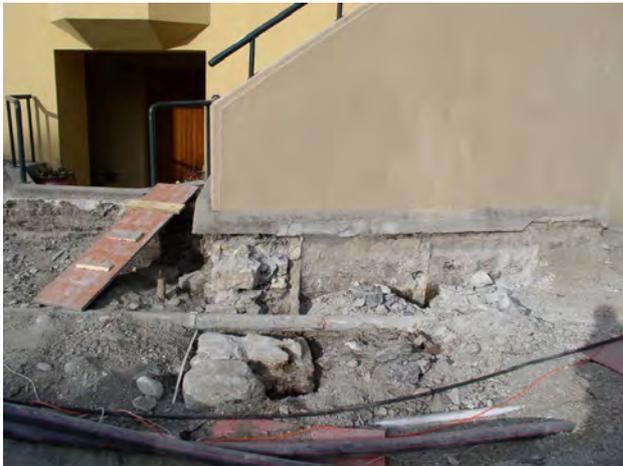
**Fig. 69**  
 Sion, Tanneries. Mur ouest arasé (str43/51) et traces d'arrachement des bacs en béton (str52) du bâtiment sis sur la parcelle II-59 de 1840 (secteur 7). Vue depuis le sud.

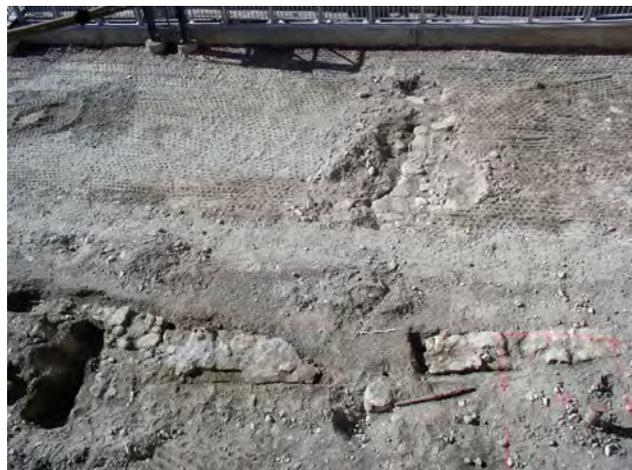
**Fig. 70**  
 Sion, Tanneries. Murs (str76/str102) repérés dans le secteur 8. Vue plongeante vers le sud depuis le balcon de l'entreprise Vallotton au nord de la Place.

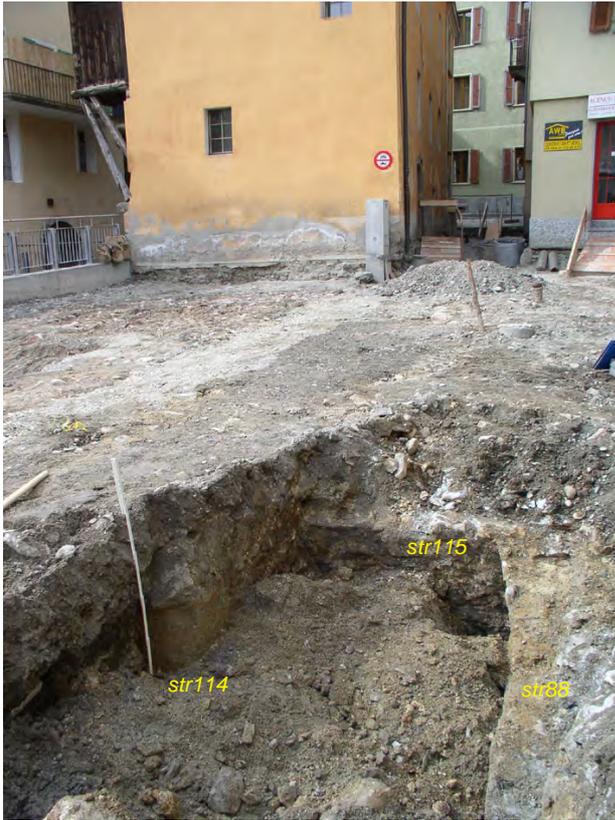
**Fig. 71**

*Sion, Tanneries.; Mur (str88) de la cave sise au nord-est de la parcelle II-64 du plan de 1840 (secteur 9). Lié à ce dernier à l'arrière du sondage, mur de retour (str115) ; à côté du mètre, piedroit arrondi d'une porte (str114). Vue depuis l'est.*

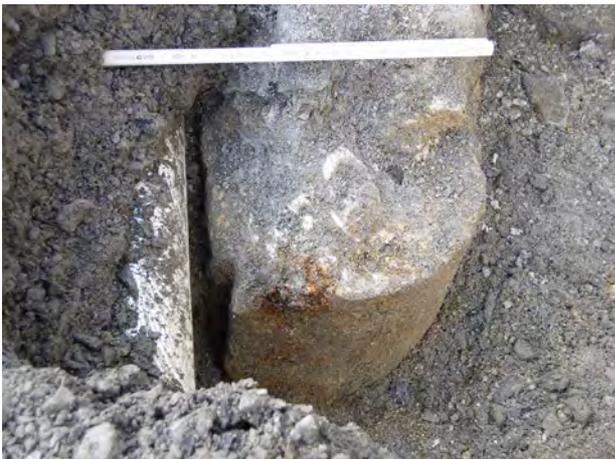
**Fig. 72**

*Sion, Tanneries. Détail de la feuillure de porte à l'extrémité du mur (str114, secteur 9, le nord à droite).*

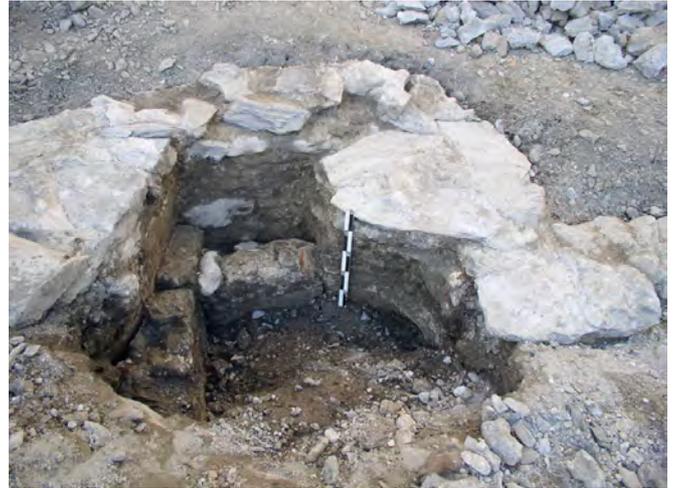
**Fig. 74**

*Sion, Tanneries. Détail du perron/soupirail (?) sis au nord de la parcelle II-60 du plan de 1840 (secteur 11). Vue depuis le sud.*

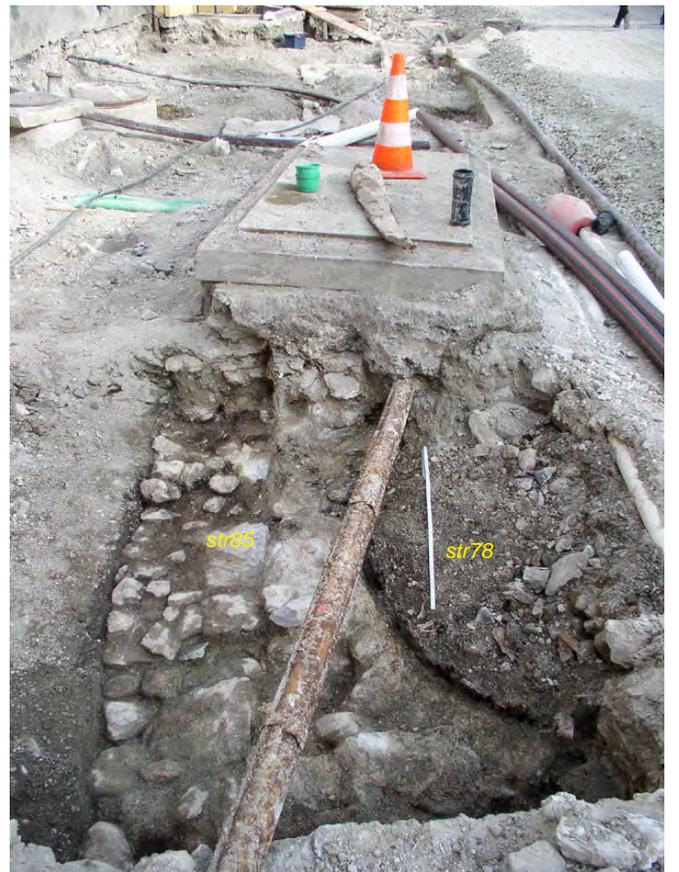
**Fig. 73**

*Sion, Tanneries. Cuve circulaire maçonnée avec coffrage interne de bois (str78), aménagée contre le mur de façade du bâtiment du secteur 10 (str85). Vue depuis l'ouest.*

Le secteur 10 est sans aucun doute réservé à des activités artisanales. Il comprend 5 grandes cuves installées dans un périmètre délimité à l'ouest par le mur de la cave voisine, au nord et à l'est par des murs partiellement observés, respectivement le mur le long de la rue des Tanneries (str85), large de 0,60m et le mur mitoyen avec le secteur 11 (str96). Même si les axes ne sont pas identiques, cet espace est sans aucun doute à corréliser avec le secteur en vis-à-vis, au bord de la Sionne, qui comporte des structures identiques et qui se situe sur la même parcelle II-63 du plan de 1840. L'aménagement intérieur du secteur 10 est constitué par une série de 4 cuves rectangulaires de béton alignées contre le mur de la cave du secteur 9 (str97, str98, str99 et str113, dim. 1,20m x 1,40m) et d'une cuve circulaire liée au mur de façade (str78, diam. interne env. 2,20m). Il semble que la cuve circulaire, comme dans le secteur 4, soit plus ancienne que les autres. Du point de vue structurel, on peut noter la bonne conservation du coffrage en bois de la paroi interne de la cuve circulaire maçonnée (**Fig. 73**).

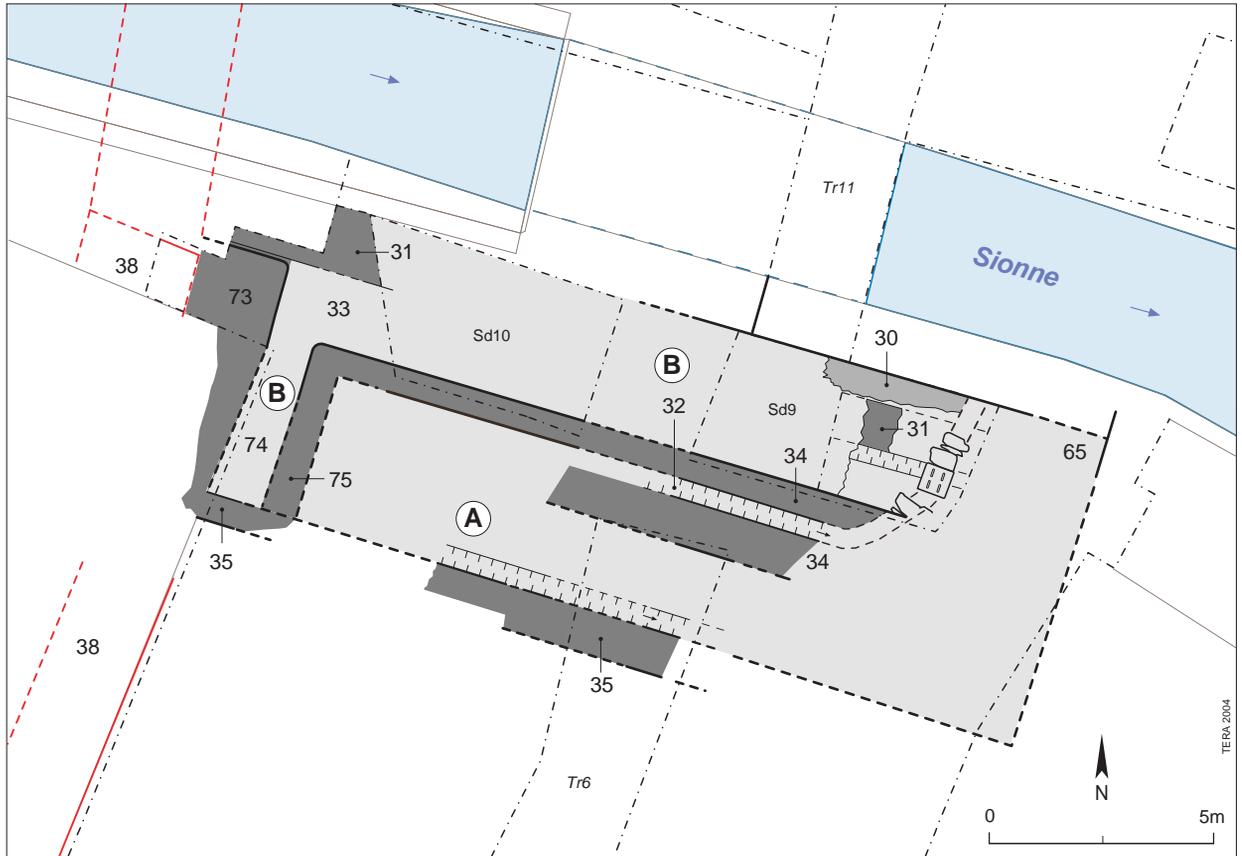
**Fig. 75**  
Sion, Tanneries. Plan schématique du secteur 13 sur la rive droite de la Sionne.

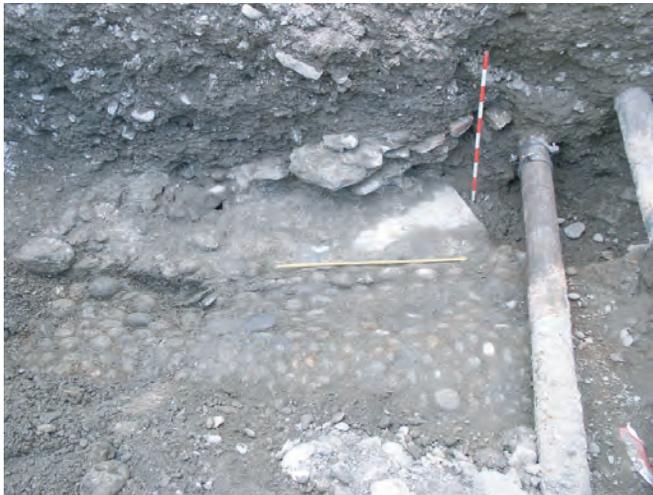
**Fig. 76**  
Sion, Tanneries. Pavement de galets du local A du bâtiment de la rive droite de la Sionne (secteur 13). Vue depuis le nord.

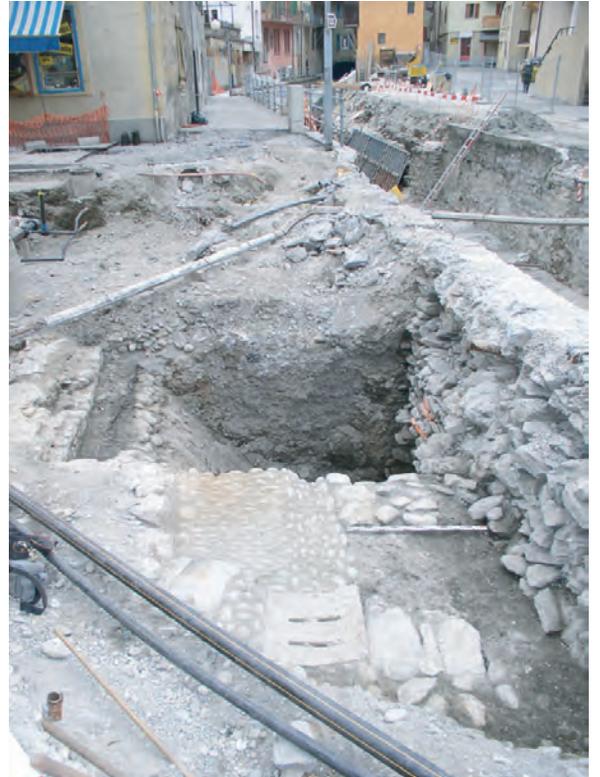
**Fig. 77**  
Sion, Tanneries. Vue générale du couloir pavé B du bâtiment sur la rive droite de la Sionne (secteur 13). Un canal (str32), intégré dans le mur ouest (str34), longe ce couloir et oblique au premier plan en direction de la Sionne. On remarque à cet endroit la présence d'un regard en pierre taillée. A droite, le mur de digue actuel de la Sionne. Vue du nord.

Un local allongé (A), flanqué sur 2 côtés d'un couloir (B) a été dégagé sur la rive droite de la Sionne, au niveau du pont enjambant la rivière (**Fig. 75**). Ces vestiges, déjà partiellement perturbés, n'ont pas été entièrement dégagés. Le local, d'une largeur de 2m et d'une longueur estimée de 18m, est délimité au nord, à l'est et au sud par d'épais murs en maçonnerie (str34, str75 et str35), tandis que sa fermeture à l'est, moins clairement établie, pourrait au maximum se situer au niveau du mur en maçonnerie le plus oriental mis au jour au bord de la Sionne (str65). Le sol de ce local est constitué d'un pavage de galets de rivière soigneusement agencés (str28, **Fig. 76**). Une rigole en forme de dépression a été aménagée le long de la paroi sud. Les deux couloirs, pavés de galets communiquent entre eux : celui le long de la Sionne est large de 1,60m (str33), l'autre sur le petit côté ouest fait moins de 1m (str74). Le premier est séparé de la rivière par un mur en maçonnerie (str30), le second est délimité à l'ouest par un mur fait de gros blocs disposé contre le rempart et fermé au sud par le mur (str35). Dans l'épaisseur du mur nord du local (str34, large de 1,5 à 2m), un canal maçonné a été intégré originellement dans la construction (str32, larg. 0,40m, prof. max. 0,50m). Ce canal d'évacuation des eaux oblique brusquement au travers du couloir pavé pour se jeter dans la Sionne. A la traversée du couloir, ce canal est doté d'un regard constitué d'une plaque de pierre taillée, carrée (0,6m de côté et 0,15m d'épaisseur), percée de deux fentes pour récolter les eaux de surface (**Fig. 77**).

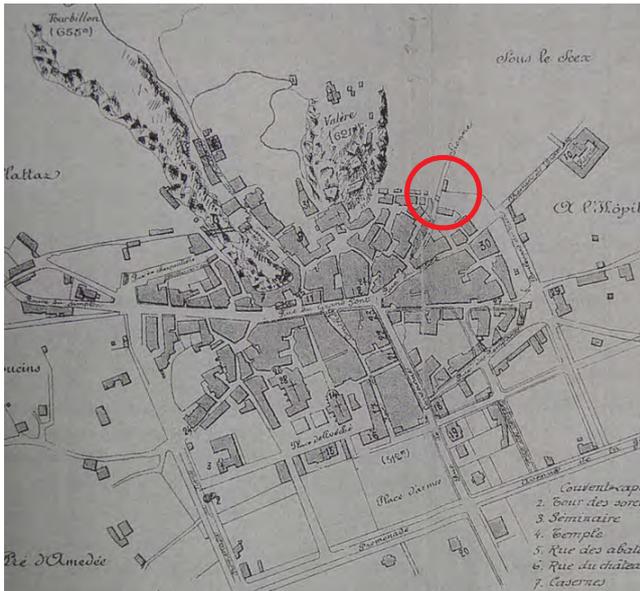
**Fig. 78**  
Sion, Tanneries. Extrait du plan de 1889, tiré de RAEMY-BERTHOD 2003, 41. A noter la disparition du bâtiment en secteur 13 (Fig.13) au profit d'un passage (rue et pont) depuis la rue du Midi en direction des Tanneries.

Le local principal semble trop étroit pour correspondre à un bâtiment. On pourrait s'imaginer l'existence d'un entrepôt flanqué d'un portique permettant un libre accès aux berges de la Sionne. Une maison surmontait vraisemblablement ces trois espaces (couloirs et local). Ce bâtiment absent du relevé de 1813 (**Fig. 12**) est visible sur le parcellaire du plan de 1859 (**Fig. 13**). Sa disparition va survenir lors de la réorganisation du quartier avec la création du pont enjambant la Sionne, visible sur le plan de 1889 (**Fig. 78**). Ces aménagements seront alors entièrement arasés pour laisser le passage à la rue du Midi et à la mise en place des culées du pont donnant accès au quartier du Scex.

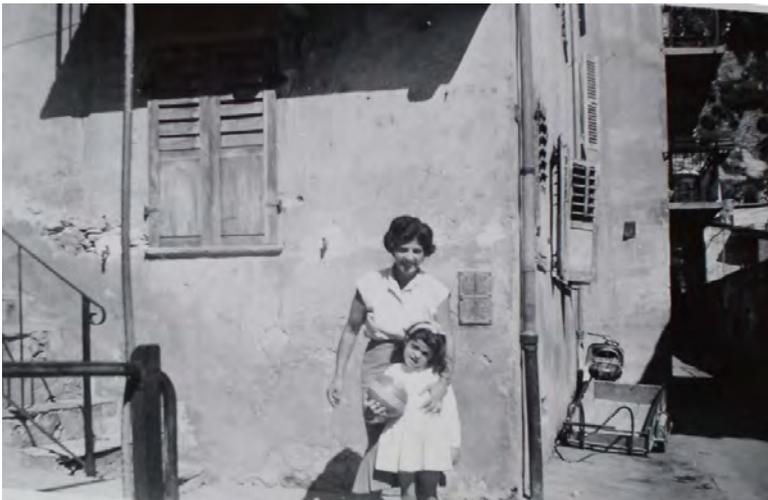
**Fig. 79**  
Sion, Tanneries. Bâtiment attenant à l'ouest du n°48 de la rue de la Lombardie dans les années 50 (secteur 14). Le décrochement à l'arrière plan correspond à l'angle du bâtiment de la Fig. 81. Vue depuis le sud. (reproduit avec l'aimable autorisation de Mme Mermoud).

Près de la Sionne et contre le rempart, des restes d'un bâtiment sont apparus à moins de 0,50m de la surface goudronnée de la nouvelle rue. Il s'agit des vestiges de la maison attenant au n°48 de la rue de la Lombardie, arasée en 1960 lors de la création de la voirie (**Fig. 79**). Plusieurs maçonneries ont été dégagées. La paroi ouest du bâtiment est constituée par le rempart, la paroi nord par un mur large de 0,40m (str57), crépi à l'intérieur, qui s'appuie contre ce dernier (**Fig. 80**) et la paroi est, par un épais mur de 0,70m (str59, **Fig. 81**). L'intérieur du bâtiment a livré deux tronçons de murs de refend maçonnés, larges de 0,20m et disposés perpendiculairement aux grands axes du bâtiment (str56 et str58, ce dernier semble se terminer en s'épaississant str68).

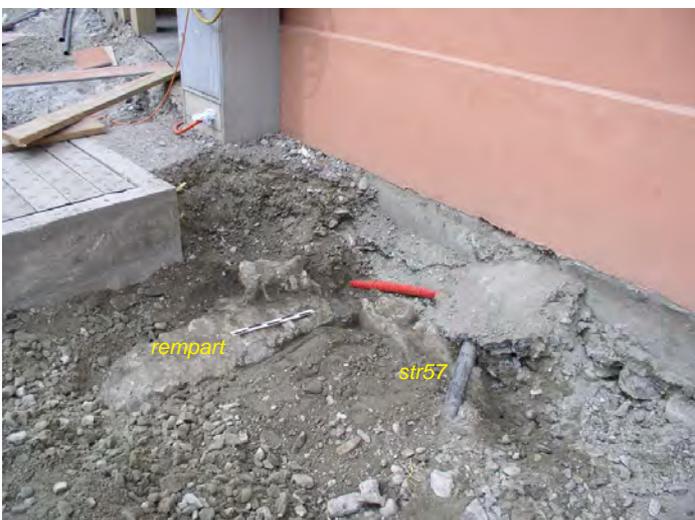
**Fig. 80**  
Sion, Tanneries. Détail de l'angle intérieur d'une pièce du bâtiment attenant au sud du n°48 de la rue de la Lombardie (secteur 14), constitué par le rempart et un mur crépi (str57). Vue depuis le sud-est.

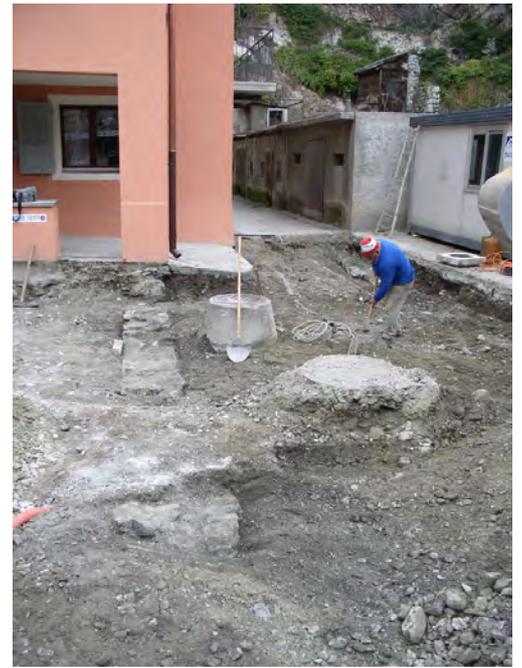
**Fig. 81**  
Sion, Tanneries. Mur arasé dans le secteur 14 (str59). Il s'agit des restes du bâtiment détruit lors de la création de la Place. La descente de chéneau est celle visible derrière la charrette de la Fig. 79. Vue depuis le sud.

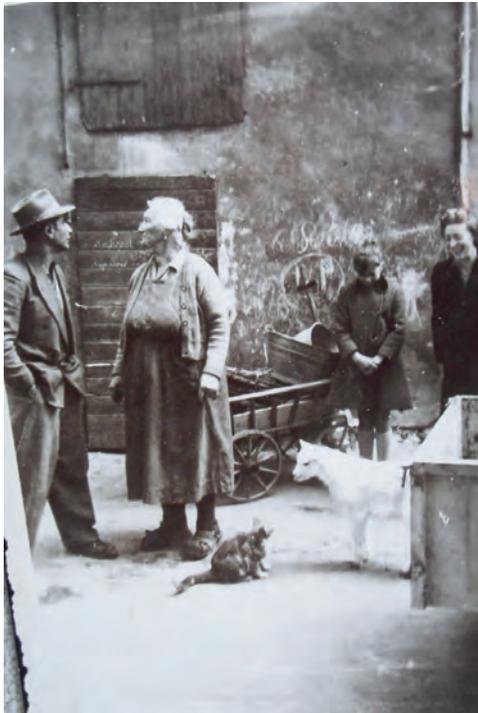
**Fig. 83**  
Sion, Tanneries. Bâtiment dans les années 1950 au sud-est de la Lombardie (secteur 15). La descente de cheneau conduit les eaux au collecteur de la ruelle (str80), visible sur la Fig. 82. Vue depuis l'ouest.

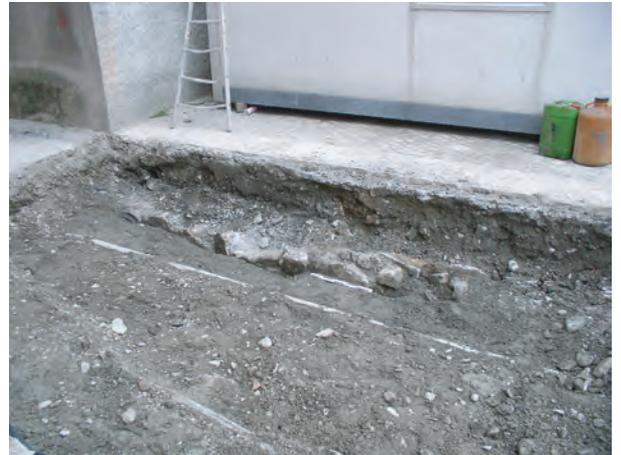
**Fig. 82**  
Sion, Tanneries. Partie d'une canalisation d'évacuation des eaux claires (str61) dans la ruelle de la Lombardie (secteur 15). Vue du sud-ouest.

En face de ce bâtiment arasé (attenant au n°48), de l'autre côté de la rue de la Lombardie, des éléments d'une évacuation des eaux claires sont apparus le long de la rue (**Fig. 82**). Il s'agit d'un canal rectangulaire maçonné (str61), aux parois intérieures pourvues d'un revêtement lissé de mortier brun-orangé. Il récupère par l'intermédiaire d'un collecteur muni de deux prises pour les descentes de chéneaux (str80) les eaux d'écoulement des toitures des bâtiments à l'est de la rue. De ces bâtiments (**Fig. 83**), il n'a été repéré qu'un tronçon du mur de façade en tranchée 9, arasé au niveau des fondations (str60). Il s'agit d'une maçonnerie, large de 1m, constituée par de grosses pierres et parementée de briques rouges alvéolées. Ce mur est peut-être associé à un fragment de dalle en béton pérée au sud-est.
