## SION, MAISON PLATEAU

(parcelles 42 et 43)

Analyse préliminaire avant travaux

Novembre 2014

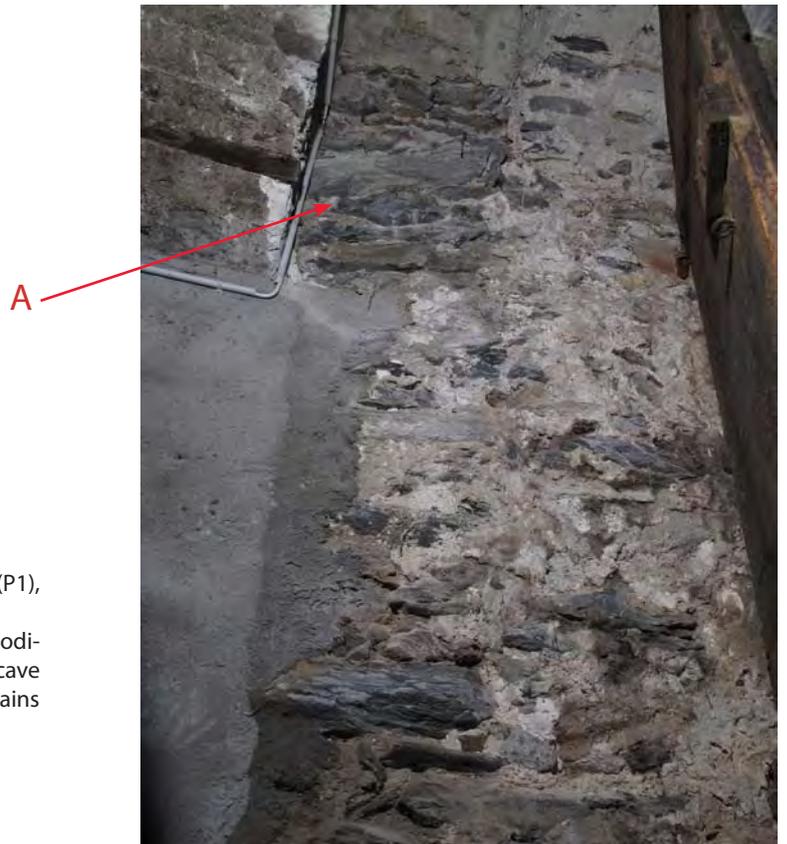
Fig. 1 Sion, Platea., porte d'accès de la cave inférieure (P1), embrasure est.  
Porte éventuellement d'origine dans la tour (façade sud). Modifiée lors de l'insertion de la grande voûte en berceau de la cave (P1 – 2), puis lors de la subdivision de la cave par des les voûtains de la cave inférieur.  
A : amorce de la grande voûte.

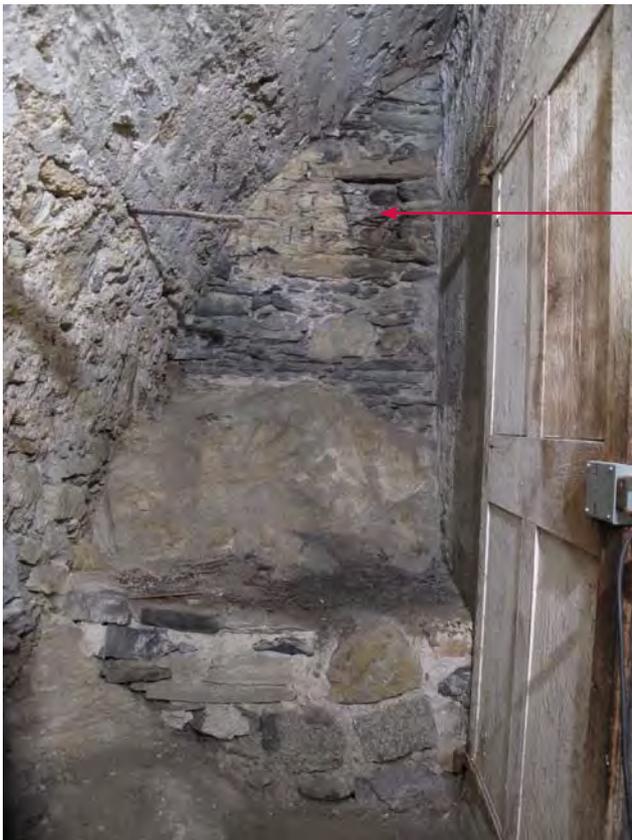
Fig. 2 Sion, Platea. Cave P1e, paroi sud.  
Les maçonneries des parois sud et nord de la tour sont chaînées et liées avec le même mortier.  
A : encoche pour le logement d'un sommier ; pris d'origine dans la maçonnerie, comme la niche symétrique au nord. Antérieur aux voûtes de P1d-e, il devait porter le plancher primitif de la maison-tour.

A l'intérieur du bâtiment, deux encoches visibles à 2 m au-dessus du sol des caves, permettent de restituer le sommier disposé nord-sud d'un premier plancher (**fig. 2 et 3**) situé approximativement à la même hauteur que la première porte (**Re3-3**).

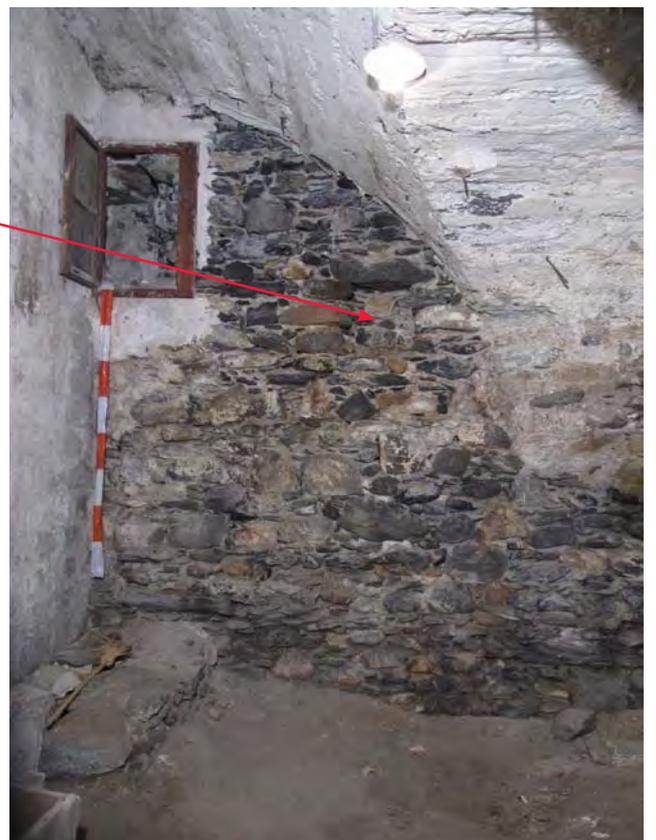
Fig. 3 Sion, Platea. Cave P1d, paroi nord.  
La maçonnerie est identique à celle de la paroi sud. Elle comprend d'origine la niche de logement (A) du sommier.

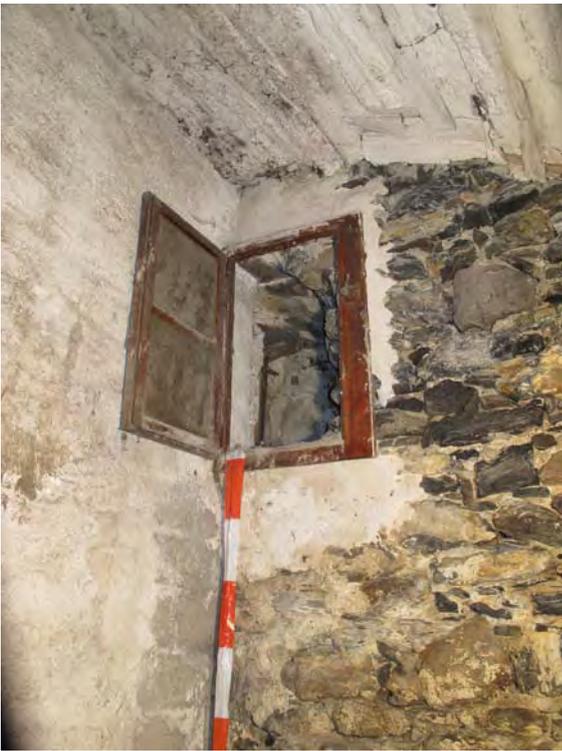
Fig. 4 Sion, Platea. Cave P1d, paroi nord.  
La « fenêtre » donne sur un canal vertical dont l'extrémité supérieure débouche en façade (niveau 0). La fenêtre résulte de la transformation du débouché inférieur du canal lors de la construction du mur de refend entre les caves P1d et P1c.

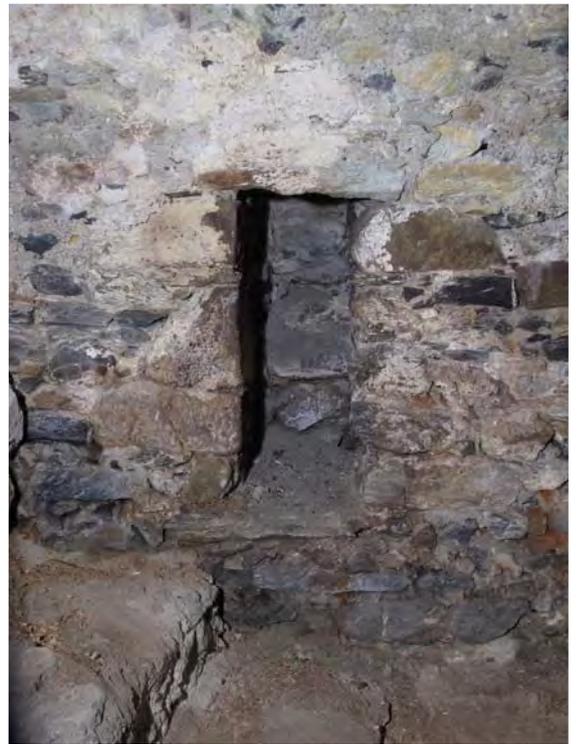
Fig. 6 Sion, Platea. Cave P1d, paroi nord.  
Extrémité inférieure du canal d'aération vertical.

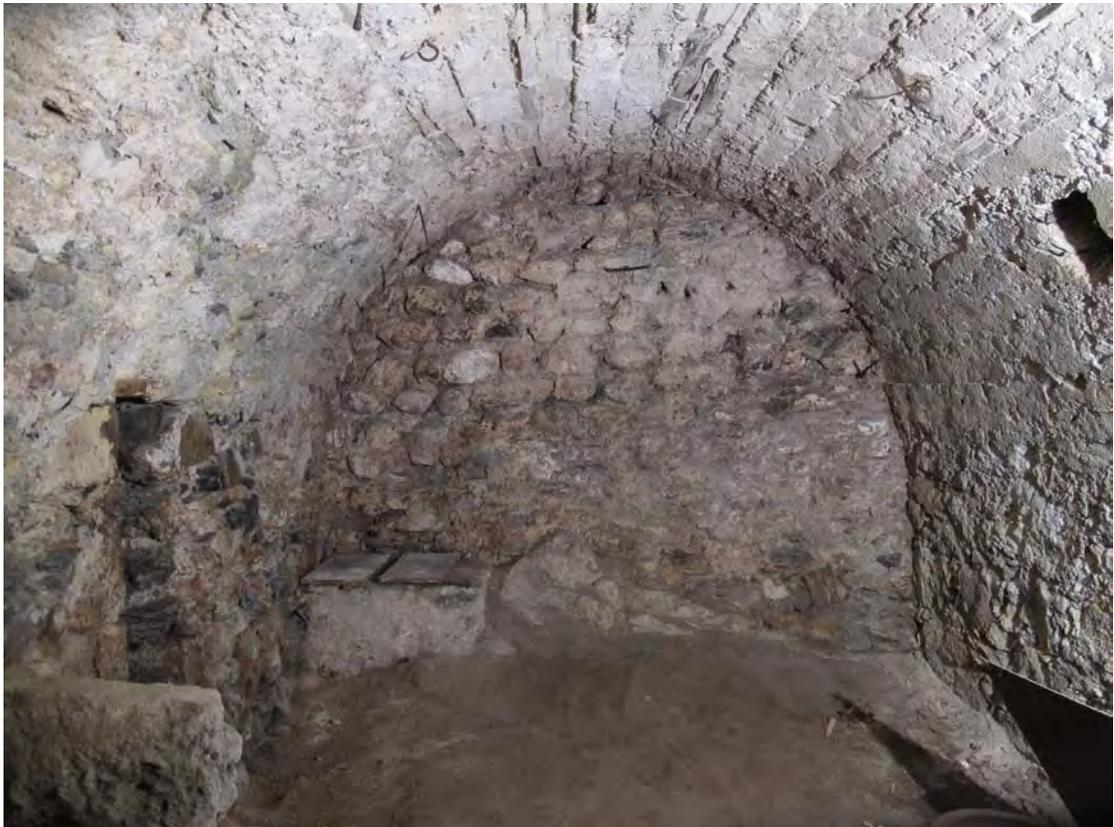
Fig. 5 Sion, Platea. Cave P1d, paroi est.  
Bien que d'aspect différent, les maçonneries de la paroi est et de la paroi nord (à gauche) sont chaînées l'une à l'autre. La voûte et la paroi à droite sont postérieures.

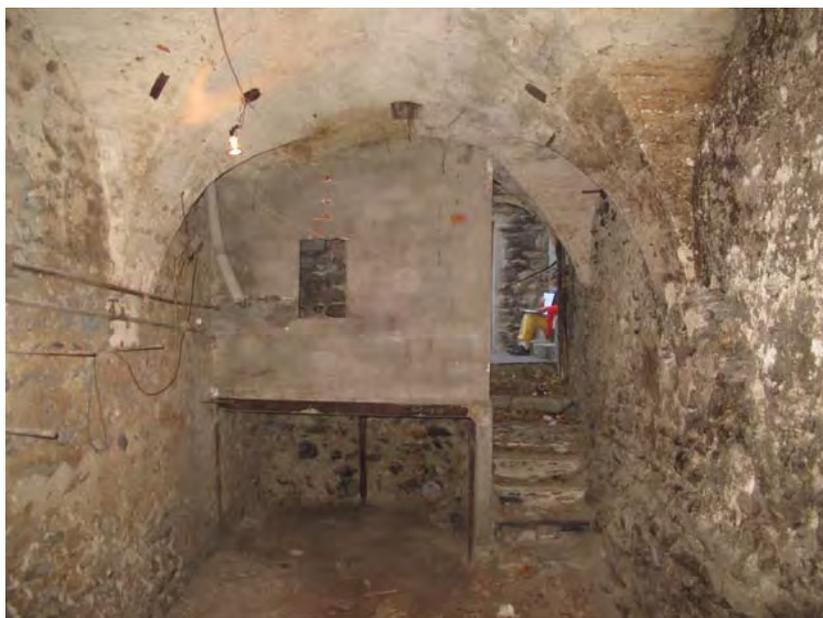
Fig. 7 Sion, Platea. Cave R1, paroi nord.  
La voûte couvre le crépi en pietra rasa de la paroi ouest de l'annexe : elle appartient à une phase de rénovation. Le cagibi en plots de ciment a détruit la retombée angulaire de la voûte.

Une voûte sur consoles est insérée (**fig. 7** et **8**). La porte de la façade nord est remplacée par une porte cintrée légèrement décalée par rapport à la précédente, avec un cadre en blocs de tuf (**fig. 9**). Le niveau du sol de la cave ne semble pas varier.

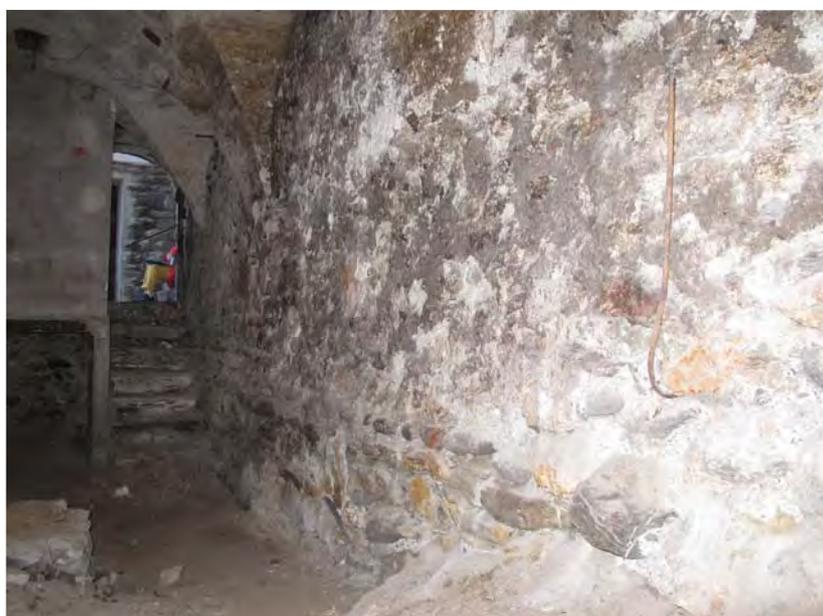
Fig. 8 Sion, Platea. Cave R1, paroi est (= pied de la façade occidentale de la tour), vue vers le nord.  
Le ressaut indique le niveau de marche primitif de la cave ; il se situe env. 60 cm sous le seuil de porte. Dans sa moitié nord, la cave a été excavée sur près d'1.00 m de profondeur.

L'entrée de la cave se situe en façade nord. De la porte primitive subsiste le piédroit occidental constitué de gros blocs en quartzite gris (**fig. 9**) ainsi qu'une partie du linteau intérieur en bois. Une analyse par dendrochronologie de cette pièce permettrait de mieux dater cet ouvrage. La hauteur du linteau permet de restituer le seuil de la porte à la hauteur du ressaut de la façade ouest de la tour (**fig. 8**).

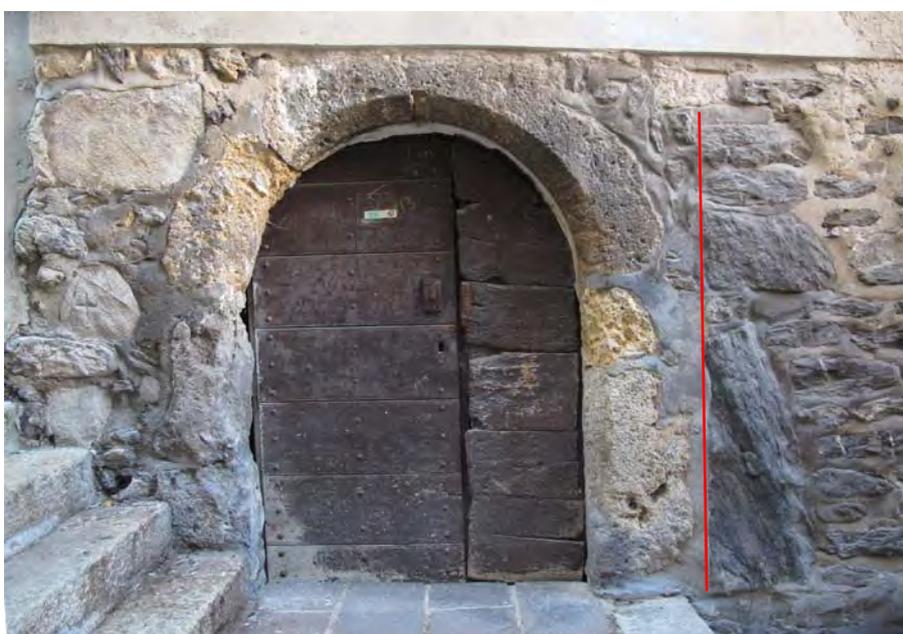
Fig. 9 Sion, Platea. Cave R1, façade nord, porte d'entrée.  
A côté du piédroit ouest en tuf, le montant en blocs de quartzite d'une porte antérieure probablement d'origine.

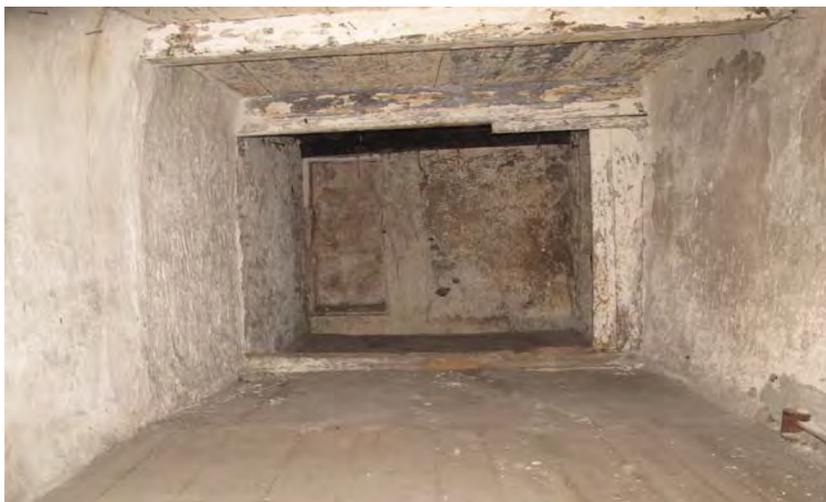
Fig. 10 Sion, Platea. Local R2, paroi sud.  
Au fond, reste d'une cloison en bois, comprenant une porte au centre (usure de la sablière basse). Sur le crépi de la paroi ouest (antérieur à la cloison) est gravée la date « 1612 ».

L'étage au-dessus de la cave voûtée, est accessible à son extrémité nord, depuis la maison-tour (**fig. 10**). Les parois sont enduites d'un crépi à l'anhydrite rosâtre sur lequel on aperçoit plusieurs graffitis, notamment des chrismes et la date « 1612 ». Lors des travaux dans cette partie de la bâtisse, il s'agira de déterminer le rapport entre cet enduit et les solivages du sol et du plafond, afin de pouvoir interpréter ce jalon chronologique.

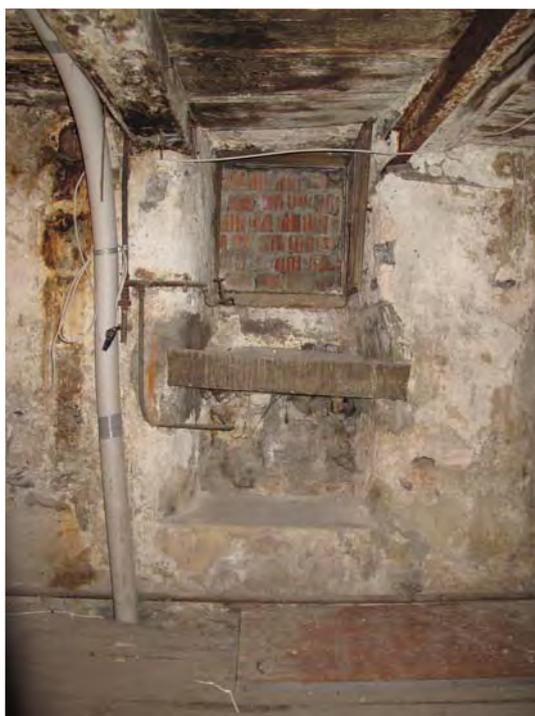
Fig. 11 Sion, Platea. Local R2, paroi ouest.  
Fenêtre dont l'embrasure a été réduite puis équipée d'un évier. Ouverture bouchée lors de la construction du Casino.

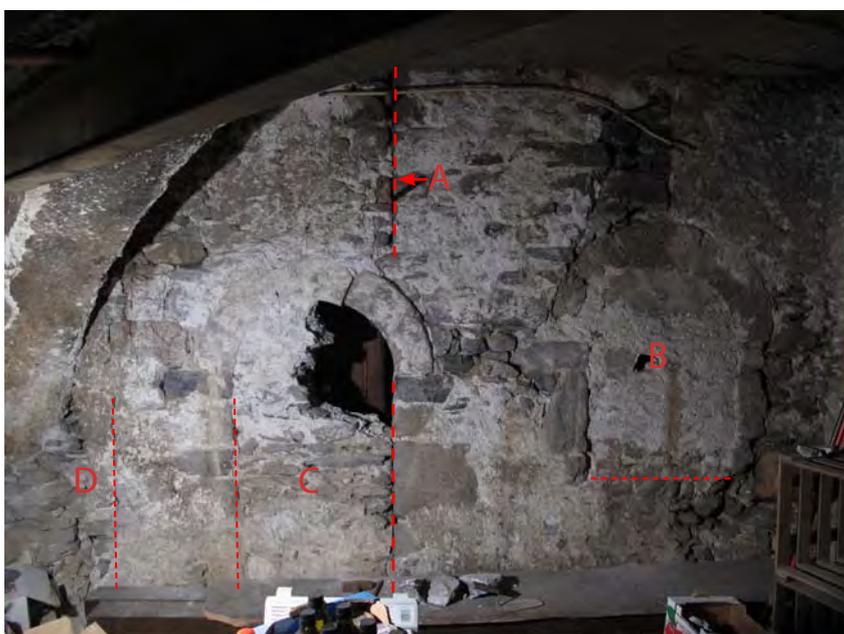
Fig. 12 Sion, Platea. Cave M2d, paroi nord (= façade sud des bâtiments P - R, au niveau de la cour intérieure).  
A : angle sud-ouest de la maison-tour P.  
B : fenêtre arquée de la tour.  
C : fenêtre de l'annexe ; son arc est ancré dans l'angle de la tour.  
D : montant d'une troisième ouverture formant avec l'ouverture « C » une fenêtre géminée.

En façade sud, deux fenêtres arquées (**fig. 12**, paroi nord de l'entrepôt M2d) permettent néanmoins de restituer le premier niveau habitable. La première semble contemporaine de l'annexe (à vérifier) et l'autre contemporaine de la tour.

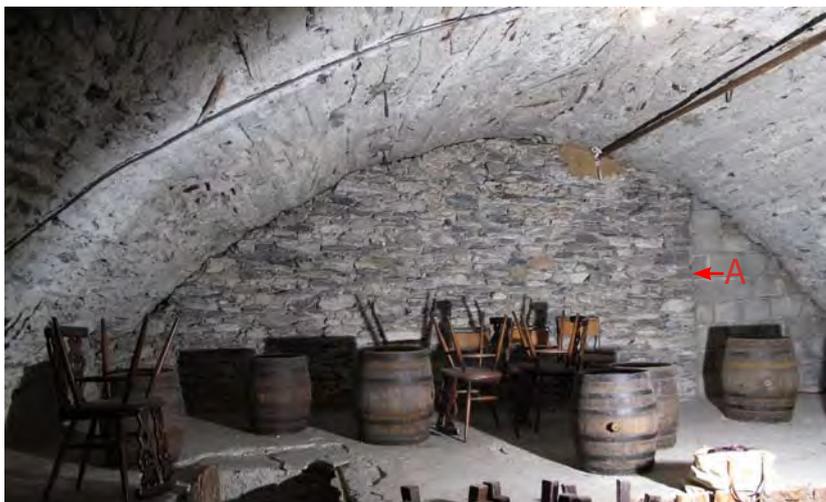
Fig. 14 Sion, Platea. Cave P2a, angle sud-ouest. Linteau arqué de la porte donnant accès primitivement à la grande cave arquée. Sa partie supérieure a été bouchée lors de la subdivision de l'espace en deux caves superposées. A : Le voûtain ne semble pas avoir été aménagé dès le départ avec la voûte.

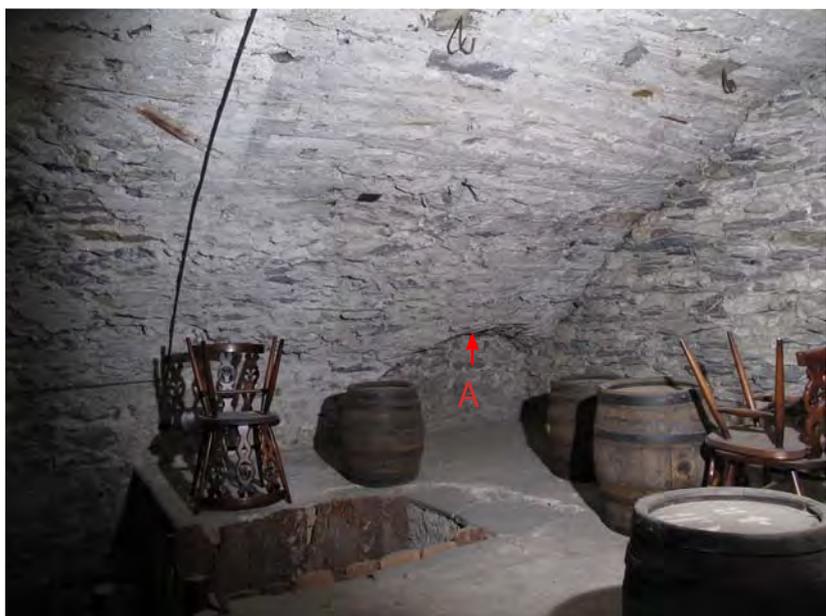
Fig. 15 Sion, Platea. Cave P2a, paroi est. Limite verticale entre deux maçonneries, la plus récente comprend la fenêtre et moule l'intrados de la voûte. La plus ancienne (à droite, brunie) est moulée par la maçonnerie de la voûte.

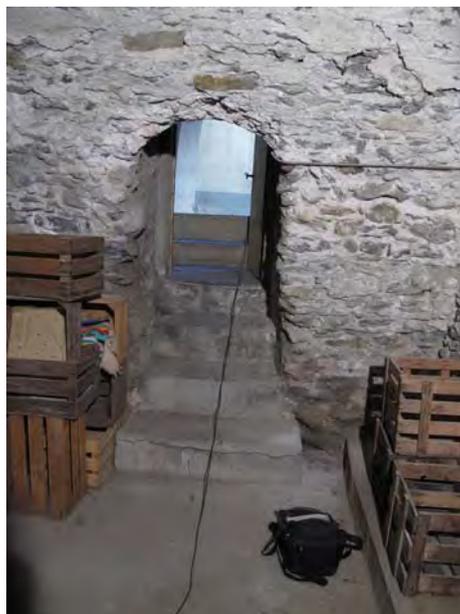
Fig. 16 Sion, Platea. Cave P2a, paroi sud.  
Porte percée après la subdivision de la grand  
cave voûtée en deux espaces superposés.

Au-dessus de la nouvelle voûte (cave P2a, hauteur maximale 3.5 m), le sol est aménagé sur l'extrados des voûtains : trois niveaux différents sont reliés par de petits escaliers (le niveau le plus bas correspond à l'espace sans voûte en sous-sol). Une nouvelle entrée en façade sud donne accès à cette cave supérieure. Elle est percée près de l'angle sud-est, là où le sol est le plus bas, ce qui permet d'éviter un percement trop vaste de la voûte (**fig. 16**).

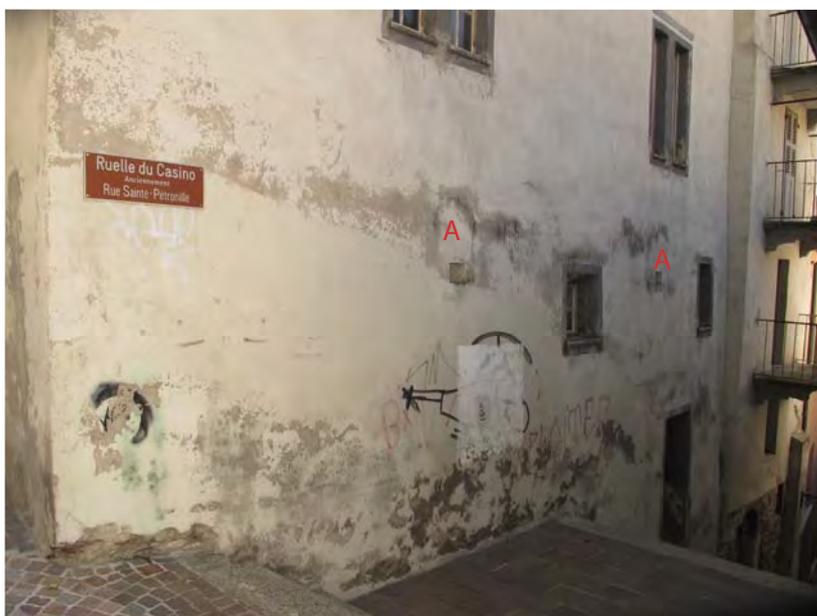
Fig.17 Sion, Platea. Façade nord, vue vers le  
sud-ouest.  
Les deux petites ouvertures carrées (A)  
correspondent au débouché supérieur des deux  
cheminées d'aération de la cave P1. Ces orifices  
étaient à l'origine plus grands (env. 40 cm de  
hauteur) et couverts d'un linteau arqué. Ils  
étaient encore ouverts en 1938 (cf. photo  
d'archives).

L'aménagement de la cage d'escalier pourrait remplacer les anciens accès par la passerelle enjambant la ruelle. Ces portes ont vraisemblablement été réutilisées pour les balcons. Si cette hypothèse est correcte, les supports moulurés des balcons permettent une datation des travaux pour la cage d'escalier vers la fin du XIX<sup>e</sup> siècle (**fig. 17**).

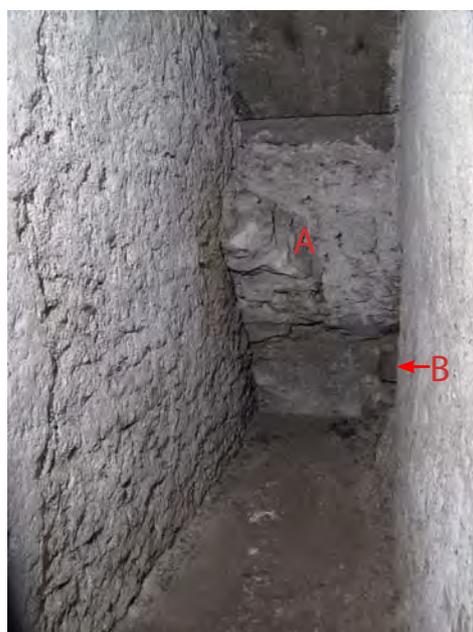
Fig. 18 Sion, Platea. Cage d'escalier desservant l'annexe R, palier P2b', paroi sud.  
A : Amorce de la grande voûte en berceau de la cave P1-2 ; détruite lors de l'aménagement de la cage d'escalier.  
B : A droite, élément de bois (ancienne solive ?) qui semble englobée par la maçonnerie de la voûte.

Les deux niveaux inférieurs de la tour ont été réunis dans un deuxième temps pour créer une profonde cave couverte par une voûte unique en berceau qui subsiste encore en grande partie (**fig. 13 et 18**, locaux- P2a,b).

La construction de la cage d'escalier actuelle constitue la dernière grande transformation de l'ensemble actuel. Ce nouvel accès aux étages de l'annexe R est entièrement aménagé dans l'espace contigu de la maison-tour : l'extrémité occidentale de la grande voûte en berceau (cave P2a) a été arrachée et soutenue par le limon oriental de l'escalier (**fig. 18**). Un

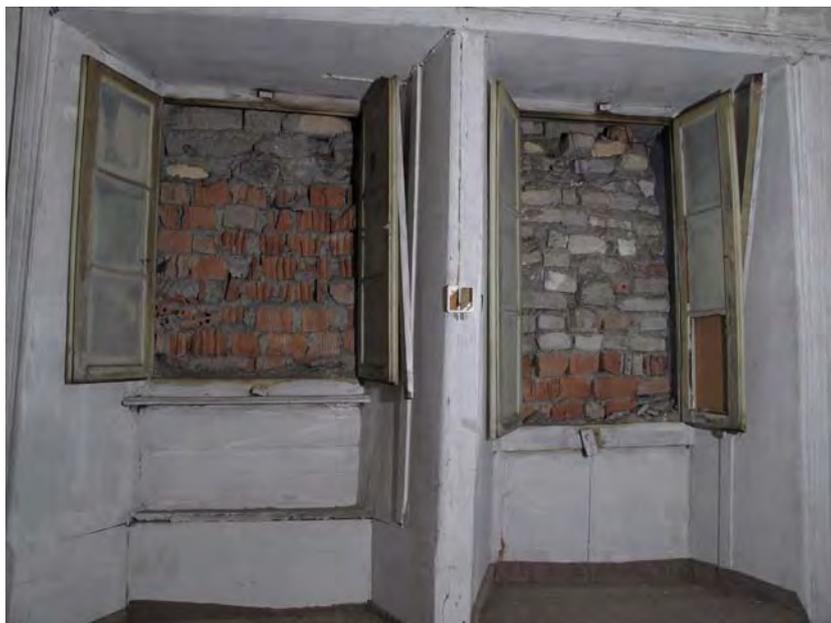
Fig. 20 Sion, Platea. Pièce boisée R3b, paroi est.

Porte d'entrée remplaçant sans doute l'ancienne ouverture dans l'angle nord-est de l'annexe.

L'embrasure perce la boiserie. Le percement très large de l'embrasure pourrait être le reflet d'un déplacement de la porte en fonction d'une modification du palier de l'escalier.

L'accès à cette ancienne porte semble être antérieur à la création de la grande cave voûtée (P2a) de la maison-tour : elle devait être obstruée par la retombée de la voûte. Lors de la construction de la voûte, l'accès a probablement été déplacé au nord (bâtiment enjambant la ruelle attesté par le parcellaire de 1840 et une peinture de Raphaël Ritz de 1889 (cf. documentation d'archives regroupée par F. Burlet) ou par la porte actuelle. Cette deuxième hypothèse nous semble peu vraisemblable. L'ouverture relierait une chambre à un espace de caves. Le percement très large de cette ouverture pourrait être le résultat d'une porte déplacée en fonction du palier de l'escalier actuel (**fig. 20**).

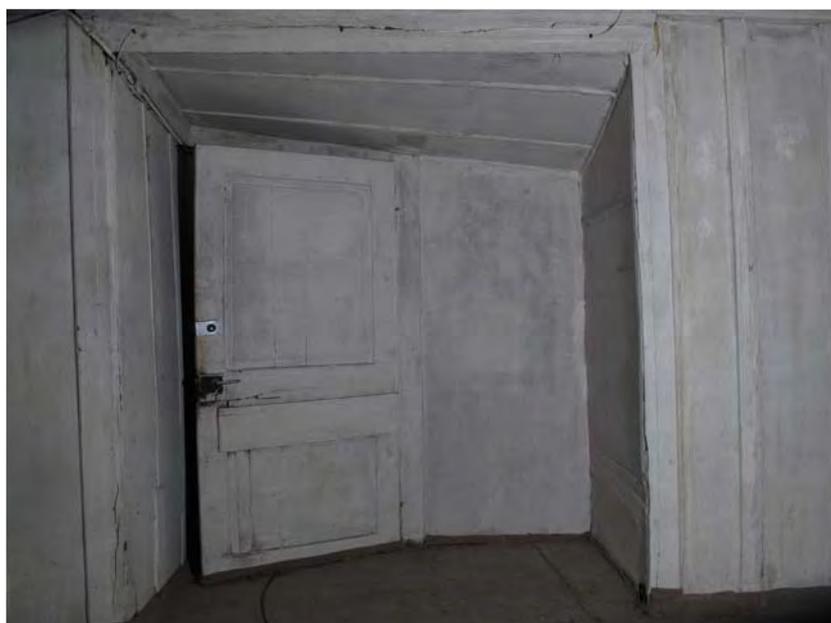
Fig. 21 Sion, Platea. Pièce boisée R3b, paroi nord.

Emplacement d'un poêle chargé depuis l'âtre de la cuisine située de l'autre côté de la paroi. Ce poêle avait déjà disparu lors de la dernière utilisation des locaux, car la peinture ne comporte aucune tache de suie.

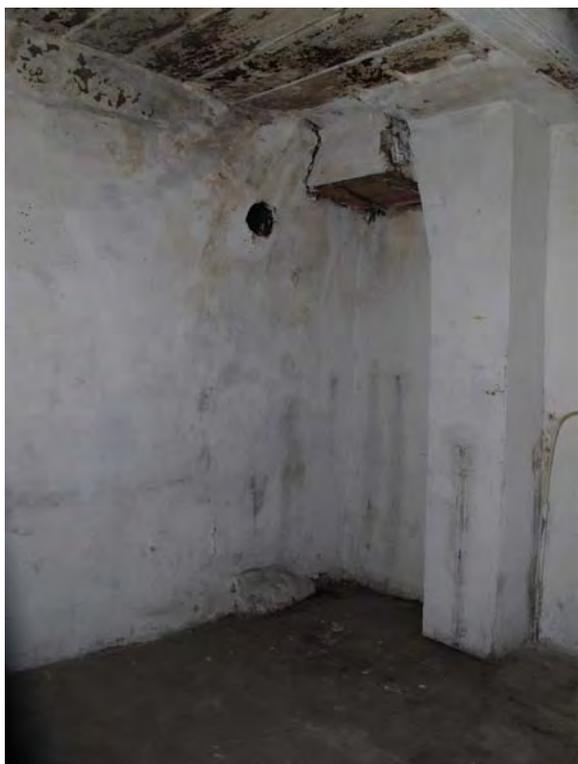
Fig. 22 Sion, Platea. Cuisine R3a, angle sud-ouest. Vestiges de l'âtre de la cuisine avec négatif de la hotte au-dessus du trou pour le tuyau de poêle.

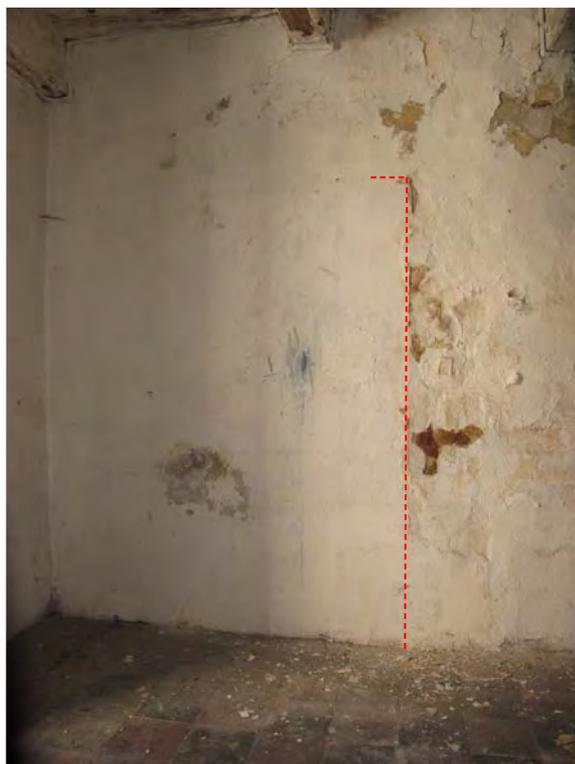
Fig. 23 Sion, Platea. Cuisine R3a, paroi est. Trace d'une porte bouchée, qui atteste un système d'accès aux étages différent de l'actuel.

L'étage suivant, un étage d'habitation, est subdivisé en deux pièces : une cuisine avec âtre au nord et une chambre boisée au sud. La porte d'entrée primitive, aujourd'hui murée, a été repérée dans l'angle nord-est (côté cuisine), au même endroit qu'à l'étage inférieur (**fig. 23**).

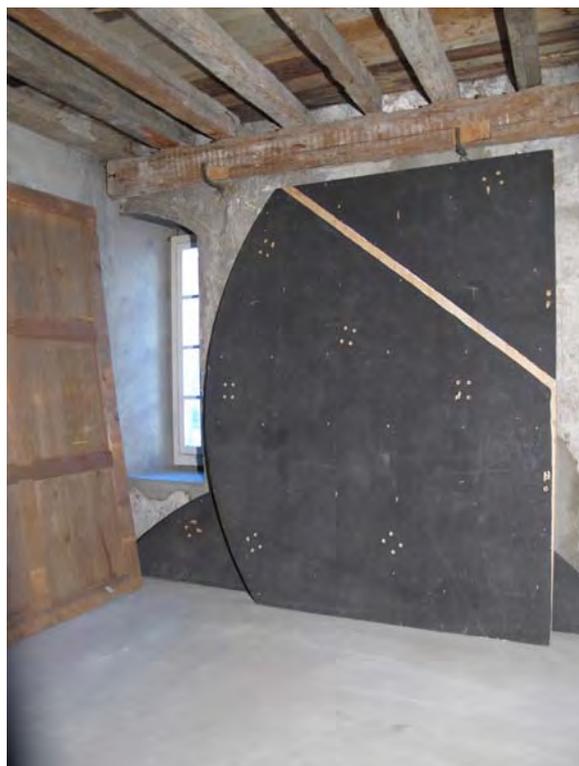
Fig. 24 Sion, Platea. Local P3a, angle nord-ouest. La paroi de refend ouest (cage d'escalier de l'annexe) coupe en deux la fenêtre à meneau. L'autre moitié de la fenêtre éclaire la cuisine du logement R4.

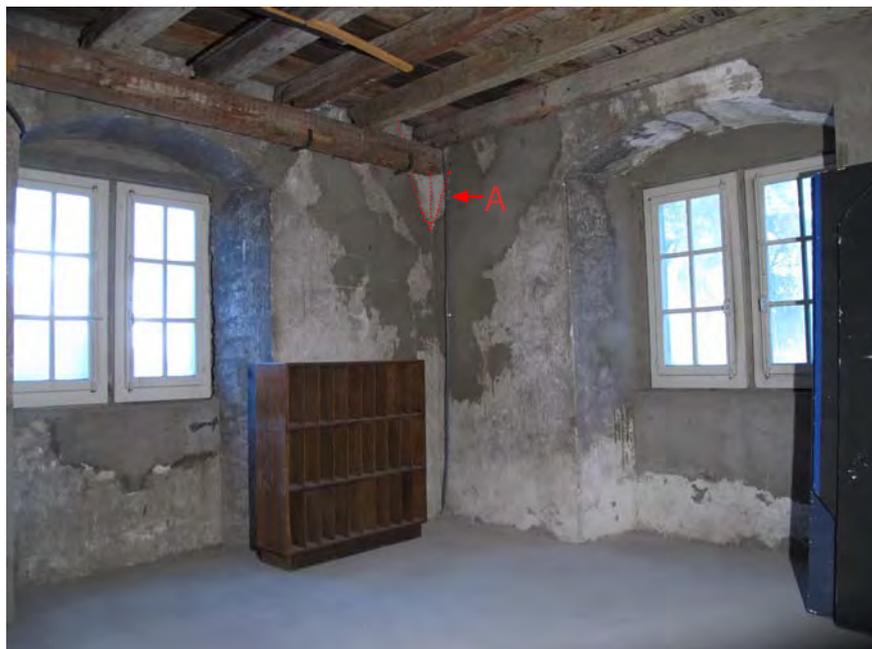
Fig. 25 Sion, Platea. Local P3a, angle nord-est.  
Le sol actuel se situe à une hauteur correcte par rapport aux fenêtres et à la voûte.  
A : retombée de la voûte d'arête.

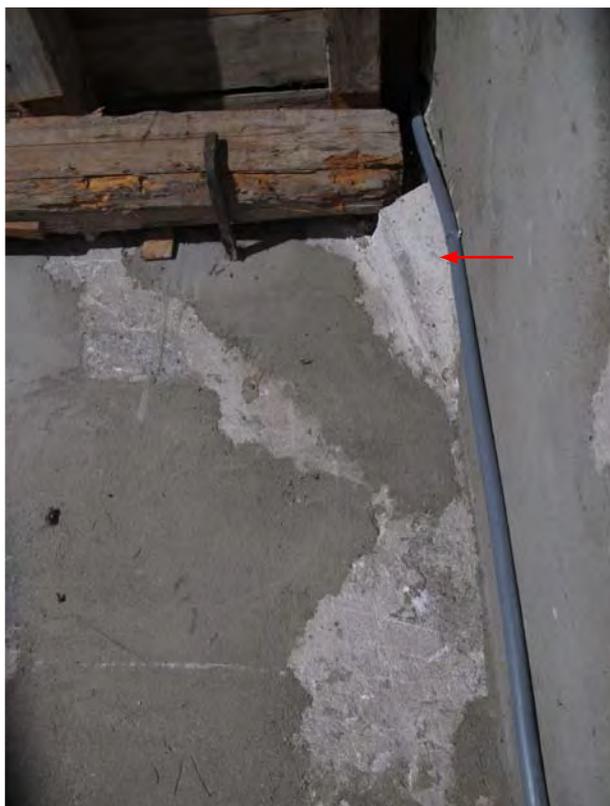
Fig. 26 Sion, Platea. Local P3a, plafond, angle nord-est.  
Départ de la voûte d'arête qui couvrait le local auparavant.

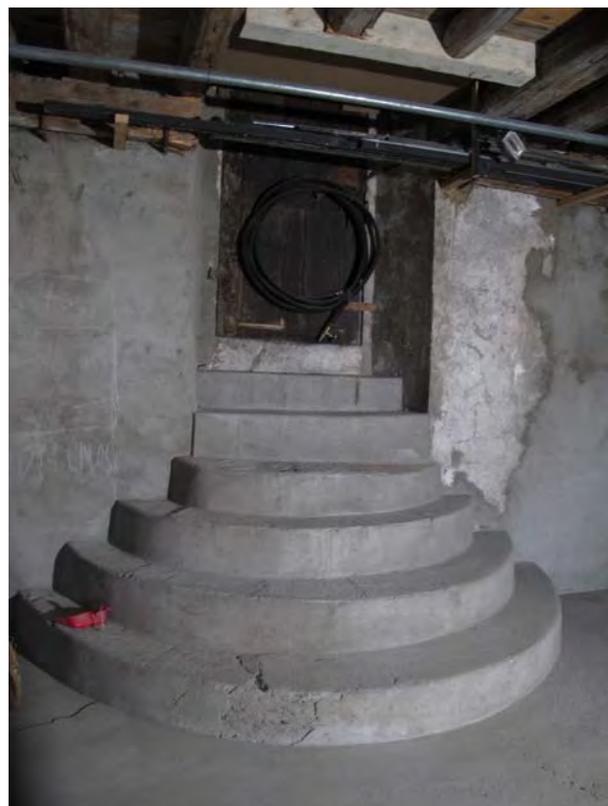
Fig. 27 Sion, Platea. Local P3a, paroi sud.  
L'écrépis de l'embrasure de la porte et des parois semble être le même qui comporte les négatifs de la voûte de la salle P3-4.

L'accès à cette salle se situe au sud ; l'escalier arrondi (d'origine ?) lui confère un aspect monumental (**fig. 27**). Les fenêtres à meneau central sont percées<sup>4</sup> dans les parois est et nord ; elles sont positionnées dans l'axe des voûtains (**fig. 25**). Aucun indice n'indique la présence de fenêtres similaire du côté sud et ouest. L'absence de fenêtres à l'ouest s'explique par l'existence de l'annexe (surélevée en même temps que la tour ?). La salle d'apparat pourrait avoir communiqué avec l'étage R4 de l'annexe (à vérifier). (Selon le relevé du géomètre, leurs sols se situent au même niveau.)

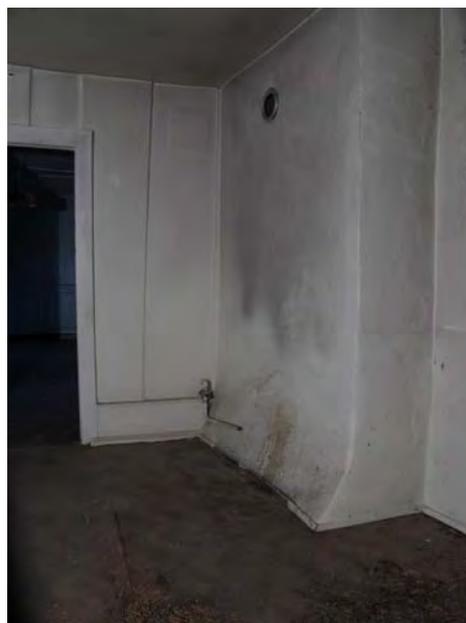
Fig. 28 Sion, Platea. Local R4a, angle sud-ouest. La base inclinée du mur correspond au sommet de la hotte couvrant l'âtre de la cuisine à l'étage inférieur (R3a).

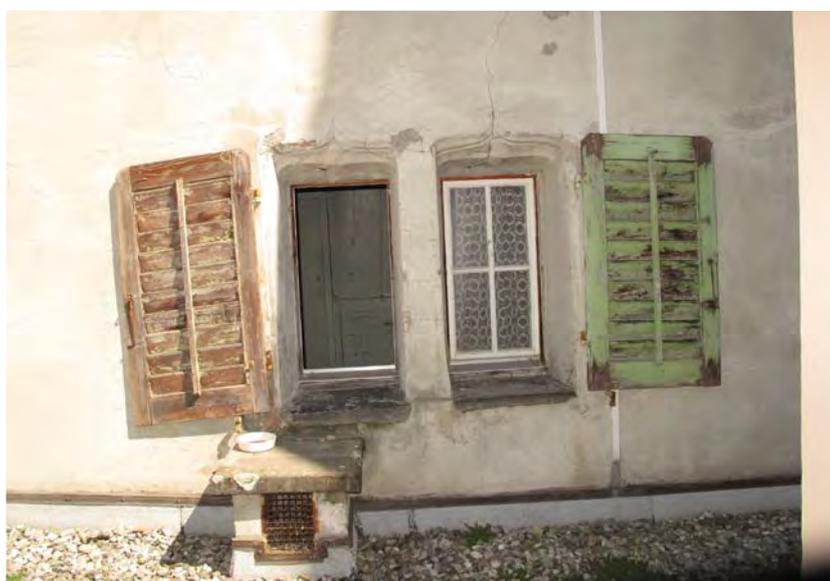
Fig. 29 Sion, Platea. Façade ouest, fenêtre double à meneau du local R4b. Chaque ouverture est surmontée d'une moulure en accolade façonnée dans du mortier à l'anhydrite. C'est la seule occurrence visible de ce genre de moulure dans la façade.

La fenêtre à meneau de l'étage R4 (façade ouest) comporte des moulures en accolade (**fig. 29**) et atteste un deuxième niveau habitable accessible dans l'angle nord-est, depuis la tour dans un premier temps (le sol se situe au même niveau que celui de la grande salle voûtée P3), puis peut-être depuis la passerelle au nord, comme à l'étage inférieur.

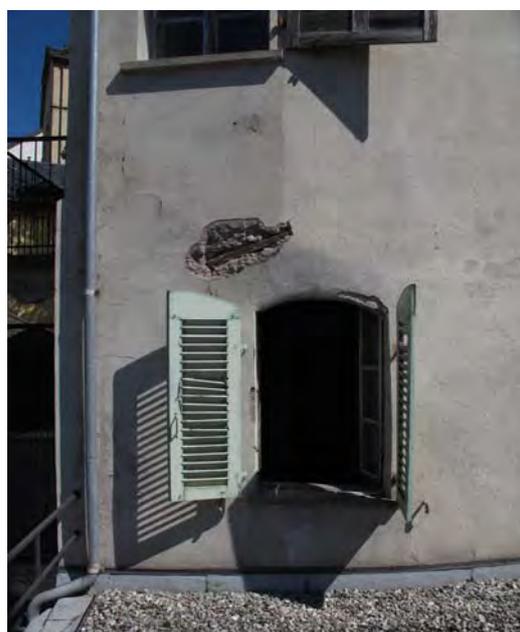
Fig. 30 Sion, Platea. Façade ouest, fenêtre du local R4a. Linteau arqué façonné au mortier à l'anhydrite, surmonté d'un « arc » de décharge formé par des planchettes disposées en bâtière.

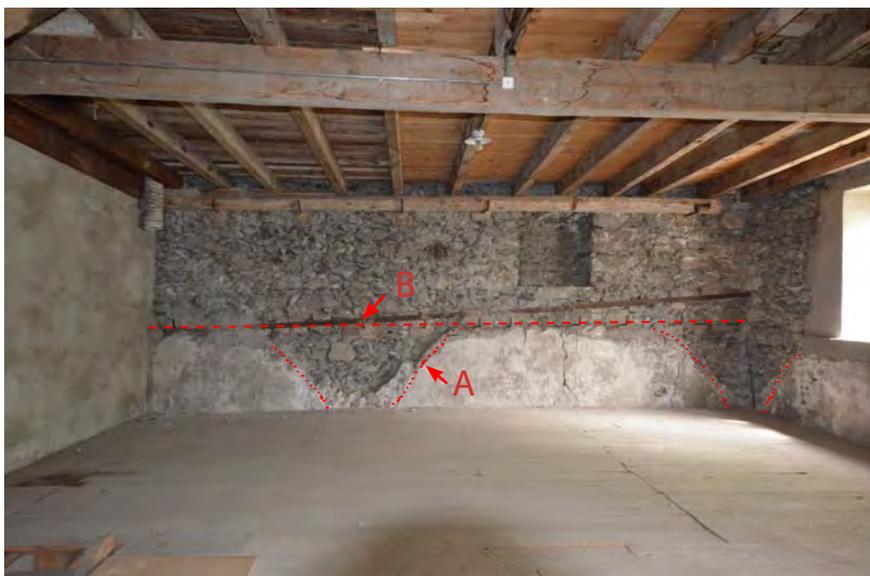
Fig. 32 Sion, Platea. Local P4a, paroi est.  
Les fenêtres correspondent au plancher actuel et non pas aux voûtains dont le contour est visible au pied de la paroi. Elles ont été percées au moment de la construction du plancher actuel.

Selon Dubuis, les maçonneries des façades au-dessus du niveau des caves (P2) appartiennent à une autre phase de reconstruction. Deux fenêtres bouchées repérées dans les parois nord et sud du local P4a indiquent l'existence de deux étages (P3-P4) séparés par un plancher (**fig. 32 et 33**).

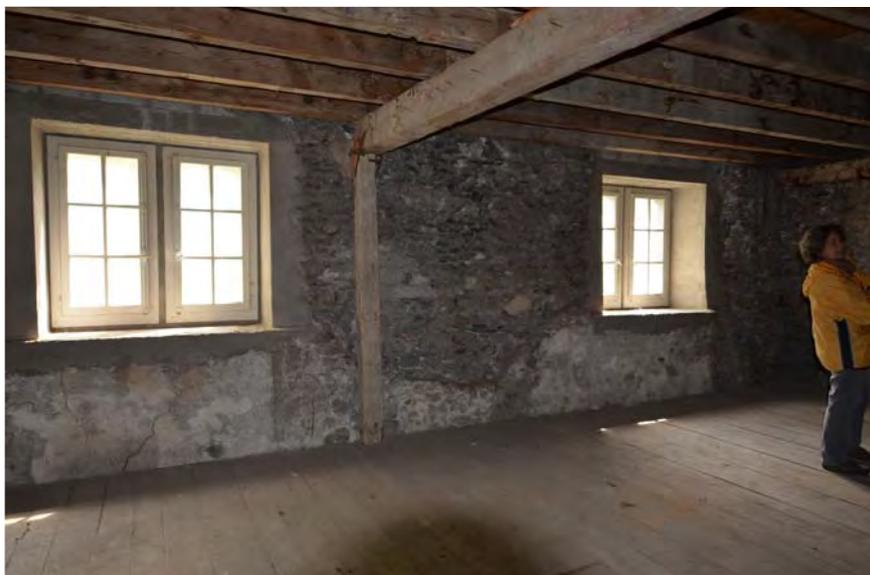
Fig. 33 Sion, Platea. Local P4a, paroi sud.  
L'ouverture (porte ou fenêtre) bouchée semble percée dans le mur, mais est antérieure à la voûte. Elle témoigne de l'existence d'un niveau de circulation antérieur au voûtement et à l'aménagement de la salle d'apparat.

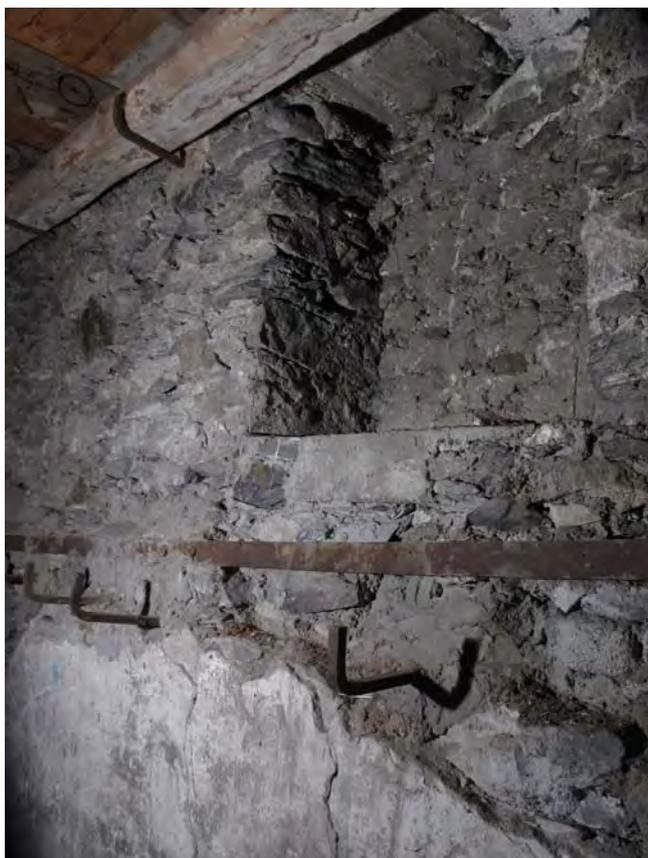
Fig. 34 Sion, Platea. Local P4a, paroi nord, vue vers le nord-ouest. La fenêtre possède un arc coffré et semble contemporaine du mur. Elle serait donc antérieure aux voûtes.

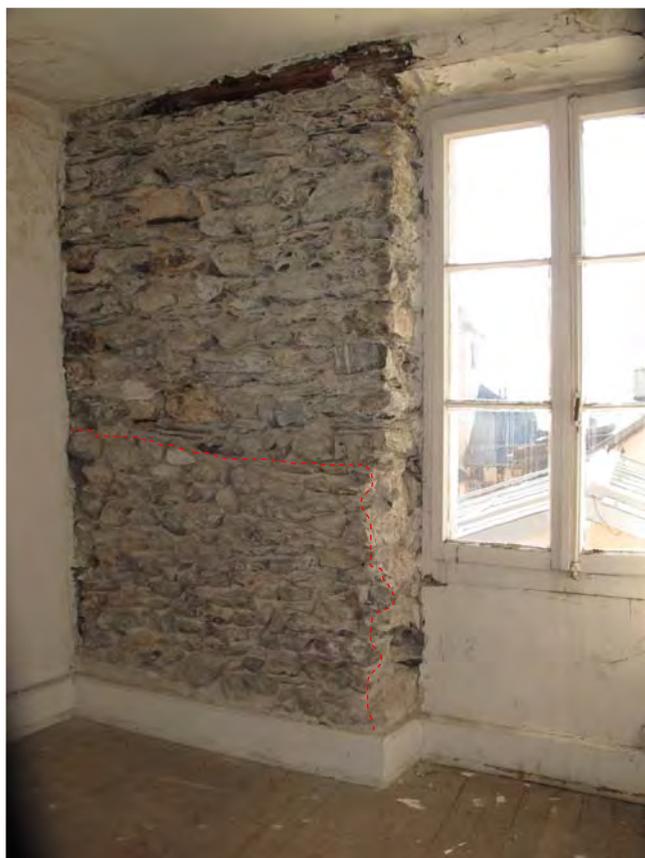
Fig. 35 Sion, Platea. Local R5c, paroi ouest. La paroi décrépie révèle une limite entre deux maçonneries différentes. Celle du haut (avec des blocs assez gros et contemporaine de la fenêtre) comprend des fragments de mortier brûlé qui proviennent probablement d'une hotte de cheminée démontée.

Le dernier étage (R5) est plus récent. Un décrépissage partiel a fait apparaître une limite horizontale dans la maçonnerie indiquant la surélévation du mur occidental (**fig. 35**).

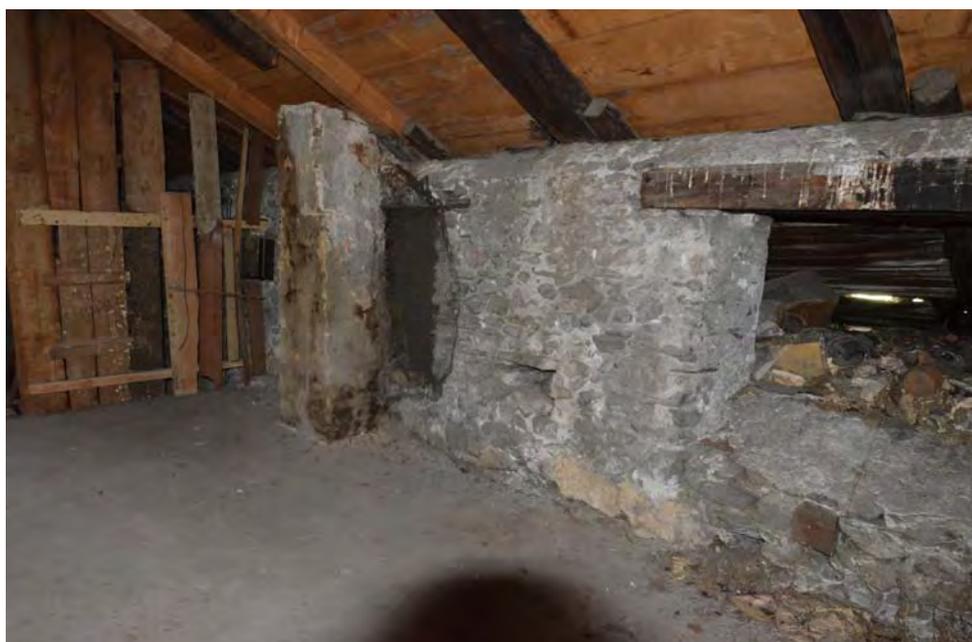
Fig. 36 Sion, Platea. Combles P5b, paroi ouest, vue vers le sud-ouest. Les ouvertures indiquent que l'annexe R (on en devine les combles) était à un moment donné plus bas que maintenant. Le conduit de cheminée provient d'un âtre ou poêle dont l'emplacement n'a pas encore été localisé (côté tour ou côté annexe ?).

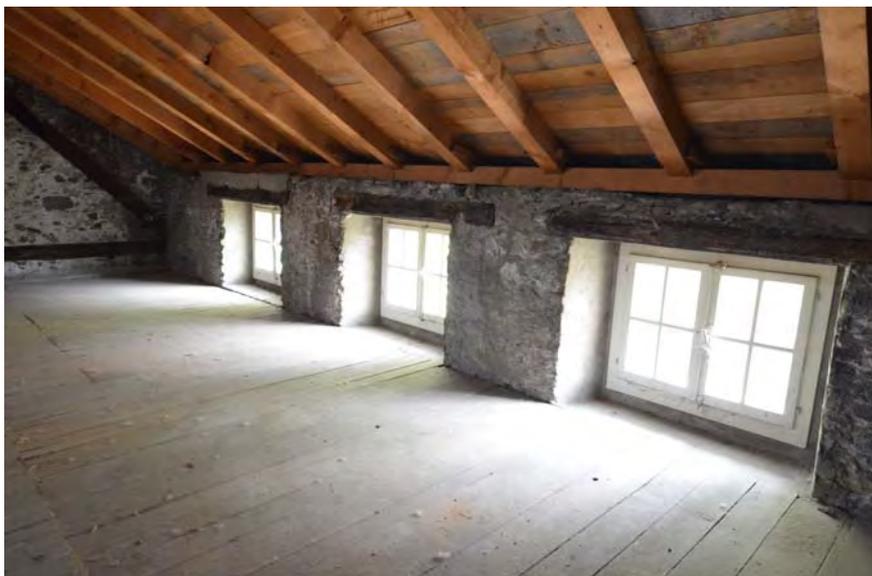
Fig. 38 Sion, Platea. Combles P5b, cage d'escalier, paroi sud. Deux ouvertures avec linteau en bois (des portes ?). Leur seuil pourrait fonctionner avec un ancien plancher de la tour (notamment celui de la porte est) ou avec un niveau décalé dans le bâtiment M contigu.

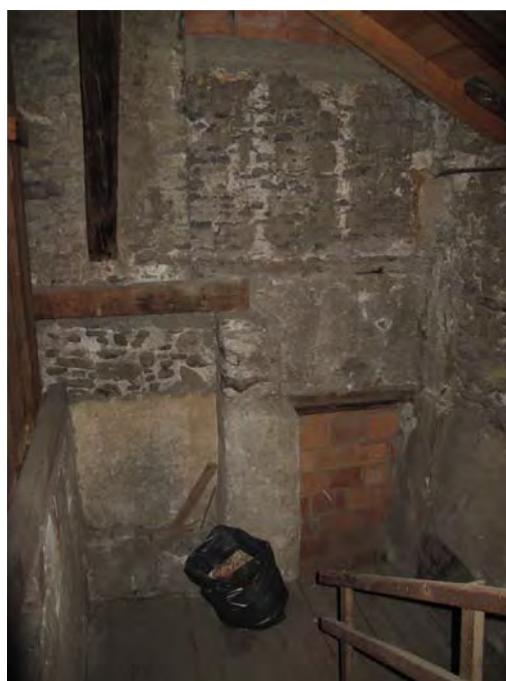
Fig. 39 Sion, Platea. Combles P5a, paroi nord. A : Trace d'un pignon plus bas que l'actuel.

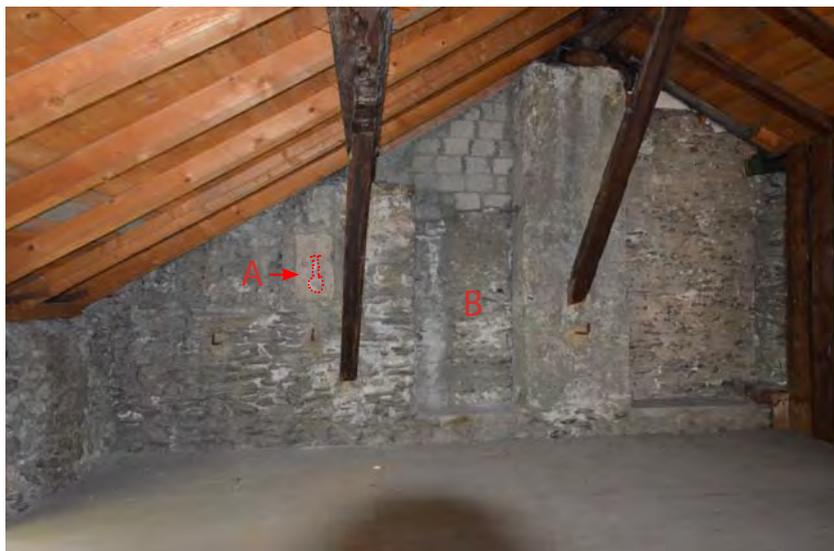
Fig. 40 Sion, Platea. Combles P5a, paroi sud. Plusieurs maçonneries différentes : certaines appartiennent au bâtiment M ou au bâtiment A attenants.

A : Pierre taillée en remploi : ouverture en forme de canonnère.

B: passage bouché ?

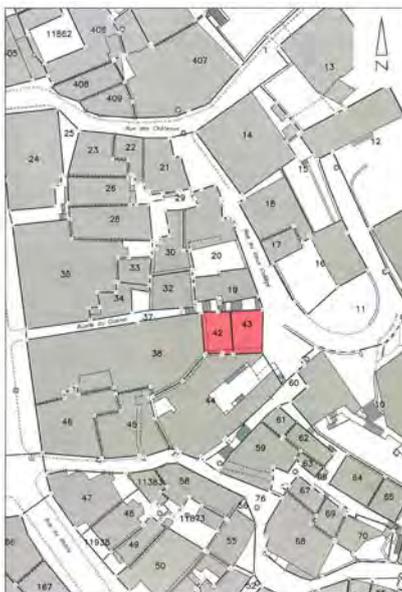
Fig. 41 Sion, Platea. Plan parcellaire actuel (tiré de la documentation fournie par Géomètres Centre SA).

Avec la nouvelle cage d'escalier, la parcelle de l'annexe augmente en surface, et reste accessible depuis la ruelle au nord. En revanche, la parcelle de la tour est réduite et reste accessible depuis le sud. Cette situation de deux parcelles indépendantes et de surface similaire figure sur le parcellaire actuel (**fig. 41**).

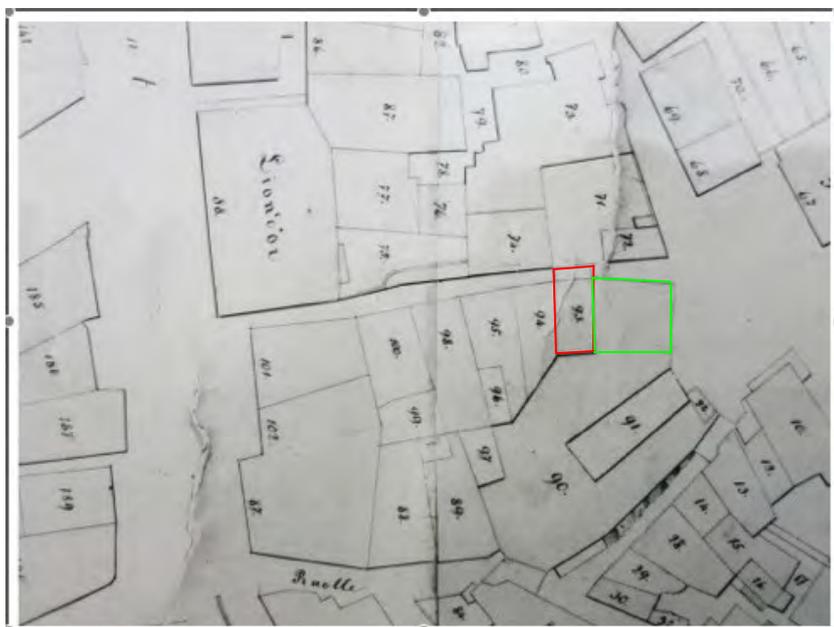
Fig. 42 Sion, au centre la ruelle du Casino. Transcription du plan parcellaire de 1840 (ABS99-37, copie OMH), avec l'emprise de la tour (vert) et de l'annexe enjambant la ruelle.
