Sion, Rue de Lausanne

Fouilles d'urgence

Suivi archéologique des travaux de réfection de la
chaussée et des canalisations

Rapport de février 2011

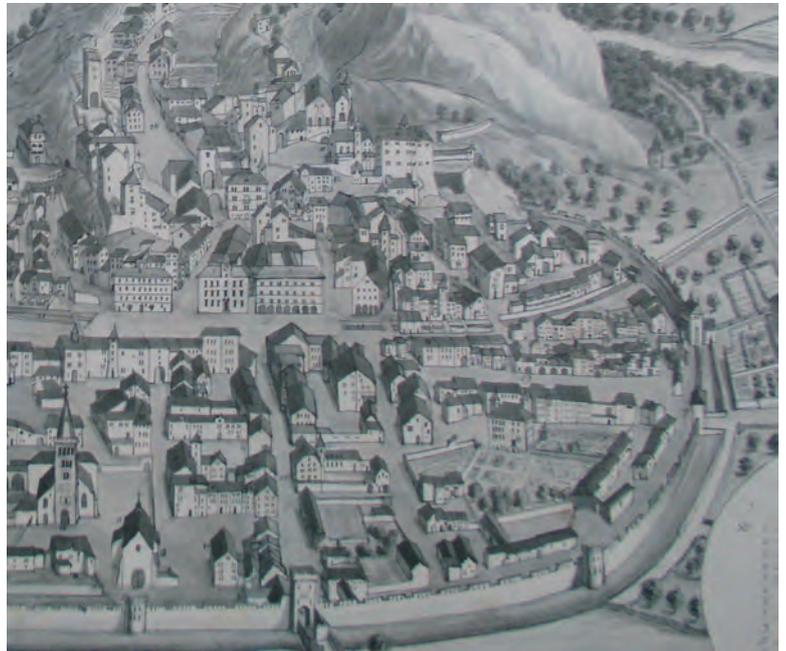
Fig. 2 Sion vers 1781-85 (extrait). Anonyme (Antoine-Gabriel de Torrenté ?), dessin à la plume rehaussé de lavis (Bourgeoisie de Sion). DE WOLF 1969, 140-141, pl. XIII. Vue vers l'Est.

Les gravures de 1642 et de 1781-85 montrent cependant une autre situation (fig. 1 et 2). Le bâtiment dessiné à cet endroit possède un volume important : il est doté d'un rez-de-chaussée avec une porte dans la façade occidentale (là, où nous avons repéré le seuil), d'un étage avec des fenêtres et d'un étage de combles. Cet édifice est démoli lors du percement de la rue de Lausanne et remplacé par une place en 1854.

Si le jardin est représenté sur le dessin de Mérian en 1642 (fig. 1), ce local n'y figure pas, ni sur l'une des représentations plus récentes (fig. 2 à 4). Soit il s'agit d'un bâtiment plus ancien, ou pas assez important pour qu'il soit indiqué.

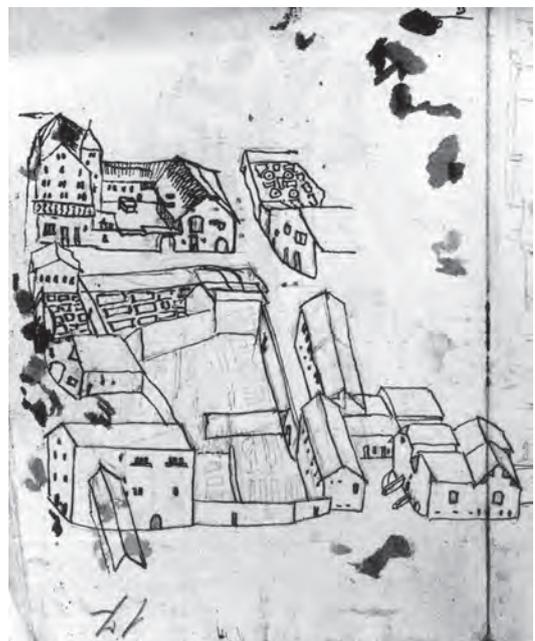
Fig. 3 Le quartier de la future rue de Lausanne (extrait). Plume et lavis sur papier non daté (entre 1825 et 1830). Recueil de dix-huit dessin d'Antoine-Louis de Torrenté, DE WOLF 1969, 141-144. Vue vers l'Est.

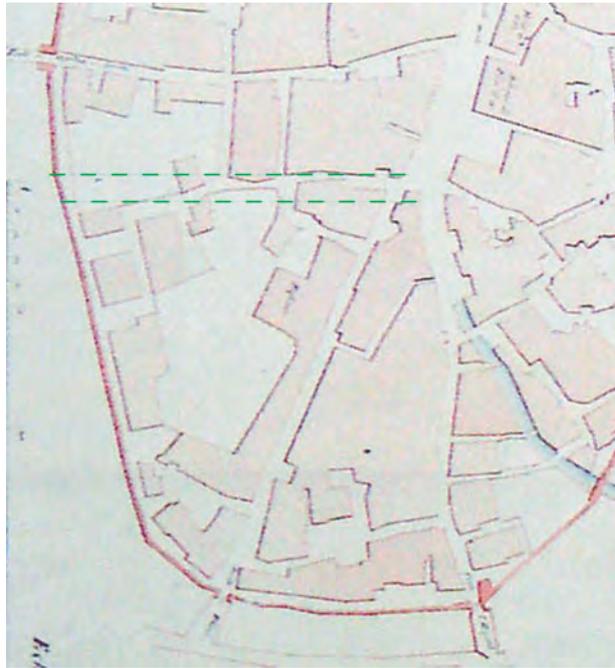
Fig. 4 Sion vers 1813 (extrait). « Direction de Grenoble Plan de Sion et de ses vieux châteaux 1813 », signé et daté par le Capitaine Michaud, lavis sur papier fort (AV, 70 Sion/114). En vert, le tracé de la rue de Lausanne. Plan orienté vers le nord.

La position du bâtiment 1 correspond à celle indiquée sur le plan de 1813 (fig. 4) : les façades nord des bâtiments 1 et 2 semblent en effet être alignées.

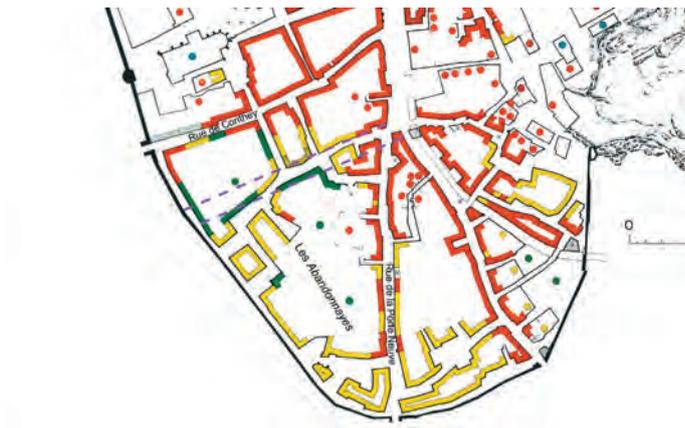
Fig. 5 La fonction des bâtiments en 1768 (extrait). En rouge, maisons d'habitation ; en jaune, bâtiments utilitaires (granges, écuries, ...); en vert, surfaces cultivées (selon DUBUIS, LUGON 1980, Pl. XIII). En trait tirés, le tracé de la future rue de Lausanne. Plan orienté vers le nord.

Au XVII^e et XVIII^e siècle, le quartier traversé par l'actuelle rue de Lausanne avait une vocation rurale, comprenant notamment des surfaces cultivées (jardins et vergers clôturés) et des bâtiments utilitaires. Des maisons d'habitation sont uniquement signalées à proximité du croisement des rues du Grand-Pont, de la Porte-Neuve (ancienne rue des Vaches) et du Rhône (fig. 1 à 5).

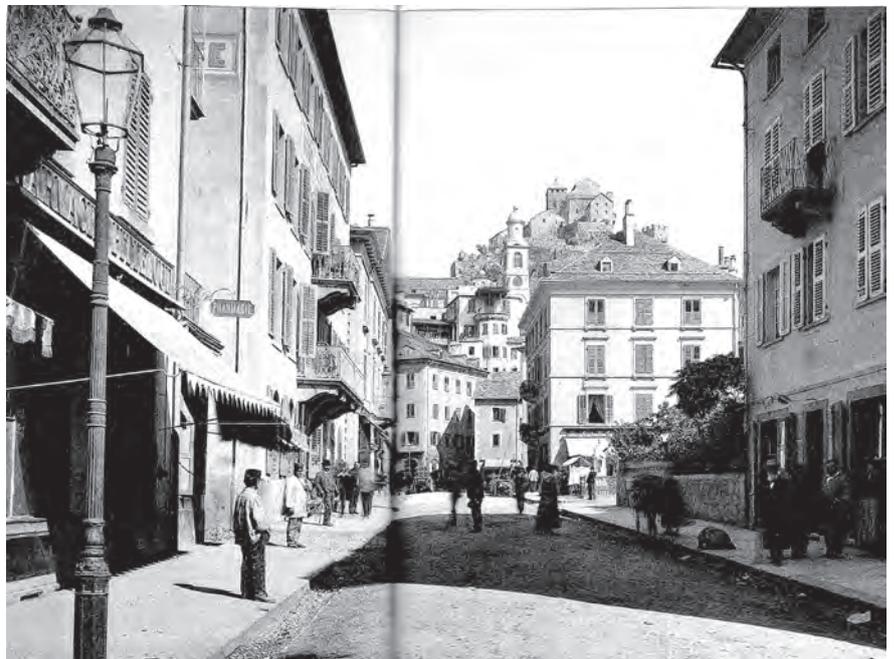
Fig. 8 La rue de Lausanne vers 1890. L'éclairage à gaz est déjà installé (1868), mais pas encore l'électricité (1896). La surface de la route est en terre battue, les caniveaux qui longent les trottoirs sont renforcé par un pavage de petits galets. A gauche, derrière l'affiche de la pharmacie, l'Hôtel de la Poste. Le jardin à droite ne disparaît qu'en 1936. FAVRE 1998, 136.

- vers 1840 : la construction de l'**Hôtel de la Poste** (r. de Lausanne 4) au centre de l'avenue qui n'était encore qu'un projet, devient emblématique pour l'image « vitrine » qu'on voulait donner à la nouvelle artère principale de la ville ; ici seraient accueillis les futurs hôtes (fig. 8, 10 et 11)¹⁶.

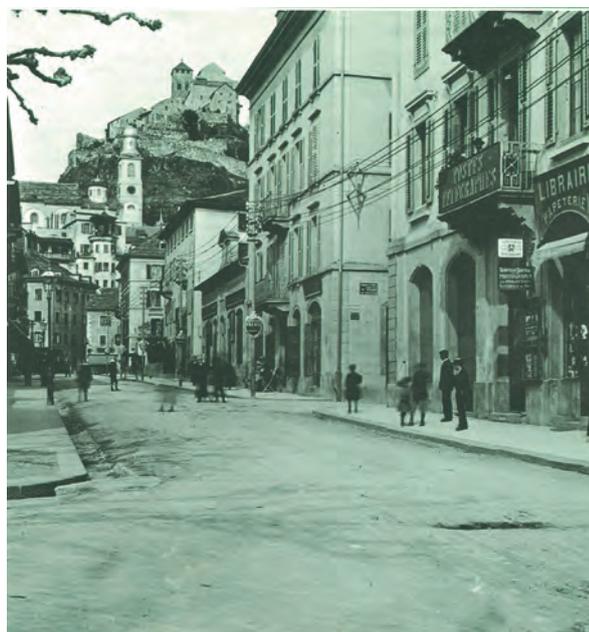
Fig. 9 La rue de Lausanne vers 1920. L'électricité a été installée (1896). A droite, le bâtiment de l'Edilité occupé entre 1891 et 1937 par l'administration fédérale des Postes ; puis, le Café de Lausanne construit en 1858 et le magasin/entrepôt Charles-Marie Bonvin de 1868. CALPINI 1975, 35. Vue vers l'est.

- en 1868 : l'**entrepôt/magasin de fer Bonvin** (r. de Lausanne 15) est construit (fig. 9). Cette

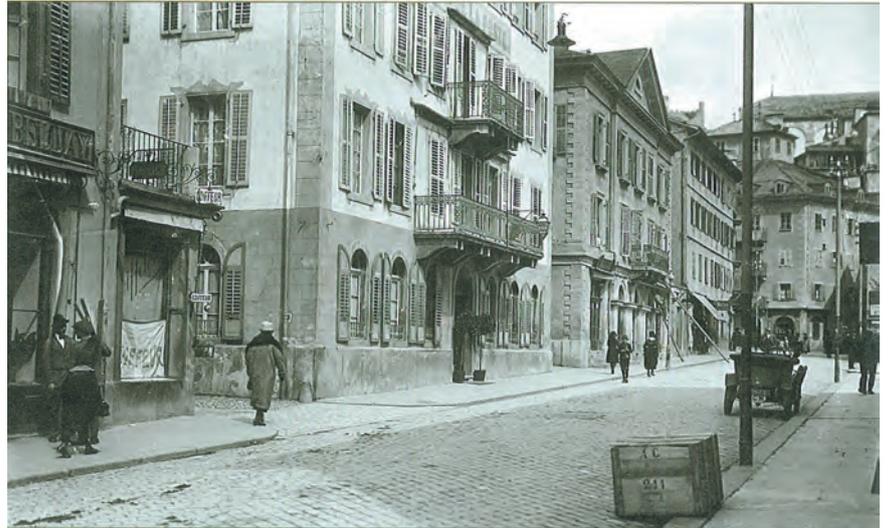
Fig. 11 La rue de Lausanne vers 1925. A droite, l'Hôtel de la Poste ; à gauche la colonne météorologique posée en 1890. CALPINI 1975, 36. Vue vers l'ouest.

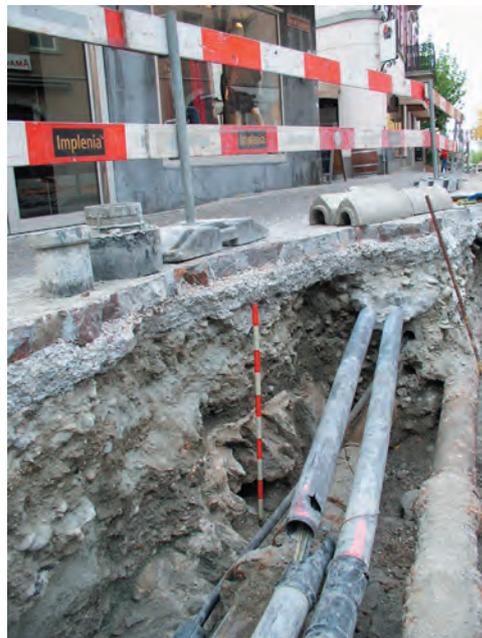
Fig. 13 Rue de Lausanne. Tranchée au nord du Bagdad Café (n° 3), profil sud vu du nord. A droite, le mur ouest (UT9) de la cave occidentale du bâtiment 2. Son parement intérieur, rubéfié par le feu, est renforcé par un mur (UT36) plus récent.

Le mur oriental (M35, épaisseur 0.80 m), bâti contre terre sur la face extérieure et parementé côté intérieur, délimite clairement une cave. Le mur occidental (M9), également un mur de cave, était en revanche à l'origine peu épais (0.40 m). Monté contre terre sur sa face extérieure (ouest), son parement intérieur, rubéfié et fragilisé par un incendie, a cependant été renforcé par un doublage (M36, fig. 13). Le sol de la cave n'a pas été atteint ; il se situe plus bas que le fond de la tranchée.

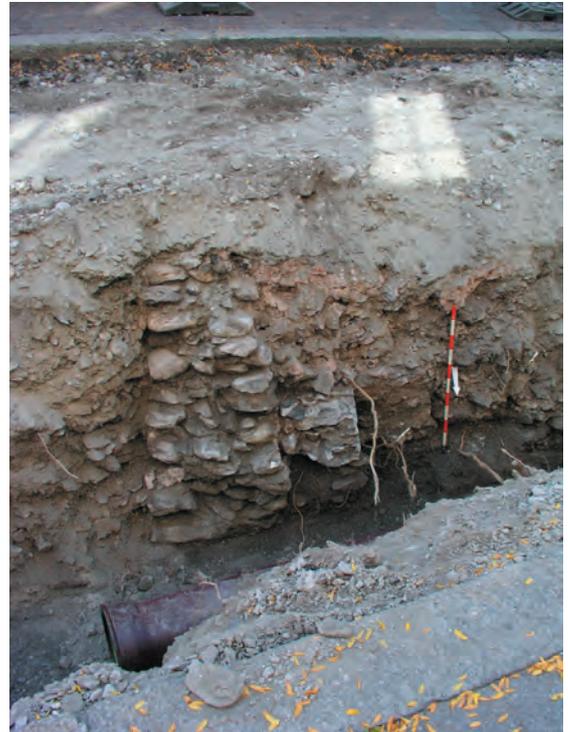
Fig. 15 Rue de Lausanne. Tranchée au nord du Bagdad Café (n° 3), profil sud vu du nord. Le mur (M6) sépare les deux caves du bâtiment 2. A gauche, le mur de refend (M26) de la cave orientale. A droite, le piédroit parementé (M27) qui pourrait correspondre au soubassement d'un escalier et les restes maçonnés (M28) d'un support plus récent.

Du côté est du mur de refend (M6), les vestiges d'une seule maçonnerie (M26) orientée est-ouest ont été aperçus (fig. 15). Elle montre que la cave orientale était probablement subdivisée.

Un peu plus au sud, une deuxième maçonnerie (M27) est apparue dont on a repéré l'angle nord-ouest (longueur du parement nord 1 m) et dont l'élévation extérieure porte une finition grossière de type *rasa pietra* (fig. 15). Il pourrait s'agir des vestiges d'un escalier maçonné montant du sud au nord, et qui permettait d'atteindre le rez-de-chaussée. Au pied du parement nord de ce soubassement, les restes d'un socle maçonné (M28, dimension 90 x 40 cm) de fonction inconnue sont apparus (fig. 15).

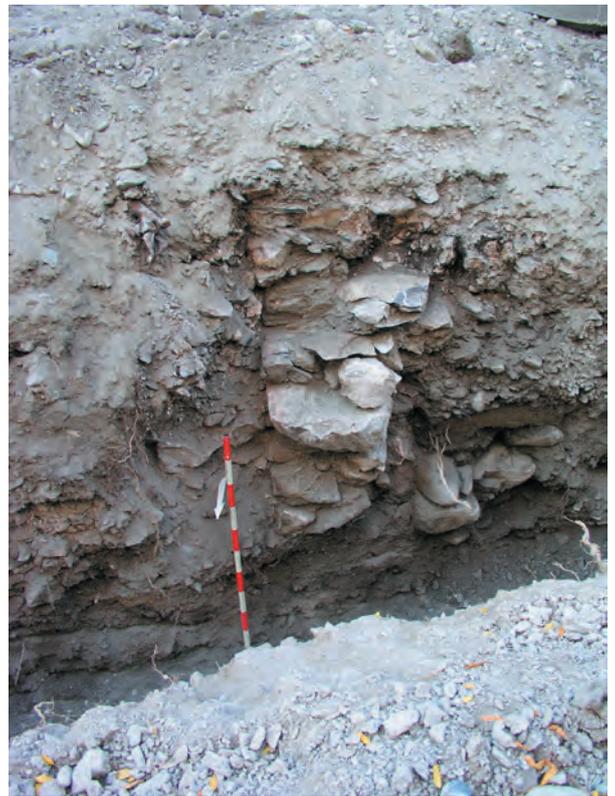
Fig. 17 Rue de Lausanne. Tranchée du collecteur au nord de la colonne météorologique, profil nord vu de l'ouest. Sous les conduites modernes, la fondation (M8) de la façade nord du bâtiment 3.

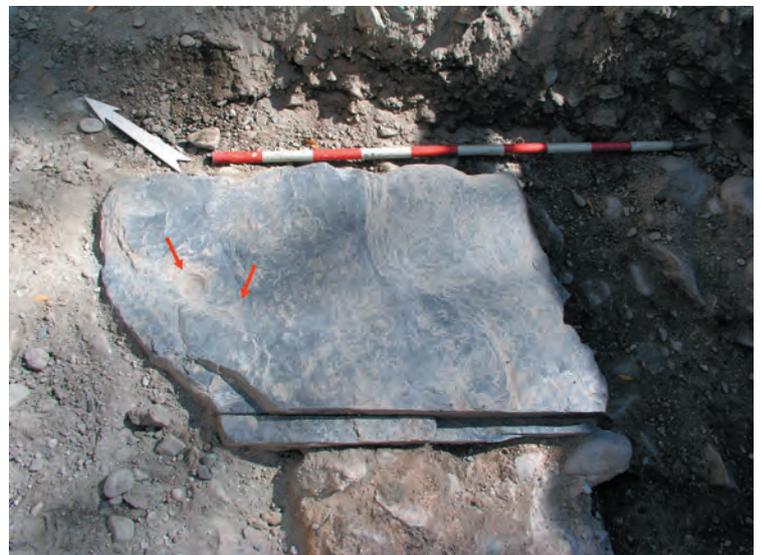
Fig. 18 Rue de Lausanne. Fond de la tranchée au nord de la colonne météorologique, vue de l'ouest. Dalle de seuil recouvrant la fondation (M4), avec les traces de deux crapaudines (cf. flèches).

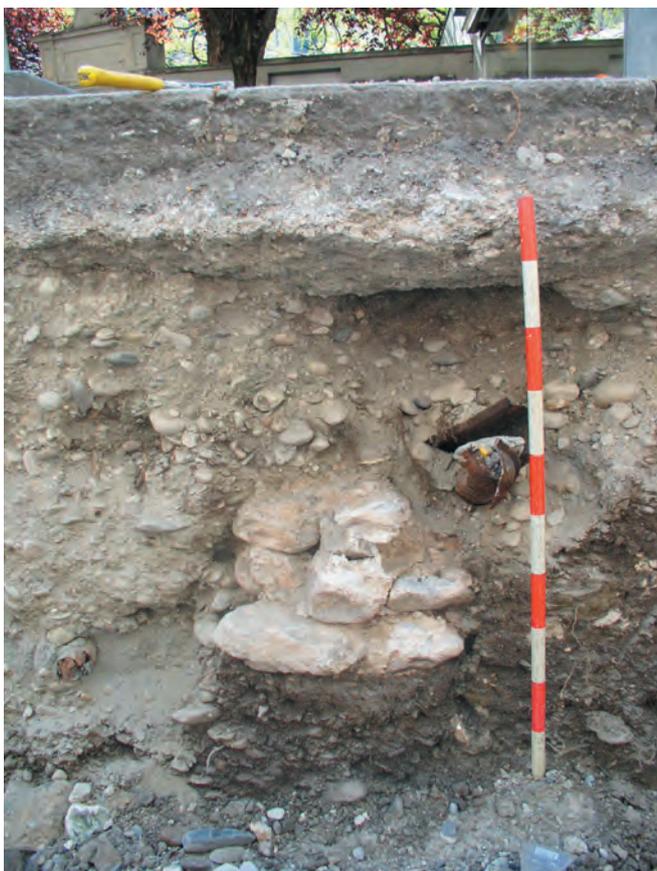
Fig. 19 Rue de Lausanne. Tranchée au nord-est de la boutique Tichelli (n° 9), profil sud vu du nord. Fondation (M34) correspondant à l'enclos d'un ancien jardin.

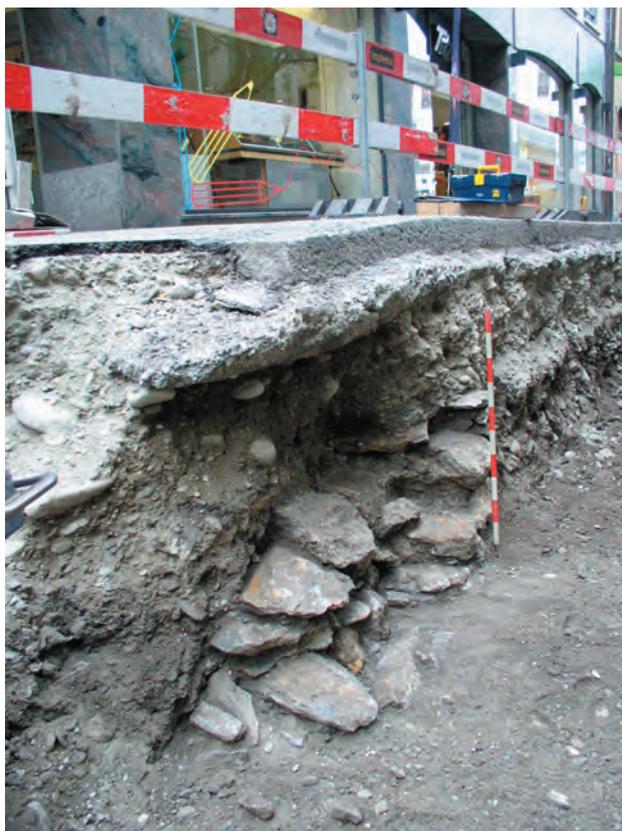
Fig. 21 Rue de Lausanne. Tranchée au nord de la pharmacie (no 15), profil sud vu de l'est. Fondation (M1) constituant jadis à l'enclos d'un jardin.

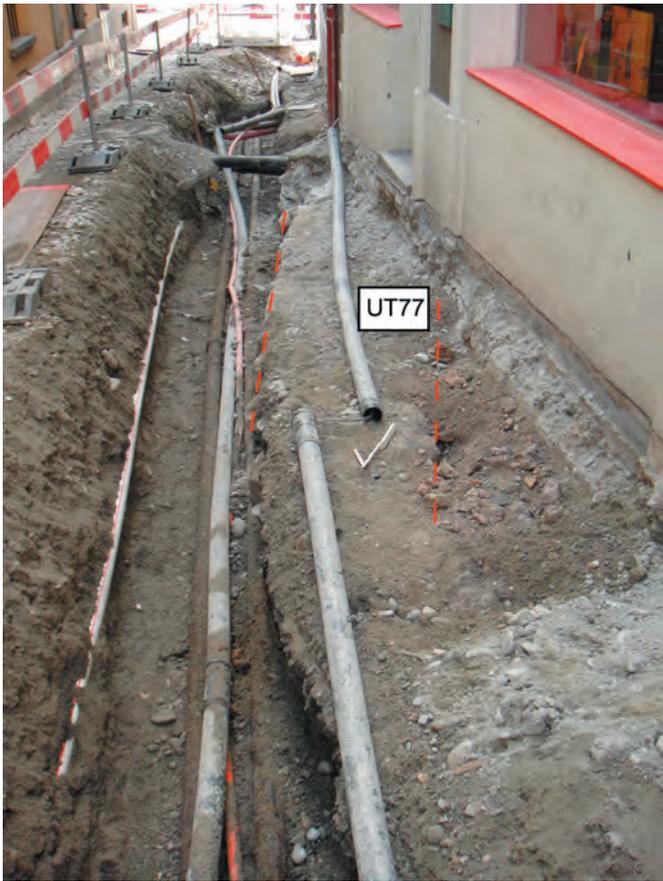
Fig. 22 Rue Supersaxo, vue depuis le nord. A droite de la tranchée, l'ancienne façade arasée (M77) dont les deux parements sont conservés sur une longueur de 2 mètres.

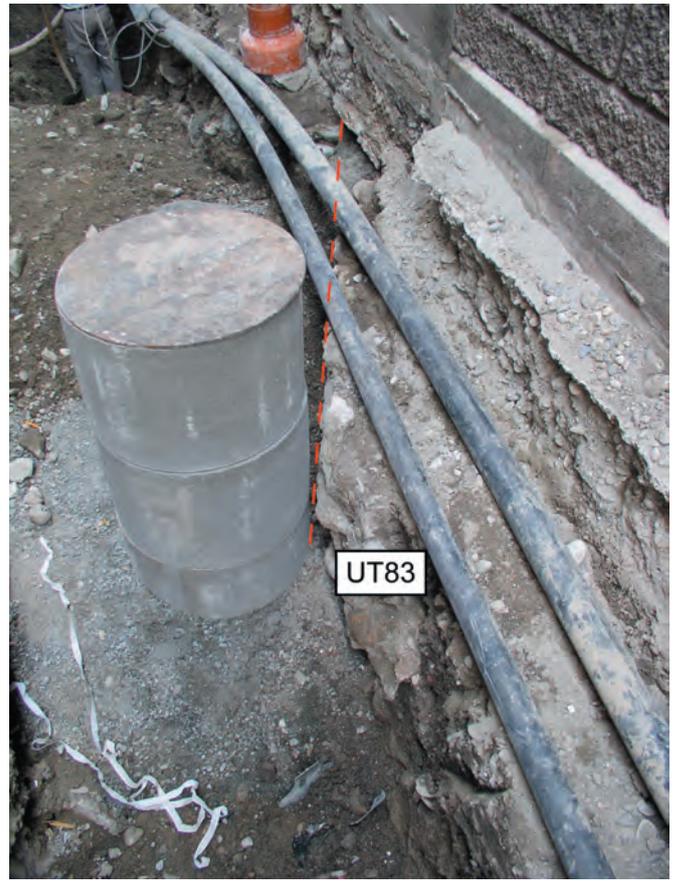
Fig. 23 Rue St-Théodule. A droite du regard d'égout, les vestiges d'un ancien mur (M83) dont le parement occidental diverge par rapport de la façade du bâtiment actuel.

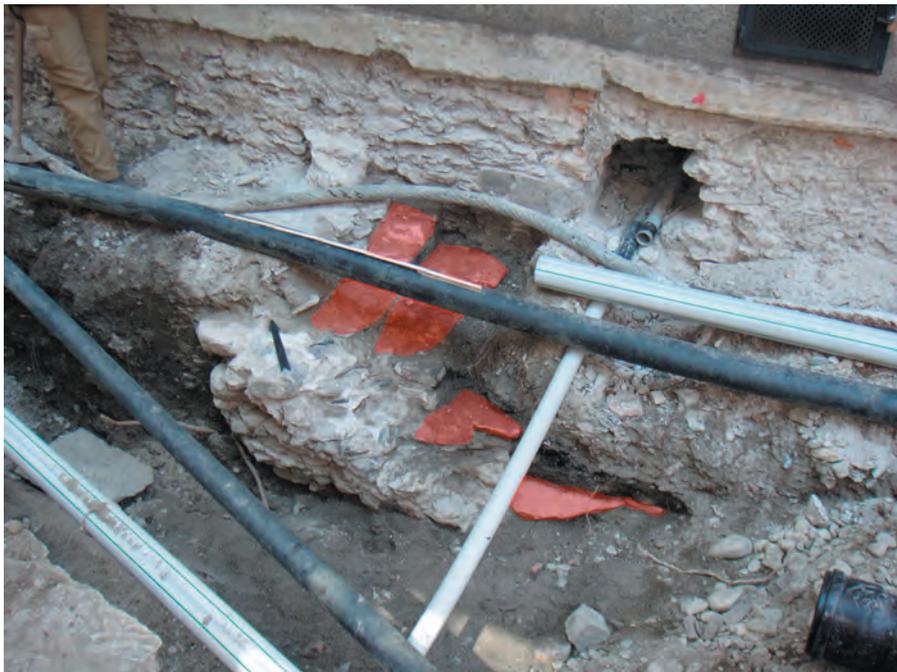
Fig. 24 Rue St-Théodule. Escalier (M80-82) donnant accès à une cave, vue depuis le sud. Sous la flèche, le limon latéral de l'escalier construit contre terre sur sa face extérieure ; en rouge, les marches et le palier inférieur de l'escalier.

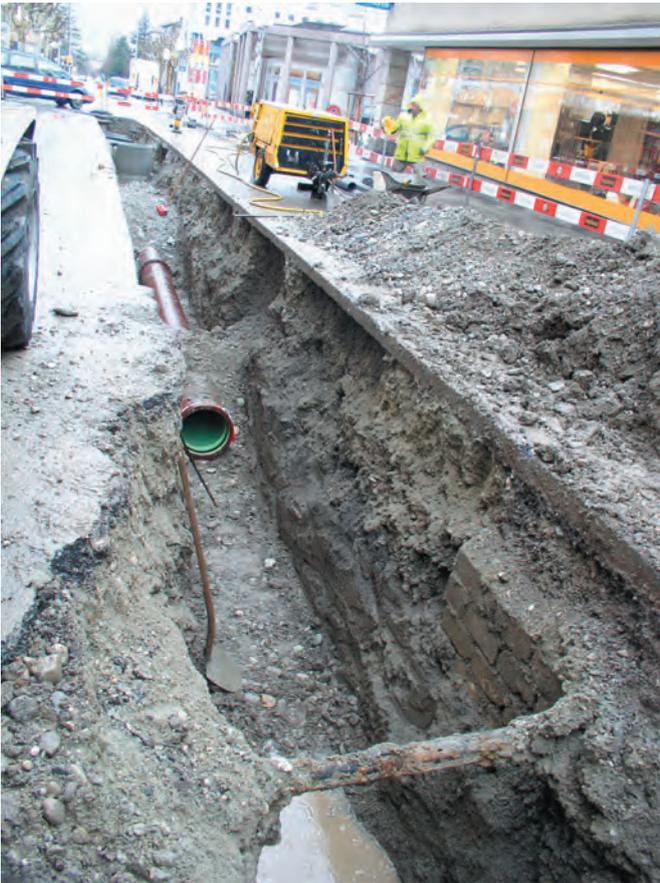
Fig. 25 Rue de Lausanne. Tranchée au nord du bâtiment de l'édilité (n° 23), profil nord vu de l'est. Au fond du profil, les alluvions compactes et argileuses de la Sionne recouvertes par les remblais des conduites modernes. Le mur d'enceinte n'était plus conservé.

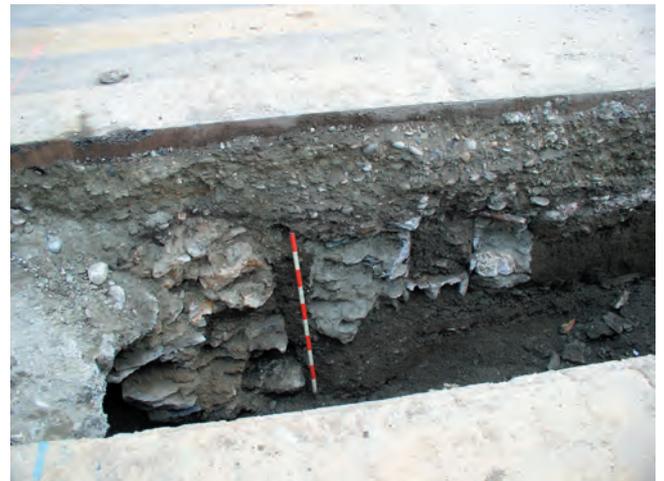
Fig. 26 Rue de Lausanne. Tranchée au nord de l'annexe ouest du bâtiment de l'édilité (n° 23), profil sud. A gauche du jalon, le mur de contrescarpe (M64) ; à droite, une canalisation moderne (UT48).

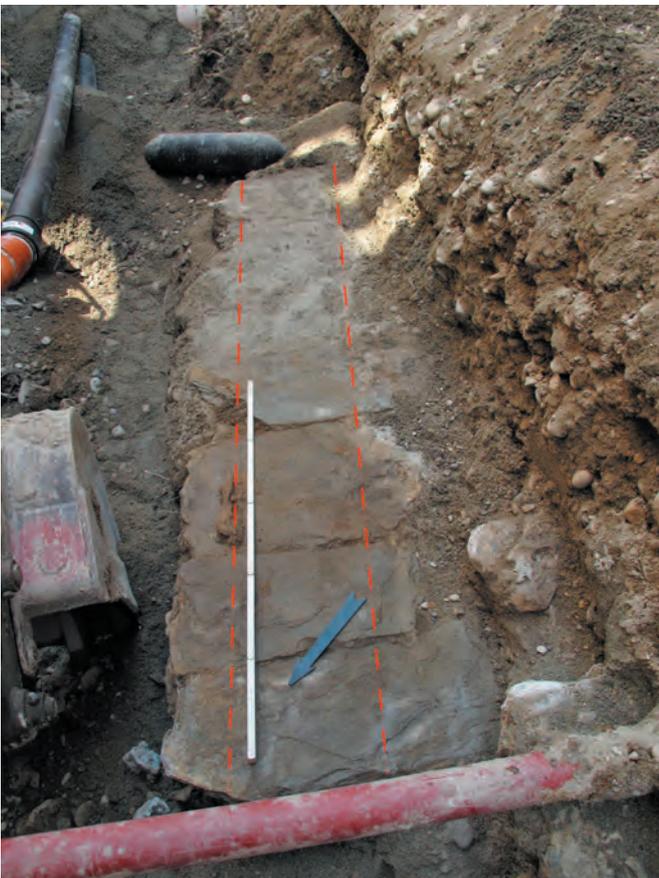
Fig. 27 Rue St-Théodule. Ancienne canalisation au fond dallé (UT79) aménagée au milieu de la rue, vue du nord-ouest. Des restes de mortier indiquent l'emplacement des murets latéraux (tracé en traits tirés).

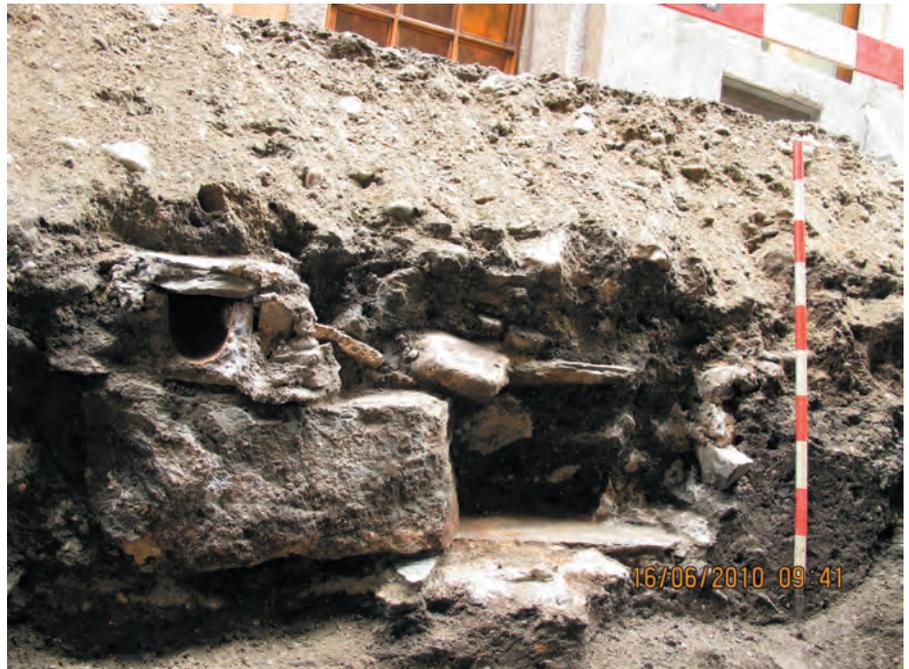
Fig. 28 Rue St-Théodule. Ancienne canalisation, embranchement latéral ouest (UT85) à faible inclinaison, vue de l'est.

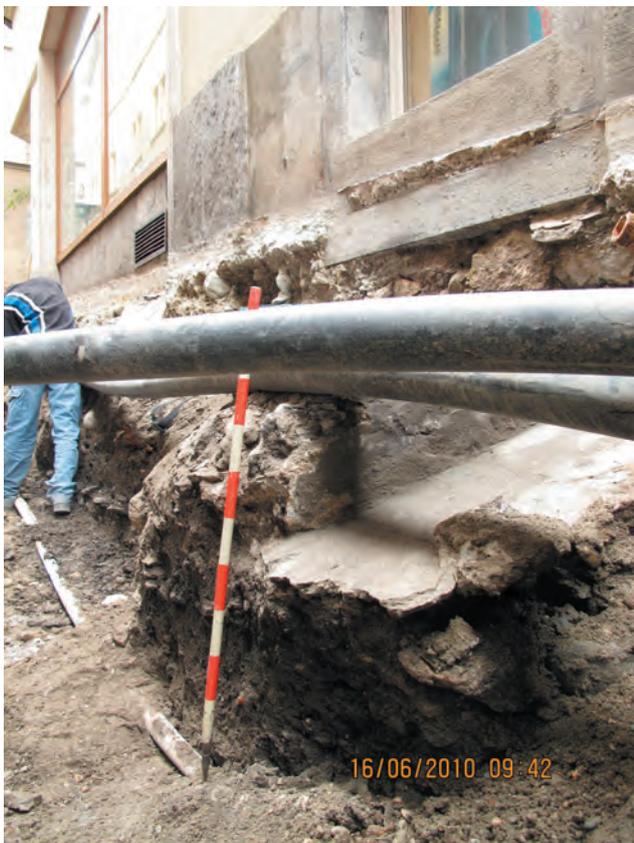
Fig. 29 Rue St-Théodule. Ancienne canalisation, embranchement latéral est (UT87) à forte inclinaison, vue du sud.

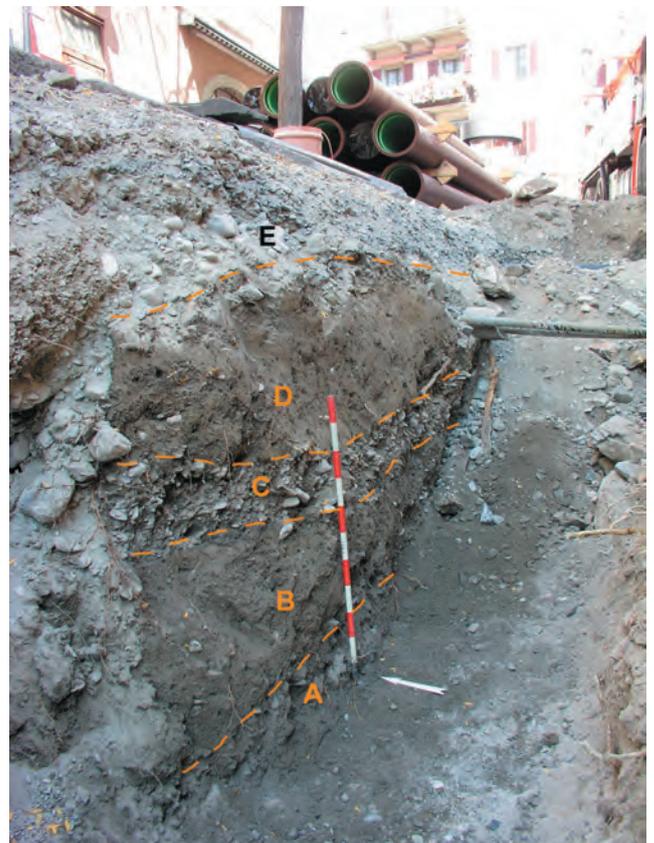
Fig. 30 Rue de Lausanne. Tranchée du collecteur au nord du Bagdad Café (n° 3), profil nord. A: sédiment hétérogène contenant des niveaux de graviers et des fragments de mortier (antérieur au XVIIe s.). B: alluvions fines et argileuses de la Sionne. C: graviers d'un chenal. D: alluvions fines argileuses. E: tout-venant moderne de la rue.

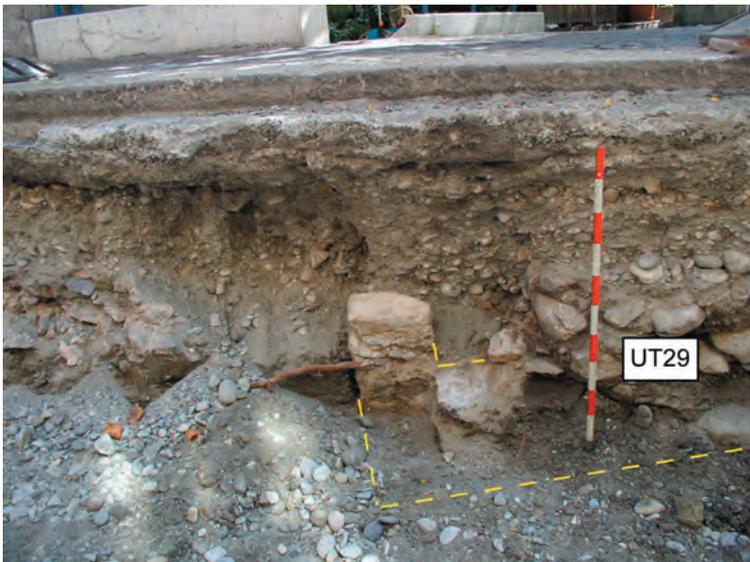
Fig. 31 Rue de Lausanne. Tranchée au nord de la colonne météorologique, profil sud. Vue d'un angle maçonné (M29) précédant la construction du bâtiment 3.

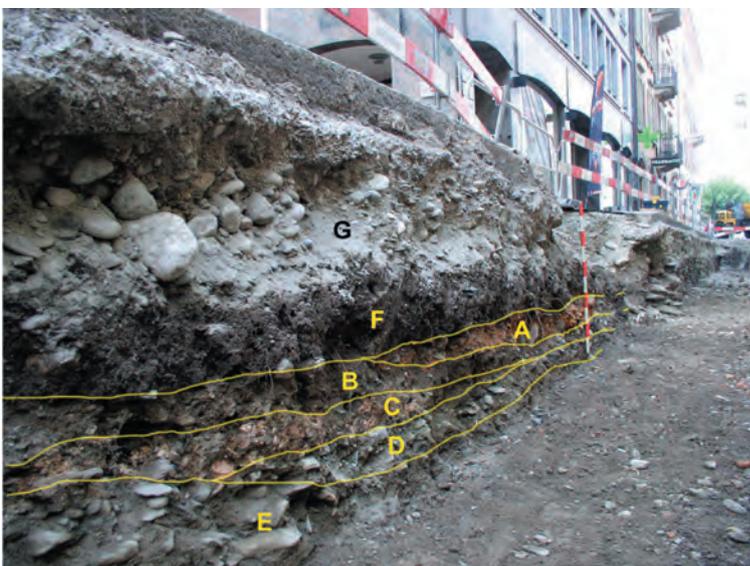
Fig. 33 Rue de Lausanne. Tranchée au nord de la boutique Titzé (n° 13), profil sud vu de l'est. A: sol en tuiles compactées (UT18) sur un radier de pierres (UT19). B: remblai de préparation du sol (UT20). C: démolition (UT22). D: graviers de chenal oxydés en surface (UT23). E: alluvions grossières de la Sionne (UT24). F: terre de jardin. G: remblais modernes.

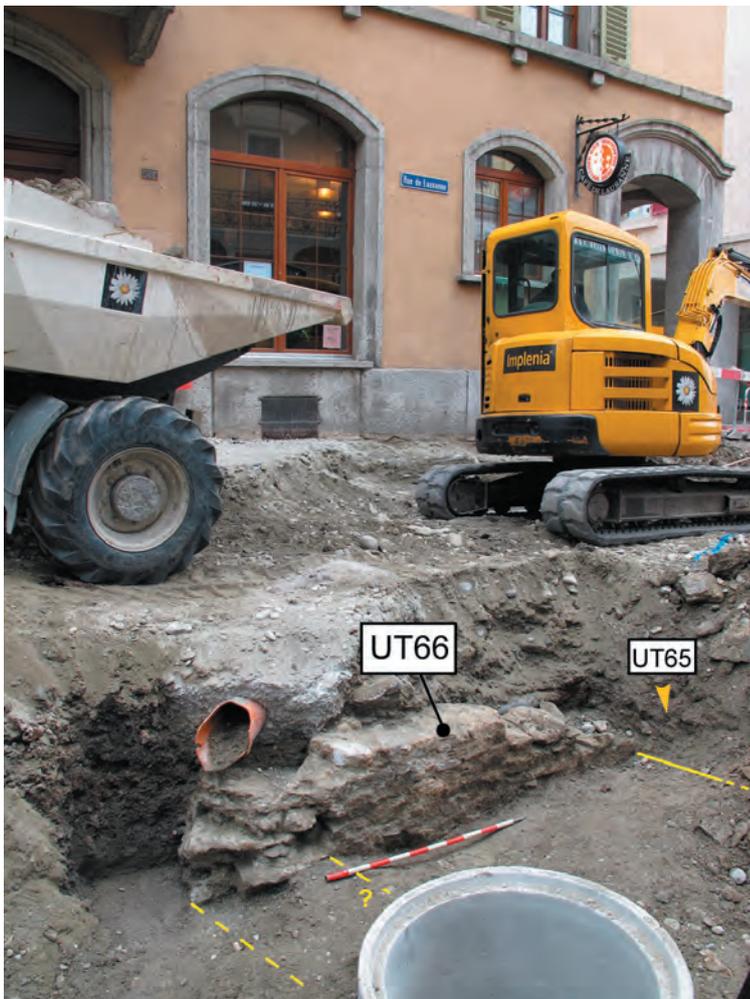
Fig. 34 Rue de Lausanne. Tranchée au nord du Café de Lausanne (n° 21), profil sud vu du nord-est. Mur sud (M66) d'un édifice semi enterré (cave) situé dans le périmètre d'un ancien jardin (Esp.2). Le retour occidental du mur (M65) est encore caché par les remblais.

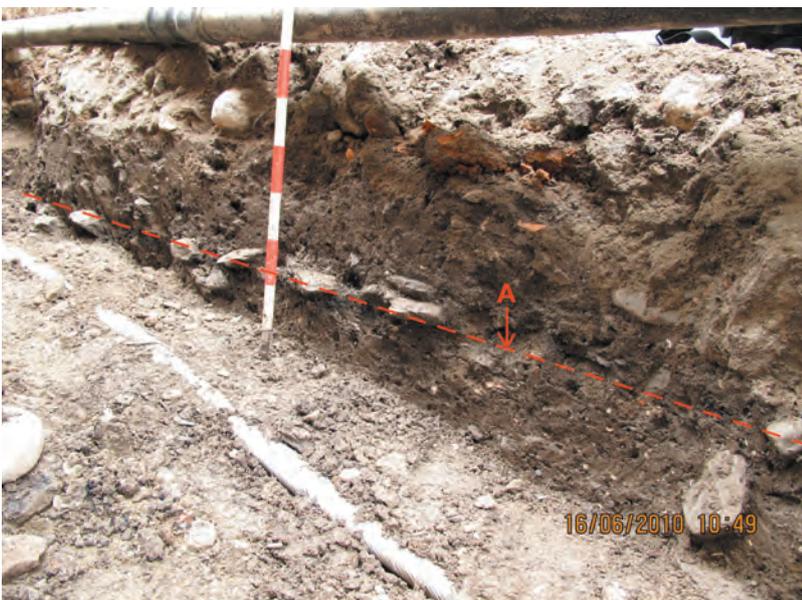
Fig. 35 Rue St-Théodule. Tranchée située directement en aval de la rue de Conthey. Les sédiments compacts (dépôts d'alluvions ?) contiennent du mobilier d'époque romaine. L'alignement de pierres posées à plat (A) se distingue par la présence de charbon de bois et pourrait correspondre à un niveau de circulation.
