SION, RUE DE L'ÉGLISE 19

Intervention archéologique au niveau des caves
- Egout d'époque romaine -

Alessandra Antonini, Fabien Maret
TERA Sàrl, Sion

novembre 2014

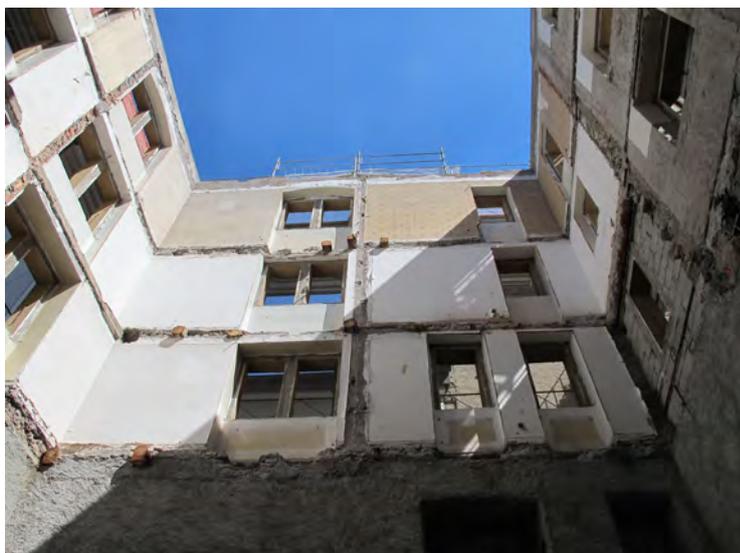
Fig.2 Intérieur du bâtiment, partie orientale.

La toiture et les niveaux de sol ont été démolis. Vue depuis les caves.

Au cours du printemps 2014, d'importants travaux de rénovation ont été entrepris dans le bâtiment du XVII^e siècle sis à la rue de l'Eglise 19, à Sion. L'intérieur de la maison a entièrement été vidé (**Fig. 2**) et sa subdivision réorganisée. Lors des travaux de vidange, l'entreprise de construction a également sorti le mobilier archéologique issu des fouilles de la cathédrale de Sion (fouilles du chœur en 1985) qui, à l'époque, avait été entreposé dans les caves de cette maison appartenant au Chapitre cathédral, faute d'un dépôt cantonal adéquat (à l'époque la tour des Sorciers à Sion). Après une visite sur place avec l'archéologue cantonal, François Wiblé, ce mobilier a été transféré aux dépôts d'archéologie actuels (Sion, dépôt Ulrich) (**Fig. 3 et 4**).

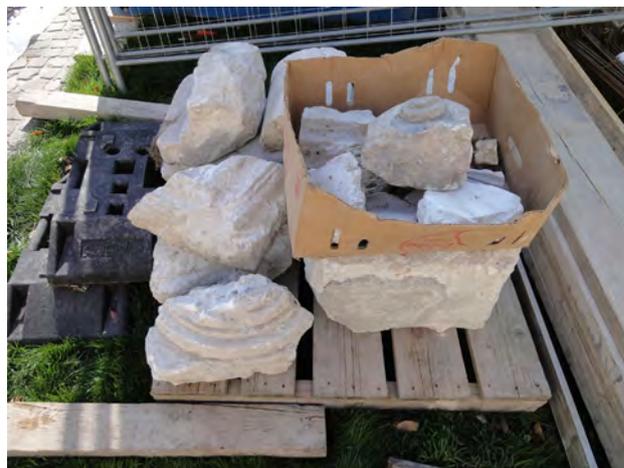
Fig.3 Base du chantier. Blocs architecturaux.

Les fouilles archéologiques entreprises en 1985 sous la Cathédrale avaient mis au jour de nombreux blocs architecturaux (bases et fragments de colonnes). Ils avaient été alors entreposés provisoirement dans les caves du bâtiment au numéro 19 de la rue de l'Eglise. Lors des travaux de 2014, ces blocs architecturaux ont été transférés dans les dépôts actuels de l'archéologie cantonale.

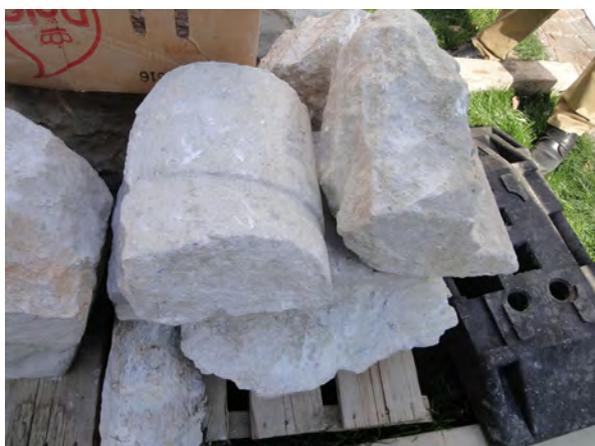
Fig.4 Base du chantier. Détails des blocs architecturaux.

Fragments de colonnes issus des fouilles de la Cathédrale effectuées en 1985.

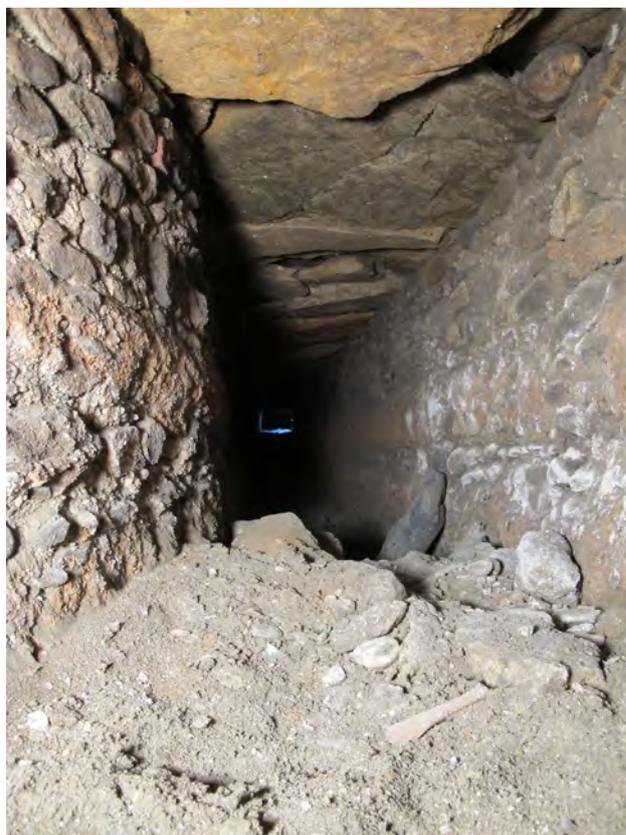
Fig.5 Egout romain, vue intérieure, au niveau du regard occidental.

Le regard occidental situé dans la cave 1 offre un étroit passage pour pénétrer dans l'égout romain. A l'arrière-plan de l'image, au niveau de la cave 3, le regard oriental en béton laisse passer la lumière du jour.

L'égout romain passant sous la maison est encore parfaitement conservé, avec sa couverture primitive en dalles (**Fig. 5 et 6**). La section est rectangulaire comme dans la partie mise au jour sous Saint-Théodule. Trois regards attestent que le canal est encore utilisé après la construction du bâtiment actuel et qu'il n'a très vraisemblablement jamais été remblayé.

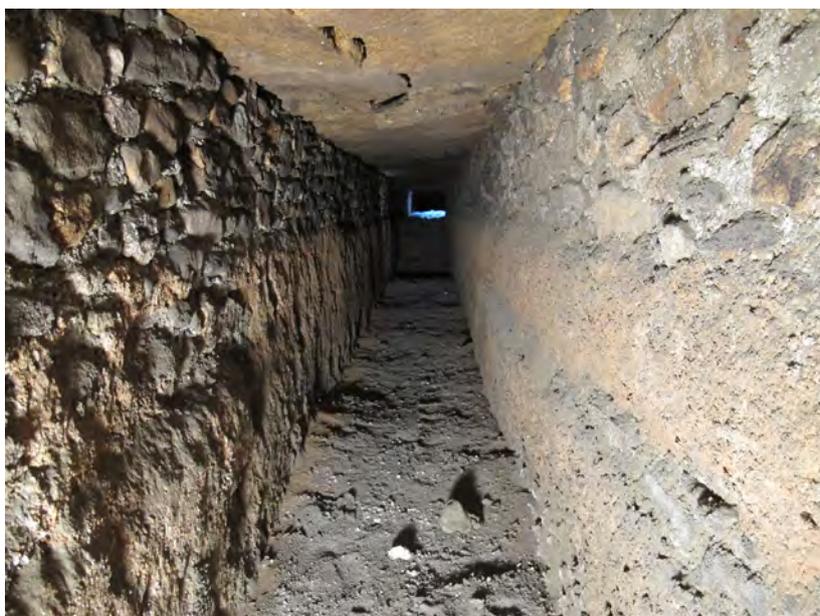
Fig.6 Egout romain, vue intérieure en direction de l'est.

Tronçon rectiligne entre les caves 1 et 3. Afin d'assurer l'étanchéité de l'ouvrage, les maçonneries sont recouvertes d'un épais crépi au tuileau jusqu'à mi-hauteur (UT01). Le plafond est constitué de dalles de grandes dimensions (UT02). Le sol de l'égout est recouvert de sédiments (UT03).

Les deux parois sont maçonnées et recouvertes jusqu'à mi-hauteur (à env. 0.38 m depuis le plafond) avec un épais crépi de mortier au tuileau (épaisseur env. 5 cm). Cette surface très régulière assure l'étanchéité de l'égout.

De grandes dalles posées directement sur le sommet des murs forment la solide et épaisse couverture de l'égout. Des dalles similaires recouvrent également l'extrémité occidentale de l'égout, sous l'église Saint-Théodule.

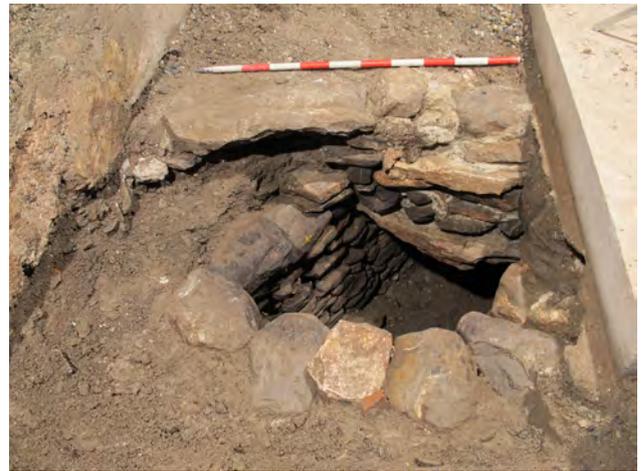
Fig.7 Regard occidental, cave 1, vue générale.

Le regard occidental, probablement postérieur à l'égout romain, est constitué d'une margelle en pierres sèches montée contre terre (UT4). Ce regard a été réaménagé ensuite au moyen d'un muret maçonné (UT5). Vue en direction de l'est.

Dans la cave 1, l'égout romain était accessible par un ancien regard (**Fig. 7 à 12**). La margelle (UT04) est constituée de murets construits à sec et contre terre et posés soit sur le bord de l'égout (au nord et au sud), soit sur sa dalle de couverture (à l'ouest). Les pierres de la margelle sont similaires à celles utilisées pour les parois de l'égout (UT01).

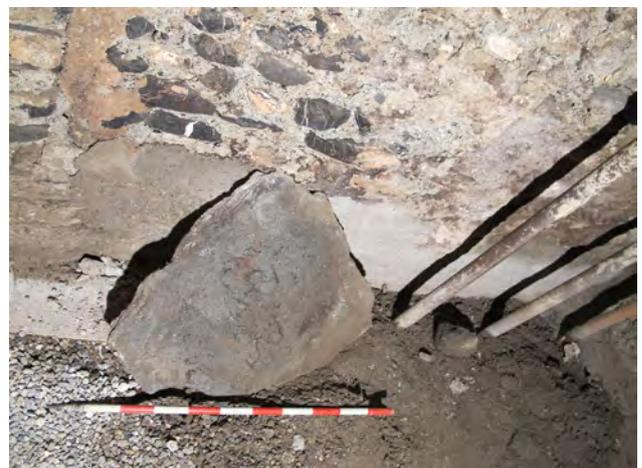
Fig.9 Regard occidental, cave 1.

Grande dalle de couverture du regard occidental enlevée par les ouvriers avant l'arrivée des archéologues.

Plus tard, l'ouverture a été réaménagée. Un muret (UT05), clairement postérieur au mur nord de la cave a été construit. Le reste d'un négatif observé dans le mortier de ce muret indique que cette maçonnerie devait englober une grande dalle (UT06) bouchant l'ouverture de l'ancien regard. Il s'agit sans doute de la dalle observée par le spéléologue en 1989. Cette dalle a été retirée et la partie sud de la maçonnerie (UT05) détruite par les ouvriers au début des travaux de 2014, avant l'arrivée des archéologues (**Fig. 9**).

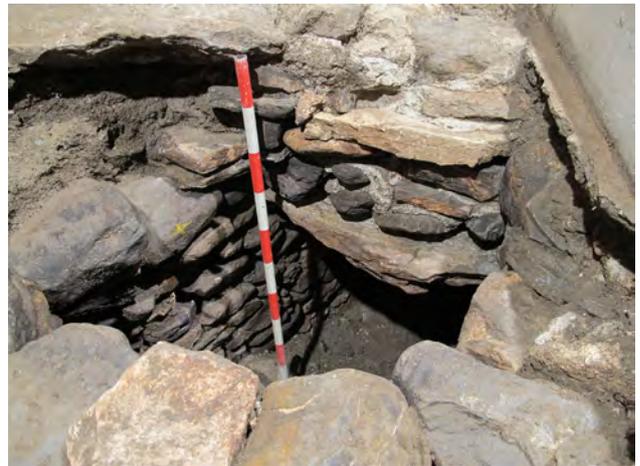
Fig.10 Regard occidental, cave 1, détails.
Au premier plan la margelle UT04. A l'arrière-plan, les maçonneries de l'égout sont visibles (UT01) ainsi qu'une dalle de couverture (UT02). Au sommet de l'image, le muret UT05. Vue en direction de l'est.

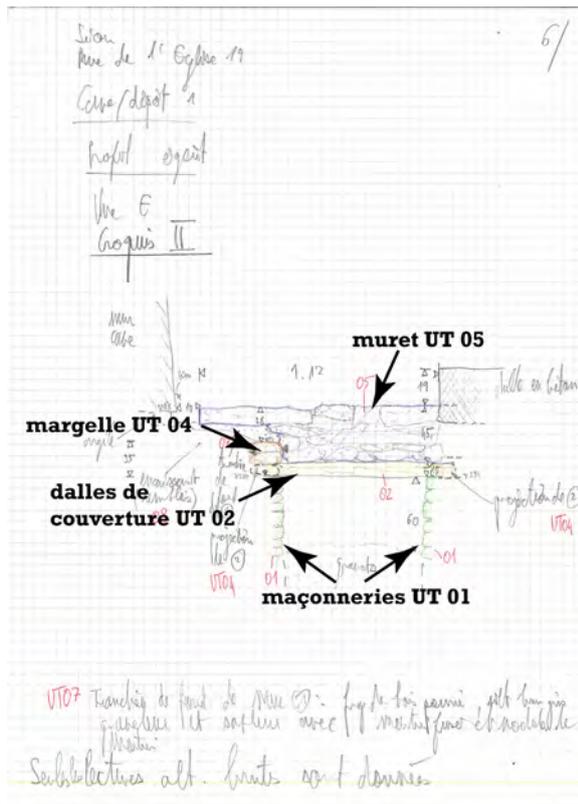
Fig.11 Regard occidental, cave 1.
Croquis II, profil à l'intérieur de l'égout au niveau du regard occidental. Vue en direction de l'est.

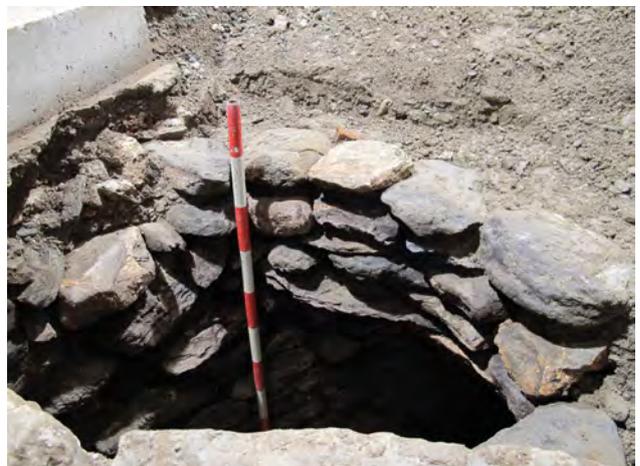
Fig.12 Regard occidental, cave 1, détails.
La margelle en pierres sèches UT04. Vue en direction de l'ouest.

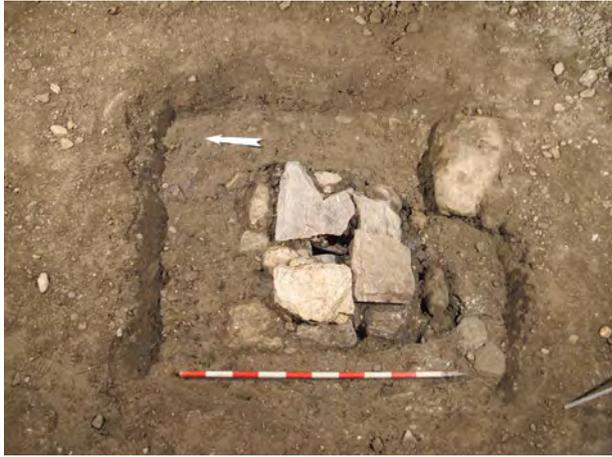
Fig.13 Puits et drain, cave 2-4, vue générale.
 Un drain (UT09) et un petits puits en pierres sèches (UT10), tous deux postérieurs à l'égout romain, ont permis l'écoulement de l'eau par une petite fente entre les dalles de couverture de l'égout. Vue en plan en cours de fouilles.

Une petite tranchée a été ouverte dans la cave 2-4, sur le tracé de l'égout, là où quelques pierres indiquaient une anomalie dans le sol du local. Nous avons mis au jour un petit drain qui devait permettre un écoulement vers l'égout romain profitant de l'interstice, sans doute élargi, entre deux

dalles de sa couverture. Une petite maçonnerie en pierres sèches (UT10) a ainsi été aménagée au-dessus de la fente pour constituer une sorte de petit puits de forme carrée (**Fig. 13 à 17**).

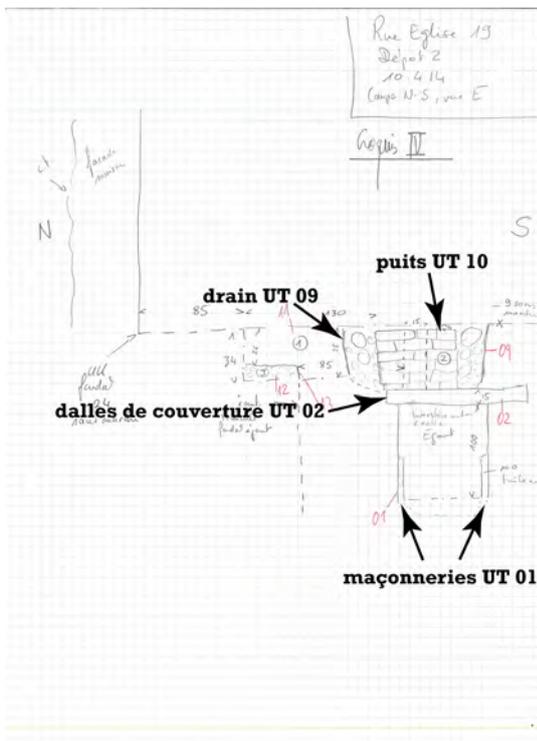
Fig.15 Puits et drain, cave 2-4.

Croquis IV, profil restitué au niveau du drain UT09 et du puits UT10. Vue en direction de l'est.

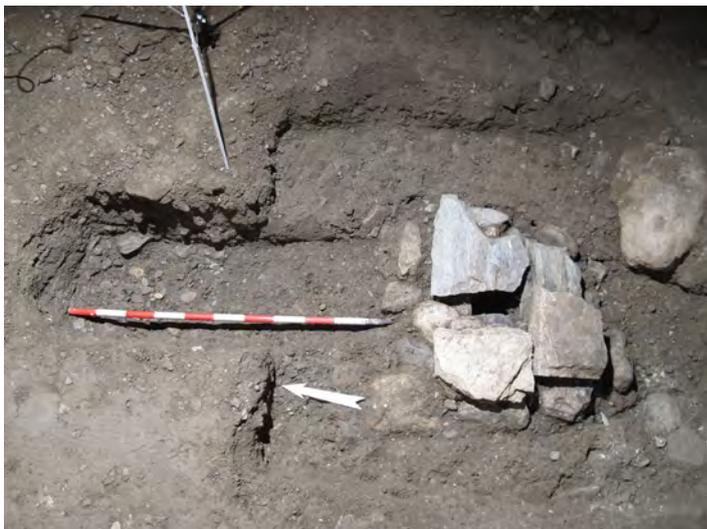
Fig.16 Puits et drain, cave 2-4, vue générale.

Détails du drain UT09 et plus particulièrement du petit puits UT10. Vue en plan en cours de fouilles.

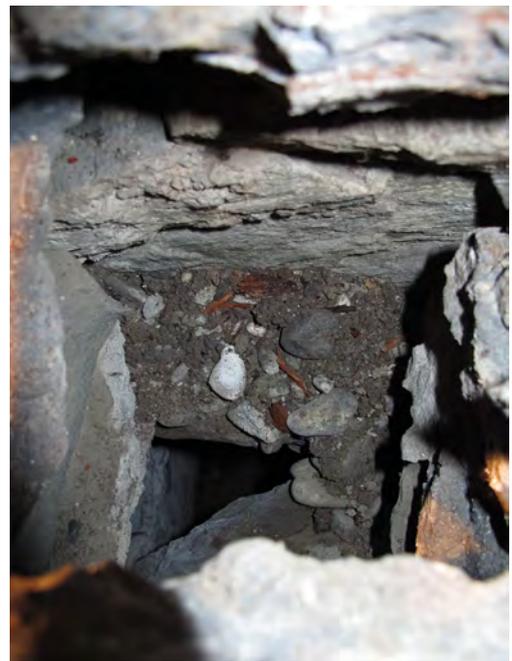
Fig.17 Puits et drain, cave 2-4, détails.

Vue intérieure du petits puits UT10. L'interstice entre deux dalles de couverture de l'égout est visible à l'arrière-plan.

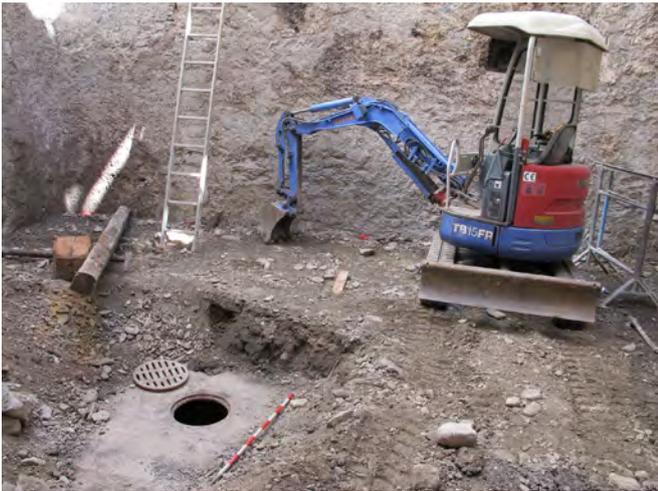
Fig.18 Regard oriental, cave 3, vue générale.
Ce regard en béton a vraisemblablement remplacé un regard plus ancien. Vue en direction du nord est.

Au cours du XX^e siècle, un regard en béton pourvu d'une grille en fer a été aménagé dans la cave 3, une cave utilisée pour la vinification (**Fig. 18 à 20**). Ce regard a peut-être remplacé un ancien aménagement du même type que ceux observés dans les caves 1 ou 2-4. L'exploration spéléologique de 1989 avait déjà repéré cette ouverture.

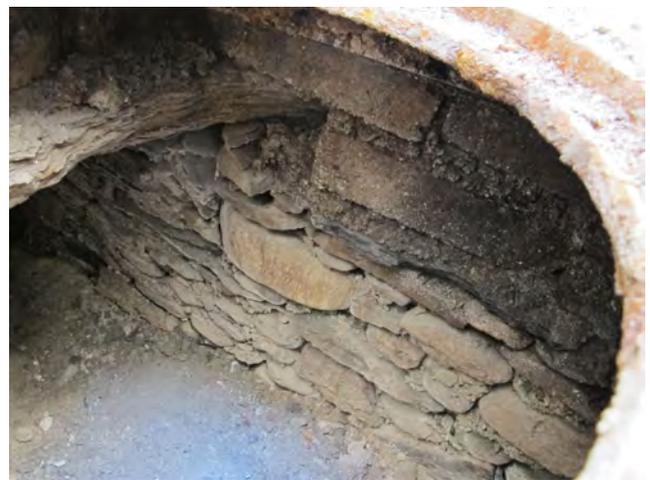
Fig.19 Regard oriental, cave 3, détails.
Sont visibles à la fois la maçonnerie de l'égout romain (UT01) ainsi qu'une dalle de couverture (UT02). Vue en direction de l'ouest.

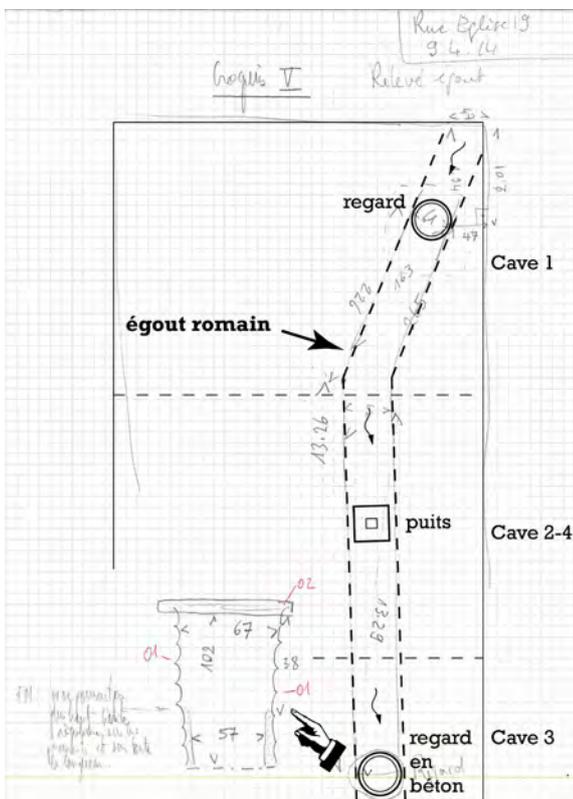
Fig.20 Egot romain, vue générale.
Croquis V, vue générale en plan de l'égout romain et profil au niveau du regard oriental.

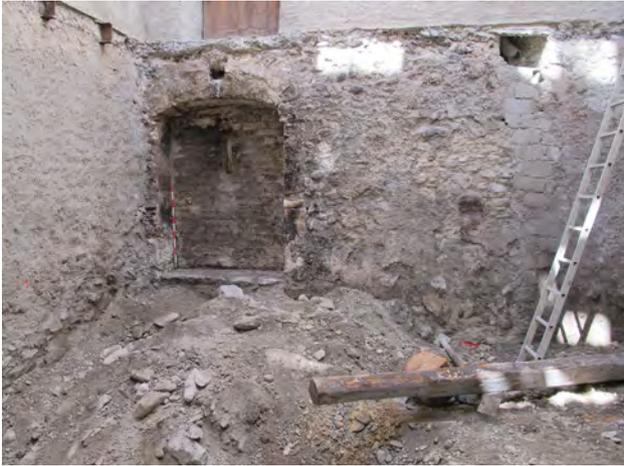
Fig.21 Entrée nord condamnée (rue de l'Eglise), cave 3, vue générale.

L'autel romain (UT16) a été incorporé dans le piédroit oriental de l'entrée. Vue en direction du nord ouest.

La porte nord de la cave 3, aujourd'hui condamnée, donnait anciennement sur la place de la cathédrale et constituait à l'origine probablement le seul accès au local. Dans le piédroit oriental, côté cave, le fragment d'un autel d'époque romaine (UT16) a été inséré lors de la construction du bâtiment. Sont encore visibles le sommet de l'autel décoré d'une volute ainsi que le reste de l'inscription gravée. La base, un côté et le dos de l'autel manquent (**Fig. 21 à 26**).

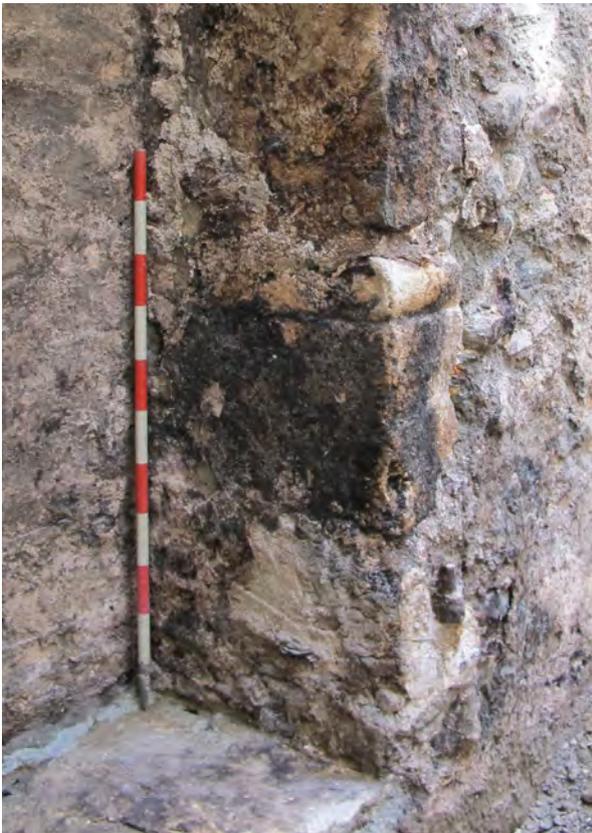
Fig.23 Autel romain, cave 3, détails.

Tandis que le sommet de l'autel décoré au moyen d'une volute est conservé, la base, le côté gauche et une partie du dos de l'autel sont cassés. Vue en direction du nord est.

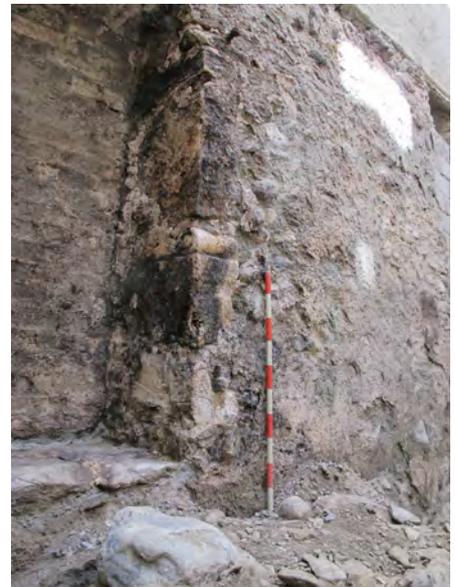
Fig.22 Autel romain, cave 3, vue générale.

L'autel romain (UT16).

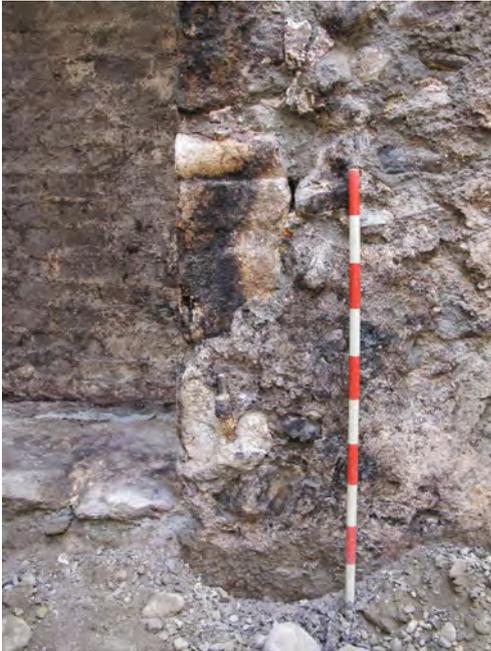
Fig.24 Autel romain, cave 3, détails.
Vue latérale de l'autel romain. Au sommet de l'autel, une volute est encore conservée. Le côté droit présente une petite encoche plate à 22cm du sommet.

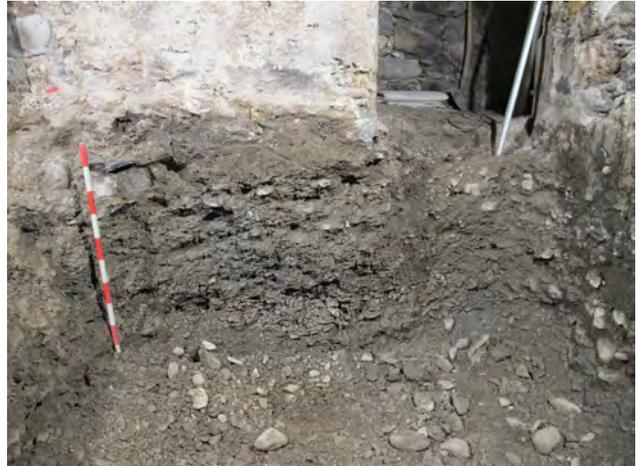
Fig.28 Excavation pour la cage d'ascenseur, cave 2-4, détails.

Les couches archéologiques ont été détruites lors de la construction du bâtiment. Seules des alluvions ont été observées. Vue en direction du sud.

L'analyse des profils des excavations destinées à recevoir la cage d'ascenseur et la pompe à égout n'a révélé aucune structure ou couche particulière hormis des alluvions (similaires à UT12).

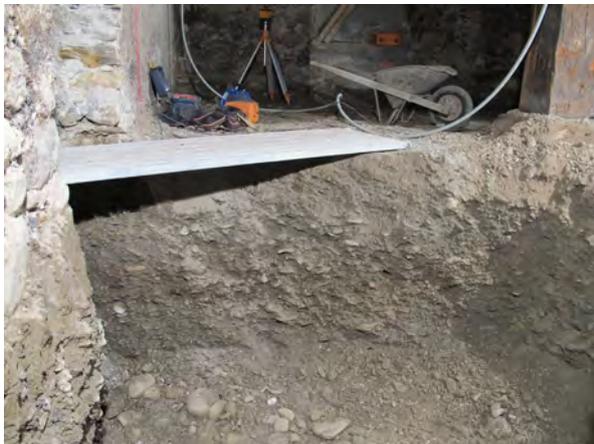
Fig.29 Excavation pour la cage d'ascenseur, cave 2-4, détails.

Alluvions. Vue en direction du nord ouest.
