SION, RUE DU RHÔNE

Fouilles d'urgence

Suivi archéologique des travaux de réfection de la
chaussée et des canalisations
juillet à novembre 2004, mars à avril 2005

Rapport

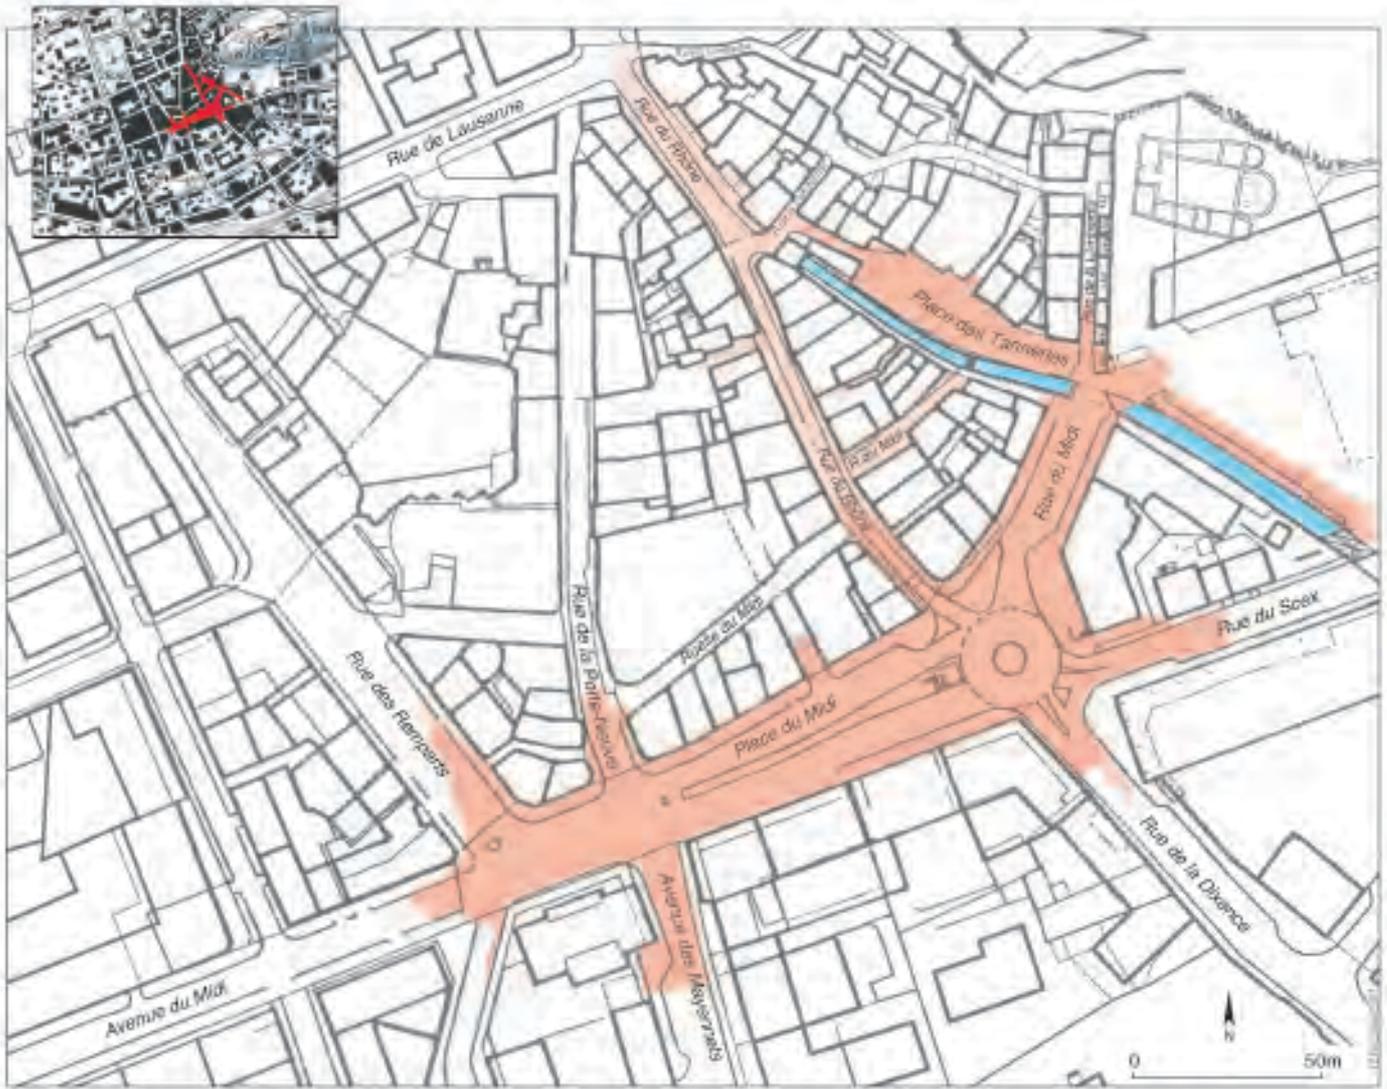
Fig. 1 Plan de situation des interventions à la rue du Rhône en 2004 et 2005 (en brun clair). En brun foncé, interventions effectuées en 2003 et 2004 sur les places du Midi et des Tanneries.

du Midi menant à la Sionne ainsi que la « pseudo ruelle des Princes » plus en amont qui conduit vers la rue de la Porte Neuve. Du 29 mars au 14 juin 2005, les investigations archéologiques ont concerné la partie amont de la rue du Rhône, depuis le débouché de la rue des Tanneries jusqu'au Grand-Pont (**Fig. 1**).

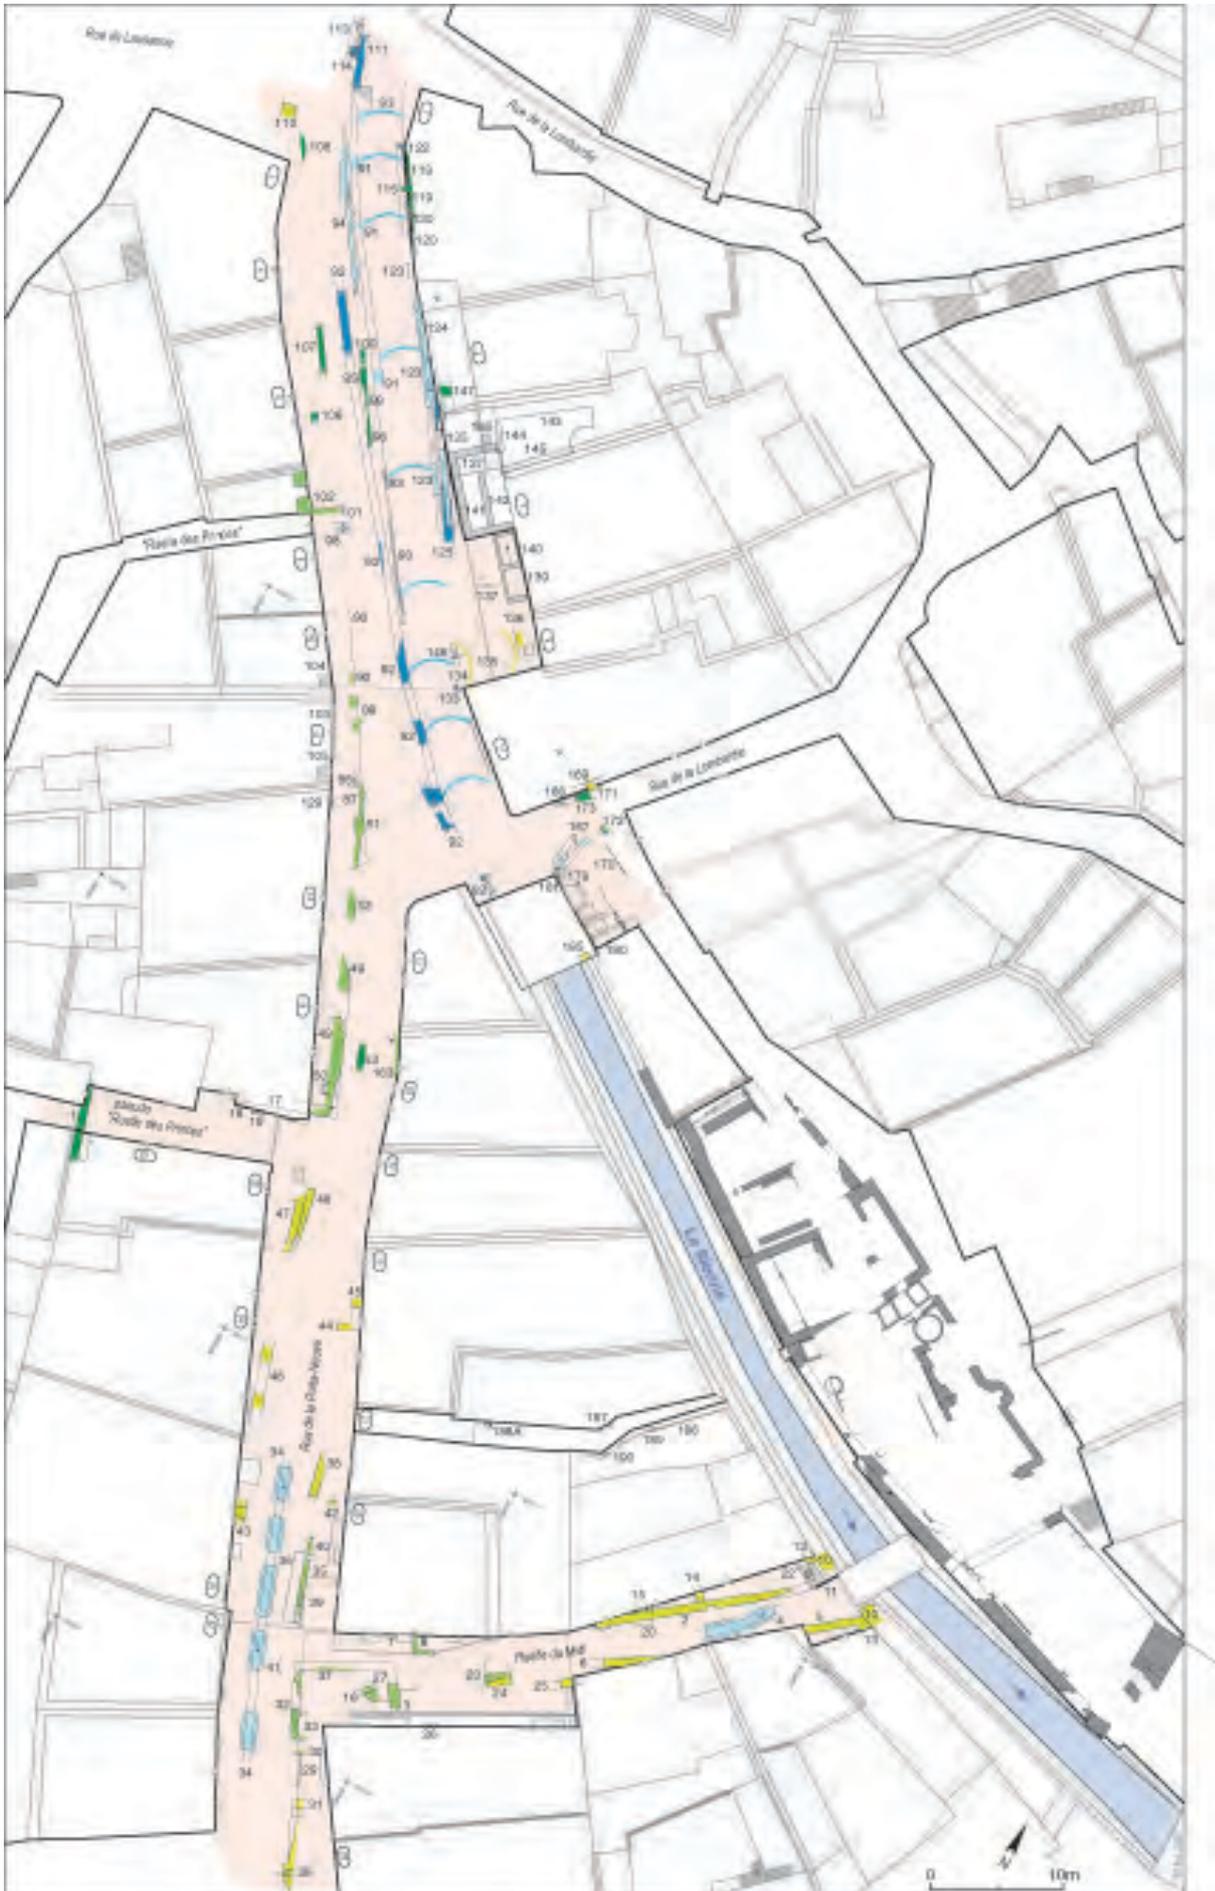
Fig. 2 Rue du Rhône : plan général des vestiges. En vert foncé, moyen et clair les façades démolies avant 1813, après 1817 et après 1840. En bleu foncé les anciennes berges de la Sionne. En bleu clair le canal actuel de la Sionne avec sa voûte et les petites canalisations. En gris foncé les vestiges des maisons de la rue des Tanneries.

Sur les plans (**Fig. 2 et 6**) ces trois groupes sont indiqués respectivement en vert foncé, vert moyen et vert clair. On constate que l'exécution du projet progresse du nord au sud. Les travaux envisagés étaient délicats et de longue durée puisque les propriétaires, artisans et commerçants, n'avaient pas de revenus suffisants pour une transformation rapide ou la reconstruction complète de leur maison.

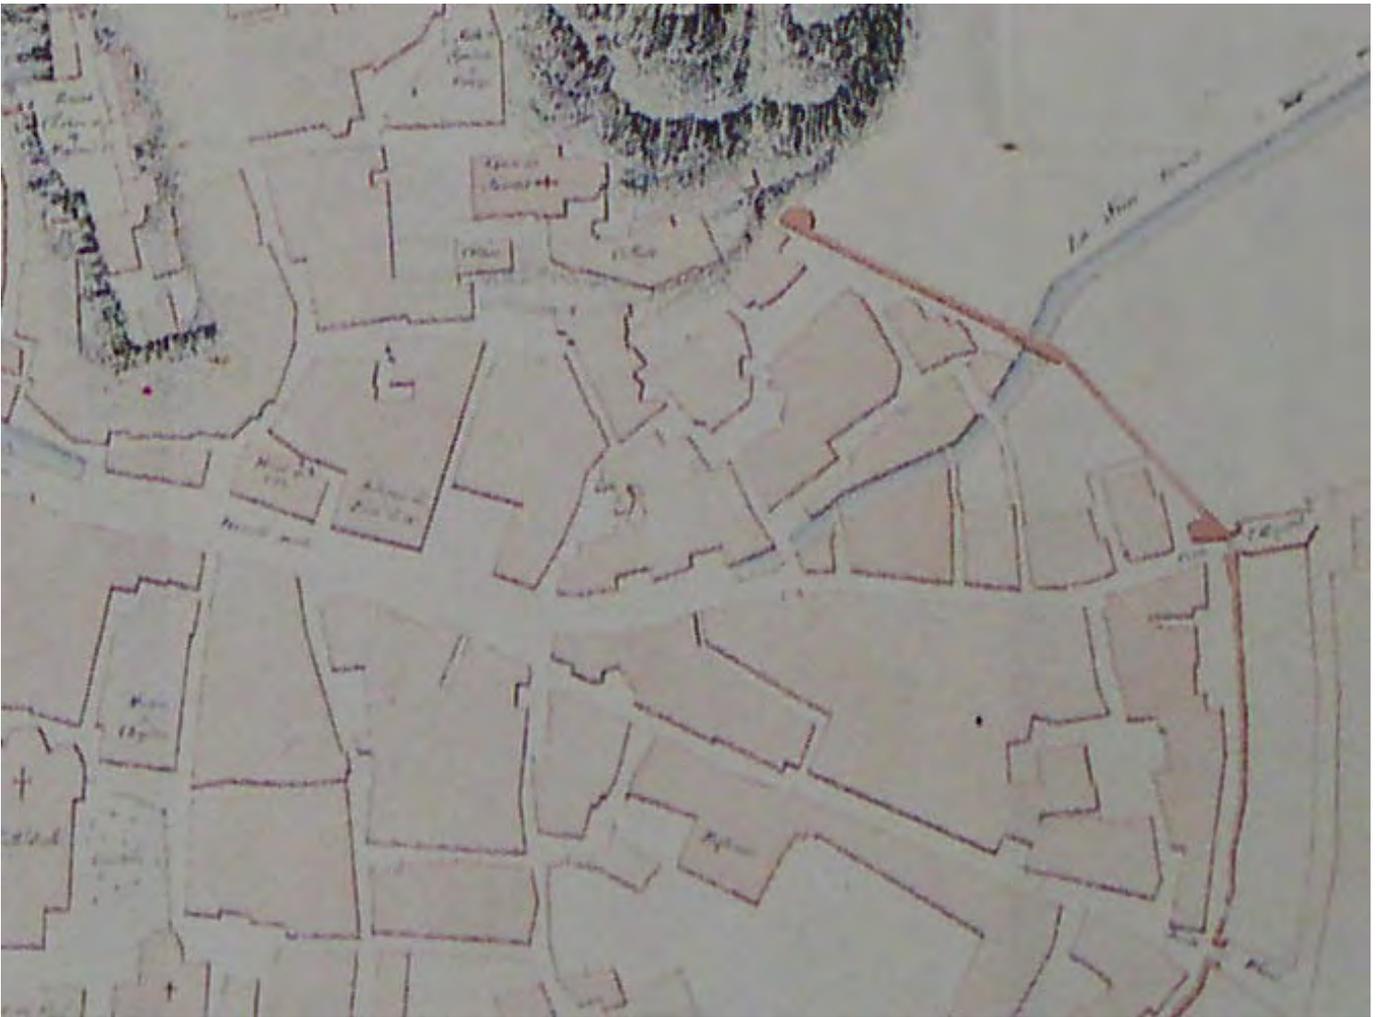
Fig. 5 Extrait du plan de la ville de 1813.

Une des problématiques du chantier à élucider concernait la voûte de la Sionne, dans la partie supérieure de la rue du Rhône. En effet, si l'histoire de la Sionne a été étudiée pour le Grand-Pont³, ce n'est pas le cas pour le tronçon plus au sud qui nous intéresse, d'une longueur de 60 m. Pour l'analyse du tracé de la Sionne à cet emplacement, les documents de référence suivants ont été utilisés : la gravure de Hans Ludolff publiée par Mérian en 1640 (**Fig. 3**), le lavis de 1781-1785 attribué à Gabriel de Torrenté (**Fig. 4**), les comptes-rendus de l'inspection des maisons en 1768 et 1770 et la mensuration des rues (*Dimensio*) de 1768⁴, ainsi que les plans de la ville de 1813 (**Fig. 5**), 1840 (**Fig. 6**), 1859 (**Fig. 7**) et 1889 (**Fig. 8**)⁵.

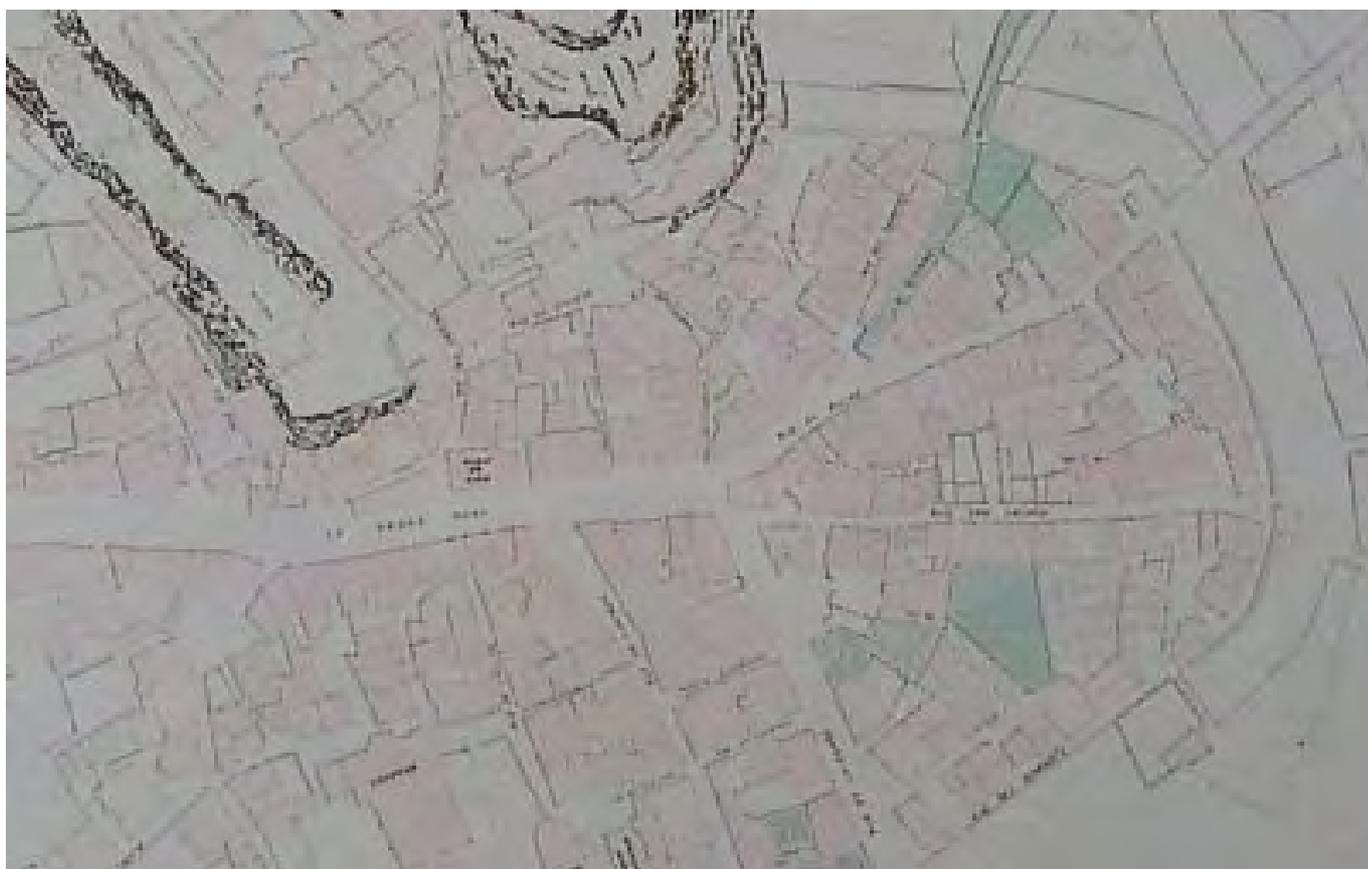
Fig. 7 Extrait du plan de la ville de 1859.

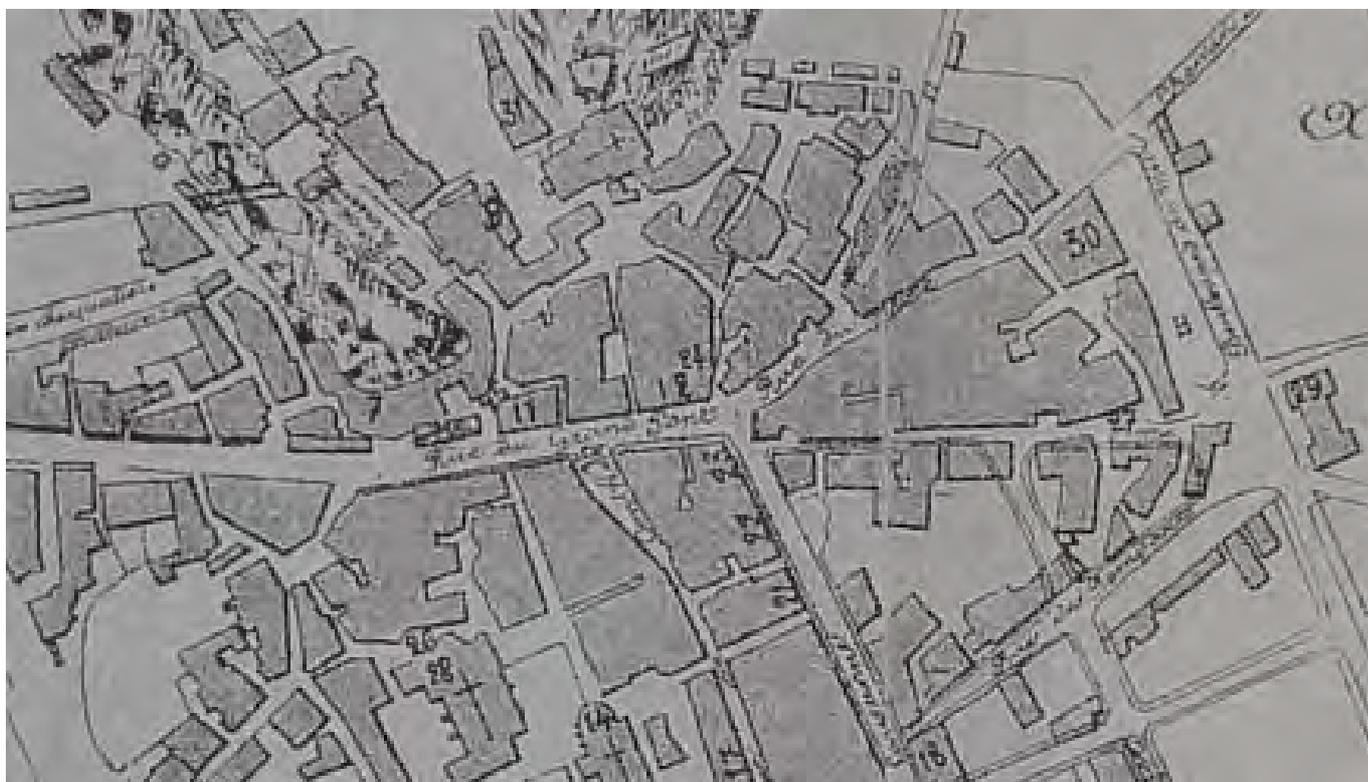
Fig. 8 Extrait du plan de la ville de 1889.

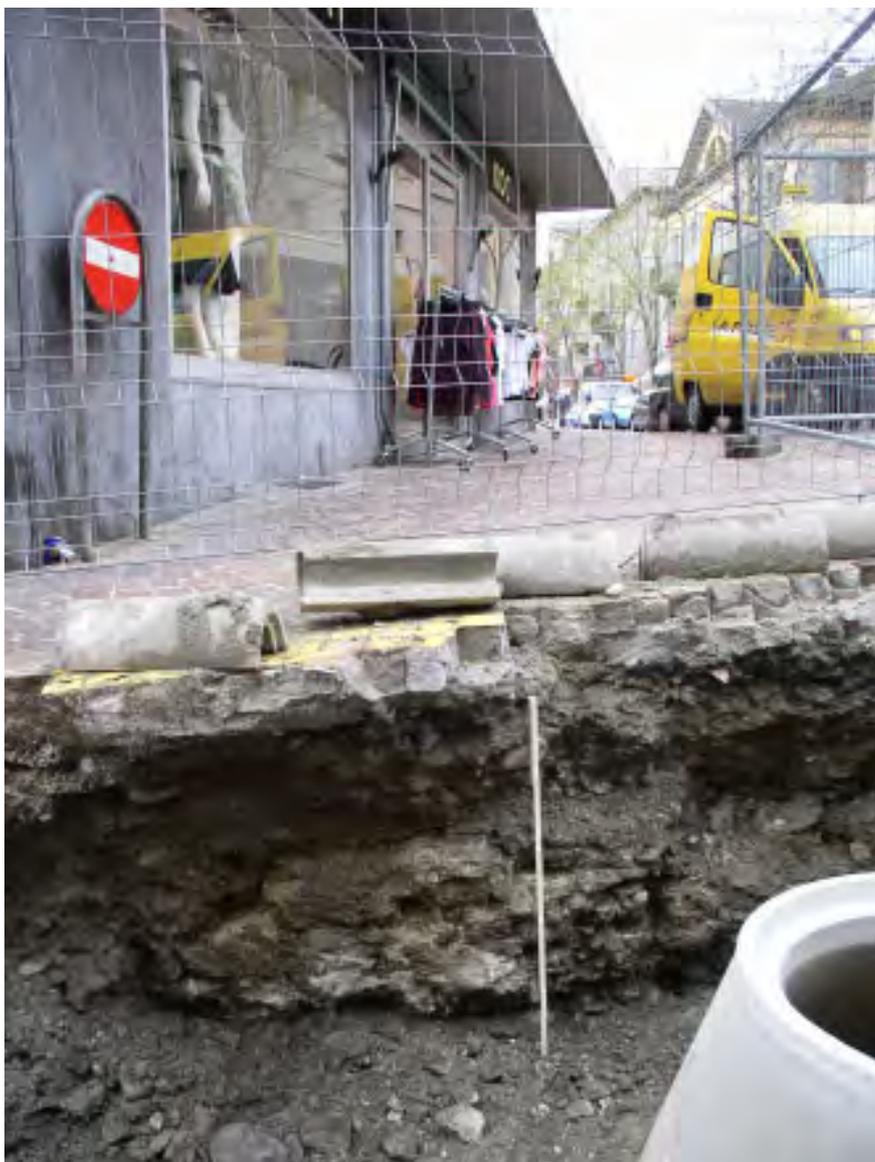
Fig. 9 Tronçon supérieur de la rue du Rhône, rive droite. Fondation rectiligne (STR107) appartenant sans doute au bâti disparu avant 1813.

Au sommet de la rue, devant le bâtiment n°6⁷, la fondation d'un mur rectiligne (STR107)⁸ a été repérée à environ 3 m de distance des façades actuelles. Il s'agit d'une maçonnerie de 0,40 m d'épaisseur ; dégagée sur une longueur de 3,50 m. Elle est encore conservée sur une hauteur de 0,60 m et son arasement se situe à 0,85 m sous le niveau actuel de la rue. Le tracé de ce mur rectiligne suit en parallèle la digue de la Sionne, mais diverge sensiblement de l'alignement convexe des façades actuelles, un alignement qui figure déjà sur le plan de 1813. La fondation arasée reflète donc un état plus ancien de la rue.

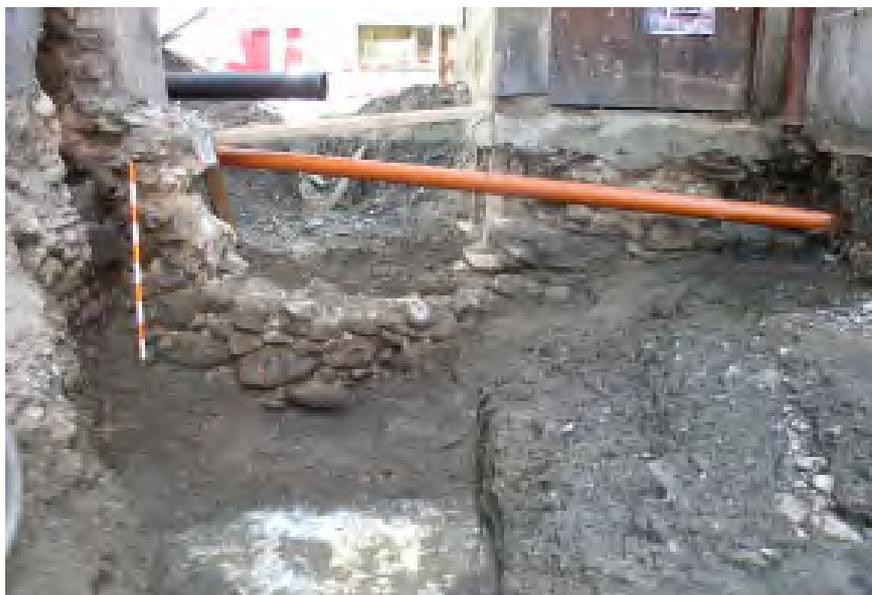
Fig. 10 « Pseudo ruelle des Princes ». Le mur (STR1) sous l'arcade pourrait correspondre à la façade occidentale de l'atelier mentionné en 1768.

Dans la « pseudo ruelle des Princes », au nord du bâtiment n°22, le passage était à l'origine occupée par une maison, décrite en 1768 comme un atelier⁹. Un mur continu (STR1) a été observé sous l'arcade qui donne accès à la place (**Fig. 10**). L'arcade pourrait reprendre l'emplacement de la porte de cet atelier.

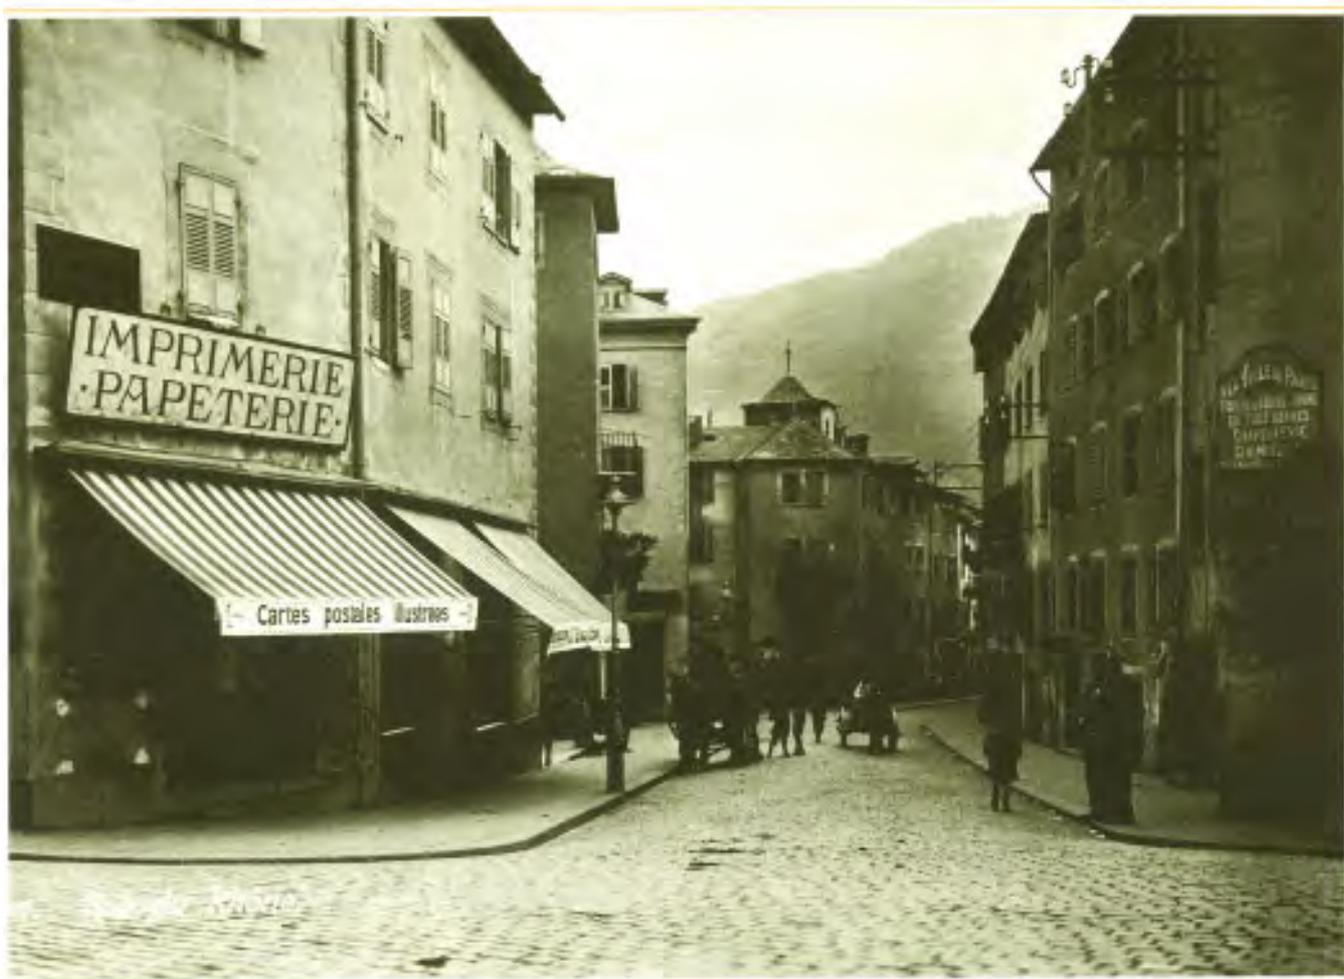
Fig. 11 Tronçon supérieur de la rue du Rhône, vers 1917 (publié dans Calpini 1975, p.60).

Au débouché de la ruelle de la Lombardie, la maison n°1 (**Fig. 11**), clairement reconnaissable sur la gravure de 1640 avec sa façade nord au tracé caractéristique qui inclut une tourelle d'escalier, repose du côté ouest sur plusieurs maçonneries plus anciennes (STR118, 119, 120, 122, 130) dont elle reprend l'alignement général¹². La maçonnerie (STR130) est antérieure aux quatre autres fondations (**Fig. 12**) et le mur (STR118) avec sa face occidentale crépie est plus ancien que la voûte recouvrant la Sionne. Ces deux structures pourraient bien être des tronçons d'une façade démolie avant le XIXe siècle. Les historiens Lugon et Dubuis mentionnent une supplique en 1681 de la propriétaire de l'immeuble qui demande de détruire le canal que les bouchers ont construit pour leur commodité au pied de la façade occidentale de la maison, qui est toujours humide et menace de ruine¹³.

Les restes d'anciens sols sont apparus en général à environ 0,40 m sous le niveau actuel de la rue. Trois pavages en petites pierres de rivière ont été mis au jour dans la petite place, au sommet de la rue des Tanneries. Le premier (STR170) est constitué de pierres posées dans un remblai sableux ; le diamètre des galets mesure environ 0,15 m (**Fig. 31**). Le deuxième (STR174) est composé de trois lits de pierres de diamètre légèrement plus petit et posées dans un remblai de graviers très compact. Une troisième portion de pavage (STR133) a été repérée sous l'angle nord-ouest du bâtiment du n°11. Ce pavement qui recouvre la voûte de la Sionne fait partie des aménagements de la rue du Rhône encore existant au tout début du XXe siècle (**Fig. 32**), avant que le revêtement ne soit remplacé d'abord par des pavés rectangulaires gris (**Fig. 11**), ensuite par des pavés carrés rougeâtres.

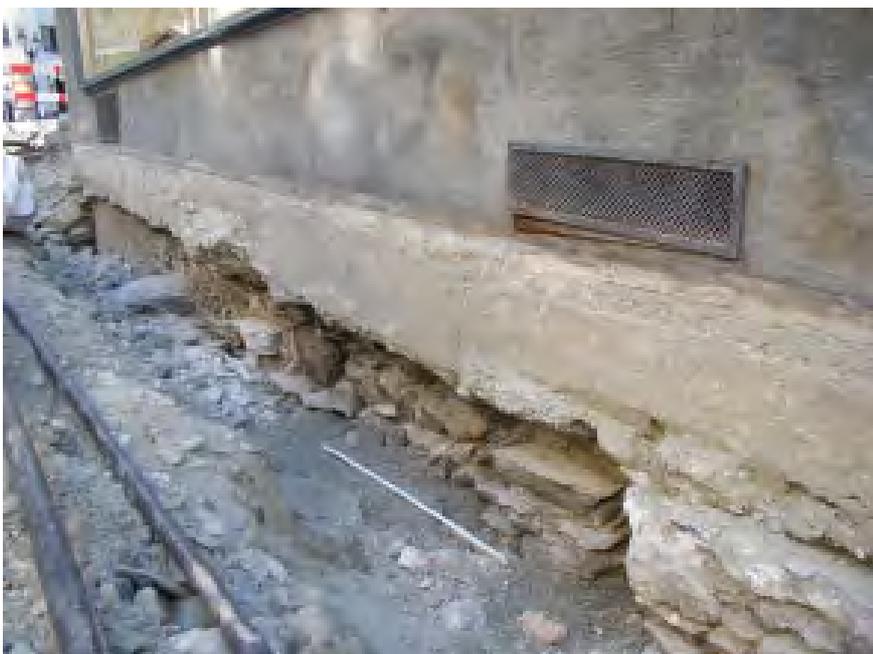
Fig. 12 Sommet de la rue du Rhône, coté est. La façade occidentale du bâtiment n°1 repose sur plusieurs maçonneries plus anciennes (STR118, 119, 120, 122, 130).

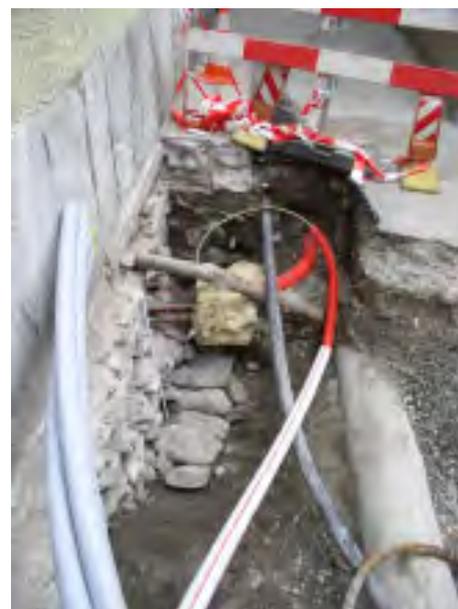
Fig. 13 Débouché sud de la ruelle de Lombardie. Fondation indiquant que la ruelle de Lombardie était anciennement plus étroite.

1,20 m sous la rue). L'orientation de cette maçonnerie diverge par rapport à la façade sud du bâtiment actuel (**Fig. 13**) indiquant que la ruelle de la Lombardie était anciennement plus étroite. Ce mur reflète sans doute un état plus ancien que le XIXe siècle.

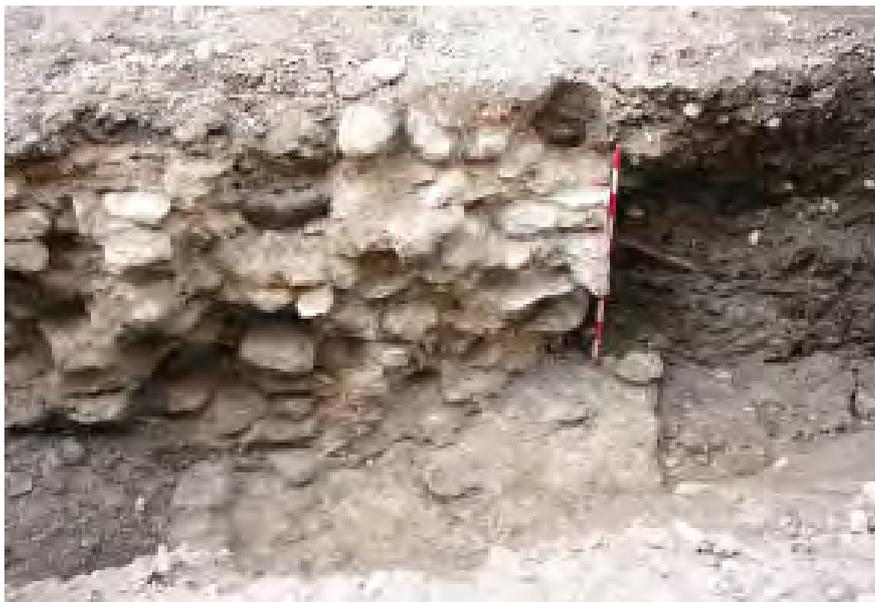
Fig. 14 Ruelle du Midi. Fondation d'une largeur de 1,90 m sous l'emprise de la ruelle (STR23).

Dans la ruelle du Midi, à 1,60 m sous le niveau de la chaussée, une maçonnerie orientée nord – sud (STR23), à deux parements divergents (largeur environ 1,90 m), a été dégagée (**Fig. 14**). Cette structure empiète complètement sous l'emprise de la ruelle et ne se rapporte à aucun des plans connus depuis 1813. Sans doute antérieur au tissu urbain actuel, il pourrait s'agir là d'un ancien mur de berge ?

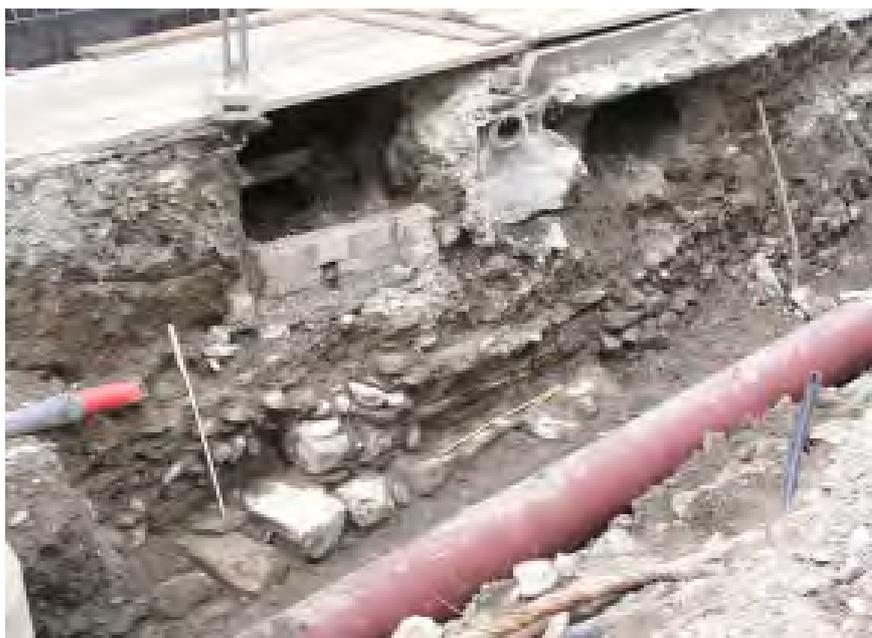
Fig. 15 Sommet de la rue du Rhône, côté ouest. Fondation d'une ancienne digue de la Sionne (STR51-STR87).

La maçonnerie (STR51-STR87) repérée très profondément sous le niveau de la chaussée (1,95 m) paraît ici évoquer une construction différente des autres aménagements. Il pourrait en effet s'agir des restes d'un égout (fond ou piédroit de canal voûté ?), longeant le pied des anciennes façades et relié en amont à la Sionne. Cette structure a été observée sur une longueur de 2,25 m, elle comporte un ressaut de 0,40 m de largeur, dont la surface régulière, formée de grandes pierres aplaties, accuse un léger pendage vers le sud (**Fig. 15**). Au-dessus du ressaut, la face orientale de la maçonnerie est soigneusement parementée jusqu'au niveau de l'arase où elle semble amorcer le départ d'une voûte. Au-dessous du ressaut, la face orientale paraît montée contre terre (ou arrachée ?). Le ressaut est recouvert de limon fin vert oxydé (STR89), correspondant à un dépôt de sédiment en eau calme.

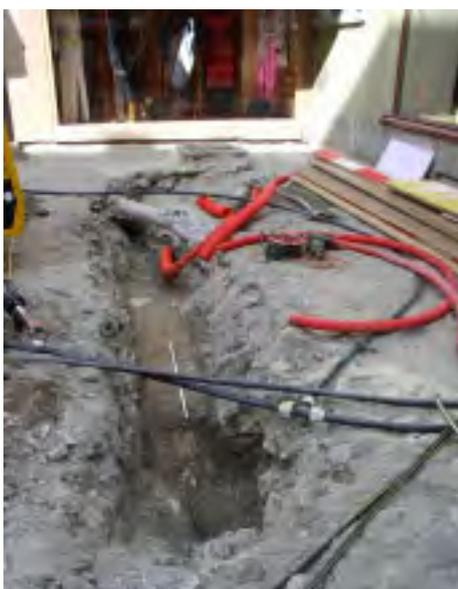
Fig. 16 Sommet de la rue du Rhône, côté est. Extradors de la voûte d'une cave apparue au nord du bâtiment n°11.

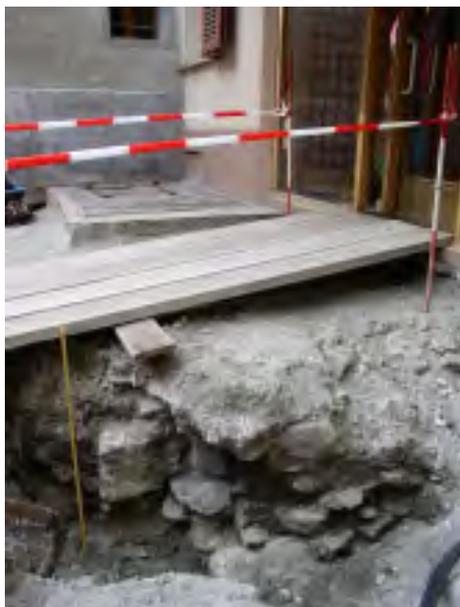
Fig. 17 Sommet de la rue du Rhône, côté est. Trappe recouverte d'un plancher fermant l'accès d'une cave devant le bâtiment n°7.

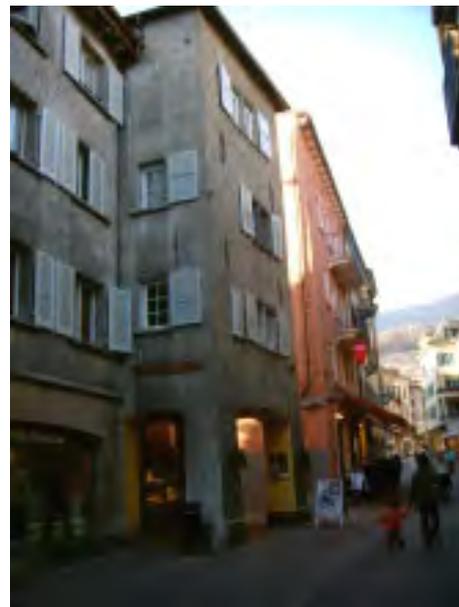
Fig. 18 Milieu de la rue du Rhône, bâtiment n°22. Le rez-de-chaussée a été percé : deux piliers reliés par une arcade soutiennent aujourd'hui les étages supérieurs.

Plus au sud, du côté ouest de la rue, les vestiges repérés devant les bâtiments n°22, 24, 26, 32 (STR43, 46, 47, 48) constituent les restes des façades arasées après 1840. La maison située au n°32 a été transformée en 1928¹⁸. La maison n°22 est restée intacte ; seul le rez-de-chaussée a été percé : deux piliers reliés par une arcade soutiennent aujourd'hui les étages supérieurs **(Fig. 18)**.

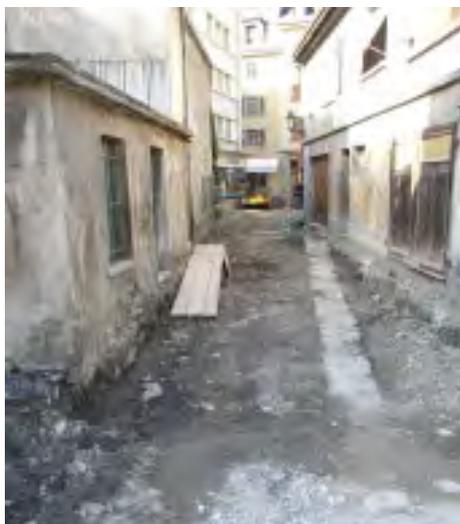
Fig. 19 Ruelle du Midi en cours de dégagement, vue du mur (STR2) vers l'ouest.

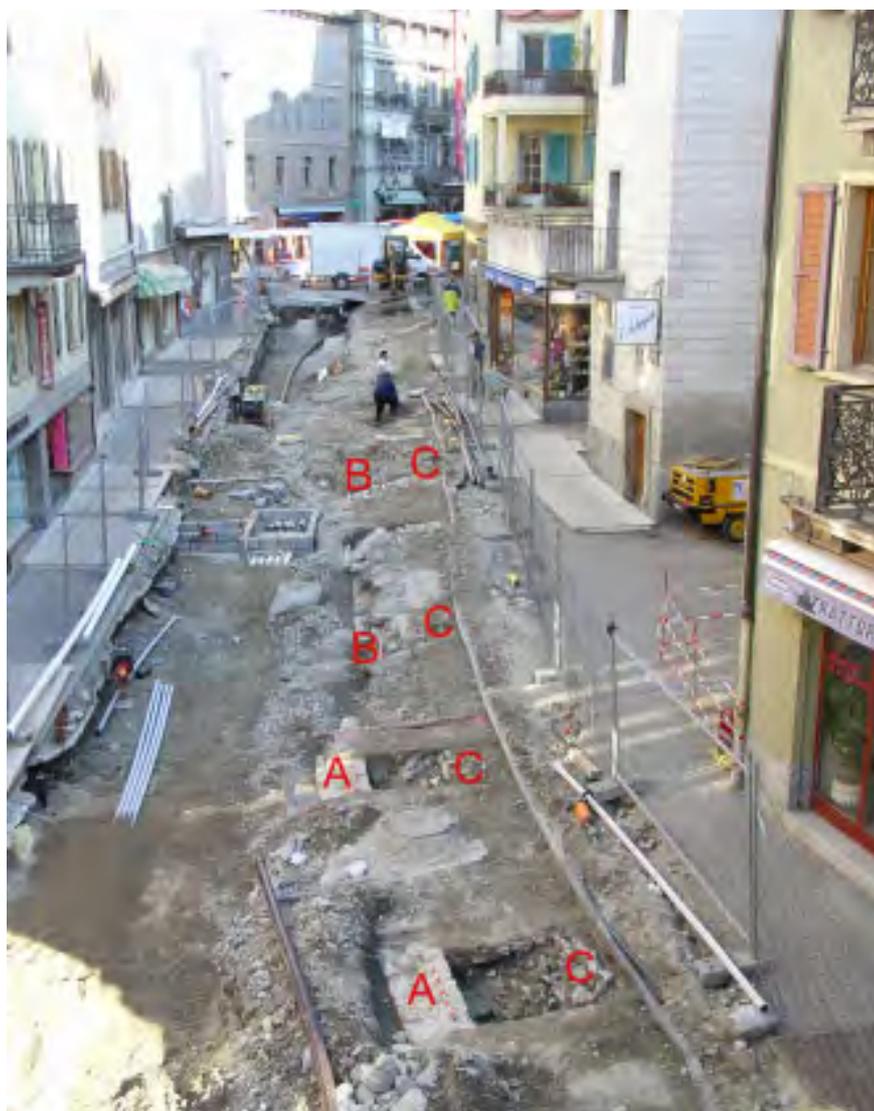
Fig. 20 Rue du Rhône, vue vers le nord. A : maçonnerie (STR92) correspondant à un ancien endiguement de la Sionne et au soubassement des maisons recouvrant la rivière au XVIIe siècle. B et C : digue et voûte actuelle de la Sionne.

Dans le tronçon supérieur de la rue du Rhône, sur la rive droite de la Sionne, est apparu un mur massif (STR92) d'une largeur de 0,60 m en élévation possédant un ressaut de 0,20 m du côté ouest (à 1,00 m sous le niveau de la rue) et deux parements soignés (**Fig. 20**). Cette maçonnerie dont l'arasement affleure à 0,30 – 0,40 m sous le niveau de la rue est fondée à plus de 2,50 m de profondeur. Le mur longe le cours actuel de la Sionne, mais ne lui est pas strictement accolé : à la hauteur des bâtiments n°4 et 6, il s'en écarte d'environ 1,50 m. Il est d'ailleurs clairement plus ancien que la maçonnerie (STR91) qui délimite aujourd'hui la rivière et soutient la voûte. Le mur (STR92) pourrait donc correspondre à un ancien endiguement de la Sionne et, en même temps, au soubassement des maisons qui recouvraient la rivière au XVII^e siècle.

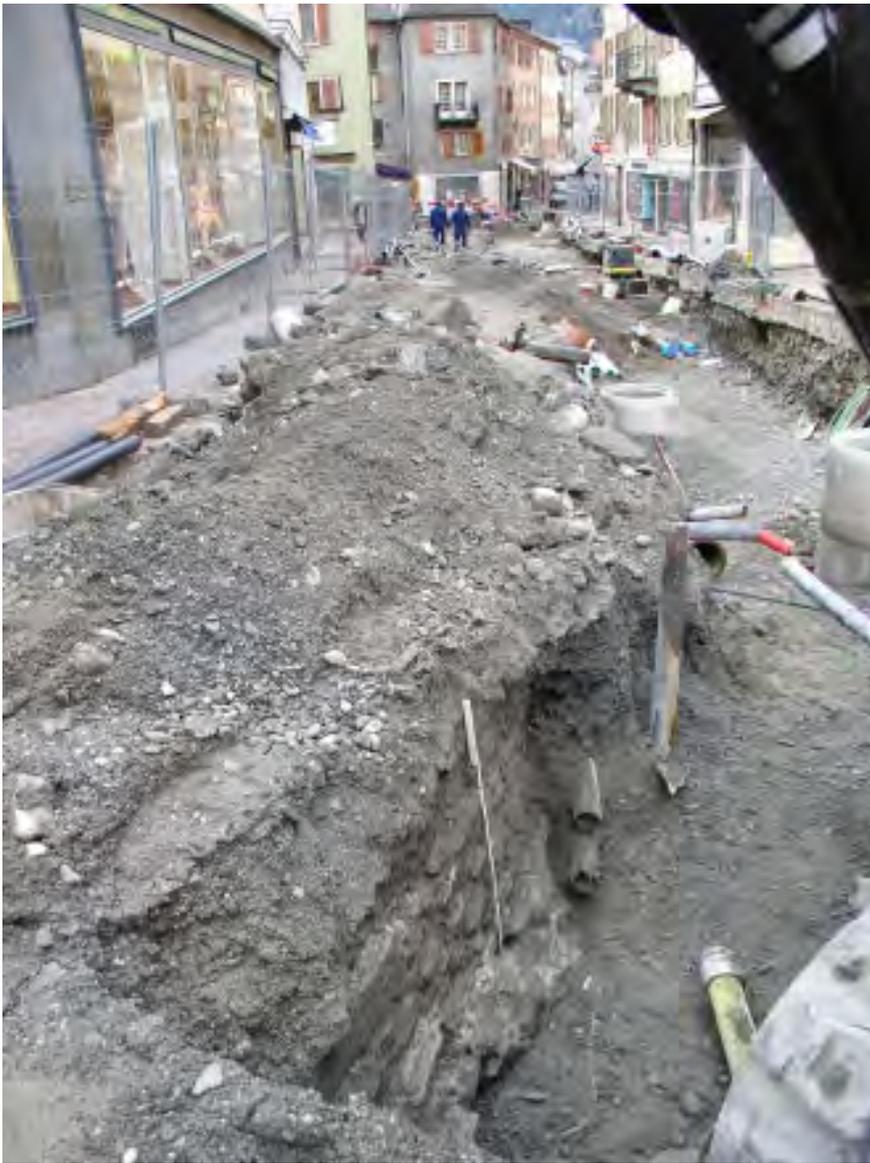
Fig. 21 Rue du Rhône, vue vers le sud. Au premier plan, parement occidental du mur de digue (STR111).

Le mur (STR111) repéré au sommet de la rue du Rhône est également antérieur à la voûte de la Sionne, son arasement se situant plus haut que l'extrados (**Fig. 21**). D'après la mise en œuvre (entre autre un ressaut de 0,20 m de largeur, situé à la même profondeur), ce mur (STR111) et le mur décrit ci-dessus (STR92) pourraient appartenir au même aménagement, même si les deux tronçons ne sont pas strictement alignés. La légère déviation vers l'est constaté à l'extrémité sud du mur (STR111) pourrait tout à fait correspondre à une chicane (aménagée pour dévier une meunière ?). Un socle carré (STR114) mesurant 0,70 m de côté (surface à 1,10 m sous le niveau actuel de la rue) a été aménagé en même temps que le mur de digue (STR111). Cette base située en face du débouché de la ruelle de Lombardie pourrait correspondre à la fondation du pont (appui sud-ouest) attesté à cet endroit sur la gravure de 1781.

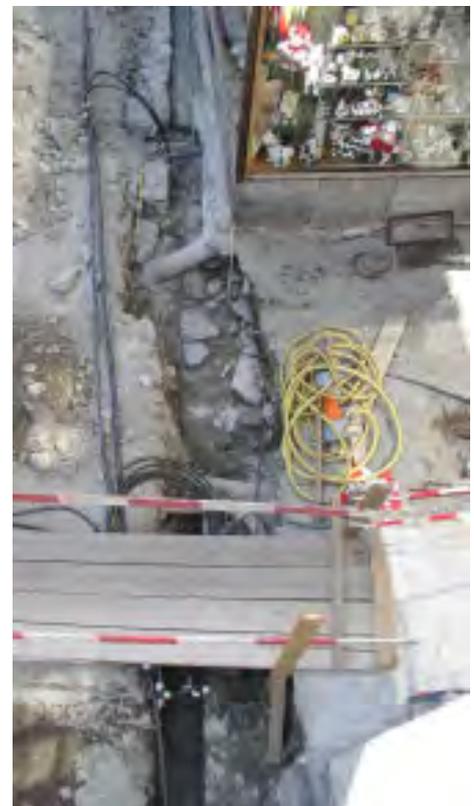
Fig. 22 Rue du Rhône à la hauteur du bâtiment n°7, vue vers le nord. En bas de la foto, la digue orientale de la Sionne (STR125) ; en haut, le caniveau maçonné (STR123) aménagé sur la voûte de la Sionne.

La digue orientale de la Sionne a pu être identifiée à la hauteur du bâtiment n°7, devant la tour-escalier. Elle est sans doute encore matérialisée par un mur (STR125), d'une largeur de 0,80 m, qui a été dégagé sur une longueur de 12 m (arasement à 1 m sous le niveau de la rue) (**Fig. 22**). La largeur du lit de la rivière entre les deux berges (STR92 et 125) avoisinait donc à cet endroit cinq mètres.

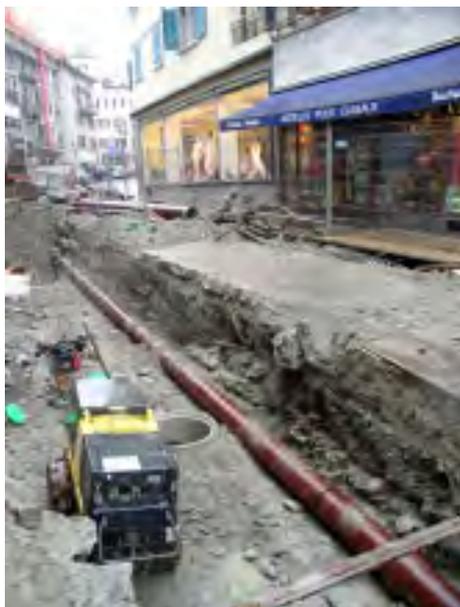
Fig. 23 Rue du Rhône à la hauteur du bâtiment n°4, vue vers le nord. Vestiges des quatre maçonneries matérialisant sans doute les restes des bâtiments recouvrant la Sionne (STR95, 96-99, 100).

À la hauteur des bâtiments nos 4 et 6, quatre maçonneries (STR95, 96-99, 100) ont été découvertes entre le mur de digue occidental (STR92) et la voûte actuelle de la Sionne, là où l'écartement de ces deux murs est le plus large (**Fig. 23**). Les deux maçonneries STR95 et STR100 sont toutes deux liées avec un mortier très friable, leur orientation n'a pas pu être définie dans le petit sondage. Les maçonneries STR96 et 99 (sans doute deux tronçons d'un même mur) sont plus récentes. Orientées nord-sud et conservées à près de 1 m sous le niveau de la chaussée (largeur inconnue), elles sont postérieures au mur de digue (STR92), mais antérieures à la voûte actuelle de la rivière. Ces maçonneries pourraient être mises en relation avec les bâtiments qui autrefois couvraient la Sionne, vraisemblablement des substructions pour des aménagements internes (évacuation de déchets, prise d'eau pour l'utilisation de l'eau comme force motrice).

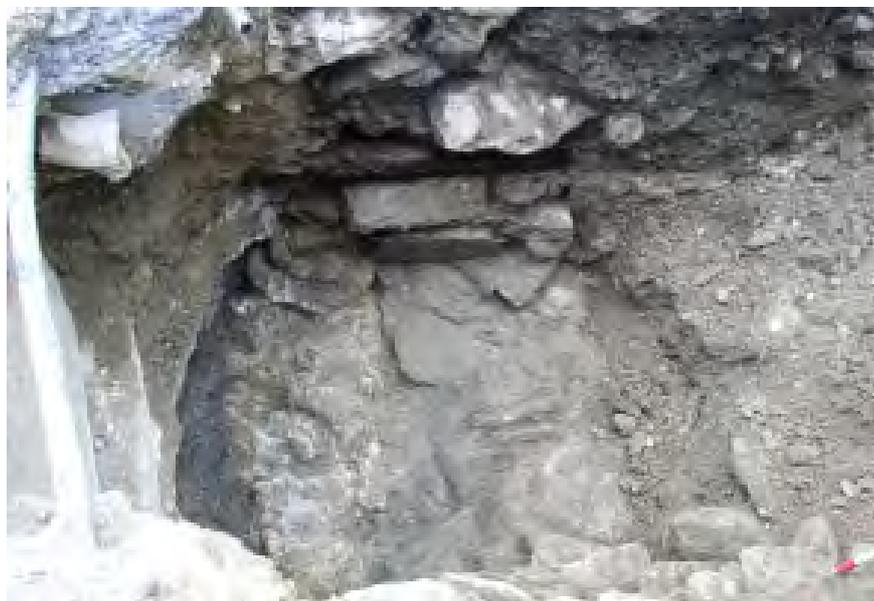
Fig. 24 Ruelle du Midi, extrémité orientale. Détail du mur de berge (STR9) et de son renforcement (STR10, à gauche) Le rondin (STR11) horizontal qui semble être encastré dans le mur de la digue (STR9) fait partie d'une ancienne passerelle. Vue vers le sud.

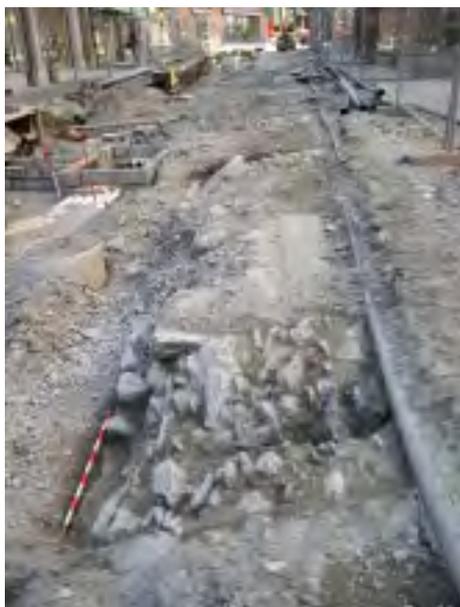
Fig. 25 Rue du Rhône, vue vers le nord. Détail de l'extrados de la voûte recouvrant la Sionne.

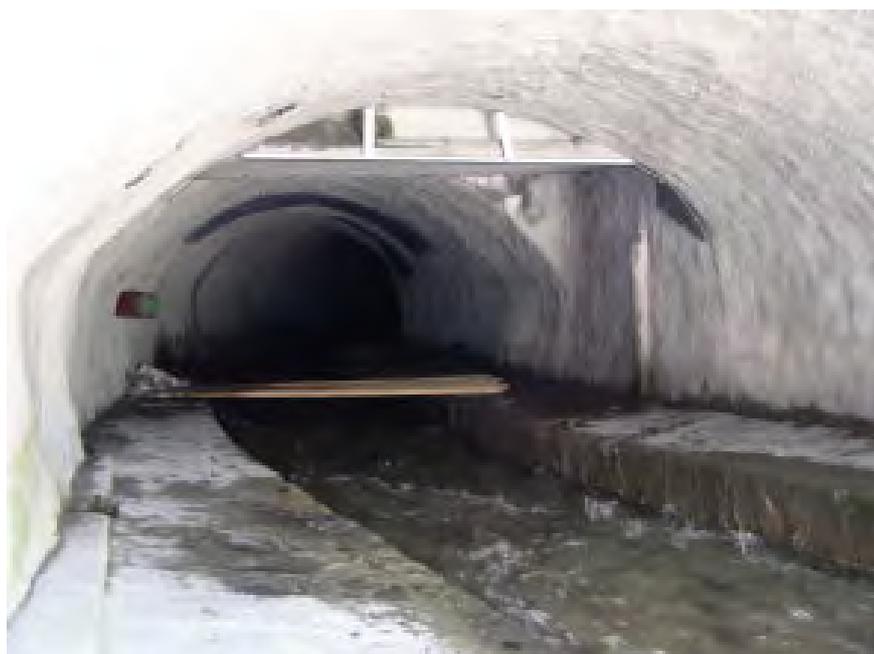
Fig. 26 Canal actuel de la Sionne sous la rue du Rhône, vue vers le nord.

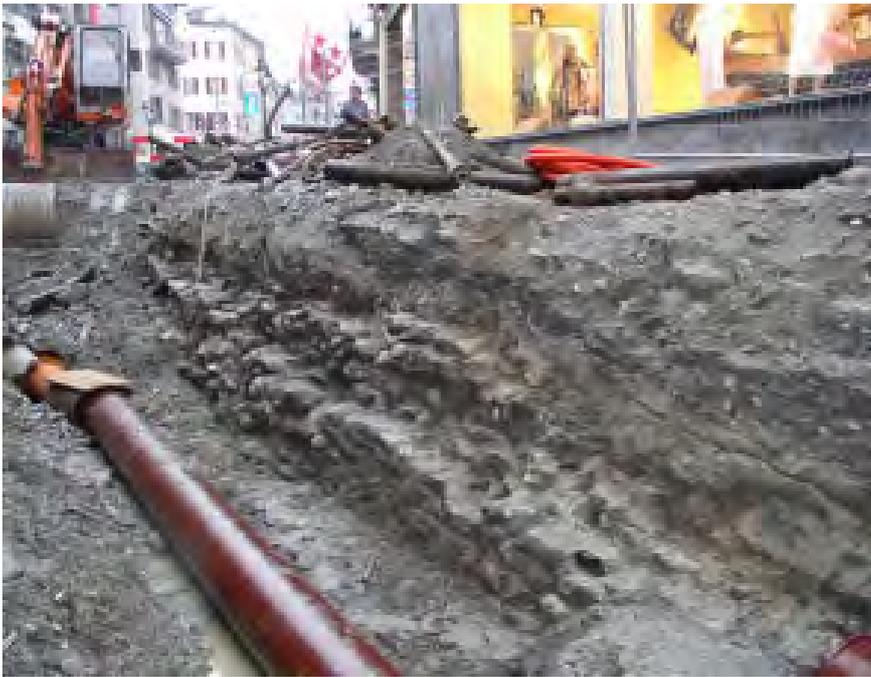
Fig. 27 Sommet de la rue du Rhône à la hauteur du bâtiment n°1 et n°3 , vue vers le nord. Vestiges de la maçonnerie (STR94) qui semble renforcer le piédroit du canal de la Sionne.

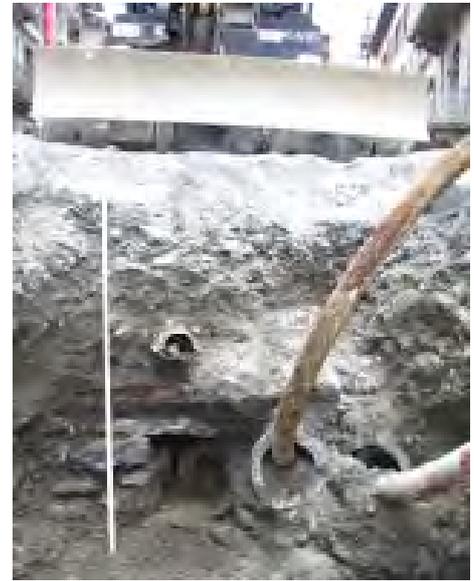
Fig. 28 Sommet de la rue du Rhône. Caniveau maçonné (STR113) réutilisé comme gaine pour une conduite en terre cuite.

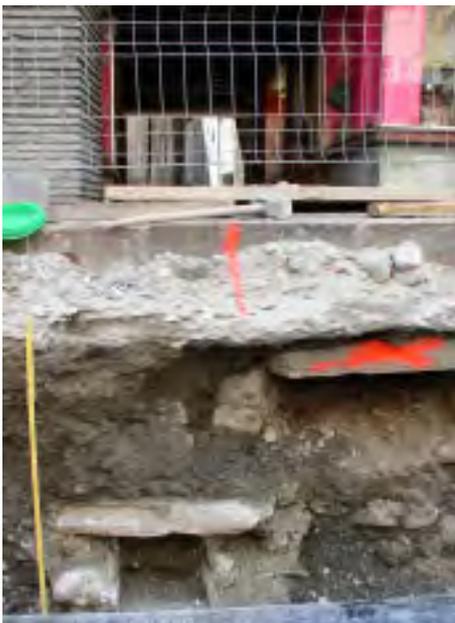
Fig. 29 Rue du Rhône. Caniveau maçonné au niveau de la ruelle des Princes (STR98).

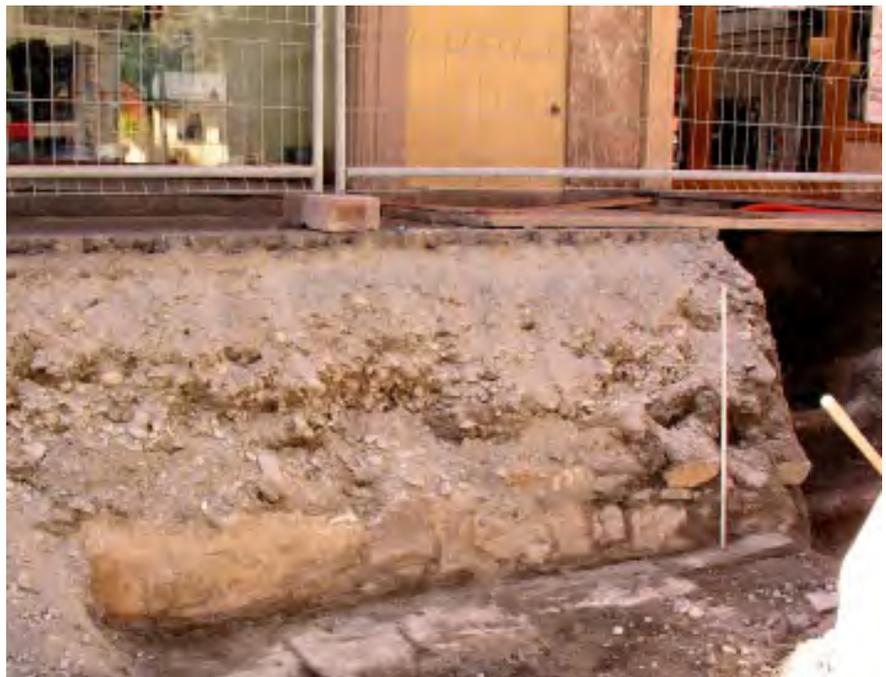
Fig. 30 Fond de la rue du Rhône. Caniveau maçonné habillé d'un crépi d'étanchéité (STR34).
