SION, RUE DU RHÔNE

Fouilles d'urgence

Suivi archéologique des travaux de réfection de la
chaussée et des canalisations
juillet à novembre 2004, mars à avril 2005

Rapport

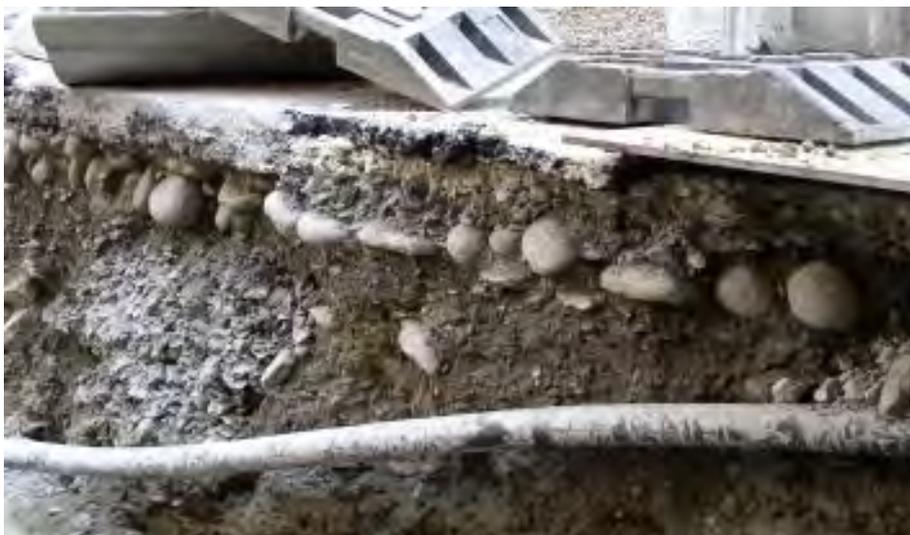
Fig. 31 Rue de la Lombardie. Restes d'ancien pavage formé de galets de rivière, apparu à environ 0,40 m sous le niveau actuel de la rue (STR170).

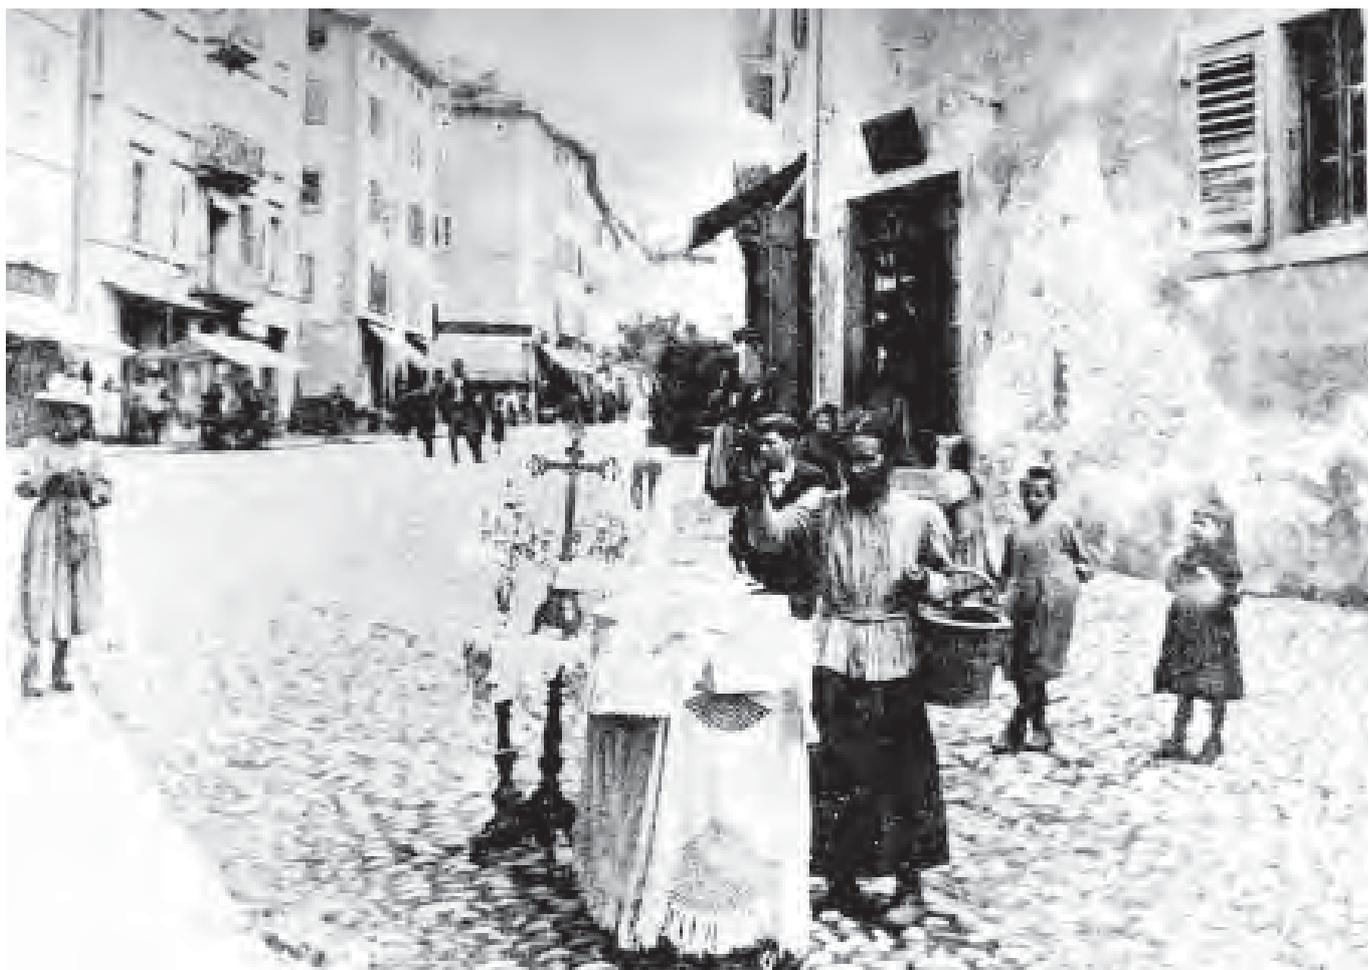
Fig. 32 Le pavage en boulet de rivière au sommet de la rue du Rhône, vers 1902. Publié dans P.Tschopp, la vie quotidienne à Sion, 2001, p101.
