# SION - ville

## Cathédrale, périmètre de l'ancien cloître

Surveillance archéologique de la tranchée  
située au nord de l'église,  
octobre 2002

le 16 décembre 2002

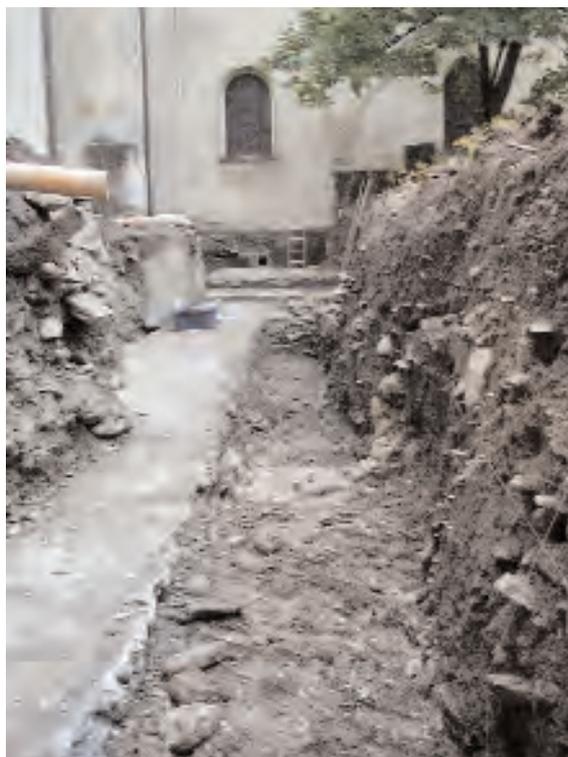
Fig.3 Sion, tranchée au nord de la Cathédrale. Vue générale des travaux (vue vers l'ouest); on distingue vers le milieu de la tranchée le mur M1 et vers la caisse à outils le mur M2

Les deux murs repérés sont de même facture (fig.3 – 5 et couverture). Il s'agit de maçonneries d'une largeur de 0,5 m, constituées de boulets et de schistes plus ou moins équarris (taille moyenne 25 x 15 cm), liés au mortier fin blanc-jaunâtre et lissés sur les deux faces (pour le mur M1).

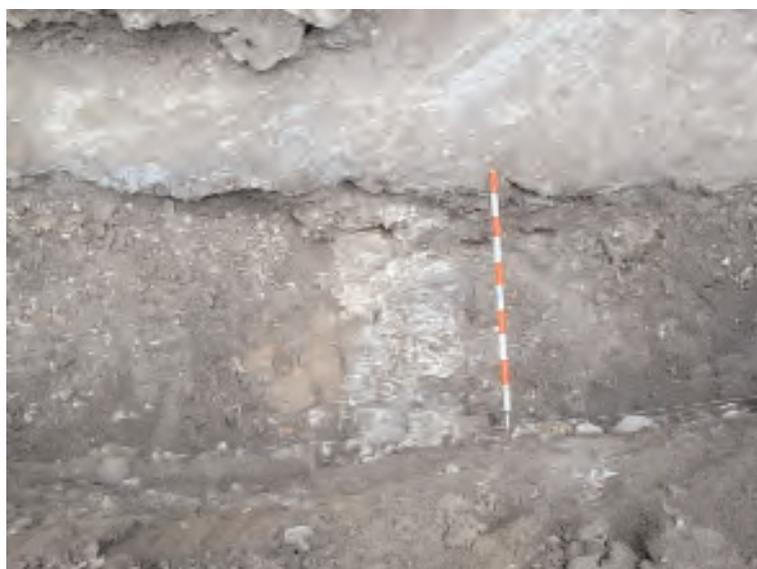
Fig.4 Sion, tranchée au nord de la Cathédrale. Détail du mur M2 (arase), vue depuis le nord.

Les deux murs sont parallèles et perpendiculaires à la façade nord de la cathédrale. Le mur M1 se trouve en face du contrefort occidental. Il a pu être suivi sur un tronçon de 2,5 m de longueur. Il comporte un massif de maçonnerie (M3) accolé à sa face ouest, qui a été fortement abîmé et dégradé par les arasements et destructions successives, en particulier lors de l'installation du réseau souterrain du chauffage en 1930. Le mur M2 se situe à l'ouest du contrefort oriental et n'a pu être dégagé que sur une longueur de 1 mètre (fig.4).

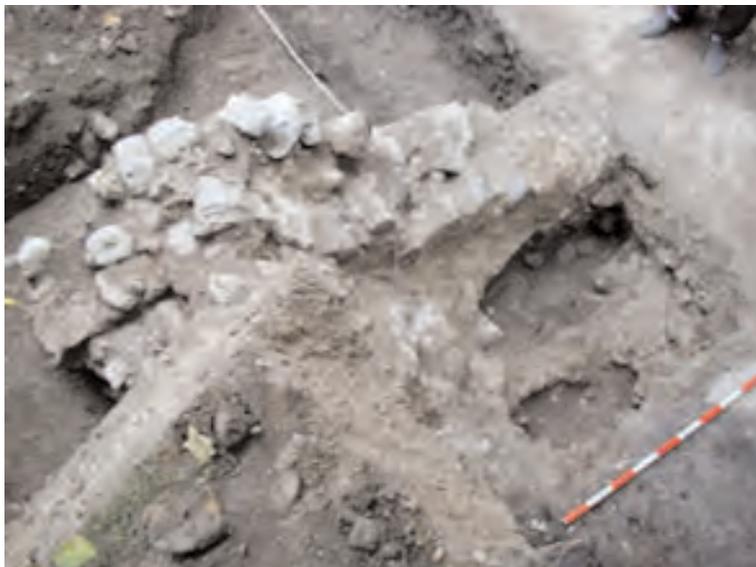
Fig.5 Sion, tranchée au nord de la cathédrale. Détail du mur M1, vu du sud-ouest

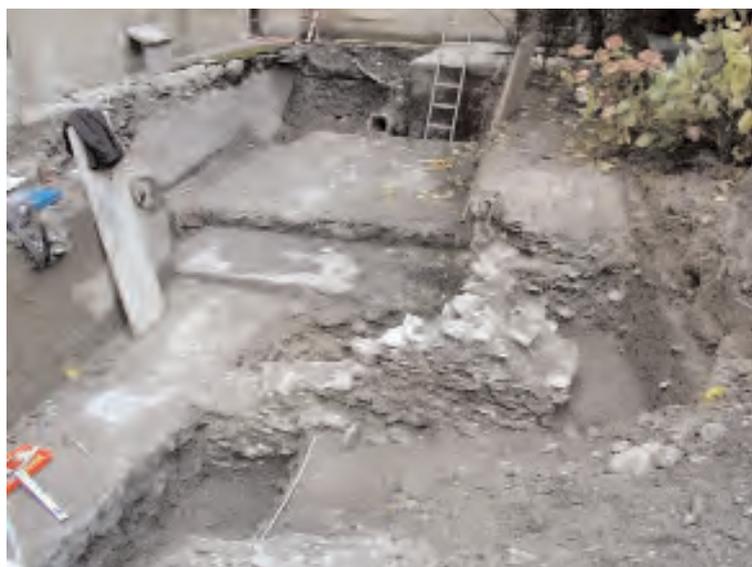
Fig.6 Sion, tranchée au nord de la Cathédrale. Détail du mur M1 (face est); à l'arrière-plan, la dalle en béton qui couvre les installations de chauffage.

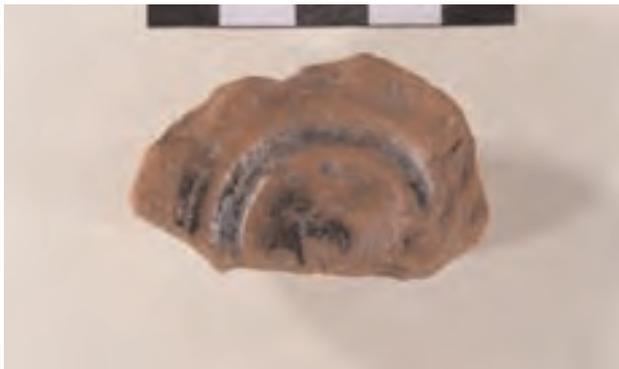
CA02/0-1: gobelet à revêtement argileux, 1 fragment (CRA, FD), datation. II – IIIe siècle.  
Dans vrac du décapage machine. (fig. 7)

Fig. 7 gobelet à revêtement argileux, fond

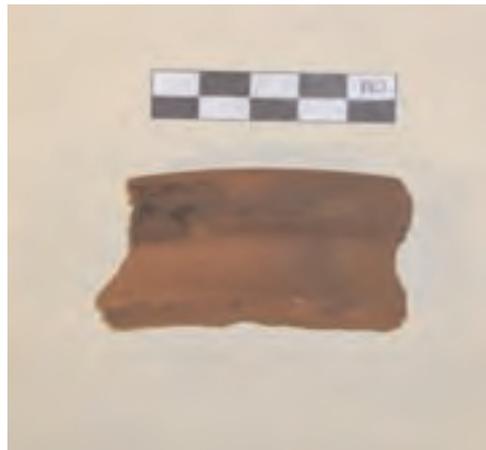
CA02/4-1: culinaire, bord, pot à col cintré (CUL, BD), datation. II – IVe siècle. Dans la  
couche de cimetière = couche 4. (fig. 8)

Fig. 8 culinaire, bord, pot à col cintré

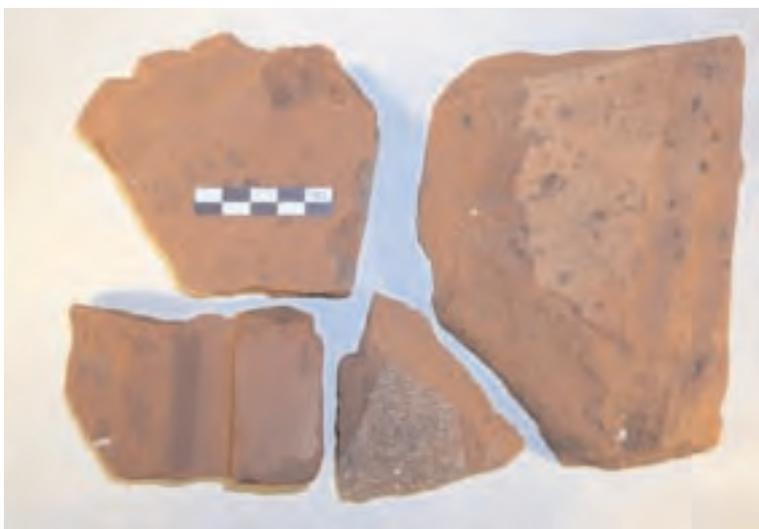
Fig. 9 fragments de tuiles en terre cuite rouge, sous le niveau de la tombe T.2, en fond de tranchée près du mur M2 (couche 8?)

- 8 : Remblai contenant du matériel de démolition (tuile en terre cuite rouge (fig. 9), sous le niveau de la tombe T.2, en fond de tranchée près du mur M2). Contemporain du remblai 7 ou plus récent et aménagé à l'intérieur de la surface délimitée à l'ouest par le mur M2.

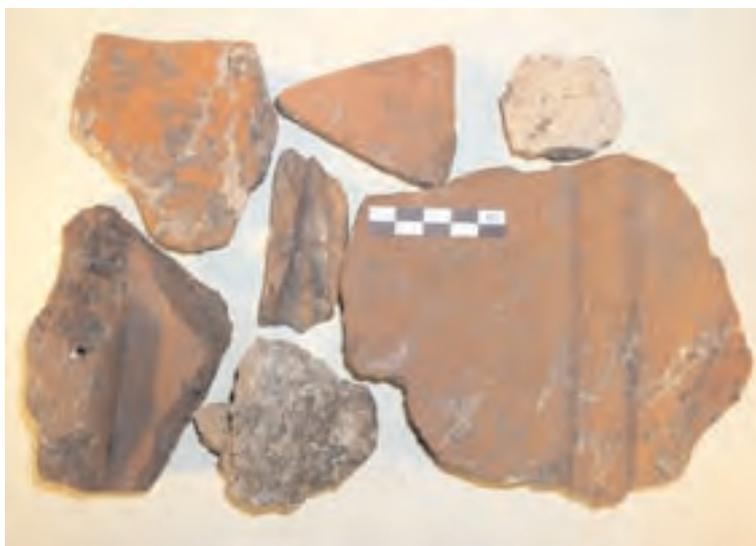
Fig. 10 divers matériaux de construction (tuiles, mortiers, enduits), couche 7

- 5 : Niveau d'utilisation du mur M1 ; correspond au niveau d'arasement du mur M2.
  - 6 : Fosse de construction du mur M2.
  - 7 : Remblai subdivisé en plusieurs couches contenant du matériel de démolition (mortier de construction, crépi), des fragments de tegula et de imbrex (fig. 10), de la faune et du charbon de bois. Antérieur à l'implantation des murs M1 et M2.
