SION - ville

Cathédrale

Surveillance archéologique d'une tranchée
située à l'est et à l'intérieur de la sacristie,
mars 2002

Juin 2002

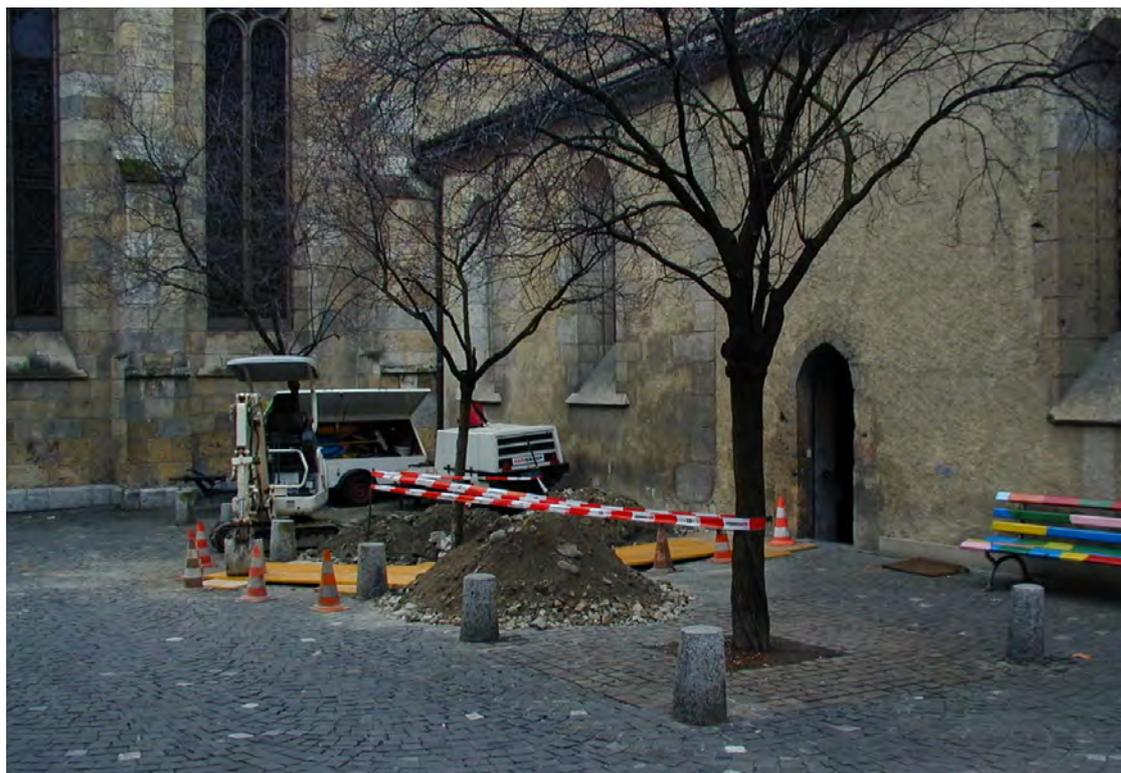
Fig.1 (couverture) Vue générale de la tranchée à l'extérieur de la cathédrale

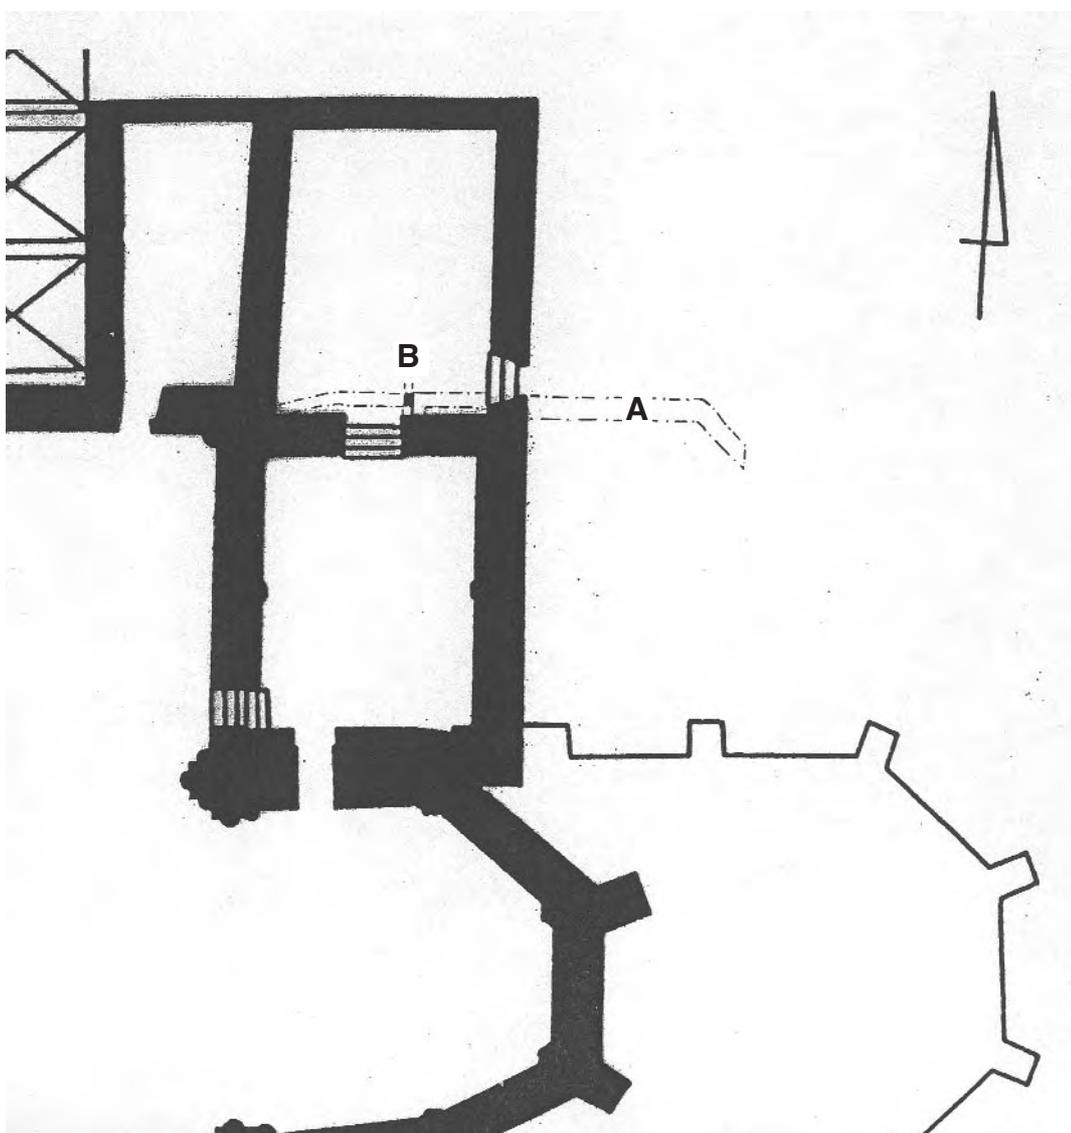
Fig. 2 Plan schématique de la position de la tranchée

A) tranchée, B) fondation orientée nord-sud

La tranchée (largeur 0,6 m) se situe au sud de l'entrée à la sacristie. Elle suit d'abord un axe orienté perpendiculairement à la façade du bâtiment (sur une distance de 4,55 m) avant de tourner au sud-est pour rejoindre la chambre du collecteur des eaux usées (longueur du tronçon 1,8 m). De la sacristie et presque jusqu'au coude, les niveaux sont en place ; ensuite ils sont perturbés par des tranchées modernes (installation de tuyaux et de la chambre en béton).

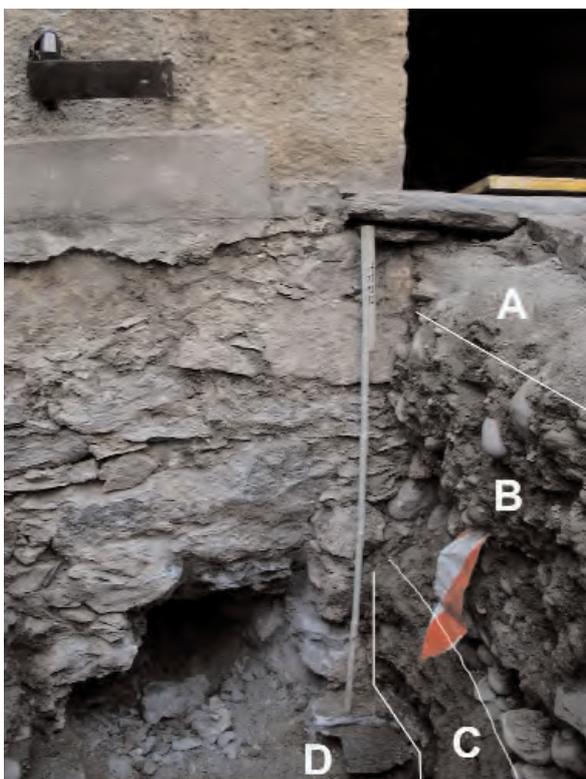
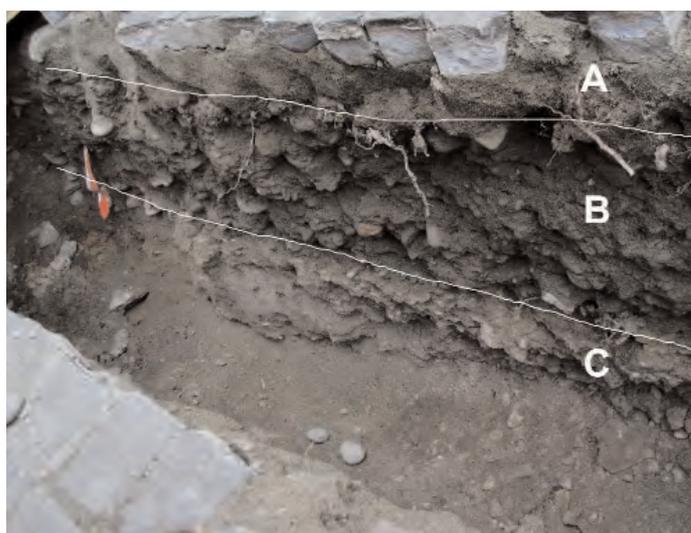
Fig. 3 et 4 Tranchée à l'extérieur. A) sable de pose du pavage, B) remblai supérieur, C) remblai inférieur, D) tranche de fondation du mur oriental de la sacristie Nord

Sous les pavés de la rue et leur sable de pose, deux couches ont été repérées. La couche supérieure est constituée par du gravier gris de moyenne épaisseur et inclut, surtout à la base où sa consistance est plus grossière et plus caillouteuse, quelques débris modernes (banderole de chantier en plastique, bois à demi calciné, fragment de fil électrique). Il s'agit d'un remblai récent pour niveler l'espace à l'est de la cathédrale, avant la pose du pavage. (Notons que, avant l'agrandissement du chœur de la cathédrale en 1949, le niveau de la place se situait déjà à cette hauteur ; voire J.Calpini, Sion Autrefois, Sion 1950, ill.p.79).

La couche inférieure est très hétérogène et contient des déblais de construction ou de rénovation d'un édifice. Elle comprend notamment des fragments de pierres, des os (faune et humains), des débris de mortier rosé ou blanc ; le tout mêlé à une terre grasse brun-jaune. La surface de cette couche se situe à - 0.60 m du seuil de la porte. À l'ouest, elle recouvre le ressaut de fondation du mur oriental de la sacristie ; ensuite elle descend en doux pendage vers l'est (au coude de la tranchée, son OK se situe à - 1,0 m). Le fond (UK) de la couche n'a pas été atteint.

Cette couche de remblai a été mise en place après la construction de la sacristie nord, local attesté dès 1510. Sa surface devait correspondre au niveau d'utilisation de la place aménagée à l'est du chœur gothique. En tenant compte de cet ancien niveau extérieur, qui se situe environ 60 cm plus bas qu'aujourd'hui, à l'origine, les proportions de la sacristie avec ses grandes baies vitrées devaient donc apparaître plus élancées.

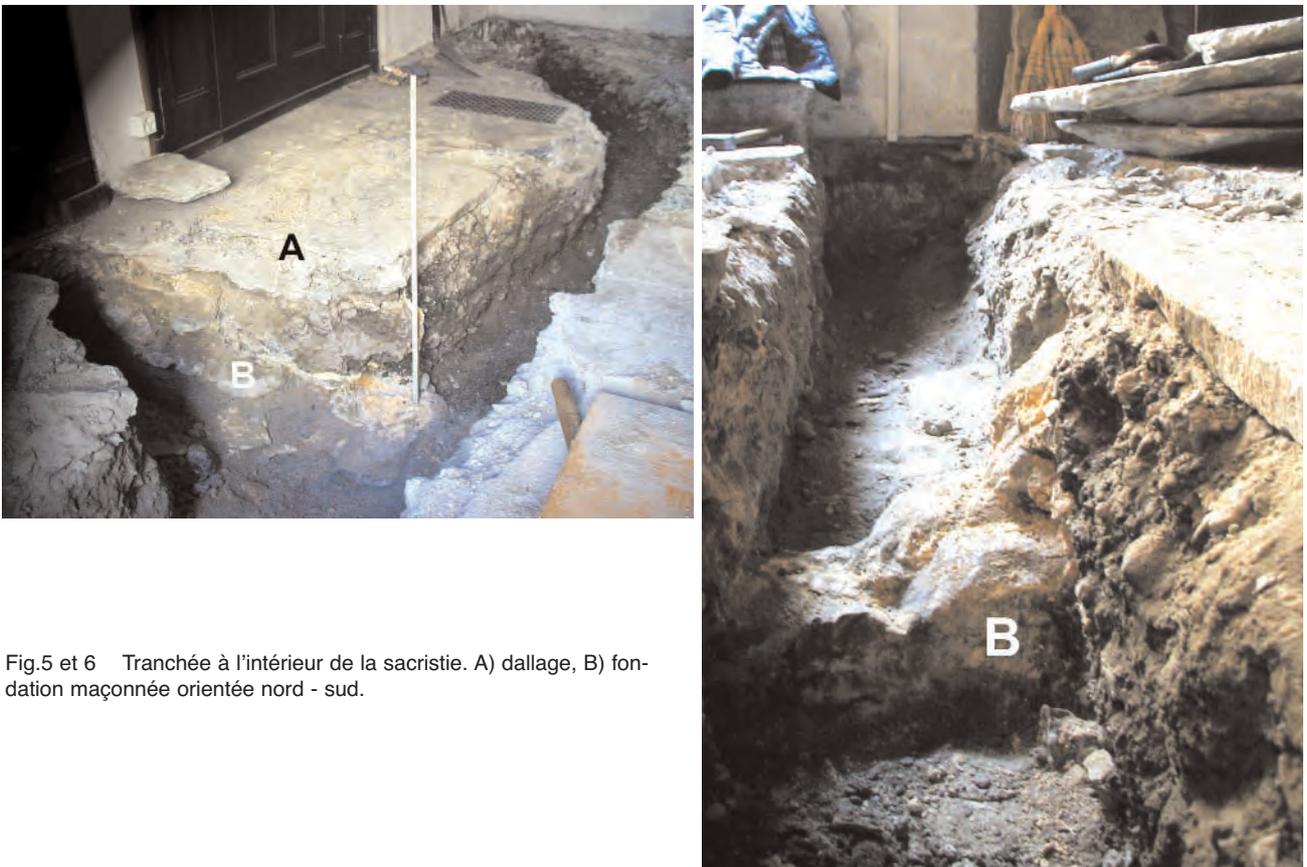
Fig.5 et 6 Tranchée à l'intérieur de la sacristie. A) dallage, B) fondation maçonnée orientée nord - sud.

Le niveau d'utilisation de la sacristie Nord, des grandes dalles de schiste, se situe à -0,6 m par rapport au niveau de la rue ; donc à la même hauteur que l'ancien niveau extérieur après construction de cette sacristie. Dessous, les niveaux repérés sont totalement différents de ceux constatés à l'extérieur. Il s'agit de couches plus ou moins litées, assez compactes, de couleur brune et contenant des matériaux généralement plus fins, parfois avec des traces charbonneuses. À l'extrémité ouest de la tranchée, à partir du coude, un niveau caillouteux plus gris est visible. Toutes ces couches sembleraient être plus anciennes que les murs environnants. Cette relation chronologique n'a pour l'instant pas pu être déterminée avec certitude (tranchée pas assez profonde) et nécessitera une vérification. Deux fragments de céramique vernissée (fragments de panse) ont été repérés dans ces niveaux.

À 2,2 m du mur oriental de la sacristie, la tranchée a traversé les restes d'une fondation maçonnée orientée nord-sud et faite de blocs de schistes dégrossis liés par un mortier jaune assez friable. La largeur de cette fondation ne comprend qu'une pierre (0,3 m) et son arase se situe à -0,15 m sous le niveau du dallage. Cette fondation a été suivie tout le long de la petite tranchée complémentaire jusqu'au mur sud de la pièce. Vu sa faible largeur, il pourrait s'agir du soubassement d'un armoire installé anciennement dans l'angle sud-est de la pièce (avant l'ouverture de la porte donnant sur l'extérieur ?).
