Sion, Château de la Majorie

Compléments d'analyse
de septembre 2012

Rapport de décembre 2012

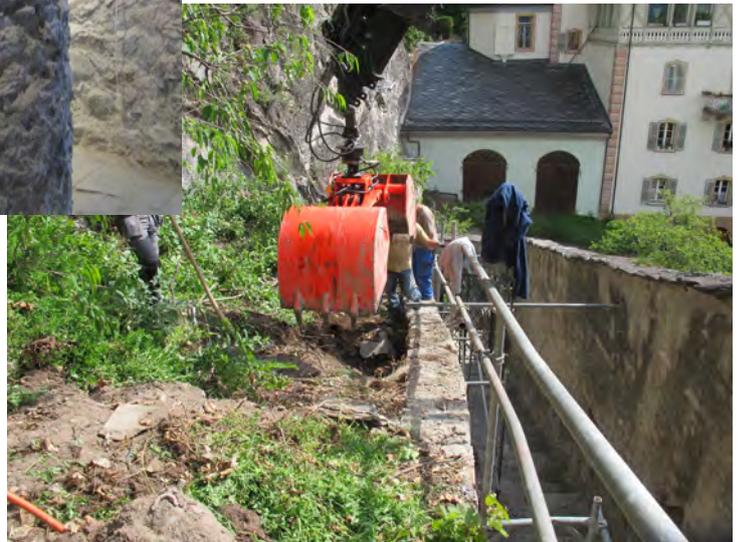
Le passage traversant de plain-pied la cage d'escalier ne correspond pas à un dispositif originel, mais devient nécessaire dès que les bâtiments de la Majorie et du Vidomnat sont exploités par le même utilisateur (**fig. 1**). La rampe d'accès longeant la façade sud de la Majorie et menant à la porte occidentale de l'escalier en vis correspond à un état des lieux existant sur les relevés de 1903 mais pas encore sur celui de 1797 (**fig. 2**). Elle a vraisemblablement été aménagée après l'incendie de 1788, lors de la transformation des lieux en caserne (dès 1848).

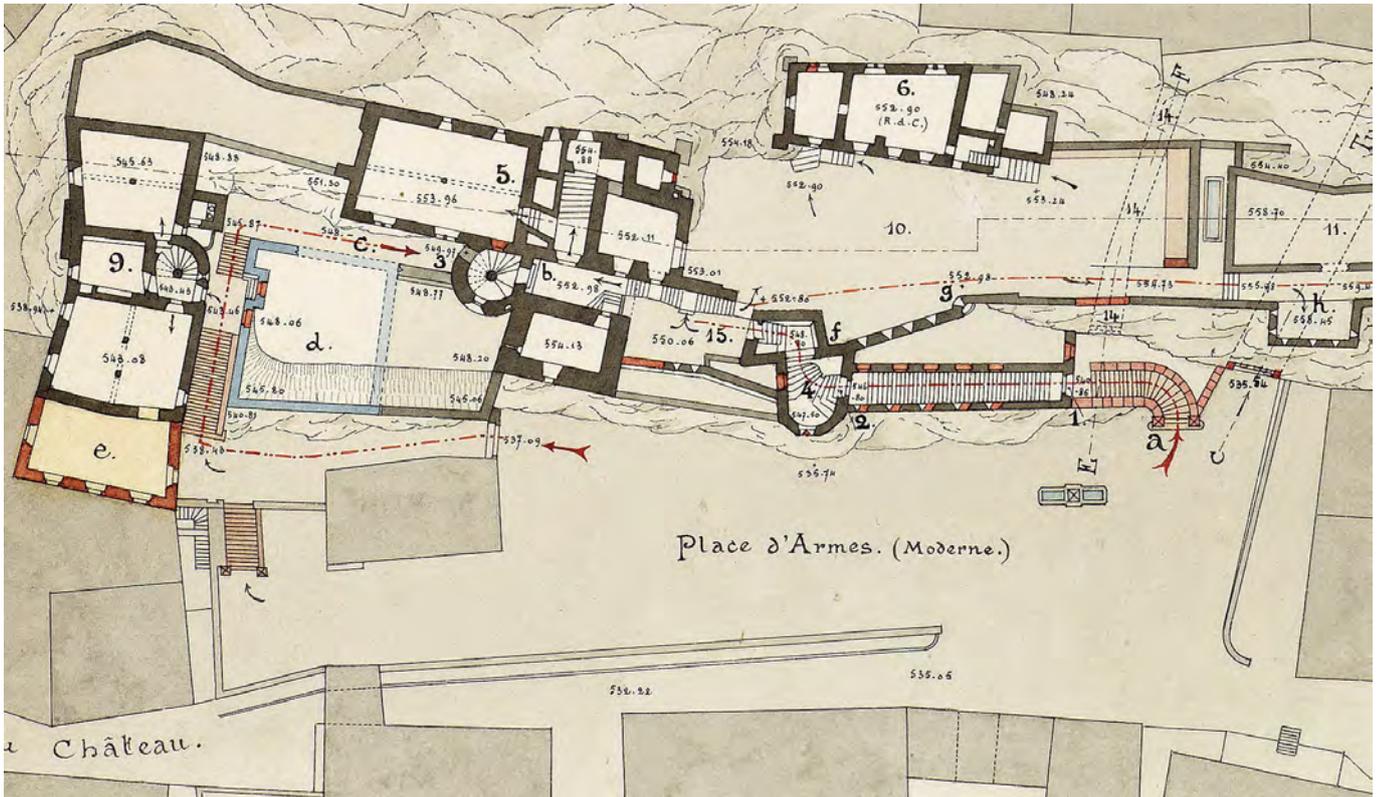
Fig. 1 Th. van Muyden, G. Trivelli, relevé du château de la Majoria à Sion (extrait), daté 1903-10904. Archives Fédérales des Monuments Historiques (EAD) 3798.

Le bâtiment au pied du rocher est représenté sur le plan de 1904 (**fig. 1**) : la porte d'entrée orientale (embrasure biaisée) et les fenêtres de la façade sud (les embrasures indiquent clairement un intérieur du côté nord) sont indiquées comme bouchées (tramées en rouge). Les fenêtres ne sont plus visibles actuellement (mur arasé plus bas aujourd'hui ?).

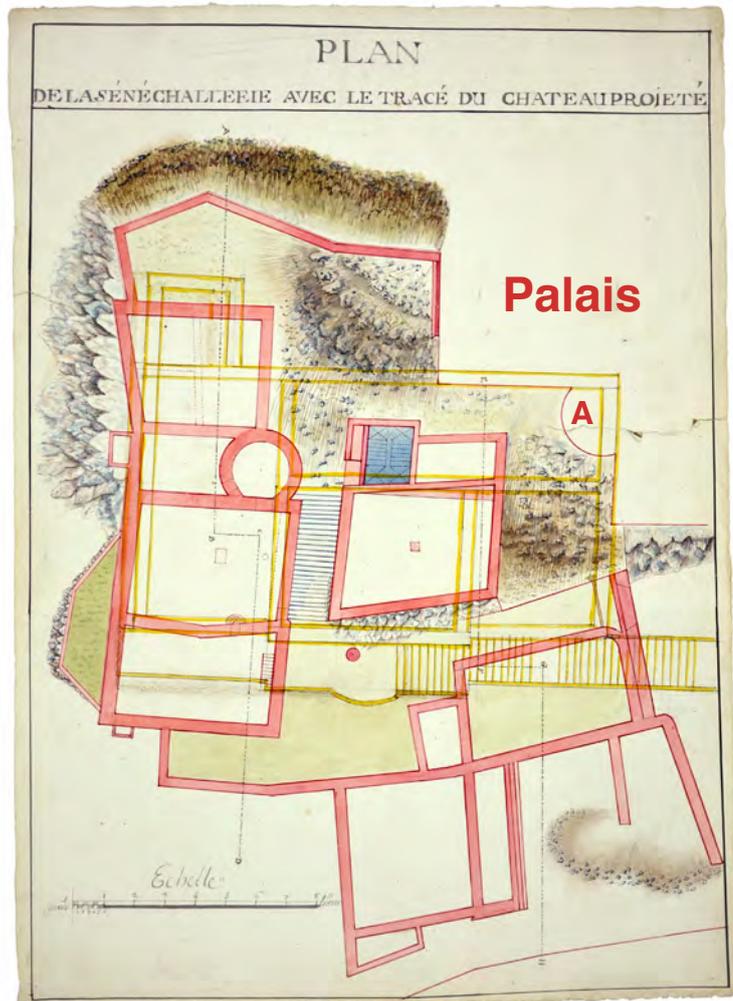
Fig. 2 Anonyme (François Xavier Tuffet ?), plan de la Sénéchalerie (en rouge) et du château projeté (en jaune), non daté (1797 ?). Archives de l'Evêché, Sion (AES) 320.333, 38-14. La Part du Feu, cat. no. 98a.
A = cage d'escalier de la Majorie.

Selon ce constat, le remblai inférieur pourrait correspondre à un terrassement destiné à niveler la surface rocheuse à l'arrière du bâtiment existant au sud du palais. Ce bâtiment sud, représenté sur le plan de 1797 (**fig. 2**) et en ruine en 1904 (**fig. 1**), forme aujourd'hui le socle de la terrasse qui domine la rampe d'accès au musée.

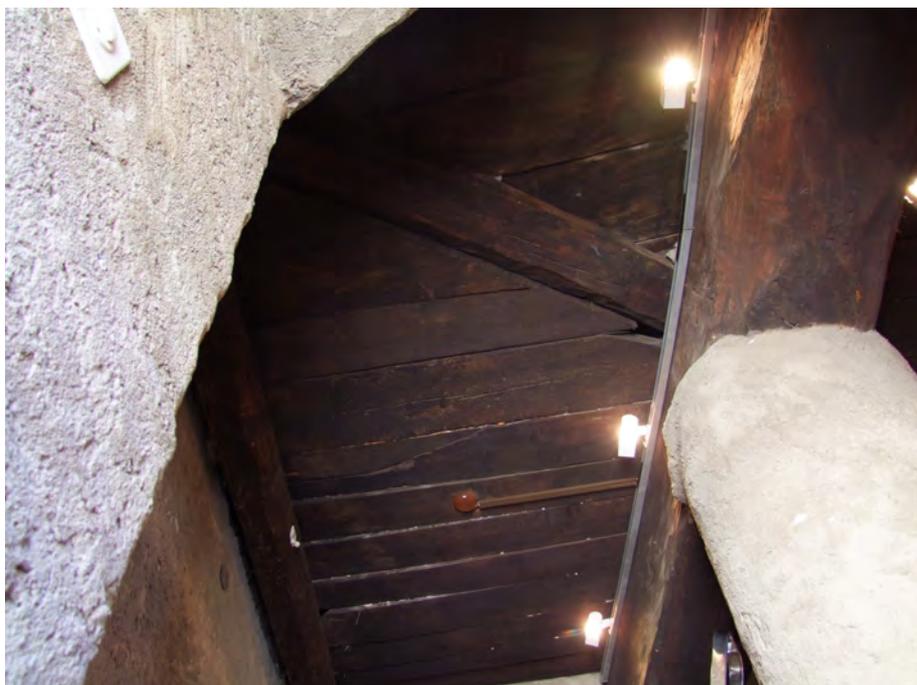
Fig. 3 Sion, Majorie, Cage d'escalier. Plafond du rez-inférieur. Le sommier (à droite), la solive de rive (à gauche) et l'entrait oblique délimitent une ancienne trémie.

L'analyse dendrochronologique effectuée en mars 2012 par Martin Schmidhalter, Brig, a donné de premières datations pour le solivage du rez-inférieur de la cage d'escalier (**fig. 3**)¹.

- l'entrait oblique date de 1608
- le sommier en chaîne de 1608 ou 1532 : datation pas claire, éventuellement à refaire avec une mèche plus grande.

Bien qu'une incertitude subsiste au niveau de la datation du sommier, l'escalier en vis pourrait donc avoir été construit lors de la réparation du palais sous l'évêque Adrien I de Riedmatten, entre 1532 et 1539. L'entrait oblique correspondrait alors à une modification de la trémie (remplacement de la marche supérieure ?).

L'ancienne trémie visible au plafond (**fig. 3** partie du plancher situé plus bas délimitée par un entrait oblique) démontre néanmoins l'existence d'une liaison entre le rez-inférieur et supérieur : peut-être par une échelle en bois ?

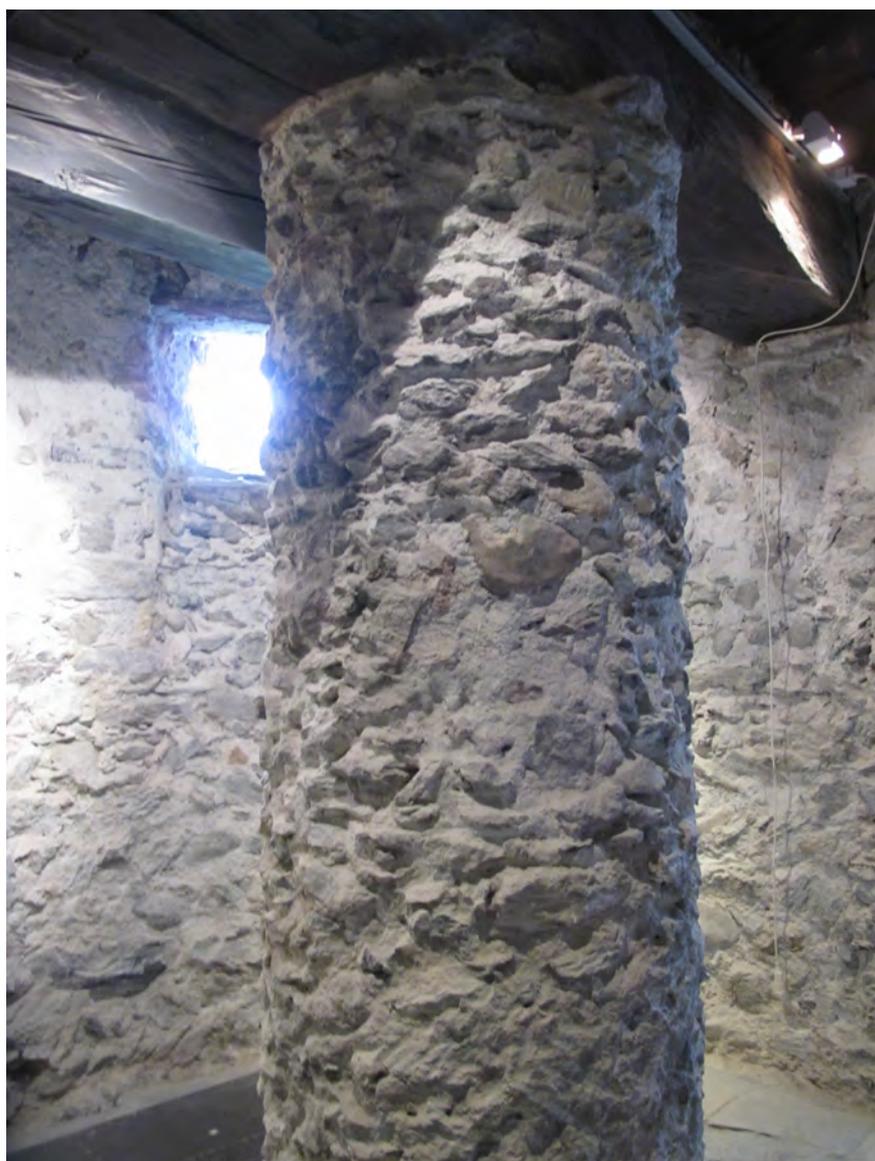
Fig. 4 Sion, Majorie, Cage d'escalier. Rez-inférieur après décrépissage. Vue du nord-est (2012).

En septembre 2012, le rez-inférieur de la cage d'escalier a été mis en chantier. Le mandat attribué à l'entreprise Fardel/Délèze SA, Sion a permis d'enlever le crépi au ciment qui couvrait les parois et la colonne centrale (**fig. 4**). Du côté nord (= façade du palais), le ciment pénétrait profondément dans les joints. Sur la paroi de la cage d'escalier, des restes d'un ancien crépi parfaitement lissé sont apparus dans l'embrasure de la fenêtre (**fig. 6**). Un sondage a en outre été pratiqué sous le dallage du sol pour déterminer la composition du sous-sol et le profil du rocher.

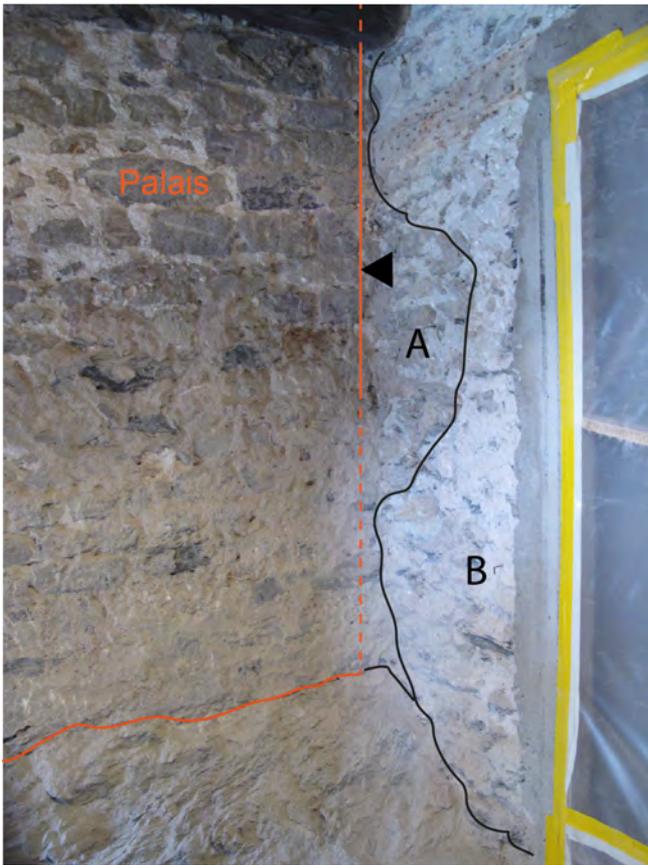
Fig 5 Sion, Majorie, Cage d'escalier.
Angle nord-est du rez-inférieur. La façade de la tour sud (A) est adossée au chaînage d'angle du palais. Le piédroit et le linteau de la porte orientale (B) percent le mur plus ancien de la tour sud (A).

- La façade sud du palais avec son chaînage d'angle (**fig. 5**). Ce dernier est visible à quelques centimètres de l'angle nord-est du local.
- La façade ouest de la tour sud. Elle est appuyée contre la façade du palais préexistant.
- Le mur en quart de cercle délimitant la cage d'escalier. Il est appuyé contre les façades du palais et de la tour sud.

- La porte orientale a clairement été percée dans le mur de la tour sud (**fig. 5**). Le mortier de rhabillage constituant le piédroit scelle également la poutre du linteau.

L'analyse dendrochronologique du linteau pourrait donner un indice de datation de cette ouverture (contemporaine de la cage d'escalier ou plus récente ?).

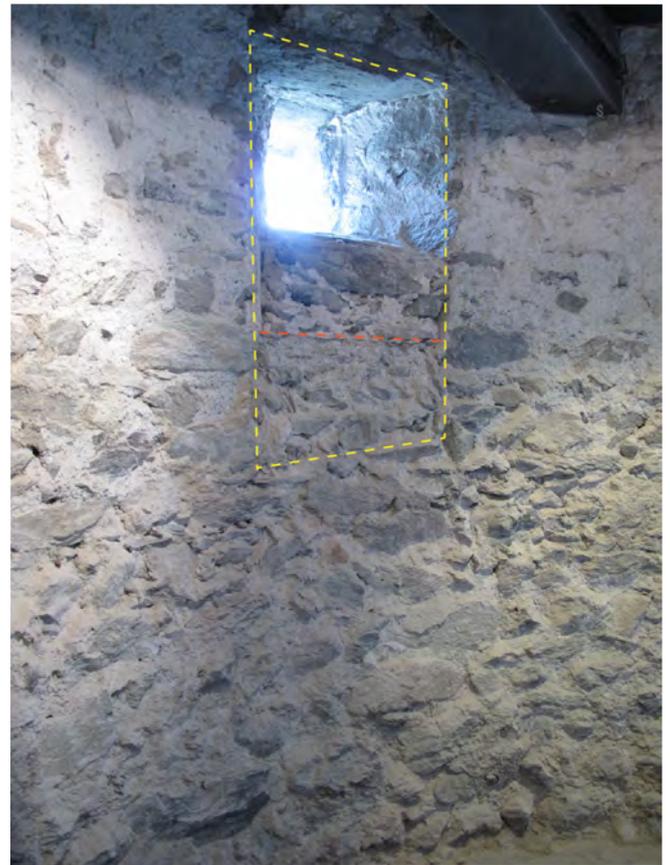
Fig 6 Sion, Majorie, Cage d'escalier.
Fenêtre au rez-inférieur. D'origine dans la maçonnerie (en jaune), sa tablette a été exhaussée à deux reprises.

- La fenêtre au sud est la seule à être prévue d'origine dans la maçonnerie qui l'entoure. Il s'agit d'une ouverture originelle de la cage d'escalier, de forme élancée (hauteur 1 m à 1.20 m), rétrécie à deux reprises (**fig. 6**).

Lors de la 1^e transformation, la tablette a été exhaussée d'environ 40 cm. L'embrasure de cette ouverture était recouverte d'un enduit parfaitement lissé qui devait recouvrir tout l'intérieur de la cage d'escalier.

Le 2^e exhaussement de la tablette d'environ 30 cm détermine le vide actuel de l'ouverture. Ce second bouchon a permis de préserver le crépi lissé qui couvrait l'embrasure précédente.

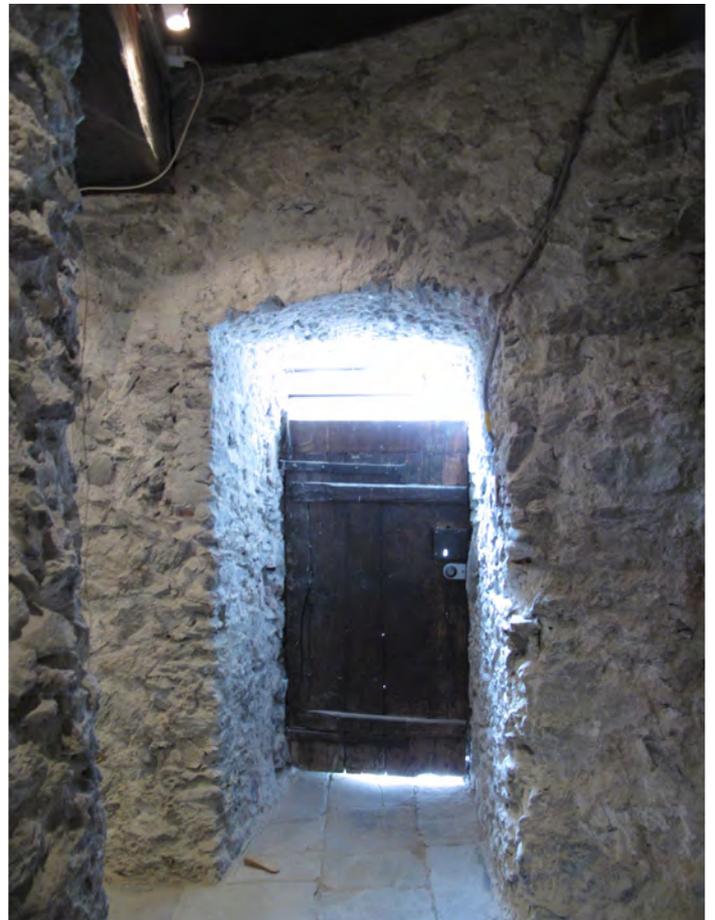
Fig 7 Sion, Majorie, Cage d'escalier.
Porte occidentale du rez-inférieur. Ouverture percée dans la maçonnerie.

- La porte occidentale est percée dans le mur de la cage d'escalier (**fig. 7**).

Ce percement est probablement contemporain de la construction de la rampe à l'extérieur. Leur création fait sans doute partie des travaux de réaménagement entrepris dès 1848.

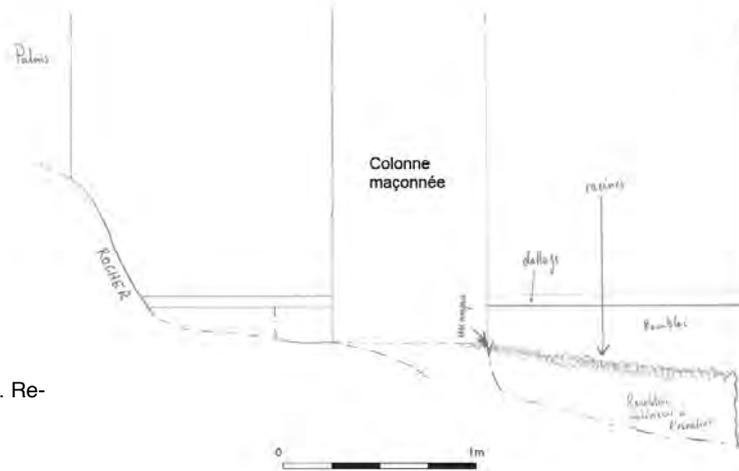
SION Majorie
Palais, escalier
Rez inférieur
Coupe N-S, vue E
TERA - 26.9.12

Fig 8 Sion, Majorie, Cage d'escalier.
Sondage sous le dallage du rez-inférieur. Re-
levé schématique du profil oriental.

Le sondage au sol a été effectué pour déterminer le profil du rocher qui affleure du côté nord, au pied de la façade du palais. Il a été orienté nord-sud, selon la pente du rocher, et axé sur la colonne soutenant l'escalier en vis (**fig. 8**).

Au nord de la colonne, le rocher apparaît à une profondeur de 25 cm sous le dallage. Sa surface est légèrement inclinée et ne semble ni taillée, ni lissée par l'usage. Au sud de la colonne, le sondage a été interrompu arbitrairement à une profondeur de 80 cm sous le dallage, les couches de remblais traversées étant très friables. Le rocher n'y apparaît pas : une rupture de pente doit se situer sous la colonne dont la moitié nord est ancrée sur le rocher, tandis que la moitié sud est posée sur du remblai.

La stratigraphie du profil (**fig. 8**) :

Deux remblais distincts ont été observés dans le sondage. Constitués tous deux de matériaux de démolition, ils sont séparés par un niveau de racines sèches correspondant à un ancien niveau de marche extérieur. Ce niveau naturel de végétation qui s'est formé sur le remblai inférieur prolonge l'étroit replat rocheux au pied du palais. La colonne de l'escalier en vis perce le niveau de racines préexistant (**fig. 9**).

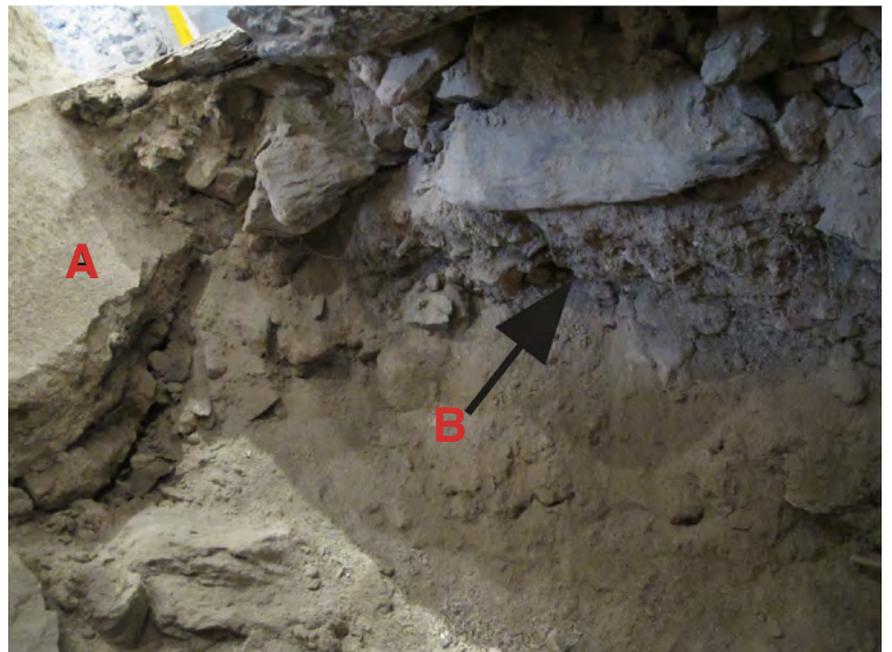
Fig 9 Sion, Majorie, Cage d'escalier.
Sondage dans le sous-sol du rez-inférieur (vue
du sud-ouest). A gauche, la colonne maçonnée
dont la limite inférieure du crépi (A) coïncide
avec le niveau d'herbe plus ancien indiqué par
la flèche (B).

Les restes d'enduit repérés au rez-inférieur attestent que ce local était entièrement crépi. La colonne était notamment recouverte par un épais enduit (épaisseur 5 cm) parfaitement lisse en surface, dont un vestige est conservé au niveau du sol (**fig. 9 et 10**). Un enduit semblable est attesté dans l'embrasure de la fenêtre (**fig. 6**). La mauvaise conservation du revêtement des parois n'a cependant pas permis d'observer les négatifs de marches d'un éventuel escalier.

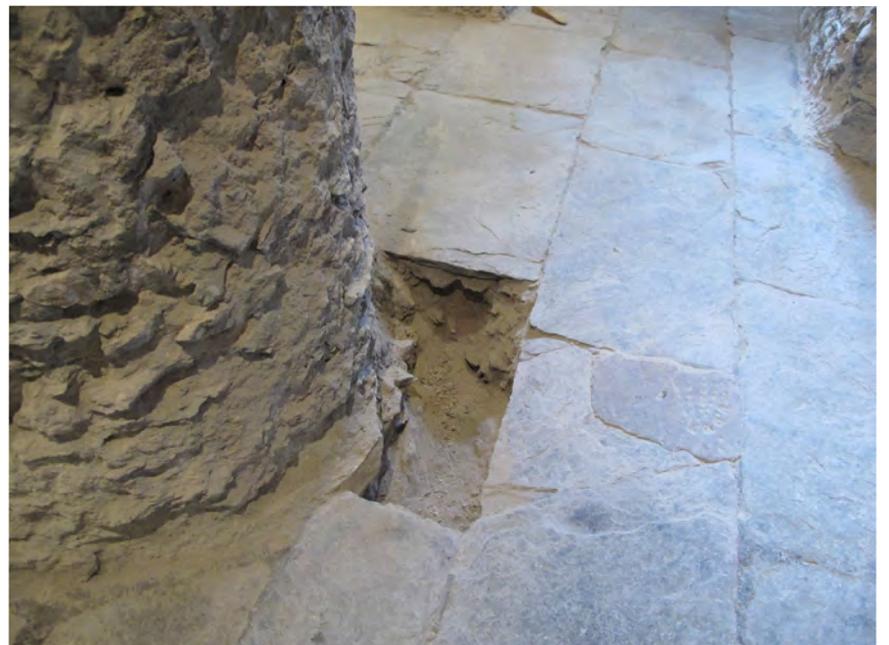
Fig 10 Sion, Majorie, Cage d'escalier.
Sondage du rez-inférieur, vue de l'est. Du côté
nord de la colonne, le rocher affleure 25 cm
sous le dallage.

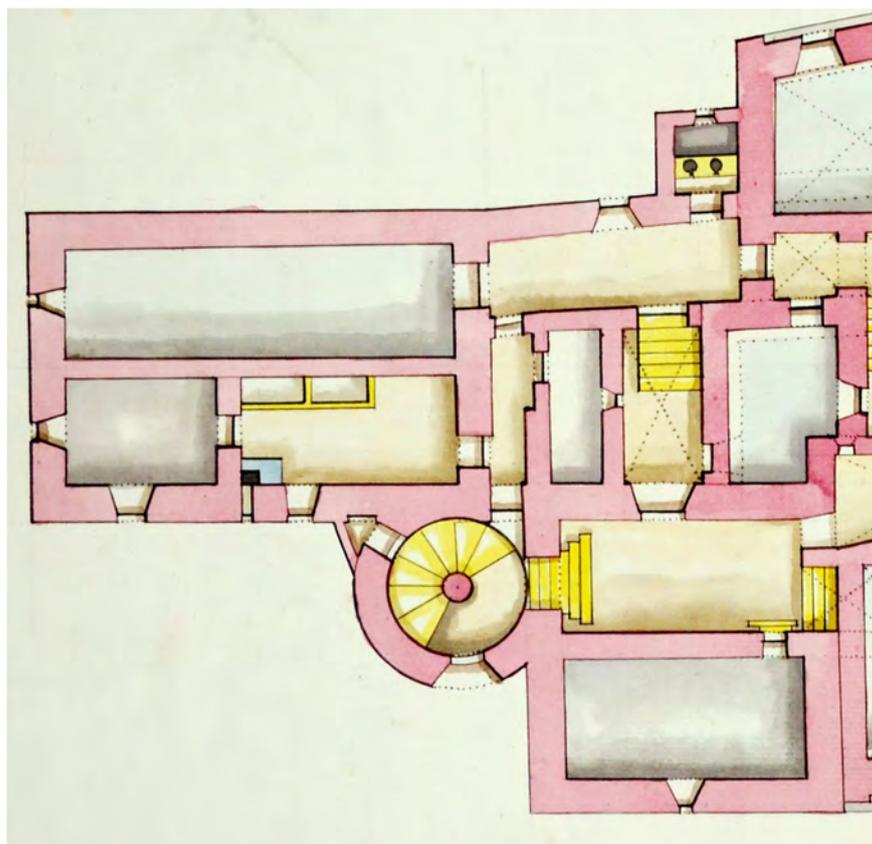
Fig. 11 Anonyme (père Marcel Wicka), plan de la Majorie (détail de la cage d'escalier), non daté (1788). Archives de l'évêché, Sion (AES) 320.333, 38-17.

La disposition actuelle des marches d'escalier, tributaire de l'entrée orientale du rez-supérieur, ne correspond pas à l'ancienne. Elle empêche en effet l'utilisation de la porte occidentale aménagée au rez-supérieur (ouverture bouchée visible en façade, au-dessus de l'accès actuel). Cette porte donnant jadis sur un encorbellement, probablement des latrines (**fig. 11 à 13**), semble indiquer une disposition des marches tournant dans le sens horaire.

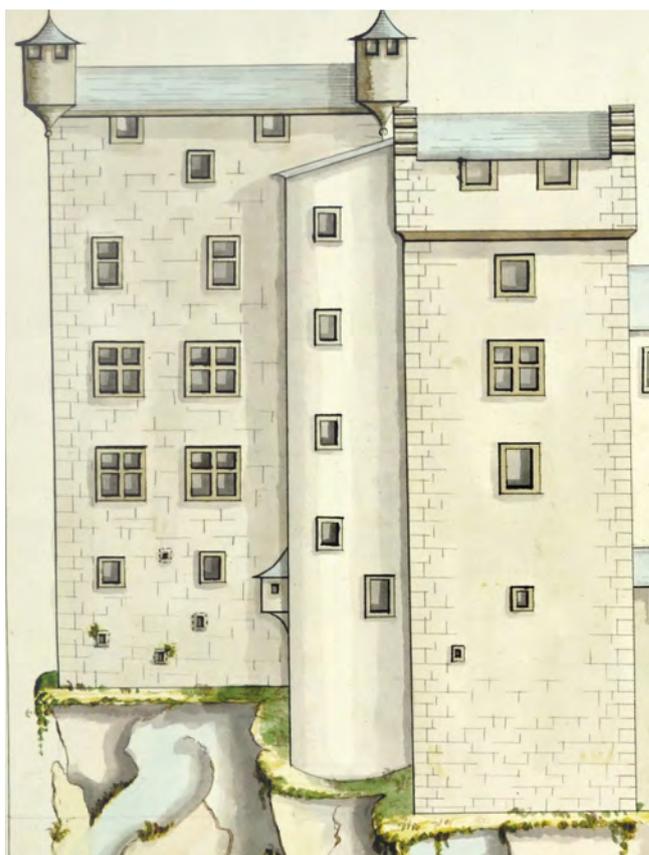
Fig. 12 Anonyme (père Marcel Wicka), façade sud de la Majorie (détail de la cage d'escalier), non daté (1788). AES 320.333, 38-21, La Part du Feu, cat. no. 93a.

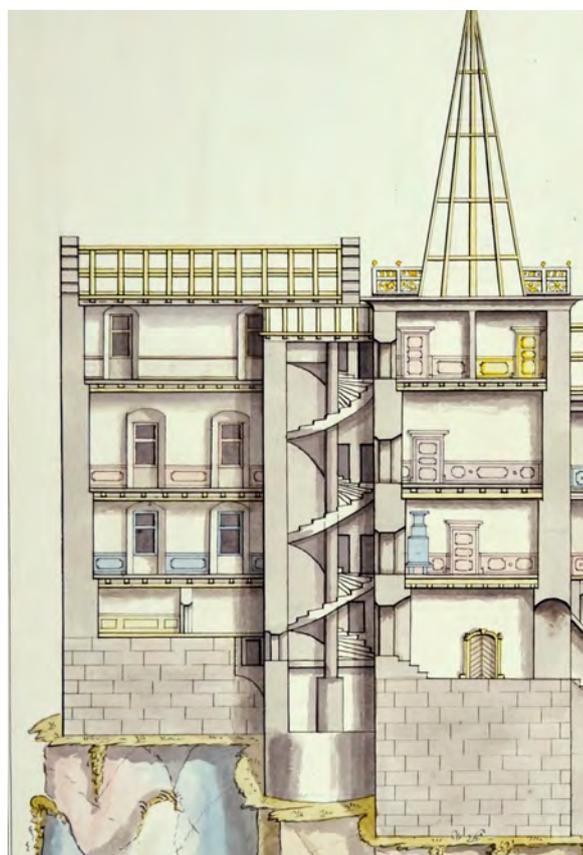
Fig. 13 Anonyme (père Marcel Wicka), coupe est-ouest (détail de la cage d'escalier), non daté (1788). AES 320.333, 38-29. La Part du Feu, cat. no. 97d.

Vu la présence du sommier traversant au rez-inférieur, la base des marches maçonnées a été prévue au rez-supérieur lors de la construction de la cage d'escalier, comme indiqué sur la coupe du père Wicka (**fig. 13**). Si la base de l'escalier en vis se situait au rez-inférieur, le sommier n'aurait pas été nécessaire.

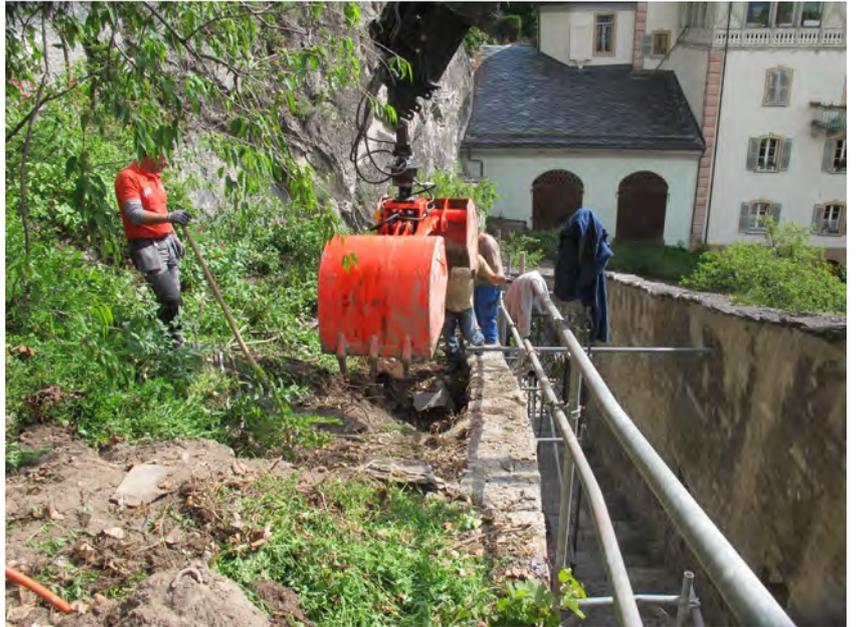
Fig 14 Sion, Majorie, galerie orientale.
Travaux d'excavation à l'arrière du mur nord.
Vue de l'ouest.

Des problèmes de statique ont nécessité la fermeture de la rampe d'accès orientale, dont le portail se situe au débouché du tunnel reliant le quartier de la cité à celui au nord de l'éperon rocheux (**fig. 14**). Pour diminuer la poussée des remblais sur le mur amont, les remblais à l'arrière de ce dernier ont été partiellement excavés en mai 2012 par l'entreprise Héritier SA. Les constats archéologiques concernant les maçonneries sont préliminaires en l'état actuel, celles-ci n'ayant pas été nettoyées et l'excavation (profondeur environ 1.50 m) n'ayant pas atteint le rocher (**fig. 15**).

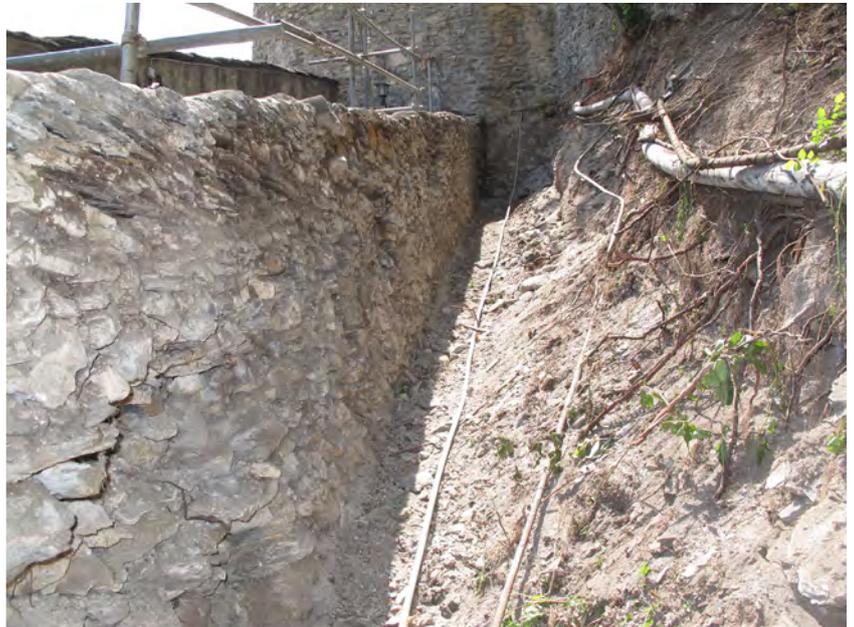
Fig 15 Sion, Majorie, galerie orientale.
Face arrière du mur nord. Vue de l'est.

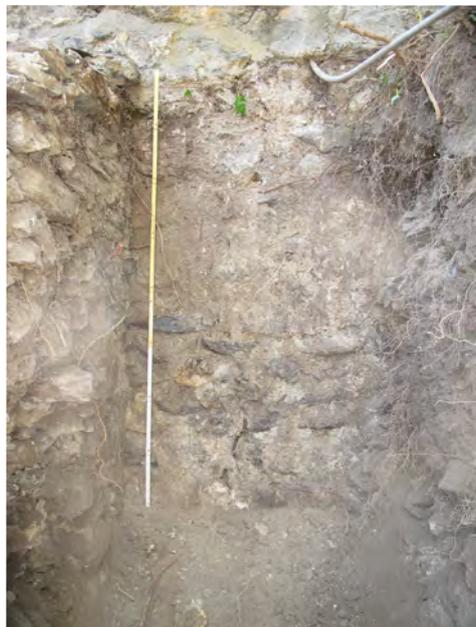
Fig 16 Sion, Majorie, galerie orientale.
Extrémité ouest de la tranchée:
la façade de la tour d'entrée est
crépie sous le niveau des rem-
blais. A gauche, le mur délimitant
la rampe.

- A l'ouest, le mur nord de la galerie est appuyé contre la façade de la tour d'entrée située au sommet de l'escalier. La façade de la tour était crépie (**fig. 16**).

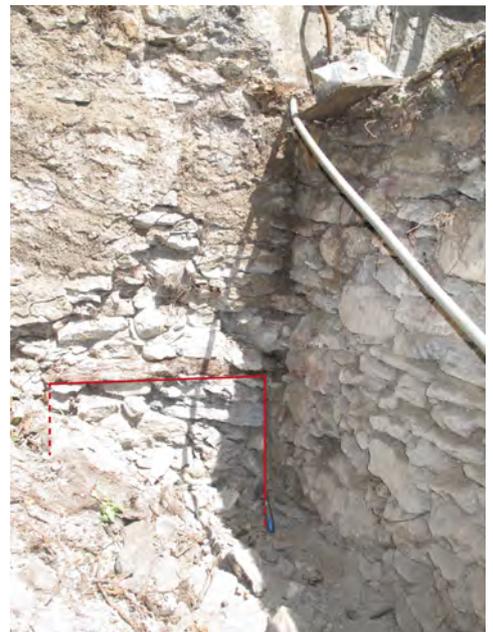
Fig 17 Sion, Majorie,
galerie orientale.
Ancienne porte apparue
à l'extrémité orientale de
la tranchée. Seuls la par-
tie supérieure de la porte
(en rouge) et son linteau
de bois sont visibles.

- A l'est, le mur nord de la galerie semble être chaîné à la maçonnerie perpendiculaire qui englobe le linteau en bois et l'embrasure d'une porte donnant jadis accès à un bâtiment adossé au rocher (**fig. 17**). Seule la partie supérieure de cette porte est visible dans la tranchée : aucun niveau de marche n'a été mis au jour. Le socle de la façade de ce bâtiment disparu constitue aujourd'hui le mur nord de la galerie.
