SION, maison d'habitation

rue du Grand-Pont 8

Documentation et analyse de
l'appartement au 1er étage

Rapport du 23. 12. 2010

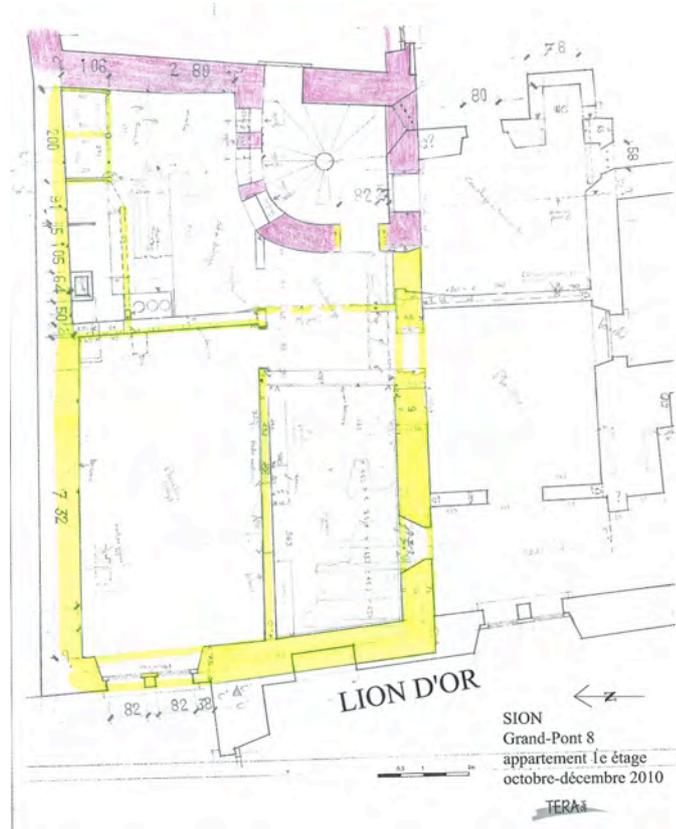
Fig_01_Phases 1 et 2.jpg

1e étage, plan de phases: phase I (violet) et phase II (jaune).

La partie la plus ancienne du bâtiment est probablement constituée par la paroi orientale de la cuisine actuelle et par l'escalier en colimaçon (**fig. 1, phase violette**). Ces éléments pourraient avoir constitué la façade occidentale d'un bâtiment qui se développait à l'est et qui était accessible par une tourelle d'escalier en saillie par rapport à la façade. Les fenêtres de l'actuelle cuisine s'ouvraient peut-être dans un premier temps sur l'extérieure (**fig. 2**).

Contre cette façade, a ensuite été ajouté le corps de bâtiment comprenant la cuisine et les deux salles contiguës (**fig. 1, phase jaune**). Cette relation chronologique pourra facilement être vérifiée par un décrépissage de l'angle nord-est de la cuisine. Les nouvelles façades occidentale et sud sont dotées de fenêtres à cadre chanfreiné. La fenêtre occidentale géminée de la grande salle est aujourd'hui encore visible (**fig. couverture**). Dans la petite salle, la niche dans le mur occidental (visible sur le plan du côté Lion d'Or) pourrait également correspondre à une ancienne fenêtre géminée. Une fenêtre simple à cadre chanfreiné est en revanche clairement attestée en façade sud (**fig. 3**) ; d'autres ouvertures pourraient avoir existé à l'emplacement des trois portes plus au nord dont deux percent clairement cette ancienne façade (la troisième porte sert actuellement d'armoire).

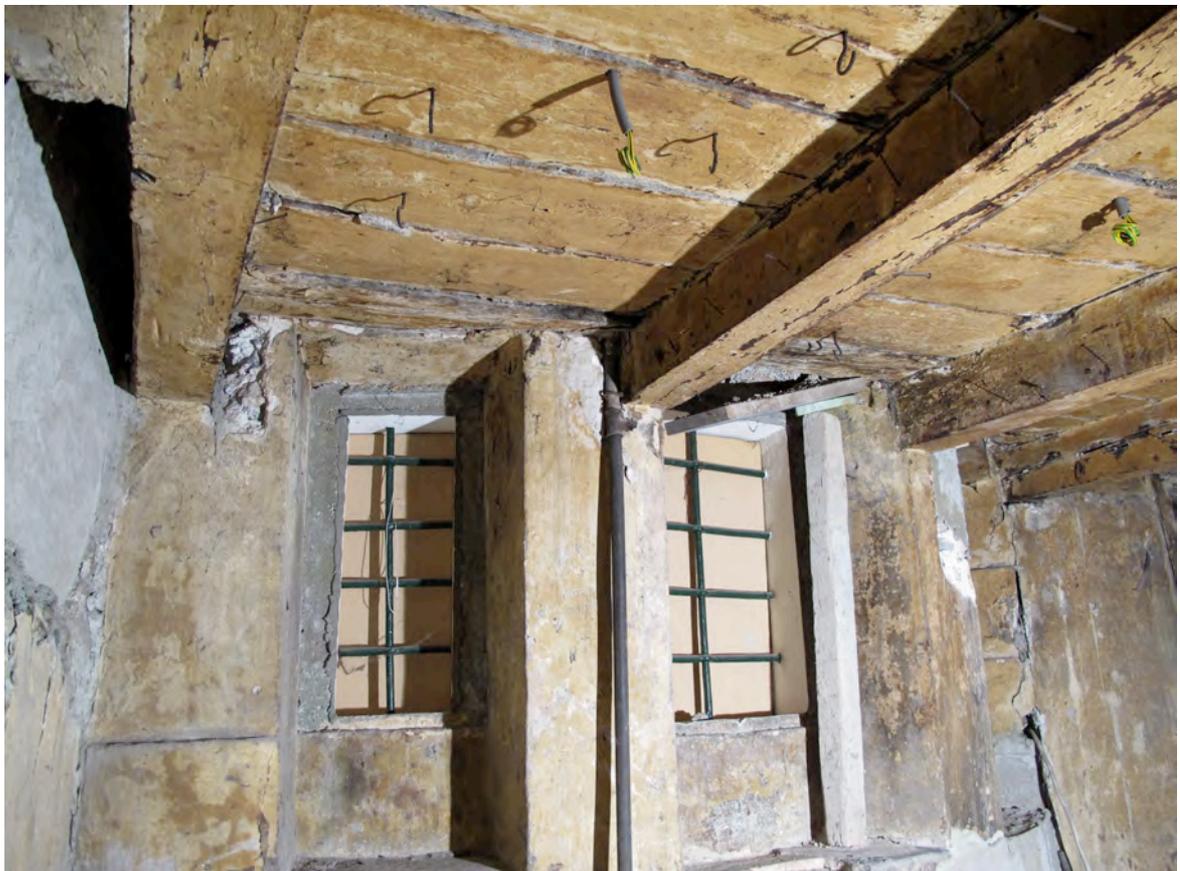
Fig_02_Cuisine.JPG

Fenêtres de l'escalier, donnant actuellement sur la cuisine de l'appartement. Vue du nord.

Local de plan irrégulier tributaire de la présence de la cage d'escalier à vis formant la paroi sud. Les parois sont entièrement recouvertes d'anciens crépis ; aucun doublage récent masque les anciennes surfaces (**fig. 2 et 4**).

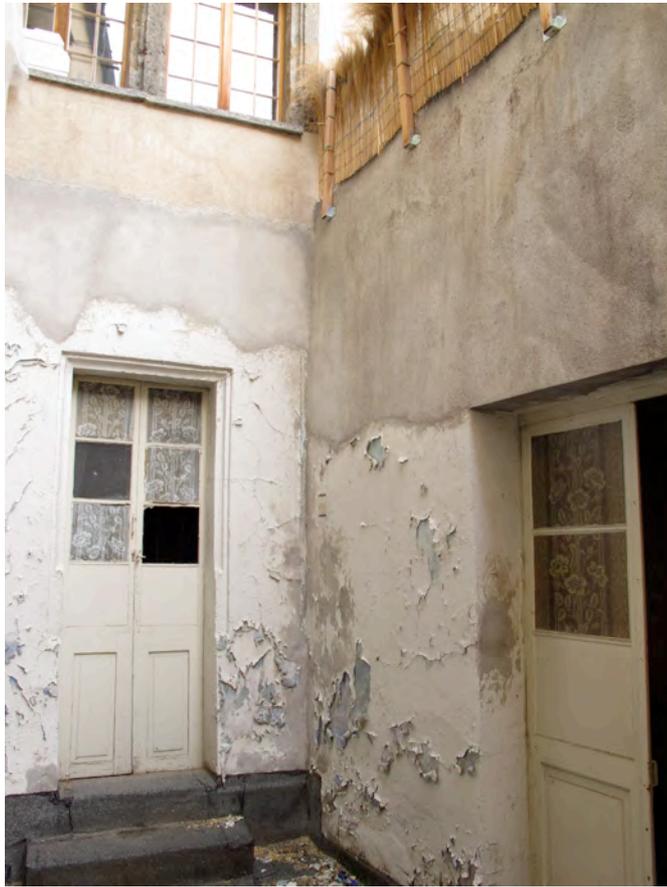
Fig_03_façade sud.JPG

Façade sud, fenêtre au cadre mouluré identique aux fenêtres de la façade ouest.

La porte-fenêtre communiquant avec la petite cour réutilise l'emplacement d'une fenêtre primitive à contrecœur. En façade sont conservés les montants moulurés en tuf : les moulures sont identiques à celles des fenêtres jumelées donnant sur le Grand-Pont (**fig. 3 et couverture**).

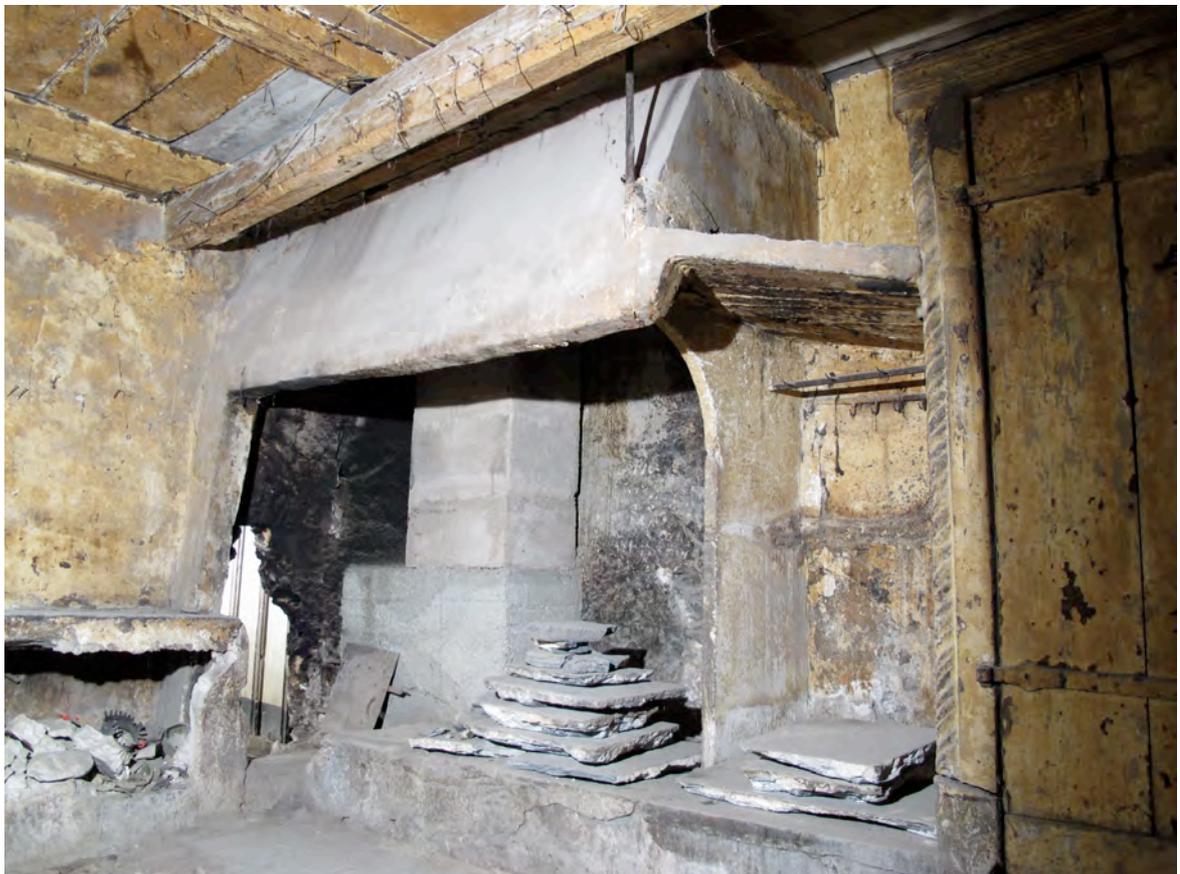
Fig_04_Cuisine.JPG

Cheminée, avec fourneau et armoire maçonnée (à droite). Le sommier n'est probablement pas d'origine. Vue depuis l'est.

Le sommier orienté est-ouest renforçant le solivage est probablement un ajout plus récent (**fig. 4 et 27**) ; les parois semblent avoir été percées pour son insertion (renflement suspect des parois). Le sommier ne soutient pas toutes les solives et contrairement à elles, il est chanfreiné.

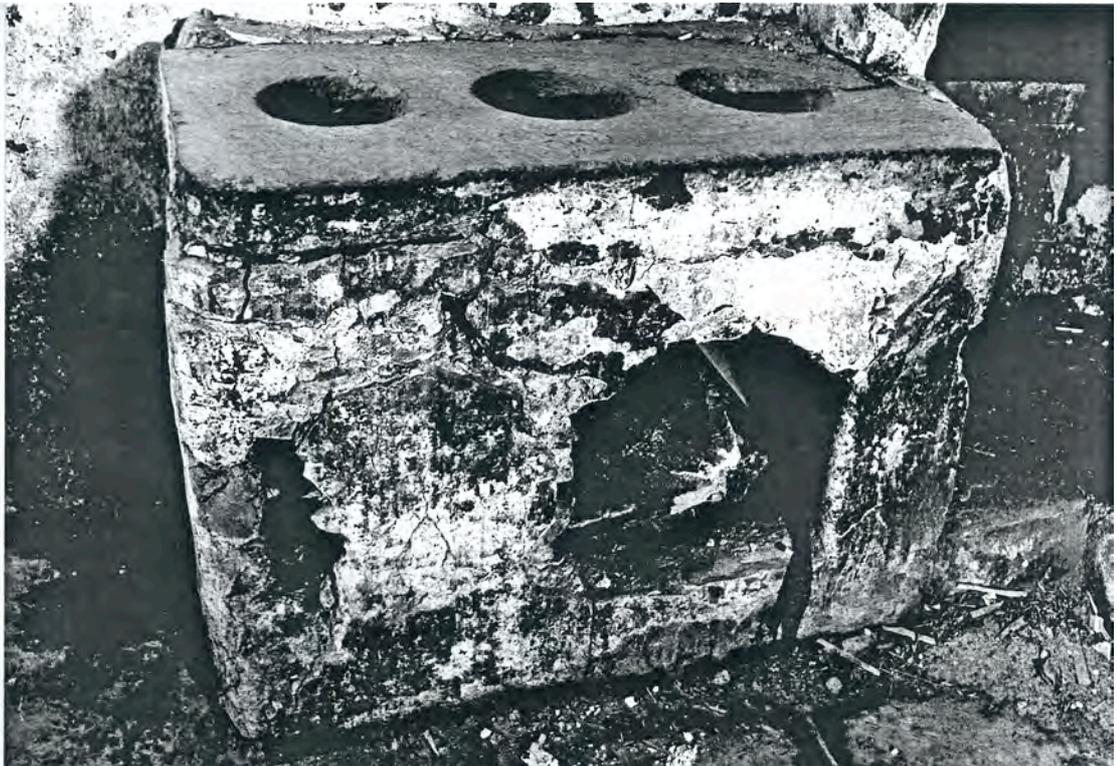
Fig_05_Cuisine.jpg

Fourneau de la cuisine (état 1984). Vue depuis l'est.

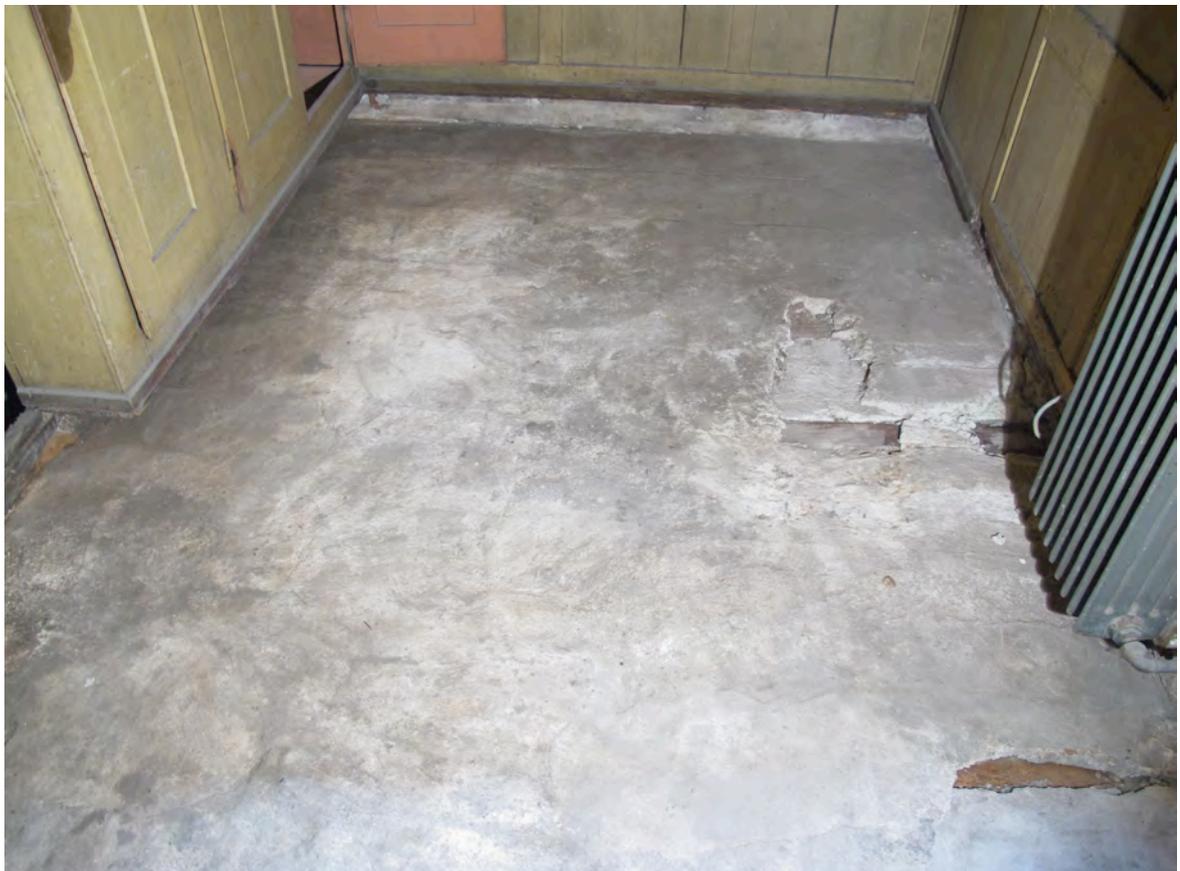
Fig_06_Petite salle.JPG

Sol en mortier coulé par bandes de largeur égale. Au fond, sous la boiserie, la cloison maçonnée. Vue de l'ouest.

Solivage avec entrevous maçonnés, recouverts d'une chape en mortier et lissé en surface. Cette chape est coulée par bandes de même largeur, sa surface a connu plusieurs rechapages (**fig. 6 et 15**).

- paroi est : cloison en maçonnerie habillée d'un crépi lissé (derrière la boiserie moderne). Cette cloison crépie est postérieure à la boiserie de la grande salle (moule la sablière basse) et appartient à une phase plus récente (**fig. 6**).

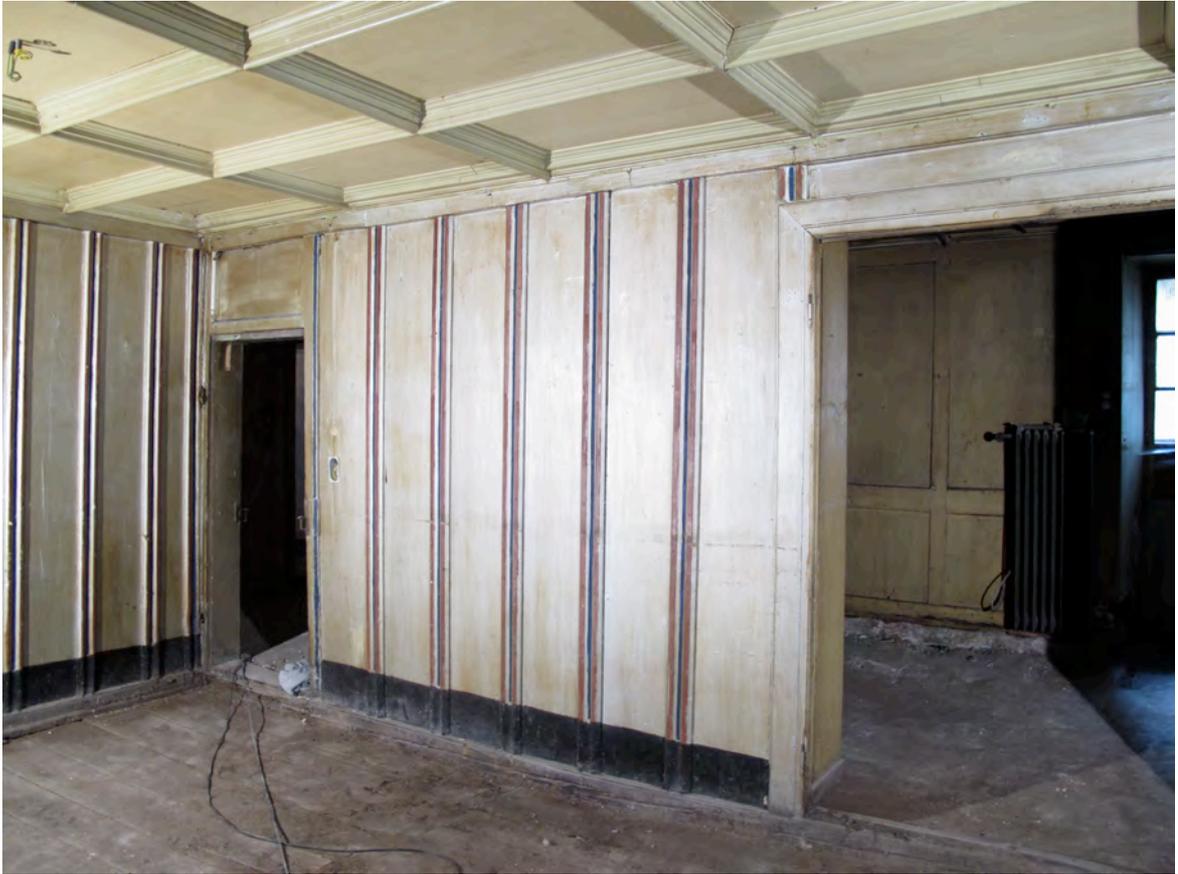
Fig_07_Grande salle.JPG

Paroi est. La petite porte à gauche est d'origine, la grande à droite plus récente. Le plafond est postérieur à la boiserie.

Les deux salles donnant vers l'ouest, séparées par une fine paroi de boiserie, avaient à l'origine la même longueur. Depuis les escaliers, on accédait à un couloir étroit qui communiquait, peut-être sans cloison, avec la cuisine. La fonction de cette pièce est clairement attestée par la présence de la grande cheminée, les deux armoires maçonnées et le fourneau à cuisiner (**fig. 4 et 5**). Une porte aménagée sans doute dans la cloison en bois attestée par des traces au sol et située dans le prolongement du mur délimitant la cuisine permettait d'accéder aux deux salles contiguës : de la petite salle au sol en mortier (**fig. 6**), en passant dans la grande salle boisée par la porte située à l'extrémité orientale de la paroi (**fig. 7**).

Boiserie et plancher semblent former une unité constructive. D'après son style, le plafond à caissons est plus récent (XVII^e siècle ?). Les solives moulurées de ce dernier pourraient correspondre au système porteur de l'étage et être contemporain des solives de la salle voisine datées de 1662, ce qui confirmerait la datation du plafond à caisson au XVII^e siècle (**fig. 7 et 18**).

La grande porte communiquant avec la petite salle est clairement postérieure à la cloison en bois primitive : le linteau est constitué par une simple planche horizontale sans moulures, le seuil par une liste ajoutée sur la sablière basse de la boiserie (**fig. 7**).

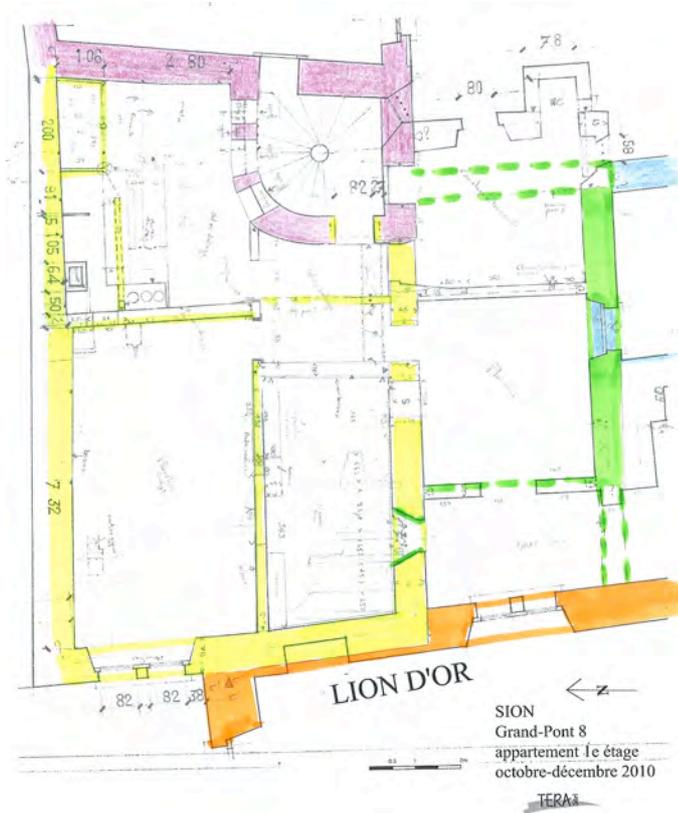
Fig_08_Phases 3 et 4.jpg

1e étage, plan de phases: phase III (orange) et phase IV (vert).

L'auberge du Lion d'Or est ensuite construite entre 1681 et 1688 (**fig. 8, phase orange**). A l'est, ce nouveau bâtiment semble s'appuyer contre la façade préexistante (cf. corniche moulurée de la façade nord, **fig. couverture**) dont il reprend l'axe oblique pour sa face orientale. La fenêtre géminée, donnant actuellement sur la petite cour, devait s'ouvrir sur l'extérieur (s'il s'agit bien d'une fenêtre primitive !). La grande niche murée reconnaissable sur le plan dans l'angle nord de l'auberge, pourrait indiquer le percement d'une porte (peut-être à l'emplacement d'une ancienne fenêtre) donnant accès à l'appartement voisin. Si l'on se réfère au plan des parcelles publié par Dubuis et Lugon, l'édifice du Lion d'Or remplace en effet un bâtiment plus petit, qui communiquait peut-être déjà l'appartement en cour d'étude¹.

L'annexe située dans l'angle formé par le bâtiment « Grand-Pont 8 » et le « Lion d'Or » comprend au moins deux étages sur le rez-de-chaussée (**fig. 8, phase verte, fig. 33**). Du côté est, cette annexe semble avoir été plus courte au début (limite verticale d'arrachement dans le mur sud), tandis qu'à l'ouest, elle venait probablement s'appuyer contre la façade du Lion d'Or. Deux fenêtres sont attestées dans la façade sud du 1^{er} étage (marquées sur le plan de 1984) ; elles se situaient à distance égale par rapport aux angles restitués de l'annexe primitive.

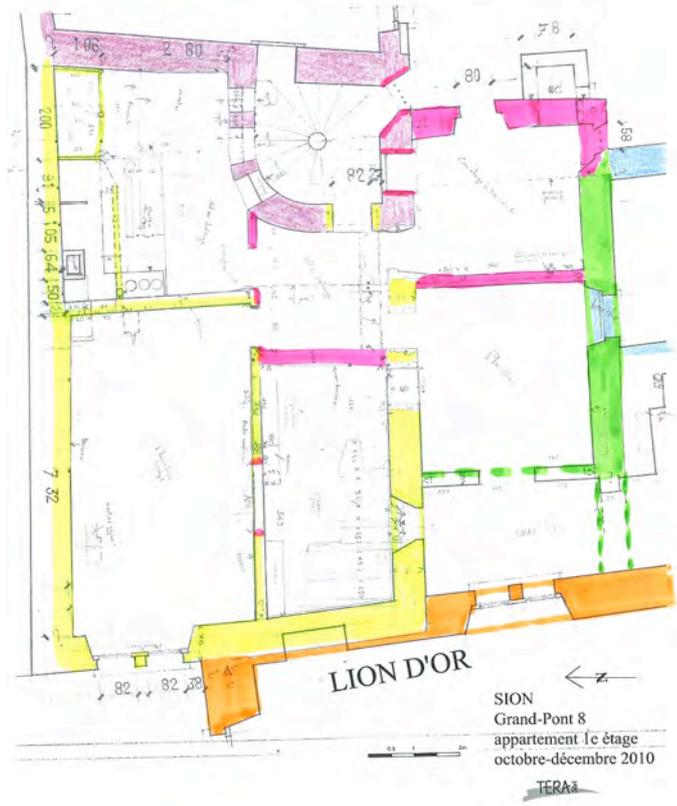
Fig_09_Phases 5 et 6.jpg

1er étage, plan de phases: phase V (rose) et phase VI (blanc).

Sous cette phase, nous regroupons des transformations qui n'ont manifestement pas été réalisées en même temps, mais dont la chronologie relative ne peut pas être précisée (**fig. 9, phase rose**).

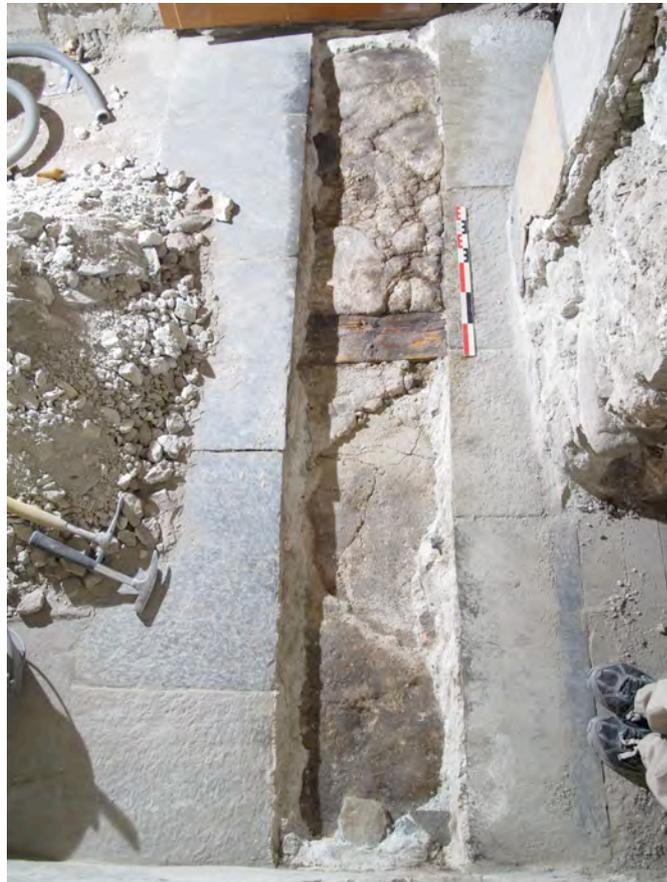
Fig_10_Vestibule.JPG

Sondage. L'ancien sol en mortier recouvre les entrevous maçonnés. Dans la solive non recouverte de mortier devait être ancrée une ancienne cloison.

Solivage avec entrevous maçonnés, recouverts d'une chape en mortier stuqué et lissé en surface (**fig. 10**). Cette chape laisse une seule solive apparente indiquant l'emplacement d'une ancienne cloison : une encoche carrée indique l'emplacement d'un montant vertical de la paroi (le montant d'une porte ?).

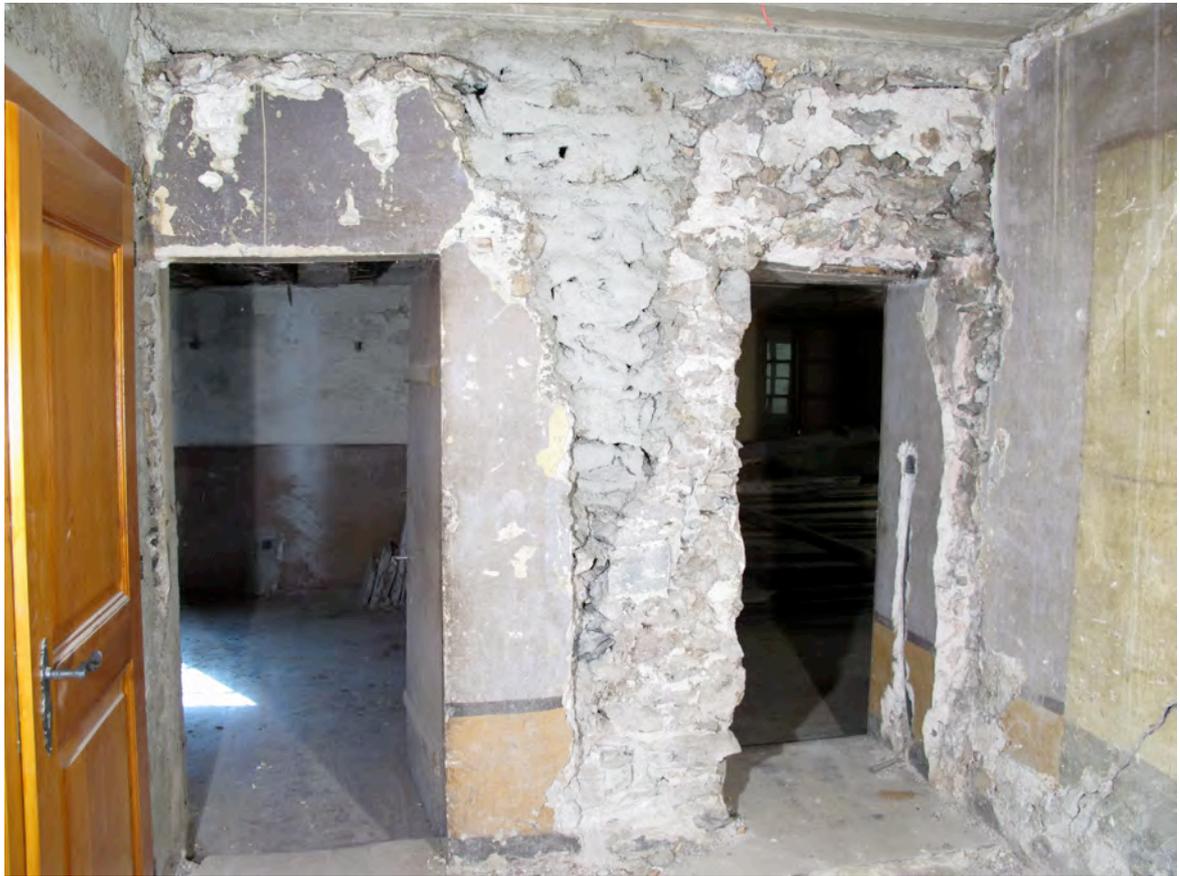
Fig_11_Vestibule.JPG

Paroi sud. Le montant de la porte de gauche est recouvert de 3 crépis superposés. Les 2 plus anciens amorcent un retour contre la paroi remplacée par l'actuel vestibule.

Le long du montant de la porte orientale, la maçonnerie est recouverte de 3 couches de crépis superposés (**fig. 11**). Les deux crépis plus anciens amorcent un retour contre l'ancienne paroi nord-sud, ancrée dans la solive du sol mise au jour dans le sondage. Cette solive n'est pas recouverte par la chape du sol en mortier. Le crépi le plus récent habille le montant de la porte de la chambre orientale.

- paroi ouest (**fig. 11 et 12**) : maçonnerie de faible épaisseur (18 cm) recouverte d'une seule couche de crépi sur sa face est (crépi d'origine, gris sableux). Cette maçonnerie est liée à la paroi nord du vestibule qui s'appuie contre la boiserie de la grande salle et entoure le sommier qui soutient le solivage des deux salles contiguës, ainsi que le sommier qui soutient le solivage de la cuisine (**fig. 13 et 14**).

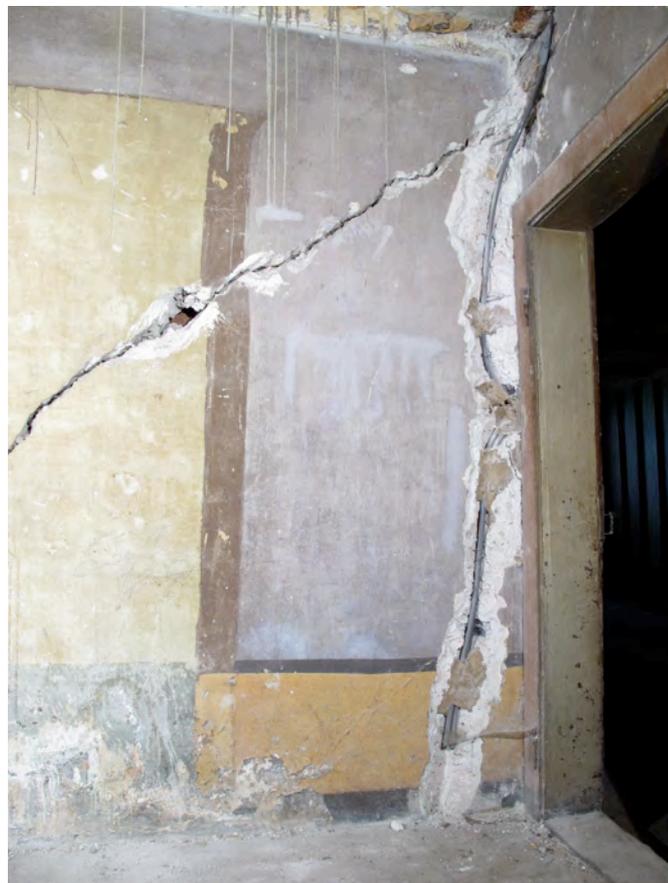
Fig_12_Vestibule.JPG

Paroi ouest. Maçonnerie contenant des fragments de stuc en remploi, liée à la paroi nord du vestibule.

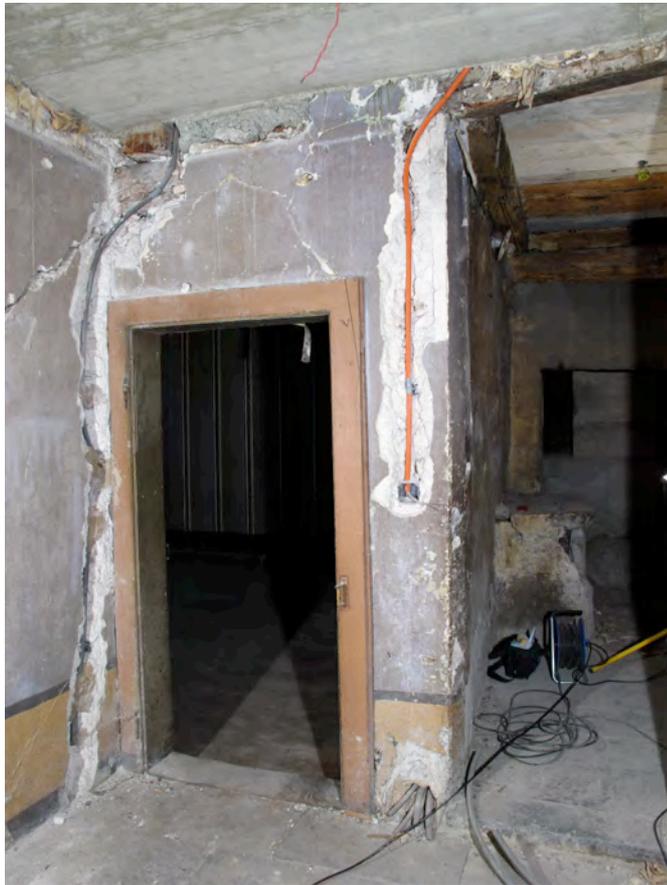
Fig_13_Vestibule.JPG

Paroi nord. Maçonnerie doublant la boiserie de la grande salle, et les deux sommiers orientés est-ouest.

- paroi nord : maçonnerie englobant dès origine la porte de la cuisine et les montants de la porte de la grande salle boisée (**fig. 13 et 14**). Maçonnerie identique à celle de la paroi ouest du vestibule ; du côté est appuyée contre la paroi crépie de la cage d'escalier.

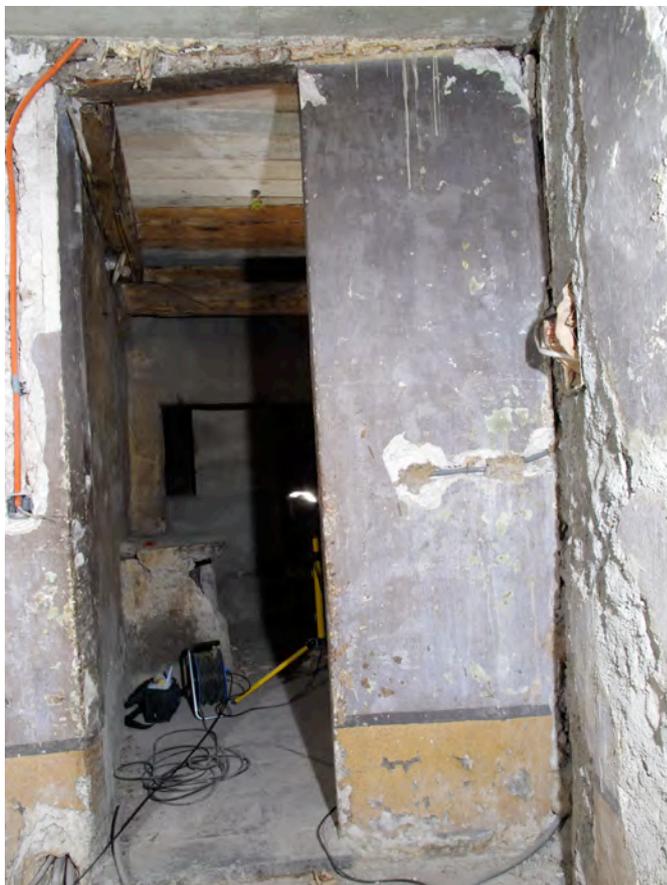
Fig_14_Vestibule.JPG

Paroi nord. Mur délimitant la cuisine. Il s'appuie à droite contre la cage d'escalier.

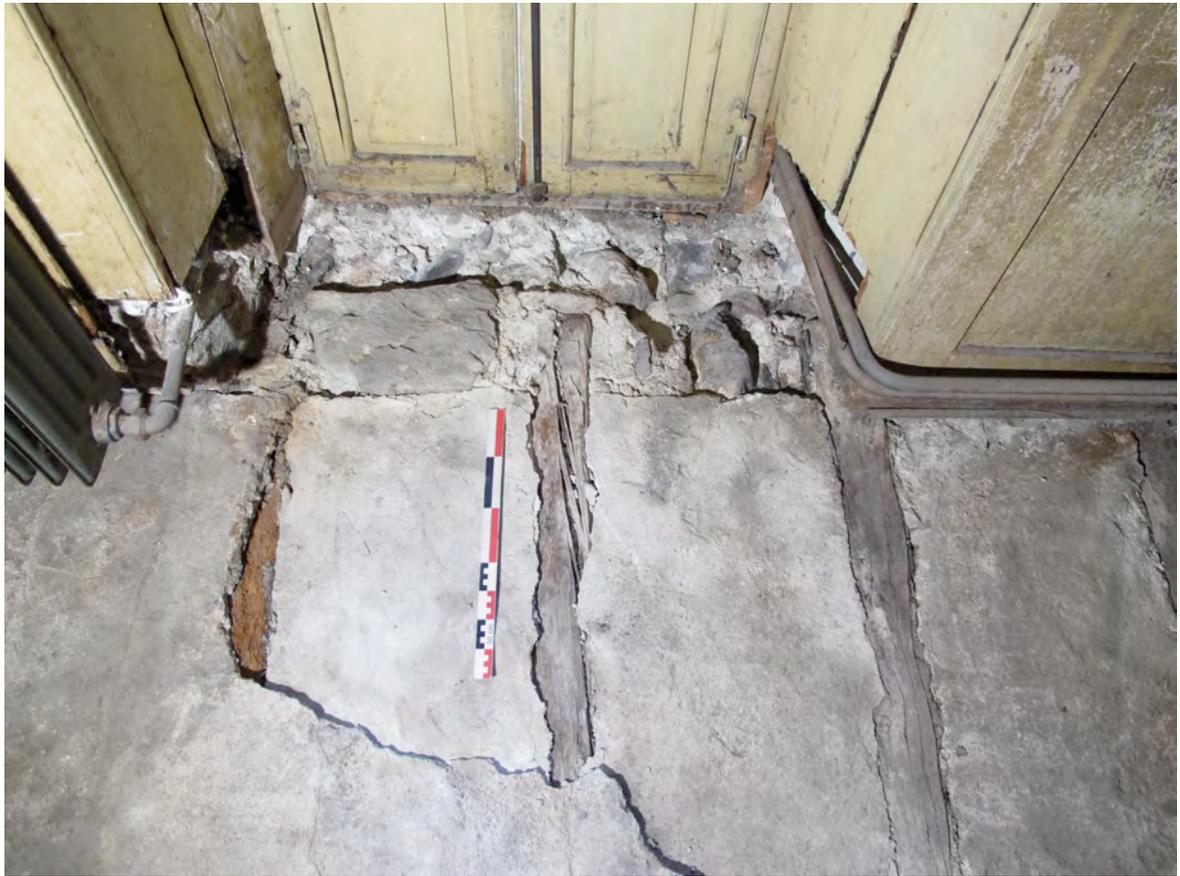
Fig_15_Petite salle.JPG

Porte-fenêtre. Les entrevous maçonnés et les solives sont recouverts par la chape du sol.

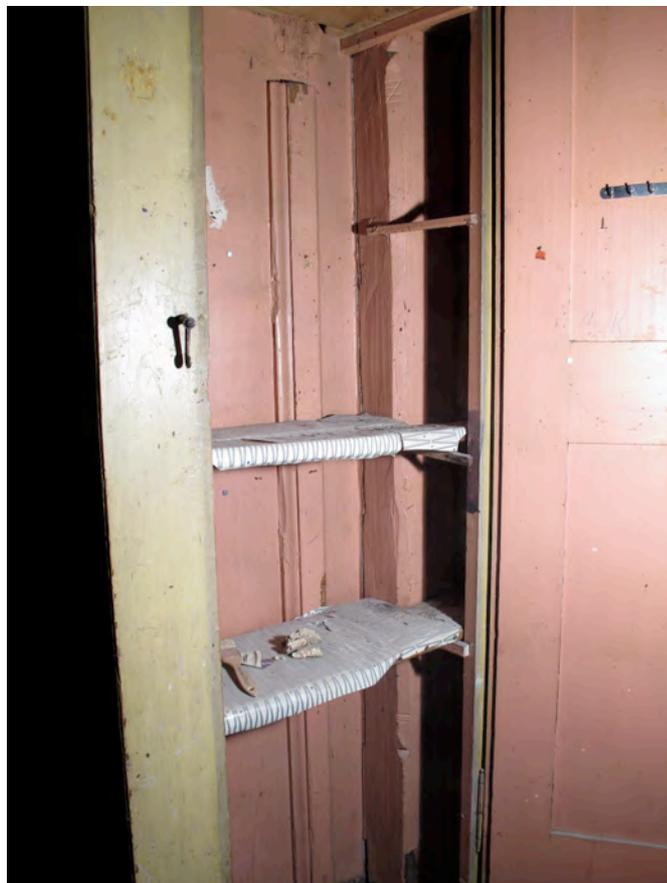
Fig_16_Petite salle.JPG

Paroi nord. L'arrière de la boiserie de la grande salle a été conçue à rester à vue. Le poteau soutenant le sommier est chanfreiné et décoré de stries sur sa face visible.

Le poteau qui soutient le sommier est-ouest du plafond est en revanche profilé sur sa face visible avec chanfrein et décors à stries (**fig. 16**).

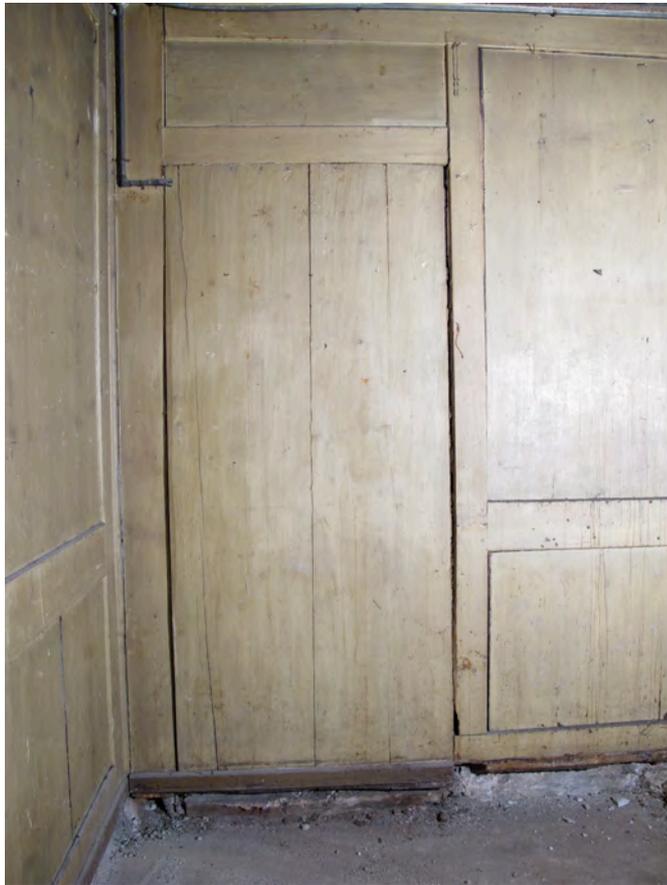
Fig_17_Petite salle.JPG

Paroi sud. La porte donnant vers la chambre voisine est respectée dans un 1er temps par la boiserie. Sous les planches du bouchon apparaît le seuil.

La porte communique avec la chambre contiguë au sud ; le passage est conservé après la pose de la boiserie. Le seuil en bois mis en place sur la chape de sol en mortier forme une petite marche (hauteur env. 10 cm) dont la face est crépie (**fig. 17**).

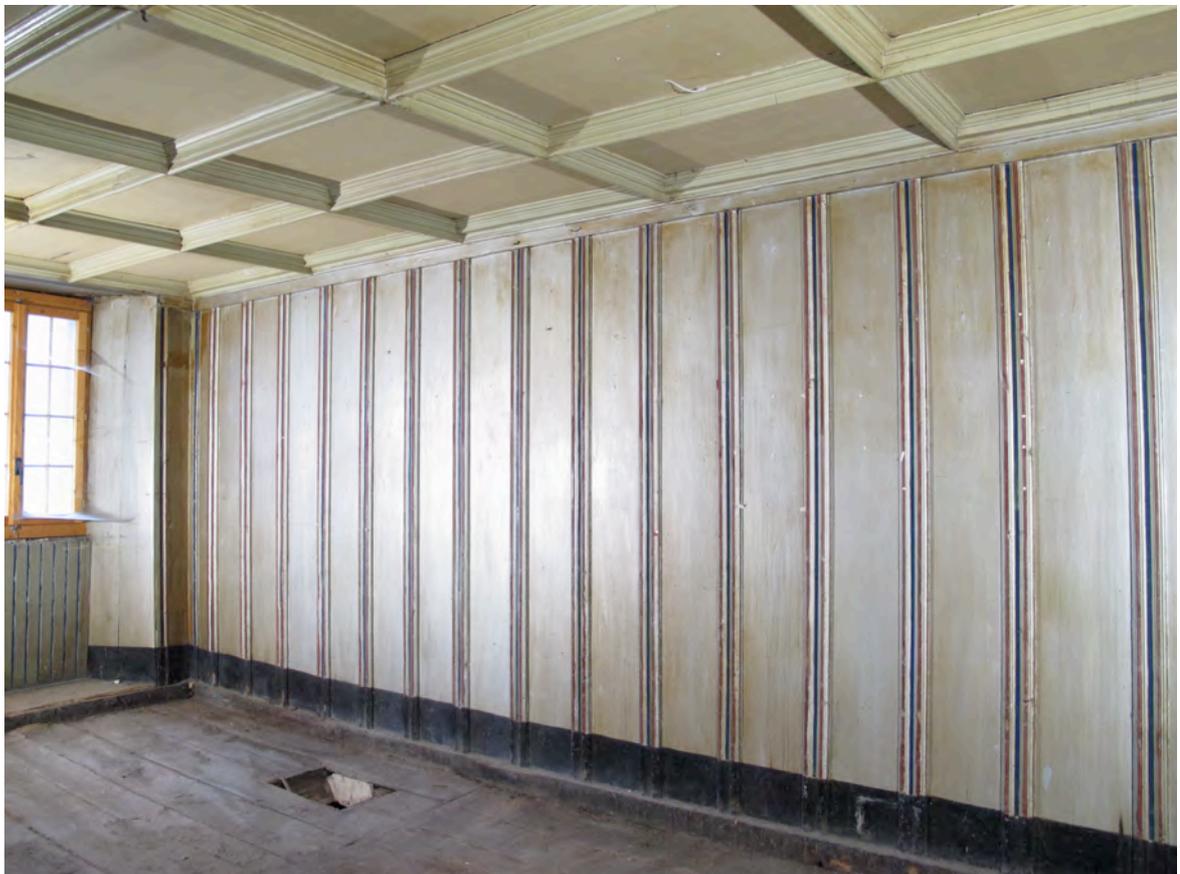
Fig_18_Grande salle.JPG

Paroi nord et ouest. L'embrasure de la fenêtre est plus récente que la boiserie.

La grande fenêtre géminée forme le seul aménagement de la pièce (**fig. 18**). Son cadre extérieur et le poteau central au profil chanfreiné correspondent à des ouvertures de type gothique (XVI^e s.). Les embrasures internes sont plus récentes que la boiserie primitive. Le démontage des panneaux en bois permettrait peut-être de restituer la forme de la fenêtre primitive (présence de banquettes latérales ?).

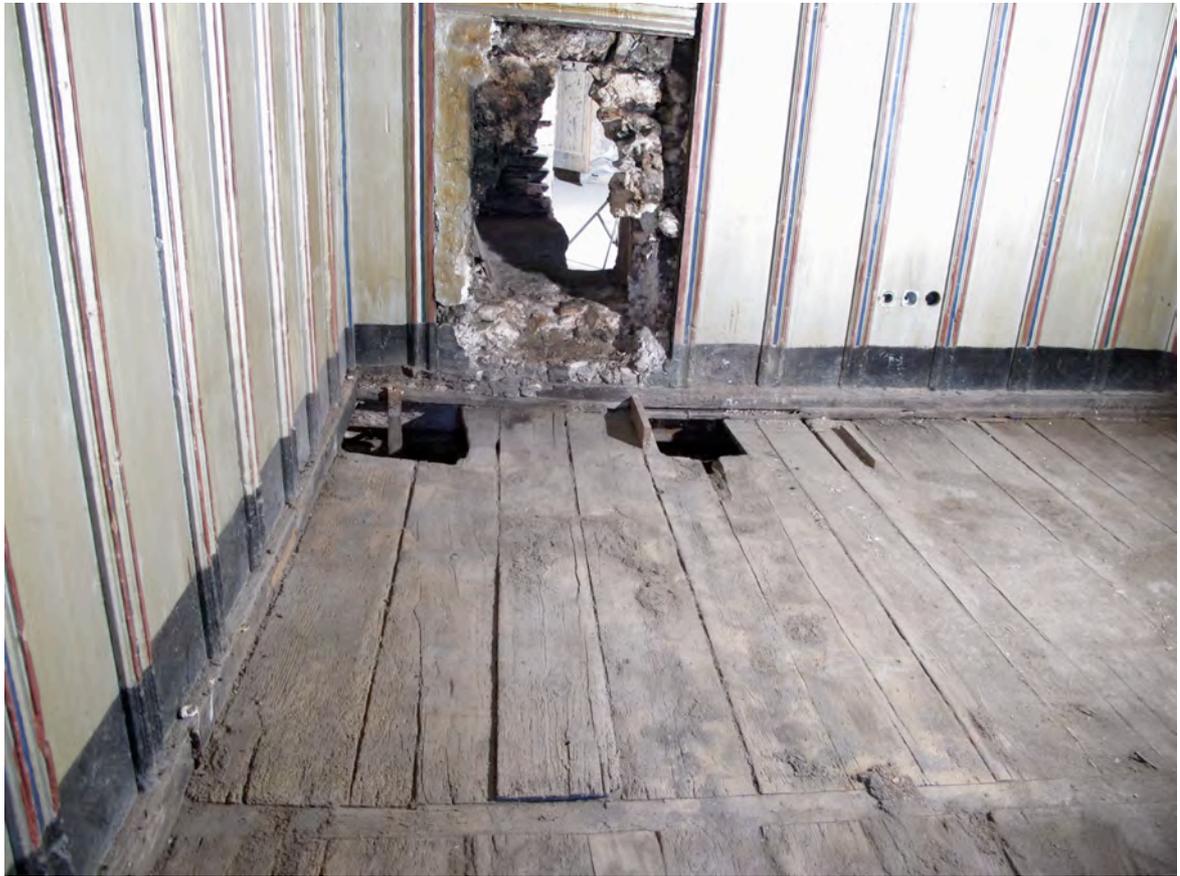
Fig_19_Grande salle.JPG

Plancher. Les planches étaient fixées dans la rainure de la sablière basse de la boiserie. Les fiches en fer qui les fixent sur les solives sont sans doute une réparation.

L'orifice du poêle est partiellement bouché par une maçonnerie reflétant un changement de fourneau (**fig. 19**). Une 2^e transformation est indiquée par le rhabillage du montant nord (entre la boiserie et la maçonnerie de la cheminée).

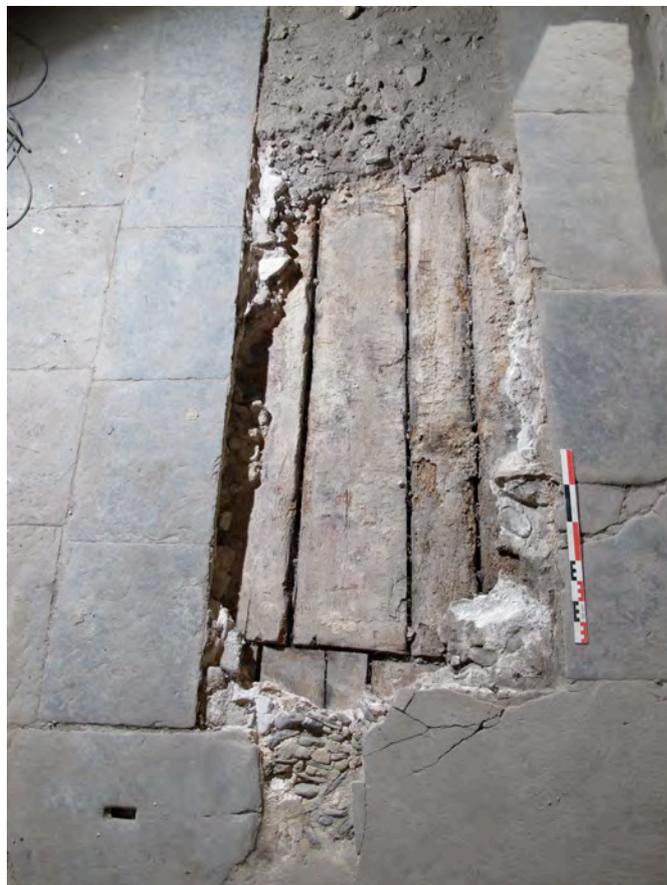
Fig_20_Cuisine.JPG

Sondage (vue de l'est). Le plancher d'origine est recouvert d'au moins deux sols en mortier sur radier et d'un dallage. La dalle avec un trou central (en bas à gauche) devait peut-être recevoir un poteau.

Quatre niveaux de sol ont pu être mis en évidence dans un sondage (**fig. 20**) :

1. Le plancher posé sur le solivage de l'étage inférieur. Les planches (pin) sont maintenues ensemble par des chevilles transversales en chêne ; le plancher fléchit vers le bas. Ce plancher ne semble pas avoir été utilisé comme sol, mais sert probablement dès le début comme substruction du 1^{er} sol empierré.

2. 1^{er} sol empierré : seule la chape de mortier jaune très friable avec l'empreinte de petites pierres est conservée. Ce sol est probablement contemporain du plancher.

3. 2^e sol empierré, conservé dans le tiers oriental de la cuisine : chape de stuc rose dans laquelle de petites pierres rondes sont plantées de chant. Les pierres étaient à l'origine entièrement recouvertes par la chape lissée ; elles sont devenue visibles par endroits suites à l'usure.

La chape de mortier au plâtre moule une dalle plate et usée en surface, dans laquelle on distingue un trou. Il permettait peut-être de fixer un poteau vertical, disposé exactement à mi-distance entre l'armoire et la paroi sud : un poteau supportant des étagères circulaires, ou soutenant un plafond différent de l'actuel (**fig. 21**) ? Ce sol au stuc rose moule le bas d'un des crépis les plus récents de la paroi orientale.

4. Sol dallé, couvrant la partie occidentale de la cuisine : dalles rectangulaires taillées et posées sur une chape de mortier gris beige, fin, homogène.

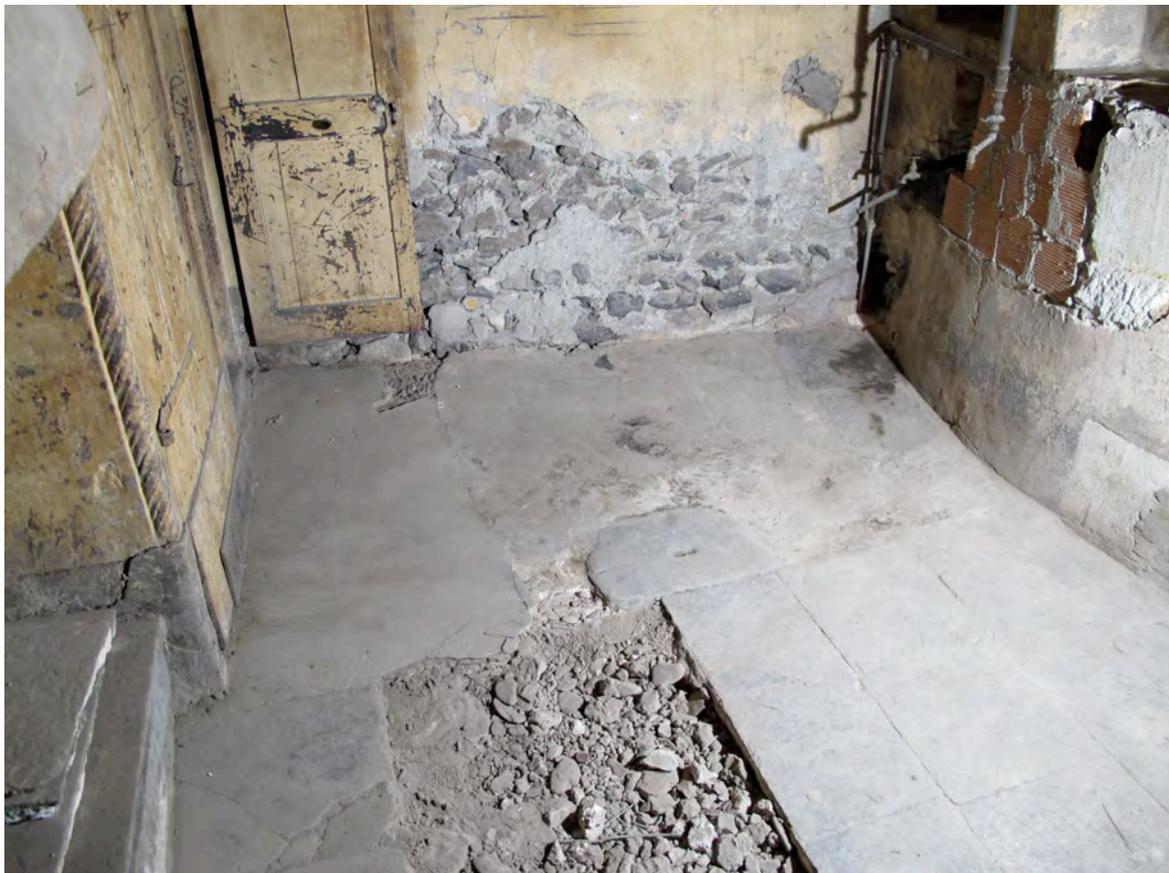
Fig_21_Cuisine.JPG

2e sol en mortier dans sa partie bien conservée (vue de l'ouest). La dalle percée est située exactement entre l'armoire et la paroi sud (support d'étagères?).

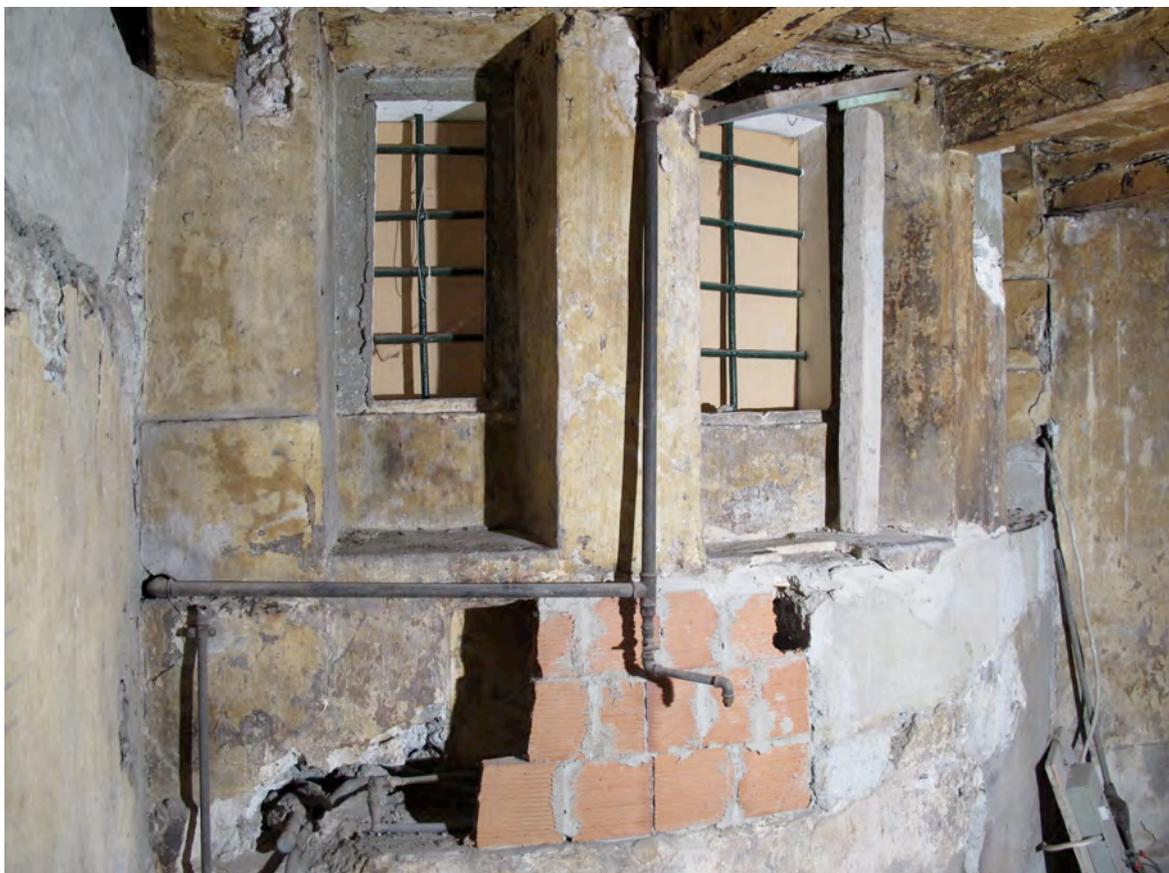
Fig_22_Cuisine.JPG

Fenêtres de la cage d'escalier (vue depuis la cuisine).

solivage de la cuisine ne forment pas une unité constructive. La cage d'escalier est sans doute plus ancienne (**fig. 22 et 23**). Un fragment de journal daté de 1867 est utilisé pour combler l'espace entre la solive orientale et un blocage de béton coulé entre cette solive et la paroi est.

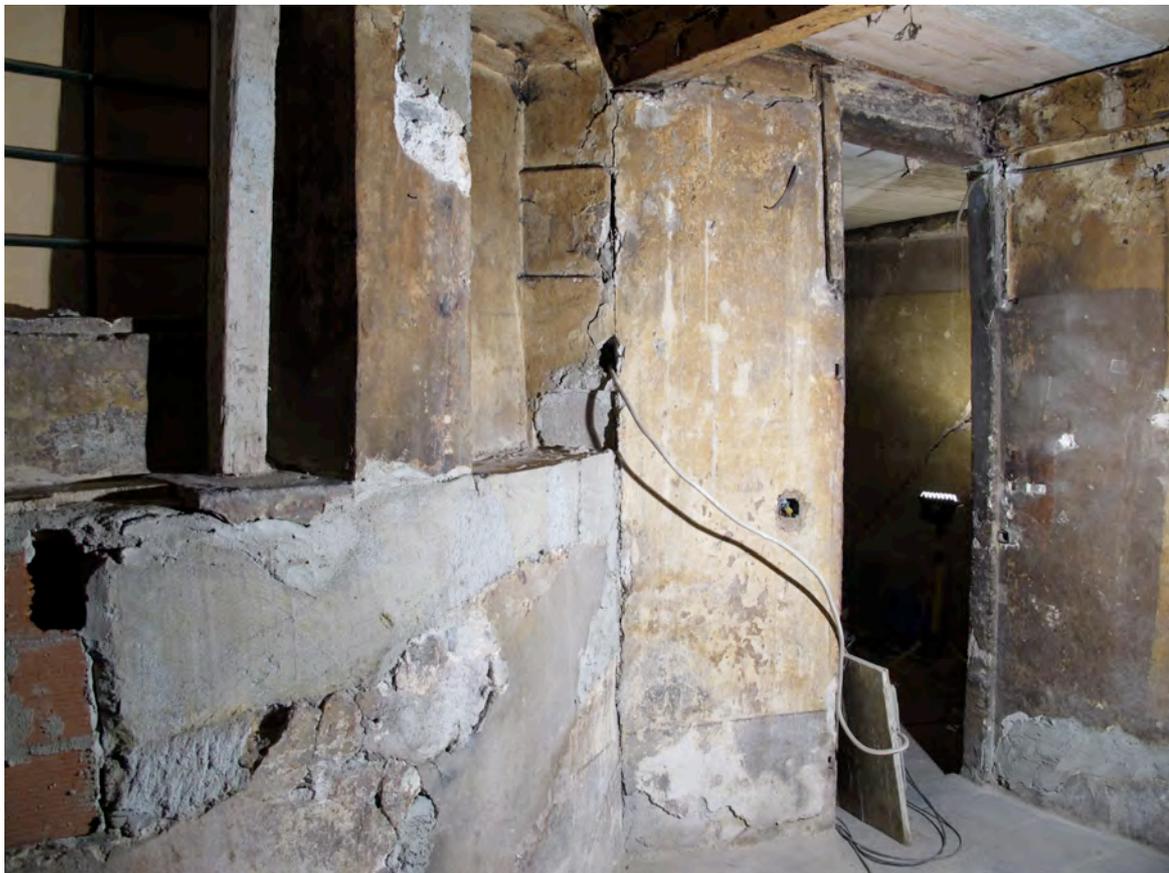
Fig_23_Cuisine.JPG

Fenêtres de l'escalier (vue depuis la cuisine). La fenêtre ouest a été bouchée et transformée en étagère.

La cloison maçonnerie du vestibule bute contre la face crépie de la cage d'escalier et lui est donc postérieure (**fig. 23**). La porte d'accès est aménagée en même temps que la cloison maçonnerie. L'ouverture est divisée en deux parties : la porte avec la feuillure maçonnerie du ventail et une fenêtre. Plusieurs reprises de crépis.
