SION, maison d'habitation

rue du Grand-Pont 8

Documentation et analyse de
l'appartement au 1er étage

Rapport du 23. 12. 2010

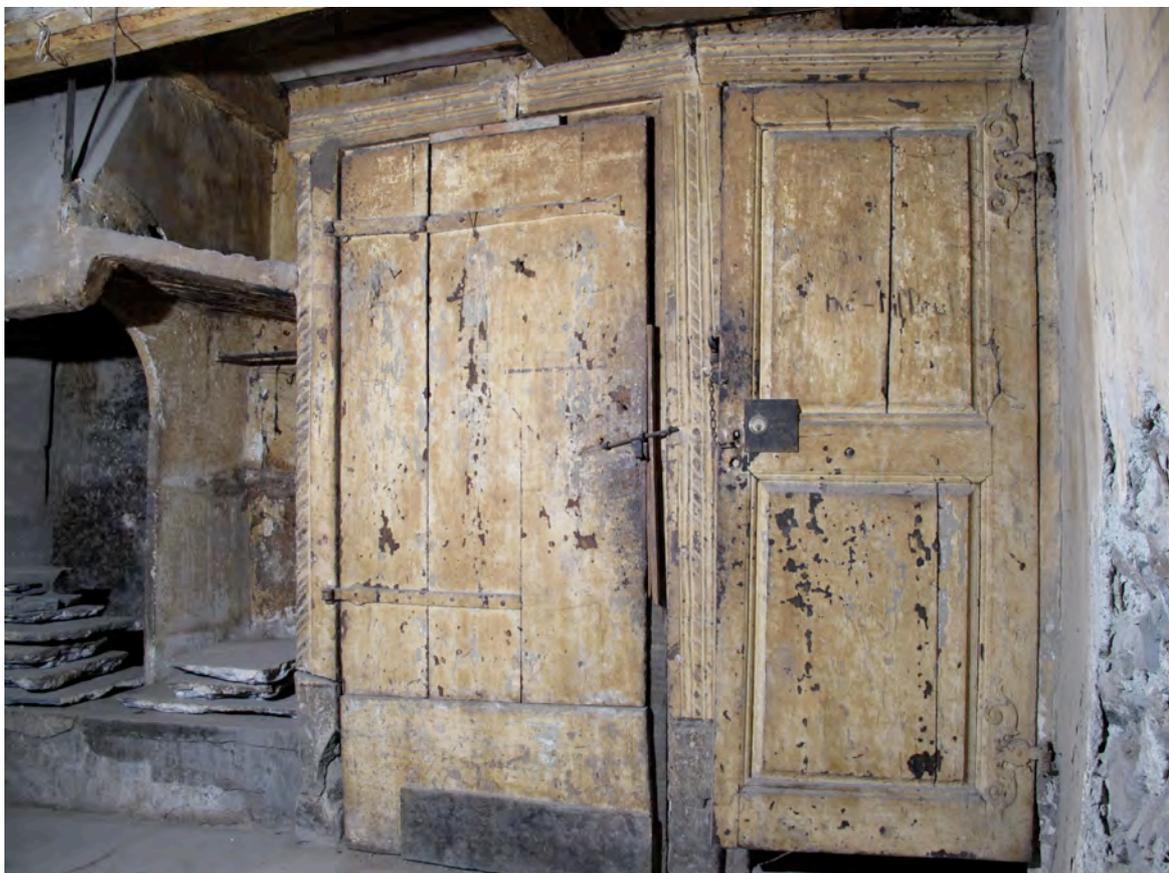
Fig_24_Cuisine.JPG

Armoire double, construite d'un seul tenant (même moulures sur les deux parties).

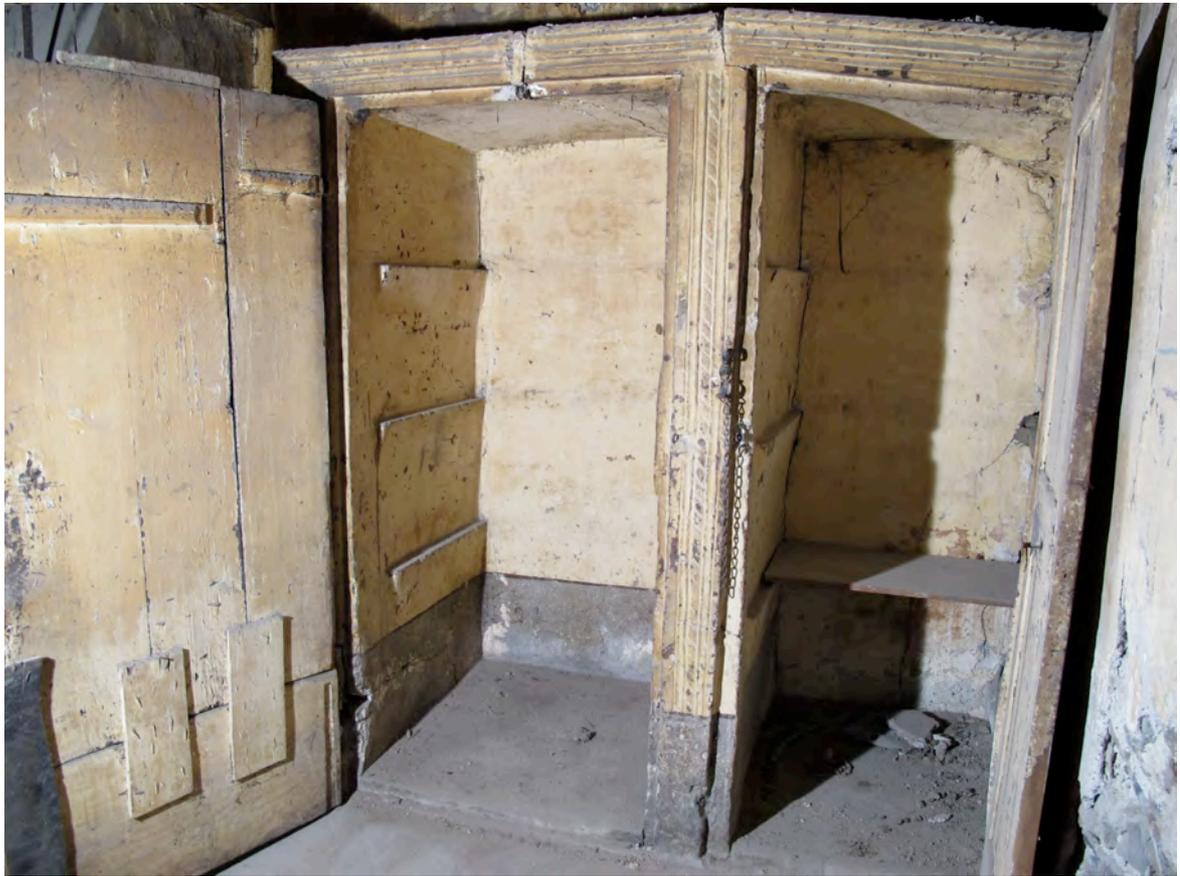
Fig_25_Cuisine.JPG

Armoire double. Intérieur avec les supports maçonnés des étagères en bois.

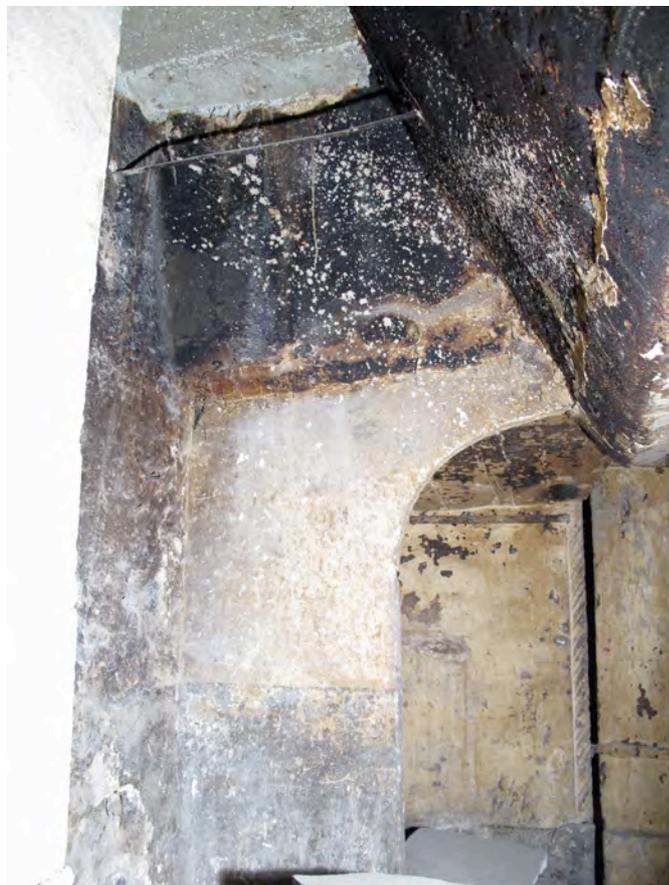
Fig_26_Cuisine.JPG

Cheminée: intérieur vue de l'ouest. Le piédroit oriental a été ajouté tardivement: il ne comporte aucune trace de suie, tandis que la hotte est noircie.

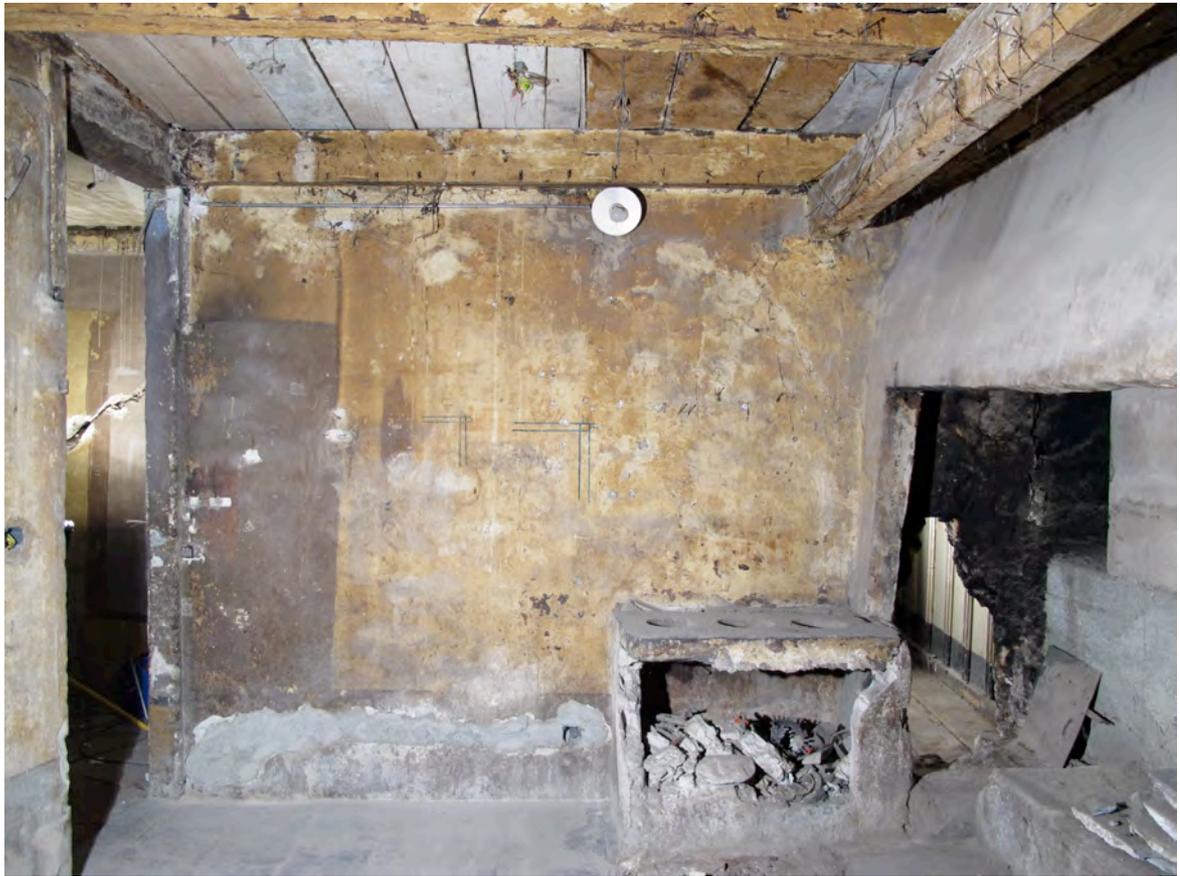
Fig_27_Cuisine.JPG

Paroi ouest entièrement crépie. Le sommier perce la paroi. Toute à droite, l'ouverture de chargement du poêle de la grande salle.

Le sommier orienté est-ouest renforçant le solivage est probablement un ajout plus récent (**fig. 4 et 27**) ; les parois semblent avoir été percées pour son insertion (renflement suspect des parois). Le sommier ne soutient pas toutes les solives et contrairement à elles, il est chanfreiné.

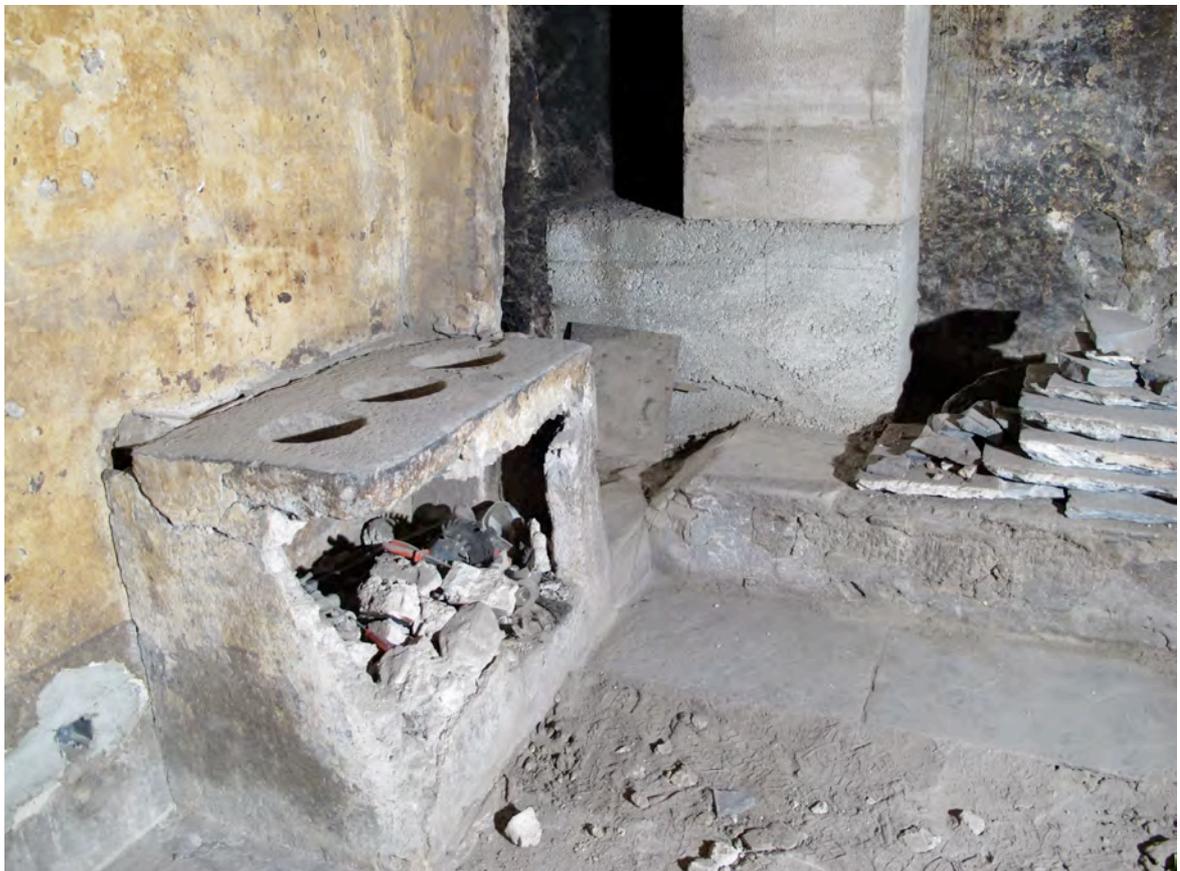
Fig_28_Cuisine.JPG

Fourneau, vu du sud. Postérieur au piedroit ouest de la cheminée, mais antérieur au dallage actuel.

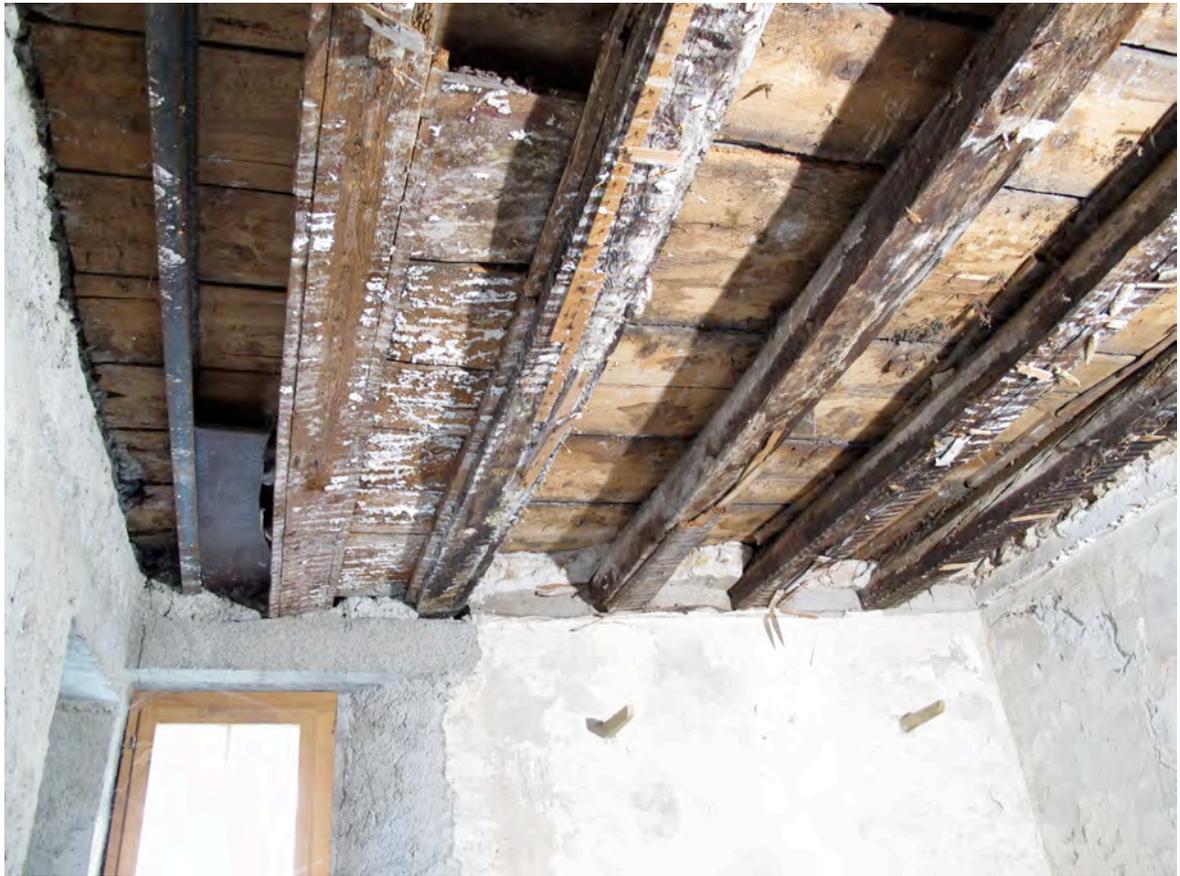
Fig_29_Chambre est.JPG

Plafond, vue du nord. Les 3 solives de droite semblent plus anciennes que les 2 de gauche prises dans un agrandissement du local.

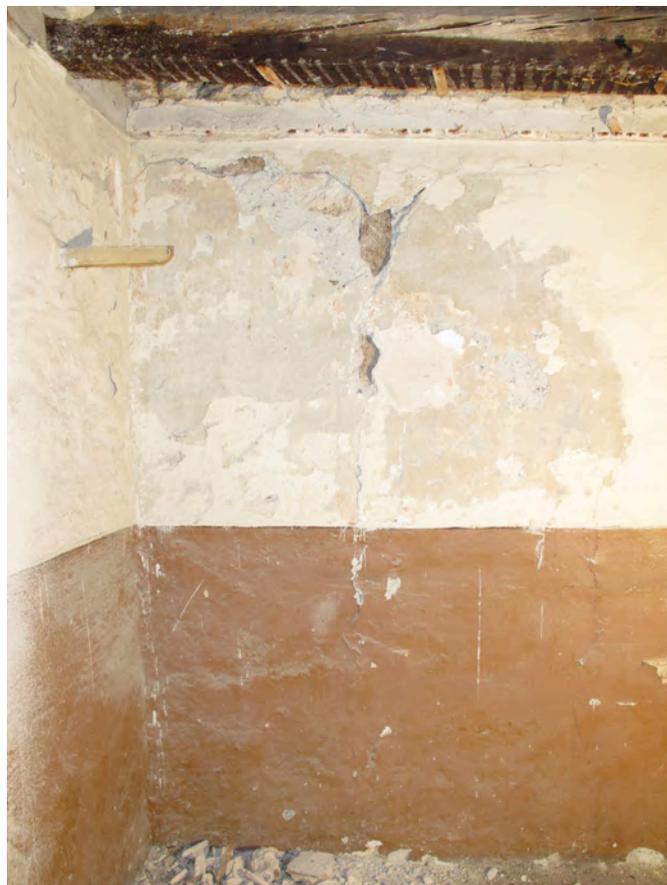
Fig_30_Chambre est.JPG

Paroi ouest. Châssis de poutres verticales et horizontales entièrement noyé dans la maçonnerie.

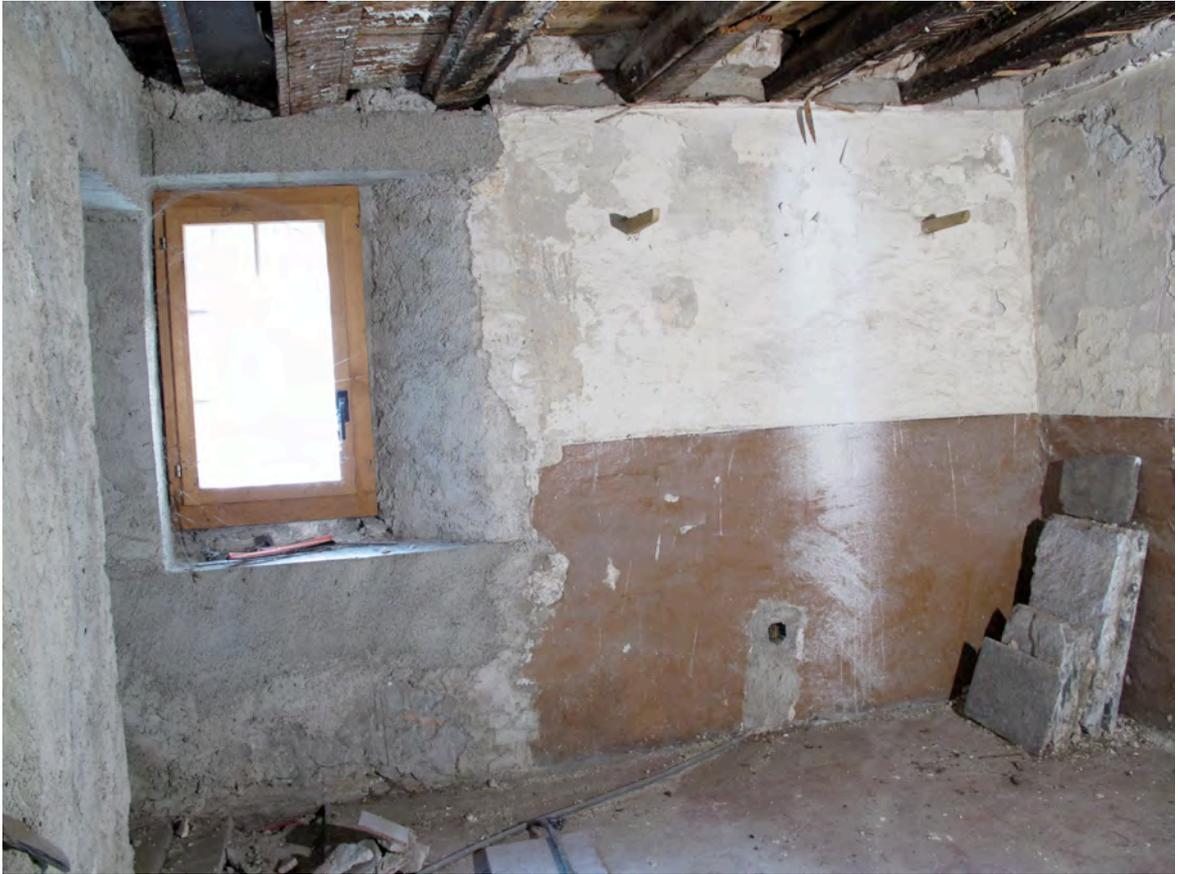
Fig_31_Chambre est.JPG

Paroi sud. Sous la 2e solive depuis la gauche, on distingue une limite verticale dans le crépi. Elle indique l'emplacement de l'ancienne façade est de l'annexe.

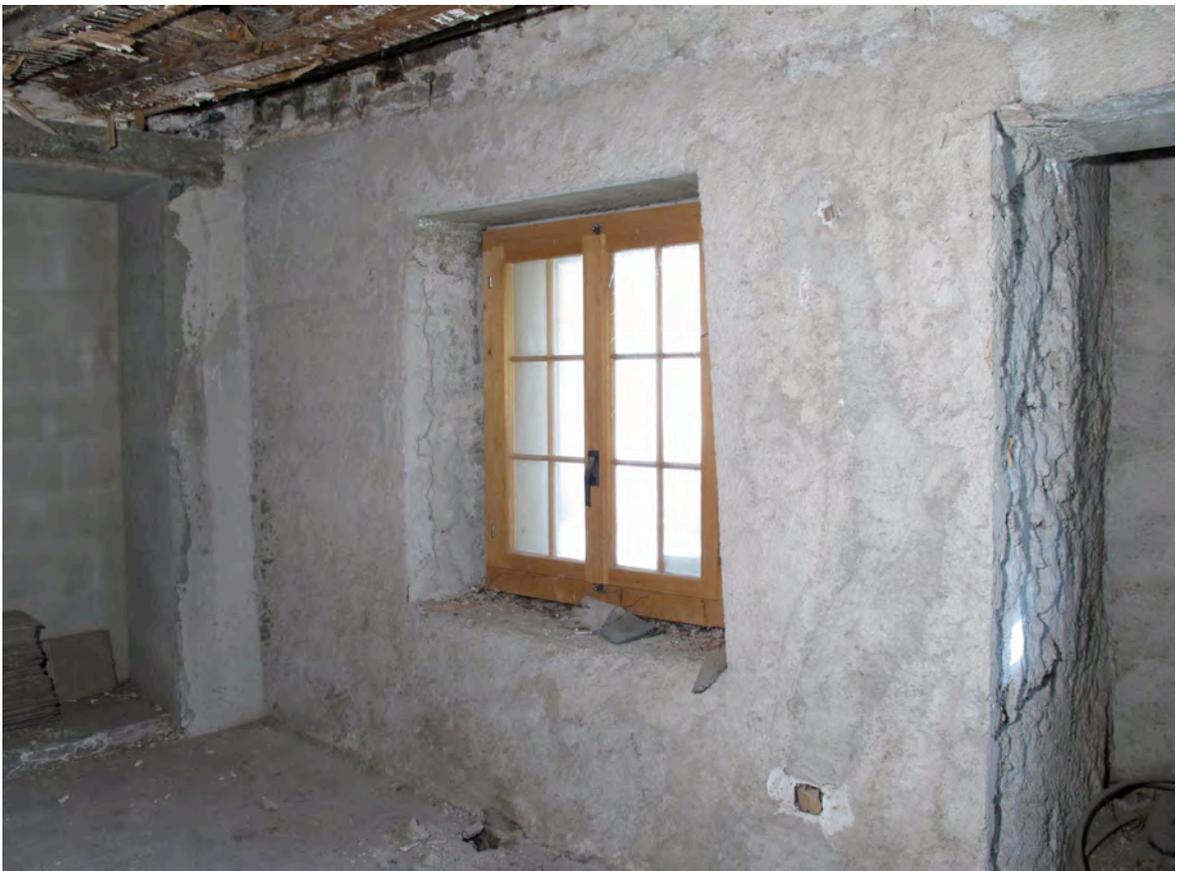
Fig_32_Chambre est.JPG

Paroi est, vue du sud-ouest. A gauche, la porte bouchée donnant sur la cage d'escalier. A droite l'annexe des toilettes.
