CHATEAU DE MONTORGE
Restauration 2003-2005

RAPPORT D'ACTIVITÉ

A. Antonini

Février 2006

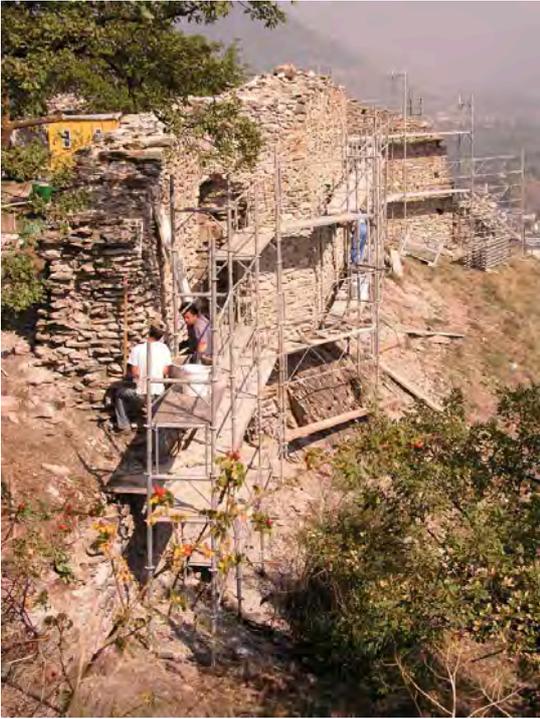
fig. a La courtine sud lors de sa consolidation en 2003. Vue vers l'est.

Le remontage des maçonneries conservées en élévations a concerné, en général, uniquement l'assise supérieure des élévations. Les parements défectueux (parfois il s'agissait de trous traversant) ont été remontés. Certains murs arasés au niveau du sol, ont cependant fait l'objet d'une restauration plus conséquente. La courtine au sud du bâtiment central et l'arrondi nord de la tour circulaire ont partiellement été exhausés d'environ un mètre de hauteur. Un important réglage du couronnement de la citerne a également été entrepris.

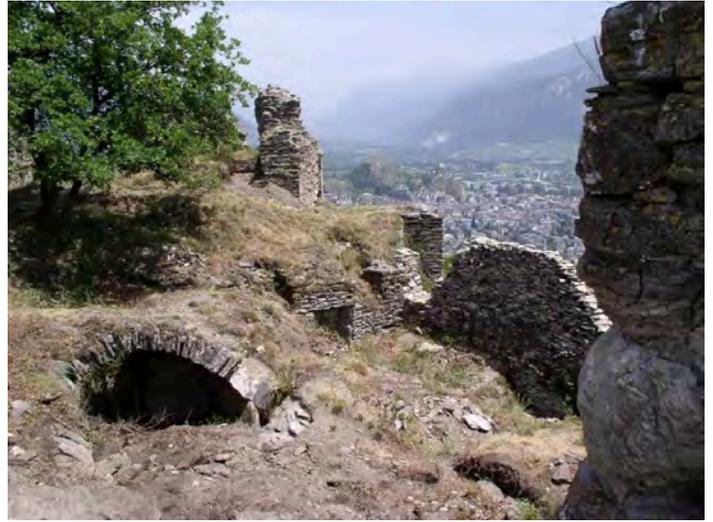
fig. b Vue générale du secteur central de la haute-cour avant les travaux de dégagement : à gauche la citerne, à droite la courtine sud. Le trapèze de maçonnerie bien visible en élévation, un empilement récent de pierres posées à sec, a dû être démonté. Vue vers le sud-est, en juin 2003.

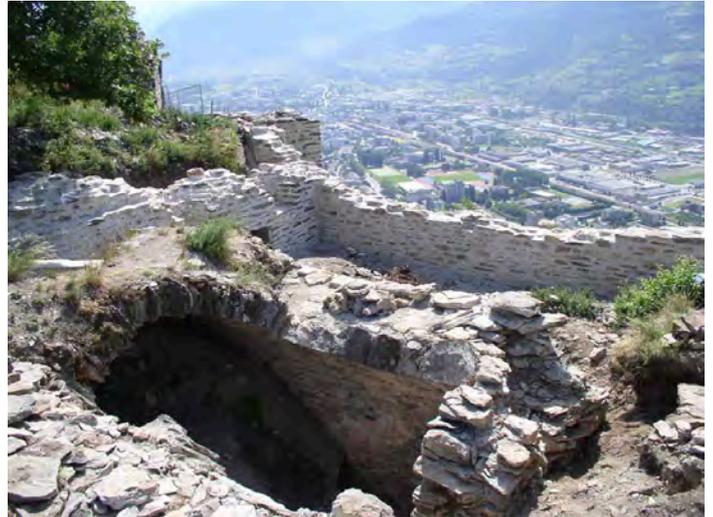
fig. c Vue générale du secteur central de la haute-cour après les travaux de dégagement et de consolidation. Vue vers le sud-est, en juin 2005.

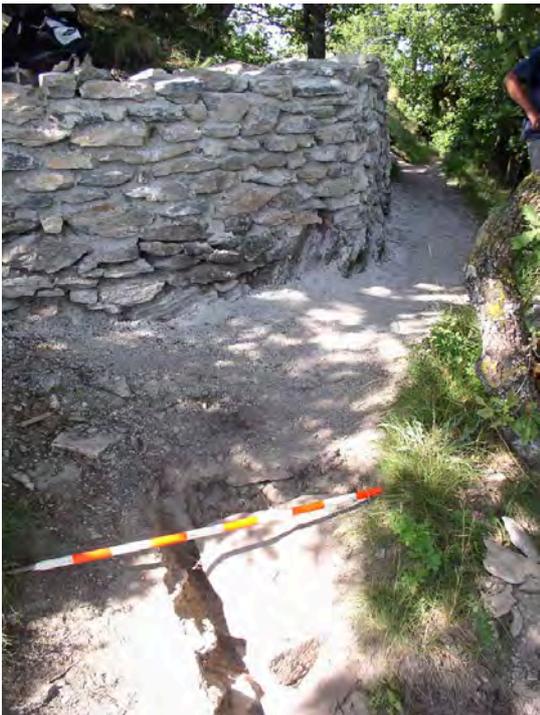
fig. d La tour circulaire à l'extrémité occidentale du château après remontage du mur. Vue vers l'ouest, en juin 2005.

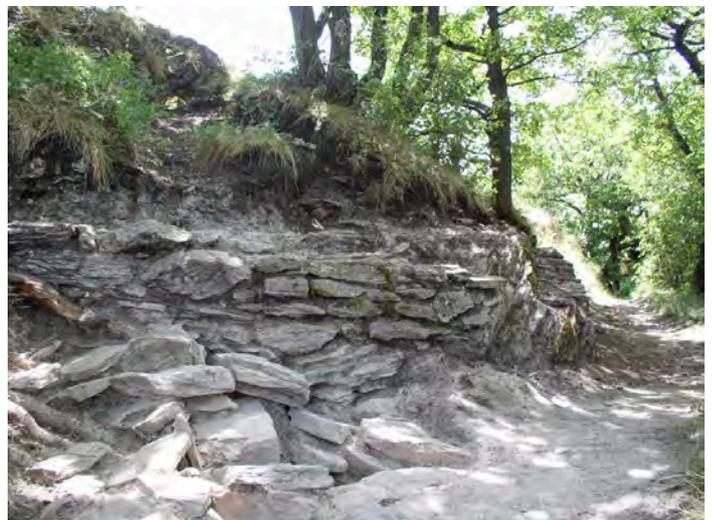
fig. e Les vestiges de la tour circulaire à l'extrémité ouest du château lors de leur dégagement. Vue vers l'ouest en juin 2003.

Les fouilles effectuées en 2003 sur la butte ont permis de mettre au jour les fondations d'une tour circulaire (1) qui assurait la défense du château du côté ouest et qui était demeurée insoupçonnée jusqu'ici. Les fondations, très arasées sur le versant sud, sont encore conservées sur plusieurs assises du côté nord. Elles sont fondées directement sur le socle rocheux et s'appuient, côté intérieur, contre l'éperon rocheux atteignant une épaisseur de maçonnerie d'au moins 2.0 m (le parement intérieur des maçonneries n'est pas conservé). La tour a un diamètre extérieur de 7.50 m.

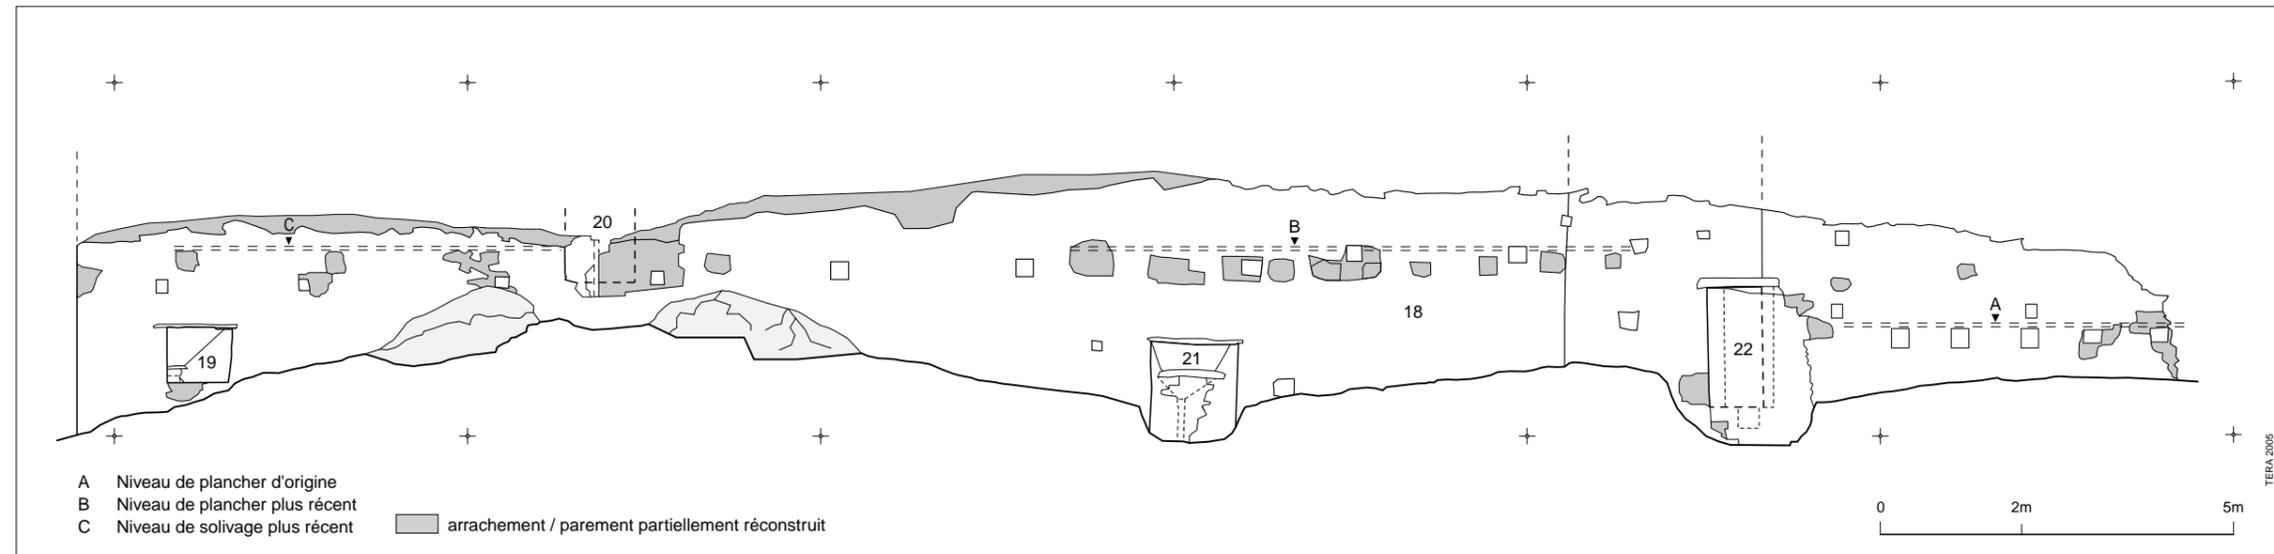
Relevé 5

Château de Montorge
Face interne de la courtine nord et paroi nord du corps de garde

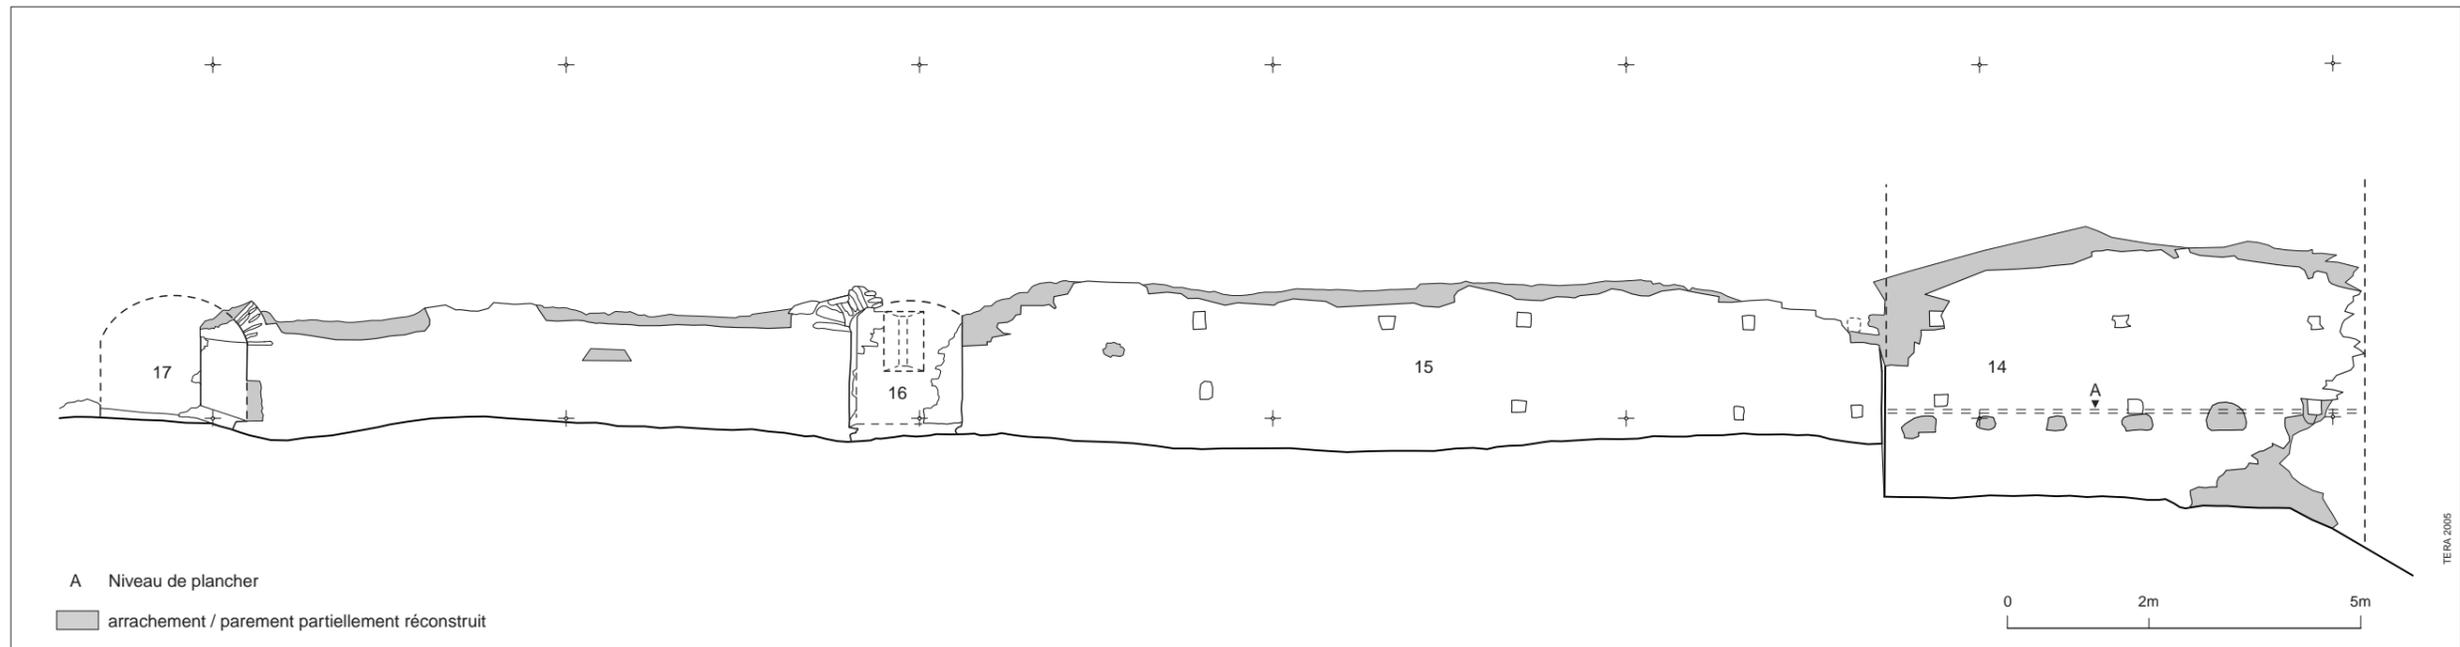
Relevé 6

Château de Montorge
Parois est et sud du corps de garde

Au-dessus de ces rainures horizontales, 3 trous ont été percés dans la maçonnerie (relevé 6,B). Ils pourraient correspondre aux logements d'un solivage aménagé lors d'une transformation de ce corps de bâtiment, environ 2.40 m au-dessus du plancher inférieur (relevé 6,A).

Sur le parement intérieur du mur, les ancrages d'un niveau de plancher sont clairement visibles (relevé 6, A). Percées dans la maçonnerie lors d'une transformation du château, ces encoches se situent au même niveau que les trous de solivage repérés à l'opposé, dans la paroi nord du corps de garde (14). Ils font manifestement partie du même plancher. La solive située le plus à l'est, devait longer le parement oblique de la paroi (12) et être posée sur l'alignement inférieur de pierres saillantes qui sont ancrés dans cette paroi (relevé 6, C).

La seconde ligne horizontale de pierres saillantes logées dans cette même paroi, environ 1.00 m plus haut (relevé 6, D), ne coïncide pas avec un niveau de trous de solivage. Elle pourrait correspondre au palier d'un escalier menant à l'étage indiquée par l'ouverture aménagée dès origine dans le mur nord-ouest (13) du bâtiment (relevé 6, E).

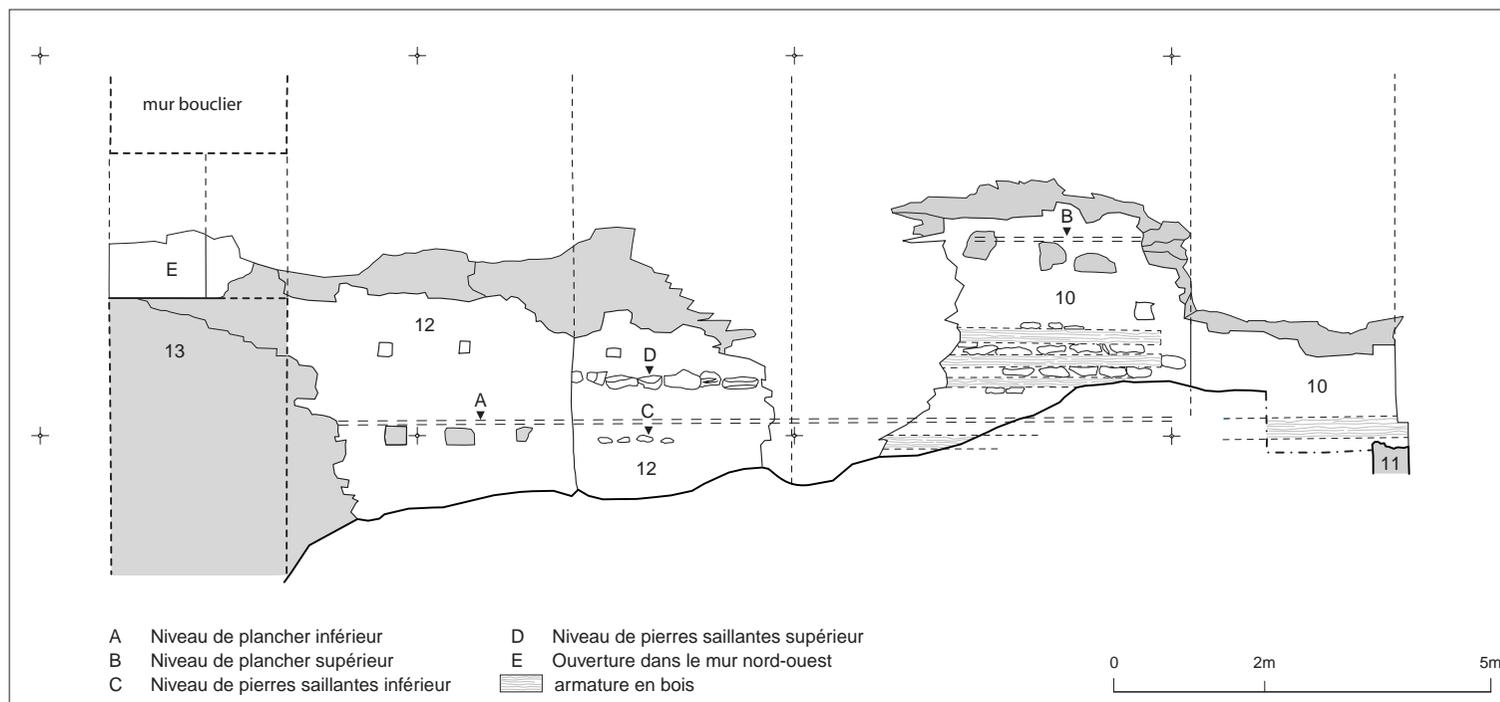
Relevé 7

Château de Montorge
Coupe nord-sud à travers le secteur central (vue ouest)

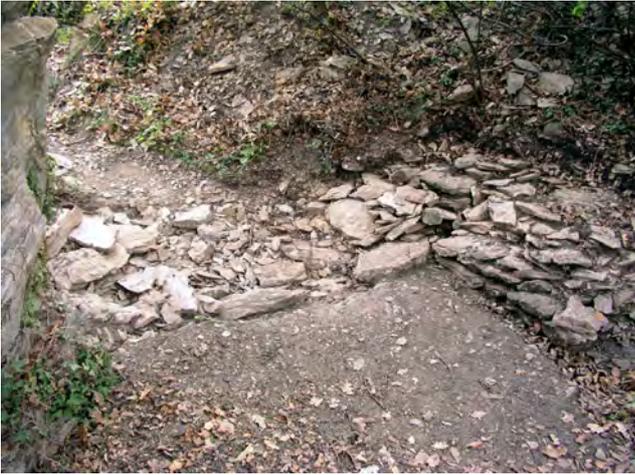
fig. 7 Les maçonneries qui barrent le fossé oriental. Il s'agit sans doute des substructions d'un pont (peut-être surmonté d'une tour-porche) qui permettait de franchir le fossé. Vue vers le sud.

Le fossé (3) est barré par deux murs transversaux (4, 6), distants de 6.5 m, reliés entre eux par un mur de refend (5). Ces maçonneries dessinent un petit quadrilatère (6.5 m de longueur pour 2 à 3 m de largeur) dont le côté oriental est fermé par le bord rocheux du fossé¹.

L'hypothèse d'une tour défensive appuyée contre le rocher et fermant l'extrémité du fossé paraît plus convaincante. Cette tour aurait eu pour mission de s'opposer à toute tentative d'infiltration depuis le versant nord, tout en renforçant la défense de l'accès vers le château. Une première porte avancée munie d'un pont ou un pont tout simplement enjambant le fossé comme le proposait Blondel, est l'hypothèse la plus vraisemblable. L'existence, à l'est du fossé, d'une vire rocheuse conduisant à cet ouvrage est un élément en faveur de cette hypothèse. Cette vire a pu servir de cheminement jusqu'à un pont amovible, démontable ou repliable en cas d'attaque, dont le tablier de bois pouvait prendre appui sur les murs mis au jour.

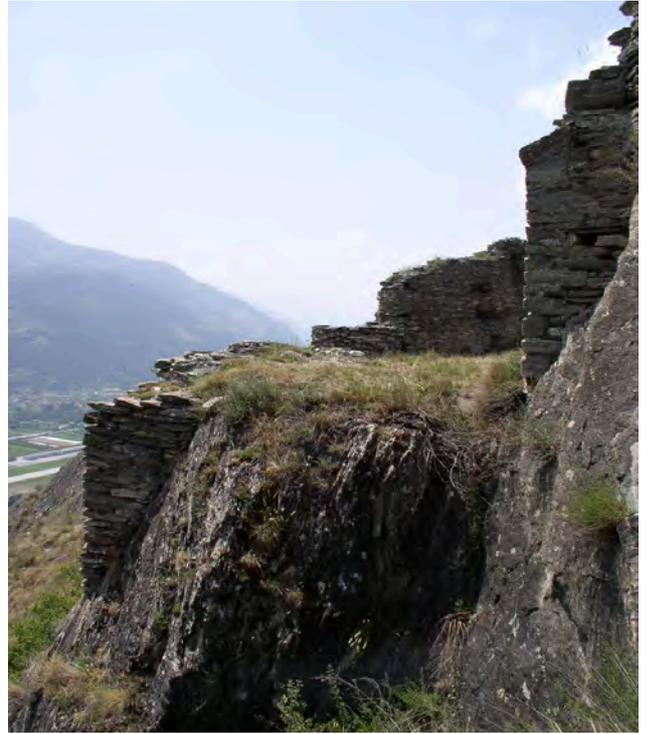
fig. 8 La porte du château protégée par un fossé. Vue vers le sud-ouest.

La porte (8) était intégrée dans un corps de bâtiment rectangulaire (tour-porche), mesurant 5.50 m sur 3.40 m (= profondeur de la porte). La maçonnerie du piédroit sud est arasée au niveau du sol, le piédroit nord est par contre conservé en élévation, sur 2.50 m de haut, montrant encore le dispositif de fermeture de la porte avec l'encadrement qui sert de battue aux vantaux et les glissières pour la barre de verrouillage transversale.

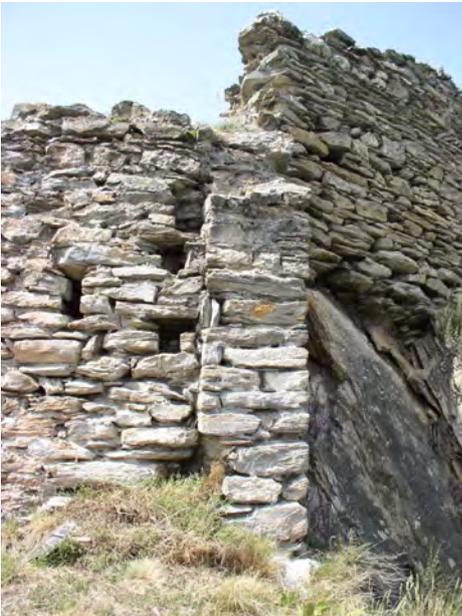
fig. 9 Le piédroit nord de la porte avec les encoches du dispositif de fermeture.

Le piédroit nord, légèrement saillant par rapport à l'embrasure de La Porte, est surmonté par une dalle inclinée qui matérialise le départ de l'arc qui devait enjambrer l'ouverture. Le piédroit est flanqué par quatre cavités superposées qui correspondent manifestement au système de fermeture de la porte. Les cavités supérieures et inférieures sont peu profondes (env. 20 cm), et leurs contours irréguliers témoignent d'un arrachement : il s'agit sans doute de l'emplacement des gonds soutenant le ventail en bois. Les deux encoches médianes, de forme carrée et de faible profondeur (20 cm) devaient servir de logement à deux madriers barrant les vantaux de la porte. Ces verrous pouvaient sans doute être retirés dans des glissières aménagées dans le piédroit sud.

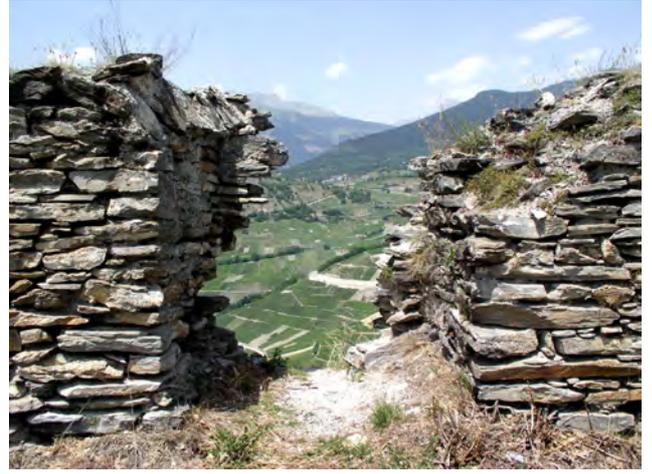
fig. 14 Détail d'une niche-archère aménagée dans la cortine nord.

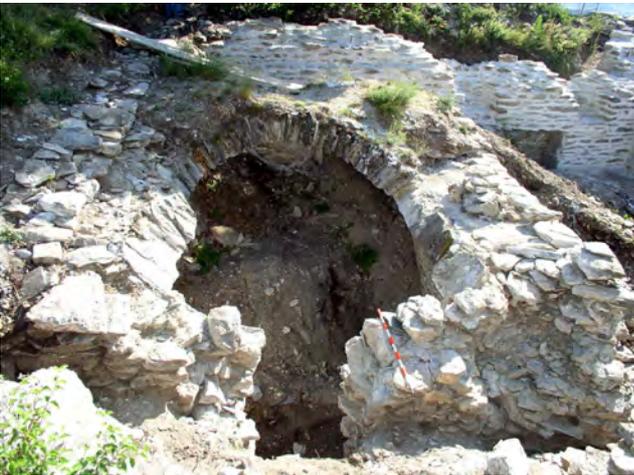
fig. 15 La citerne avec sa voûte à moitié effondrée. Au premier plan, l'ouverture témoignant d'une transformation de la citerne. Vue vers l'est.

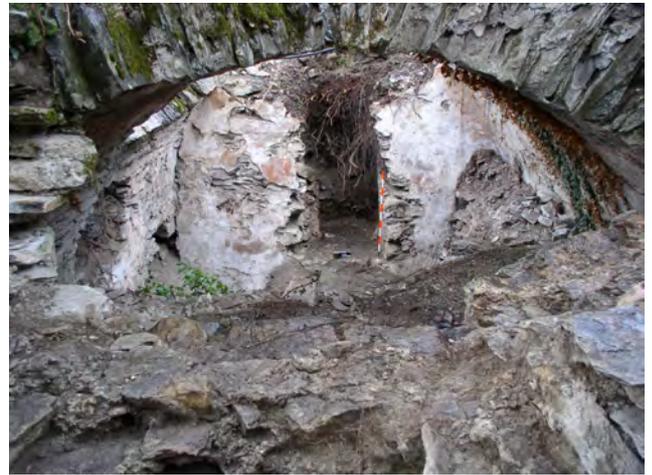
fig. 16 A l'intérieur, la citerne comporte un enduit étanche de couleur rosâtre. L'arrachement visible au second plan correspond à une porte percée dans le mur occidental lors de la transformation de l'ancien réservoir en cave. Vue vers l'ouest.

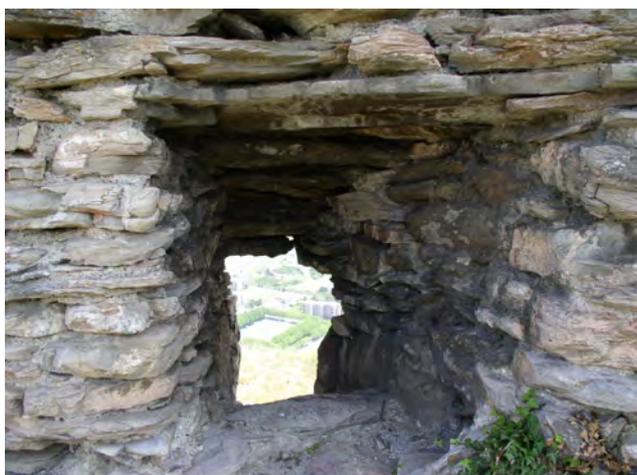
fig. 21 Une meurtrière de la courtine sud. Embrasure intérieure.

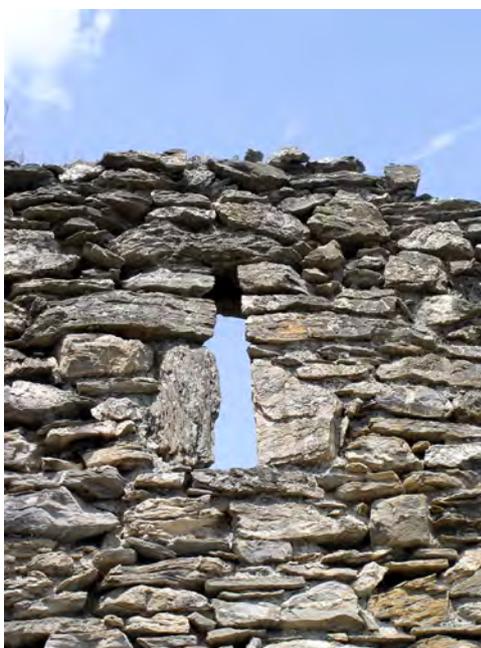
fig. 22 Une meurtrière de la courtine sud. Ouverture extérieure.

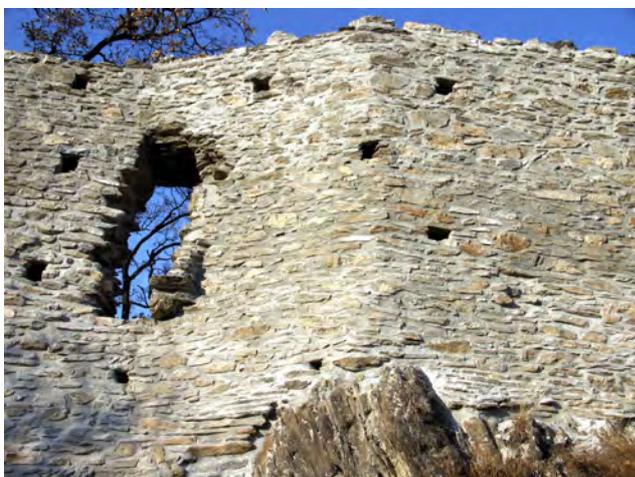
fig. 24 La porte des latrines, vue de l'extérieur. Les pierres en saillies à la base du montant droit de l'ouverture correspondent à l'un des deux corbeaux qui devaient soutenir les latrines.

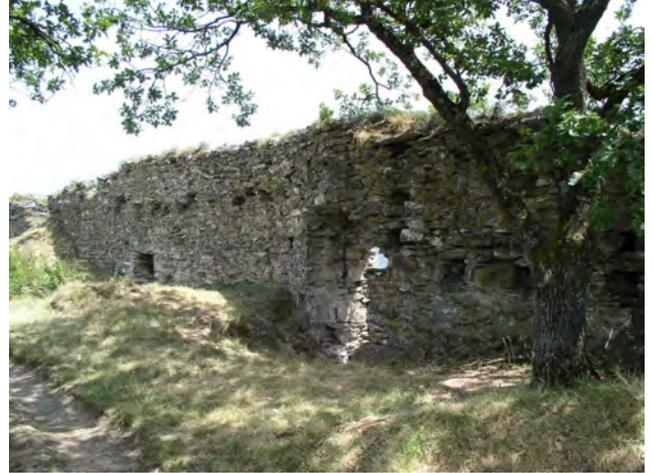
fig. 26 La face intérieure de la courtine sud. De part et d'autre des latrines, des logements d'un solivage indiquent l'existence de bâtiments adossés contre le mur de l'enceinte.

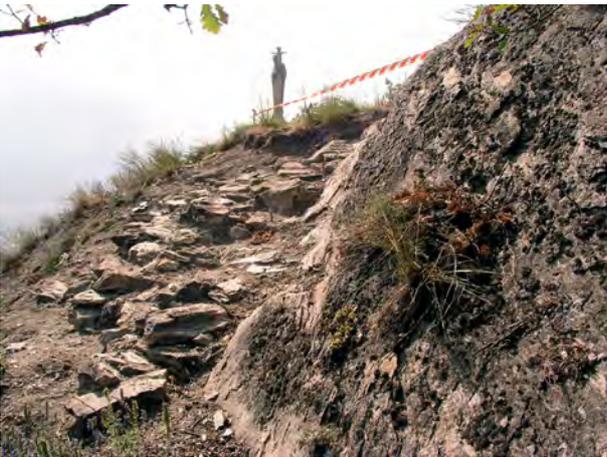
fig. 27 Les vestiges de la tour circulaire dégagés sur le côté sud de l'éperon rocheux. Ils ont été à nouveau recouverts pour garantir leur conservation future. Vue vers l'ouest.

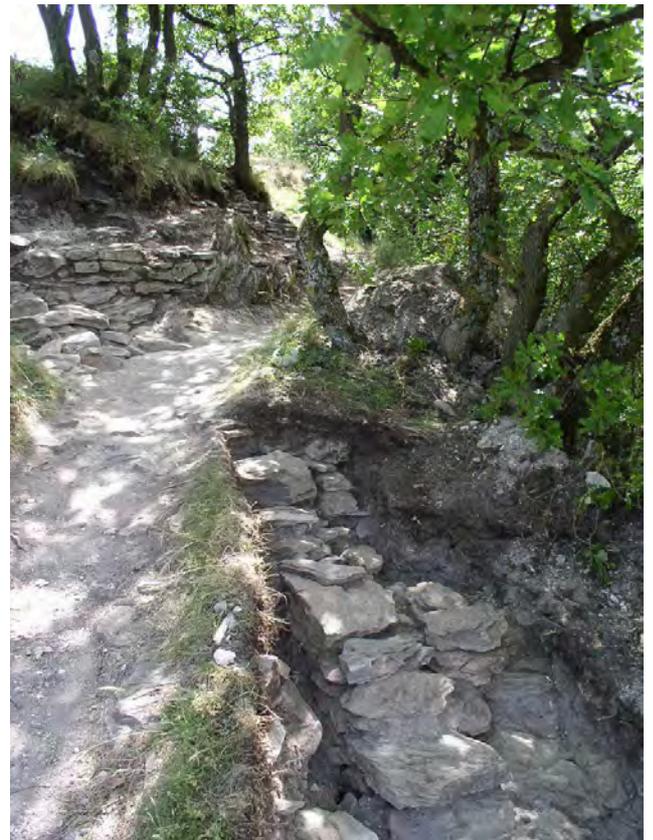
fig. 28 A gauche, les vestiges de la tour circulaire dégagés sur le côté nord de l'éperon rocheux. Au premier plan, le tracé du parement intérieur de la courtine nord mis au jour dans un sondage. Vue vers l'ouest.

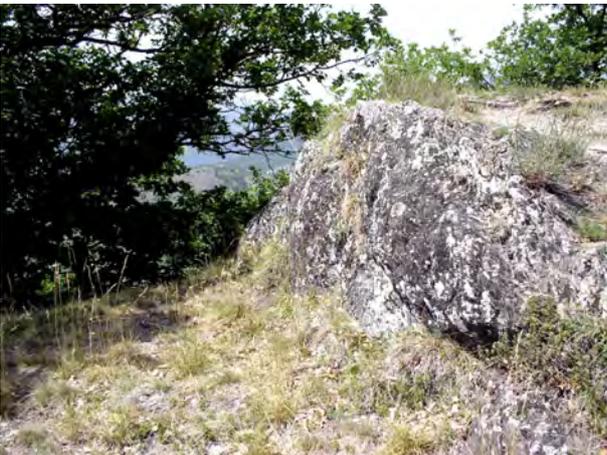
fig. 29 Le fossé occidental taillé dans l'éperon rocheux au pied de la tour circulaire. Vue vers le nord.

Ce fossé a clairement été taillé artificiellement dans l'éperon rocheux en profitant d'une encoche naturelle prolongeant un petit vallon du versant sud. Les parois présentent un léger fruit ; la largeur minimale mesure 8.00 m.
