MASSONGEX (MXR18) ***RHÔNE 3***

Suivi archéologique des travaux de renforcement de la digue du Rhône (3^{ème} correction du Rhône).

Juin 2018

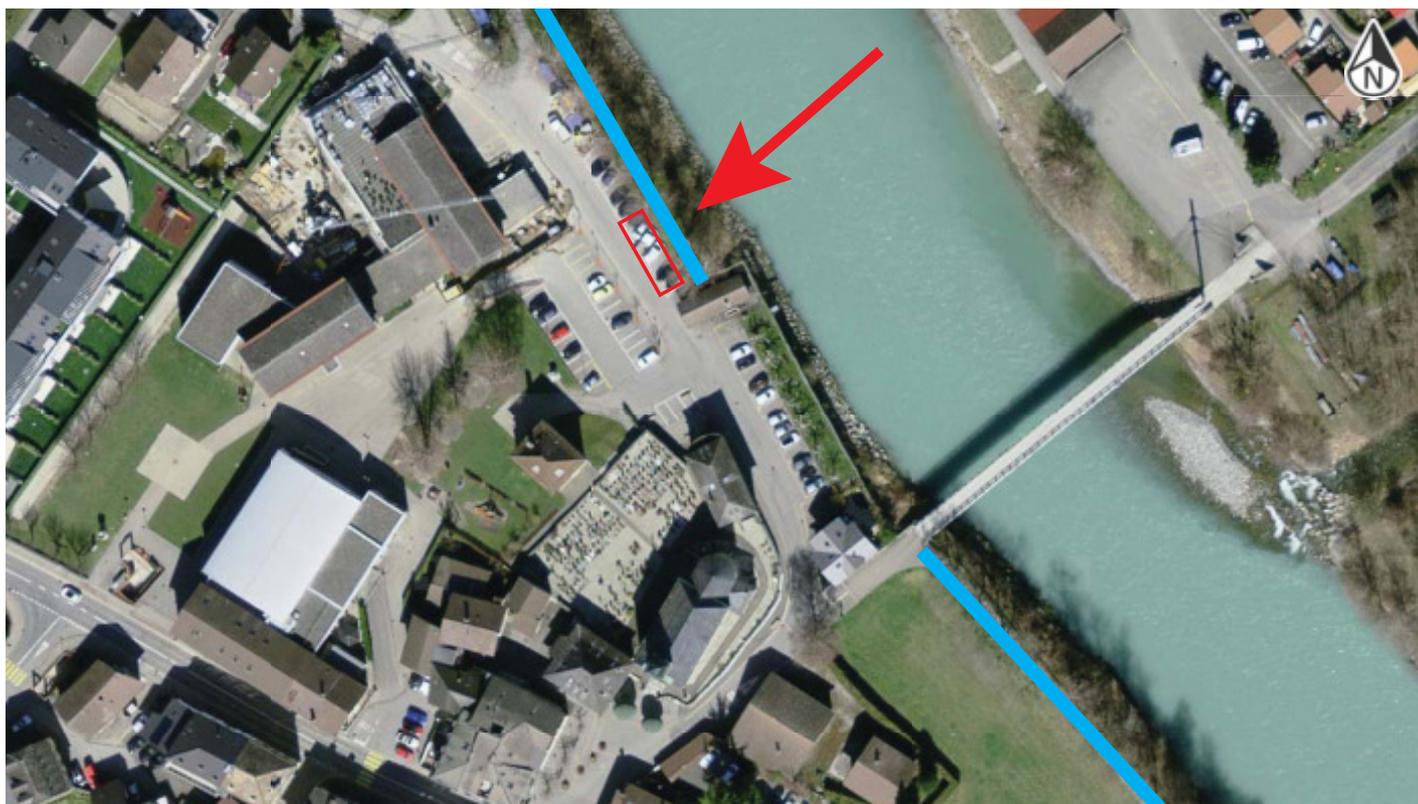
Fig. 1. Massongex, Rhône 3. Vue aérienne de Massongex (sans échelle) (© Swisstopo) avec localisation des palplanches (en bleu) et de la zone à sonder (en rouge) (d'après document GRC Groupement Rhône Chablais).

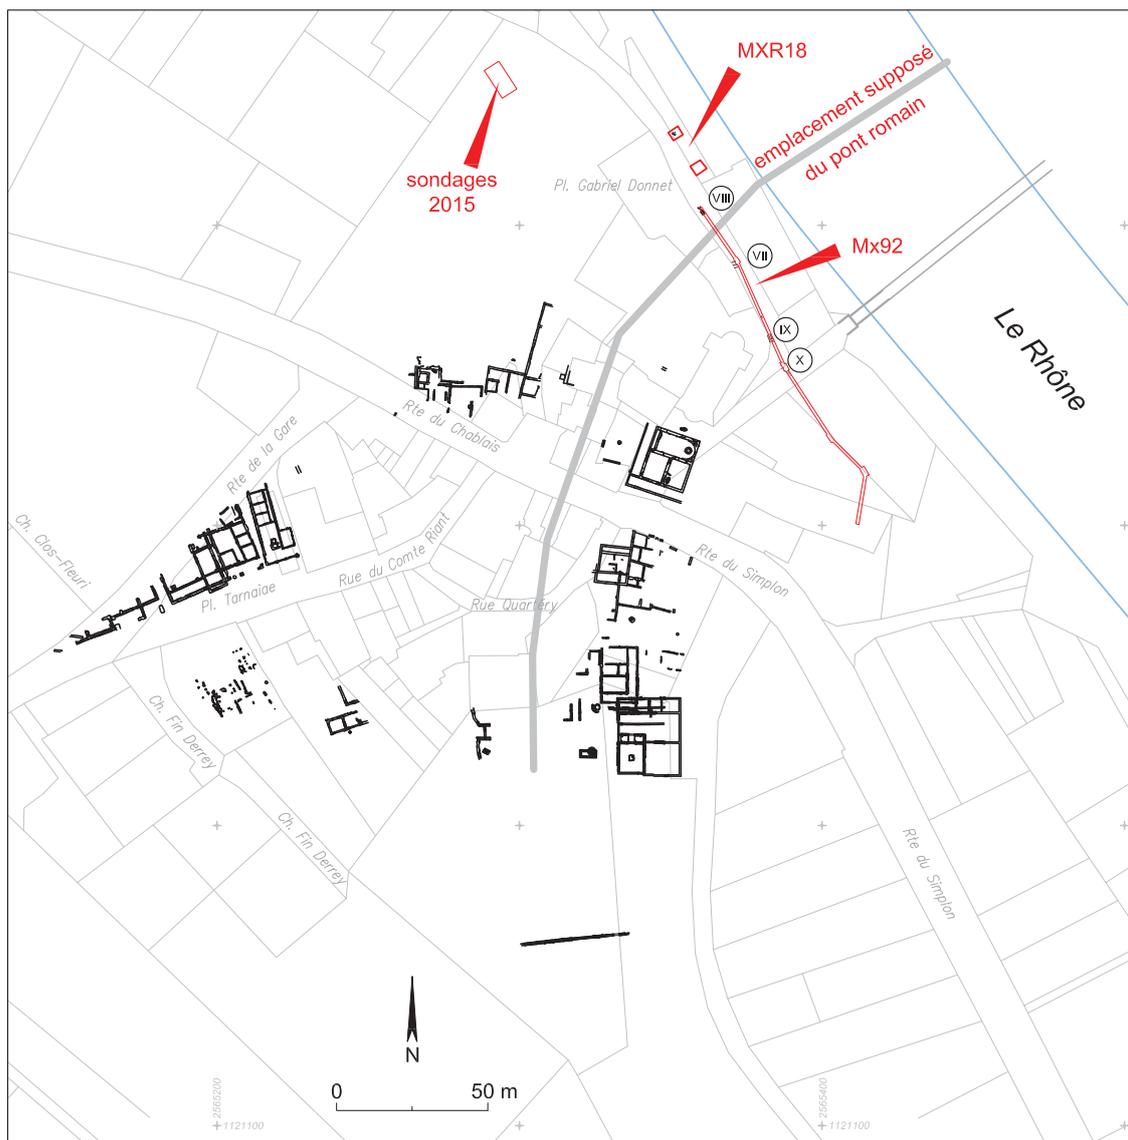
Fig. 2. Massongex, Rhône 3. Cadastre actuel avec localisation des principales découvertes archéologiques (état 2018). En rouge, les interventions archéologiques depuis 1992.

En 1992 les travaux d'édilité visant à renouveler les égouts dans un secteur compris entre la digue et l'église ont fait l'objet d'un suivi archéologique (**Fig. 2**). A proximité de l'ancien stand de tir, à une profondeur d'environ 1,50 m sous le bitume de la chaussée (environ 396,90 m), des remblais (**Fig. 2, VII**) et des blocs disposés à plat (**Fig. 2, VIII**) avaient alors été interprétés comme des aménagements en lien avec une route ou une place d'époque romaine⁵.

Entre l'église et la passerelle métallique, des poutres disposées horizontalement (**Fig. 2, IX**) et, plus au sud-est, des pieux fichés verticalement (**Fig. 2, X**) avaient été interprétés comme des aménagements en lien avec une berge ou un éventuel pont sur le Rhône⁶. Ces vestiges ont été datés par dendrochronologie entre la fin du 1^{er} siècle et le début du 2^e siècle de notre ère⁷. Tous se situent à une altitude comprise entre 394,80 m et 395,05 m⁸. Il n'existe aucun lien structurel direct entre ces ouvrages et les aménagements de berge observés lors de l'intervention de 2018, distants d'une cinquantaine de mètres⁹, ni avec les berges datées de la fin de l'âge du Fer et du début de l'époque romaine observées en 1993 lors des fouilles de la salle polyvalente localisées au sud-ouest¹⁰. En l'absence de mobilier archéologique, seule une proposition de datation basée sur la chronologie relative par rapport à la digue actuelle (phase 9) et une comparaison avec d'anciennes cartes est envisageable (**Fig. 16 à 18**)¹¹. A titre hypothétique, les premières berges ainsi que les aménagements successifs observés dans le sondage Sd2 pourraient avoir été réalisés au cours du Moyen Age.

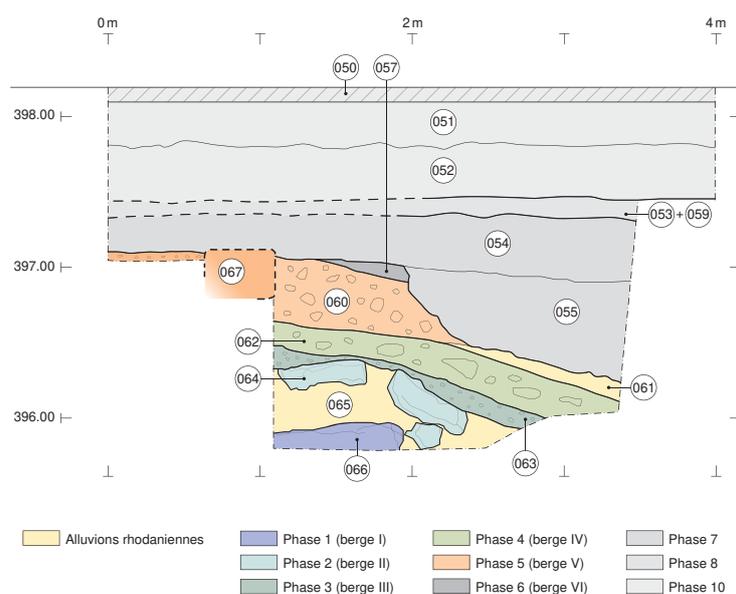
Fig. 3. Massongex, Rhône 3. Sondage 2, vue en direction du nord-ouest. Reconstitution à l'échelle 1:50 du profil STG04 d'après les croquis réalisés sur le terrain.

La séquence stratigraphique la plus complète a été fournie par le sondage Sd2 (**Fig. 3 à 5**). Dix phases correspondant pour la plupart à des aménagements de berge ont été identifiées. La profondeur des sondages a atteint une altitude variant de 395,70 m (sondage Sd1) à 395,80 m (sondage Sd2). La séquence stratigraphique est principalement constituée par des ouvrages anthropiques (berge I à VI) antérieurs à la digue actuelle, parfois en alternance avec des dépôts naturels (alluvions rhodaniennes ❶ à ❸).

Un nouveau remblai constitué de silt brun gris, plus ou moins compact et contenant des graviers (UT057) est mis en place sur la berge V afin de niveler le terrain (**Fig. 3**). Une rangée d'arbres a été plantée sans doute au même moment (St072). De ces arbres, il ne reste que les fosses de leur arrachage durant la phase 7 (St055 et St056). Aucune bordure, ni rupture de pente n'ont été observées. La nouvelle berge VI est probablement localisée plus au nord-est. Le lit fluvial aurait alors été légèrement rétréci. Il est difficile de préciser quand exactement la berge VI a été aménagée. Des travaux datant de l'Époque Moderne peuvent être envisagés.

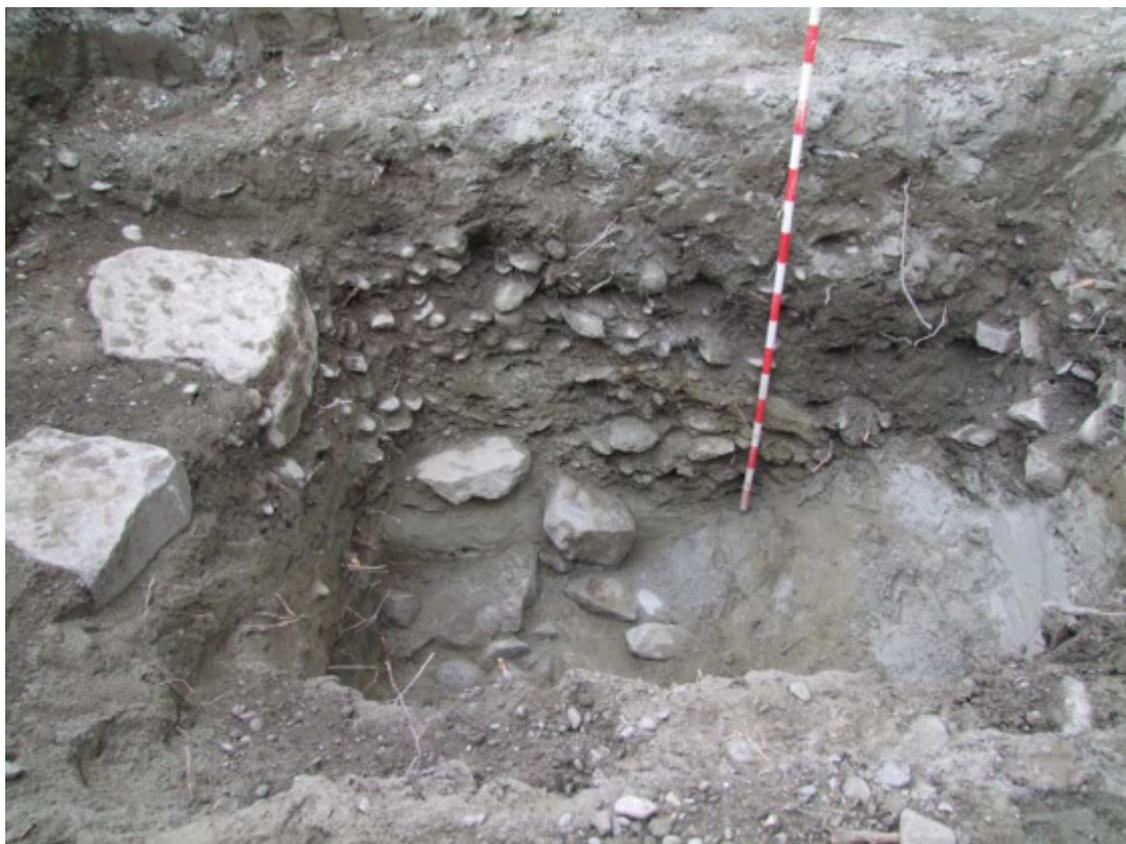
Fig. 4. Massongex, Rhône 3. Sondage 2, vue en direction du nord-ouest. Détails.

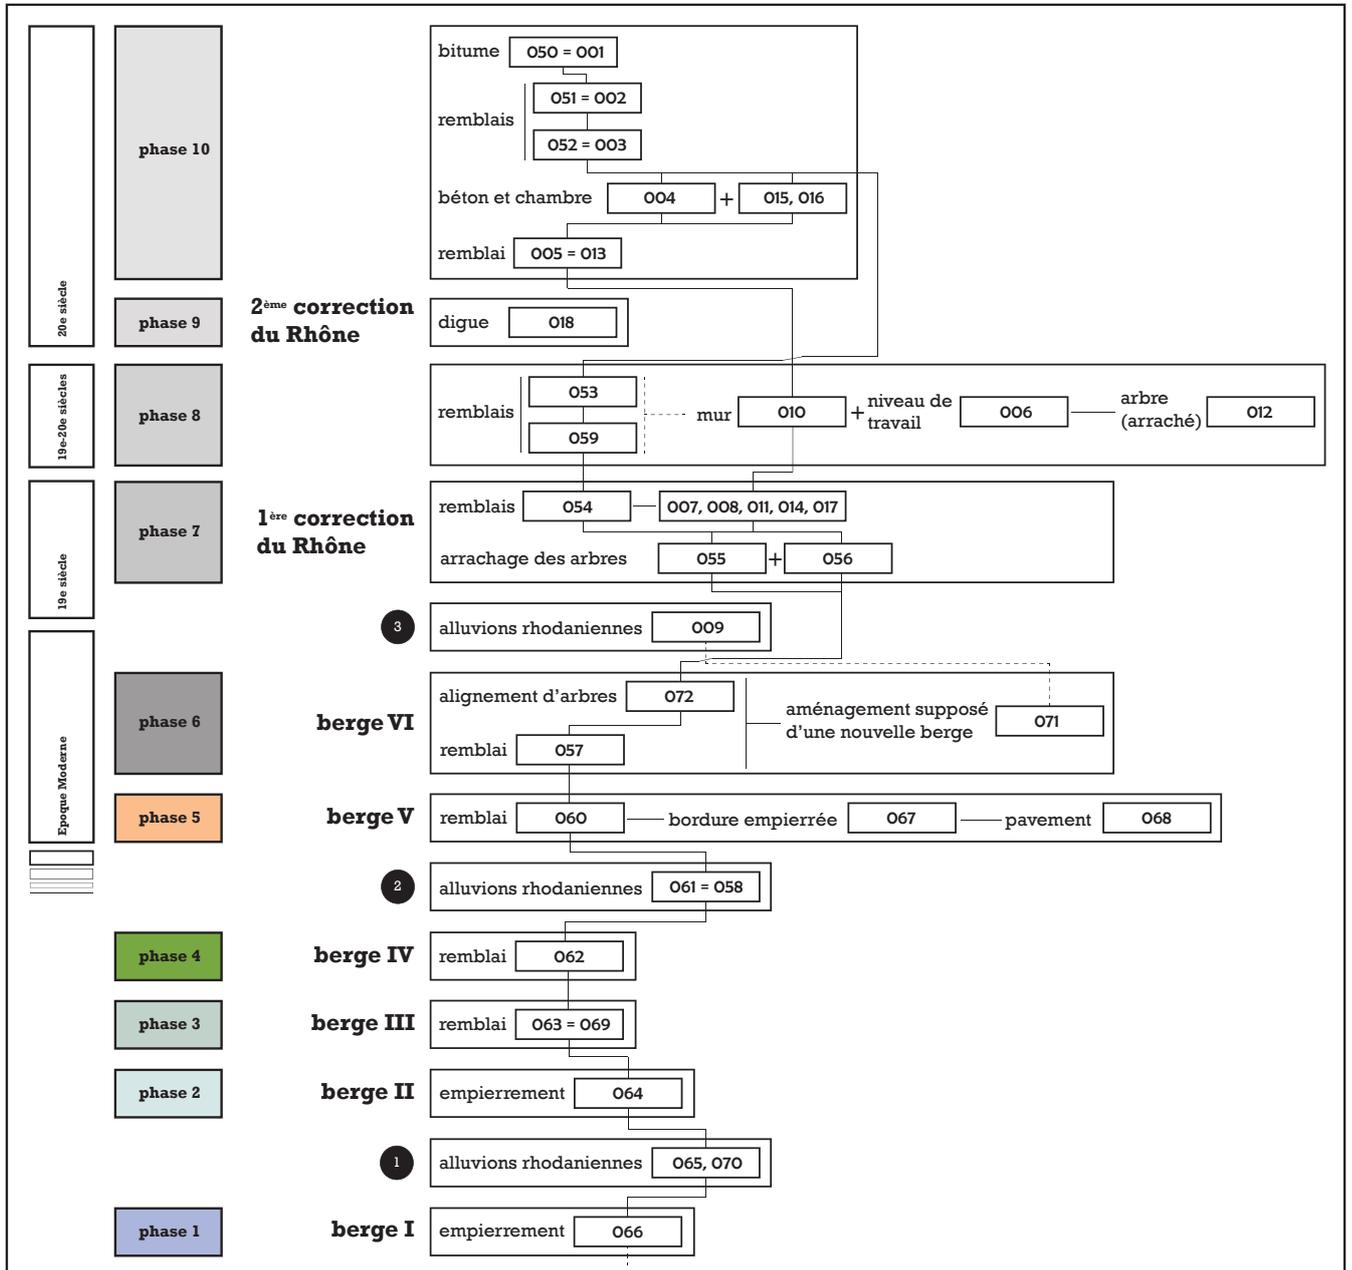
Fig. 5. Massongex, Rhône 3. Diagramme chrono-stratigraphique.

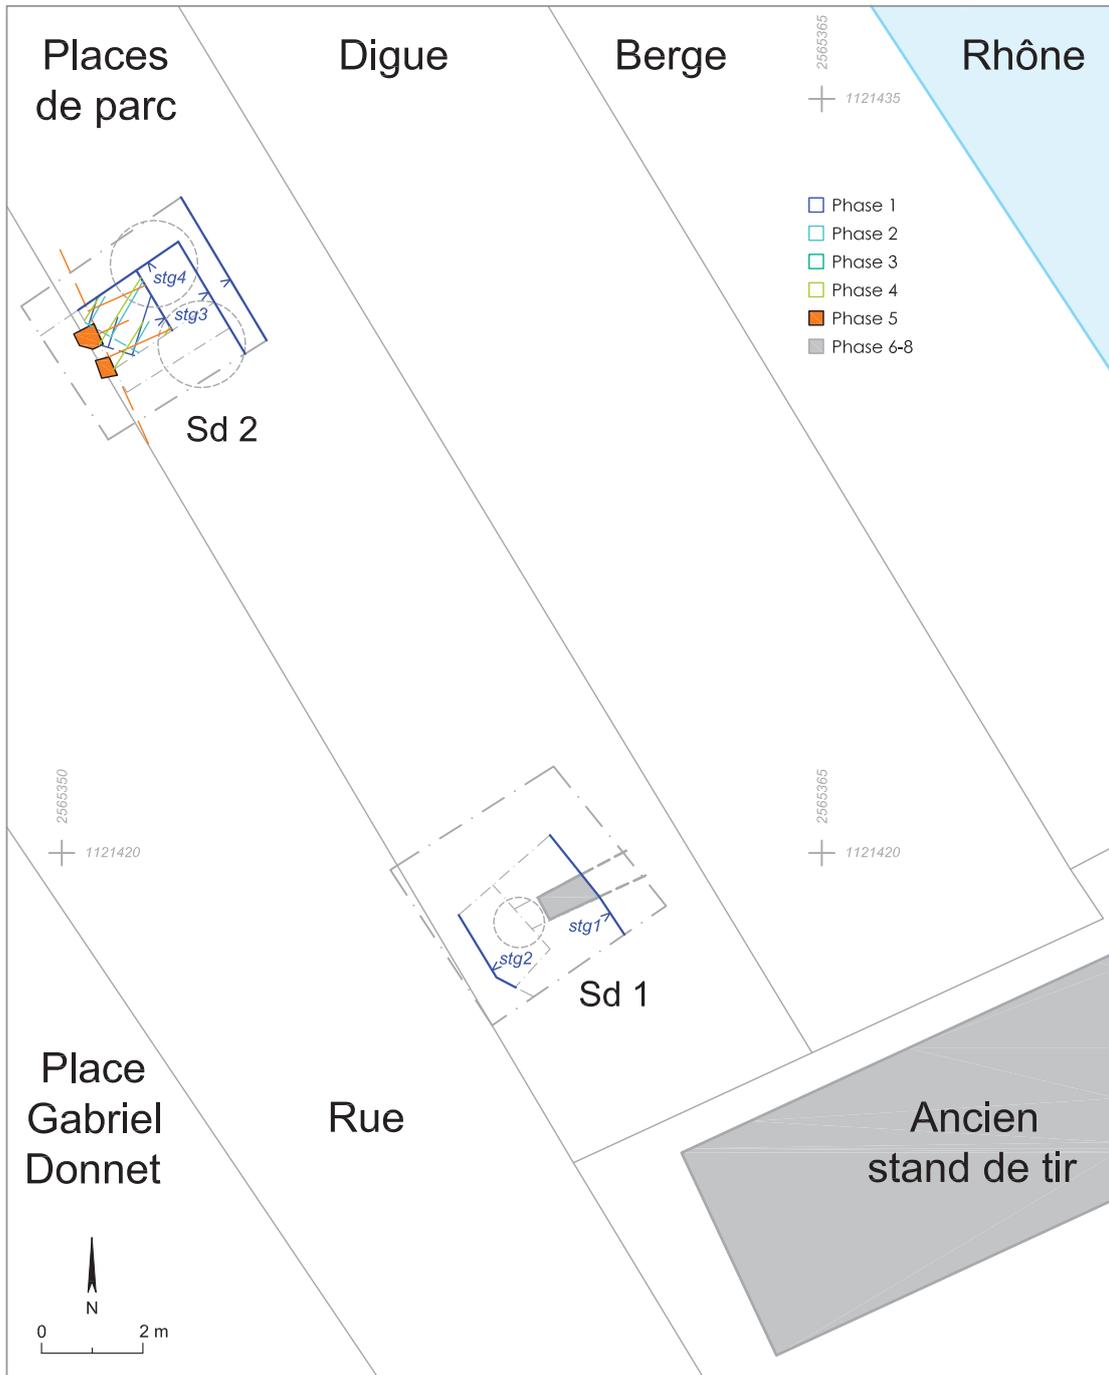
Fig. 6. Massongex, Rhône 3. Plan compilé des vestiges.

Des anciens aménagements de berge (berges I à V) ont été repérés à une quinzaine de mètres plus au sud-ouest du lit actuel du Rhône (**Fig. 6 à 9**). Ils consistent en des empièvements et des remblais dont les plus anciens remontent sans doute au Moyen Age, voire plus anciennement. Ces ouvrages témoignent des tentatives de consolidation de la rive gauche du fleuve et des efforts pour lutter contre ses crues. La construction de berges successives, l'accumulation des alluvions, mais surtout la première et la deuxième correction du Rhône au 19^e et 20^e siècle ont contribué à rétrécir la largeur du lit fluvial. Aucun vestige d'un éventuel pont sur le Rhône n'a été repéré.

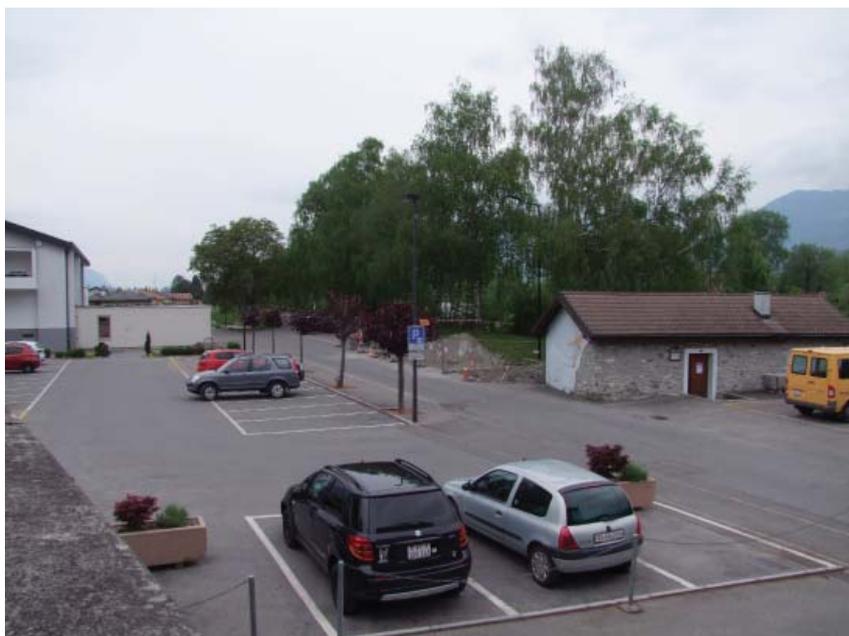
Fig. 7. Massongex, Rhône 3. Vue générale en direction du nord-ouest. Au premier-plan la Place Gabriel Donnet. A gauche, l'ancien stand de tir.

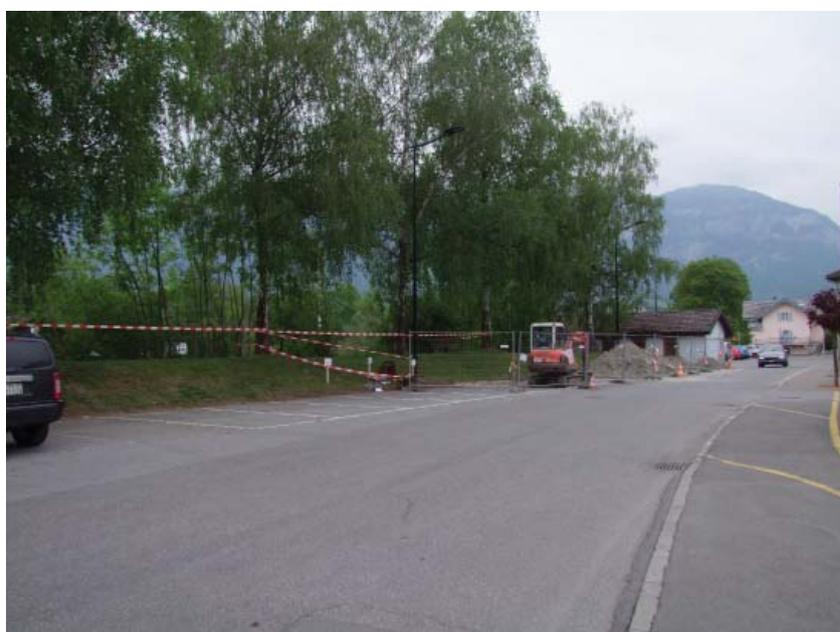
Fig. 8. Massongex, Rhône 3. Vue générale en direction du sud-est. A gauche, la digue érigée lors de la 2^{ème} correction du Rhône.

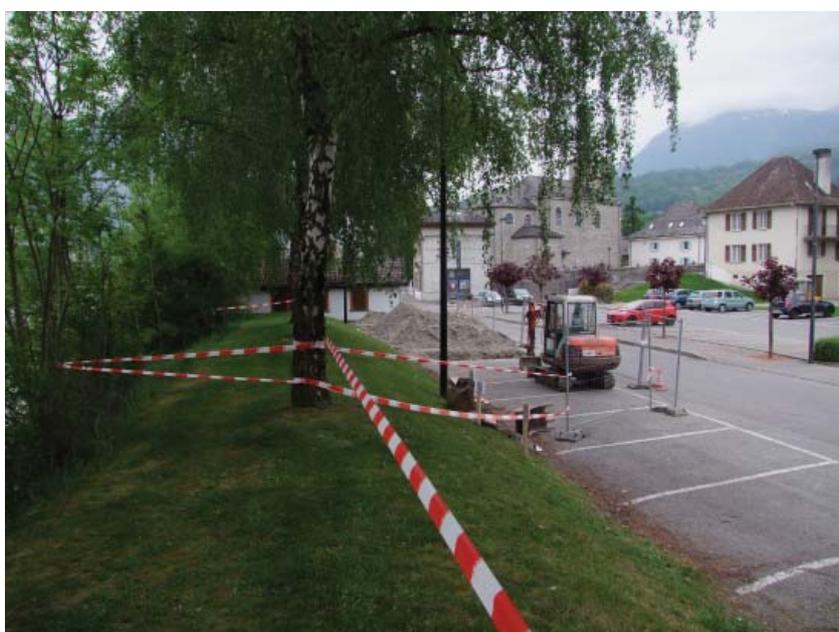
Fig. 9. Massongex, Rhône 3. Vue générale depuis la digue en direction du sud-ouest.

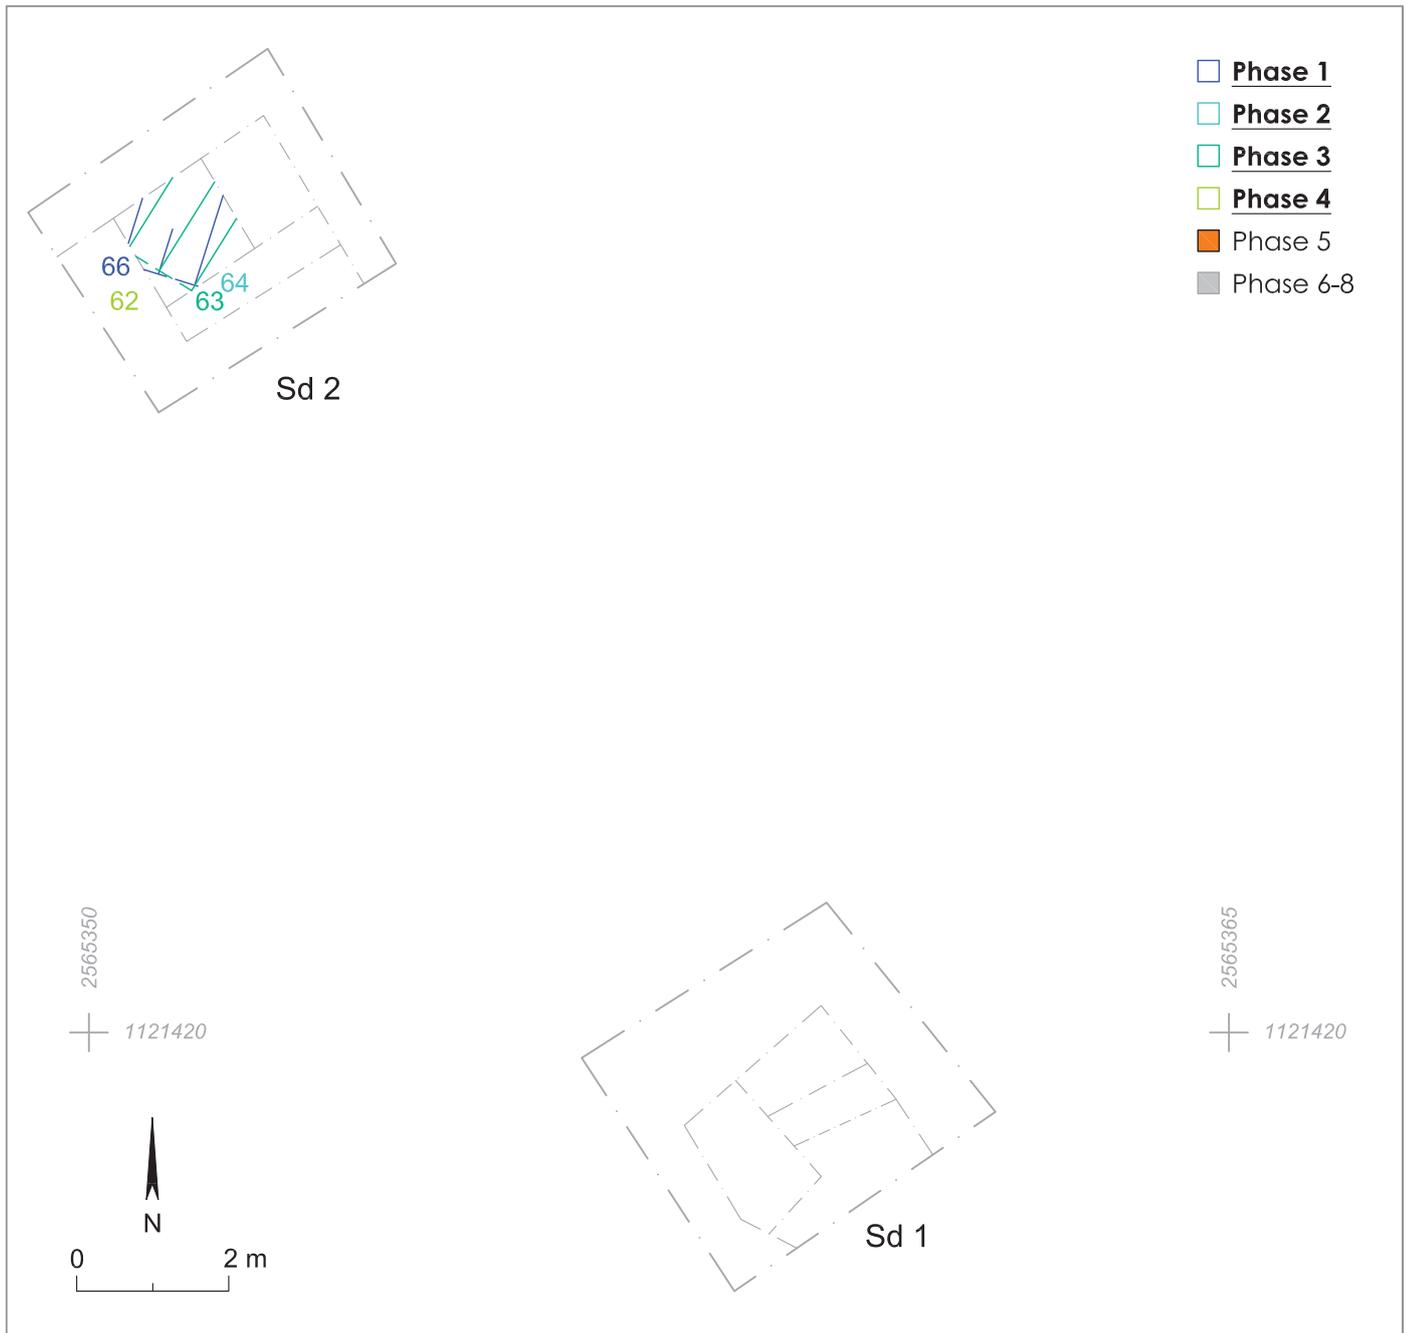
Fig. 10. Massongex, Rhône 3. Plan compilé des phases 1 à 4.

Une succession de berges (Fig. 10 à 12)

Les ouvrages les plus anciens suivent une orientation sud-est / nord-ouest légèrement différente de l'axe du lit actuel du Rhône. Il faut toutefois minimiser la portée de cette observation en raison de l'exiguïté du sondage Sd2 dans lequel les berges ont été observées³. Les irrégularités de la rive du Rhône pourraient être à l'origine de cette légère courbure. On ne peut exclure cependant la proximité de l'embouchure d'un éventuel affluent du Rhône à cet endroit⁴.

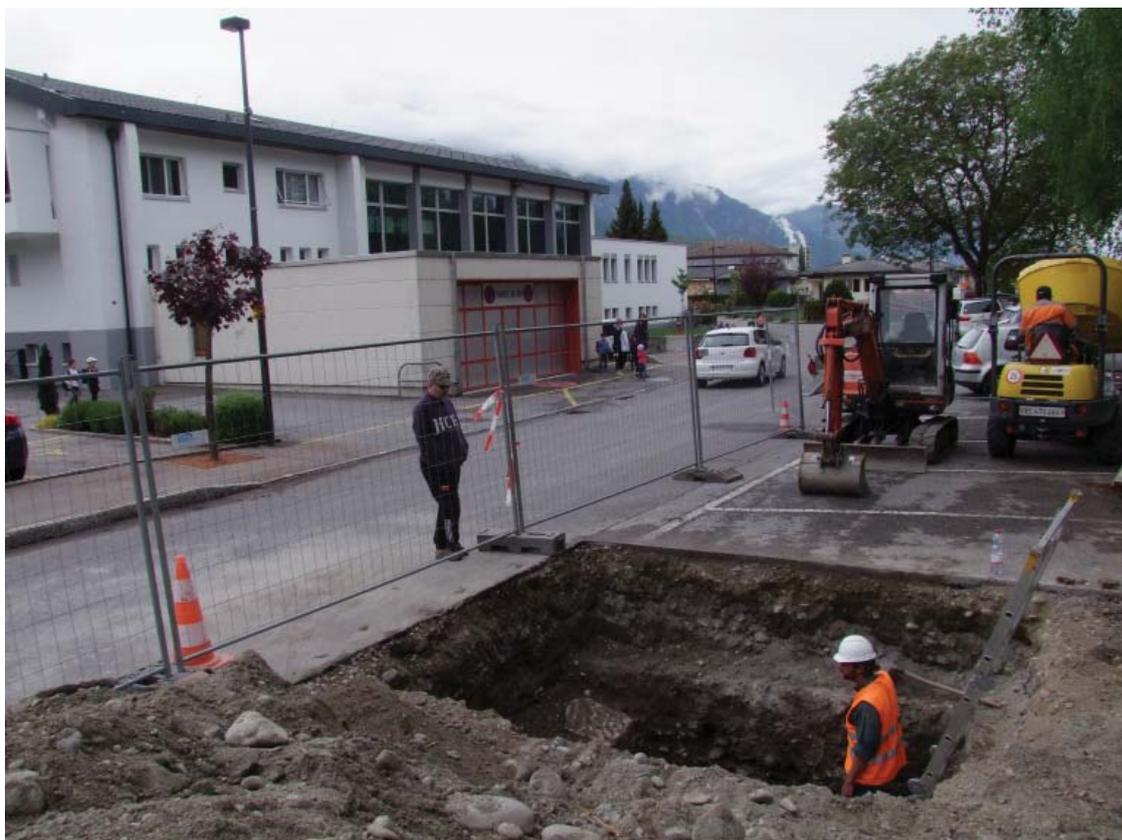
Fig. 11. Massongex, Rhône 3. Vue générale du sondage 2 en direction du nord-ouest.

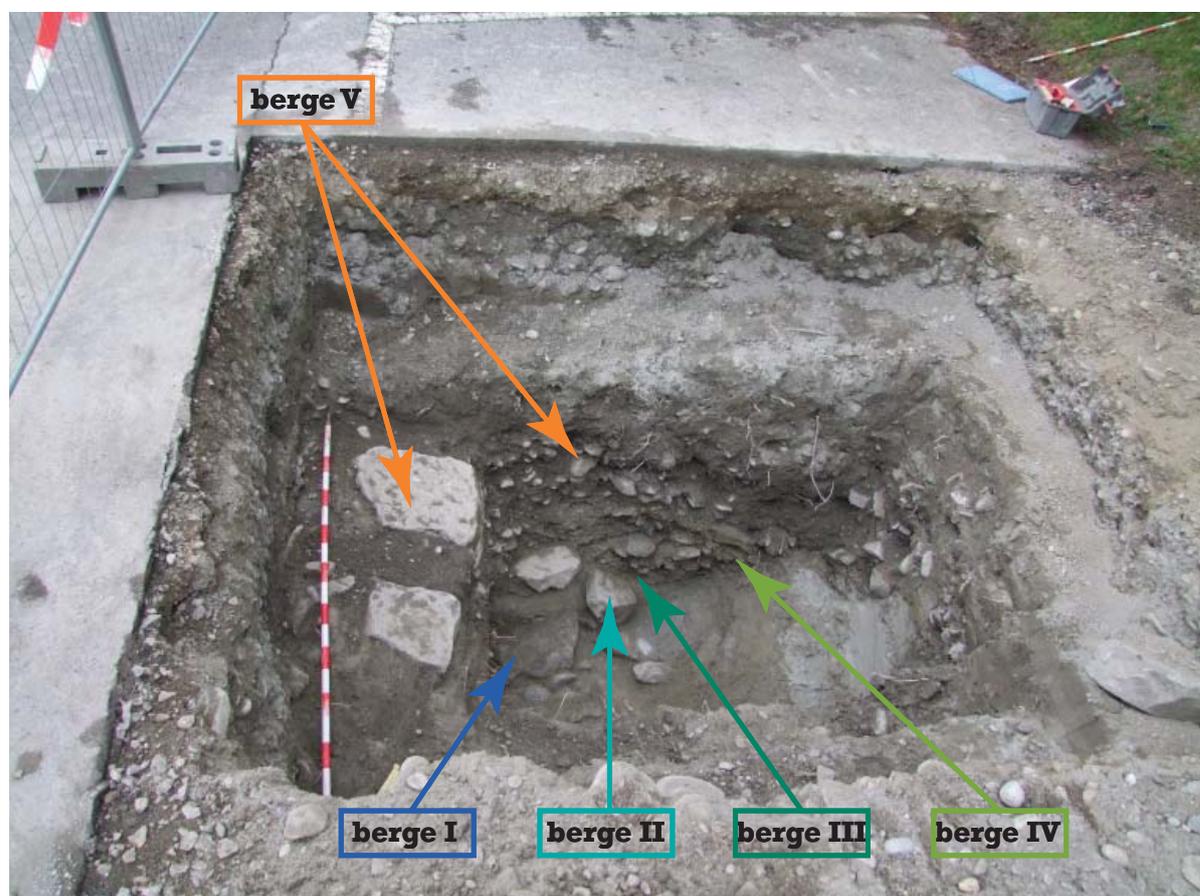
Fig. 12. Massongex, Rhône 3. Sondage 2. Succession de berges (berges I à V).

La berge I (UT066) est constituée d'un empièchement de galets, de pierres émoussées et de quelques pierres anguleuses (jusqu'à environ 0,55 m x 0,40 m x 0,15 m). Du sable fin, meuble, gris verdâtre à gris beigeâtre s'est déposé dans les interstices. A la hauteur du sondage Sd1, la limite occidentale du lit fluvial contemporain des berges I à VI doit être recherchée plus à l'ouest, sous l'actuelle route longeant la digue. En effet, dans ce sondage, seul le remblai UT007 a été observé. Celui-ci a été installé sur les alluvions rhodaniennes ③ au cours de la phase 7.

En ce qui concerne la berge II, seuls deux blocs anguleux (environ 0,40 m x 0,30 m x 0,20 m) et légèrement émoussés ont été observés (UT064). Cet empièchement a été aménagé à la surface des alluvions rhodaniennes ① (UT065). Alors que l'un des deux blocs est légèrement incliné vers le nord-est, le second est disposé à plat. Des remblais successifs forment ensuite les berges III et IV. Ceux-ci sont constitués d'un mélange de graviers fins et grossiers, de galets, de pierres anguleuses, de sable et de silt, et contiennent parfois des fragments de mortier (UT063) ou quelques fragments de tuile romaine (UT060 et 062).

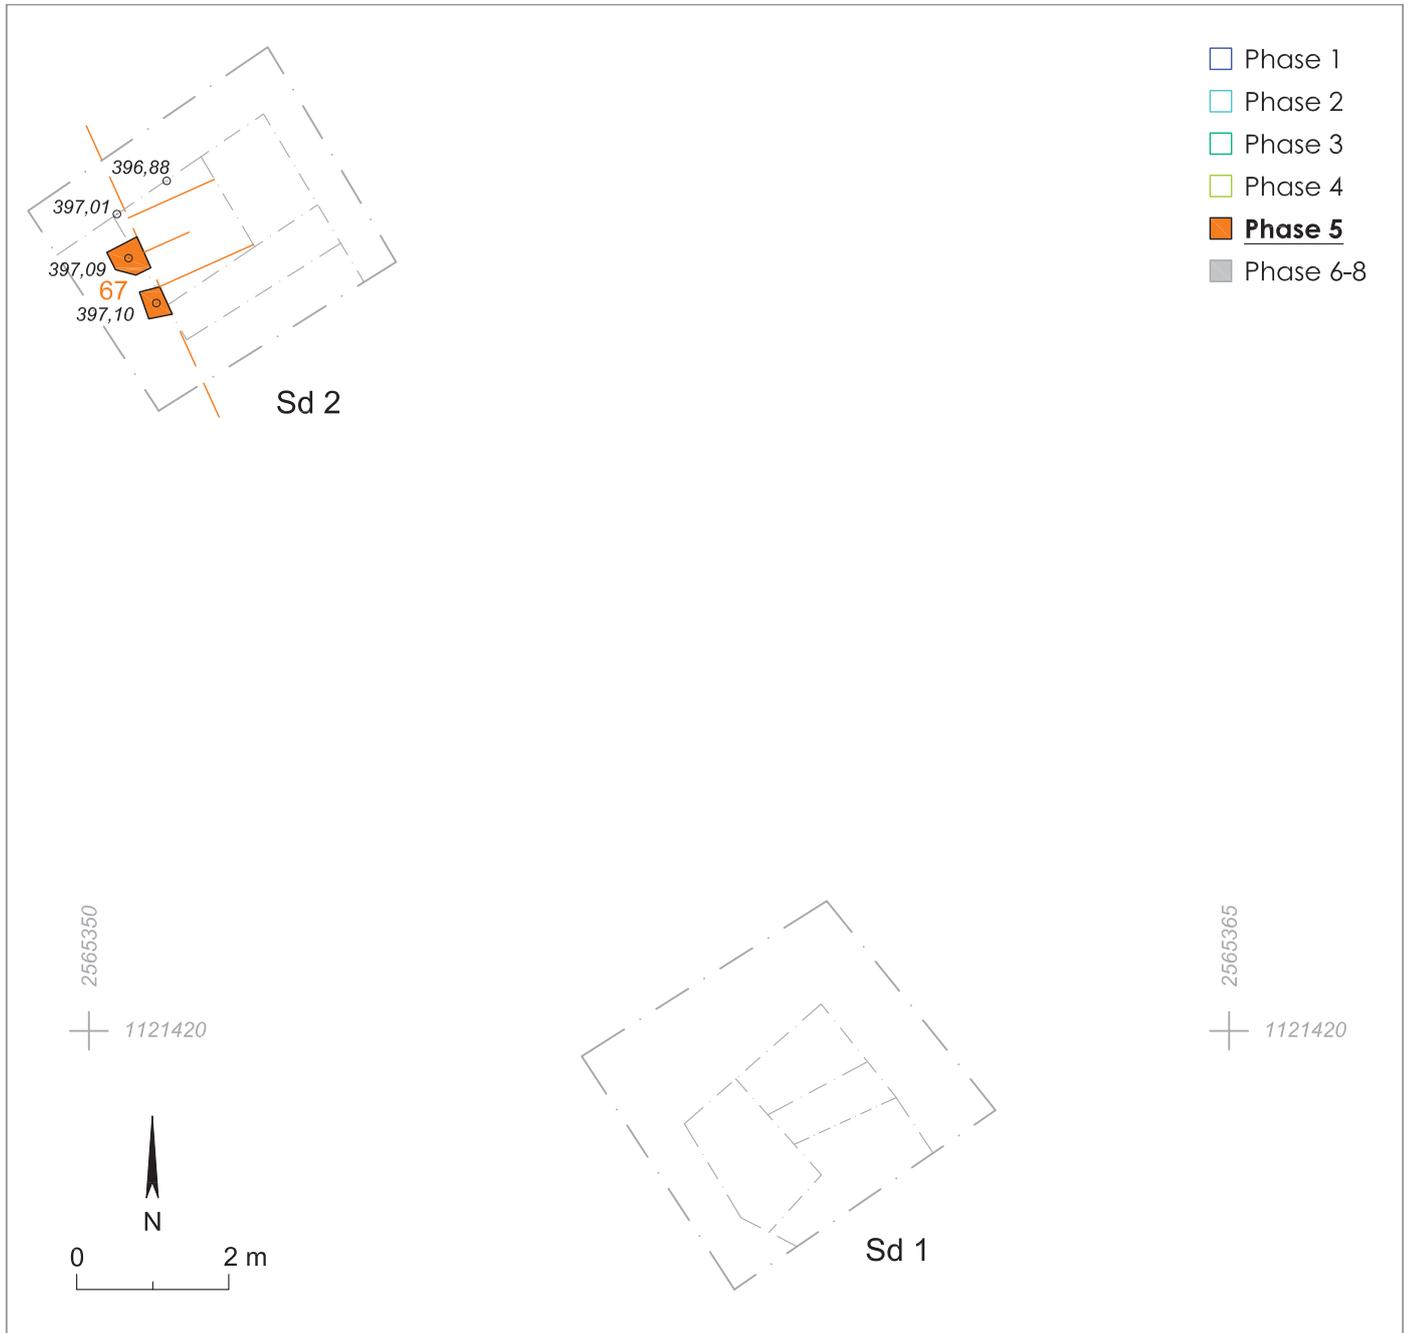
Fig. 13. Massongex, Rhône 3. Plan de la phase 5.

Aménagement d'un nouvel ouvrage (berge V) (Fig. 13 à 15)

La berge V présente une bordure constituée de gros blocs grossièrement équarris (jusqu'à 0,70 m x 0,45 m x 0,30 m), disposés à plat et formant un alignement (St067). Ces blocs ont été mis en place en même temps que le remblai UT060 formant la berge. La bordure empierrée St067 délimite le niveau de circulation aménagé au moyen de pierres anguleuses disposées à plat et juxtaposées de manière très lâche (St068). Elle marque également la rupture de pente entre le niveau de circulation situé au sommet de la berge et la zone inondable. Il est difficile de dire si le pavement St068 correspond à la suite des blocs disposés à plat qui avaient été repérés en 1992 à une distance d'environ 26 m au sud-est (**Fig. 2, VIII**). La juxtaposition avec le plan de 1865 montre qu'il s'agirait plutôt des fondations d'un mur de clôture entre l'ancienne école et des jardins situés au nord-ouest (**Fig. 18**)¹². Il est également difficile de proposer une datation pour cet ouvrage. L'identification à l'imposante bordure empierrée visible sur le plan de 1865 doit vraisemblablement être écartée (**Fig. 18**). L'hypothèse d'une digue antérieure au 19^e siècle paraît plus vraisemblable.

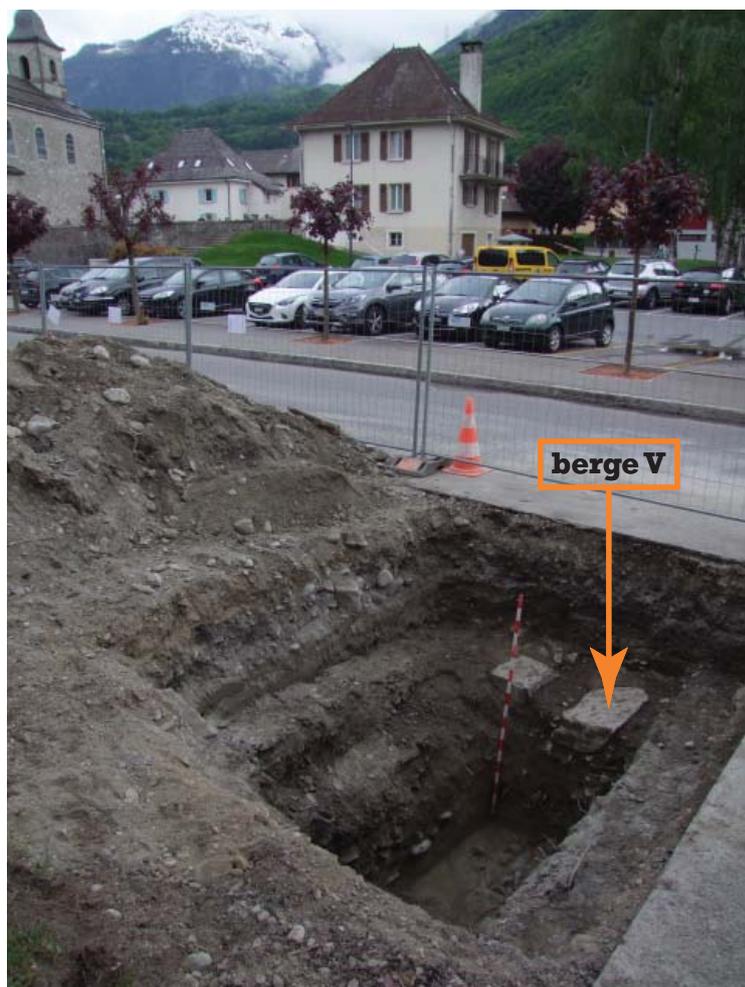
Fig. 14. Massongex, Rhône 3. Sondage 2, vue en direction du sud-ouest. Le sommet de la berge V est aménagé au moyen d'une bordure empierrée (St067).

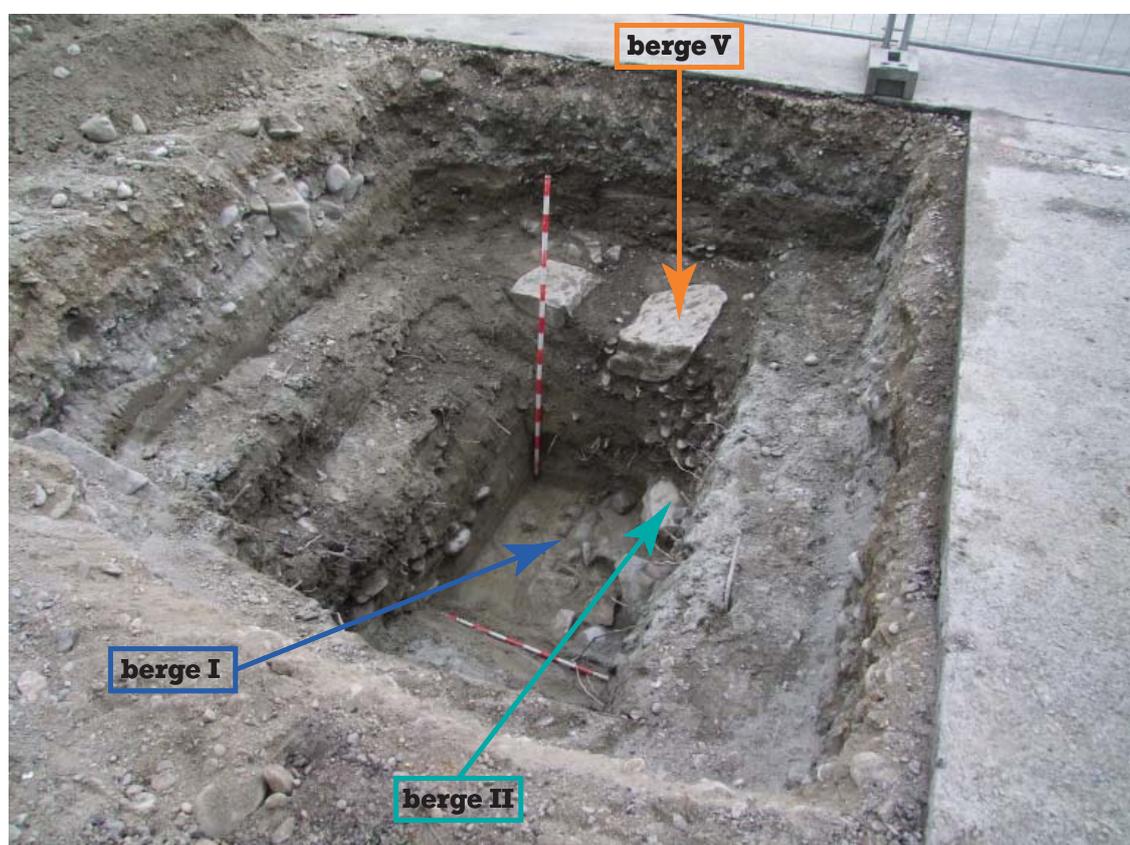
Fig. 15. Massongex, Rhône 3. Sondage 2, vue en direction du sud-ouest. La berge V et la bordure empierrée St067. Au fond du sondage, les berges I et II.

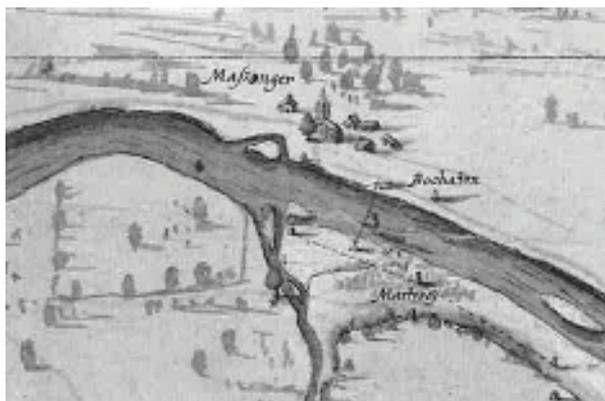
Fig. 16. Extrait de la carte de Blepp datant de 1634, conservée aux archives de la commune de Bex/VD (Gillard 2017, p.5). Relevé orienté vers le sud. Reproduction à l'échelle 1/1. Un bac permet de traverser alors le Rhône. Des alluvions forment des îlots au milieu du fleuve.

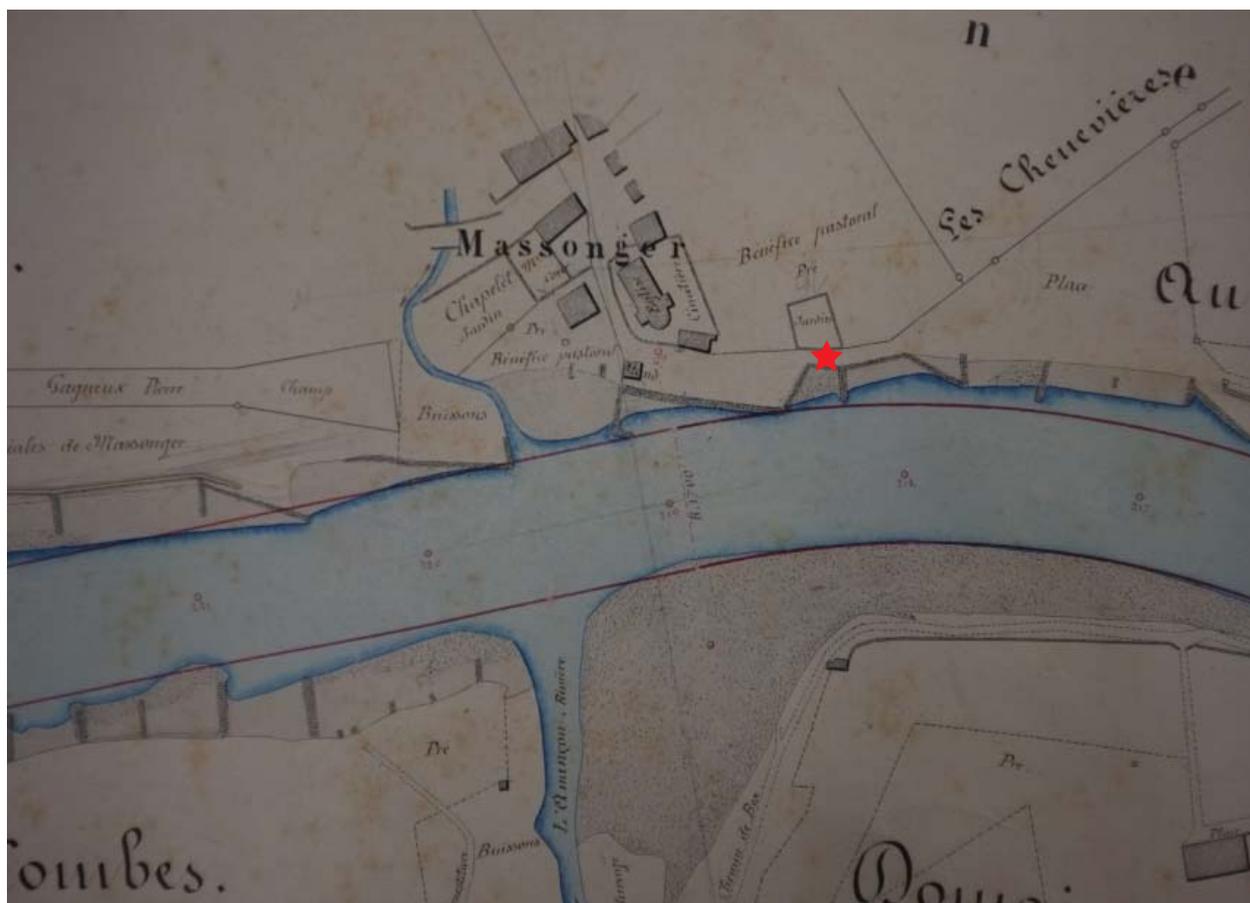
Fig. 18. Extrait du plan réalisé par de Lavallaz Ch., *Plan de la partie comprise entre les limites de la Commune de Massongex*, 1865 (relevé orienté vers le sud et à l'échelle 1/2'000), AEV, Massongex, Cap.10. L'emplacement des anciennes berges observées en 2018 est indiqué par une étoile rouge.

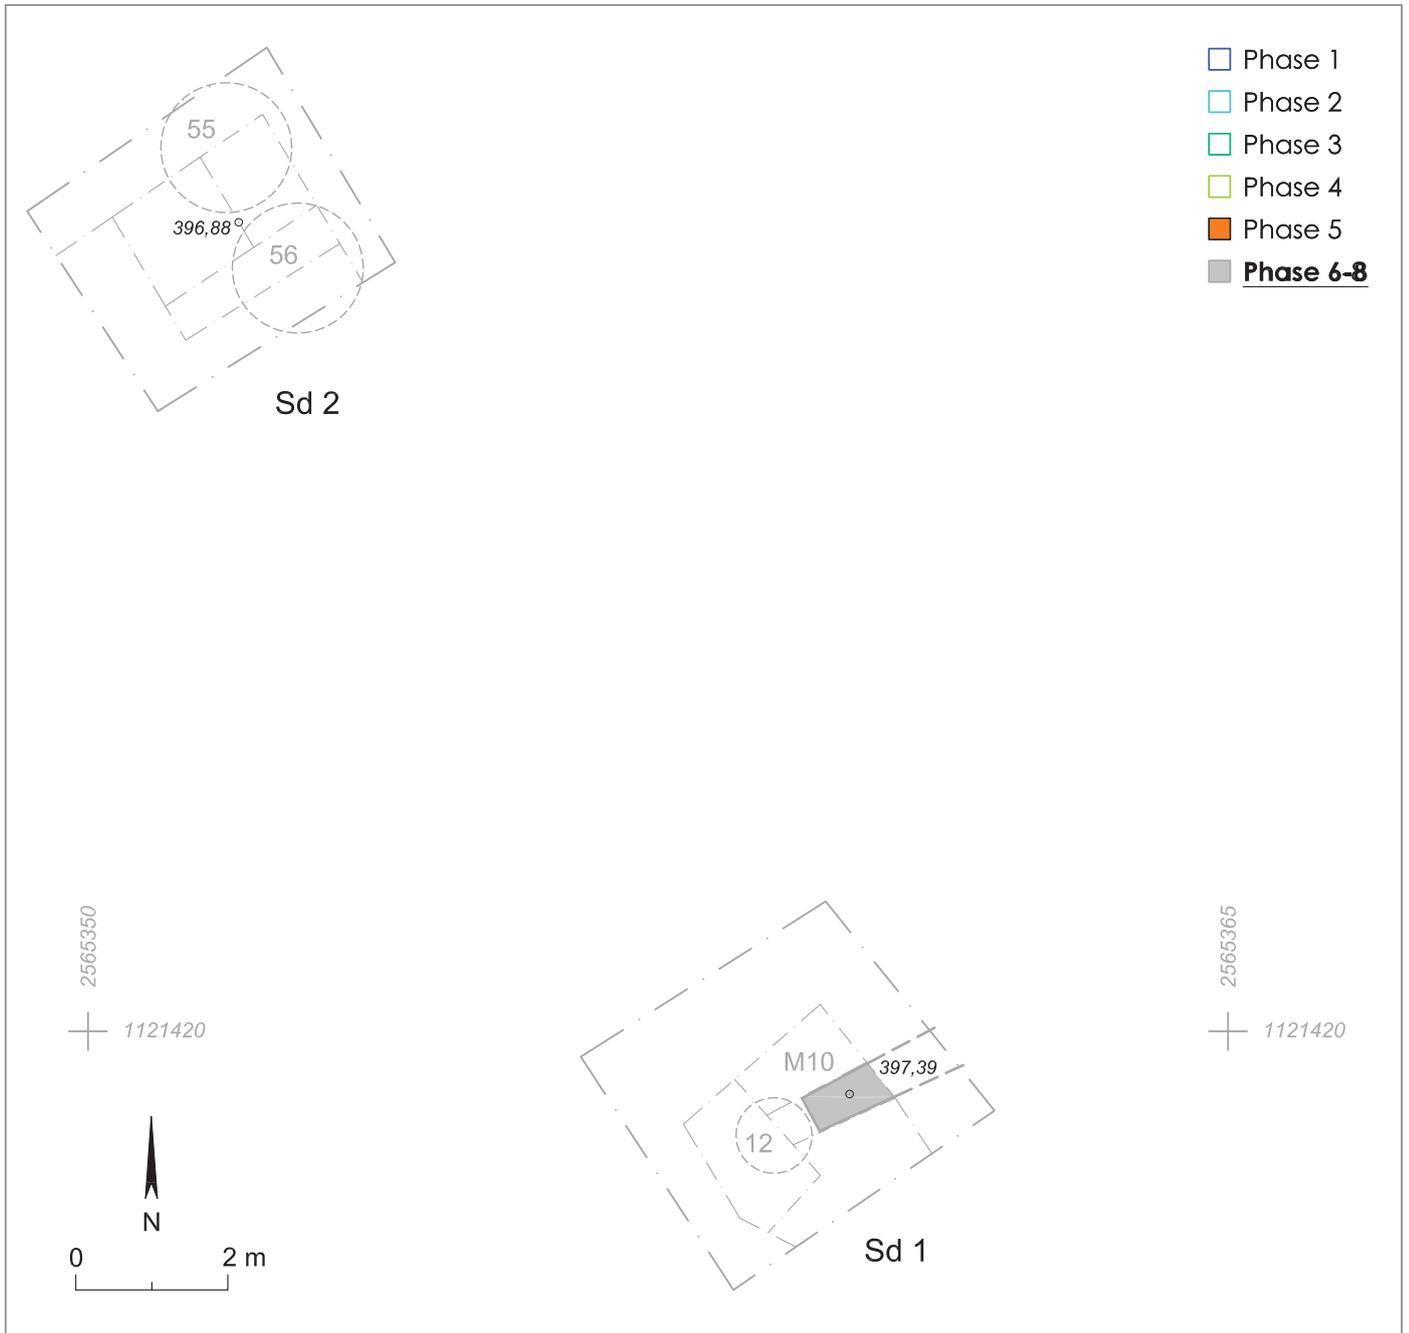
Fig. 20. Massongex, Rhône 3. Plan compilé des phases 6 à 10.

Les abords du Rhône aux 19^e et 20^e siècles (Fig. 19 à 22)

Après l'abattage et l'arrachage des arbres formant la rangée St072 (St055 et St056), la zone est recouverte et nivelée par un épais remblai (UT054) (phase 7)¹³. Ces aménagements sont probablement liés aux travaux de la première correction du Rhône de 1863 à 1893¹⁴. Lorsqu'une passerelle est édiflée sur le Rhône, un nouveau stand de tir est construit près de la digue vers 1870¹⁵ (phase 8). Jusqu'à la construction de cette passerelle, la traversée du Rhône s'effectuait en empruntant un bac (**Fig. 16 et 19**). La levée de terre constituant l'actuelle digue qui se trouve au nord-ouest de l'ancien stand de tir (St018) est aménagée lors de la deuxième correction du Rhône de 1930 à 1960¹⁶ (phase 9) (**Fig. 23 et 24**). Dans la seconde moitié du 20^e siècle, des places de parc sont aménagées au pied de la digue (phase 10).

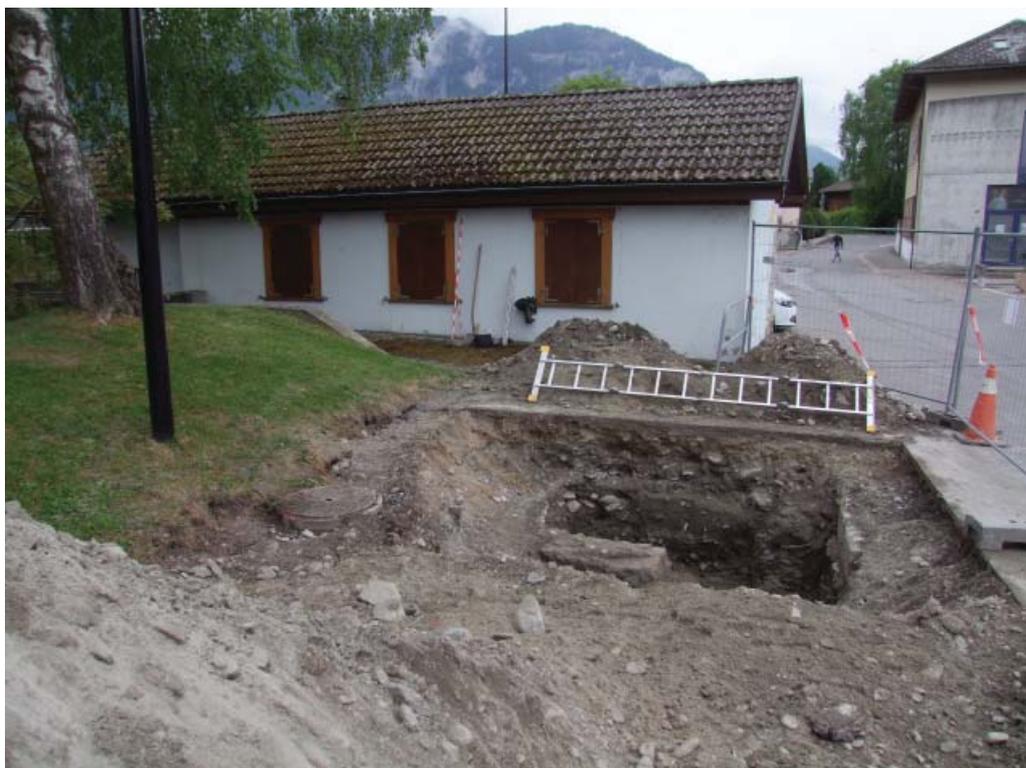
Fig. 21. Massongex, Rhône 3. Sondage 1. Vue en direction du sud-ouest.
