MASSONGEX (MXR18) ***RHÔNE 3***

Suivi archéologique des travaux de renforcement de la digue du Rhône (3^{ème} correction du Rhône).

Juin 2018

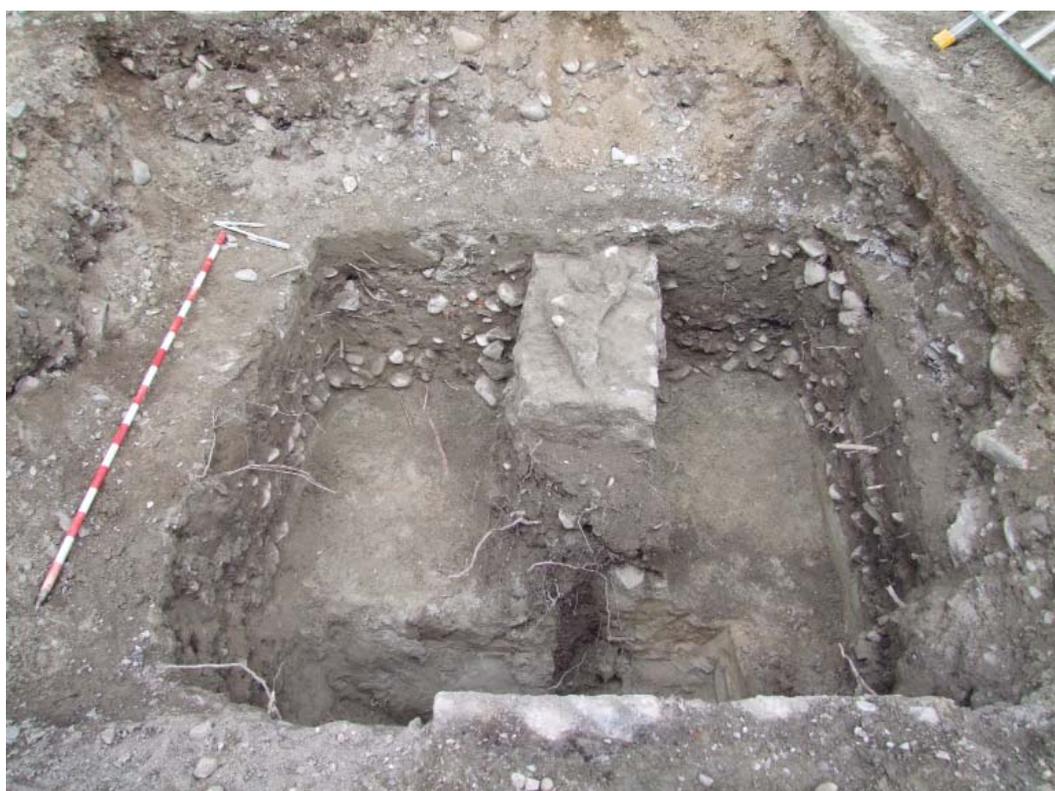
Fig. 22. Massongex, Rhône 3. Sondage 1. Vue en direction du nord-est. Au centre, le mur M010.

¹⁵ TAMINI 1934, p. 63. Le mur M010 repéré dans le sondage 1 doit sans doute être mis en relation avec l'ancien stand de tir.
