CURE

Excavation en vue
de l'agrandissement
de la salle paroissiale

(28 novembre au 5 décembre 2022)

Décembre 2023

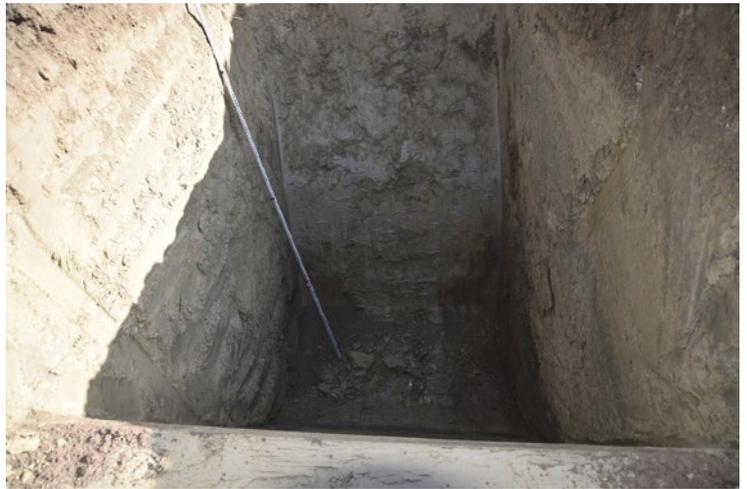
Fig. 1 – Sondage profond (- 4 m) effectué dans le sous-sol du chantier St-Laurent 2023. Les silts des dépôts lacustres sont visibles sur toute la hauteur de la coupe. Vue du sud.

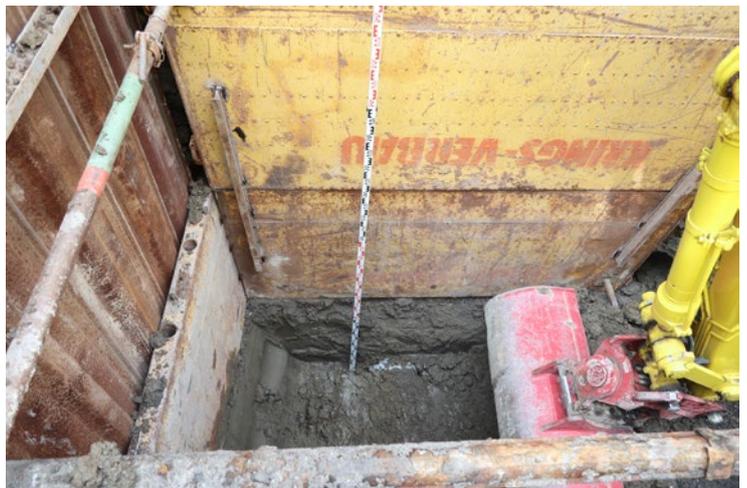
Fig. 2 – St-Maurice, cure. Dans la fouille effectuée pour y implanter un tube d'égout à -4 m de profondeur, les silts des dépôts lacustres sont visibles tout au fond, sous le bord du blindage jaune. Vue du nord.

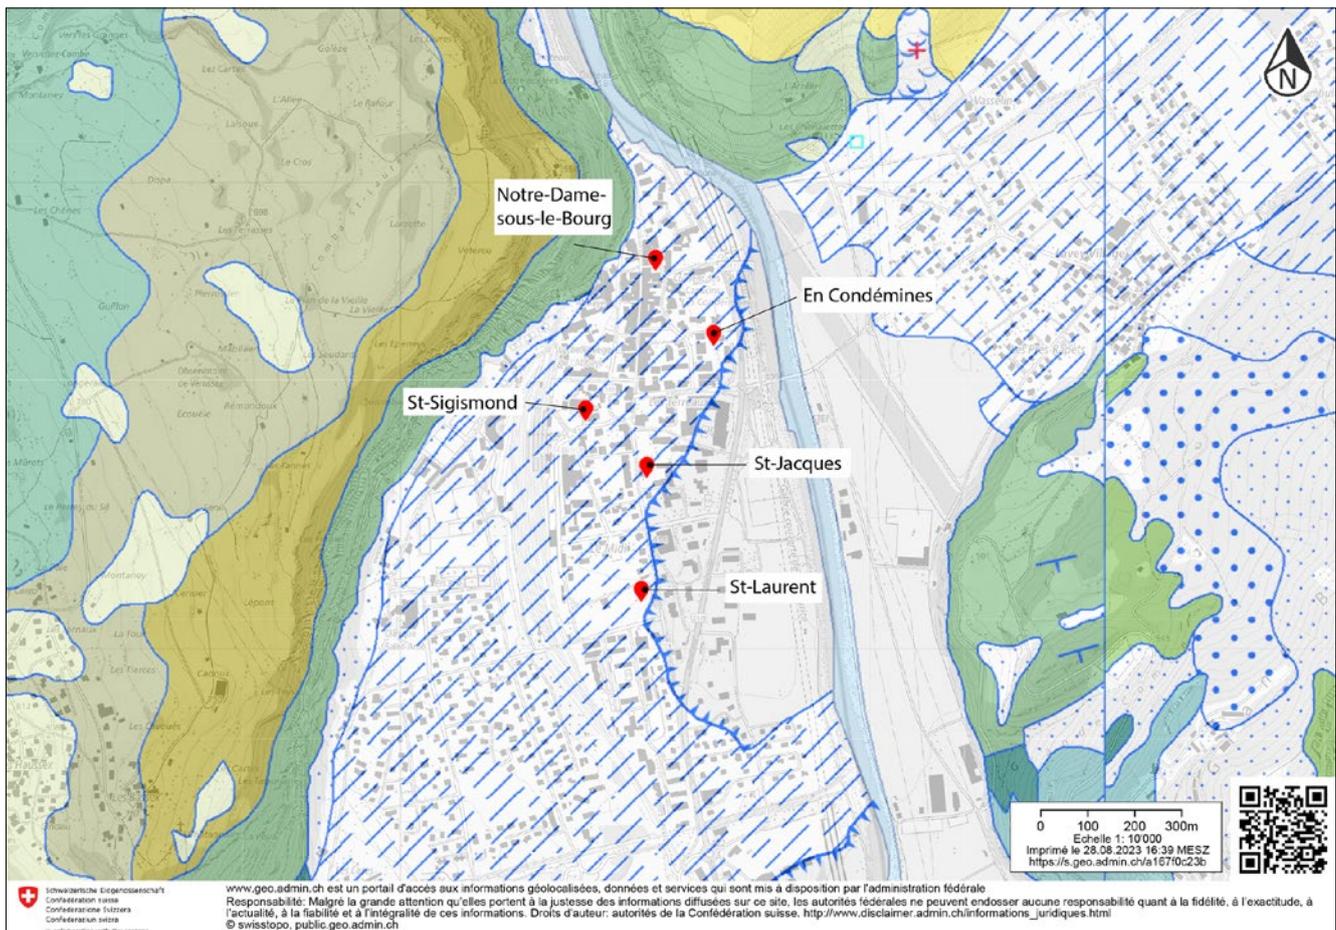
Fig. 4 – Extrait de la carte géologique de la région de St-Maurice (© Swisstopo). La limite bleue jalonée de petites pointes matérialise le bord d'une terrasse découpée par le Rhône lors de crues centennales. Des crues envahissant ce lit majeur ont vraisemblablement eu lieu jusqu'à l'endiguement du fleuve. Mais le bord de la terrasse n'a probablement que très peu varié durant les deux derniers millénaires. Trois des petites églises funéraires sont construites sur le bord de la terrasse et dominent la plaine.

Le sous-sol sédimentaire (quaternaire) de St-Maurice est constitué, de bas en haut et dans les grandes lignes, de moraine, laissée sur place lors du retrait des glaciers, de dépôts lacustres dû à la formation d'un bassin occupant toute la plaine à l'arrière du verrou non encore ciselé par le Rhône, des alluvions fluviales dans le lit majeur du Rhône, et des alluvions torrentielles déposées par le Courset sur la rive droite et le Mauvoisin sur la rive gauche (**Fig. 1**, **Fig. 2**, **Fig. 3**)¹. Après le retrait des glaciers, la vallée était probablement barrée par l'extrémité orientale de la falaise incomplètement érodée. C'est le Rhône qui a terminé le travail d'érosion en ouvrant le passage de la cluse de St-Maurice (**Fig. 4**)².

Au 8^e siècle, l'église est consacrée à Saint-Sigismond et devient le centre paroissial de la ville. En 1200, elle est détruite par un incendie, mais aussitôt reconstruite, et consacrée en 1380. En 1693, un incendie détruit la ville de St-Maurice, mais pas l'église ; toutefois, celle-ci profite de l'élan de reconstruction, et l'église actuelle voit le jour de 1711 à 1717. L'ancien clocher est toutefois conservé et intégré dans le nouvel édifice. L'église de St-Sigismond, comme celles qui la précèdent, s'insère dans le schéma des églises funéraires ceinturant l'abbaye (en Condémines, Notre-Dame-sous-le-Bourg, St-Jacques, St-Laurent, les chapelles de Véroliez et du Scex). Elle s'élève sur une éminence qui lui permet de dominer la région, à l'instar des églises « en Condémines », St-Laurent et St-Jacques qui dominent la plaine alluviale du Rhône sur le bord de la terrasse découpée par les crues (**Fig. 4**).

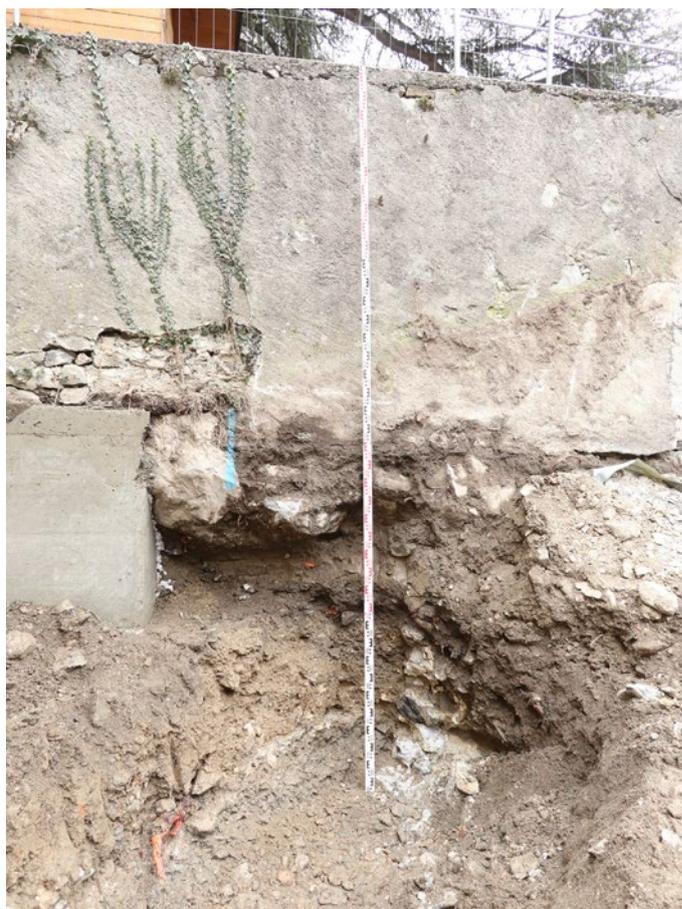
Fig. 5 – St-Maurice, cure. Etape de travail dans le sous-murage du mur de soutènement du parvis. Vue de l'ouest.

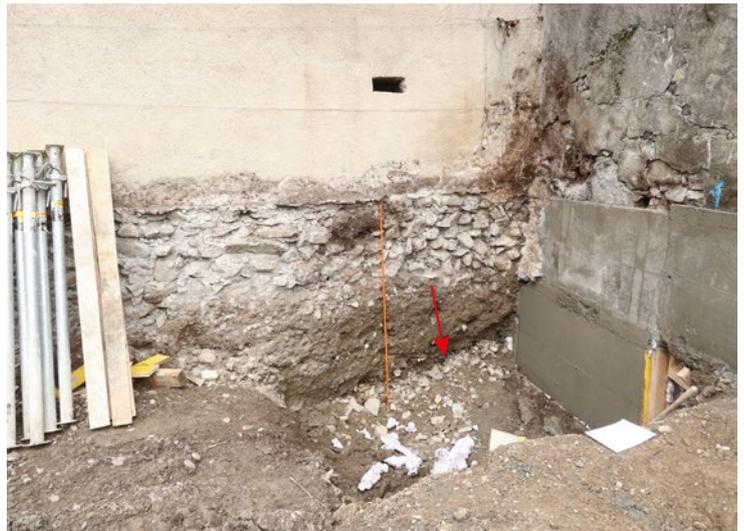
Fig. 7 – St-Maurice, cure. Paroi sud de la cure actuelle. A la base de la coupe, la couche de petites pierres (flèche) consiste en la moraine qui constitue probablement la légère butte sur laquelle s'élève le site de St-Sigismond. Vue du sud-ouest.

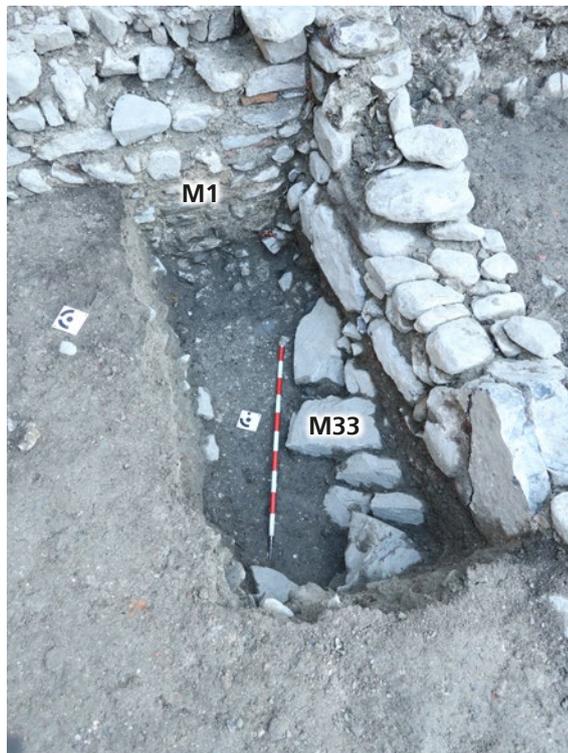
Fig. 8 – St-Maurice, cure. Sondage 1. Le long du jalon se trouvent les quelques pierres formant une structure identifiée comme la fondation à sec d'un mur (M33) antérieur (époque romaine ?) au mur de clôture (M1) du haut-Moyen Age. Vue de l'ouest.

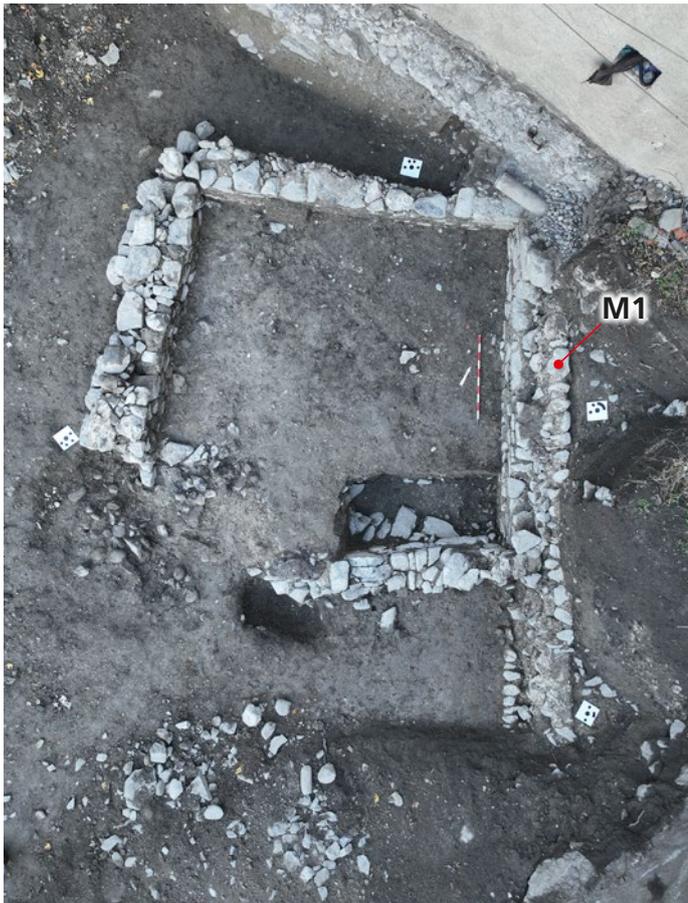
Fig. 9 – St-Maurice, cure. Vue aérienne générale du site. Le mur M1 a été observé sur une longueur de 6,50 m. La cure actuelle est construite au-dessus de ce mur. Vue face au nord-ouest.

Un mur (M1) dont les pierres sont liées au mortier à la chaux a été construit selon une orientation nord-ouest / sud-est (**Fig. 9**). Il a nécessité la démolition du mur M33 (et de la structure à laquelle il appartenait ?). Il est perpendiculaire au pendage des dépôts torrentiels (UT62) et est fondé dans ceux-ci sur une profondeur de 0,70 m.

À une période indéterminée, un bâtiment (bâtiment 2, M2, M4, M7) est construit contre la face sud-ouest du mur de clôture M1 (**Fig. 9**). Ce faisant, le mur M1 a été reconstruit (M7), à partir du nouveau niveau de marche intérieur, sur une longueur équivalente à celle du nouveau bâtiment (**Relevé 11**). Celui-ci avait une longueur de 4,70 m hors tout et une largeur de plus de 4,50 m. Sa paroi sud-ouest n'a pas été retrouvée, qu'elle soit située hors emprise ou qu'elle ait été complètement démolie.

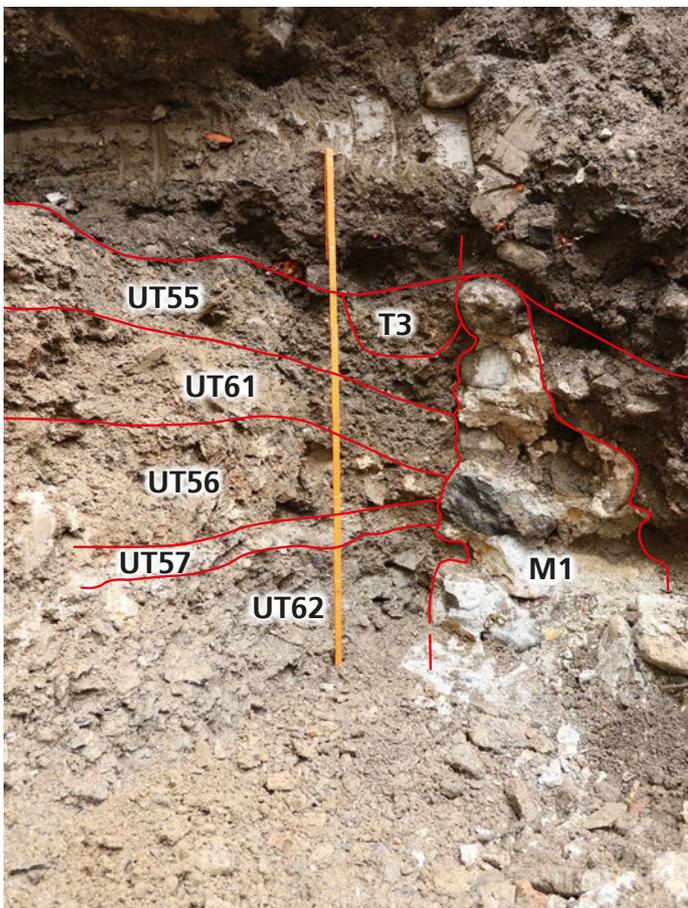
Fig. 10 – St-Maurice, cure. Détail de la coupe stratigraphique sous le mur de soutènement du parvis, à l'amont du mur M1. Le niveau de construction de celui-ci est matérialisé par une couche de mortier (UT57). A la surface du remblai UT56 a pu s'établir un niveau de circulation. Puis les remblais UT61, UT55 ont été rapportés, ainsi que d'autres, arasés, dont l'épaisseur devait suffire à inhumer des tombes (T3) dont il ne subsiste que le fond en raison de l'arasement général du secteur. Vue de l'ouest.

Des tombes ont été inhumées du côté nord-est du mur (**Relevés 11 et 12**). Situées 0,30 m au-dessus du premier niveau d'utilisation du mur M1, elles ont été aménagées lorsque le niveau du terrain se situait au moins 1 m plus haut que ce premier sol⁹. Les tombes ne sont plus conservées que sur une épaisseur de 0,10 m car elles ont subi le même arasement que tout le secteur (entre les phases 6 et 7). Les squelettes, reposant sur le fond des fosses sépulcrales, se situent actuellement approximativement au même niveau que le sommet arasé du mur M1. L'altitude à laquelle les sépultures se trouvent indique qu'elles sont postérieures aux premières utilisations du mur M1 (**Fig. 10 ; Relevé 11**).

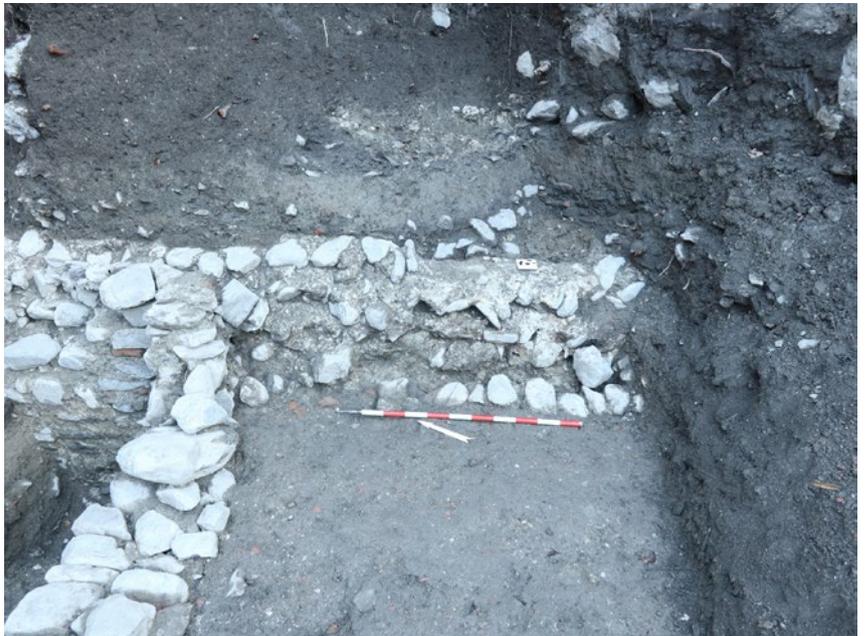
Fig. 11 – St-Maurice, cure. Détail de la mise en œuvre du mur M1, à son extrémité sud-est. Vue du sud-ouest.

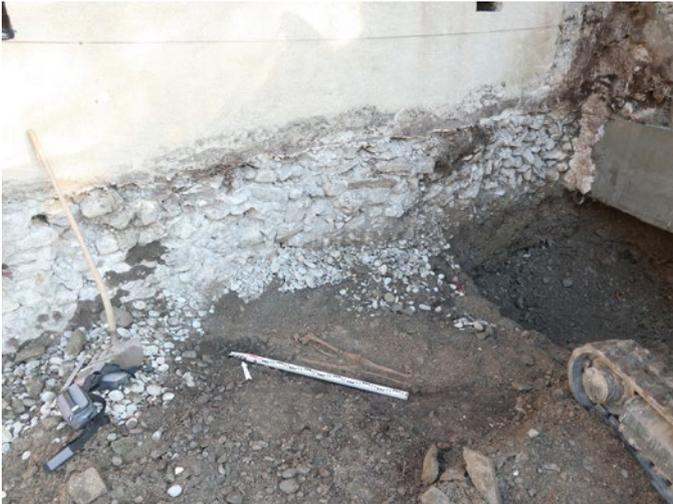
Fig. 13 – St-Maurice, cure. La tombe T1, implantée le long du mur M1 (ici déjà démonté, mais localisée à l'emplacement du jalon). La partie supérieure de l'individu a été perturbée lors de la construction de la cure et l'aménagement d'une conduite moderne (graviers). Vue du sud.

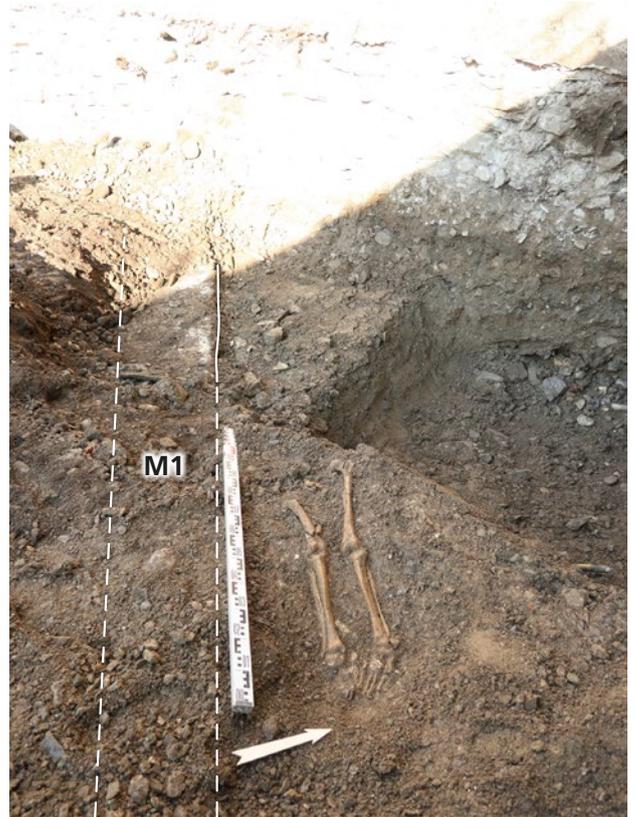
Fig. 14 – St-Maurice, cure. La tombe T2, implantée le long du mur M1 (sous le jalon et visible à l'arrière-plan). La partie supérieure du corps a été oblitérée anciennement par l'arasement du site ou récemment lors du démontage du mur M1. Vue du sud-est.

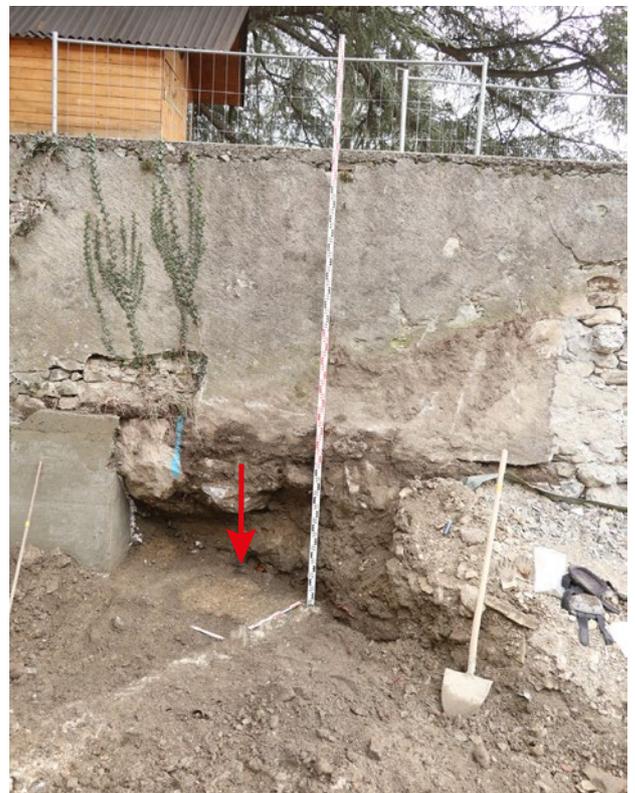
Fig. 16 – St-Maurice, cure. Localisation de la tombe T3 (flèche). Vue du sud-ouest.

Les trois tombes retrouvées (T1, T2, T3) sont alignées longitudinalement contre la face nord-est du mur M1, têtes au nord-ouest. Elles sont toutes situées à la même altitude. Leur état de conservation n'est pas très bon : la tombe T1 a été perturbée par la construction de la cure puis la pose d'une conduite moderne en ciment (**Fig. 13**). La tombe T2 s'est vue tronquée de sa moitié supérieure (**Fig. 14**)¹⁰. Les ossements de la tombe T3 étaient réduits en miettes ; seuls quelques os longs étaient assez bien conservés pour être reconnus (**Fig. 15**). Cette tombe était en partie prise sous le mur du parvis et n'a pas pu être intégralement documentée ni complètement prélevée (**Fig. 16**).

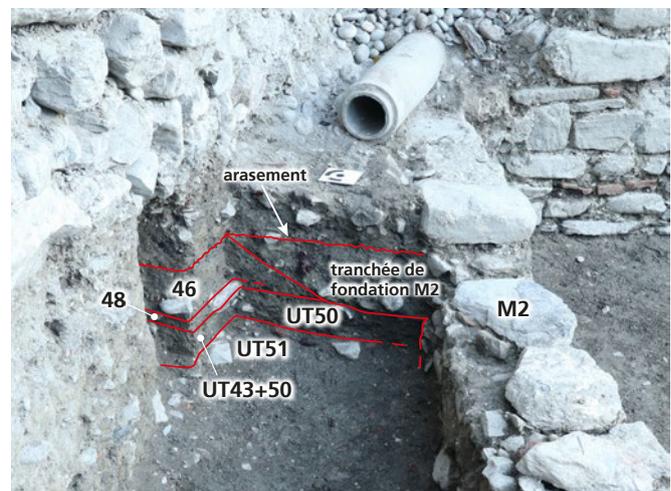
Fig. 18 – St-Maurice, cure. La tranchée de fondation du mur M2 est bien visible dans une coupe du terrain encaissant (UT51, 52, 43, 50) à l'arrière du mur. Vue de l'ouest.

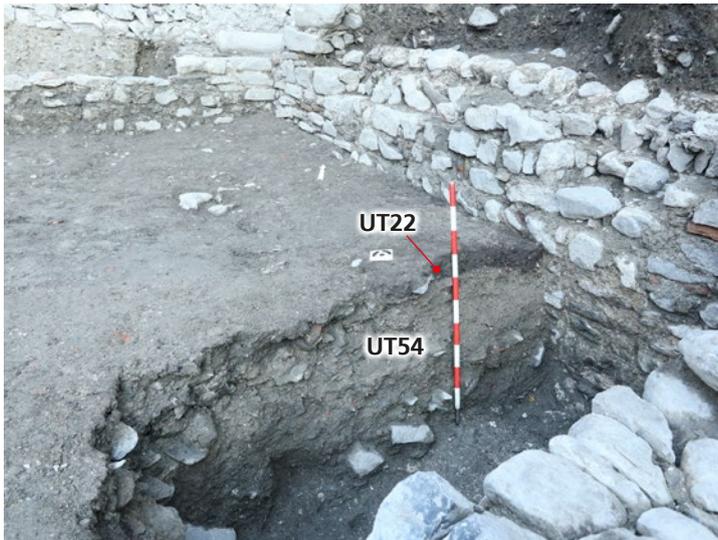
Fig. 19 – St-Maurice, cure. Profil nord-ouest du sondage 1. Le terrain rapporté UT54 à l'intérieur du bâtiment 2 a exhaussé le niveau de marche de 0,40 m. Un niveau de circulation était installé à sa surface. Vue du sud-ouest.

également le bâtiment 1 (UT35, M36, UT46, 48). Le parement intérieur (sud-est) du mur M2 est monté contre terre sur toute sa hauteur observée (0,50 m), son fond n'a pas été atteint. Les faces intérieures des deux murs M2 et M4 sont presque perpendiculaires au mur M7. Un remblai de 0,40 m d'épaisseur (UT54) a été rapporté à l'intérieur de l'édifice, de sorte à aménager un niveau de marche à sa surface (UT22). Celui-ci n'est pas caractérisé par un revêtement particulier, mais correspond à la base de la reprise du mur nord-est (**Fig. 19**).

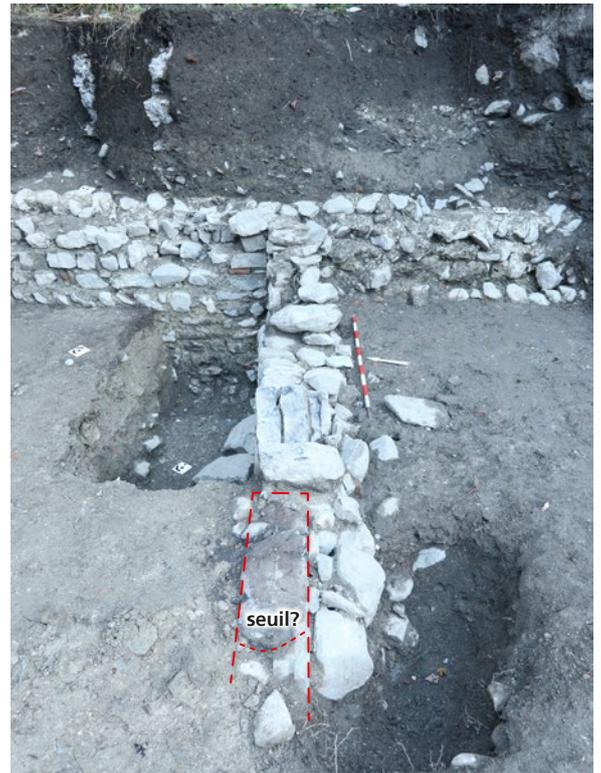
Fig. 20 – St-Maurice, cure. Le mur M4 est la paroi sud-est du bâtiment 2. A son extrémité sud-ouest conservée se trouve une pierre couverte d'une planie de mortier qui a pu porter une dalle de seuil. Vue du sud-ouest.

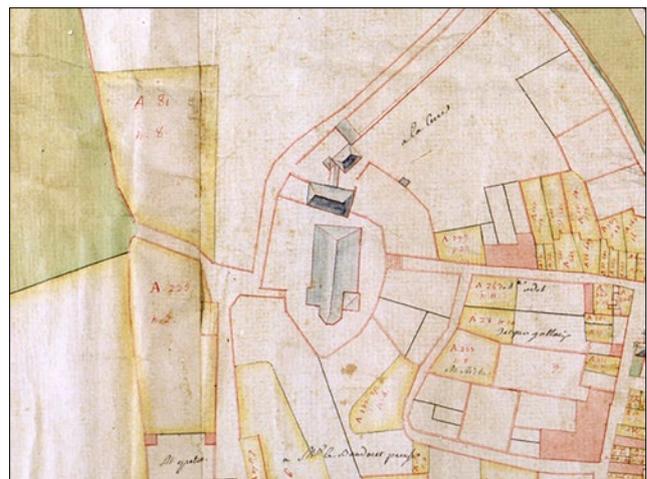
Fig. 23 – Extrait du plan de 1775, « carte topographique des environs et de la ville de St-Maurice jusqu'au vieux cours du torrent de Bonvoisin – levée en 1775 par le géomètre Gauthier » (AASM, PLA 200/0/19). Le tronçon du mur M1 documenté en 2022 ne figure pas sur ce plan, mais rien n'empêche que la clôture nord et est qui y figure soit le prolongement du mur M1. Vue de l'est.

et n'existe pas sur le plan de 1775 (**Fig. 23**), mais il est possible que le mur présent sur ces mêmes illustrations et ceinturant l'église soit le prolongement de la clôture (M1), épargnée par l'arasement dont l'impact était moindre de ce côté de la butte.

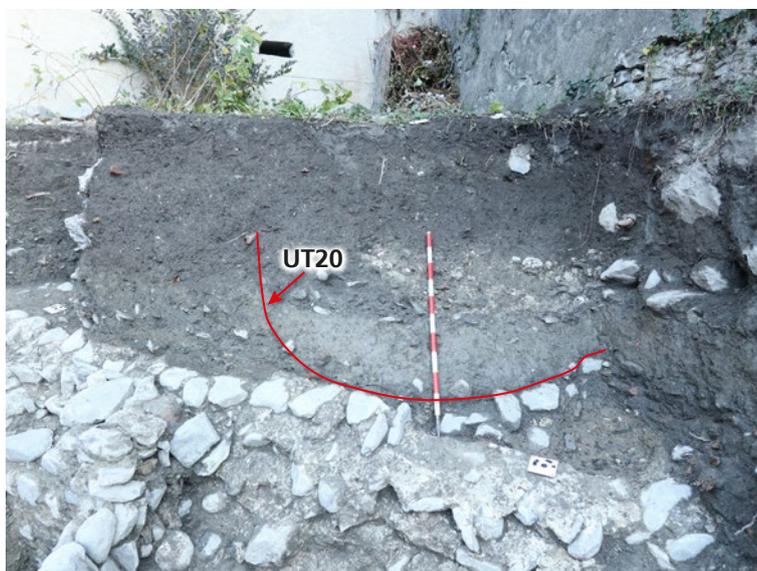
Fig. 24 – St-Maurice, cure. Fosse UT20 de fonction indéterminée, phase 8. Vue du sud.

Dans la zone située à l'est de l'ancien mur de clôture, une fosse (UT20) indéterminée a été creusée, en partie à l'aplomb du mur alors déjà arasé (**Relevé 11**). De dimension inconnue puisqu'une partie de la fosse est couverte par le mur du parvis, mais d'un diamètre minimum de 1,60 m et une profondeur de 0,80 m au minimum, son niveau d'insertion, s'il n'a pas été arasé, se situe 0,30 m sous le niveau du jardin actuel. La fosse est remplie (de bas en haut) de limon argileux, de sédiment riche en éclat de pierres, de débris de construction (mortier, pierres, limon argileux), enfin d'une terre humique (**Fig. 24**). Ce comblement laisse supposer qu'après être restée vide quelques temps au cours desquels de l'eau a stagné dans le fond, la fosse a été comblée rapidement de débris de construction. Sa présence laisse supposer que le terrain a été utilisé peu de temps comme aire de travaux divers, peut-être en marge d'une construction de bâtiment.

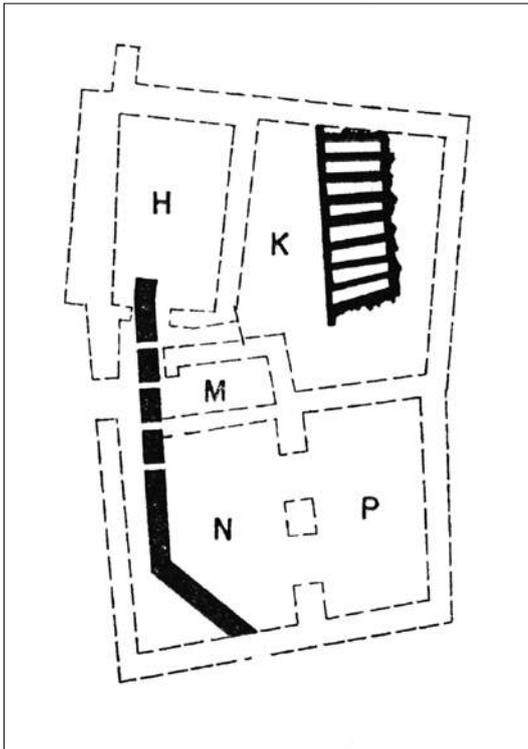
Fig. 25 – St-Maurice, cure. Plan de la cure dressé en 1972. La partie nord (H, K) est la plus ancienne. Elle est construite sur le mur de clôture M1 et les tombes en *formae*, les oblitérant. La partie sud (N, P), plus tardive, correspond à un axe légèrement différent du précédent. Tiré de F.-O. Dubuis, *Vallesia* 31, 1976, p.193 - 224.

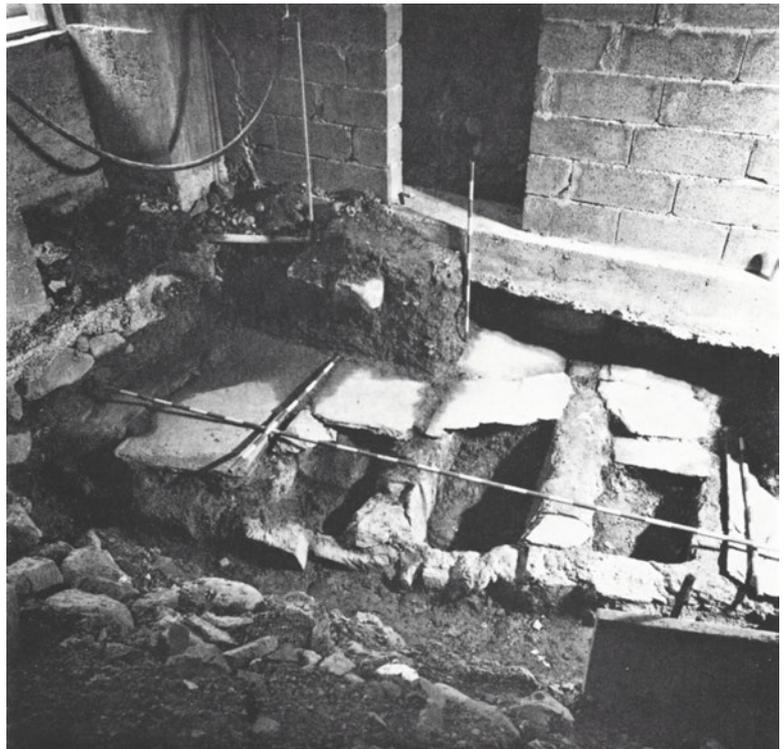
Fig. 26 – St-Maurice, cure. Les tombes en *formae* dégagées en 1972 sous la partie nord de la cure. Vue de l'ouest ?

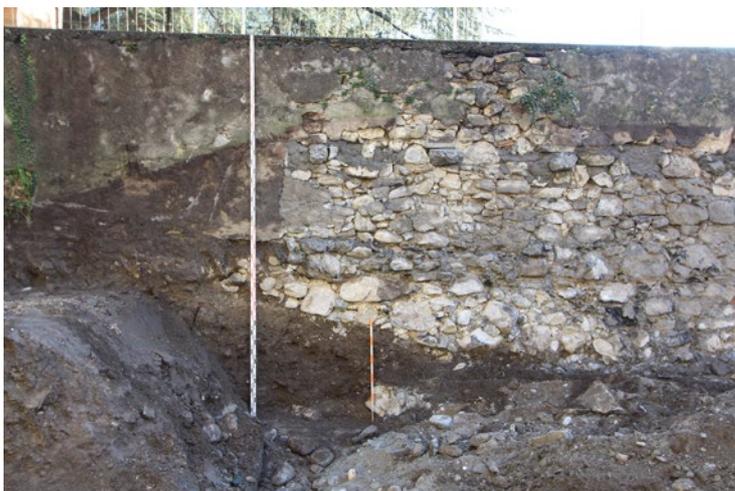
Fig. 27 – St-Maurice, cure. Face ouest du mur de soutènement du parvis. La fondation n'est pas implantée profondément et elle suit le pendage du terrain de l'époque. Vue de l'ouest. © OCA 2022.

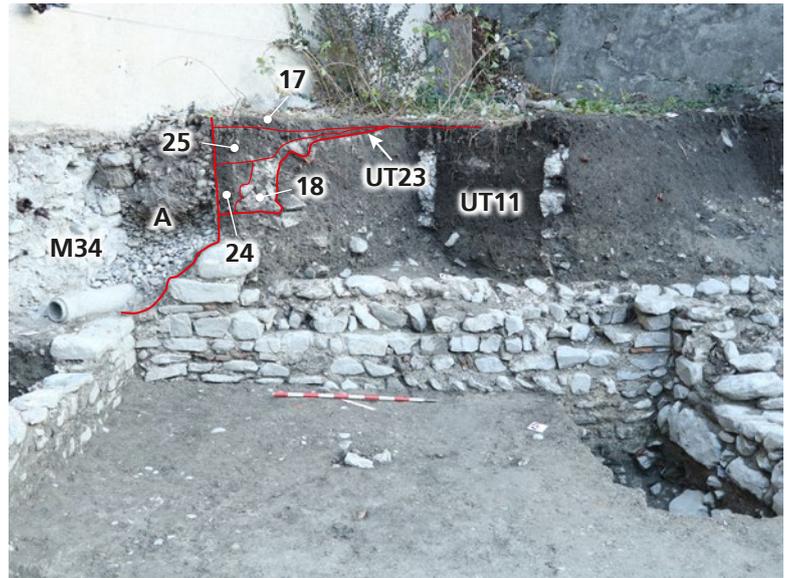
Fig. 28 – St-Maurice, cure. M34 : fondation contre terre de la façade sud de la cure. UT23, 17, 18, 24 25 : tranchée de fondation du mur M34. Fosse (UT11) de compost moderne en ciment. A : tranchée moderne pour une conduite d'eau pluviale. Vue de l'ouest.

Vers la fin du 14^e ou au début du 15^e siècle, selon la datation proposée par F.-O. Dubuis, la cure est agrandie vers le sud (parties N et P), après la démolition du bâtiment 2 (UT39). L'édifice a ainsi vu sa surface doublée. Le nouveau corps de bâtiment adopte un axe légèrement différent de l'ancien (**Fig. 25**). Le mur sud (M34) de l'agrandissement est monté contre terre sur une hauteur de 1 – 1,20 m, preuve que le niveau du terrain était similaire à l'actuel ; le terrain a été nivelé (UT10) avant cette construction. La tranchée de fondation est visible (UT23 et son comblement UT17, 18, 24, 25) dans les remblais de la phase 7 (**Fig. 28**).

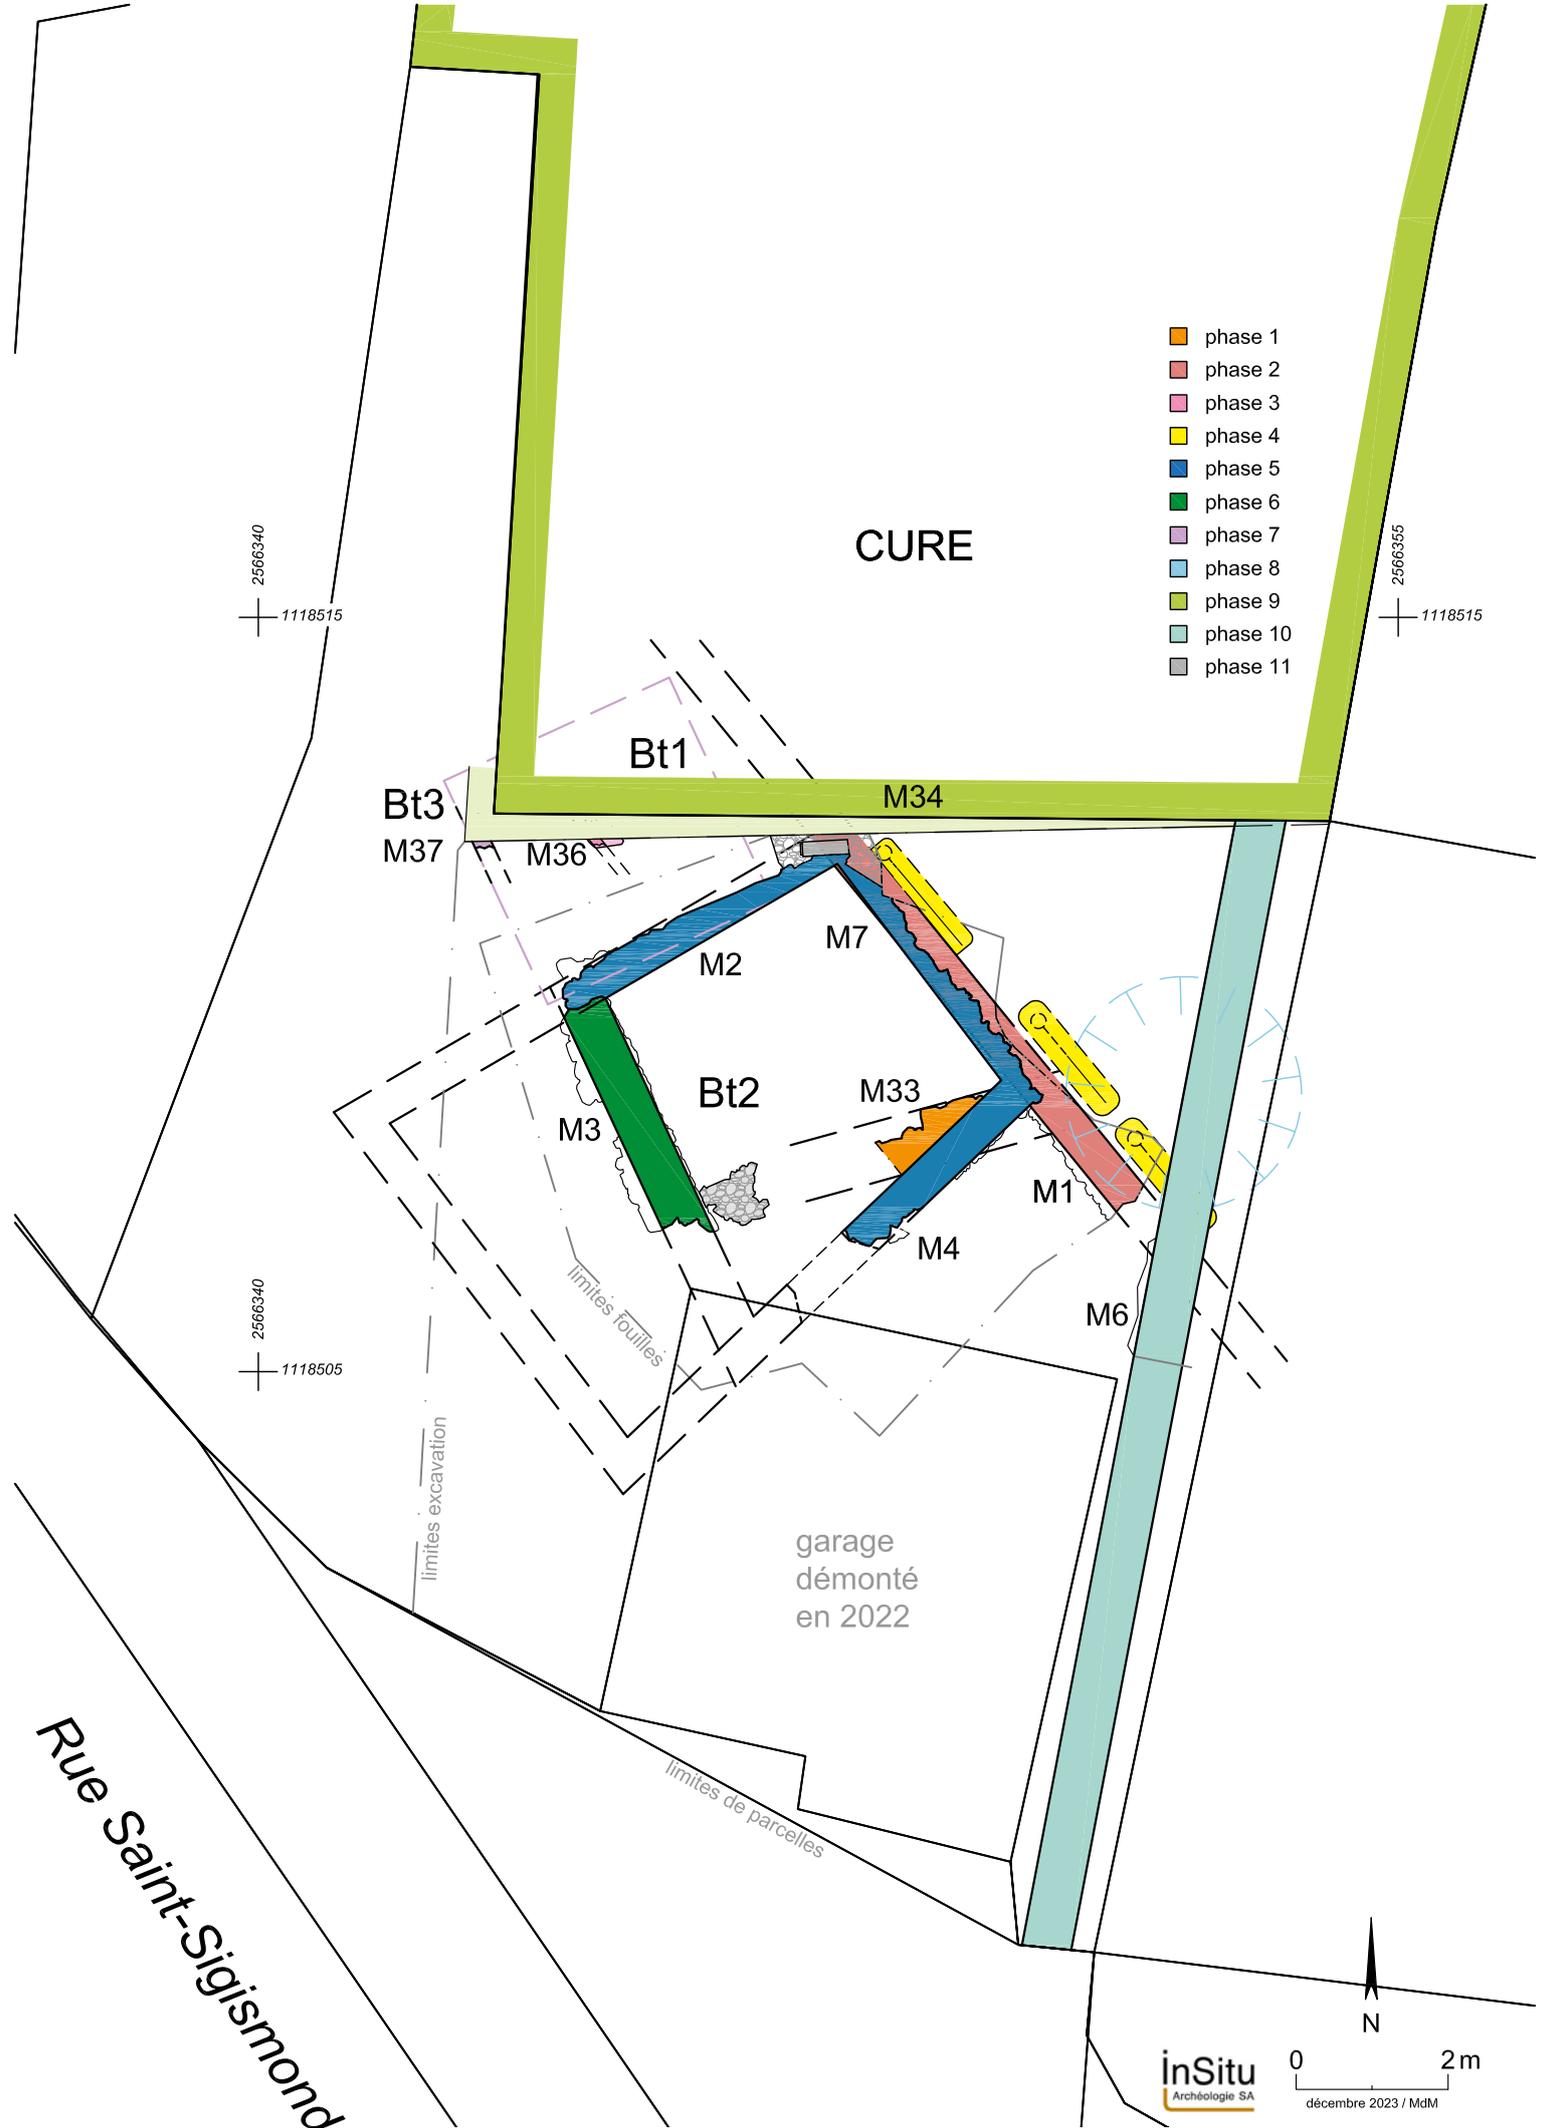
Relevé 13 – St-Maurice, cure. Plan compilé de toutes les phases, superposé au cadastre actuel. Ech. 1/100.
