## PLACE DE LA GARE

Suivi archéologique des travaux de rénovation  
des conduites d'électricité et multimédias  
(24 janvier - 28 mars 2024)

Janvier 2025

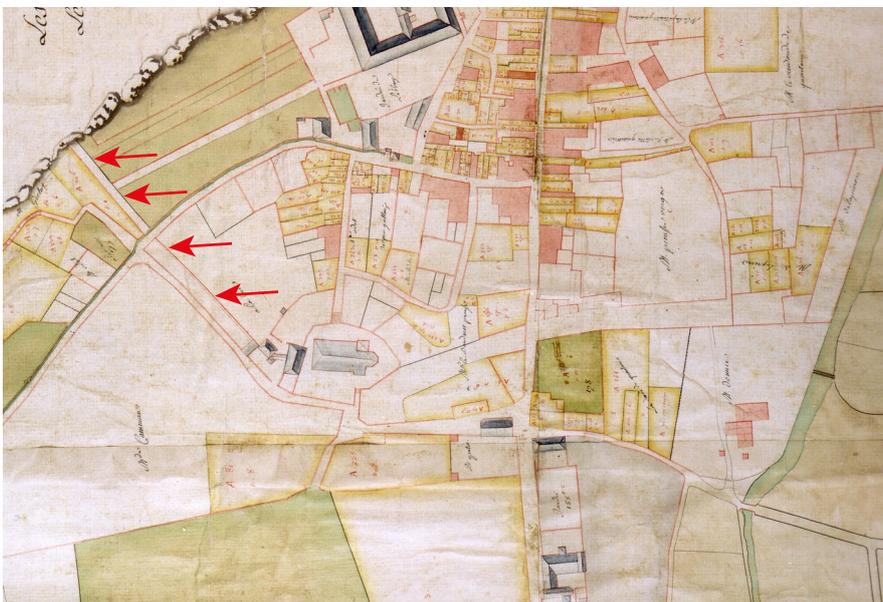
**Fig. 3** - St-Maurice, tranchées gare. Le mur de fortification est visible au nord de la ville (flèches). Ailleurs, le graphisme ne caractérise que des murs de parcelles, de clôture ou de soutènement. Extrait de la carte topographique des environs et de la Ville de St-Maurice jusqu'au vieux cours du torrent Bonvoisin. Par Gautiers 1775. AASM, PLA 200/0/0/19.

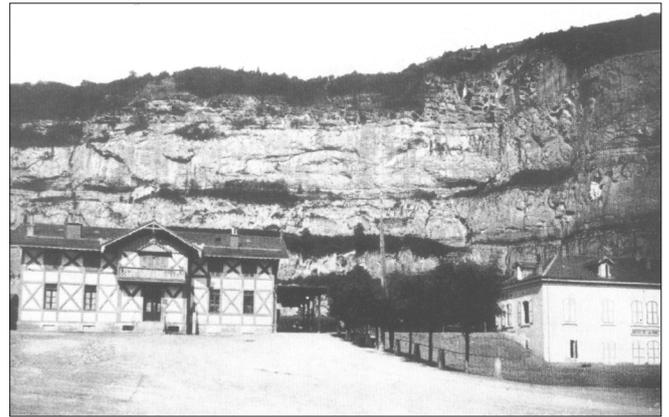
**Fig. 6** - St-Maurice, tranchées gare. L'ancienne gare en colombage est bâtie au bord des voies et au sommet d'une rampe artificielle qui compense la dénivellation entre le terre-plein des voies et les environs. A droite, le bâtiment du buffet de la gare, actuellement en cours de restauration. Image tirée de *Saint-Maurice – hier et avant-hier*, publié par l'Association du Vieux Saint-Maurice, 2001.

En 1859, l'arrivée du train transforme le paysage de cette zone périphérique. Un terre-plein a été construit pour porter la voie sans provoquer de pente ardue entre le tunnel<sup>6</sup> et la gare. Des murs de soutènement contiennent le terre-plein. A la hauteur de la gare, des remblais ont été rapportés pour la relier par une pente pas trop prononcée aux environs situés en contrebas sur le côté est des voies (**Fig. 6**). Ces remblais ont parfois été piétinés, remués, déplacés, durant les multiples travaux d'aménagement du quartier de la gare, si bien que certains ont un aspect lité et très compact.

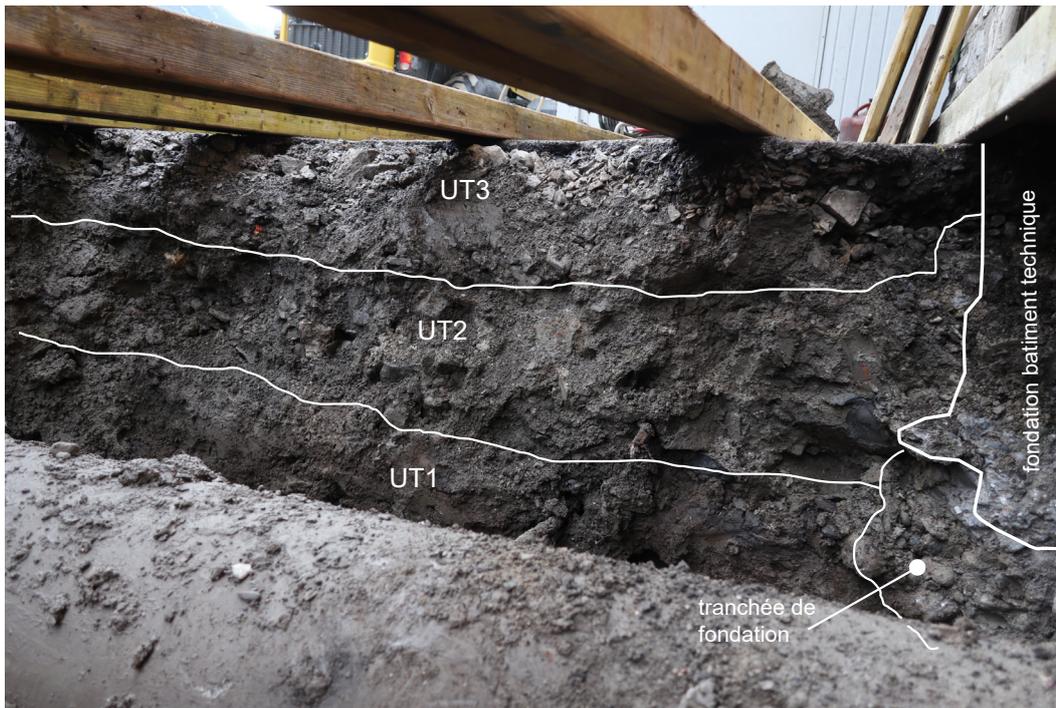
**Fig. 7** - St-Maurice, tranchées gare. De l'argile (UT3) constitue le terrain naturel dans la tranchée la plus au nord-ouest. (STG1, étape 1). Vue du nord.

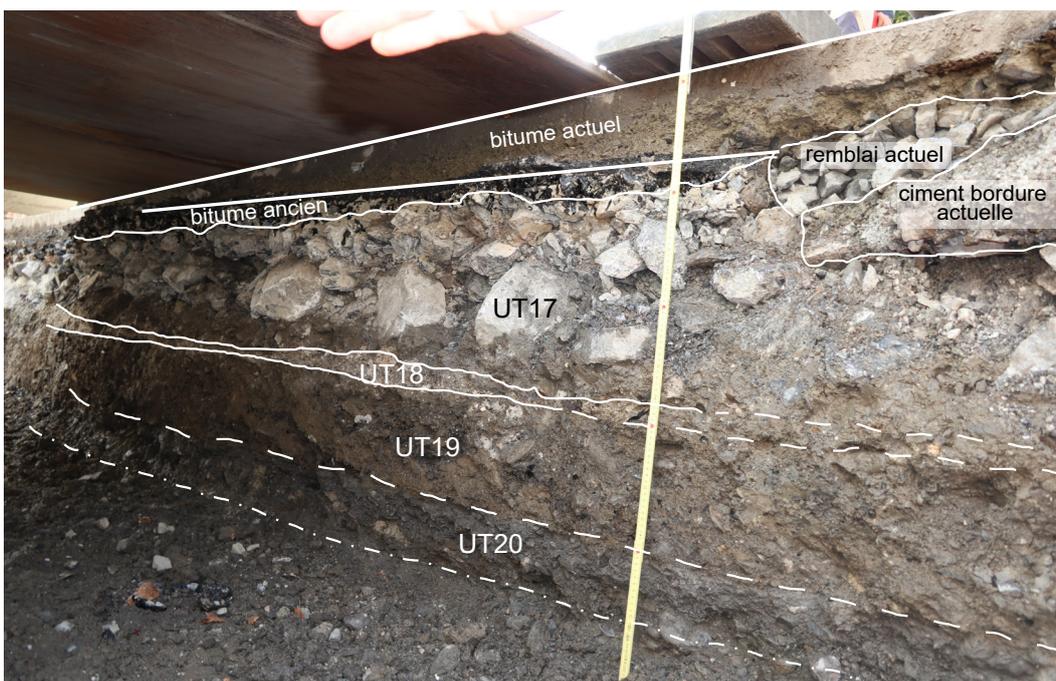
**Fig. 8** - St-Maurice, tranchées gare. Le terrain naturel (UT20) est à base d'argile. Le remblai (UT19) qui le surmonte pourrait être ancien : ce secteur, étant à l'écart du terre-plein de la voie ferrée et de la rampe de la gare, n'a pas dû être terrassé. Le niveau riche en mortier (UT18) est peut-être à mettre en relation avec la construction du buffet (STG9, étape 5). Vue du nord-est.

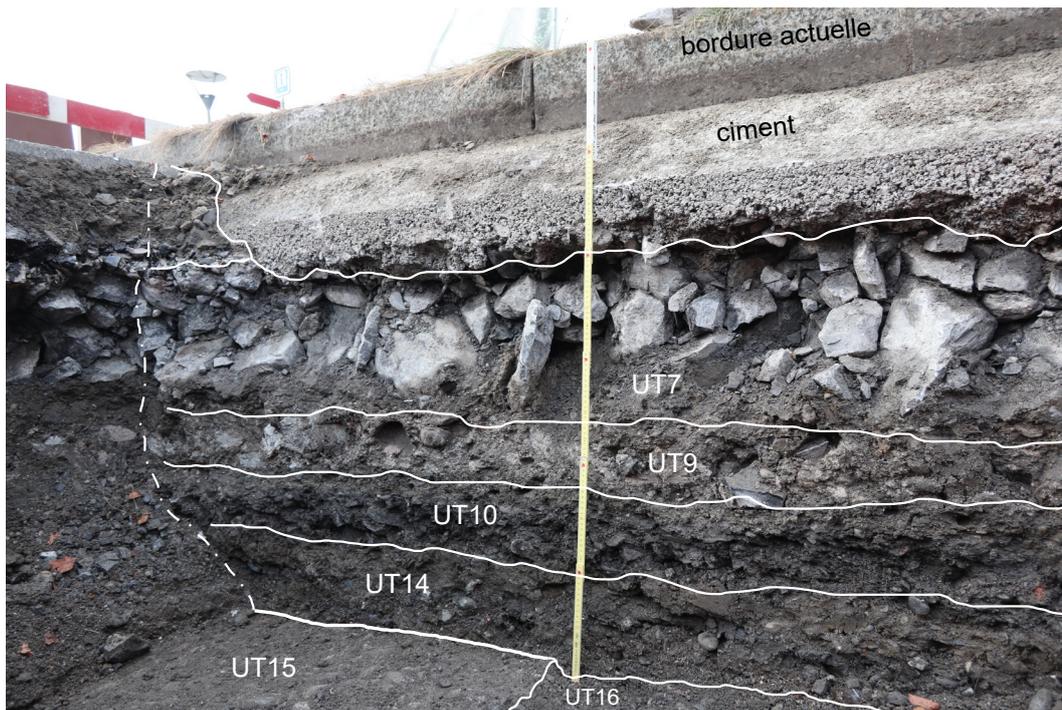
**Fig. 9** - St-Maurice, tranchées gare. La surface (UT15) du terrain naturel (UT16) est horizontale et indurée par un sol formé par piétinements. Il est recouvert d'un remblai différent d'un tout-venant moderne et non lité (UT14) qui pourrait être plus ancien que la construction de la gare. Au-dessus se développent les dépôts (UT7, 9, 10) liés aux travaux modernes (STG7, étape 4). Vue du nord.

Une partie des remblais modernes observés sont des couches litées par piétinements et roulage des chars et des véhicules ayant participé à la construction de la gare, du chemin de fer et des bâtiments satellites (UT7=8, 10, 22). Ils sont très compacts, composés de silts gris foncé ou bruns, et contiennent beaucoup de petits galets ébréchés (**Fig. 9, 10**).

Beaucoup de remblais, contenant des objets récents (céramique vernissée, terre cuite architecturale moderne, mais aussi du mortier à la chaux et du mortier rose au plâtre surcuit), se superposent sur des hauteurs allant de 0,50 m à 1 m (UT2, 9, 11, 12, 18, 21, 23, 26, 27, 28, 29, 34, 35). Certains, dépourvus de matériel, sont datés sur la base de leur position stratigraphique, les niveaux sous-jacents contenant du matériel moderne. Le mortier présent dans certains de ces remblais témoigne peut-être de la démolition de constructions anciennes proches dont les déblais ont été épandus jusque-là. Leur interprétation comme remblai repose sur leur apparence : l'absence de litages et leurs épaisseurs régulières en font des sédiments de terrassement, qui amoindrissent la pente du terre-plein accumulé pour l'installation de la voir ferrée. Ils sont parfois entrecoupés par des niveaux de circulation (**Fig. 9, 10, 11, 12**).

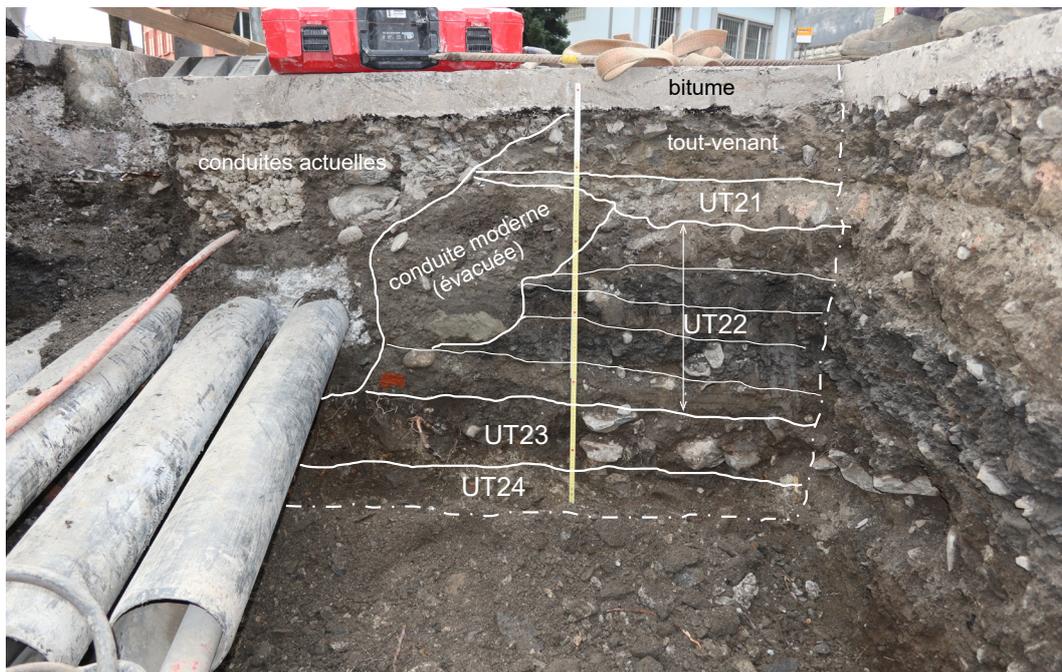
**Fig. 10** - St-Maurice, tranchées gare. Le terrain naturel (peu visible ici) est constitué de limons argileux et graviers, granoclassés (UT24). Un remblai ancien à base de démolition et remué au 19<sup>e</sup> s. contient des ossements humains et de la céramique du 19<sup>e</sup> s. (UT23). Des remblais de terrassements entrecoupés de surfaces piétinées – tassées rehaussent le terrain d'env. 1 mètre (UT22). Des constructions anciennes ont dû être démolies à proximité et leurs déblais étalés en guise de terrassement (UT21) (STG11, étape 6). Vue du nord.

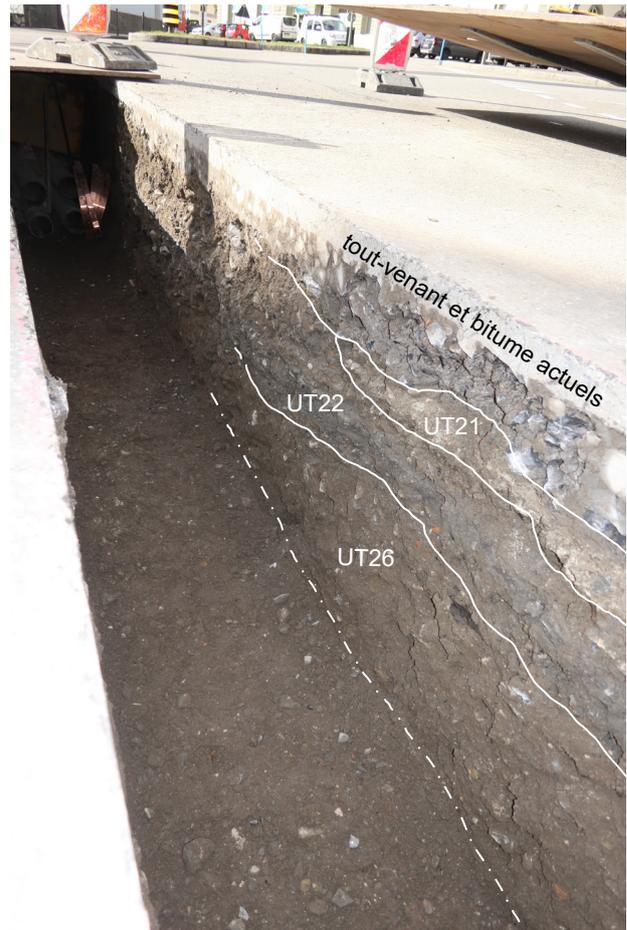
Fig. 11 - St-Maurice, tranchées gare. Dans ce secteur situé au bas de la rampe artificielle montant vers la gare, des remblais de terrassement d'au moins 0,60 m d'épaisseur contenant de la céramique vernissée ont été rapportés (UT26). Au-dessus, des niveaux de piétement (UT22) attestent la voie de circulation moderne (STG15, étape 8). Vue du nord-est.

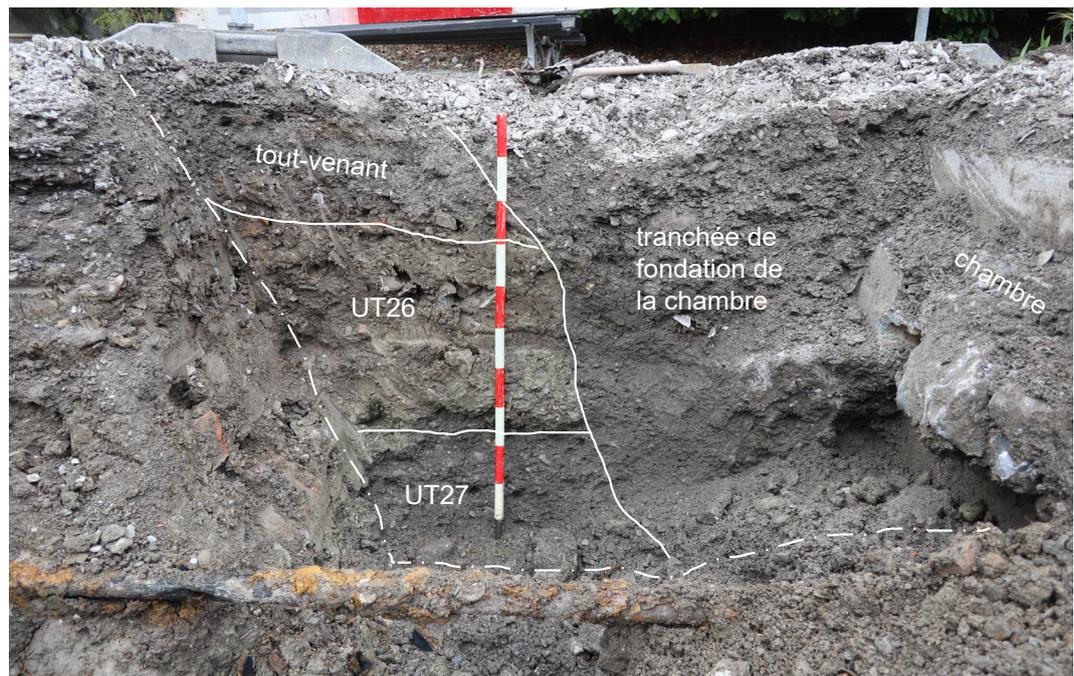
Fig. 12 - St-Maurice, tranchées gare. Au bord du jardin public en contrebas du mur de soutènement de l'ancien cimetière, le terrain témoigne de terrassements récents. Un petit clou moderne a été retrouvé dans le remblai UT27. Quant au remblai UT26, d'une épaisseur de 0,50 – 0,60 m, il consiste en un mélange de silts argileux vert et de limon brun et recouvre une surface importante sous l'avenue de la Gare (STG19, étape 8). Vue du sud.

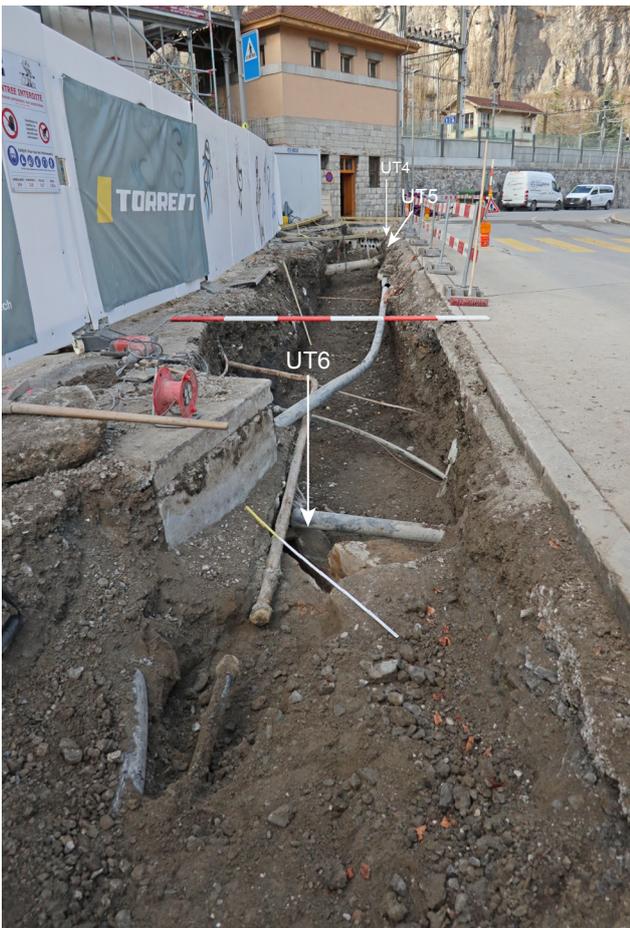
**Fig. 13** - St-Maurice, tranchées gare. Près du local technique, les maçonneries UT4 et UT5 sont apparues dans le profil sud-est de la tranchée. Elles sont interprétées comme des structures installées pour la construction du chemin de fer et/ou des bâtiments de la gare. Au premier plan, une canalisation maçonnée UT6 associée au bâtiment du buffet de la gare (tranchée étape 2). Vue du sud-ouest.

A l'extrémité nord de la tranchée faite lors de l'étape 2, deux maçonneries de 0,20 m de hauteur sont apparues en coupe à une profondeur de 0,48 m (UT4) et 0,60 m (UT5) sous la chaussée de bitume (Fig. 13, 14). La première, liée au ciment, a une longueur de 3 m

au minimum et semble délimitée au sud par un bloc formant bordure ou parement. Elle peut être interprétée comme un aménagement ayant servi à la construction du local technique attendant, voire du bâtiment de la gare ou l'une de ses restaurations. La seconde (UT5) est située à 1,20 m au sud-est de la première. Observée sur une longueur de 1,40 m dans la coupe, elle a une hauteur de 0,20 m, et ne comporte aucun bord parementé. Liée au mortier à la chaux, elle a peut-être aussi été aménagée dans le cadre de l'une des constructions en relation avec la gare.

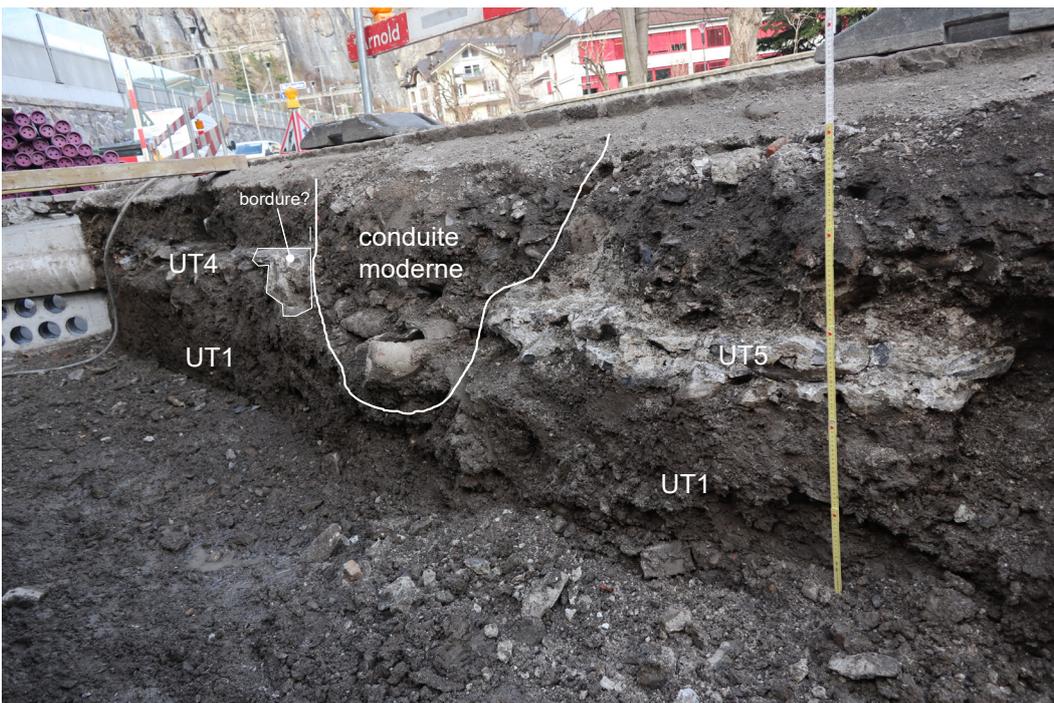
**Fig. 14** - St-Maurice, tranchées gare. Les maçonneries UT4 et UT5, de facture différente l'une de l'autre sont à mettre en relation avec la construction de la voie ferrée et de la gare. Elles sont fondées sur du terrain naturel (UT1) et recouvertes de remblai moderne (étape 2). Vue du sud.

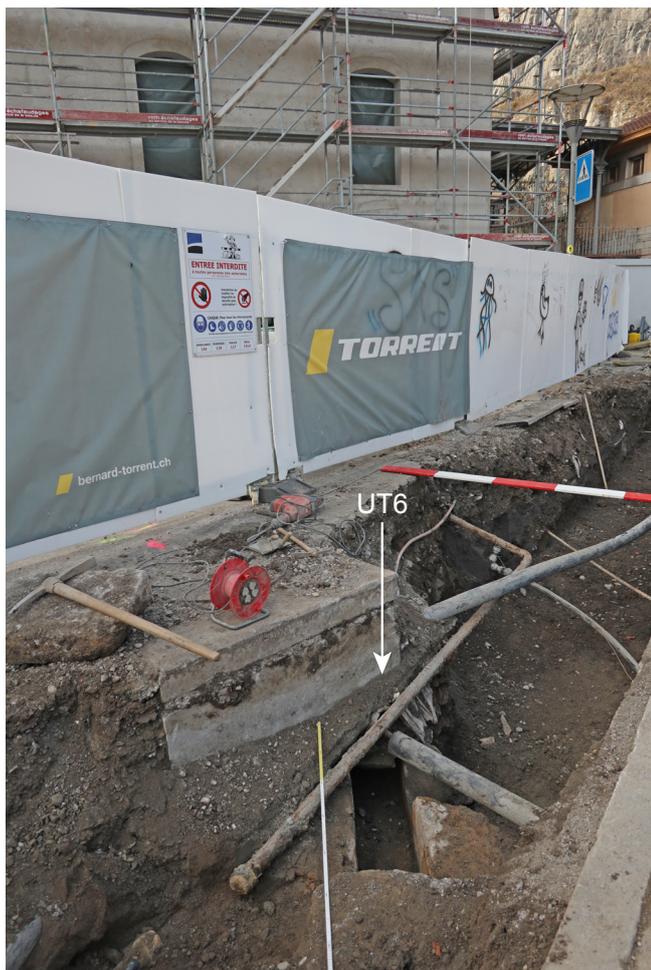
**Fig. 15** - St-Maurice, tranchées gare. La canalisation maçonnée UT6 doit être associée à l'un des états du bâtiment abritant le buffet de la gare. Vue de l'est.

A l'extrémité sud-est de l'étape 2, une canalisation en maçonnerie (UT6) était visible en diagonale dans la tranchée<sup>10</sup>. Liée au ciment brun, l'intérieur habillé de ciment brun, elle était recouverte de dalles en

granite apparaissant à une profondeur de 0,60 m sous la chaussée actuelle. La conduite elle-même a une largeur de 0,30 m et une hauteur de 0,40 m. Son orientation ne laisse aucun doute sur sa fonction : elle conduisait les eaux usées de l'ancien buffet de la gare vers un collecteur (non observé) de la rue de la gare, en direction de la rue de la Tuilerie<sup>11</sup> (**Relevé 2a, Fig.13, 15**). Il n'est pas possible de déterminer si cette canalisation est contemporaine de la construction

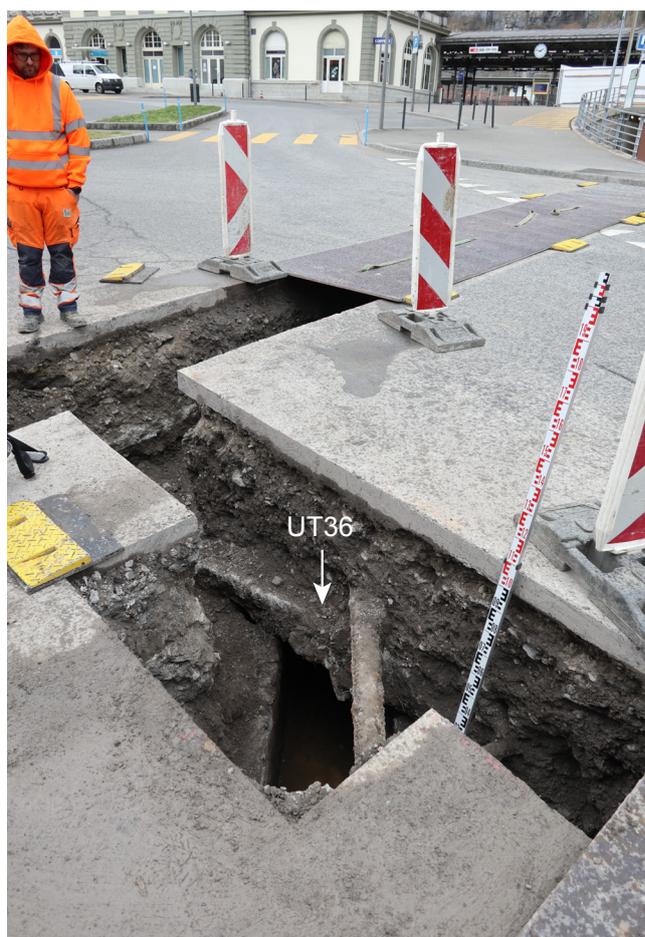
**Fig. 16** - St-Maurice, tranchées gare. La canalisation maçonnée UT36 est associée à l'annexe de la gare actuelle. Il est possible qu'elle ait été construite en même temps que l'ancienne gare en colombage (étape 7). Vue du nord-est.

Dans un segment de la tranchée de l'étape 7, une autre canalisation (UT36) de même facture a été mise au jour (**Relevé 2a-b, Fig. 16**). La conduite a une largeur de 0,40 m et une hauteur de 0,40 m. Le couvercle en granite apparaît à une profondeur de 1 m sous la chaussée bitumée actuelle. Son orientation est elle aussi très claire : elle provient de l'annexe nord de la gare actuelle et va rejoindre un collecteur dans la rue de la gare. Elle est encore en fonction (**Fig. 17**). Quant à déterminer si cette canalisation est contemporaine du bâtiment actuel, ou antérieure et construite en même temps que l'ancienne gare en colombage, ou postérieure et faisant partie d'une phase de rénovation du bâtiment actuel, l'exercice s'en tient à des hypothèses.

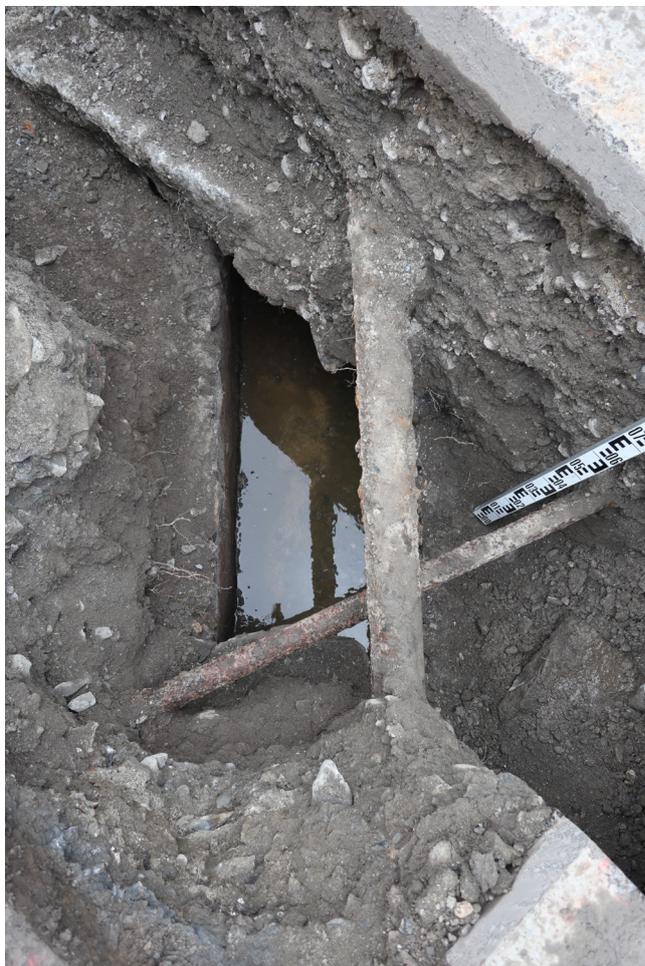
**Fig. 17** - St-Maurice, tranchées gare. La canalisation UT36 est encore en fonction (étape 7). Vue du nord-est.

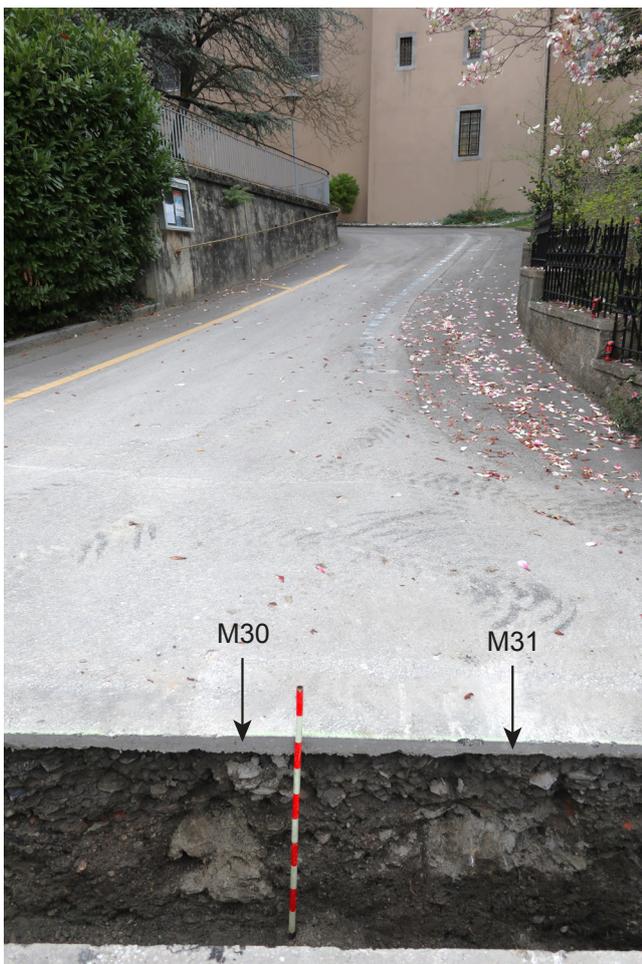
**Fig. 18** - St-Maurice, tranchées gare. Au départ de la rampe d'accès vers le parvis de l'église pour les véhicules, la tranchée a révélé la présence de deux maçonneries M30 et M31 d'orientation indéterminée (étape 9). Vue du sud.

Dans la tranchée de l'étape 9 (**Relevé 2a**), qui franchit l'accès voiture au parvis de l'église, deux maçonneries (M30 et M31) sont visibles dans le profil nord de l'excavation (**Fig. 18**). Elles n'existent pas dans le profil sud<sup>13</sup>. Elles ne possèdent pas de parement permettant d'en suggérer l'orientation. Elles sont arasées toutes les deux et couvertes par le remblai de la chaussée actuelle. Leurs bords sont perturbés par les conduites actuelles. Leurs mortiers sont

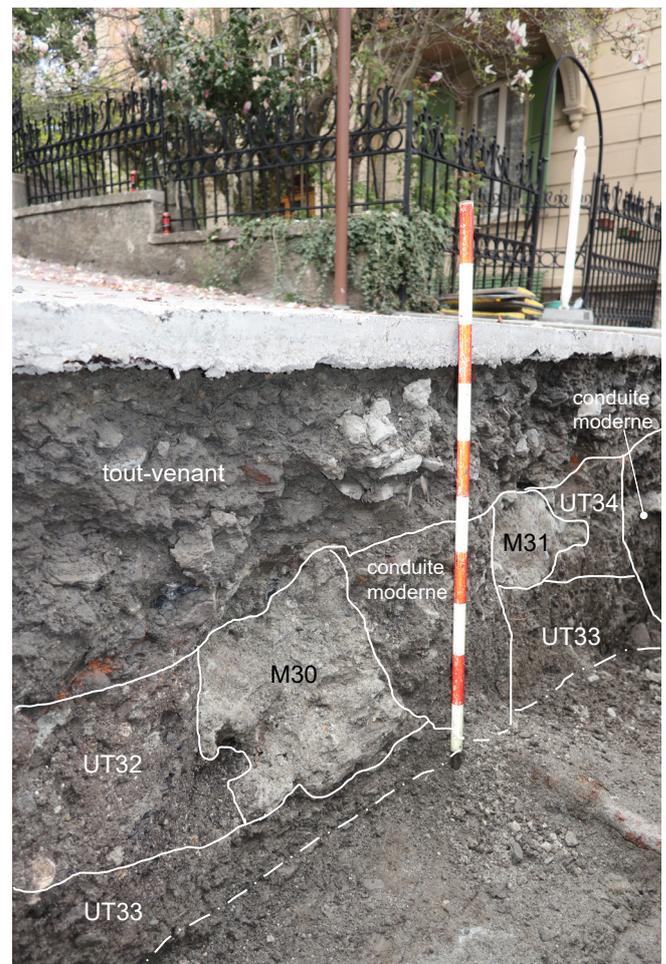
**Fig. 19** - St-Maurice, tranchées gare. Les maçonneries M30 et M31 sans forme déterminée sont fondées sur le terrain naturel (UT33), et sont arasées et perturbées par des aménagements modernes (étape 9, STG22). Vue du sud-ouest.

différents de sorte qu'elles ne sont peut-être pas contemporaines, bien qu'elles soient fondées toutes deux sur la surface du terrain naturel (**Fig. 19**). La face visible de la maçonnerie M30 comprend des pierres qui semblent superposées comme dans un parement agencé à vue. Cela indique peut-être que cette maçonnerie est un mur ayant une orientation est-ouest légèrement différente de celle de la tranchée.

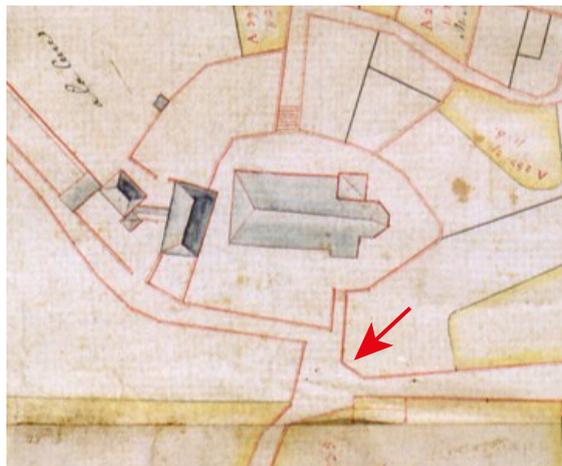
**Fig. 20** - St-Maurice, tranchées gare. L'un des murs M30 et M31 pourrait figurer sur le plan de 1775 (flèche), mais l'absence de points de repères communs à l'ancien plan et au paysage urbain actuel ne permet pas de rapprochements. Extrait de la carte topographique des environs et de la Ville de St-Maurice jusqu'au vieux cours du torrent Bonvoisin. Par Gautiers 1775. AASM, PLA 200/0/0/19.

La superposition de la carte de 1775 ne permet pas de corréliser ces deux maçonneries avec les murs de l'époque qui existent à cet endroit : il est impossible de déterminer si l'imprécision vient du remplacement des anciens murs par de plus récents au tracé modifié ou du plan du 18<sup>e</sup> siècle, relevé avec les moyens de l'époque (**Fig. 20**).

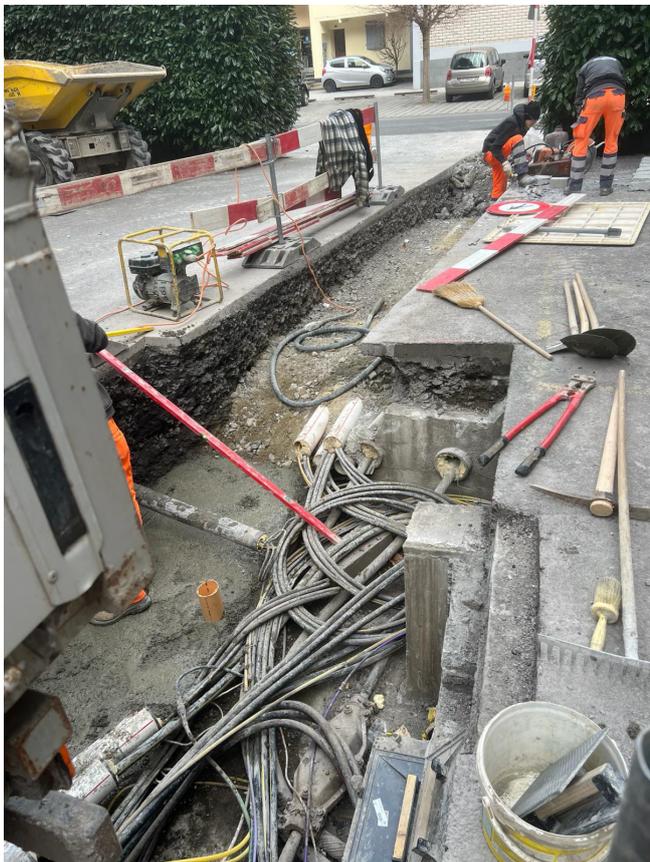
Fig. 21 - St-Maurice, tranchées collège. Agrandissement d'une chambre au nord du collège. Vue de l'ouest.

Sur le bord du passage d'entrée du collège et de la Procure depuis l'avenue d'Agaune, au sud de l'aumônerie, une nouvelle chambre technique devait être agrandie et de nouveaux raccords devaient être installés entre les conduites sous l'avenue d'Agaune et cette chambre. Comme cette intervention était localisée à l'emplacement de grosses excavations effectuées en 2011, les chances de découvrir des vestiges étaient inexistantes<sup>18</sup> (Fig. 21, 22).

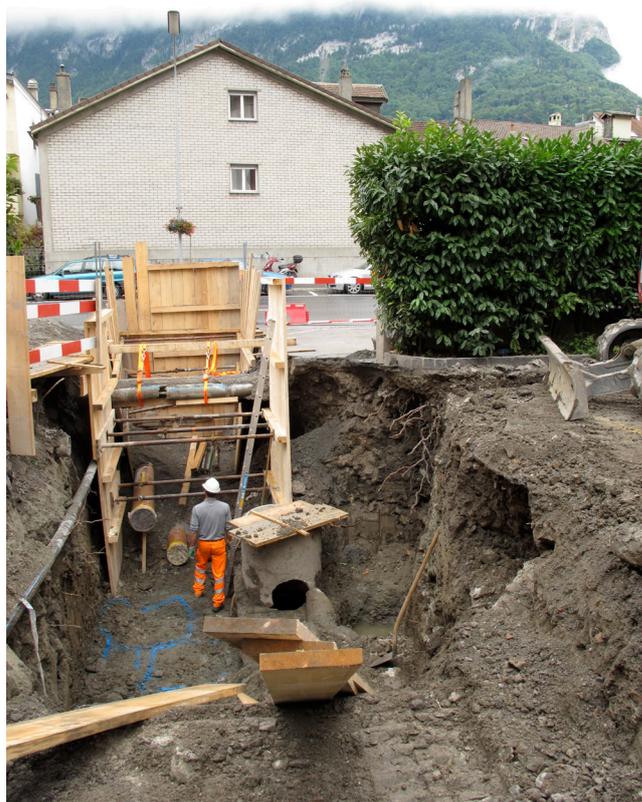
Fig. 22 - St-Maurice, tranchées collège. Les travaux de 2011 ont fait disparaître tout vestige à cet endroit sur une profondeur de 3 mètres. Vue de l'ouest.
