# **Voruntersuchung von belasteten Standorten**

## **Historische Untersuchung**

**Objekt Grossgrundkanal**

**August 2011**

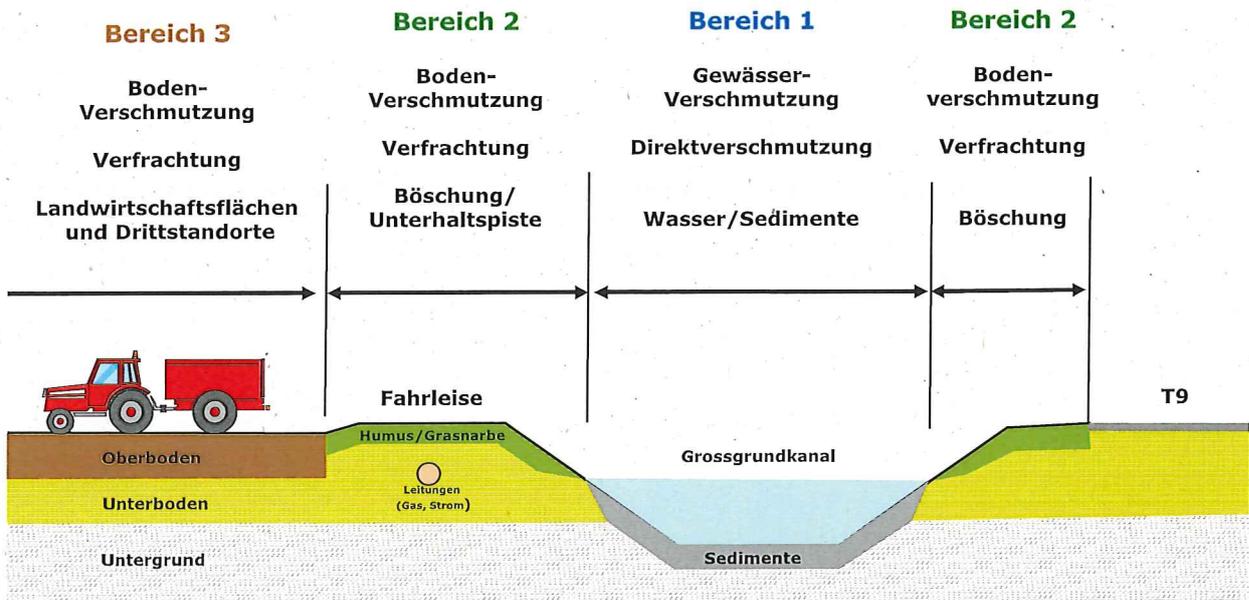
Abb. 1: Bereiche mit umweltrelevanten Tätigkeiten entlang des Grossgrundkanals.

In Abhängigkeit der umweltrelevanten Tätigkeiten und der involvierten Akteure werden in der vorliegenden Studie drei Typen von Belastungsbereichen unterschieden (siehe ebenfalls Abb. 1):

**Bereich 1:** Verschmutzung des Kanalwassers und in der Folge der Sedimente durch Quecksilber belastetes Abwasser und/oder Kühlwasser.

**Bereich 2:** Verschmutzung der Böschungen und der Unterhaltspiste durch Unterhalts- und Bauarbeiten entlang des Kanals.

**Bereich 3:** Verschmutzung der angrenzenden Landwirtschaftsböden und ausserhalb liegenden Drittstandorte.

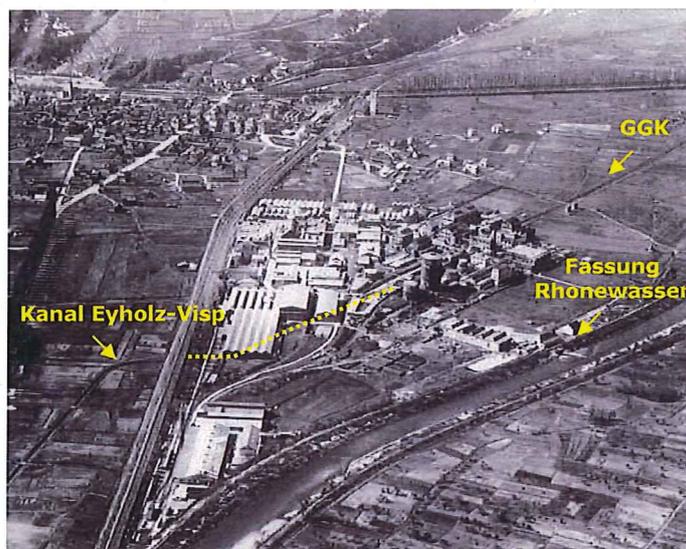
Abb. 2. Lonza Betrieb während dem 2. Weltkrieg (1939-1945); sichtbar ebenfalls der Grossgrundkanal verbunden mit dem Kanal in Eyholz, sowie die Fassung des Kühlwassers in der Rhone <sup>43</sup>.

Im Jahre 1935 wurde zwischen Eyholz und Visp ebenfalls ein Entsüpfungskanal erstellt<sup>42</sup>. Hierbei handelt es sich wahrscheinlich um den östlichen Teil des jetzigen Grossgrundkanals; siehe Abb. 2.

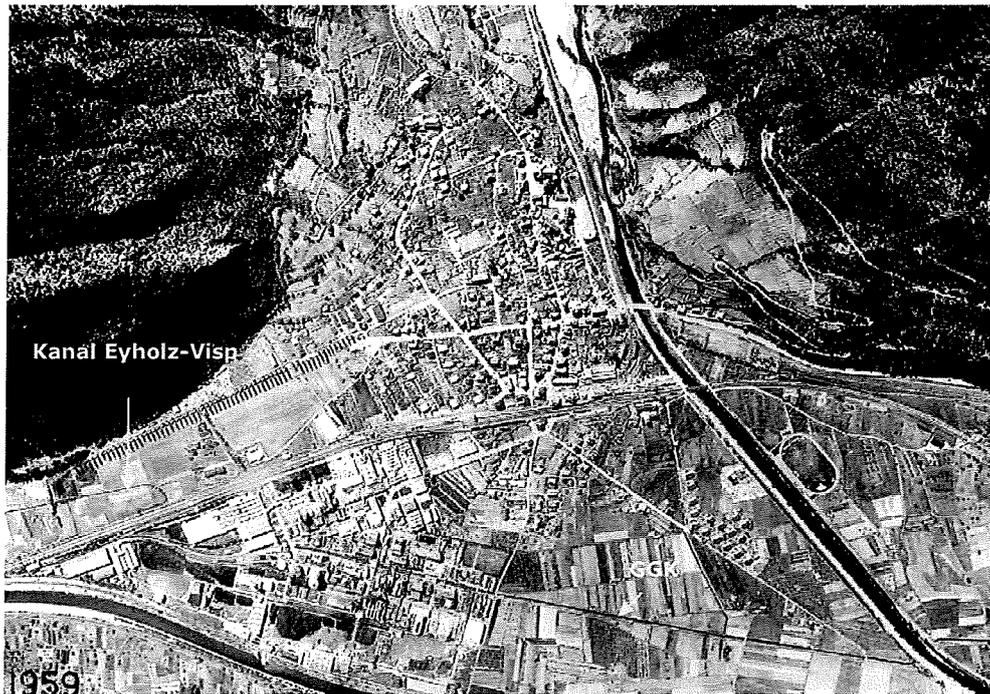
Abb. 3. Lonza Betrieb anno 1959; klar ersichtlich der Grossgrundkanal verbunden mit dem Kanal in Eyholz, sowie die Kohlendepots (in schwarz) <sup>43</sup>.

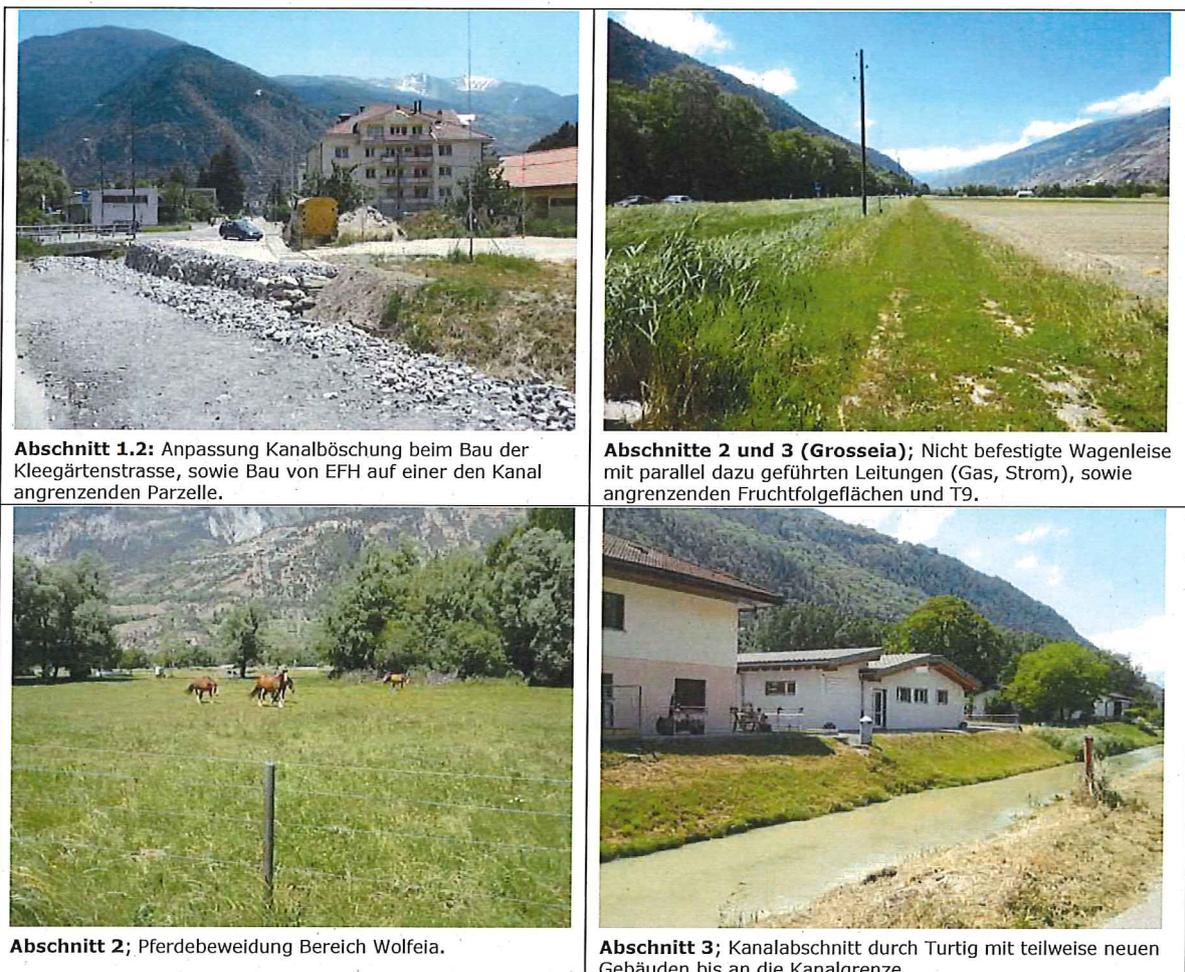
Abb. 4: Beispiele von Nutzungen und Nutzungsänderungen entlang des Grossgrundkanals.

Entlang des Kanals sind seit Baubeginn mehrere Kunstbauten und technische Konstruktionen (Brücken, Strassen (T9, Ringstrasse), entstanden, zudem wurden im Bereich der Unterhaltspiste mehrere Leitungen verlegt (Strom, Telekommunikation und/oder Gas); siehe Abb. 4 und Fotodokumentation in Anhang A11. Ausgenommen der Gasleitung, welche zwischen Raron und Visp in den Jahren 1972/73 verlegt wurde, den Spundwänden mit Schleusenbauten im Anschluss an das Lonza-Areal von 2001, sowie der Ölsperre Lonza AG von 1984, können die Baujahre den jeweiligen Objekten nicht genau zugeordnet werden.

In den letzten 20-30 Jahren mussten diese Landwirtschaftsflächen, besonders im Bereich Kleegärten, Visp West und Turtig, neuen Wohn- und Industriegebieten weichen; siehe Abb. 4.

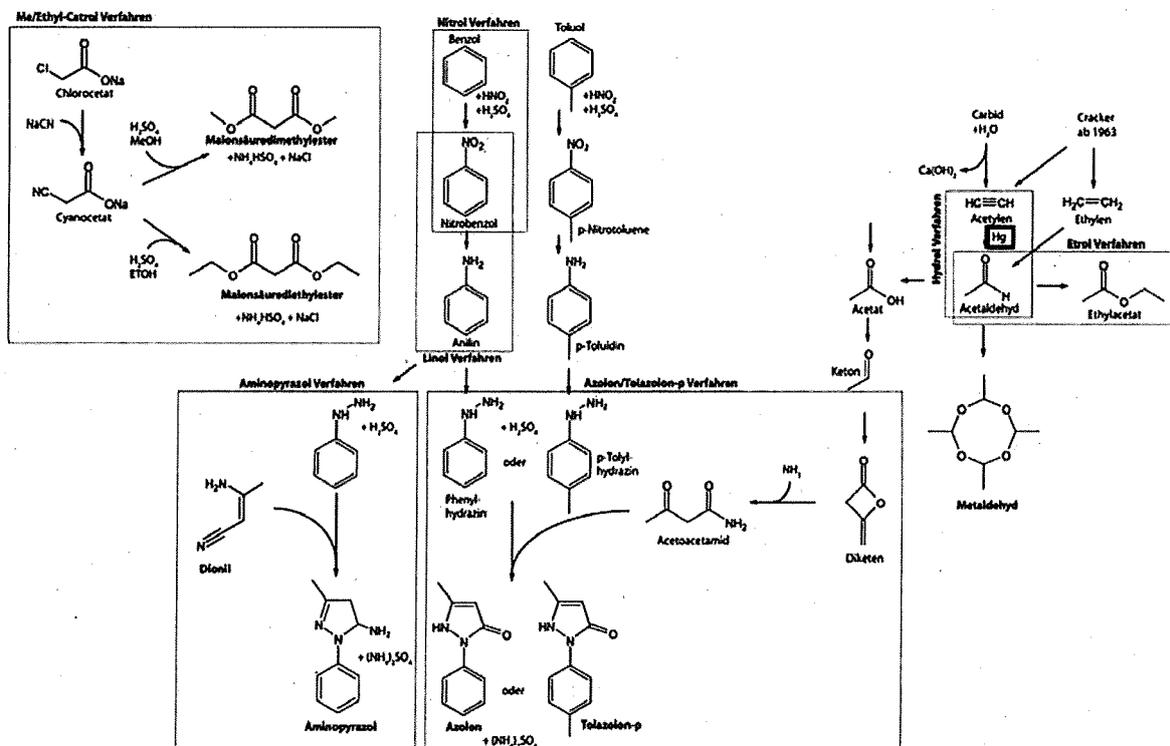
Abb. 5: Quecksilber-Verwendung innerhalb der Produktionskette der Lonza AG (aus Bericht Gruner AG, 2011).

Quecksilber wird bei der Lonza in Visp seit 1917 eingesetzt<sup>12</sup>; spez. als Katalysator bei der Produktion von Azetaldehyd (Hydrol-Verfahren). Das hierfür notwendige Azetylen wurde aus dem Karbid gewonnen (Inbetriebnahme während des 1. Weltkrieges); siehe Abb. 5. Die Karbid-Fabrikation wurde bis zur Inbetriebnahme der Benzinspaltanlage im Jahr 1964 stetig ausgebaut<sup>27</sup>.

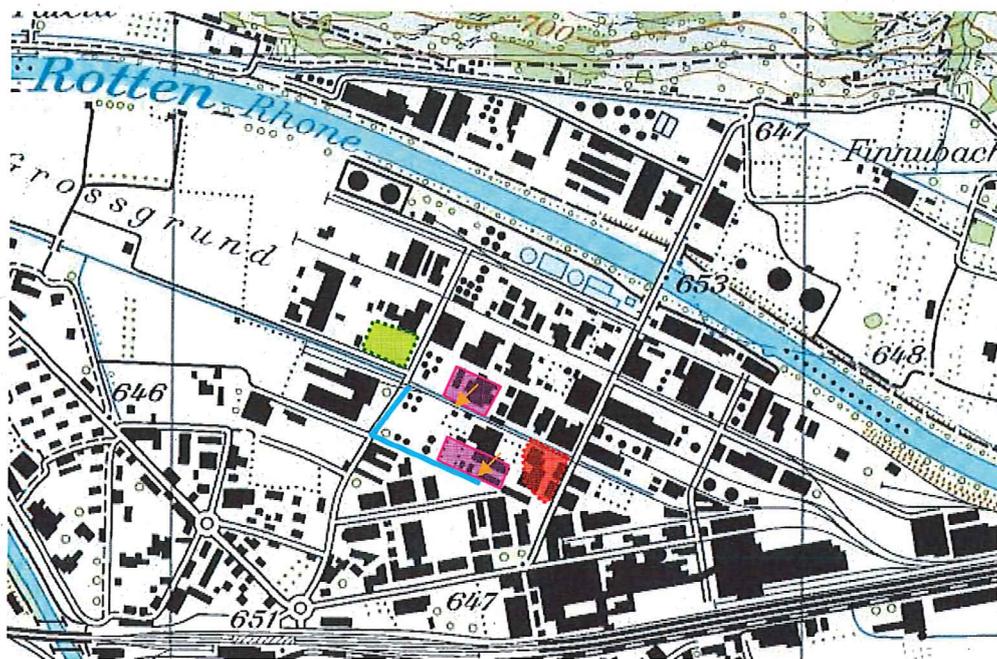
Abb. 6 Standorte mit potentieller Hg-Belastung auf dem Lonza Areal  
(siehe ebenfalls Bericht Gruner AG, 2011)<sup>12</sup>.

**Rosa:** Betriebe (u.a. Hydrol-Betrieb)

**Rot:** Zwischenlagerung Quecksilberschlamm (1960er Jahre) → Entsorgung Lonza-Deponie

Durch die Inbetriebnahme der petrochemischen Anlagen konnte die Produktivität ab Mitte der 1960er Jahre stark gesteigert werden. Damit einher ging die Zunahme der Quecksilberverluste während der Produktion resp. die zunehmende Belastung der Kühl- und chem. Abwässer mit Quecksilber. Im Bereich des Lonza-Areals wurde teilweise der mit Quecksilber verschmutzte Schlamm zwischengelagert (Hg z.T. in elementarer Form) und später in der Lonza Deponie in Gamsen endgelagert. Abb. 6 zeigt die potentiellen Hg-Verdachtsbereiche innerhalb des Lonza-Areals.

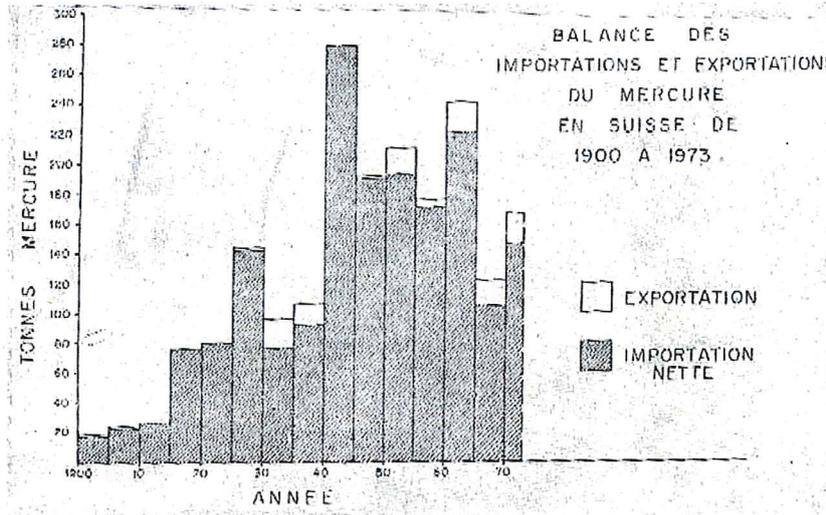
Abb. 7.: Entwicklung der Quecksilber-Importe (t) in der Schweiz von 1900 bis 1973<sup>20</sup>.

Wie erwähnt, wurde Quecksilber bei der Lonza in Visp bereits seit 1917 eingesetzt. Angaben über die Menge des seit Beginn des 20. Jahrhunderts bei der Lonza AG verwendeten Quecksilbers sind keine bekannt. Abbildung 7 zeigt die importierte Quecksilbermenge für die Gesamtschweiz von 1900 bis 1973<sup>20</sup>.

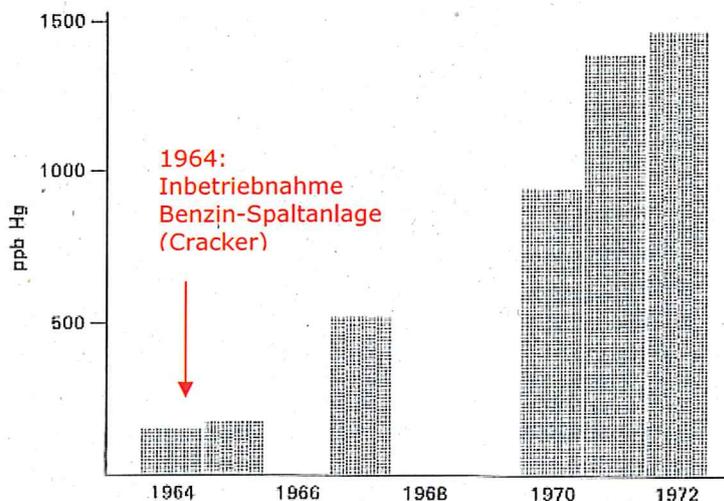
Abb. 8: Entwicklung der Quecksilberkonzentration in den Sedimenten der Rhône bei Porte-du-Scex, 1964-1972<sup>23</sup>.

Gemäss Scolari & Vernet (1974)<sup>22</sup> nahm der Quecksilber-Gehalt in den Sedimenten der Rhoné zwischen 1964 und 1971 von natürlich tiefen auf ausserordentlich hohe Werte zu; siehe Abbildung 8. Es ist anzunehmen, dass in dieser Zeit die Produktionen in der chem. Industrie (spez. Lonza AG in Visp und CIBA Geigy in Monthey) stark gesteigert werden konnten und die Quecksilber-Verluste entsprechend zugenommen haben. Die Lonza AG betreffend stimmt diese Beobachtung überein mit der Inbetriebnahme der Benzin-Spaltanlage (Cracker) im Jahre 1964.

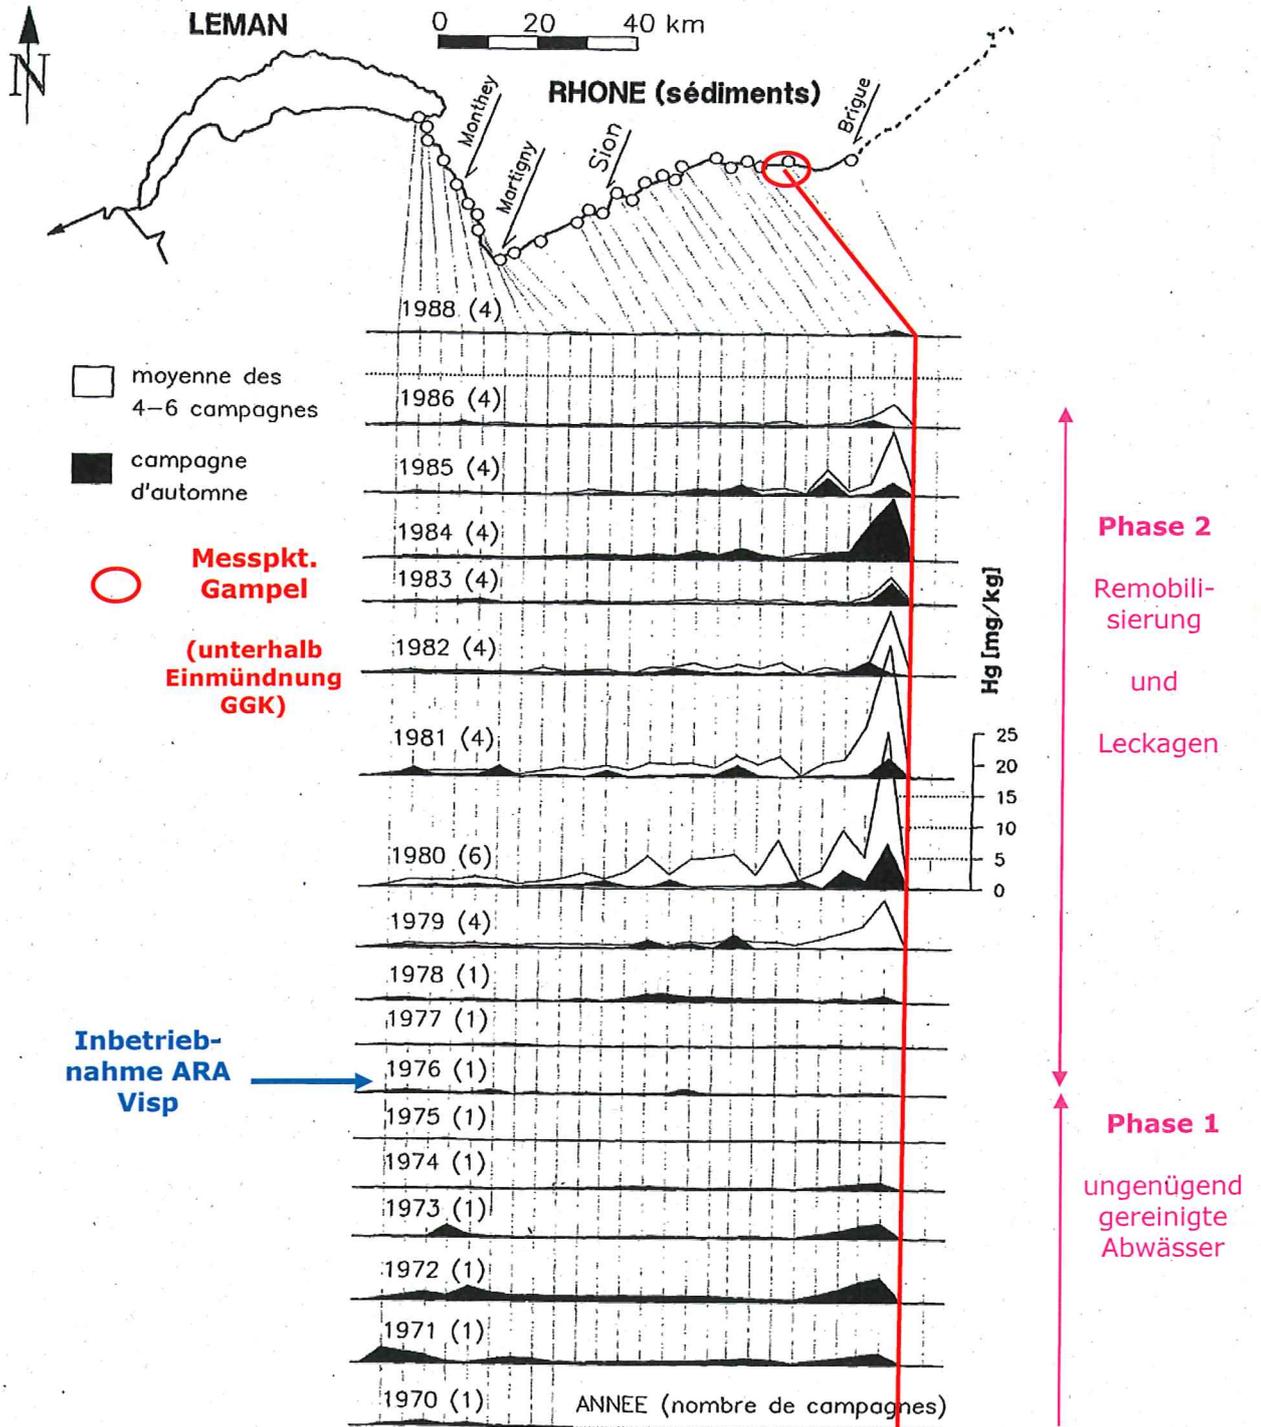
Abb. 9: Entwicklung der Quecksilberkonzentration in den Sedimenten der Rhône, 1970-1988<sup>16</sup>.

Die Untersuchungen zeigten teilweise sehr hohe Quecksilberbelastungen der Sedimente im Grossgrundkanal und in der Rhone auf (ab Einmündung des GGK, spez. Messpunkte Gampel und Niedergampel, siehe Abb. 9). Diese wurden bereits Mitte der 1970er Jahre auf die Produktionsprozesse der Lonza AG resp. die mangelhafte oder fehlende Reinigung dessen Industrieabwässer zurückgeführt. Daraufhin wurden von Kanton und Bund entsprechende Sanierungsmassnahmen zur Reduktion der Quecksilberfrachten im Abwasser verlangt und von der Lonza AG etappenweise umgesetzt (z.B. optimierte Fassung und Behandlung der Abwässer, Inbetriebnahme ARA Visp, Anpassung Arbeitsprozesse mit Quecksilber-Rückgewinnung)<sup>1,24</sup>. Die erhöhten Quecksilberkonzentrationen in den Rhone-sedimenten in den 1980er Jahren waren, gemäss Aussagen von [REDACTED] (Amt für Wasserqualität, Kt. Wallis), teilweise bedingt durch Arbeiten innerhalb des Lonza-Areals (Ausbaggerung Absetzkanal), welche das Quecksilber wieder freigesetzt haben (Nouveliste du Rhône, 1982)<sup>32</sup>.

Abbildung 9 zeigt die weitere Entwicklung der Quecksilber-Verschmutzung der Rhonesedimente seit Messbeginn im Herbst 1970<sup>16</sup>. Trotz der getroffenen Sanierungsmassnahmen durch die Lonza AG ab Mitte der 1970er Jahre haben die Hg-Belastungen der Rhonesedimente nochmals zugenommen. Diese zweite Kontaminationsphase ist voraussichtlich auf eine Remobilisierung des in den Sedimenten partikulär gebundenen Quecksilbers durch die Ausbaggerungen des Grossgrundkanals innerhalb und ausserhalb des Areals zurückzuführen, sowie auf mögliche Leckagen im Betrieb z.B. bei Fehlmanipulationen während der Revision der Anlagen oder bei der Sanierung von alten Leitungssystemen im Bereich des Hydrol-Betriebes.

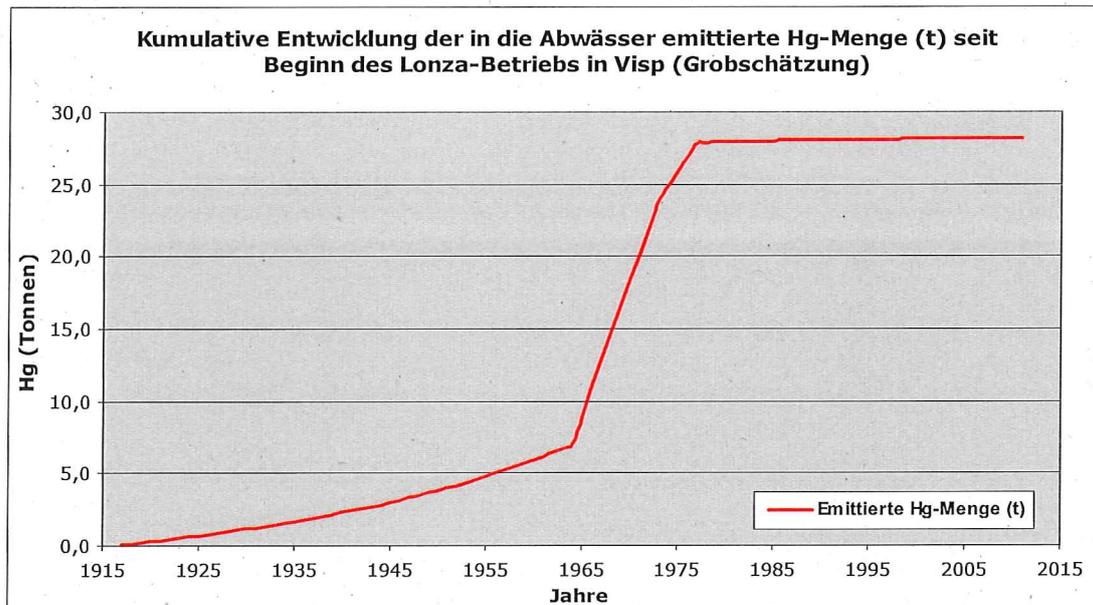
Abb. 10.: Kumulative Entwicklung der in die Abwässer resp. in den GGK emittierten Quecksilbermenge seit Inbetriebnahme der Lonza AG in Visp im Jahre 1917 (Angabe ohne Gewähr).

In Berücksichtigung der obenstehenden Annahmen kann eine Gesamtmenge der Quecksilberverluste der Lonza AG seit 1917, resp. der Eintrag in den Grossgrundkanal, von rund **28 Tonnen** (Angabe ohne Gewähr) abgeschätzt werden; siehe Abb. 10.

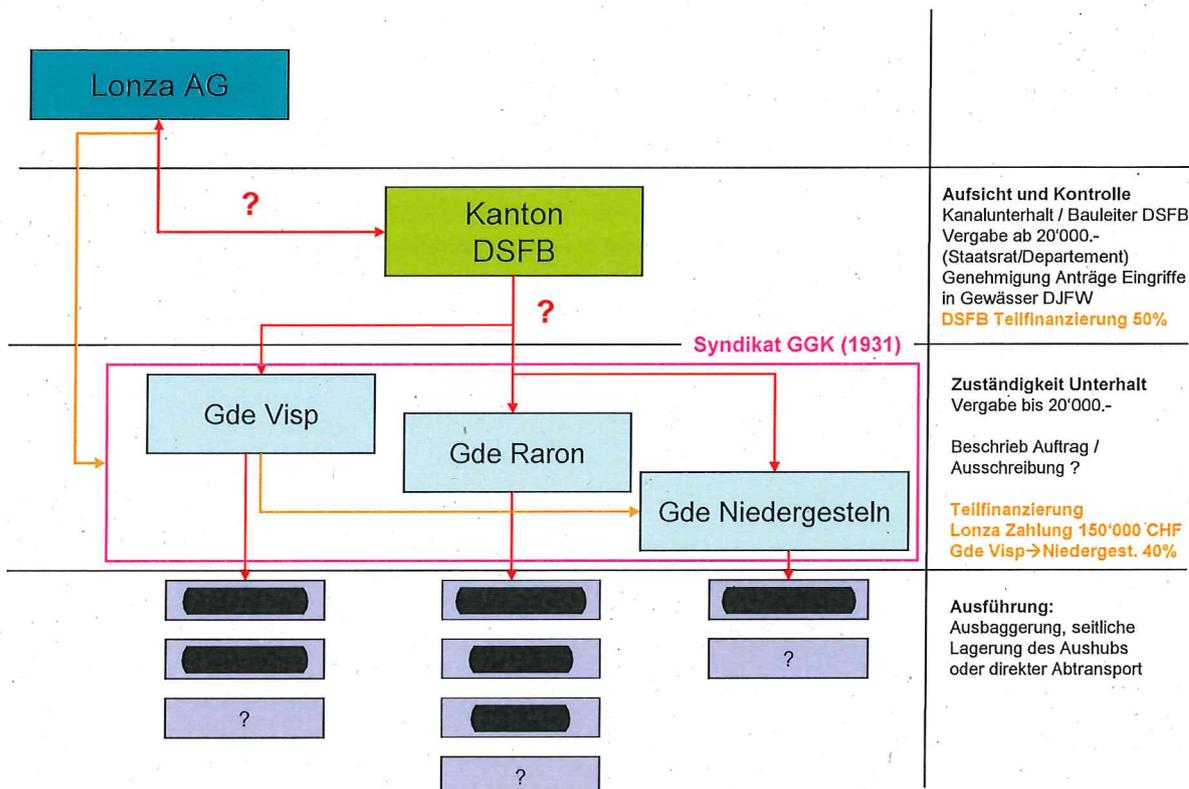
Abb. 11: Abläufe und Zuständigkeiten bei den Ausbaggerungen des Grossgrundkanals (vor 1975).  
**Rot: Vorgaben Entsorgung Aushubmaterial/ev. auf Lonza-Deponie oder Reststoffdeponie**  
**Orange: Finanzielle Beiträge**

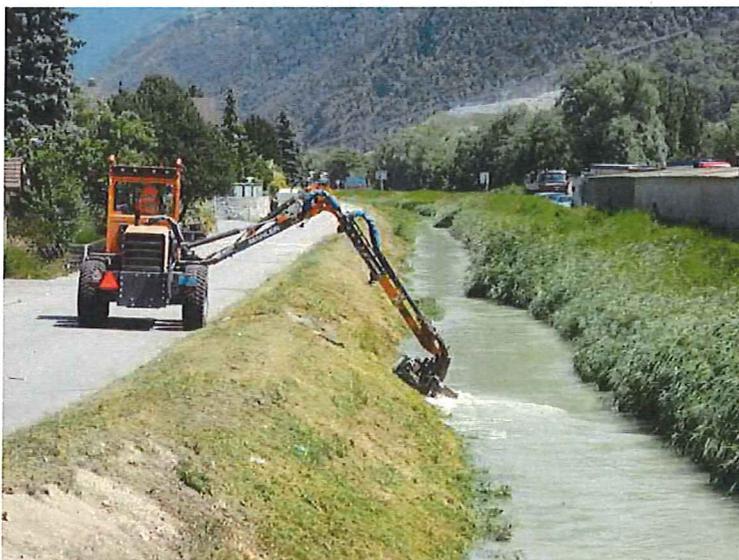
Abb. 12: Mahd der Uferböschung im Bereich Querung Turtig (2011)

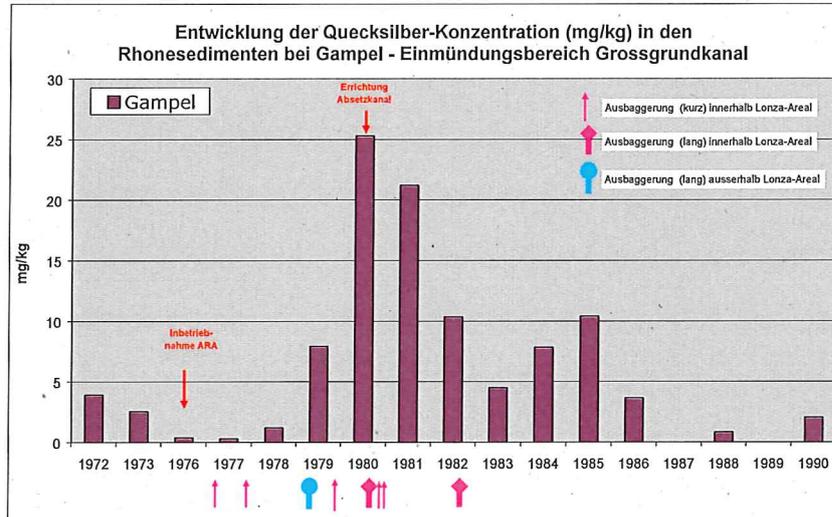
Abb. 13: Entwicklung der Quecksilber-Konzentrationen (mg/kg) in den Rhonesedimenten beim Messpunkt in Gampel (Einmündungsbereich des Grossgrundkanals).

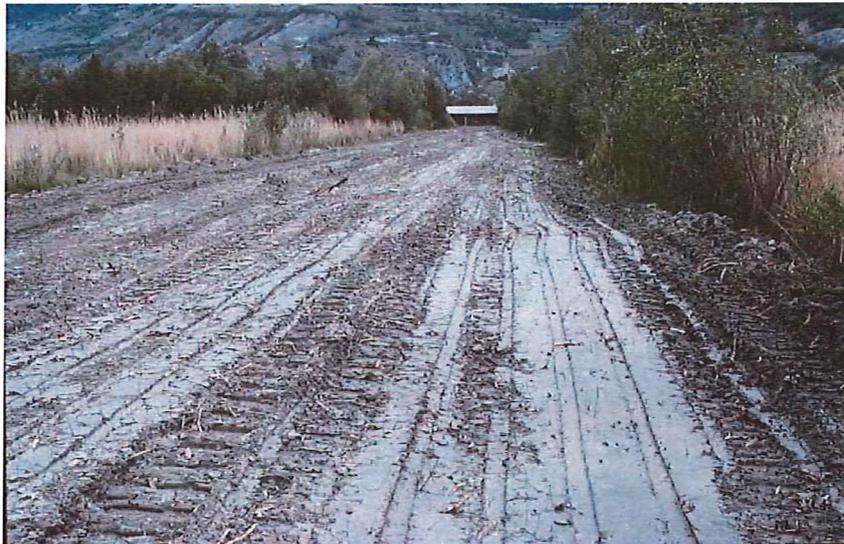
Abb. 14: Einbau Feinmaterial aus dem Grossgrundkanal im Zwischenbereich der 300 m-Schiessanlage in Mutt, Photo P. Werner, 1992.

Teilweise wurden die Anweisungen im Laufe der Ausführung geändert. Gemäss Unternehmer war in der Ausschreibung darauf aufmerksam gemacht worden, dass das Material entsorgt werden müsse. Verlangt habe man eine Ablagerung auf der Lonzadeponie in Gamsen. Dann habe die Gemeinde aber angewiesen, das Material auf die damalige Gemeindeponie im Goler zu transportieren. Diese befinde sich östlich des Campings Santa Monica. (Ergänzung; das genannte Material wurde voraussichtlich 1992 im Zwischenbereich der Schiessanlage Mutt verteilt; siehe Abb.14).

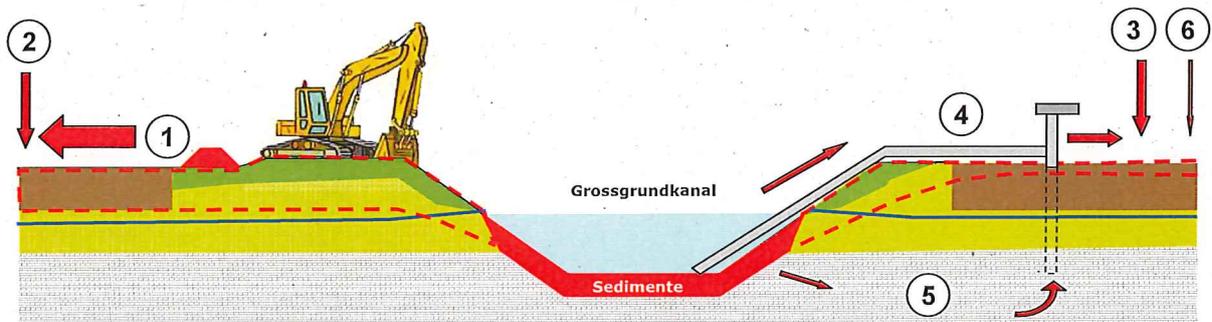
Abb. 15: Ausbreitungspfade des Quecksilbers aus dem GGK in Landwirtschaftsflächen:

1. Lateraler Einbau des seitlich deponierten Hg-belasteten Schlammes (Aushub)
2. Eintrag von Hg-belastetem Material an Drittstandorten mit landwirtschaftlicher Nutzung
3. Eintrag von Hg durch das Ausbringen von Klärschlamm bzw. Klärschlamm verschmischt mit GGK-Material
4. Eintrag von Hg durch die Verwendung von Kanalwasser für die Bewässerung der Flächen (bei den Pumpen werden ebenfalls Feinpartikel abgepumpt)
5. Eintrag von Hg durch die Verwendung von möglicherweise verschmutztem Grundwasser für die Bewässerung der Landwirtschaftsflächen
6. Eintrag von Hg(0) durch Luftdeposition (Nass- und Trockendeposition)

Weitere Einträge von Quecksilber in die Landwirtschaftsflächen erfolgten durch die Nutzung des Kanalwassers (4) bis Ende der 1990er Jahre, sowie durch die Luftdeposition (6) in den 1960er-70er Jahren. Die Bedeutung des Quecksilber- und generell des Schwermetall-Eintrages durch den Einbau von Klärschlamm vermisch mit Grossgrundkanalmaterial (3), kann zum jetzigen Zeitpunkt nicht abgeschätzt werden.

Es ist nicht ganz auszuschliessen, obwohl aufgrund der geringen Mobilität und der bestehenden Erkenntnisse eher unwahrscheinlich, dass durch die neuen Fassungsbrunnen (5) weiterhin Quecksilber in die Flächen eingetragen wird.

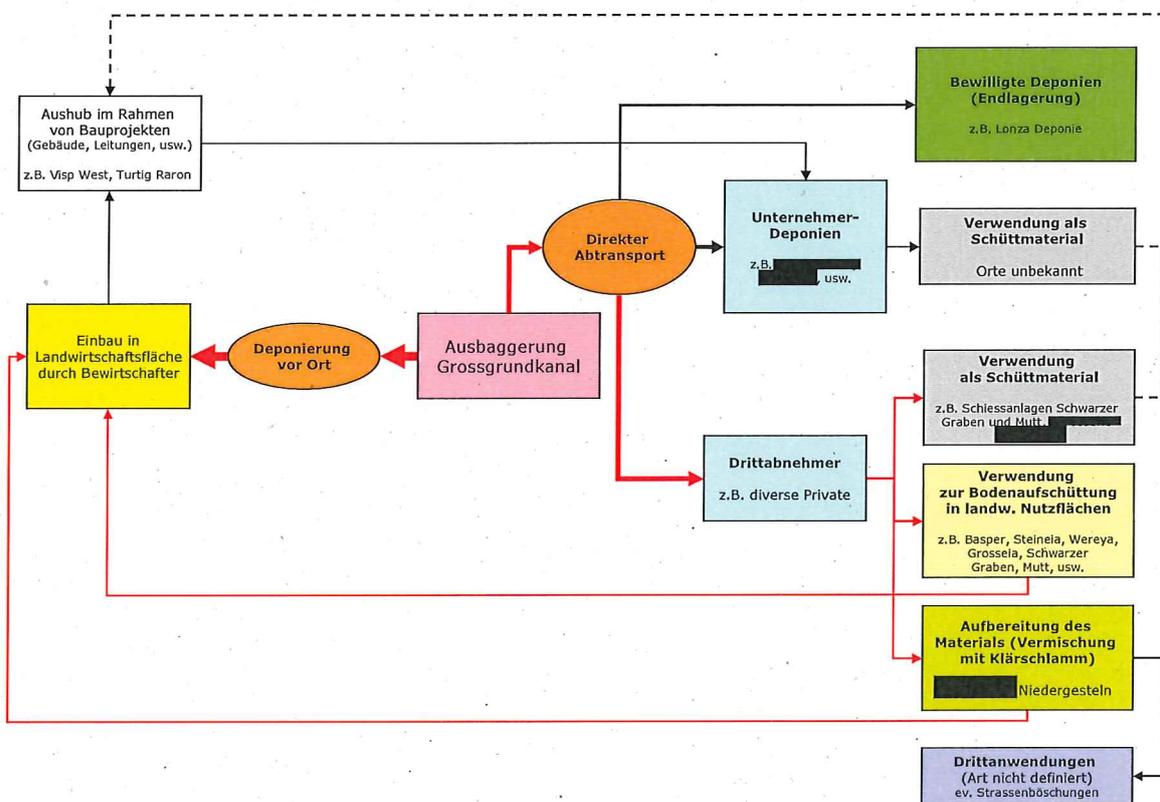
Abb. 16: Ausbreitungspfade des mit Quecksilber belasteten Schlammes aus dem Grossgrundkanal  
 (rot: Hauptausbreitungspfade 1931-1975).

Es scheint, dass der Grossteil der ausgebaggerten Sedimente resp. Schlämme mehrheitlich im Schwenkbereich des Baggers deponiert (Zeitraum vor ~1975) und in der Folge in die Felder eingebaut wurde - besonders auf den Abschnitten mit angrenzenden Landwirtschaftsflächen (ausserhalb der Wohngebiete). Durch die Nutzung der kontaminierten Flächen für Wohnen, Industrie und Gewerbe, wurde das Material bis heute unkontrolliert überschüttet oder wieder ausgehoben und abtransportiert (*Entsorgung und weitere Verwendung nicht definiert*).

Das direkt abtransportierte Material wurde entweder auf eine bewilligte Deponie entsorgt (betrifft spez. Ausbaggerungen im Bereich Lonza Areal), auf eine Unternehmerdeponie transportiert (*weitere Verwendung nicht definiert*) oder Dritten (besonders vor 1975) abgegeben.
