RICHTLINIE
Unwetterschäden an landwirtschaftlichen Infrastrukturen und Kulturland

DIRECTIVE
Dégâts dus aux intempéries sur les infrastructures agricoles et les terres cultivées

Gemeinden Simplon / Gondo-Zwischbergen
Unwetterschäden 2020

Schadeninventar vom 27.10.2020 / bzw. 5.11.2020
Projekt VS - 8138

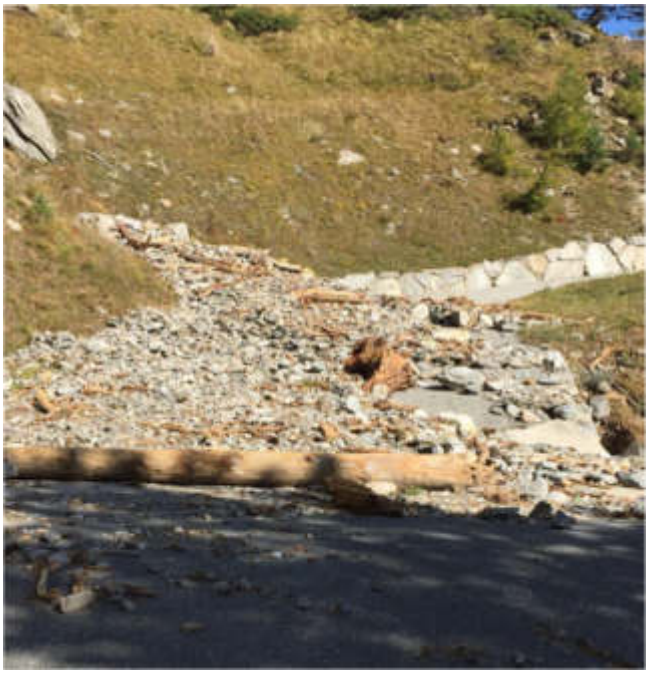
Bild Flurweg Alpe Alpjien / Übersaarung

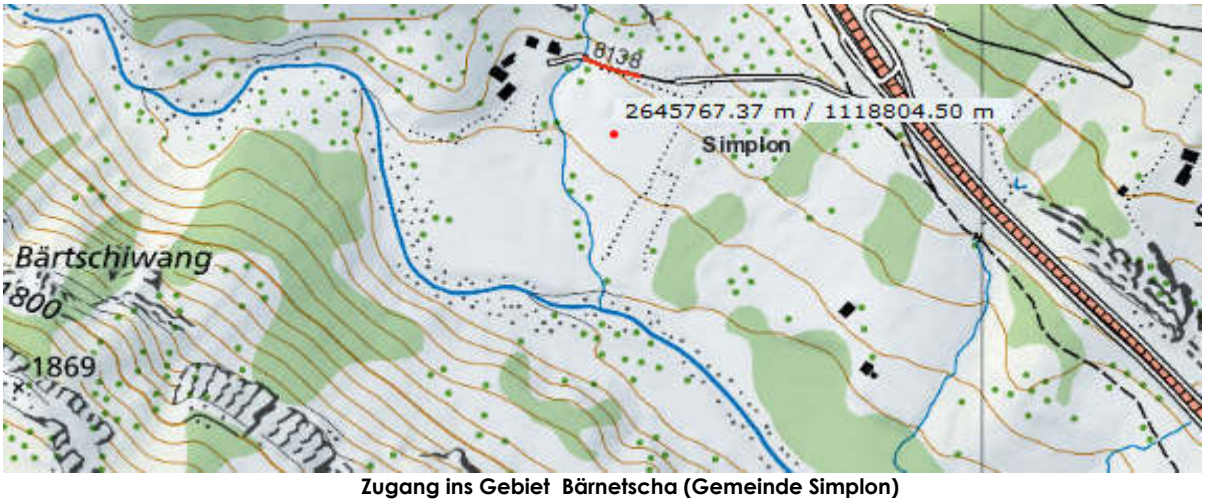
Zugang ins Gebiet Bärnetscha (Gemeinde Simplon)

Schadenstelle 1: Zugang ins Gebiet Bärnetscha	Übersaarung Flurweg auf einer Länge von 50m. teilweise starke Beschädigungen und Setzungen des Asphaltbelages durch Unterspülung des Belages
Schadenstelle 2: Alpstrasse Rossbodustafel	Einzelne Hangrutsche, Erosion der Verschleissschicht auf einer Länge von ca. 500m mit starker Rinnenbildung
Schadenstelle 3: Alpstrasse Alpjen und Piäneza im Gebiet Wissgraben und bei der Brücke über den Alpjerbach	Murgang im Bereich Wissgraben Alpstrasse wurde auf einer Länge von ca. 100m total übersaart Asphaltbelag teilweise weggespült Berg- und talseitige Blocksteinmauer teilweise auf einer Länge von 50m zerstört. Brücke Alpjerbach im Bereich Egga teilweise Fundamente unterspült und Bachbett stark erodiert
Schadenstelle 4: Alpstrasse Furggu im Gebiet Matta und Unners Bord	Hangrutsche an einigen Stellen und Beschädigungen bzw. Unterspülungen der Belagsstrasse (Total ca. 50m) und wegerodierte Böschungen auf einer Länge von ca. 50m

Schadenstelle	**Massnahme**
Schadenstelle 1: Zugang ins Gebiet Bärnetscha	Räumung Flurweg von Schutt und Geröll und Asphaltierung Flurweg auf einer Länge von 50m
Schadenstelle 2: Alpstrasse Rossbodustafel	Räumung Strasse, teilweise Neuerstellung Oberbau auf einer Länge von 500m, Einbringen Deckschicht, inkl. Einbau von ca. 30 zusätzlichen Rigolen
Schadenstelle 3: Alpstrasse Alpjen und Piäneza im Gebiet Wissgraben und bei der Brücke über den Alpjerbach	Räumung Strasse im Bereich Wissgraben, Neuerstellung Blockwurf bergseits, Neuasphaltierung Strasse auf 50m Brücke Alpjerbach: Unterfangung der unterspülten Widerlager der Brücke und Sicherung Bachbett mittels Blocksatz
Schadenstelle 4: Alpstrasse Furggu im Gebiet Matta und Unners Bord	Räumung Flurweg Widerinstandstellung wegerodierte Böschung (abgerutschte Böschung) mittels Blocksatz Abtrag Asphalt, Einbau Fundationsschicht, Neuasphaltierung Flurweg auf einer Länge von ca. 50m

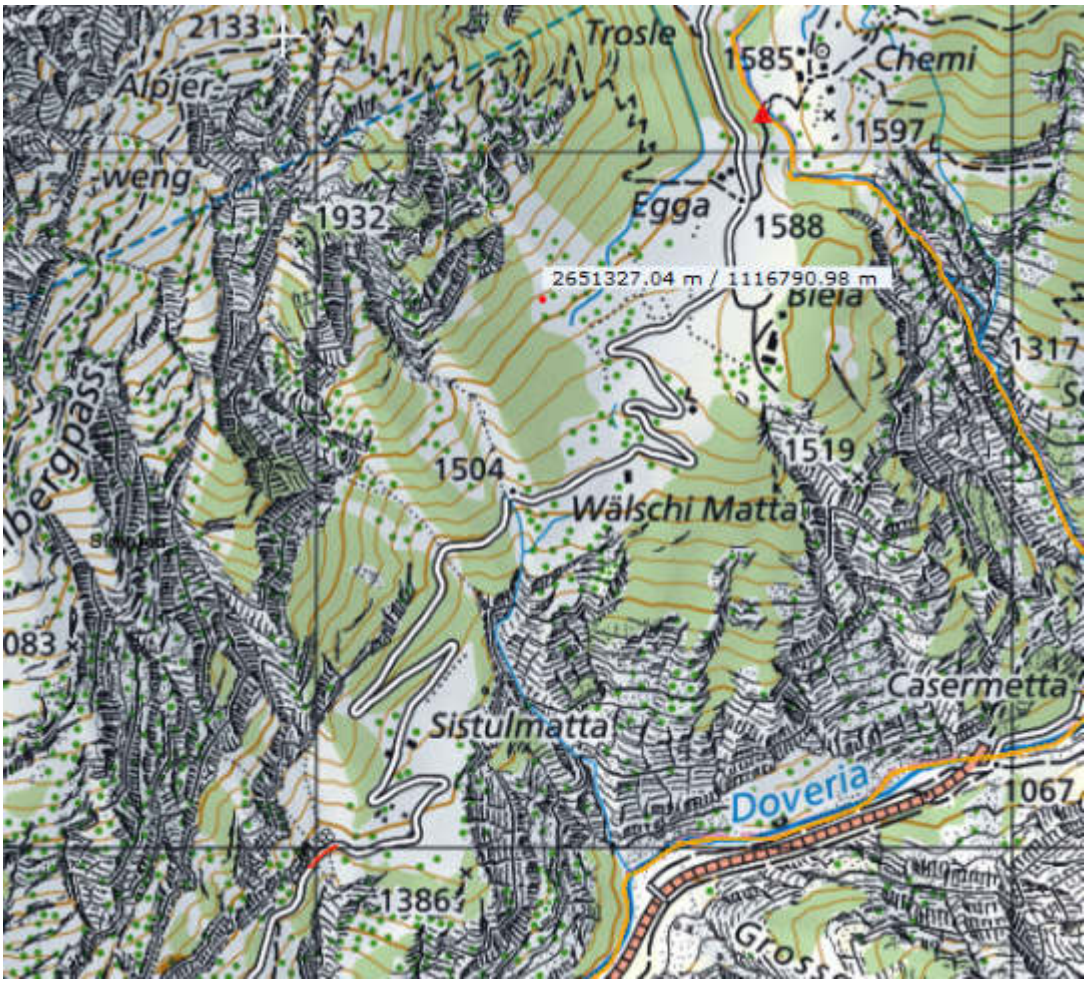
Alpstrasse Alpjen und Piäneza (Gemeinde Simplon und Gemeinde Zwischbergen)

Alpstrasse Furggu / Unners Bord und Gebiet Matta (Gemeinde Zwischbergen)
