## MAINTIEN DU VIGNOBLE EN TERRASSES

Périmètre prioritaire C, Clavau et Tous-les-Saints

Avant-projet

Rapport technique

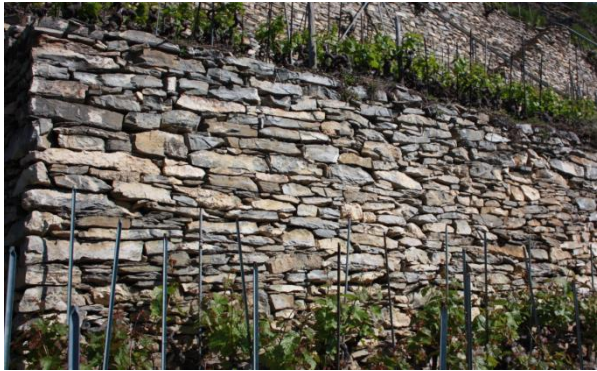
| Classification | Description | Exemple |
|---|--|--|
| <b>A</b> | Etat intact, aucun dégât, aucune trace d'érosion ou de déformation | |
