GRIMISUAT, Château de Grimisuat

Rapport archéologique après
les démontages de 2012

Marie-Paule Guex
Alessandra Antonini

Février 2013

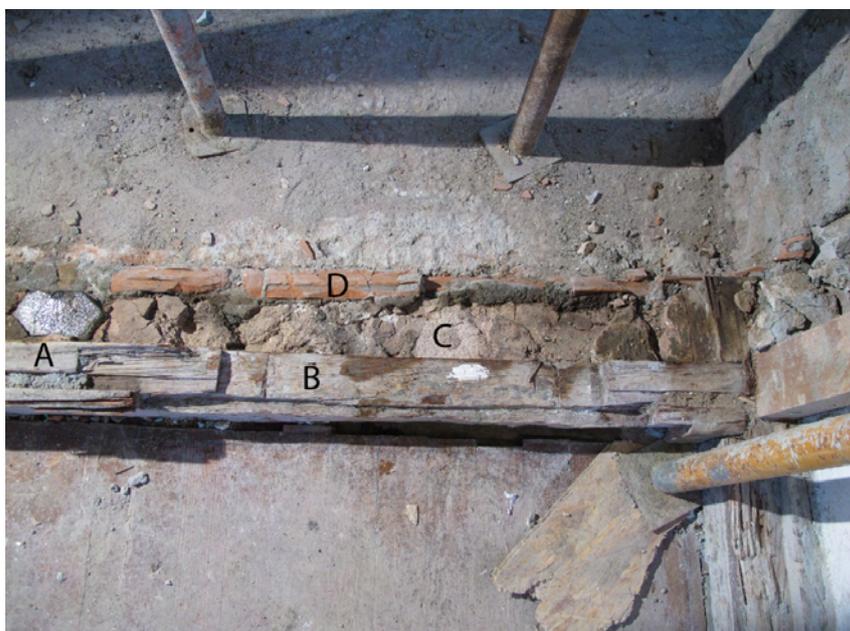
Plancher récent, mais posé à la hauteur du sol primitif de la pièce boisée. L'ancien niveau est indiqué par la rainure de la sablière basse (**Fig. 27**).

Fig. 27 Grimisuat, Château. Local 1.2S, sablière basse de la paroi est (vue vers l'est).
A: sablière basse rainurée pour l'insertion de la boiserie. B: seuil d'une porte percée dans la cloison. C: reste d'un doublage maçonné de la paroi (ou d'un sol?) au plâtre anhydre. D: paroi en briques de la salle de bain (démontée en 2012).

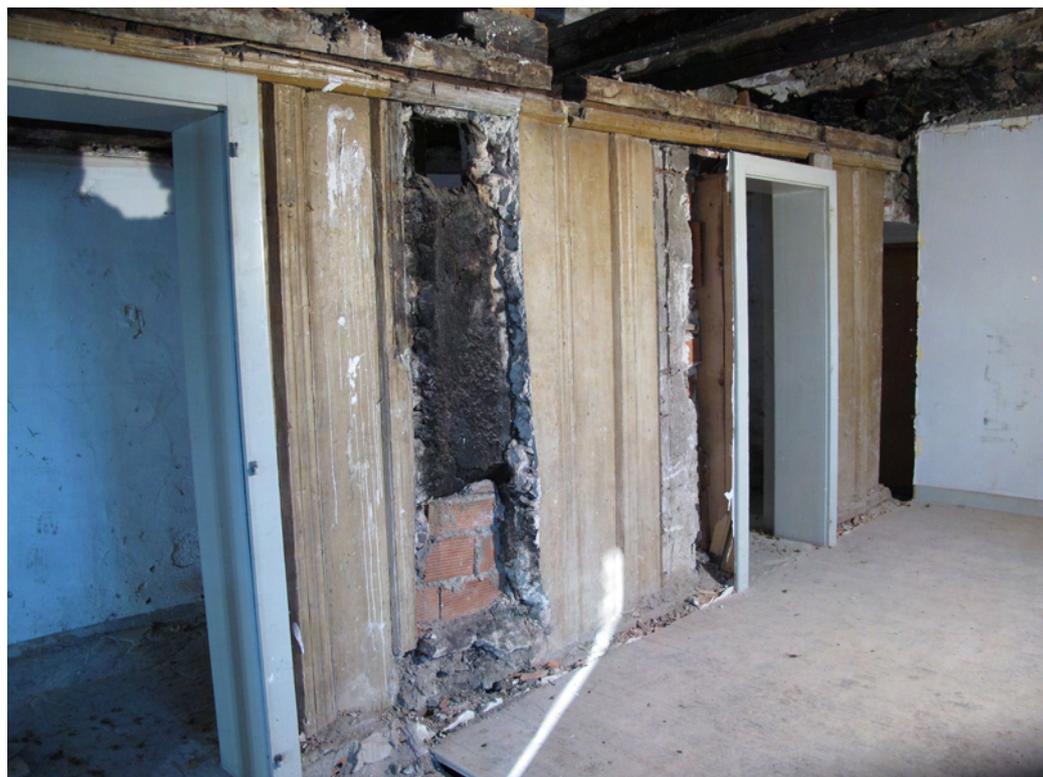
- Paroi nord : la paroi en bois (**55**) avec son doublage maçonné contemporain (**46**) constituent le reste d'une ancienne chambre boisée (**Fig. 22 A et B**) aménagée à la place de l'ancienâtre (la boiserie ne comporte aucune trace de suie). Le poteau cornier oriental de la paroi (**55**) a été démonté probablement lors de la création de la porte d'entrée actuelle (**17**) vers la fin du XIX^e s. (**Fig. 29**). A l'extrémité ouest de la boiserie, le poteau cornier est encore en place. La sablière haute de la boiserie n'a jamais été plus longue : son chanfrein se termine en pointe juste avant le poteau d'angle (**Fig. 30**).

Fig. 29 Grimisuat, Château. Local 1.3/4, paroi nord (vue vers le nord-est). La boiserie est doublée à l'arrière par un galandage maçonné. Le poêle à chargement arrière a été ajouté dans un deuxième temps en modifiant la boiserie.

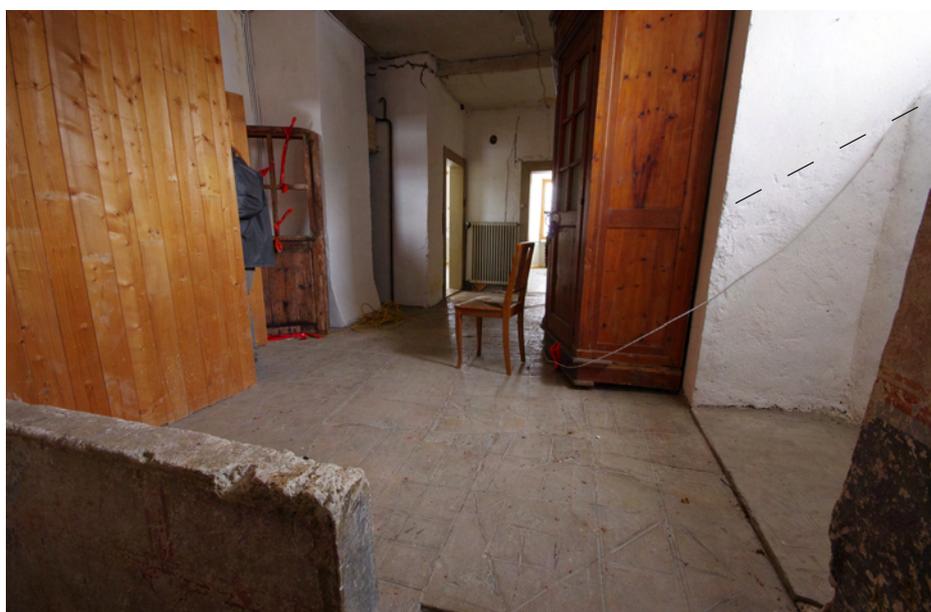
Revêtement moderne constitué d'une chape en ciment estampillé avec des « décors » multiples (type « gaufre » et « moulinette », plusieurs réparations, **Fig. 35**). Sous cette chape, l'ancien sol (= 1^{er} sol en mortier attesté dans le local 2.4) est vraisemblablement encore conservé.

- Paroi nord : la fenêtre (**15A**) pourrait correspondre à une ouverture d'origine dont le jour a été élargi et la tablette intérieure remplacée par un contrecœur au ras de la vitre. Ceci expliquerait l'emplacement trop haut de cette ouverture par rapport au sol actuel du local. L'inclinaison de l'ancienne tablette oblique transparaît sous le crépi de l'embrasure dont la surface est plus rugueuse dans la partie inférieure (**Fig. 35**).

Fig. 35 Grimisuat, Château. Local 2.1, Vue d'ensemble vers l'ouest. L'ancien sol en mortier est recouvert par une chape en ciment estampillée. A droite, la surface rugueuse du crépi permet de distinguer l'inclinaison de l'ancienne tablette.

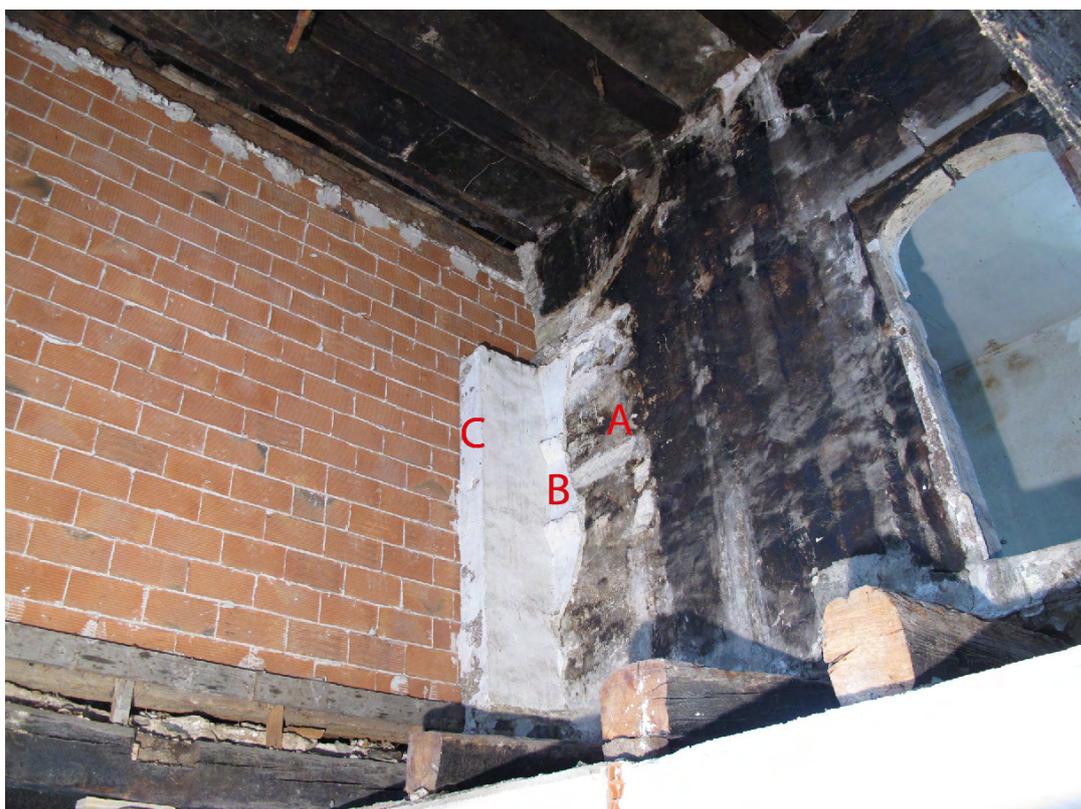
Cette 2^e phase est contemporaine du crépi parfaitement propre qui forme le piédroit du mur **37W** et le 3^e sol du local 2.4 (**Fig. 38**).

Fig. 38 Grimisuat, Château. Local 2.4, angle nord-ouest (vue de l'étage inférieur). Les supports d'étagères (A) primitifs ont été remplacés par de nouveaux supports (B) lors de la construction du montant parementé (C).

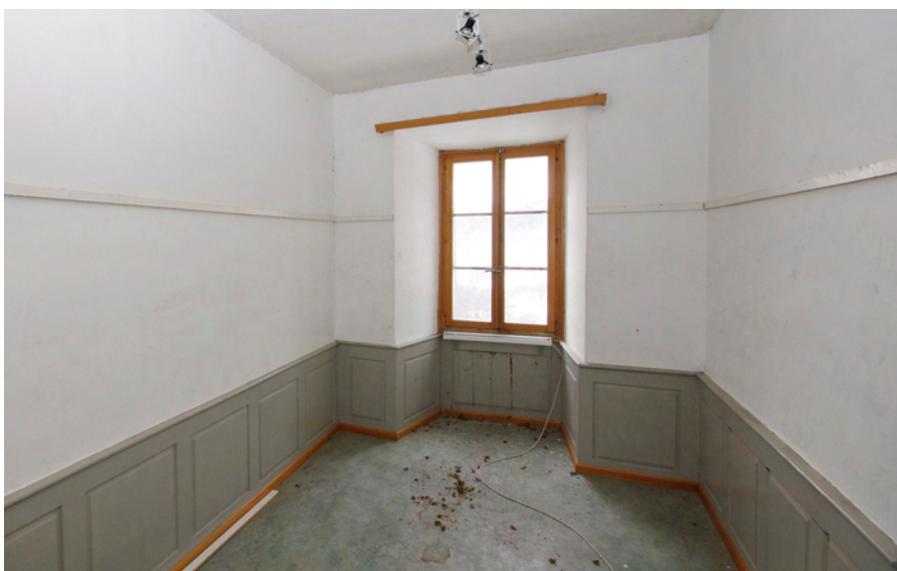
Fig. 43B Grimisuat, Château. Local 2.2, vue générale de la chambre avec son lambris.

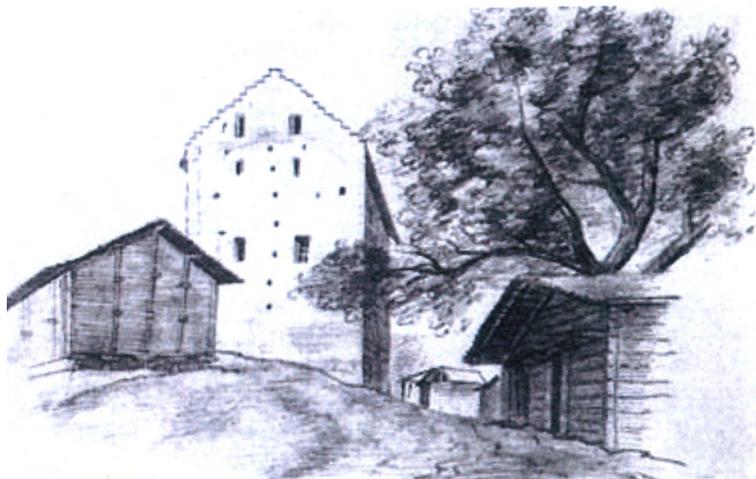
Sur une image publiée en 1885, les façades sud et ouest du château présentent déjà leur aspect actuel, avec les ouvertures du pignon fermées (**Fig. 51**). La couverture en bardeaux du toit est remplacée en 1900 par des ardoises²².

Fig. 51 Le château Super-Christam à Grimisuat vers 1885 (Médiathèque Valais, 059ph-00380).
