LE CHÂBLE

Ancienne Cure

Etude archéologique mars 2011

Alessandra Antonini
Marie-Paule Guex

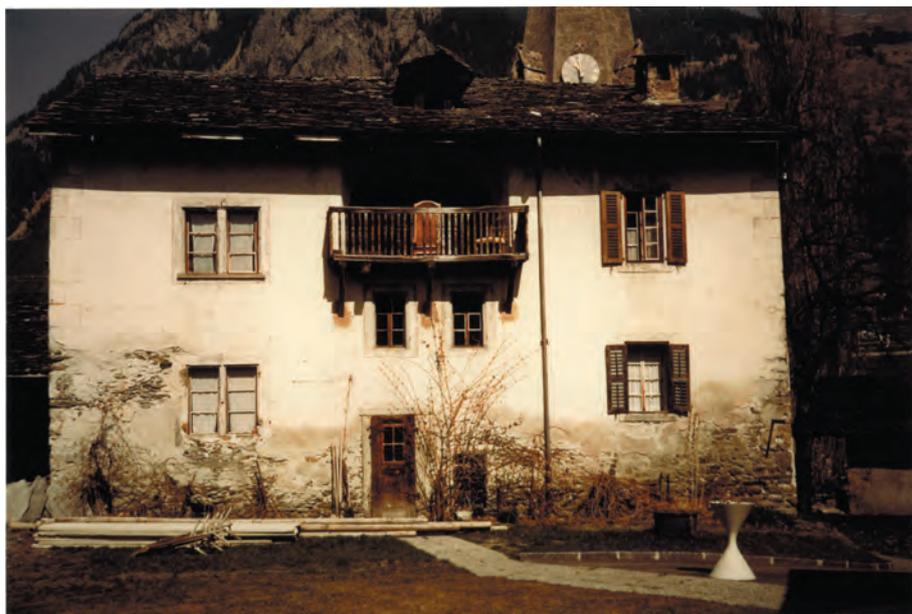
Fig. 5 Ancienne cure, façade sud, avant les travaux de rénovation (1981).
Archives SBMA.

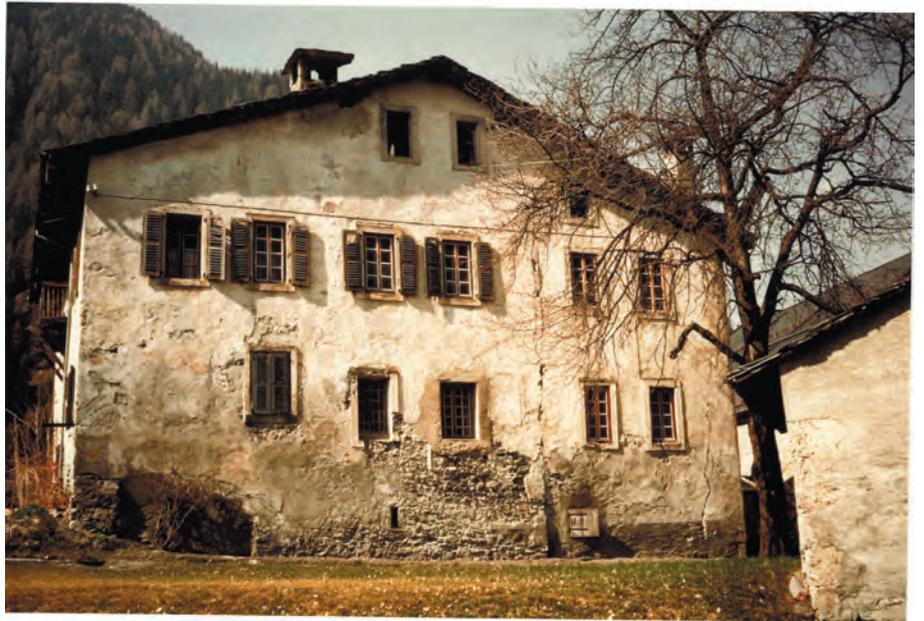
Fig. 6 Ancienne cure, façade est, avant les travaux de 1981.
Archives SBMA.

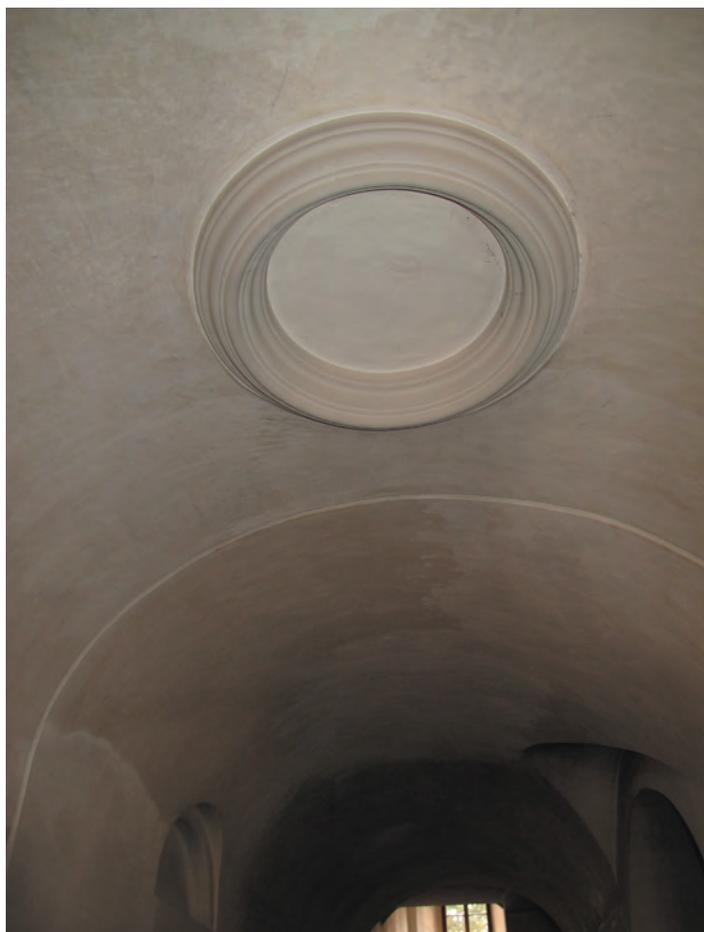
Voûte en berceau, avec médaillon circulaire en stuc (**fig. 22 et 23**) dans la partie la plus récente du bâtiment. Deux voûtes en ogives couvrent le palier menant au 2^e étage, le voûtain oriental avec un médaillon en stuc.

Fig. 22 Ancienne cure, couloir du 1er étage (local 1.1) vu vers le sud (2011).
Voûte en berceau avec médaillon en stuc.

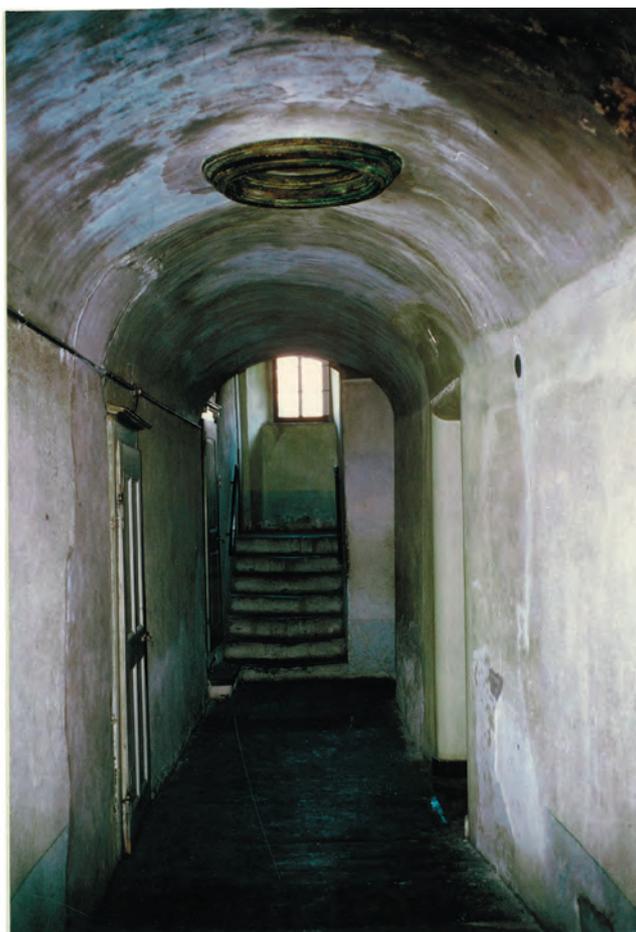
Fig. 23 Ancienne cure, couloir du 1er étage (local 1.1) avant rénovation, vue vers le sud.
Archives SBMA.

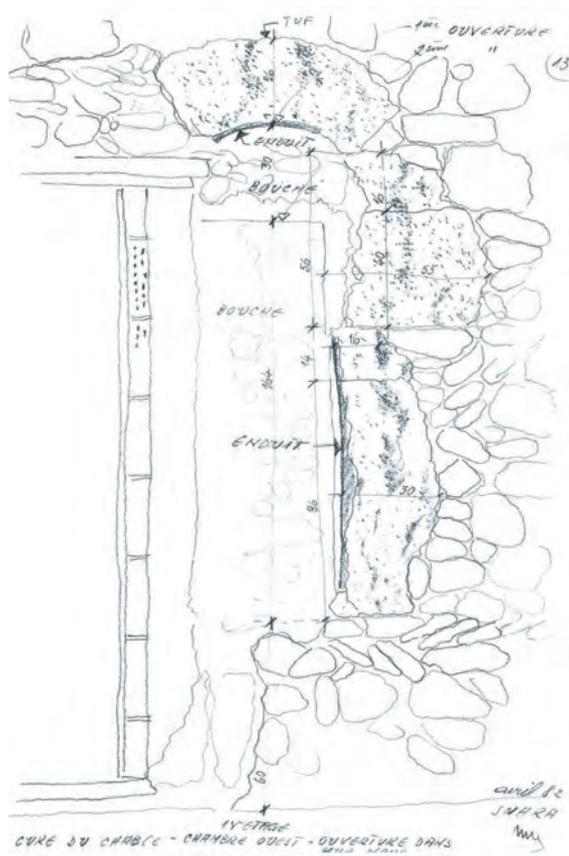
Au premier étage, une porte arquée avec un cadre en tuf (hauteur env. 180 cm) a été observée en 1982 dans l'ancienne façade orientale (= porte du local 1.5, **fig. 24**). Le seuil de l'ouverture doit être restitué à la base des piédroits en tuf, 60 cm au-dessus de l'actuel. Cette porte se situe au-dessus de l'entrée observée au niveau inférieur. Une ouverture de type similaire a pu être identifiée dans la façade nord (**fig. 30, 31a et 31b**, paroi nord du local 1.3) ; là aussi le seuil se situait 60 cm plus haut que le sol actuel.

Fig. 31b Ancienne cure, réception (local 1.3), paroi nord. Relevé archéologique de l'ancienne ouverture représentée sur l'image fig. 31a. Archives SBMA, C-10, no 2'401, documentation de terrain 1981-1982, relevé 13.

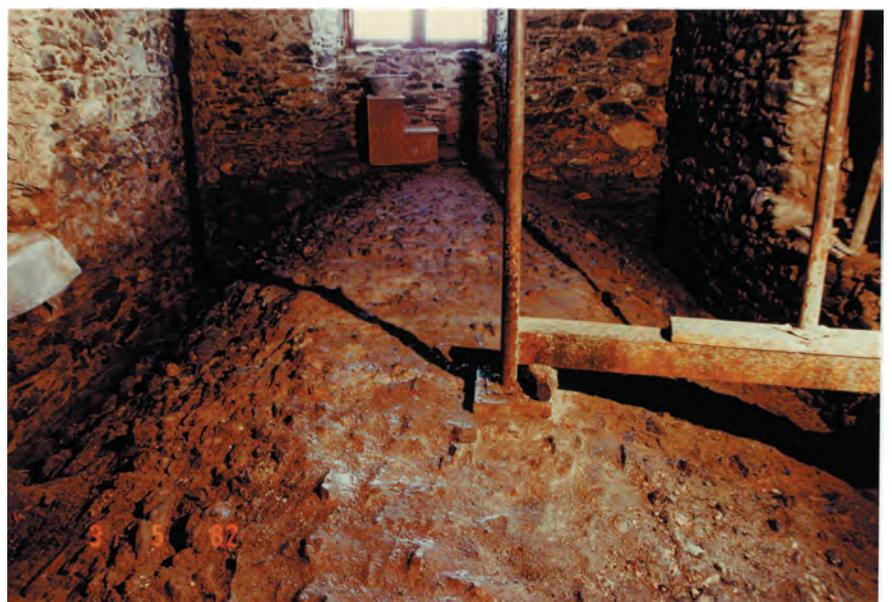
Fig. 34 Ancienne cure, réception (local 1.3 vu vers le sud), état avant la pose du sol (1982). Extrados de la voûte de la cave sous-jacente. Une trappe aménagée dans le sol actuel du local permet d'en voir une petite partie.
Archives SBMA.

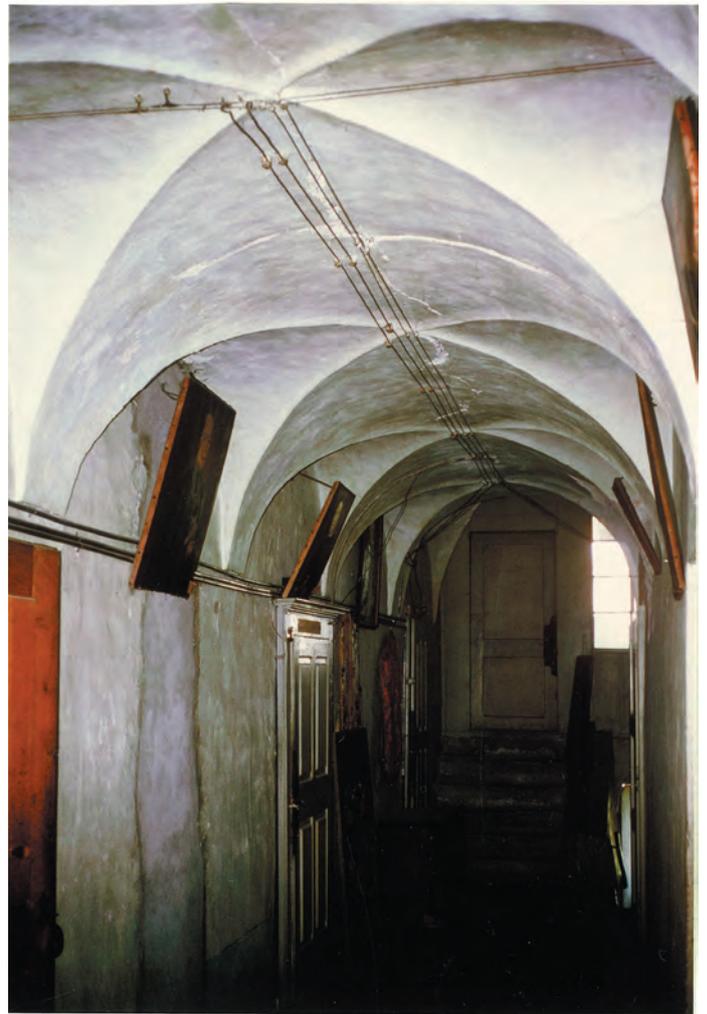
Au-dessus du couloir : voûte à ogives (**fig. 43**).

Fig. 43 Ancienne cure, couloir du 2e étage (local 2.1) vu vers le sud, avant travaux de rénovation. Archives SBMA.

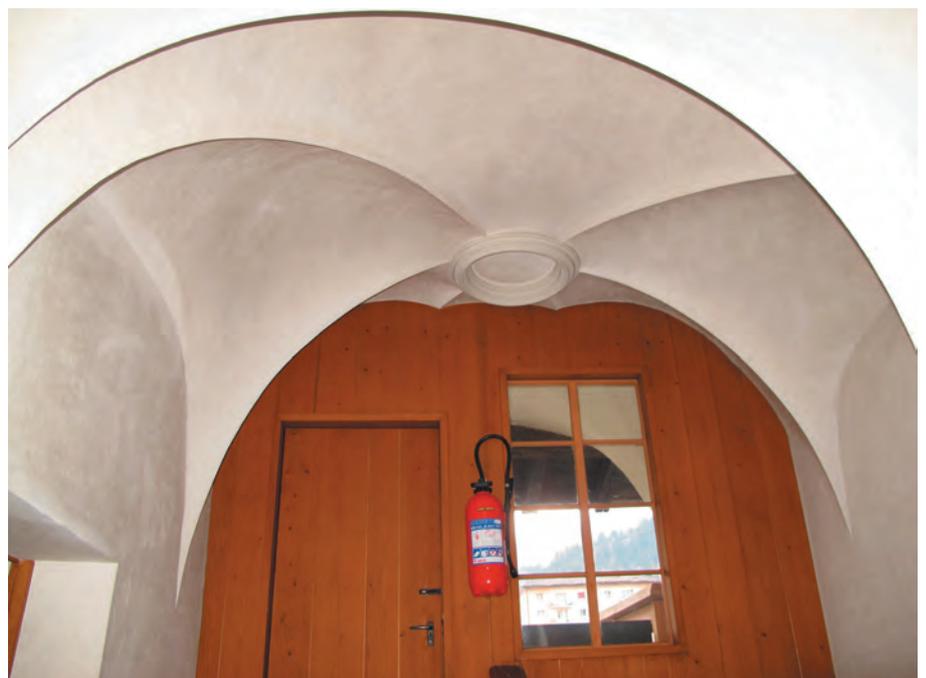
Au-dessus de l'escalier : voûte à éventail avec médaillon central ; moulure identique à celle du médaillon du couloir au 1^{er} étage (**fig. 44**) et du palier d'escalier entre le 1^{er} et le 2^{ème} étage.

Fig. 44 Ancienne cure, couloir du 2e étage (local 2.1), palier montant vers la loggia (2011). Voûte en éventail avec médaillon central en stuc.

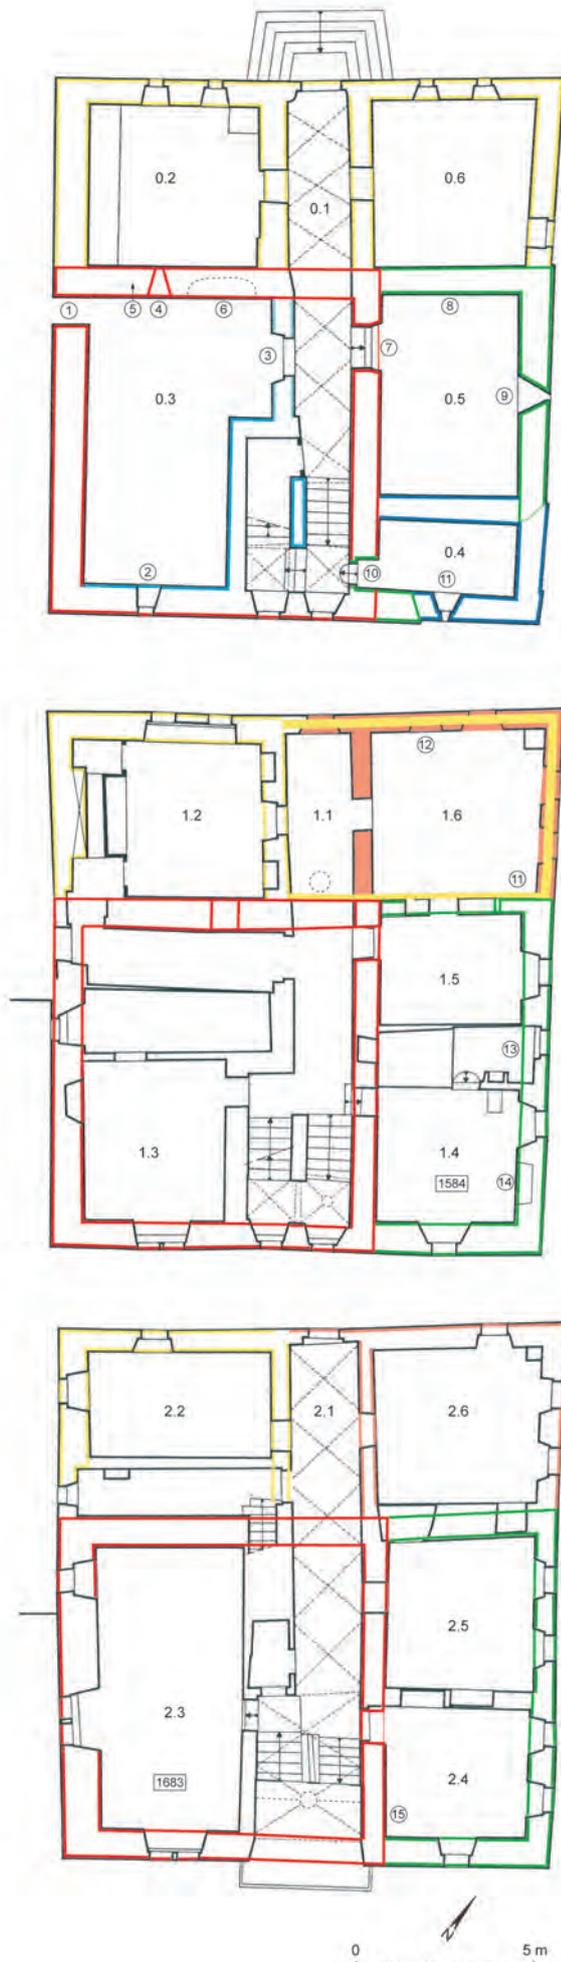
Fig. 52, 53 et 54 Ancienne cure, plan des caves, du 1er et du 2ème étage. Sur les relevés figurent la numérotation des locaux et les numéros (UT) désignant certains éléments spécifiques. Les couleurs désignent les phases de construction.
rouge : phase 1
vert : phase 2
bleu foncé à claire : phases 3a, b et c
jaune : phase 4
ocre : phase 5.
Relevé de base : Service des Bâtiments, Monuments et Archéologie, Sion, 1980.
