## CHÂTEAU DE BEAUREGARD

3ème campagne (2010)

## 3<sup>ème</sup> campagne de fouille et de restauration 2010

TERA Sàrl, Sion, 8 octobre 2010  
Alessandra Antonini, Jean-Christophe Moret

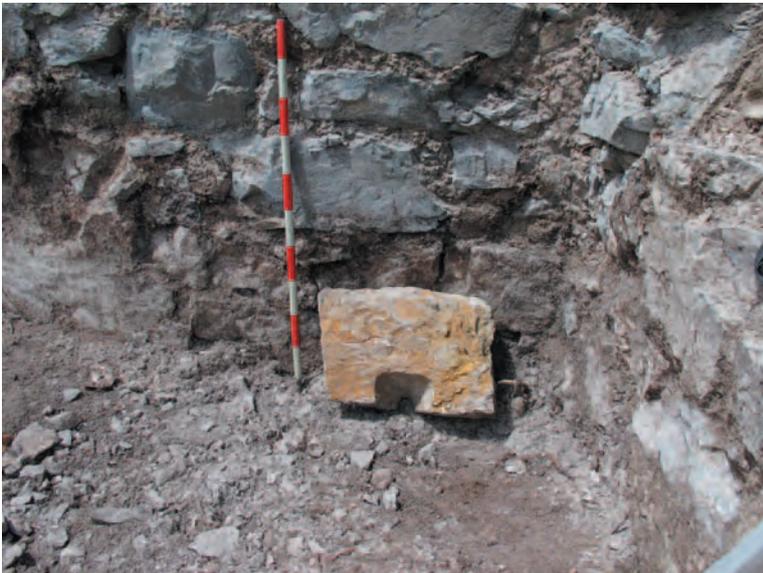
La démolition qui remplissait le corps de logis sur environ 2 mètres de hauteur a été presque entièrement évacuée (**Fig. 7**). Elle était constituée de pierres et gravats de mortier, de fragments de crépi d'angle chanfreiné (embrasure de porte ou de fenêtre) et d'éléments de voûtains plats en mortier (entrevoûtes maçonnées du solivage ?). Durant les travaux de dégagement, les restes du plafond effondré soutenant le sol en mortier de l'étage sont apparus. Le solivage – carbonisé sur sa face inférieure et recouvert d'une chape de mortier sur sa face supérieure – fera l'objet d'une datation au carbone 14 (deux échantillons envoyés pour analyse). Sur ce sol de l'étage, nous avons mis au jour un élément d'archère (**Fig. 8**) et un boulet en pierre (**Fig. 9**).

**Fig. 8** Base ou sommet d'une archère taillée dans un bloc. Cet élément a été retrouvé sur le sol effondré d'un étage, dans la démolition qui comblait l'intérieur du logis.

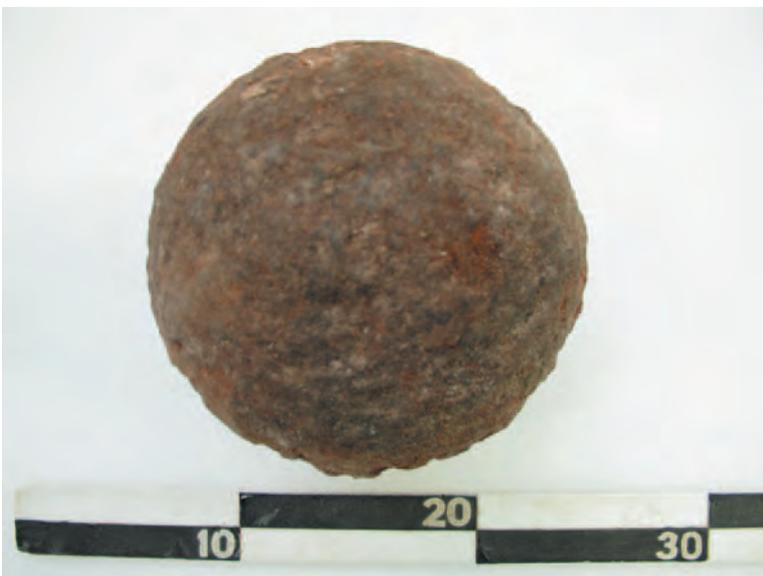
**Fig. 9** Boulet en pierre non ébréché, retrouvé sur le sol effondré de l'étage du logis, dans la démolition. Diamètre du projectile: 18 cm.

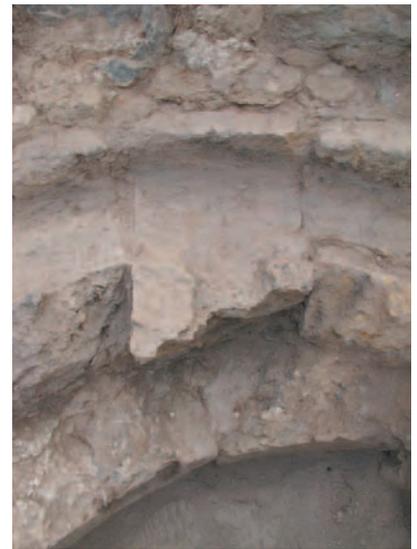
**Fig. 16** Détail du déversoir du canal en pierres. D'autres déversoirs similaires pourraient exister sur le

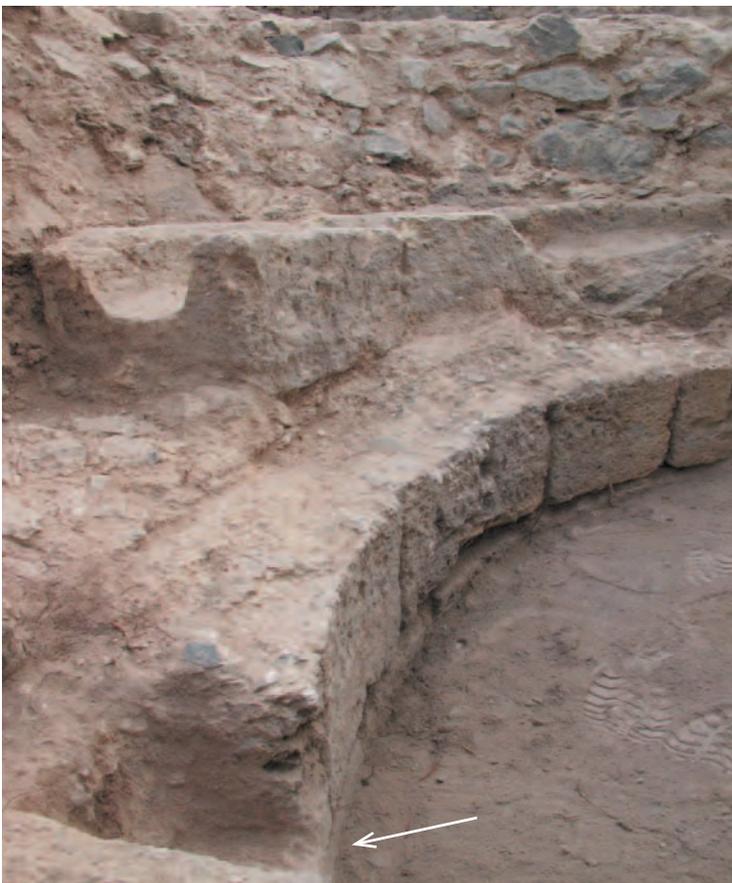
De forme probablement circulaire (seule la moitié a été dégagée), la citerne s'ouvre au même niveau que le sol de la cour. Elle est constituée par une couronne maçonnée (diamètre de la couronne 2,60 m) qui se ressert à 0,50 m de profondeur par un large ressaut (diamètre de la citerne 2,0 m). Sur ce ressaut est aménagé un canal en pierres de taille qui ramène les eaux vers un déversoir (**Fig. 15 et 16**). Au-dessous de ce goulot d'étranglement, les bords s'évasent à nouveau : ils sont constitués de moellons taillés (cornieule) et parfaitement ajustés. Aucune trace d'enduit hydraulique n'a été repérée (hauteur excavée 1 m). L'anneau de base formant le goulot de la citerne comporte trois logements rectangulaires, sans doute pour recevoir les poutres d'un platelage en bois fermant l'ouverture. Deux de ces logements, bouchés par de la maçonnerie, indiquent que la citerne comporte au moins deux états d'utilisation.

**Fig. 15** Citerne du château, dégagée sur un mètre de profondeur. Détail du canal intérieur en pierres de taille qui épouse la forme circulaire du couronnement. Le ressaut visible sous le canal correspond au goulot de la citerne (diamètre env. 2,00 m) et comporte sur sa circonférence plusieurs niches pour encastrer des poutres (flèche). Ces poutre devait soutenir le platelage de bois couvrant la citerne. Les murs maçonnés de la citerne sont construits avec des moellons soigneusement appareillés et minutieusement ajustés. Aucune trace d'enduit hydraulique n'a été repéré jusqu'à ce niveau en 2010.

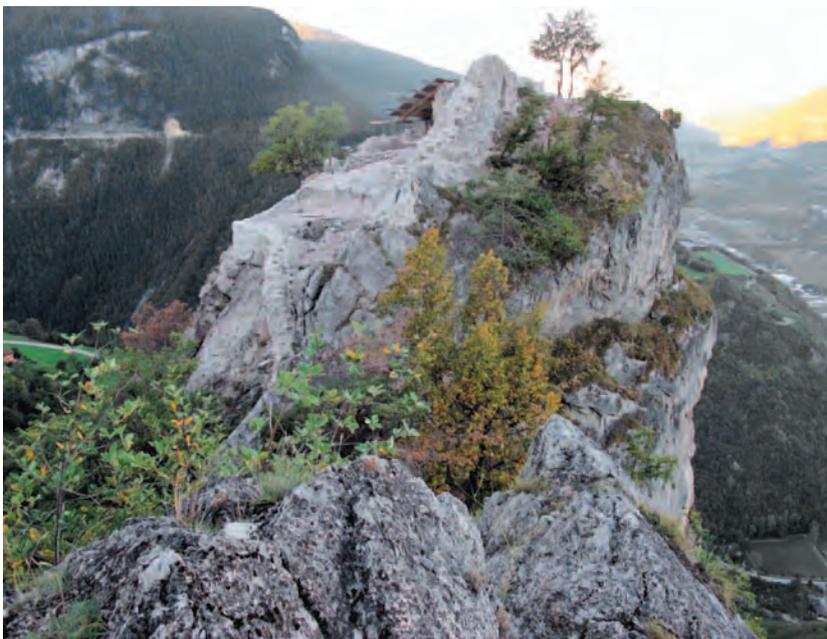
**Fig.19.** Vue générale du site après la fin des travaux de l'année 2010. Vue prise en direction de l'ouest depuis le pylône électrique.

- Remblayage des tranchées longeant les courtines ; fermeture provisoire de la tourelle d'escalier (**Fig. 18**) ; doublage des escaliers extérieurs par un remblai en terre.
- Nettoyage général (**Fig. 19**) et fermeture du site avec l'installation du panneau d'interdiction d'entrée.
- Les débris fins évacués dans la pente selon les indications reçues se sont répartis uniformément dans le couloir rocheux, sans entraîner une modification du paysage, ni causer des dégâts majeurs à la végétation située en contrebas. Le guide Augustin Rion confirme que l'état du dévaloir est stable et ne nécessite pas de protections ultérieures.
