Mollens Cure de Saint-Maurice en Laques

Analyse des façades après décrépissage

Intervention archéologique du 26-27 mai 2015

Alessandra Antonini
Marie-Paule Guex

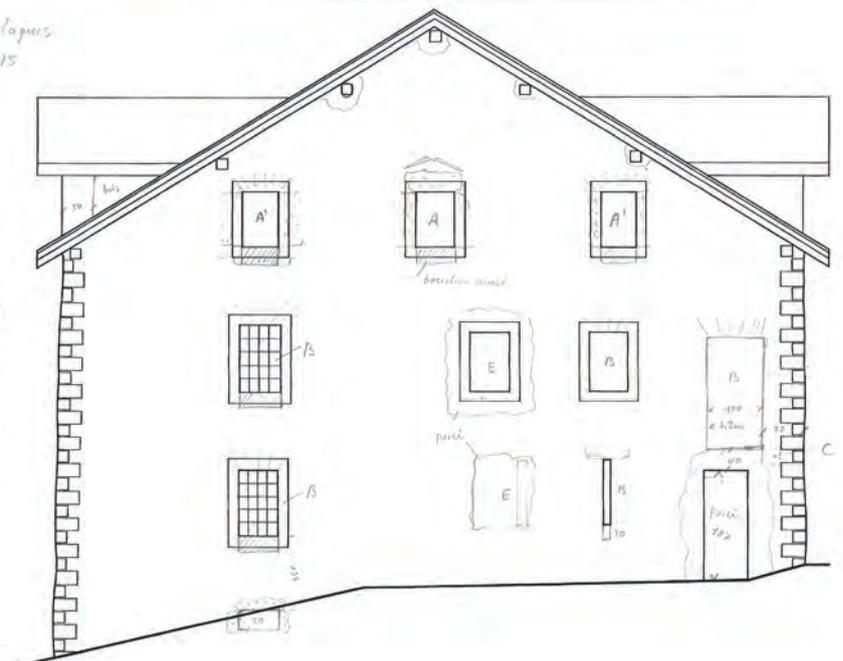
Fig. 11B. Façade Nord, relevé archéologique.

Les ouvertures des caves sont cachées par le terrain qui a dû être surélevé par rapport à l'époque de construction du bâtiment (**Fig. 11A et B**). Les fenêtres du 1^{er} étage (sur cette face de plain-pied avec le niveau extérieur) et du 2^e étage reflètent les espaces intérieurs : à gauche la fenêtre des deux cuisines superposées, à droite une feinte étroite largement évasée vers l'intérieur au 1^{er} étage (**Fig. 12**), respectivement une fenêtre de taille normale au 2^e étage : il s'agissait anciennement probablement des ouvertures d'une cave sèche et d'un réduit.

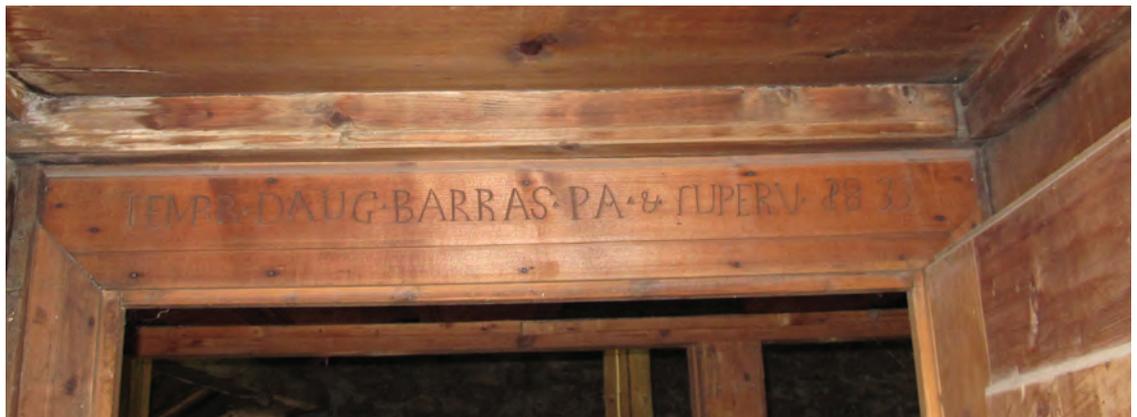
L'aménagement des chambres au niveau des combles est unitaire et date de 1833 selon les inscriptions gravées sur le linteau de trois portes (2 fois à l'intérieur des chambres, une fois sur la face extérieure), (**Fig. 19 à 21**). Les rainures de la charpente qui assemble les cloisons montrent que des chambres similaires étaient prévues le long des autres parois des combles (**Fig. 18**).

Fig. 19 B. Détail de l'inscription 1 : TEMP . R . D AUG . BARRAS . PA . & . SUPERV . 1833

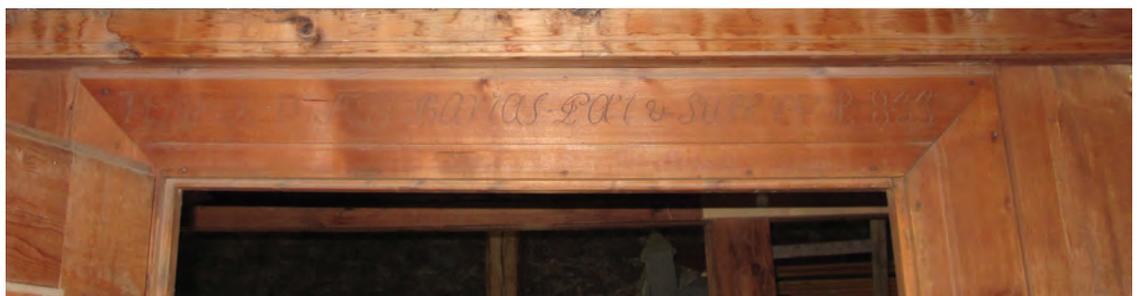
Fig. 20. Détail de l'inscription 2 : TEMPVS . D . AUG . BARRAS . PAR . & . SUPERV . 1833

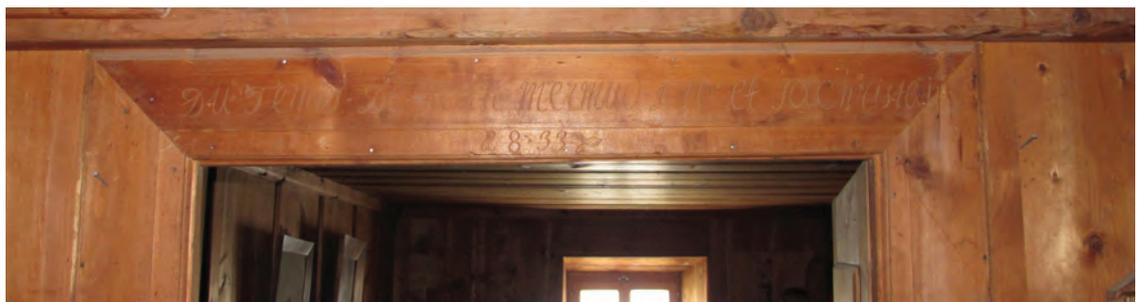
Fig. 21. Détail de l'inscription 3 : Du Temps De Jean Mermud (...) et sachristain . 1833
