SAINT - MAURICE

Grand-Rue n^{os} 59 – 61 – 63/65

Propriétaire : Commune de Saint-Maurice

Rapport de mai 2011

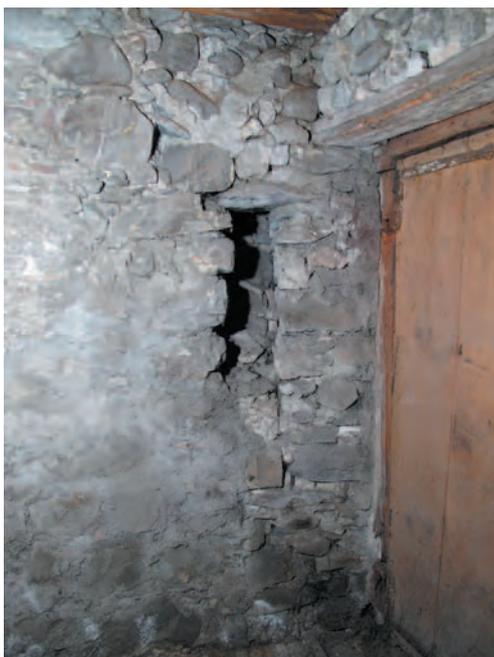
Les parois de refend du rez-de-chaussée ont été aménagées en deux temps. Dans un premier temps, seul le mur qui longe le couloir 0.3, avec la porte UT23 existait (**fig. 11**).

Fig. 11 Bâtiment n° 59, rez-de-chaussée, local 0.5.
Meurtrière d'une ancienne façade.

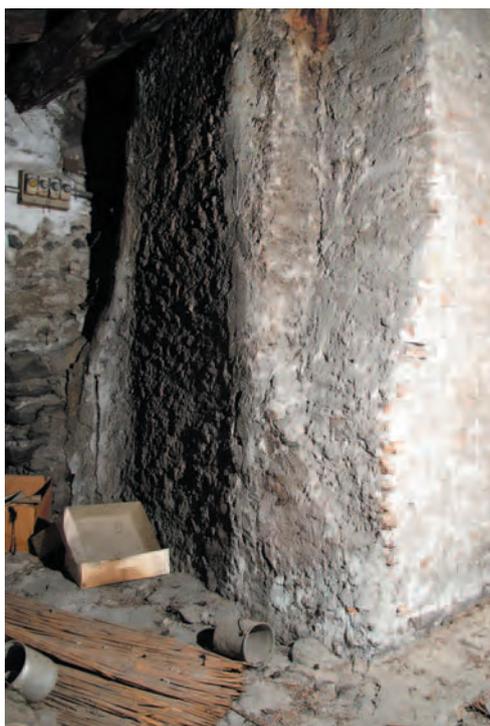
Dans les combles : les conduits des deux cheminées remontant des cuisines du 1^{er} et du 2^e étage sont encore entièrement conservés (**fig. 16**).

Fig. 16 Bâtiment n° 59, combles.
Les deux cheminées remontant depuis les cuisines du 1er et du 2e étage.

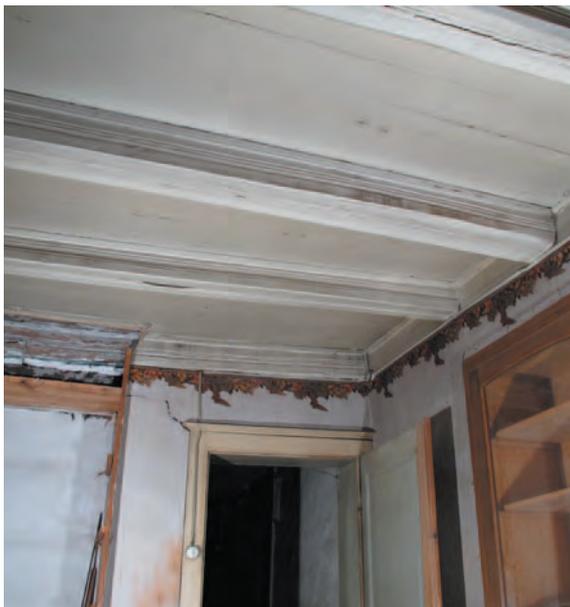
Fig. 18A et B Bâtiment n° 61, 1er étage, local 1.6.
A droite: vue d'ensemble, avec le solivage mouluré et le plancher à carreaux.
En haut: détail du plafond.

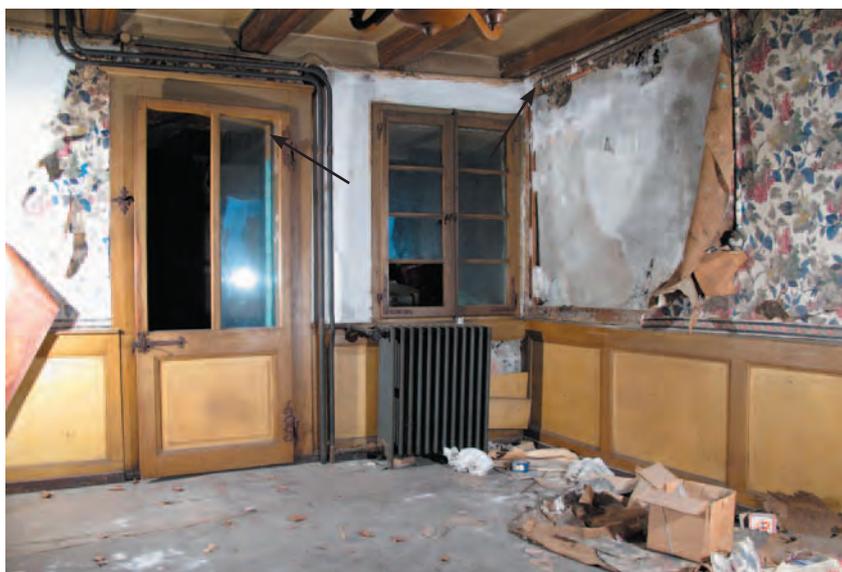
Fig. 20 Bâtiment n° 61, 1er étage, local 1.9.
La pièce ajoutée en phase 2 est dotée d'un solivage mouluré et de boiseries à mi-hau-
teur conservées sur deux parois.

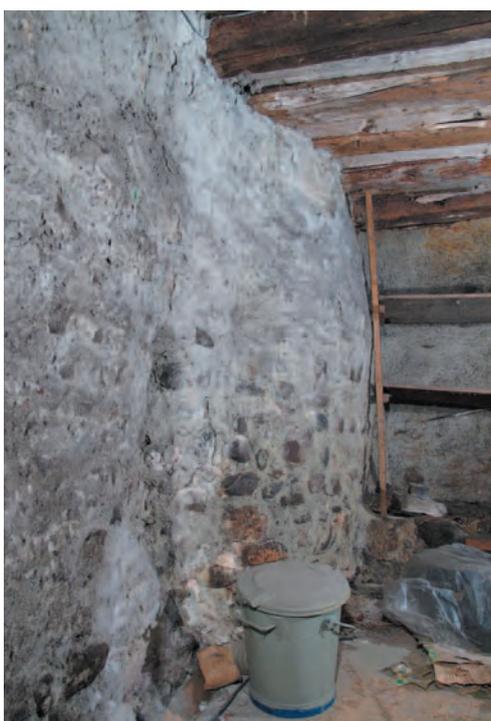
Fig. 21 Bâtiment n° 63/65, cave local 0.20.
Le parement arrondi du mur pourrait correspondre au vestige d'un ancien escalier en vis
desservant le bâtiment n° 63.

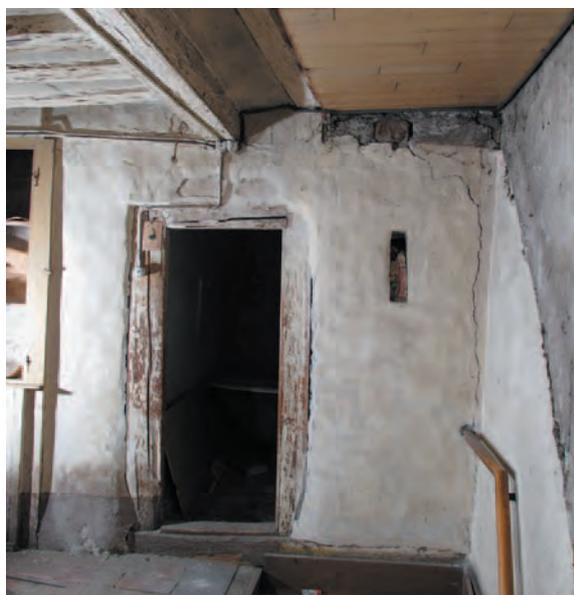
Fig. 24 Bâtiment n° 63/65, 2e étage, local 2.7. Garde-manger maçonné de la cuisine (aujourd'hui transformé en salle de bain).

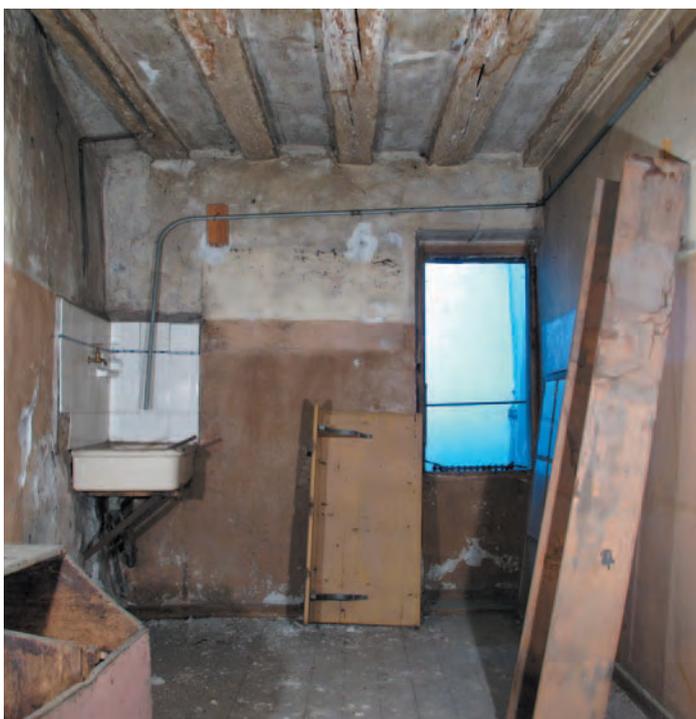
Fig. 25 Bâtiment n° 63/65, 2e étage, local 2.10.
Partie du local ajouté en phase 2.

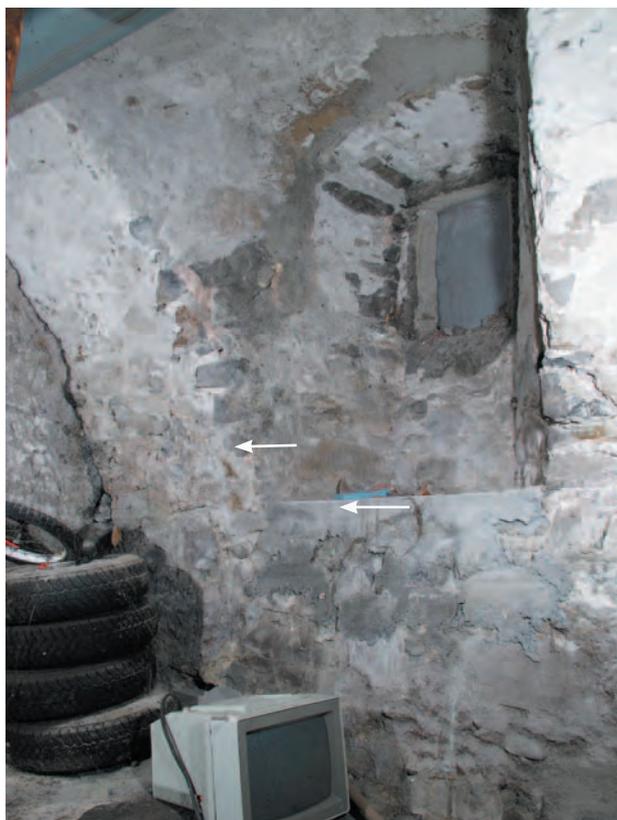
Fig. 26 Bâtiment n° 63/65, rez-de-chaussée, local 0.14.
Cave voûtée ajoutée en phase 2.

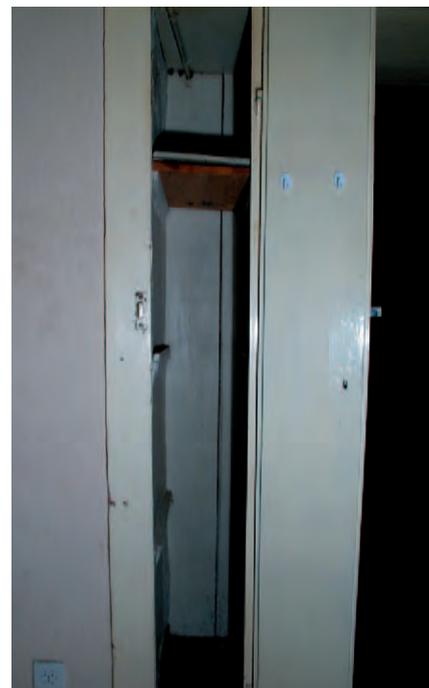
Fig. 27 B Bâtiment n° 63/65, local 1.12.
Détail de l'armoire.

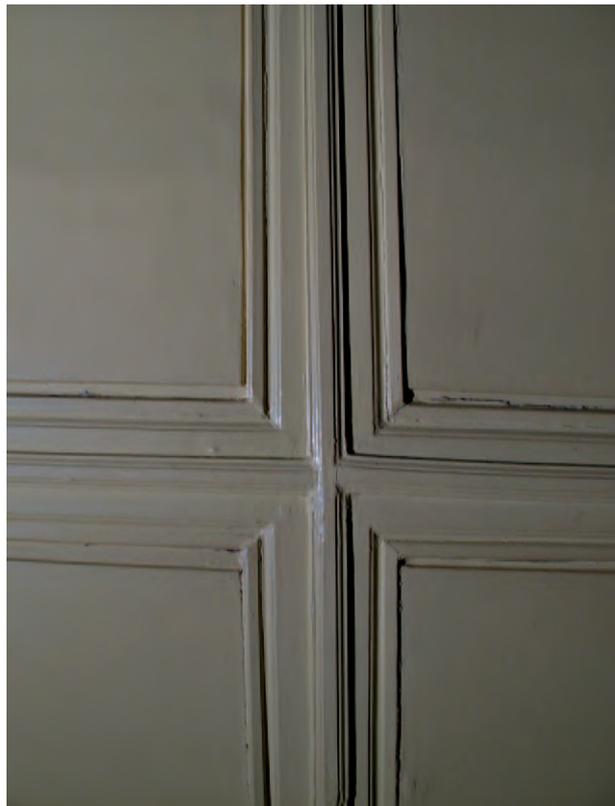
Fig. 28E Bâtiment n° 63/65, 1er étage, local 1.11.
Détail de la moulure du plafond.

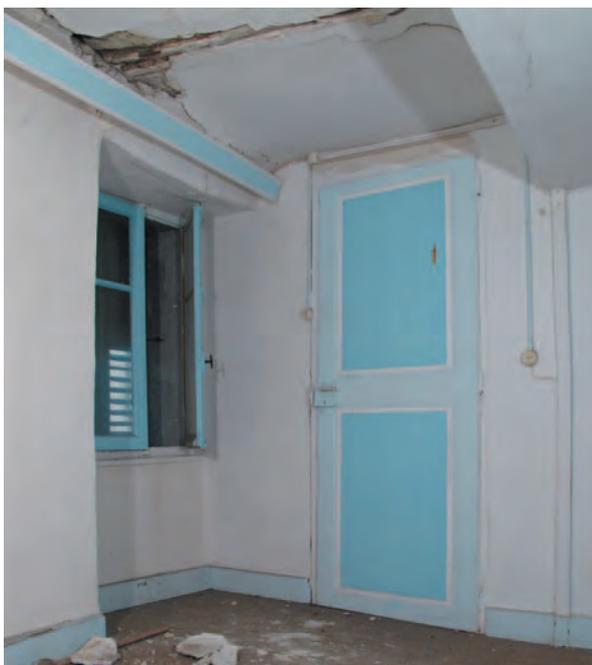
Fig. 29A Bâtiment n° 63/65, 1er étage, local 1.15.
Annexe ajoutée en phase 2. A droite le local au plafond bas, à gauche l'ancienne galerie. La paroi manquante entre les deux parties a été remplacée par un din en métal. Vue vers l'est.

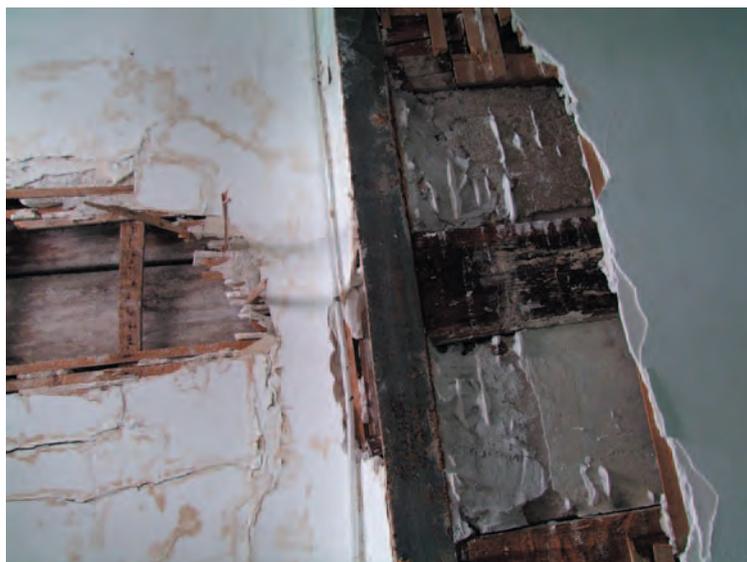
Fig. 29B Bâtiment n° 63/65, 1er étage, local 1.15.
Le plafond de la partie « galerie » (à gauche) est constitué d'une chape de plâtre sur lattis. Dessous, des planches jointives non rainurées sont apparues. Le plafond « bas » (à droite) est constitué d'un solivage aux entrevous maçonnés.

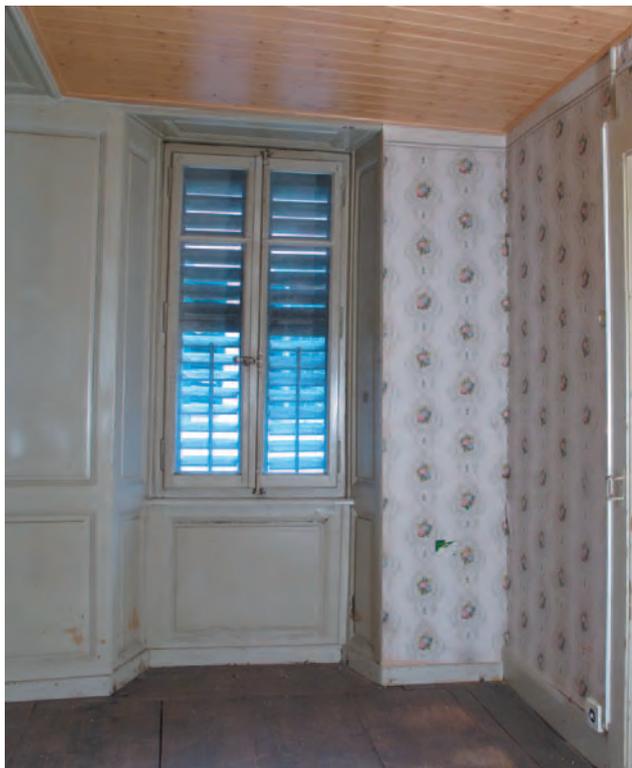
Fig. 30A Bâtiment n° 63/65, 1er étage, local 2.11N.
Salle d'angle aux boiseries simples, avec le plancher en lames larges. A droite de la fenêtre, la boiserie est conservée derrière le revêtement en pavatex. Le plafond contemporain n'existe cependant plus sous le lambris récent (cf. fig. 30B).

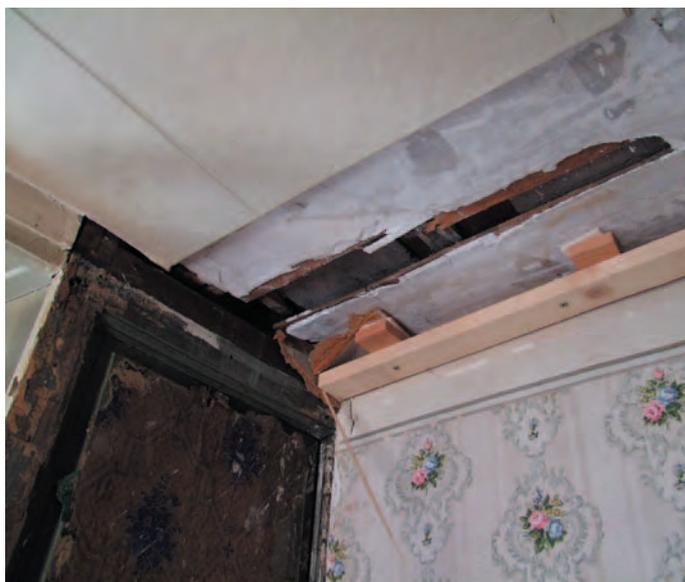
Fig. 30B Bâtiment n° 63/65, 1er étage, local 2.11N.
Salle d'angle aux boiseries simples, sondage dans le plafond (angle sud-est). Sous le lambris récent est apparu un plafond en carreaux de pavatex collé sur une couche de plâtre. La hauteur du plafond ancien est indiquée par la limite de coloration gris-bleuté de la boiserie.

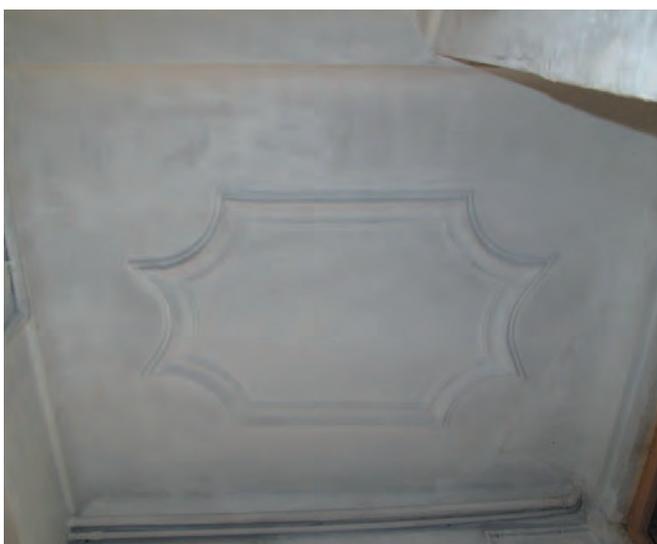
Fig. 33 Bâtiment n° 63/65, local 2.13.
Escalier menant au 2e étage. Le palier supérieur est orné d'un médaillon en stuc. Vue générale vers le nord avec détail.

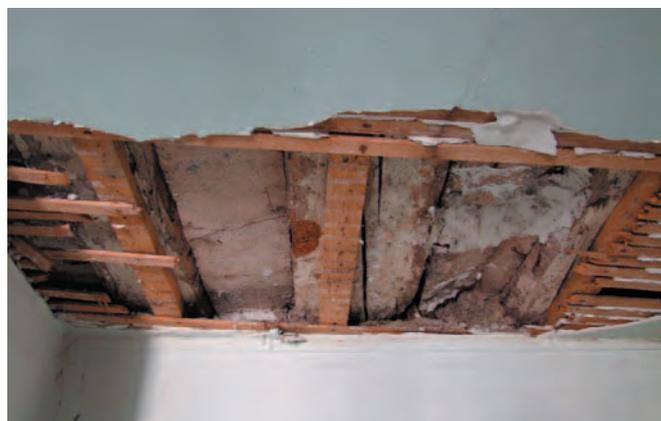
Fig. 35C Bâtiment n° 63/65, local 1.17. Cuisine. Le sol en catelles est posé sur le solidvag du rez-de-chaussée.

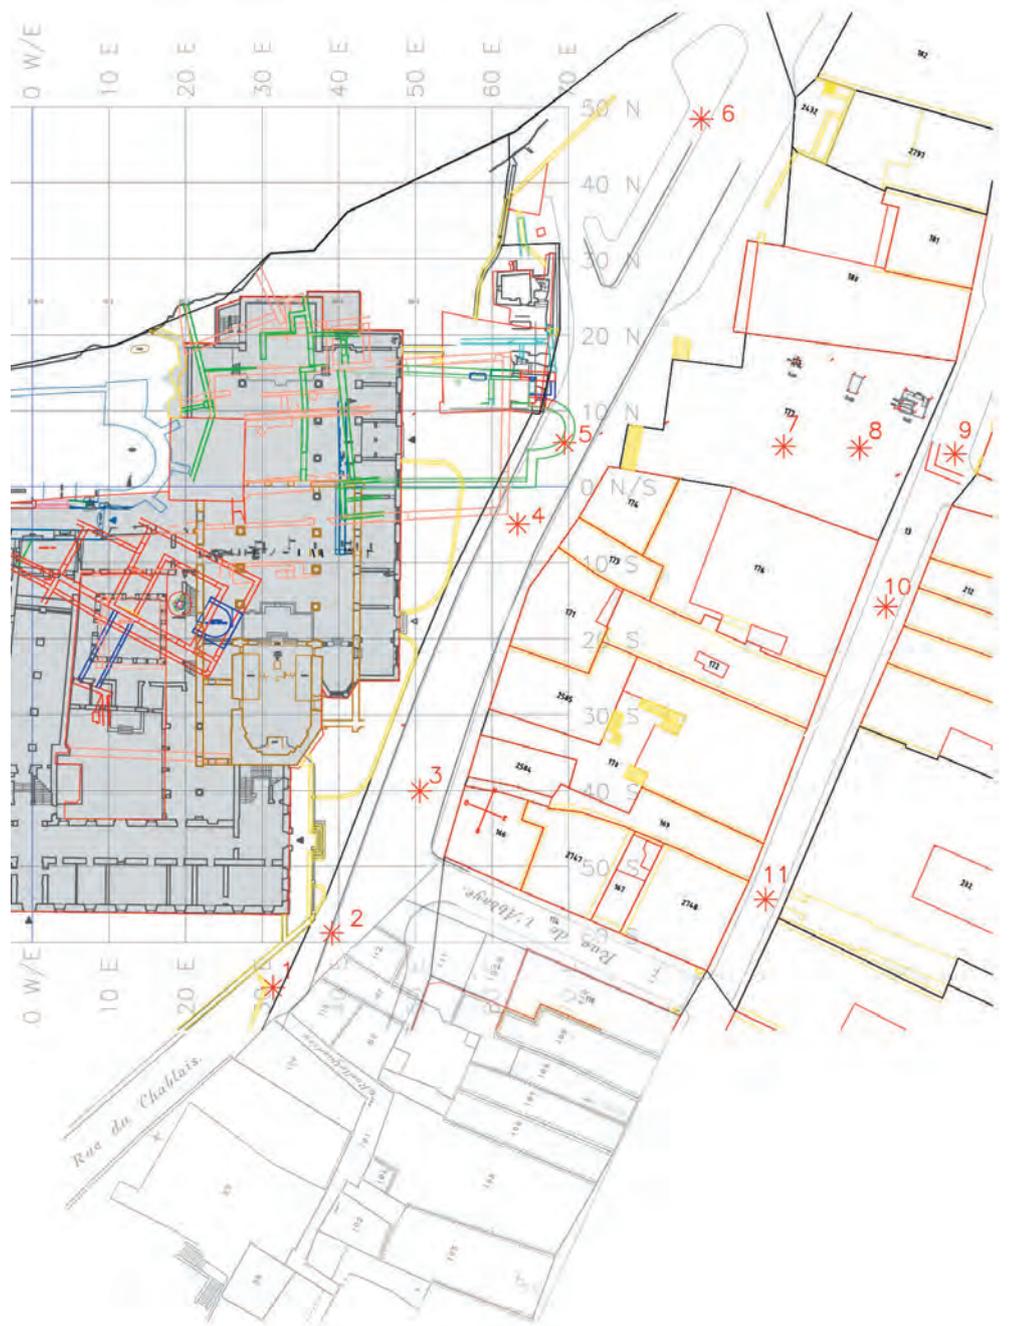
canalisations en pierre, en bois et en maçonnerie (**Fig. 3**, étoile 1), ainsi qu'un sol de maison (étoile 2), une canalisation romaine (étoile 3) et une tombe (étoile 11).

Fig. 3 Plan des vestiges archéologiques (Tera sàrl. Sion, 2007). Les étoiles indiquent l'emplacement approximatif des vestiges repérés par le prieur Pierre Bourban, lors des travaux de canalisation en 1911.

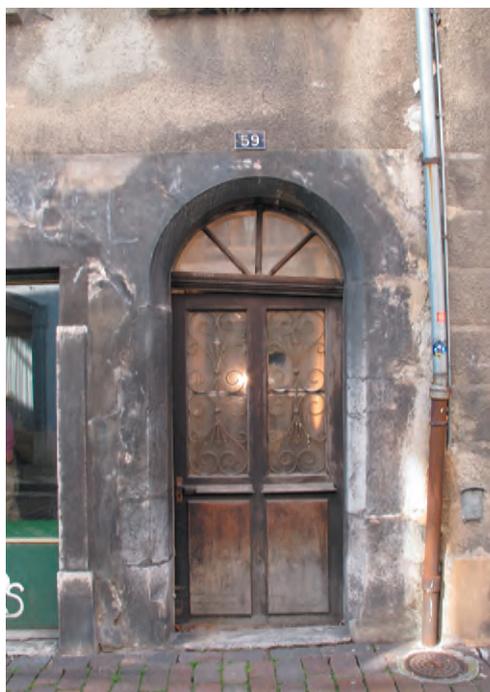
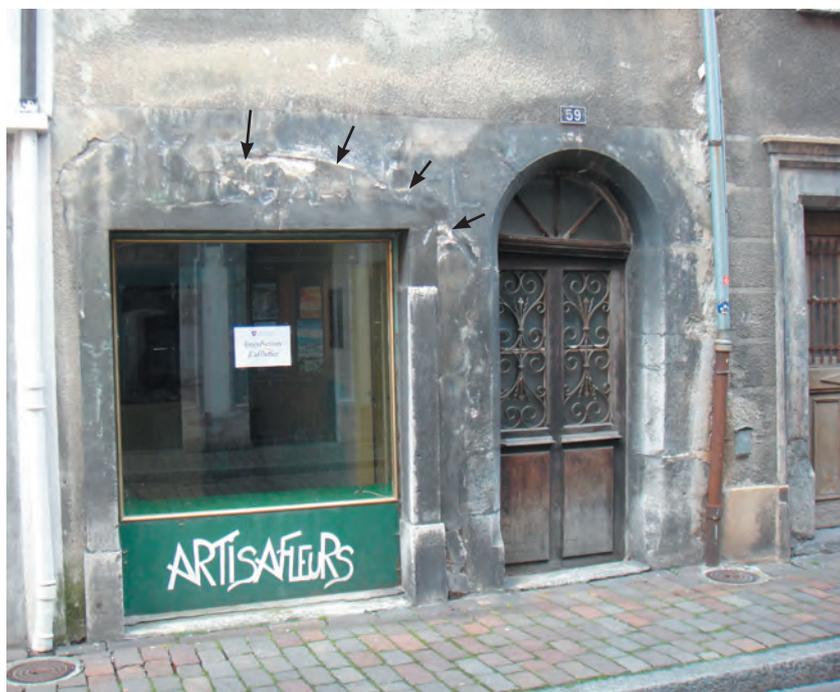
Du côté Grand-Rue, **les façades** des trois maisons se distinguent clairement les unes des autres (**fig. 4 et 7B**). Toutes possèdent une devanture de boutique comprenant vitrine et porte d'entrée, les deux réunis par le crépi particulier du rez-de-chaussée (**fig. 5, 6 et 7**). Ces devantures constituent des ensembles remarquables et caractéristiques de l'alignement ouest de la rue. Seule la devanture du bâtiment n° 59 a subi une modification importante : la porte chanfreinée était à l'origine flanquée d'une vitrine arquée (arc visible au-dessus du linteau actuel) ; ces deux ouvertures étaient séparées par un poteau chanfreiné sur ses deux faces (**fig. 5**). Au niveau des étages, les fenêtres des bâtiments n° 59 et 61 sont identiques (avec une tablette en pierre saillante) ; elles semblent avoir été toutes unifiées lors d'une rénovation des façades au XX^e siècle.

Fig. 5 A et B Façade côté Grand-rue.
Devanture du bâtiment n° 59 (vue d'ensemble et détail). La porte au cadre chanfreiné était à l'origine flanquée d'une vitrine arquée (arc indiqué par des flèches au-dessus du linteau actuel). Les deux ouvertures étaient séparées par un poteau chanfreiné sur ses deux faces.

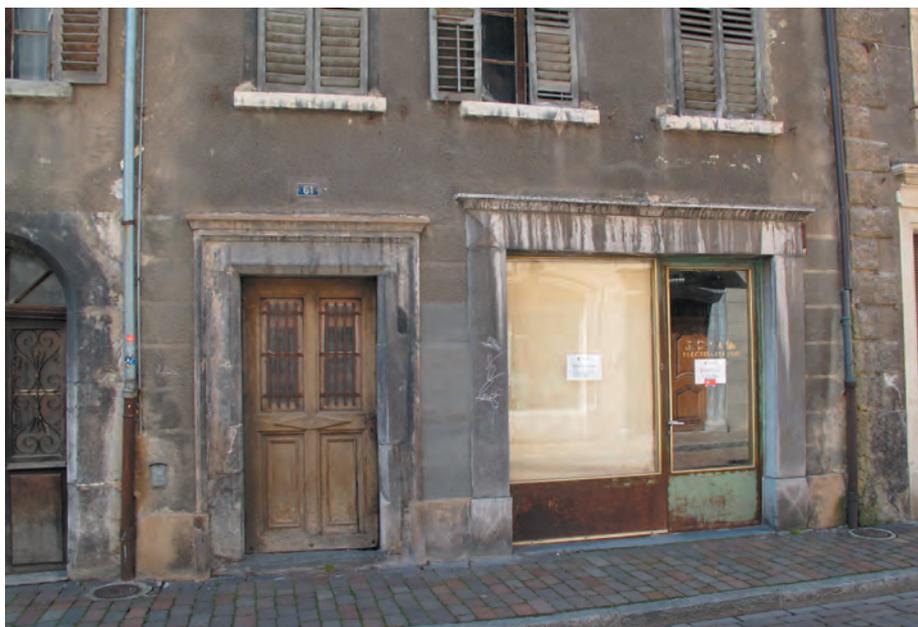
Fig. 6 Façade côté Grand-rue.
Devanture du bâtiment n° 61. Porte au cadre chanfreiné, surmontée d'une corniche. Vitrine avec cadre en pierre caractérisé aux angles par des pierres taillées en pyramide.

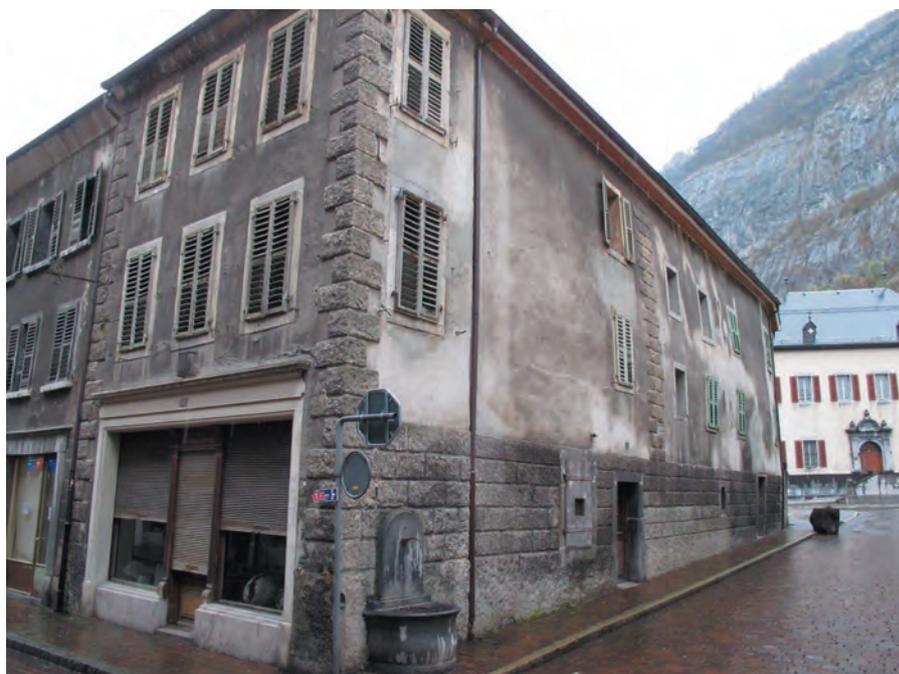
Le bâtiment d'angle n° 63/65 est caractérisé du côté Grand-Rue par des chaînages d'angle en fausse pierre bosselée et des fenêtres au cadre en pierre (tablette non-saillante). Sur la façade nord (**fig. 7B et 8**), on retrouve les mêmes fenêtres dans la partie la plus ancienne du bâtiment. Dans cette partie est, se trouve aussi la porte datée de 1690 (**fig. 7B et 9**). La façade nord se distingue par son socle et ses chaînes d'angles en crépi imitant des pierres bosselées (la troisième chaîne d'angle a été remplacée lors de la réfection de la façade occidentale). Ce traitement confère à la façade une allure de bâtiment en pierre de taille et souligne l'importance de cette axe qui mène à l'abbaye (**fig. 7B**).

Fig. 7 B Angle Grand-rue - rue des petites fontaines (ancienne rue de l'Abbaye).

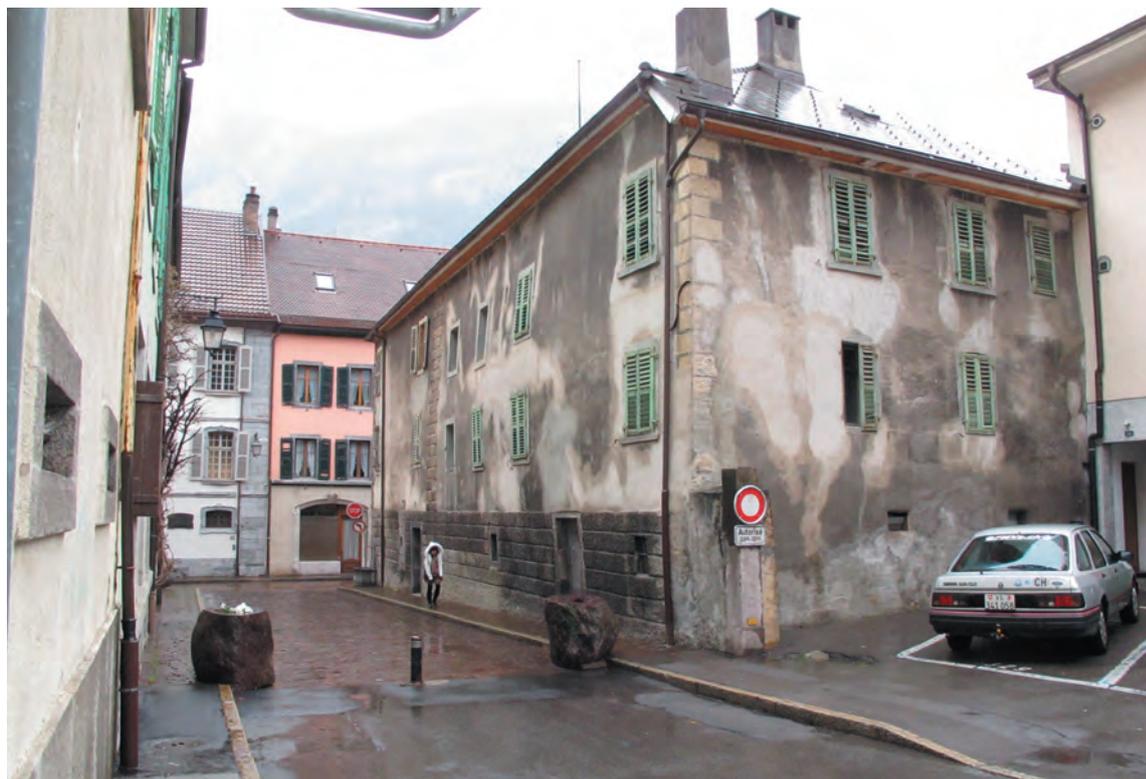
La façade ouest du bâtiment n° 63/65 pourrait correspondre à un ancien mur mitoyen percé de fenêtres lors de la démolition des bâtiments qui longeaient la rue jusque près de l'abbaye et l'aménagement de la place actuelle (**fig. 3 et 8**). Les façades occidentales des bâtiments n° 59 et 61 donnaient par contre sur la cour qui séparait deux rangées de maisons (**fig. 1 à 3**). Non visibles depuis la rue et donc moins

Fig. 8 Façade du bâtiment n° 65 côté rue des petites fontaines (ancienne rue de l'Abbaye).

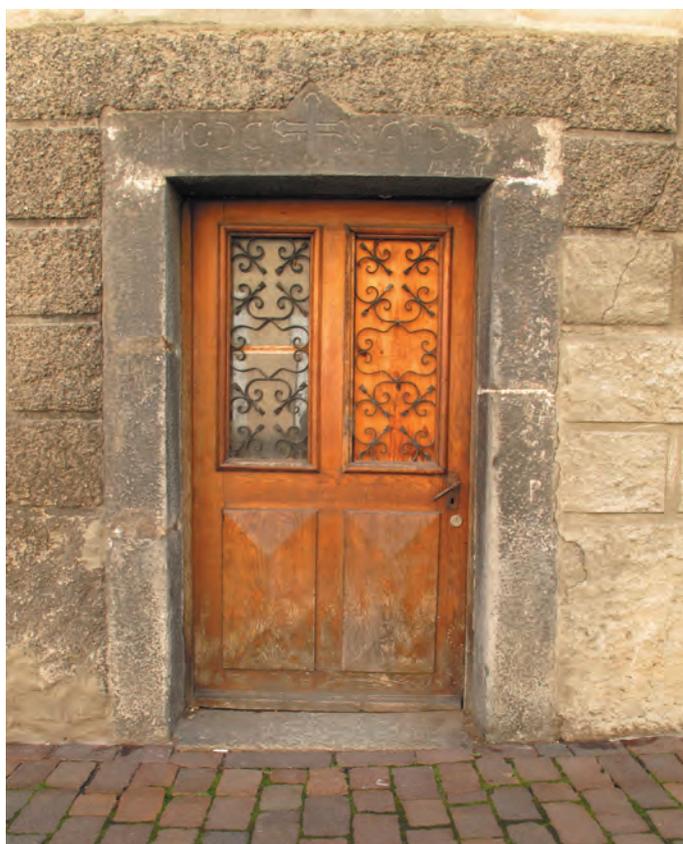
Les parcelles analysées font partie du bâti historique déjà attesté par le plan du bourg dressé en 1778 (**fig. 1**). La date (1690) inscrite sur le linteau de la porte donnant sur la « rue des petites fontaines » indique la date de construction du bâtiment constituant l'angle du bâti (n^o 65), au croisement de la rue principale et de l'importante rue transversale menant à l'abbaye (sur l'ancien cadastre, elle s'appelle d'ailleurs rue de l'abbaye). La construction de ce bâtiment intervient donc trois ans avant le grand incendie du 23 février 1693, lors duquel la ville et l'abbaye sont fortement endommagées.

Fig. 9 Façade du bâtiment n° 65 côté rue des petites fontaines. Détail de la porte datée de 1690.

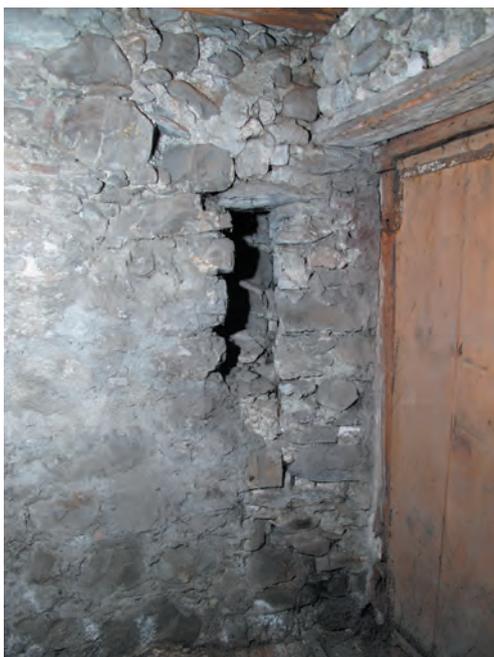
Fig. 11 Bâtiment n° 59, rez-de-chaussée, local 0.5.
Meurtrière d'une ancienne façade.

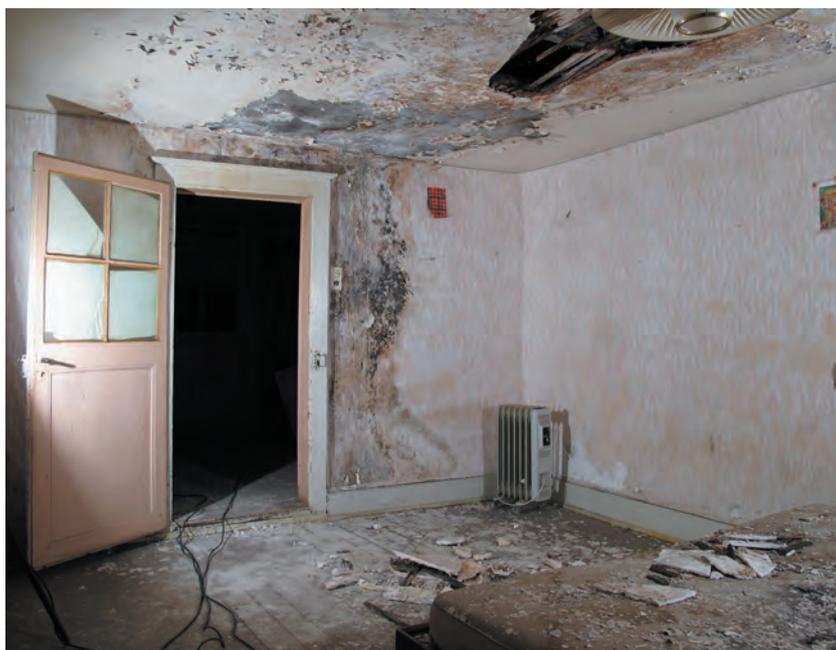
Fig. 12 Bâtiment n° 59, 1er étage, local 1.1.
Le séjour est la pièce la mieux conservée de l'étage: sous le faux-plafond apparaissent des solives moulurées.

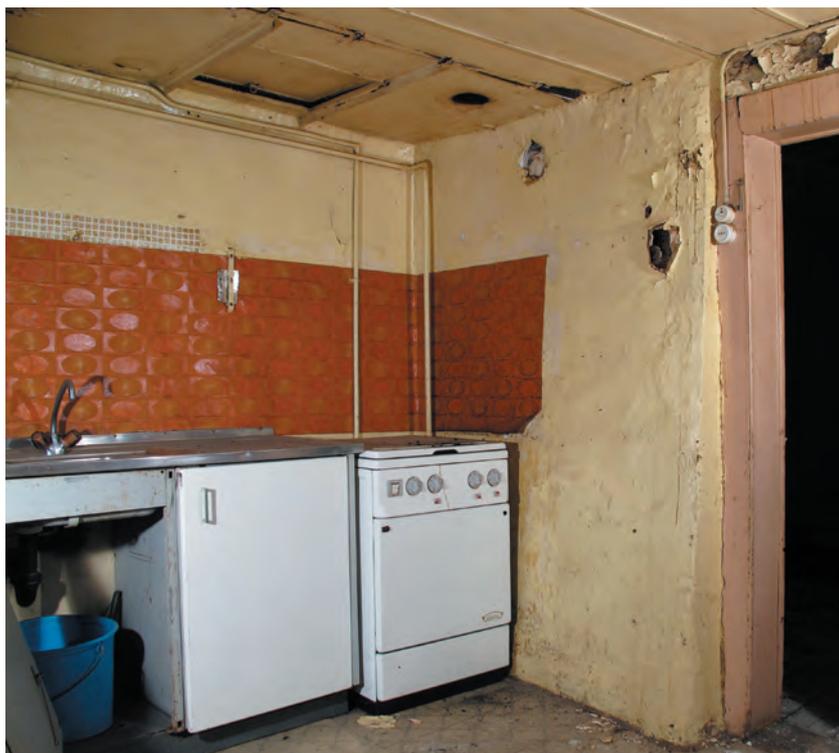
Fig. 13 Bâtiment n° 59, 1er étage, local 1.2.
Cuisine avec reste de la hotte de cheminée au niveau du plafond.

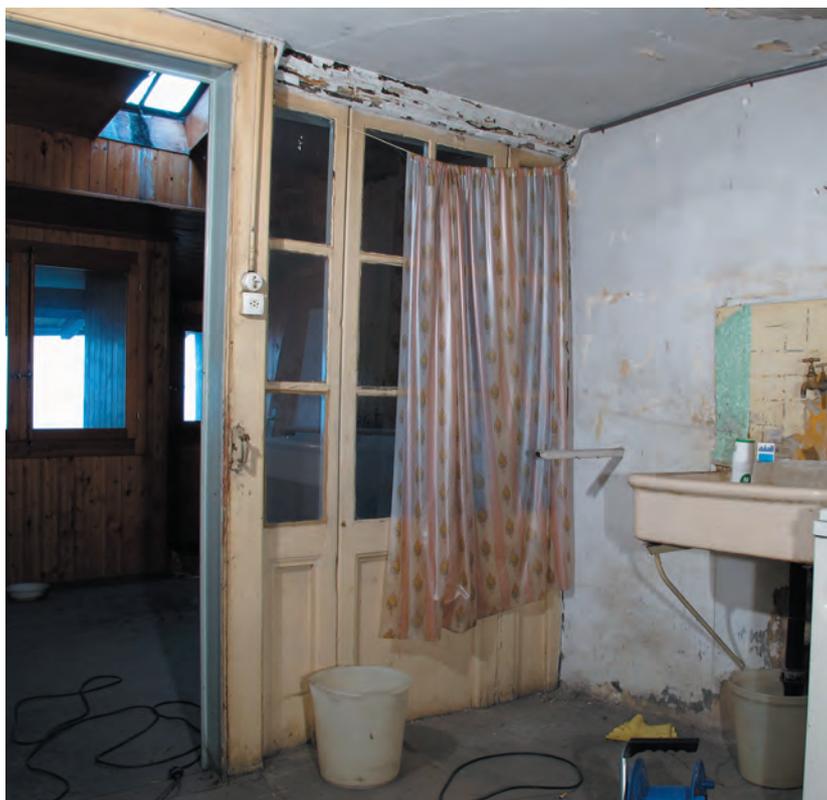
Fig. 14 Bâtiment n° 59, 2e étage, local 2.2.
La paroi occidentale de la cuisine, une construction légère, coïncide ici avec l'emplacement de l'ancienne façade.

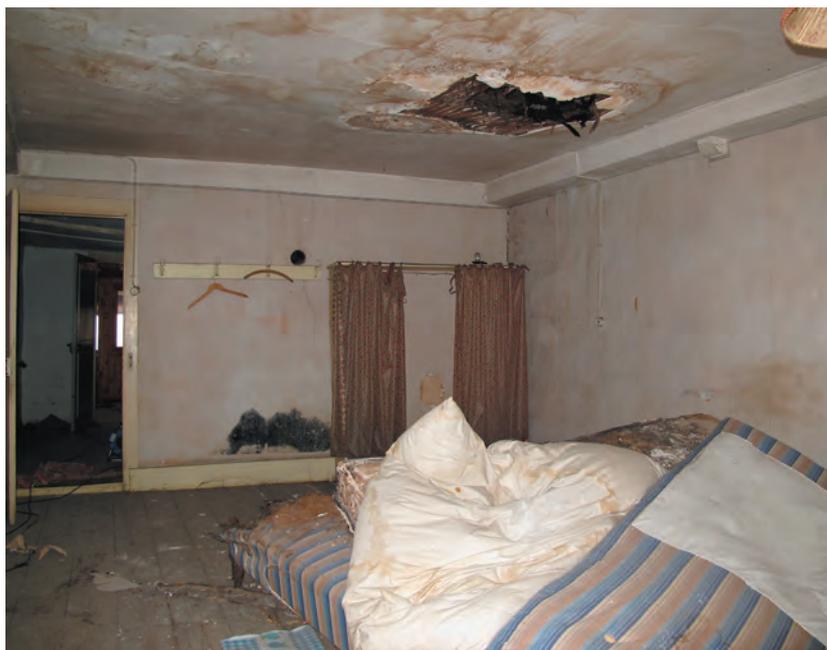
Fig. 15 Bâtiment n° 59, 2e étage, local 2.1.
Le solivage du plafond est posé latéralement sur une poutre de rive tenue par des consoles.

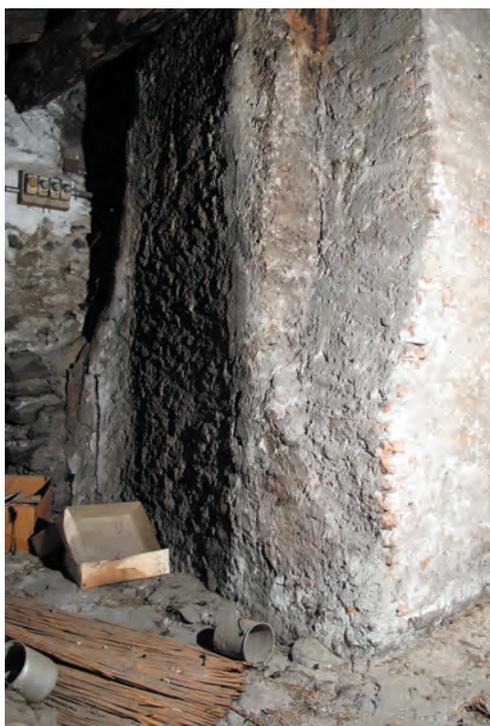
Fig. 16 Bâtiment n° 59, combles.
Les deux cheminées remontant depuis les cuisines du 1er et du 2e étage.

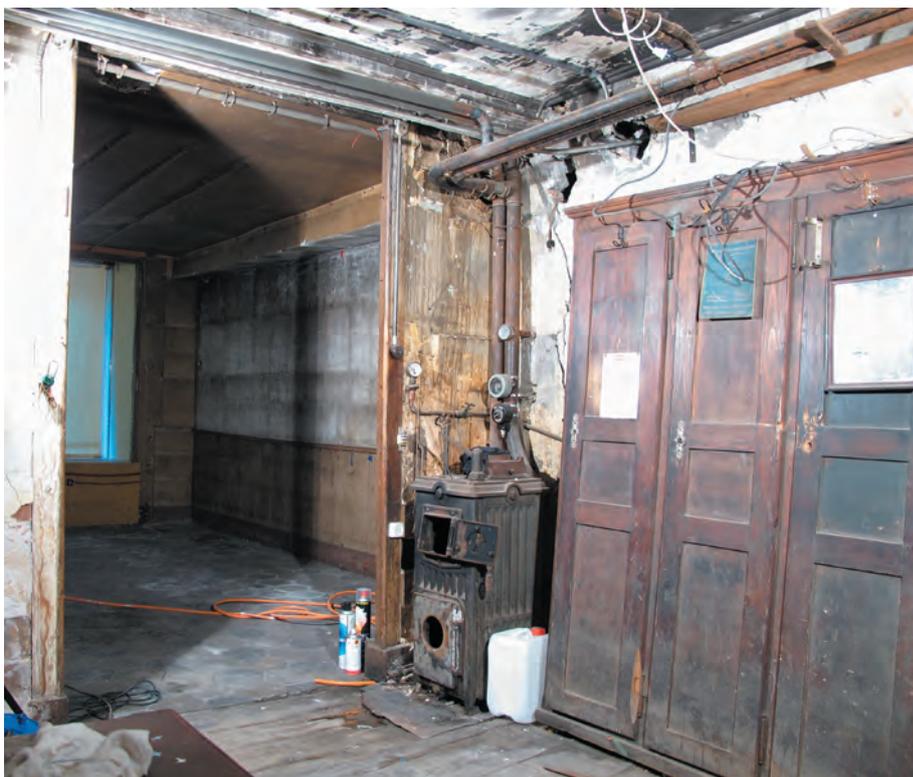
Fig. 17 Bâtiment n° 61, rez-de-chaussée, local 0.9.
La cloison de refend qui délimite le dépôt.

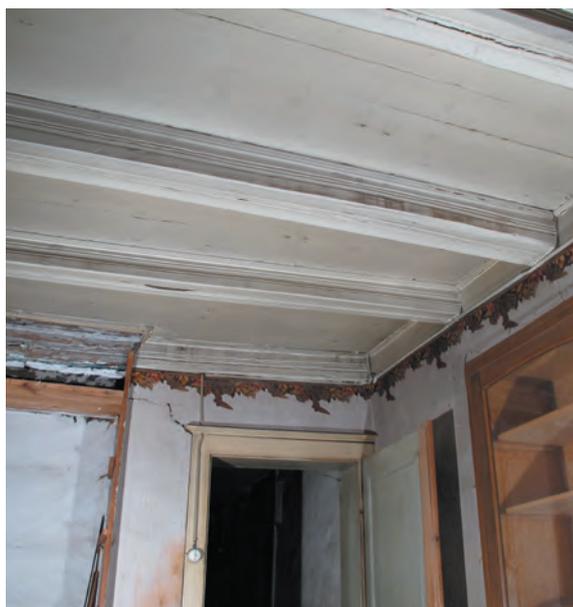
Fig. 18A et B Bâtiment n° 61, 1er étage, local 1.6.
A droite: vue d'ensemble, avec le solivage mouluré et le plancher à carreaux.
En haut: détail du plafond.

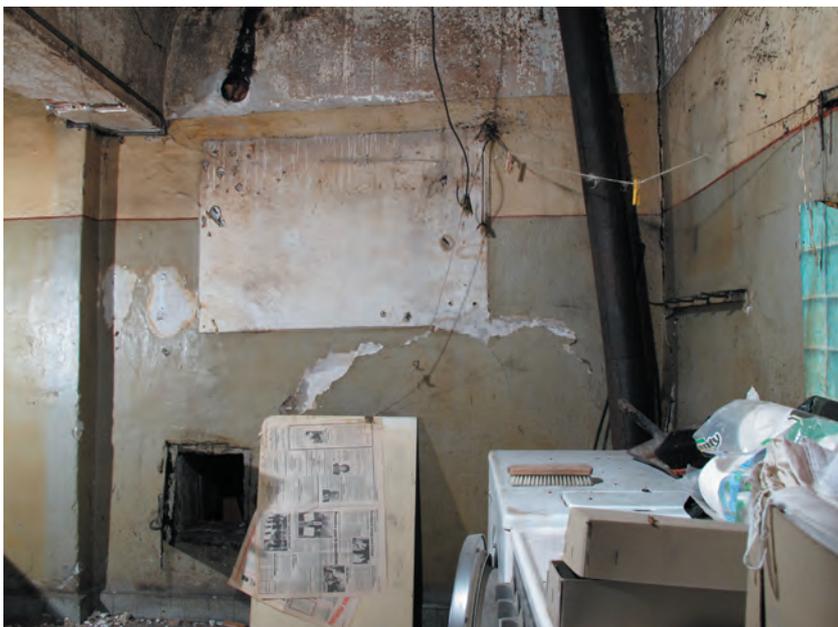
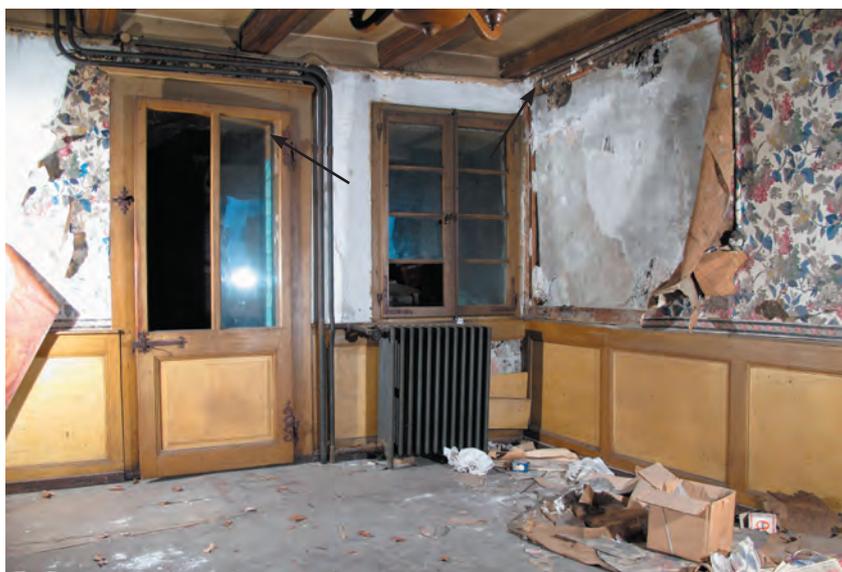
Fig. 20 Bâtiment n° 61, 1er étage, local 1.9.
La pièce ajoutée en phase 2 est dotée d'un solivage mouluré et de boiseries à mi-hauteur conservées sur deux parois.

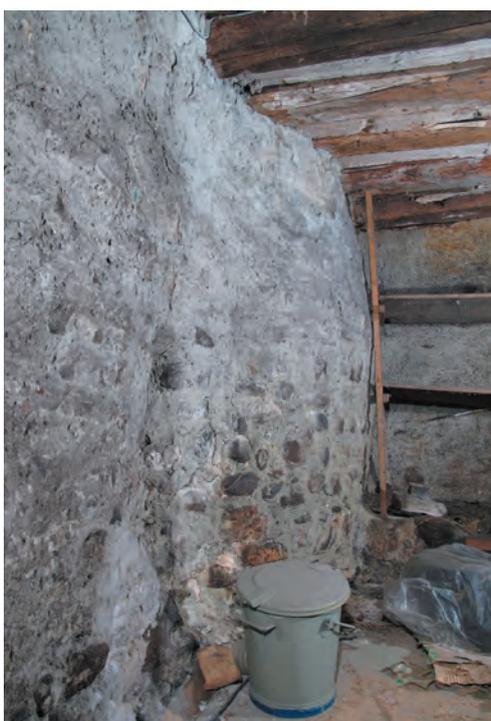
Fig. 21 Bâtiment n° 63/65, cave local 0.20.
Le parement arrondi du mur pourrait correspondre au vestige d'un ancien escalier en vis desservant le bâtiment n° 63.

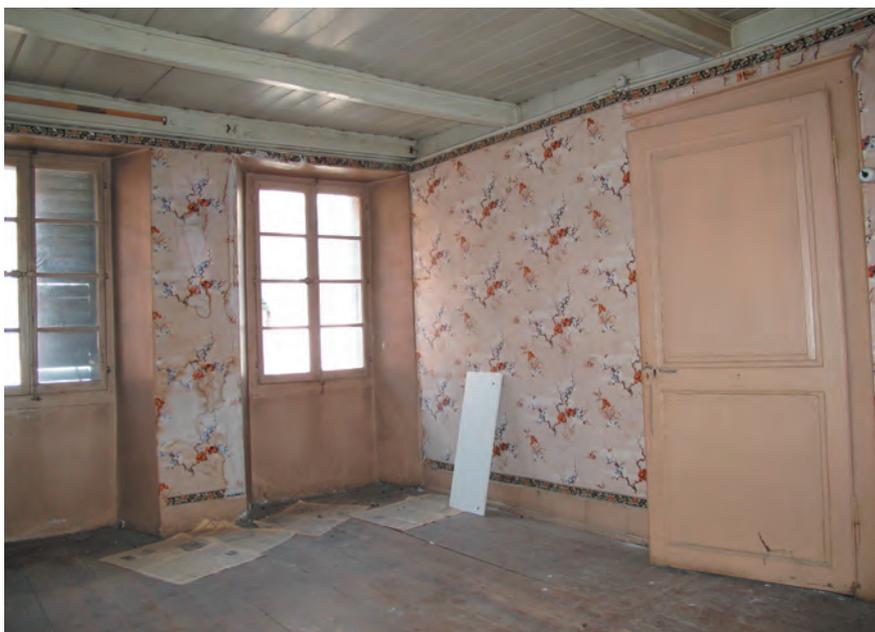
Fig. 22 Bâtiment n° 63/65, 2e étage, local 2.6. Séjour avec plafond mouluré.

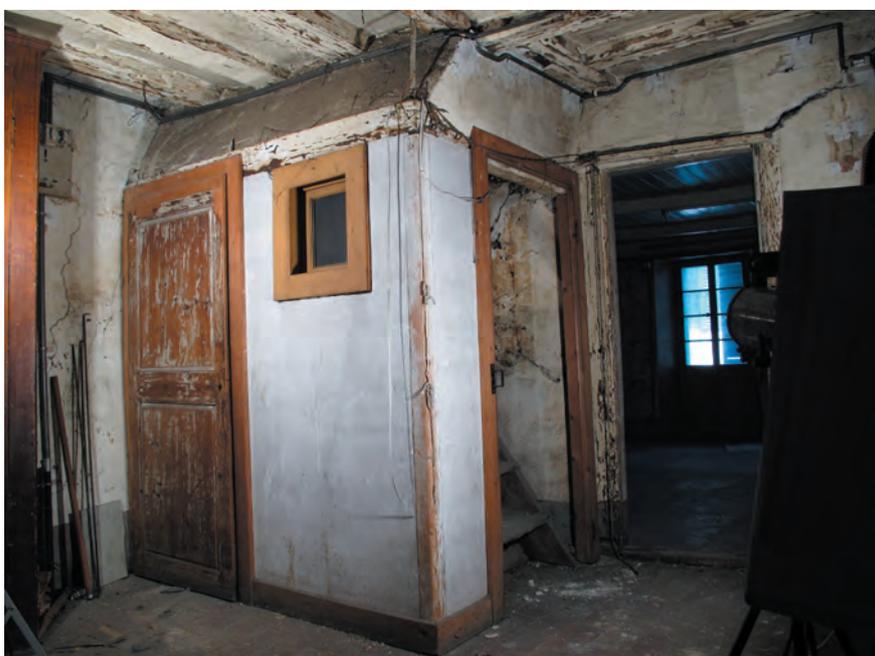
Fig. 23 Bâtiment n° 63/65, 2e étage, local 2.7. Atre de la cuisine (aujourd'hui transformée en cage d'escalier menant aux combles).

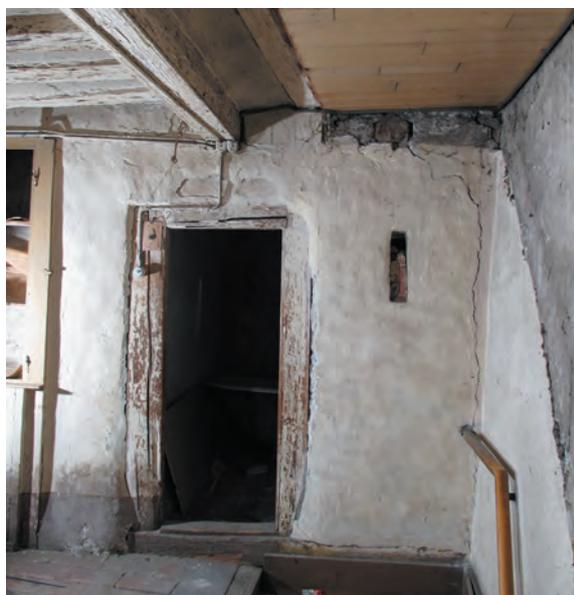
Fig. 24 Bâtiment n° 63/65, 2e étage, local 2.7. Garde-manger maçonné de la cuisine (aujourd'hui transformé en salle de bain).

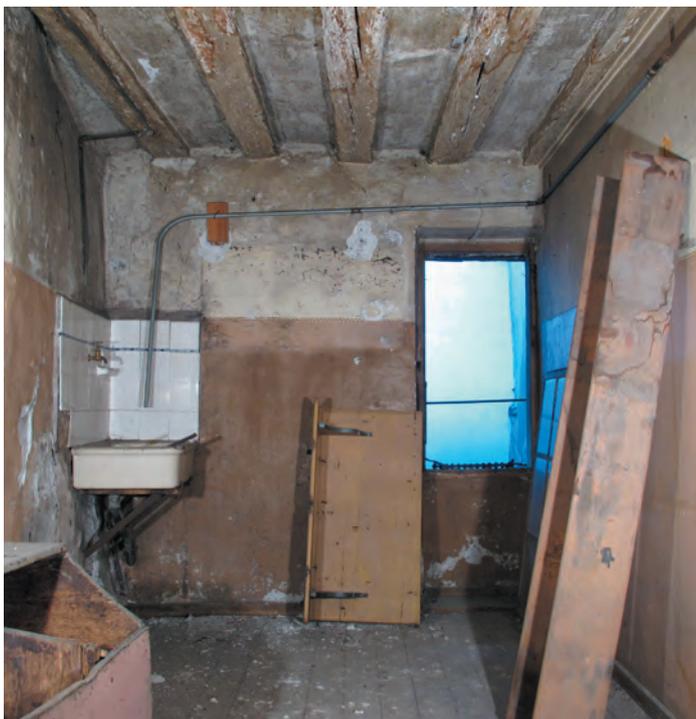
Fig. 25 Bâtiment n° 63/65, 2e étage, local 2.10.
Partie du local ajouté en phase 2.

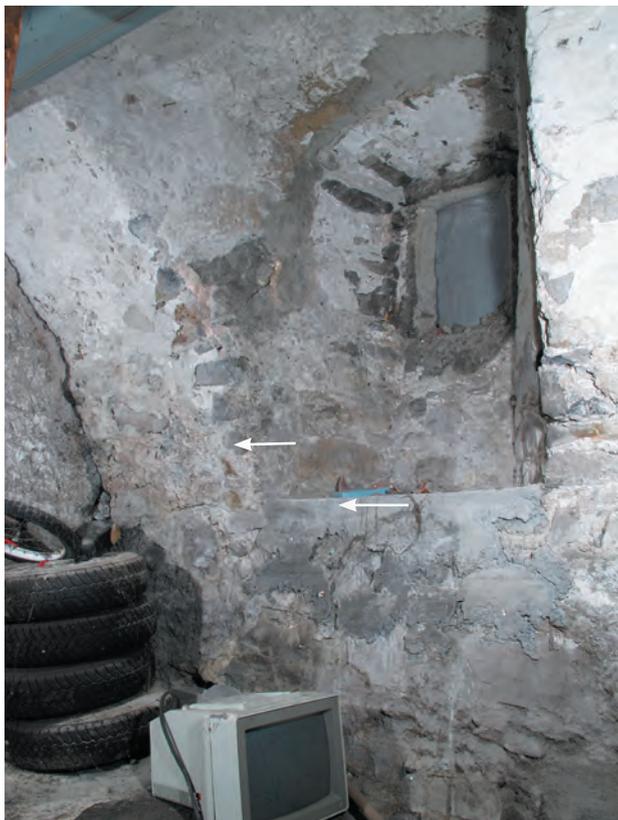
Fig. 26 Bâtiment n° 63/65, rez-de-chaussée, local 0.14.
Cave voûtée ajoutée en phase 2.

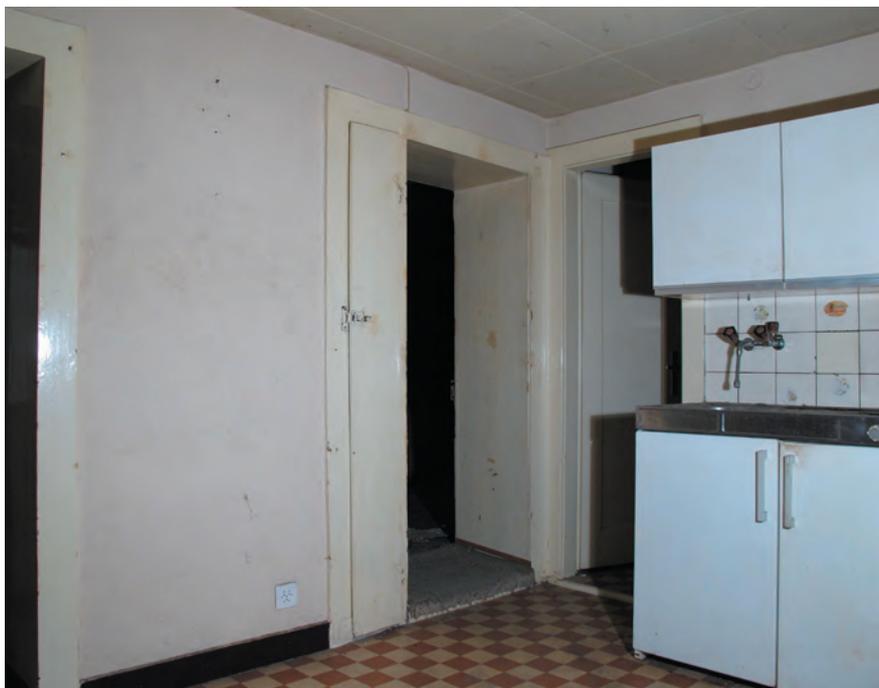
Fig. 27 A Bâtiment n° 63/65, 1er étage, local 1.12.
Cuisine. A centre, l'ancienne porte donnant dans la pièce boisée. L'ouverture de la porte a été réduite probablement lors de la subdivision de la pièce en insérant une armoire étroite. Vue vers le sud-est.

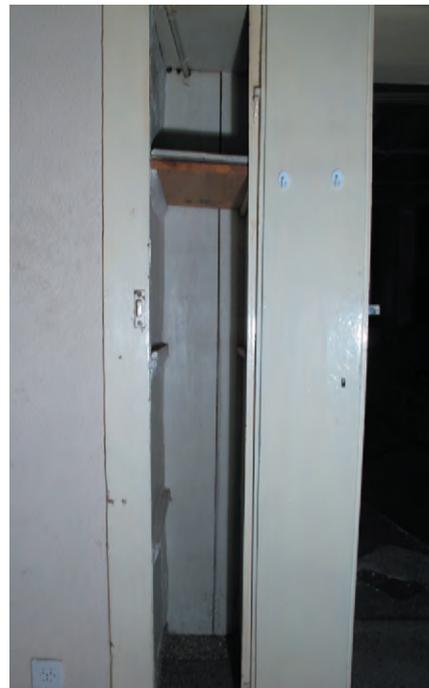
Fig. 27 B Bâtiment n° 63/65, local 1.12.
Détail de l'armoire.
