SAINT - MAURICE

Grand-Rue n^{os} 59 – 61 – 63/65

Propriétaire : Commune de Saint-Maurice

Rapport de mai 2011

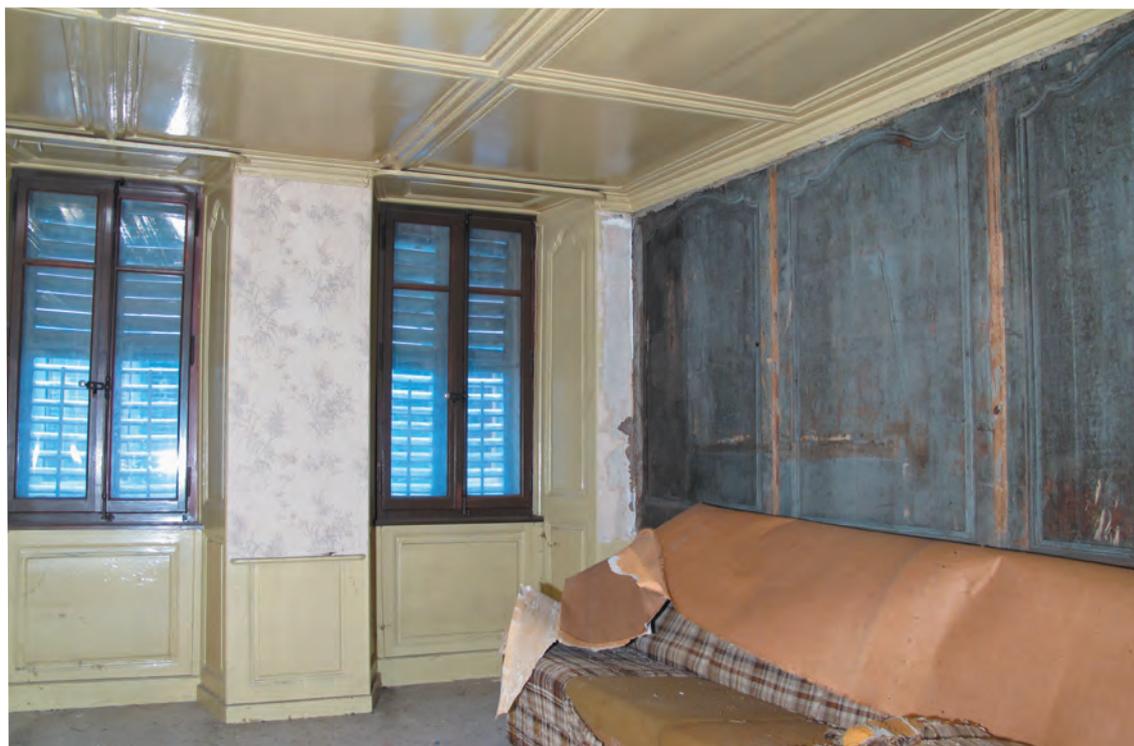
Fig. 28A Bâtiment n° 63/65, 1er étage, local 1.11S.
Salle d'angle boisée, sous la moquette est conservé le plancher en lames larges. Vue vers le sud-est.

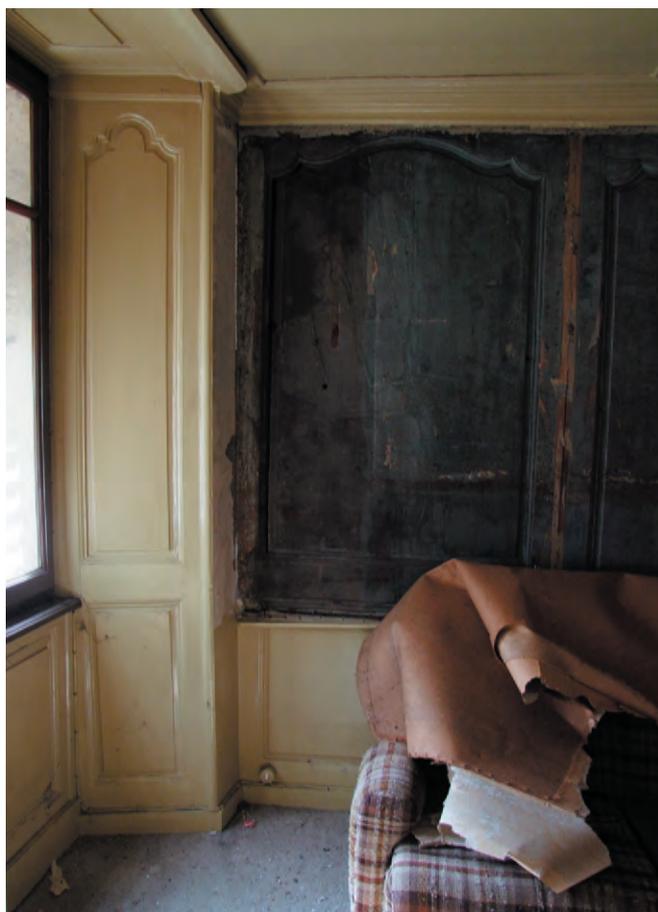
Fig. 28B Bâtiment n° 63/65, 1er étage, local 1.11S.
Détail de l'angle sud-est. La partie inférieure de l'ancienne boiserie a été transformée en un lambris d'appuis de couleur blanc-crème par l'ajout d'une liste horizontale, la partie supérieure recouverte d'une tapisserie (plusieurs couches).

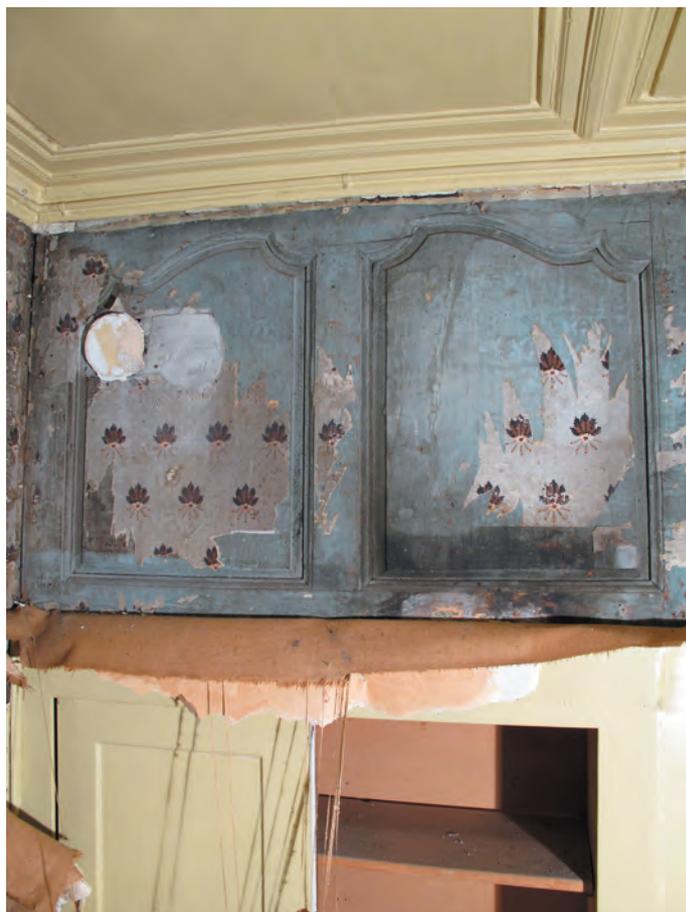
Fig. 28C Bâtiment n° 63/65, 1er étage, local 1.11S.
Détail de la boiserie dans l'angle sud-ouest, au-dessus de l'emplacement de l'ancien poêle (remplacée par une armoire).

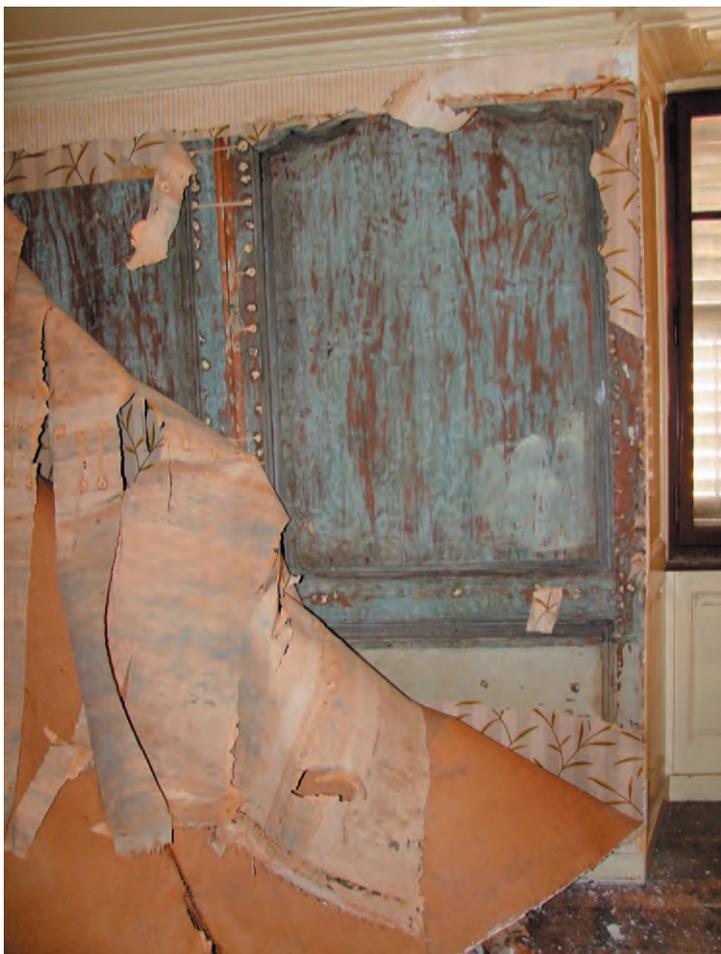
Fig. 28D Bâtiment n° 63/65, 1er étage, local 1.11N.
Détail de la boiserie de la paroi nord. L'ancienne boiserie est entièrement conservée. Elle a d'abord été transformée en lambris d'appuis de couleur blanc-crème avant d'être recouverte par une toile de tapisserie (deux couches).

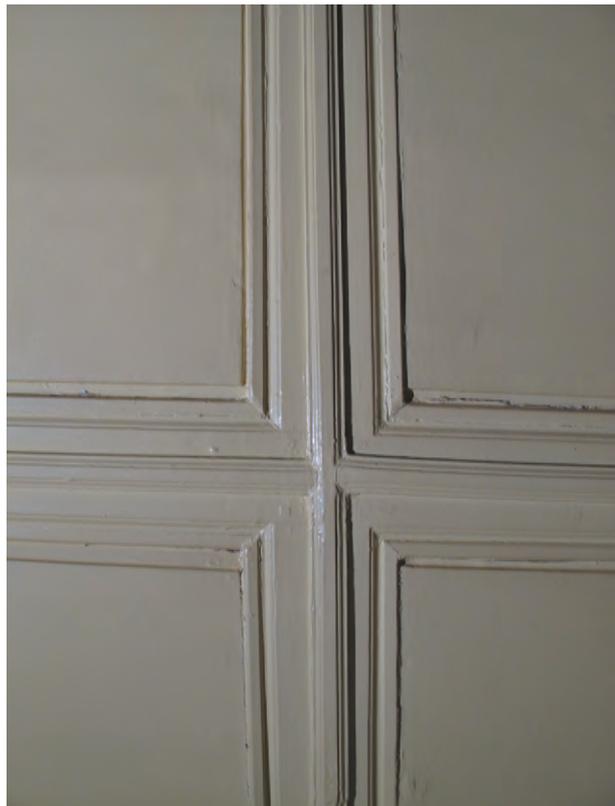
Fig. 28E Bâtiment n° 63/65, 1er étage, local 1.11.
Détail de la moulure du plafond.

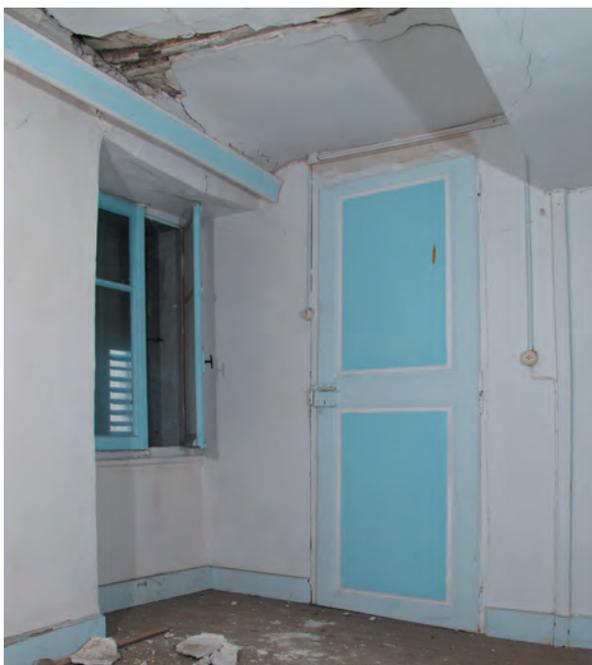
Fig. 29A Bâtiment n° 63/65, 1er étage, local 1.15.
Annexe ajoutée en phase 2. A droite le local au plafond bas, à gauche l'ancienne galerie. La paroi manquante entre les deux parties a été remplacée par un din en métal. Vue vers l'est.

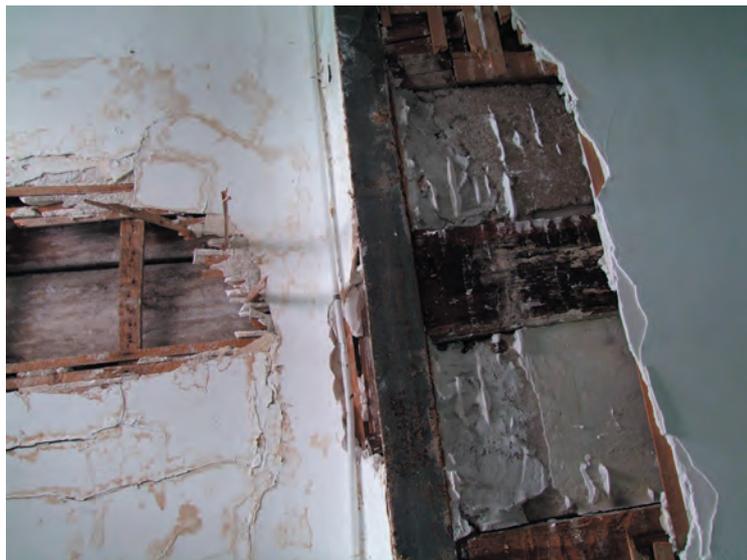
Fig. 29B Bâtiment n° 63/65, 1er étage, local 1.15.
Le plafond de la partie « galerie » (à gauche) est constitué d'une chape de plâtre sur lattis. Dessous, des planches jointives non rainurées sont apparues. Le plafond « bas » (à droite) est constitué d'un solivage aux entrevous maçonnés.

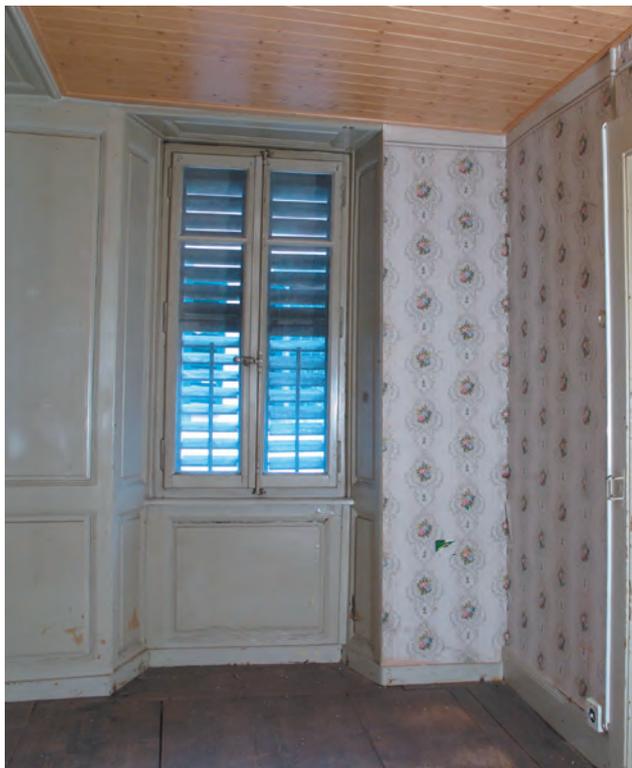
Fig. 30A Bâtiment n° 63/65, 1er étage, local 2.11N.
Salle d'angle aux boiseries simples, avec le plancher en lames larges. A droite de la fenêtre, la boiserie est conservée derrière le revêtement en pavatex. Le plafond contemporain n'existe cependant plus sous le lambris récent (cf. fig. 30B).

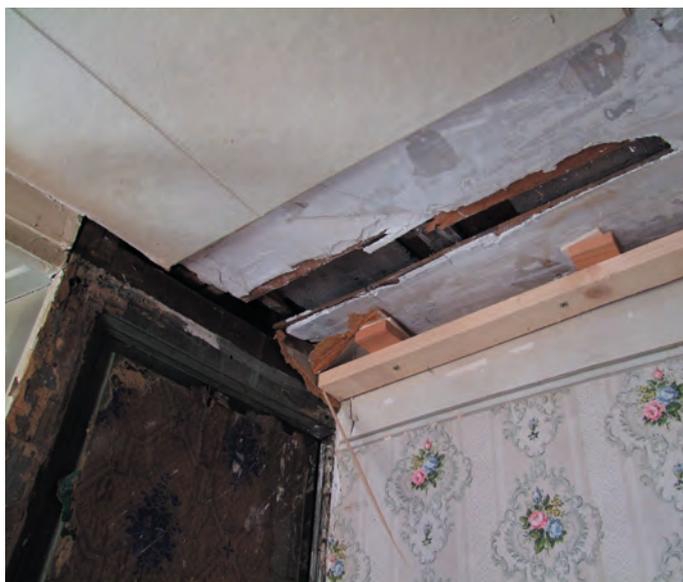
Fig. 30B Bâtiment n° 63/65, 1er étage, local 2.11N.
Salle d'angle aux boiseries simples, sondage dans le plafond (angle sud-est). Sous le lambris récent est apparu un plafond en carreaux de pavatex collé sur une couche de plâtre. La hauteur du plafond ancien est indiquée par la limite de coloration gris-bleuté de la boiserie.

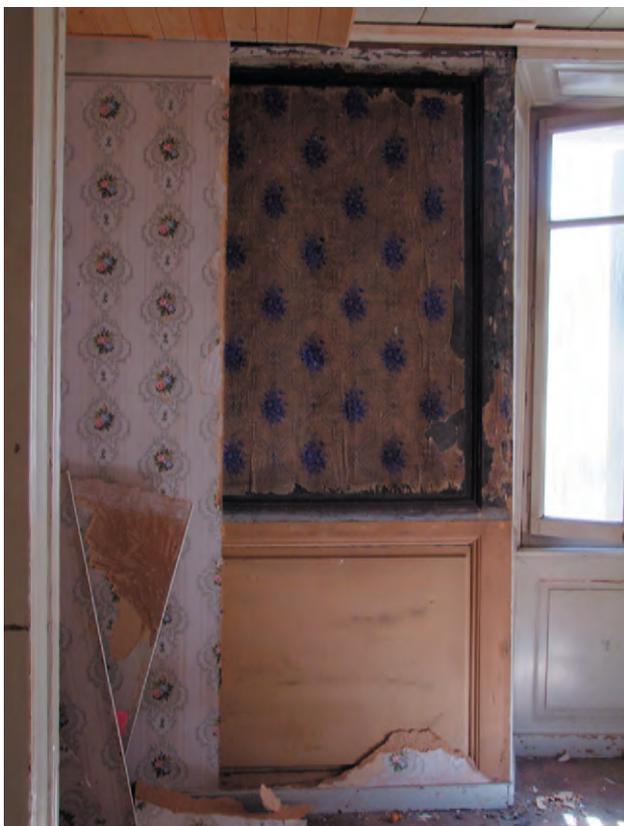
Fig. 30C Bâtiment n° 63/65, 1er étage, local 2.11N.
Salle d'angle aux boiseries simples. L'ancienne boiserie est entièrement conservée. Elle a d'abord été transformée en lambris d'appuis de couleur blanc-crème avec tapisserie en papier, avant d'être recouverte par des panneaux de pavatex.

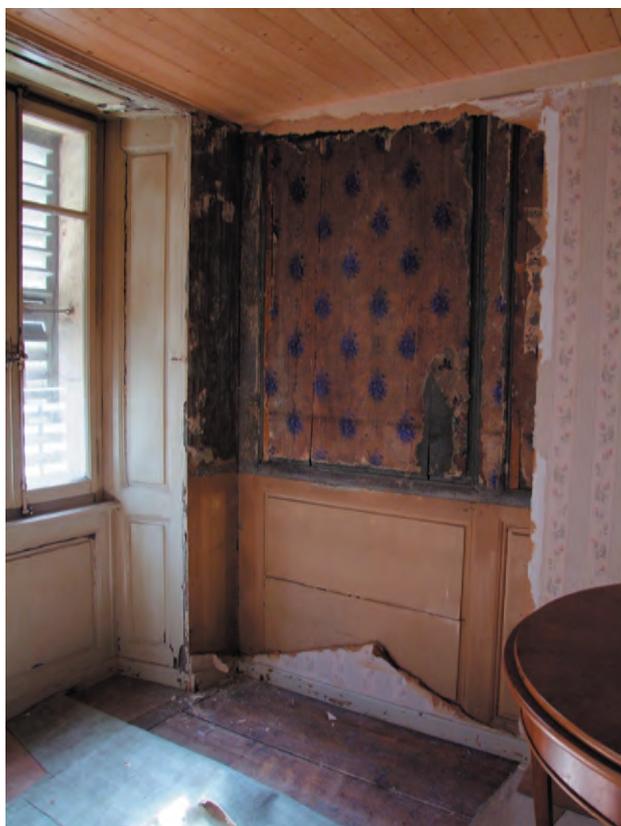
Fig. 30D Bâtiment n° 63/65, 1er étage, local 2.11S.
Salle d'angle aux boiseries simples. L'ancienne boiserie est entièrement conservée. Elle a d'abord été transformée en lambris d'appuis de couleur blanc-crème avec tapisserie en papier, avant d'être recouverte par des panneaux de pavatex.

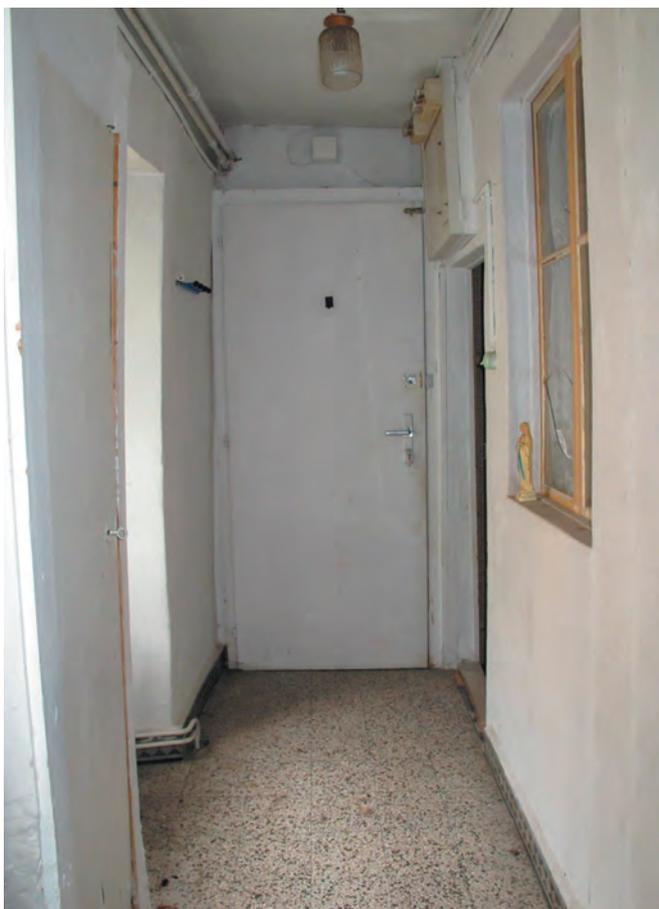
Fig. 31 Bâtiment n° 63/65, 1er étage, local 2.14.
Vestige de l'ancienne galerie en façade nord, Vue vers l'est.

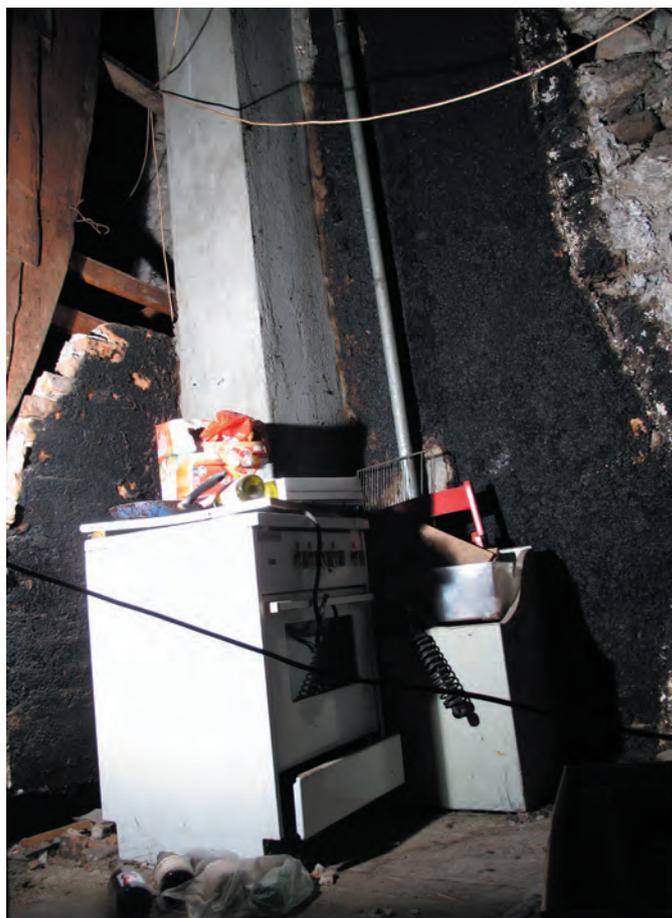
Fig. 32 Bâtiment n° 63/65, combles, local 3.3.
Vestige de l'ancienne hotte de cheminée, Vue vers le sud-est.

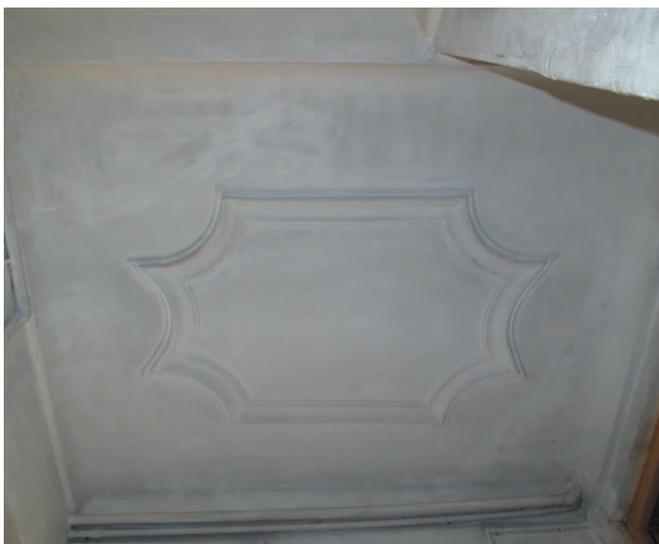
Fig. 33 Bâtiment n° 63/65, local 2.13.
Escalier menant au 2e étage. Le palier supérieur est orné d'un médaillon en stuc. Vue générale vers le nord avec détail.

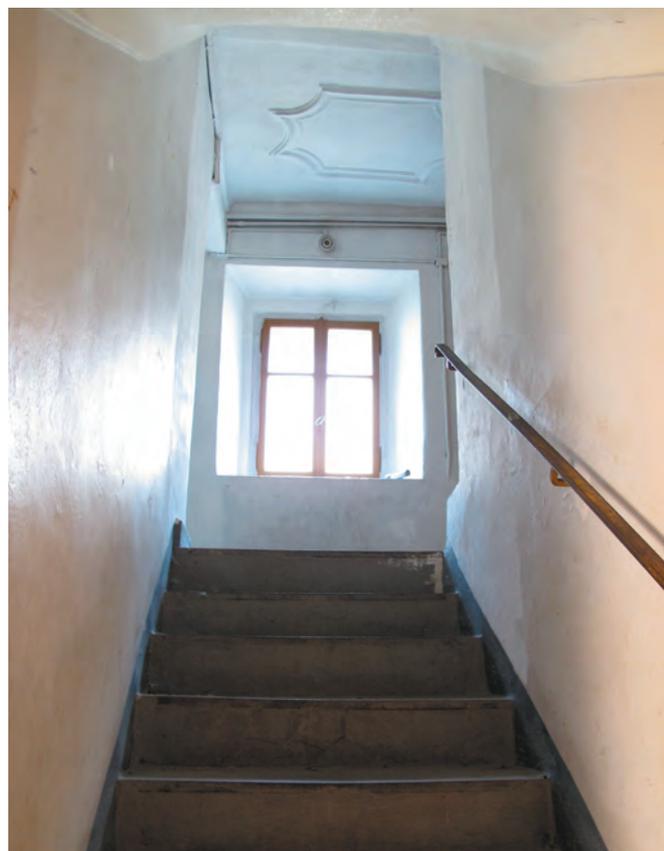
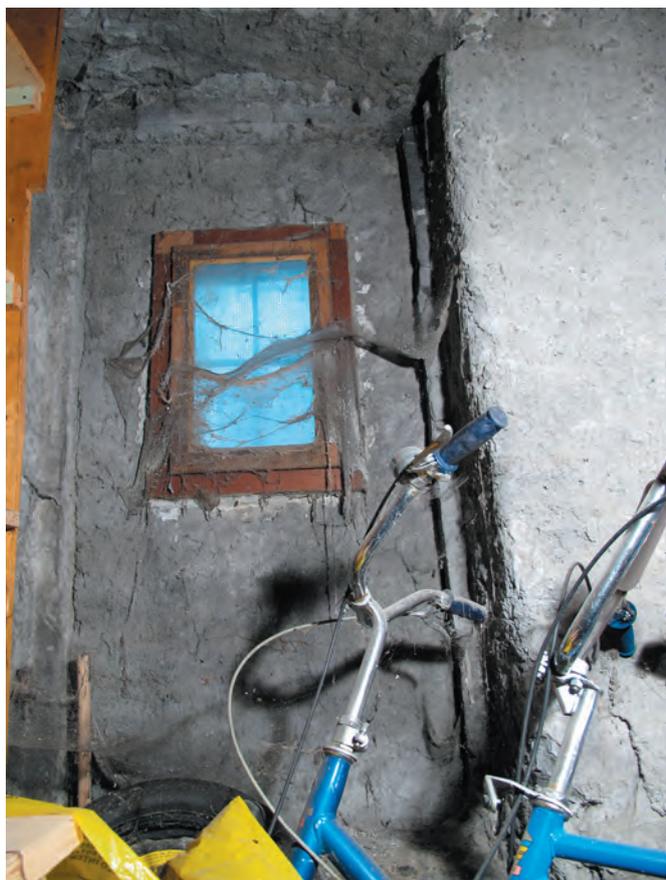
Fig. 34 Bâtiment n° 63/65, local 0.19. Porte bouchée dans l'angle nord-ouest.

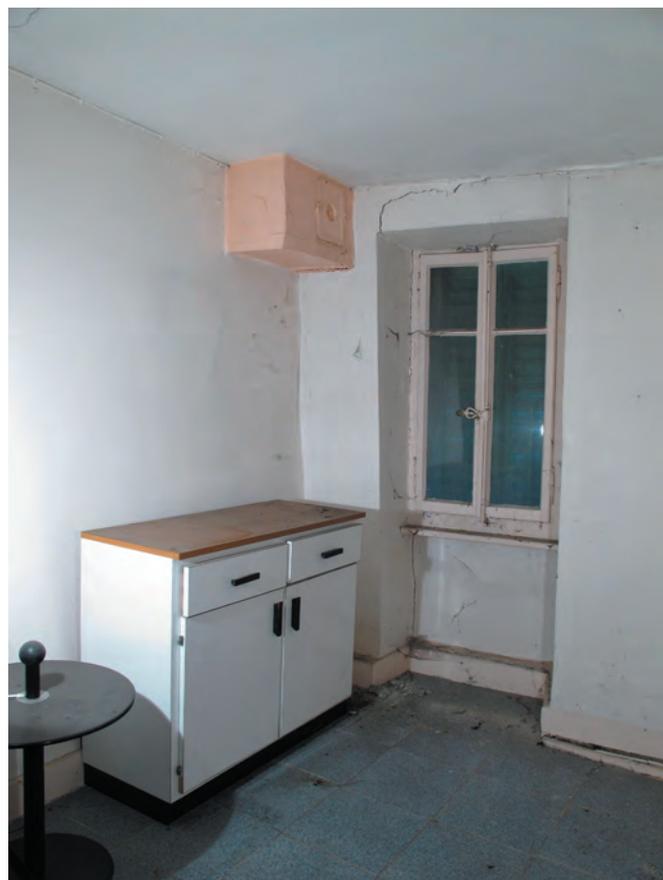
Fig. 35A Bâtiment n° 63/65, local 1.17. Cuisine, Vue vers le nord-ouest.

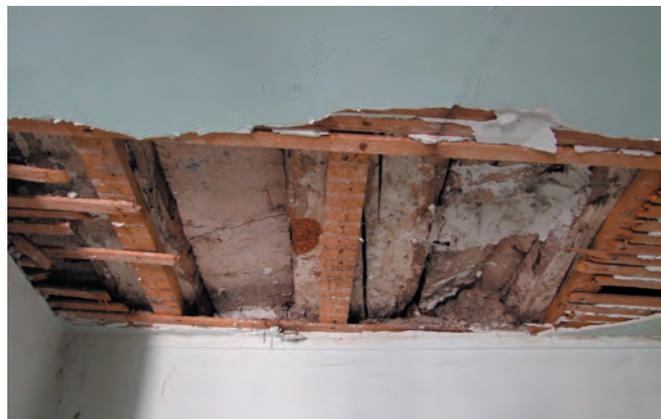
Fig. 35B Bâtiment n° 63/65, local 1.17. Cuisine. Le plafond des locaux 1.16-17-18 est constitué d'une chape de plâtre sur lattes. Dessous est apparu le solivage (orienté est-ouest) constitué de poutres en partie chanfreinées (de récupération ?) avec des entrevous maçonnés.

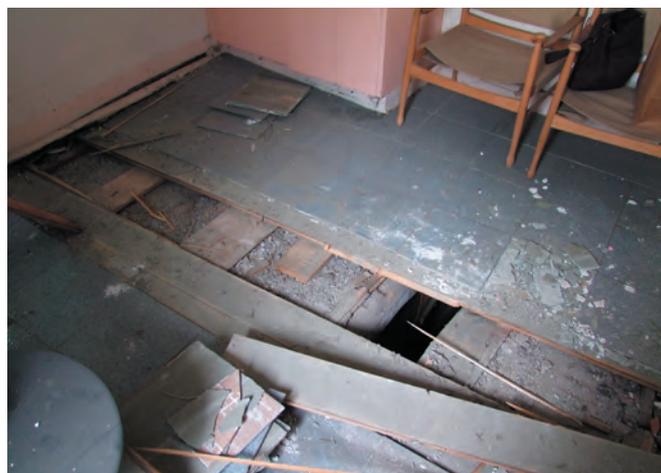
Fig. 35C Bâtiment n° 63/65, local 1.17. Cuisine. Le sol en catelles est posé sur le solidvag du rez-de-chaussée.

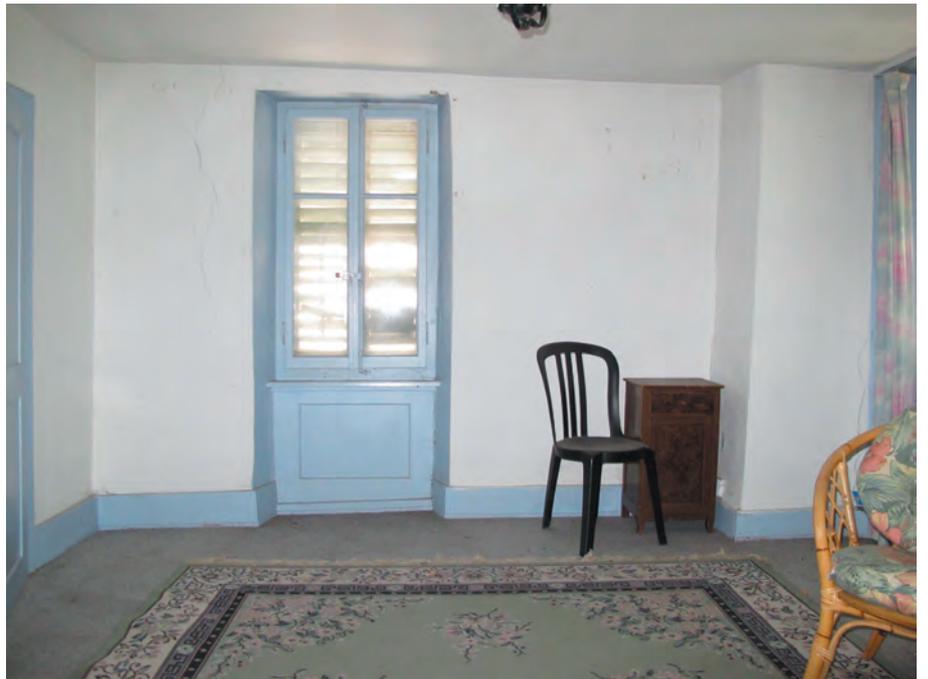
Fig. 36A Bâtiment n° 63/65, local 2.18.
Séjour, Vue vers l'ouest.

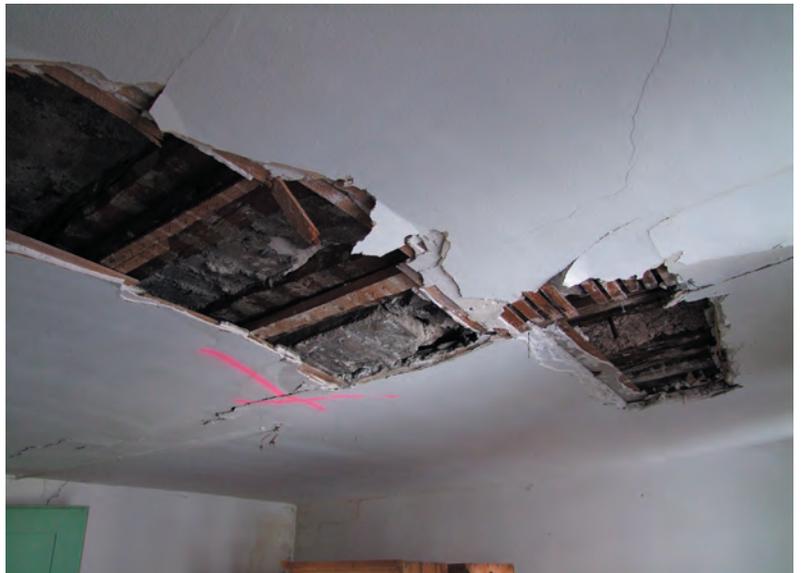
Fig. 36B Bâtiment n° 63/65, local 2.17.
Séjour. Détail du plafond.

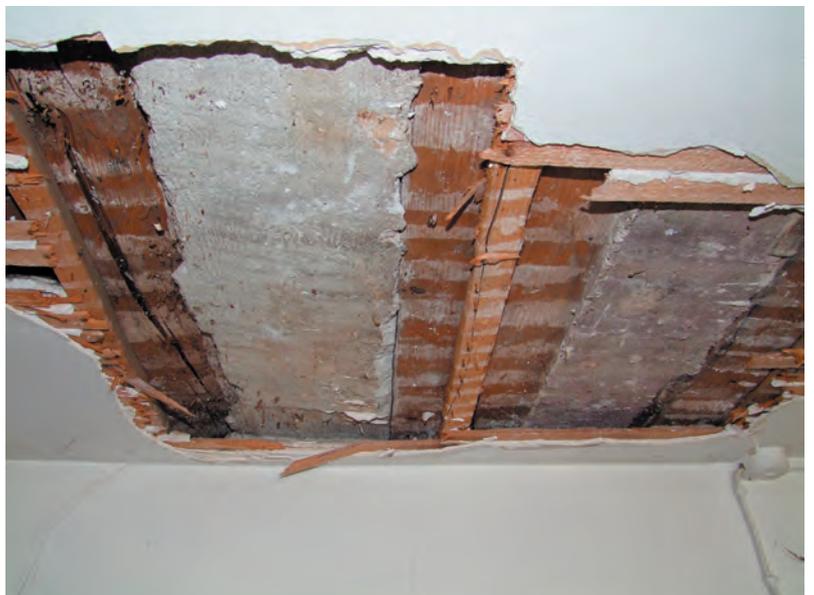
La cloison actuelle remplace une cloison qui devait se situer dans le prolongement du mur entre les parcelles 109/110. Un sondage au plafond (situé au centre du local 2.17) a permis d'observer à cet endroit une différence dans la disposition du solivage (**fig. 36B**). Cette ancienne cloison explique la distribution des fenêtres en façade ouest.

Plafond : Le plafond des locaux 2.17-18 est constitué d'une chape de plâtre sur lattis (**fig. 36B et C**). Dessous est apparu dans un sondage le solivage (orienté est-ouest) avec entrevous maçonnés. Cette structure ne semble pas avoir été prévue pour rester à vue : des striées de couleur blanche indiquent un ancien lattis pour un revêtement en stuc disparu.
